UNIVERSIDAD NACIONAL DE LOJA

**MAESTRÍA EN CONSTRUCCIÓN CIVIL EN
DESARROLLO SUSTENTABLE**

**“IDENTIFICACIÓN DE LAS FALLAS ESTRUCTURALES MÁS
COMUNES EN VIVIENDAS DE INTERÉS SOCIAL
EMPLAZADAS EN LOS BARRIOS PERIFÉRICOS DE LA
CIUDAD DE LOJA AFECTADAS POR EL INVIERNO DEL
2012 PARA SU ESTUDIO Y EVALUACIÓN”.**

Dng. Ramiro Vicente Guarnizo Valdivieso

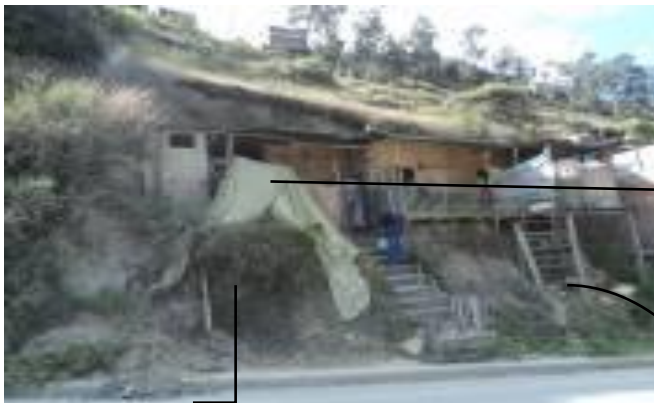
Foto Nro. 1. Construcción de una vivienda en forma deficiente, denominada obra artesanal.

Desprendimiento de suelo como consecuencia de las aguas lluvias.

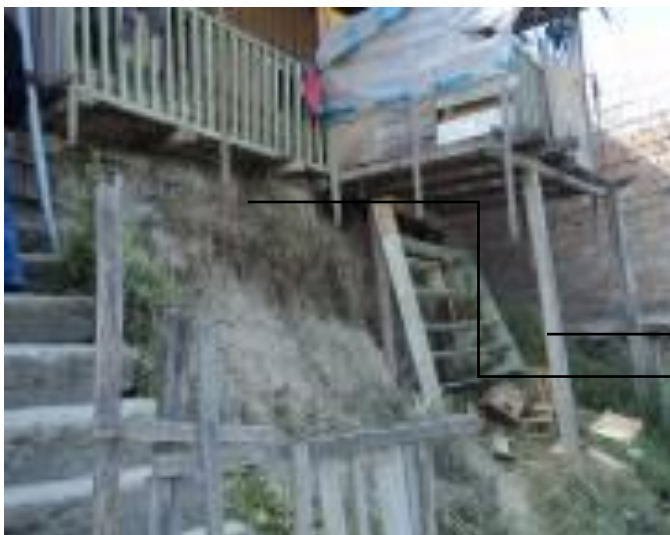
Foto Nro. 2. Construcción de una vivienda en forma deficiente, denominada obra artesanal.

Soporte de madera con una alta probabilidad de colapso.

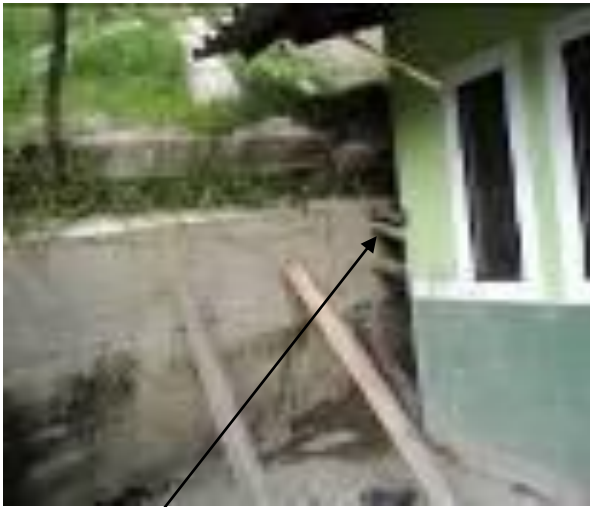
Foto Nro. 3.- Patología de la vivienda ocurrida por defectos en el diseño y construcción., vivienda vulnerable a deslizamiento de talud.

Muro apuntalado en la columna de la vivienda y evitar de esta manera la fuerza horizontal que genera el deslizamiento del muro de sostenimiento.

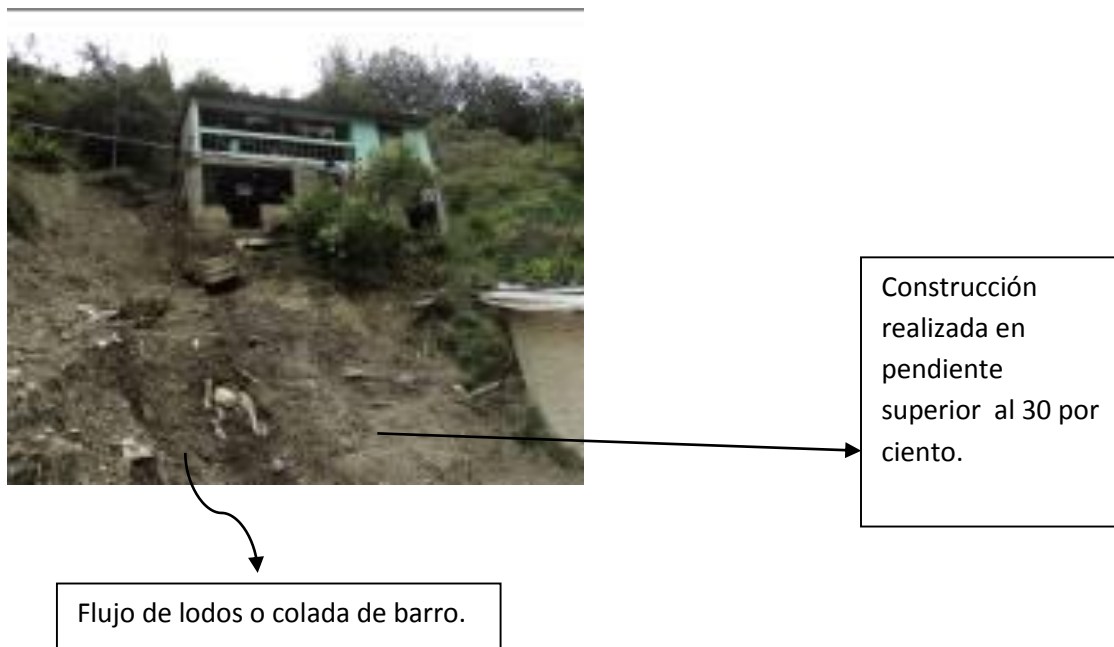
Foto Nro. 5.- Vivienda afectada por flujo de lodos o colada de barro.

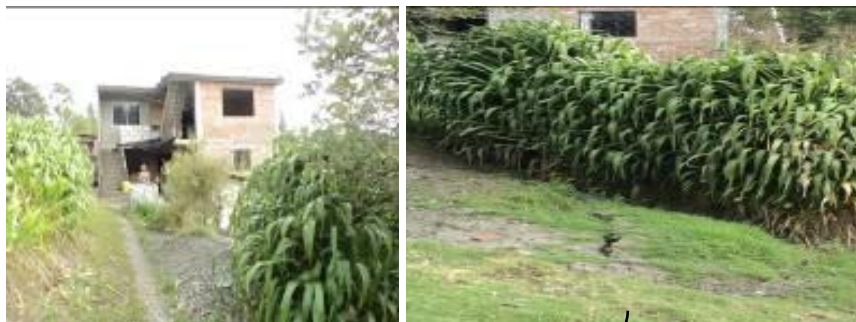
Foto Nro. 7.- Vivienda afectada por deslizamiento de tierra

Grieta que sigue la dirección donde se encuentra emplazada la vivienda

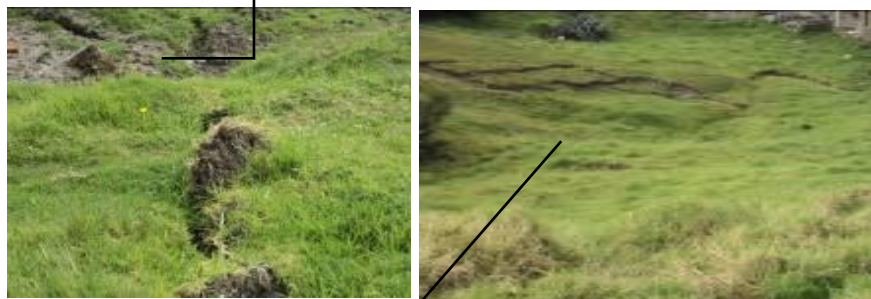
Deslizamiento de tierra como consecuencia de filtraciones provenientes de aguas lluvias y pozos sépticos en funcionamiento de vivienda construidas aguas arriba de las vivienda afectada.

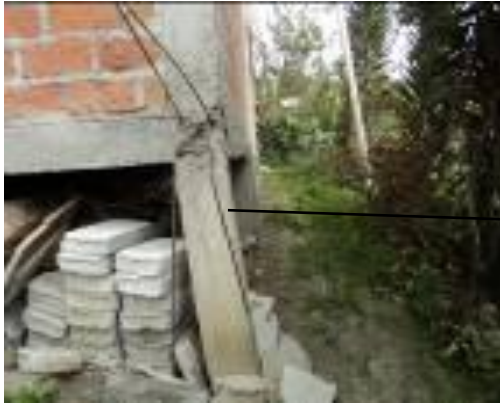
Movimiento horizontal y vertical de la columna corta como consecuencia del deslizamiento de tierra.

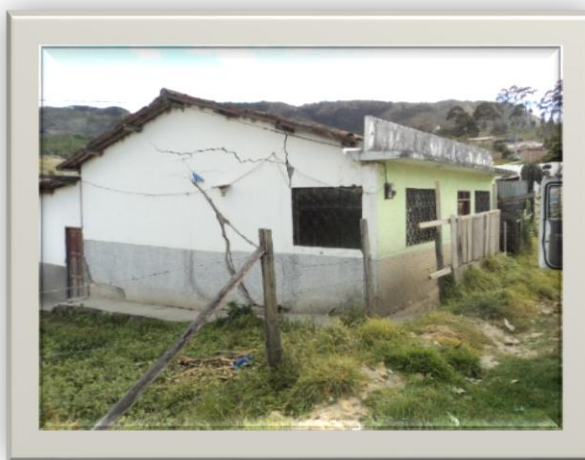
Foto 9.- Grietas y Fisuras

Ubicación: Barrios Colinas Lojanas, Calles Limoncillo y Guagrahuma; Cantón Loja, Provincia de Loja- El centro de la mampostería de la vivienda descende mientras el resto permanece inmóvil, resultado de este asentamiento son grietas de 5mm.

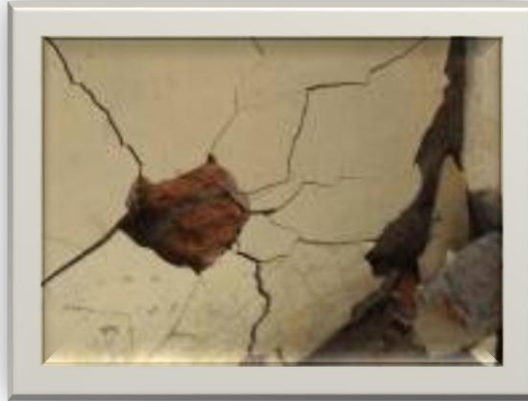
Foto Nro. 10.- Fisuras y grietas inclinadas del orden de los 6 mm presenta pérdida de mortero en zonas de alta compresión y grietas diagonales con rotura de las unidades de mampostería, deterioro avanzado del muro. Rotura en su plano.

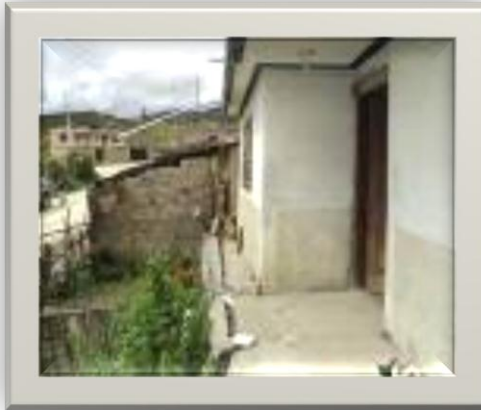
Foto Nro. 11.- Grieta entre la mampostería de ladrillo y la placa de hormigón armado, separación del mortero del perímetro del panel con la losa con una abertura superior a los 3mm, considerando la luz entre columnas de 3 mts.

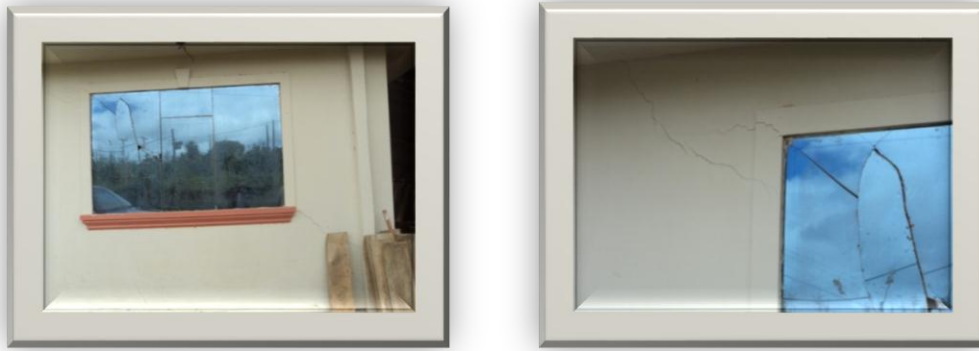
Foto Nro. 12.- Fisuras

Ubicación: Coordenadas X= 17 M 697831 Y= 9559366, Barrio Borja; Cantón Loja, Provincia de Loja. Propietario Rodrigo Pizarro.

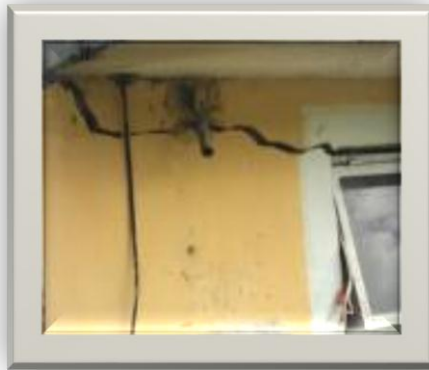
Foto Nro. 13.- Grietas en la mampostería originadas por asentamiento diferencial de cimentación en el sentido X – Y. abertura de la grieta de 2 cm y rotura perpendicular al plano del muro con movimiento horizontal y vertical.

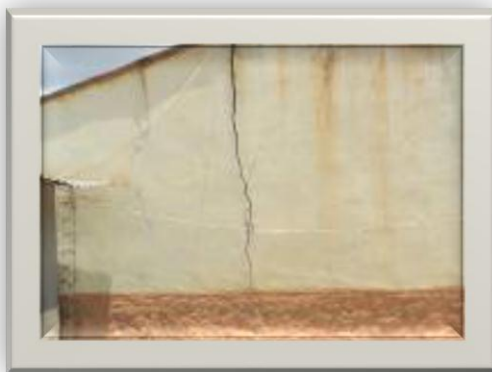
Foto Nro. 17.- Fisura originada por falta de adherencia entre el mortero y la mampostería de caña guadua

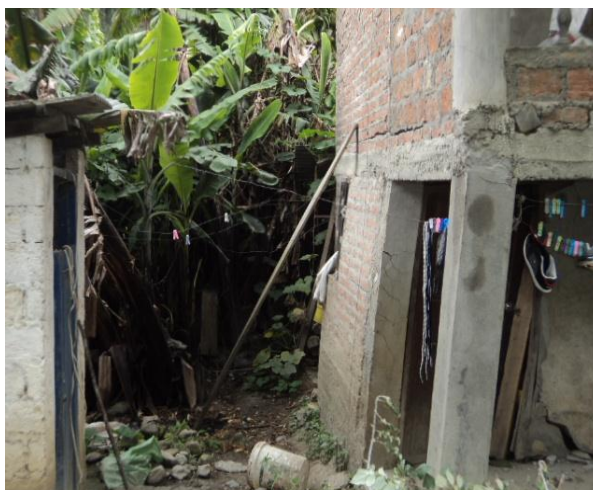
Foto Nro. 18.- Movimiento de la estructura soporte (Movimiento diferencial).

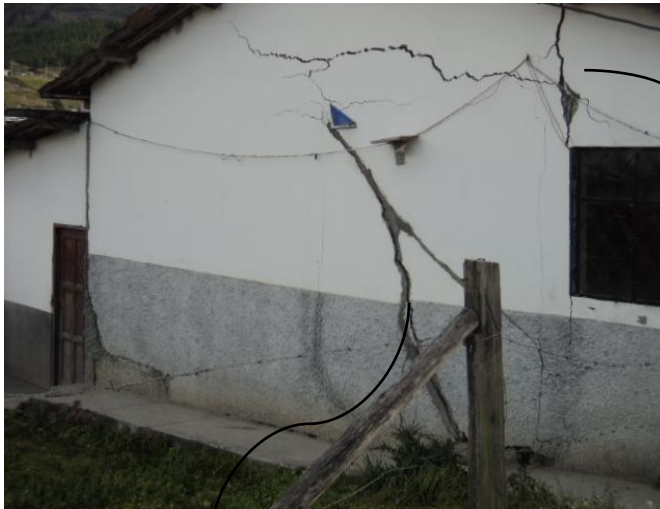
Grieta de 1cm producto de la carga puntual que genera la correa de soporte de cubierta

Foto Nro. 21.- Grieta a 45 grados generada por cargas concentradas.-

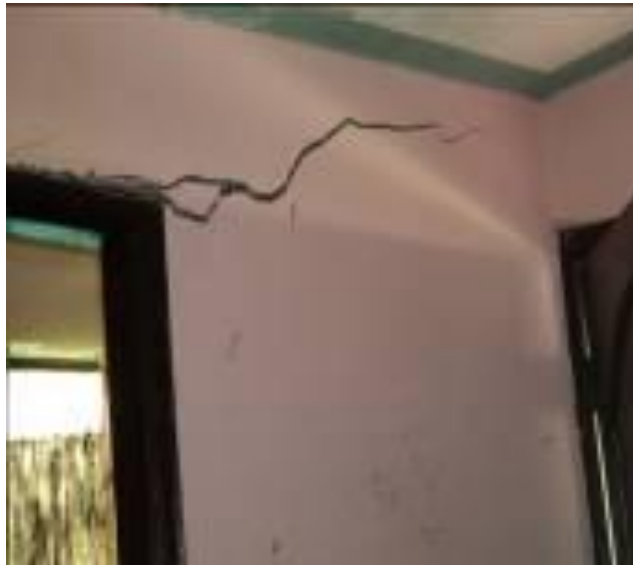
Grieta a 45 grados de abertura de 2 cm, generada por la carga puntal que ejerce la cubierta de hormigón armado en el centro del muro luego que la cimentación sufrió el asentamiento diferencial de 6cm, superior a 0,002 de longitud que se encuentran las columnas adyacentes al asentamiento y recomendado por Sowers en la tabla Nro. 7 De asentamientos diferenciales máximos permitidos. La vivienda se encuentra emplazada en una zona de amenaza de movimiento en masa media, con una clasificación de suelo SUCS CH, Arcillas arenosas gravosas.

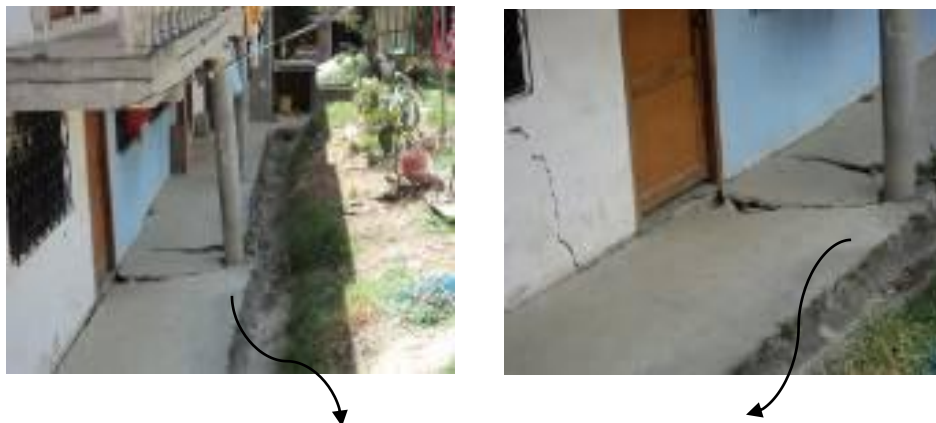
Mampostería de ladrillo desplazado del eje de cimentación en 3 cm en su punto más alejado.

Asentamiento diferencial del orden de los 6 cm en la fachada principal de la vivienda y columna desplazada en su parte inferior en 3 cm.

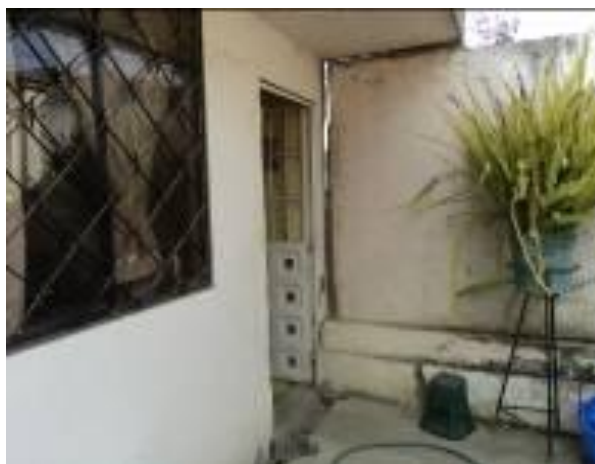
Foto Nro. 22.- Muros sometidos a estados de cargas diferentes.

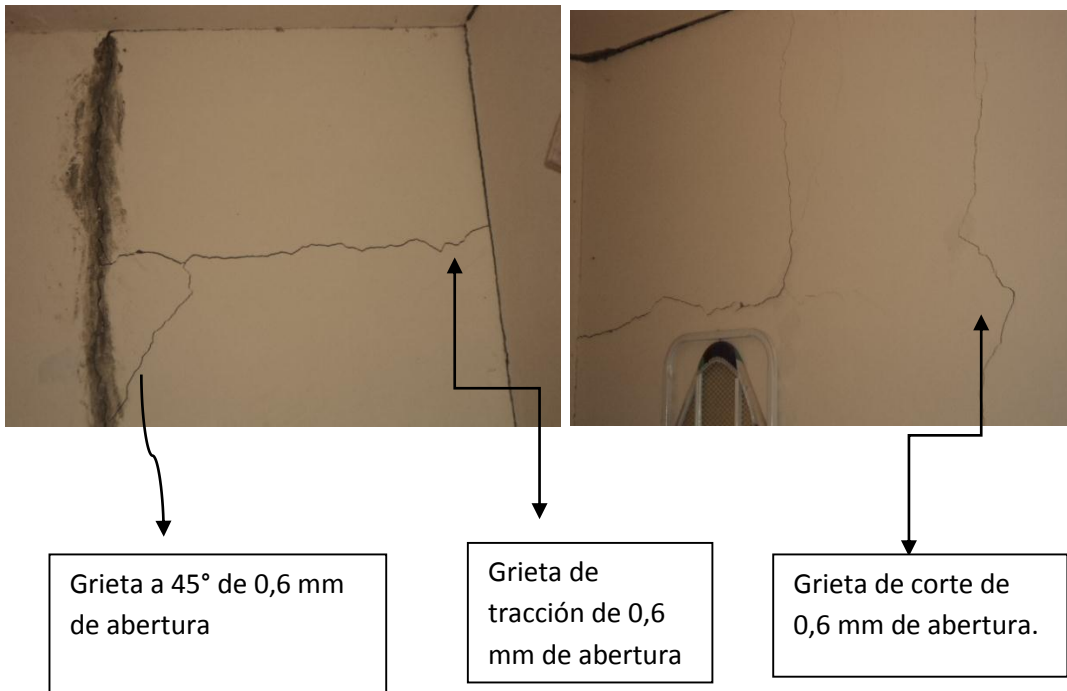
Foto Nro. 23.- Esfuerzos de tracción y compresión a 45° generan grietas.

Ubicación: Barrios Colinas Lojanas, Calles Ontario y Manuel Benjamín Carrión; Cantón Loja, Provincia de Loja. X = 697193 Y= 9555460, Propietario María Jaya.

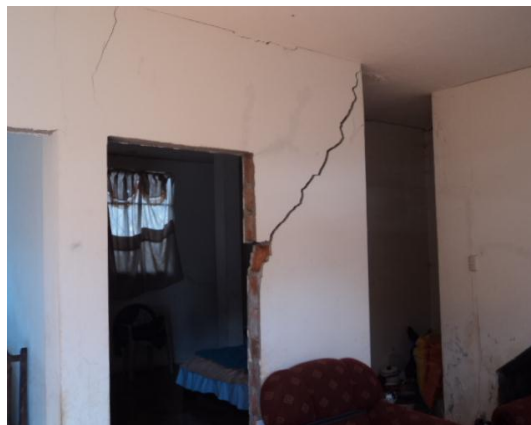
Foto Nro. 24.- Esfuerzos tangenciales generan grietas.

La vivienda se encuentra emplazada en una zona de amenaza de movimiento en masa media, con una clasificación de suelo SUCS; CH, Arcillas arenosas gravosas.

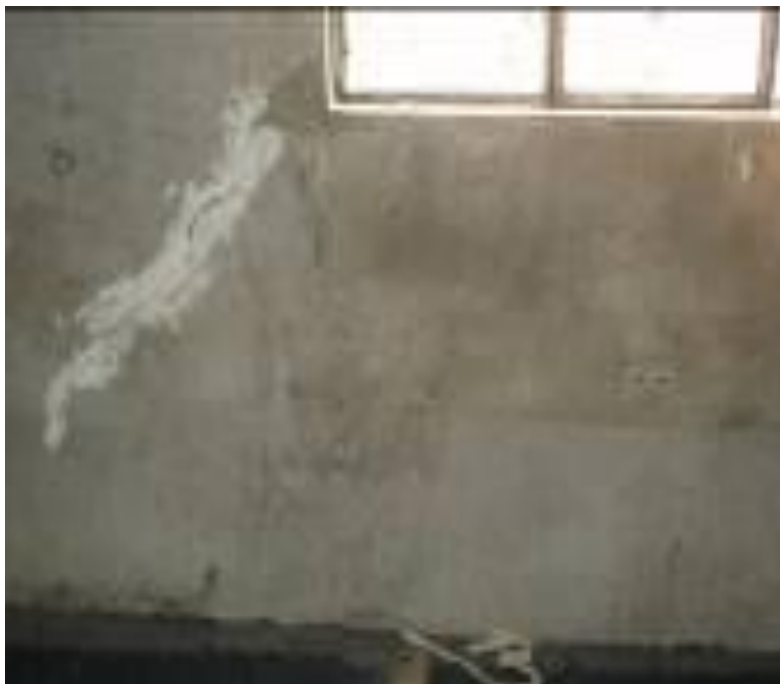
Las cargas verticales que actúan sobre el dintel han generado una grieta de 0,5 mm de abertura que inicia desde el ángulo inferior izquierdo de la ventana. La vivienda se encuentra emplazada en una zona de amenaza de movimiento en masa media

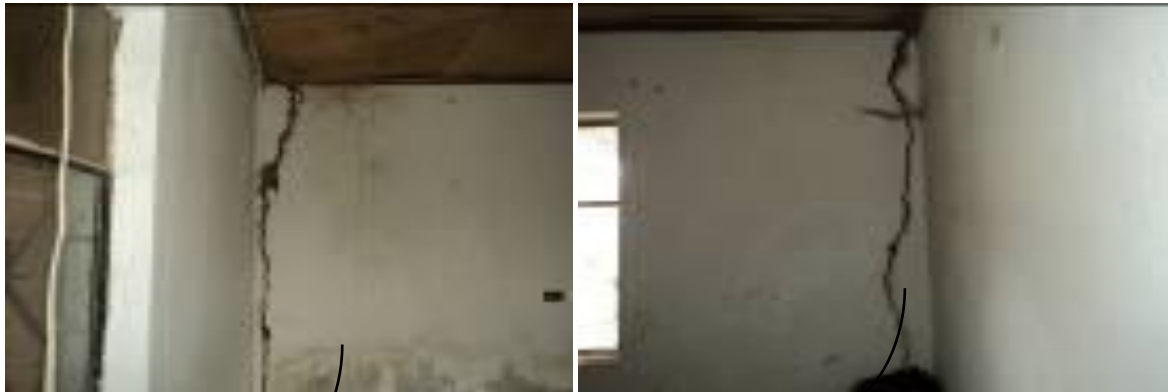
Foto Nro. 26.- Contracción térmica.

Muro manchado por la humedad proveniente de la pared exterior de la vivienda.

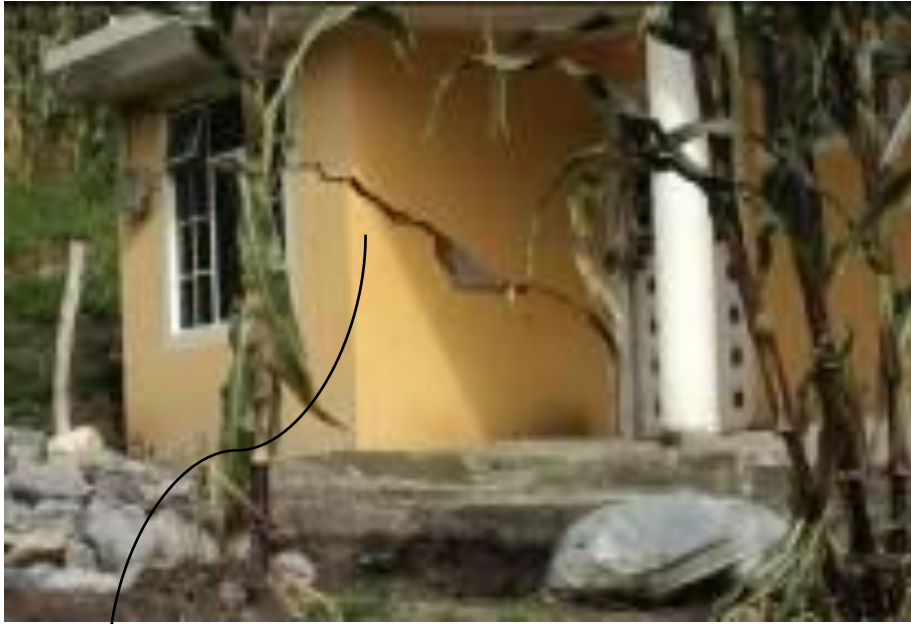
Error de diseño al no proyectar una columna para resolver la unión de paredes; genero una grieta de 4 cm con rotura perpendicular al plano del muro como resultado del asentamiento diferencial.

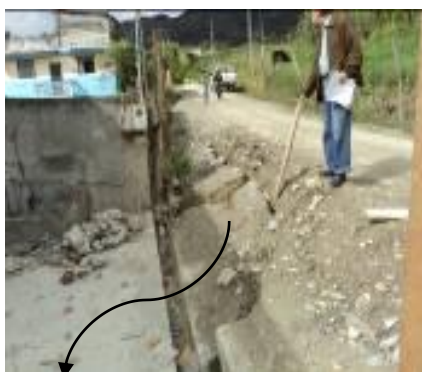
Grieta por donde ingresó el agua proveniente de lluvias y que afectó la cimentación de la vivienda de adobe colapsándola. Se visualiza una abertura del orden del 10 cm.

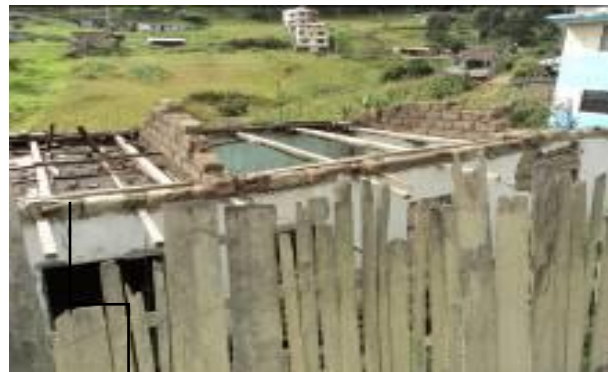
Elevado pesos que genera la madera de cubierta sobre los muros de adobe que generan fuerzas de tensión sobre los muros como efecto del asentamiento diferencial.

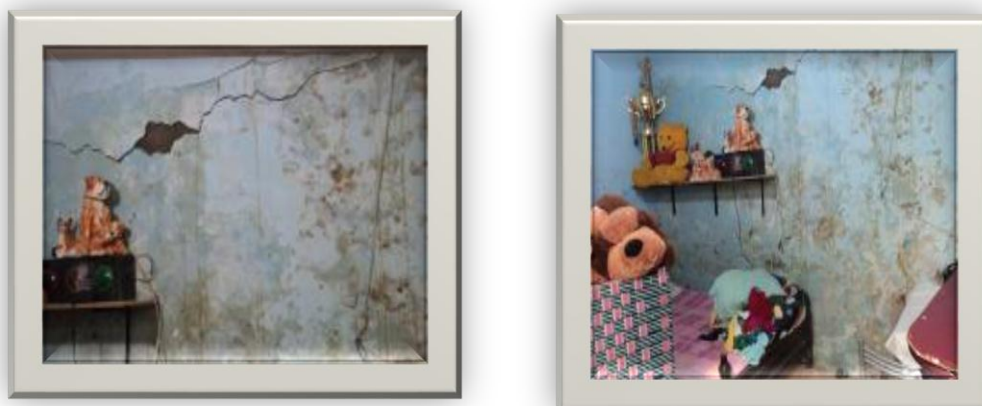
Foto 30.- Patología por humedad o eflorescencia.

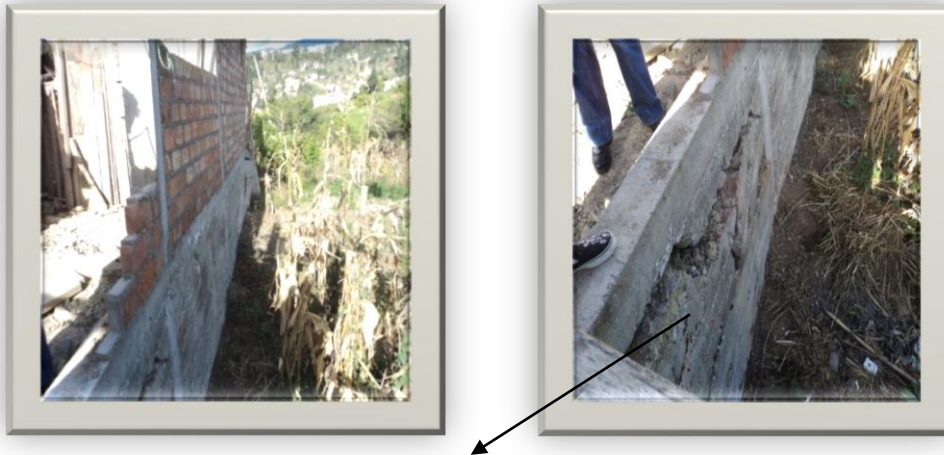
Plano de debilidad por un proceso erróneo de vaciado de hormigón.

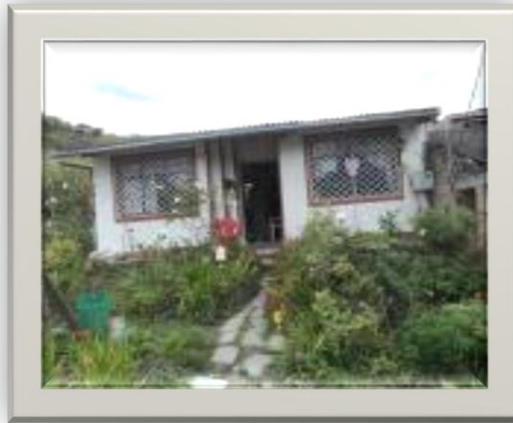
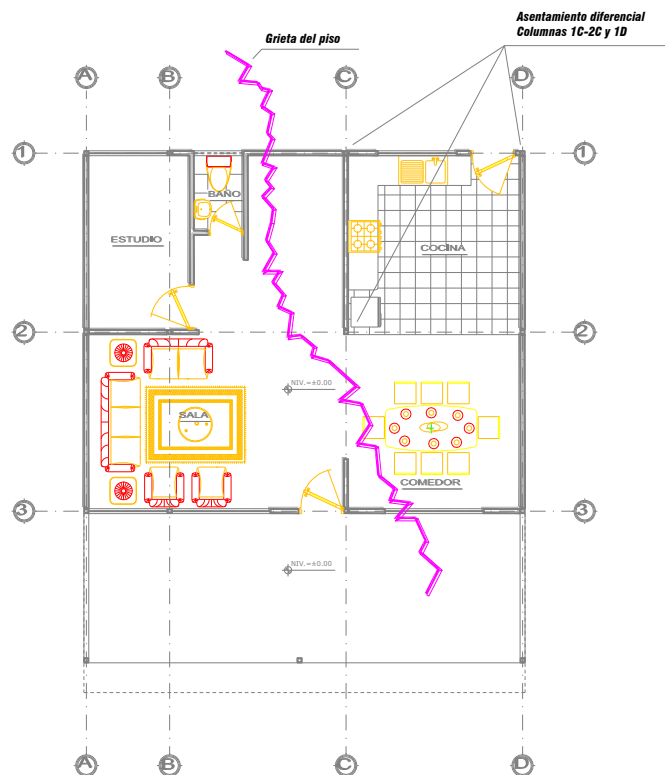
FOTO 32.- VIVIENDA UNIFAMILIAR CON COLUMNAS DE HORMIGÓN ARMADO, SIN VIGAS SUPERIORES Y TECHO RIGIDO LIVIANO.

UBICACIÓN: Cantón Loja, Parroquia El Valle, Barrio Borja (Av. Bello Horizonte a la entrada de Borja), Coordenadas: X= 17M 698224 Y=9559424. PROPIETARIO.- Melva María Rey

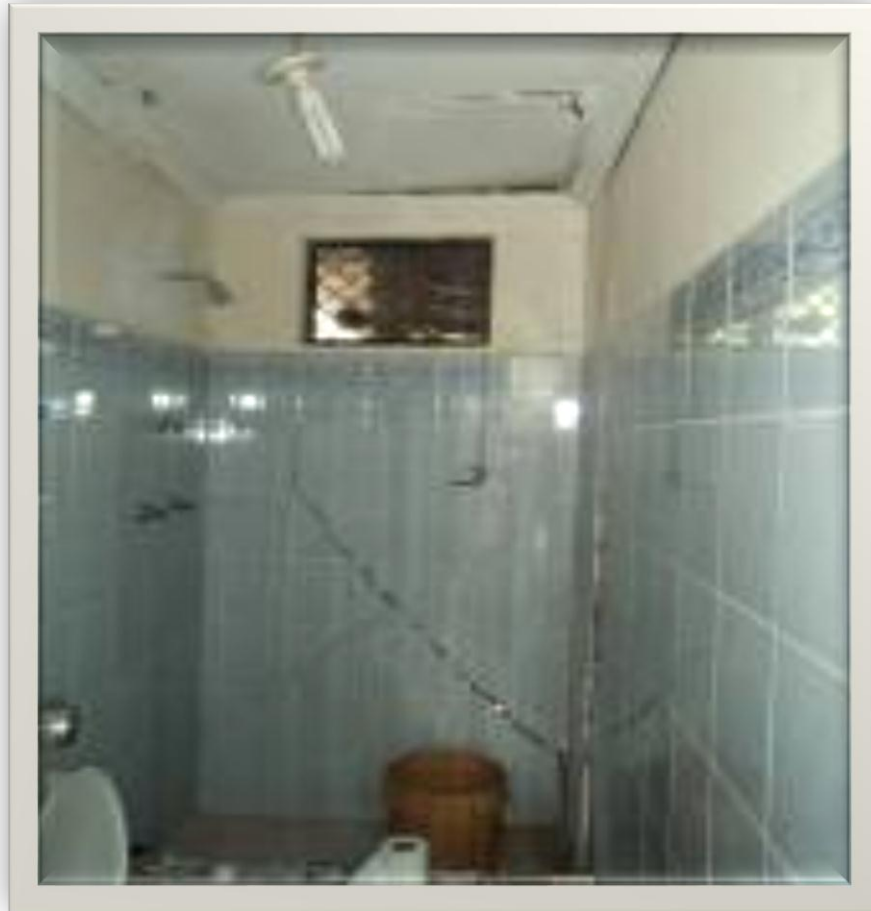
Foto: 32.1.- Grieta de 4cm a 45 grados como consecuencia del asentamiento diferencial (tracción) en la cimentación producto de la sobresaturación del suelo. Patología de suelo basada en fenómenos naturales como la lluvia que genera hundimientos y/o deslizamientos por lo que es necesario elegir el plinto necesario para cada terreno y evitar movimientos no deseados.

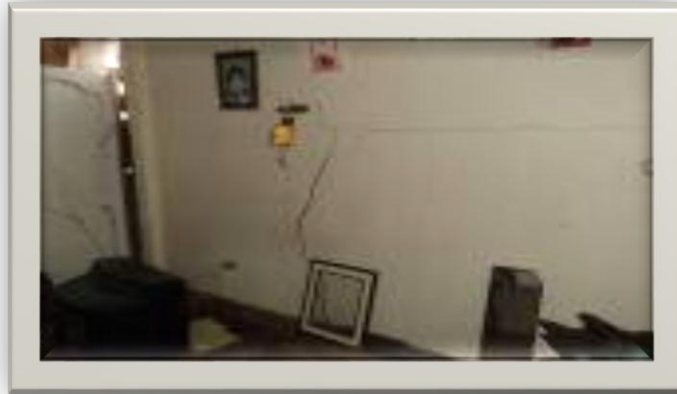
Foto: 32.2.- La mampostería del fondo se desprendió de la columna de hormigón armado por efecto de la flexión negativa que se propago de arriba hacia abajo por efecto del asentamiento diferencial. Así mismo en la pared lateral existe una grieta de 3cm en el centro de la misma que se originó por efecto del momento positivo que se activó como consecuencia de la fuerza horizontal generada por el deslizamiento que actúa en la cimentación.

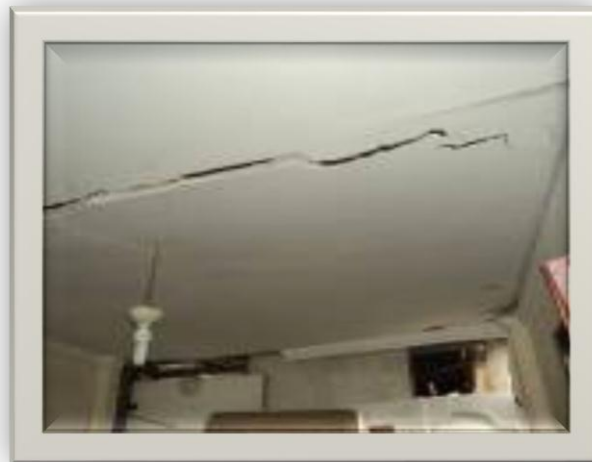
Foto.32.3.- El cielo raso de gypsum de la vivienda fallo por flexión debido a la diferencia de rigideces entre la mampostería y el gypsum, lo que ocasionó la grieta de 4 cm al generarse el asentamiento diferencial.

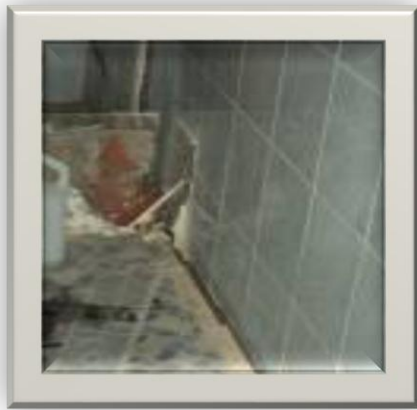
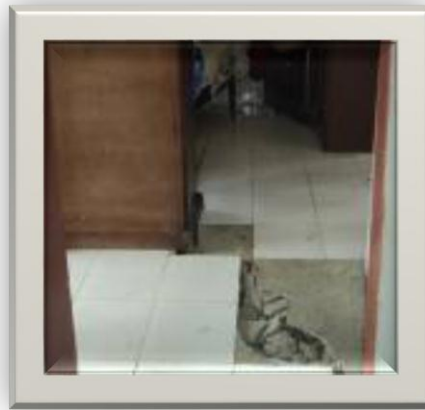
Foto: 32.4.- Despegue de la unión formada entre la mampostería y el piso por efecto del asentamiento diferencial (corte Local), determinada por la grieta de 10 cm que atraviesa el centro de la vivienda afectando la cerámica del piso.

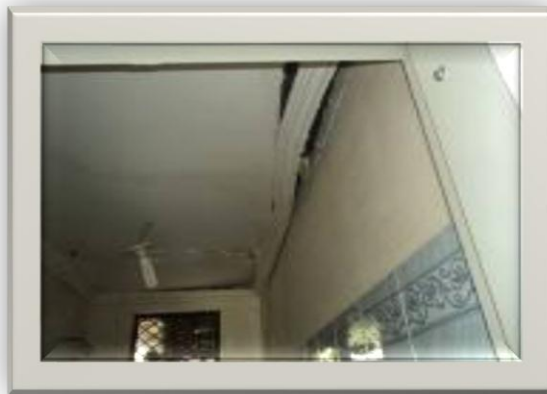
Foto: 32.5.- Despegue de la unión formada entre la mampostería de ladrillo y el cielo raso de Gypsum por efecto del asentamiento diferencial, Grieta de 6 cm entre el Gypsum y la mampostería.

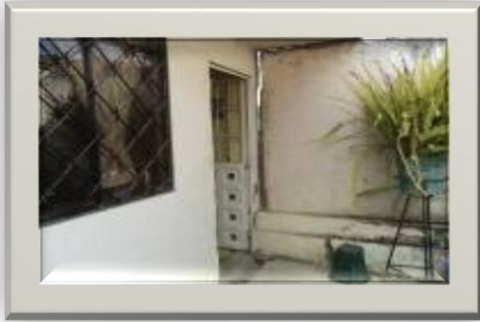
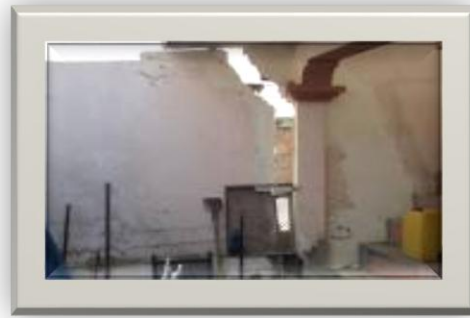
FOTO 33.- FALLA EN MAMPOSTERÍA DE CERRAMIENTO

Foto: 33.1.- Se observa que la patología se debe a la discontinuidad del techo del voladizo y no tiene columna de amarre, generando una grieta de 10 cm; se trata del muro de ladrillo izquierdo y derecho que sirve de cerramiento en el patio delantero de la vivienda. El despegue de la unión entre la mampostería de ladrillo y la columna de hormigón armado que compone la estructura fallo por corte local debido a la diferencia de peso entre el cerramiento y la columna de la vivienda; además, genera un asentamiento diferencial del orden de los 5 cm sin distorsión angular para la estructura principal.

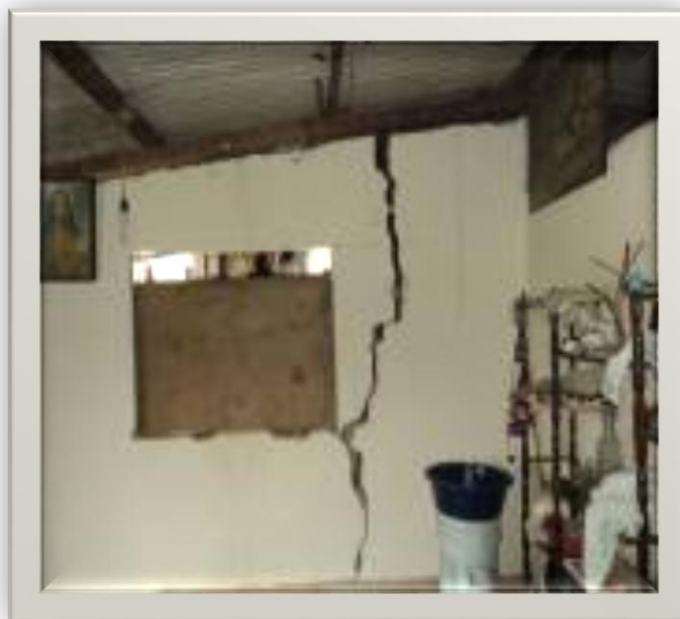
Foto: 34.1.-Construcción de una ampliación con mampostería de ladrillo no confinada, faltan cadenas de amarres y vigas superiores. Esta carencia de elementos estructurales ocasionó que la mampostería falle por flexión negativa cercana a la esquina y la grieta de 5 cm se propago de arriba hacia abajo apuntando hacia el suelo de mayor resistencia a la compresión.

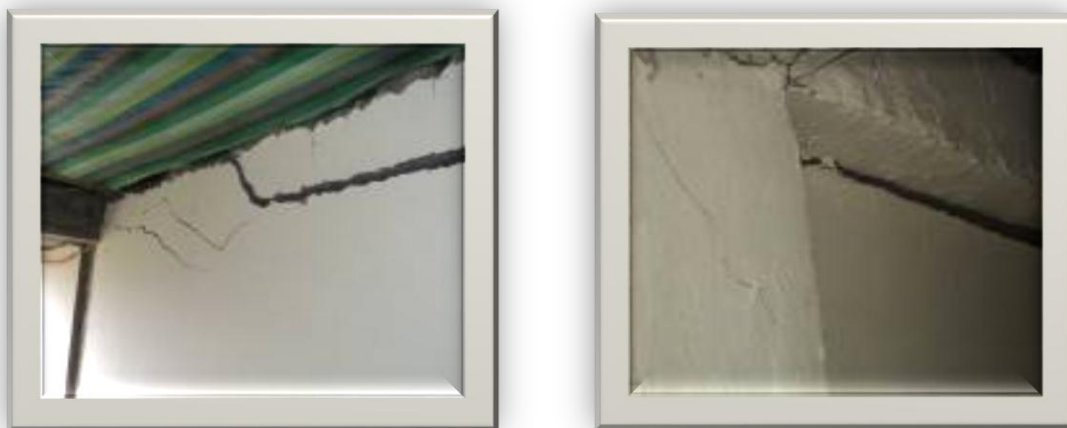
Foto: 34.2.- Grieta horizontal formada por empujes debido a las tensiones tangenciales entre viga y mampostería de ladrillo como resultado del asentamiento diferencial de 6 cm, superior a $0,02 L$ ocasionado en el plinto de la columna adyacente exterior. Las tensiones en su plano han superado la resistencia de la mampostería, produciéndose grietas a 45 grados y horizontales, debido a que las juntas de mortero entre ladrillos son menos resistentes y la grieta siempre se produce en la zona más débil.

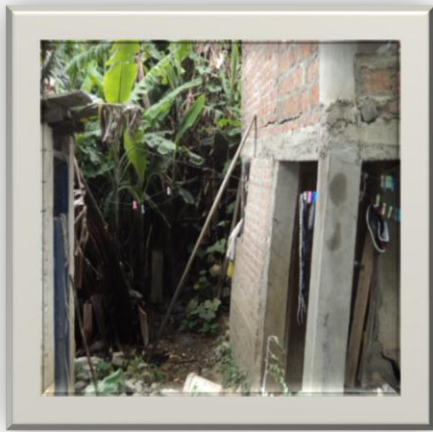
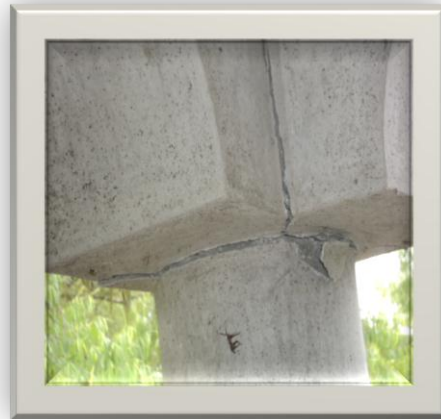
FOTO 35: VIVIENDA AFECTADA POR TRACCION DIAGONAL.

Foto: 35.1.- En las conexiones entre los distintos elementos estructurales, se originan condiciones complejas y elevadas concentraciones de esfuerzos, que conducen a numerosos casos de falla, los nudos o conexiones pueden fallar por la escasez de anclajes de refuerzo entre las columnas y vigas. En la fotografía se observa grietas horizontales, verticales y desconchamiento del concreto en los nudos por efecto de la tracción diagonal. La tracción diagonal desplazó la columna corta lo que produjo la patología por causas estructurales al no existir la cadena de amarre inferior. Esta situación provocó severas grietas del orden de los 6 cm y un desplazamiento de 10 cm que afectó las piezas que conforman el conjunto estructural.

1.- Canalizar las aguas provenientes de lluvias y de escorrentías de terrenos colindantes, evitando la filtración de las mismas hacia el suelo de cimentación de la vivienda instalando los correspondientes drenajes.

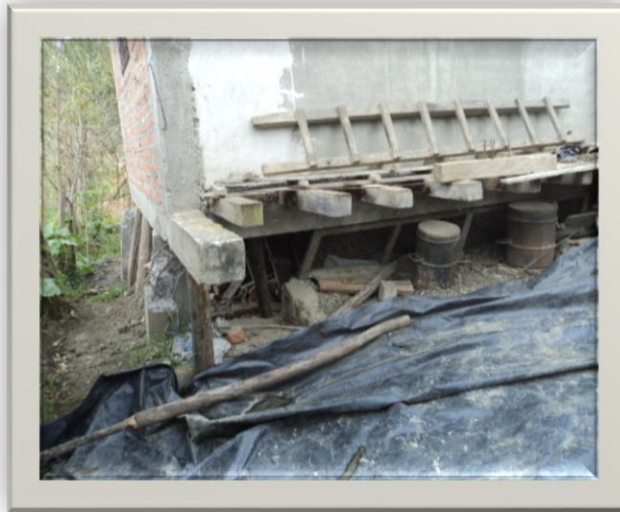
Foto: 36.2.- Las consecuencias de estos asentamientos diferenciales en las viviendas afectadas son grietas y fisuras en las paredes de mampostería de ladrillo, en los tabiques, bajo las ventanas y abertura de puertas; afectaciones que en esta vivienda no se observan, posiblemente por el aumento de rigidez de la construcción por presencia de vigas y cadenas de amarre superiores, es decir por el confinamiento al que está sometida la mampostería de ladrillo, así como la calidad de materiales utilizados morteros y ladrillos.

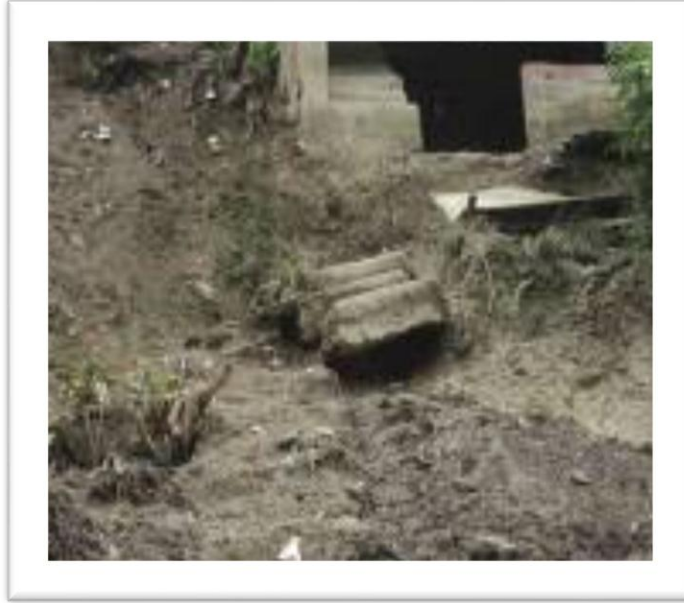
FOTO 37: VIVIENDA UNIFAMILIAR CONSTRUIDA EN LADERA Y AFECTADA POR FLUJO DE LODOS

Foto: 37.1. - La pendiente del terreno en la que se emplazaba la edificación es superior al 70%, pese a ello no se construyó un muro de contención en la parte superior y uno de pie o de escollera en la parte inferior del terreno. El terreno estuvo compuesto por materia vegetal de unos 25 cm de espesor debido a que el sector es húmedo siendo la escorrentía superficial importante y favorecida por la pendiente. El drenaje se lo realiza tan solo por escorrentía. Este tipo de terreno dio origen a una intensa circulación de agua superficial y/o subterránea. La vivienda se construyó en forma clandestina sin los permisos que exige el Departamento de Planificación del GAD Municipal de Loja, y; se proyectó ejecutarla con un sistema de cimentación de plintos aislados superficiales. Las lluvias afectaron el terreno generando grietas debido a su deslizamiento, así mismo debido al efecto fluidificante del agua sobre las fracciones arcillosas del terreno produjo un flujo de lodos. Este flujo produjo grandes momentos y cortantes en las columnas y vigas, especialmente en las ubicadas en la parte inferior del talud provocando el colapso de la vivienda.

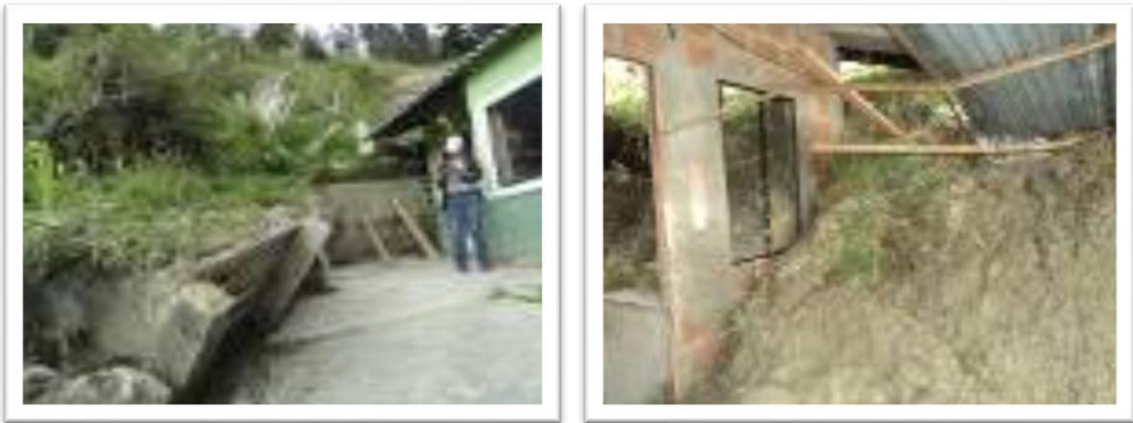
FOTO 38: FALLAS EN MUROS DE SOSTENIMIENTO QUE AFECTAN LAS VIVIENDAS

Foto: 38.1.- Los hundimientos y/o volcamientos de los muros de sostenimiento suelen venir precedidos por importantes grietas en los tabiques o muros propiamente dichos. Los muros son obras anexas a las viviendas y destinadas a la contención de masas de suelos, están constituidos por fundaciones de mamposterías de piedra y cimentados con zapatas a poca profundidad. Conforme se visualiza en la fotografía el muro de contención fallo por volcamiento debido al diseño realizado y a su construcción inadecuada por cuanto la profundidad de la cimentación no es la correcta; las dos fuentes que generaron la acción de falla son el empuje de terreno y la acción del agua, en el diseño no se consideraron dos parámetros específicos y esenciales como son: La densidad del suelo retenido, es decir el peso por unidad de volumen, fácilmente calculable en el laboratorio, un suelo corriente puede pesar entre 1,6 y 1,8 toneladas por cada metro cubico, y, por supuesto entre más elevada esta densidad, mas empuja el suelo

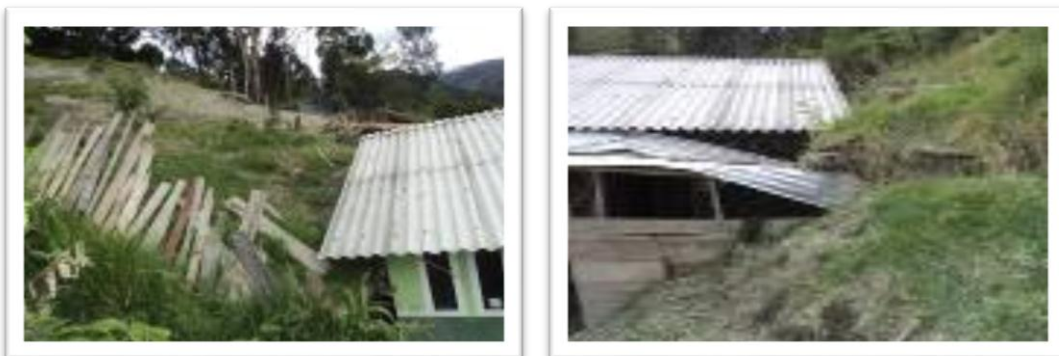
Foto 38.2.-El segundo parámetro es más difícil de valorar con precisión y se llama “Angulo de rozamiento interno” del suelo. Representa la manera en que el suelo confiere en su conjunto la estabilidad propia de él. Un ejemplo lo representa si nos hacemos a la idea observando el ángulo que se produce en un montón de áridos (arena, gravas o gravilla) respecto a un plano horizontal al ser vertidos libremente en el suelo, y que varía, generalmente entre 25 y 45 grados. El empuje que ejerce un suelo es mayor cuanto más bajo es el “ángulo de rozamiento interno”, y, por el contrario, una masa casi rocosa no ejercerá prácticamente ningún empuje. Además, se debe indicar que una ligera variación de este ángulo produce una gran diferencia en la intensidad del empuje. El desperfecto se produjo cuando se acumuló agua de escorrentía detrás del muro, en el que no se ha ejecutado orificios destinados a su evacuación (falta de mechinales) lo que incremento su peso y empuje, lo que produjo el siniestro.

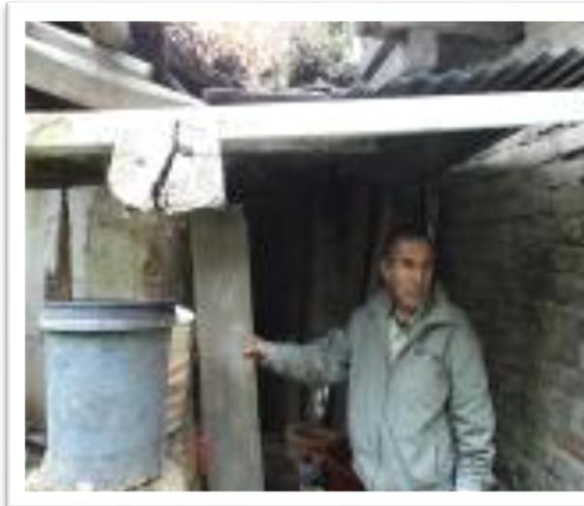
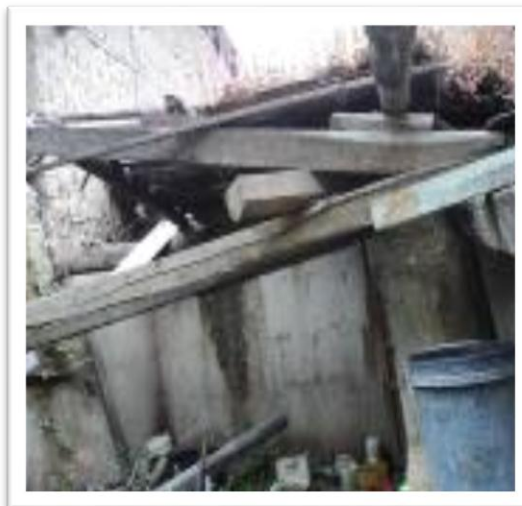
FOTO 39: FALTA DE CONSERVACIÓN DE LA VIVIENDA

Foto: 39.1.- La vivienda compuesta por paredes portantes de adobe y una cubierta de madera y teja, construida hace 40 años; la falta de mantenimiento de la cubierta ha provocado que el viento mueva las tejas produciendo aberturas que formaron goteras en la cubierta, las mismas que han permitido el ingreso de agua hasta la madera de soporte de la cubierta deteriorándola y originando el colapso parcial de la cubierta. Así mismo, el ingreso de agua humedeció las paredes portantes de adobe ocasionándoles su pandeo y fisuramiento. La vivienda por encontrarse emplazada en el casco urbano de la Ciudad de Loja cuenta con todos los servicios básicos. Razón por la cual se mantiene que la vivienda está a punto de colapso por falta de conservación y mantenimiento.

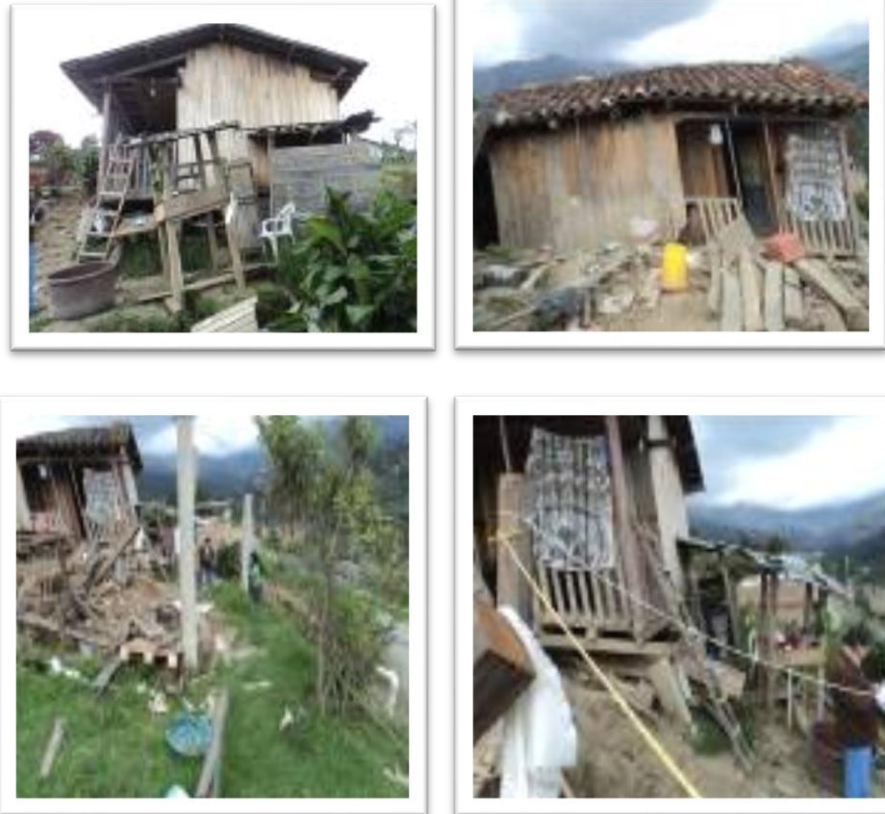
FOTO 40: VIVIENDA EMPLAZADA SIN CRITERIO TÉCNICO Y EN TALUD DESLIZABLE

Foto 40.1.- Vivienda de construcción artesanal, denominada así por cuanto su emplazamiento se lo realizó junto a un talud deslizable, sin ningún criterio técnico y sin el permiso correspondiente del Gobierno Autónomo Descentralizado de Loja; así mismo el terreno se encuentra bajo la influencia de la filtración de pozos sépticos ubicados aguas arriba de la vivienda. El terreno no presta las condiciones técnicas y de estabilidad para construir una nueva vivienda debido a la presencia de grietas, los postes de hormigón del cerramiento están inclinados visualizándose el deslizamiento del mismo. En la parte baja del terreno existe un talud que se está deslizando.
