**“LEVANTAMIENTO GEOLÓGICO ESTRUCTURAL DE LA GALERÍA PRINCIPAL
DE TRANSPORTE DE LA MINA AURÍFERA DE LA COMPAÑÍA MINERVILLA
CÍA. LTDA., UBICADA EN EL CANTÓN CAMILO PONCE ENRÍQUEZ,
PROVINCIA DE AZUAY.”**

TESIS DE GRADO PREVIA A LA
OBTENCIÓN DEL TÍTULO DE
INGENIERO EN GEOLOGÍA AMBIENTAL
Y ORDENAMIENTO TERRITORIAL

AUTOR: WALTER STALIN SARANGO SARANGO

2017

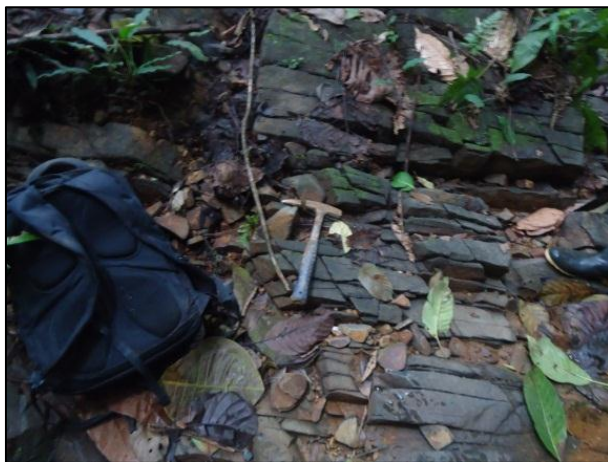
Las rocas basálticas que afloran en el río Villa presentan una ligera diseminación de pirita, la cual se intensifica conforme se avanza río arriba, así mismo su coloración se torna más oscura. En cuanto al grado de diaclasamiento es bajo, generalmente decimétrico, excepto en el punto con coordenadas UTM/PSAD 56: 642052/9662585/268, en donde se encuentran con un ligero diaclasamiento centimétrico, ver Fotografía 7.

Fotografía 7. Diaclasamiento centimétrico de los basaltos.
Fuente. Autor, 2016.

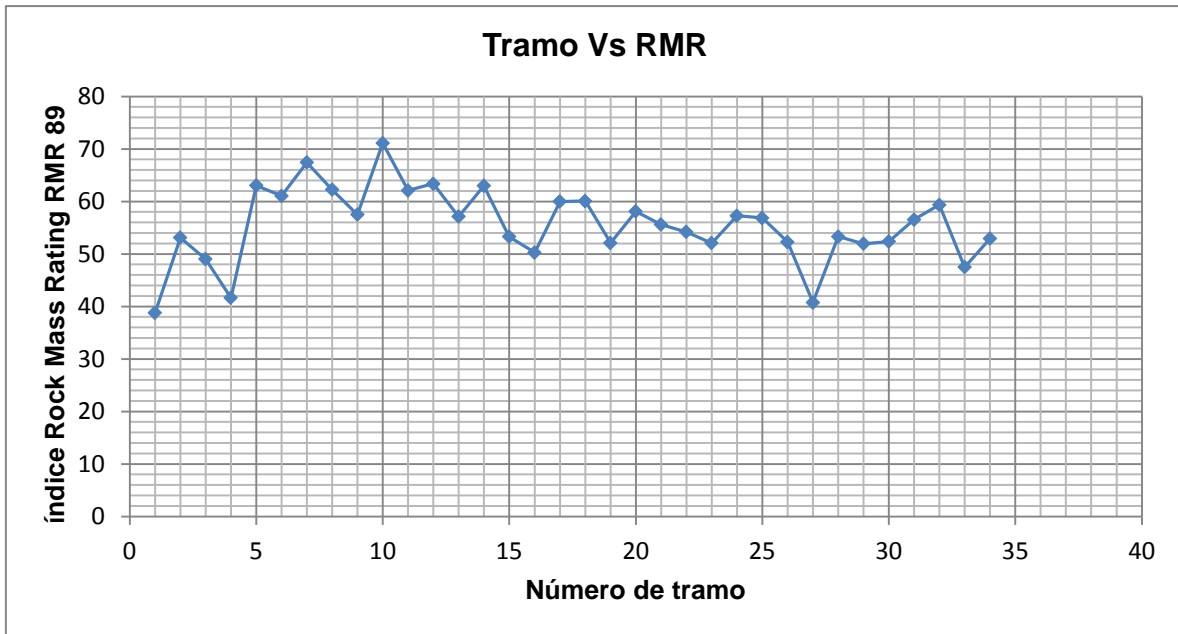
En la gráfica claramente se puede apreciar la predominancia de macizo de calidad media luego del tramo 14, comprendiendo índices RMR entre 50 y 60, lo cual según Romana en el 2000, denomina como clase media a buena.

Figura 31. Comportamiento del macizo rocoso de la galería principal de transporte

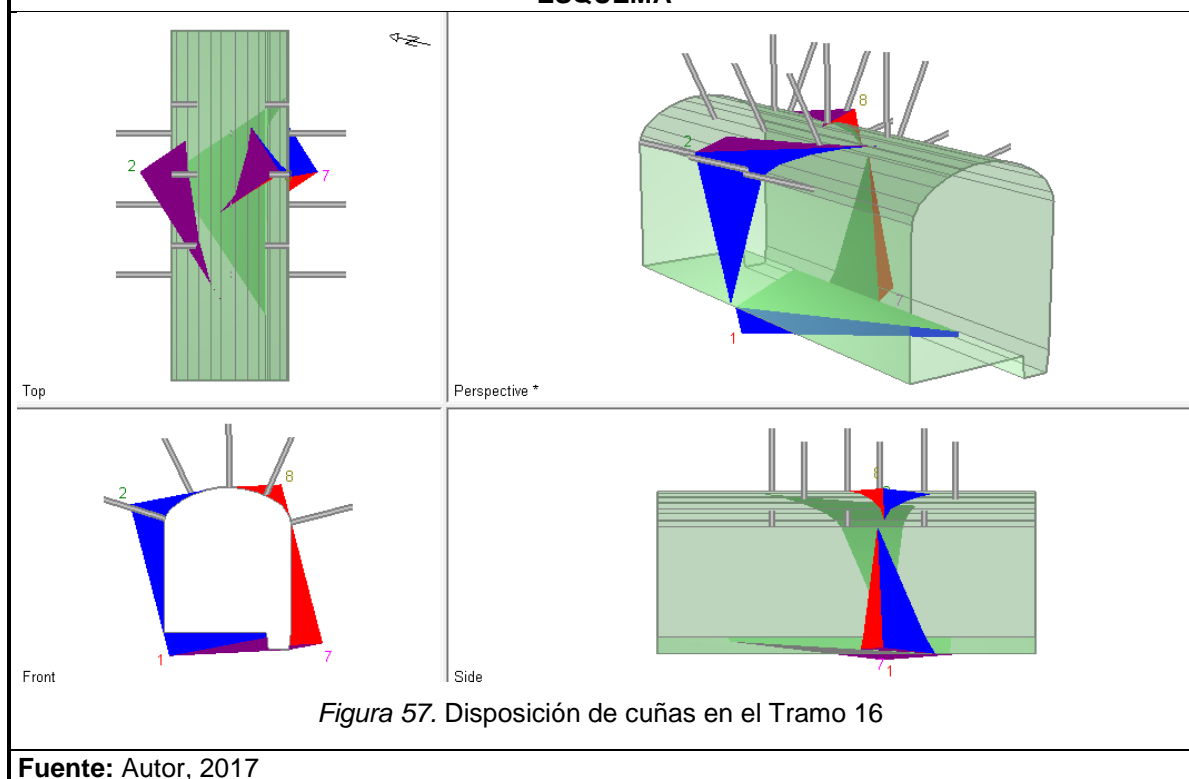
Este tramo corresponde a un macizo de Calidad Media con presencia de una pequeña falla dextral y según el diseño elaborado; para la estabilización se deben ubicar 70 pernos de anclaje de tipo barra helicoidal de 20 mm de diámetro y 1.0 m de longitud, los cuales deben combinarse con malla electrosoldada de 6 mm de diámetro y 10 x 10 cm de cocada, ubicados en una malla de distribución de 1.2 x 1.2 m. y con traslapes de 0.30 m. Deben estar dispuestos como se muestra en la Figura 57. Tomando en cuenta que los pernos deben atravesar el plano de falla.

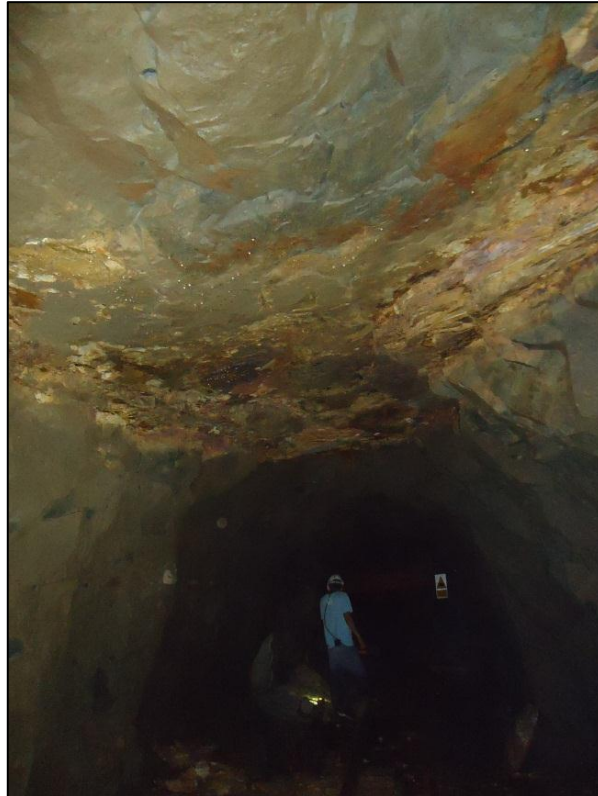
Fotografía 23. Zona de desprendimiento de material desde el techo del tramo 28
