UNIVERSIDAD NACIONAL DE LOJA

Tesis previa a la obtención del título de Ingeniero en Geología Ambiental y Ordenamiento Territorial.

“LEVANTAMIENTO GEOLÓGICO ESTRUCTURAL DE LA VÍA INTERVALLES DE LA ABSCISA 13+300 A 16+400 DEL BARRIO LA MERCED, PARROQUIA EL TAMBO, CANTÓN CATAMAYO, PROVINCIA DE LOJA”

2022

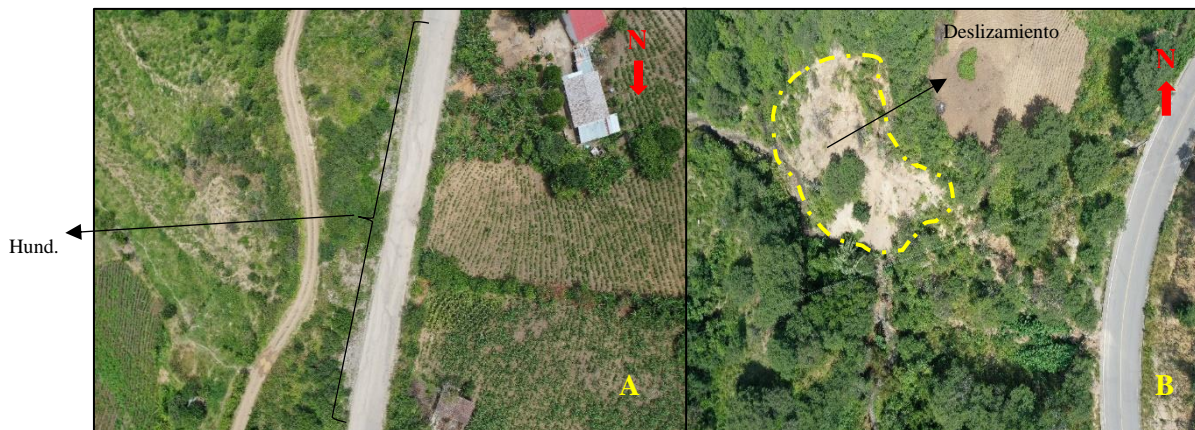
Fotografía 4: Fotointerpretación. A. (Hundimiento por falla). B. (Deslizamiento)

Analizando las orto-fotos se pueden apreciar a lo largo de todo el territorio de estudio diferentes estructuras, entre éstas las fallas, en la presente imagen (A) se logra apreciar un cambio en la continuidad de la calzada con un ligero hundimiento, que son indicios claros de un movimiento, en (B) se aprecia una zona erosionada con pendiente, la cual a priori indica un movimiento de terreno.

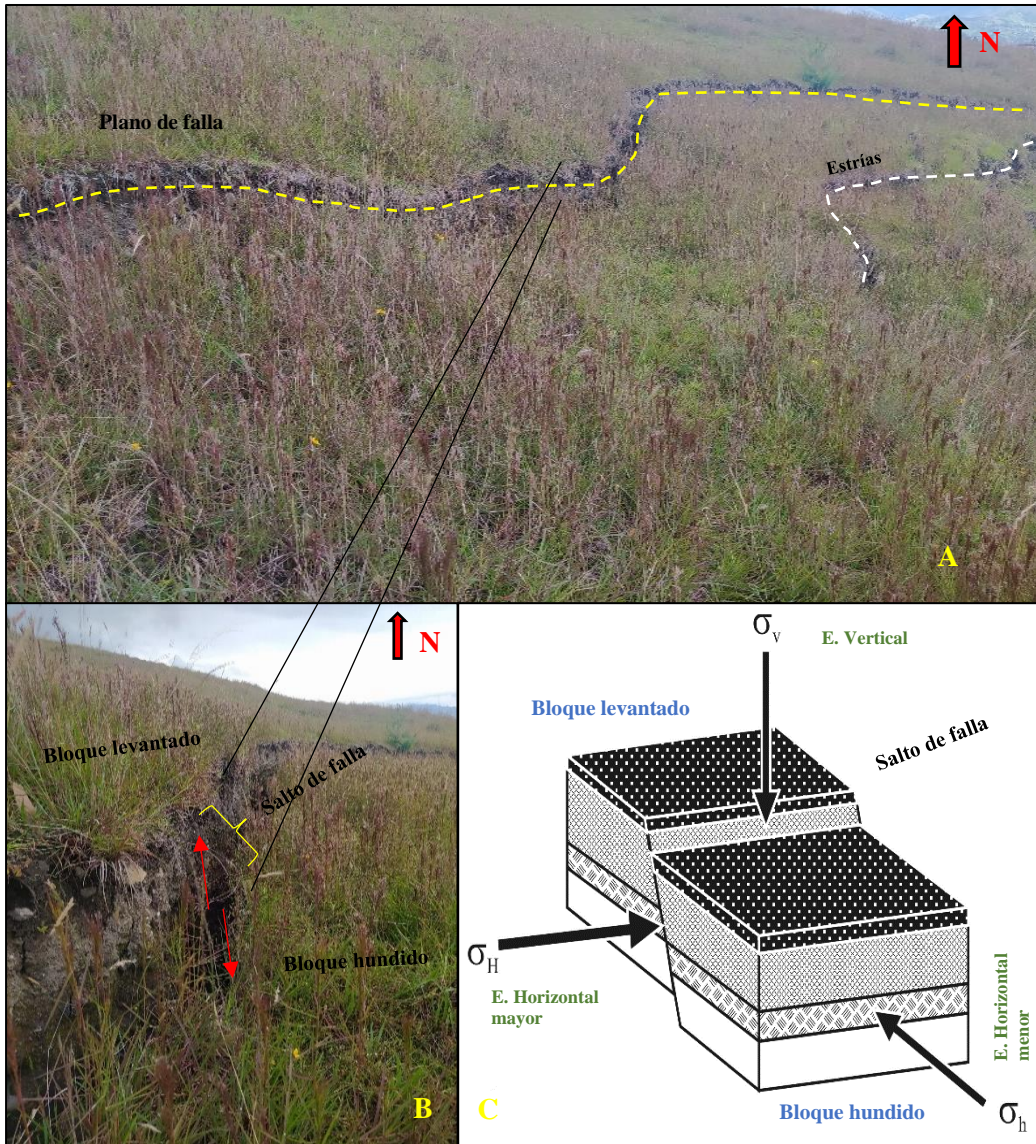
Mediante fotointerpretación (Ver ANEXO 4), se avistó un ligero desplazamiento en la calzada de la vía, seguida metros después de una ligera elevación en el terreno, estos datos a priori muestran, pero no confirman una falla, por lo que fue necesario recabar información en el lugar en cuestión para poder obtener datos más exactos.

Fotografía 15: Falla normal #1. A. (Plano de falla y estrías). B. (Levantamiento y hundimiento de los bloques). C. (Esfuerzos)

Una vez en el sitio se pudo confirmar la presencia de una falla normal a causa de un movimiento de terreno, debido a que el techo de ésta se eleva con respecto al piso, en donde el bloque levantado (techo) posee 0.60m de diferencia con respecto al bloque hundido (piso), una separación lateral (salto de falla) entre los mismos de 0.23m y una profundidad aproximada de 0.9m. Esta falla está localizada a más de 200m de la vía principal, en dirección noroeste con respecto al afloramiento tres y está en las coordenadas X: 688900, Y: 9539785 y Z: 1540m., posee una dirección N60°W/35°NE y está caracterizada por lutitas y arcillas grises en su estructura.

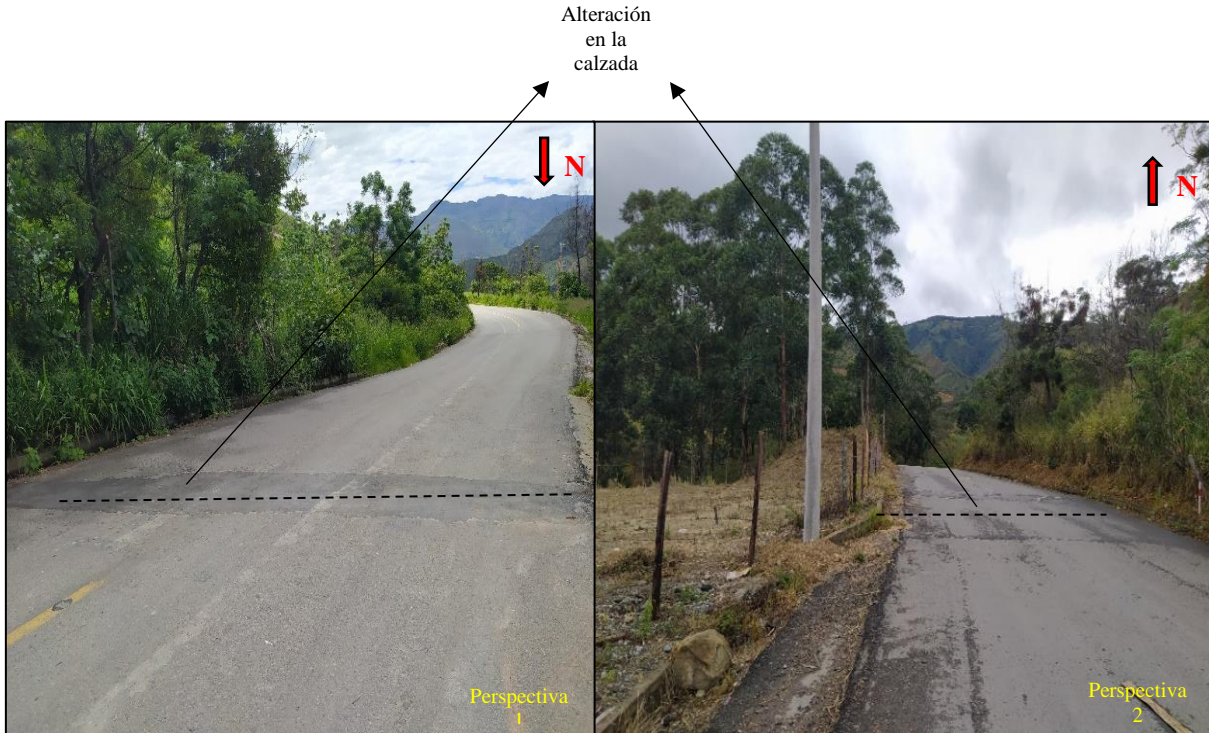
La falla continúa su recorrido natural hasta topa con la vía de primer orden ubicada en la formación Santo Domingo en la abscisa (15+730), específicamente en las coordenadas X: 689115, Y: 9539696 y Z: 1576m provocando un ligero agrietamiento en la calzada, esta falla está caracterizada por lutitas y limolitas con capas de yeso que se evidencian en la vía de primer orden, con dirección N45°W/12° NE.

Fotografía 16: Alteración en la vía a causa de una falla

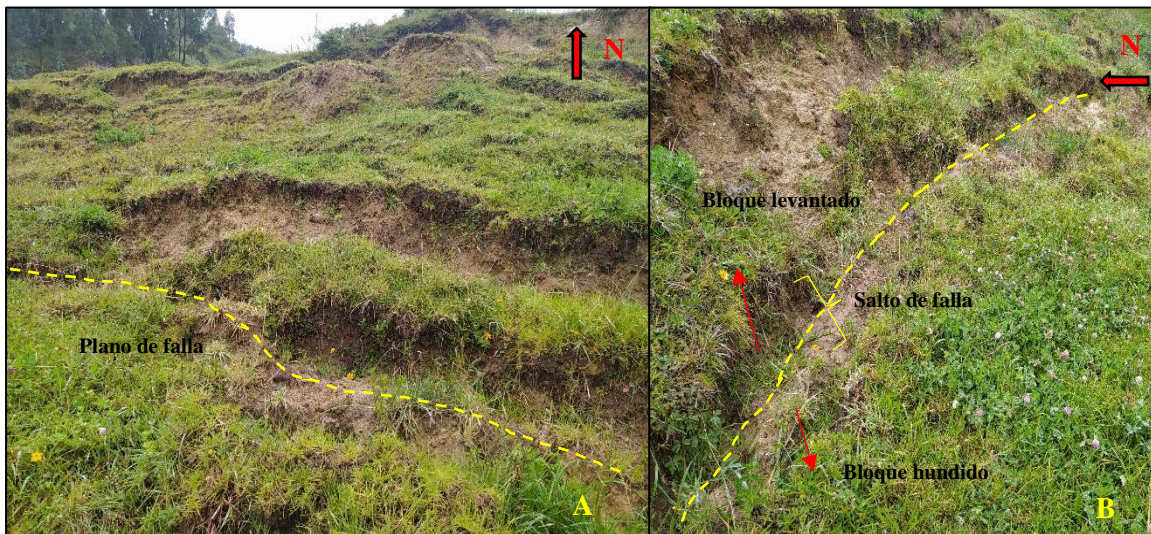
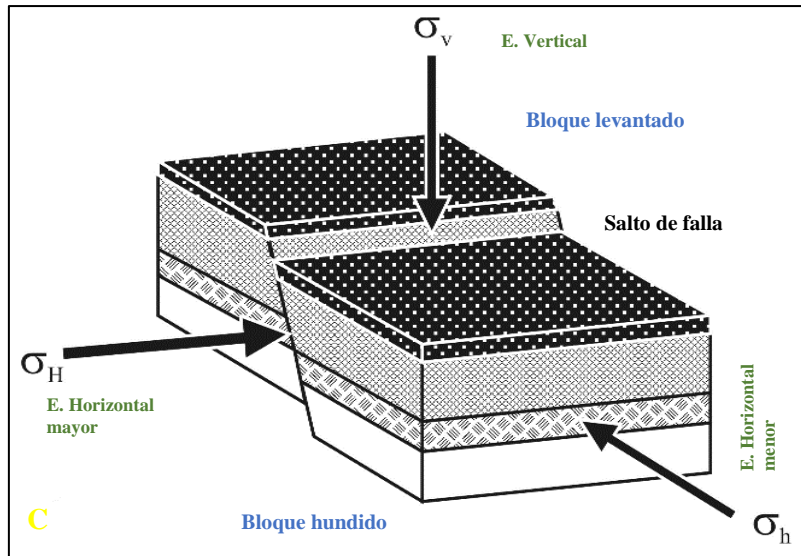
Analizando las fotografías aéreas mediante fotointerpretación (Ver ANEXO 4) se pudo observar un cambio brusco en cuanto a la calzada en un tramo de la vía, en la ortofoto se logra visualizar una alteración seguido de un ligero hundimiento de terreno, lo cual es un indicio de una deformación estructural, para lo cual fue necesario visitar presencialmente el lugar y analizar los aspectos in situ.

Fotografía 17: Falla normal #2. A. (Plano de falla). B. (Vista de bloques levantados y hundidos). C. (Esfuerzos)

La presente falla al tener un ángulo de buzamiento por debajo de los 60° se la cataloga como “falla normal de bajo ángulo”

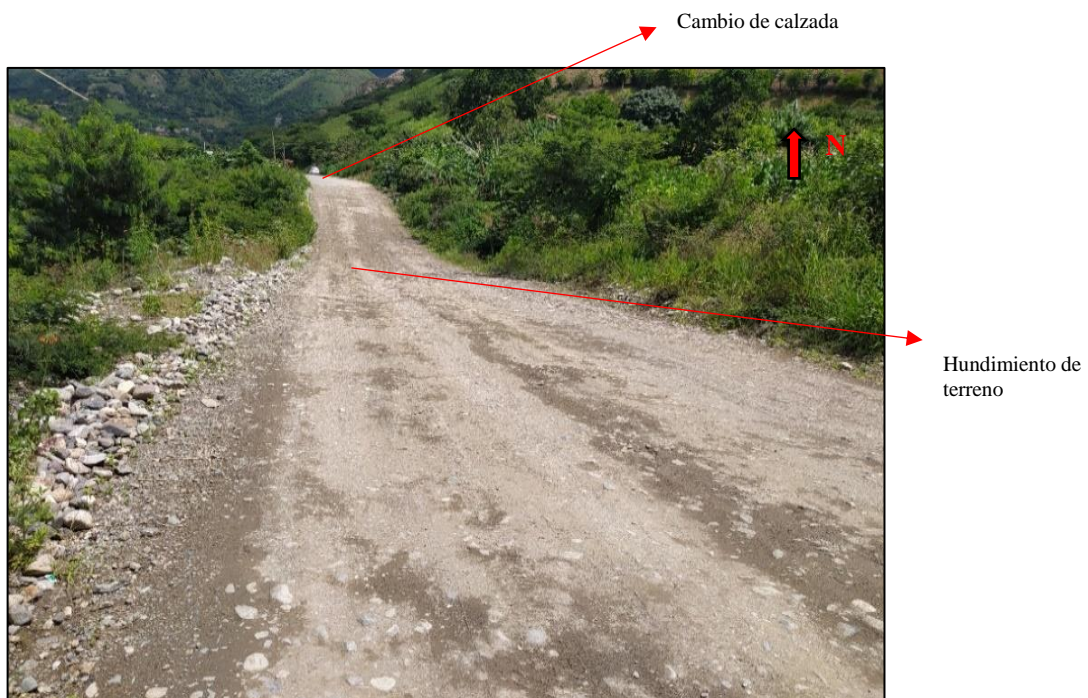
En la vía se puede apreciar un cambio significativo debido al desplazamiento del terreno a causa del hundimiento visto anteriormente en la orto-foto el cual dificulta el transporte de vehículos, además de que en temporada de lluvias este puede provocar lodos y empozamiento de aguas de escorrentía lo que significa un problema moderado en cuanto al acceso a los sectores posteriores, la diferencia altitudinal en el hundimiento es de 4m.

Fotografía 18: Hundimiento en la vía de primer orden

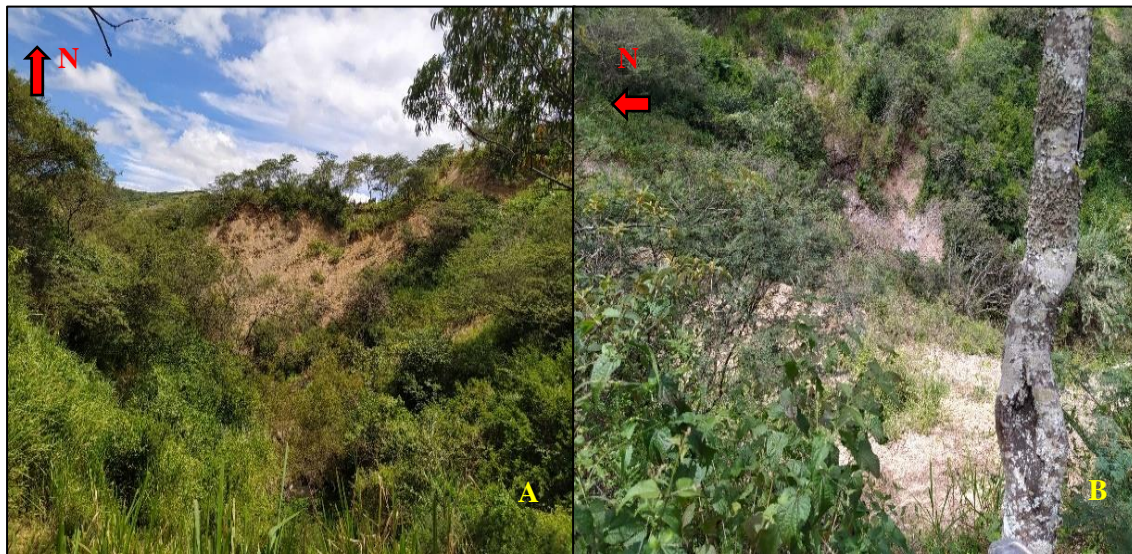
Fotografía 22: Deslizamiento #1, A (Vista frontal), B (Vista desde la corona)

El presente deslizamiento está en estado latente y al estar a pocos metros de la ruta principal presenta una complicación para la misma, ya que al estar expuesto a factores desencadenantes como son los animales, vibración de vehículos transeúntes, agua de escorrentía (lluvia, quebrada), sembrío de cultivos y el uso de maquinaria agrícola, sin un estudio correspondiente de estabilidad de su talud, puede provocar un deslizamiento de terreno aun mayor, acarreando más volumen de material a su alrededor incluyendo la calzada, a su vez, al estar en las inmediaciones de un puente y de una quebrada en el pie de su estructura, puede alterar el cauce de la misma y posterior una interrupción en la vía de comunicación generando problemas al libre acceso a los barrios aledaños y los cantones inmediatos.

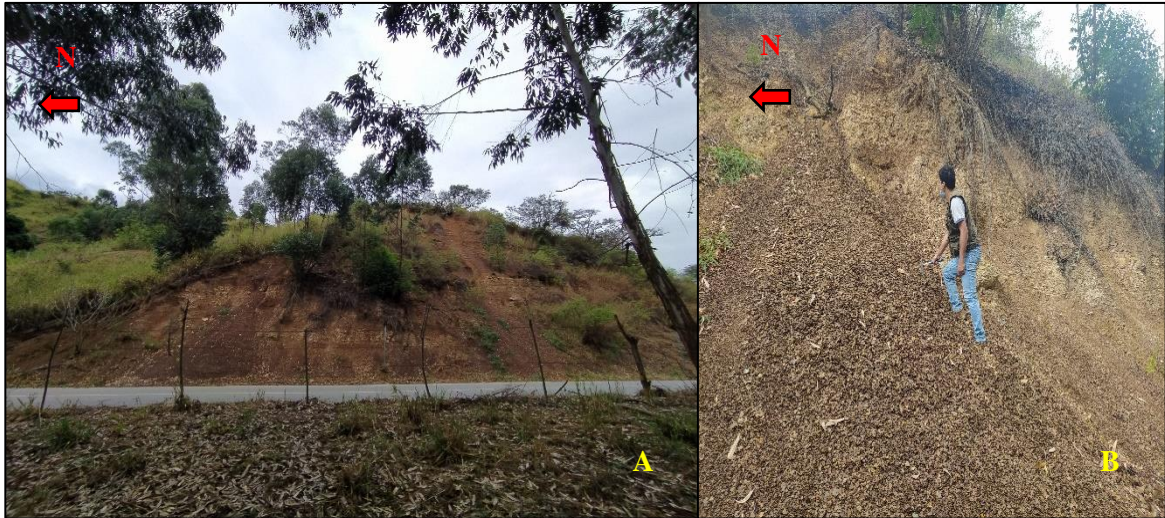
Fotografía 23: Deslizamiento #2, A (Vista frontal), B (Toma de datos)

vegetación en su estructura aproximadamente, en su mayoría son matorrales y pastos que poco a poco se van inclinando y eventualmente se verán arrancados de raíz para posterior asentarse en la vía.

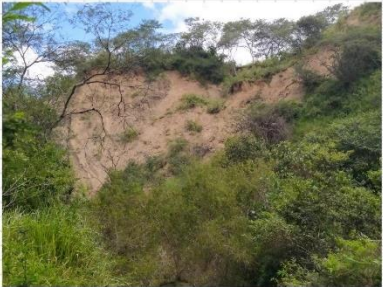
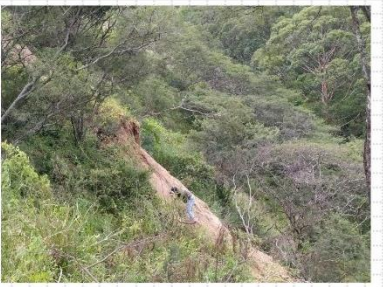
FECHA				OBSERVACIONES				FECHA				OBSERVACIONES								
04/04/2021				El ganado que se encuentra en la parte superior puede llegar a ser un desencadenante del movimiento.				04/04/2021				El terreno es muy inestable, por lo que la mínima presión permite el desplazamiento del mismo.

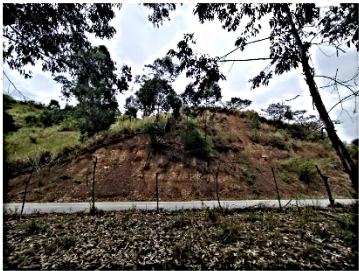
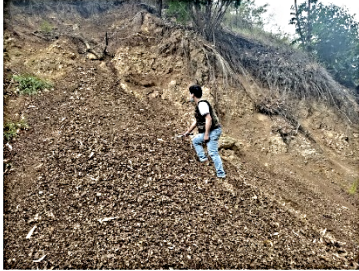
FECHA					OBSERVACIONES					
20/06/2021					Las vibraciones constantes de los vehículos que transitan la zona ayuda a la caída de detritos del deslizamiento.					
FECHA					OBSERVACIONES					
20/06/2021					El terreno es inestable, por lo que una presión leve provoca el desplazamiento del terreno hacia la vía.
