UNIVERSIDAD NACIONAL DE LOJA

**“SUSCEPTIBILIDAD A DESLIZAMIENTOS DEL BARRIO AMABLE MARÍA EN LA
PARROQUIA EL VALLE, CANTÓN Y PROVINCIA DE LOJA - ECUADOR”**

Tesis previa a la obtención del
título de Ingeniero en Geología
Ambiental y Ordenamiento
Territorial

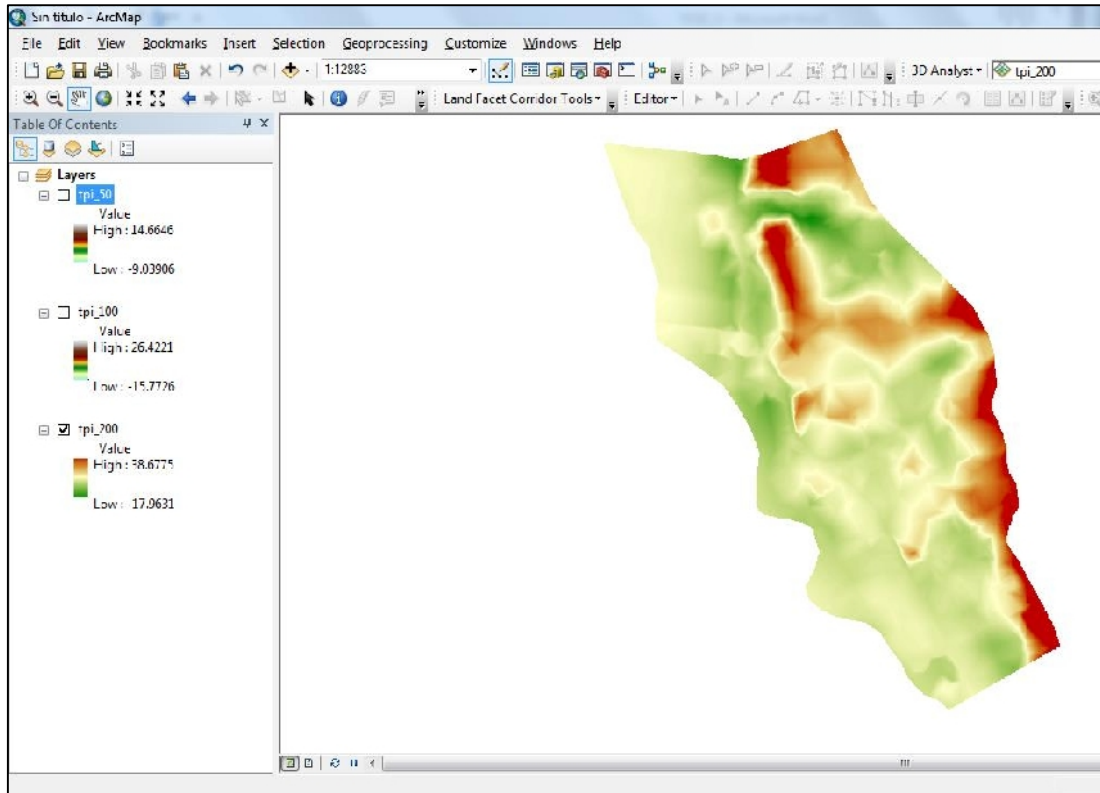
Figura 16. TPI a 200 m.

En base a los TPI, con el apoyo de la fotografía aérea, datos de campo y curvas de nivel, se procedió a dibujar las geoformas en el Software ArcGIS; en formato vectorial.

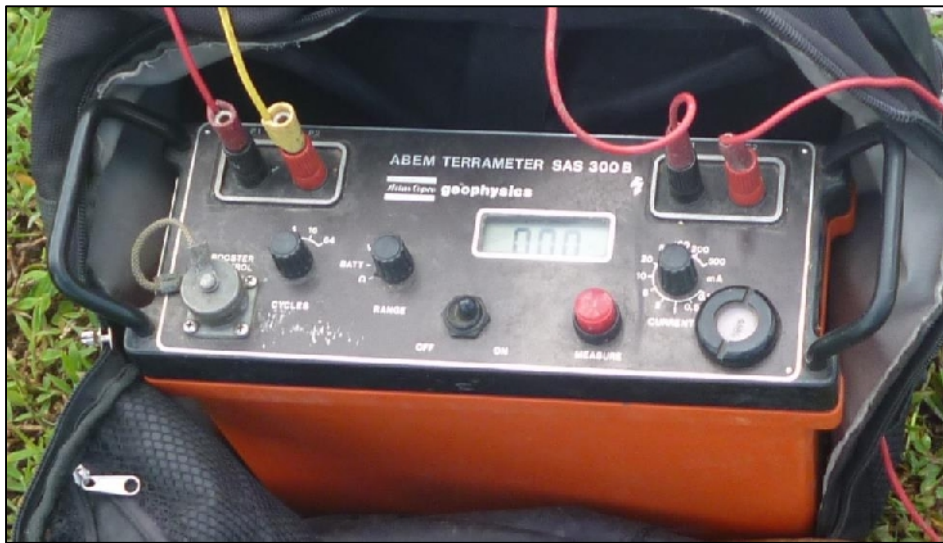
Fotografía 2. Resistivímetro ABEM Terrameter SAS 300B.

Para la realización de los SEV se utilizó el resistivímetro ABEM Terrameter SAS 300B (fotografía 2), así mismo de otros implementos necesarios como electrodos, carretes de cable, brújula brunton, fichas de campo.

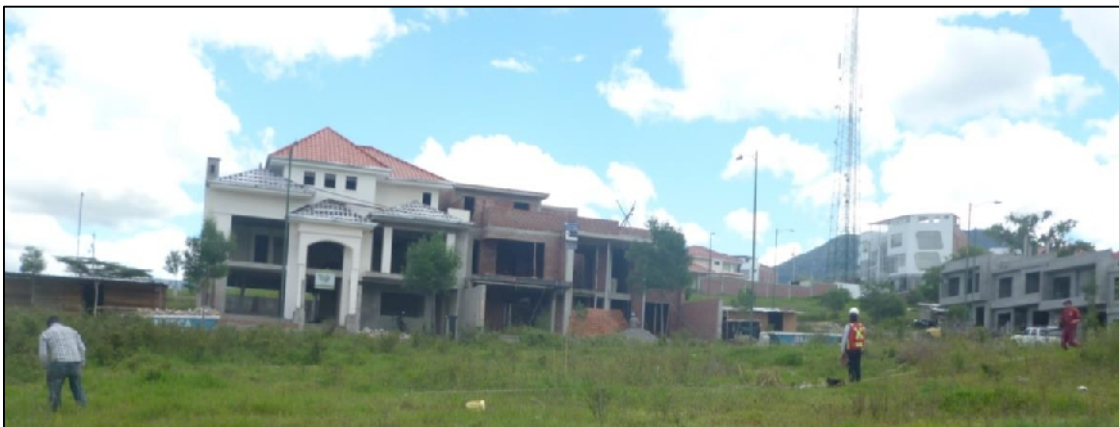
Fotografía 4. SEV 2.

El **SEV 2** se realizó en la parte central norte del sector; en las coordenadas X: 698540; Y: 9562557 y a 2057 m de altitud. Se eligió la zona en función del área disponible, topografía favorable, buena accesibilidad, litología de interés y distancia no tan alejada con respecto al SEV 1; la línea tuvo un azimut de 64° y una abertura máxima AB/2 de 70 m (fotografía 4).

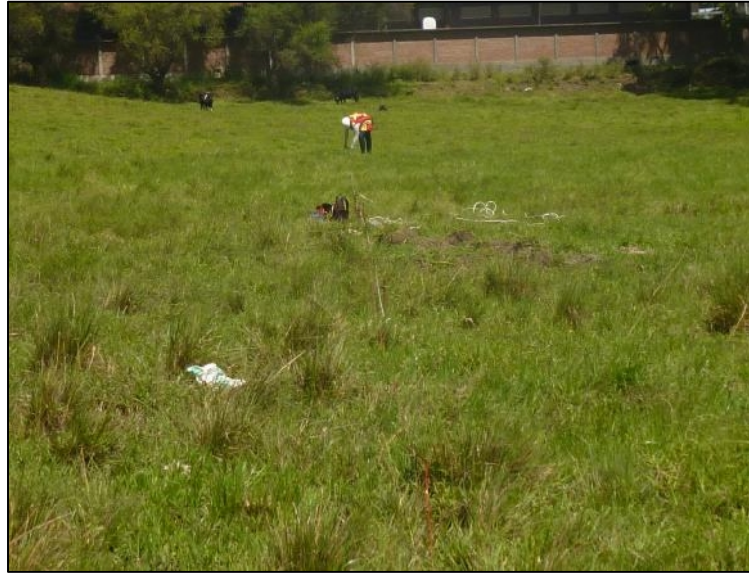
Fotografía 5. SEV 3.

EL **SEV 3** se efectuó al Sur de la zona de estudio en las coordenadas X: 698808; Y: 9561809, a una altitud de 2034 m. Abarcando así esa área, se ubicó en función del área disponible y excelentes condiciones topográficas para su ejecución.

Se dispuso la línea de forma perpendicular a la pendiente, tuvo un azimut de 336° y una abertura máxima AB/2 de 70 m (fotografía 5).

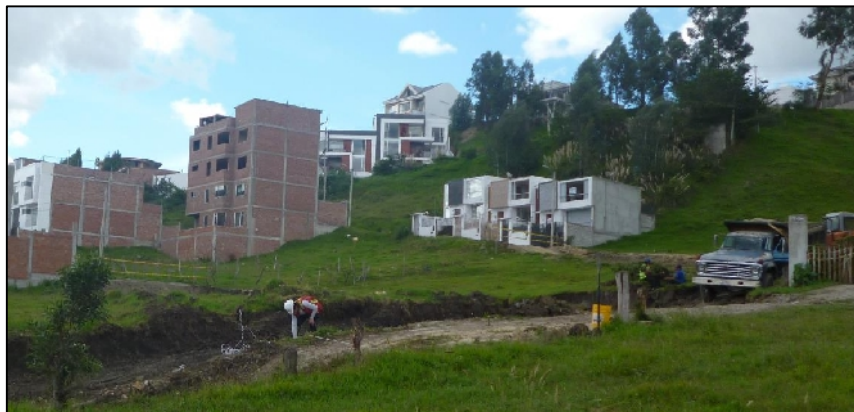
Fotografía 6. SEV 4.

Se realizó el **SEV 4** en la parte central sur, a una distancia cercana al SEV 3 en las coordenadas X: 698713; Y: 9562150, a 2050 m de altitud. Se ubicó en una zona de buenas condiciones topográficas, área accesible y litología de interés. Se dispuso la línea lo más perpendicular a la pendiente posible, tuvo un azimut de 346° (fotografía 6) y una abertura máxima AB/2 de 50 m.

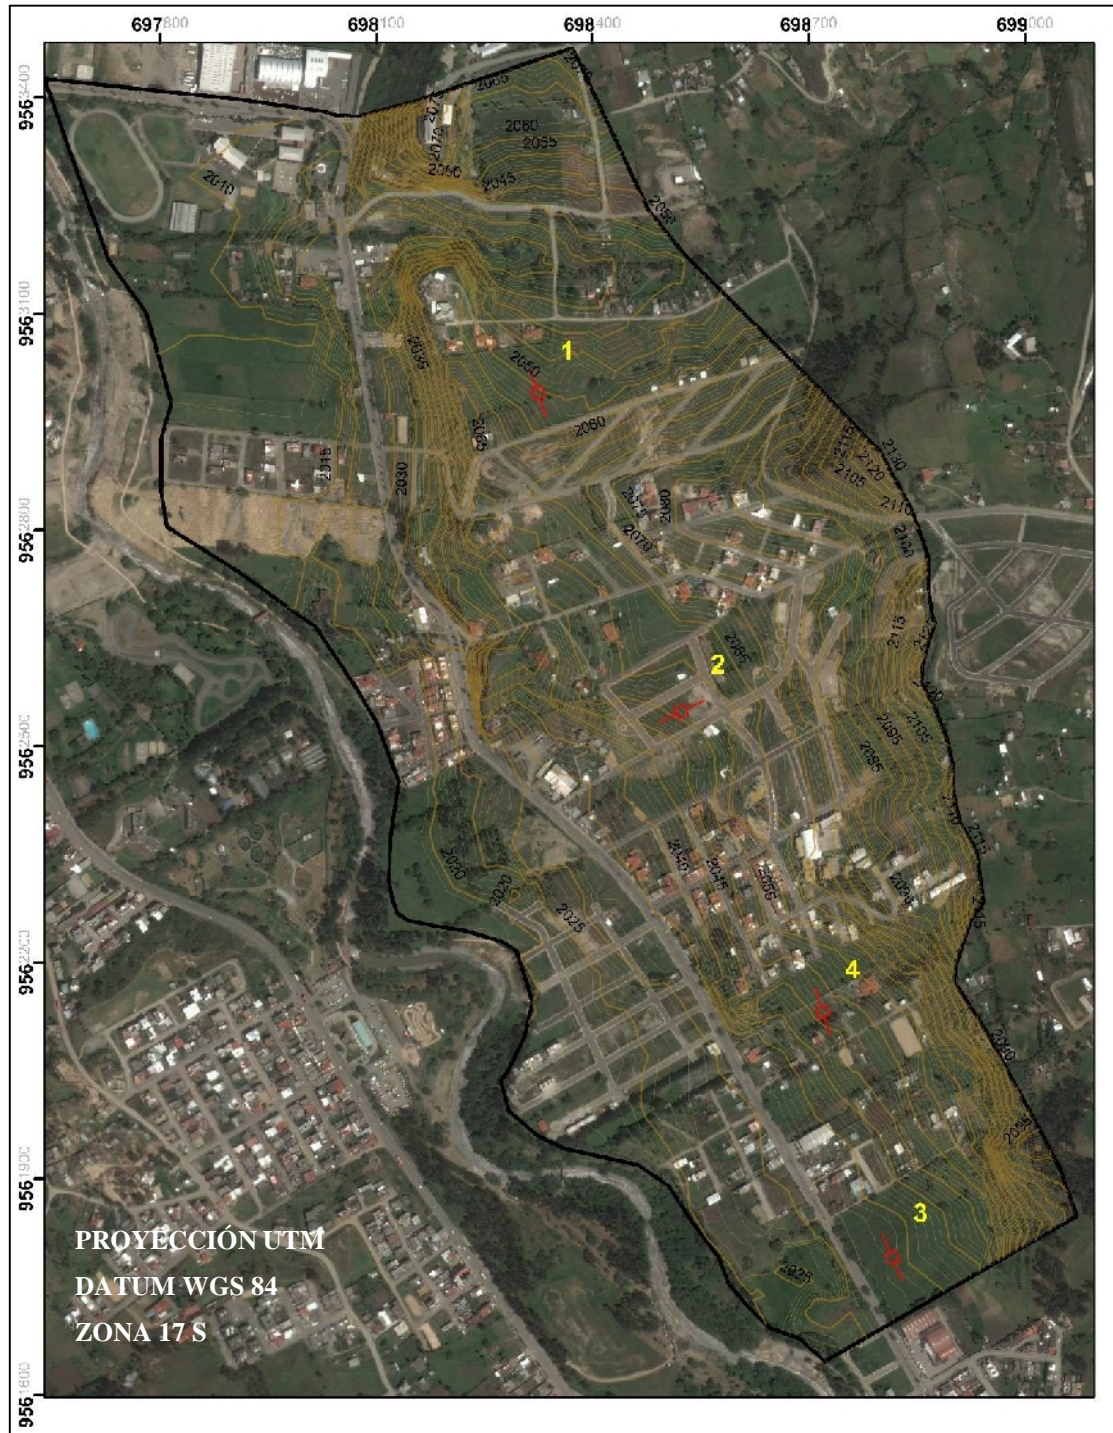
Figura 20. Mapa de ubicación de los SEV.

Fase de oficina: con los datos de la resistividad aparente medidos en el campo se procedió a realizar el cálculo de cada SEV, esto a través de ESTSUELCON CIA. LTDA., utilizando el software IXID V3. Con esto se determinó la potencia de los estratos, la resistividad de cada uno y los perfiles eléctricos.

Con los Sondeos Eléctricos Verticales se estableció el nivel freático en la zona de estudio, la cual se presenta a un metro de profundidad en las partes bajas, además se corroboró los tipos de litología identificados, de acuerdo a la interpretación de la resistividad eléctrica de los geomateriales.

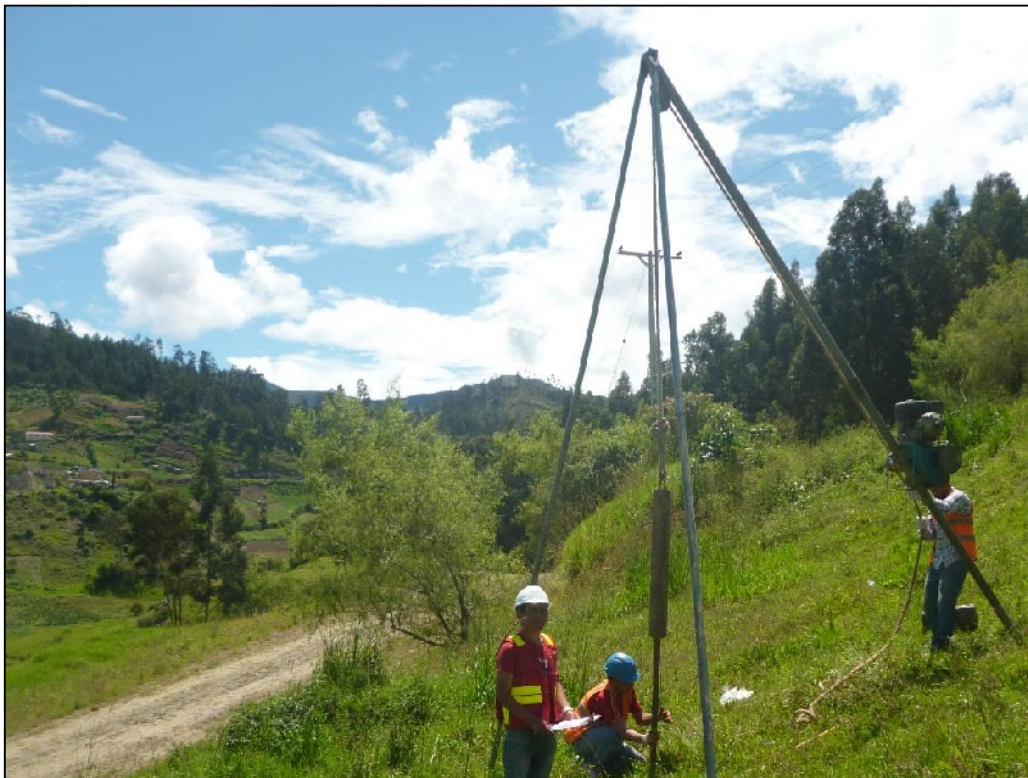
Fotografía 7. SPT 1.

Se obtuvieron los testigos y el número de golpes hasta 3 m de profundidad (fotografía 8), al cuarto metro dio rechazo por la alta resistencia del geomaterial.

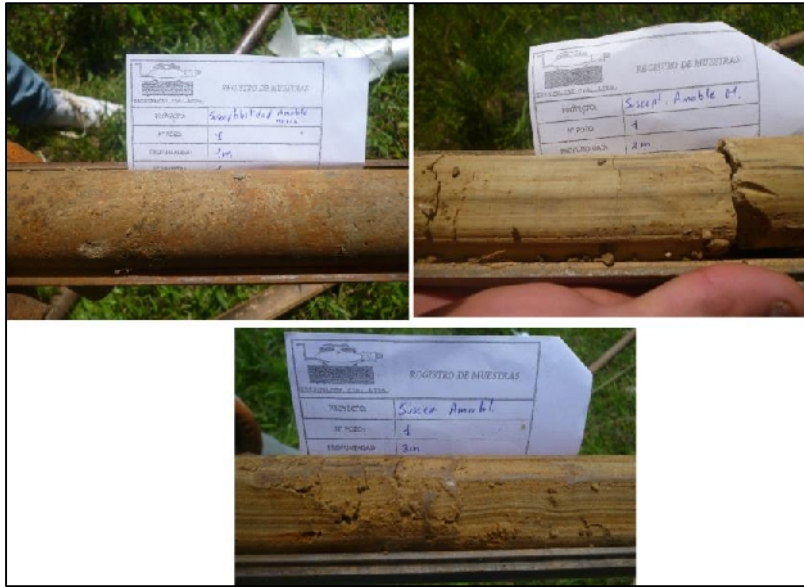
Fotografía 8. Testigos de perforación del SPT 1.

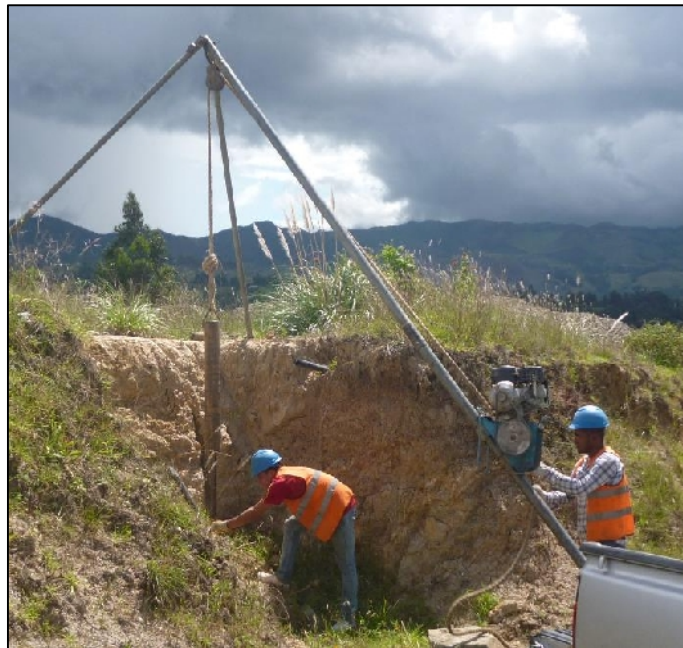
Fotografía 9. SPT 2.

El **SPT 2** se ubicó en las coordenadas X: 698290; Y: 9562878, a 2064 m de altitud. Se lo realizó por el interés de conocer las características geotécnicas de la capa superficial de las lutitas (fotografía 9).

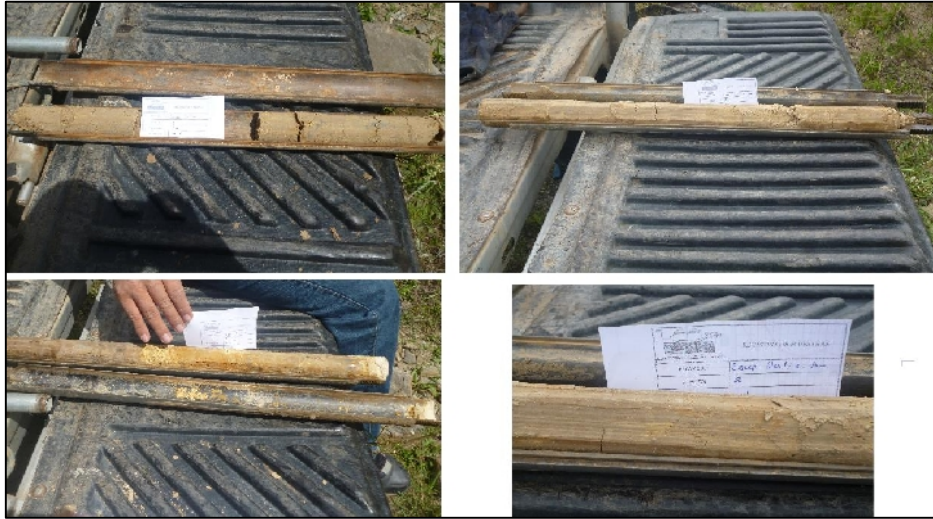
Se obtuvieron los testigos de perforación y el número de golpes hasta 4m de profundidad (fotografía 10).

Fotografía 10. Testigos de perforación del SPT 2.

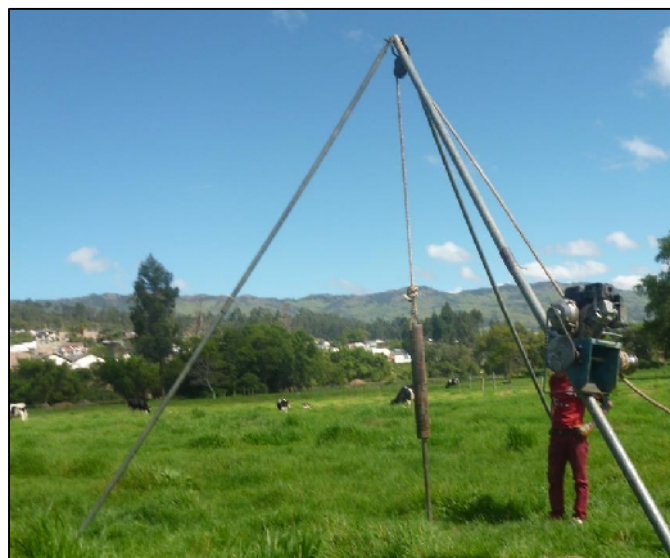
Fotografía 11. SPT 3.

El **SPT 3** se realizó en las coordenadas X: 697944; Y: 9562960, a 2011 m de altitud. Se lo efectuó para determinar las características geotécnicas de la terraza aluvial (fotografía 11).

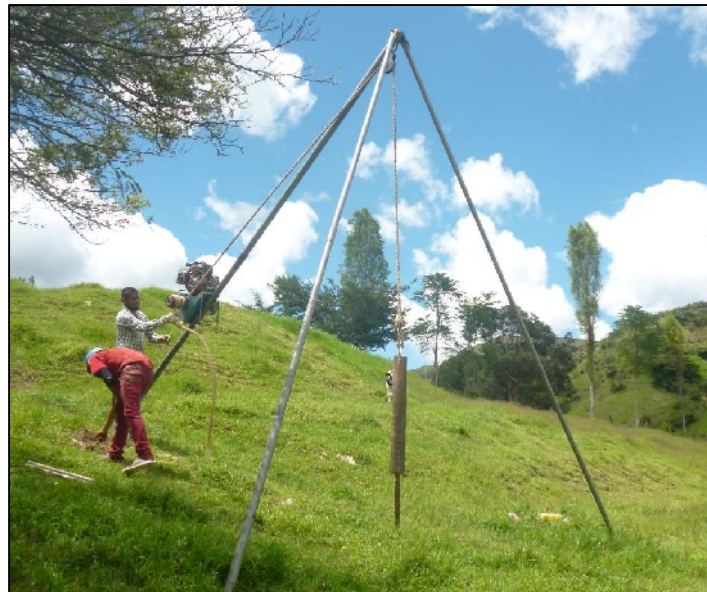
Fotografía 13. SPT 4.

El **SPT 4** se ubicó en las coordenadas X: 698480; Y: 9563214, a una altitud de 2045 m. Se realizó para determinar las características geotécnicas de las arcillas y material aluvial, además de constituir una zona inestable (fotografía 13).

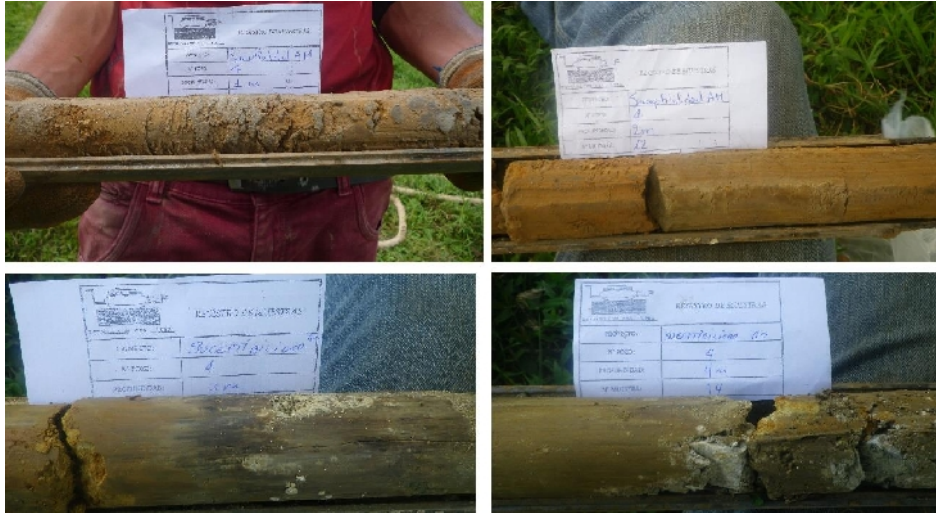
Se obtuvieron los testigos de perforación y el número de golpes hasta 4m de profundidad (fotografía 14).

Fotografía 14. Testigos de perforación del SPT 4.

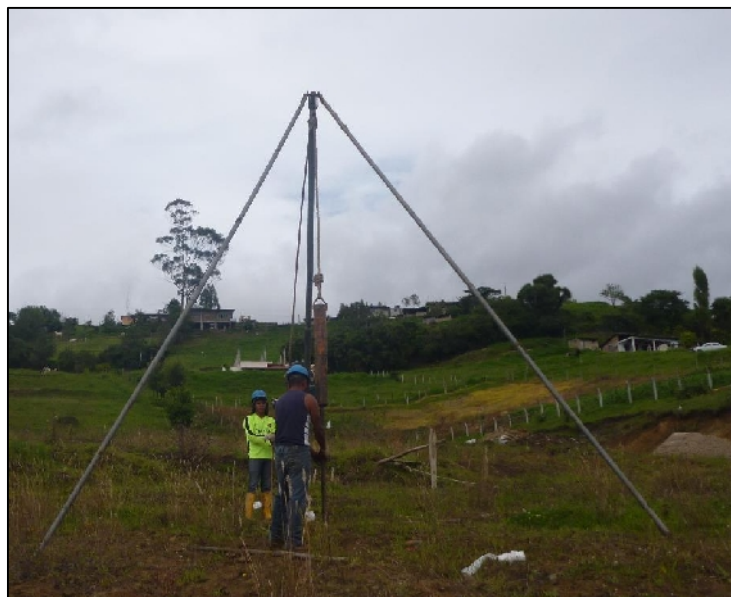
Fotografía 15. SPT 5.

El **SPT 5** se realizó en las coordenadas X: 698753; Y: 9562459, a 2080 m de altitud. Se lo efectuó para determinar las características geotécnicas de los sedimentos no consolidados, que se encuentran constituyendo una zona inestable (fotografía 15).

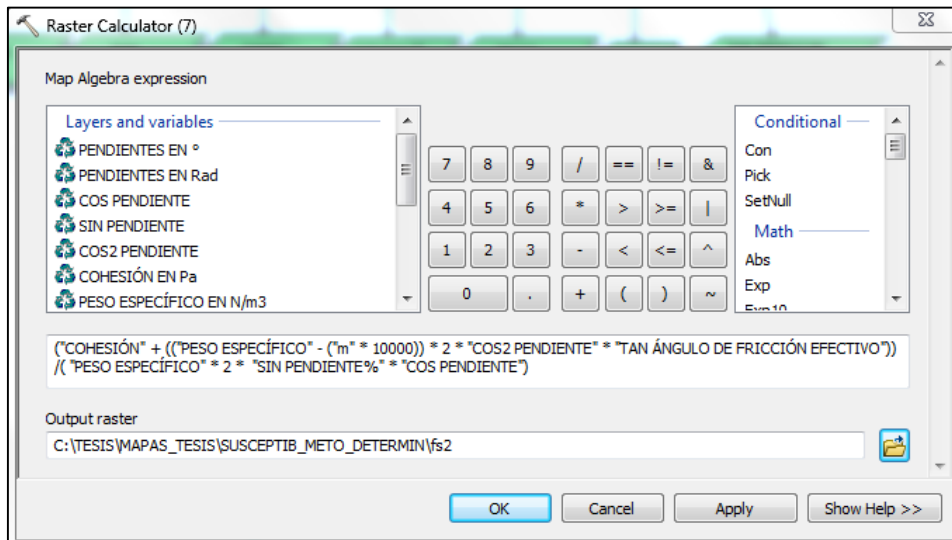
Figura 39. Cálculo del factor de seguridad a 2 m en condiciones normales.

La cual es efectiva para deslizamientos del tipo traslacional y superficial. Se realizó el cálculo por pixel (5 m x 5 m) a través de la calculadora raster del software ArcGIS 10.2, considerando **4 escenarios con profundidades de falla (z) de 1 m y 2 m, en condiciones normales y saturadas** (peso específico saturado y m =1).

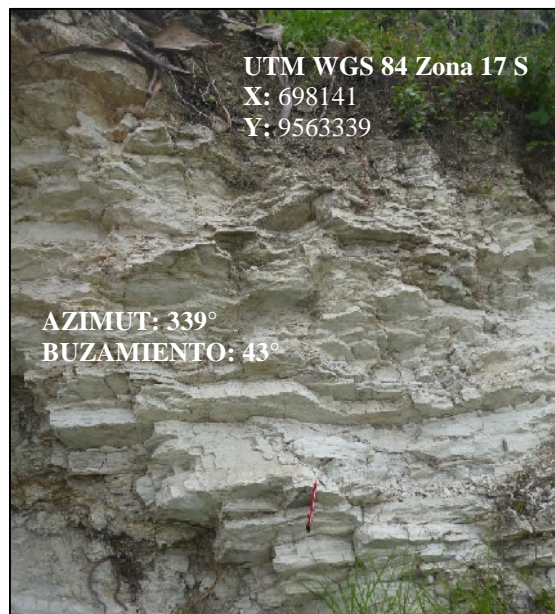
Lutitas: las cuales abarcan especialmente las zonas de mayor pendiente del sector, las lutitas presentan coloraciones crema hasta marrones relacionadas con óxidos de Fe. Las lutitas de coloración crema son del tipo calcáreo y se observaron en los afloramientos 2, 4, 5, 6, 8, 11, 16, 17 y 20-21 (Anexo 8), en la fotografía siguiente se muestra un afloramiento de lutitas calcáreas.

Fotografía 17. Lutitas calcáreas de coloración crema.

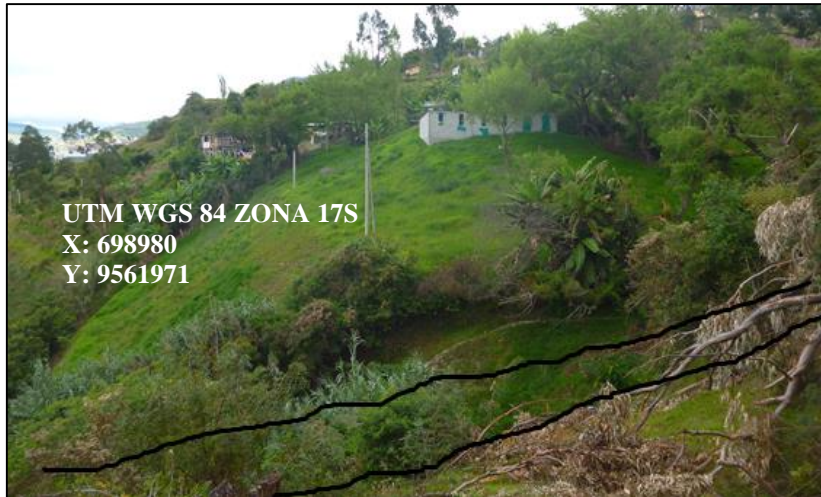
También se identificó un abanico aluvial (fotografía 22), en la parte sur del área de estudio, debido a las características topográficas, que se deduce que es una zona de escorrentía especialmente en las épocas invernales.

Fotografía 22. Abanico aluvial.

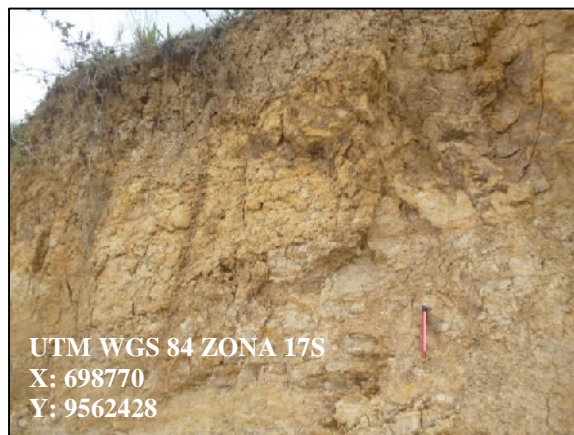
Sedimentos no consolidados: comprenden la parte céntrica del sector, constituida por material no consolidado especialmente arcillas y limos (fotografía 23), se identificaron de acuerdo a los afloramientos 15,18, 19, 22-23 y 25; estos sedimentos corresponden a material residual de las lutitas, generado por procesos de erosión, transporte y meteorización.

Fotografía 23. Arcillas y limos con capa de materia orgánica en la parte superior.

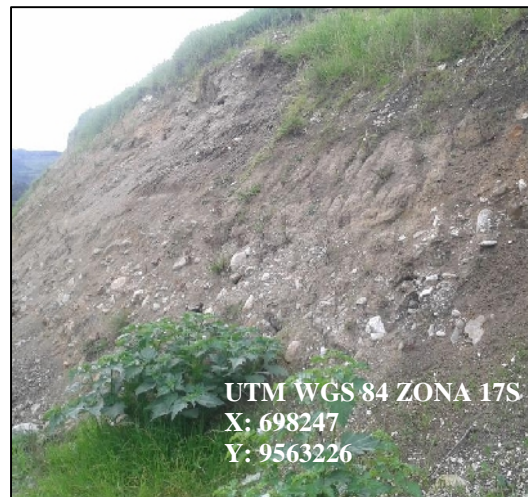
Material arcilloso, aluviales, cantos rodados: se encuentran localizados en la parte norte del área de estudio, de acuerdo a los afloramientos 7 y 9 (Anexo 8), este tipo de litología se encuentra constituida en su mayoría por arcillas y materiales aluviales como cantos rodados de la quebrada Paccha que cruza el sector (fotografía 24).

Fotografía 24. Arcillas con material aluvial.

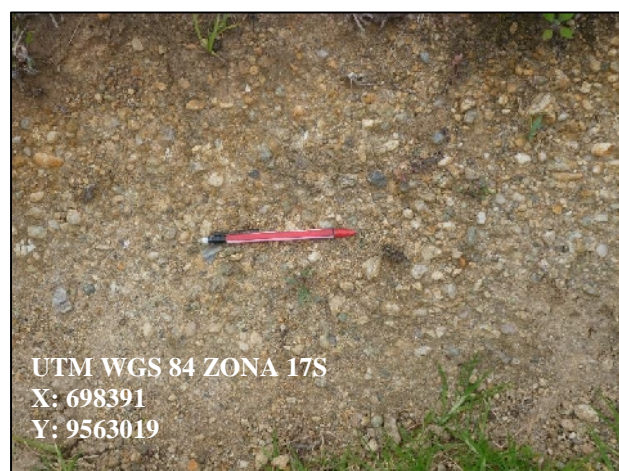
Conglomerado y areniscas: localizada en la parte central-este del sector en los afloramientos 24-27 (Anexo 8), constituyen conglomerado con clastos de hasta 2 cm de diámetro con matriz areno-limo-arcillosa (fotografía 25), y areniscas (fotografía 26).

Fotografía 25. Conglomerado.

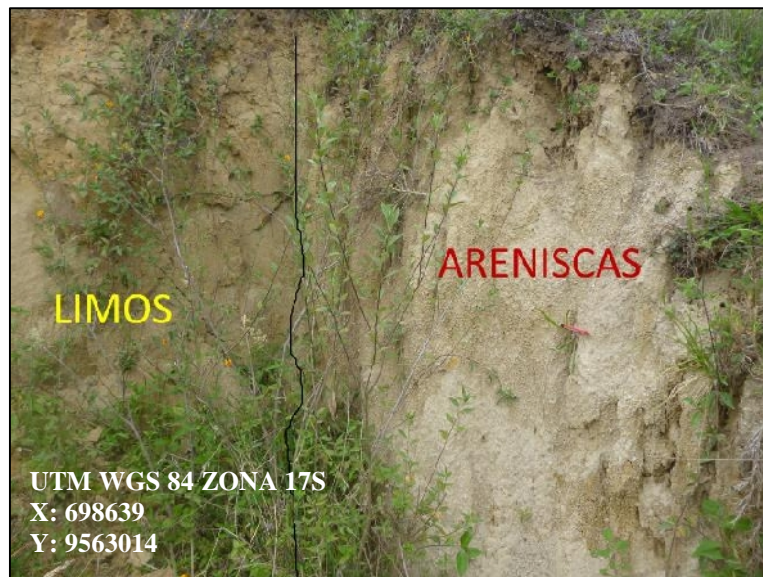
Fotografía 26. Contacto litológico entre limos y areniscas.

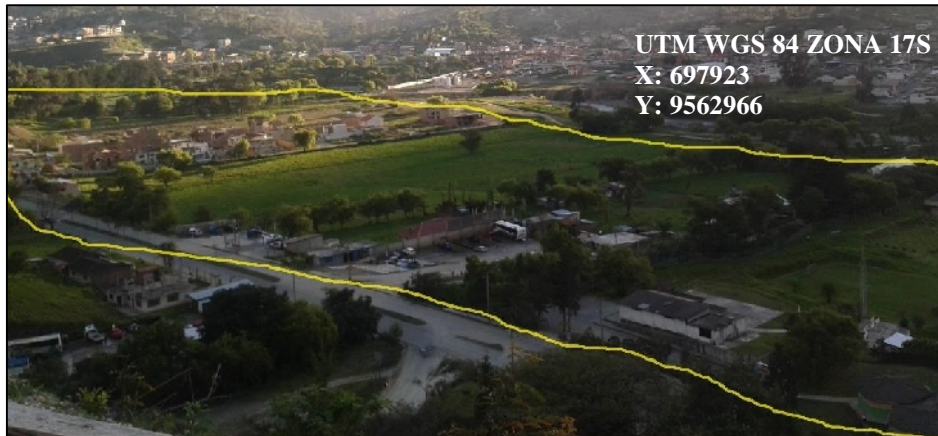
Corresponde al nivel superior del lecho del río. Está formada por depósitos aluviales. Constituye remanentes de anteriores niveles de sedimentación. Está sujeta a crecidas del río (fotografía 28). Presenta pendientes planas a suaves (0 % - 12 %) y suaves a medias a fuertes (12 % - 40 %). Con desniveles relativos menores a 5 m y de 5 a 15 m. Constituyen la parte oeste del sector.

Fotografía 28. Terraza baja.

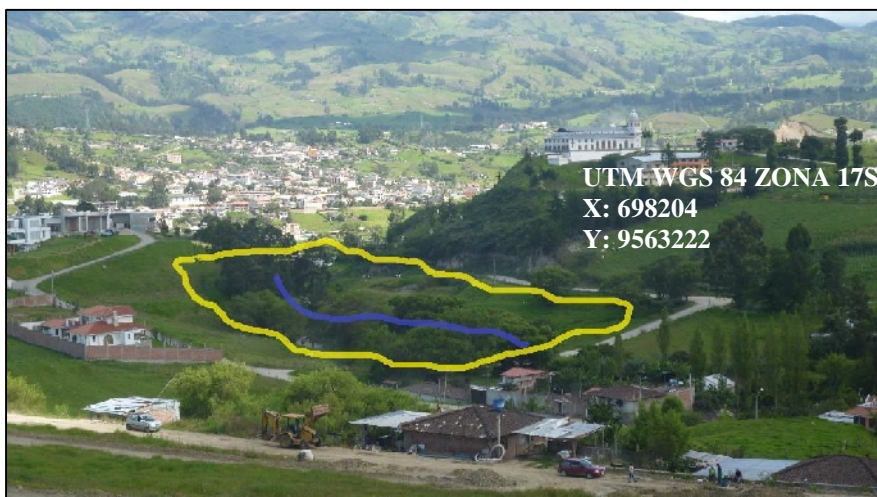
Forma de relieve alargada, en la cual el eje constituye la quebrada Paccha. Presenta pendientes que van desde planas a fuertes (0 % - 70 %) con un desnivel relativo entre 5 y 15 m (fotografía 29).

Fotografía 29. Valle fluvial.

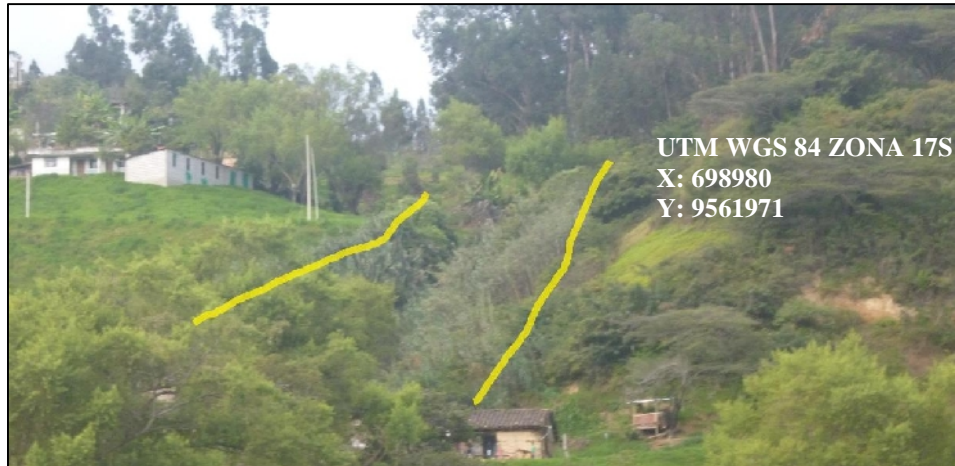
Se encuentra constituida por material sedimentario, presenta pendientes que van de suaves hasta fuertes (2 % - 100 %) con un desnivel relativo entre 50 a 100 m (fotografía 30).

Fotografía 30. Cono de deyección.

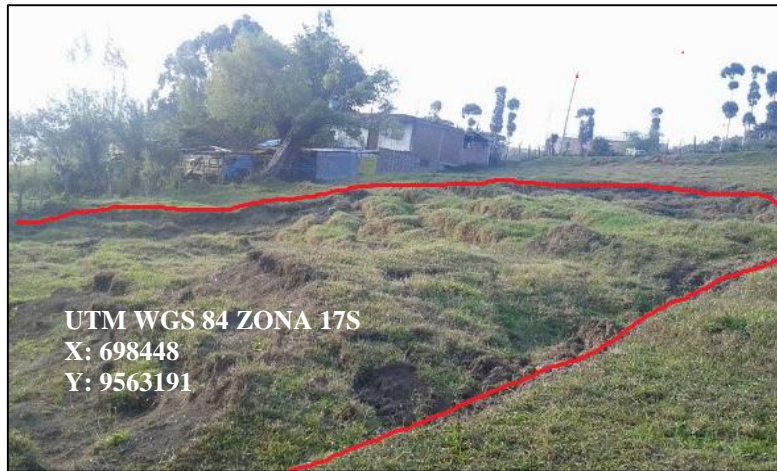
Corresponde a movimientos de masa, generalmente de material sedimentario. Presentan pendientes que van de medias a fuertes (12 – 70 %). Con desniveles relativos hasta 5 m (fotografía 31).

Fotografía 31. Deslizamiento.

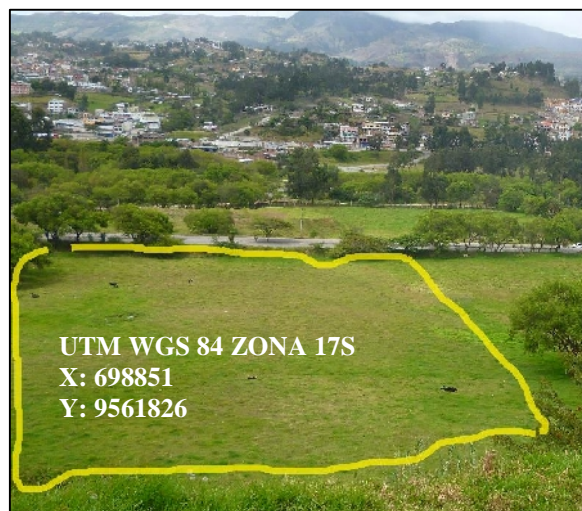
Se encuentra constituida por pendientes que van de muy suaves a medias (2 % - 25 %) y de muy suaves a medias a fuertes (2 % - 40 %). Con desniveles relativos entre 5 a 15m y de 15 a 25 m (fotografía 32). Compuesta por sedimentos no consolidados.

Fotografía 32. Superficie ondulada.

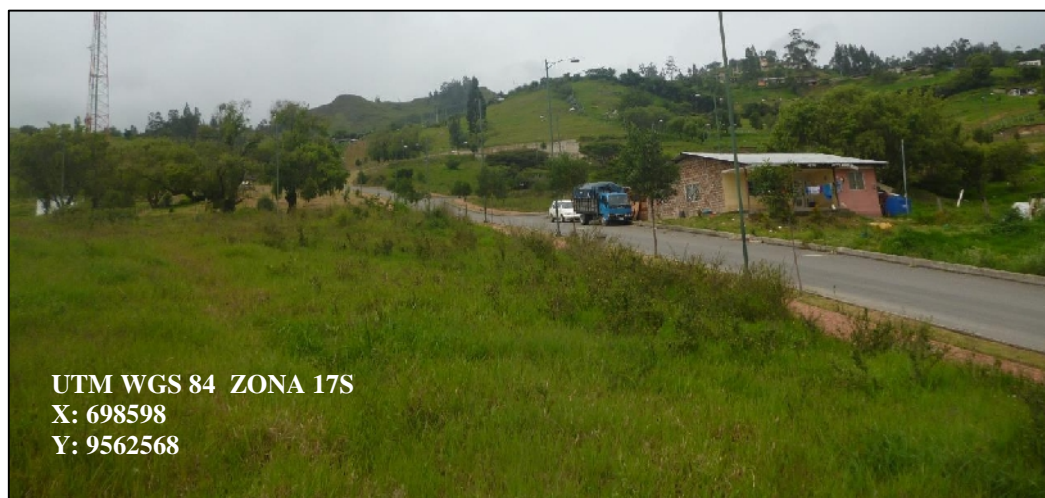
Se encuentran representados por pendientes que van de muy suaves a medias (2 – 25%) de suaves a medias (5 % - 25 %), de muy suaves a medias a fuertes (2 % - 40 %) y de medias a medias a fuertes (12 % - 40 %). Su desnivel relativo va de 5 a 15m, 15 a 25 m y de 15 a 50 m (fotografía 33). Se encuentran formado en su mayoría por sedimentos no consolidados.

Fotografía 33. Relieve ondulado.

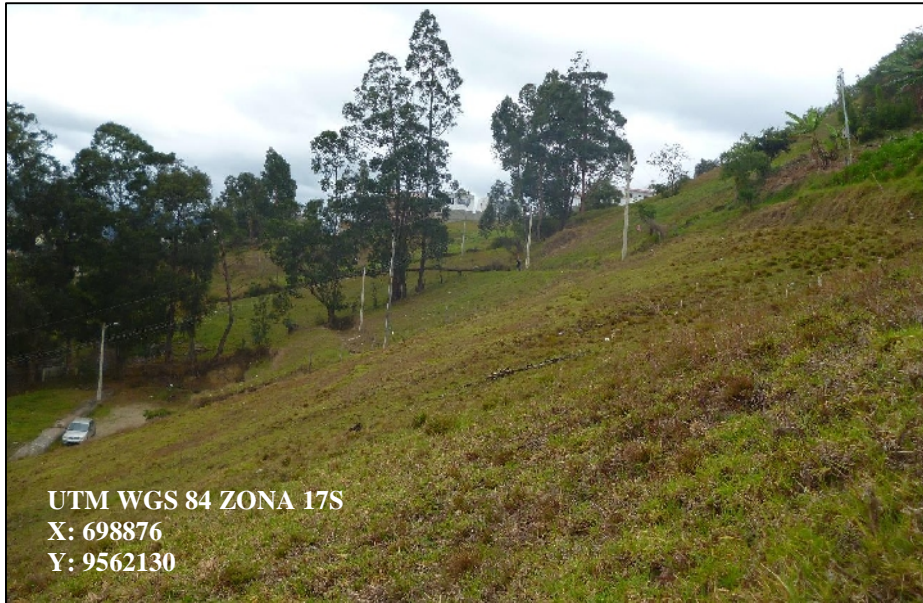
Presentan cimas redondeadas, con pendientes que van de muy suaves a medias a fuertes (2 % - 40 %), de suaves a medias a fuertes (5 % - 40 %), de medias a medias a fuertes (12 % - 40 %), de suaves a fuertes (5 % - 70 %), de muy suaves a fuertes (2 % - 70 %) y de medias a fuertes (12 % - 70 %). Con desniveles relativos de 5 a 15 m, 15 a 25 m, 25 a 50 y de 50 a 100 m. Constituida por lutitas y sedimentos no consolidados (fotografía 34).

Fotografía 34. Relieve escalonado.

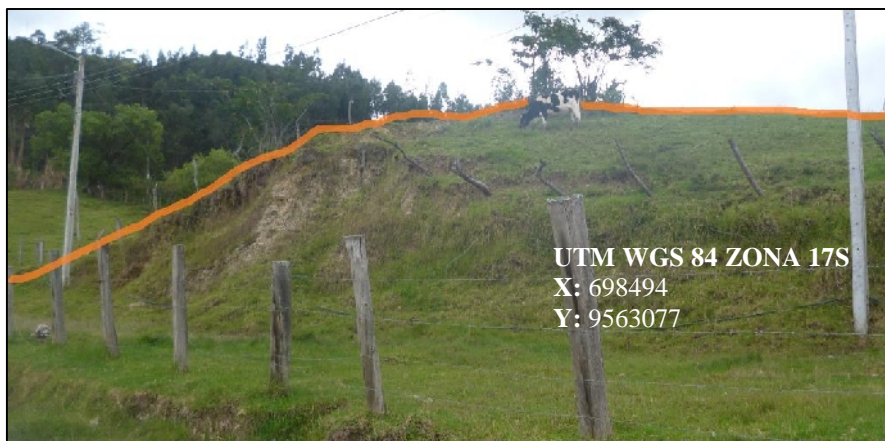
Presentan cimas redondeadas, con pendientes que van de medias a medias a fuertes (12 % - 40 %), de suaves a fuertes (5 % - 70 %) y de medias a fuertes (12 % - 70 %). Con desnivel relativo entre 5 y 15 m (fotografía 35). Constituidos por sedimentos no consolidados, areniscas y conglomerados.

Fotografía 35. Relieve colinado muy bajo.

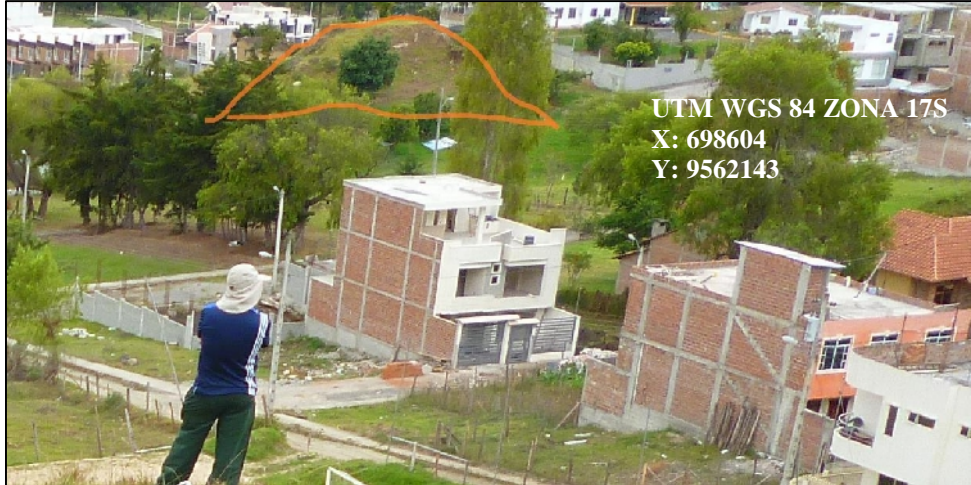
Abarcan pendientes de medias a muy fuertes (12 % - 100 %) con un desnivel relativo entre 15 y 25 m. (fotografía 36).

Fotografía 36. Relieve colinado bajo.

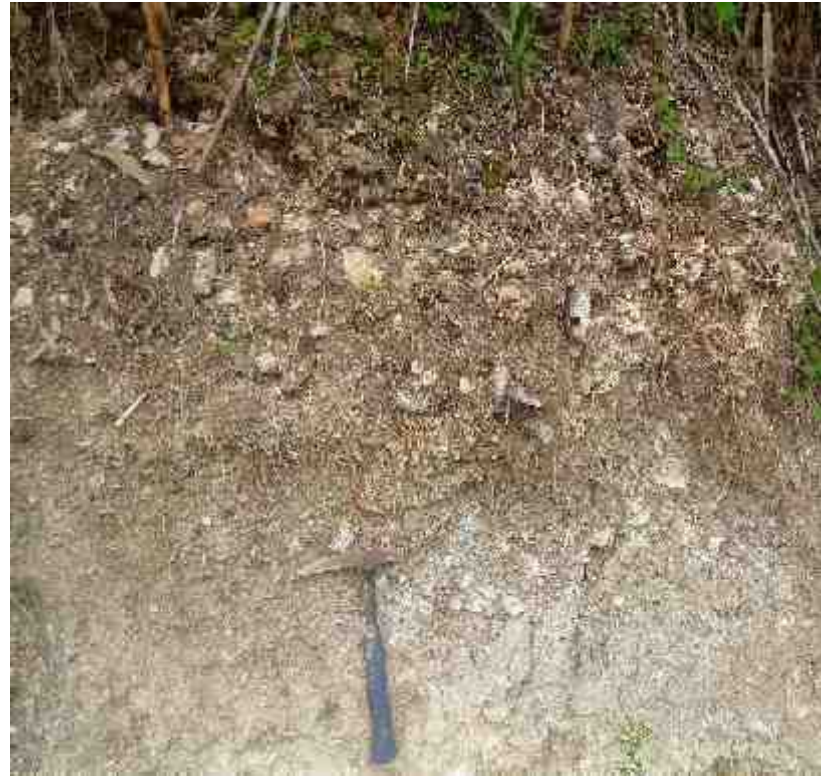
| <b>Proyecto: "Susceptibilidad A Deslizamientos Del Barrio Amable María"</b> | | | | | |
|---|---|---|---|---|---|
| <b>Afloramiento N°:</b> | <b>1</b> | | | | |

| Lutitas altamente erosionadas, presencia de diatomitas, materia orgánica, conchas. Coloración gris claro. Se deduce un ambiente lacustre. | | |

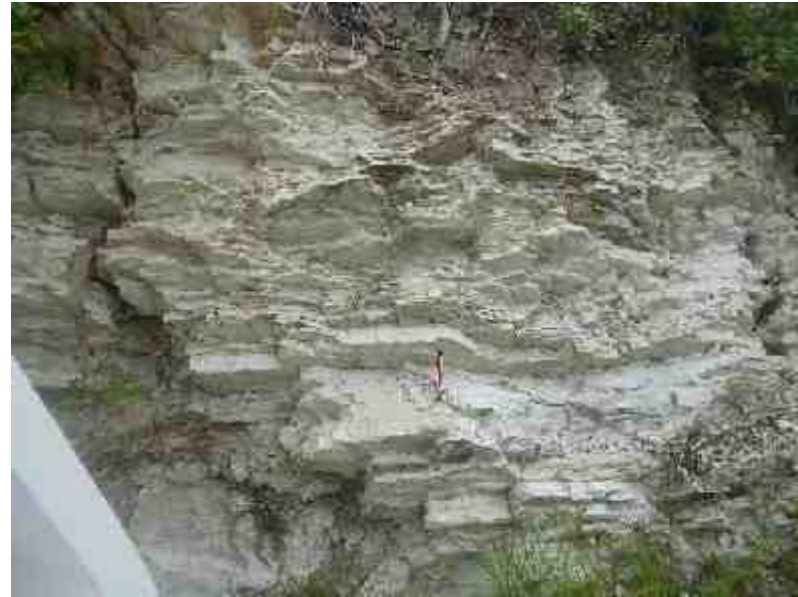
Lutitas calcáreas fuertemente cohesionadas, sin o muy baja meteorización (sana). De coloración blanco claro a gris oscuro.

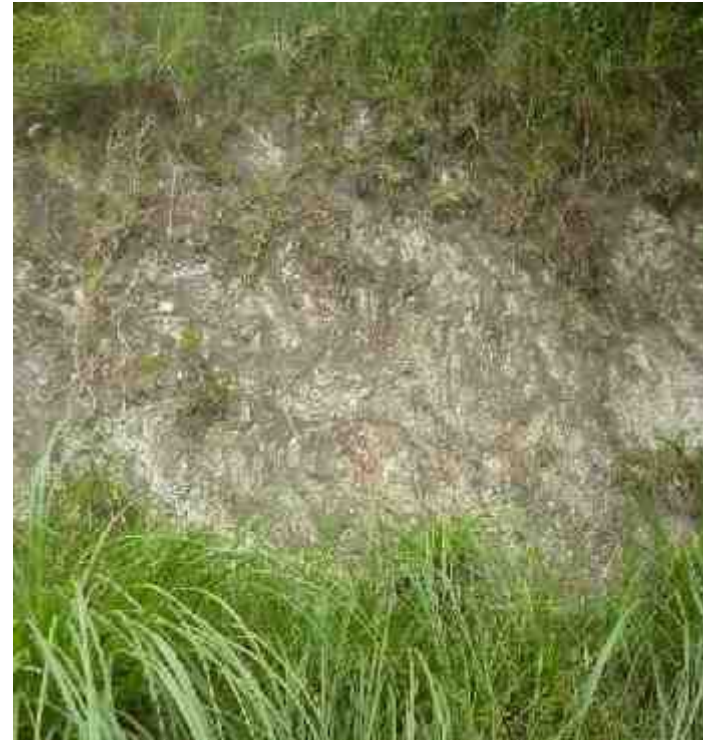
Estratos de lutitas calcáreas meteorizadas cubiertas con materia orgánica (coloración grisácea oscura). Presencia de humedad.

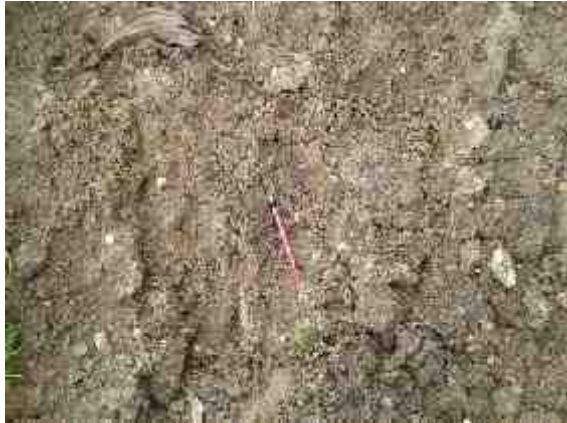
| Material arcilloso con limos, presencia de clastos. Producto de un deslizamiento, del tipo rotacional. | | | | | |

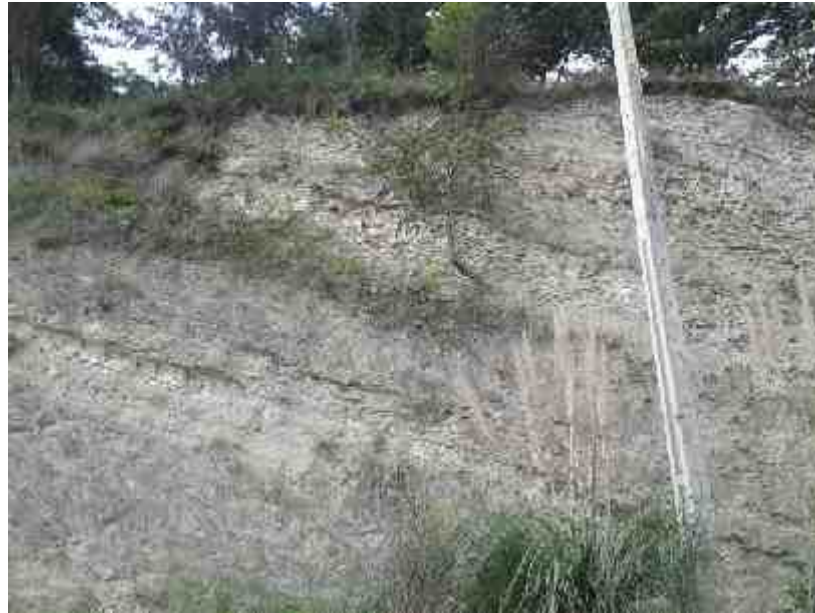
| Lutitas calcáreas fuertemente cohesionadas, sin o muy baja meteorización (sana). De coloración crema a gris oscura. | | |

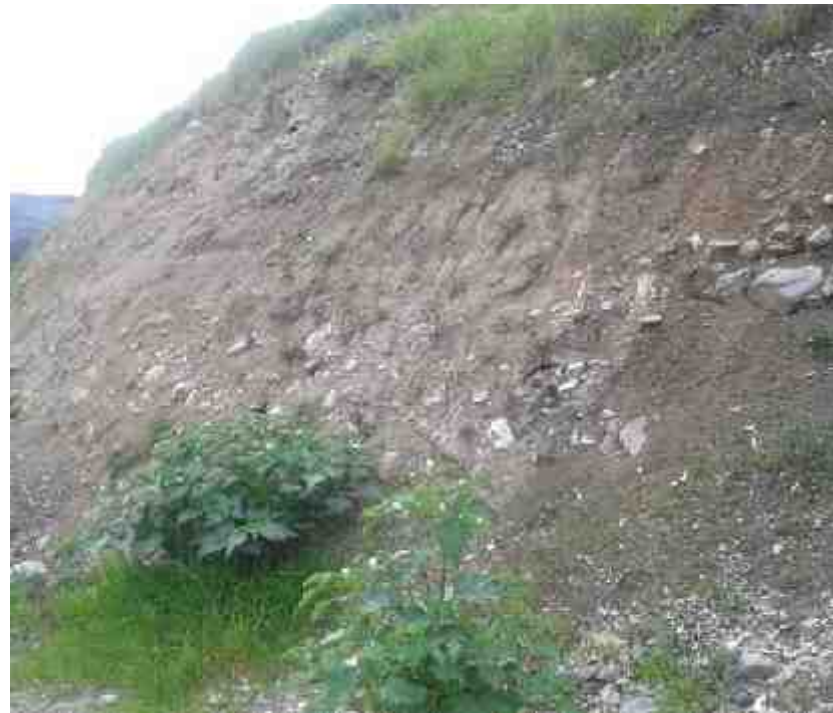
| Material arcilloso con cuerpos aluviales, cantos rodados y angulares. | | |

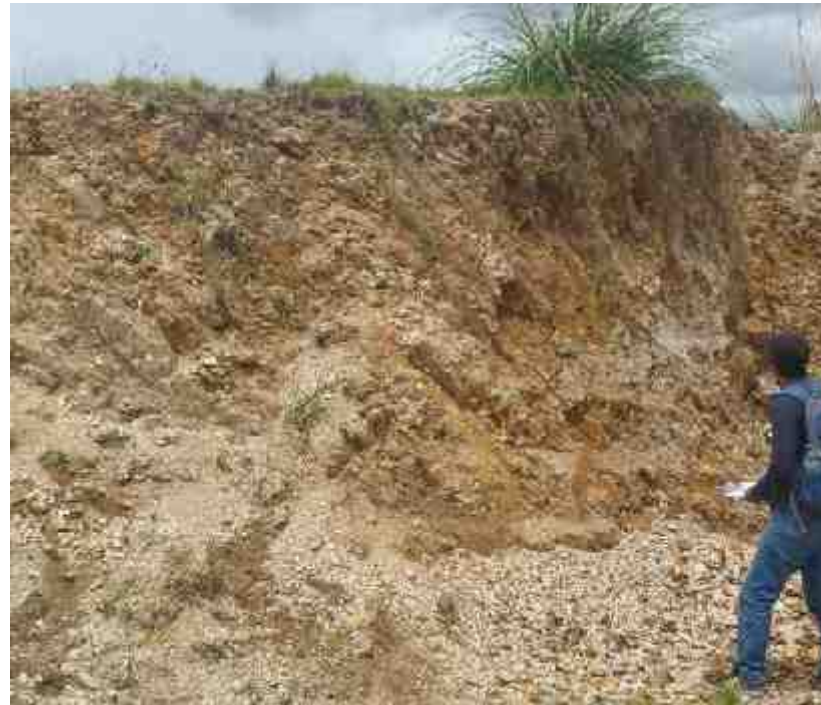
| <b>Afloramiento N°:</b> | <b>10</b> | | | | |

| <p>Lutitas erosionadas con abundante óxido de Fe, intercaladas con lutitas calcáreas color crema. Están fuertemente plegadas.</p> | | |

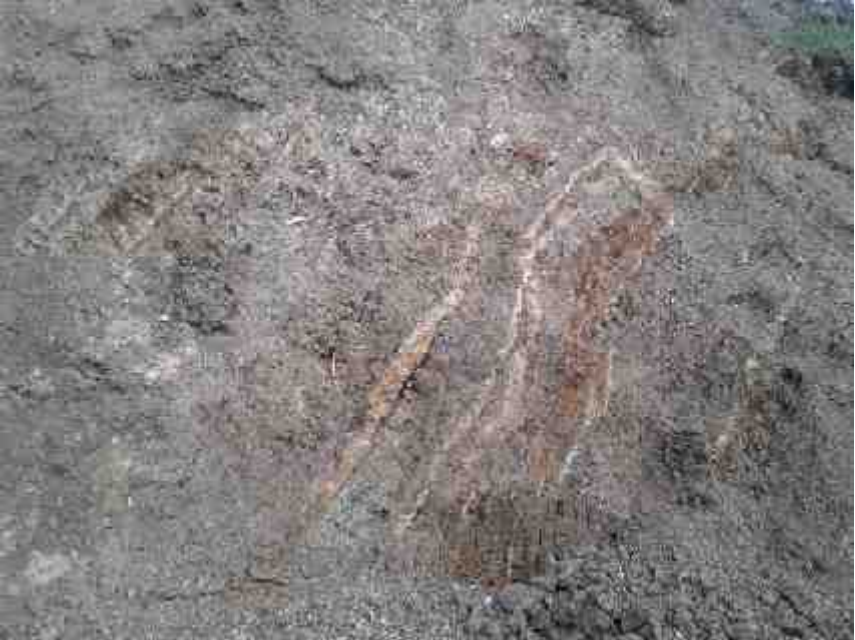
| <b>Buzamiento</b> | 30° |
| <b>Formación</b> | San Cayetano |

| <b>Grado De Meteorización</b> | | |
|---|---|---|
| Bajo | Medio | ✓ Alto |

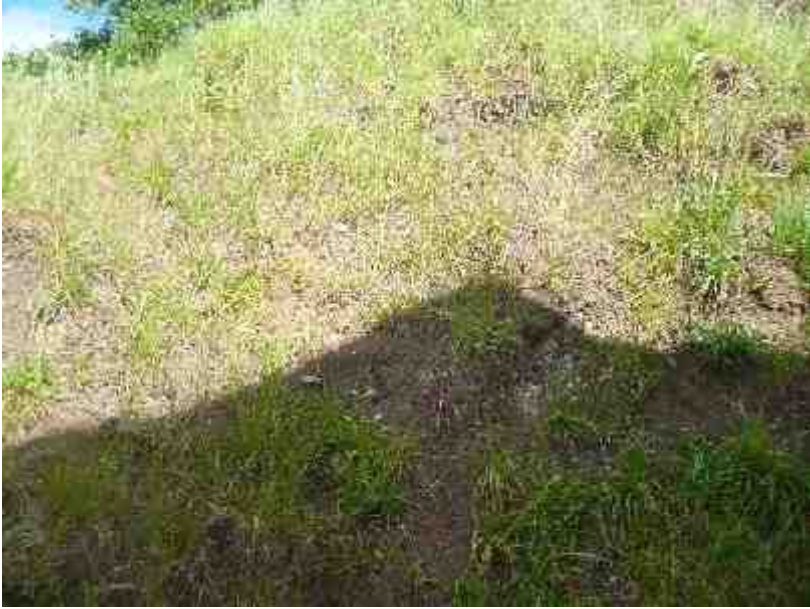
| <b>Afloramiento N°:</b> | <b>15</b> | | | | |

| Lutitas calcáreas con presencia de materia orgánica | | |

| <b>Hidrogeología</b> | ✓ Seco | Húmedo | Goteos | Flujo | Caudal estimado |
| <b>Pendiente</b> | Plana | ✓ Inclinada | Empinada | | |

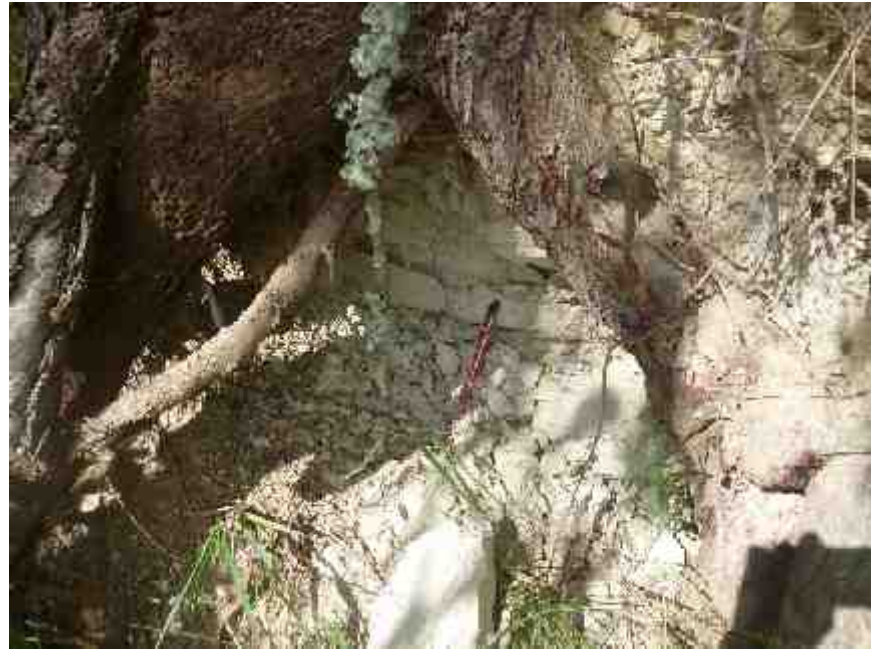
| <b>Descripción Geológica:</b> | | |
