UNIVERSIDAD NACIONAL DE LOJA

**“SUSCEPTIBILIDAD A DESLIZAMIENTOS DEL BARRIO AMABLE MARÍA EN LA
PARROQUIA EL VALLE, CANTÓN Y PROVINCIA DE LOJA - ECUADOR”**

Tesis previa a la obtención del
título de Ingeniero en Geología
Ambiental y Ordenamiento
Territorial

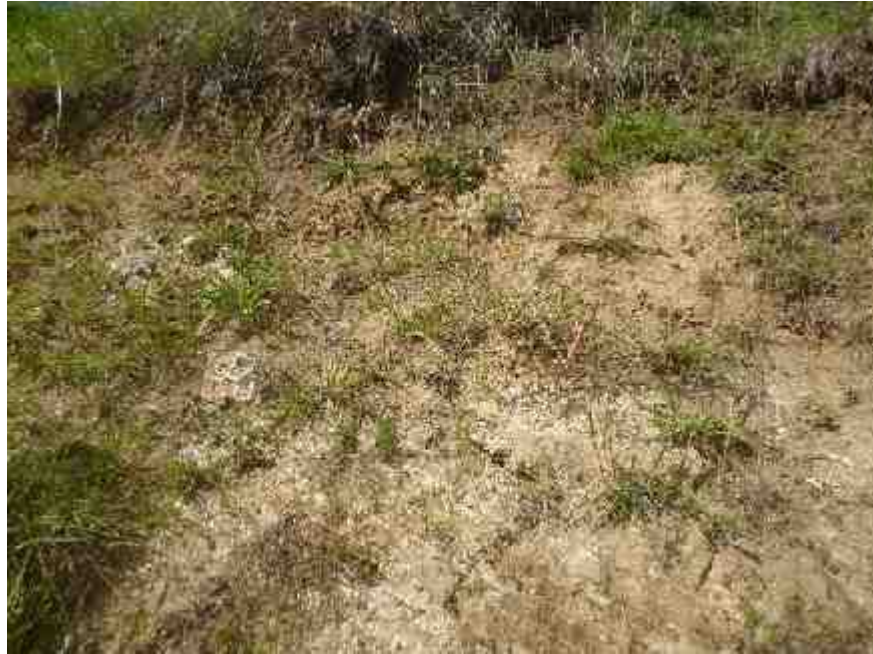
| <b>Descripción Geológica:</b> | | |
| Sedimentos no consolidados, presencia de materia orgánica. | | |

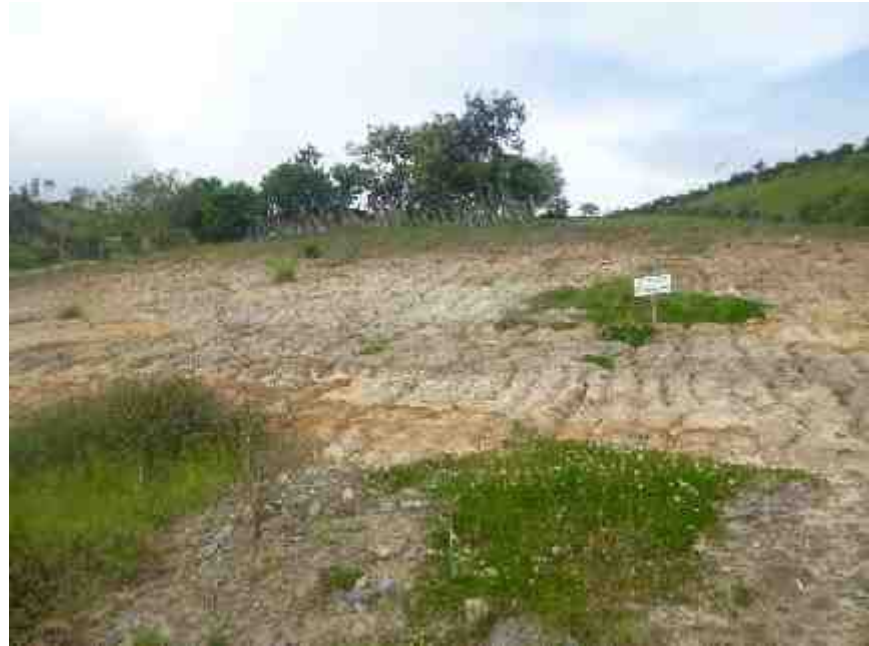
| <b>Descripción Geológica:</b> | | |
| Sedimentos no consolidados. Presencia de clastos. | | |

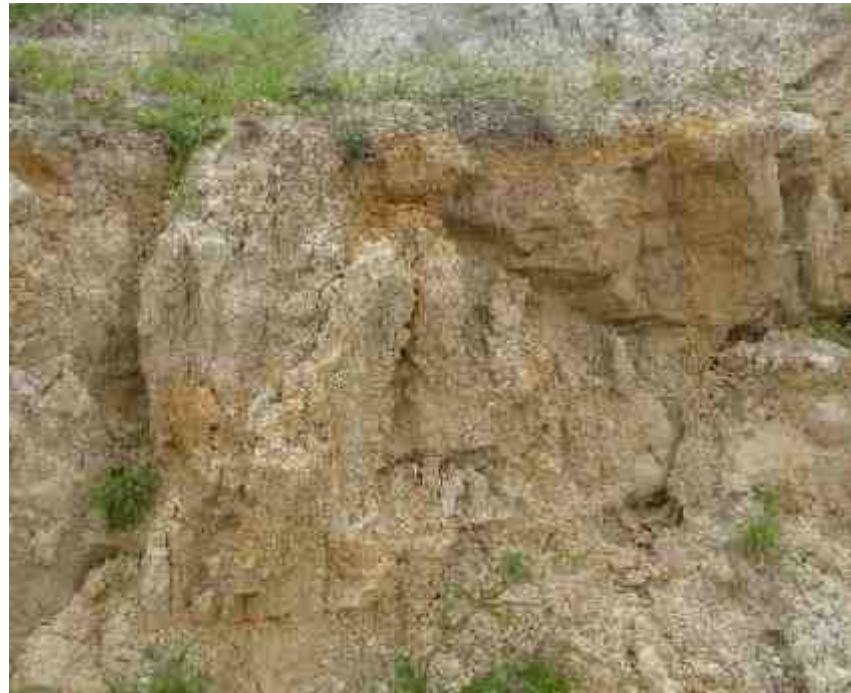
**Descripción Geológica:**

Sedimentos no consolidados

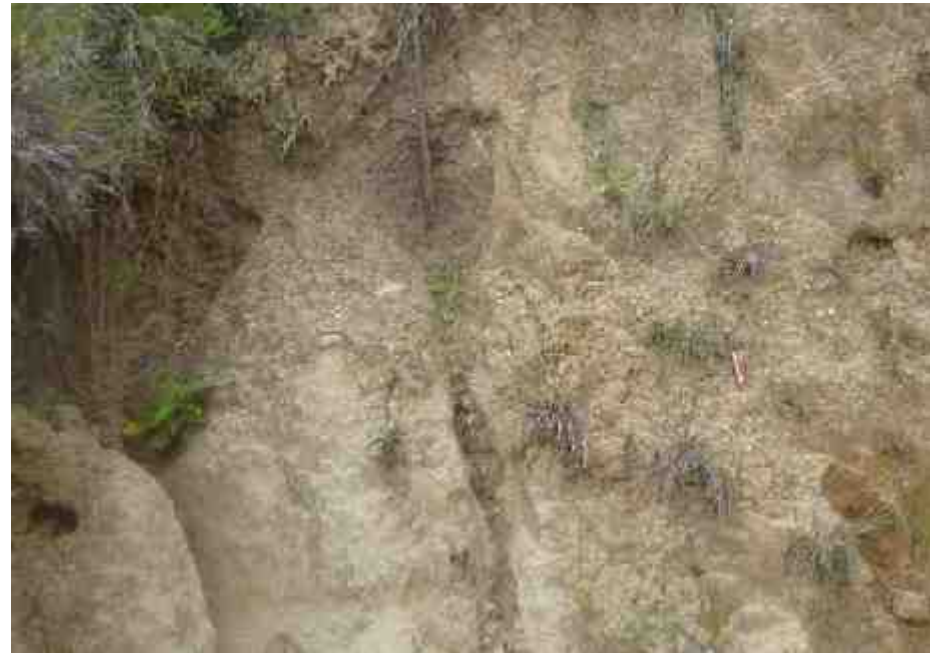
**Descripción Geológica:**

Areniscas, presencia de clastos.

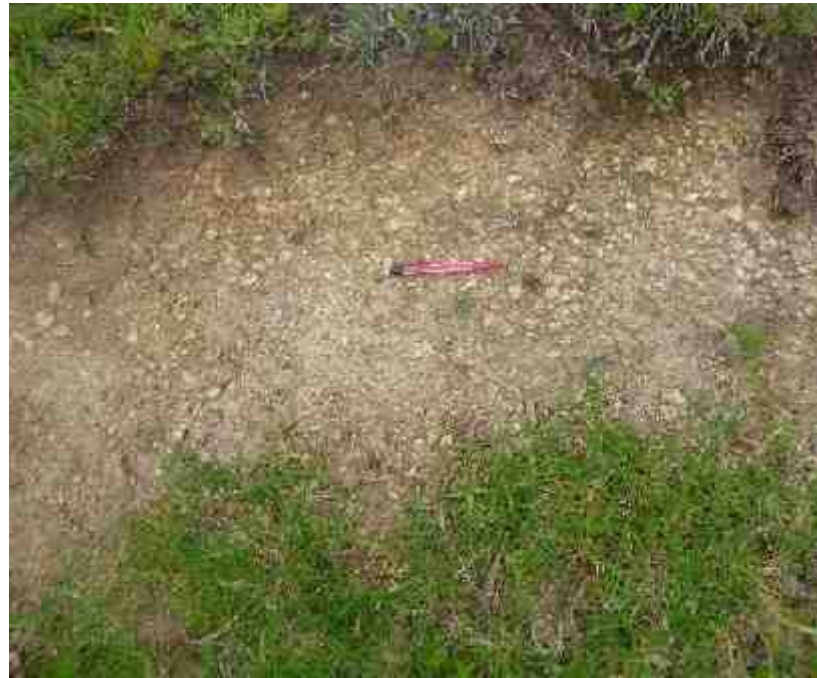
**Descripción Geológica:**

Capa de conglomerados. Con clastos de hasta 2 cm

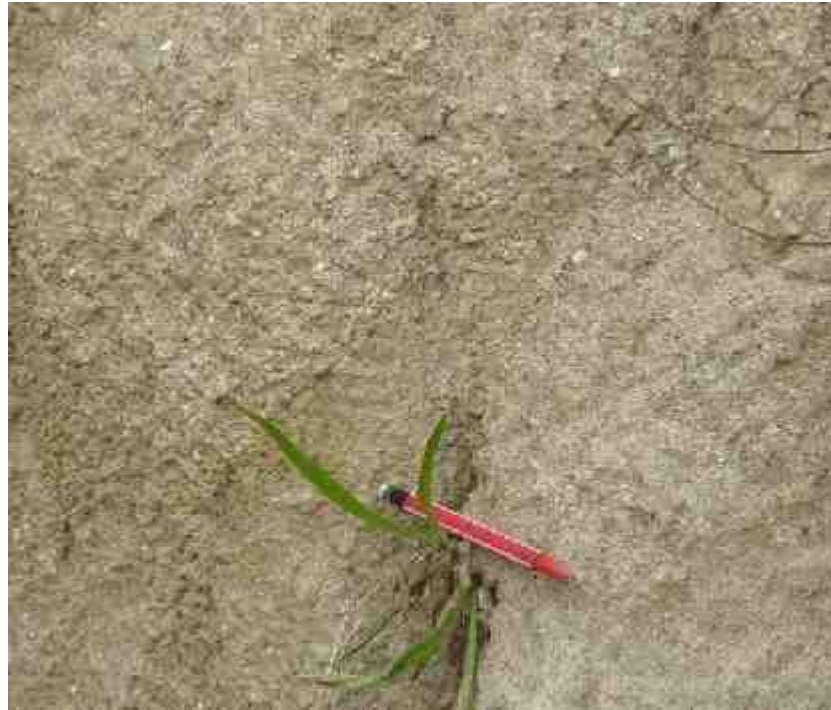
| <b>Descripción Geológica:</b> | | |
| Conglomerado, con clastos de hasta 0.5cm. Presencia de materia orgánica | | |

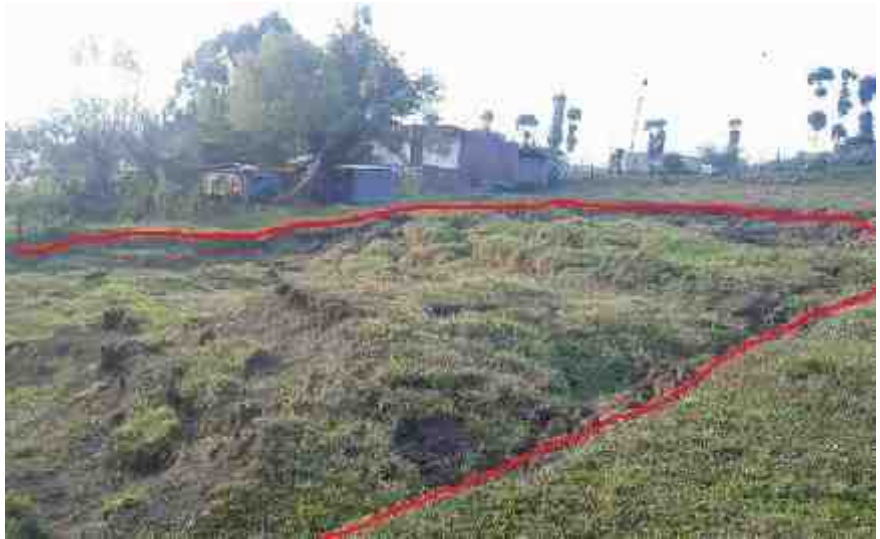
| <b>Código de Movimiento: D 1</b> | | <b>PROFUNDIDAD DE FALLA: 1 m</b> |

| | <b>Z:</b> 2037 msnm | <b>TIPO:</b> Deslizamiento (x) Flujo ( ) Caídas ( ) Reptación ( ) Erosión ( ) |
| <b>LONGITUD (Distancia promedio desde el escarpe hasta la base): 34 m</b> | | |
| <b>ANCHO (Promedio de la zona de aporte): 28 m</b> | | |
| <b>TIPO DE FALLA:</b> Rotacional (x) Traslacional ( ) Complejo ( ) | | |
| <b>DAÑO:</b> No visible ( ) Carreteras ( ) Residencias ( ) Áreas de pasto (x) | | |
