#### **CARACTERIZACIÓN GEOLÓGICA GEOTÉCNICA DEL BARRIO BELÉN BAJO, PARROQUIA MALACATOS, CANTÓN Y PROVINCIA DE LOJA**

**Trabajo de Titulación, previo a la  
obtención del título de Ingeniero en  
Geología Ambiental y Ordenamiento  
Territorial.**

Alexander Mauricio Herrera Veintimilla

Loja -Ecuador  
2024

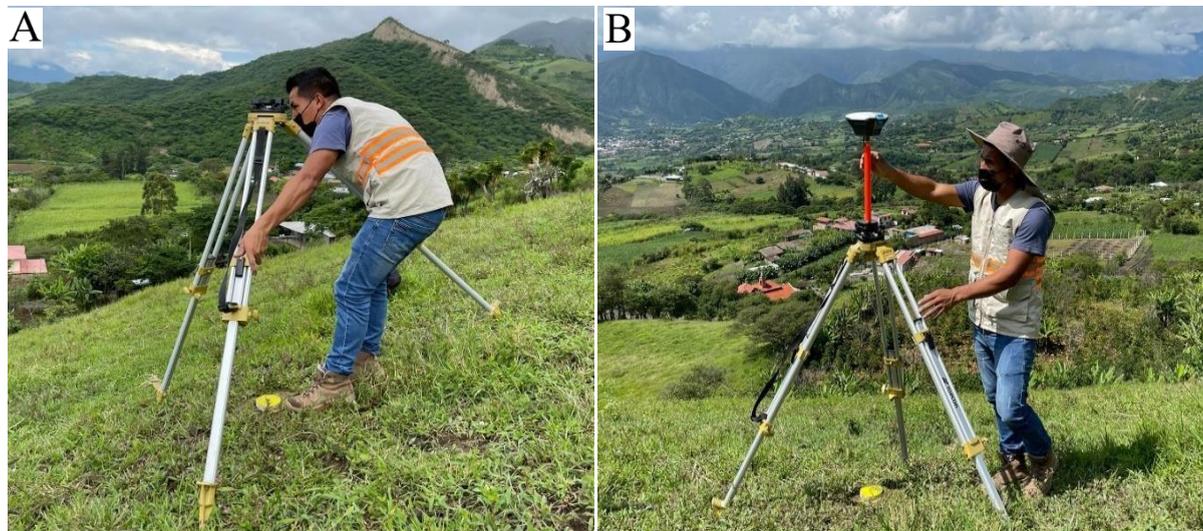
**Figura 26.** GPS diferencial A) Punto Base-nivelación de trípode; B) Ubicación de la Base  
**Nota.** Elaborado por el autor, 2024

Se inició el levantamiento con la ubicación de 10 puntos de apoyo y control terrestre con el GPS diferencial (Emlid Reach RS+), la base del GPS fue ubicada en una de las partes más altas del área con la finalidad de receptor la mayor cantidad de señal satelital, se ubicó en las coordenadas UTM/WGS84/17S (X: 695302.2069 Y: 9536019.22 Z: 1774.0295).

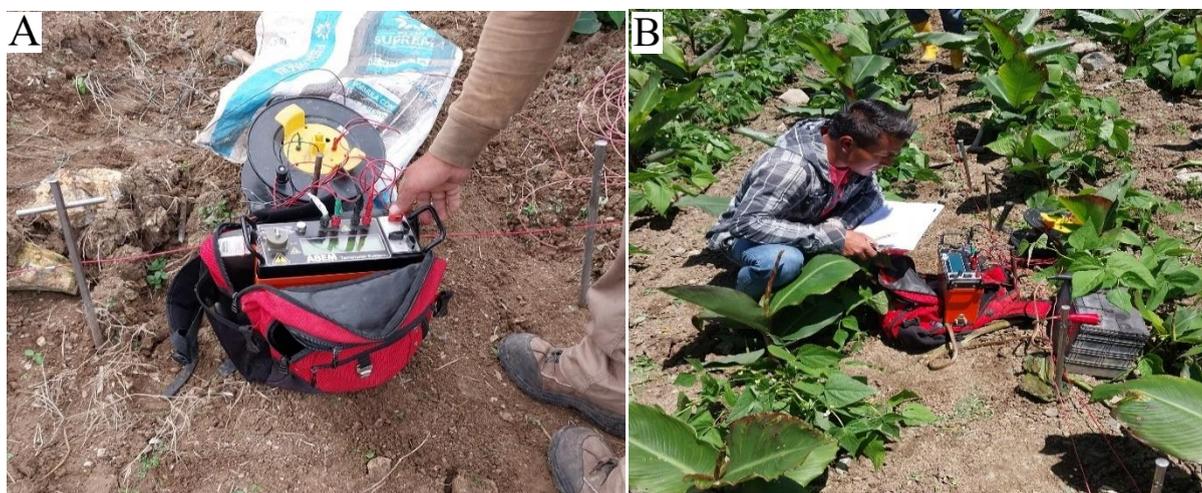
**Figura 36.** A) Equipo de resistividad eléctrica SAS-4000; B) Lectura de datos Insitu  
**Nota.** Elaborado por el autor, 2024

Para la obtención de datos de resistividades se contó con el equipo de geofísica marca ABEM modelo Terrameter SAS 4000, para la ejecución del ensayo se usó el arreglo Schlumberger, en el cual los electrodos se distribuyen sobre una misma línea donde se introduce corriente eléctrica al subsuelo desde la superficie por medio de dos electrodos de corriente A y B, y se mide la caída de potencial eléctrico con los electrodos de potencial M y N, los cuales deben estar alineados y lo más recto posible, aumentando sucesivamente la distancia entre ellos manteniendo un punto fijo central, (Ver figura 36). La ejecución de los ensayos se llevó a efecto colectivamente con la compañía ESTSUELCON CIA. LTDA.

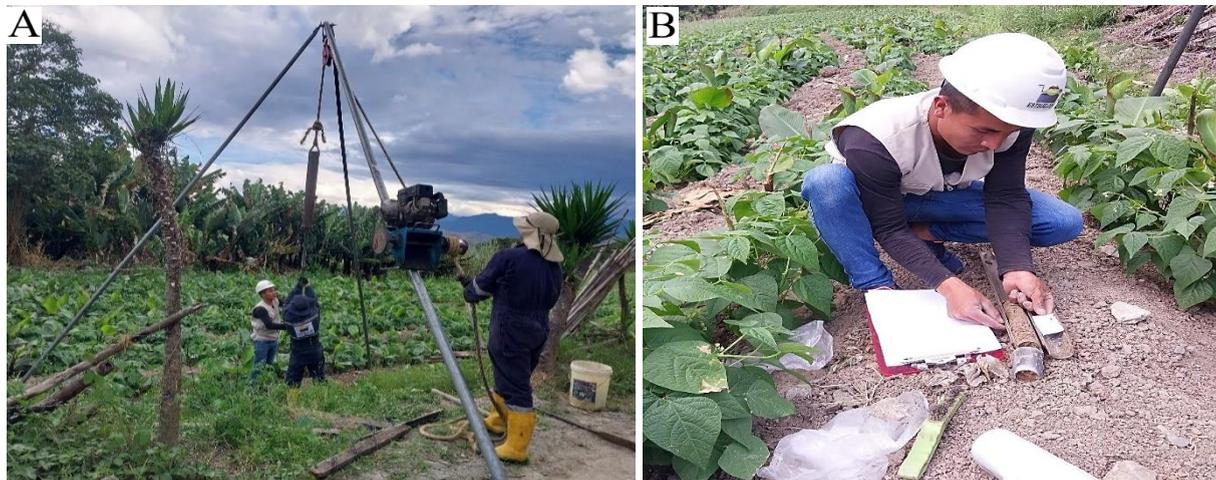
**Figura 38.** A) Ubicación del Equipo SPT; B) Etiquetado y toma de muestras  
**Nota.** Elaborado por el autor, 2024

En base al levantamiento geológico del área de estudio se realizaron 5 Ensayos de Penetración Estándar (S.P.T.), la ubicación de los mismos dependió de las unidades litológicas levantadas de esta forma se ejecutó un sondeo por cada litología y así representen la mayor información del área en cuestión, además cabe mencionar que se situaron muy próximos a los puntos SEVs, con el fin de correlacionar la información obtenido por ambos métodos de exploración. Los equipos empleados para realizar los ensayos pertenecen a la compañía ESTSUELCON CIA. LTDA, en donde posteriormente se realizó el análisis de las muestras.

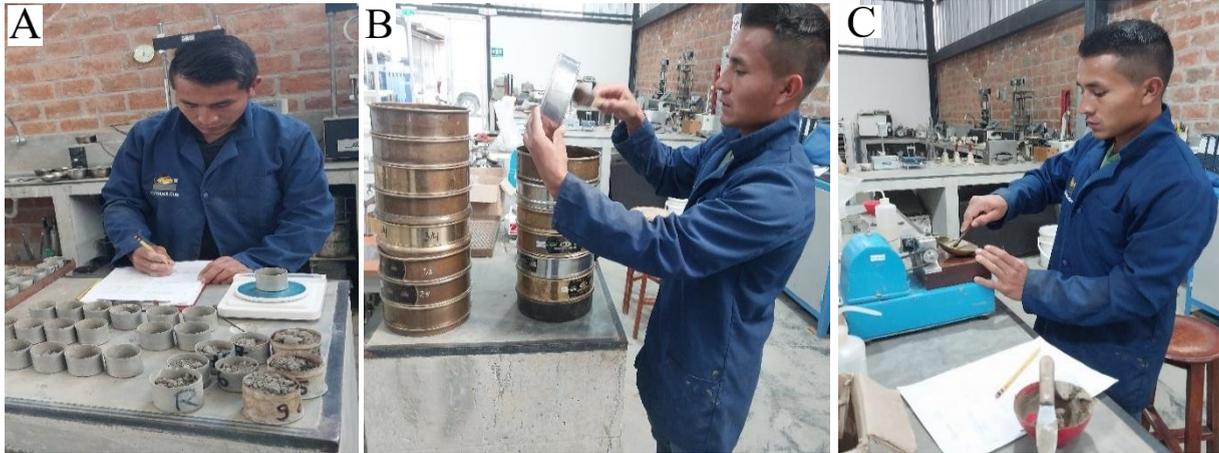
**Figura 40.** A) Contenido de Humedad; B) Granulometría; C) límites de a atterberg  
**Nota.** Elaborado por el autor, 2024

Las muestras se tomaron a cada metro de perforación las cuales son alteradas, cada muestra fue etiquetada y siguiendo una metodología estandarizada para su conservación fueron llevadas a laboratorio para ser analizadas, obteniendo de cada una de estas el contenido de humedad natural, granulometría y límites de a atterberg, bajo las normas ASTM que se especifican en la tabla 16 Para cada uno de ellos .así se obtuvieron los parámetros necesarios para realizar la clasificación de suelos mediante la normativa de clasificación de suelos SUCS.

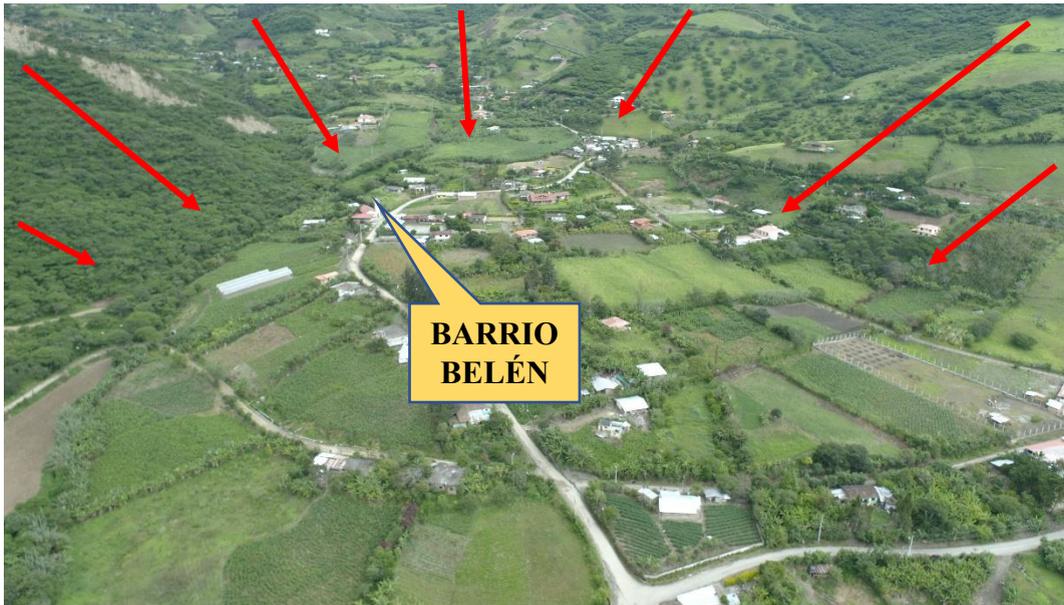
Figura 57. Zonas de escurrimiento natural hacia el barrio Belén

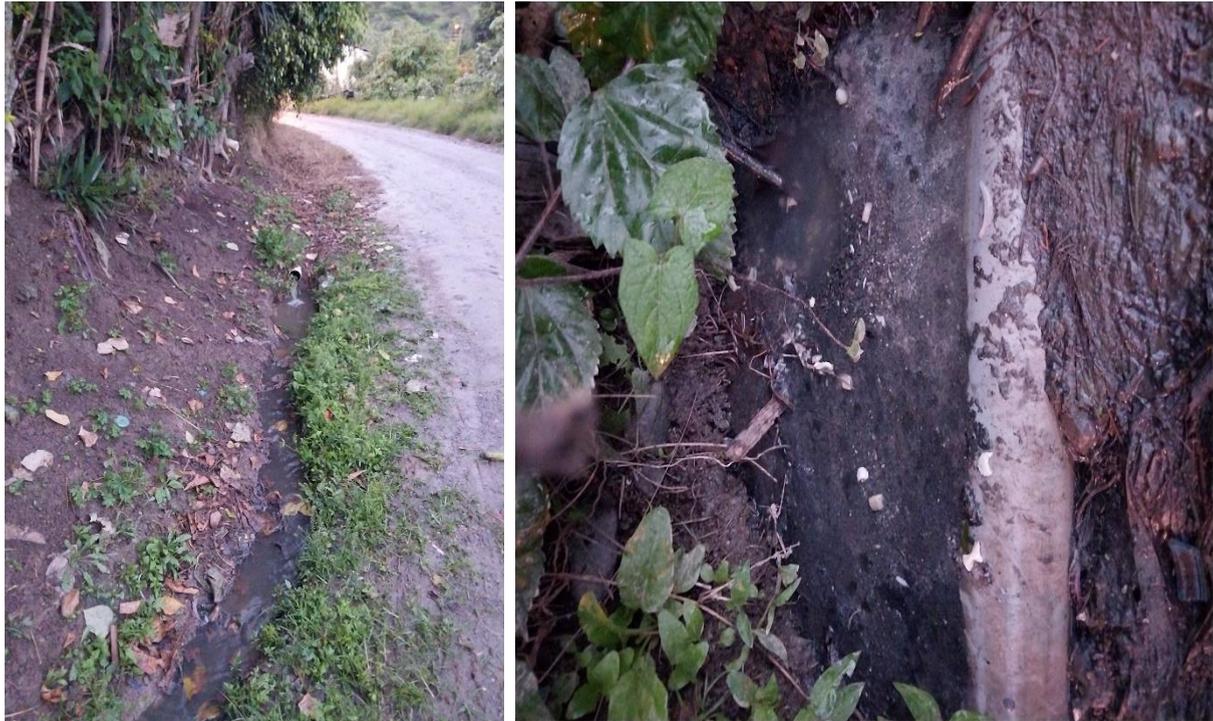
**Figura 58.** A la Izquierda (aguas provenientes de la irrigación y fosas sépticas); A la derecha (fosa séptica colapsada)

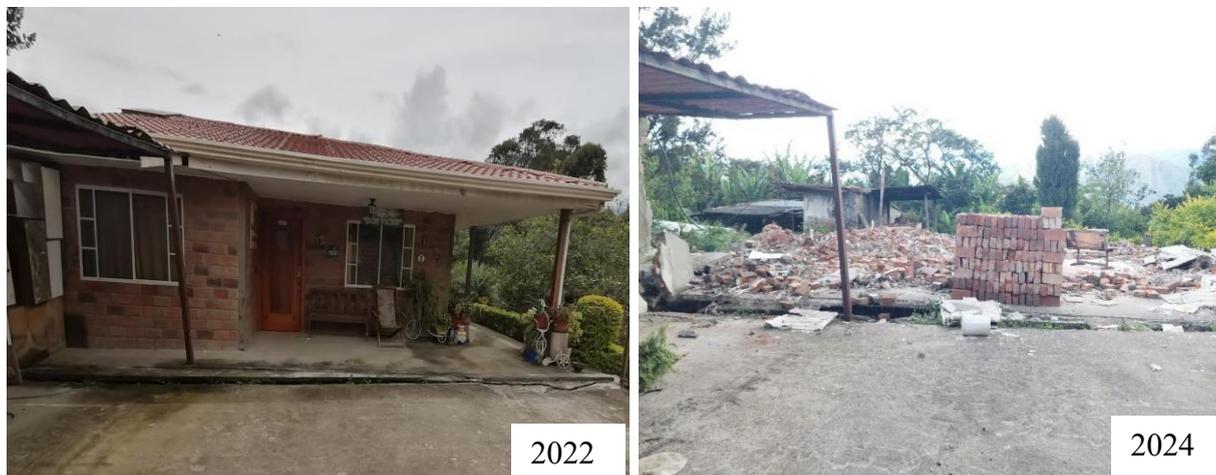
**Figura 59.** Daños en viviendas; Coordenadas UTM/WGS84/17S “X:694811.72; Y: 9535944.58”.

La problemática dentro del barrio Belén se ve reflejada mayormente en los daños producidos en las viviendas del sector, en donde muchas de estas actualmente presentan graves daños en su estructura, en el sector son varias las viviendas que ya han colapsado, siendo las viviendas que se encuentran a lo largo de la vía Belén hacia el sur aquellas que presentan mayores afectaciones, ver figura 59.

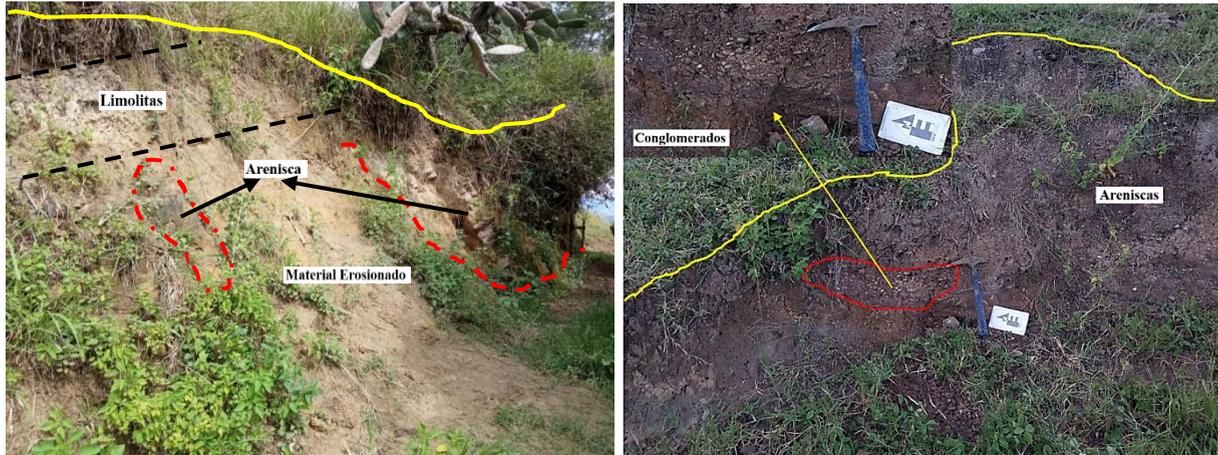
Figura 62. A la izquierda, afloramiento formado por limolitas y areniscas; A la derecha afloramiento formado por areniscas con un lente de conglomerado.

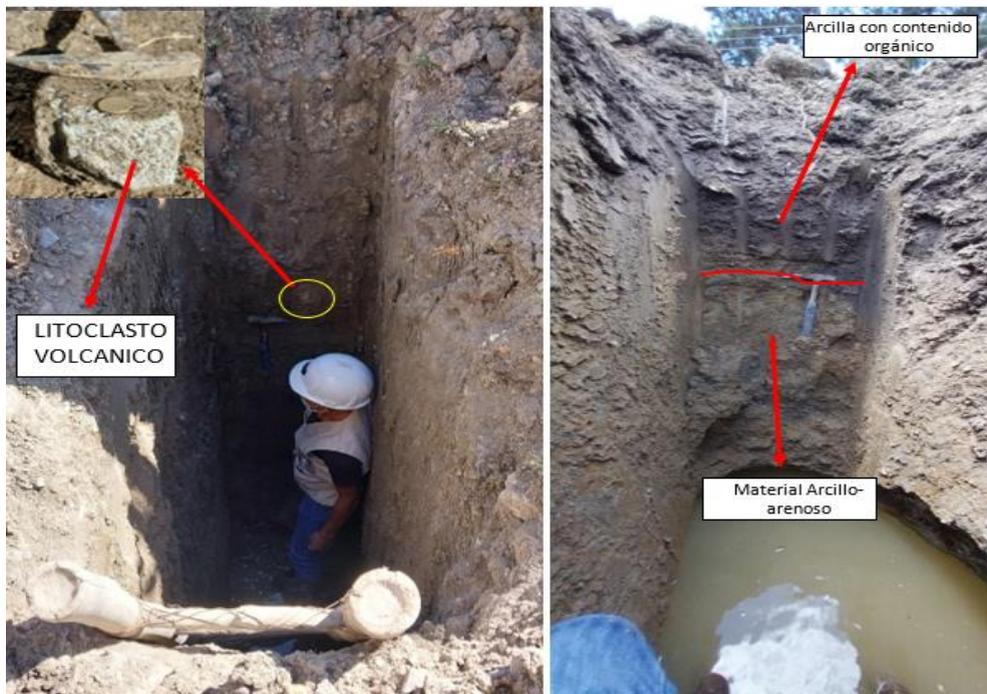
Figura 63. A la izquierda-Presencia de litoclastos volcánicos en la calicata 1; A la derecha litología de la calicata 7-se observa nivel freático a 2m de profundidad.

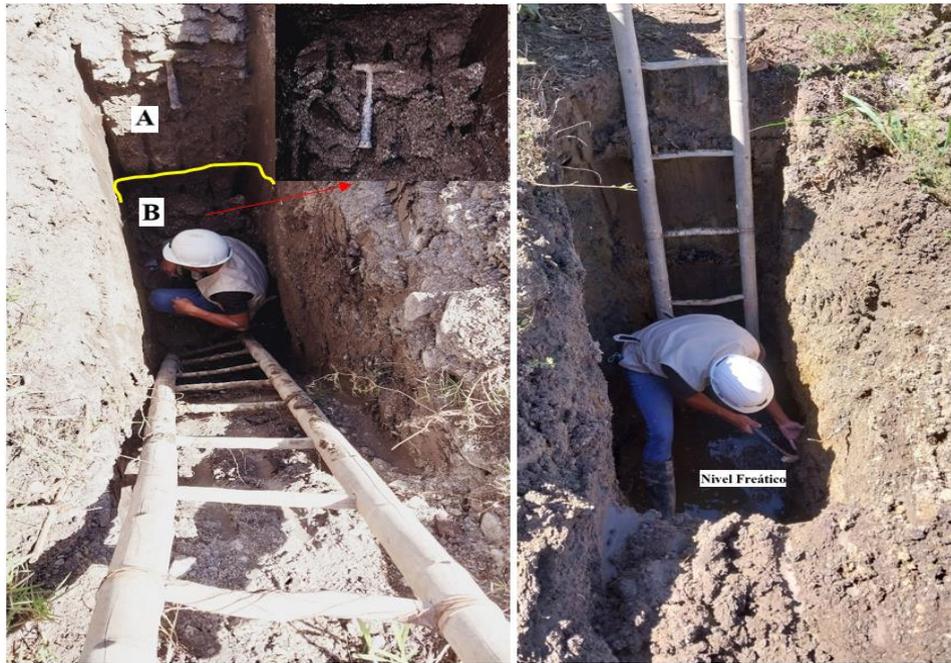
**Figura 64.** A la izquierda-Presencia de material arcillo arenoso con intercalaciones de sulfato de calcio alterado en la calicata 4; A la derecha litología de la calicata 2-se observa nivel freático a 2m de profundidad.
