Universidad Nacional de Loja

ÁREA AGROPECUARIA Y DE RECURSOS NATURALES RENOVABLES
INGENIERÍA EN MANEJO Y CONSERVACIÓN DEL MEDIO AMBIENTE

Valoración de Pasivos Ambientales en minas abandonadas ubicadas en áreas circundantes al río Yacuambi, cantón Yacuambi, provincia Zamora Chinchipe.

Loja - Ecuador
2014

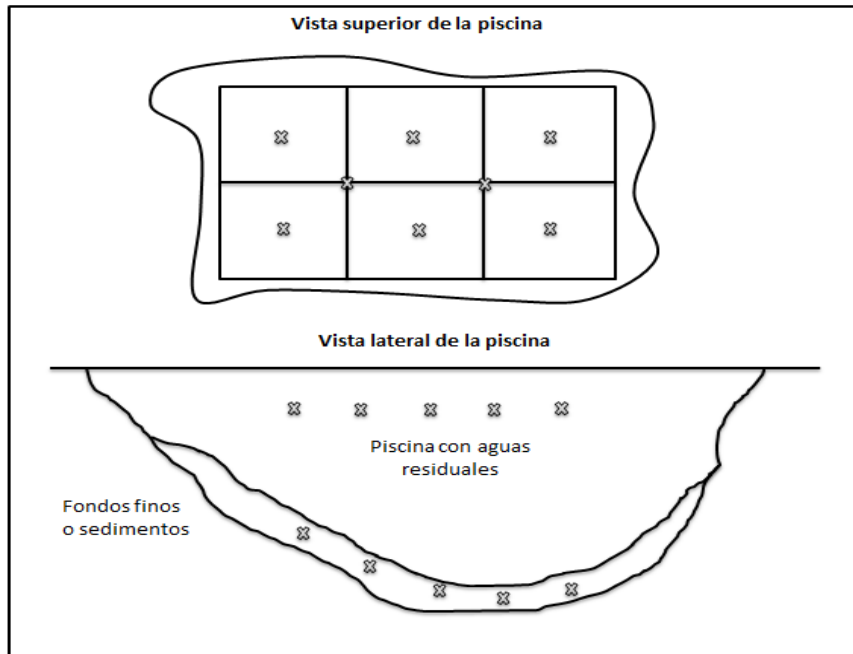
Dependiendo del tamaño de la piscina se tomó las submuestras en cinco a ocho puntos al azar y aplicando la misma metodología se tomó una muestra de agua en una mina activa.

Figura 6. Esquema gráfico del diseño de muestreo de agua en PAMs.

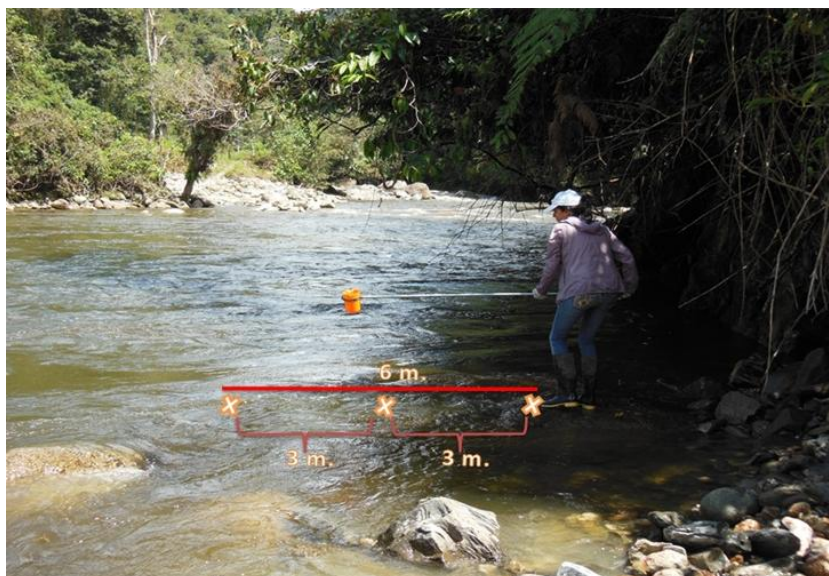
Las muestras en el cauce del río Yacuambi, como se muestra en la figura 7, se tomaron aguas abajo de cada mina abandonada y de la mina activa (Arango *et al* 2012). Las muestras fueron integradas por área y se recolectaron a lo largo de la sección transversal del río (para este caso en el extremo donde se encuentre el pasivo) en proporciones iguales a distancias de 3 m. (Norma técnica colombiana NTC ISO 5667-4, 1996). Además se tomó una muestra de agua en la parte alta de la zona estudiada, donde no se evidenciaron actividades mineras, con el fin de tener valores referenciales.

Figura 7. Muestreo de agua en el cauce del río Yacuambi. Aguas abajo de cada pasivo muestreado.

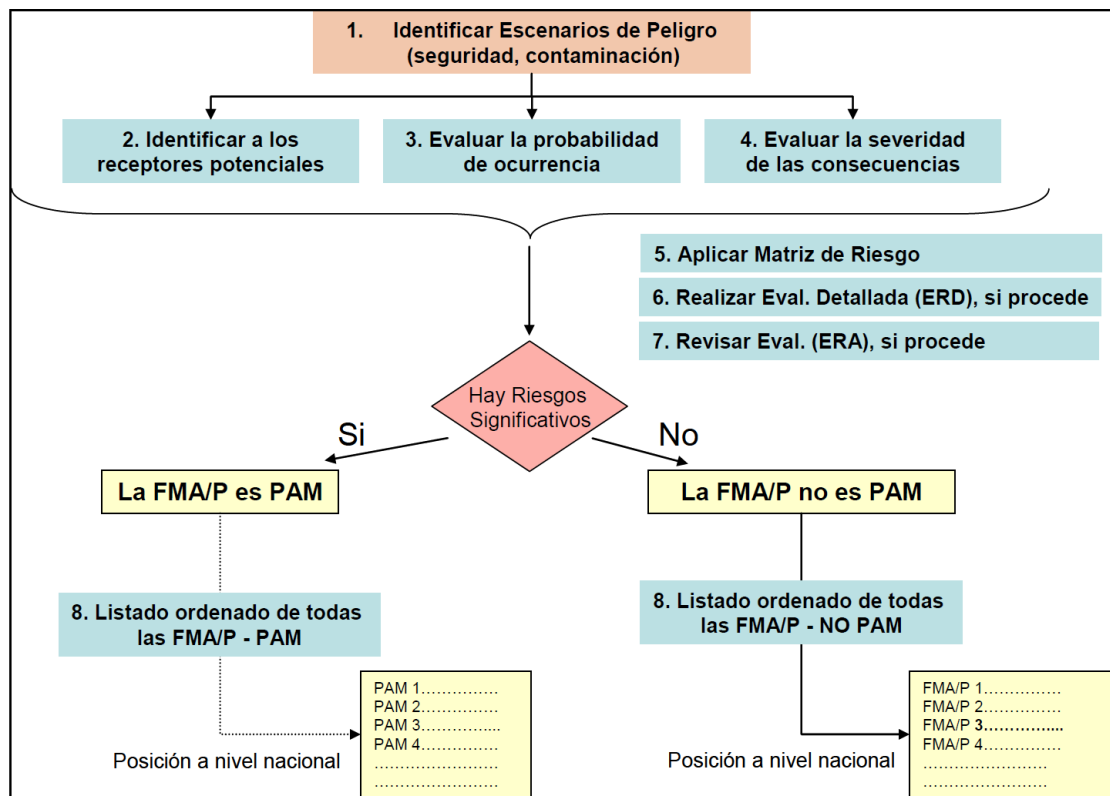
El proceso de Evaluación de Riesgos contenido en el manual se basa en una metodología ampliamente utilizada en diferentes ámbitos, denominada “Análisis Crítico de los Efectos de los Modos de Falla” (Failure Modes Effects Criticality Analysis - FMECA). Esta metodología permite diferenciar cuáles de las FMA/P constituyen hoy en día un Pasivo Ambiental Minero y cuáles ya no presentan esta condición. La evaluación de riesgos de las minas abandonadas se realizó en base al esquema que se muestra en la figura 8.

Figura 8. Esquema general del proceso de evaluación de riesgos en minas abandonadas.

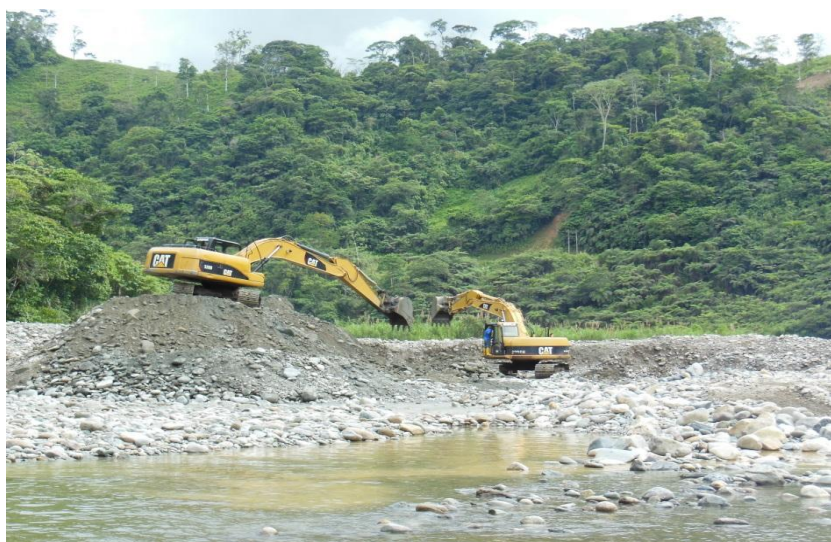
El proceso continúa con el destape, que consiste en retirar la capa de grava estéril (sin contenido mineral) con excavadoras. Este material se ubica en la escombrera y a continuación se desarrolla la etapa de arranque, que consiste en extraer la grava aurífera con la ayuda de una excavadora de brazo largo hasta llegar al basamento o bedrock (figura 10).

Figura 10. Extracción de grava aurífera a través de excavadoras en el cantón Yacuambi.

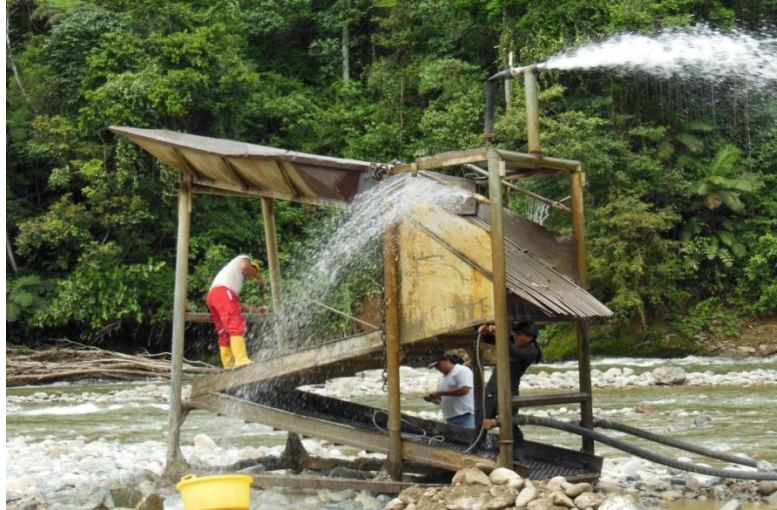
consiste en una estructura metálica, constituida por una tolva de alimentación, una parrilla o rejilla clasificadora con una separación de 1" entre sí y dos canalones en serie. En la figura 11 y 12 se puede observar el concentrador gravimétrico tipo Zeta.

Figura 11. Concentrador gravimétrico tipo Z utilizado en el cantón Yacuambi.

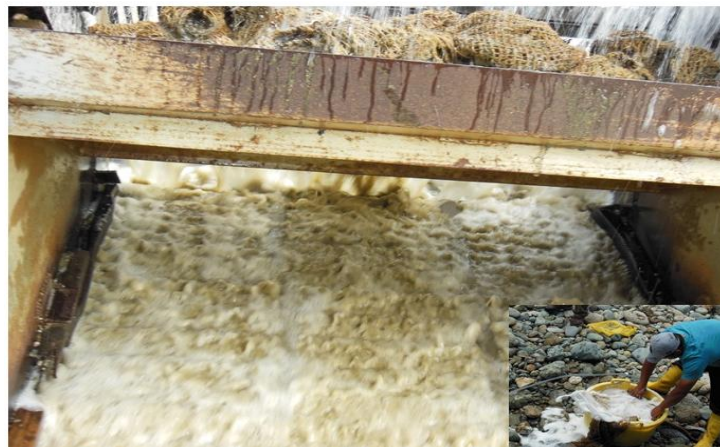
Como se puede observar en la figura 13, el lavado de los sacos de yute o alfombras sintéticas se realiza una vez terminado el corte o banco, después de 4 o 5 días de trabajo. Luego con la ayuda de un concentrador pequeño (matraca de 1.5 x 0.4 m) se procede a obtener un segundo concentrado el cual es depositado en una tina.

Figura 13. Lavado de sacos de yute y recuperación de concentrado en el cantón Yacuambi.

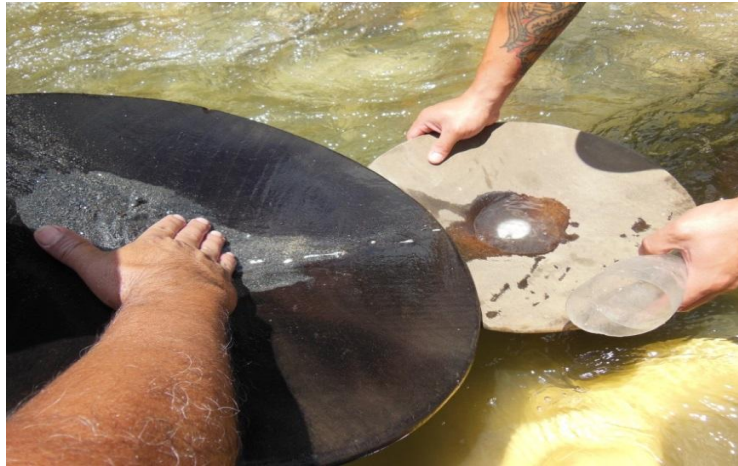
El concentrado final se coloca en un platón en el que se utiliza mercurio para formar una amalgama, tal como se observa en la figura 14.

Figura 14. Recuperación de oro a través del uso de platón y formación de amalgama en el cantón Yacuambi

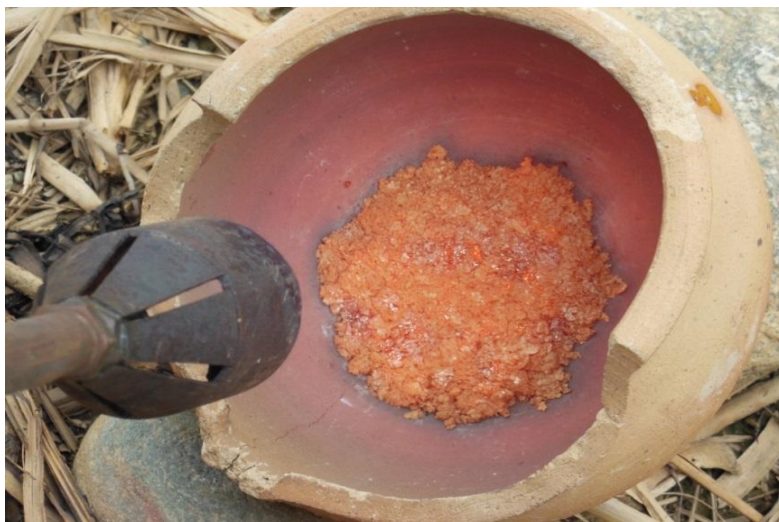
Finalmente la amalgama obtenida se quema con un soplete al aire libre, obteniendo el metal doré. Todo este proceso es desarrollado a pocos metros de la ribera del río Yacuambi. En la figura 15 se aprecia la etapa de quema de amalgama.

Figura 15. Quema de amalgama en el cantón Yacuambi.

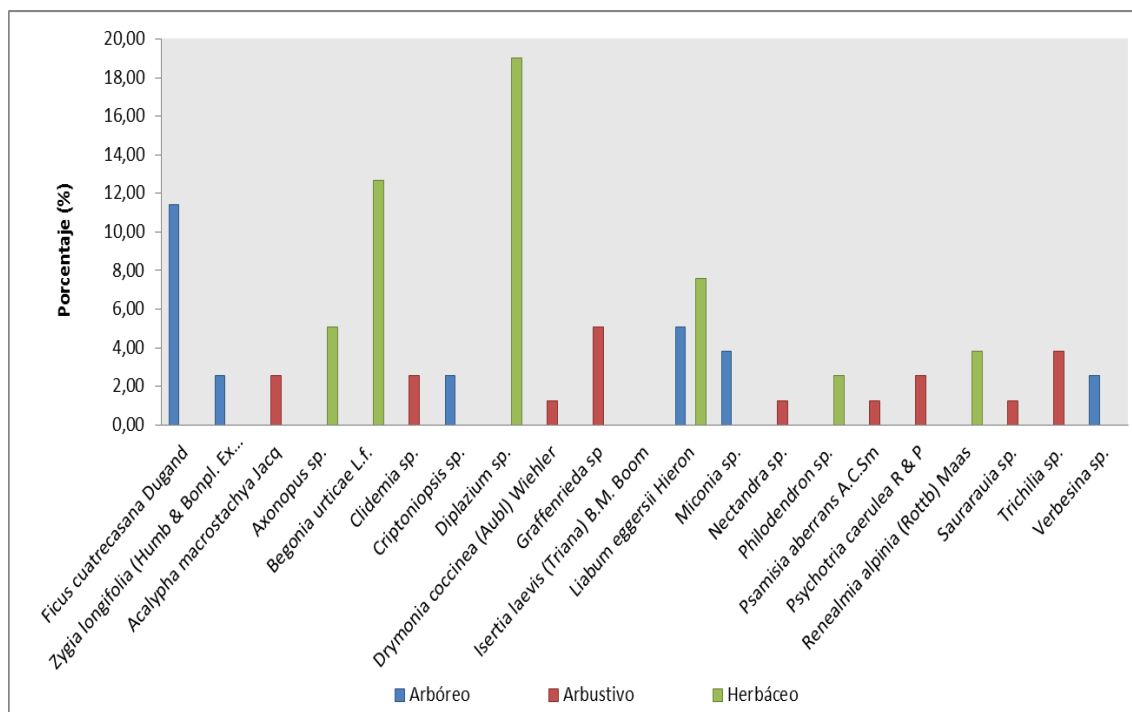
En la figura 18 se puede apreciar que las especies que tienen mayor abundancia relativa en la zona de ribera del río Yacuambi son *Displazium sp.*, *Begonia urticae* L.f. y *Ficus cuatrecasana* Dugand.

Figura 18. Abundancia relativa de especies de la zona de ribera del río Yacuambi.

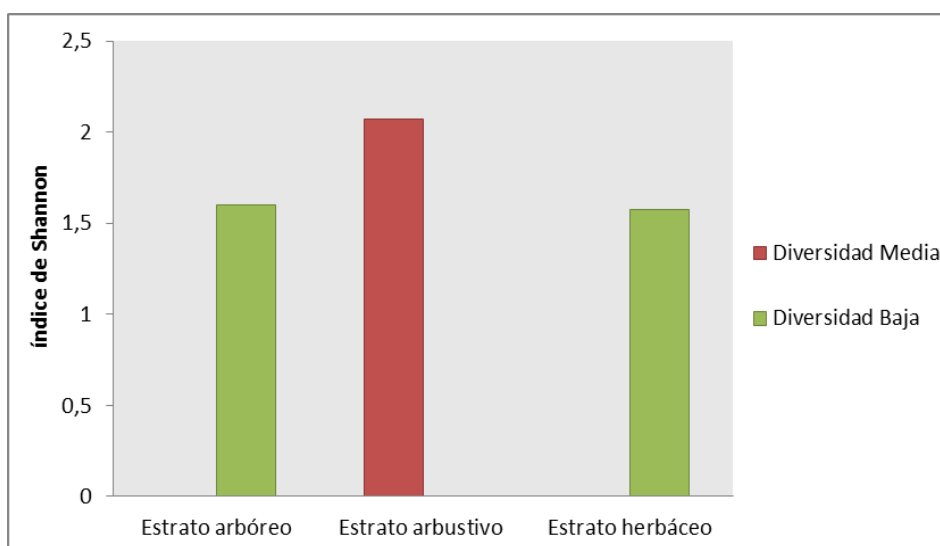
Aplicando el índice de Shannon, en la figura 19 se observa que dentro de la zona de ribera del río Yacuambi no se registran estratos con diversidad alta, únicamente con diversidad media y baja.

Figura 19. Diversidad de especies en la zona de ribera del río Yacuambi, según el índice de Shannon

La diversidad media se registra en el estrato arbustivo, mientras que para árboles y hierbas la diversidad es baja.

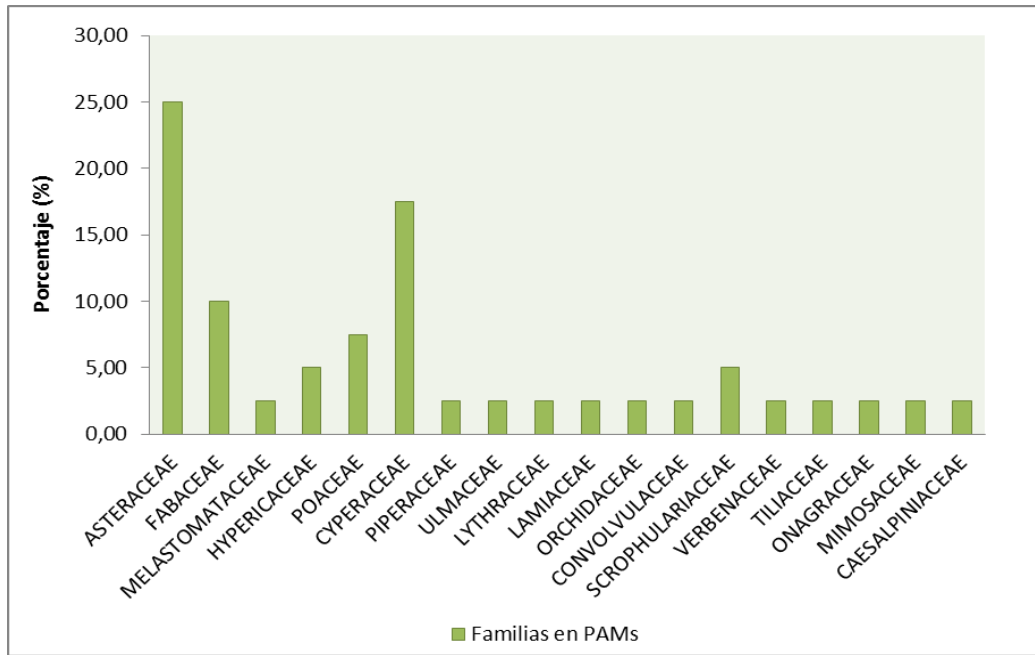
Dentro del área de los PAMs, se registraron 18 familias, 41 especies y 544 individuos. En el estrato arbustivo se registró 8 especies y en el estrato herbáceo 33 especies. En la figura 20 se puede observar que las familias que poseen mayor diversidad relativa en la zona de PAMs son la familia Asteraceae, Cyperaceae, Fabaceae y Poaceae.

Figura 20. Diversidad relativa por familia dentro del área de PAMs.

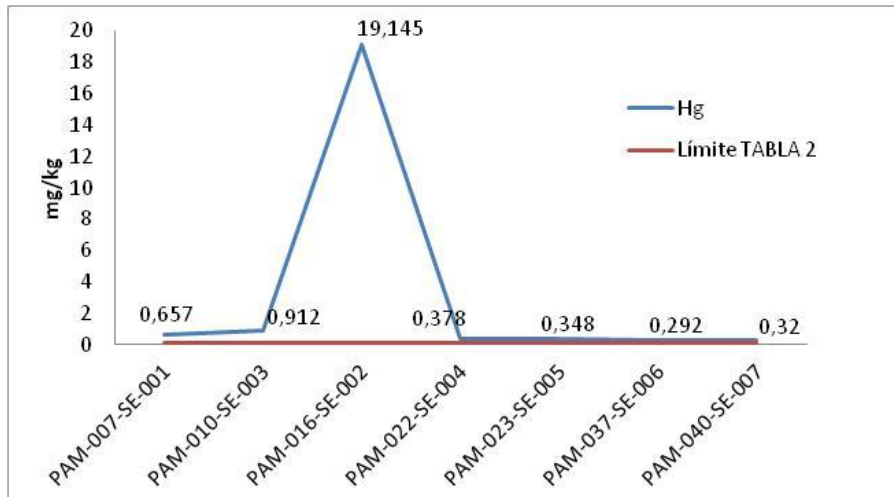
Como se muestra en la figura 25, los valores de Hg sobrepasan el límite de 0,1 mg/l hasta en 190 veces.

Figura 25. Valores de mercurio registrados en muestras de sedimento de PAMs del cantón Yacuambi, 2013.

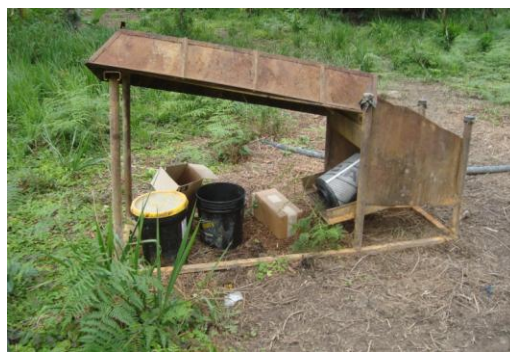
Filtros de diésel y chatarra abandonada dentro de la labor minera.

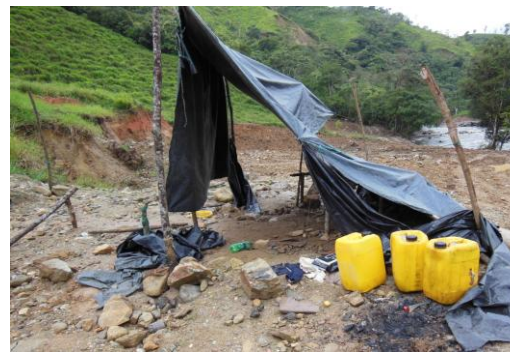
Campamentos mineros y galones de aceite quemado abandonados.

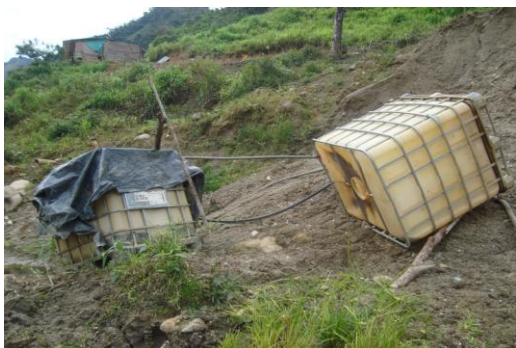
Tanques de almacenamiento de combustible abandonados.

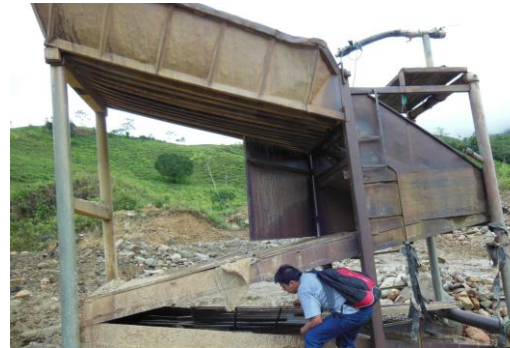
Concentrador gravimétrico tipo Zeta abandonado.

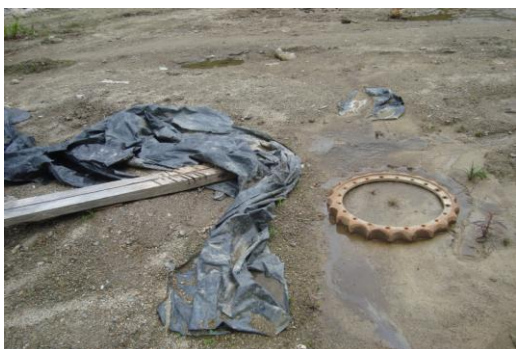
Residuos abandonados dentro de la mina

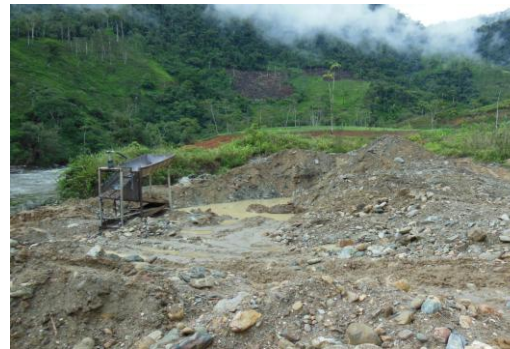
Mina abandonada y montículos de material removido.

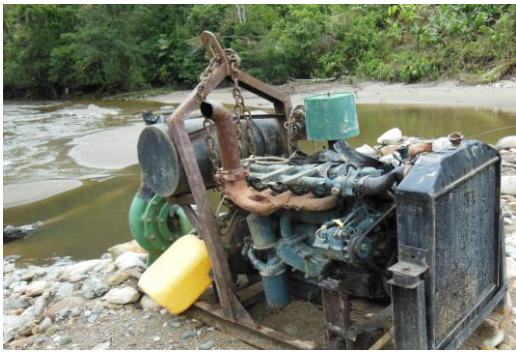
Motores abandonados dentro de la mina.

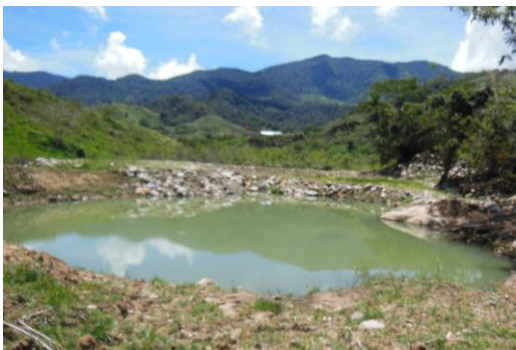
Piscina de sedimentación abandonada.

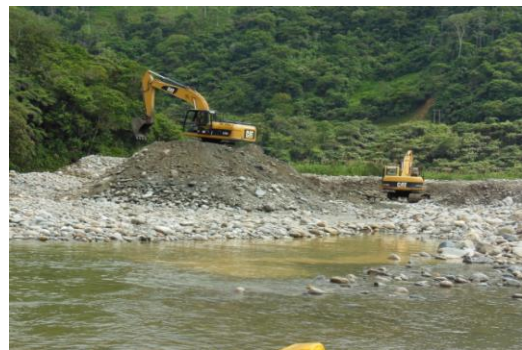
Proceso de extracción de grava aurífera con excavadoras de brazo largo.

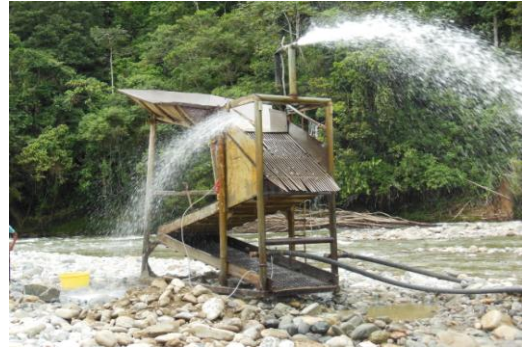
Recuperación de oro en concentrador gravimétrico tipo Zeta.

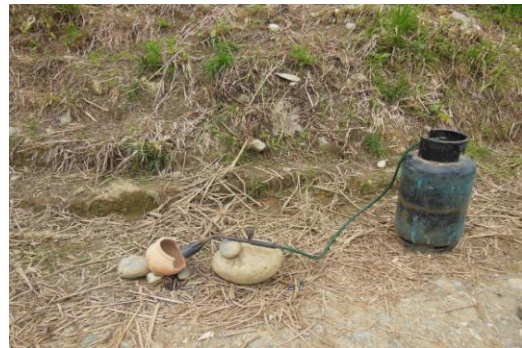
Quema de amalgama a la intemperie.
