UNIVERSIDAD NACIONAL DE LOJA

GEOLOGIA AMBIENTAL Y ORDENAMIENTO
TERRITORIAL.

“ESTUDIO GEOLÓGICO PARA EL ANÁLISIS DE LA SUSCEPTIBILIDAD DEL TERRENO,
EN LA COMUNIDAD LAS LAGUNAS CANTÓN SARAGURO PROVINCIA DE LOJA”.

2015.

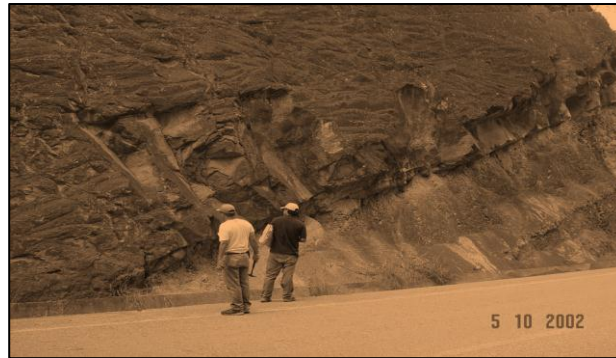
La estratificación corresponde a los contactos de deposición de materiales que ocurrieron durante el proceso de formación de la roca. Por ejemplo, en las rocas sedimentarias es común encontrar mantos de arenisca formados sobre mantos de lutita o viceversa.

Figura 9. Estratificación de manto de arenisca sobre Lutita.

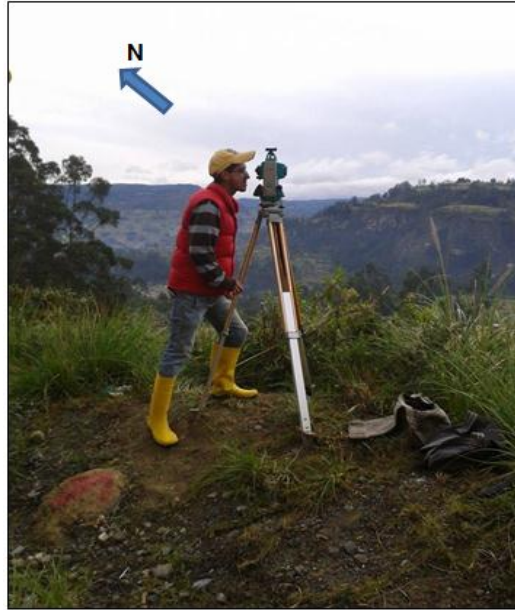
Figura 25. Levantamiento Topográfico con estación SOKKIA Serie 610 desde el sector Oeste de la comunidad Las Lagunas.

En la realización del levantamiento topográfico se utilizó la estación **Sokkia Serie 610** la cual posee la característica de almacenar hasta 10000 puntos en su memoria interna incorporando codificadores absolutos para optimizar su funcionamiento, eliminando la necesidad de cero indexación (Ordenación de una serie de datos o informaciones de acuerdo con un criterio común), y se puede obtener mediciones desde los 1800 metros de distancia, por lo que la mayor parte de puntos fueron medidos desde el tramo Oeste del sector de estudio cerca de la vía Panamericana donde se pudo obtener mayor visualización de campo y además corresponde la parte con mayor altitud, en este sector se ubicaron 4 estaciones fijas, eso fue una de las características más importantes que se consideró para el rápido avance del trabajo topográfico.

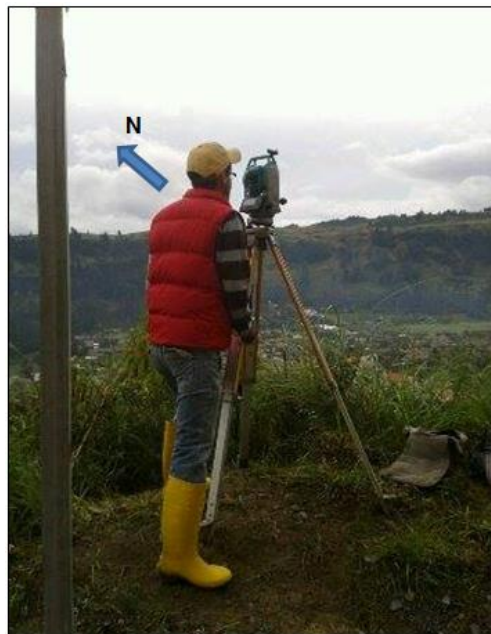
Figura 26. Estaciones fijas ubicadas en la parte altitudinal de la comunidad Las Lagunas con una altura de los 2642 m.s.n.m aproximadamente.

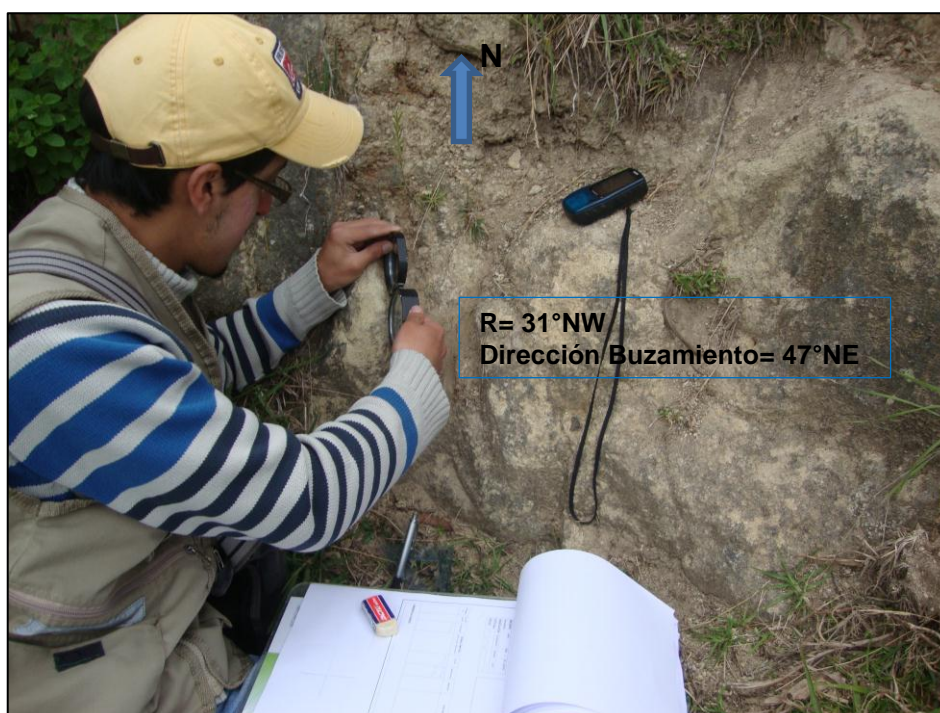
Figura 28. Medición de elementos de Yacencia, registro de datos en las fichas técnicas para afloramientos.

Comenzando en este caso por el flanco Oeste se consideró los afloramientos de la vía Panamericana Sur que corresponde al tramo de estudio. En esta vía se identificó y se levantó la información de cuatro afloramientos con respecto a potencias, número de estratos, litología, granulometría, color, medidas estructurales, muestras de roca para el reconocimiento petrográfico macroscópico, todos estos parámetros se estimaron para cada uno de los afloramientos localizados alrededor de toda el área que corresponde al terreno de la comunidad las Lagunas, dichos datos fueron registrados en la ficha técnica propuesta en el anteproyecto para la caracterización geológica de los afloramientos.

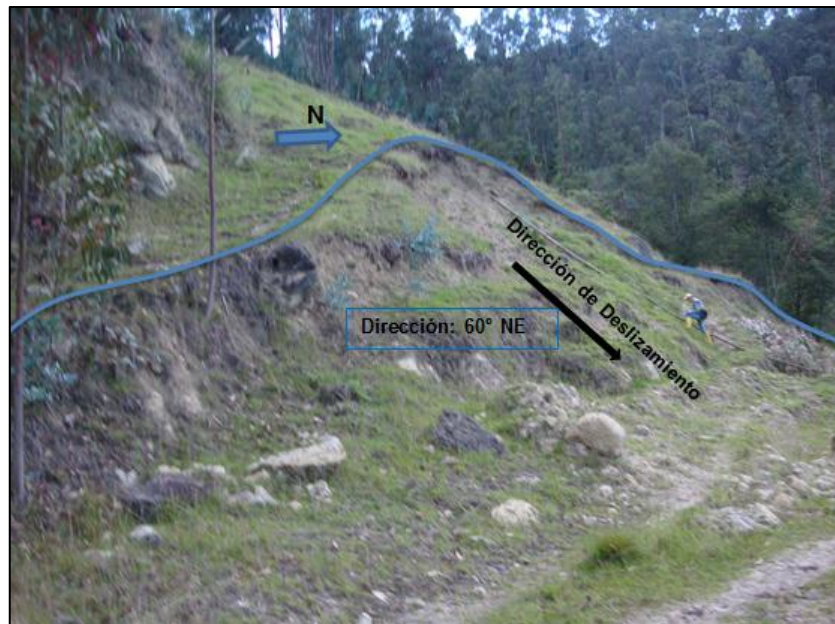
Figura 29. Deslizamiento N° 1 localizado dentro del coluvión.

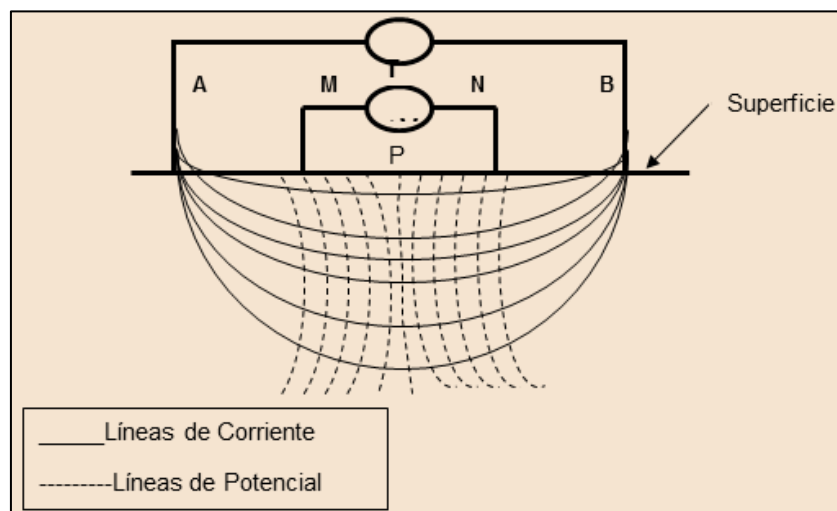
Figura 32. Arreglo Electrónico de Cuatro Puntos Tipo Schlumberger.

1. Se utilizó el arreglo Schlumberger para la realización de los sondeos el cual consiste en separar progresivamente los electrodos inyectores A y B dejando los electrodos detectores M y N fijos en torno a un punto central fijo P. La representación de este sondeo muestra en ordenadas ra ($W \cdot m$) y en abscisas la distancia $AB/2$ (m). En este sondeo el efecto de las heterogeneidades irrelevantes es menor pues sólo se mueven el par de electrodos inyectores A y B.

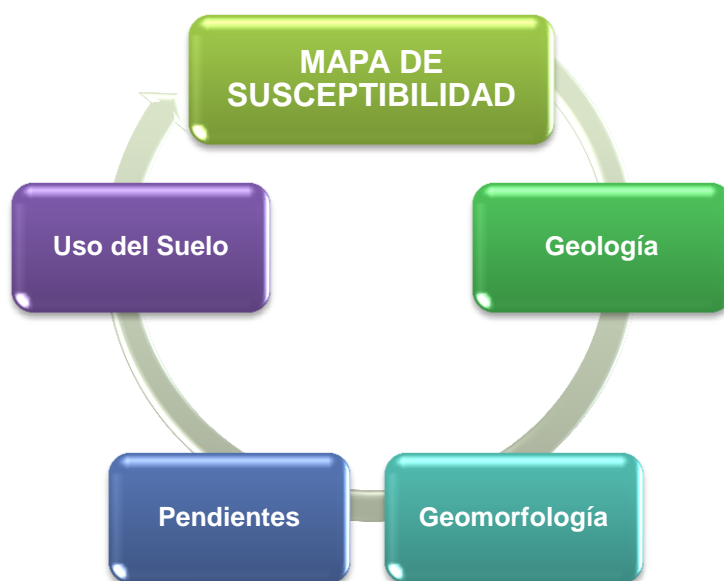
Las variables consideradas en el estudio de la susceptibilidad son los mapas temáticos realizados previamente y que influyen de manera directa a la ocurrencia de deslizamientos, dando mayor valoración cuantitativa al factor geológico que relaciona directamente los parámetros físico-mecánicos de los materiales obtenidos del análisis de estabilidad determinado mediante los ensayos SPT y SEV, todo el proceso se lo realizó en base al software Arcgis 10.1. En la **figura 33** se muestran los mapas temáticos ejecutados a partir del área de estudio.

Figura 33. Mapas temáticos utilizados en el análisis de la Susceptibilidad a deslizamientos.

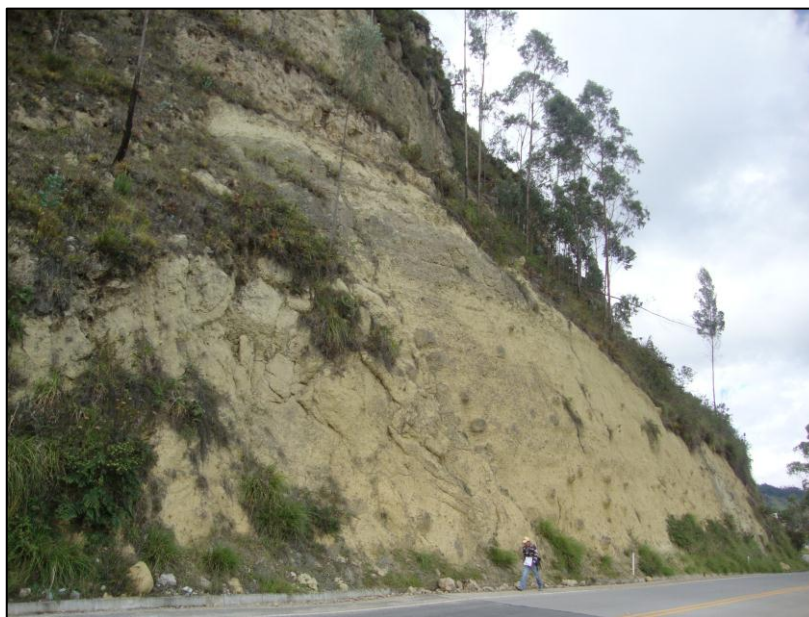
Figura 40. Afloramientos aglomeráticos de toba volcánica en la vía Panamericana ubicados al Noroeste de la zona de estudio.

Este tipo de material aflora al Noroeste de la comunidad Las Lagunas en los taludes de la vía Panamericana correspondiente al sector de estudio, se evidencia una toba volcánica aglomerática con textura piroclástica y matriz arenosa de color amarillo con bandeamientos intercalados de grises a oscuros mostrando una alta meteorización expresándose en un quebrantamiento del propio material que incluso se encuentra afectando a la vía Panamericana producto de la escorrentía e infiltración del agua lluvia, además envuelven clastos de roca andesita entre angulosos y redondeados con diámetros que varían desde los 2 a 12 centímetros. También es evidente observar nódulos muy bastos de toba incrustados dispersamente en los afloramientos con diámetros de los 20 a 50 centímetros aproximadamente dándonos a conocer que existió un flujo piroclástico de lava del Eoceno perteneciente a la Formación Saraguro la misma que descansa discordantemente al Este sobre la serie Zamora y al Oeste sobre la Formación Piñón. Estos afloramientos superan los 20 metros de altura por lo que resultó fácil la descripción litológica de los mismos.

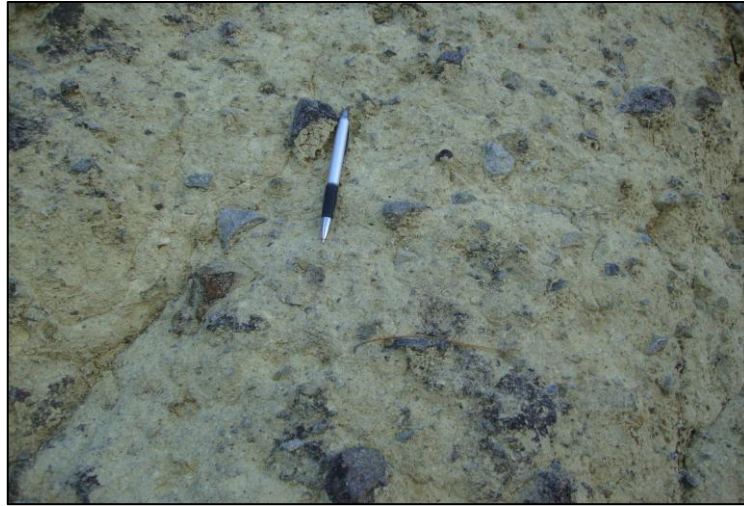
Figura 41. Fragmentos angulosos a redondeados de andesitas incrustados en toba volcánica.

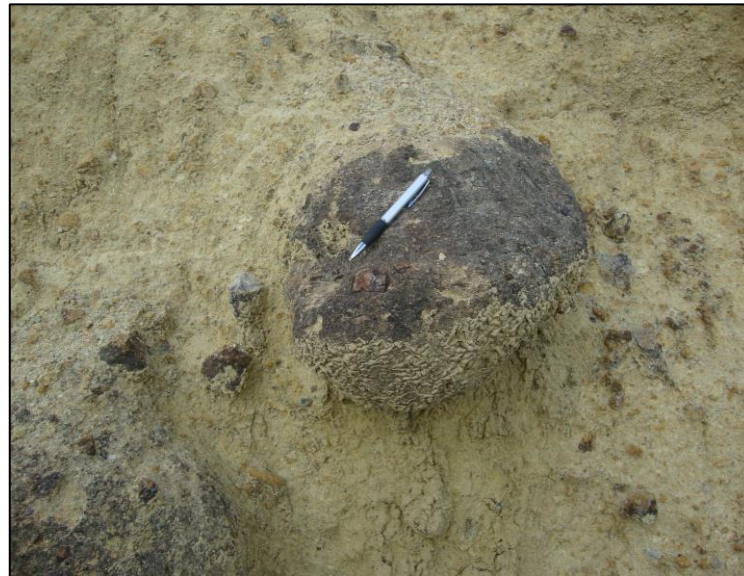
Figura 42. Nódulos bastos de toba volcánica incrustados en el afloramiento.

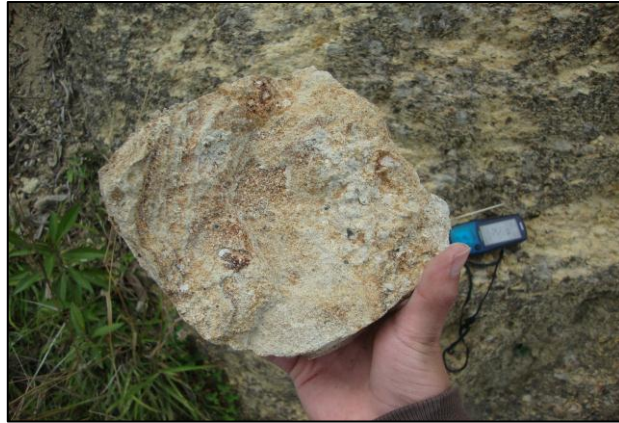
La toba volcánica presenta una mineralización no muy visible pero de los minerales que se logró identificar tenemos plagioclasas, pequeños minerales de cuarzo, feldspatos y biotitas negras bien alteradas. Sin embargo la presencia de óxidos de hierro no pasa por desapercibido producto de la escorrentía superficial permanente en los taludes.

Figura 43. Pequeños minerales de plagioclasas, biotitas y cuarzo.

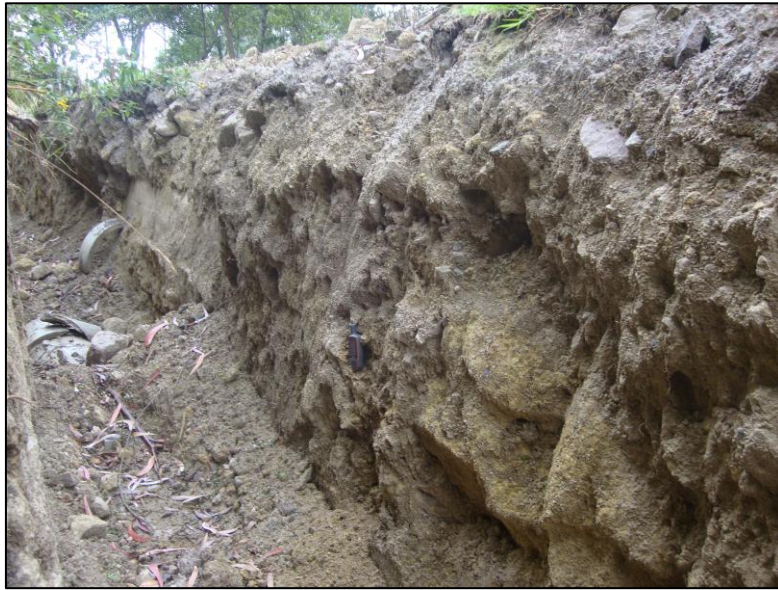
-Zanja N°1 Coordenadas UTM: X= 695316, Y= 9598370, Z= 2605

Figura 44. Suelo limoso que envuelven a los boleos de toba volcánica.

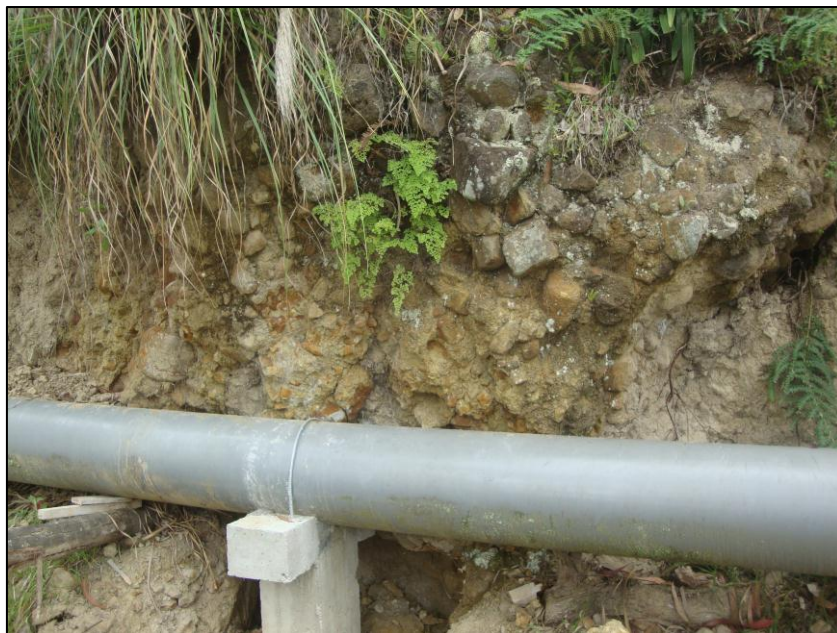
Figura 45. Lentes de conglomerado de roca andesita que forman parte del coluvión.

Además se localizaron bloques redondeados de andesitas de hasta los 200cm de diámetros y lentes de conglomerado dentro de las zanjas por lo que nos da a entender que ha existido considerables corrientes fluviales en el sector para que se haya depositado este tipo de materiales.

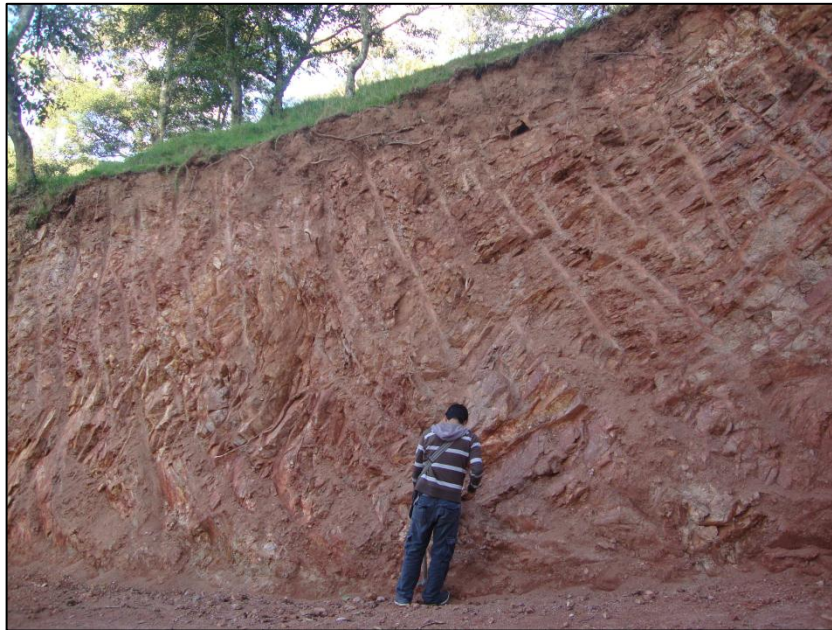
Figura 46. Afloramiento de limos y andesitas de coloración altamente rojiza por la presencia de oxidación abundante.

En el afloramiento N°5 (**Ver Anexo 1**) los suelos limosos descansan paralelamente a capas inferiores de andesitas que presentan una coloración altamente rojiza por la presencia de óxidos de hierro que fluyen continuamente con el flujo de la escorrentía superficial. Las andesitas poseen una dirección de buzamiento de 55° al igual que los limos pero con la diferencia de que en el afloramiento ubicado en el flanco Este cuyas coordenadas UTM son: (x= 695953, y= 9597855, z= 2565) la capa de andesita se pierde en su totalidad dándonos a conocer que este tipo de material se profundiza dejando hacia la superficie solamente el material limoso.

Estas andesitas de igual manera pertenecen a la Formación Saraguro pero mineralógicamente presentan una textura porfirítica con bajos contenidos de plagioclasas, lo que se pudo identificar fueron minerales ferromagnésicos como biotitas pero en condiciones alteradas. Métodos de observación directa de los geomateriales como zanjas realizadas por el GAD Saraguro nos permitió corroborar la litología e ir determinando el polígono en el trabajo de campo dentro de ese sector, debido que en el flanco Este de la comunidad no se evidencia muchos afloramientos. Estas zanjas nos muestran una capa gruesa de material limoso de coloración rojiza a café claro de unos 3.65 metros de espesor.

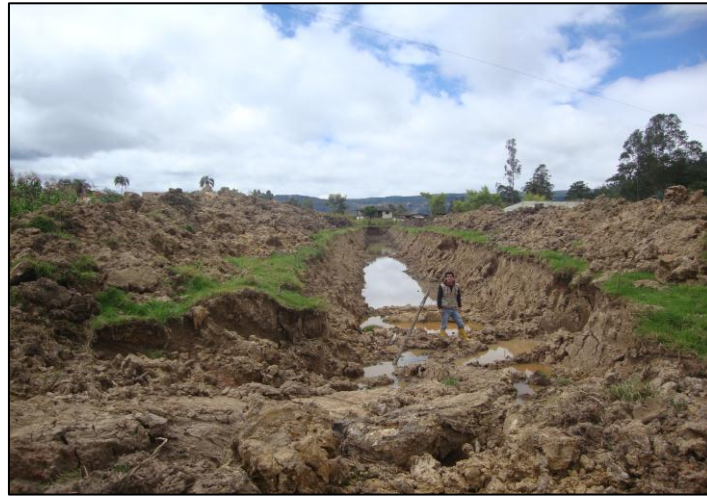
-Zanja N° 2 Coordenadas UTM: X= 695796, Y= 9597718, Z= 2561.

Figura 47. Zanja N° 2 de material limoso en el flanco Este de la comunidad Las Lagunas.

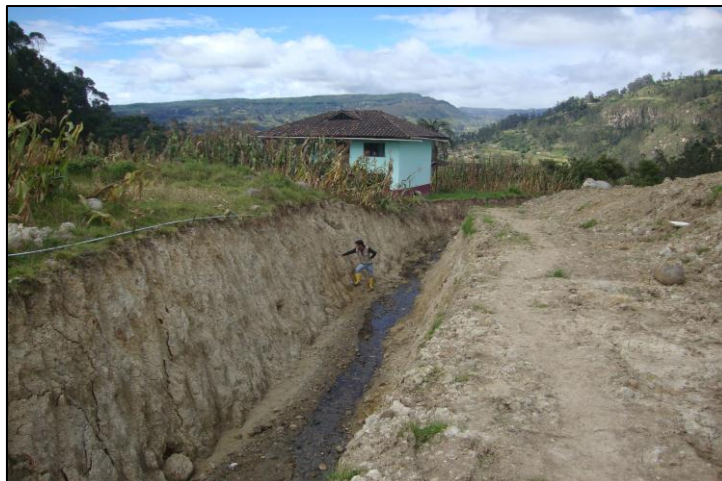
-Zanja N° 3 Coordenadas UTM: X= 695452, Y= 9598371, Z= 2580.

Figura 48. Zanja N° 3 de material limoso en el flanco Este de la comunidad Las Lagunas.

Como es evidente el material de la **zanja N° 3** los limos cambian de tonalidad a café claro, sin embargo en el material extraído se pudo observar grandes bloques redondeados de andesita producto del movimiento y avance del coluvión.

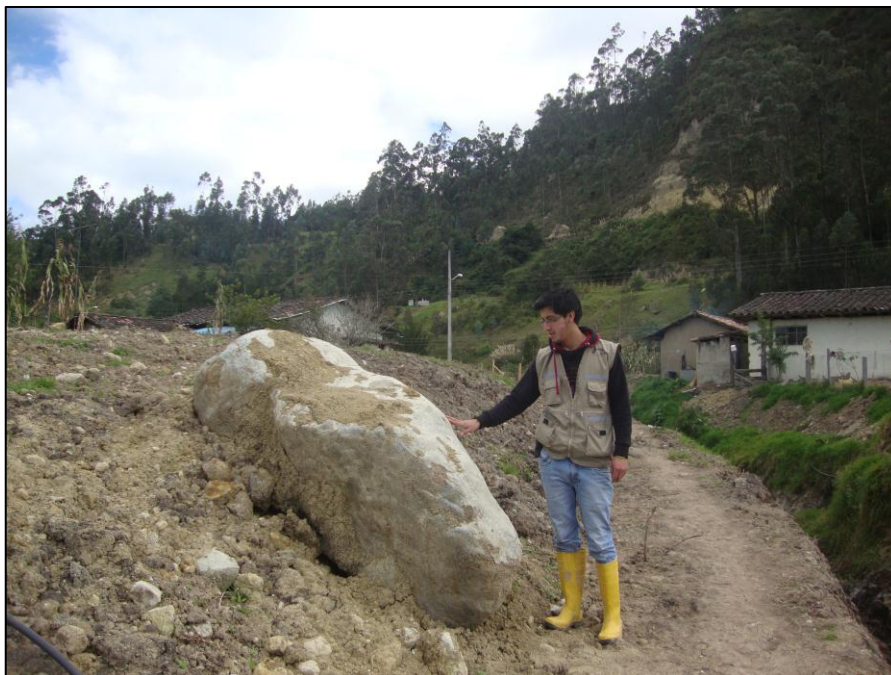
Figura 49. Bloques redondeados de andesita extraídos en la zanja N° 3.

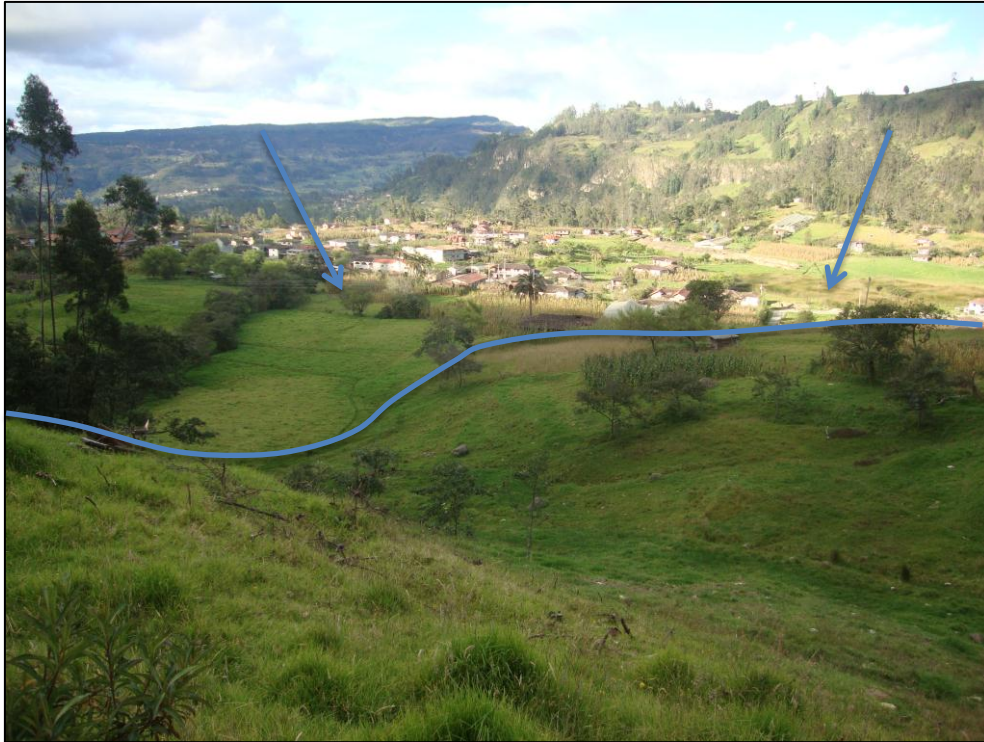
Figura 50. Valle indiferenciado ubicado al Noreste de la comunidad Las Lagunas.

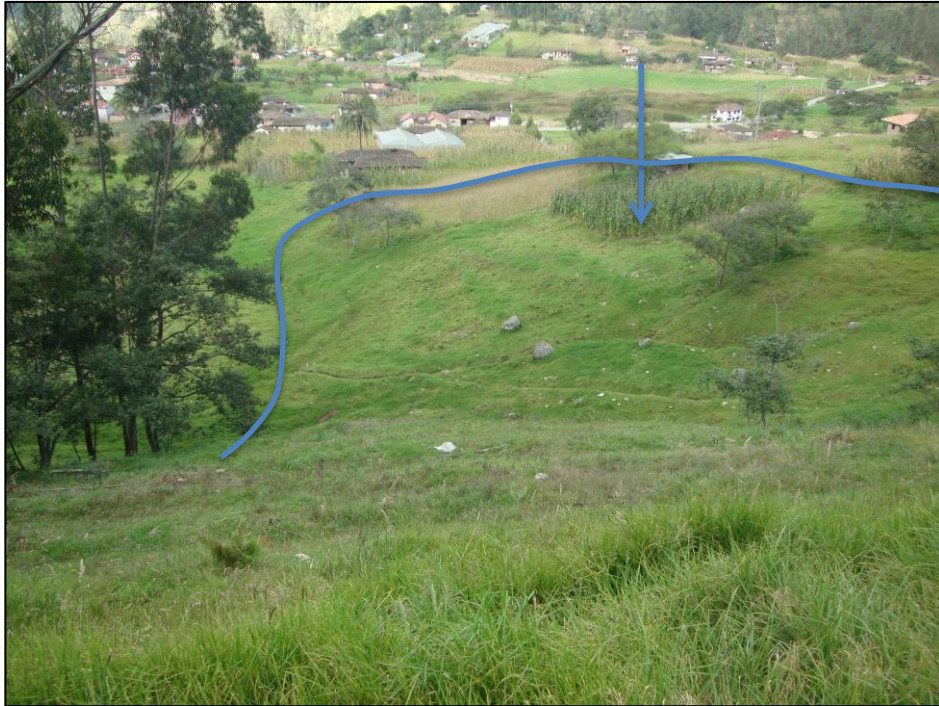
Figura 51. Relieve colinado bajo ubicado al Noroeste de la comunidad Las Lagunas.

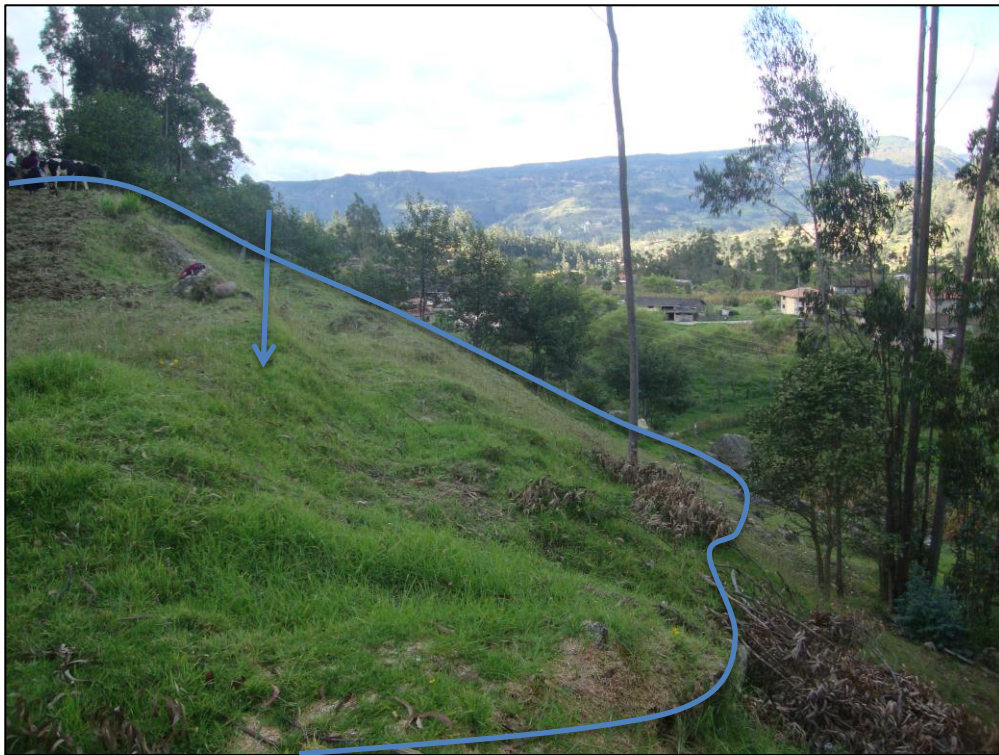
Figura 52. Relieve colinado medio ubicado al Noroeste de la comunidad Las Lagunas.

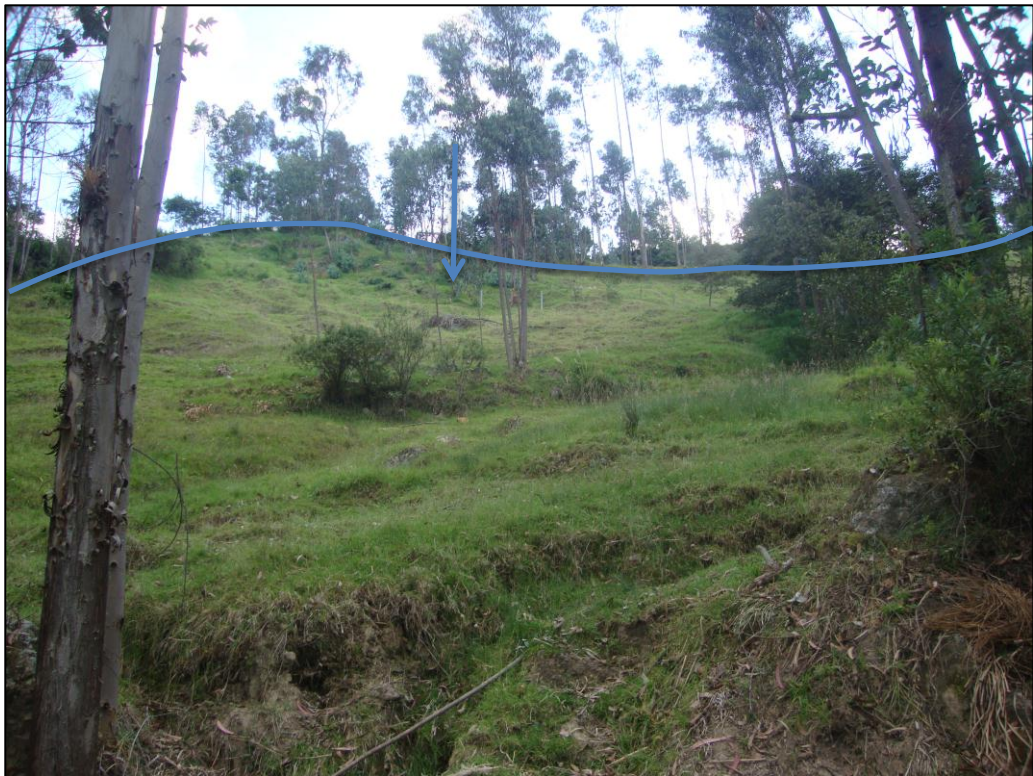
Figura 53. Relieve colinado medio con tendencia a alto por su desnivel relativo de 55 metros ubicado al Noroeste de la comunidad Las Lagunas.

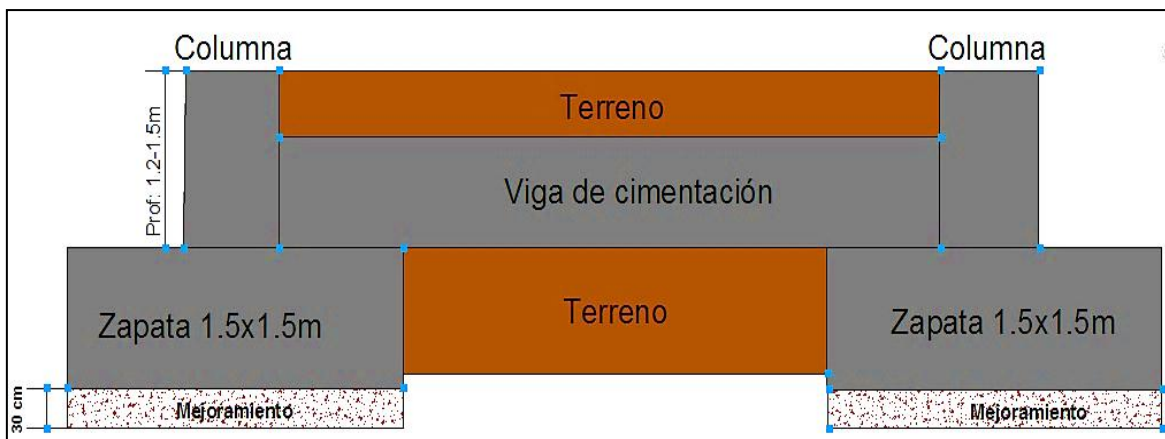
Figura 68. Esquema constructivo para cimentación de viviendas.

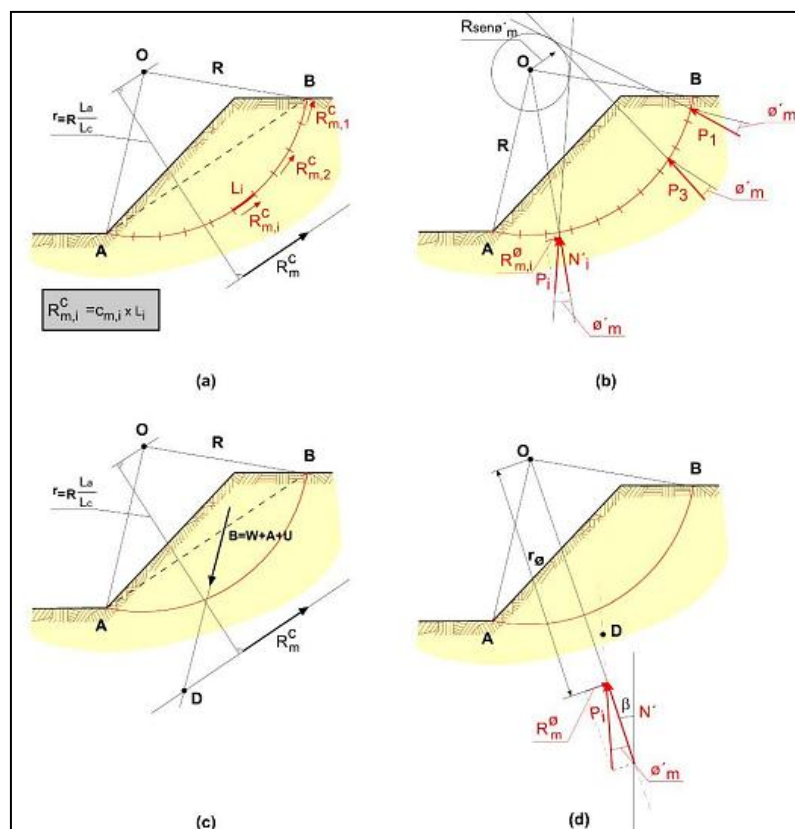
Figura 69. Detalles sobre las fuerzas involucradas en el análisis de estabilidad.

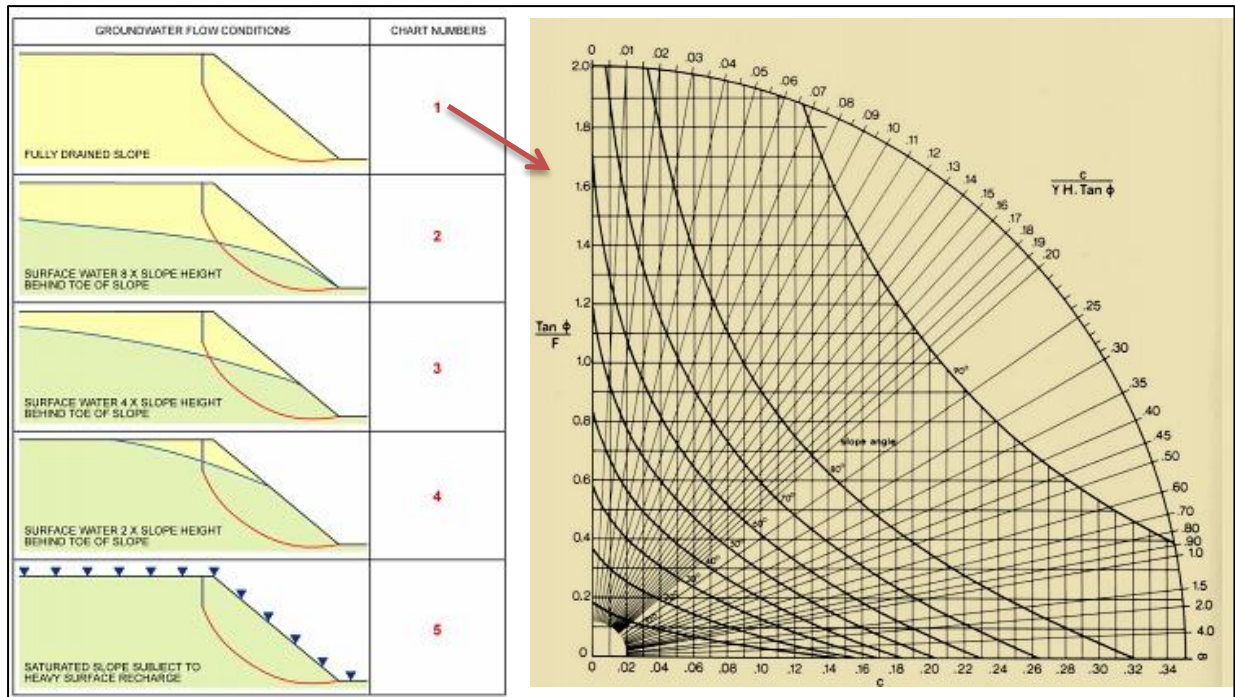
Figura 70. Condiciones de flujo de agua y selección del ábaco N°1.

escogiendo el ábaco N°1 de acuerdo a la **figura 70**.

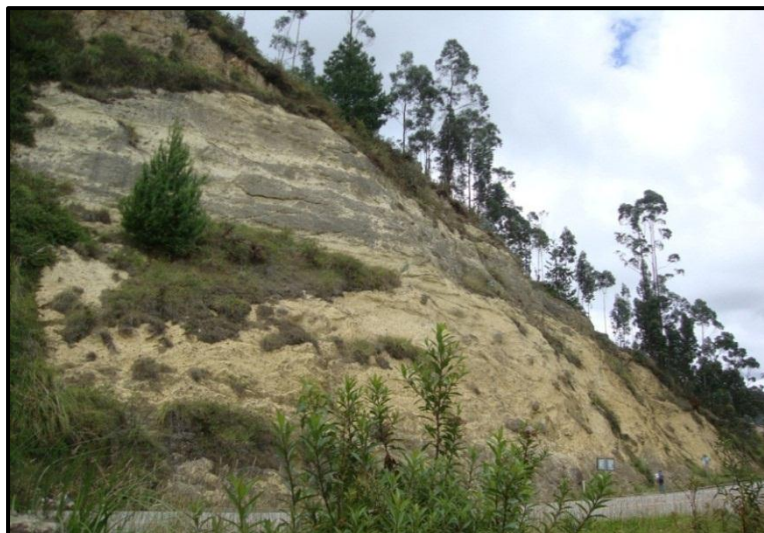
POTENCIA (m)	N° CAPAS	LITOLOGÍA	GRANULOMETRÍA	COLOR	ORIENTACIÓN	MUESTRA	DESCRIPCIÓN
0,40	1	Suelo orgánico.	-Limos <0,074mm.	Negro Oscuro.	N60°W/28°	Mineralización escasa con presencia de plagioclasas, cuarzo, feldspatos y biotitas negras alteradas.	El afloramiento presenta un cuerpo de toba volcánica masiva con nódulos incrustados del propio material. Existe la presencia de óxidos de hierro y la intercalación de color de las capas inferiores de amarillo claro a gris oscuro.
3,20	2	Toba volcánica aglomerática de textura piroclástica y matriz arenosa, clastos angulosos a redondeados de andesitas y nódulos de toba incrustados en el talud.	-Arena fina <0,2mm -Clastos de 2 a 12cm. -Nódulos desde los 20 a 50cm aproximadamente	Amarillo Claro.			
6,82	3			Gris Oscuro.			
8,50	4			Amarillo Claro.			
3,48	5			Gris Oscuro.

OBSERVACIONES: La vegetación del afloramiento se muestra escasa, existe una capa de suelo orgánico de 40 centímetros en la parte superior, además presenta una alta meteorización producto de la escorrentía superficial y se pueden observar las capas de coloración grises. Todas éstas se encuentran buzando a una misma dirección.

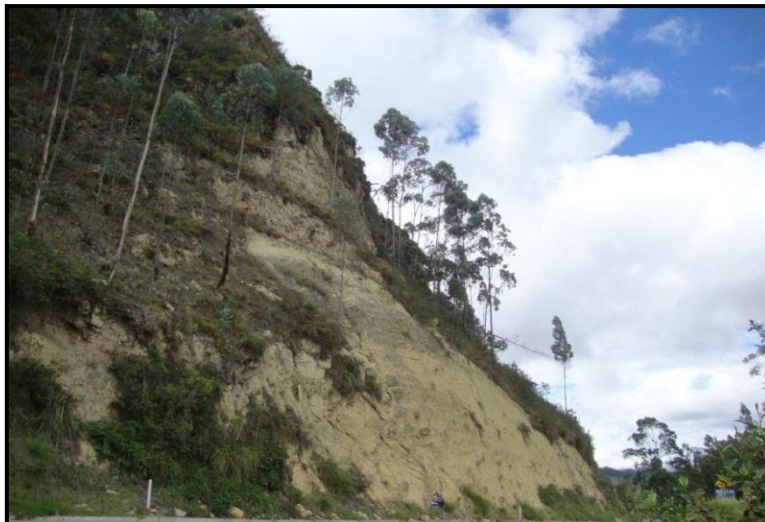
POTENCIA (m)	N° CAPAS	LITOLOGÍA	GRANULOMETRÍA	COLOR	ORIENTACIÓN	MUESTRA	DESCRIPCIÓN
0,30	1	Suelo orgánico.	-Limos<0,074mm.	Negro Oscuro.	N80°E/28°	Mineralización escasa con presencia de plagioclasas, cuarzo, feldspatos y biotitas negras alteradas.	El afloramiento presenta un cuerpo de toba volcánica masiva con nódulos incrustados del propio material. Existe la presencia de óxidos de hierro y la intercalación de color de las capas inferiores de gris oscuro a amarillo claro. Es evidente el quebrantamiento en la matriz del afloramiento producto del avance del coluvión.
6,30	2	Toba volcánica aglomerática de textura piroclástica y matriz arenosa, clastos angulosos a redondeados de andesitas y nódulos de toba incrustados en el talud.	-Arena fina <0,2mm -Clastos de 2 a 12cm. -Nódulos desde los 20 a 50cm aproximadamente	Amarillo Claro.			
3,28	3			Gris Oscuro.			
9,75	4			Amarillo Claro.

OBSERVACIONES: La vegetación del afloramiento se muestra escasa, existe una capa de suelo orgánico de 30 centímetros en la parte superior, además presenta una alta meteorización producto de la escorrentía superficial y se pueden observar el cambio de coloración grises a amarillo claro diferenciándose como capas. Todas se encuentran buzando a una misma dirección.

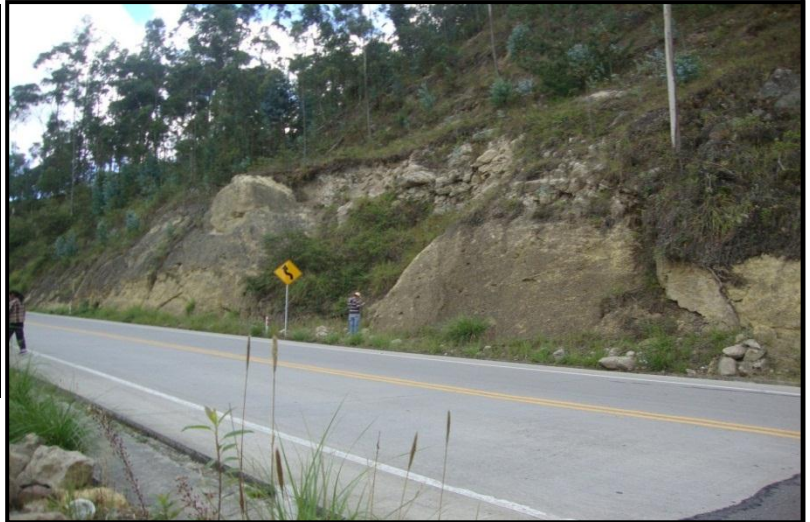
POTENCIA (m)	N° CAPAS	LITOLOGÍA	GRANULOMETRÍA	COLOR	ORIENTACIÓN	MUESTRA	DESCRIPCIÓN
0,30	1	Suelo orgánico.	-Limos < 0,074mm.	Negro Oscuro.	N20°W/30°	Mineralización escasa con presencia de plagioclasas, cuarzo, feldespatos y biotitas negras alteradas.	El afloramiento presenta Nódulos de toba volcánica en la parte superior dispuestos de manera caótica. En la parte inferior la toba se muestra masiva. Existe la presencia de óxidos de hierro, predomina la coloración gris oscura del material. Es evidente el quebrantamiento en la matriz del afloramiento producto del avance del coluvión.
4,10	2	Nódulos bastos de toba volcánica en disposición caótica.	-Arena fina < 0,2mm	Amarillo Claro.			
5,28	3	Toba volcánica aglomerática de textura piroclástica y matriz arenosa masiva, clastos angulosos a redondeados de andesitas.	-Clastos de 2 a 12cm. -Nódulos desde los 20 a 50cm aproximadamente	Gris Oscuro.

OBSERVACIONES: La vegetación en la parte superior es exuberante de tipo herbácea y arbórea que toma una gran parte del afloramiento, existe una capa de suelo orgánico de 30 centímetros. Todas las capas se encuentran buzando a una misma dirección, es uno de los afloramientos que mayor inestabilidad presenta para la vía Panamericana.

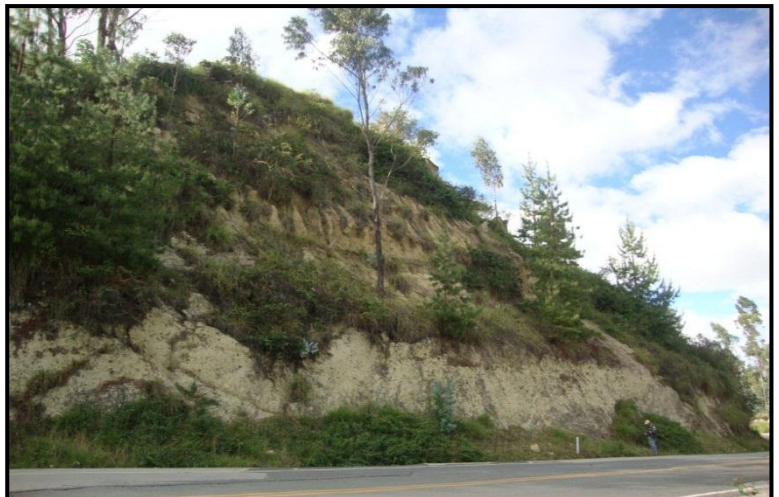
POTENCIA (m)	N° CAPAS	LITOLOGÍA	GRANULOMETRÍA	COLOR	ORIENTACIÓN	MUESTRA	DESCRIPCIÓN
0,50	1	Suelo orgánico.	-Limos < 0,074mm.	Negro Oscuro.	S80°E/30°	Mineralización escasa con presencia de plagioclasas, cuarzo, feldespatos y biotitas negras bien alteradas.	El afloramiento presenta una toba volcánica altamente desintegrada en la parte superior formando cárcavas de apariencia oxidante. En la parte inferior la toba se muestra masiva y predomina la coloración amarillo claro del material. Es evidente el quebrantamiento en la matriz del afloramiento dejando estrías producto del avance del coluvión.
8,65	2	Toba volcánica desintegrada con presencia de cárcavas.		Amarillo claro a rojiza.			
10,20	3	Toba volcánica aglomerática de textura piroclástica y matriz arenosa masiva, clastos angulosos a redondeados de andesitas.	-Arena fina < 0,2mm -Clastos de 2 a 12cm.	Amarillo Claro.

OBSERVACIONES: La vegetación en la parte superior es exuberante de tipo herbácea y arbórea que toma parte en la mitad del afloramiento, existe una capa de suelo orgánico de 50 centímetros. Todas las capas se encuentran buzando a una misma dirección, es el último afloramiento mapeado de la vía Panamericana en sentido Norte-Sur.

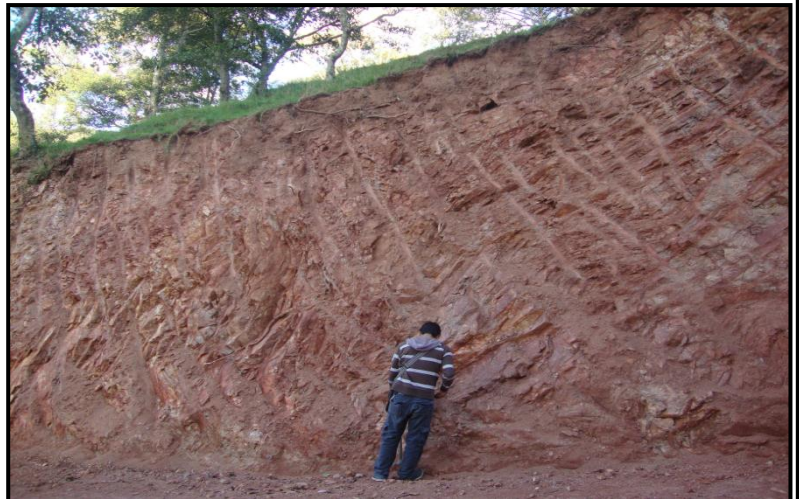
POTENCIA (m)	N° CAPAS	LITOLOGÍA	GRANULOMETRÍA	COLOR	ORIENTACIÓN	MUESTRA	DESCRIPCIÓN
0,15	1	Suelo orgánico.	-Limos<0,074mm.	Negro Oscuro.	N80°W/55°	Algunos feldspatos sódicos y potásicos.	El afloramiento en la capa superior presenta un suelo limoso altamente oxidado. En la parte inferior se muestra una andesita porfírica con abundante oxidación perteneciente a la Formación Saraguro.
1,23	2	Suelo limoso.	-Limos<0,074mm.	Café rojizo.			
2,94	3	Andesitas.		Plomo claro a rojizas.		Plagioclasas, biotitas alteradas y algunos minerales de cuarzo.

OBSERVACIONES: La vegetación en la parte superior es exuberante de tipo herbácea y arbórea con una capa de suelo orgánico de 15 centímetros. La dirección de buzamiento dominante se presenta en las andesitas, el material limoso descansa paralelo al mismo, Las capas de andesitas no son visibles en el Flanco Este de la comunidad Las Lagunas.

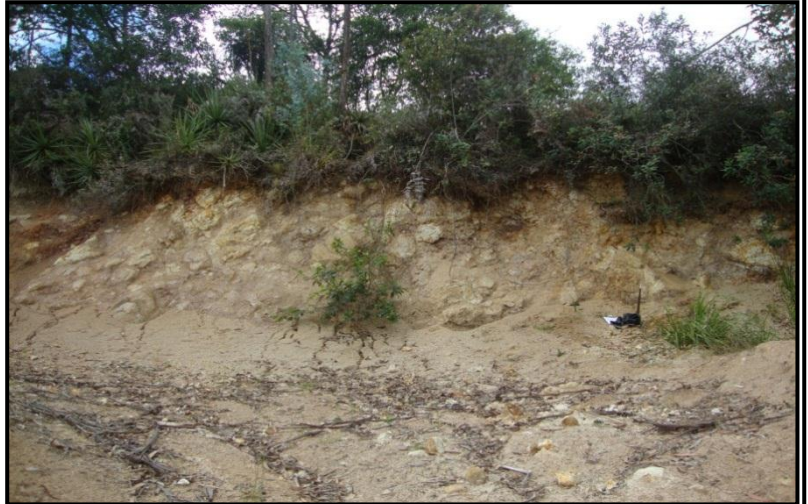
POTENCIA (m)	N° CAPAS	LITOLOGÍA	GRANULOMETRÍA	COLOR	ORIENTACIÓN	MUESTRA	DESCRIPCIÓN
0,15	1	Suelo orgánico.	-Limos<0,074mm.	Negro Oscuro.	S85°W/55°	Algunos feldespatos sódicos y potásicos.	El afloramiento en la capa superior presenta un material limoso que al estar consolidado se convierte en una limolita con presencia de óxidos de hierro. En la parte inferior se muestra a la limolita disgregada formando pequeños surcos por la escorrentía del agua e hinchamientos producto de la absorción de la misma.
1,23	2	Limolita consolidada	-Limos<0,074mm.	Rojiza a café claro.			
2,94	3	Limolitas disgregadas

OBSERVACIONES: La vegetación en la parte superior es exuberante de tipo herbácea y arbustiva con una capa de suelo orgánico de 15 centímetros. La capa de limolita posee la misma dirección de buzamiento que el afloramiento N° 5.

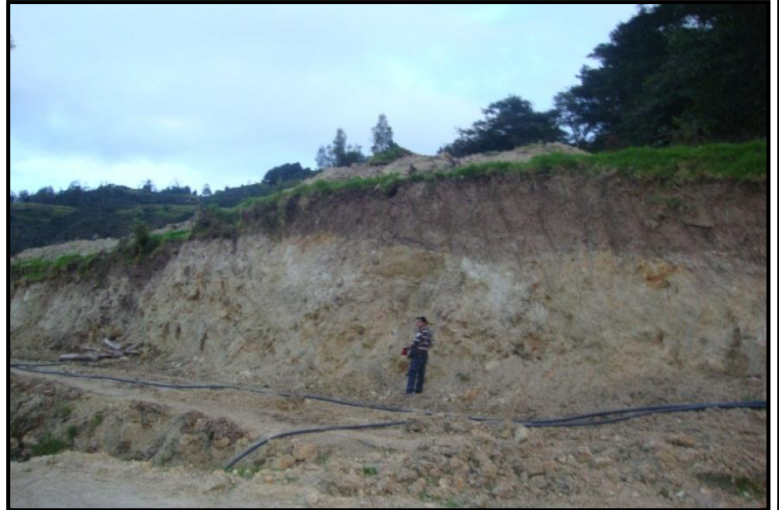
POTENCIA (m)	N° CAPAS	LITOLOGÍA	GRANULOMETRIA	COLOR	ORIENTACIÓN	MUESTRA	DESCRIPCIÓN
0,20	1	Suelo orgánico.	-Limos<0,074mm.	Negro Oscuro.	S15°E/45°	Algunos feldspatos sódicos y potásicos.	El afloramiento en la capa superior presenta un suelo limoso casi consolidado de color café claro. En la parte inferior se muestra a una limolita consolidada y algunos clastos de roca andesita incrustados en la matriz arcillosa menores a los 15cm de diámetro.
1,53	2	Suelo Limoso		Café claro.			
3,33	3	Limolitas	-Limos <0,074mm.	Rojizas a café claro.

OBSERVACIONES: La vegetación en la parte superior es exuberante de tipo herbácea y arbórea con una capa de suelo orgánico de 20 centímetros. Las capas limo-limolitas poseen la misma dirección de buzamiento, los clastos de andesitas muestran la existencia de un proceso fluvial que transportó estos materiales.

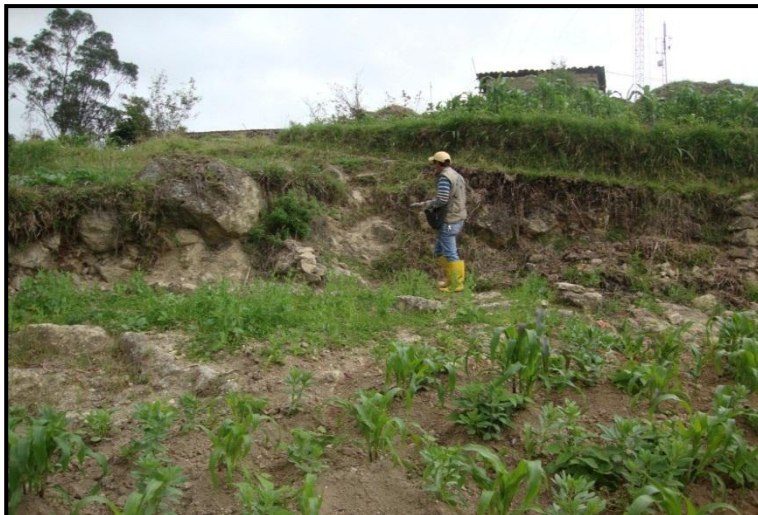
POTENCIA (m)	N° CAPAS	LITOLOGÍA	GRANULOMETRIA	COLOR	ORIENTACIÓN	MUESTRA	DESCRIPCIÓN
0,30	1	Suelo orgánico.	-Limos<0,074mm.	Negro Oscuro.	S5°E/47°	Algunas plagioclasas, cuarzo, y biotitas negras bien alteradas en la toba volcánica. feldspatos sódicos y potásicos de los limos.	El afloramiento en su única capa presenta boleos de toba volcánica que conforman el coluvión en una matriz limosa que los contienen.
1,62	2	Coluvión de boleos de Toba volcánica con matriz limosa.	-Boleos > 120cm -Limos<0,074mm.	Tobas de color amarillo claro y arcillas cafés.

OBSERVACIONES: La vegetación en la parte superior es exuberante de tipo herbácea y la presencia de cultivos de maíz son evidentes con una capa de suelo orgánico de 30 centímetros. El coluvión en este afloramiento posee una dirección de buzamiento dominante.

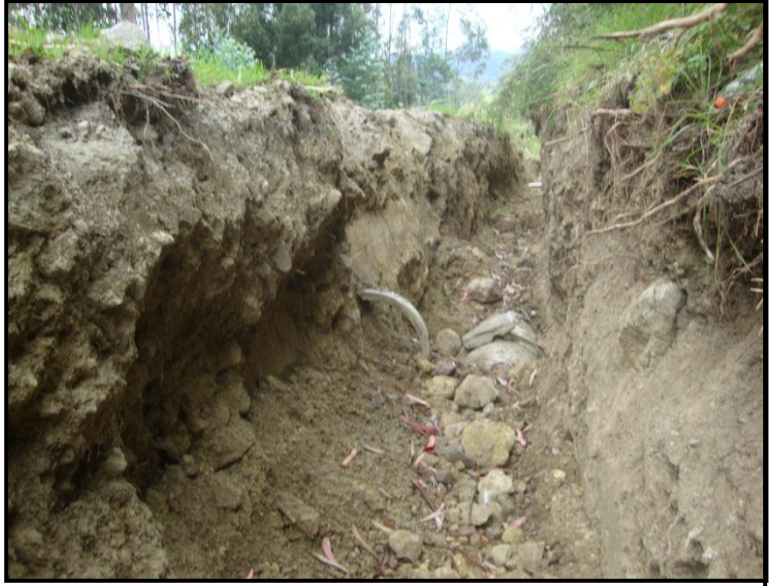
POTENCIA (m)	N° CAPAS	LITOLOGÍA	GRANULOMETRÍA	COLOR	DESCRIPCIÓN
0,25	1	Suelo orgánico.	-Limos<0,074mm.	Café claro.	<p>La zanja N° 1 hasta la profundidad realizada de 1,83m presenta boleos de toba volcánica que conforman el coluvión en una matriz limosa que los contienen. Esta zanja se encuentra de acuerdo al mapa geológico local dentro de la capa que pertenece al coluvión, se puede observar la toba volcánica fragmentada producto del movimiento del terreno.</p> <p>La vegetación es exuberante representada por pastos naturales.</p>
1,58	2	Coluvión de boleos de Toba volcánica con matriz limosa.	-Boleos 15-120cm -Limos<0,074mm.	Tobas de color amarillo claro y limos cafés.

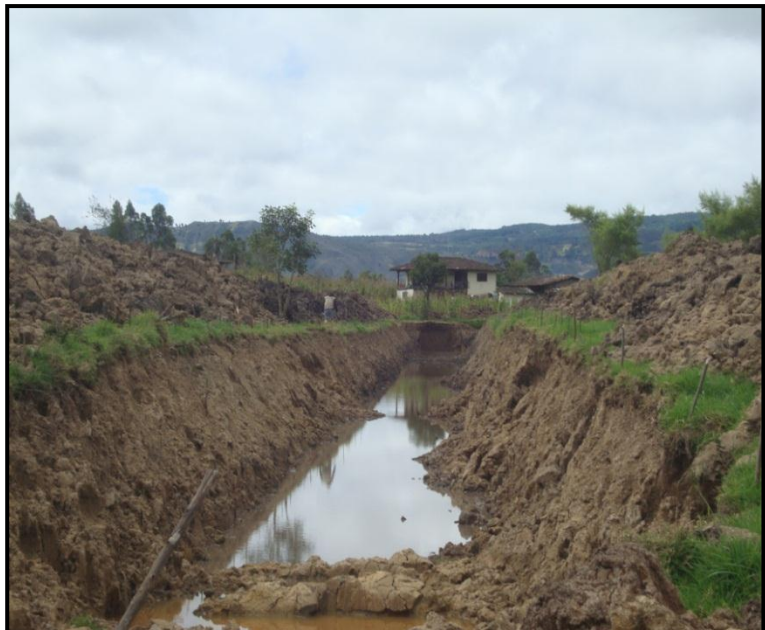
POTENCIA (m)	N° CAPAS	LITOLOGÍA	GRANULOMETRIA	COLOR	DESCRIPCIÓN
0,15	1	Suelo orgánico.	-Limos<0,074mm.	Negro oscuro.	La zanja N° 2 hasta la profundidad realizada de 3,21m presenta una capa gruesa de suelo limoso de color café rojizas. Esta zanja se encuentra de acuerdo al mapa geológico local dentro de la capa que pertenece a los limos en las partes más bajas del relieve dentro del sector, se puede observar la presencia de aguas estancadas debido al mal estado de la canalización de las mismas que se llenan de manera continua, éstas aguas provienen desde el sector Oeste de la comunidad por la escorrentía superficial, cabe indicar que esta zanja se encuentra a pocos metros de las lagunas naturales (afloramientos de agua). La vegetación es exuberante representada por pastos naturales.
3,06	2	Suelo limoso.	-Limos<0,074mm.	Rojizo a café claro.

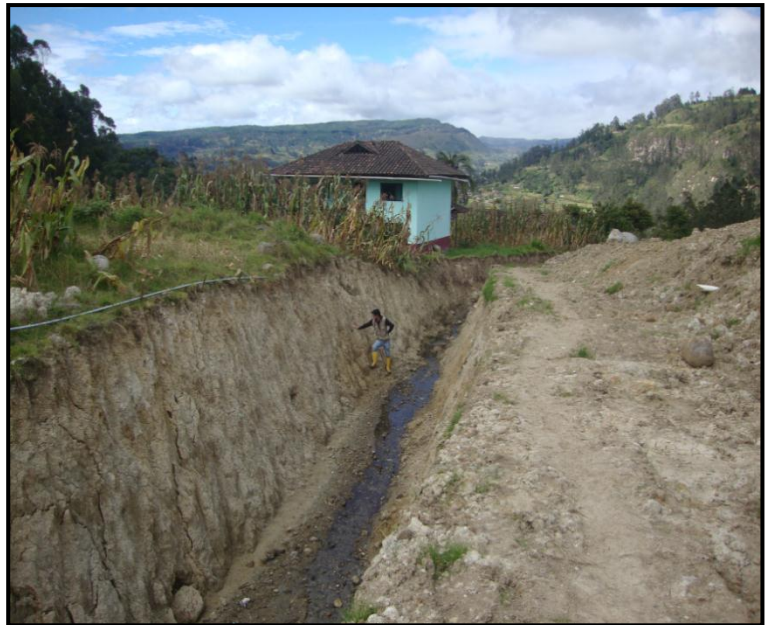
POTENCIA (m)	N° CAPAS	LITOLOGÍA	GRANULOMETRIA	COLOR	DESCRIPCIÓN
0,15	1	Suelo orgánico.	-Limos<0,074mm.	Gris claro.	La zanja N° 3 hasta la profundidad realizada de 3,65m presenta una capa gruesa de material limoso de color café rojizo claro. Esta zanja se encuentra de acuerdo al mapa geológico local dentro de la capa que pertenece al material limoso depositado en las partes más bajas del relieve, así mismo en el material extraído se pudo observar grandes bloques redondeados de andesitas, al pie de la zanja existen aguas fluyendo por motivos de ampliación y mejoramiento del cauce de un canal anteriormente realizado por los de la comunidad, de igual forma éstas aguas provienen desde el sector Oeste de la comunidad por la escorrentía superficial. La vegetación es exuberante representada por pastos naturales y cultivos de maíz.
3,50	2	Suelo limoso.	-Limos<0,074mm.	Café rojizo claro.
