UNIVERSIDAD NACIONAL DE LOJA

GEOLOGIA AMBIENTAL Y ORDENAMIENTO
TERRITORIAL.

“ESTUDIO GEOLÓGICO PARA EL ANÁLISIS DE LA SUSCEPTIBILIDAD DEL TERRENO,
EN LA COMUNIDAD LAS LAGUNAS CANTÓN SARAGURO PROVINCIA DE LOJA”.

2015.

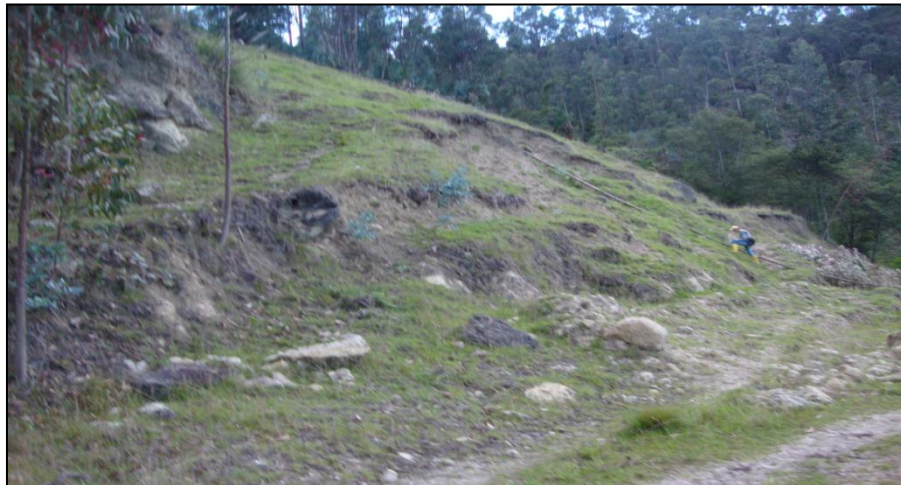
REGISTRO FOTOGRAFICO

TIPO: Deslizamiento (X) Flujo () Caídas () Reptación () Erosión ()
LONGITUD: (Distancia promedio desde el escarpe hasta la base): 28,09 metros
ANCHO: (Promedio de la zona de aporte): 50,82 metros
TIPO DE FALLA: Indeterminada () Rotacional (X) Translacional () Completa () Múltiple ()
MECANISMO: Evento sencillo y rápido (X) Evento sencillo y lento () Evento múltiple y rápido () Evento múltiple y lento ()
SECUENCIA DE REPETICIÓN:
ACTIVIDAD: Inactivo () Latente (X) Activo () Actividad localizada ()
ESTADO DEL ESCARPE: No es aplicable () Escarpe evidente (X) Escarpe Vago ()
FORMA DEL ESCARPE: No aplicable () Semicircular (X) Elongado ()
AREA DEL ESCARPE: No aplicable () Pequeña (<200m ²) (X) Mediana (200 - 500m ²) () Grande (>500m ²) ()
VEGETACION DEL ESCARPE: No aplicable () No Vegetada () Vegetación escasa (X) Arbustos ()
FORMA DE LA MASA DESPLAZADA: No aplicable () Longitud = ancho () Longitud > ancho () Longitud < ancho (X)

ESTADO DE LA MASA DESPLAZADA: Masa intacta () Masa desintegrada (X) Masa en forma de flujo () No presente ()
HUMEDAD DE LA MASA DESPLAZADA: No presenta zonas húmedas (X) Zonas de alta humedad () Zonas inundadas ()
VEGETACION DE LA MASA DESPLAZADA: No aplicable () No vegetada () Vegetación escasa (X) Arbustos () Arboles ()
SUPERFICIE DE FALLA: Cubierta orgánica () Suelo depositado (X) Suelo residual () Relleno ()
CAUSA PROBABLE: Desconocida () Erosión concentrada (X) Deforestación () Exceso de agua () Cargas de construcción () Discontinuidades ()
FACTOR DISPARADOR: Desconocido () Lluvias (X) Construcciones () Otros ()
DAÑO: No visible (X) Carreteras () Residencias () Áreas de pastos () Residencias ()
ESTABILIZACION: No visible (X) Muros () Canales () Drenes () Otros ()

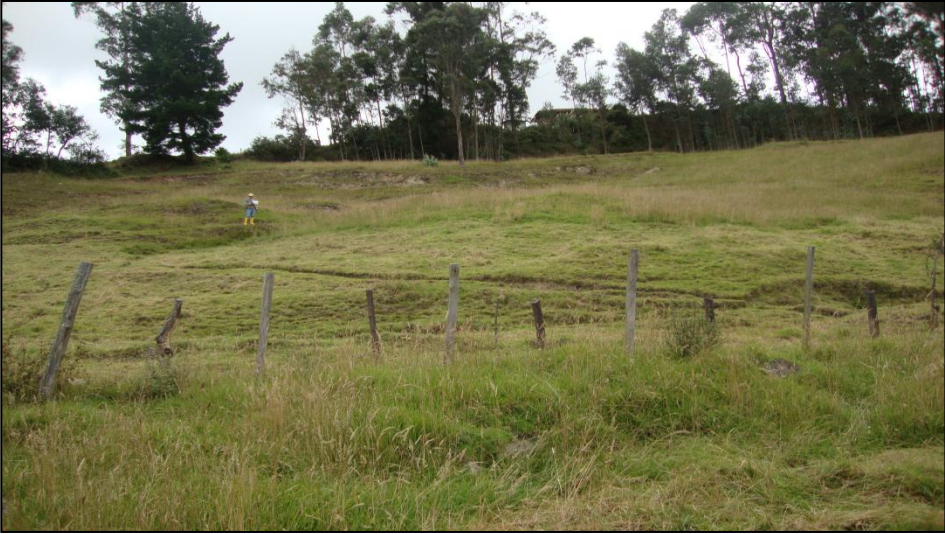
DATOS GENERALES	
MOVIMIENTO Nro.	2
COORDENADAS	X=695547
	Y=9598504
FOTO Nro.	2
ALTITUD:	2591 msnm
FECHA	03/01/2015
DIRECCIÓN:	N37°E
ANGULO (inclinación de la ladera en grados):	35°
FORMA DE LA LADERA: Recta() Cóncava (X) Convexa()	
USO DEL TERRENO: Arbustos y árboles (X) No vegetadas() Pastos (X) Cultivos () Residencial () Vía presente ()	
CARACTERISTICAS DEL MOVIMIENTO	
TIPO: Deslizamiento (X) Flujo () Caídas () Reptación () Erosión ()	
LONGITUD: (Distancia promedio desde el escarpe hasta la base): 56,65 metros	
ANCHO: (Promedio de la zona de aporte): 60,59 metros	
TIPO DE FALLA: Indeterminada () Rotacional (X) Translacional () Completa () Múltiple ()	
MECANISMO: Evento sencillo y rápido () Evento sencillo y lento (X) Evento múltiple y rápido () Evento múltiple y lento ()	
SECUENCIA DE REPETICION:	
ACTIVIDAD: Inactivo (X) Latente () Activo() Actividad localizada()	
ESTADO DEL ESCARPE: No es aplicable () Escarpe evidente (X) Escarpe Vago ()

FORMA DEL ESCARPE: No aplicable () Semicircular (X) Elongado ()	
AREA DEL ESCARPE: No aplicable () Pequeña (<200m ²) (X) Mediana (200 - 500m ²) () Grande (>500m ²) ()	
VEGETACION DEL ESCARPE: No aplicable () No Vegetada () Vegetación escasa (X) Arbustos ()	
FORMA DE LA MASA DESPLAZADA: No aplicable () Longitud = ancho () Longitud > ancho () Longitud < ancho (X)	
ESTADO DE LA MASA DESPLAZADA: Masa intacta (X) Masa desintegrada () Masa en forma de flujo () No presente ()	
HUMEDAD DE LA MASA DESPLAZADA: No presenta zonas húmedas () Zonas de alta humedad (X) Zonas inundadas ()	
VEGETACION DE LA MASA DESPLAZADA: No aplicable () No vegetada () Vegetación escasa (X) Arbustos () Arboles ()	
SUPERFICIE DE FALLA: Cubierta orgánica () Suelo depositado (X) Suelo residual () Relleno ()	
CAUSA PROBABLE: Desconocida () Erosión concentrada () Deforestación () Exceso de agua (X) Cargas de construcción() Discontinuidades ()

FACTOR DISPARADOR: Desconocido () Lluvias (X) Construcciones () Otros ()	
DANO: No visible (X) Carreteras () Residencias () Áreas de pastos () Residencias ()	
ESTABILIZACION: No visible (X) Muros () Canales () Drenes () Otros ()	
REGISTRO FOTOGRAFICO

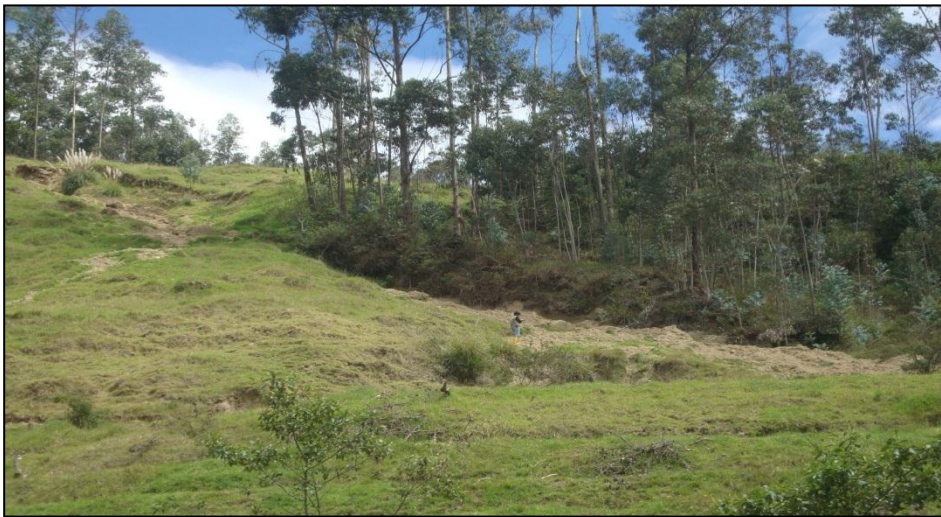
DATOS GENERALES	
MOVIMIENTO Nro.	3
COORDENADAS	X=695276
	Y=9597638
FOTO Nro.	3
ALTITUD:	2613 msnm
FECHA	23/05/2015
DIRECCIÓN:	N50°E
ANGULO (inclinación de la ladera en grados):	52°
FORMA DE LA LADERA: Recta() Cóncava (X) Convexa()	
USO DEL TERRENO: Arbustos y árboles (X) No vegetadas() Pastos (X) Cultivos () Residencial () Vía presente ()	
CARACTERISTICAS DEL MOVIMIENTO	
TIPO: Deslizamiento (X) Flujo () Caídas () Reptación () Erosión ()	
LONGITUD: (Distancia promedio desde el escarpe hasta la base): 85,37 metros	
ANCHO: (Promedio de la zona de aporte): 62,14 metros	
TIPO DE FALLA: Indeterminada () Rotacional (X) Translacional () Completa () Múltiple ()	
MECANISMO: Evento sencillo y rápido (X) Evento sencillo y lento () Evento múltiple y rápido () Evento múltiple y lento ()	
SECUENCIA DE REPETICION:	
ACTIVIDAD: Inactivo () Latente (X) Activo() Actividad localizada()	
ESTADO DEL ESCARPE: No es aplicable () Escarpe evidente (X) Escarpe Vago ()

FORMA DEL ESCARPE: No aplicable () Semicircular () Elongado (X)	
AREA DEL ESCARPE: No aplicable () Pequeña (<200m ²) (X) Mediana (200 - 500m ²) () Grande (>500m ²) ()	
VEGETACION DEL ESCARPE: No aplicable () No Vegetada () Vegetación escasa () Arbustos (X)	
FORMA DE LA MASA DESPLAZADA: No aplicable () Longitud = ancho () Longitud > ancho (X) Longitud < ancho ()	
ESTADO DE LA MASA DESPLAZADA: Masa intacta () Masa desintegrada () Masa en forma de flujo (X) No presente ()	
HUMEDAD DE LA MASA DESPLAZADA: No presenta zonas húmedas () Zonas de alta humedad (X) Zonas inundadas ()	
VEGETACION DE LA MASA DESPLAZADA: No aplicable () No vegetada (X) Vegetación escasa () Arbustos () Arboles ()	
SUPERFICIE DE FALLA: Cubierta orgánica () Suelo depositado (X) Suelo residual () Relleno ()	
CAUSA PROBABLE: Desconocida () Erosión concentrada (X) Deforestación () Exceso de agua () Cargas de construcción() Discontinuidades ()

FACTOR DISPARADOR: Desconocido () Lluvias (X) Construcciones () Otros ()	
DANO: No visible (X) Carreteras () Residencias () Áreas de pastos () Residencias ()	
ESTABILIZACION: No visible (X) Muros () Canales () Drenes () Otros ()	
REGISTRO FOTOGRAFICO
