# UNIVERSIDAD NACIONAL DE LOJA

**"SUSCEPTIBILIDAD DE  
DESLIZAMIENTOS EN LA VÍA DE  
INTEGRACIÓN BARRIAL EN EL  
SECTOR COFRADÍA HASTA CHONTA  
CRUZ" .**

TESIS PREVIO A LA OBTENCIÓN DEL TÍTULO  
DE INGENIERO EN GEOLOGÍA AMBIENTAL Y  
ORDENAMIENTO TERRITORIAL.

Loja-Ecuador

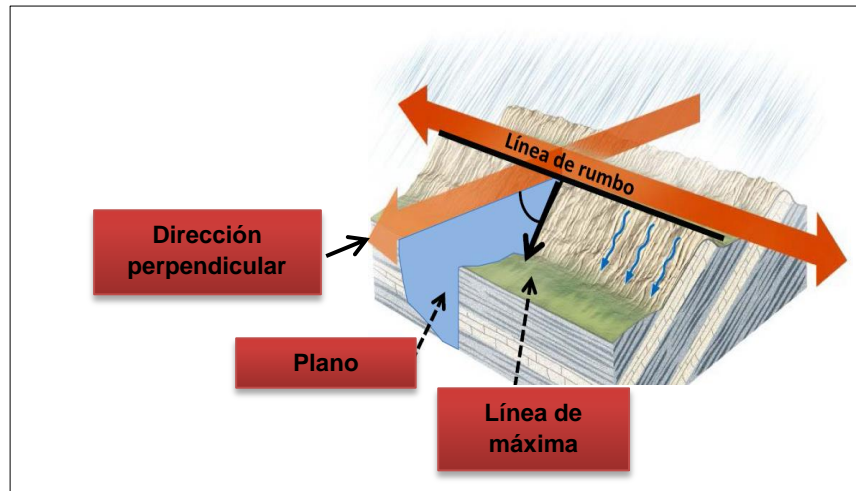
Figura 2. Medición del azimut.

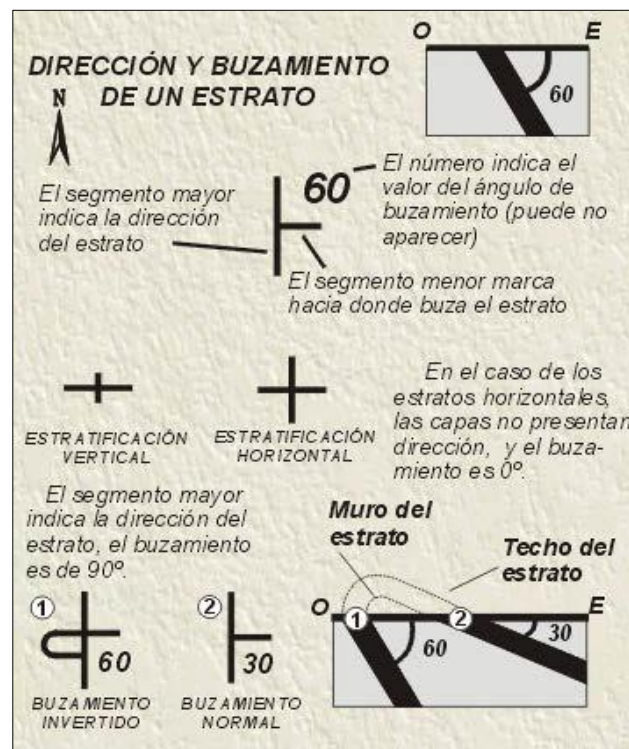
Figura 3. Simbología comúnmente empleada en cartografía geológica para representar distintos tipos de planos y líneas.

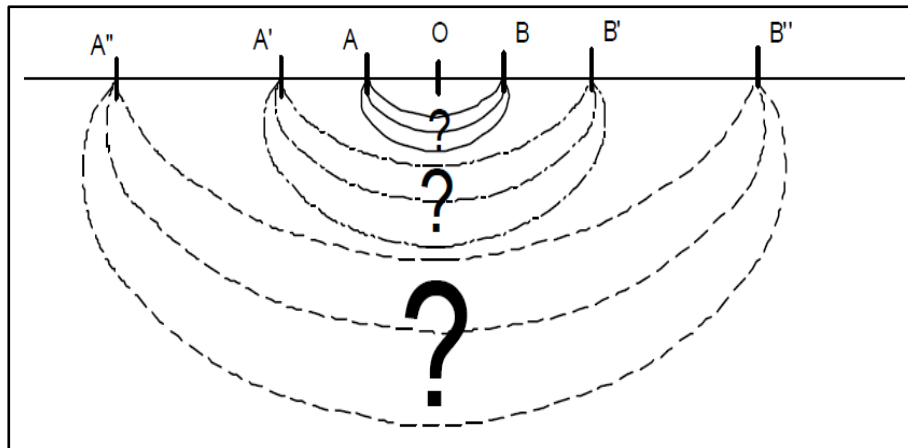
**Figura 7.** Esquema simplificado de un Sondeo Eléctrico: A medida que se abre la distancia AB, aumenta la profundidad de investigación.

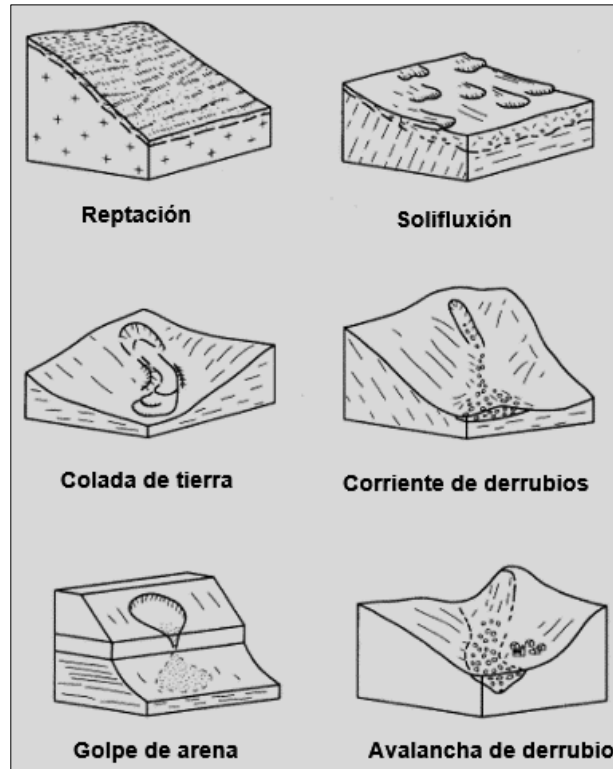
Un flujo es un movimiento espacialmente continuo, en el que las superficies de corte son de corta duración, de espaciamiento corto y usualmente no se preservan; la distribución de velocidades en la masa que se desplaza se compara con la de un fluido viscoso (Cruden & Varnes, 1996).

**Figura 11.** Movimientos de flujo (Corominas y García Yagüe, 1997).

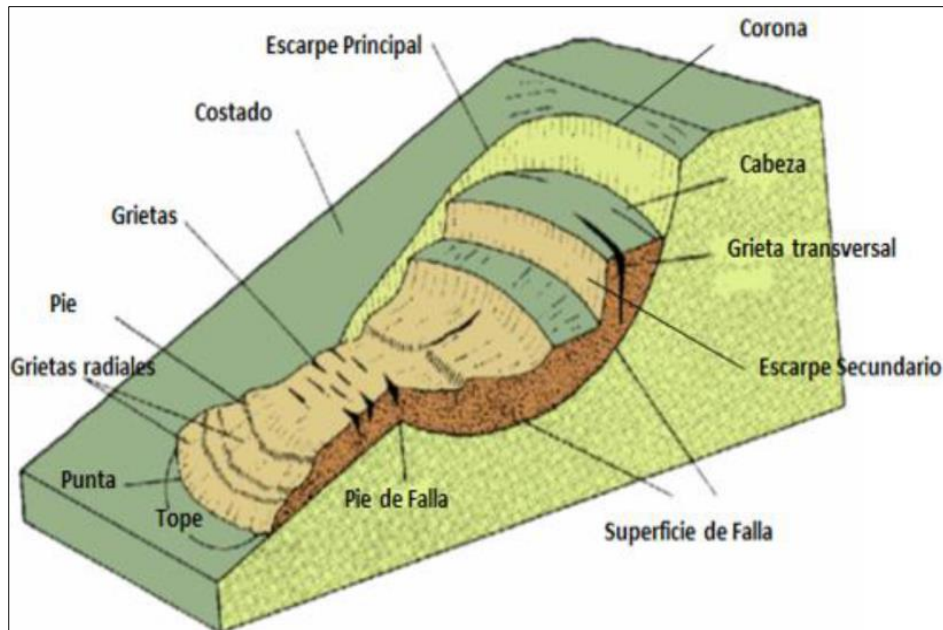
Figura 14. Partes de un deslizamiento (Varnes, 1978).

- **Zona de agotamiento:** El área dentro de la cual el material desplazado queda debajo de la superficie original del terreno.
  - **Zona de acumulación:** El área dentro de la cual el material desplazado queda encima de la superficie original del terreno.
- **Dimensiones**

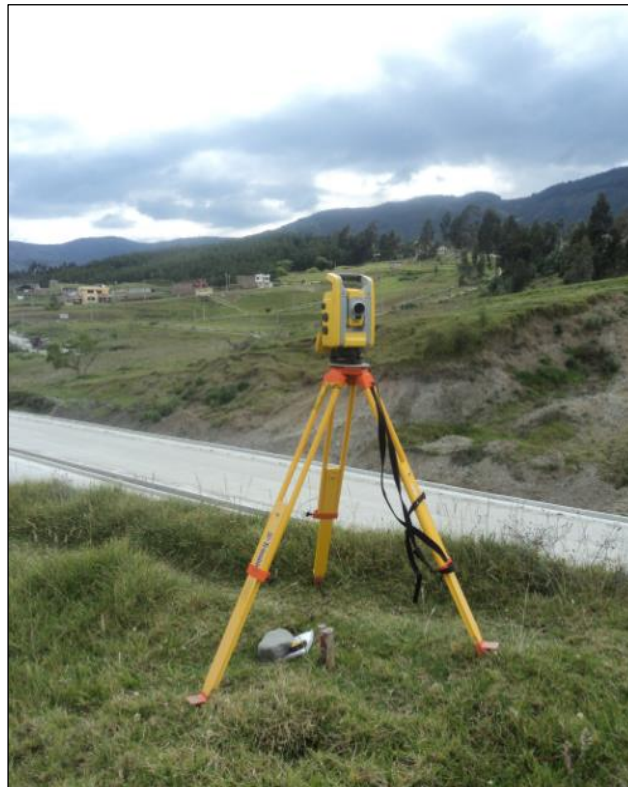
Figura 17. Estación Total Trimble S3.

El levantamiento topográfico a detalle se realizó a cada margen del eje de la vía Interbarrial a 200 metros, se efectuó directamente sobre el terreno, se utilizaron los instrumentos de medición como: Estación Total Trimble S6 / S3 y Estación Servo Robótica R4 que nos servirá exclusivamente para el levantamiento a detalle de vías e infraestructura de alumbrado público y alcantarillado, ubicadas en lugares principales facilitando la visualización del terreno, una vez georeferenciadas las estaciones se procedió a levantar con ayuda de los prismas; luego se efectúa la toma de puntos los mismos que son debidamente codificados, y se procedió a dicho levantamiento.

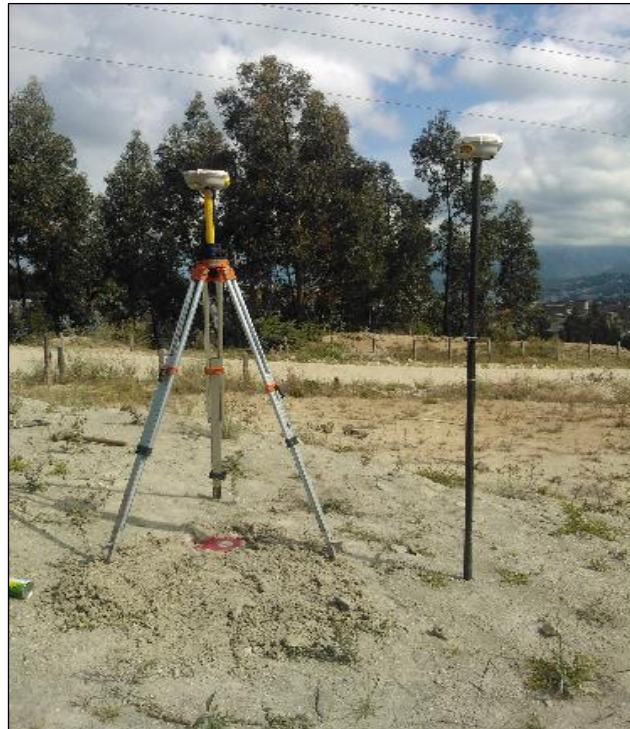
**Figura 18.** Estación Servo Robótica R4.

Una vez realizado el levantamiento topográfico en el campo, se procesa los datos adquiridos y se procede a descargarlos a un computador con el software del equipo de topografía (ActiveSync), el cual nos da en un formato delimitado por comas relacionado con Excel; estos a su vez son importados hacia el programa ArcGis 10.1 para su posterior graficación y analizar la información levantada en el campo y mediante su uso obtener como resultado el mapa topográfico de la zona de estudio.

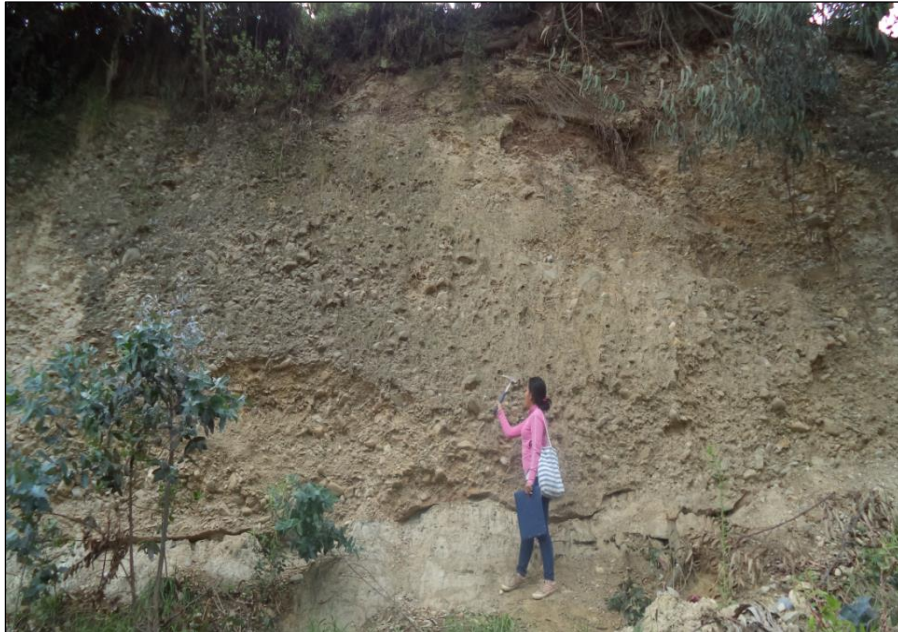
**Figura 19.** Descripción de cada afloramiento en la zona de estudio (Cofradía-Chonta Cruz).

La siguiente fase de este trabajo de campo consistió en el levantamiento geológico, para lo cual se procedió al mapeo y ubicación geográfica de los afloramientos mediante la base topográfica, además de ubicar los datos estructurales como dirección de los estratos y buzamiento, este recorrido se realizó por toda la zona de estudio, sobre los taludes de los cortes de la vía, caminos, afloramientos, etc. **(ver figura 19)**.

En cada afloramiento se describió el tipo de roca mediante la toma de muestras de mano representativas de cada unidad identificada permitiéndonos un reconocimiento

macroscópico preliminar, y se describió a detalle cada afloramiento; para lo cual se utilizó las fichas de campo previamente diseñadas (**ver anexo 1**), se utilizó la Carta Geológica de Loja a escala 1:100.000 para corroborar la información obtenida en el campo.

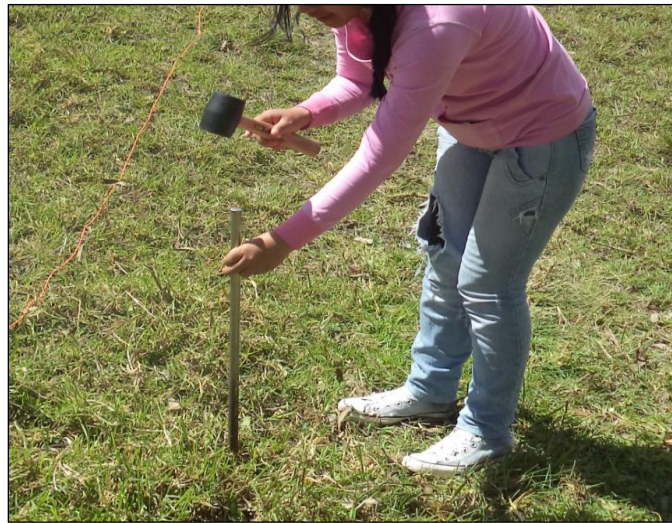
**Figura 21.** Colocación de los electrodos MN a ciertas distancias del punto O.

en las zonas preseleccionadas, utilizando las cintas métricas se colocaron los electrodos a lo largo de la línea del sondeo (ver figura 21, 22 y 23).

Se utilizó el método de arreglo de Schlumberger, con una longitud AB máxima de 31,60 metros. En donde primeramente se coloca los electrodos MN a ciertas distancias del punto O y después nos vamos desplazando con los electrodos AB en la línea trazada, con el fin de que la corriente aumente en profundidad, dando como resultado diferentes mediciones de resistividades aparentes.

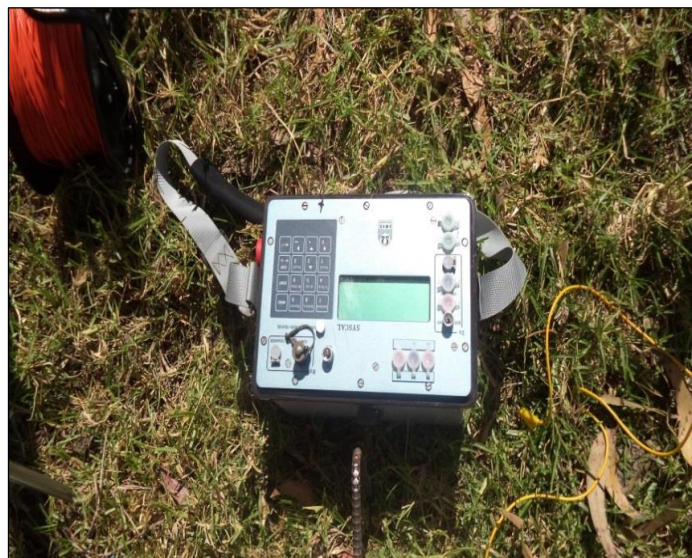
**Figura 22.** Equipo geoelectrico Syscal Junior/ R1 Plus (Standard & Switch (48-72) versión).

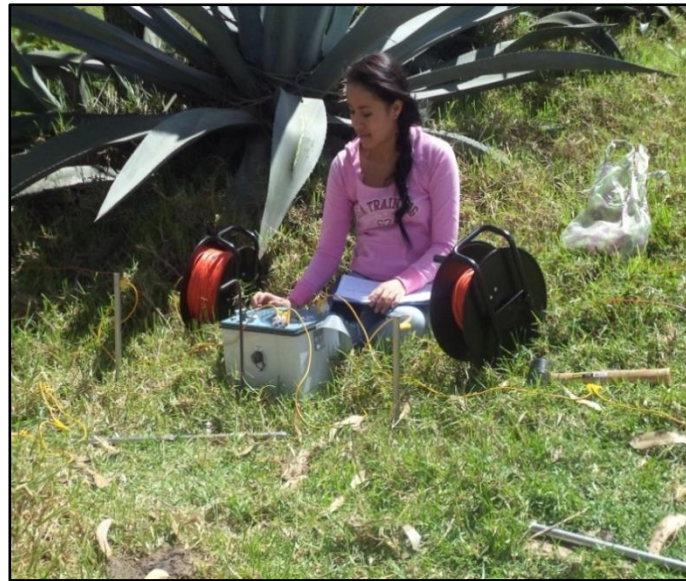
**Figura 23.** Toma de datos SEV.

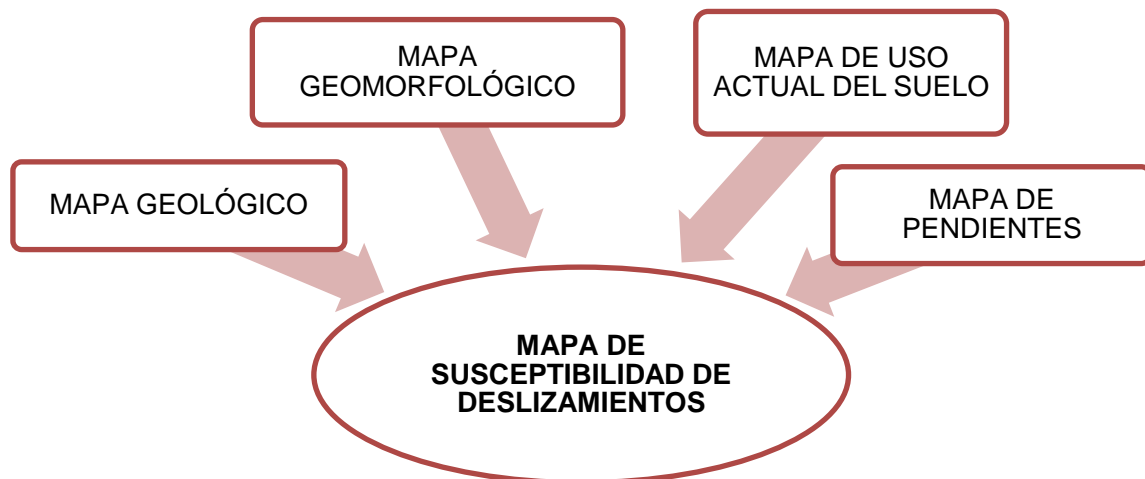
Con ayuda del programa informático ArcGis 10.1. Primeramente se debe establecer la información con la que contamos o los mapas bases de los cuales vamos a partir (**ver figura 28**).

**Figura 28.** Esquema de los mapas utilizados para la generación del mapa de susceptibilidad de deslizamientos.

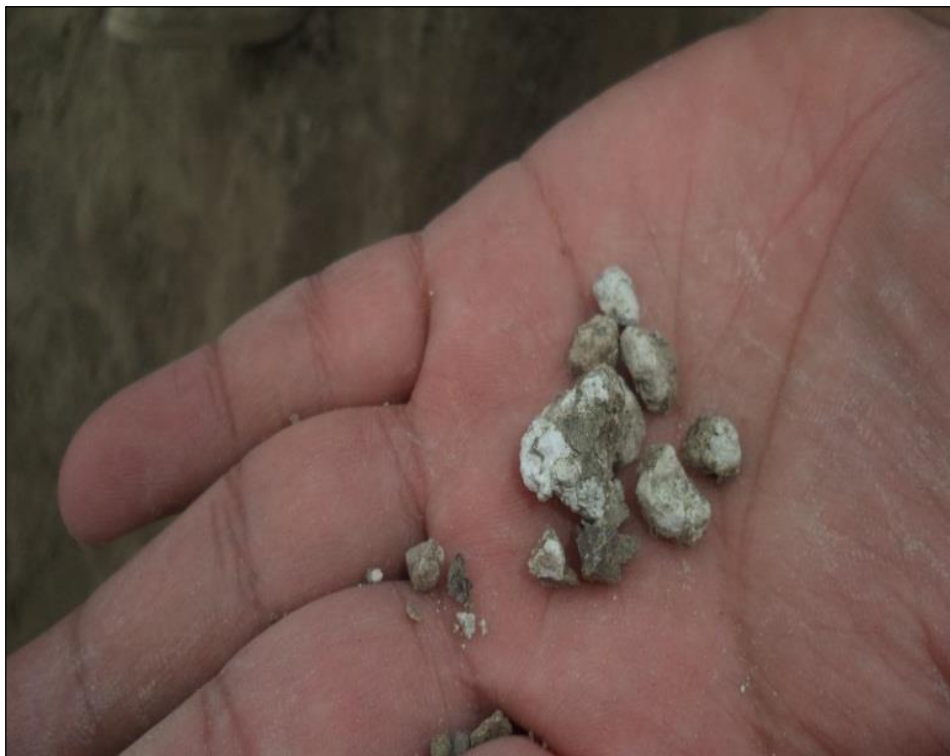
Se puede observar un cambio de litología en el lugar como son unas pequeñas grietas, esto debido a las lluvias, las cuales acumulan agua y disuelven la calcita, provocando que se percolen en forma de solución de concentrados es decir en forma de nódulos (**ver figura 39**).

**Figura 39.** Material de la falla (calcita en forma de nódulos).

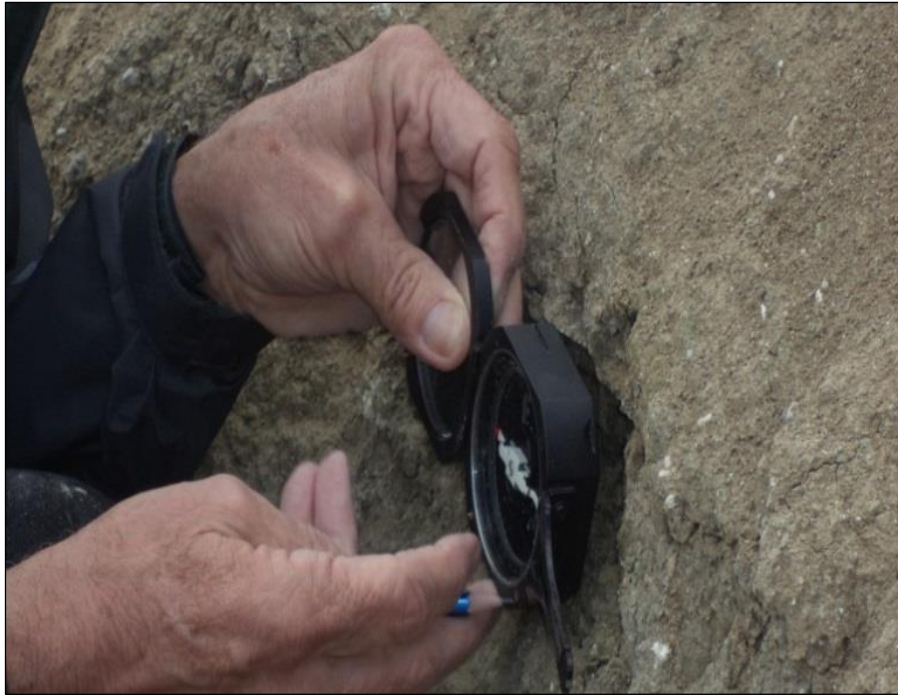
**Figura 40.** Toma de datos de yacencia.

Se tomaron datos estructurales cuya dirección de la falla es de  $208^\circ$ , y el buzamiento  $12^\circ$  NE.

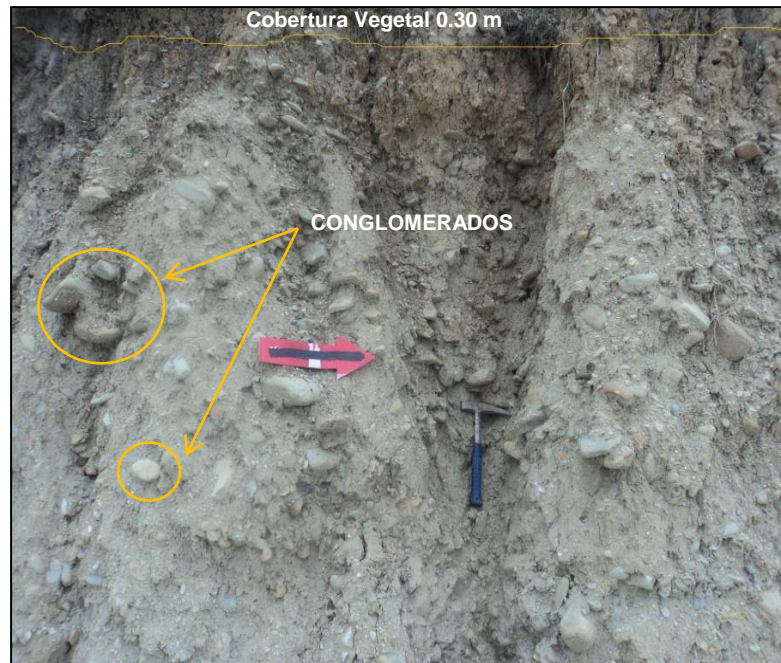
barrio la Cofradía en las coordenadas  $X=697529$   $Y=9555026$ , este afloramiento consta de conglomerados con matriz arcillosa de coloración gris oscura a gris clara, los clastos son semiredondeados de 2 a 15 cm aproximadamente, un espesor de 4.20 m y con alto grado de meteorización.

Figura 42. Afloramiento de conglomerado en el Barrio la Cofradía.

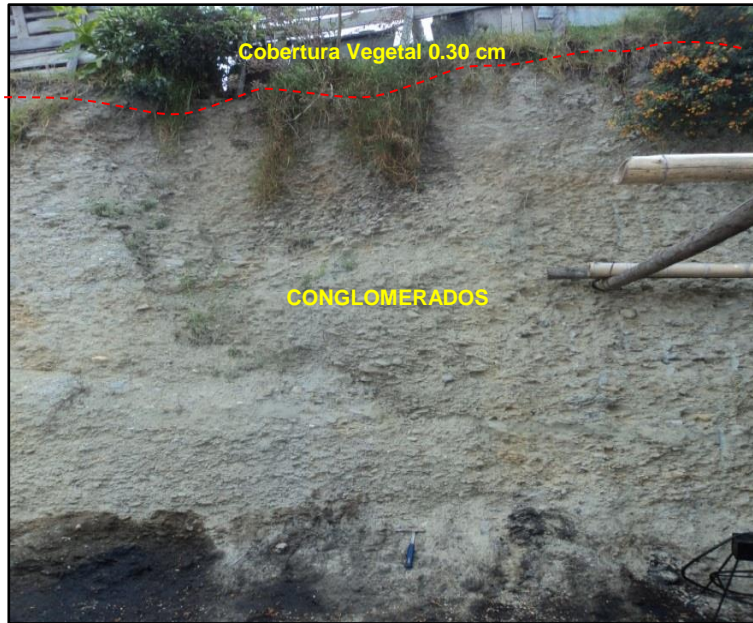
- ✓ **Afloramiento 3.-** Ubicado en la Ciudadela “Los Operadores” al este de la vía de integración barrial, se puede evidenciar conglomerados con matriz arcillosa de color marrón, los clastos son semiredondeados de 5 a 10 cm aproximadamente; en las coordenadas  $X= 697888$   $Y= 9555023$ .

Figura 43. Afloramiento de conglomerado (Ciudadela “Los Operadores”).

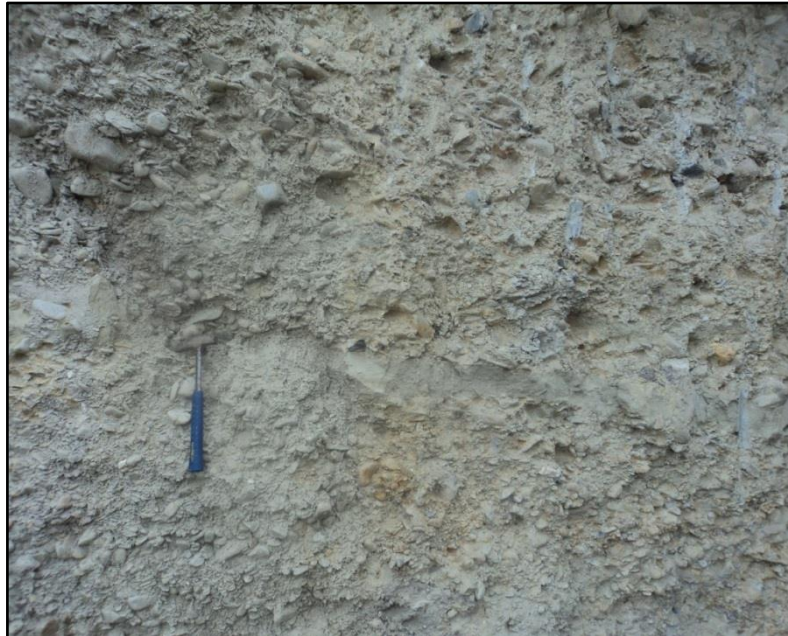
- ✓ **Afloramiento 4.-** Aflora al Este de la zona de estudio junto a la vía de integración barrial, en este afloramiento se puede evidenciar conglomerados con matriz areno-arcillosa de color marrón, los clastos son semiredondeados de 5 a 10 cm y un espesor de 7.70 m. Ubicado en las coordenadas  $X=697730$   $Y=9555016$ .

**Figura 45.** Afloramiento de conglomerados junto a la vía de integración barrial.

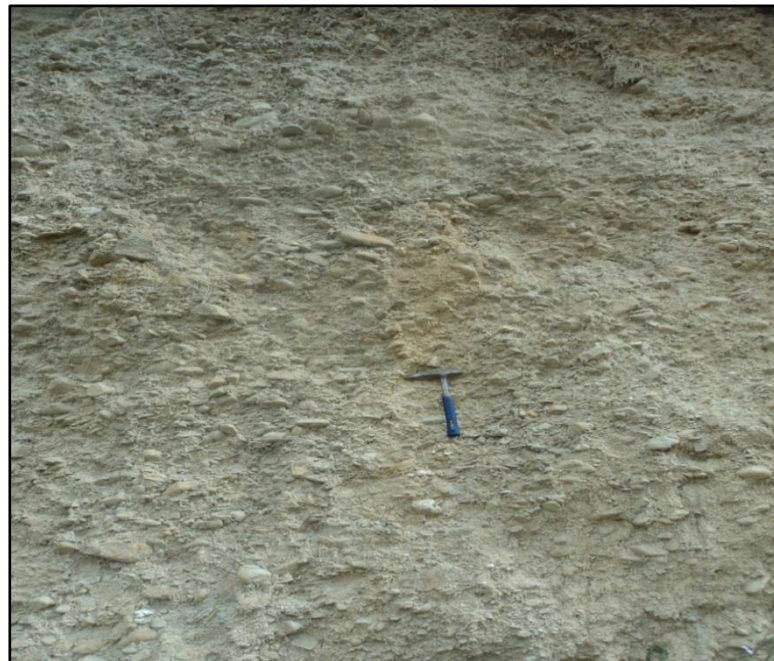
- ✓ **Afloramiento 5.-** Se encuentra ubicado al Nor-Oeste del área de estudio en el barrio Chonta cruz alto, en las coordenadas  $X=696845$   $Y=9555146$ ; en este afloramiento se pudo observar una sola capa de conglomerados con matriz arcillosa, con cantos angulosos de 5 a 15 cm de diámetro de color blanquecino, presencia de óxido de hierro y un espesor de 6 m.

Figura 46. Conglomerados del barrio Chonta cruz alto.

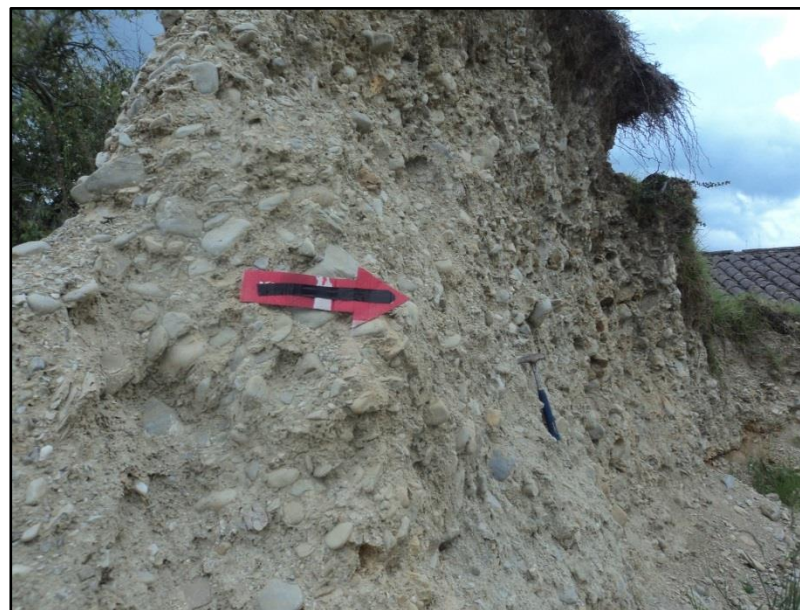
- ✓ **Afloramiento 6.-** Aflora en el barrio Chonta cruz alto, en las coordenadas  $X=696902$   $Y=9555290$ , en este afloramiento se pudo visualizar conglomerados con matriz arcillosa, con cantos angulosos de 5 a 15 cm de diámetro de color gris claro con presencia de óxido de hierro y un espesor de 4 m.

Figura 47. Conglomerados del barrio Chonta cruz alto.

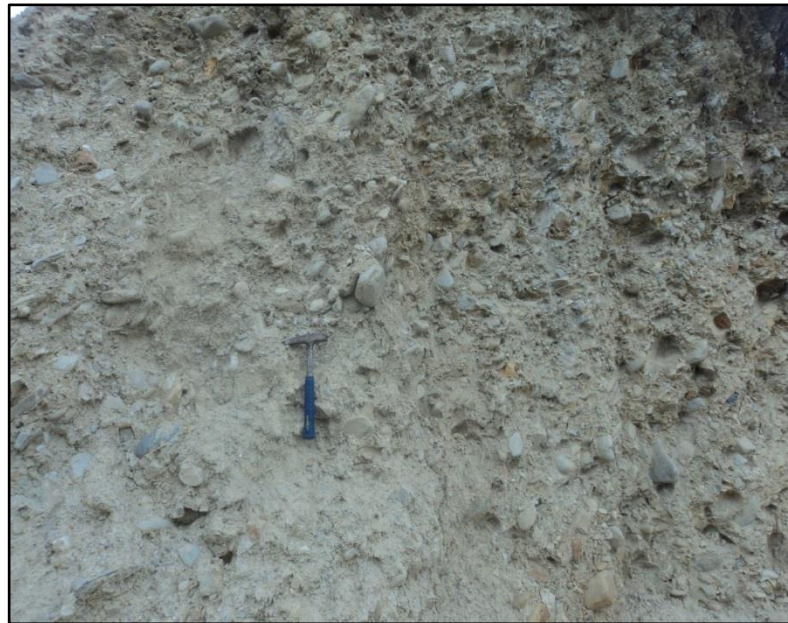
- ✓ **Afloramiento 7.-** Se encuentra aflorando al Sur-Oeste de la zona de estudio, detrás de la vía de integración barrial en las coordenadas  $X=6967144$   $Y=9554788$ , en este afloramiento se pudo visualizar conglomerados con matriz arcillosa, con cantos semi-angulosos de 2 a 15 cm de diámetro de color gris claro con y un espesor de 7m.

**Figura 48.** Afloramiento de conglomerados en la entrada del Relleno sanitario.

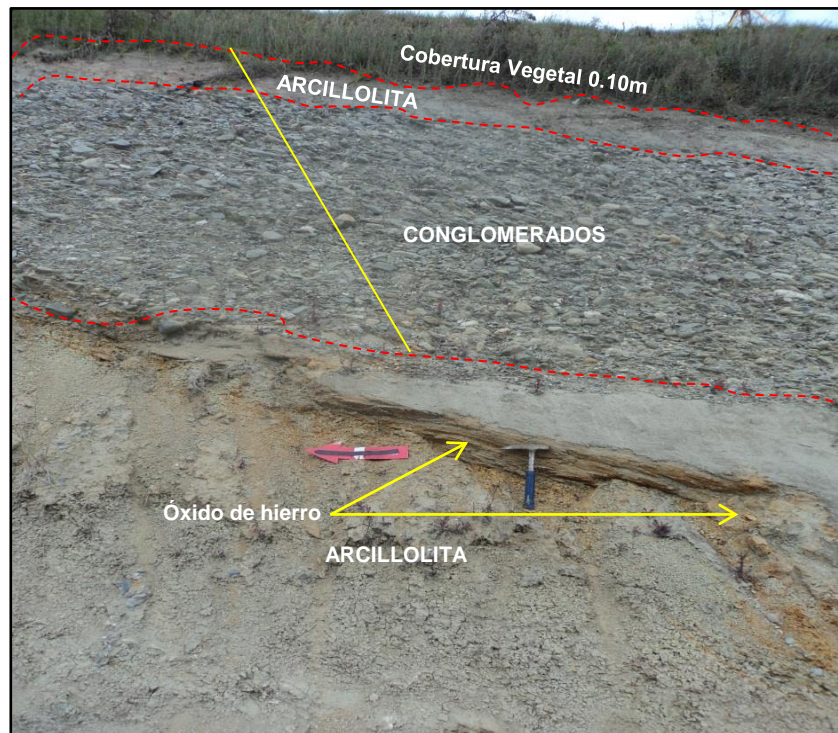
- ✓ **Afloramiento 8.-** Este afloramiento está ubicado al Este de la zona de estudio, en las coordenadas  $X=697351$   $Y=9555203$  se caracteriza por la presencia de tres litologías, en la parte superior, tal como se muestra en la **figura 49** se puede observar una capa de arcillolita de color café claro con 0.50 m de espesor; seguido de una capa de conglomerados de coloración gris con matriz arenosa, con cantos semi-angulosos de 10 a 15 cm de diámetro y 2 m de espesor, en la parte inferior se observa otra capa de arcillolita de color gris claro con presencia de óxido de hierro y con un espesor de 3 m; con buzamientos de  $21^\circ$  al NE.

**Figura 49.** Afloramiento de arcillolita y conglomerados en la Vía de Integración Barrial.

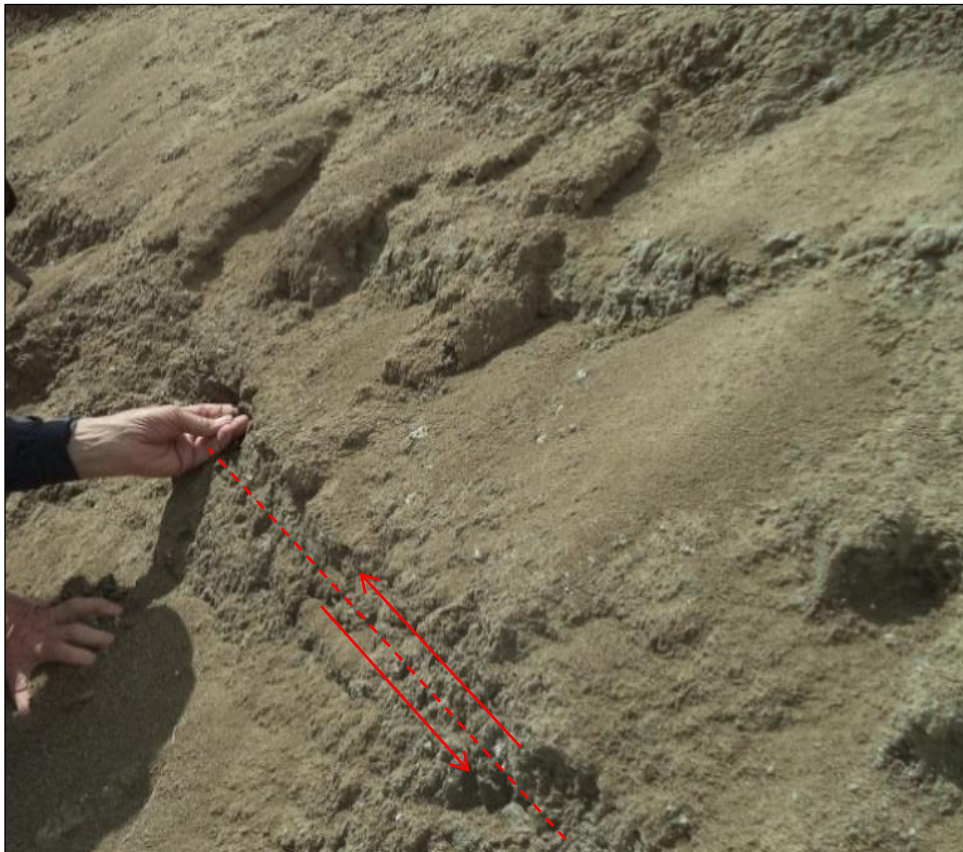
A lado de este afloramiento se pudo visualizar una falla inversa al margen izquierdo de la vía de integración barrial, cuya dirección es de  $208^\circ$ , y el buzamiento  $12^\circ$  NE (ver figura 51).

El material de dicha falla está compuesta de material como: arcillolita, arcillas con capas de areniscas fuertemente plegadas y material carbonatado (calcita), también se pudo observar unas pequeñas grietas, esto debido a las lluvias, las cuales acumulan agua y disuelven la calcita, provocando que se percolen en forma de solución de concentrados es decir en forma de nódulos.

Figura 51. Falla Inversa en la zona de estudio.

En el sector de estudio existe una falla inversa que se localiza en un talud de los cortes de la vía, al margen izquierdo de la vía de integración barrial perteneciente a la Formación San Cayetano, este fenómeno es más notorio debido a que el talud es bien inclinado y se encuentra en las coordenadas:

Este tipo de falla se genera por esfuerzos de compresión en el talud. Tiene movimientos horizontales donde el bloque superior se encuentra por encima del bloque inferior. Ocurre en áreas donde las rocas se comprimen unas contra otras de forma que la corteza rocosa de un área ocupa menos espacio, generando un área expuesta de la falla llamada “saliente”.

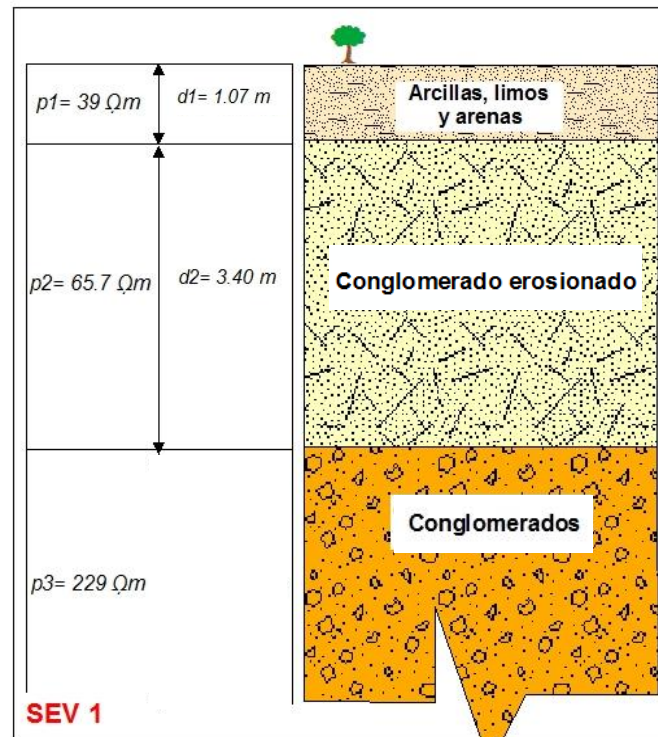
Figura 58. Perfil litológico del SEV 1.

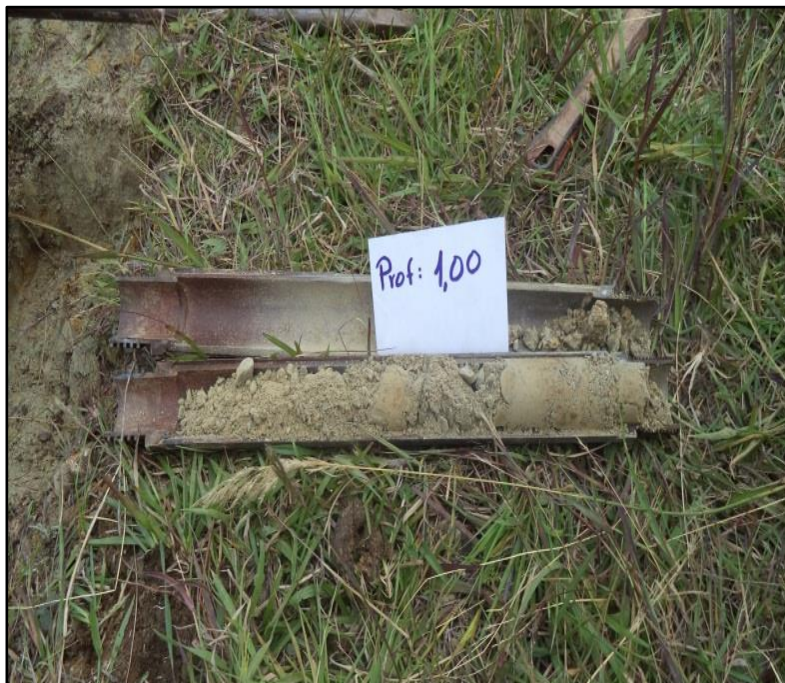
**Figura 65.** Testigo SPT de 0-1m.

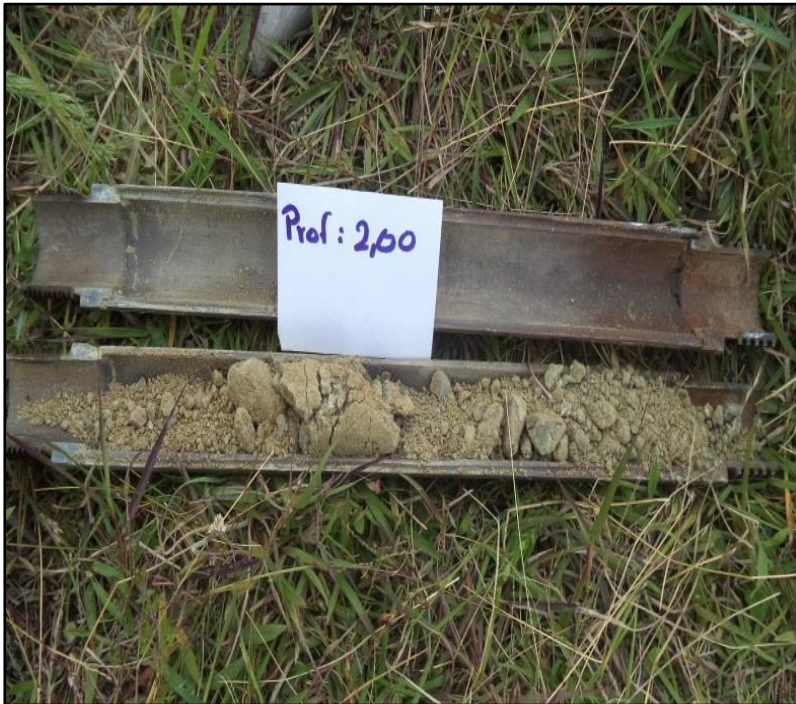
**Figura 66.** Testigo SPT de 1-2m.  
**Fuente:** Elaboración propia

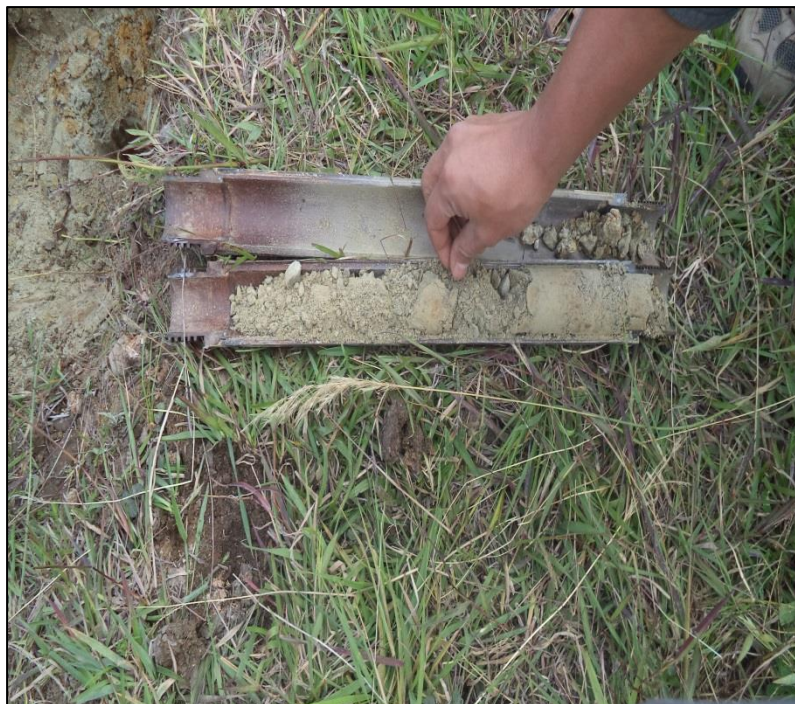
**Figura 67.** Testigo SPT de 2-3m.  
**Fuente:** Elaboración propia

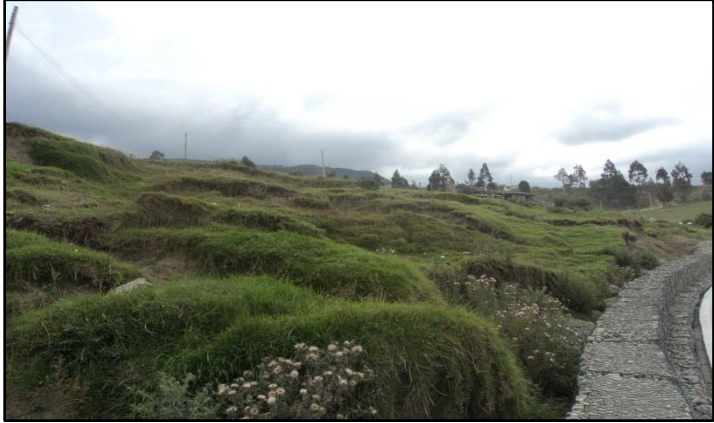
**Tabla 34.** Cálculo del factor de seguridad para el deslizamiento 2.

<b>Datos:</b>	<b>Mejores condiciones del terreno</b>	<b>Peores condiciones del terreno</b>	
	$c' = 0,20 \text{ kg/cm}^2 \rightarrow 19,6 \text{ KN/m}^2$ $\gamma = 2,0 \text{ tn/m}^3 \rightarrow 19,62 \text{ KN/m}^3$ $d = 5\text{m}$ $\Phi = 24^\circ$ $\beta = 29^\circ$	$c' = 0,30 \text{ kg/cm}^2 \rightarrow 29,4 \text{ KN/m}^2$ $\gamma = 2,2 \text{ tn/m}^3 \rightarrow 21,56 \text{ KN/m}^3$ $d = 5\text{m}$ $\Phi = 26^\circ$ $\beta = 29^\circ$	
	<b>md=2.5m=50%=0.25</b>	<b>FS= 1.341</b>	<b>FS= 1.115</b>
	<b>md=5.0m=100%=0.50</b>	<b>FS= 1.241</b>	<b>FS= 1.015</b>
<b>md=10.0m=100%=10.0</b>	<b>FS= 1.041</b>	<b>FS= 0.814</b>

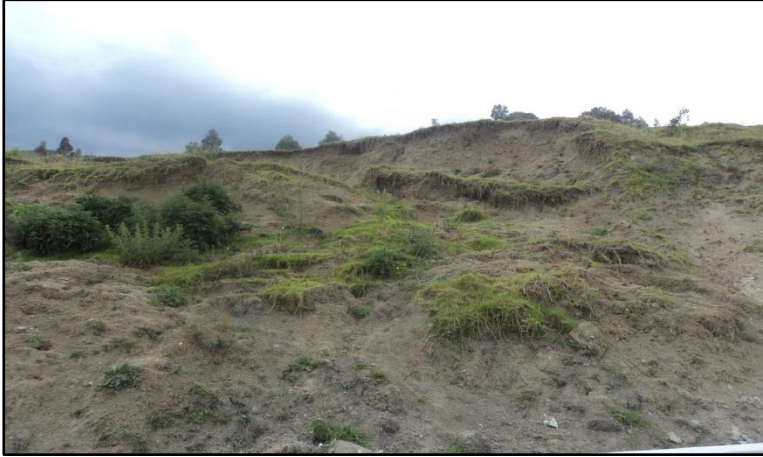
**Tabla 35.** Cálculo del factor de seguridad para el deslizamiento 3.

<b>Datos:</b>	<b>Mejores condiciones del terreno</b>	<b>Peores condiciones del terreno</b>	
	$c' = 0,20 \text{ kg/cm}^2 \rightarrow 19,6 \text{ KN/m}^2$ $\gamma = 2,0 \text{ tn/m}^3 \rightarrow 19,62 \text{ KN/m}^3$ $d = 7\text{m}$ $\Phi = 24^\circ$ $\beta = 27^\circ$	$c' = 0,30 \text{ kg/cm}^2 \rightarrow 29,4 \text{ KN/m}^2$ $\gamma = 2,2 \text{ tn/m}^3 \rightarrow 21,56 \text{ KN/m}^3$ $d = 7\text{m}$ $\Phi = 26^\circ$ $\beta = 27^\circ$	
	<b>md=2.5m=50%=0.25</b>	<b>FS= 1.278</b>	<b>FS= 1.079</b>
	<b>md=5.0m=100%=0.50</b>	<b>FS= 1.169</b>	<b>FS= 0.969</b>
<b>md=10.0m=100%=10.0</b>	<b>FS= 0.951</b>	<b>FS= 0.751</b>

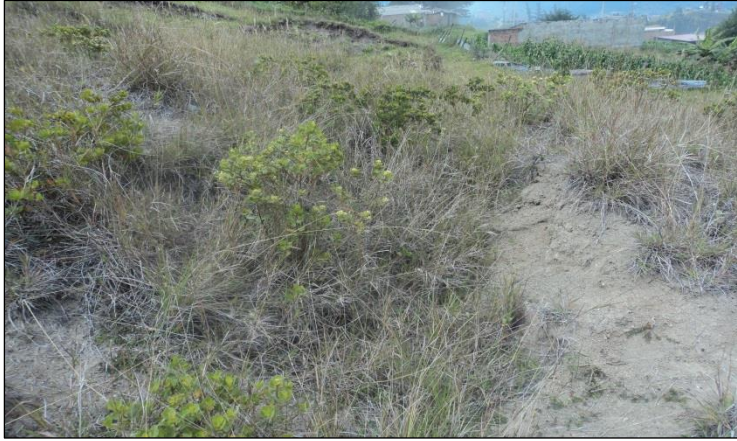
**Tabla 36.** Cálculo del factor de seguridad para el deslizamiento 4.

<b>Datos:</b>	<b>Mejores condiciones del terreno</b>	<b>Peores condiciones del terreno</b>	
	$c' = 0,20 \text{ kg/cm}^2 \rightarrow 19,6 \text{ KN/m}^2$ $\gamma = 2,0 \text{ tn/m}^3 \rightarrow 19,62 \text{ KN/m}^3$ $d = 6\text{m}$ $\Phi = 24^\circ$ $\beta = 28^\circ$	$c' = 0,30 \text{ kg/cm}^2 \rightarrow 29,4 \text{ KN/m}^2$ $\gamma = 2,2 \text{ tn/m}^3 \rightarrow 21,56 \text{ KN/m}^3$ $d = 6\text{m}$ $\Phi = 26^\circ$ $\beta = 28^\circ$	
	$md=2.5m=50\%=0.25$	<b>FS= 1.297</b>	<b>FS= 1.087</b>
	$md=5.0m=100\%=0.50$	<b>FS= 1.193</b>	<b>FS= 0.982</b>
$md=10.0m=100\%=10.0$	<b>FS= 0.984</b>	<b>FS= 0.773</b>

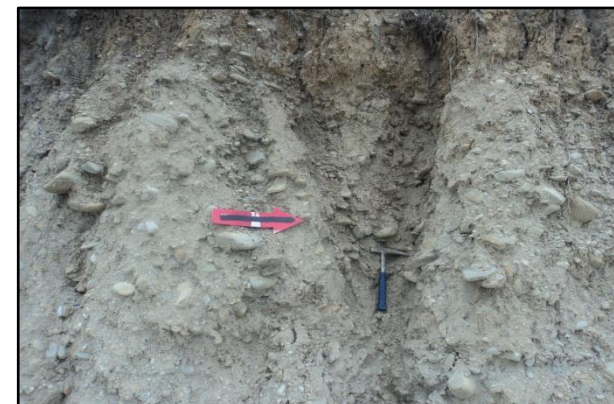
<b>AFLORAMIENTO N°:</b> 4
<b>FECHA:</b> 01/04/14
<b>COORDENADAS:</b> X: 697730.741      Y: 9555016.440      Z: 2259.026
<b>DIMENSIONES (h):</b> 8 m
<b>RELIEVE:</b> Llano <input type="checkbox"/> Bajo <input checked="" type="checkbox"/> De Colinas <input type="checkbox"/> Montañoso <input type="checkbox"/>
<b>VEGETACIÓN:</b> Exuberante <input type="checkbox"/> Escasa <input checked="" type="checkbox"/>
<b>FORMACIÓN:</b> Quillollaco
<b>AFLORAMIENTO:</b> Artificial <input checked="" type="checkbox"/> Natural <input type="checkbox"/>

POTENCIA (m)	N° DE CAPAS	LITOLÓGÍA	ORIENTACIÓN	METEORIZACIÓN		
				Bajo	Medio	Alto
0.30	1	Cubierta Vegetal				
7.70	2	Conglomerados		X

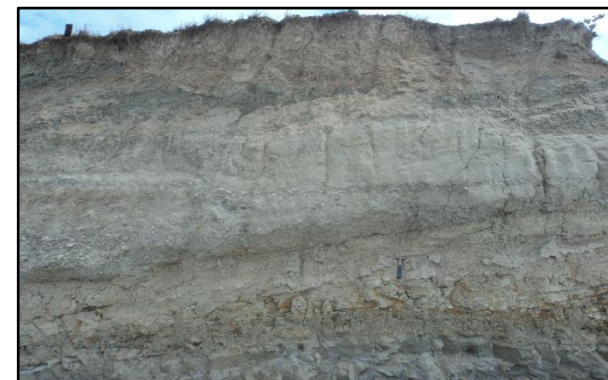
<b>AFLORAMIENTO N°:</b> 5
<b>FECHA:</b> 01/04/14
<b>COORDENADAS:</b> X: 697351.105      Y: 9555203.822      Z: 2299.517
<b>DIMENSIONES (h):</b> 5.20 m
<b>RELIEVE:</b> Llano <input type="checkbox"/> Bajo <input checked="" type="checkbox"/> De Colinas <input type="checkbox"/> Montañoso <input type="checkbox"/>
<b>VEGETACIÓN:</b> Exuberante <input type="checkbox"/> Escasa <input checked="" type="checkbox"/>
<b>FORMACIÓN:</b> San Cayetano
<b>AFLORAMIENTO:</b> Artificial <input checked="" type="checkbox"/> Natural <input type="checkbox"/>

POTENCIA (m)	N° DE CAPAS	LITOLÓGÍA	ORIENTACIÓN	METEORIZACIÓN		
				Bajo	Medio	Alto
0.20	1	Cubierta Vegetal	Buzamiento: 24° SE Buzamiento: 95°			
2	2	Arcillolita			X	
1	3	Microconglomerados			X	
2	4	Arcillolita			X

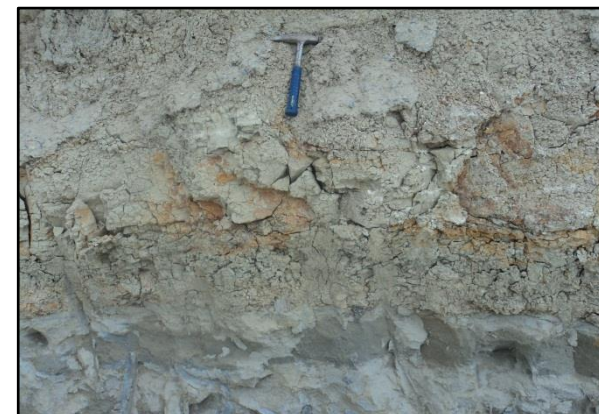
<b>AFLORAMIENTO N°:</b> 6
<b>FECHA:</b> 01/04/14
<b>COORDENADAS:</b> X: 697153.198      Y: 9555191.917      Z: 2320.912
<b>DIMENSIONES (h):</b> 15.30 m
<b>RELIEVE:</b> Llano <input type="checkbox"/> Bajo <input type="checkbox"/> De Colinas <input checked="" type="checkbox"/> Montañoso <input type="checkbox"/>
<b>VEGETACIÓN:</b> Exuberante <input type="checkbox"/> Escasa <input checked="" type="checkbox"/>
<b>FORMACIÓN:</b> San Cayetano
<b>AFLORAMIENTO:</b> Artificial <input checked="" type="checkbox"/> Natural <input type="checkbox"/>

POTENCIA (m)	N° DE CAPAS	LITOLOGÍA	ORIENTACIÓN	METEORIZACIÓN		
				Bajo	Medio	Alto
0.30	1	Cubierta Vegetal				
4	2	Arcillolita		x		
6.5	3	Arenisca		x		
1.5	4	Microconglomerado		x		
3	5	Arenisca		x

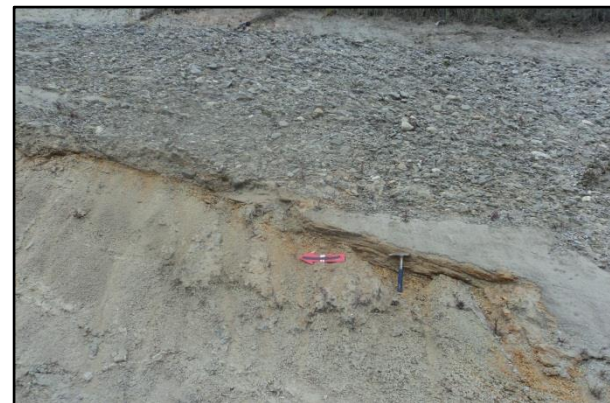
<b>AFLORAMIENTO N°:</b> 7
<b>FECHA:</b> 01/04/14
<b>COORDENADAS:</b> X: 697144.409      Y: 9554788.321      Z: 2342.145
<b>DIMENSIONES (h):</b> 4.50 m
<b>RELIEVE:</b> Llano <input type="checkbox"/> Bajo <input type="checkbox"/> De Colinas <input checked="" type="checkbox"/> Montañoso <input type="checkbox"/>
<b>VEGETACIÓN:</b> Exuberante <input type="checkbox"/> Escasa <input checked="" type="checkbox"/>
<b>FORMACIÓN:</b> San Cayetano
<b>AFLORAMIENTO:</b> Artificial <input checked="" type="checkbox"/> Natural <input type="checkbox"/>

POTENCIA (m)	N° DE CAPAS	LITOLOGÍA	ORIENTACIÓN	METEORIZACIÓN		
				Bajo	Medio	Alto
0.30	1	Cubierta Vegetal	Buzamiento: 59° NE Azimut: 333°			
4	2	Conglomerados				X
3	3	Arcillolita				X
7	4	Conglomerados			X

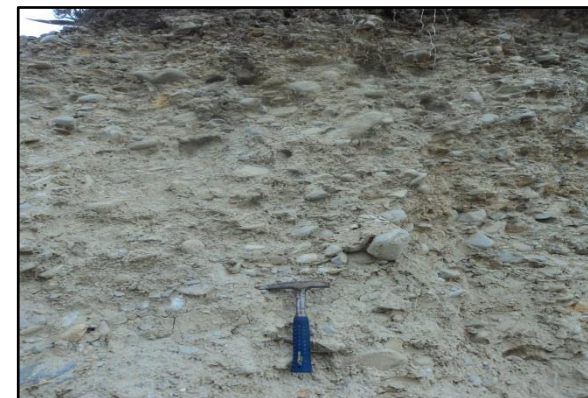
<b>AFLORAMIENTO N°:</b> 8		
<b>FECHA:</b> 01/04/14		
<b>COORDENADAS:</b> X: 696845.208	Y: 9555146.365	Z: 2361.211
<b>DIMENSIONES (h):</b> 6.20 m		
<b>RELIEVE:</b> Llano <input type="checkbox"/>	Bajo <input checked="" type="checkbox"/>	De Colinas <input type="checkbox"/> Montañoso <input type="checkbox"/>
<b>VEGETACIÓN:</b> Exuberante <input type="checkbox"/> Escasa <input checked="" type="checkbox"/>		
<b>FORMACIÓN:</b> Quillollaco		
<b>AFLORAMIENTO:</b> Artificial <input checked="" type="checkbox"/> Natural <input type="checkbox"/>

POTENCIA (m)	N° DE CAPAS	LITOLOGÍA	ORIENTACIÓN	METEORIZACIÓN		
				Bajo	Medio	Alto
0.20	1	Cubierta Vegetal				
6	2	Conglomerados		X

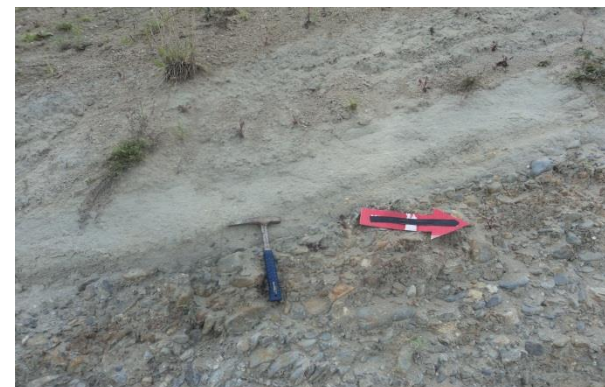
<b>AFLORAMIENTO N°:</b> 10
<b>FECHA:</b> 01/04/14
<b>COORDENADAS:</b> X: 697010.398      Y: 9555348.088      Z: 2325.624
<b>DIMENSIONES (h):</b> 12.30 m
<b>RELIEVE:</b> Llano <input type="checkbox"/> Bajo <input checked="" type="checkbox"/> De Colinas <input type="checkbox"/> Montañoso <input type="checkbox"/>
<b>VEGETACIÓN:</b> Exuberante <input type="checkbox"/> Escasa <input checked="" type="checkbox"/>
<b>FORMACIÓN:</b>
<b>AFLORAMIENTO:</b> Artificial <input checked="" type="checkbox"/> Natural <input type="checkbox"/>

POTENCIA (m)	N° DE CAPAS	LITOLOGÍA	ORIENTACIÓN	METEORIZACIÓN		
				Bajo	Medio	Alto
0.30	1	Cubierta Vegetal	Buzamiento: 25° NE Azimut: 115°			
4	2	Arcilla			X	
1.50	3	Arcillolita		X		
0.5	4	Arenisca			X	
6	5	Conglomerado			X

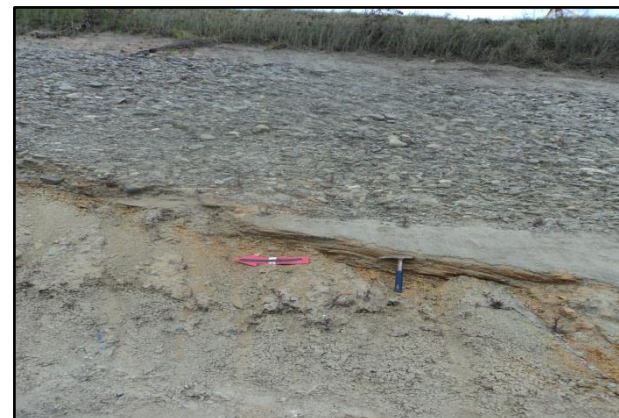
<b>AFLORAMIENTO N°:</b> 11
<b>FECHA:</b> 02/04/14
<b>COORDENADAS:</b> X: 697129      Y: 9555752      Z: 2290
<b>DIMENSIONES (h):</b> 2.03 m
<b>RELIEVE:</b> Llano <input type="checkbox"/> Bajo <input type="checkbox"/> De Colinas <input checked="" type="checkbox"/> Montñoso <input type="checkbox"/>
<b>VEGETACIÓN:</b> Exuberante <input checked="" type="checkbox"/> Escasa <input type="checkbox"/>
<b>FORMACIÓN:</b>
<b>AFLORAMIENTO:</b> Artificial <input checked="" type="checkbox"/> Natural <input type="checkbox"/>

POTENCIA (m)	N° DE CAPAS	litología	ORIENTACIÓN	METEORIZACIÓN		
				Bajo	Medio	Alto
0.30	1	Cubierta Vegetal				
0.60	2	Conglomerados		X		
0.03	3	Arcilla		X		
0.50	4	Arcillolita		X		
0.60	5	Arcilla		X

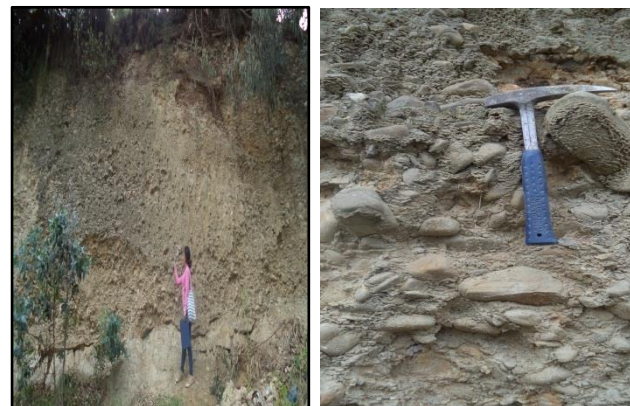
<b>AFLORAMIENTO N°:</b> 12
<b>FECHA:</b> 02/04/14
<b>COORDENADAS:</b> X: 697215      Y: 9555724      Z: 2294.944
<b>DIMENSIONES (h):</b> 2.03 m
<b>RELIEVE:</b> Llano <input type="checkbox"/> Bajo <input checked="" type="checkbox"/> De Colinas <input type="checkbox"/> Montañoso <input type="checkbox"/>
<b>VEGETACIÓN:</b> Exuberante <input type="checkbox"/> Escasa <input checked="" type="checkbox"/>
<b>FORMACIÓN:</b>
<b>AFLORAMIENTO:</b> Artificial <input checked="" type="checkbox"/> Natural <input type="checkbox"/>

POTENCIA (m)	N° DE CAPAS	LITOLOGÍA	ORIENTACIÓN	METEORIZACIÓN		
				Bajo	Medio	Alto
0.70	1	Cubierta Vegetal				
2	2	Conglomerados		X		
0.35	3	Arcilla		X		
0.70	4	Arcillolita		X

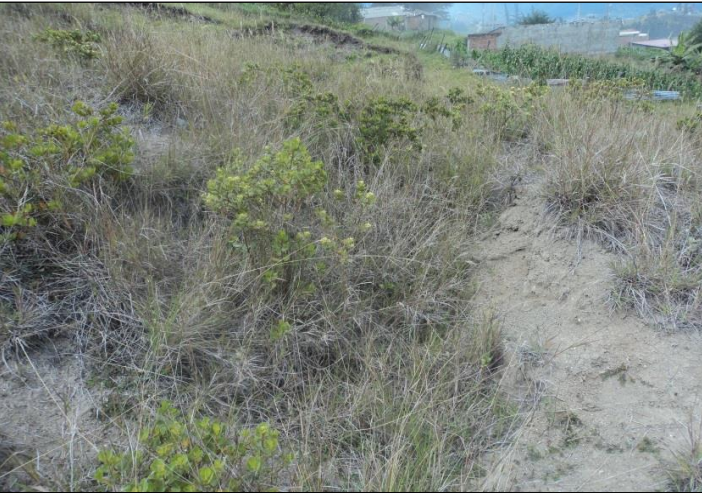
<b>ALTURA:</b> 49.1
<b>DIRECCIÓN:</b> S 111° E
<b>ÁNGULO(Inclinación de la Ladera en grados):</b> 25°
<b>FORMA DE LA LADER:</b> Recta ( ) Cóncava (x) Convexa ( )
<b>USO DEL TERRENO:</b> Arbustos y Árboles ( ) No Vegetada ( ) Pastos (x) Cultivos ( ) Residencial ( ) Vía Presente ( )

<b>LONGITUD (Distancia promedio desde el escarpe hasta la base):</b> 40.57 m	
<b>ANCHO (Promedio de la zona de aporte):</b> 81.94 m	
<b>TIPO DE FALLA:</b> Indeterminada ( ) Rotacional ( ) Traslacional (x) Completa ( ) Múltiple ( )	
<b>MECANISMO:</b> Evento sencillo y rápido ( ) Evento sencillo y lento ( ) Evento múltiple y rápido ( ) Evento múltiple y lento (x)	
<b>ACTIVIDAD:</b> Inactivo ( ) Latente (x) Activo ( ) Actividad Localizada ( )	
<b>ESTADO DEL ESCARPE:</b> No es aplicable ( ) Escarpe evidente (x) Escarpe vago ( )	
<b>FORMA DEL ESCARPE:</b> No aplicable ( ) Semicircular (x) Elongado ( )	
<b>VEGETACIÓN DEL ESCARPE:</b> No aplicable ( ) No vegetada ( ) Vegetación escasa (x) Arbustos ( ) Pastos ( )	
<b>FORMA DE LA MASA DESPLAZADA:</b> No aplicable ( ) Longitud = ancho ( ) Longitud > ancho ( ) Longitud < ancho (x)

<b>ESTADO DE LA MASA DESPLAZADA:</b> Masa intacta ( ) Masa desintegrada (x) Masa en forma de flujo ( ) No presente ( )	
<b>HUMEDAD DE LA MASA DESPLAZADA:</b> No presenta zonas húmedas ( ) Zonas de alta humedad ( ) Zonas de poca humedad (x) Zonas inundadas ( )	
<b>VEGETACIÓN DE LA MASA DESPLAZADA:</b> No aplicable ( ) No vegetada ( ) Vegetación escasa ( ) Arbustos ( ) Árboles ( ) Pastos (x)	
<b>SUPERFICIE DE FALLA:</b> Cubierta orgánica ( ) Suelo depositado (x) Suelo residual ( ) Relleno ( )	
<b>CAUSA PROBABLE:</b> Desconocida ( ) Erosión concentrada ( ) Deforestación ( ) Exceso de agua (x) Cargas de construcción ( ) Discontinuidades ( )	
<b>FACTOR DISPARADOR:</b> Desconocido ( ) Lluvias (x) Construcciones (x) Otros ( )	
<b>DAÑO:</b> No visible ( ) Carreteras ( ) Residencias (x) Áreas de pasto (x)	
<b>ESTABILIZACIÓN:</b> No visible (x) Muros ( ) Canales ( ) Drenes ( ) Otros ( )

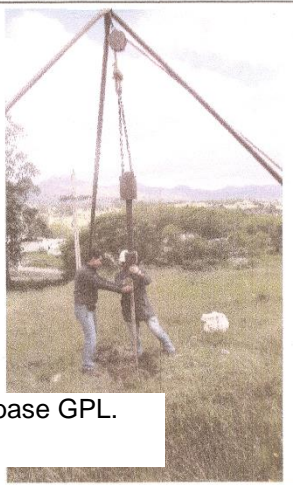
Prof.(m)	Espesor (m)	Perfil	Estructura	Descripción	% H.	Grava	Arena	Finos	L.L.	L.P.	I.P.	SUCS	AASTHO	FOTOGRAFÍA
0.00 - 2.00	2.00	SC	Terreno Natural	Arena arcillosa con grava, color gris	6.45	26	45.6	28.4	21.6	19.1	2.5	SC	A-2-4

2.00 - 3.00	1.00	SC	Terreno Natural	Arena arcillosa limosa con grava, color café	6.74	30	42.1	27.9	25	19.7	5.3	SC	A-2-4

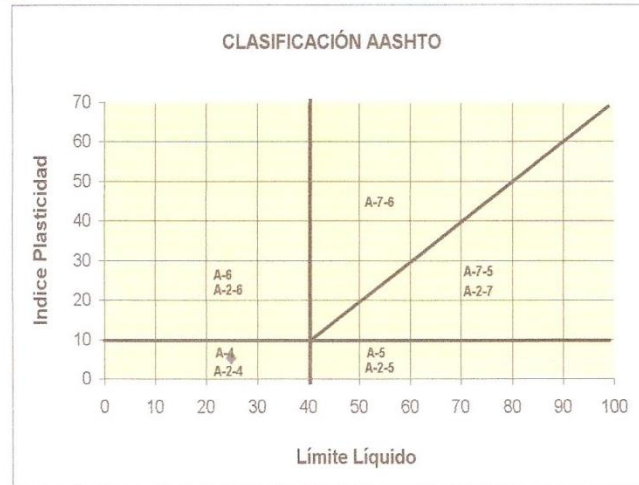
LÍMITE LÍQUIDO L.L.	25 %
LÍMITE PLÁSTICO L.P.	20 %
ÍNDICE DE PLASTICIDAD I.P.	5 %

CLASIFICACIÓN	
Pasa tamiz N° 4 :	70 %
Pasa tamiz N° 200 :	28 %
D60 :	2.27 mm
D30 :	0.11 mm
D <sub>10</sub> (diámetro efectivo) :	
Coefficiente de Uniformidad (Cu) :	
Grado de Curvatura (Cc) :	
Valor del índice de grupo (IG)	0
