Ingeniería en Geología Ambiental y Ordenamiento Territorial

PROYECTO DE INVESTIGACIÓN

**“SUSCEPTIBILIDAD A DESLIZAMIENTOS EN LA
VÍA DE INTEGRACIÓN BARRIAL, SECTOR
PUNZARA CHICO, HASTA EL BARRIO
COFRADÍA”**

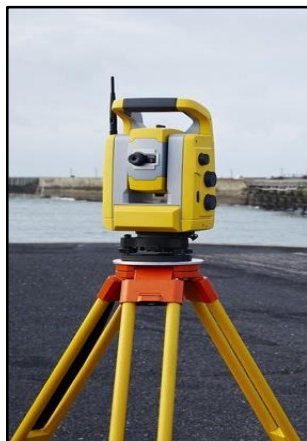
Fig.7.2. Estación robótica S3 TRIMBLE.

Se realizó una planificación de trabajo, para luego proceder inicialmente con el levantamiento topográfico como base fundamental del proyecto, y para tal fin se utilizó la estación total TRIMBLE S3 (Fig.7.2) y la estación GPS R4 TRIMBLE que se comunica con una estación base a través de Bluetooth (Fig.7.3), esta estación además permitió dar un punto de partida GPS, para la estación total S3 y así realizar el levantamiento con la ayuda del prismas obteniendo así datos sobre los cambios de pendientes del terreno.

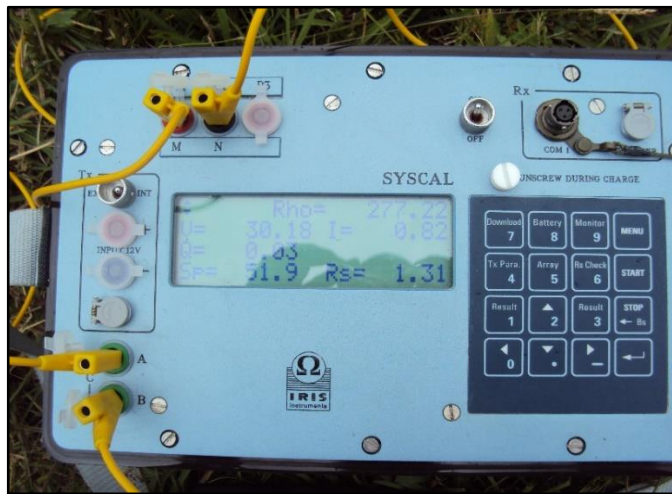
Fig.7.6. Syscal Junior/ R1 Plus (Standard & Switch (48-72) Versión).

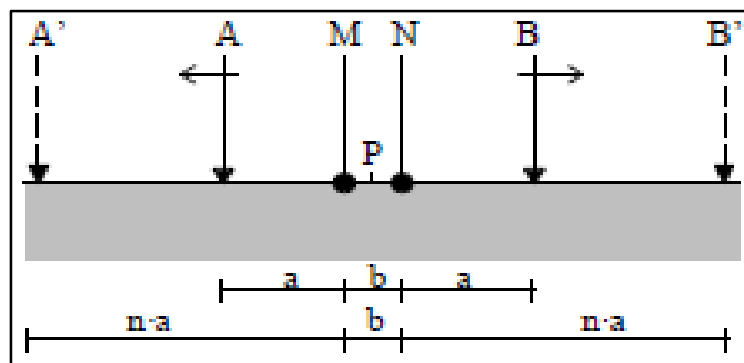
El arreglo o configuración empleado es el de Schlumberger el cual se trata de una composición simétrica de los electrodos AMNB dispuestos en línea, donde la distancia de los electrodos detectores MN es mucho menor que la de los inyectores AB, las ventajas de este método es que esta configuración es menos sensible a las variaciones laterales del terreno o buzamiento de los estratos, debido a que los electrodos de potencial permanecen inmóviles, además de que la medición es más expedita, ya que sólo se desplazan los electrodos de corriente.

Fig.7.8. Sondeo Schlumberger. Los electrodos A y B se abren progresivamente mientras M y N están fijos.

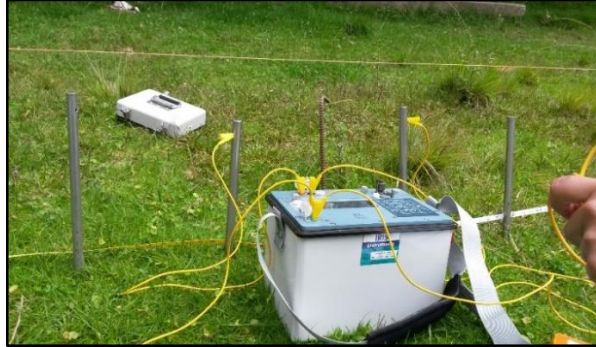
Fig.7.9. Configuración de electrodos

Para la configuración de este método se necesita como máximo 4 personas capacitadas y calificadas para la ubicación de estos electrodos y para la verificación y cambio del mismo.

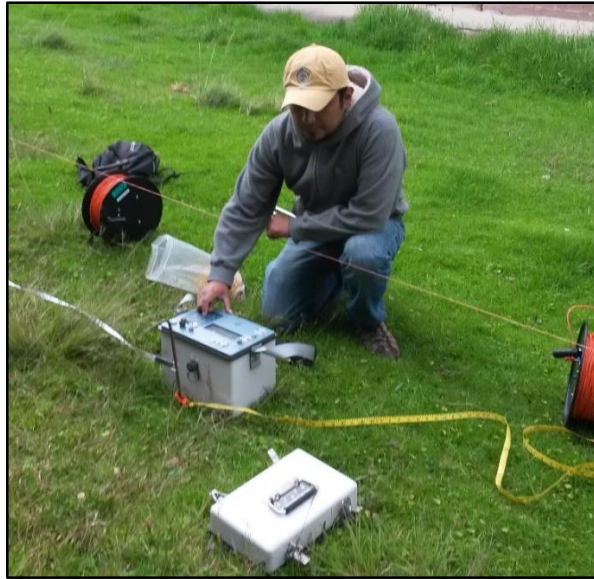
Fig.3.10. Toma de datos SEV.

Una vez hecho el arreglo se procedió a la toma de datos en el campo, con la ayuda de una ficha para los espaciamientos tanto de AB y MN (Ver Anexo. 11) para en lo posterior pasarlos al programa IPI2Win, desarrollado por la Moscow State University, Geological Faculty, Department Of Geophysics. El cual permite realizar interpretaciones interactivas automatizadas y/o semi-automatizadas de Sondeos Eléctricos Verticales a partir de datos obtenidos por cualquiera de los arreglos más populares utilizados en la prospección eléctrica y realizar de esta forma la interpretación de la curva y los perfiles Geoeléctricos.

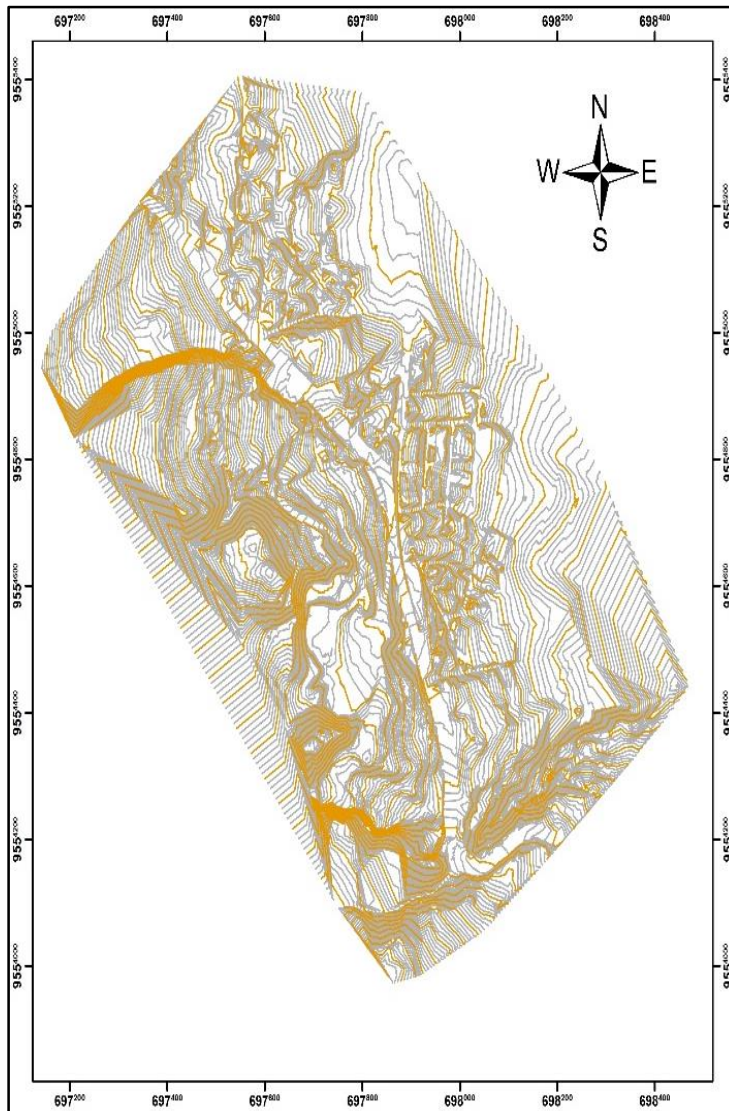
Fig.7.12. Curvas principales y secundarias obtenidas, del Modelo TIN.

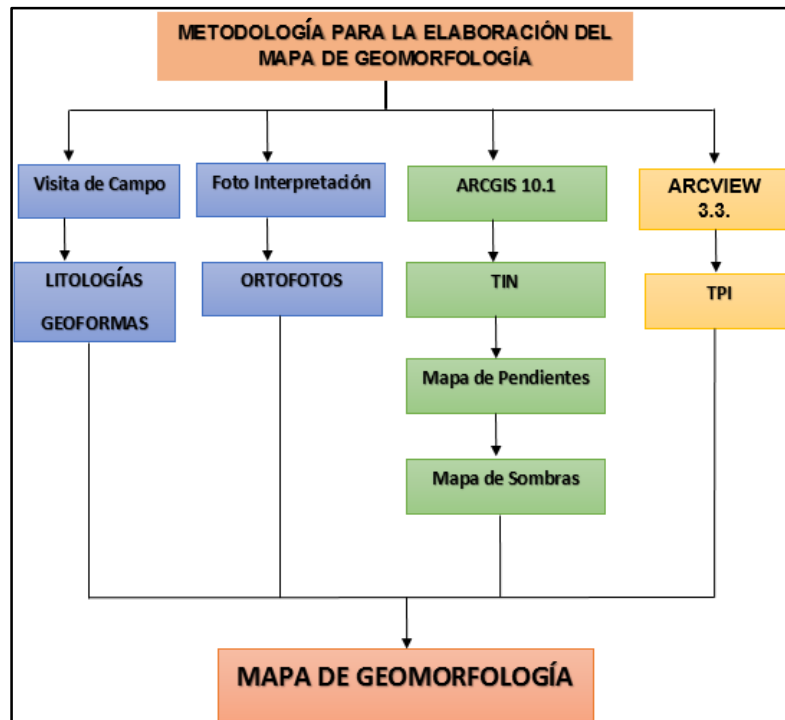
Fig.7.15. Diagrama de flujo, para la elaboración del Mapa de Geomorfología.

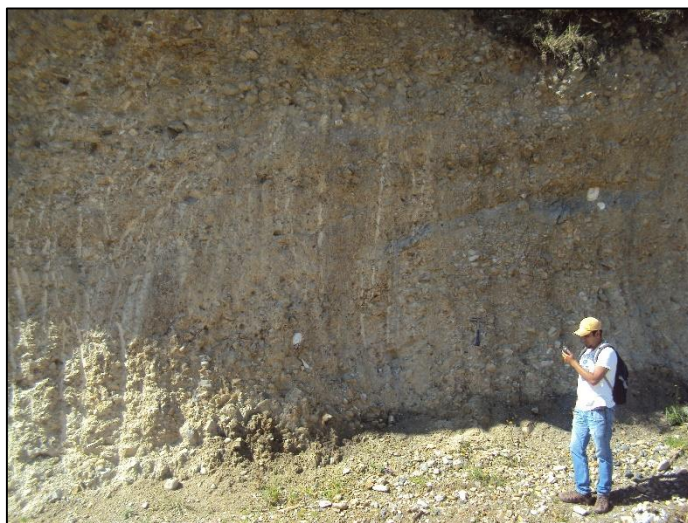
Fig.8.1. Afloramiento Conglomerado Amarillo-rojiso

- a) **Conglomerados de matriz areno arcillosos (MPI-QLL1).**- En esta zona se pudo evidenciar conglomerados con una matriz mayormente areno - arcillosa, además de la presencia de óxidos de hierro, dándoles de esta forma una coloración amarillo – rojiso, con diámetros de los clastos que van desde 2cm de \varnothing hasta 20 cm.

Estos conglomerados por forman las partes más altas del sector, debido a que son más consolidados y de mayor resistencia a diferentes procesos de erosión tales como, el agua, el viento.

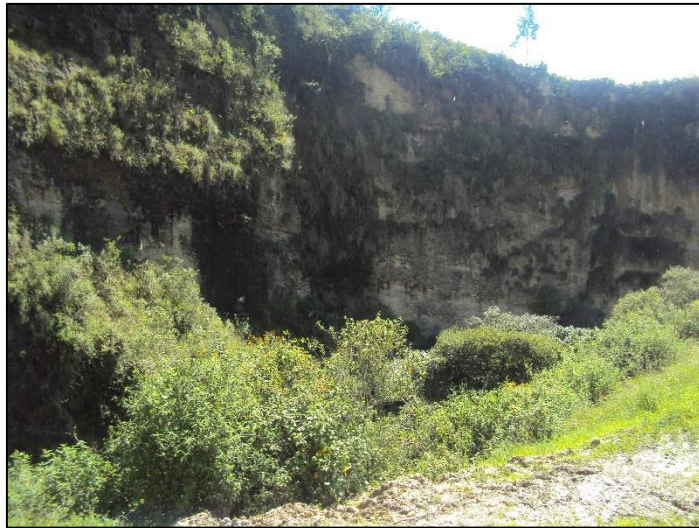
También se pudo observar un escarpe de una altura de 44m que pudo haberse formado primero por un proceso sísmico que a su vez está dentro del proceso singenético o sea en la formación de la cuenca sedimentaria, que dio como resultado que se agrietara dando una zona de debilidad el cual se han ido abriendo cada vez más con el paso del agua, además el tipo de depositación para su formación se lo puede atribuir a la formación de origen fluvial que vino depositando por estratos las capas de conglomerado pero en un régimen turbulento.

Fig.8.3. Escarpe

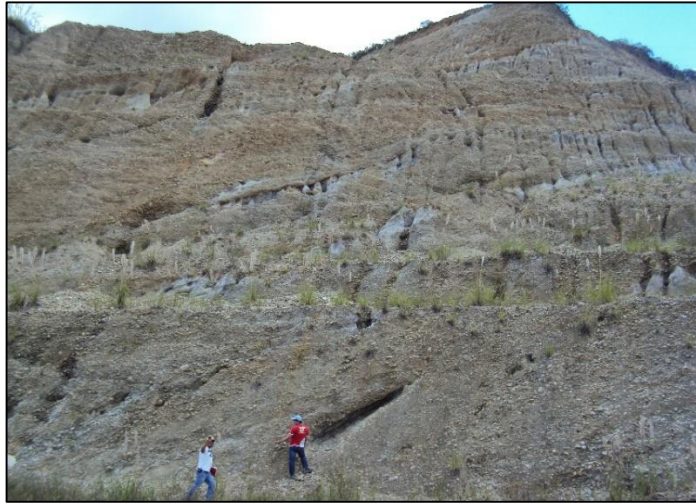
También se encontró dentro de esta zona sectores en los cuales se evidenciaban algunas capas de arcillolitas con espesores entre 15 cm y 30 cm de coloración grisácea.

Fig.8.4. Capas de arcillolita.

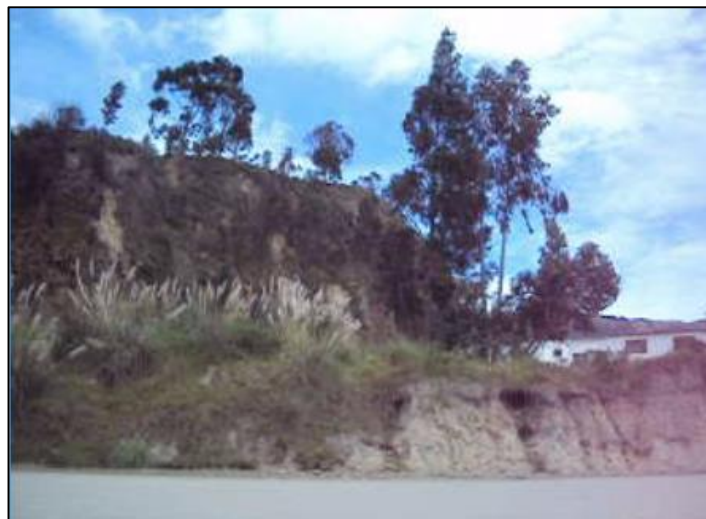
Un escarpe de 40m de altura formado por erosión diferencial, permite observar toda la secuencia donde prevalece su resistencia a la erosión.

Fig.8.5. Escarpe erosión diferencial.

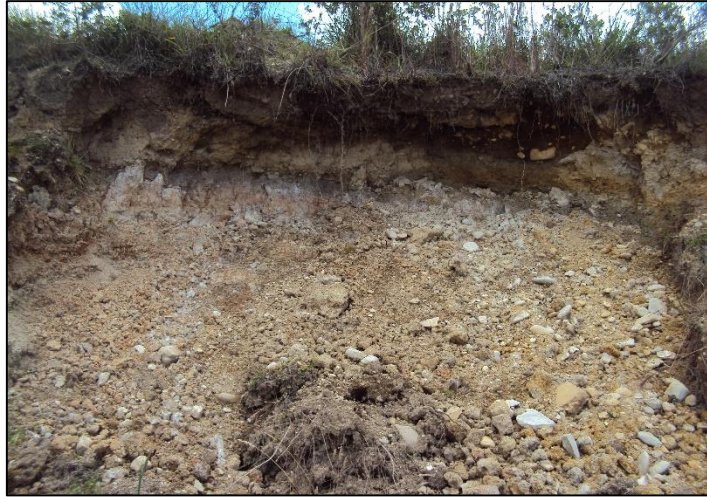
Fig.8.6. Clastos con mayor matriz arcillosa.

- b) **Conglomerados con matriz mayormente arcillosa (MPI-QLL2).**- Esta zona se puede evidenciar a unos metros hacia arriba de la vía de integración barrial los conglomerados tienen mayor contenido de arcillas que forman la matriz. Los clastos son mal sorteados, y pudo haberse originado por transporte desde la parte superior. Se evidencia un bajo nivel de

estratificación lo que permite suponer que tuvo un régimen muy turbulento al momento de la depositación.

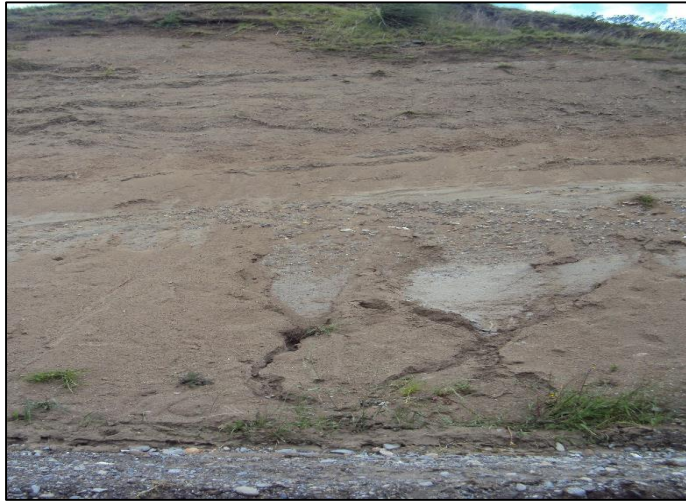
Toda la secuencia muestra una alternancia de capas donde los micro-conglomerados yacen debajo de arenisca y arcillas grises, la parte basal de esta secuencia al parecer es arcillolita.

Fig.8.7. Arcillas negras, Arcillolitas, areniscas, micro conglomerado.

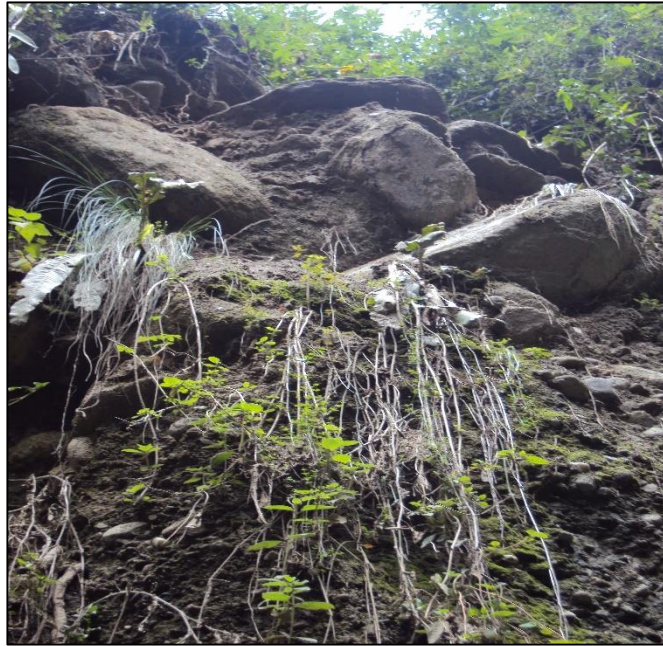
Fig.8.8. Coluvión

- d) **Gneis, Cuarzitas, arcillas, (Coluvión, CVN).**- En la quebrada la Alumbre, la secuencia conglomeratica ha sido disectada y forma un amplio valle de aproximadamente 79m de ancho y un desnivel de 35m de altura, este valle ha sido rellenado por un coluvión, el cual contienen gneis, arcillas y cuarzo, que en la actualidad tiene una potencia aproximada de 15m. La formación de este valle limitado por escarpes conglomeraticos es incierto, sin embargo puede ser singenético donde todo el bloque fallo debido quizás a fuerzas tectónicas y fue depositado hacia bajo de la secuencia conglomeratica, posteriormente fue disectada por corrientes fluviales y finalmente fue cubierto parcialmente por enormes coluviones provenientes de la parte alta de la cordillera.

Así mismo la presencia de coluviones está presentes en los deslizamientos 2,3 y 4, del sector.

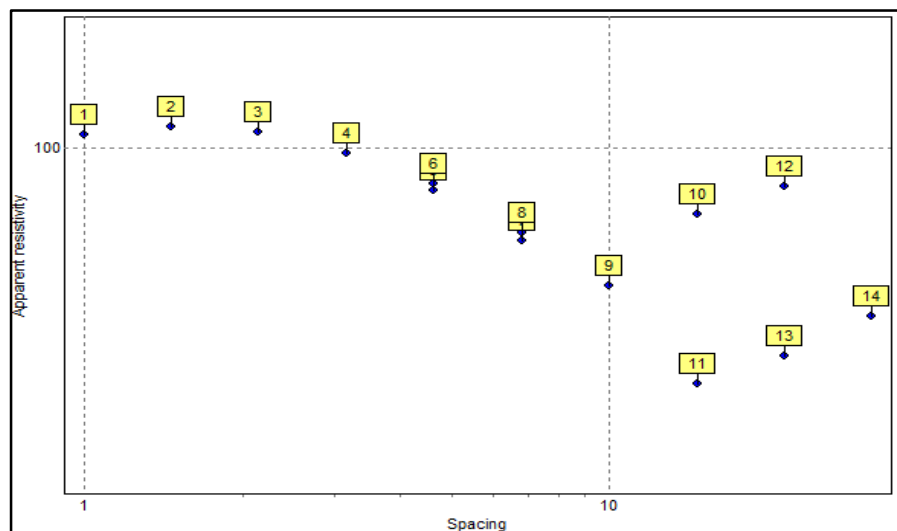
Fig.8.11. Puntos de lecturas obtenidas en el campo resistividad eléctrica

Fig.8.12 Curva teórica y de trabajo mostrada por el software IPI2Win
Fuente: El Autor

1. La resistividad máxima de los materiales se establece en el primer estrato, teniendo un valor de $49.5 \Omega\text{-m}$, el cual corresponde a un material húmedo arcilla orgánica, con un espesor del mismo es de 2.69m y profundidad tope 2.69m.
2. El segundo material posee un espesor de 3.17 m, con un tope máximo de 5.86, el valor de la resistividad establecido por el programa es de $9.1 \Omega\text{-m}$, dándonos referencia de terrenos con arcillas con una alta presencia de agua.
3. El tercer valor de resistividad es de $82.1 \Omega\text{-m}$, el cual corresponde a una (arena arcillosa, aluvial), el espesor es desconocido, y a su vez su profundidad máxima.

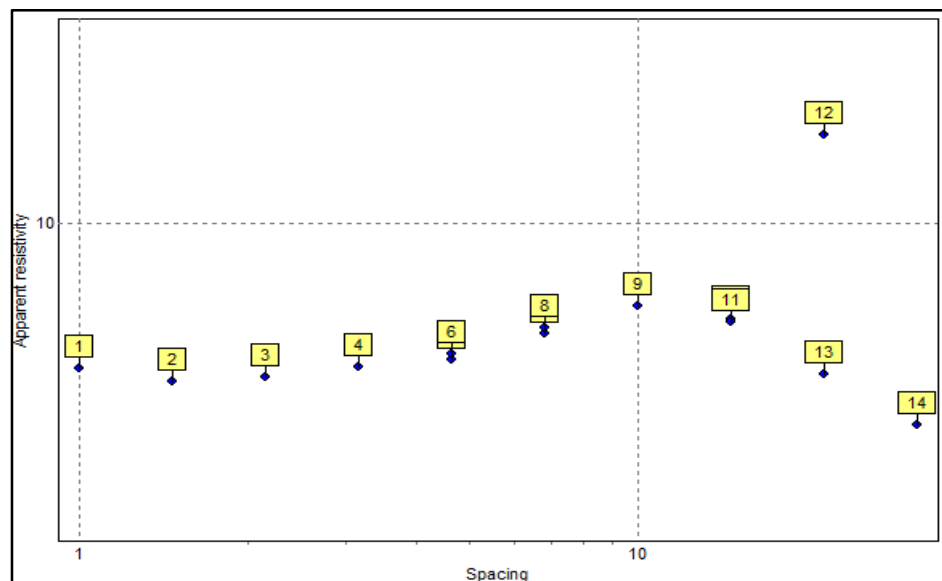
A continuación en la (Fig.8.19), se observa las lecturas de la resistividad eléctrica y se muestra la curva interpretada, y en la (Fig.8.20), se muestra la tabla de la curva con la resistividad real, el espesor, la profundidad y el error el cual representa la diferencia relativa entre la curva teórica y la curva de campo de resistividad aparente.

Fig.8.19. Puntos de lecturas obtenidas en el campo resistividad eléctrica
Fuente: El Autor

Fig.8.20. Curva teórica y de trabajo mostrada por el software IPI2Win
Fuente: El Autor

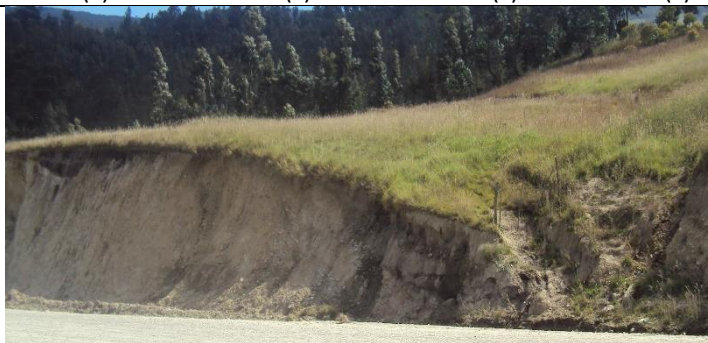
| CROQUIS Y OBSERVACIONES: El deslizamiento al parecer es provocado, por el ampliamiento de la vía de integración barrial, y el paso de maquinaria pesada, sumándole a estas variables las precipitaciones | |

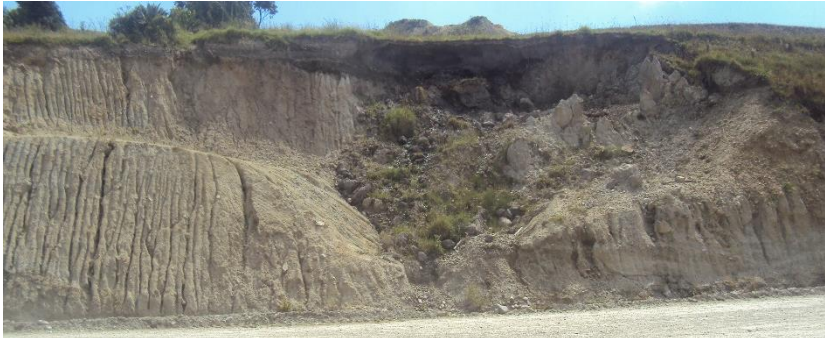
| TIPO DE FALLA: Indeterminada () Rotacional (x) Traslacional () Completa () Múltiple () | |
| DAÑO: No visible () Carreteras () Residencias () Áreas de pasto (x) Residencias () | |
| CROQUIS Y OBSERVACIONES: Presencia de agua de escorrentía. | |

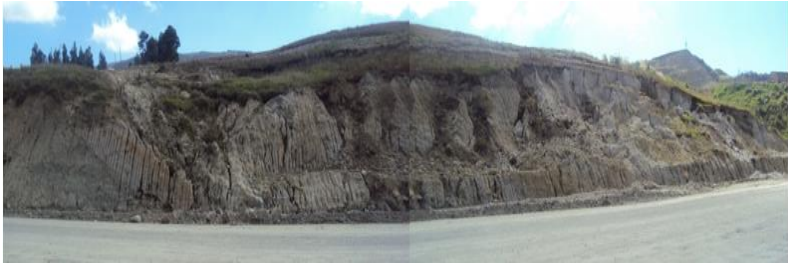
| TIPO DE FALLA: Indeterminada () Rotacional (x) Traslacional () Completa () Múltiple () | |
| SUPERFICIE DE FALLA: Cubierta orgánica () Suelo depositado (x) Suelo residual () Relleno () | |
| <ul style="list-style-type: none"> - Presencia de agua de escorrentía. - Presencia de coluvión, Neis, cuarcita, arcilla arenosa, productos de la desintegración del Neis. | |
