UNIVERSIDAD NACIONAL DE LOJA

**“ESTUDIO GEOLÓGICO – GEOTÉCNICO DEL ÁREA DE
INFLUENCIA DIRECTA DEL PROYECTO DE RIEGO FÁTIMA
ENTRE LOS SECTORES DUR DUR – FÁTIMA DE LA
PARROQUIA CHANTACO, PROVINCIA DE LOJA”**

*Tesis previa a optar el Título de Ingeniero en
Geología Ambiental y Ordenamiento
Territorial.*

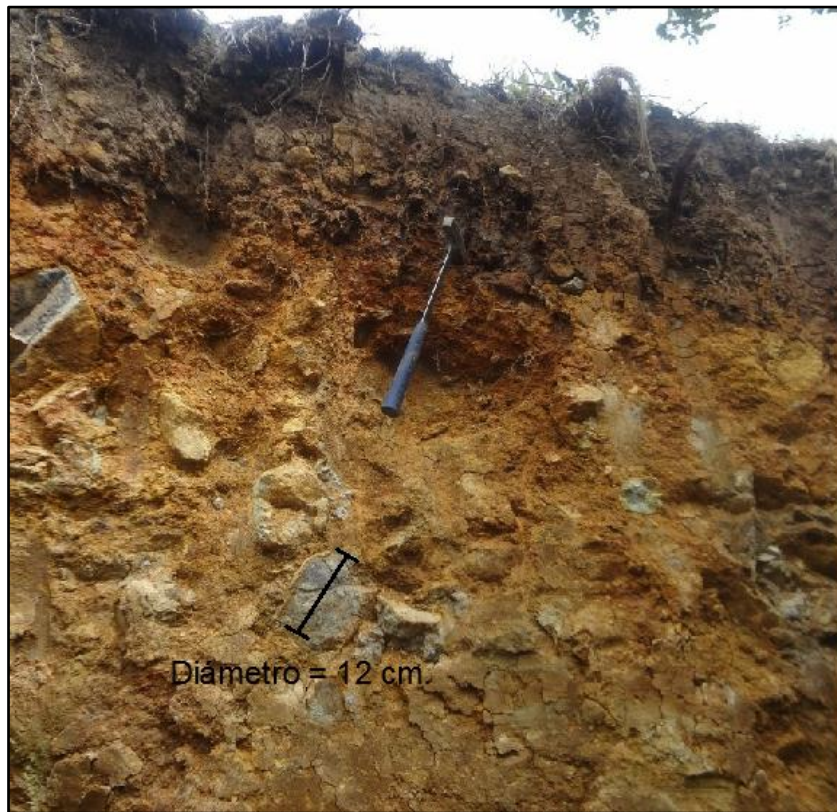
Fotografía 2. Afloramiento 1. Arcilla – limosa.

Coordenadas UTM WGS84	X = 684773.921 Y = 9571240.836 Z= 2420.121 m s.n.m.
Ubicación	Cerca de la conducción principal y conducción secundaria 1, 2, 3 y 4.
Área	21.4 ha.
Granulometría	Fina con incrustaciones de andesita con un diámetro de 12 cm.
Descripción Litológica	Arcilla - limosa de grano fino de color amarillento rojizo con alto grado de meteorización, con fractura granular irregular, textura áspera y con resistencia a la rotura baja.

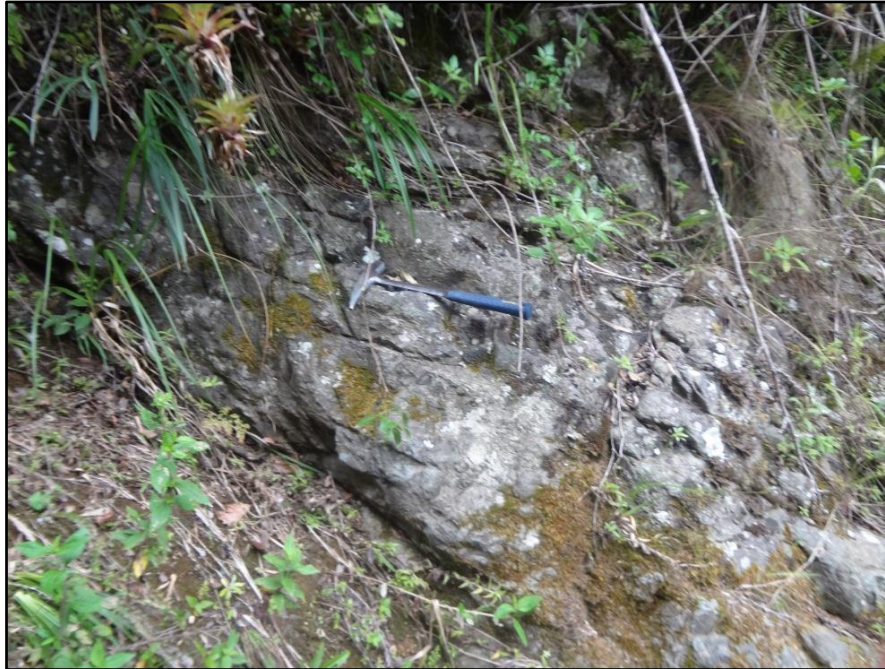
Fotografía 3. Afloramiento 2. Andesita.

Coordenadas UTM WGS84	X = 684558.097 Y = 957174.353 Z= 2521.221 m s.n.m.
Ubicación	Cerca de la conducción principal y conducción secundaria 1, 2, 3 y 4.
Área	30.1 ha.
Granulometría	Masiva fina.
Descripción Litológica	Andesita masiva de grano fino de color verde grisáceo con poco grado de meteorización, con fractura granular irregular, textura poco áspera y con resistencia a la rotura alta a media.

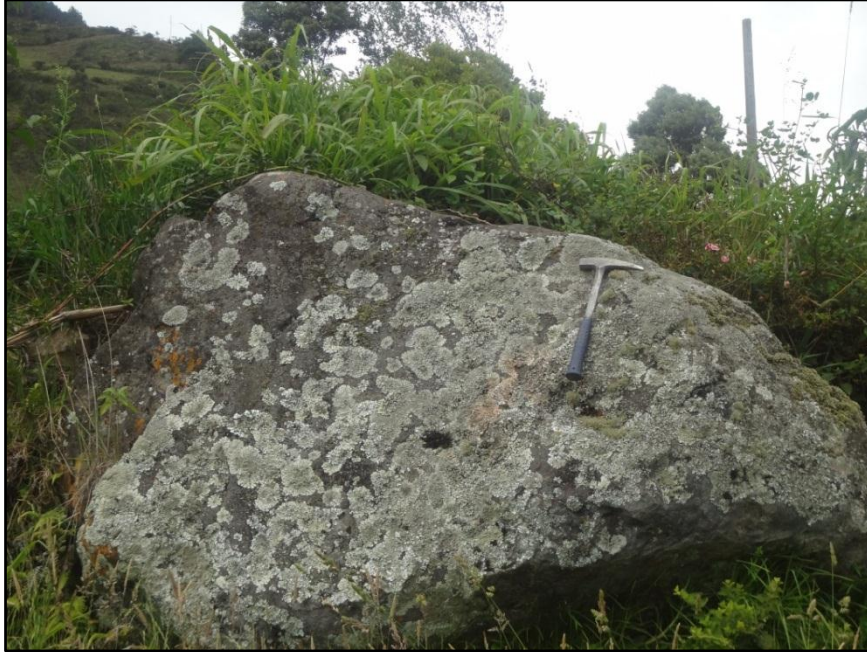
Fotografía 4. Afloramiento 3. Piroclasto de toba aglomerática.

Coordenadas UTM WGS84	X = 684031.085 Y = 9571246.729 Z= 2674.521 m s.n.m.
Ubicación	Dispersa en toda la zona de estudio.
Diámetro	1.2 metros.
Granulometría	Masiva fina.
Descripción Litológica	Piroclasto de toba aglomerática, masiva de color verde oscuro con alto grado de meteorización, con fractura granular irregular, textura poco áspera y con resistencia a la rotura alta a media.

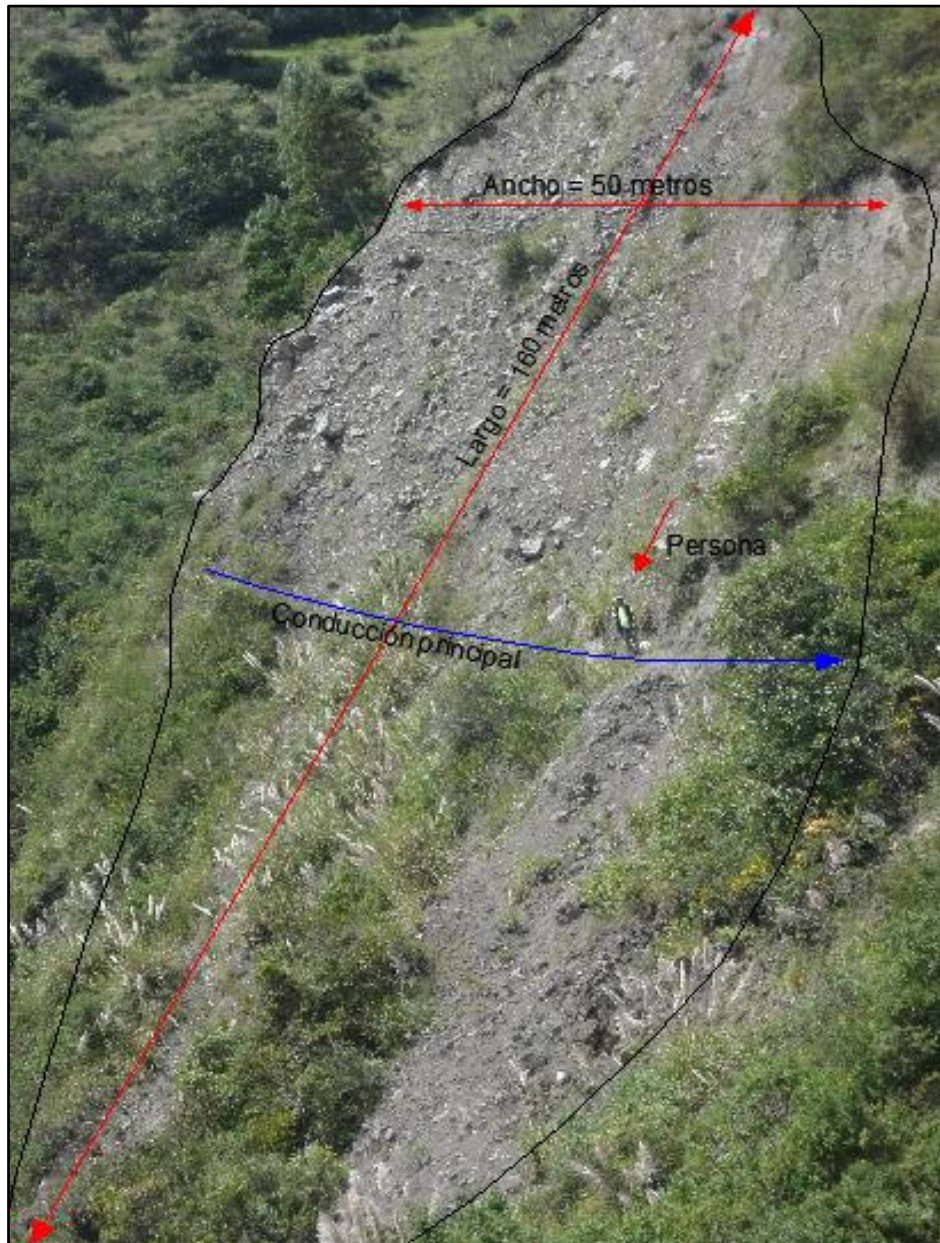
Fotografía 7. Deslizamiento traslacional de rocas y suelos.

El movimiento está caracterizado como deslizamiento traslacional, el estado del movimiento es activo, el estilo del movimiento es único, la distribución es progresiva, la velocidad del movimiento es lenta. El terreno presenta alta humedad debido a que la roca andesita está meteorizada y fracturada, por lo que es mucho más fácil la infiltración de agua a niveles inferiores contribuyendo a la inestabilidad del terreno, la pendiente de la ladera es de 51° y la dirección del

En cuanto a la litología el movimiento presenta andesitas fracturadas con alto grado de meteorización, las andesitas son de color verde grisáceo con fractura irregular y textura áspera, además la presencia de arcilla - limosa depositada sobre la roca andesita, la misma pertenece a la Formación Sacapalca.

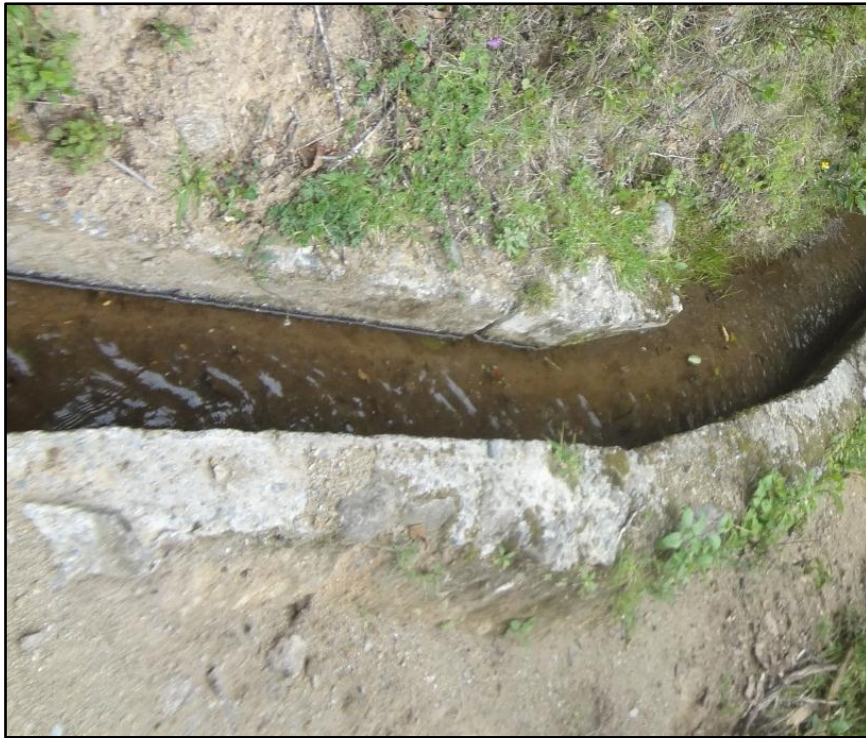
Además, se encuentra en la zona una línea de conducción principal de agua para riego, construida de hormigón, como se muestra en la fotografía 10, la misma llega hasta el

Fotografía 10. Línea de conducción principal.

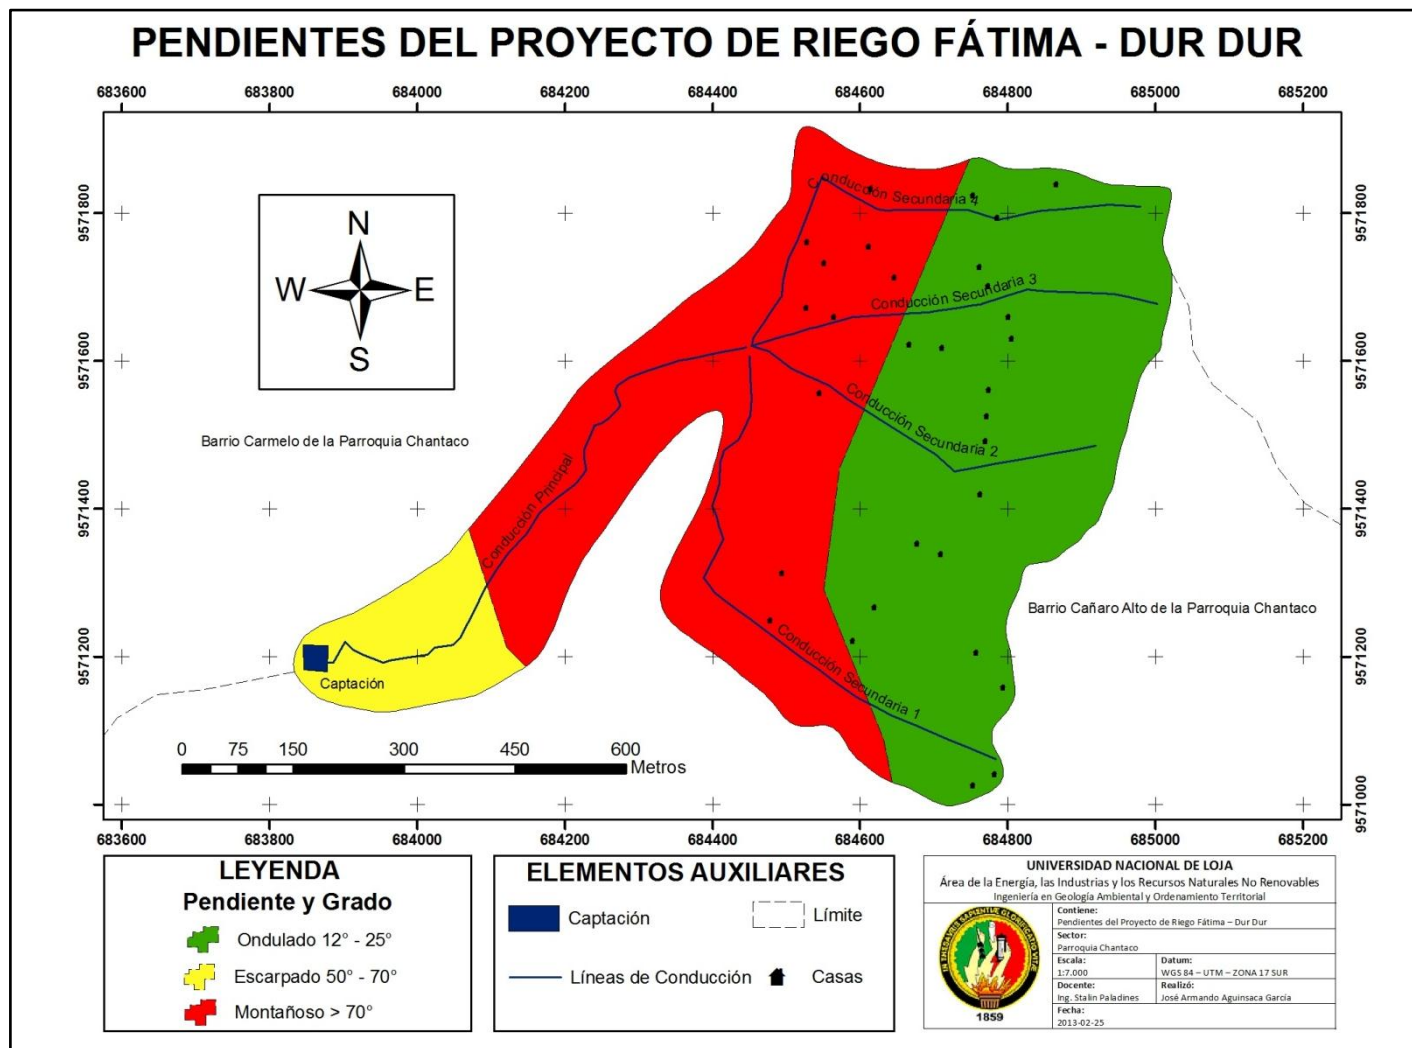
Fig. 12. Pendientes del Proyecto de Riego Fátima – Dur Dur.

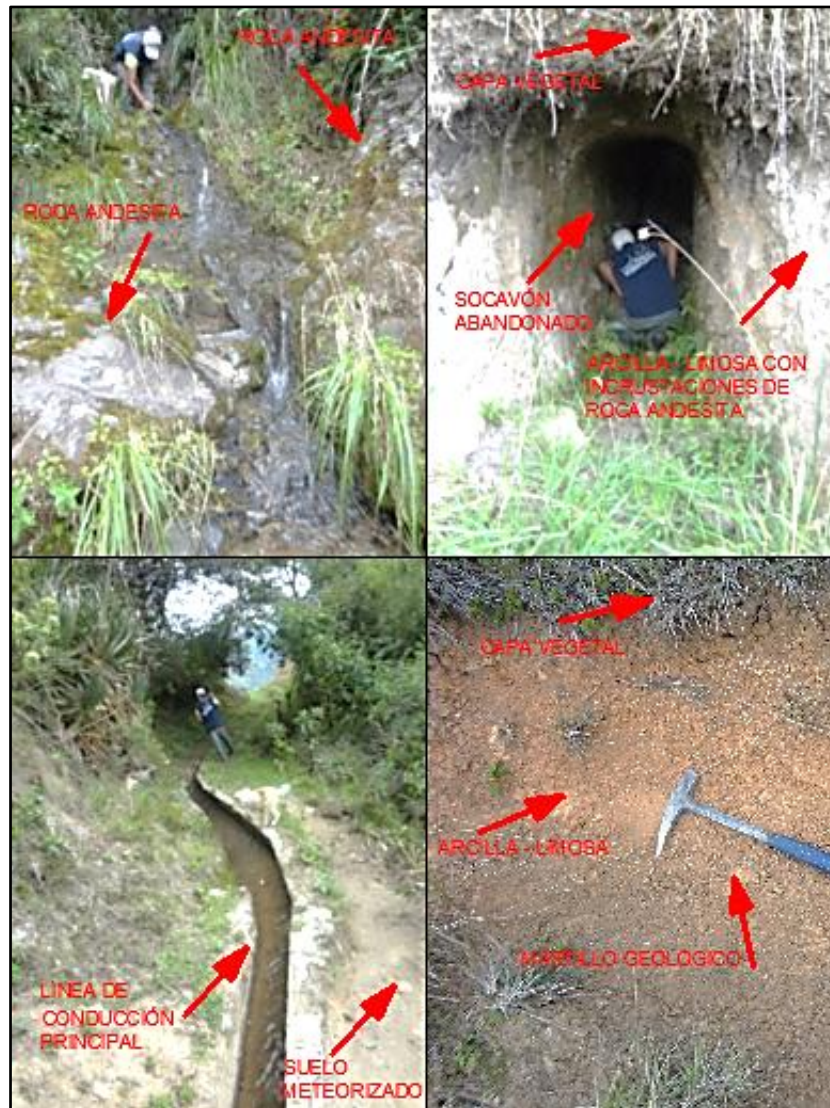
La línea de conducción principal, se encuentra asentada sobre un basamento andesítico, la andesita se encuentra fracturada, sobre el mismo se encuentra arcilla – limosa meteorizada con incrustaciones de roca andesita con diámetro aproximado de 30 centímetros, (ver anexo 6. mapa geológico estructural). Comenzando desde la captación, la línea de conducción principal cruza por un afloramiento de andesita fracturada, luego pasa por un deslizamiento traslacional de rocas y suelos, en la zona se

Fotografía 11. Afloramientos de la línea de conducción principal.

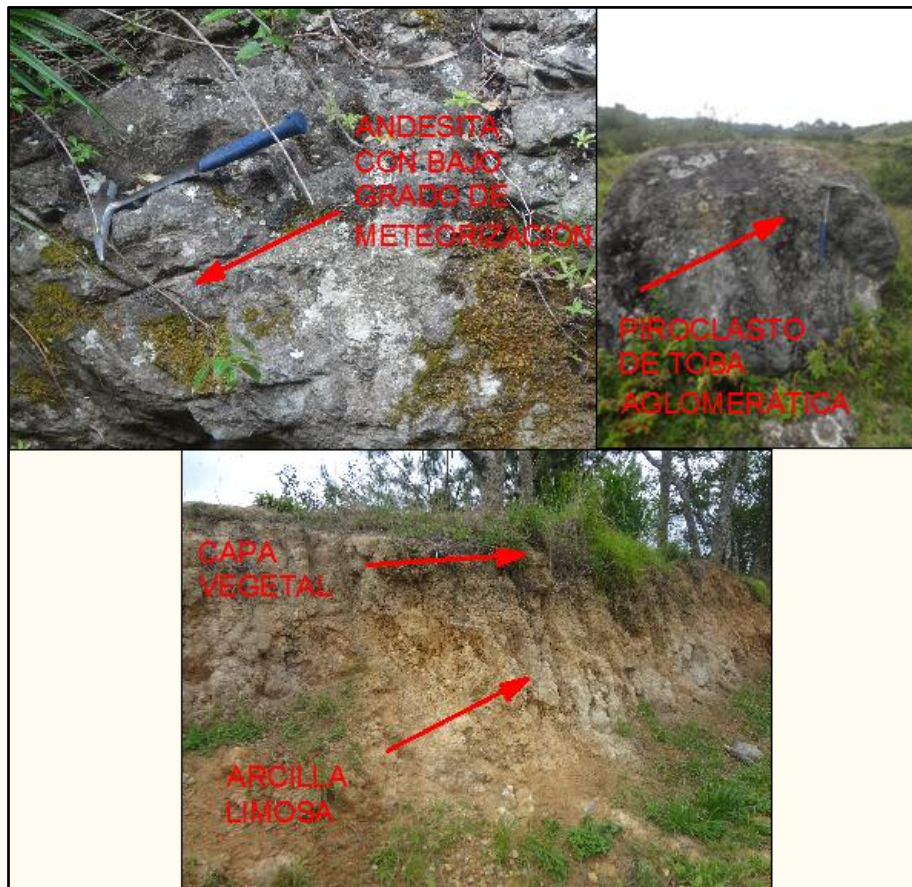
La línea de conducción secundaria 2, pasa por los siguientes afloramientos: desde la altura de 2550 m s.n.m. un afloramiento de roca andesita grisácea de fractura irregular con bajo grado de meteorización, la línea de conducción continúa su recorrido por arcilla – limosa de coloración amarillenta con alto grado de meteorización, además se encuentran dispersos piroclastos de toba aglomerática, este tipo de rocas se intercala en el recorrido de la línea de conducción, en la fotografía 13 se observa los afloramientos.

Fotografía 13. Afloramientos en la línea de conducción secundaria 2.

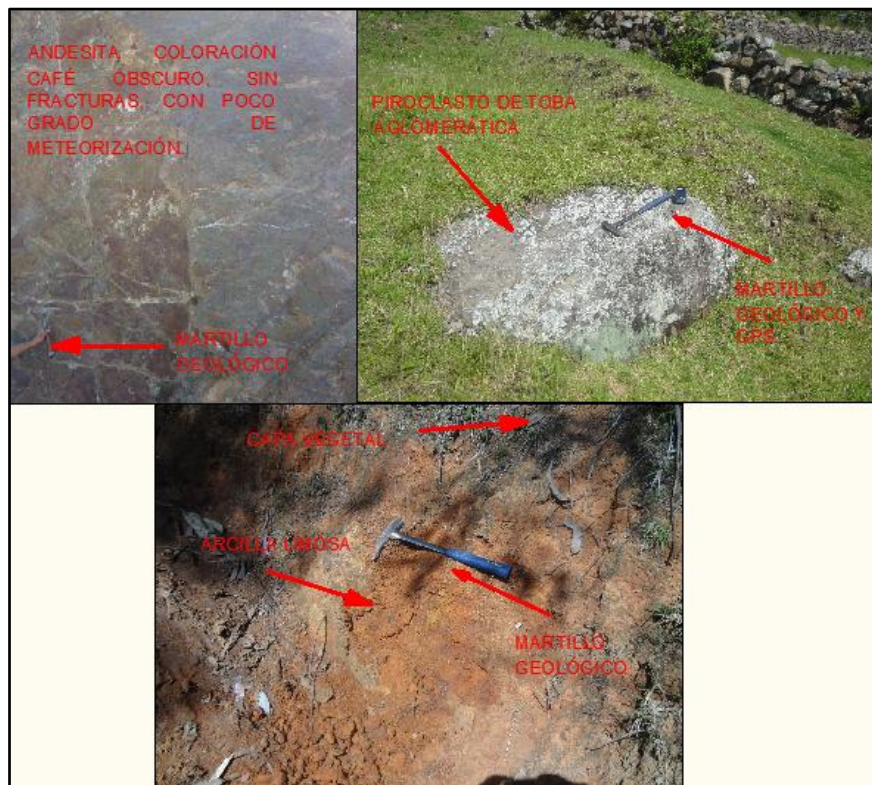
Por donde se planea la construcción de la línea secundaria 3, se encuentran los siguientes afloramientos: comenzando desde la altura 2550 m s.n.m. se encuentra un afloramiento de andesita sin fracturadas de color café oscuro, con poco grado de meteorización, la andesita es de textura áspera y se encuentra como basamento del sector, continuando el recorrido de la línea de conducción se encuentra un afloramiento de arcilla limosa de color amarillenta con alto grado de meteorización, además igual que en las líneas de conducción anteriores, se encuentran piroclastos de toba aglomerática con diámetro aproximado de 80 centímetros. En la fotografía 14 se muestran los afloramientos descritos.

Fotografía 14. Afloramientos en la línea de conducción secundaria 3.

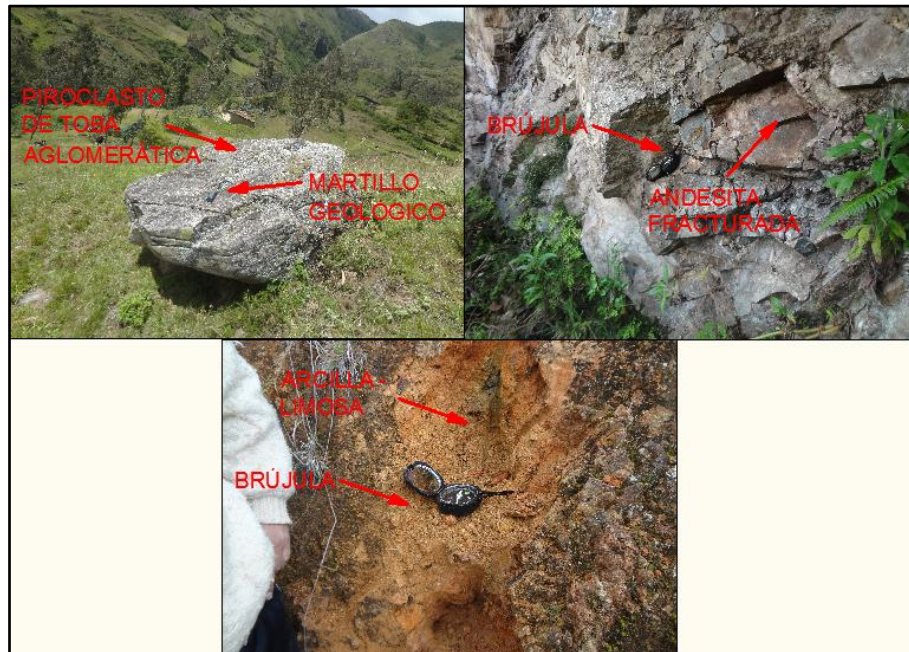
Fotografía 15. Afloramientos en la línea de conducción secundaria 4.

Por donde se proyecta la construcción la línea de conducción secundaria 4, se encuentra los siguientes afloramientos: comenzando desde la altura de 2550 m s.n.m. se encuentra andesita fracturada con alto grado de meteorización, la andesita es áspera y con fractura irregular, continuando el recorrido de la línea conducción se encuentra arcilla de coloración amarillenta rojiza, la arcilla se encuentra con alto grado de meteorización y es de granulometría fina +/- 2 milímetros, además se encuentran dispersos piroclastos de toba aglomerática con diámetro aproximado de 80 centímetros, de resistencia a la rotura alta, fractura irregular, textura áspera y de coloración verde oscuro. En la fotografía 15 se muestran los afloramientos de la línea de conducción secundaria 4.

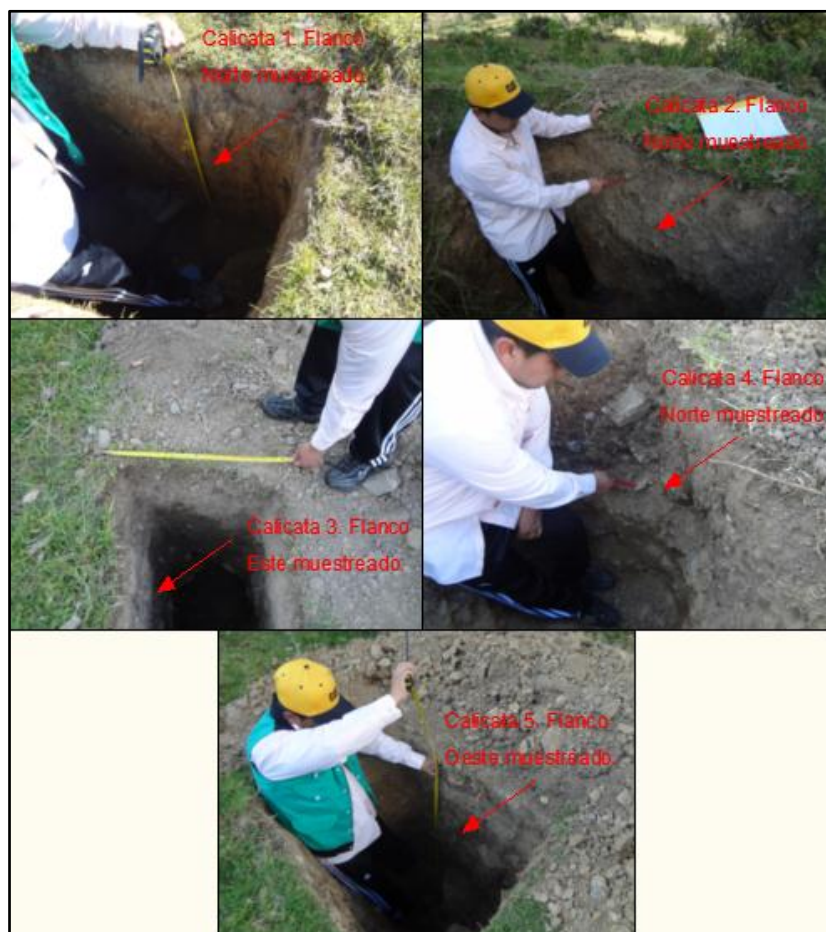
Fotografía 16. Flancos muestreados.

Se procedió a realizar 5 calicatas en la zona, una por cada línea de conducción, específicamente en zonas donde el terreno podría presentar problemas para la obra, es decir en rocas arcillosas – limosas con la finalidad de conocer sus propiedades físicas, cabe resaltar que la descripción visual de cada una de ellas será descrita más adelante en el punto de calicatas; para la recolección de la muestra se procedió a recoger partes o porciones representativas de la calicata, una cantidad de 2 kilogramos aproximadamente, los flancos muestreados se muestra en la fotografía 16.

- **Discordancia Irregular:** En las calicatas realizadas que se muestran en la fotografía 16, se observan discordancias irregulares entre arcilla y andesita; un estrato conformado por 40% de arcilla limosa y 60% de roca andesita, con un espesor de 110 centímetros; la arcilla limosa es de coloración amarillenta, de granulometría fina +/- 1 milímetros y las incrustaciones de roca andesita son de color verde grisáceo con diámetro aproximado de 10 centímetros y separados por una discordancia irregular se encuentra un estrato formado por 90% de roca andesita y 10% de arcilla limosa; la roca andesita de coloración grisácea, con diámetro aproximado de 40 centímetros, con presencia de fracturas y diaclasas, la arcilla limosa de color amarillento y de granulometría fina +/-1 milímetros.

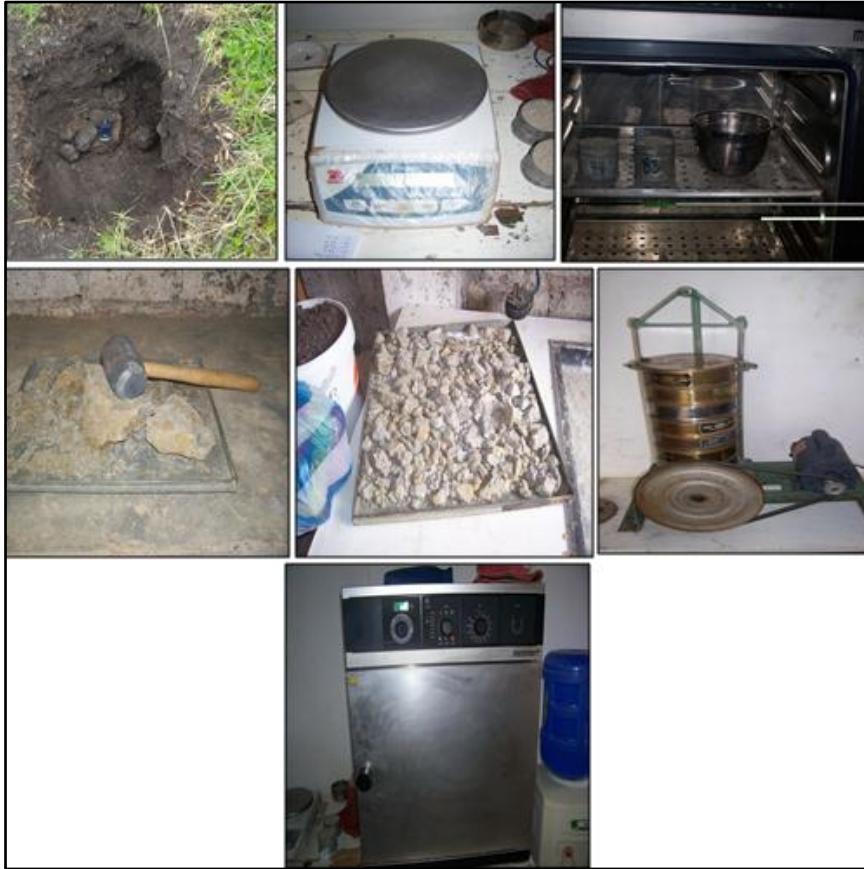
Fotografía 17. Esquema para ensayos de suelos.

En la fotografía 17, se observa la calicata de donde se procedió a recoger la muestra, balanza electrónica para el peso tanto seco como húmedo del material, horno para el secado de las muestras, secado natural para el análisis granulométrico y posterior paso por los tamices, y la estufa para eliminar el contenido de agua. Estos son los principales pasos para analizar los parámetros descritos anteriormente.

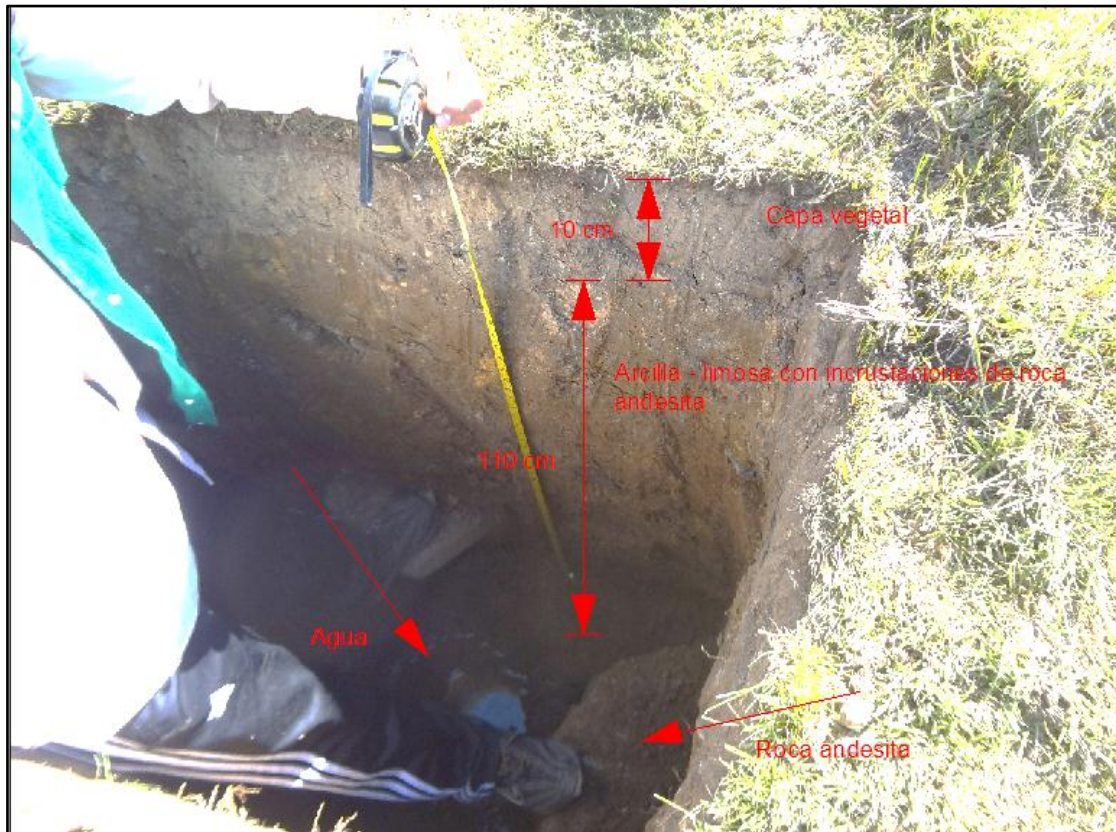
Fotografía 18. Calicata 1.

Descripción de la calicata 1

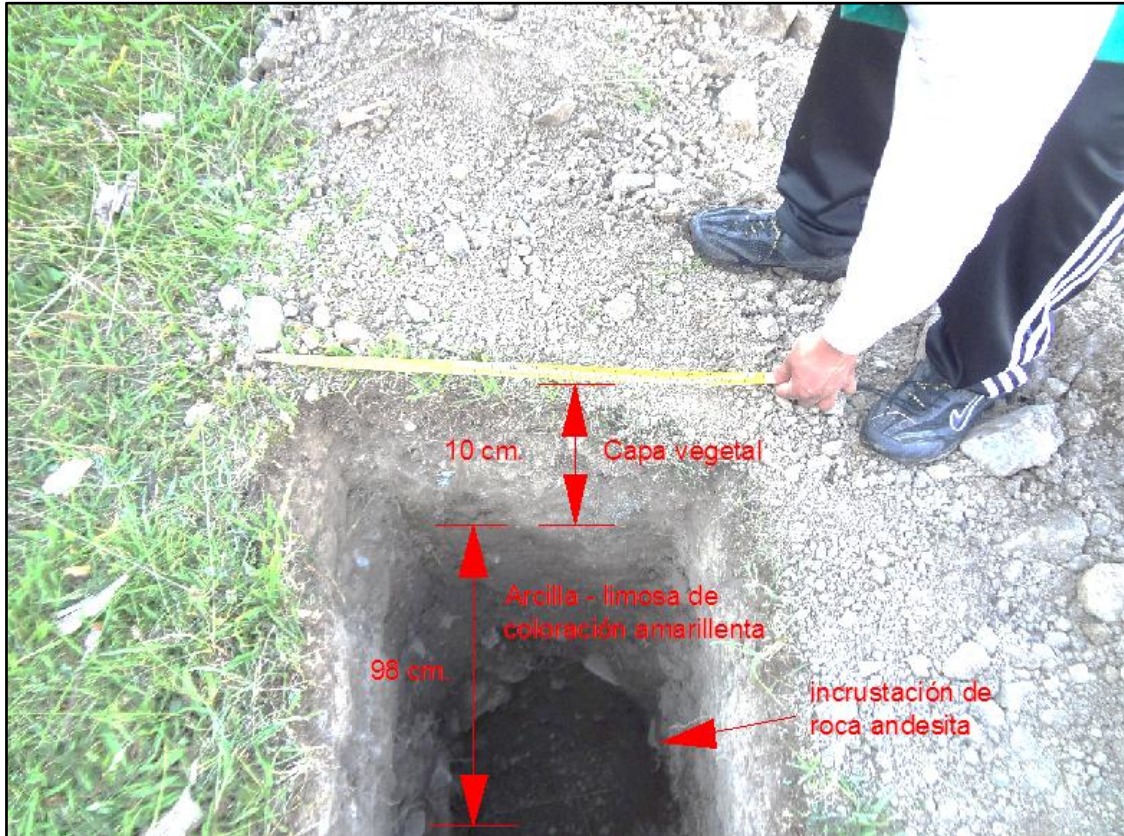
Fotografía 20. Calicata 3.

Descripción de la calicata 3

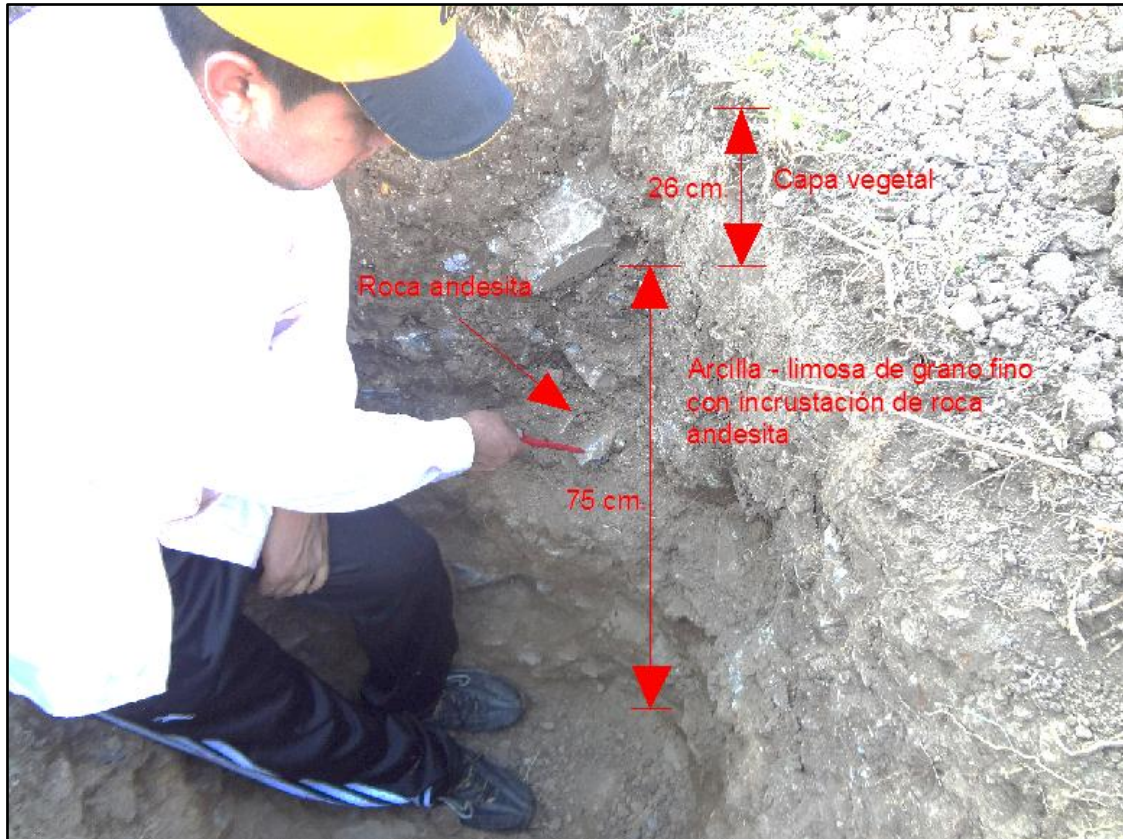
Fotografía 21. Calicata 4.

Descripción de la calicata 4

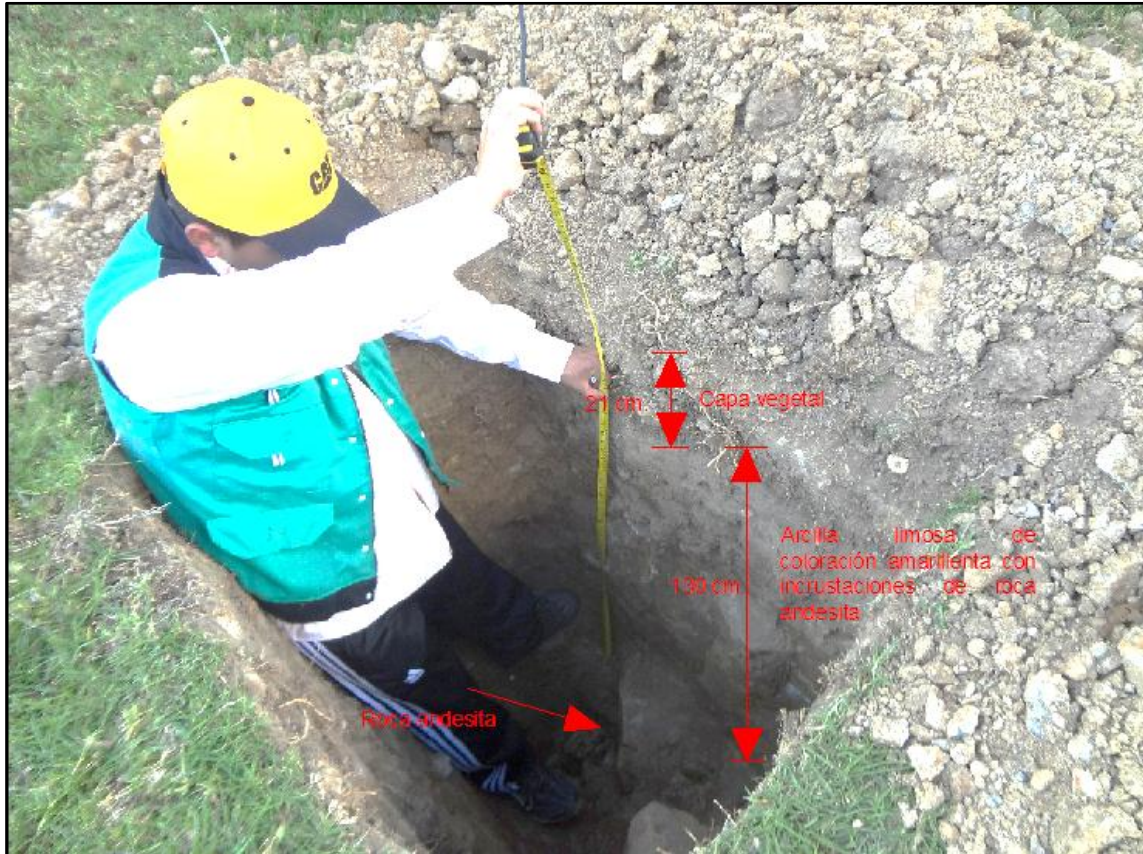
Fotografía 22. Calicata 5.

Descripción de la calicata 5

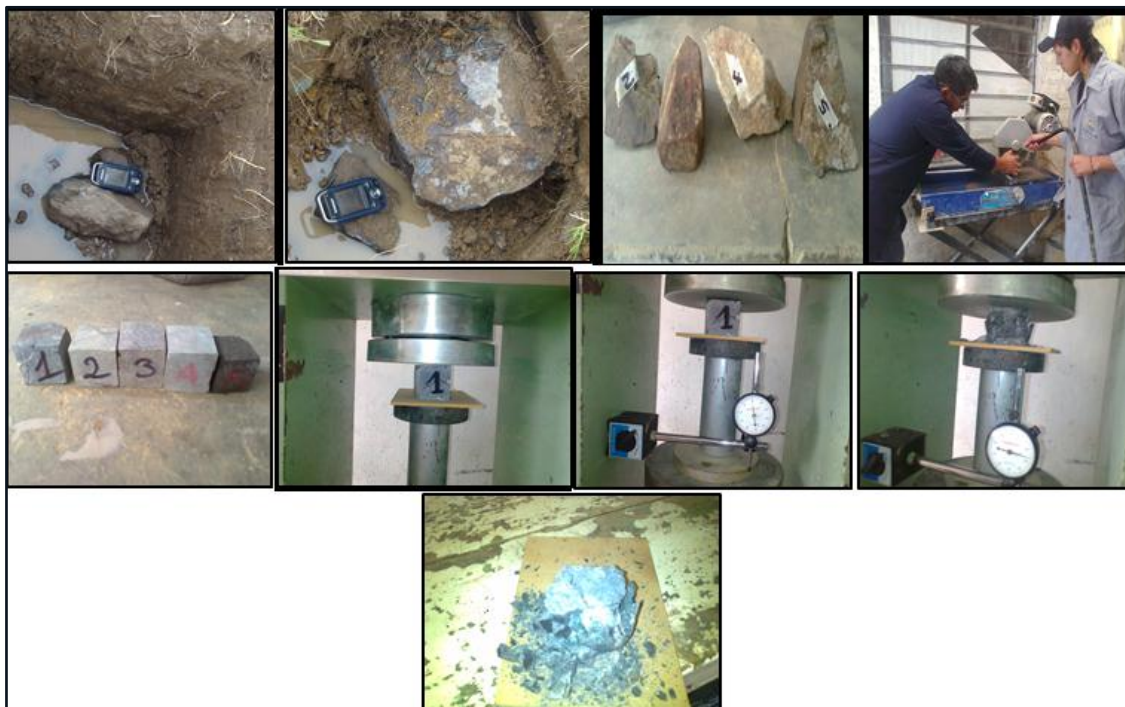
Fotografía 23. Esquema de ensayos a la compresión simple con muestras cúbicas de 5 centímetros por cada lado.

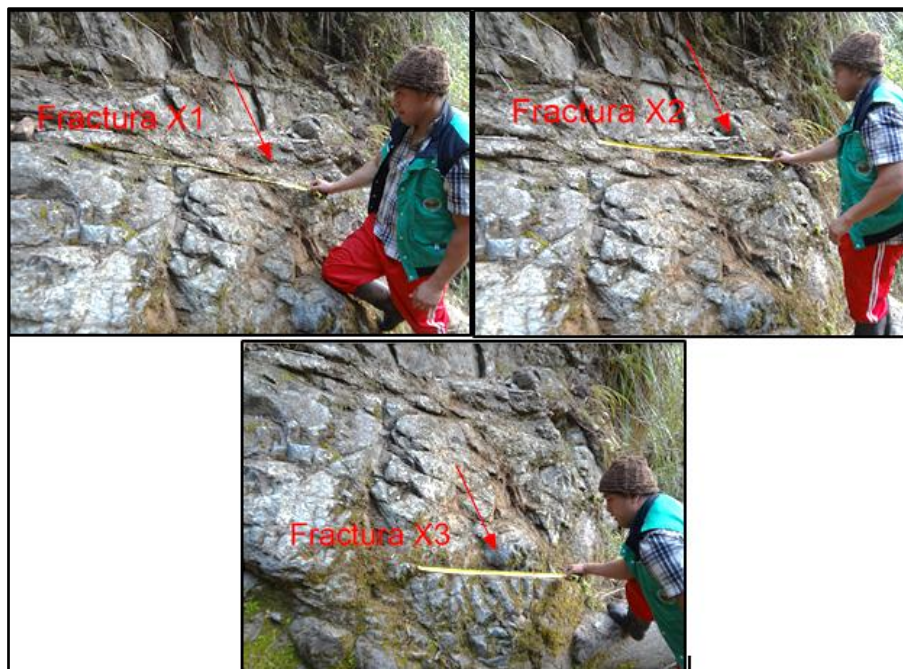
Fotografía 24. Fracturas en el eje X.

En el macizo rocoso de roca andesita se encuentran las siguientes fracturas: en el eje X= 3 fracturas, en el eje Y= 3 fracturas, y en el eje Z= 3 fracturas; cabe resaltar que en el eje Z se interpretaron las fracturas según las características litológicas-estructurales.

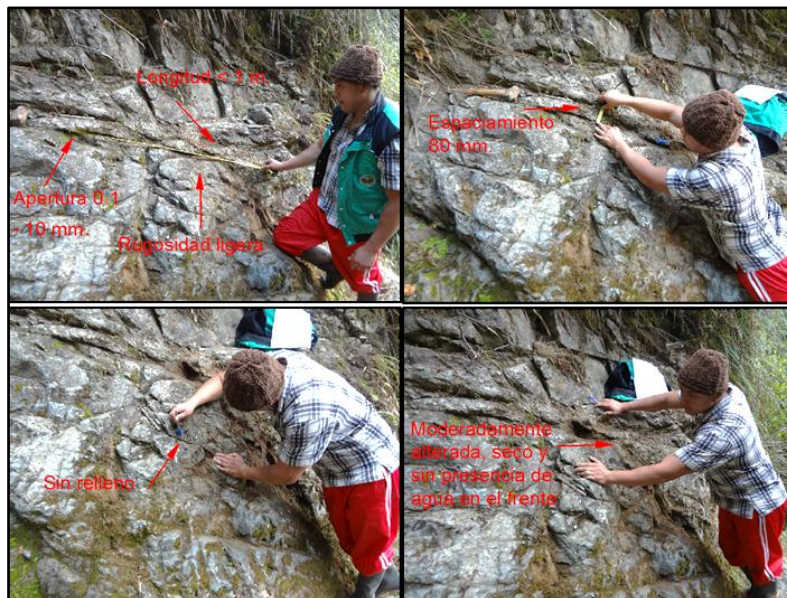
Fotografía 27. Estado de las fracturas.

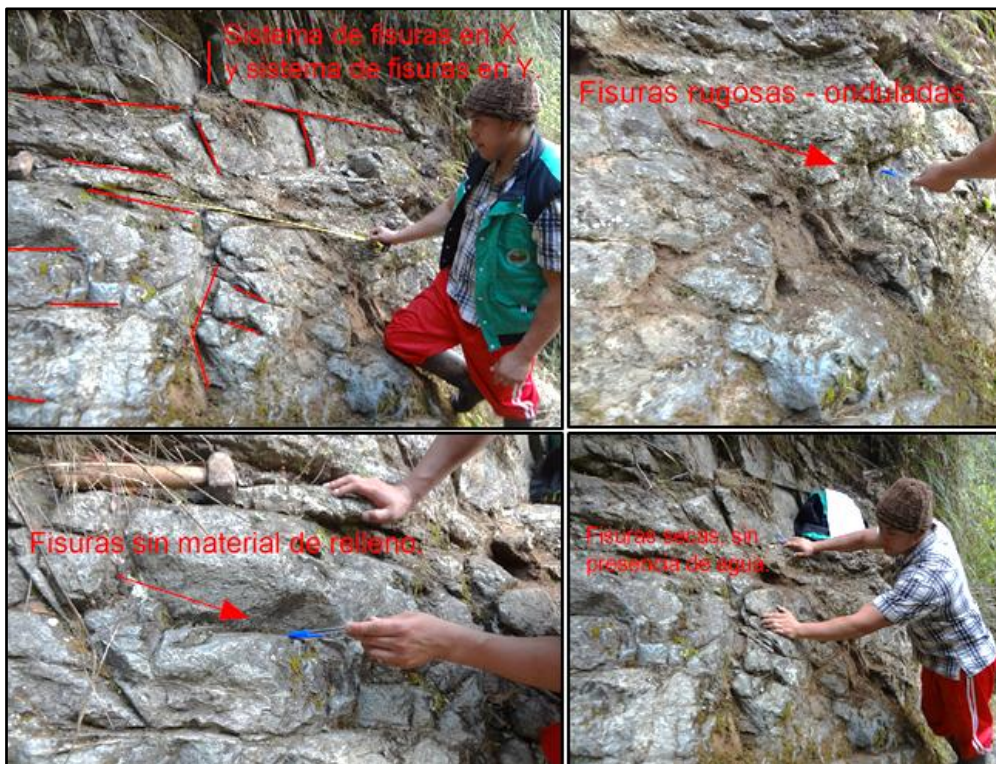
Fotografía 28. Macizo rocoso andesítico.

siguiente tabla se resumen los resultados y en la fotografía 28 se observa el macizo rocoso andesítico caracterizado.

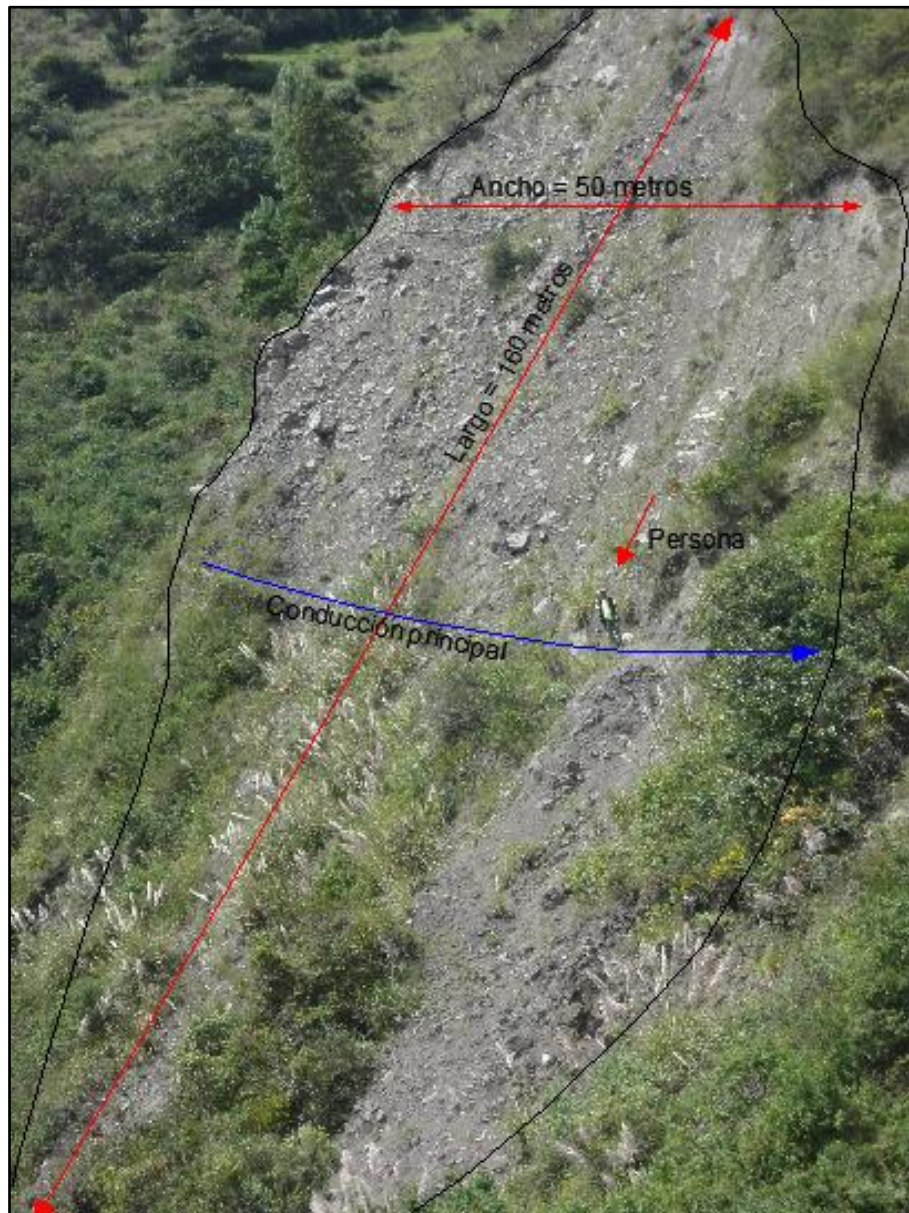
Fotografía 29. Deslizamiento traslacional de rocas y suelos.

El deslizamiento está obstaculizando la línea de conducción principal, por lo que urge que se implementen medidas de estabilización para dar apertura a la línea de conducción y una correcta fluidez del líquido vital a las parcelas.

Se procedió a identificar 1 deslizamiento traslacional de rocas andesitas fracturadas y suelo arcilloso – limoso, el deslizamiento se encuentra obstruyendo la línea de conducción principal, además los socavones abandonados, son uno de los factores para que se produjere el movimiento en masa, debido que tienen dirección al deslizamiento.

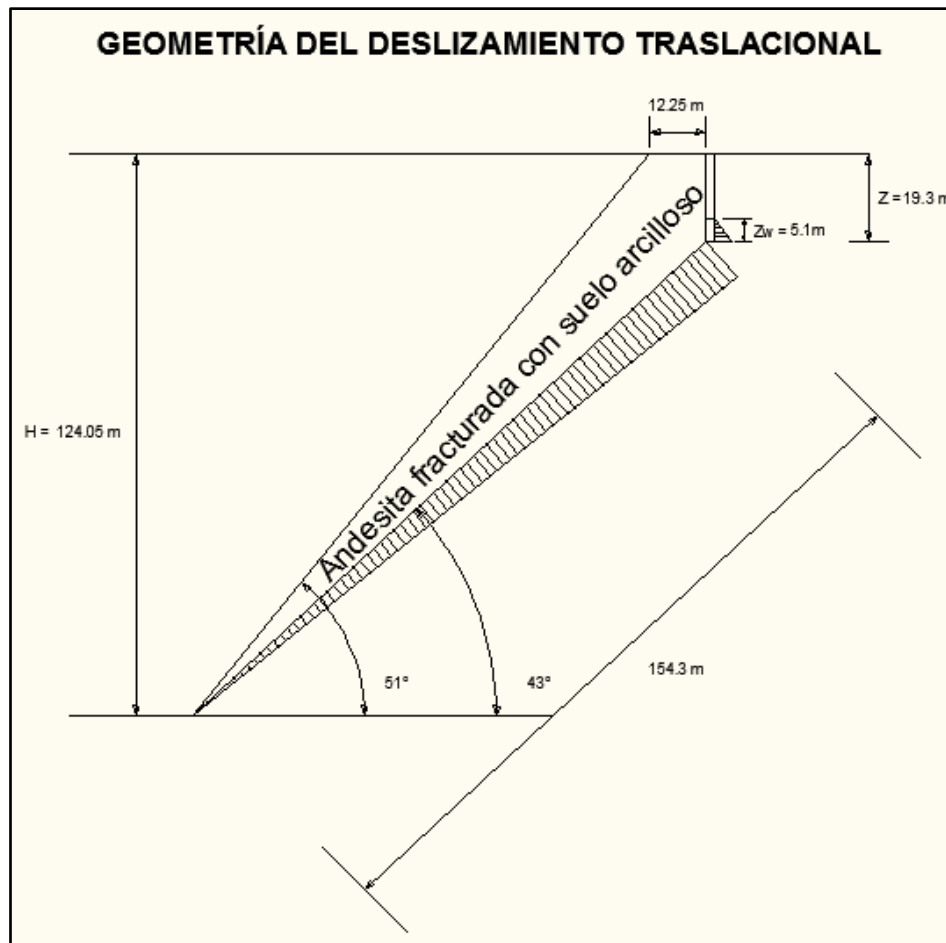
Fig. 18. Geometría del deslizamiento.

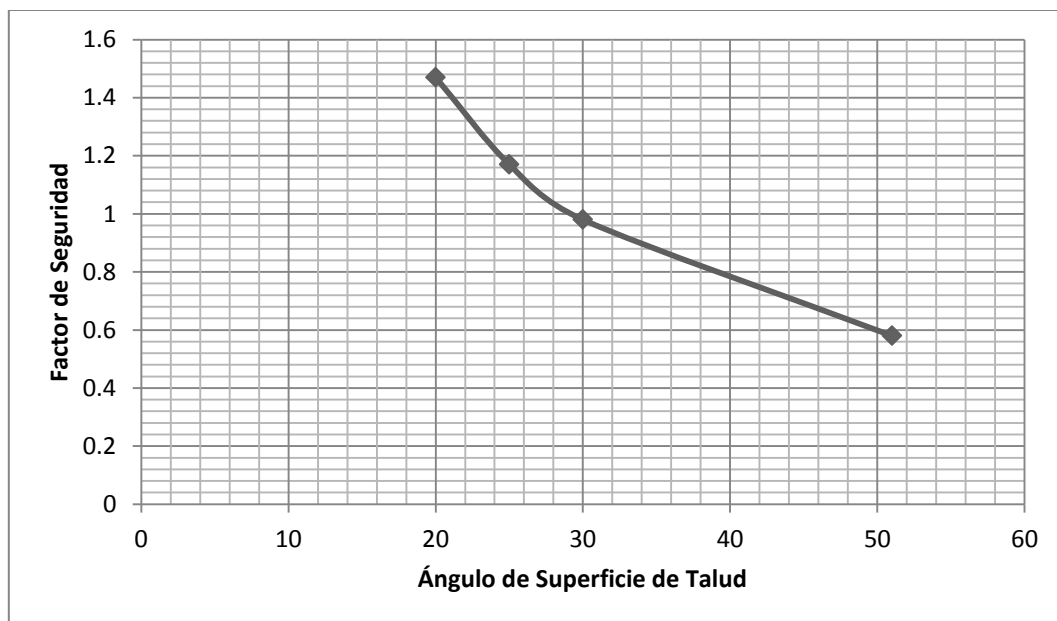
Fig. 19. Gráfica de Sensibilidad.
