UNIVERSIDAD NACIONAL DE LOJA

“ESTUDIO GEOLÓGICO DE LA VÍA ALAMOR-RÍO PINDO DE LOS CANTONES PUYANGO Y PALTAS, PROVINCIA DE LOJA”

TESIS PREVIA A LA OBTENCIÓN
DEL TÍTULO DE INGENIERO EN
GEOLOGÍA AMBIENTAL Y
ORDENAMIENTO TERRITORIAL

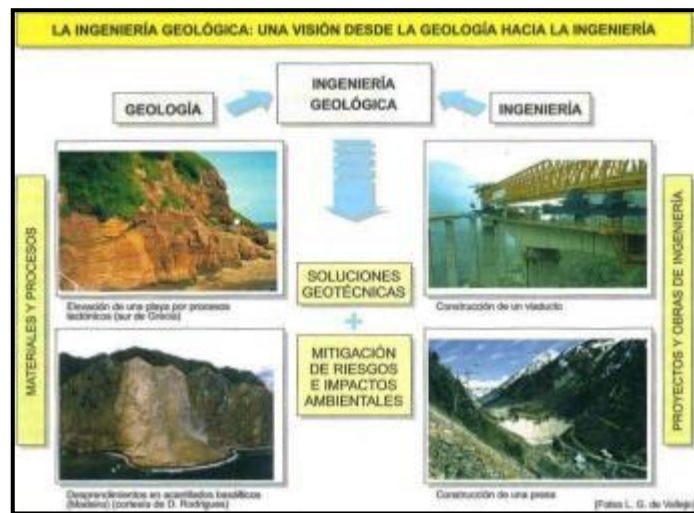
Figura 1.- Relación entre Ingeniería Geológica e Ingeniería civil.

de rocas, que configuraron los principios de la moderna geotecnia, dentro de la cual la ingeniería geológica representa una visión más geológica a la solución de problemas constructivos (Ver Figura 1.).

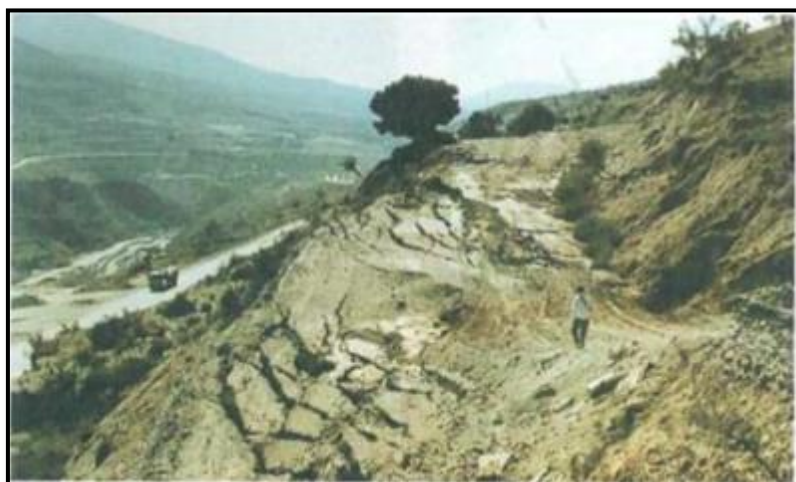
Fotografía 1.- Daños a autovías por deslizamientos (Granada)

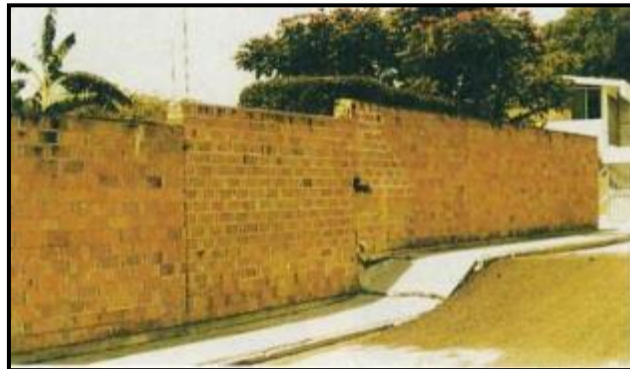
Fotografía 2.- Subsistencia por extracción de agua de pozos y a favor de fallas activas (Celaya, Méjico)

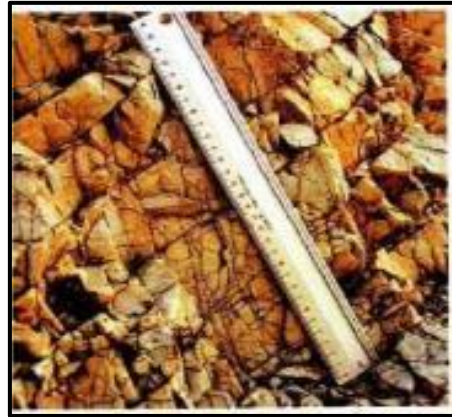
Fotografía 3. Espaciado muy Junto (5mm) en la familia principal de discontinuidades con dirección perpendicular a la regla.

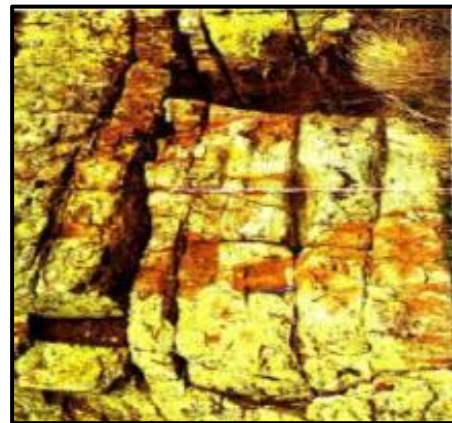
Fotografía 4. Macizo calizo con dos familias principales de discontinuidades, una vertical con continuidad media y una horizontal con continuidad muy baja, ambas con espaciado muy junto y formando bloques muy pequeños.

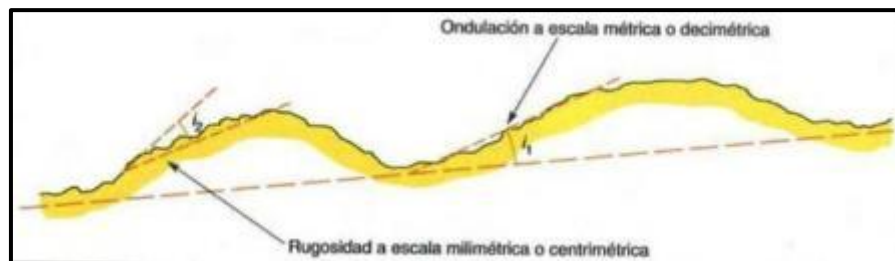
Figura 8. Ondulación y rugosidad de una superficie de discontinuidades.

La descripción y medida de la rugosidad tiene como principal finalidad la evaluación de la resistencia al corte de los planos. La rugosidad aumenta la resistencia al corte, que decrece con el aumento de la abertura y, por lo general, con el espesor de relleno.

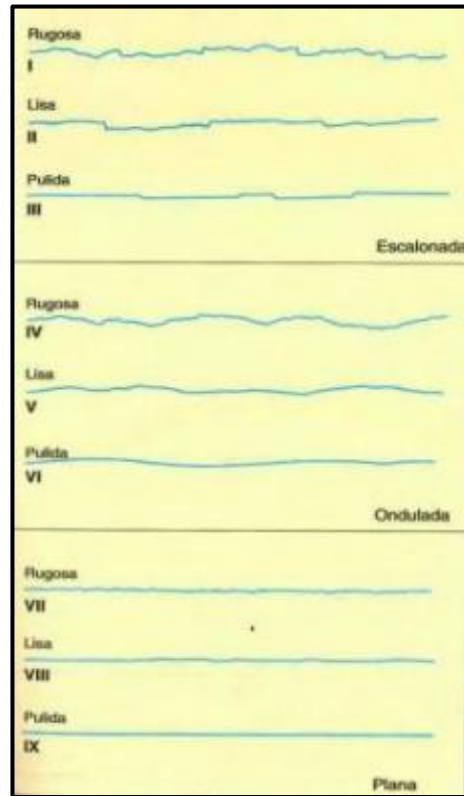
Figura 9. Perfiles de rugosidad. La longitud de los perfiles está en el grado 1 y 10 metros.

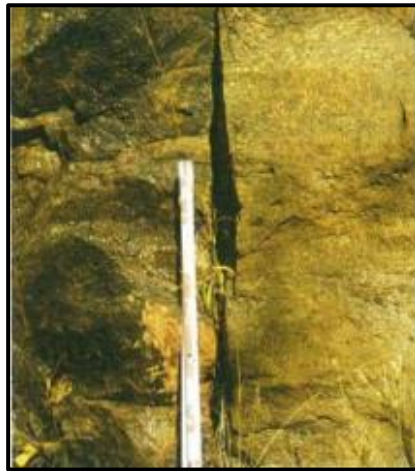
Fotografía 5. Discontinuidad de abertura muy ancha sin relleno, en areniscas.

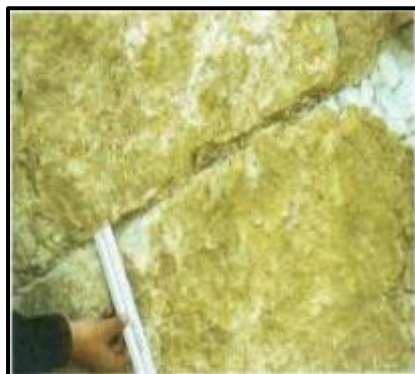
Fotografía 6. Discontinuidad plana rugosa con abertura ancha y relleno arcillosos seco.

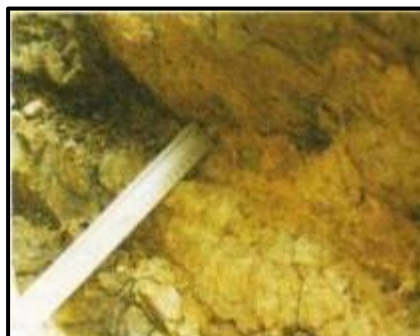
Fotografía 7. Discontinuidad ondulada rugosa en calizas con abertura muy ancha y relleno arcillosos.

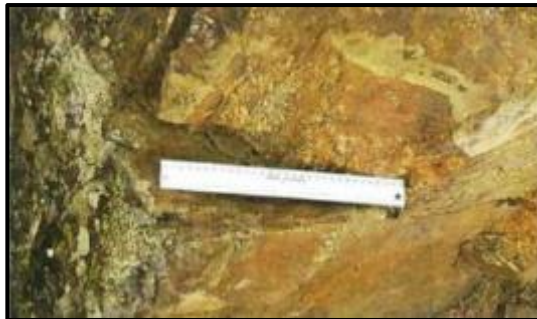
Fotografía 8. Grado III: Macizos rocosos calizo y cuarcítico moderadamente meteorizados, con alteración en las superficies de discontinuidad y en los bloques de matriz rocosa.

GRADO DE METEORIZACIÓN	TIPO	DESCRIPCIÓN
I	Fresco	No aparecen signos de meteorización
II	Ligeramente meteorizado	La decoloración indica alteración del material rocoso y de las superficies de discontinuidad. Todo el conjunto rocoso está decolorado por meteorización.
III (Fotografía 8)	Moderadamente meteorizado	Menos de la mitad del macizo rocoso aparece descompuesto y/o transformado en suelo. La roca fresca o decolorada aparece como una estructura continua o como núcleos aislados.
IV (Fotografía 9)	Altamente meteorizado	Más de la mitad del macizo rocoso aparece descompuesto y/o transformado en suelo. La roca fresca o decolorada aparece con o una estructura continua o como núcleos aislados.
V	Completamente meteorizado	Todo el macizo rocoso aparece descompuesto y/o transformado en suelo. Se conserva la estructura original del macizo.
VI	Suelo residual	Todo el macizo rocoso se ha transformado en un suelo. Se ha destruido la estructura del macizo y la fábrica del material

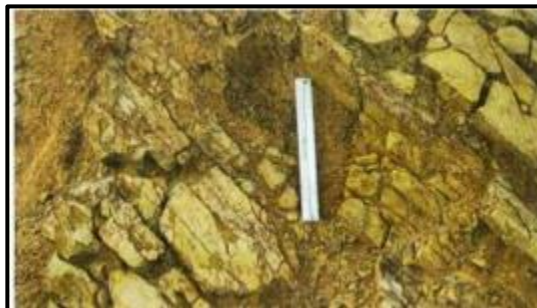
Fotografía 9. Grado IV: macizo cuarcítico muy meteorizado, con los bloques de matriz rocosa separados y muy alterados.

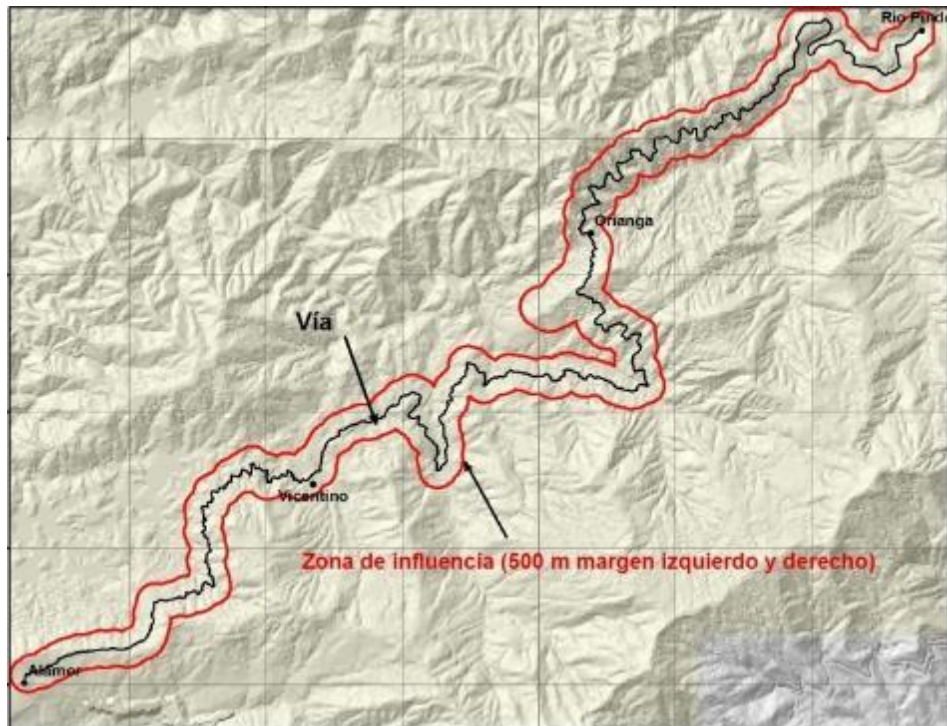
Figura 23. Zona de influencia de la vía en estudio.

Ya que se ha definido geoméricamente la zona límite para la vía, lo siguiente es generar en formato shape (polígono) que abarque dicha zona mediante la herramienta buffer (**Ver Figura Nro. 23**) dentro de la plataforma ArcGis Versión 9.3.
