UNIVERSIDAD NACIONAL DE LOJA

*“INVENTARIOS DE DESLIZAMIENTOS EN LA VÍA ZAMORA-YANTZAZA TRAMO
UBICADO DESDE EL PUENTE LA SAQUEA A LA ENTRADA DEL CANTÓN
YANTZAZA” PROVINCIA DE ZAMORA CHINCHIPE”*

*TESIS PREVIA A LA OBTENCIÓN DEL TÍTULO
DE INGENIERO EN GEOLOGÍA AMBIENTAL
Y ORDENAMIENTO TERRITORIAL.*

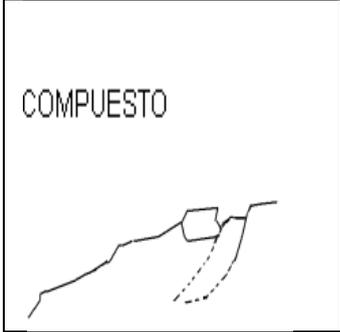
<p>Un deslizamiento complejo es aquel que tiene al menos, dos tipos de movimiento. Por ejemplo, inclinación y desplazamiento.</p>

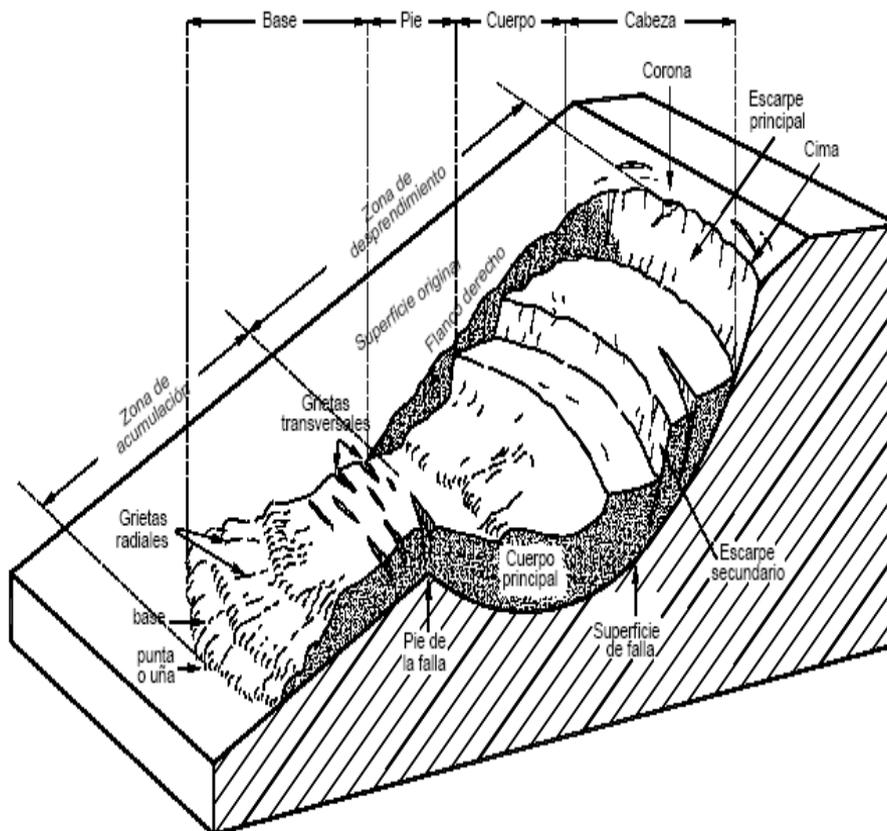
Fig. Nro. 01 “Características de los deslizamientos.”
Fuente: (Nomenclatura y clasificación de los deslizamientos. pdf. Adobe)

- ✓ **Corona.-** El material que se encuentra en el sitio, (prácticamente inalterado), adyacente a la parte más alta del escarpe principal, por encima de la cabeza.

- ✓ **Escarpe principal.-** Superficie muy inclinada a lo largo de la periferia posterior del área en movimiento, causado por el desplazamiento del material. La continuación de la superficie del escarpe dentro del material conforma la superficie de la falla.

- ✓ **Base.-** El área cubierta por el material perturbado abajo del pie de la superficie de falla.
- ✓ **Superficie de falla.-** Corresponde al área por debajo del movimiento, que delimita el volumen del material desplazado. El volumen suelo por debajo de la superficie de la falla no se mueve

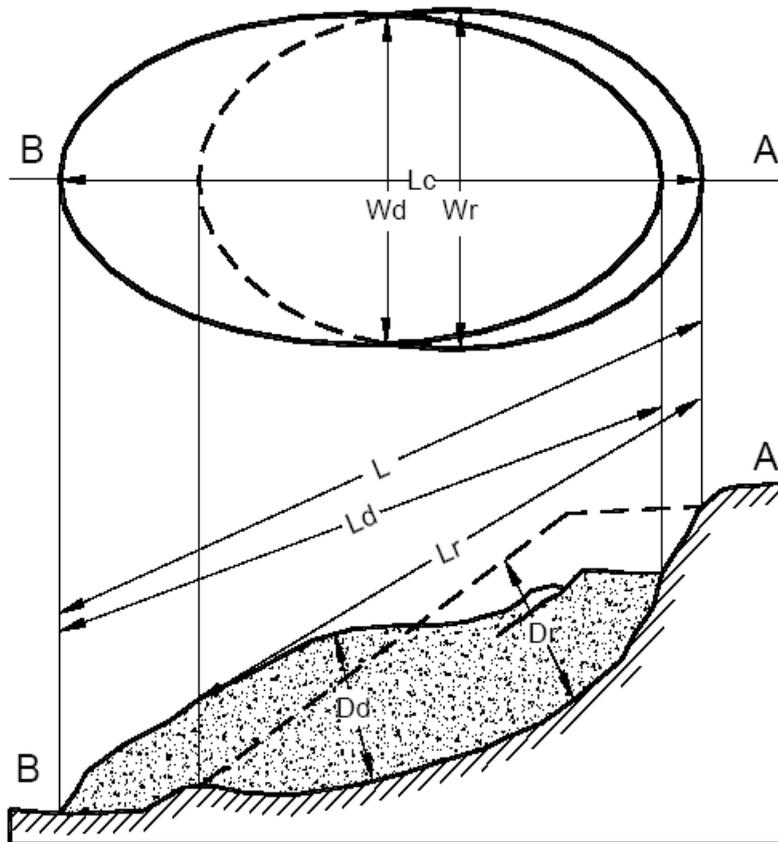
Fig. Nro. 02 "Dimensiones de un deslizamiento."

- ✓ **Longitud de la superficie de falla Lr.-** Distancia mínima desde el pie de la superficie de falla y la corona.
- ✓ **Profundidad de la masa desplazada Dd.-** Máxima profundidad de la masa movida perpendicular al plano conformado por Wd y Ld.
- ✓ **Profundidad de la superficie de falla Dr.-** Máxima profundidad de la superficie de falla con respecto a la superficie original del terreno, medida perpendicularmente al plano conformado por Wr y Lr.
- ✓ **Longitud total L.-** Distancia mínima desde la punta a la corona del deslizamiento.
- ✓ **Longitud de la línea central Lc.-** Distancia que hay desde la punta (o uña) hasta la corona del deslizamiento, a lo largo de los puntos ubicados sobre la superficie original y equidistantes de los bordes laterales o flancos.

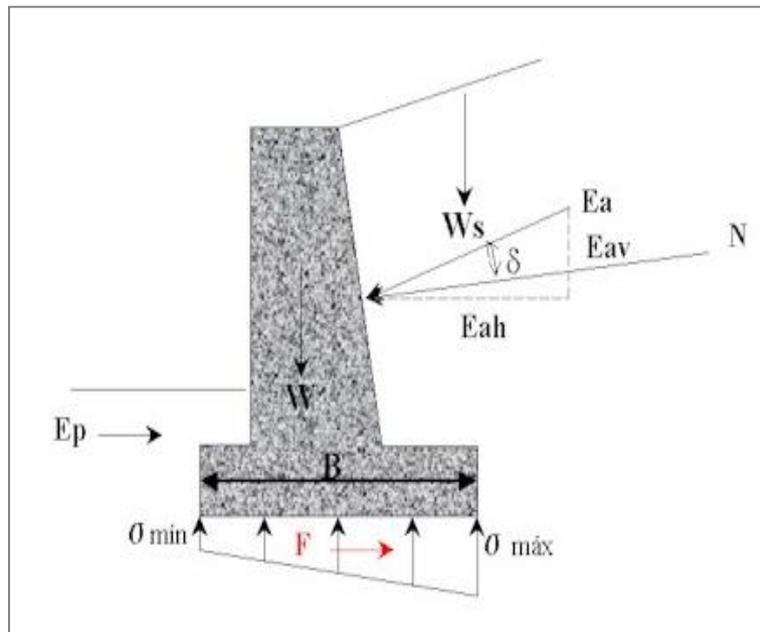
Fig. Nro. 04 “Fuerzas actuantes sobre un muro”
Fuente: MOP Construcción de caminos Pág. 133.

- W : peso del muro aplicado en el centro de gravedad
- W_s : peso del suelo actuante sobre la pata.
- E_a : Empuje activo.
- E_p : Empuje pasivo.
- B : Reacción del suelo en la base.
- F : reacción al deslizamiento $F = f \cdot sF_v$ ⁸²²

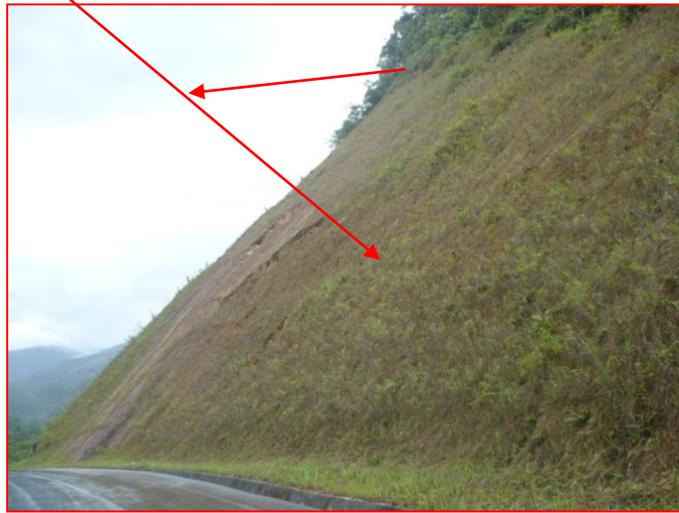
Foto Nro. 02"Deslizamiento 05"

El deslizamiento cinco se encuentra con presencia de vegetación en todo el talud, (vegetación; pastos).

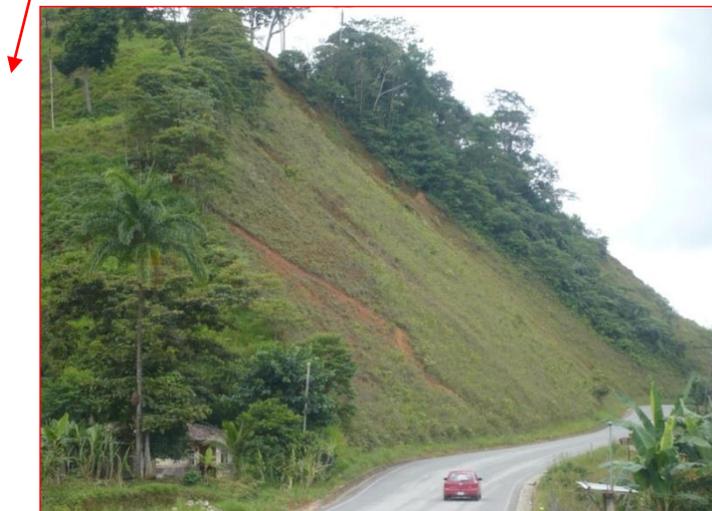
Foto Nro. 03"Deslizamiento 07"

El deslizamiento siete se encuentra en los límites de los cantones de Centinela del Cóndor y Yantzaza, existe la presencia de vegetación el cual ha minimizado la erosión de este deslizamiento.

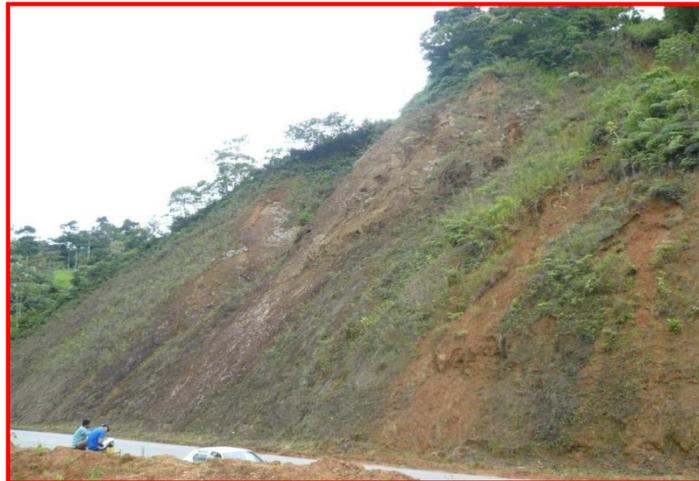
Foto Nro. 04”Deslizamiento 02”

El deslizamiento dos se encuentra cercano al barrio de Sapolea, perteneciente al cantón Zamora, se encuentra pasivo por encontrarse características bajas par ocurrencia de un deslizamiento y por la potencia del mismo.

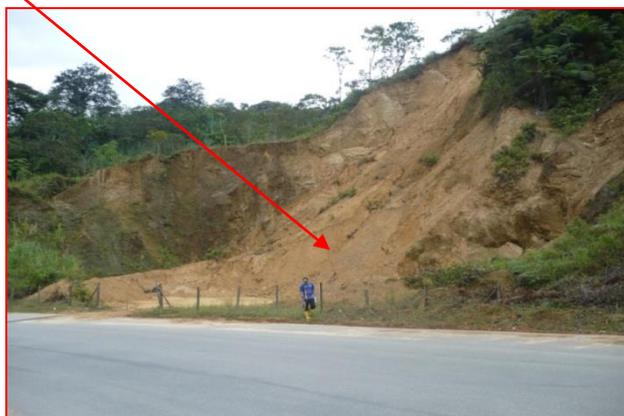
Foto Nro. 05”Deslizamiento 03”

El tercer deslizamiento es empleado para actividad minera, el mismo se ha dejado de explotar arcillas empleadas por parte del Ilustre Municipio de Centinela del Cóndor para piso de canchas de vóley el mismo que se encuentra sin afectación directa a la vía.

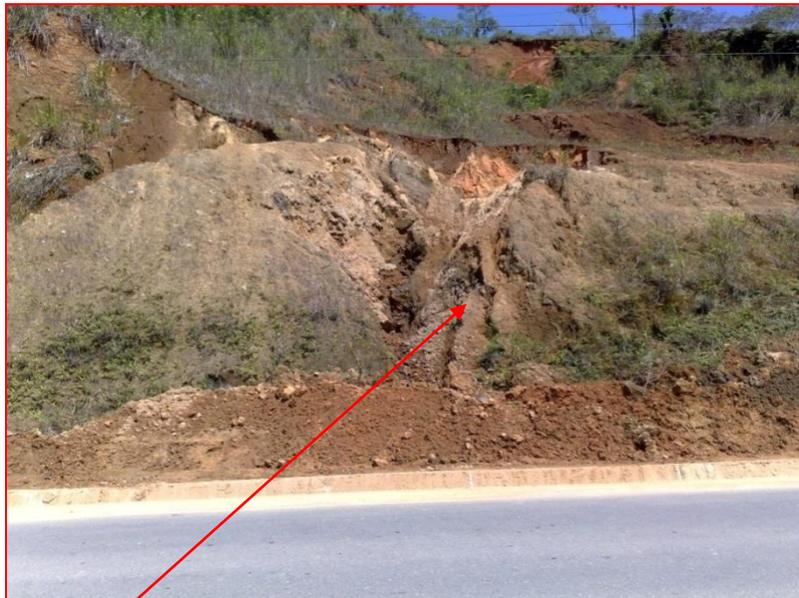
Foto Nro. 06"Deslizamiento 04"

Latentes.- tenemos dos deslizamientos en estado latente los cuales se encuentran con probabilidad de activarse por factores gatillo

Deslizamiento cuatro se emplearán un muro de hormigón armado con drenajes de corona. Se recomienda estas medidas de prevención basados en la presencia de material suelto, cárcavas, escasa vegetación, y por tener un volumen de material a desplazarse moderado en relación al ángulo de rotura del deslizamiento.

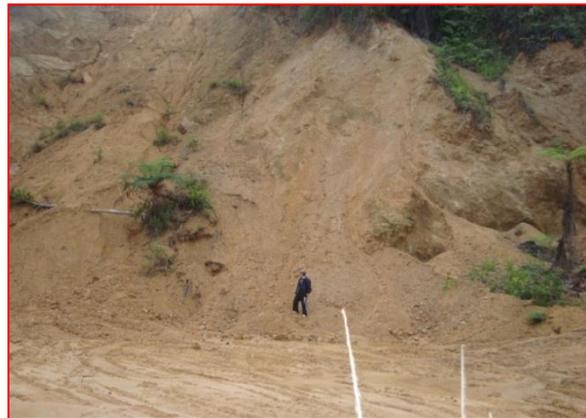
Foto Nro. 08"Área minera uno"

En las coordenadas X= 742682; y Y= 9569539 se encuentra una cantera a cielo abierto donde se extrae arena, el cual ha sido utilizado por el Municipio de Centinela del Cóndor, para la extracción de grava y arena que fue utilizado para rellenar terrenos para la comunidad.

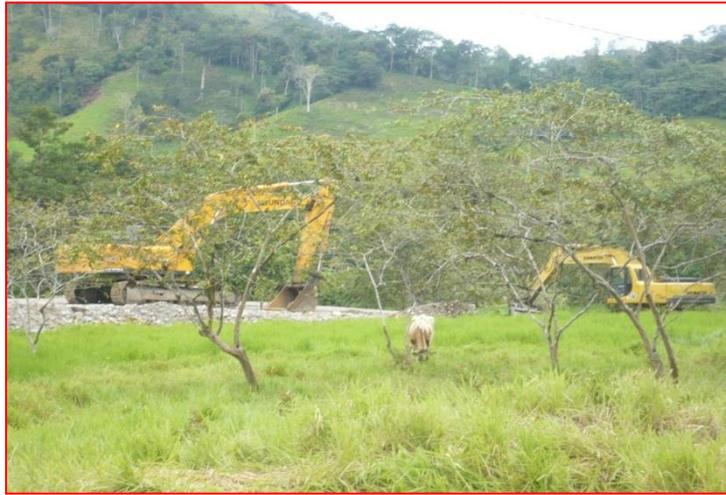
Nro. 09"Área

La segunda cantera ubicada en las coordenadas X= 748163; y Y= 9571562 perteneciente al canto Centinela del Cóndor se encuentra esta área minera a las orillas del Río Zamora, esta cantera a cielo abierto se encuentra extrayendo material pétreo como grava y arena que es utilizadas por el Departamento de Obras Publicas del Ilustre Municipio de Centinela del Cóndor, para la realización de obras ingenieriles.

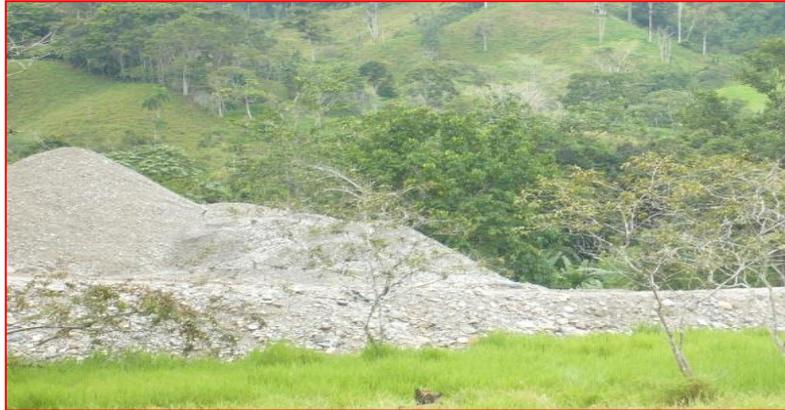
Foto Nro. 18 “Material Pétreo”

De igual forma encontramos pequeños bancos de Depósitos Aluviales y Coluviales donde estas terrazas se encuentran localizadas a lo largo de las riveras del Río Zamora, compuesto por material de arrastre, predominando los materiales pétreos como son la grava y arena.

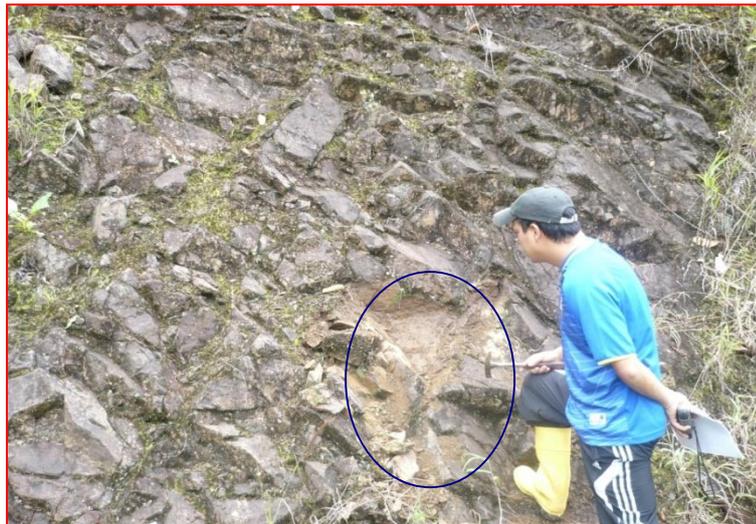
Nro. 19 “Descripción del afloramiento 1”

El afloramiento uno se encuentra en el sector conocido como puente La Saquea en el cantón Zamora, en la vía que conduce al cantón Centinela del Cóndor. Se encuentra en las coordenadas UTM:

X= 739293; y Y= 9567382

Dentro de las características que se pueden distinguir en este afloramiento: se encuentra formado por pequeños bloques fracturados de rocas volcánicas, predominando la andesita, con un grado de plasticidad medio, con un contenido de humedad del 0.99 % debido a las condiciones climatológicas que se dan en la región, se observa la presencia de óxido de hierro que van desde el amarillo pálido llegando a colores como el gris oscuro, la potencia de este afloramiento es de 20 m. aproximadamente, dichos estratos se encuentran reciamente meteorizados y claramente fracturados, lo que nos impide tomar datos estructurales, se encuentran plagioclasas y biotita en mayor cantidad con una granulometría de media a fina, la biotita que se encuentra en un 15 % da la coloración oscura, los minerales de cuarzo, horblenda, olivino se encuentra en mínima cantidad

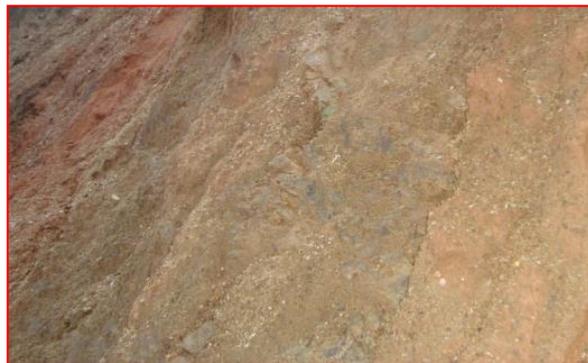
Foto Nro. 20 “Descripción del afloramiento 2”

Afloramiento dos que se lo puede observar en el sector conocido como Panguintza en el cantón de Centinela del Cóndor, Localizado en las coordenadas UTM:

X= 742682 y Y= 9568539

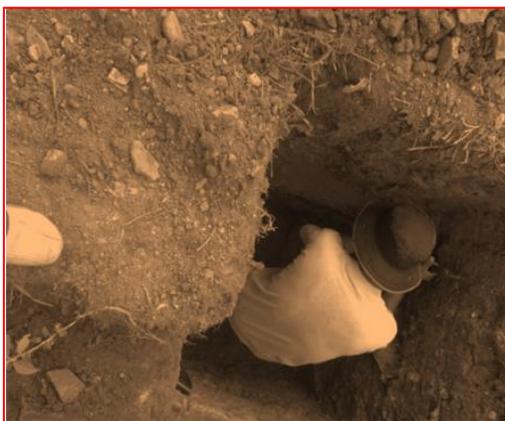
Foto 21 “Descripción de la calicata.”

Se procedió a la construcción de una calicata con dimensiones de 1 m² de lado por ancho; con una profundidad de 1.50 m. En la parte superior a nivel del suelo se puede encontrar la presencia de materia orgánica con unos 25 cm de potencia aproximadamente, la cual vendría a constituirse como horizonte A del suelo, seguidamente se puede distinguir el horizonte B compuesto de arcillas de color amarillenta a rojizas, con textura fina, las cuales se encuentran erosionadas con presencia de detritos angulados de andesita con diámetros que van de los 0.5 mm. a 4 cm. donde podemos observar una granulometría gruesa de los clastos.

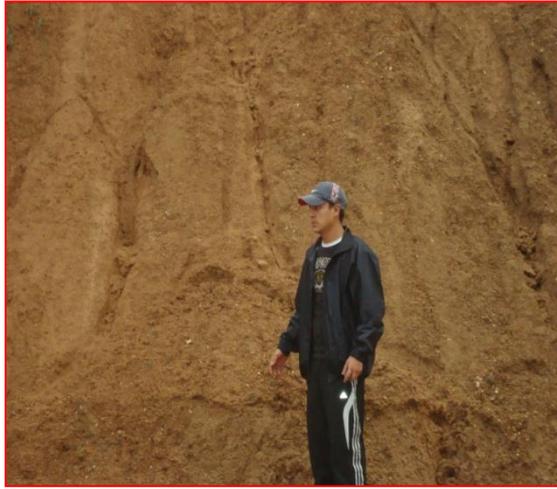
Foto 22 “Afloramiento tres.”

El afloramiento tres ubicado a la entrada del cantón Yantzaza localizado en las coordenadas UTM:

X=748390; y Y= 9571751

Como basamento principal encontramos lavas extrusivas, predominando la andesita volcánica con una potencia de 60 cm. aproximadamente con una granulometría fina presenta mayor cantidad de plagioclasa y biotita la cual da su coloración gris oscuro a verdoso se observa en pequeñas cantidades minerales como cuarzo, hornblenda, piroxeno y vidrio volcánico, y en mínimas cantidades olivino y ortoclasa, la presencia de óxido de hierro nos indica una clara erosión y meteorización producto de la misma roca.

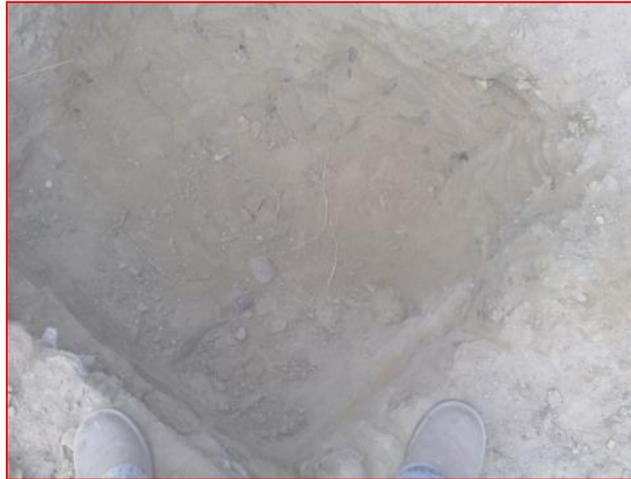
Foto 23 “Descripción de la calicata”

La calicata que fue realizada con dimensiones de 1 m² de lado por ancho con una profundidad de 1.50 m. la cual podemos apreciar un solo tipo de material que

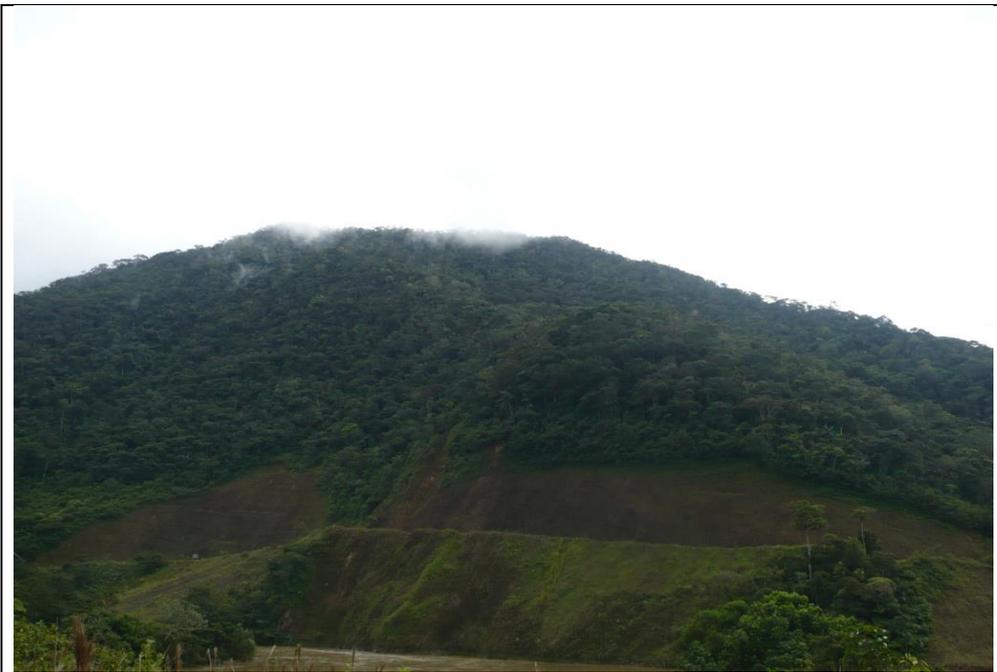
Foto Nro. 24 “Deslizamiento 01”	Coordenadas X	coordenadas Y
	739293	9567328

El material que compone a este deslizamiento es un afloramiento de lavas volcánicas extrusivas donde encontramos predominando la andesita en un 80% ya que se encuentra en pequeños bloques fracturados y meteorizados con presencia de suelos arcillosos en un 05% debido a la erosión de la misma roca, un 5% de clastos de plagioclasas con presencia de pequeños minerales de cuarzo, Horblenda, piroxeno y vidrio volcánico y un 10% en material orgánico en su parte superior.

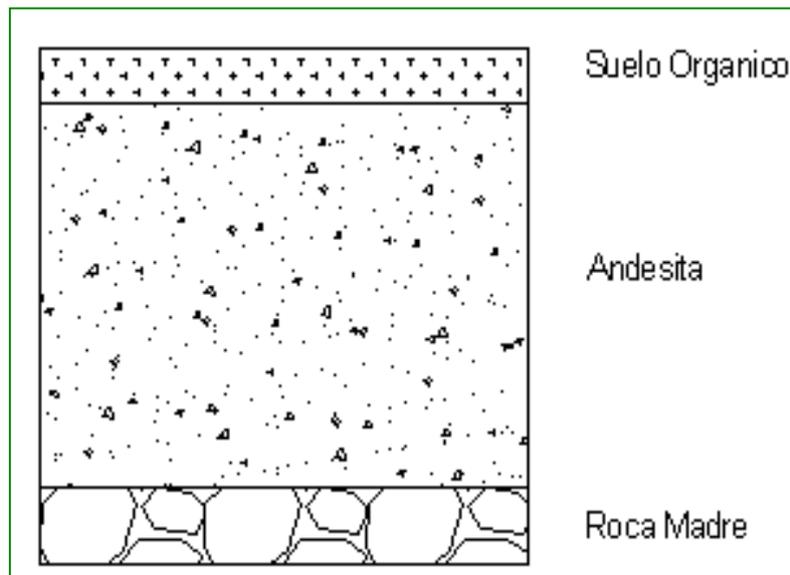
Grafico Nro. 03 "litología deslizamiento 01"

Litológicamente encontramos una capas de suelo orgánico en la parte superior con una potencia de 25 cm. que sería en este caso el horizonte "A" y un basamento de roca ígnea con una potencia media aproximada de 30 m. que en este caso sería el horizonte "B" y teniendo como horizonte "C" la roca madre.

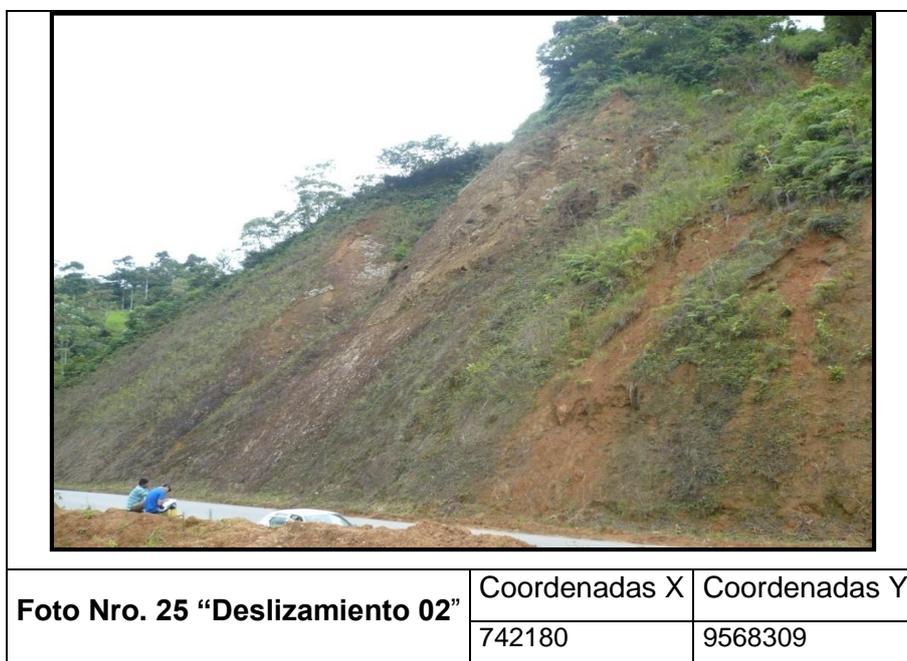
❖ **Deslizamiento Dos.**

El deslizamiento dos (*Véase Anexo Nro.14; Mapa topográfico deslizamiento 02*). Se encuentra a una distancia de 3 km. de distancia del sector conocido como puente La Saquea esta zona pertenece al cantón Centinela del Cóndor, este se encuentra tomando una dirección N 45° O, se trata de un movimiento traslacional no canalizado, cuyo ángulo de inclinación del talud es de 50° con relación a la vía, teniendo una longitud de 40 m desde el escarpe hasta la base y con un ancho promedio de 50 m, con 111,49 m² de área con una profundidad aproximada de 1,30 m. obteniendo un volumen inferido a desplazarse de 6079,56 m³.

teniendo como basamento la presencia de roca ígnea extrusivas específicamente de andesitas volcánicas con una granulometría fina, claramente meteorizada y fracturada producto de factores climáticos, que en este caso será el horizonte “C”, teniendo como horizonte “D” la roca madre.

La superficie de falla es suelo residual, las causas probables son la excavación del pie del talud provocadas por el ensanchamiento de la vía, la vibración causada por los vehículos que transitan diariamente y por las precipitaciones hacen que se saturen en las partes altas y se deslicen fácilmente.

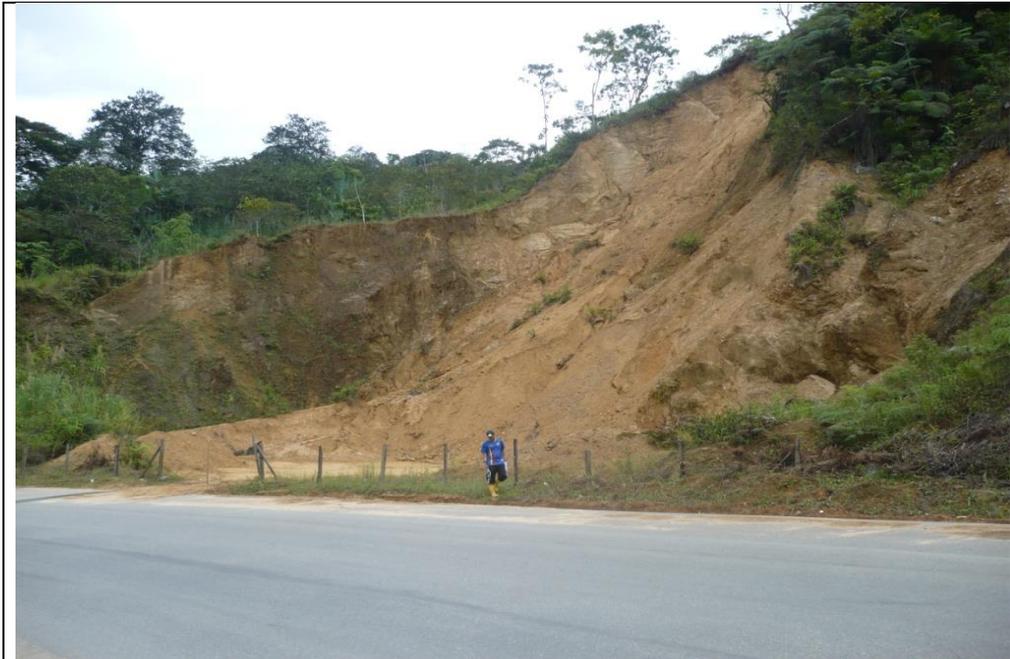
Foto Nro. 26 “Deslizamiento 03”	Coordenadas X	coordenadas Y
	742417	9568395

El mecanismo de este movimiento es lento, la humedad presente en el suelo es ligeramente húmeda con una plasticidad baja del mismo, donde el origen del suelo es del tipo residual. Presenta un escarpe evidente pequeño, con una potencia de 10 a 15 m el cual se encuentra claramente erosionado, con poca presencia de vegetación arbórea en la parte superior, no se observa estratificación, La superficie de falla es suelo residual.

Las posibles causas que han debilitado el pie del talud tenemos la construcción de la vía, lluvia e infiltración de agua por medio del deslizamiento.

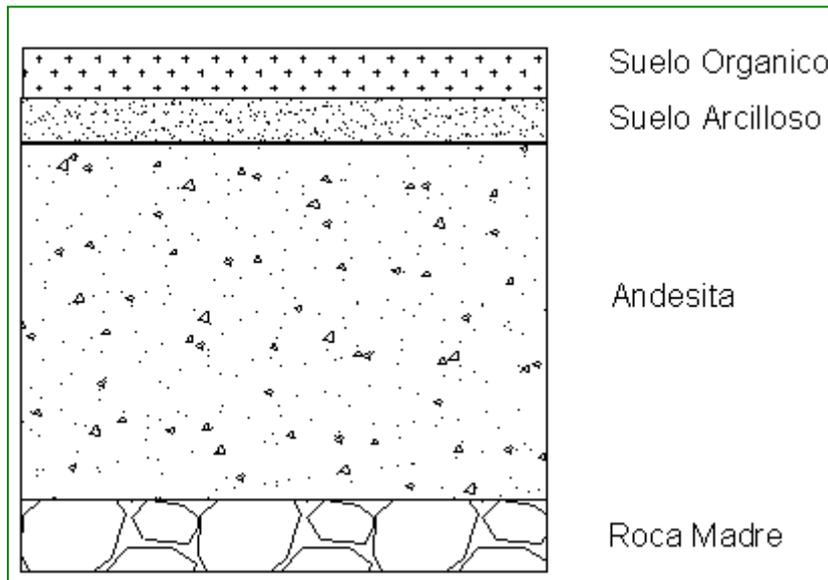
Grafico Nro. 05 "litología deslizamiento 03"

Litológicamente encontramos tres horizontes, donde la parte superficial se encuentra precedido por el suelo orgánico con una potencia de 30 cm. siendo este el horizonte "A", seguidamente encontramos un solo material que en este caso son areniscas con una potencia de 40 m. aproximadamente que sería el horizonte "B", como horizonte "C" tenemos la presencia del basamento de rocas andesíticas volcánicas con presencia de cuarzo, hornblenda y piroxeno, teniendo como horizonte "C" la roca madre.

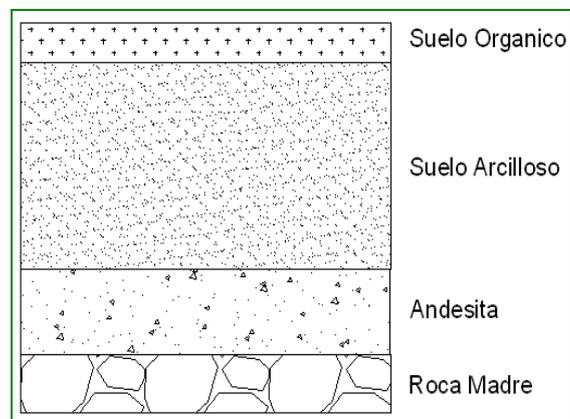
Grafico Nro. 06 “litología deslizamiento 04”

Litológicamente encontramos 3 horizontes bien definidos donde el horizonte "A" se encuentra suelos orgánicos con una potencia de 30 cm. aproximadamente con vegetación tupida en la parte superior del material deslizado, como Horizonte "B" se encuentra suelos arcillosos producto de la erosión sufrida a las rocas volcánicas con una potencia de 28 m. aproximadamente, y como horizonte "C" encontramos rocas volcánicas andesíticas con una potencia de observación de 2 m. con una profundidad indeterminada donde encontramos la presencia de minerales como olivino, plagioclasas, piroxeno y biotita con una granulometría fina y teniendo como horizonte "D" la roca madre.

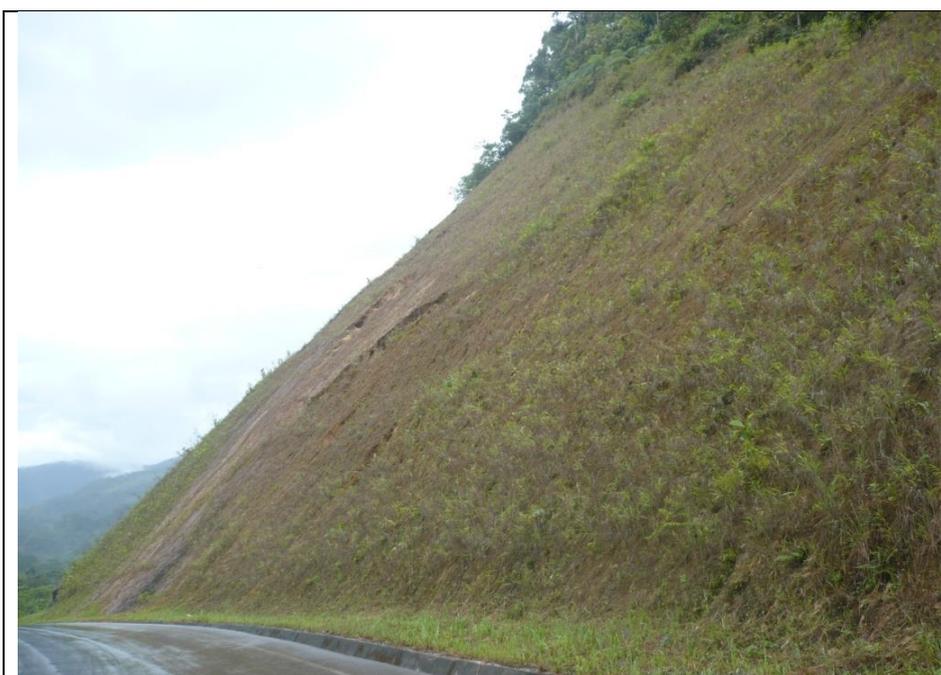
Foto Nro. 28 “Deslizamiento 05”	Coordenadas X	coordenadas Y
	745030	9569132

En la parte inferior podemos visualizar la presencia de rocas ígneas intrusivas básicamente granodioritas con una granulometría media a gruesa con una tonalidad gris oscura características propias de estas rocas por la presencia de feldespatos potásicos, y plagioclasas en mayor cantidad, con pequeños cristales de cuarzo y biotita con presencia de óxidos de hierro, estas se encuentran fuertemente meteorizadas y fracturadas.

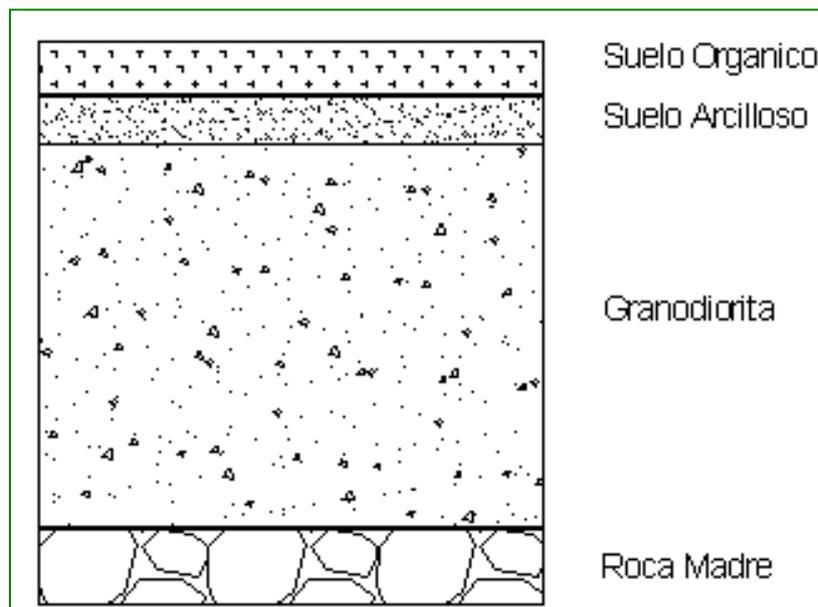
Gráfico Nro. 07 "litología deslizamiento 05"

Litológicamente se encuentran tres horizontes en los cuales establecemos que la potencia del suelo orgánico es de 30 cm. aproximadamente definiéndolo como horizonte "A", seguidamente se puede diferenciar los suelos arcillosos con una potencia de 2 m. el cual presenta detritos de rocas semi redondeadas con diámetros inferiores a 1cm. con pequeños minerales de cuarzo, plagioclasas, feldespatos y biotita en mayor cantidad el cual da la coloración rojiza producto de la erosión de la misma roca volcánica y por ultimo encontramos un basamento de rocas ígneas intrusivas de granodiorita las mismas se encuentran meteorizadas y fracturadas donde predominan los feldespatos potásicos

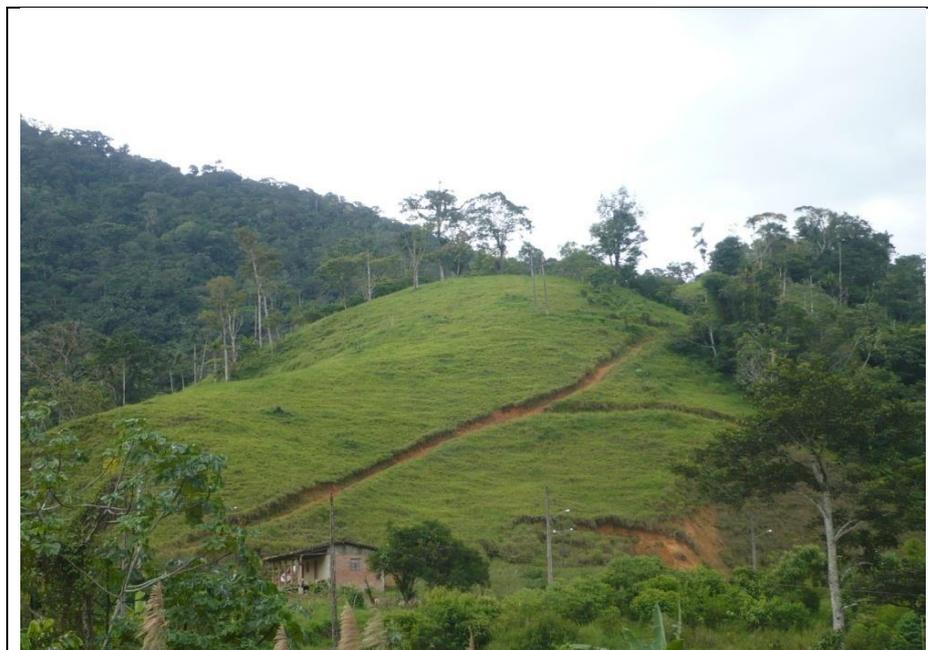
Foto Nro. 29 “Deslizamiento 06”	Coordenadas X	coordenadas Y
	746478	9570078

La superficie de falla es suelo residual, las causas probables son la excavación del pie del talud provocadas por el ensanchamiento de la vía, la vibración causada por los vehículos que transitan diariamente y por las precipitaciones que hacen que se saturen en las partes altas y se deslicen fácilmente.

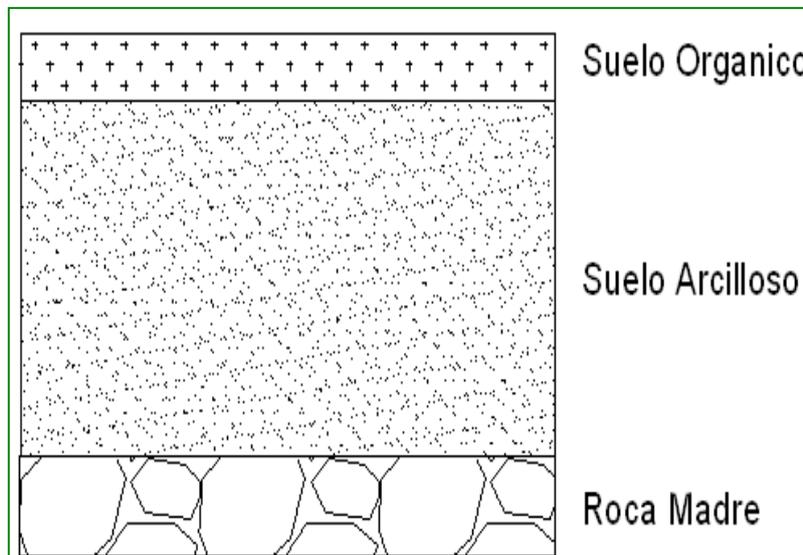
Grafico Nro. 08 "litología deslizamiento 06"

Litológicamente encontramos una capas de suelo orgánico en la parte superior con una potencia de 30 cm. que sería en este caso el horizonte "A" consecutivamente tenemos suelos arcillosos, producto de la erosión que fue sometida las roca ígnea a lo largo del tiempo con una potencia aproximada de 20 m que en este caso sería el horizonte "B" teniendo como horizonte "C" la roca madre.

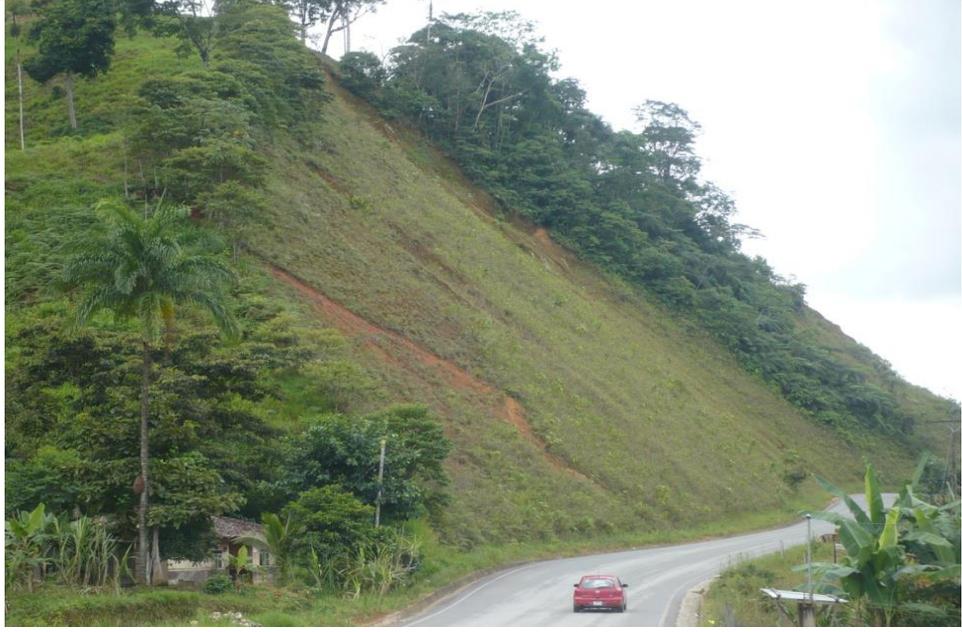
Foto Nro. 30 “Deslizamiento 07”	Coordenadas X	coordenadas Y
	748290	9571751

La superficie de falla es suelo residual, las causas probables son la excavación del pie del talud provocadas por el ensanchamiento de la vía, actividades ganaderas que se encuentran en la parte superiores con precipitaciones abundantes, son factores que desencadenan los deslizamientos, y afectan la vía, que es la principal eje de comunicación hacia el puerto comercial.

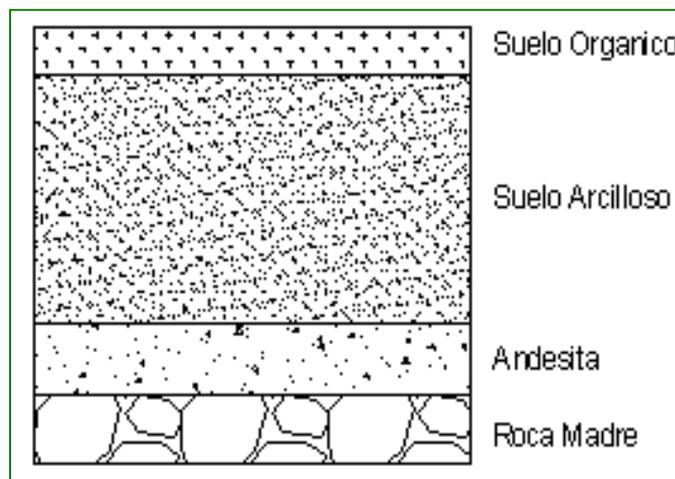
Grafico
Nro. 09 "litología

Litológicamente podemos describir la presencia de tres horizontes: donde la presencia de material orgánico se encuentra en la parte superior con una potencia de 30cm que sería el horizonte "A", seguidamente encontramos suelos arcillosos producto de la erosión de las rocas volcánicas que se encuentra en esta zona siendo el horizonte "B" con una potencia de 25 m. y por ultimo encontramos la roca que en este caso sería un basamento volcánico de andesita con una potencia inferior a los 5 m. siendo el horizonte "C", teniendo como horizonte "D" la roca madre.

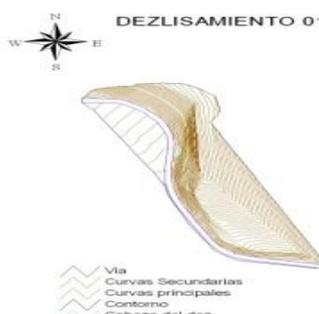
<p style="text-align: center;">DESLIZAMIENTO 01</p> </div> <p style="text-align: center;">DESLIZAMIENTO # 01</p>	COORDENADAS	
	X	Y
	739293	9567382
	OBSERVACIONES	
<p>Deslizamiento de capa superficial estabilizado donde se observa remoción de toda la superficie a deslizarse. Se encuentra en estado pasivo</p>		
<div style="text-align: center;">

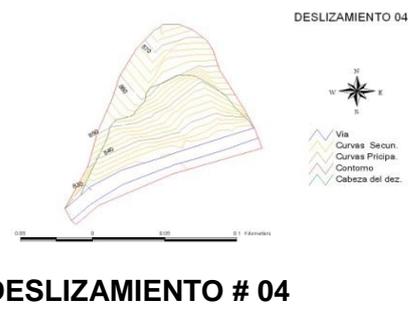
<p style="text-align: center;">DESLIZAMIENTO 04</p> </div> <p style="text-align: center;">DESLIZAMIENTO # 04</p>	COORDENADAS	
	X	Y
	742682	9568539
	OBSERVACIONES	
<p>Escarpe pequeño con vegetación, una deformación en escalonamiento, presencia de meteorización, en estado latente, se encuentra la presencia de cárcavas.</p>		
COORDENADAS		
X	Y

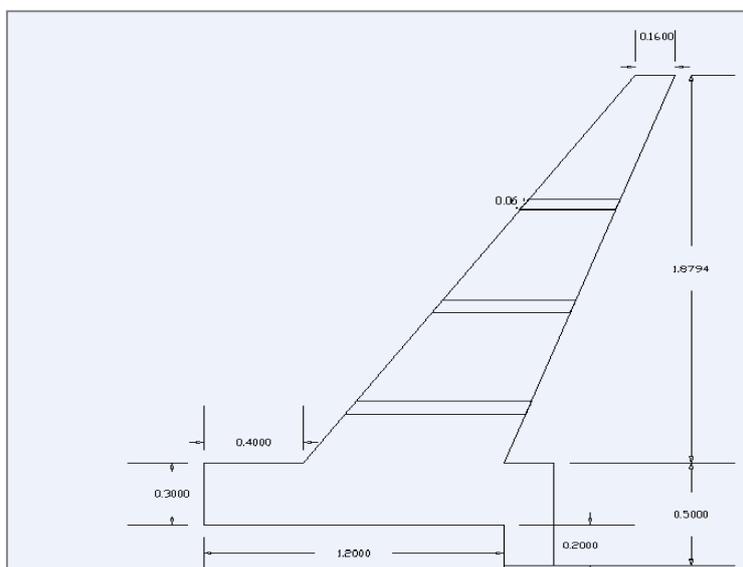
Grafico Nro. 10 “dimensiones del muro.”

Posee una altura de 2,30cm en su altura general en la que se resta 0.50 cm que se introduce en al nivel de la vía con un ancho de 0.60 en el pie y en la punta terminando a 0.16 cm y con un talón de 0.40 cm.

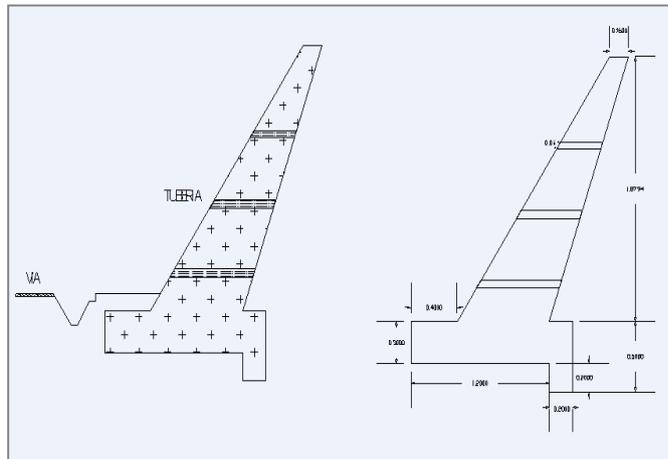
Gráfico Nro. 12 "Vista de muro en planta".

infiltración dentro del deslizamiento (Véase Anexo Nro.23; Diseño de muro en planta).

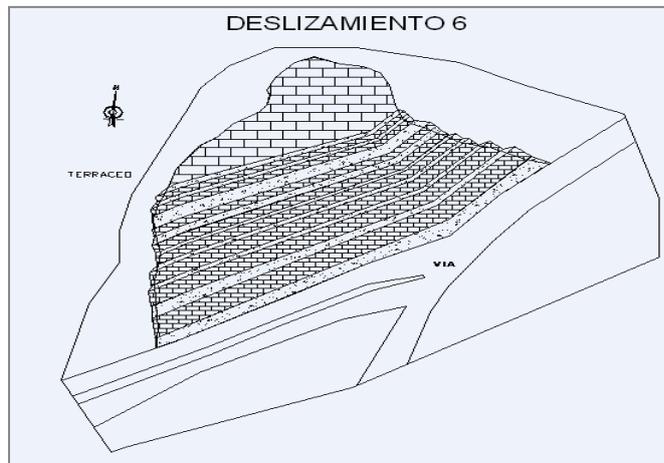
Gráfico Nro. 13 "Modelo de las terrazas"

Las terrazas son empleadas para aminorar el volumen de material tratando de minimizar el peso sobre el pie del deslizamiento (*Véase Anexo Nro.25; Diseño de terrazas en planta y perfil*).
