\*CARACTERIZACION DE LOS PRINCIPALES DESLIZAMIENTOS EN LA VIA LOJA-SARAGURO, DESDE LA ENTRADA A LA COMUNIDAD QUEBRAHONDA HASTA LA ENTRADA DE LA COMUNIDAD LAS LAGUNAS, CANTON SARAGURO, PROVINCIA DE LOJA\*

# UNIVERSIDAD NACIONAL DE LOJA

Tesis de grado previo a la  
obtención del Título de  
Ingeniero en Geología  
Ambiental y Ordenamiento  
Territorial.

LOJA – ECUADOR  
2009

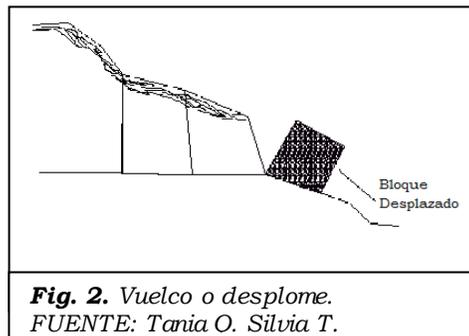
**b. VUELCO O DESPLOME:** Es la rotación que sufre una o más unidades de material con respecto a un punto bajo el centro del bloque que se ha desplazado, el volcamiento es producto de la gravedad, que esta en la superficie de deslizamiento o por presencia de agua que se encuentra dentro de las fracturas. Depende de la geometría y orientación de la masa que se mueve. (Ver Fig. 2)

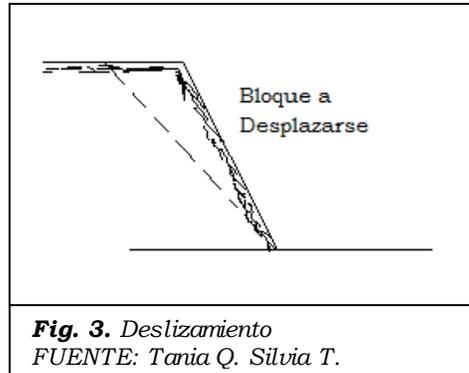
**c. DESLIZAMIENTO:** Constituye un movimiento pendiente abajo, causada probablemente por la debilidad del terreno, factores externos o la acción de una falla, a través de una superficie de rotura; la masa que se desplaza puede ser material no consolidado, suelo, roca o combinada; mientras mayor es la pendiente más frecuentes serán los deslizamientos. (Ver Fig.3)

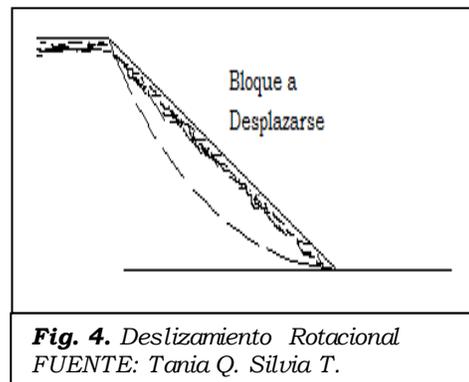
En los rotacionales, el desplazamiento es a lo largo de la depresión del terreno, es decir, su forma de rotura es cóncava. (Ver Fig.4)

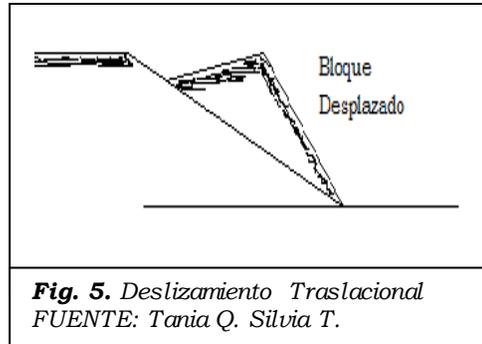
En los traslacionales, la forma de rotura es plana, es decir, los movimientos son en capas de suelo o roca a lo largo de toda la superficie del deslizamiento. (Ver Fig.5)

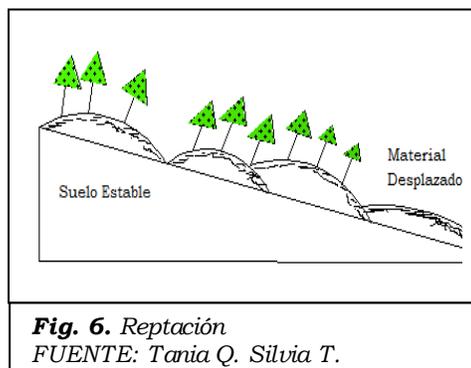
**d. REPTACION:** La reptación se presenta como una deformación que sufre el suelo o la roca debido a movimientos lentos por la acción de la gravedad. Cuando existe reptación en el terreno se observa la inclinación de árboles, cercas y objetos que se encontraban en posición vertical, movimiento de carreteras y apareamiento de grietas. (Ver Fig.6)

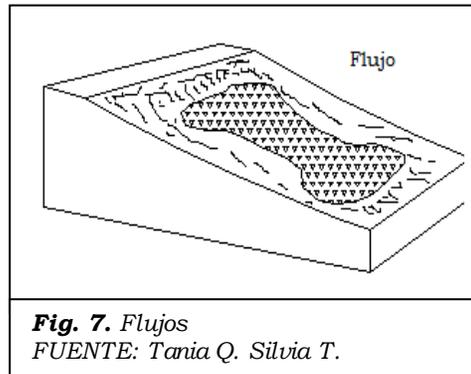
**e. FLUJOS:** Constituyen materiales no consolidado, frecuentemente se presentan cuando el nivel freático es poco profundo y con topografía moderada, suelen desplazarse a grandes distancias desde donde se originan formando un fluido viscoso. (Ver Fig.7)

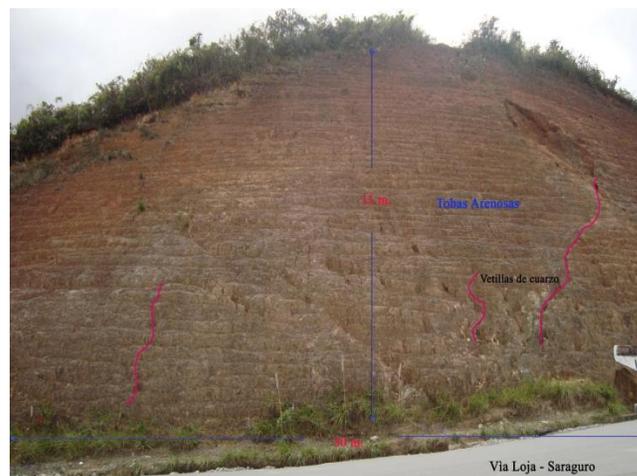
**Fotografía 3. Afloramiento 1**

La potencia de este afloramiento es de 11 metros, en los cuales se encuentra aflorando dos estratos, el primer estrato es el suelo orgánico que ocupa 10 centímetros de espesor y el segundo estrato está compuesto de tobas arenosas de grano fino de color amarillo pardo a rojo, esto como resultado del intemperismo y la gran presencia de precipitaciones, existe además pequeñas introducciones de vetillas de cuarzo cuyo espesor varía de 0.2 a 1 centímetro. En este afloramiento no es posible tomar el buzamiento debido que solamente presenta un solo estrato visible.

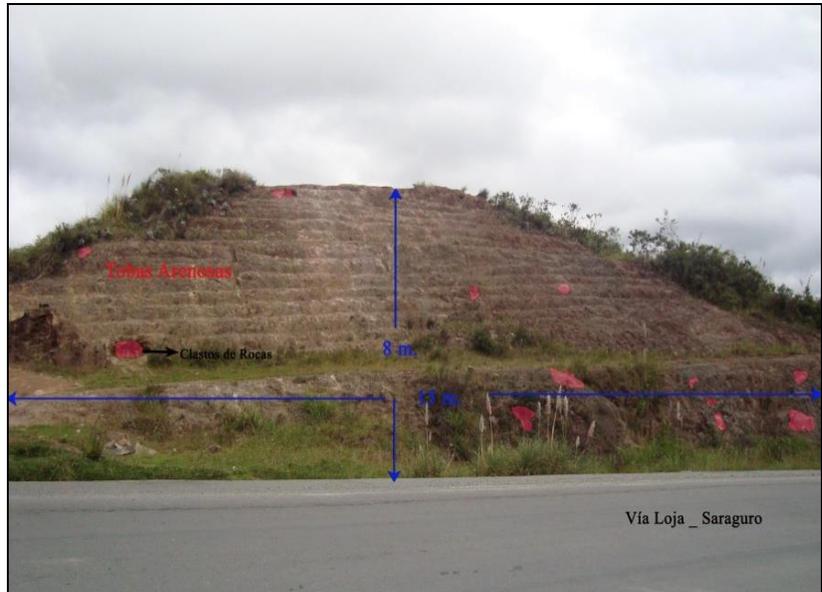
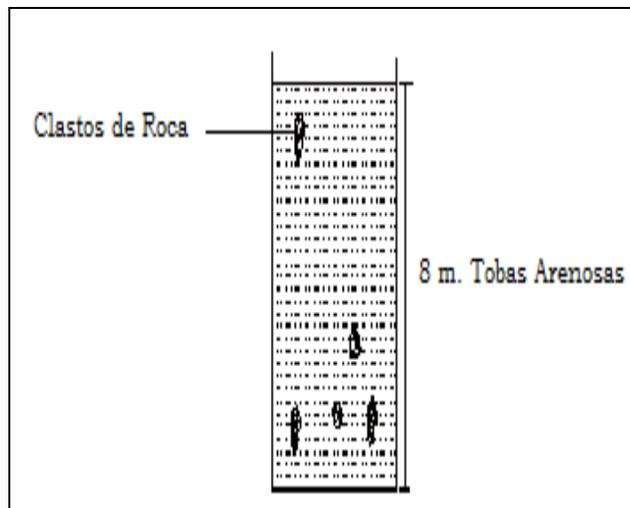
En este afloramiento no es posible tomar buzamiento ya que no se evidencia ningún contacto estratigráfico.

**Fotografía 4.** Afloramiento 2

**Fig.10.** Litología del Afloramiento 2.

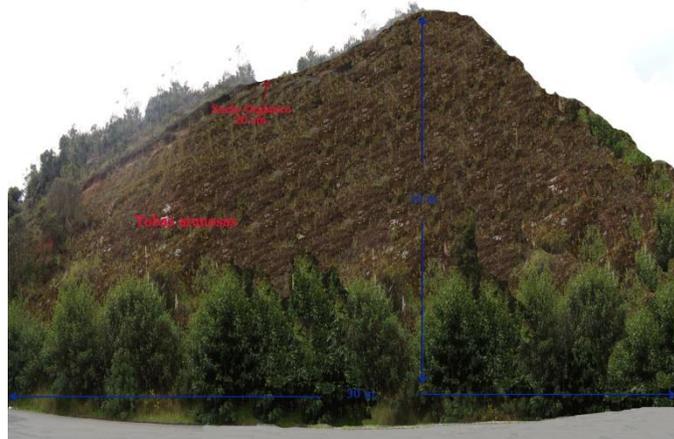
**Fotografía 7.** Afloramiento 5

posible tomar buzamiento ya que tiene un solo estrato visible.

**Fig.12.** Litología del Afloramiento 4  
**Afloramiento 5** (Ver Fotografía 7)

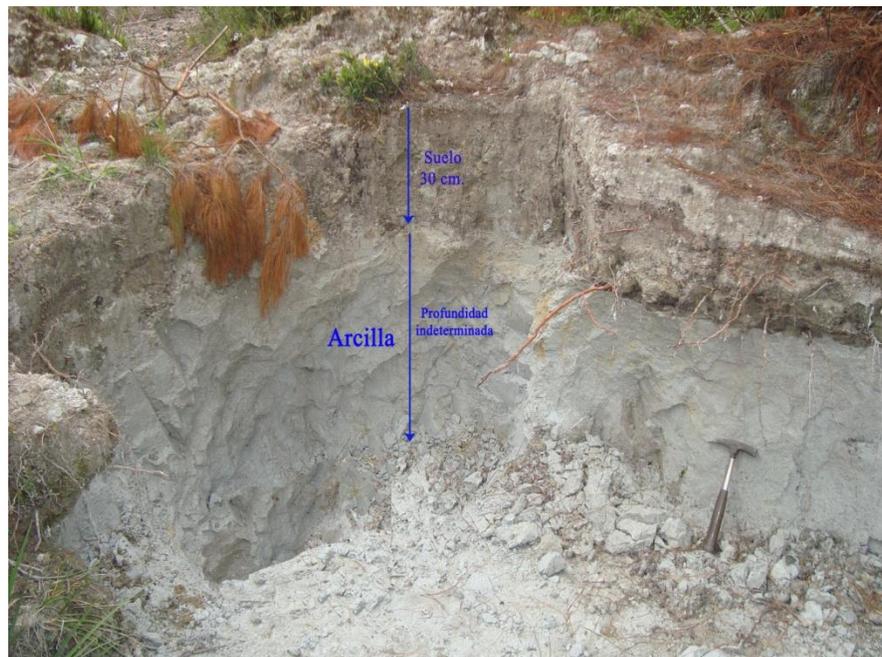
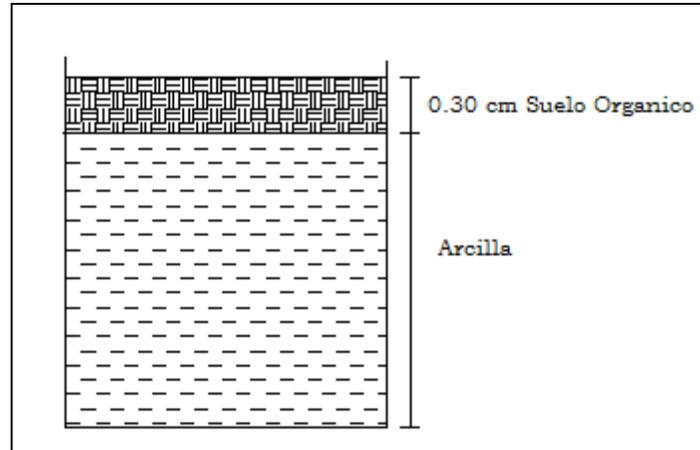
El afloramiento presenta dos estratos, la primera capa es de suelo orgánico con 30 centímetros de potencia, la segunda capa es de arcilla de color gris con una potencia indeterminada.

**Fotografía 8.** Afloramiento 6

**Fig.14.** Litología del Afloramiento 6

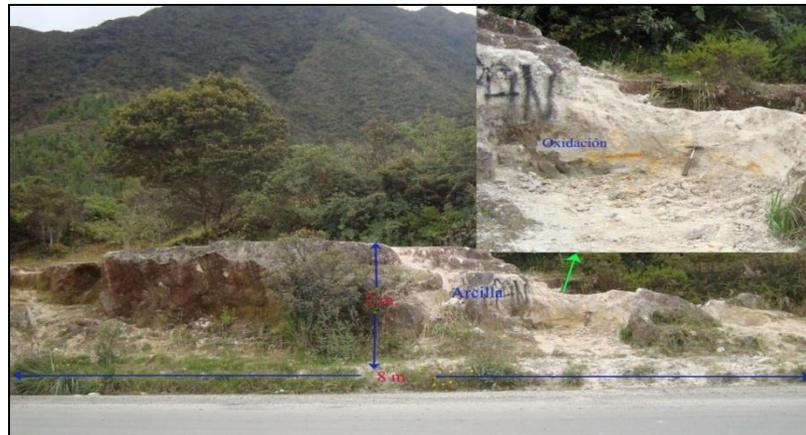
**Fotografía 10.** Afloramiento 8

color rojo debido a la oxidación. En este afloramiento no es posible tomar buzamiento ya que no se evidencia estratificación.

### **Afloramiento 8** (Ver Fotografía 10)

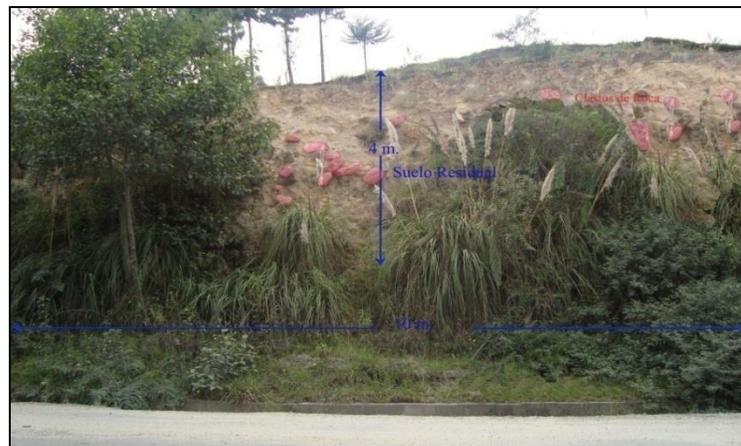
**Fotografía 12.** Afloramiento 10

Tiene dirección N 35° E, se localiza al lado izquierdo de la vía Loja – Saraguro, sus dimensiones son 4 metros de alto y 10 metros de ancho, su relieve es bajo y presenta una vegetación exuberante compuesta de matorrales densos y pastizales.

Este afloramiento no presenta estratificación ya que es un suelo residual el cual está compuesto de una mezcla de suelo orgánico, tobas arenosas y clastos de roca angulares cuyos diámetros varían de 10 a 50 centímetros. Aquí no fue posible tomar buzamiento ya que no se evidencia estratificación alguna.

**Afloramiento 10** (Ver Fotografía 12)

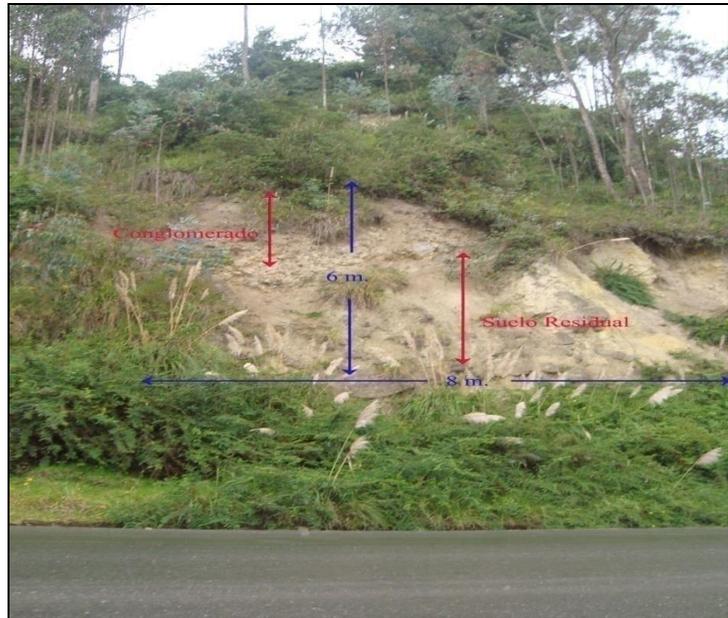
Fotografía 15. Afloramiento 13

En este afloramiento no es posible tomar buzamiento ya que el contacto no se evidencia.

### **Afloramiento 13** (Ver Fotografía 15)

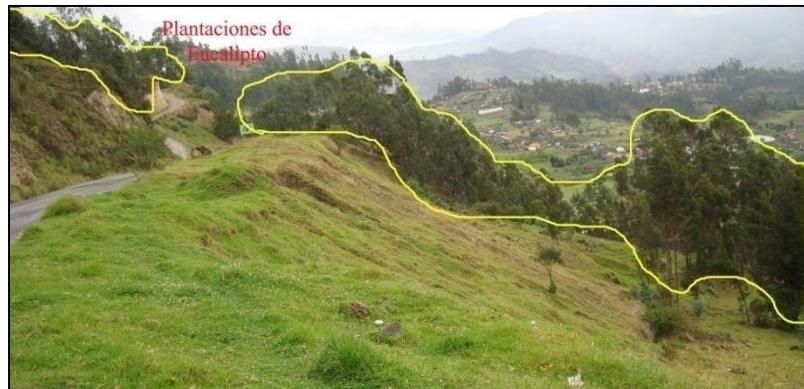
**Fotografía 18.** *Plantaciones de eucalipto (Pe)*

Esta cobertura cubre un área de 2228.94 kilómetros cuadrados, los arboles pueden alcanzar los 5 metros de altura en su edad promedio, estos constituyen un factor estabilizador si se habla de movimientos de tierra ya que sus raíces son muy largas. Estas plantaciones son consideradas perennes.

### **Plantaciones de eucalipto (Pe) (Ver Fotografía 18)**

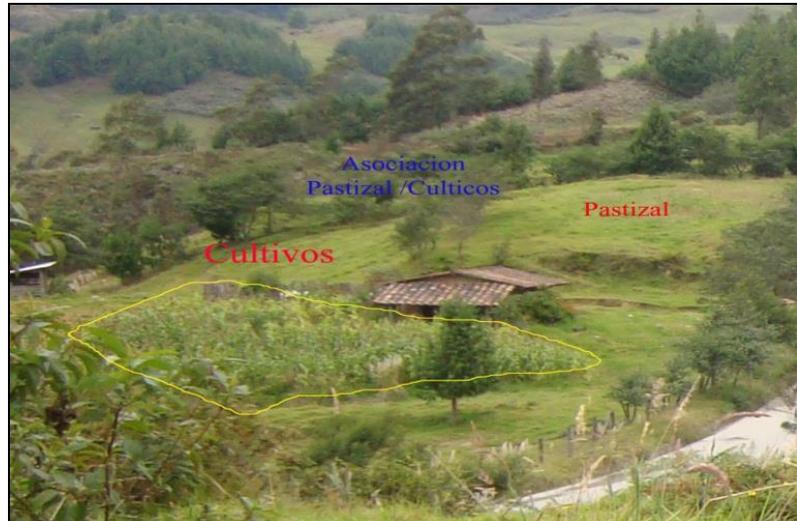
**Fotografía 22.** Asociación pastizal/cultivos (Apzc)

Esta cobertura cubre un área 7625,05 kilómetros cuadrados, está compuesta de pasto natural y cultivos de ciclo corto como el maíz, esta asociación es medianamente favorable para los movimientos de tierra ya que en el subsuelo guardan humedad.

### **Asociación pastizal/cultivos (Apzc) (Ver Fotografía 22)**

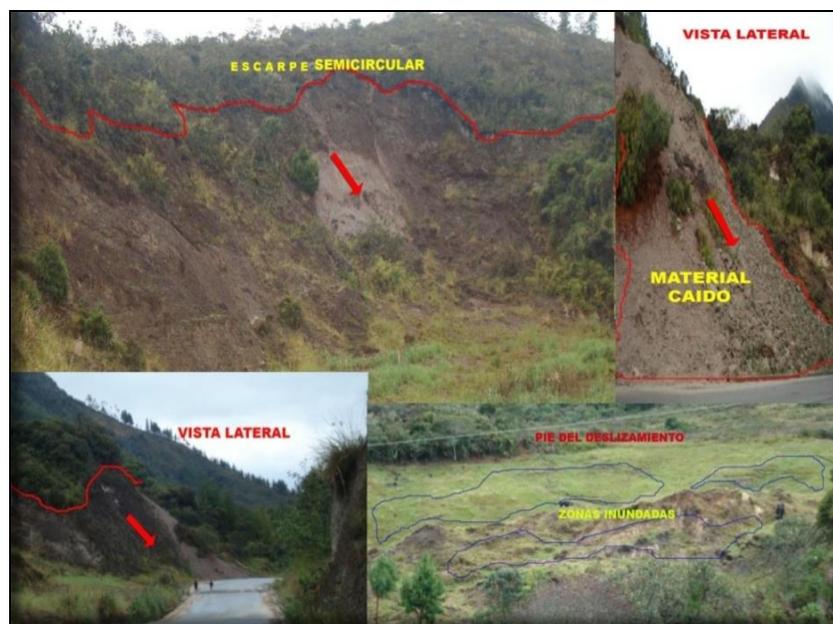
### **Fotografía 26. Deslizamiento 1**

La forma de la masa desplazada es que la longitud es mayor que el ancho ( $L > A$ ) y su estado se encuentra en forma de masa desintegrada. Otra característica importante es que presenta zonas inundadas, la vegetación de la masa desplazada es escasa con presencia de matorrales y pastizales. El plano de falla de la masa desplazada está compuesto de suelo residual.

La causa probable del movimiento es el exceso de agua, el factor disparador posiblemente sería las abundantes lluvias que se presenta en el lugar y por la infiltración de agua debido a que se encontró el nivel de agua superficial entre 27 y 30 centímetros.

El daño que causa este movimiento es principalmente a la vía y cabe notar que no se observa ningún tipo de medidas de estabilización.

- Se recomienda realizar un estudio geológico previo a la construcción de obras civiles como vías o viviendas.
- Aumentar la resistencia del suelo colocando canales o drenes en la corona y dentro de los deslizamientos, como medida para desalojar las aguas infiltradas y superficiales.

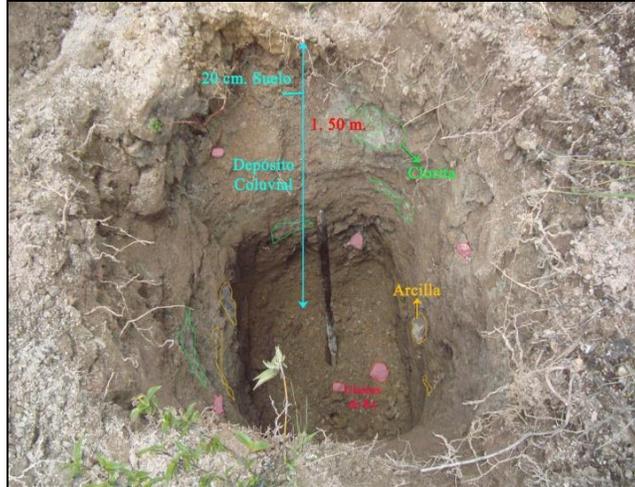
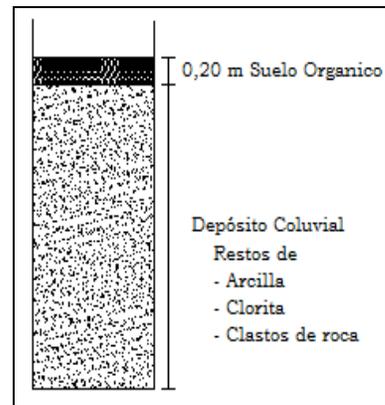
Los suelos residuales producto de la influencia de la falla geológica que se encuentra cerca del lugar. Tienen una potencia de 15 metros, se los localiza en el escarpe, están compuestos de una mezcla de clastos de rocas redondeados con diámetros comprendidos entre 10 a 20 centímetros, arcillas de color gris a café y clorita de color verde pardo.

El depósito coluvial se hace presente en el centro y en el pie del deslizamiento ya que han sido transportados desde la corona por la gravedad; está compuesto por material no consolidado en el que se mezcla restos de clastos de roca, suelo orgánico, clorita y arcilla. En esta litología no se evidencia estratificación alguna ya que el material es no consolidado, esta composición está sustentada mediante la calicata que se realizó en el deslizamiento. *(Ver Fotografía 27 y Fig.24)*

Fotografía 27. Calicata del Deslizamiento 1

Fig.24. Litología del Deslizamiento 1

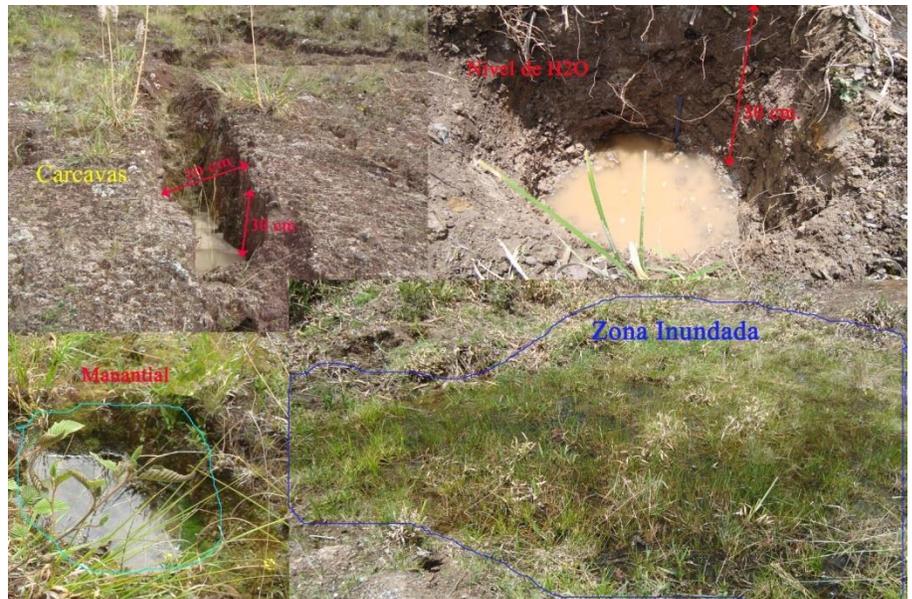
En este movimiento es muy evidente la presencia de aguas infiltradas ya que presenta manantiales y cárcavas con dimensiones de 30 centímetros de profundidad y 20 centímetros de ancho.

El nivel donde se puede observar el agua es de 27 a 30 centímetros de profundidad. (Ver Fotografía 28).

**Fotografía 28.** Nivel de agua en el Deslizamiento 1

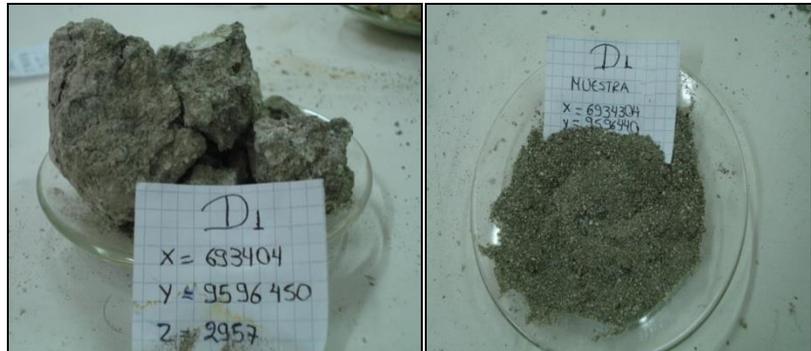
Mediante el análisis mineralógico se observó la de caolín, clorita en grandes cantidades, limonita, cristales de cuarzo y en pocas cantidades magnetita y piroxenos (cristales negros). (Ver Fotografía 29)

Fotografía 29. Muestras de suelo tomadas en el escarpe del Deslizamiento 1

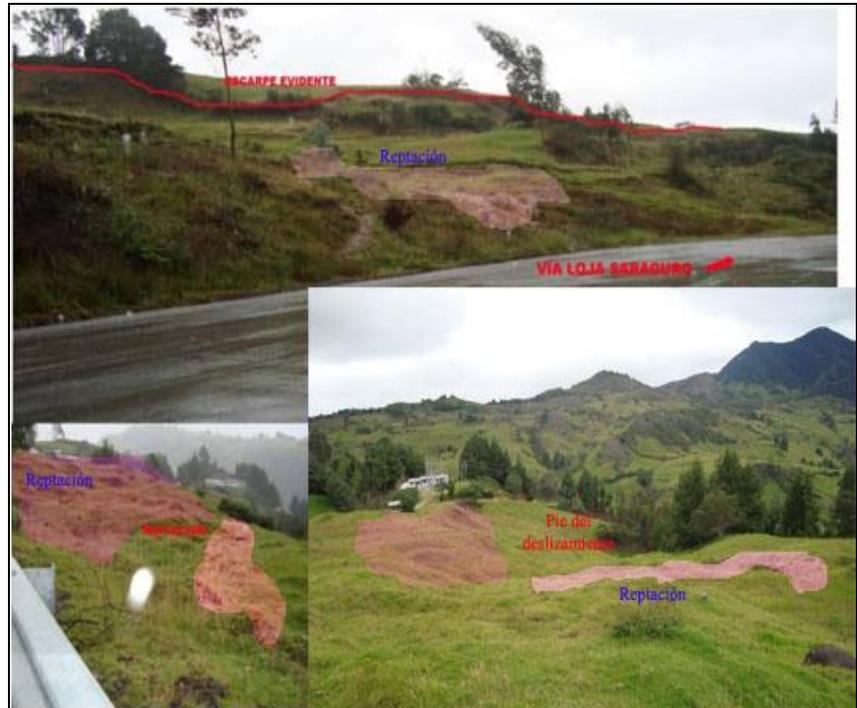
**Fotografía 30.** Deslizamiento 2

Tiene una dirección de N 40° E, la forma de la ladera es cóncava, ocupa una área de 70,31 kilómetros cuadrados, con una longitud de 425 m desde el escarpe hasta el pie del deslizamiento y un ancho promedio de 180 m., es un deslizamiento con reptación en la parte inferior, presenta un deslizamiento traslacional, su mecanismo es lento y múltiple, la secuencia de repetición es progresiva y la actividad en que se encuentra es latente.

La forma de la masa desplazada es que la longitud es mayor que el ancho ( $L > A$ ) y su estado se encuentra en forma desintegrada. La vegetación de la masa desplazada contiene pastizales. El plano de falla del deslizamiento está compuesto de suelo residual.

El nivel de aguas infiltradas se encontró a 20 y 30 centímetros.

El daño que causa este movimiento es principalmente a la vía ya que no existe ningún tipo de medida de estabilización.

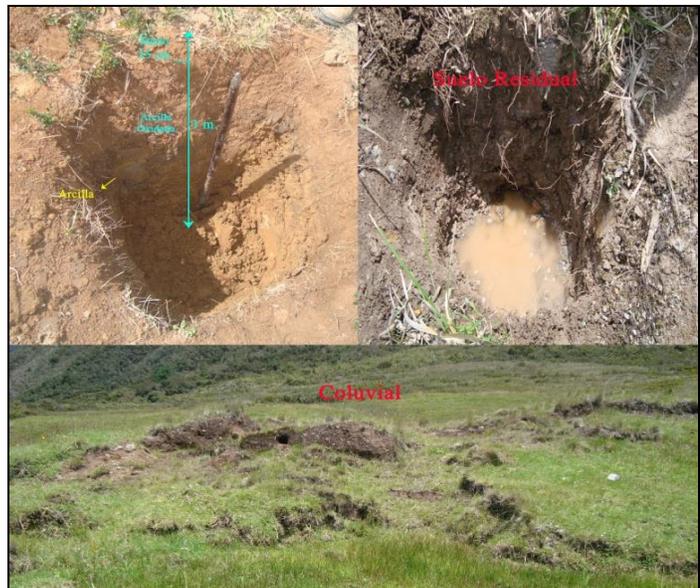
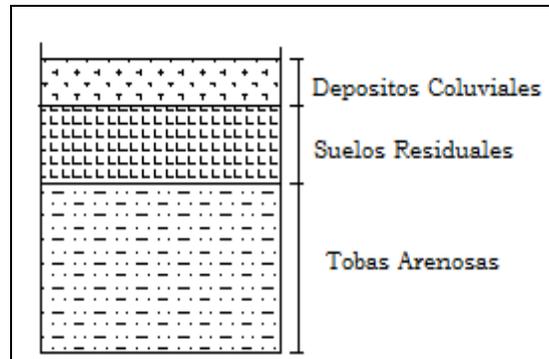
Para la descripción de geología de este movimiento no se evidenció contactos entre los estratos por lo que no fue posible tomar el buzamiento de las capas, por esta razón se realizó calicatas de 1 metro de profundidad por 2 metros de ancho (Ver Fotografía 31, Fig. 25), logrando así describir la geología local.

Fotografía 31. Calicata del deslizamiento 2

**Fig. 25.** Litología del deslizamiento 2

El suelo residual se encuentra en la corona del deslizamiento producto de la influencia de la falla geológica que se encuentra cerca del lugar, está compuesto de una mezcla de suelo orgánico y arcillas de color gris a rojo. Las arcillas presentes en el deslizamiento son en su gran mayoría de coloración roja esto debido a la meteorización y a la presencia de óxidos de hierro.

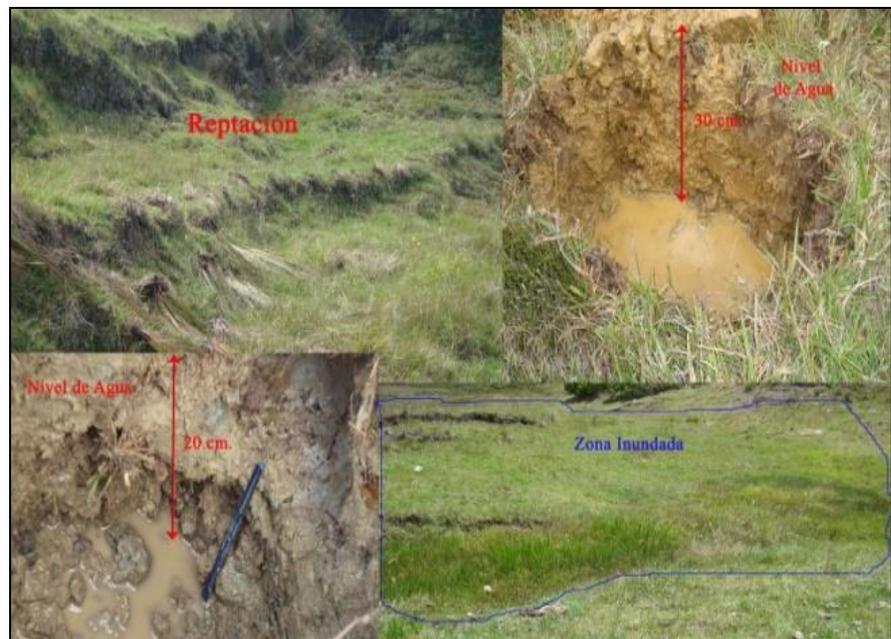
En este movimiento el nivel de agua se aflora de 20 a 30 centímetros de profundidad. (Ver Fotografía 32)

**Fotografía 32.** Nivel de agua en el deslizamiento 2

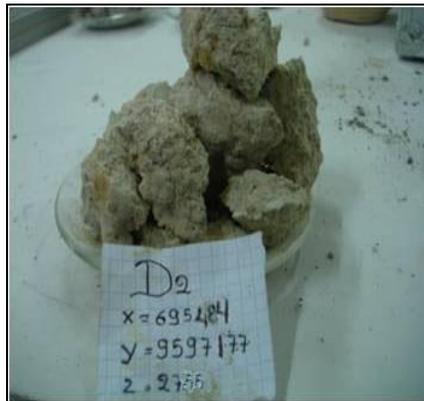
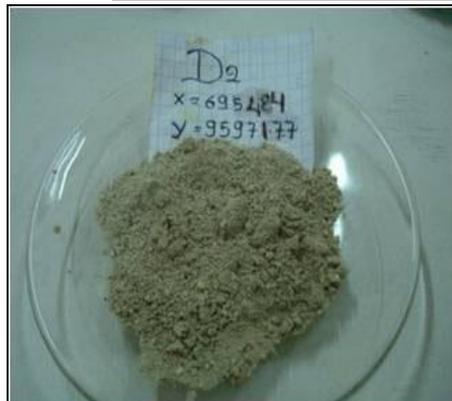
Mediante el análisis mineralógico se observó la muestra seca de color café pardo a gris, la cual evidencia gran cantidad de cristales negros cúbicos (piroxenos), además se observó cuarzo, caolín en el que algunos granos se encontraban en estado puro y otros con presencia de oxidación; y, magnetita y limonita pero en pequeñas cantidades. (Ver Fotografía 33)

Fotografía 33. Muestras de suelo tomadas en el pie del deslizamiento 2

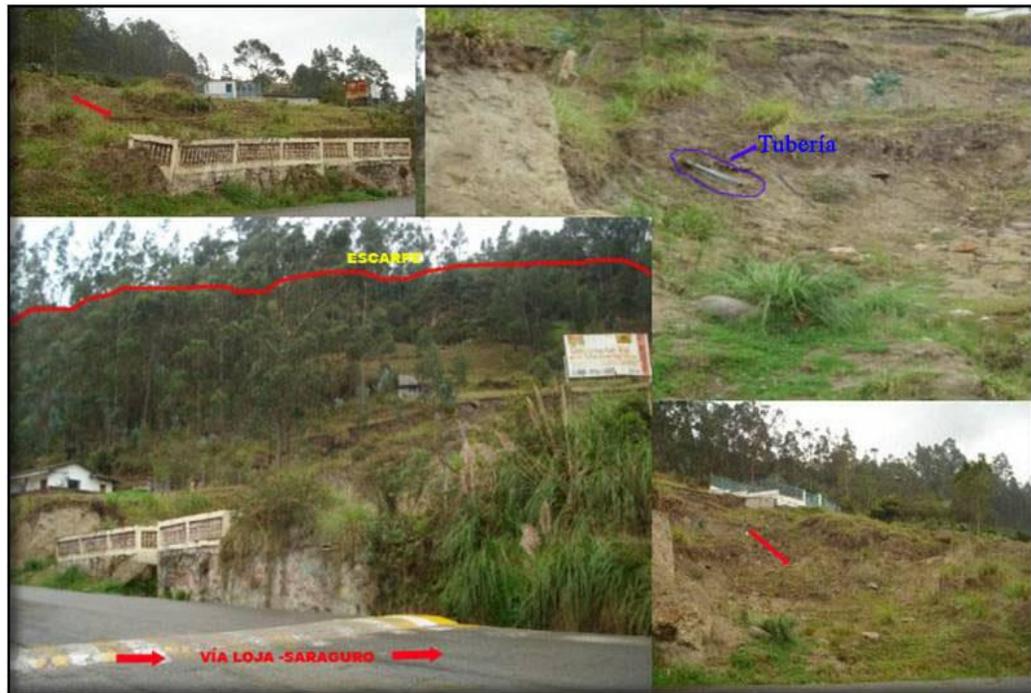
Fotografía 34. Deslizamiento 3

La forma de la masa desplazada es que el ancho es mayor que la longitud ( $A > L$ ) y su estado se encuentra en forma de masa desintegrada, presenta zonas de alta humedad, la vegetación es escasa con presencia de pastizales. La superficie de falla está compuesta de suelo depositado.

Un causante posiblemente del movimiento es el exceso de agua y cargas de construcción como el tanque de agua ubicado en el lugar, el factor disparador podría ser las abundantes lluvias y por la infiltración de agua debido a las tuberías que se han colocado por la construcción de viviendas en la zona, estas tuberías no tienen ningún tipo de asesoramiento ni control profesional para su colocación.

El resultado de los factores antes mencionados producen un daño principalmente a la vía y se observa

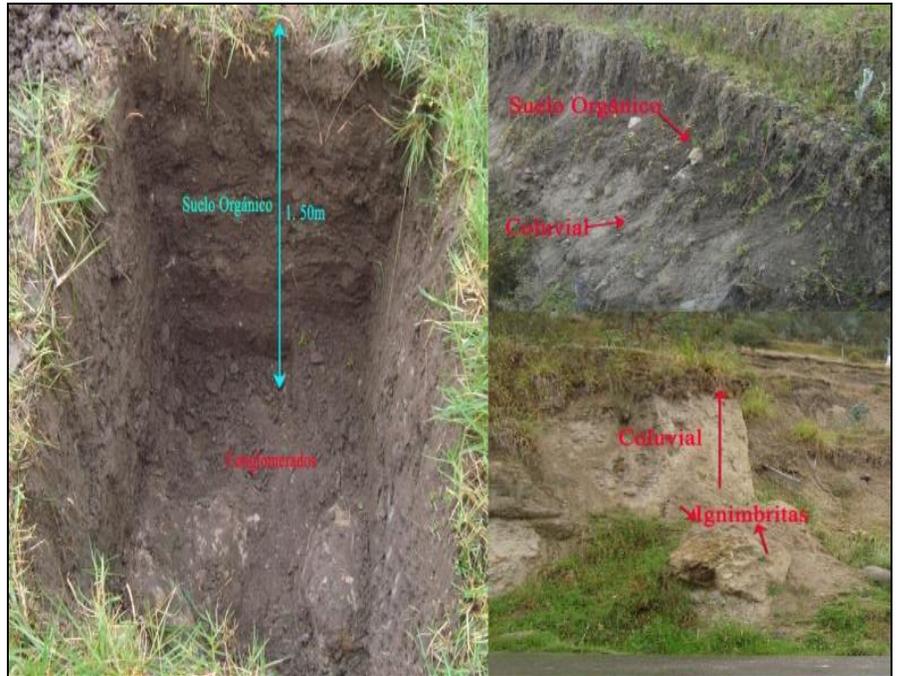
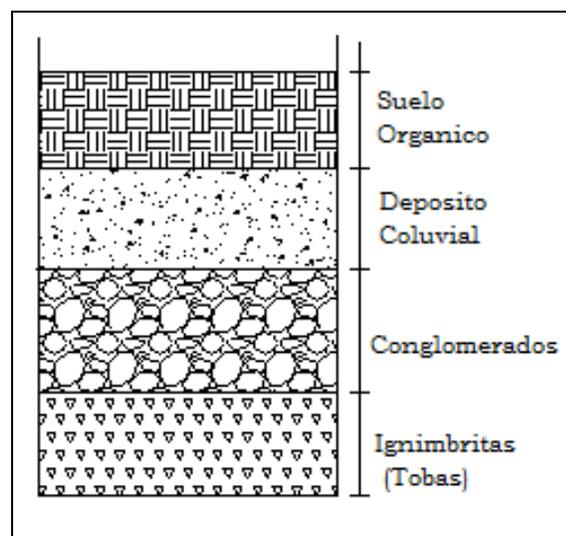
Fotografía 35. Calicata del deslizamiento 3

Fig.26. Litología del deslizamiento 3

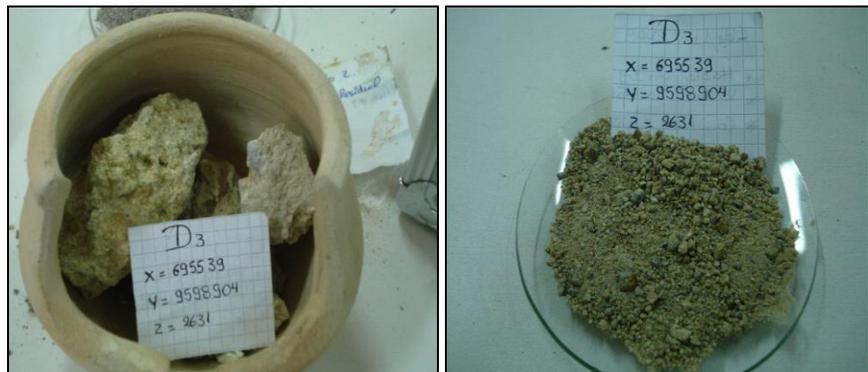
Mediante el análisis mineralógico se observó que la muestra seca presenta un color amarillo a café pardo, encontrando minerales oxidados, cristales de cuarzo, magnetita en pequeñas cantidades, limonita, piroxenos y caolín oxidado, alterado y contaminado. (Ver Fotografía 36)

**Fotografía 36.** Muestra de suelo tomada en el lado izquierdo del deslizamiento 3

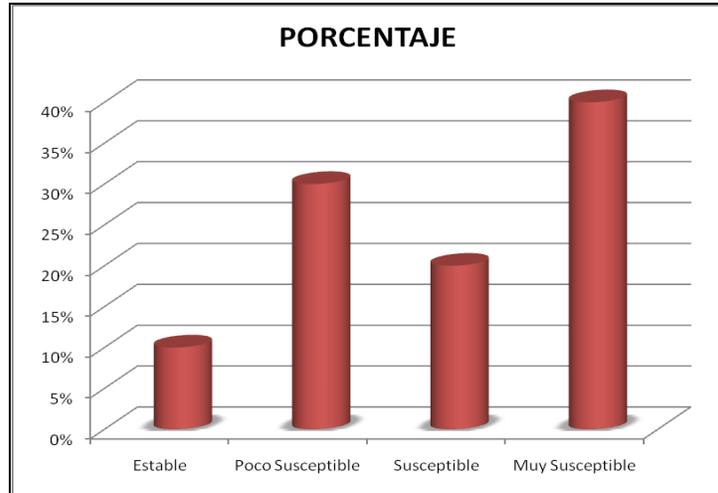
**Fig..27.** Porcentajes de Susceptibilidad en el área de estudio.
