UNIVERSIDAD NACIONAL DE LOJA

TESIS DE GRADO PREVIO A LA OBTENCIÓN DEL TÍTULO DE
INGENIERO EN GEOLOGÍA AMBIENTAL Y ORDENAMIENTO
TERRITORIAL

“IDENTIFICACIÓN, CARACTERIZACIÓN Y VALORACIÓN DEL DESLIZAMIENTO EXISTENTE
EN EL BARRIO SAN FRANCISCO, PARROQUIA MALACATOS DEL CANTON LOJA, PARA EL
DESARROLLO DE MEDIDAS DE PREVISIÓN Y PREVENCIÓN.”

JUNIO DEL 2010

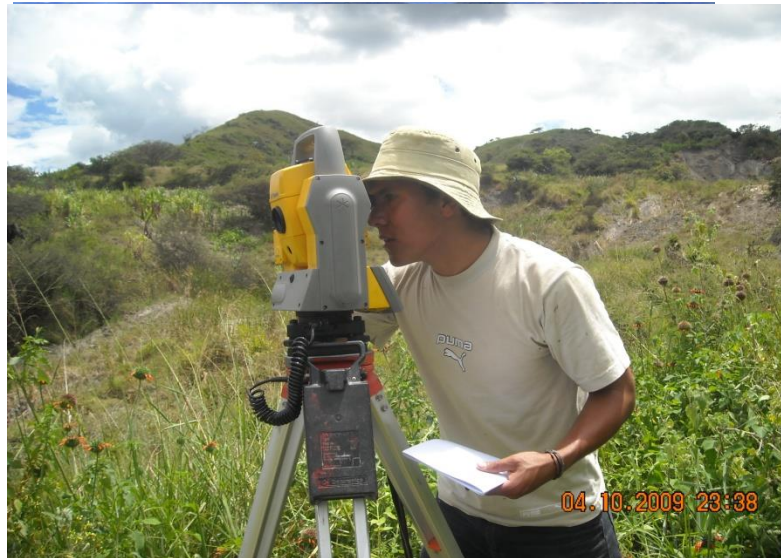
Figura N° 2 Levantamiento topografico

Dentro de sus características topográficas evidentes se tiene pendientes empinadas en el escarpe del deslizamiento, también hay pequeñas elevaciones o montículos dentro de la masa deslizante presencia de masa separada y características de flujo en la parte baja del deslizamiento. El sector de estudio tiene una altitud que varía de 1 696 m.s.n.m. que es la cota más baja a 1 856 m.s.n.m. siendo esta la cota más alta. Véase Mapa N° 1.

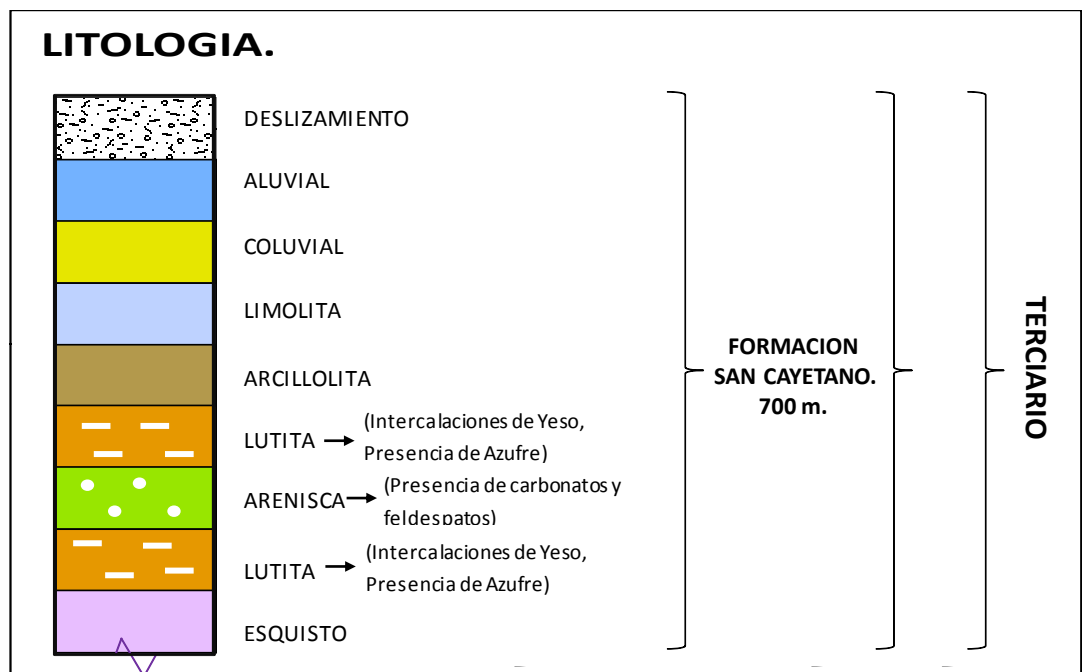
Figura N° 3. Leyenda litológica del Barrio San Francisco.

Estos depósitos están constituidos por sedimentos finos de material arenoso y limoso arcilloso de color rojizo a grises con la presencia de pocos clastos angulosos a lo largo la Quebrada San Francisco. El acuífero es de tipo libre a semiconfinado de origen eminentemente erosional que transporta material aluvial desde las partes altas del sector.

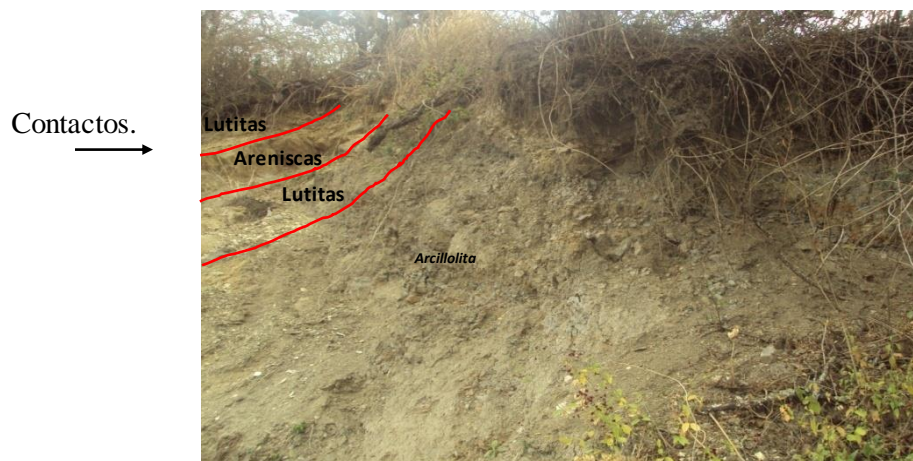
Figura N° 5. Afloramiento N° 2

Además, tiene una longitud de 15 m y una potencia de 10 m, en cuanto a su composición cuenta con una matriz areno arcillosa y de material cementante arcilloso y con granos semi-angulosos. Finalmente, se presenta en un alto estado de alteración con vegetación.

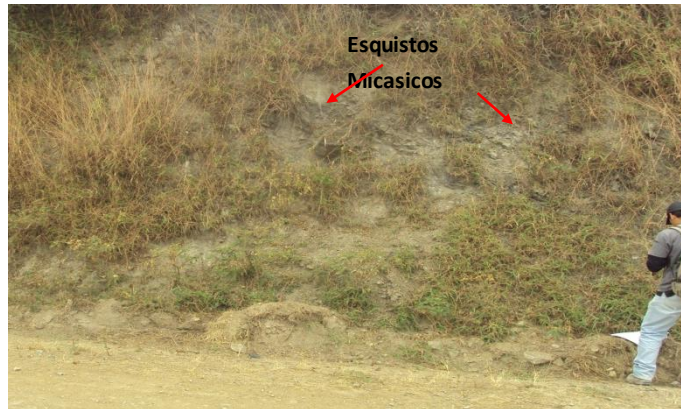
Figura N° 6. Afloramiento N° 3

Se encuentra ubicado en las coordenadas longitud, 693 679; latitud, 9 537 530; y altura, 1826 msnm, dicho afloramiento se origina por causas antrópicas, es decir se encuentra en una vía ubicada en el área de influencia del deslizamiento, está compuesta por roca metamórfica, presenta esquistos micáceos con biotitas alteradas que van desde biotitas a moscovitas. También existen incrustaciones de cuarzos altamente meteorizados con coloración gris claro a blanca con las siguientes características estructurales. **Capa de esquistos: rumbo** N 10° E, **buzamiento** 25° SE **foliación: Rumbo F.1** N 24° W, **F.2** S 82° E, **Buzamiento F.1** 46° NW **F.2** Inclinación vertical. Sus dimensiones son: longitud de 25 m y una potencia de 10 m, en cuanto a su composición cuenta con una matriz arcillosa y de material cementante arenosa y con granos sub-redondeados. Finalmente, se presenta en un estado de alteración con vegetación, y su estructura secundaria foliada.

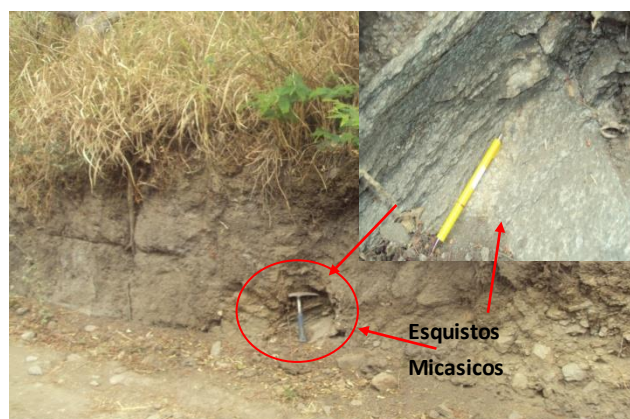
Figura N° 7. Afloramiento N° 4

Se encuentra ubicado en las coordenadas longitud, 693 586; latitud, 9 537 544; y altura, 1826 msnm, dicho afloramiento se origina por causas antrópicas, es decir se encuentra en un camino de verano ubicado en el área de influencia del deslizamiento, está compuesta por roca metamórfica en donde únicamente sobresalen las vetillas de cuarzo, con las siguientes características estructurales **Rumbo:** N 5° E; **Buzamiento:** 43° SE. Sus dimensiones son: longitud de 5 m y una potencia de 1 m, en cuanto a su composición cuenta con una matriz arenosa arcillosa y de material cementante arenoso y con granos angulosos. Finalmente, se presenta en un alto estado de alteración con vegetación, y no presenta estructuras secundarias visibles

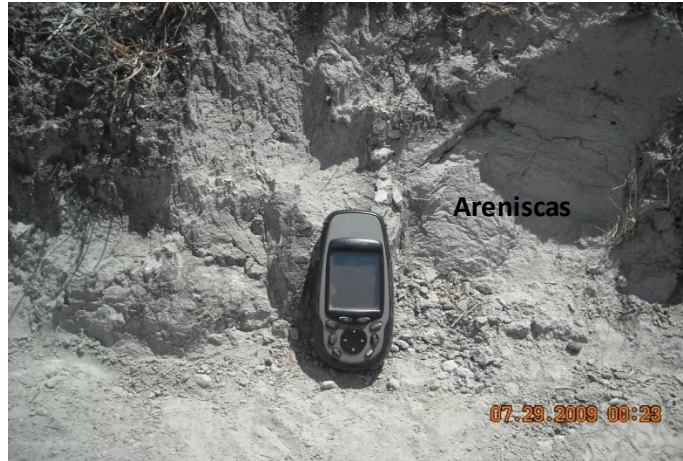
Figura N° 10. Afloramiento N° 7

Se encuentra ubicado en las coordenadas longitud , 693 750; latitud, 9 537 115; y altura, 1770 msnm, dicho afloramiento se origina por causa de la actividad del deslizamiento , se sitúa en el cuerpo del deslizamiento, está compuesta por roca sedimentaria: Areniscas de grano fino, de color gris claro con las siguientes características estructurales **Rumbo:** N 70° E ; **Buzamiento:** 32° SW. Sus dimensiones son longitud de 24 m y una potencia de 14 m, en cuanto a su composición cuenta con una matriz arenosa arcillosa y de material cementante arenoso y con granos redondos Finalmente, se presenta en un alto estado de alteración con poca vegetación.

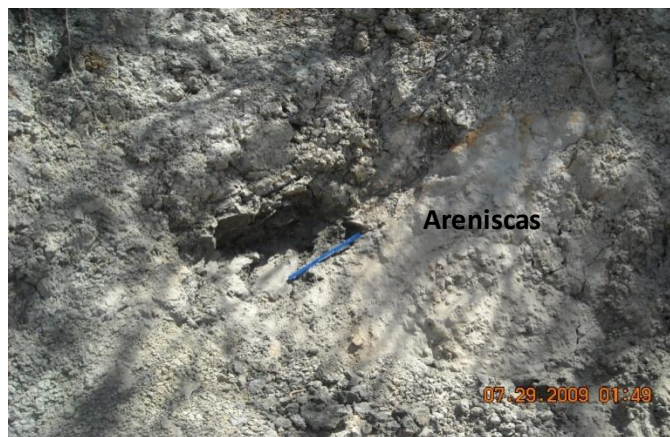
Figura N° 11. Afloramiento N° 8

Se encuentra ubicado en las coordenadas longitud, 693 845; latitud, 9 537 037; y altura, 1749 msnm, dicho afloramiento se origina por la actividad deslizamiento se sitúa en el cuerpo del mismo, está compuesta por roca sedimentaria las cuales son Areniscas de grano fino a medio con presencia de carbonatos, de color gris claro con las siguientes características estructurales **Rumbo:** N 75° E, **Buzamiento:** 27° SW. Además, tiene una longitud de 3 m y una potencia de 1.6 m, en cuanto a su composición cuenta con una matriz arenosa arcillosa y de material cementante arcilloso y con granos semi-angulosos. Finalmente, se presenta en un alto estado de alteración sin vegetación.

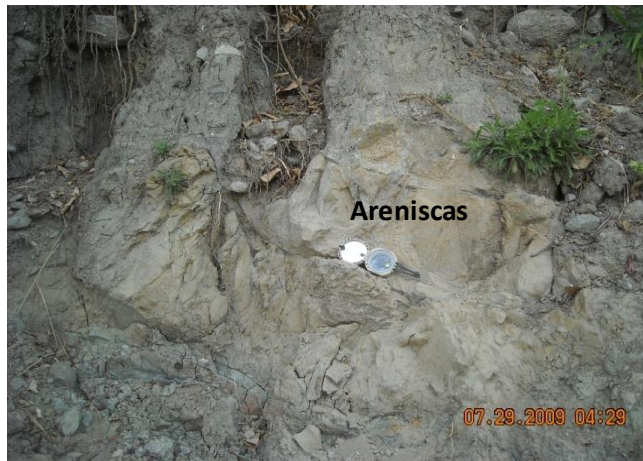
Figura N° 12. Afloramiento N° 9

Se encuentra ubicado en las coordenadas longitud, 693 728; latitud, 9 537 279; y altura, 1773 msnm, dicho afloramiento se origino por la actividad del deslizamiento, se sitúa en el cuerpo del deslizamiento, está compuesta por roca sedimentaria: **Capa 1:** Arenisca con 2 m de espesor, **Capa 2:** Material residual producto del deslizamiento **Rumbo: Capa 1:** N 35° E; **Buzamiento: Capa 1:** 31° SE. Además, tiene una longitud de 2 m y una potencia de 3.5 m, en cuanto a su composición cuenta con una matriz arenosa arcillosa y de material cementante arcilloso y con granos semi-angulosos. Para terminar, se presenta en un alto estado de alteración con poca vegetación.

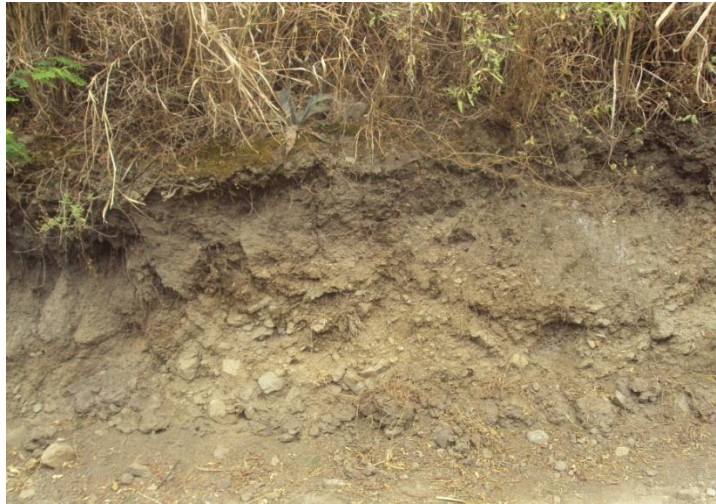
Estratificación graduada se encuentra como una mezcla turbulenta de partículas de diferentes tamaños, formas y densidades donde los granos mayores más pesados y esféricos se han decantado antes que los otros, esta forma de estratificación se presenta en el área de influencia del deslizamiento.

Figura N° 14 Capa de suelo con vetillas de cuarzo presenta una estratificación gradual.

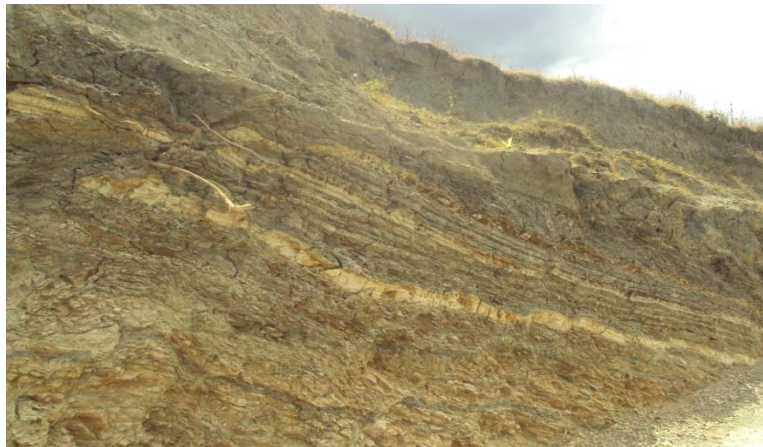
Estratificación cruzada se presenta con láminas inclinadas oblicuamente a los planos de estratificación general, los sedimentos gruesos como la arena y guijarros tienden a cruzarse.

Figura N° 15 Capa de lutita presenta una estratificación cruzada.

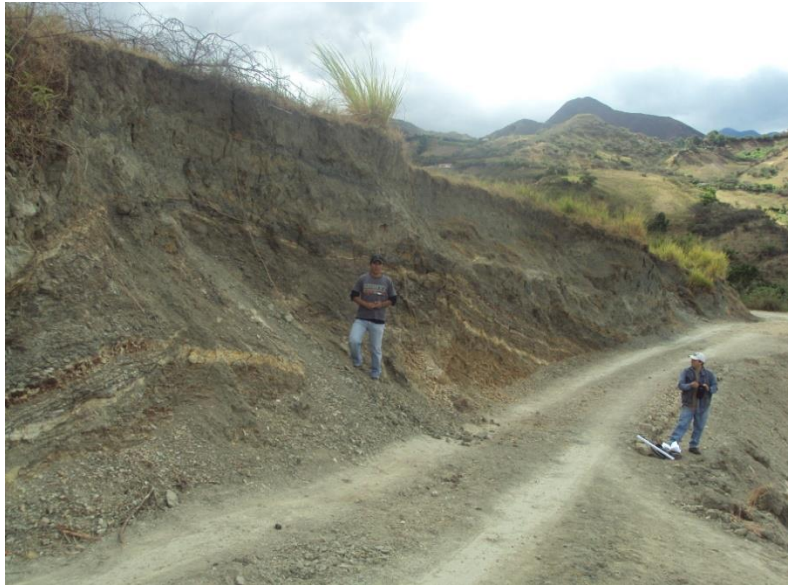
En rocas sedimentarias los suelos tienen una potencia variable alcanzando espesores desde 10 cm hasta 0,40 cm como se observa en los taludes de algunos tramos de la vía, mientras que los que afloran alrededor de los escarpes del deslizamiento van desde 0,20 m hasta 80 cm. Generalmente estos suelos son de color blanco, marrón, gris de tonalidad clara y oscura y de textura arcillosa a arcillo-limoso.

Figura N° 16. Corte del talud por vía se evidencia el tipo y la potencia de los suelos .

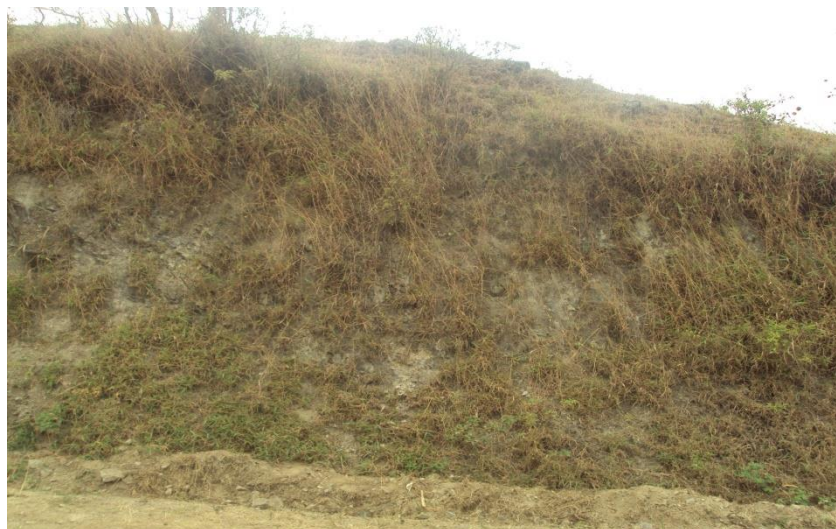
En rocas metamórficas la potencia de los suelos está entre 1 m a 5 m, son de textura arenosos a areno-limoso y sus colores varían desde blanco amarillentos que se tornan gris claro gradualmente hacia la superficie.

Figura N° 17. Corte del talud por vía se evidencia el tipo y la potencia de los suelos .

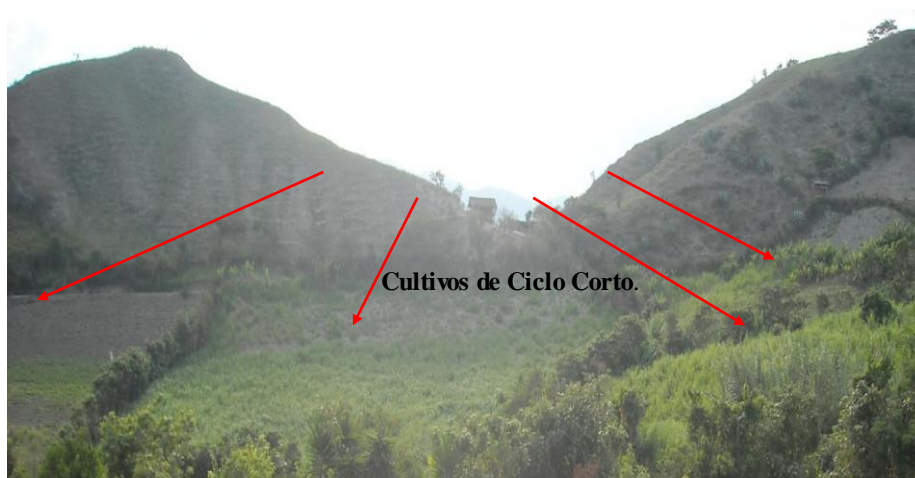
Áreas Muy Bajas corresponden al 42.04% del área total, las zonas de topografía y geomorfología plana a ondulada, con pendientes menores al 15 %, que presenta rocas sedimentarias como las areniscas, lutitas, arcillolitas, no muestran las condiciones para que se desarrollen movimientos en masa. Cabe resaltar que son zonas de producción agrícola (cañas, zanahoria blanca, frejol, maíz, yuca, tomate) que pueden en algún momento ser afectados por el mal sistema de riego que se utiliza, además de llegar a ser receptores de los materiales provenientes de las partes altas. Además se incluyen 6 viviendas dentro de esta área

Figura N° 18 Área de muy baja susceptibilidad.

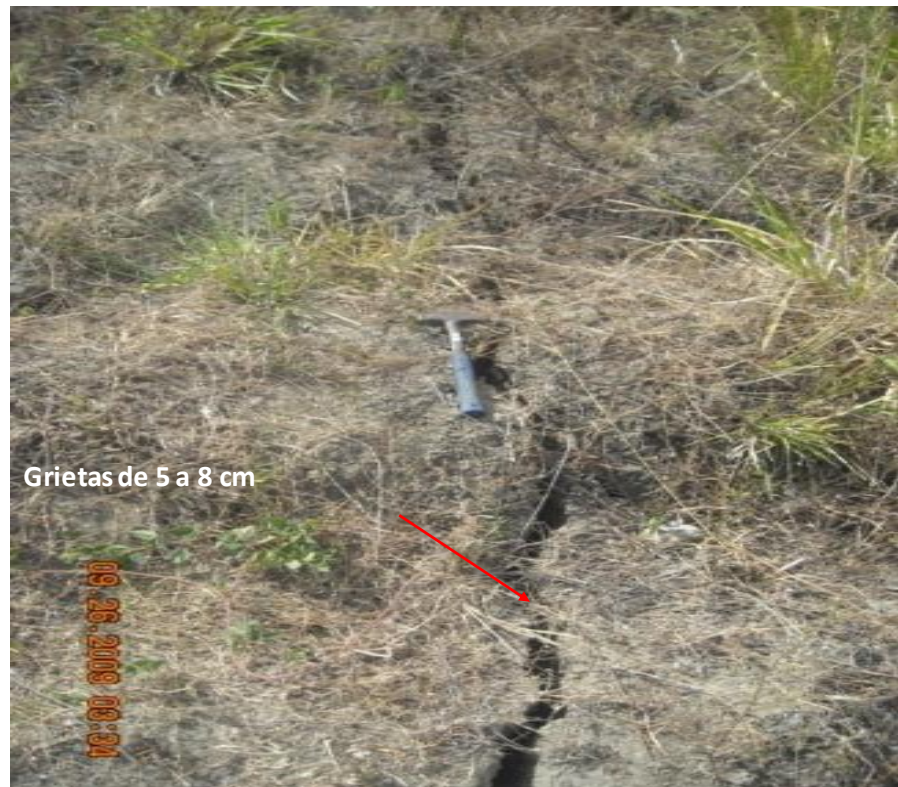
Áreas Medias corresponden al 9.81 % del área total, laderas con algunas grietas, se evidencia una reptación considerada con suelo parcialmente saturado donde no han ocurrido deslizamientos pero no existe completa seguridad de que no sobrevengan.

Los relieves en estas áreas tienen pendientes menores al 50%, litológicamente se encuentra constituidas por rocas metamórficas poco meteorizadas (esquistos micásicos), y de rocas sedimentarias (lutitas, areniscas, limolitas). Los terrenos en esta unidad generalmente se encuentran cubiertos de matorrales, pastizales y algunas especies arbóreas (faique, eucalipto, ceibo). Dentro de esta zona se encuentran ubicadas 3 viviendas que en lo general muestran un peligro medio de ser afectadas por FRM.

Figura N° 20 Área de media susceptibilidad.

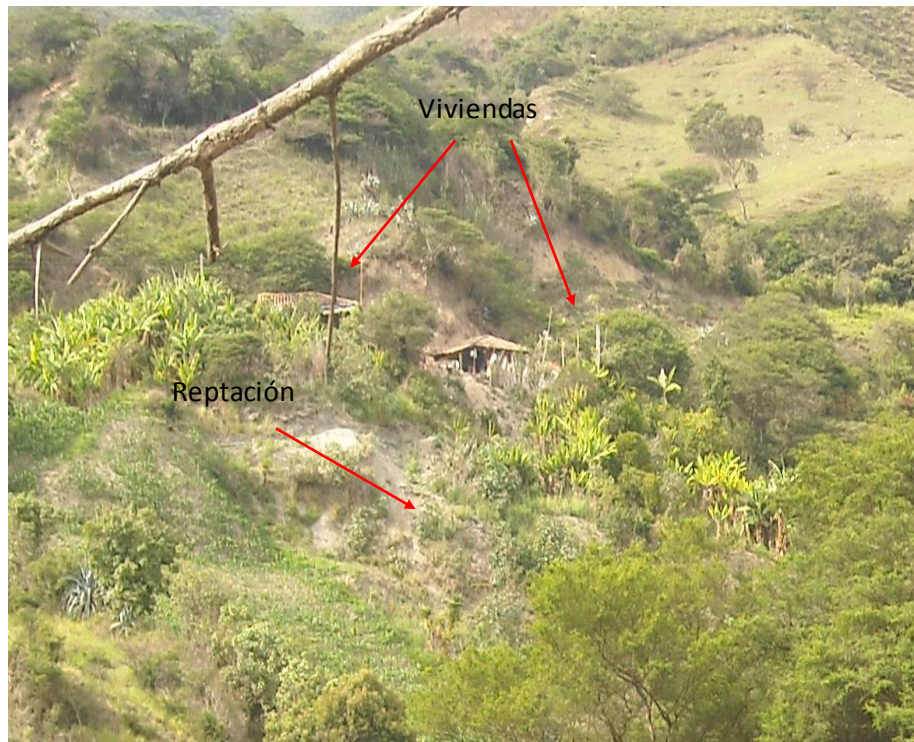
Áreas Altas corresponden al 7.44% del área total, un gran porcentaje de esta zona corresponde al área del deslizamiento donde existen pendientes variables, pero mayores al 50%, están formada por rocas sedimentarias (areniscas, lutitas, arcillolitas, limolitas) que poseen altos porcentajes de sales y un alto contenido de yeso que al tener contacto con el agua se infiltran reduciendo las propiedades físico mecánicas de la roca. Presenta el nivel freático y alto grado de meteorización. Asimismo muestra discontinuidades como la estratificación que en este caso es positivo ya que no favorecen al deslizamiento pero su alto grado de fracturamiento como también la baja resistencia de las rocas y las acciones antrópicas (vía, escuela, canal de riego defectuoso, mal sistema de riego) son factores desencadenantes para que se origine el deslizamiento y a su vez su ensanchamiento progresivo. En la actualidad existen 3 viviendas que están en peligro de colapsar por acción del deslizamiento.

Figura N° 21 Área de alta susceptibilidad.

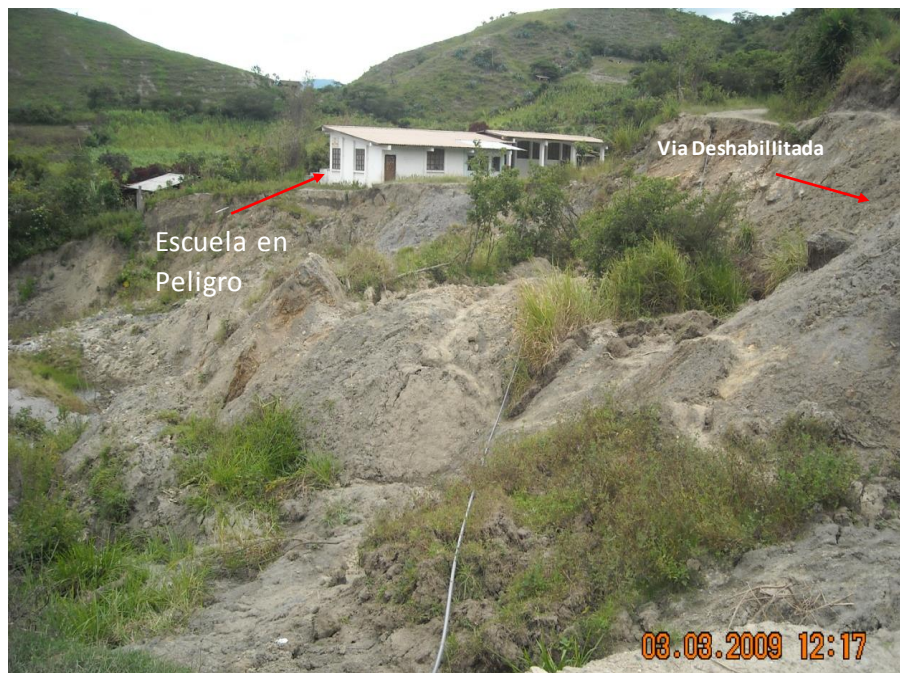
Figura N° 23 Infraestructuras en peligro.

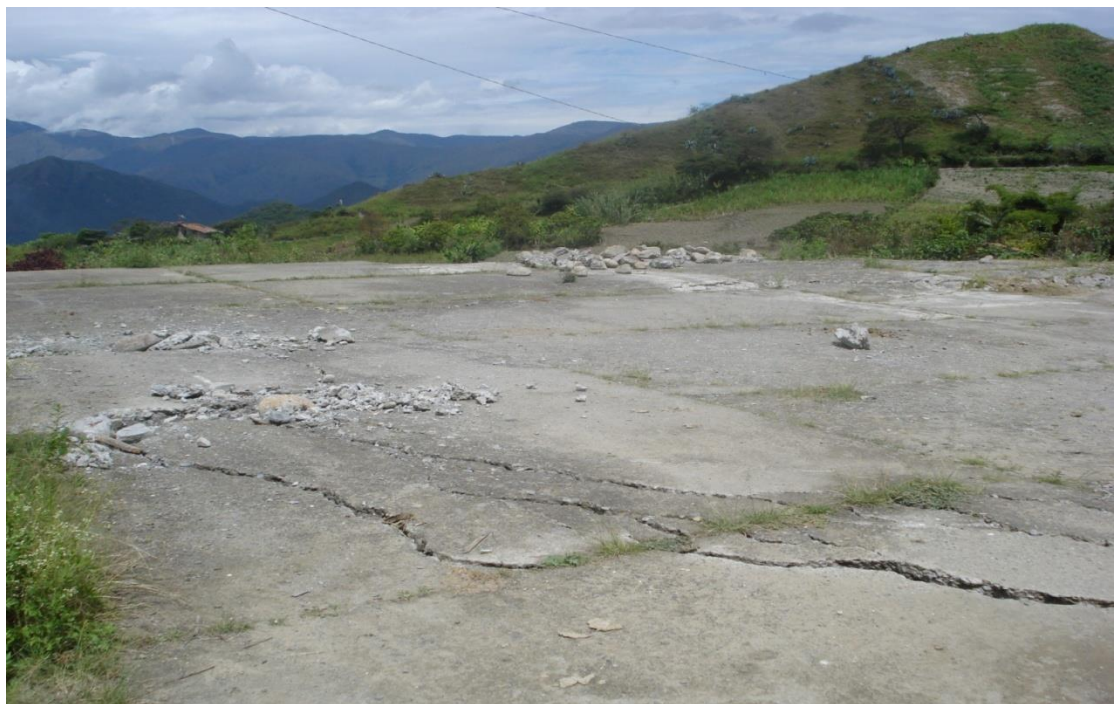
**CANCHA DEPORTIVA ANTES DE COLAPSAR POR ACCIÓN DEL DESLIZAMIENTO.
MAYO 22 – 2008**

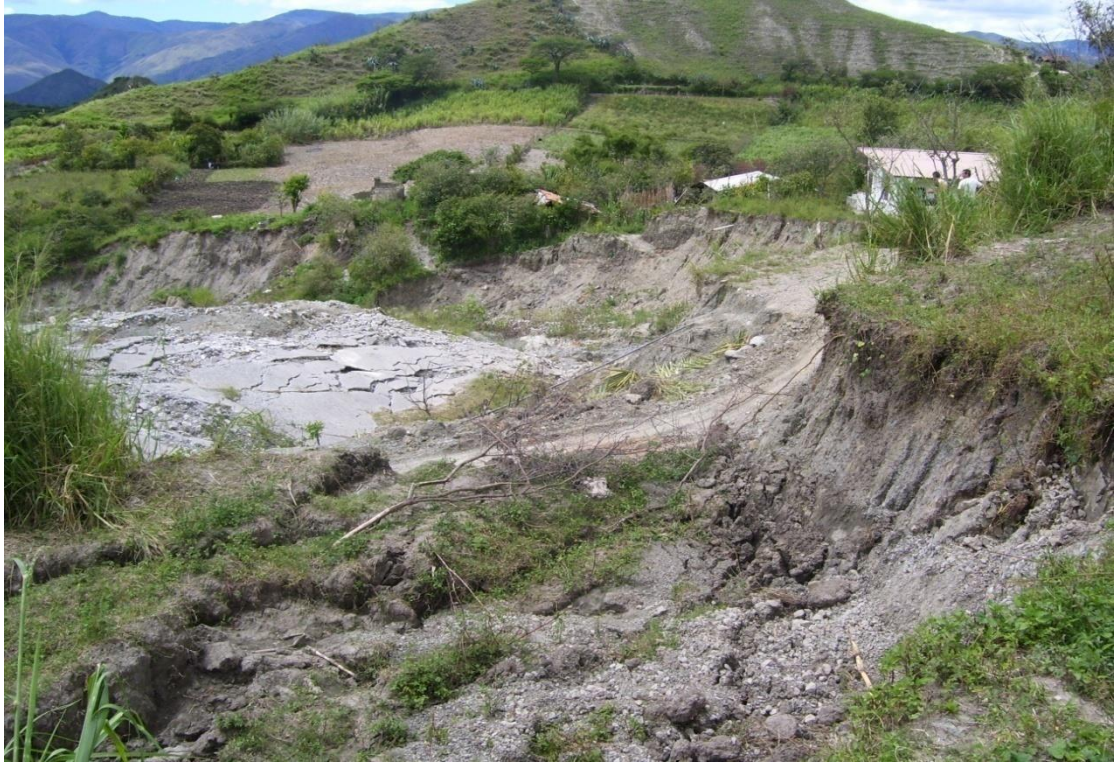
CANCHA DEPORTIVA COLAPSADA POR ACCION DEL DESLIZAMIENTO. OCTUBRE 14 - 2008.

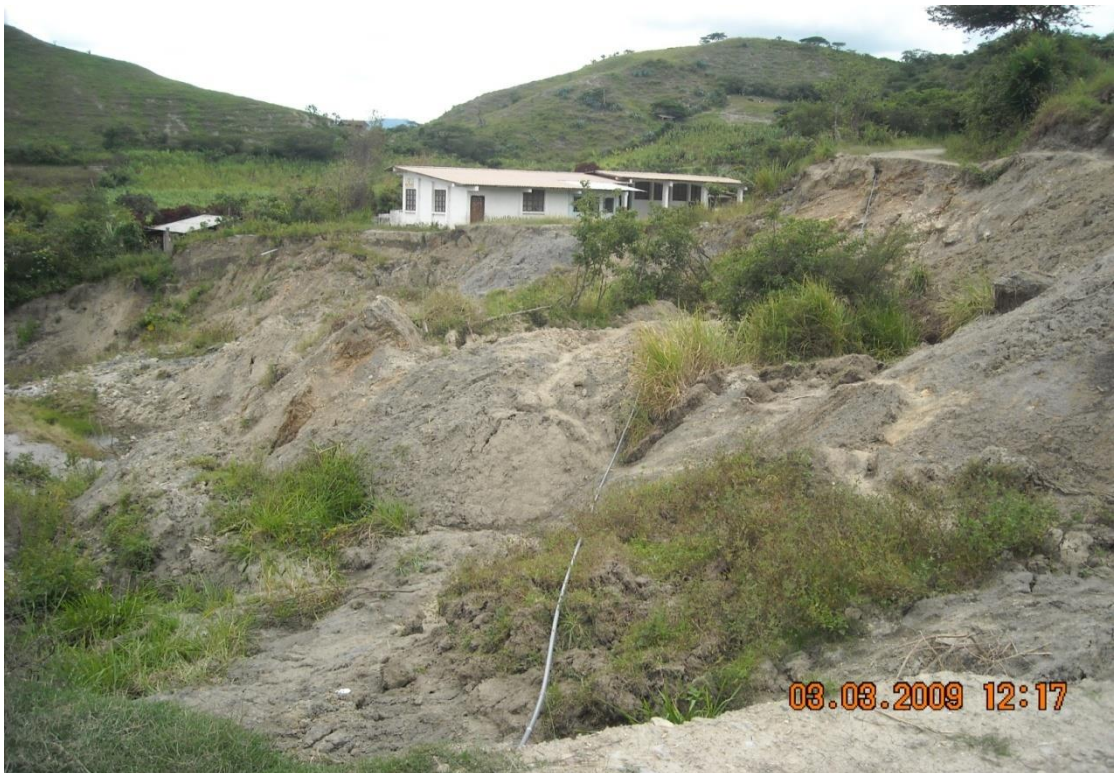
VÍA INTERRUPTIDA POR EFECTOS DEL DESLIZAMIENTO.

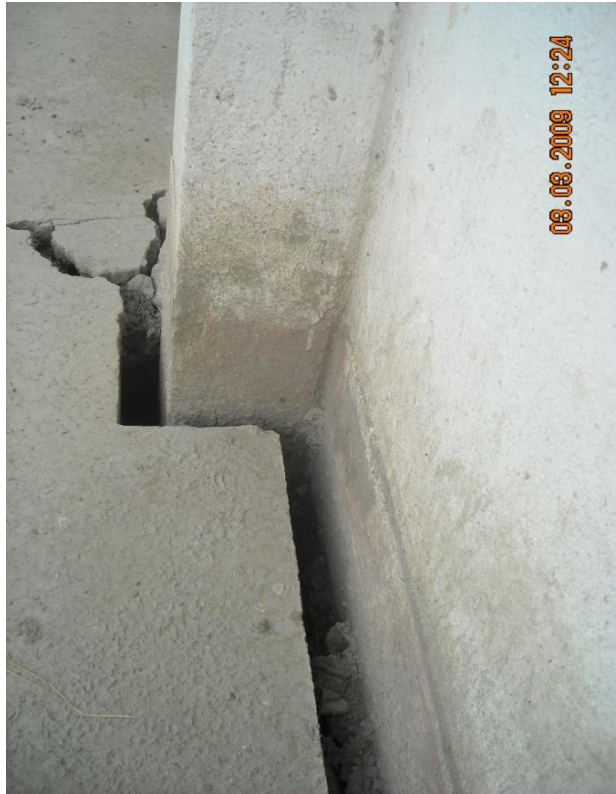
GRIETAS EN LA INFRAESTRUCTURA DE ESCUELA POR EFECTOS DEL DESLIZAMIENTO. MARZO 03 – 2009.

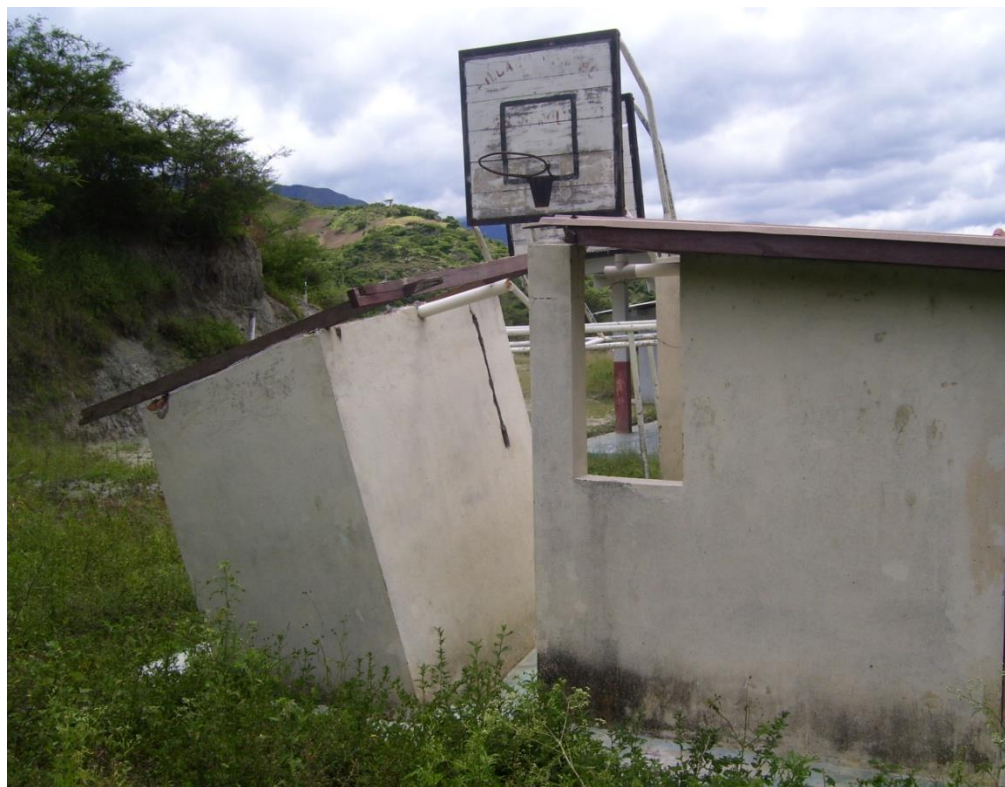
INESTABILIDAD Y DAÑOS A LA INFRAESTRUCTURA DE LA ESCUELA “MANUEL FIGUEROA CARRIÓN”

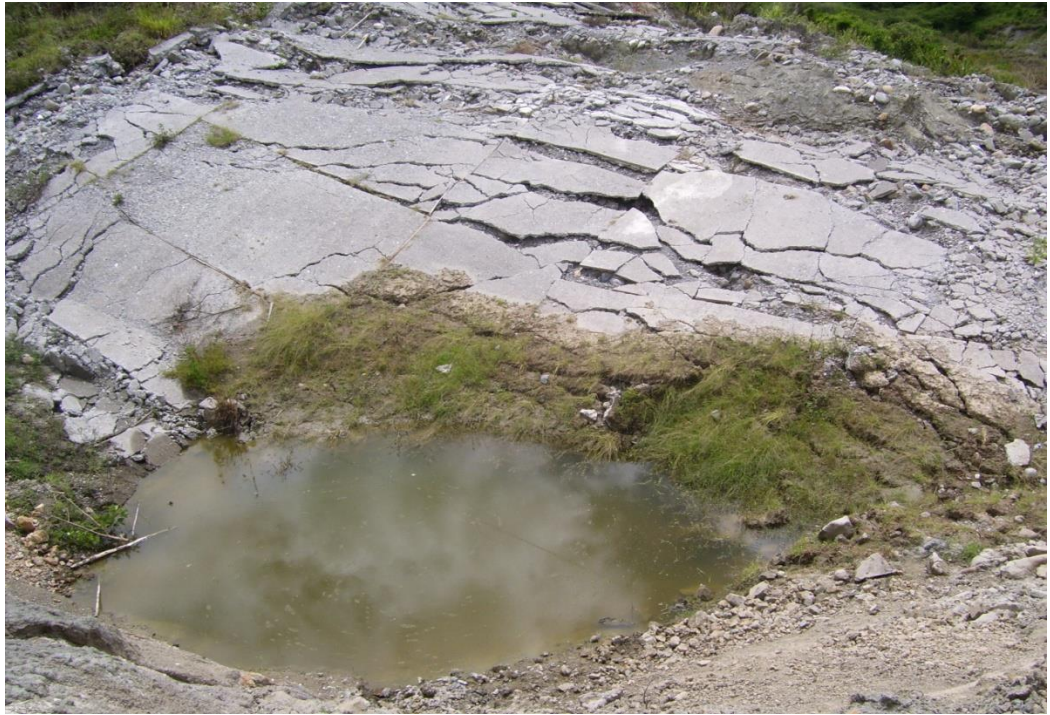
OJOS DE AGUA EN EL CUERPO DEL DESLIZAMIENTO

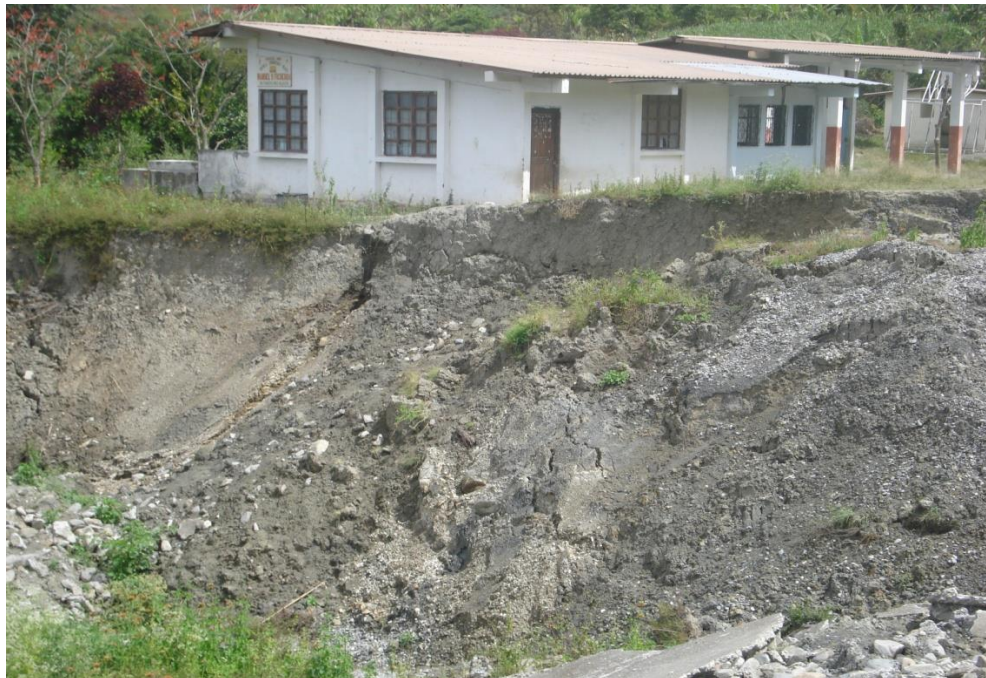
EN PELIGRO EVIDENTE LA ESCUELA MANUEL FIGUEROA CARRIÓN UBICADA EN LA CORONA DEL DESLIZAMIENTO

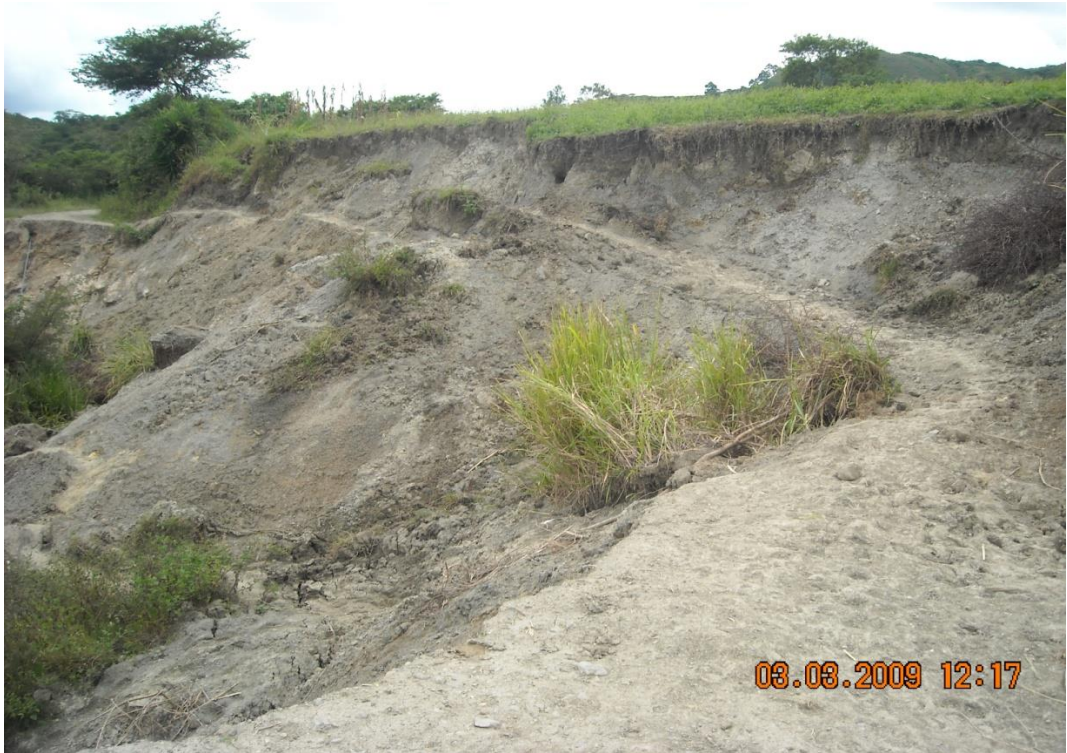
VÍA PRINCIPAL DEL BARRIO SAN FRANCISCO, UBICADA EN LA CORONA DEL DESLIZAMIENTO

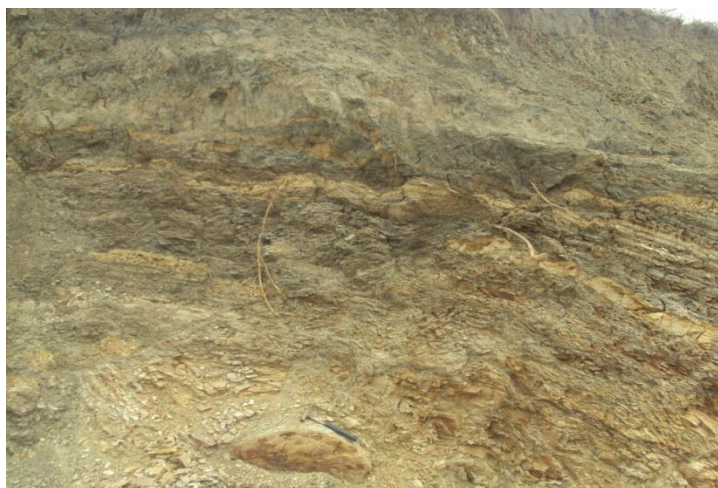
Figura 2. Afloramiento 1

UBICACIÓN y DESCRIPCIÓN GENERAL	COORDENADAS:	<i>X=693 783</i>	<i>Y= 9 537 322</i>	<i>Z= 1799</i>
	TIPO DE AFLORAMIENTO:	<i>Alterado con poca vegetación</i>		
TIPO DE ROCA:	SEDIMENTARIA			
CARACTERÍSTICAS ESTRUCTURALES:	RUMBOS: CAPA 1: N 60° E			
	FALLA LOCAL N 40 W			
DIMENSIONES	Longitud:			<i>15 m</i>
	Potencia			<i>4 m</i>
COMPOSICIÓN:	MATRIZ:	<i>Areno-arcillosa</i>		
	CEMENTO:	<i>arenoso</i>		
	GRANO:	<i>angulosos</i>		
LITOLOGÍA PRESENTE:	<i>CAPA 1: LUTITA intercalada con diferentes coloraciones: blanco, gris, marrón, minerales de sílice, y óxidos de hierro esporádicos, capas de limolitas blancas de 15 cm de espesor.</i> <i>CAPA 2: ARENISCAS de grano fino a medio, de color gris claro.</i>			
ESTRUCTURA SECUNDARIA:	<i>Presenta una falla de tipo local</i>

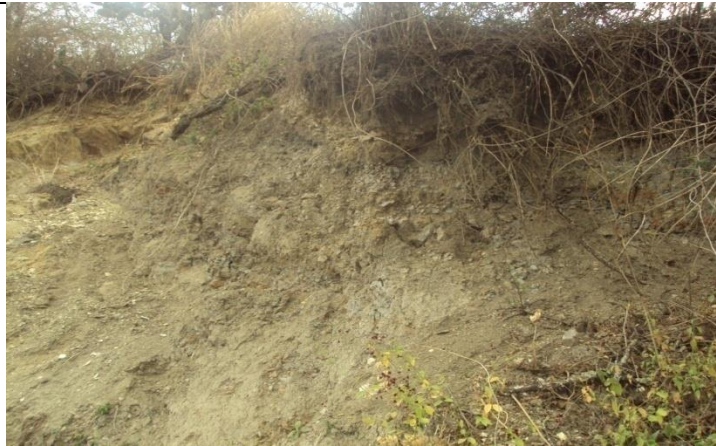
Figura 2. Afloramiento 2

UBICACIÓN y DESCRIPCIÓN GENERAL	COORDENADAS:	X=693 884	Y= 9 537 432	Z= 1818
	TIPO DE AFLORAMIENTO:	<i>Alterado con vegetación</i>		
TIPO DE ROCA:	SEDIMENTARIA			
CARACTERÍSTICAS ESTRUCTURALES:	RUMBO- CAPA 4: N 60° E			
	<i>D.1 N 34° E</i> <i>D.2 S 72° W</i>			
CARACTERÍSTICAS ESTRUCTURALES:	BUZAMIENTO CAPA 4: 41° SW			
	<i>D.1 86° SE</i> <i>D.2 50° NW</i>			
DIMENSIONES	Longitud:			15 m
	Potencia			10 m
COMPOSICIÓN:	MATRIZ:	Areno-arcillosa		
	CEMENTO:	arcillosa		
	GRANO:	Semi-angulosos		
LITOLOGÍA PRESENTE:	CAPA 1 Se presenta una arcilla de color gris oscura de 2 m de espesor CAPA 2 Lutita con un espesor de 1,30 CAPA 3 Arenisca de grano medio de 60 cm de espesor rellenos de yeso y en mínimas cantidades azufre CAPA 4 Lutitas que presentan diaclasamiento			
ESTRUCTURA SECUNDARIA:	Diaclasas

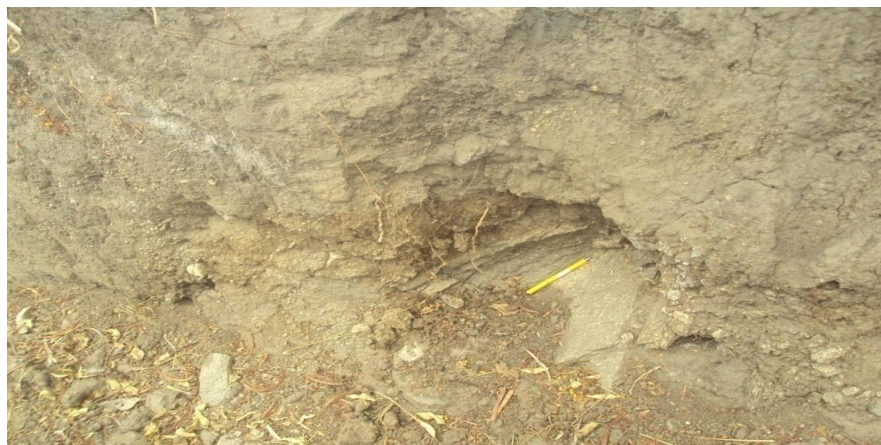
Figura . Afloramiento 3

UBICACIÓN y DESCRIPCIÓN GENERAL	COORDENADAS:	X =693 679	Y = 9 537 530	Z = 1826
	TIPO DE AFLORAMIENTO:	Alterado con poca vegetación		
TIPO DE ROCA:	METAMORFICA			
CARACTERÍSTICAS ESTRUCTURALES:	BUZAMIENTO CAPA ESQUISTO 25° SE F1 46° NW F2 <i>Inclinación Vertical</i>			
	RUMBO CAPA ESQUISTO N 10° E F1 N 24° W F2 S 82° E			
DIMENSIONES	Longitud:	25 m		
	Potencia	10 m		
COMPOSICIÓN:	MATRIZ:	arcillosa		
	CEMENTO:	arenosa		
	GRANO:	Sub-redondeados		
LITOLOGÍA PRESENTE :	<i>Presenta esquistos micáceos con biotitas alteradas que desde biotitas a moscovitas. También existen incrustaciones de cuarzos altamente meteorizados con coloración gris claro a blanca.</i>			
ESTRUCTURA SECUNDARIA:	<i>Foliación.</i>

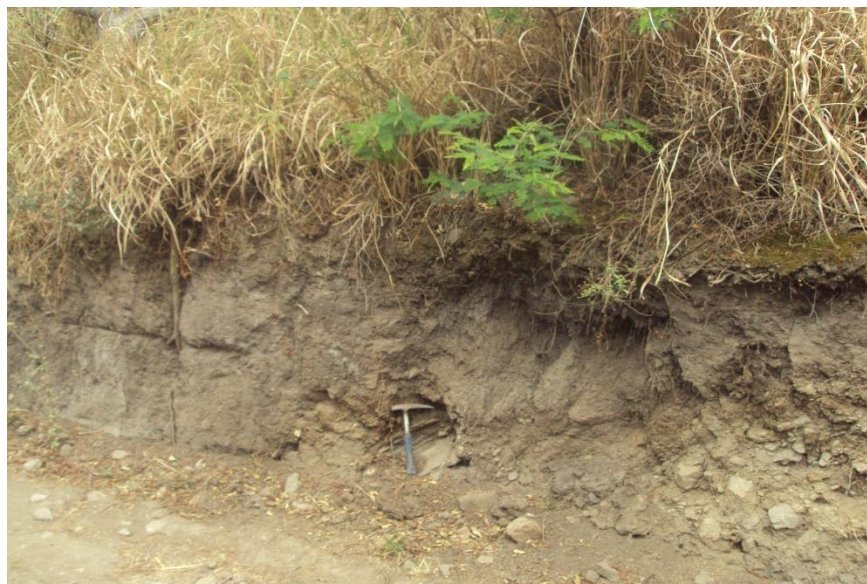
Figura . Afloramiento 4

UBICACIÓN y DESCRIPCIÓN GENERAL	COORDENADAS:	X=693 586	Y= 9 537 544	Z= 1826
	TIPO DE AFLORAMIENTO:	Alterado con vegetación		
TIPO DE ROCA:	SEDIMENTARIA			
CARACTERÍSTICAS ESTRUCTURALES:	RUMBO- CAPA I N 5° E			
	BUZAMIENTO CAPA I 43° SE			
DIMENSIONES	Longitud:			5 m
	Potencia			1 m
COMPOSICIÓN:	MATRIZ:	Areno-arcillosa		
	CEMENTO:	Arenosa		
	GRANO:	angulosos		
LITOLOGÍA PRESENTE :	SOBRESALEN LAS VETILLAS DE CUARZO			
ESTRUCTURA SECUNDARIA:	No presenta

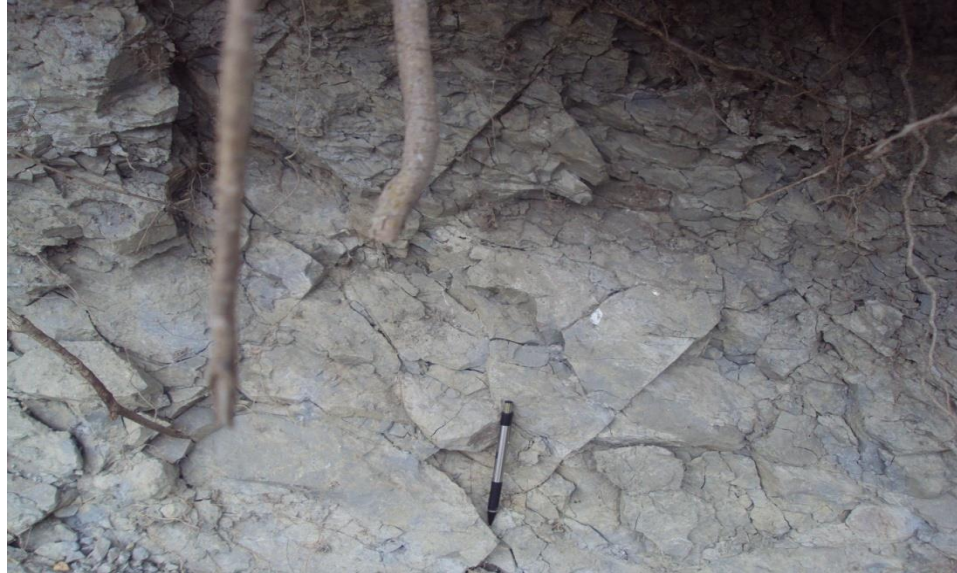
Figura . Afloramiento 6

UBICACIÓN y DESCRIPCIÓN GENERAL	COORDENADAS:	X=693 528	Y= 9 537 300	Z= 1807
	TIPO DE AFLORAMIENTO:	<i>Alterado con vegetación</i>		
TIPO DE ROCA:	SEDIMENTARIA			
CARACTERÍSTICAS ESTRUCTURALES:	RUMBO- CAPA 1 N 7° E			
	DI N 30° E			
DIMENSIONES	Longitud:			5 m
	Potencia			1.5 m
COMPOSICIÓN:	MATRIZ:	Areno-arcillosa		
	CEMENTO:	Arcilloso		
	GRANO:	Sub-redondeados		
LITOLOGÍA PRESENTE :	Capa 1: Arenisca de 0.50 cm de espesor;			
	Capa 2: Arcillolita de grano fino a medio, de color gris claro			
ESTRUCTURA SECUNDARIA:	<i>Presenta diaclasamiento</i>

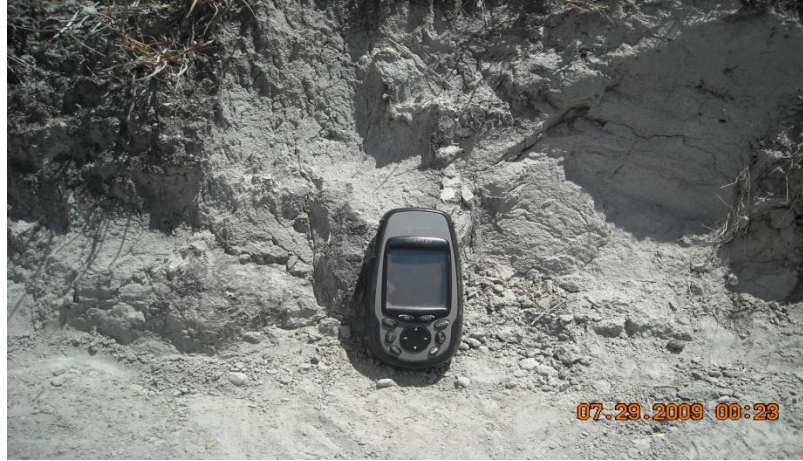
Figura . Afloramiento 7

UBICACIÓN y DESCRIPCIÓN GENERAL	COORDENADAS:	X=693 750	Y= 9 537 115	Z= 1770
	TIPO DE AFLORAMIENTO:	<i>Alterado con poca vegetación</i>		
TIPO DE ROCA:	SEDIMENTARIA			
CARACTERÍSTICAS ESTRUCTURALES:	RUMBO N 70° E			
	BUZAMIENTO 32° SW			
DIMENSIONES	Longitud:			24 m
	Potencia			14 m
COMPOSICIÓN:	MATRIZ:	<i>Areno-arcillosa</i>		
	CEMENTO:	<i>arenoso</i>		
	GRANO:	<i>redondos</i>		
LITOLOGÍA PRESENTE:	<i>Areniscas de grano fino, de color gris claro</i>			
ESTRUCTURA SECUNDARIA:	<i>Presenta diaclasamiento</i>

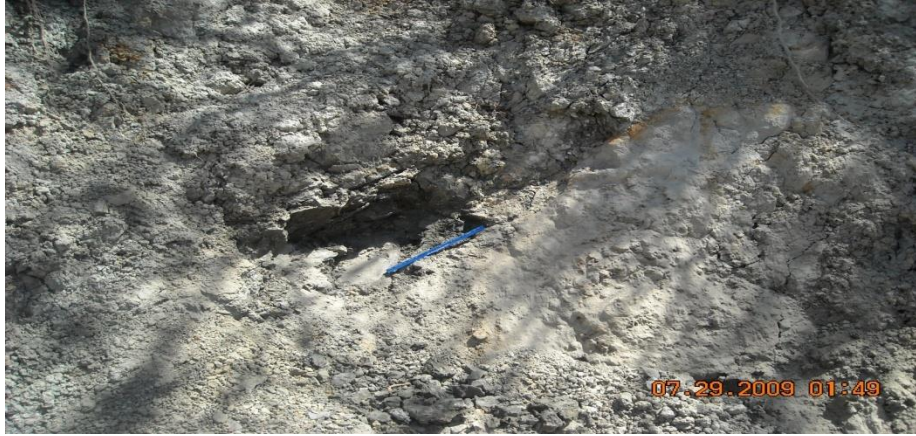
AFLORAMIENTO N° 8

UBICACIÓN y DESCRIPCIÓN GENERAL	COORDENADAS:	<i>X=693 845</i>	<i>Y= 9 537 037</i>	<i>Z= 1749</i>
	TIPO DE AFLORAMIENTO:	<i>Alterado con poca vegetación</i>		
TIPO DE ROCA:	SEDIMENTARIA			
CARACTERÍSTICAS ESTRUCTURALES:	RUMBO: N 75° E			
	BUZAMIENTO: 27° SW			
DIMENSIONES	Longitud:	<i>3 m</i>		
	Potencia	<i>1.6 m</i>		
COMPOSICIÓN:	MATRIZ:	<i>Areno-arcillosa</i>		
	CEMENTO:	<i>arcilloso</i>		
	GRANO:	<i>Semi -angulosos</i>		
LITOLOGÍA PRESENTE :	<i>Areniscas de grano fino a medio con presencia de carbonatos, de color gris claro</i>			
ESTRUCTURA SECUNDARIA:	<i>Presenta diaclasamiento</i>

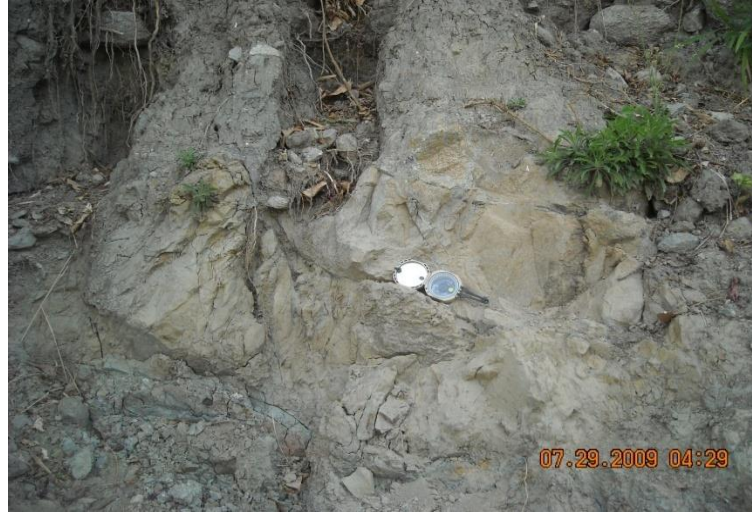
AFLORAMIENTO N° 9

UBICACIÓN y DESCRIPCIÓN GENERAL	COORDENADAS:	<i>X=693 728</i>	<i>Y= 9 537 279</i>	<i>Z= 1773</i>
	TIPO DE AFLORAMIENTO:	<i>Alterado con poca vegetación</i>		
TIPO DE ROCA:	SEDIMENTARIA			
CARACTERÍSTICAS ESTRUCTURALES:	RUMBO: N 35° E			
	BUZAMIENTO: 31° SE			
DIMENSIONES	Longitud:	<i>3 m</i>		
	Potencia	<i>1.6 m</i>		
COMPOSICIÓN:	MATRIZ:	<i>Areno-arcillosa</i>		
	CEMENTO:	<i>arcilloso</i>		
	GRANO:	<i>Semi -angulosos</i>		
LITOLOGÍA PRESENTE :	Capa 1: Arcillolita con 2 m de espesor, Capa 2: Material residual con un espesor de 1.5m			
ESTRUCTURA SECUNDARIA:	<i>Presenta diaclasamiento</i>
