UNIVERSIDAD NACIONAL DE LOJA

EVALUACIÓN DE LA FERTILIDAD Y REMEDIACIÓN
DE SUELOS MEDIANTE LA TÉCNICA DE BIOPILAS
EN UNA ZONA INTERVENIDA POR PEQUEÑA
MINERÍA EN EL BARRIO SAN ANTONIO PARROQUIA
GUADALUPE.

*Tesis previa a la obtención
del título de: Ingeniero en
Manejo y Conservación del
Medio Ambiente*

Febrero, 2014

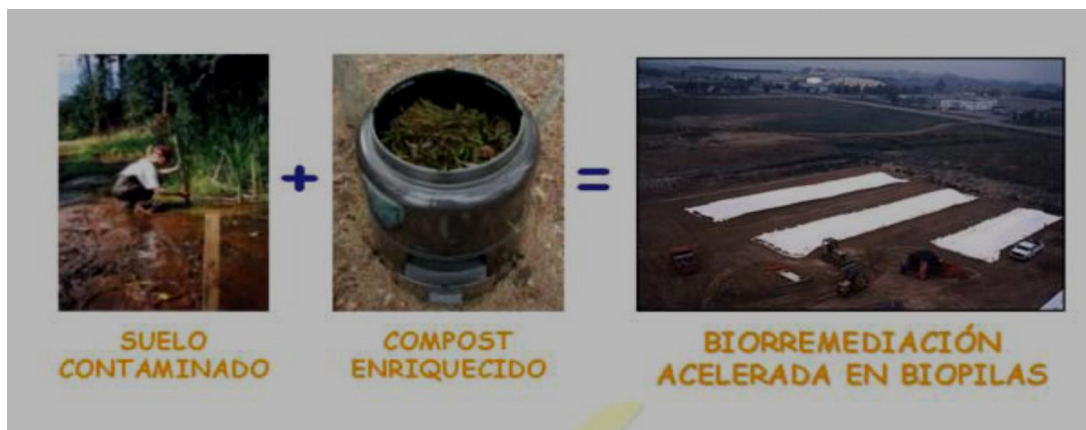
Figura. 1. Proceso de compostaje de suelo contaminado.

El compostaje es un proceso biológico aerobio en el que los hidrocarburos u otro contaminantes son biodegradados en parte, y en parte también transformados en materia orgánica tipo humus. El funcionamiento del proceso en hileras o en pilas estáticas requiere de la optimización de la aireación, temperatura, humedad, y pH. (González y Rojas 2009).

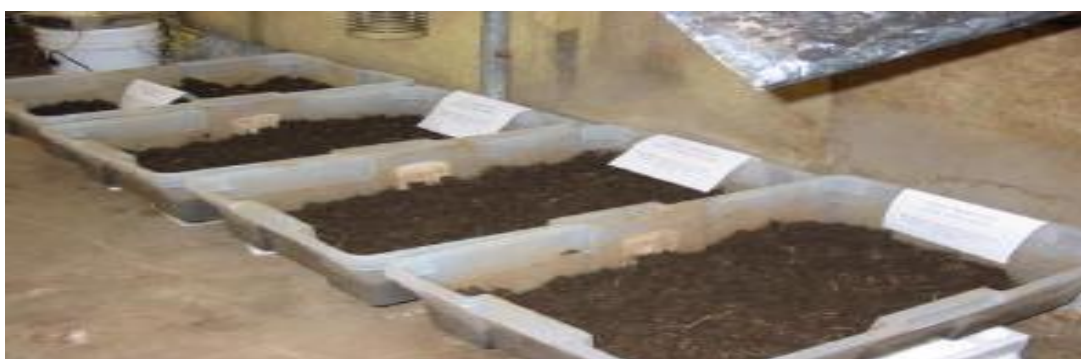
Figura 2. **Sistema experimental (biopilas)**

Para mejorar las propiedades físicas del sistema de composteo (porosidad y capacidad de retención de agua), así como para favorecer el balance de nutrientes necesarios para el crecimiento de microorganismos, se adicionó al suelo una mezcla de compuestos orgánicos de fácil degradación tales como: aditivos, estiércol de caballo fuente de microorganismos y sales, bagazo de zanahoria fuente de vitaminas y azúcares, composta estable fuente de microorganismos especializados y bagazo de caña fuente de porosidad y retención de agua. Además de los aditivos mencionados, se adicionó azúcar a las biopilas con el objeto de ajustar la relación C/N.

- El empleo de desechos orgánicos de fácil biodegradación como agentes de volumen son muy útiles y económicos en el proceso de composteo, mejorando la estructura de la biopila, incrementando la porosidad, permitiendo una mejor biodisponibilidad de oxígeno y un contenido de humedad adecuado, manteniendo activa las poblaciones microbianas.

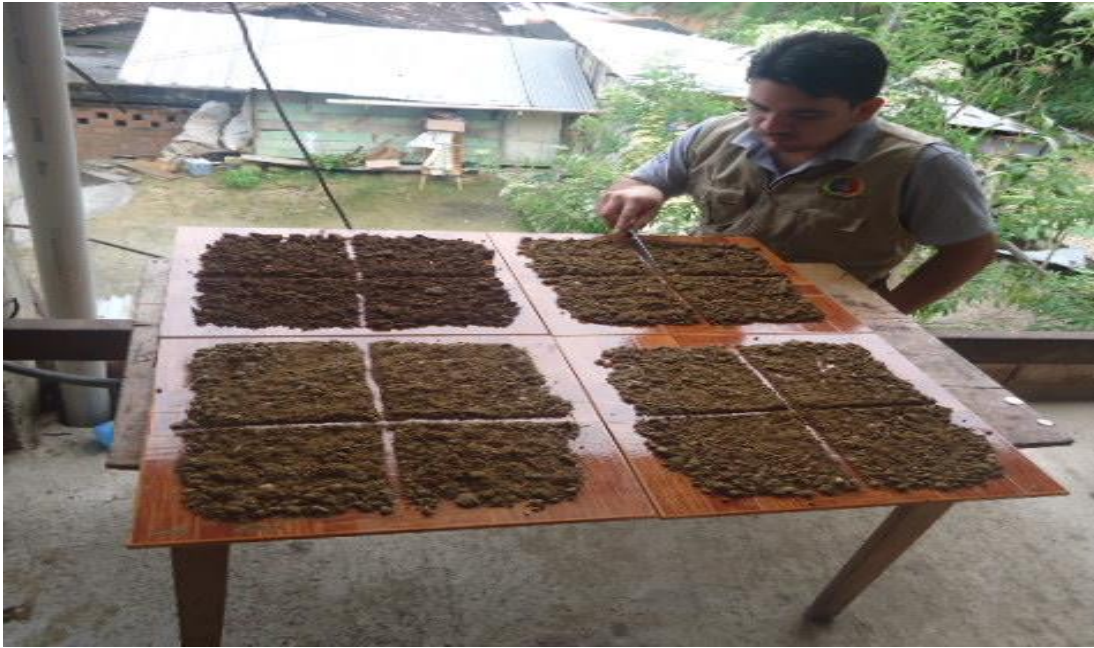
Fotografía 2. Selección de muestras a través del método del cuarteo

- Se colocó sobre una mesa, cerámica y sobre la cerámica el material desmenuzado, se mezcló tirando de las esquinas opuestas, alternando las diagonales.
- Luego se dividió en cuatro partes, de las cuales se guardó una, se volvió a mezclar y se repitió el cuarteo hasta que se llegó al peso final de 1 kg.

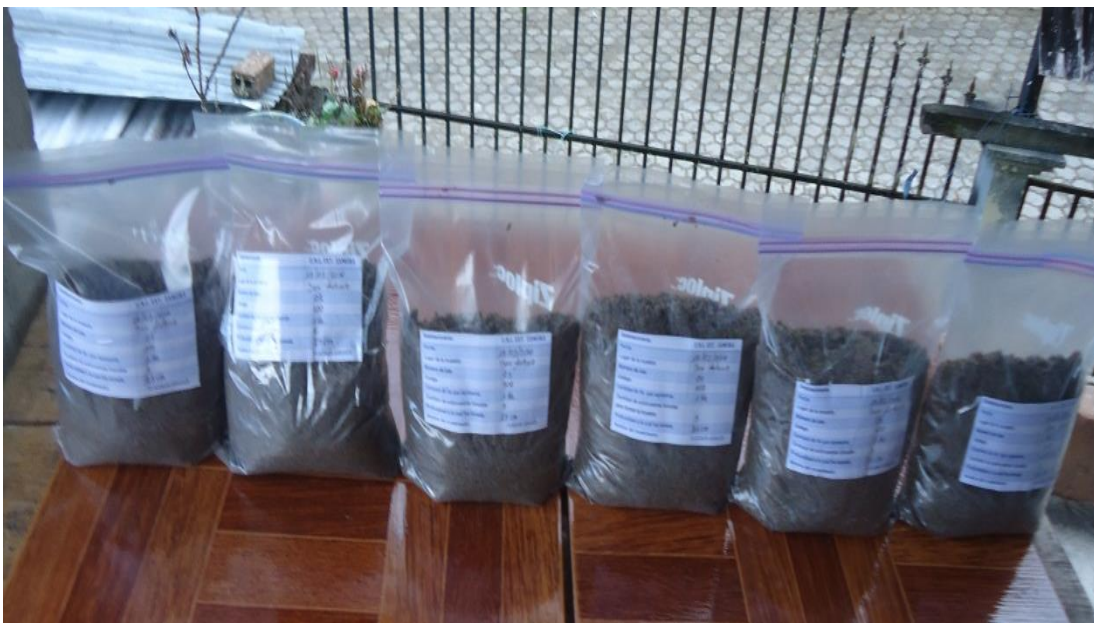
Posteriormente se etiqueto las muestras listas para ser enviadas al laboratorio de la Universidad Nacional de Loja para su respectivo análisis de fertilidad.

Fotografía. 3. Muestras listas para ser enviada al laboratorio.

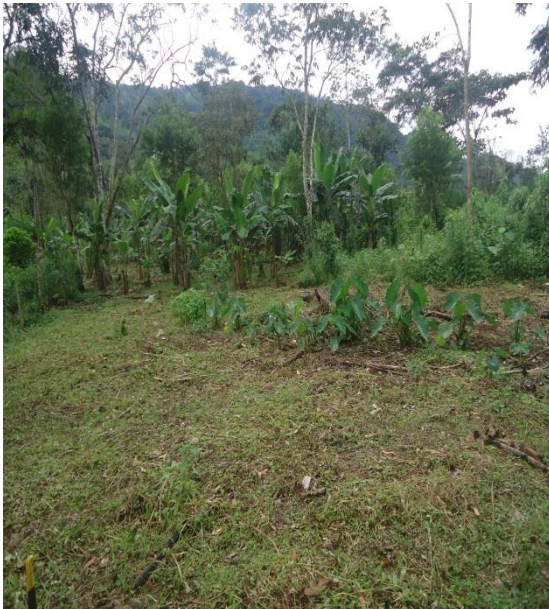
- Debido a que el área es pequeña de aproximadamente de 30 x 70 m, que representa a 0.18 Ha, se sacó una sub muestra en cada vértice y una en el centro.
- Se utilizó de igual forma el método del cuarteo y se formó una sola muestra compuesta de 1 Kg.

Fotografía 4. Área no intervenida.

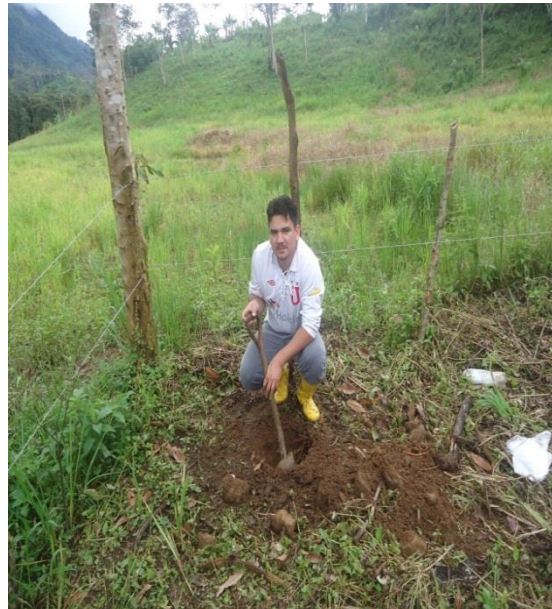
Para la obtención de la muestra del área no intervenida se recolecto 5 sub muestras para conformar una sola muestra compuesta a través del método del cuarteo de la siguiente manera:

Fotografía 5. Muestreo del área.

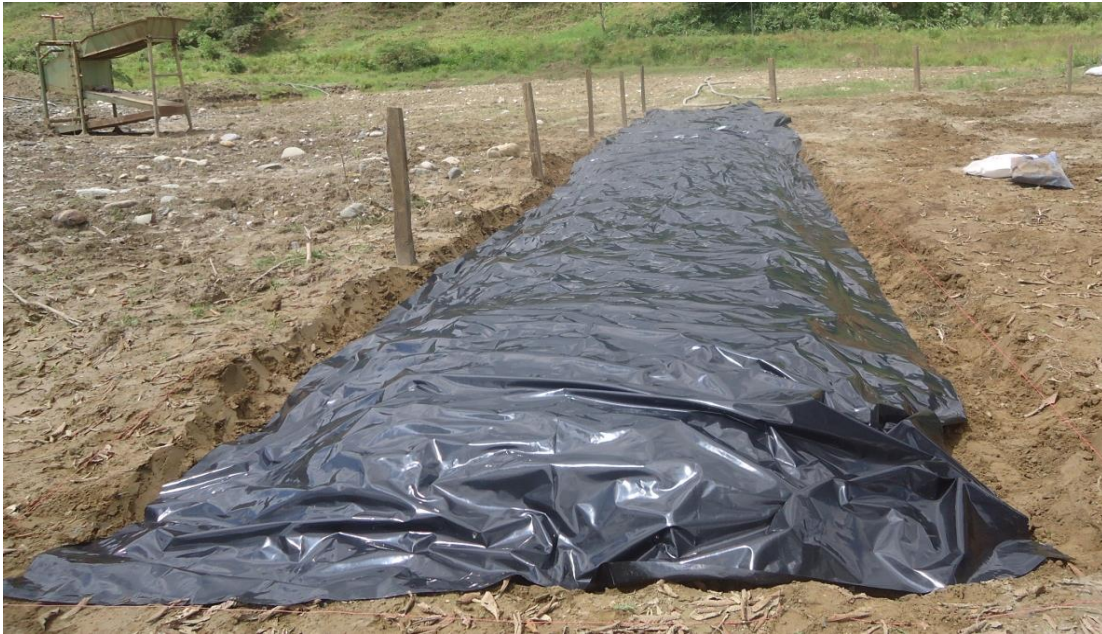
Fotografía 6. Proceso de elaboración de las biopilas in situ.

- Los 200 m² para realizar el ensayo de remediación se dividió en tres partes, es decir se construyó tres biopilas.
- Los otros 200 m² se los dejó en las mismas condiciones luego del proceso de intervención minera.
- En el área que se realizó la investigación de remediación se procedió a mover y apilar la tierra en el mismo sitio con la utilización de picos, azadones, lampones, rastrillos etc. para la elaboración de las biopilas, y suministrar el respectivo tratamiento al suelo.
- Cada biopila se la realizó de 2 m de ancho por 50 cm de alto y 20 m de largo y al centro un metro para facilitar el trabajo y darle seguimiento.

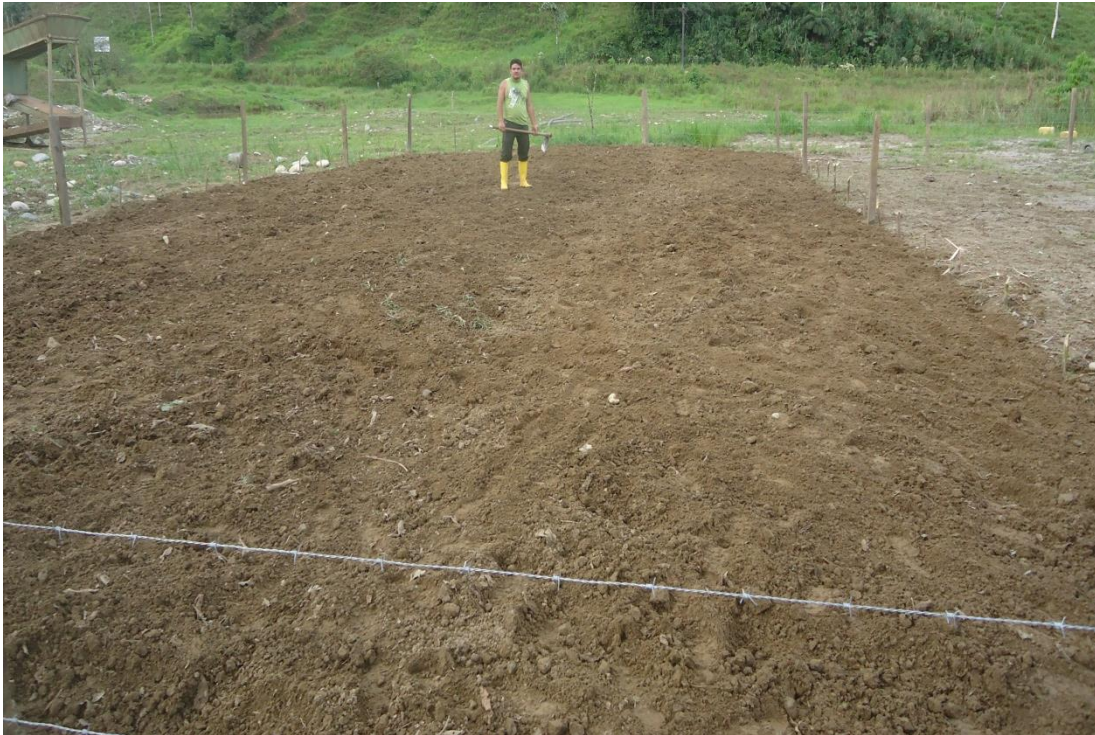
- Luego del proceso de remediación es decir a la décima semana se procedió a extender el suelo de las biopilas en toda el área de estudio 200m².

Fotografía 7. Preparación del área remediada para muestreo, y siembra de la especie de pasto brachiaria.

- Se recolecto una sub muestras de cada vértice y una del centro, obteniendo un total de 5 sub muestras, se formó una sola muestra compuesta de 1 kg a través del método del cuarteo que fue enviada al laboratorio con su respectivo etiquetado e identificación para su nuevo análisis tanto de fertilidad como de mercurio.
- Para fertilidad se tomó a una profundidad de 25 cm, y para mercurio a una profundidad de 50 cm.

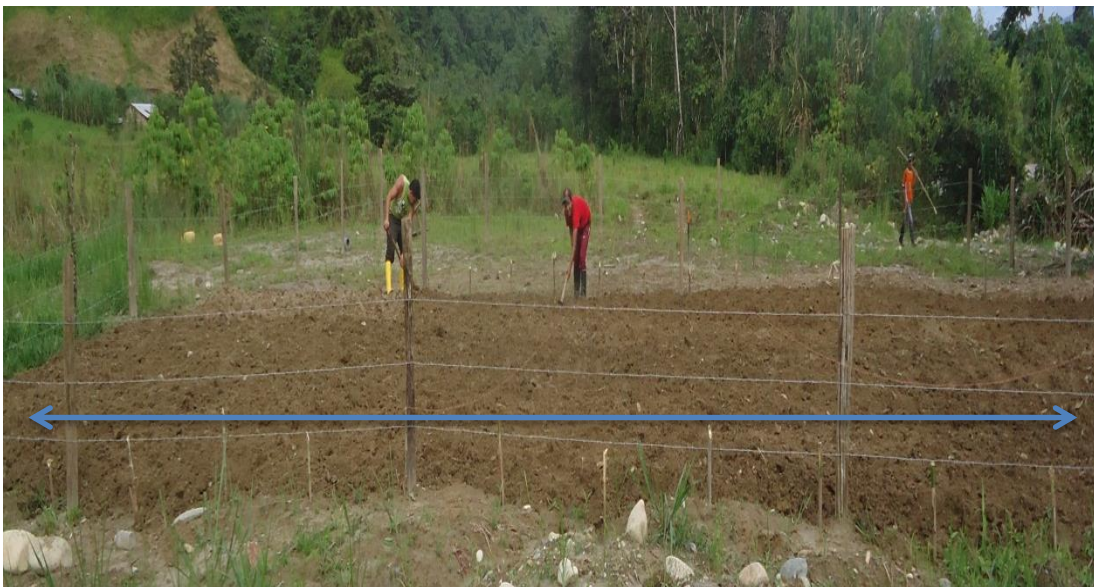
Fotografía 8. Subdivisión del terreno para la siembra del pasto.

- Una vez que se obtuvo el terreno listo tanto del área remediada (200m²) como el área que sirvió como punto de referencia o testigo (200m²) se procedió a subdividir las dos áreas de la siguiente manera:
- Con la utilización de un flexómetro se midió las dos parcelas a una distancia de un metro todo el contorno del área de estudio 400 m², este trabajo se lo realizo con la finalidad de templar una piola y poder contabilizar en número de semillas sembradas al boleó por m², y proporcionar el respectivo seguimiento en lo que es germinación, crecimiento de la especie, floración y establecimiento total del pasto.

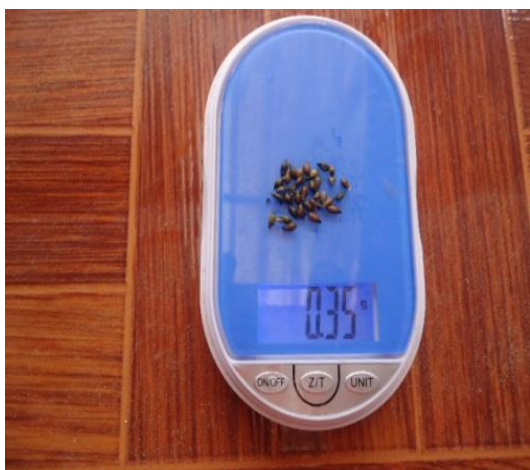
Fotografía 9. Peso de semillas para cada m².

- Se procedió a pesar 25 semillas en una balanza electrónica que dio un peso de 0.35 g, las mismas que fueron distribuidas al boleó por cada m².
- Los 0.35 g, que fue para cada m² se multiplico por los 200 m² obteniendo un peso total de 70 g que fueron distribuidas al boleó en cada parcela de 200m² (Área remediada, y punto de referencia o testigo)

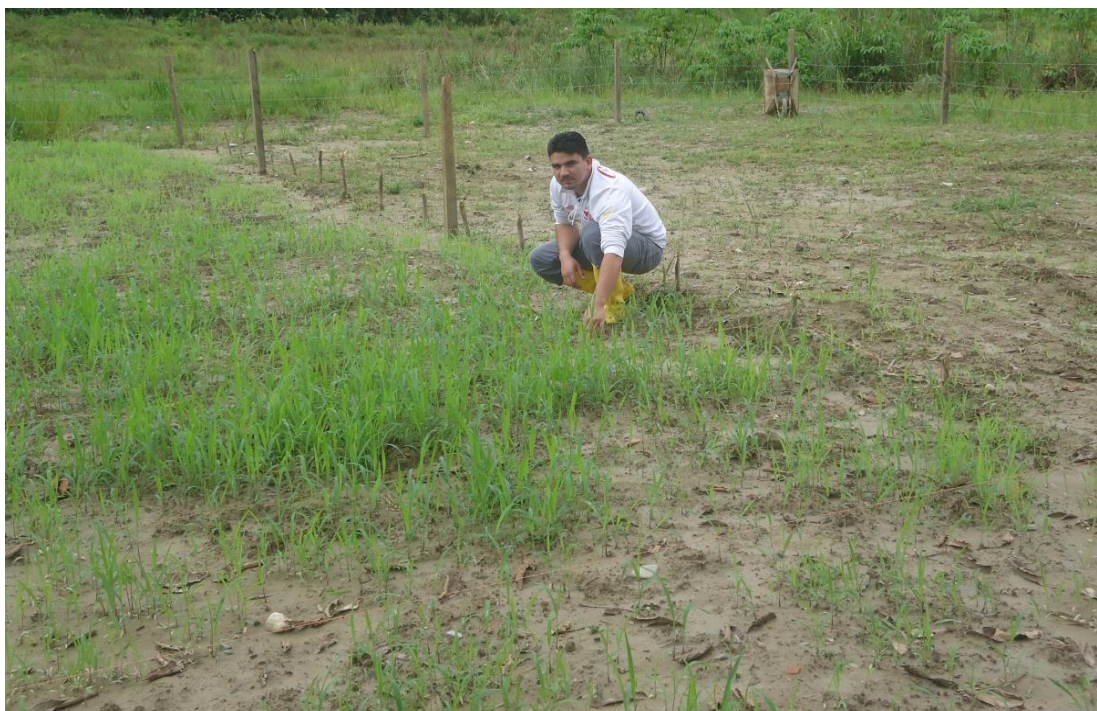
- Tiempo de germinación a partir de la siembra de brachiaria decumbens en cada parcela.
- Se controló que no exista la inserción de malas hierbas.
- Se contabilizó a los cuantos días de la siembra germinaron las semillas en cada parcela.
- Se midió el nivel de crecimiento de la especie cada 15 días hasta que el sistema pastoril fue completamente establecido.

- Se contabilizó a los cuantos días florece las plantas en cada parcela.
- Se contabilizó en número de plantas con deficiencias notables.
- Posteriormente se contabilizo a los cuantos días floreció y está establecido por completo el pasto en cada área o parcela “remediada y testigo”.

Fotografía 11. Seguimiento y monitoreo del crecimiento del pasto.

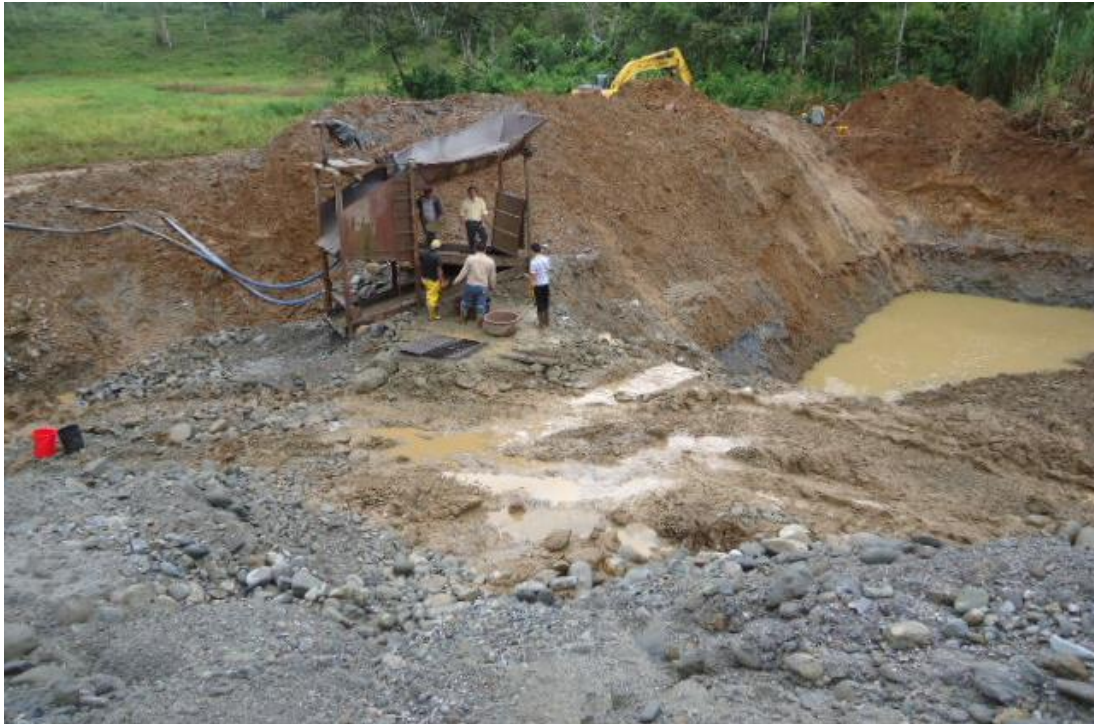
Fotografía 12. Proceso en el cual se da la lixiviación de los macronutrientes mediante la explotación de oro

El magnesio es otro macro elemento al igual que el calcio, al momento que existe apilamiento del suelo en montículos, mediante precipitaciones es lavado con facilidad y son lixiviados hacia la superficie de los boquetes, y otra parte hacia los afluentes cercanos. La baja disponibilidad de Mg en el área no intervenida puede ser debido a la textura franco arenoso del suelo, ya que en estos suelos puede existir la filtración en ciertos lugares donde el suelo no es compactado. En un estudio realizado por Abrego (2012) afirma que en las zonas de mucha lluvia el agua lixivia lava o arrastra los nutrientes básicos específicamente el Ca y Mg. En otro estudio realizado por la empresa Smart fertilización inteligente (2008) afirma que el magnesio está presente en las siguientes 3 fracciones: magnesio en la solución del suelo que está fácilmente disponible para las plantas, magnesio intercambiable consiste en el magnesio sorbido a las partículas de arcilla y materia orgánica, magnesio no intercambiable no está disponible para las plantas.

Mediante el estudio realizado en la presente investigación y aseverando con lo antes mencionado puedo confirmar que los macro elementos en su mayoría son lavados al momento de ser apilado el suelo en montículos, por las precipitaciones y lixiviados hacia la superficie del suelo, otra parte a los afluentes cercanos, y es así como se da un desequilibrio total de los macronutrientes del suelo por el proceso de intervención minera.

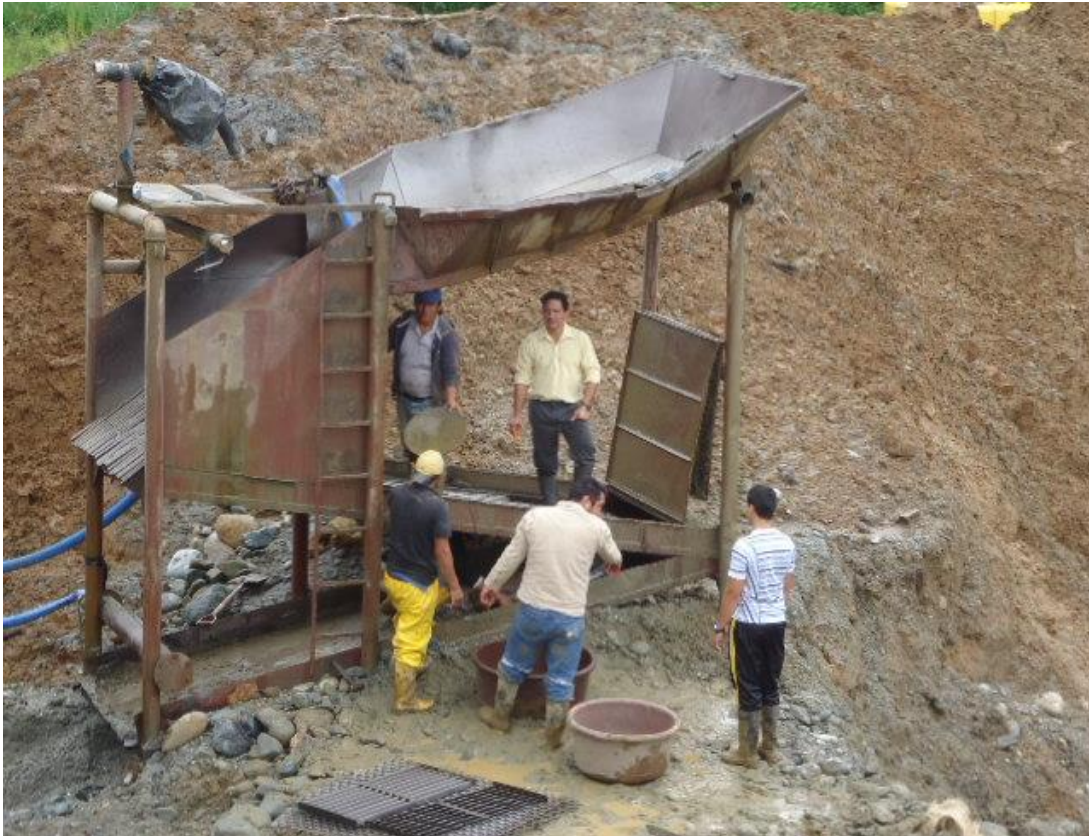
Fotografía 13. Contaminación del suelo mediante la clasificación del material de mina por la utilización de mercurio.

De igual forma mediante interpretación personal puedo afirmar que los suelos que están cerca a las áreas mineras no pueden certificarse como suelos que brinden productos de calidad ya que mediante análisis de laboratorio el resultado obtenido en el área no intervenida es 0.5 mg/kg, comparado con TULSMA LIBRO VI (anexo 2) tabla 2 que se dictan

para criterios de calidad es 0.1 mg/kg. De esta manera presumo que la contaminación de un suelo que este junto a un área minera se esté dando por solubilidad, o lixiviación.

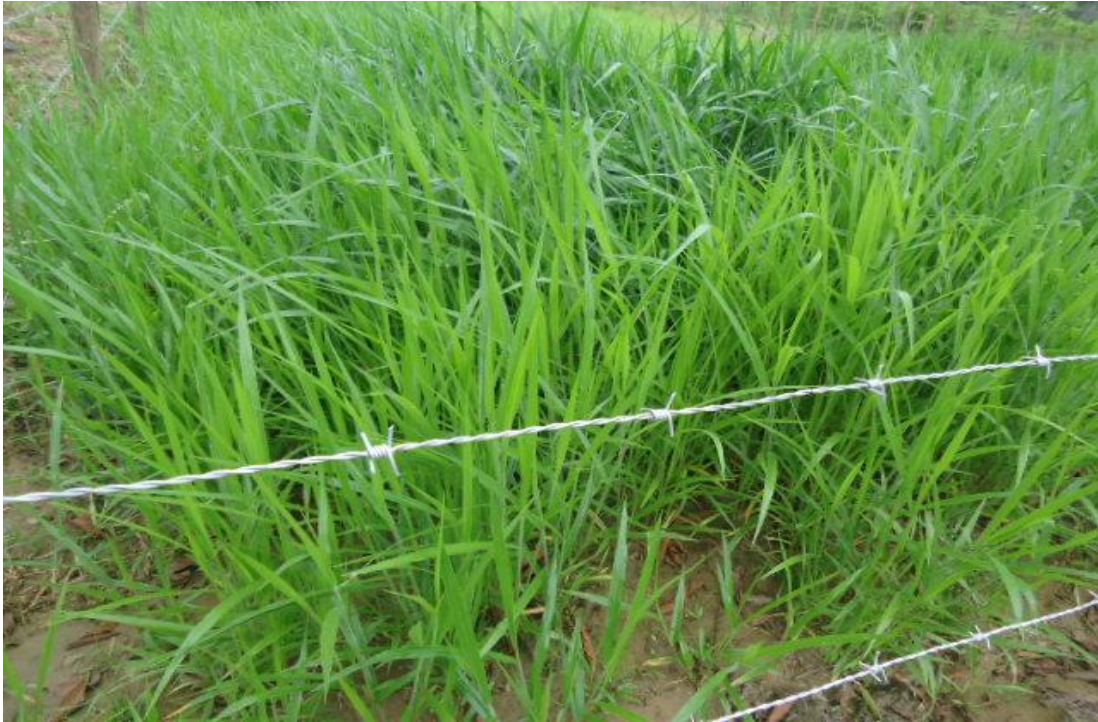
Fotografía 14. Establecimiento del pasto en el área remediada.

De acuerdo al seguimiento y monitoreo que se dio a la investigación desde la siembra de brachiaria hasta la floración, y cobertura total del área, afirmo que en estos suelos intervenidos por minería, remediados y equilibrados nutricionalmente se logra en el lapso de dos meses y medio al 100%, obteniendo un rendimiento excelente, en un corto tiempo. En un estudio realizado por el INIAP de pastos tropicales para la amazonia ecuatoriana (1999) menciona que la brachiaria decumbens se comporta bien en zonas localizadas desde el nivel del mar hasta los 1000 msnm. En las provincias de Napo y Sucumbíos que están a 200 y 300 msnm, los valores demuestran que la altura que puede alcanzar la especie es de 93 cm, y dependiendo de la distancia de siembra su cobertura es mayor o menor, y la floración del pasto surge a las 12 semanas. Tomando como referencia el estudio realizado por el INIAP puedo concluir que la

especie de hierba brachiaria decumbens en nuestra provincia por estar a más altitud presenta menor tamaño, la floración a menor tiempo y mayor rendimiento en menor tiempo, esto también se da debido al equilibrio de los macronutrientes disponibles y asimilables para las plantas.

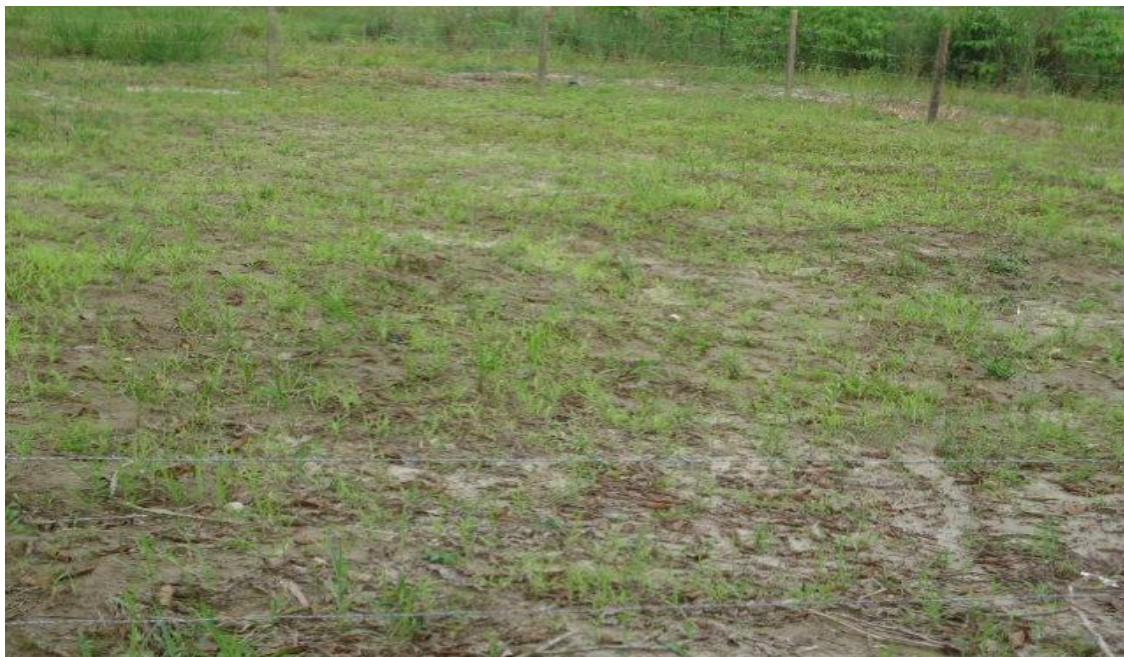
Fotografía 15. Características físicas del pasto en el área testigo.

Mientras que de acuerdo al seguimiento y monitoreo realizado en el área que sirvió como testigo se obtuvo una cobertura de un 10% y no existió floración del pasto, este resultado es debido a la concentración de mercurio en el suelo y al bajo contenido de macronutrientes esenciales para el desarrollo de las plantas.

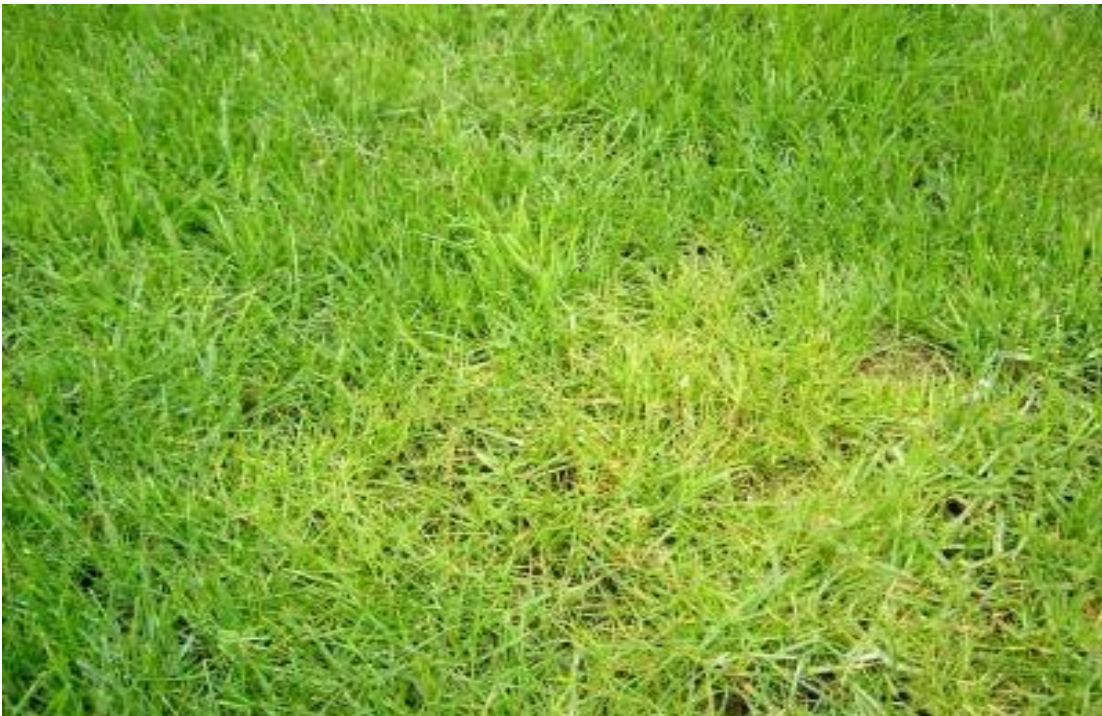
Fotografía 16. Deficiencia del pasto en una parte del área remediada.

Mediante el estudio realizado y aseverando con lo antes mencionado puedo afirmar que la mal formación de las plantas en este lugar se dio debido al exceso de agua que existió antes del proceso de remediación, Lugar donde se facilitó la supervivencia de microbios nocivos tanto para el suelo como para las plantas, y también debido al bajo contenido de potasio en esta área.

Mientras que de acuerdo a los resultados de los análisis de laboratorio en el área intervenida por minería la mal formación de las plantas se da por la toxicidad del suelo por mercurio, comprobado científicamente que éste metal inhibe el crecimiento y formación de las plantas, y el segundo factor es debido al bajo contenido de macronutrientes disponibles en el suelo.

ÁREA	N° De semillas sembradas.	m ² de pasto con deficiencia	% de pasto con deficiencia	N° de plantas con deficiencia.
Remediada	5000 -70 g	10 m ²	5%	250
Testigo	5000 -70 g	200 m ²	100%	2250
