UNIVERSIDAD NACIONAL DE LOJA
ÁREA AGROPECUARIA Y DE RECURSOS
NATURALES RENOVABLES

**“EVALUACIÓN DEL POTENCIAL FITORREMIADOR DE
LA ESPECIE *Gynerium sagittatum* (Aubl.) P. Beauv. EN
SUELOS CONTAMINADOS POR MERCURIO, EN EL BARRIO
KURINTZA, PARROQUIA LA PAZ, CANTÓN YACUAMBI,
PROVINCIA DE ZAMORA CHINCHIPE”**

Tesis de grado previa a la obtención
del título de ingeniero en Manejo y
Conservación del Medio Ambiente

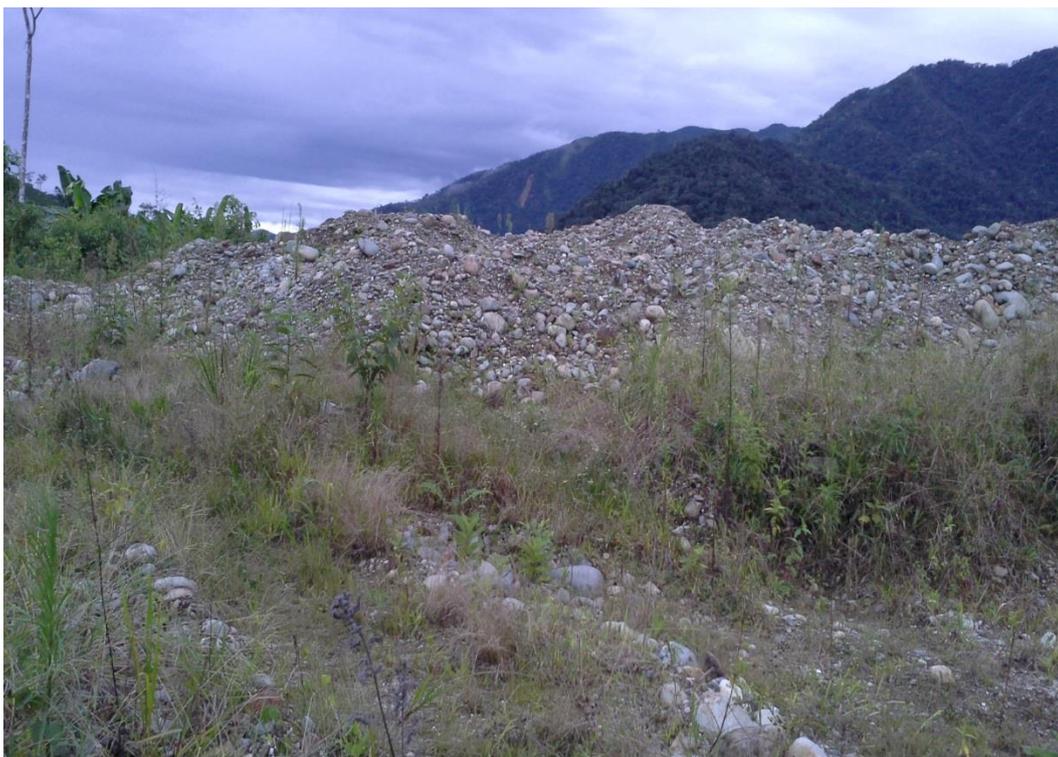
Fotografía 2. *Ubicación de los puntos de muestreo.*

Se identificaron cuatro puntos de muestreo, tres puntos se ubicaron en las escombreras provenientes del material lavado y uno en el área recuperada.

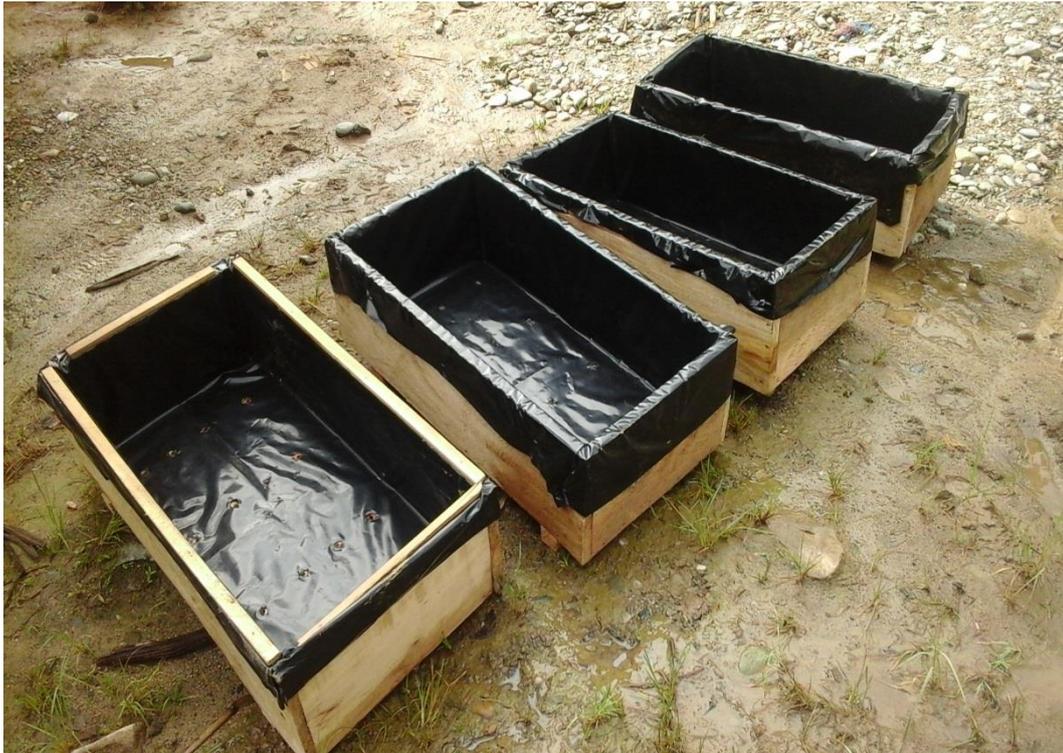
Fotografía 3. *Platabandas de madera construidas.*

Se construyeron cuatro platabandas de madera con las siguientes dimensiones: 80 cm de largo, 40 cm de ancho por 22 cm de altura, donde se colocó el sustrato contaminado para desarrollar el experimento. Con el fin de evitar la adsorción del contaminante mercurio (Hg) en la madera las platabandas fueron forradas internamente con plástico.

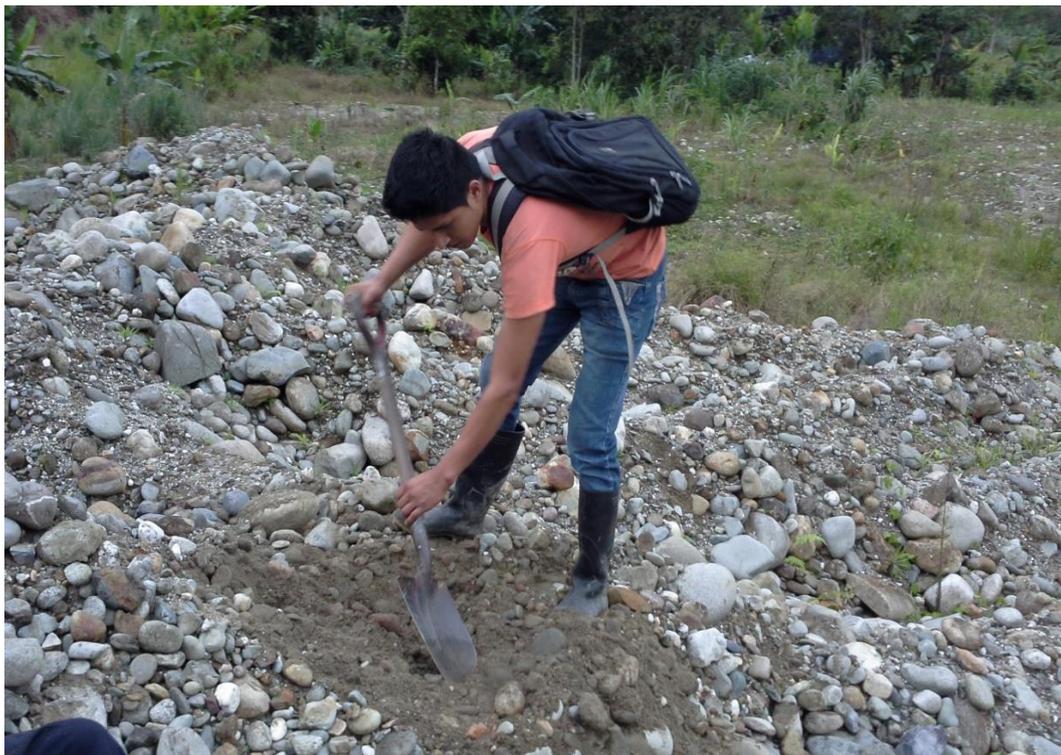
Fotografía 4. *Excavación del suelo para la recolección de muestras*

- ✓ Se procedió a limpiar aproximadamente 80 cm de diámetro en la parte superficial del terreno en cada punto previamente establecido, con el fin de eliminar los residuos (malezas, hojas) que puedan alterar la muestra.
- ✓ Seguidamente con una pala se excavó a una profundidad de 50 cm y se procedió a recoger 0,0576 m³ de suelo en cada punto identificado, se colocó en la platabanda previamente construida, las mismas fueron utilizadas para la implementación del ensayo. Finalmente se tomó 1 kilogramo de muestra de cada platabanda para enviar al laboratorio.

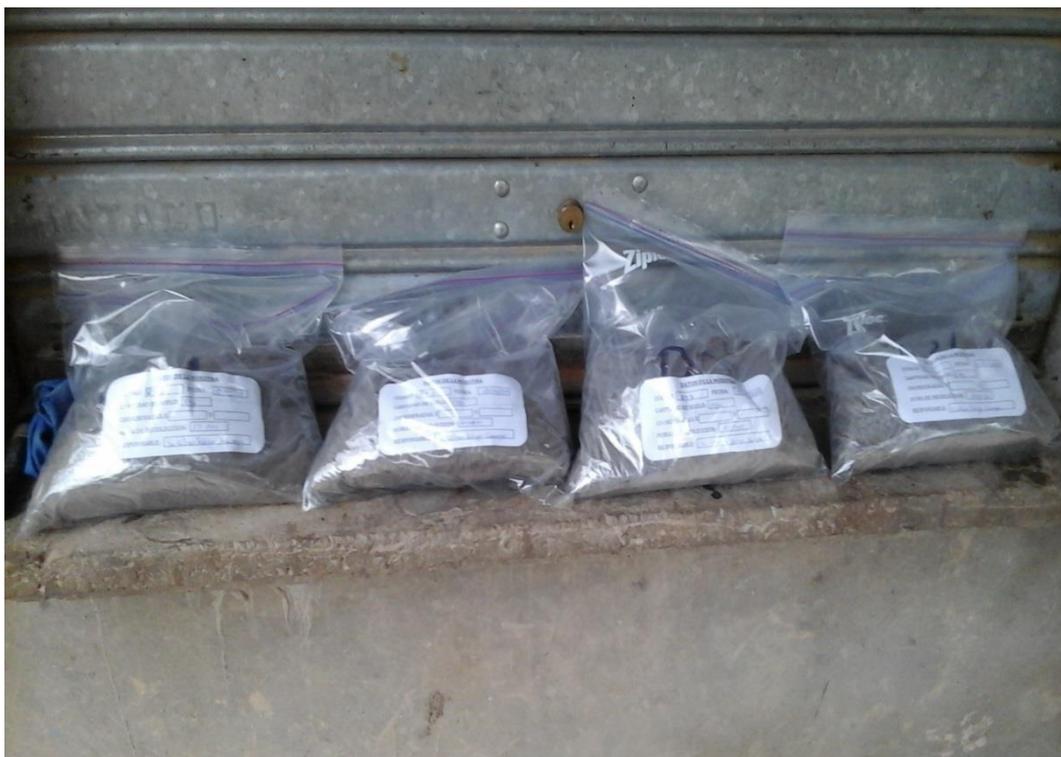
Fotografía 5. *Muestras etiquetadas*

Las muestras obtenidas fueron etiquetadas considerando los siguientes datos: código de la muestra, fecha de muestreo, cantidad de la muestra, horario de recolección y responsable del muestreo (ver anexo 3).

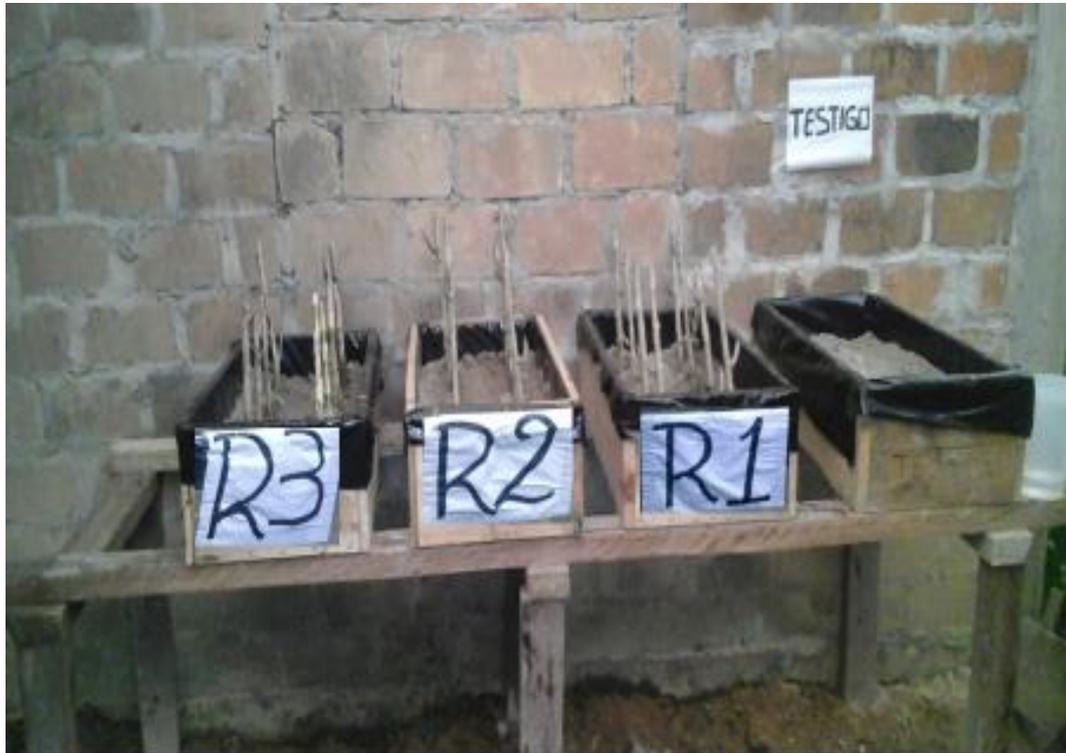
Fotografía 6. *Densidad de siembra de la especie vegetal*

La siembra de la especie se realizó por estacas, introduciendo uno de los nódulos en el sustrato y los dos nódulos dejando en la parte aérea de las cuales originaran los brotes. En cada repetición se plantaron ocho estacas con una

separación de 20 centímetros entre estacas y 10 centímetros de distancia desde el borde de la platabanda excepto en la testigo.

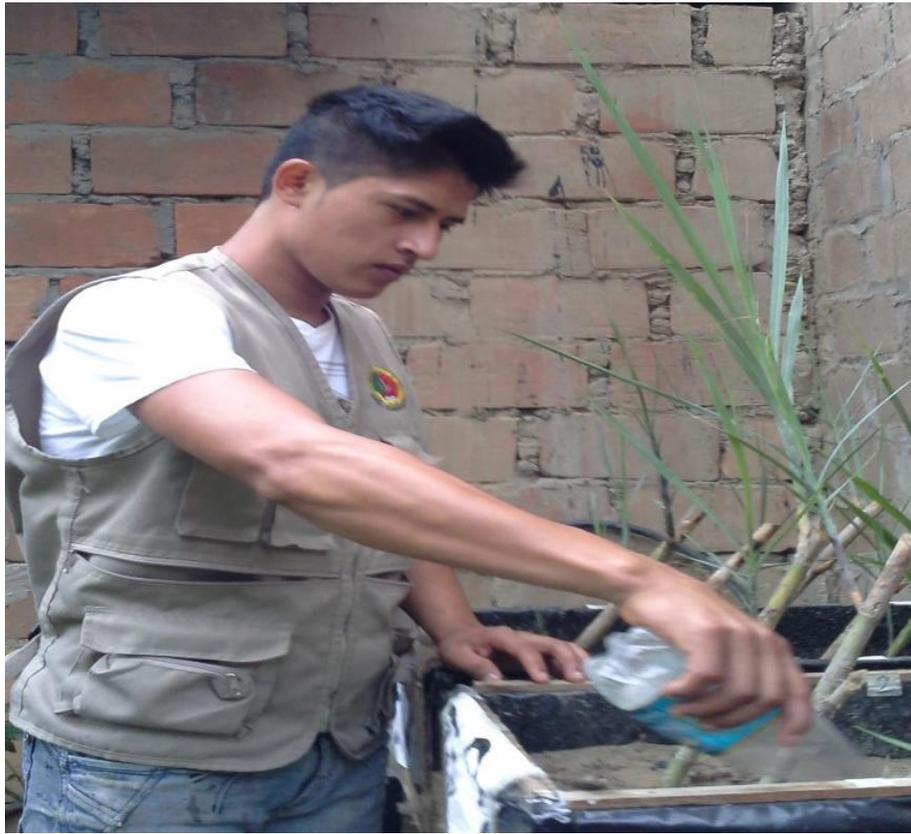
Fotografía 7. *Aplicación de 500 ml de agua en cada uno de las repeticiones*

Se realizó diariamente de forma manual con una regadera, aplicando 500ml en cada repetición excepto en la testigo durante todo el ciclo del experimento; evitando de esta manera el exceso de humedad y la lixiviación del contaminante (mercurio).

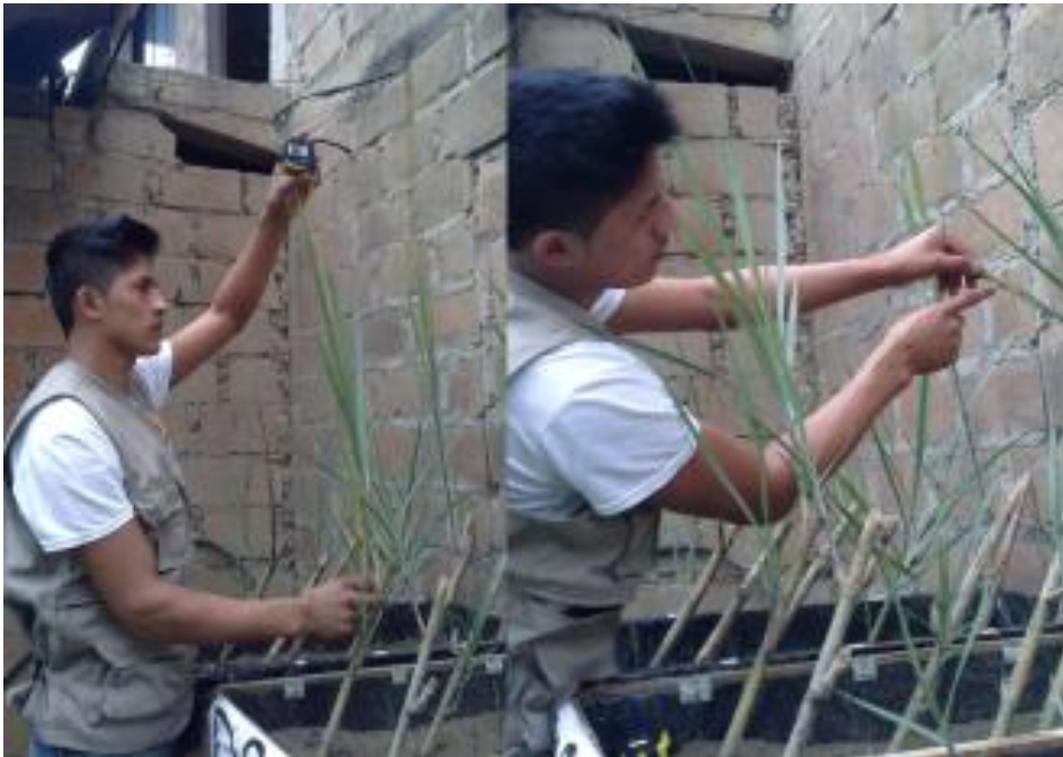
Fotografía 8. Seguimiento de las características morfológicas de la especie.

Para realizar el seguimiento de la especie, cada planta se identificó con un código numérico de 1 al 8, facilitando de esta manera el registro de las características morfológicas.

El monitoreo de las plantas se realizó cada 15 días durante 4 meses de las siguientes características morfológicas: crecimiento de las plantas (cm), número de hojas, porcentaje de hojas con clorosis y porcentaje de mortalidad (ver anexo 4).

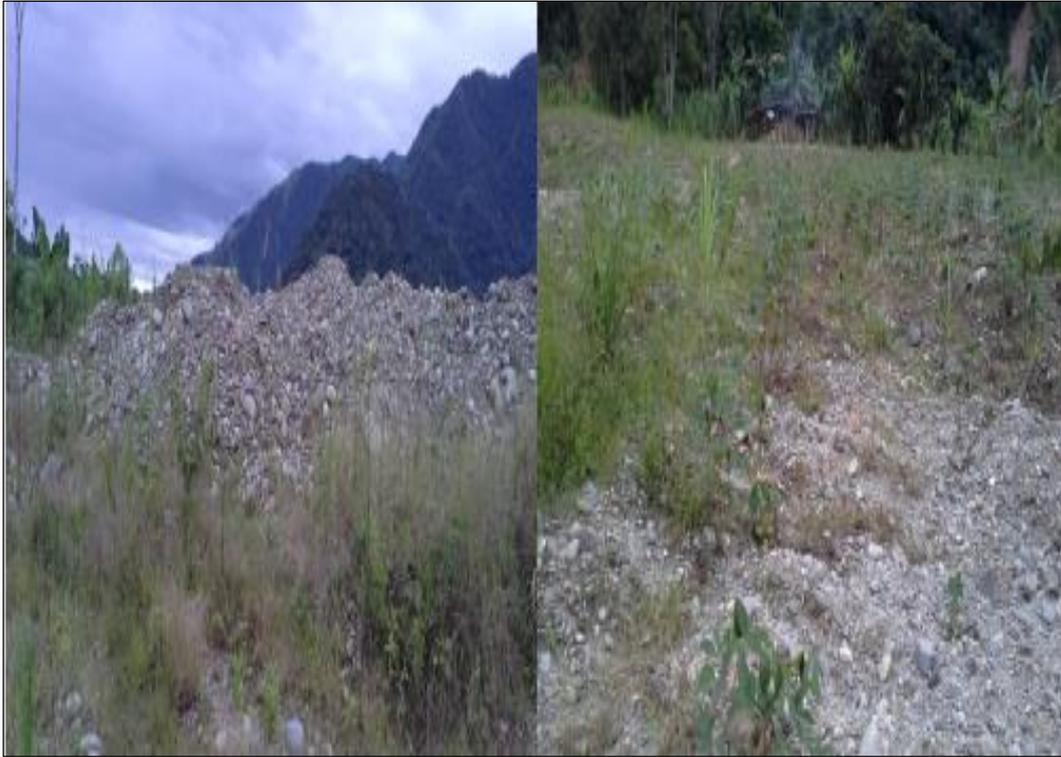
Finalmente con respecto a la remediación de suelo donde se han desarrollado actividades mineras, manifestó que no han realizado ningún tipo de restauración, generalmente los terrenos intervenidos solamente son recuperados colocando primeramente el material inerte (material lavado) y en la parte superficial la capa arable extraído del mismo lugar antes ser aprovechado. En el área de investigación

el 50% es recuperado donde actualmente el propietario lo destina para la producción agrícola (cultivo de yuca, caña y plátano) y el 50% no es recuperado quedando esta parte sin ningún tipo de aprovechamiento o uso.

Fotografía 9. *Uso actual del suelo: área sin recuperar (sin uso solo escombros) y área recuperada (cultivos de yuca, caña y plátano).*
