UNIVERSIDAD NACIONAL DE LOJA

**“ESTUDIO GEOLÓGICO-GEOTÉCNICO DEL CANAL DE RIEGO
CAMPANA – MALACATOS, CON UNA LONGITUD DE 4 KM, Y
UN ÁREA DE INFLUENCIA DE 100 METROS POR LADO CON
RESPECTO AL EJE, UBICADO EN EL SECTOR SAN
FRANCISCO, PARROQUIA MALACATOS, PROVINCIA DE
LOJA”**

*Tesis de grado previa a la
obtención del título de Ingeniero
en Geología Ambiental y
Ordenamiento Territorial.*

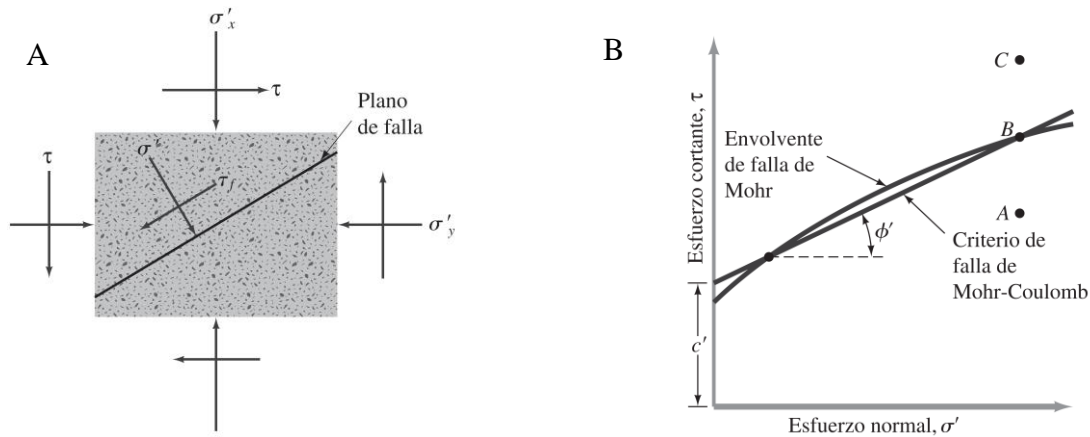
Figura 7. Envolvente de falla Mohr y criterio de rotura de Mohr – Coulomb
Fuente: Braja (2015). Fundamentos de Ingeniería Geotécnica.

La importancia de la envolvente de falla se puede explicar de la siguiente manera, si el esfuerzo normal y el esfuerzo cortante sobre un plano en una masa de suelo Figura 7A son tales que se grafican como el punto A en la Figura 7B, entonces la falla de cizalla o corte se produce a lo largo de ese plano. Si el esfuerzo normal y el esfuerzo cortante están sobre el plano se grafican como el punto B (que cae sobre la envolvente de falla), entonces la falla de corte se producirá a lo largo de ese plano. Un estado de esfuerzos sobre un plano representado por el punto C no puede existir porque su gráfica está por encima de la envolvente de falla, y la falla de corte en un terreno se habría producido ya.

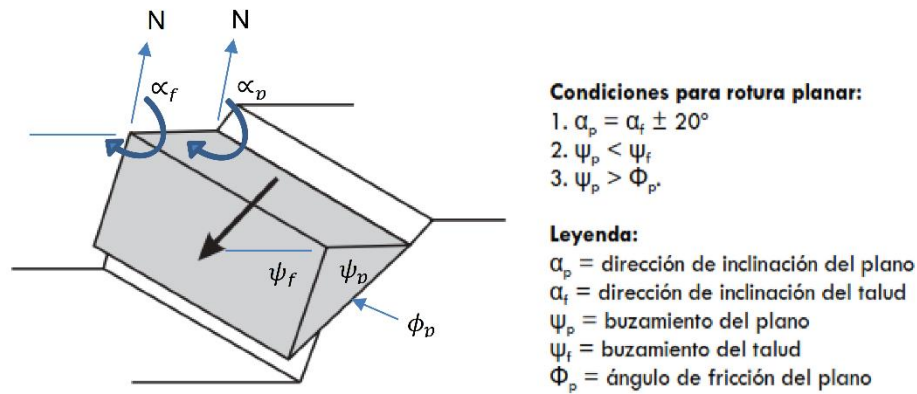
Figura 11. Geometría de la rotura planar
Fuente: Wyllie & Mah, (2007) – Castillo D. 2017

En la Figura 11 se determinan las condiciones para rotura planar, siendo no muy frecuente, ya que debe darse ciertas condiciones:

- Los rumbos o trazas horizontales del plano del talud y del deslizamiento debe ser paralelos o casi paralelos.
- Los límites laterales de la masa deslizante han de producir una resistencia al deslizamiento despreciable.
- El rumbo de la discontinuidad planar debe estar 20 grados dentro del rumbo de la cara del talud.

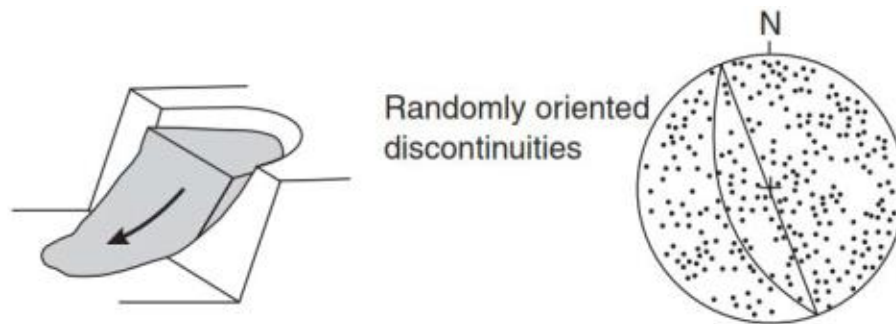
Figura 14. Geometría de la rotura circular
Fuente: Wyllie & Mah, (2007)

En la Figura 14, se ilustra la rotura circular a lo largo de una superficie de deslizamiento interna, de forma aproximadamente circular y cóncava. El movimiento tiene por lo general una naturaleza rotacional.

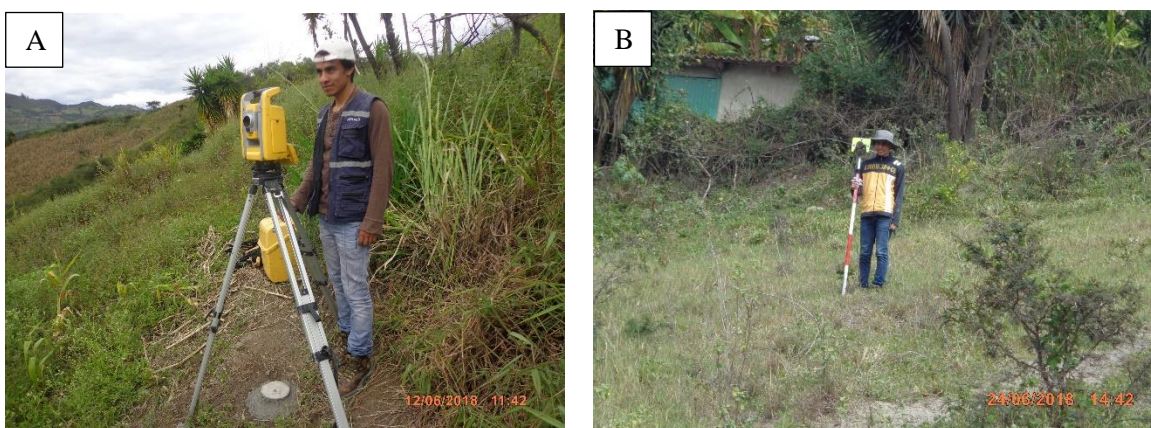
Fotografía 1. Levantamiento topográfico A) Punto de control; B) Levantamiento con prisma

Se realizó el levantamiento topográfico detallado mediante el uso de la estación total Trimble S3 de toda la faja de estudio, a partir de la base topográfica del canal de riego proporcionado por el Consejo Provincial de Loja, en este caso se tomó, registró y almacenó los datos obtenidos en campo para realizar la respectiva altimetría y planimetría de la faja de estudio a través del método estático, el cual consiste en ubicar un receptor (estación total) sobre un punto base, cuyas coordenadas son conocidas, en este caso el punto de coordenadas UTM según el sistema geodésico mundial de 1984 (WGS84) en la zona 17 sur donde se inició el levantamiento es (693129mE, 9536316mN 1705m), que es un punto de referencia del canal de riego, como se muestra en la Fotografía 1A, el equipo está montando sobre un trípode y sobre un punto de control, donde se encuentran los datos de las coordenadas de la estación A.

Los datos son registrados en el receptor mediante el uso de prismas, ubicados a una altura promedio de 1,70 como se muestra en la Fotografía 1B, posteriormente, una vez registrados los datos necesarios, se desplazó la estación hacia un segundo punto (base), repitiendo el proceso. El área de estudio en su mayor parte cuenta con cultivos, vegetación arbórea y pastizales, por esta razón fue necesario el uso de machetes para la limpieza del terreno por otro lado en sectores donde era inaccesible e imposible el levantamiento, los datos se complementaron con la información de SIG TIERRAS (escala 1:5000), siendo procesados en la fase de gabinete con el levantamiento realizado.

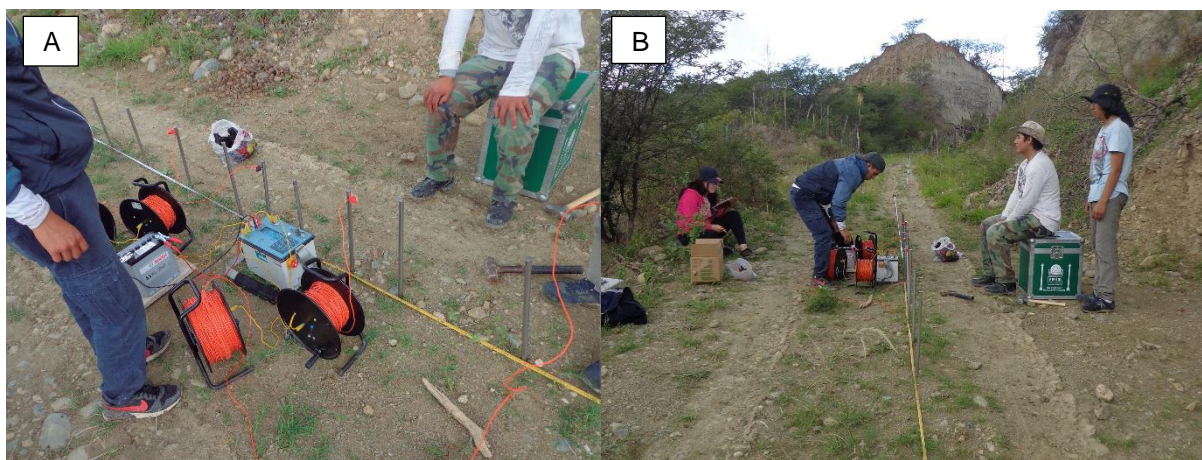
Fotografía 3. A) Equipo SYSCAL R1 PLUS - Arreglo Schlumberger B) Lectura de datos y disposición de electrodos

En el canal de riego Campana – Malacatos cuya superficie es de 78,482 Ha, con una longitud de 4 Km. Se realizaron tres SEVs, que abarquen las litologías levantadas en el mapa geológico y en sectores críticos del canal de riego, estas líneas se distribuyeron de tal manera que tengan una abertura que permita obtener la mayor información posible sobre el subsuelo, para la obtención de datos de resistividades se contó con el equipo de geofísica SYSCAL R1 PLUS y mediante el arreglo tipo Schlumberger, en el cual la distancia de abertura entre los electrodos de AM y NB es igual, como está enmarcado en la Fotografía 3. Los datos de las resistividades obtenidas se registraron en fichas de campo Ver Anexo. 3.1

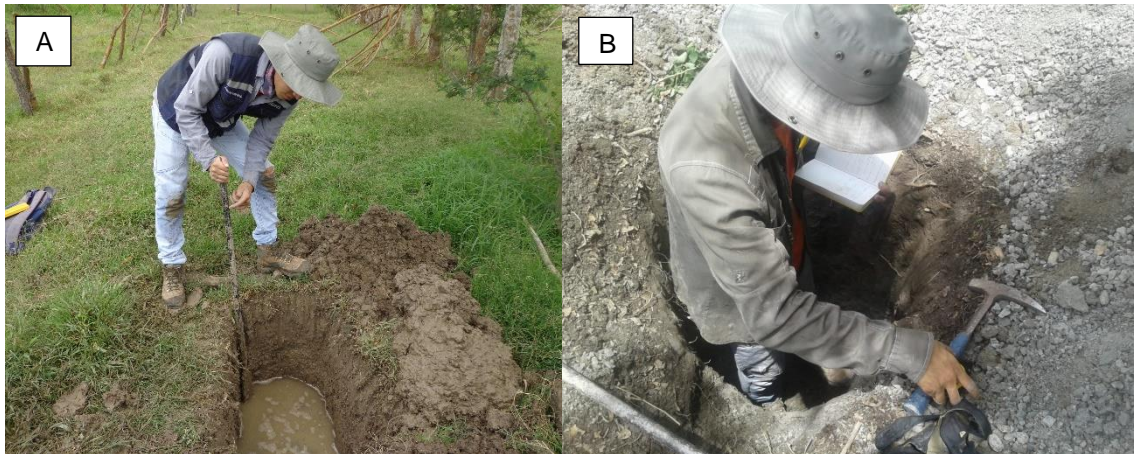
Fotografía 4. A) Apertura de calicatas por medios manuales B) Toma de datos y determinación de propiedades físicas in situ

La elaboración de las calicatas en campo se lo realizó por medios manuales es decir mediante el uso de herramientas como palas, picos y barretas como se observa en la Fotografía 4A, se optó por este medio debido a la dificultad de acceso en estos sectores para hacer uso de medios mecánicos y por tratarse de zonas habitadas con cultivos.

Los datos y determinación de las propiedades físicas fueron tomadas “in situ” como se observa en la Fotografía 4B, siguiendo los parámetros y recomendaciones del NEC (2014) y la guía propuesta por González (2004).

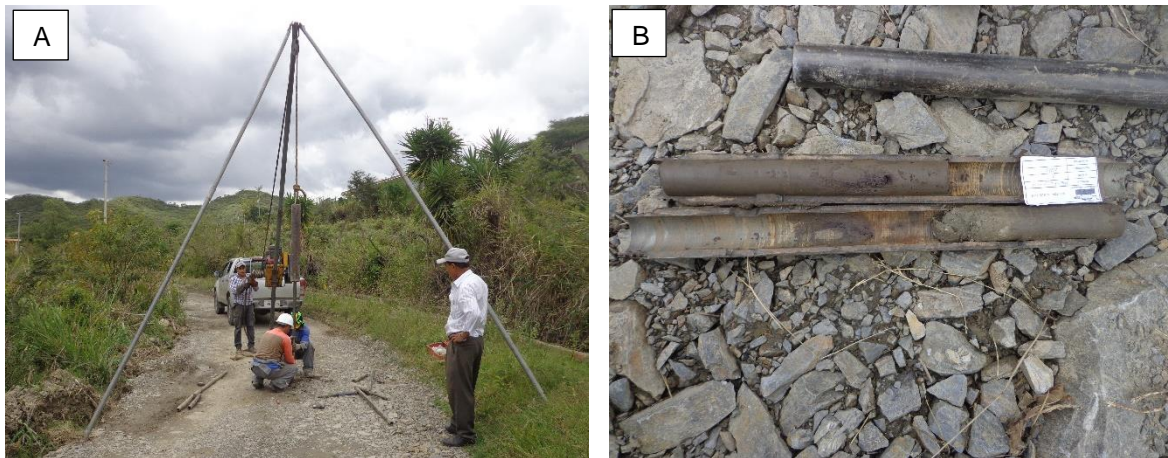
Fotografía 5. A) Colocación de equipo SPT B) Etiquetado de muestra

La muestra que se adquirió que en este caso es alterada, se obtuvo por cada metro de perforación a percusión, realizando igualmente una metodología estandarizada para su conservación y posterior análisis en el laboratorio en la Fotografía 5A se cumple con la metodología para la elaboración del SPT, en una unidad litológica, por otro lado, la

Fotografía 5B muestra el etiquetado y conservación de la muestra para los ensayos de laboratorio.

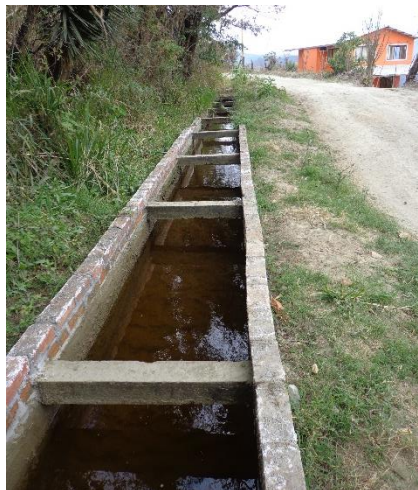
Fotografía 9. Tramo del canal de riego Campana Malacatos
Fuente: El Autor, 2019

El canal principal cuenta con 12.26 km de canal revestido, de sección rectangular, la sección transversal de canal es de 1.20 metros de ancho por 0.90 metros de profundidad, construido de hormigón simple, como se observa en la Fotografía 9.

Cuenta con 5 túneles que suman una longitud de 1.15 Km, 17 alcantarillas, 78 tomas directas, 25 derivaciones, 3 reservorios, 62 cajas de válvula o de deriva, 4 aliviaderos, entre otros elementos. (Empresa de Riego y Drenaje del Sur, 2014).

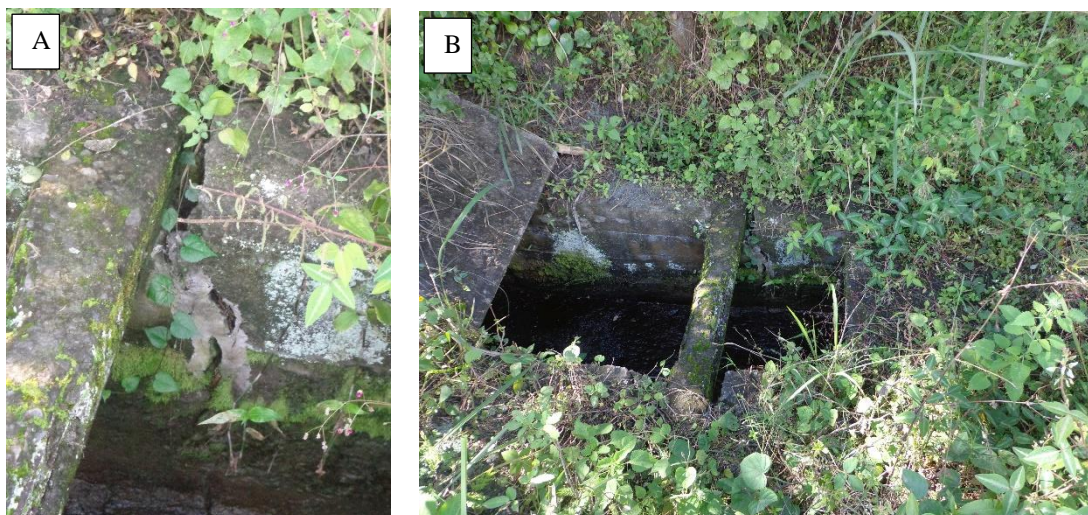
Fotografía 10. Daños en el canal A) Grietas sobre la pared; B) Fisura y musgo en la infraestructura
Fuente: El Autor, 2019

El tramo donde se presentan la mayoría de problemas estructurales para el canal de riego, son en los primeros dos primeros kilómetros, donde la infraestructura presenta fisuras, grietas, y daños estructurales como se muestra en la Fotografía 10 A y B, ubicados en las coordenadas UTM (9536108mN – 693776mE). A partir de esto se elabora un diagnostico con la tipología de todos los daños en el canal de riego para realizar los estudios geológicos – geotécnicos y finalmente elaborar las recomendaciones geotécnicas para estos sectores.

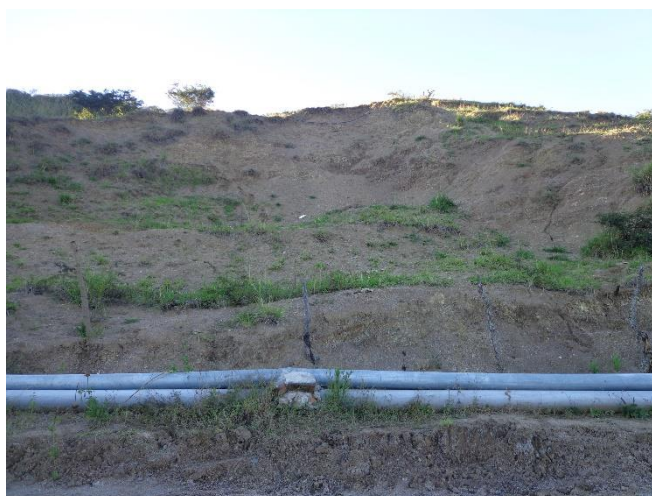
Fotografía 11. Canal de riego afectado parcialmente por un movimiento en masa
Fuente: El Autor, 2019

Por otro lado, en ciertos sectores del canal de riego, se encontraron grandes inconvenientes producto de movimientos en masa en los cuales la infraestructura ha sufrido grandes daños como se muestran la Fotografía 11. Ubicado en las coordenadas UTM (9536130mN – 694027mE).

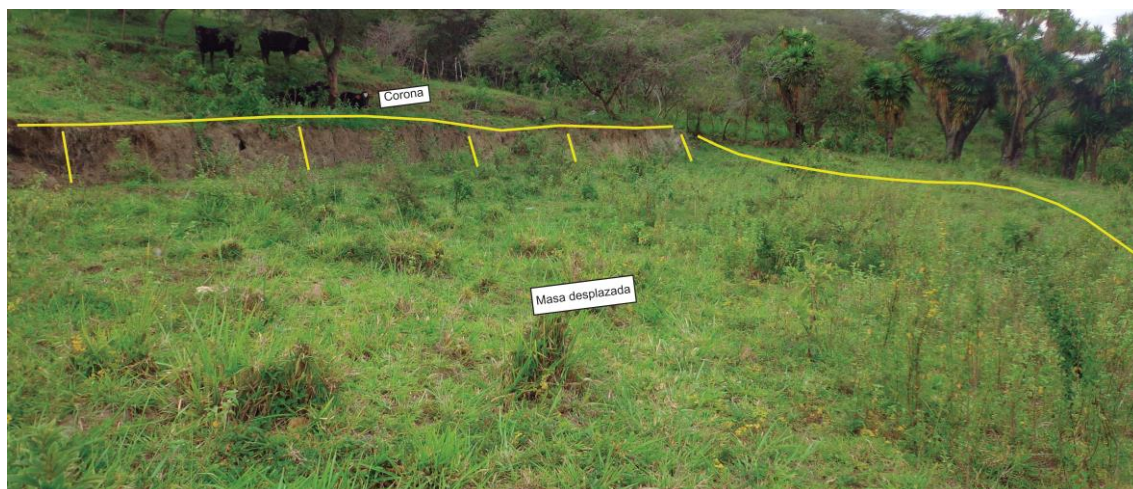
Fotografía 21. Deslizamiento CM – 02

Este deslizamiento catalogado como un hundimiento con características reptacionales, de acuerdo a una descripción general se encuentra ubicado en las coordenadas X: 693644mE Y: 9536291mN Z: 1708msnm, geológicamente se encuentra sobre la Fm. Santo Domingo, por esta razón presenta una litología sedimentaria de material arcilloso y coluvial, geomorfológicamente corresponde a un ambiente deposicional denudativo, con una forma de pendiente convexa, una pendiente suave con pendientes no mayores a 15° . La cobertura de suelo es arbustiva y el uso actual del suelo es con fines agropecuarios, como se indica en la Fotografía 21.

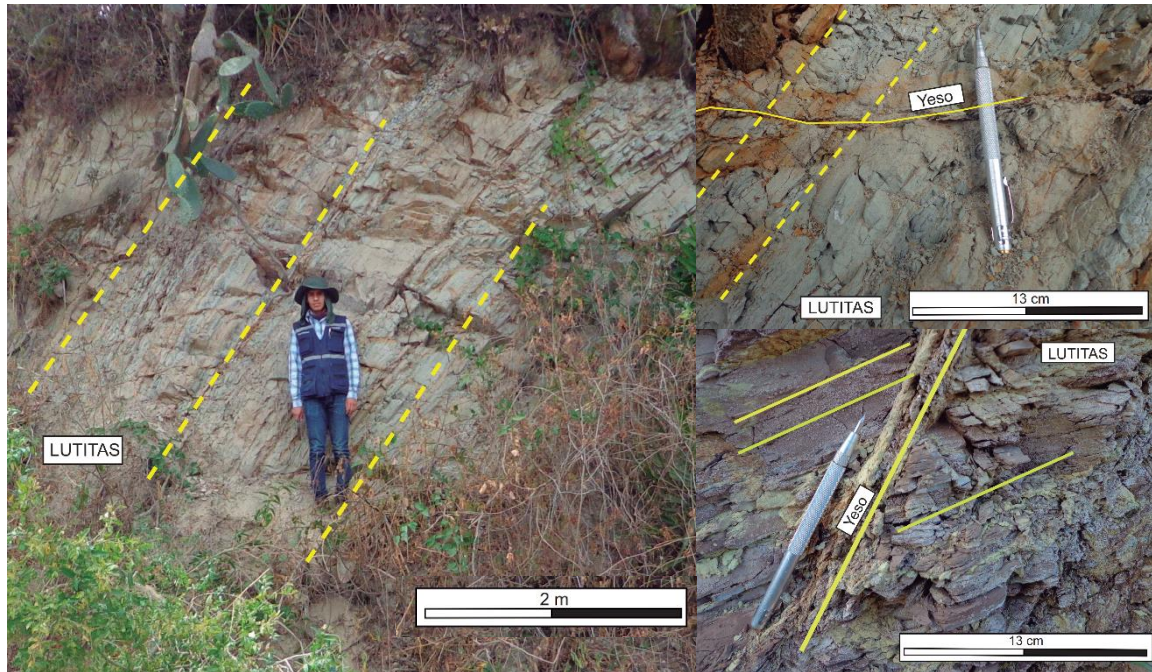
Fotografía 23: a) Vista E-O de un afloramiento de lutitas b) Acercamiento del afloramiento con vetillas de yeso c) Afloramiento de lutitas con deformaciones pequeñas por efecto del yeso.

En el afloramiento de la Fotografía 23, las lutitas tienen buena fisibilidad, se pudo localizar presencia de fósiles específicamente de tipo hojas, que se encuentran medianamente conservados debido a la erosión. Conforme avanza el canal hacia el oeste

estas lutitas se introducen hasta perderlas de vista y son sobreyacidas por capas de arcillolitas y areniscas en contactos claramente identificados en campo. Este afloramiento corresponde a la Fm. Santo Domingo formado por lutitas cuyos planos de estratificación tienen una dirección de $325^{\circ}/55^{\circ}\text{NE}$. Ubicado en en 693492mE – 9536384mN (Datum WGS84 UTM 17S).

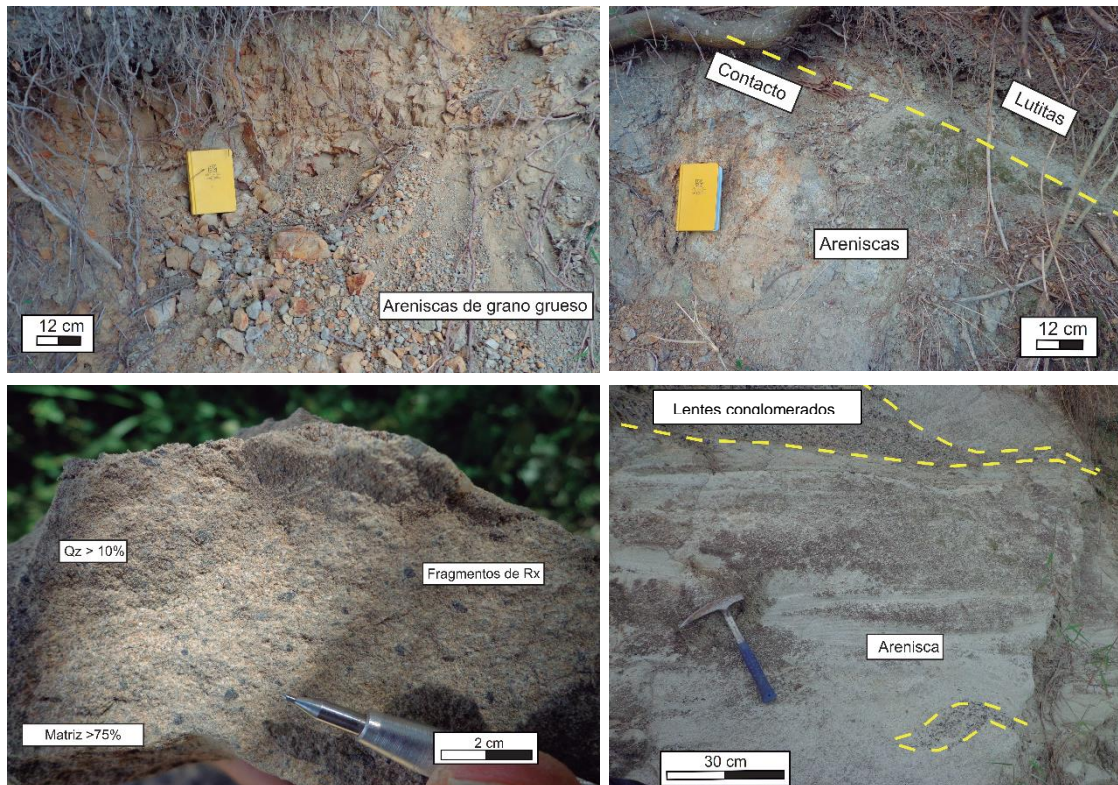
Fotografía 24: a) Vista NW-SE afloramiento areniscas amarillentas b) Contacto entre las lutitas y las areniscas de la Fm. Santo Domingo c) Muestra de mano arenisca grisácea d) Afloramiento areniscas compactas con lentes de microconglomerado

El afloramiento de la Fotografía 24 corresponde a una arenisca de color gris claro bien cimentada, de grano medio a grueso con presencia de lentes de microconglomerados con clastos de 0.5 cm, poco erosionada este afloramiento que se encuentra en el kilómetro 3,5. Ubicado en 693446mE – 9536527mN (Datum WGS84 UTM 17S).

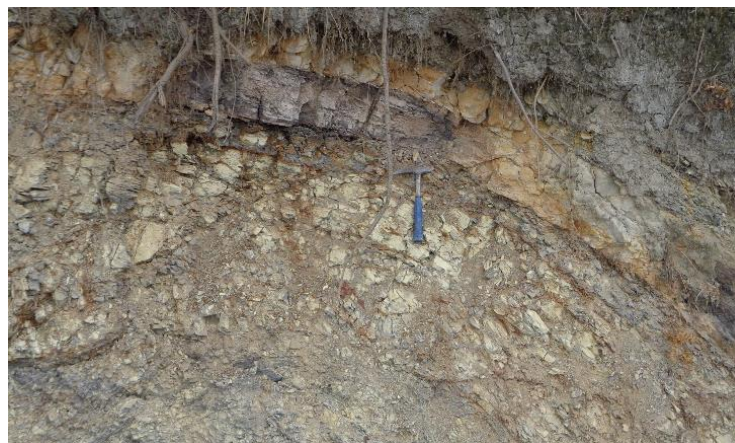
Fotografía 30: Vista N-E de un afloramiento de lutitas que forman un pliegue tumbado la vergencia de este plegamiento es hacia el oeste
Fuente: El Autor, 2019

El afloramiento de la Fotografía 30, corresponde a lutitas de color amarillo y cafés con capas pequeñas de yeso y areniscas que se encuentran entre las capas de lutitas los elementos de yacencia de este pliegue son $315^{\circ}/30NE$ y $210^{\circ}/14SW$. Ubicado en: 693270mE y 9536439mN (Datum WGS84 UTM 17S).

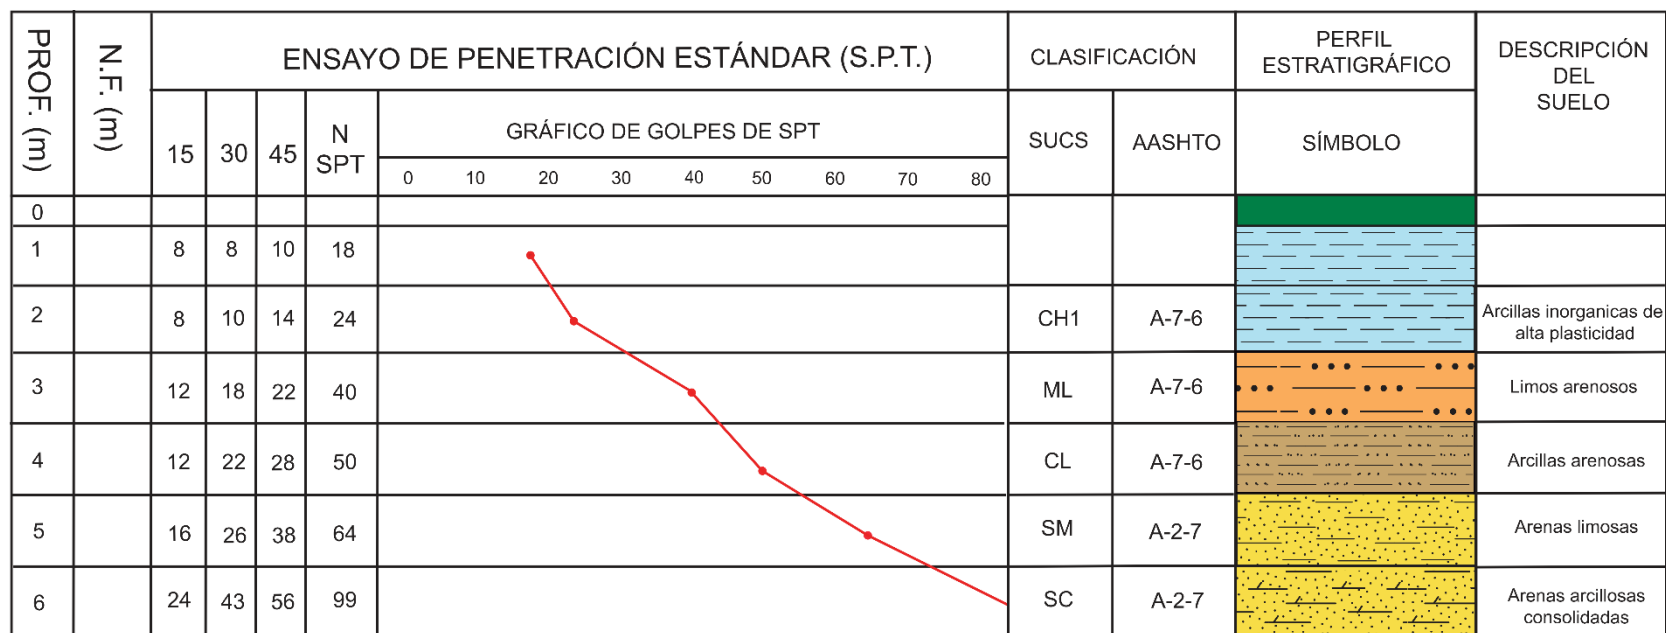
Figura 37. Perfil estratigráfico del SPT 1

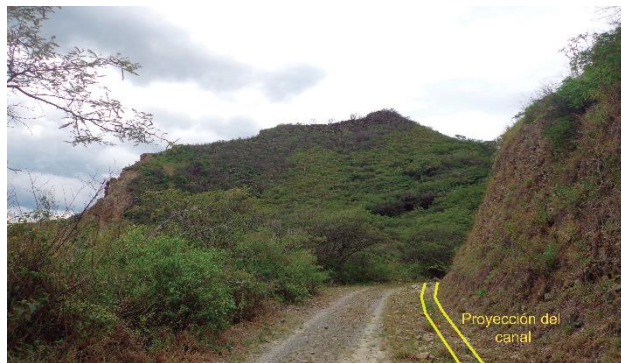
Fotografía 31. Tramo de la vía para la proyección del canal de riego
Fuente: El Autor, 2019

Este tramo cubre la parte NW del sector de estudio, actualmente se encuentra como proyección del canal de riego, existiendo solamente la vía para la construcción del canal, sin ningún tipo de infraestructura, o zanja para el canal. En la Fotografía 31, se observa la vía construida actualmente para la expansión del canal de riego.

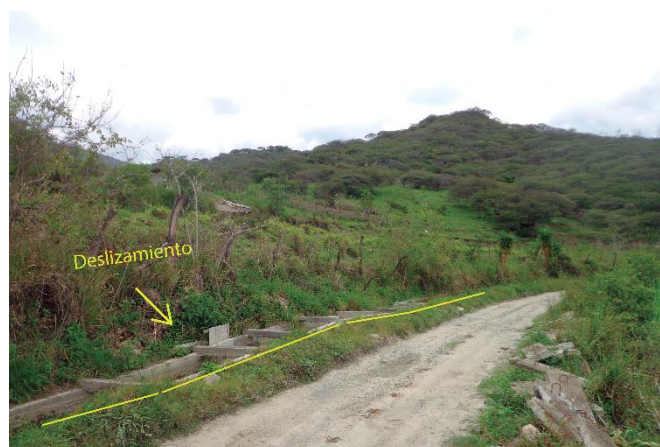
Fotografía 39. Infraestructura del canal afectado por el deslizamiento.

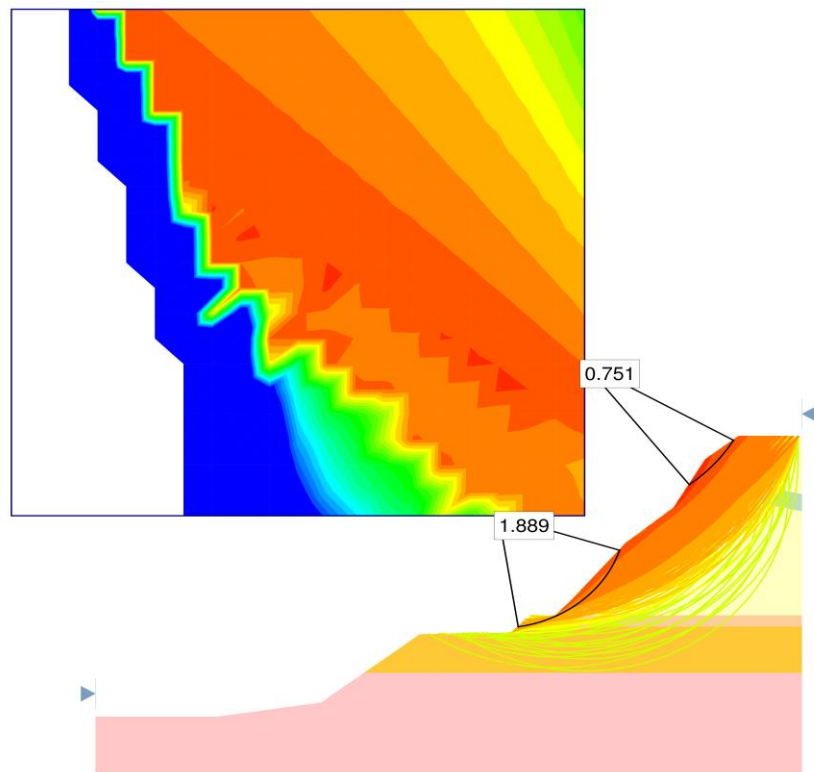
Figura 71. Análisis de estabilidad talud #4 condición natural
Fuente: Rocscience Inc., 2019
