**UNIVERSIDAD NACIONAL DE LOJA
FACULTAD DE LA ENERGÍA, LAS INDUSTRIAS Y
LOS RECURSOS NATURALES NO RENOVABLES**

**“CARACTERIZACIÓN GEOLÓGICA-GEOTÉCNICA EN LA VÍA INTERVALLES
DESDE EL TRAMO 6+060 HASTA 9+100, UBICADA EN EL BARRIO LA ERA,
PARROQUIA EL TAMBO, CANTÓN CATAMAYO, PROVINCIA DE LOJA.”**

Tesis de grado previo a la
obtención del título de Ingeniera en
Geología Ambiental y
Ordenamiento Territorial.

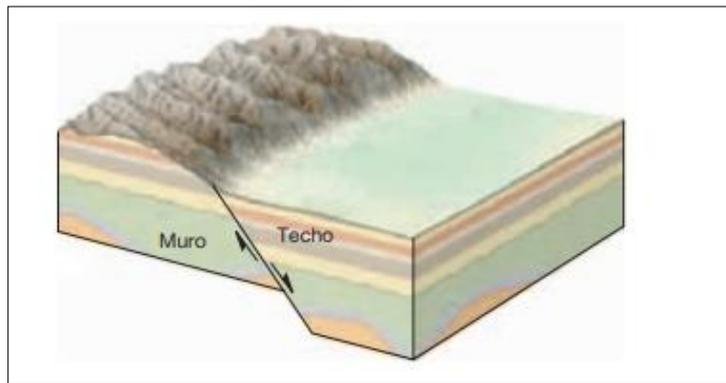
Figura 3: Bloque diagrama de falla Normal.
Fuente: (Tarbuck & Lutgens , 2005)

Se denominan fallas normales (**Figura 3.**) cuando el bloque de techo se desplaza hacia abajo en relación con el bloque de muro, además tienen buzamientos de unos 60° , que tienden a disminuir con la profundidad. Sin embargo, también presentan buzamientos mucho menores, aproximándose en algunos casos a la horizontal. Debido al movimiento descendente del techo, las fallas normales acomodan el alargamiento, o la extensión, de la corteza

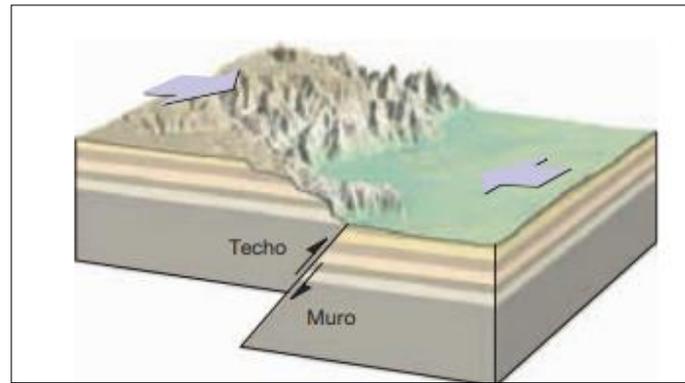
Figura 4: Bloque diagrama de falla Inversa.

Se definen como fallas inversas y cabalgamientos a las fallas con desplazamiento vertical en las cuales el bloque de techo se mueve hacia arriba con respecto al bloque de muro, como se observa en la Figura 4, contando con un buzamiento superior a 45° y que los cabalgamientos tienen buzamientos inferiores a 45° .

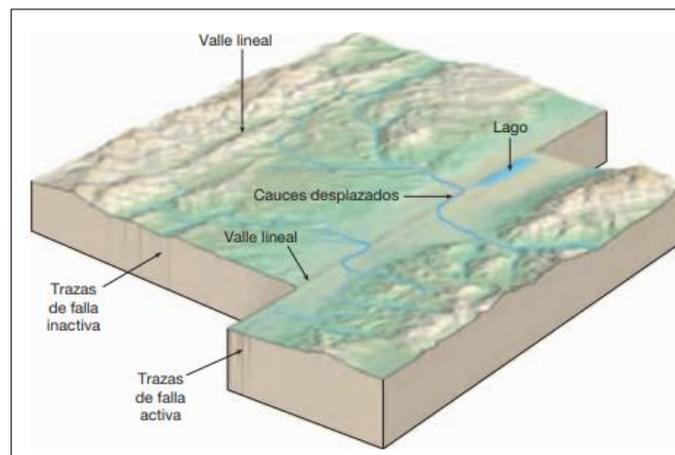
Figura 5: Bloque diagrama de falla transformante.

Se denomina a las fallas transformantes (**Figura 5.**) a las que en las que el desplazamiento dominante es horizontal y paralelo a la dirección de la superficie de la falla, se denominan fallas de desplazamiento horizontal o desgarres, por su gran tamaño y a su naturaleza lineal, muchas fallas de desplazamiento horizontal tienen una traza que es visible a lo largo de una gran distancia, existiendo un tipo especial de falla direccional se denomina falla transformante, siendo el claro ejemplo la Falla de San Andrés.

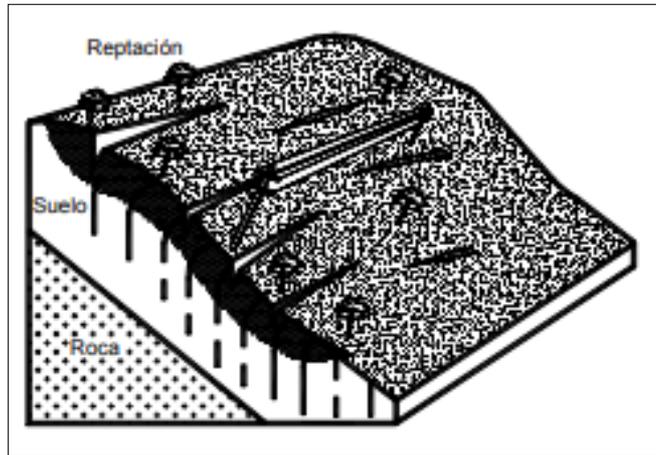
La reptación consiste en movimientos del suelo subsuperficial desde muy lentos a extremadamente lentos sin una superficie definida de falla, donde la profundidad del movimiento puede ser desde pocos centímetros hasta varios metros. **(Figura 8.)**

Figura 8: Esquema de un proceso de reptación.

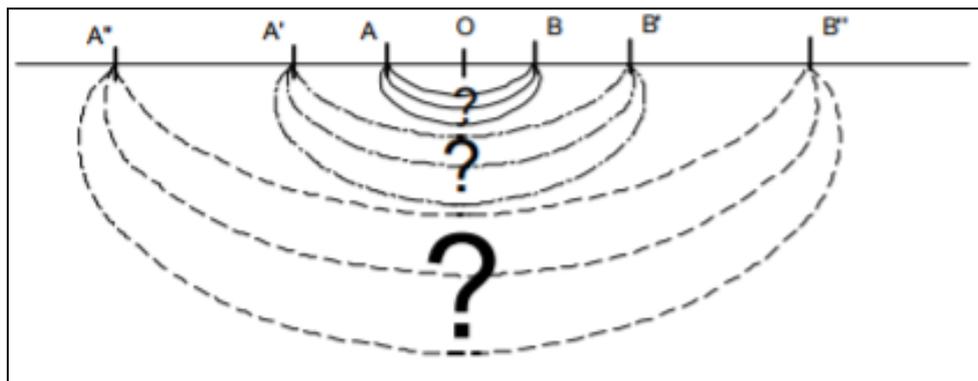
Figura 12: Esquema simplificado de un Sondeo Eléctrico
Fuente: (Román, 2011)

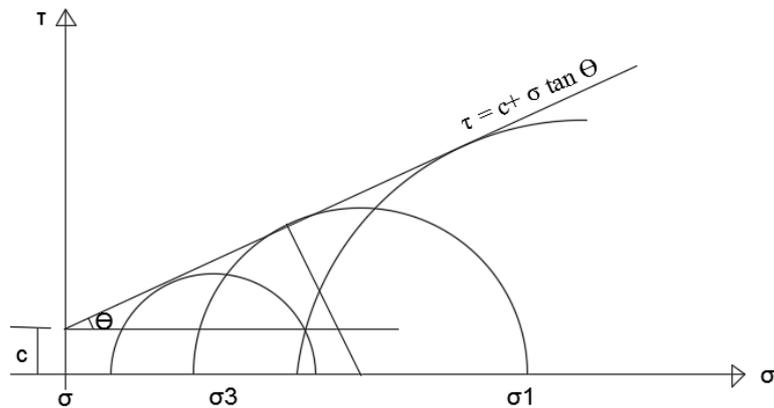
Figura 20: Representación de la envolvente de Mohr-Coulomb en el espacio de tensiones normal y tangencial. .

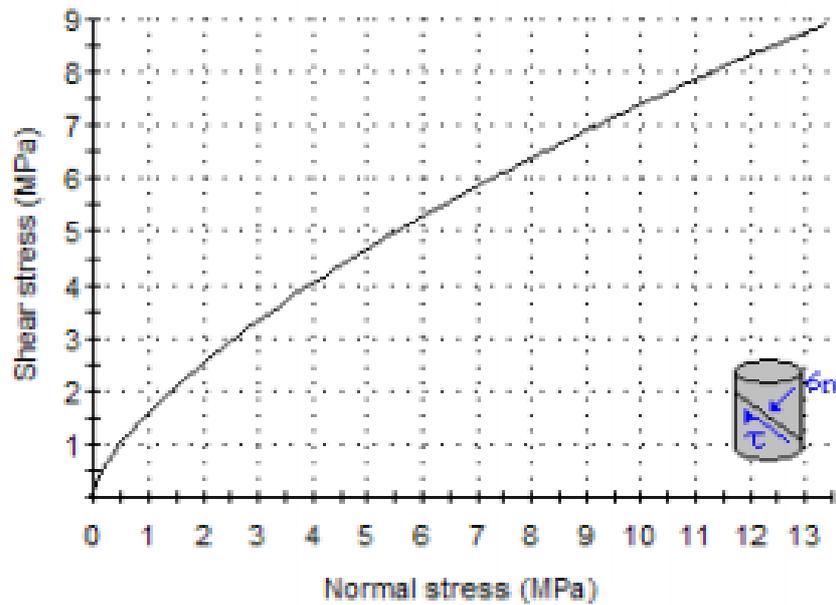
Se trata de un criterio no lineal, puramente empírico, que permite valorar, de manera sencilla, la rotura de un medio rocoso mediante la introducción de las principales características geológicas y geotécnicas. En la Figura 20 se representa las tensiones de rotura para el criterio de rotura de Hoek & Brown; se aprecia que la función que define el dominio elástico es no lineal. Tal y como el criterio de rotura de Mohr-Coulomb, los estados de tensiones encima de la curva están en rotura, mientras que los interiores están en el dominio elástico, y los estados tensionales por encima de la curva son inaccesibles para este determinado caso.

Figura 21: Representación del criterio de rotura de Hoek & Brown, en el espacio de tensiones normal y tangencial.

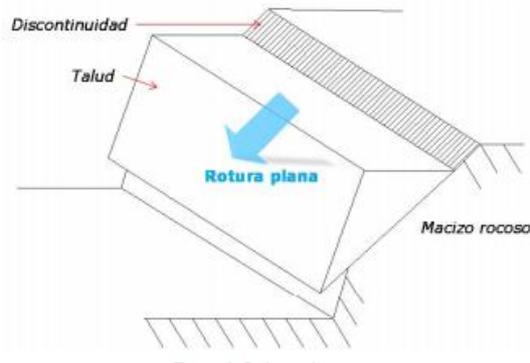
Figura 22: Representación de rotura plana.
Fuente: (Garzón Roca & Torrijo Echarri, 2018)

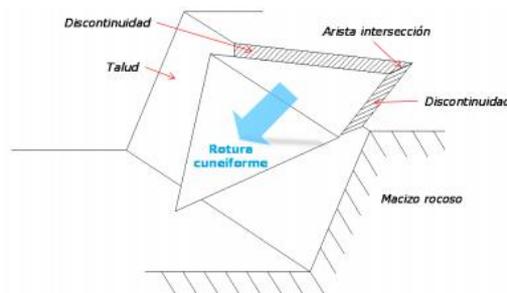
Este tipo de inestabilidad tiene lugar cuando una masa rocosa desliza respecto al resto del macizo a través de dos planos de discontinuidad, de forma que la recta intersección resultante buza hacia el exterior del talud, existiendo en todo momento una arista de contacto entre la masa deslizante y el macizo rocoso. Para ello es necesario que se cumplan una serie de condiciones cinemáticas relacionadas con la orientación de las líneas de intersección de las discontinuidades respecto a la orientación del talud y con la rugosidad de los planos de deslizamiento.

Figura 23: Representación de rotura en cuña.
Fuente: (Garzón Roca & Torrijo Echarri, 2018)

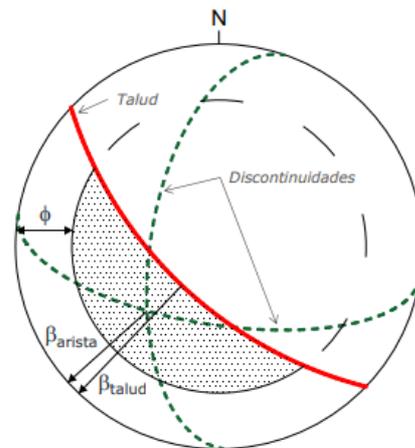
Así, para que una rotura cuneiforme pueda ocurrir tienen que darse los siguientes dos condiciones estructurales, que se recogen en la Figura 23, a continuación:

Figura 24: Análisis cinemático de la estabilidad de un talud en roca por rotura Cuneiforme
Fuente: (Garzón Roca & Torrijo Echarri,, 2018)

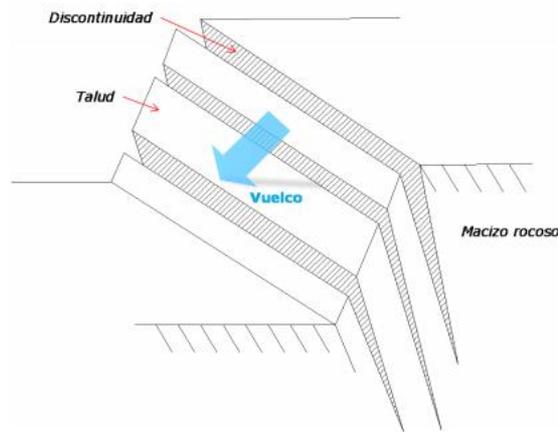
Los autores Garzón Roca & Torrijo Echarri (2018), en su publicación “Análisis cinemático de la estabilidad de taludes en roca por vuelco (toppling)”, mencionan que el vuelco es uno de los tipos de inestabilidad de taludes en roca existentes, en donde el mecanismo de fallo se produce en macizos que están subdivididos por la fracturación del macizo en una serie de bloques o columnas aproximadamente verticales, de forma que es posible el giran alrededor de un punto fijo y el deslizamiento entre los propios bloques de roca. Sin embargo, no todas las discontinuidades existentes en un macizo rocoso pueden ocasionar vuelcos. Para ello es necesario que se cumplan una serie de condiciones cinemáticas relacionadas con la orientación de las discontinuidades respecto a la orientación del talud y la rugosidad del plano de deslizamiento

Figura 25: Representación de rotura en vuelco
Fuente: (Garzón Roca & Torrijo Echarri,2018)

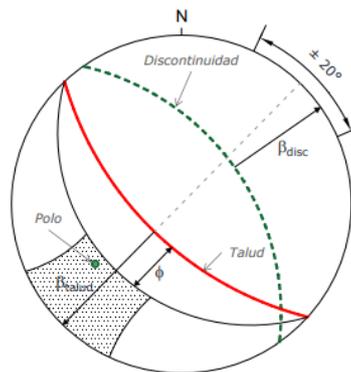
Los vuelcos se caracterizan por tener movimientos horizontales significativos en su parte superior, pero muy reducidos en su pie. Para poder compatibilizar este movimiento diferencial entre el pie y la parte superior, debe darse el movimiento de todo el bloque, por lo que es necesario que se supere la fuerza de rozamiento máxima movilizable por fricción entre bloques.

Figura 26: Análisis cinemático de la estabilidad de un talud en roca por rotura en vuelco.
Fuente: (Garzón Roca & Torrijo Echarri, 2018)

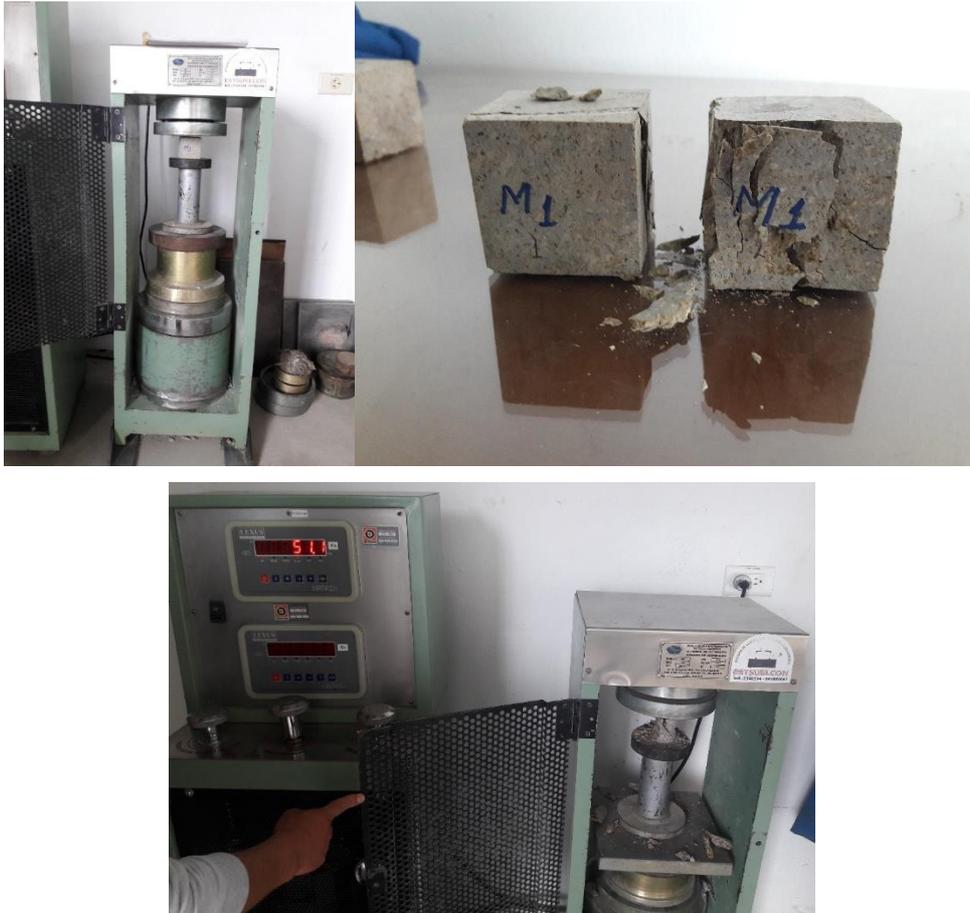
- Así mismo se mide la altura de la muestra y se multiplica por el área obteniéndose el volumen expresado en cm^3
- Luego, se coloca la muestra en la prensa con caras metálicas, la misma que en su parte superior esta fija y la parte inferior es accionada por un gato hidráulico que realiza el movimiento de subida hasta presar la muestra y apretarla en ese momento se empieza a medir la resistencia que sobrepase los límites y exista la rotura de la misma denominándolo a este valor máximo obtenido como carga o fuerza. (fotografía 2)

Fotografía 2: A) Ensayo de compresión a la Muestra 1 (M1) B) Cubos ensayados C) Ensayo de compresión al testigo de roca

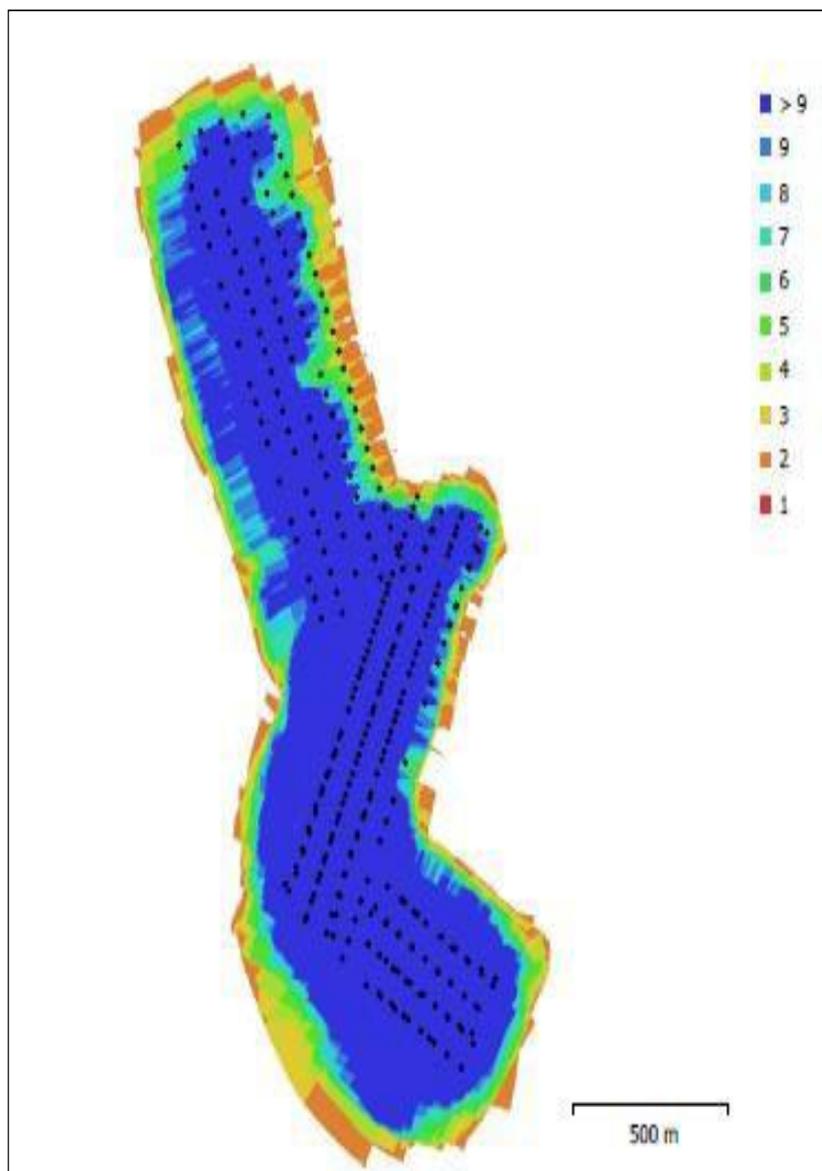
Debido a la baja capacidad de carga útil de la mayoría de los pequeños vehículos aéreos no tripulados, las imágenes a menudo adquiridas con sistemas de este tipo son cámaras digitales sencillas con pequeñas adaptaciones. En relación a la altura de vuelo y de los datos de posición de cada una de las fotos, se generó el procesamiento inicial y cálculo de resolución óptima (10 cm/píxel). El procesamiento de los datos se los realizo utilizando el sistema de coordenadas WGS 84 UTM zona 17S.

Figura 33: Posiciones de cámaras y solapamiento de imágenes
Fuente: (Guamán , Diaz, & Saritama, 2019)

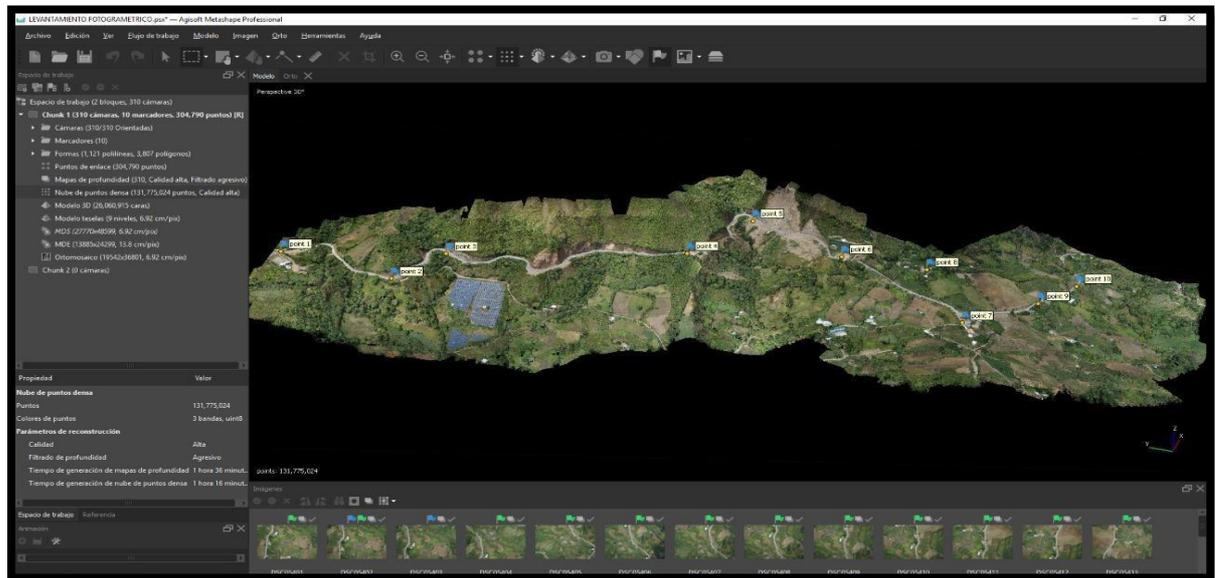
Con las fotos calibradas y realizada la construcción de la malla, se procede a la construcción de la nube de puntos densa de cada talud para generar el modelo 3D de cada uno de ellos.

Figura 34: Modelo 3D
Fuente: (Guamán , Diaz, & Saritama, 2019)

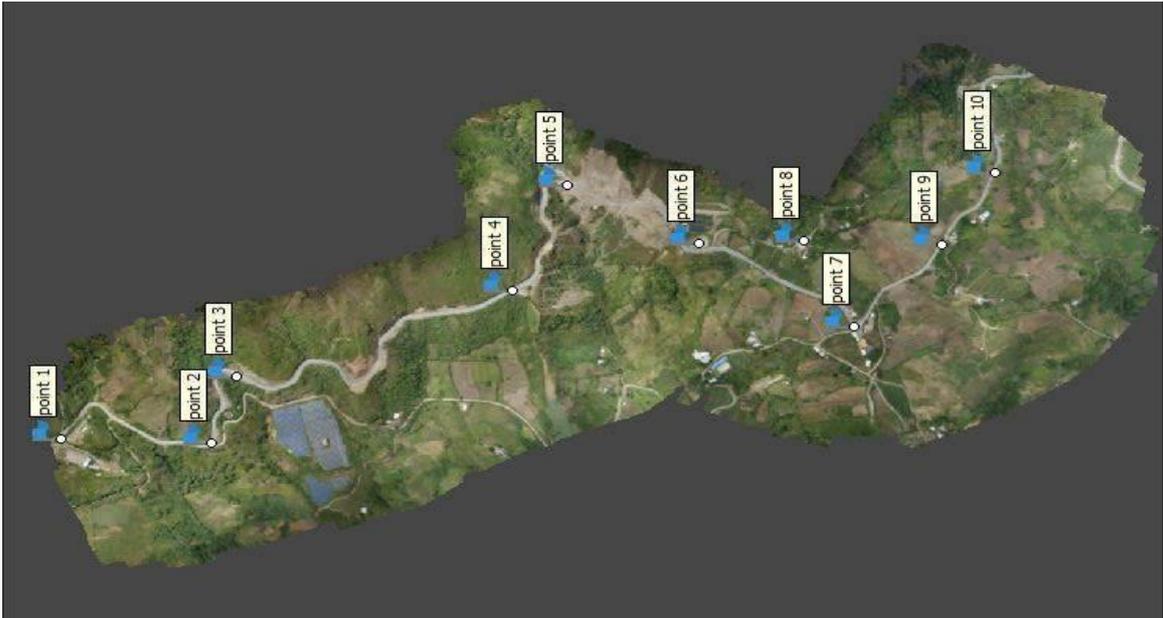
Una vez validados los GCP se puede realizar la orto rectificación y por lo tanto el empate final de imágenes para la generación del ortofotomosaico.

Figura 35: Ortofotomosaico
Fuente: (Guamán , Diaz, & Saritama, 2019)

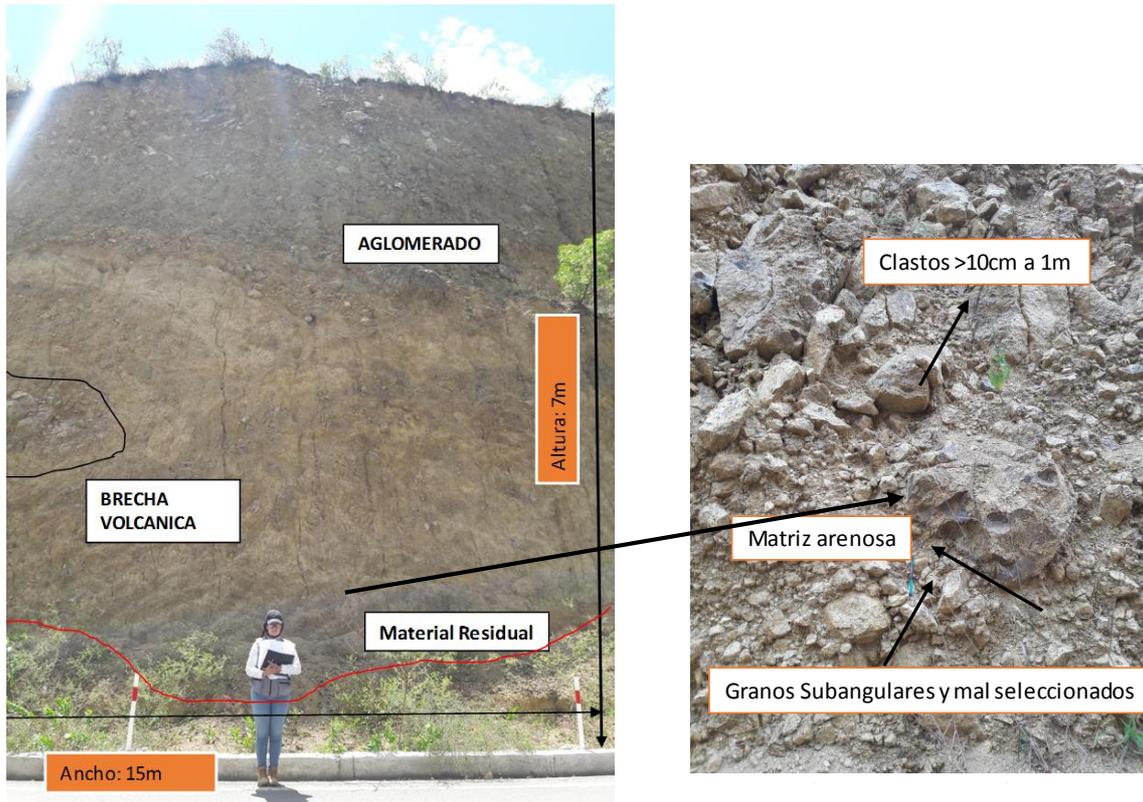
En los afloramientos 11 y 12, la litología corresponde a intercalaciones de Brechas volcánicas y Aglomerados. En los Aglomerados constituye aproximadamente un 50 % de clastos angulares de roca con diámetros de 10cm hasta 1m, granos mal seleccionados y subangulares con matriz arenosa >5%, los granos se encuentran de forma inestable en el afloramiento, además de que presenta alto grado de meteorización.

Fotografía 16: Rocas Vulcano-sedimentarias: Brechas Volcánicas y aglomerados
Fuente: La autora, 2019

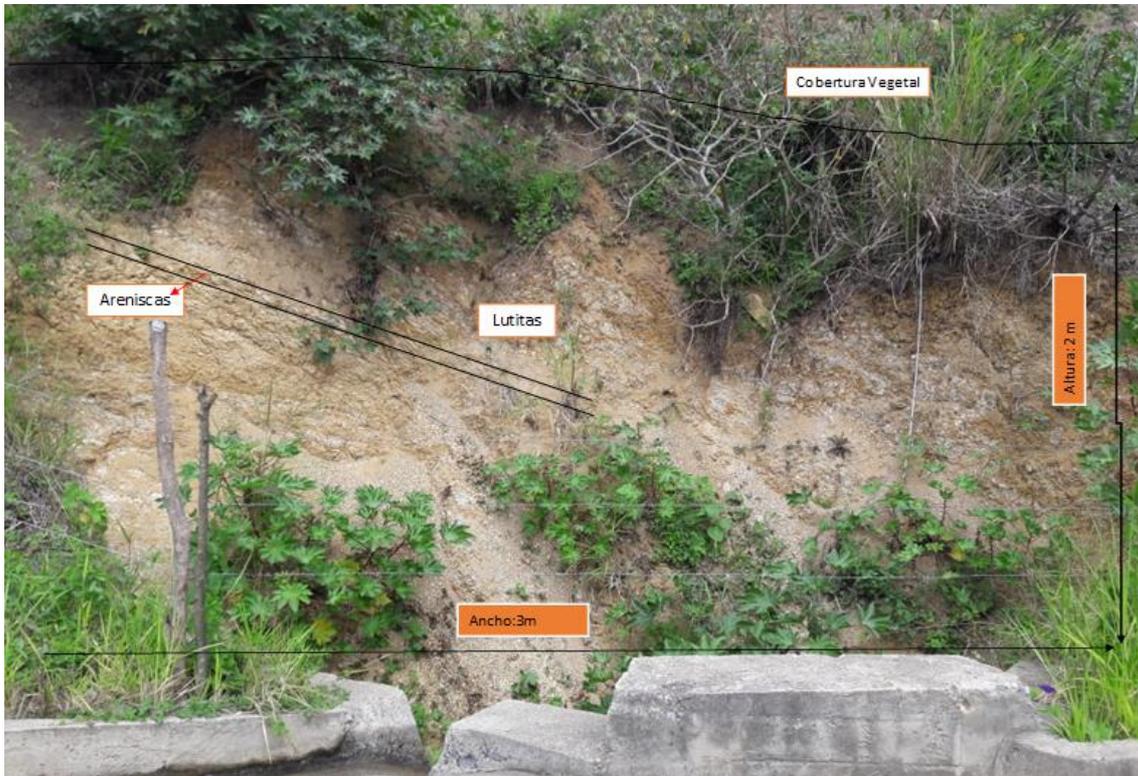
Los datos estructurales de las Lutitas con intercalaciones de arenisca son:
N40°E/45°NW

Fotografía 18: Lutitas con intercalaciones de areniscas. Vista NE-SW
Fuente: La autora, 2019

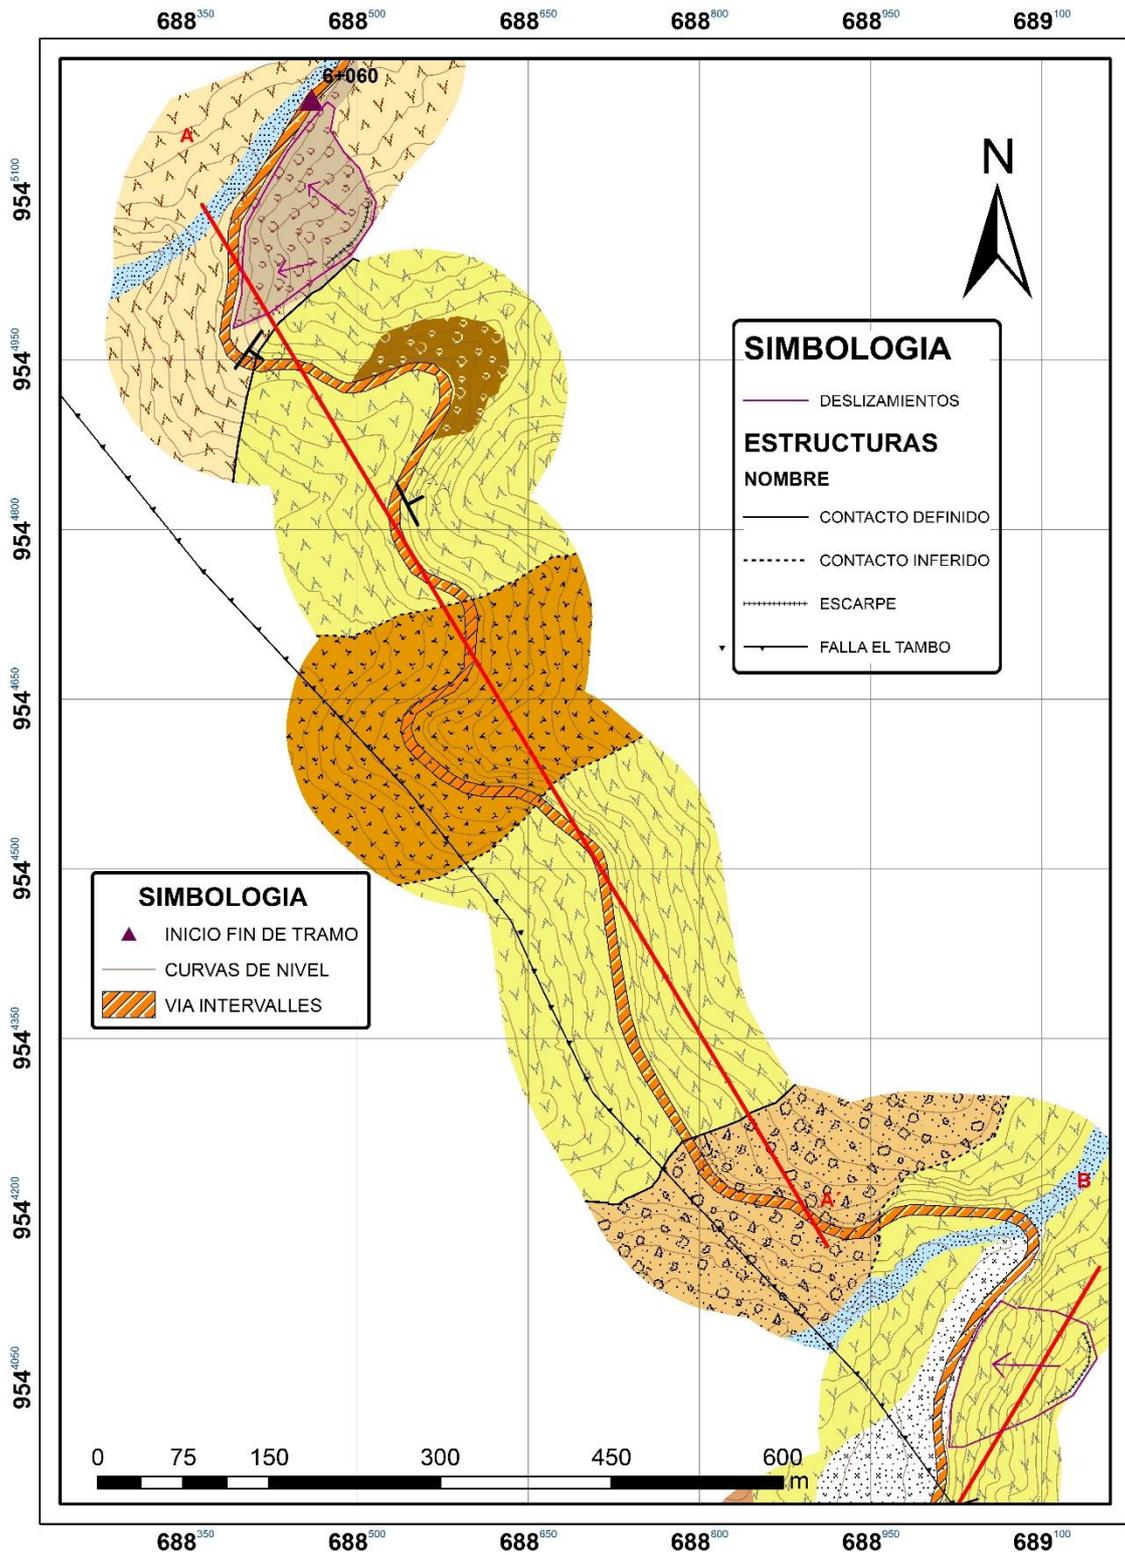
Figura 45: Geología local del área de estudio de 6+060 a 7+800.

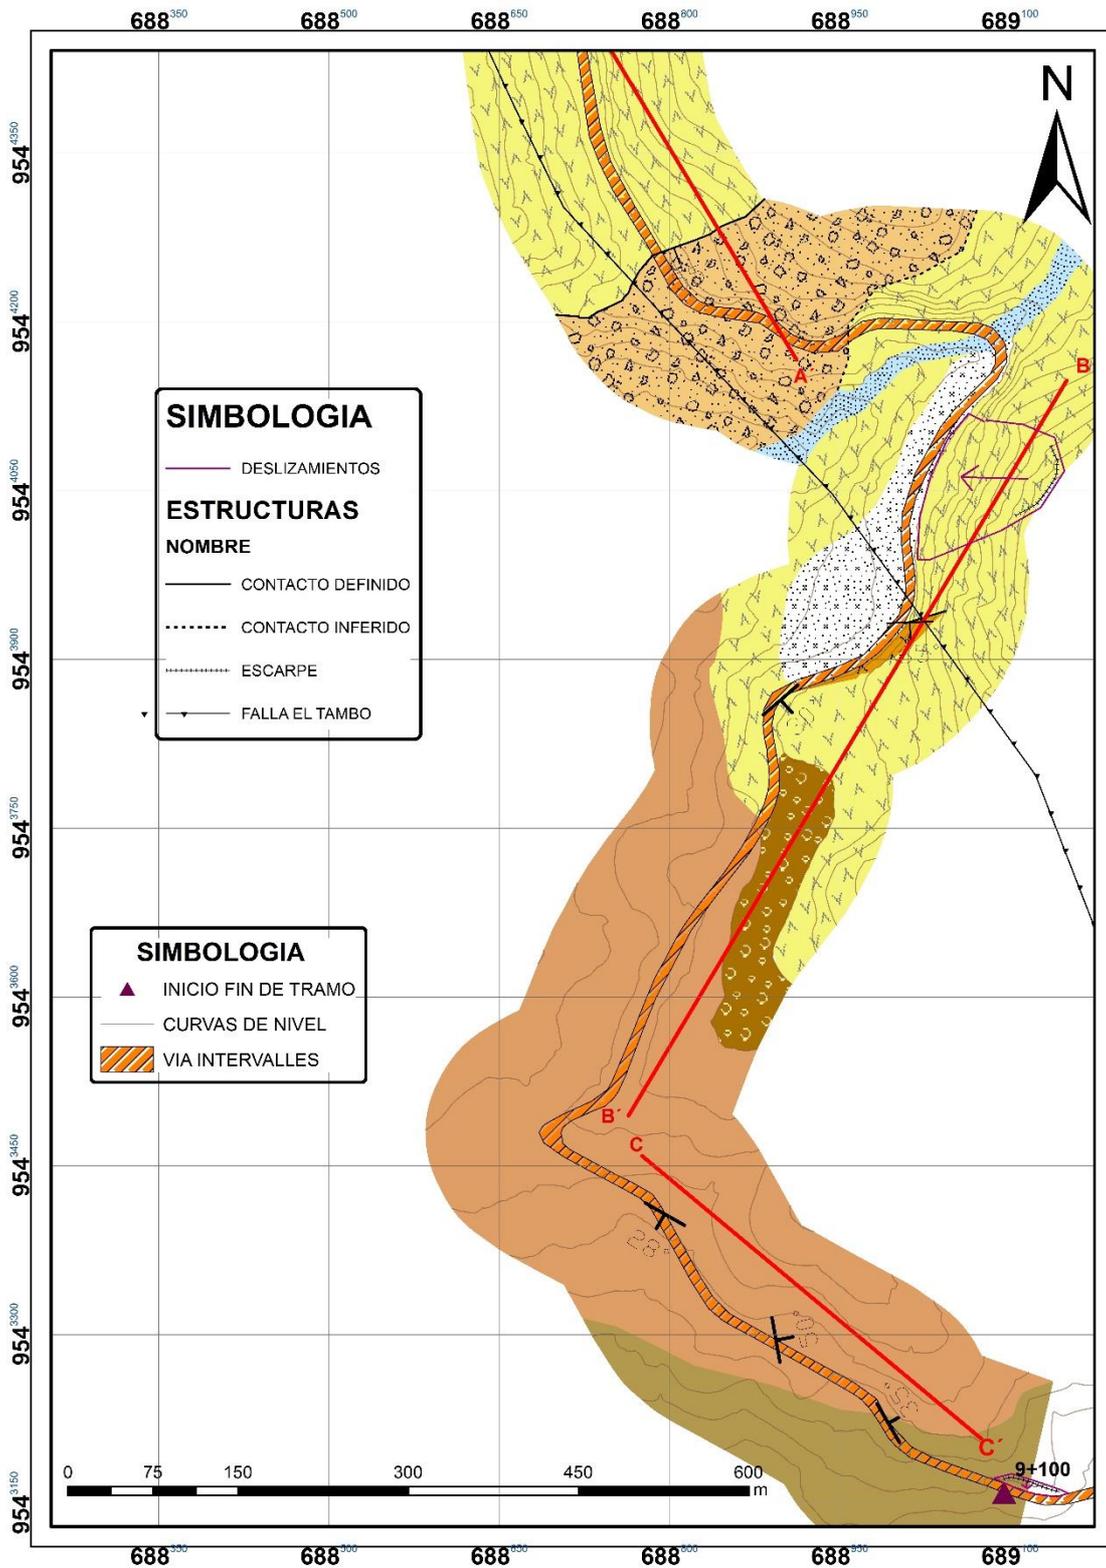
Figura 46: Geología local del área de estudio de 7+800 a 9100
Elaboración: La autora, 2019

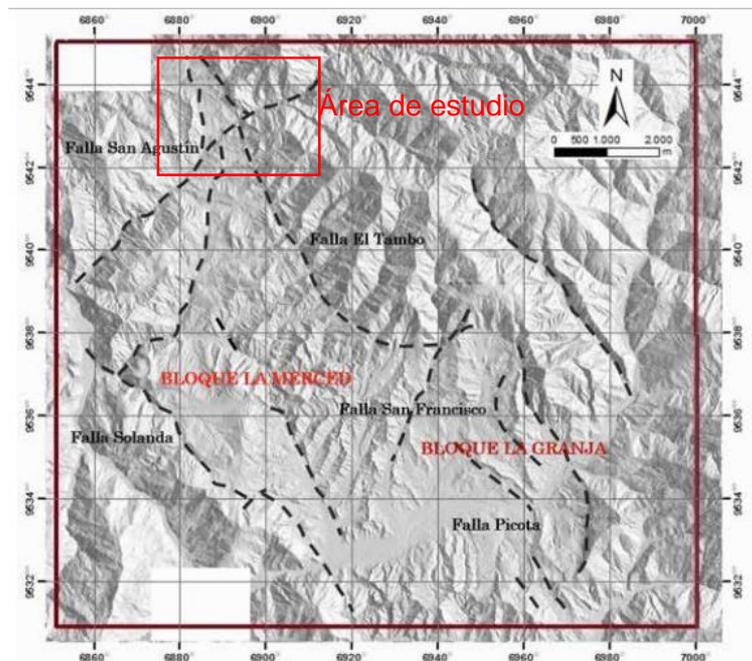
con dirección variable entre N–S y ENE–WSW y buzamiento entre este y noreste. Su prolongación sur al ingresar en la cuenca muestra una dirección NW–SE y buzamiento al noreste, donde toma el nombre de Picota. El plano representativo obtenido tiene $N7^{\circ}W/41^{\circ}NE$

Figura 50: Mapa esquemático de falla del norte de la cuenca Malacatos–Vilcabamba.
Elaboración: (Solís, Reyes, & Corrochano, 2017)

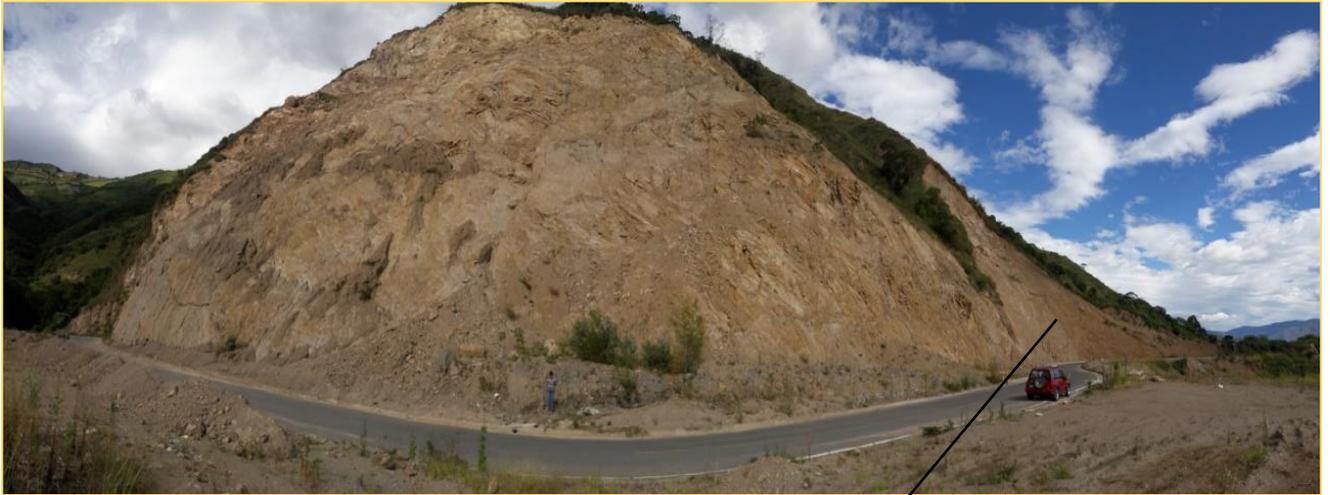
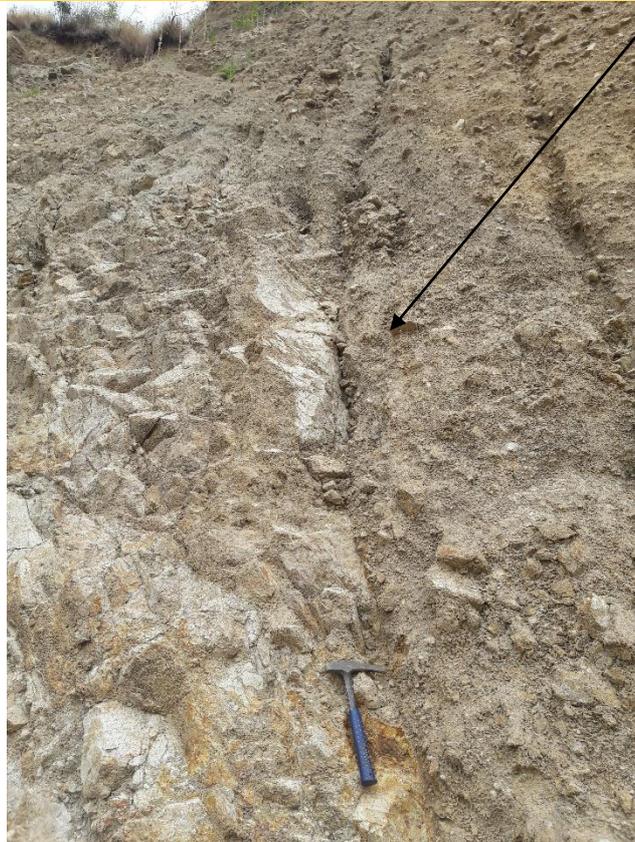
En la fotografía 27, se puede observar la falla El tambo ubicada en el kilómetro 8+000 del sector de estudio, tiene la siguiente medidas de yacencia $N88^{\circ}E/65SE$. Ubicación: 688405mE – 9544822mN (Datum WGS84 UTM 17S).

Fotografía 24: Vista N-S de posible contacto de falla El Tambo de la Unidad Huayco.
Fuente: La autora, 2019

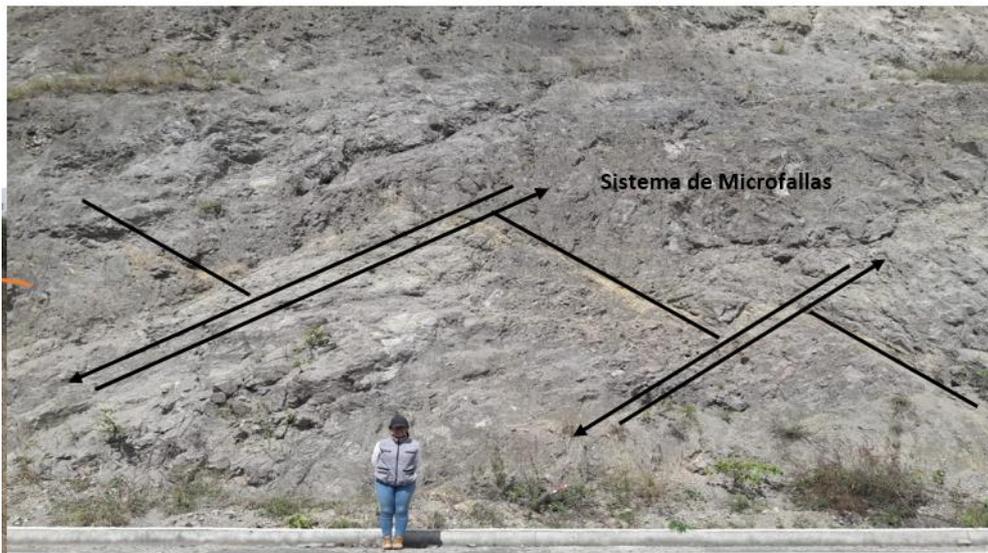
En la fotografía 28 se pudo observar un sistema de microfallas (4) paralelas que buzcan hacia el NE, ubicada en el kilómetro 6+650 del sector de estudio, tiene la siguiente medidas de yacencia $N27^{\circ}W/54NE$. Ubicación: 688528mE – 9544819mN (Datum WGS84 UTM 17S).

Fotografía 25: Vista NW-SE del sistema de microfallas del Km 6+650 de la Unidad Huayco.
Fuente: La autora, 2019

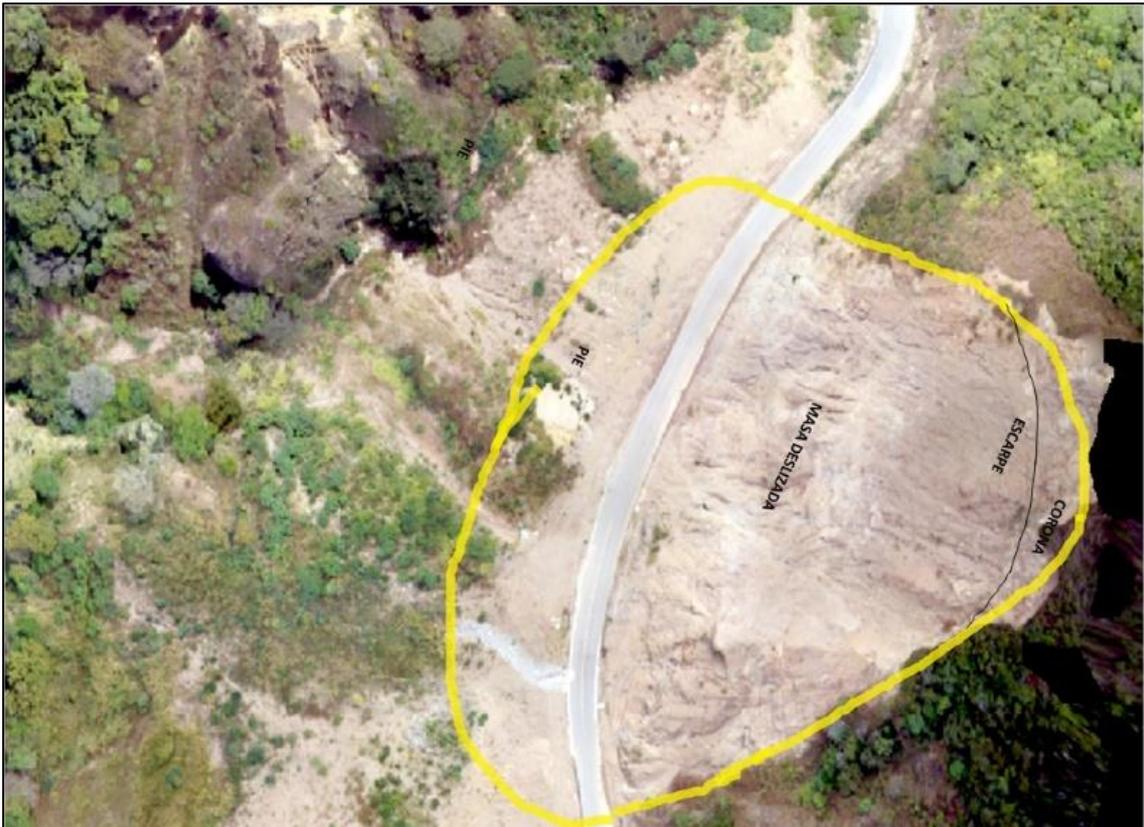
Fotografía 27: Deslizamiento D-2
Fuente: La autora, 2019

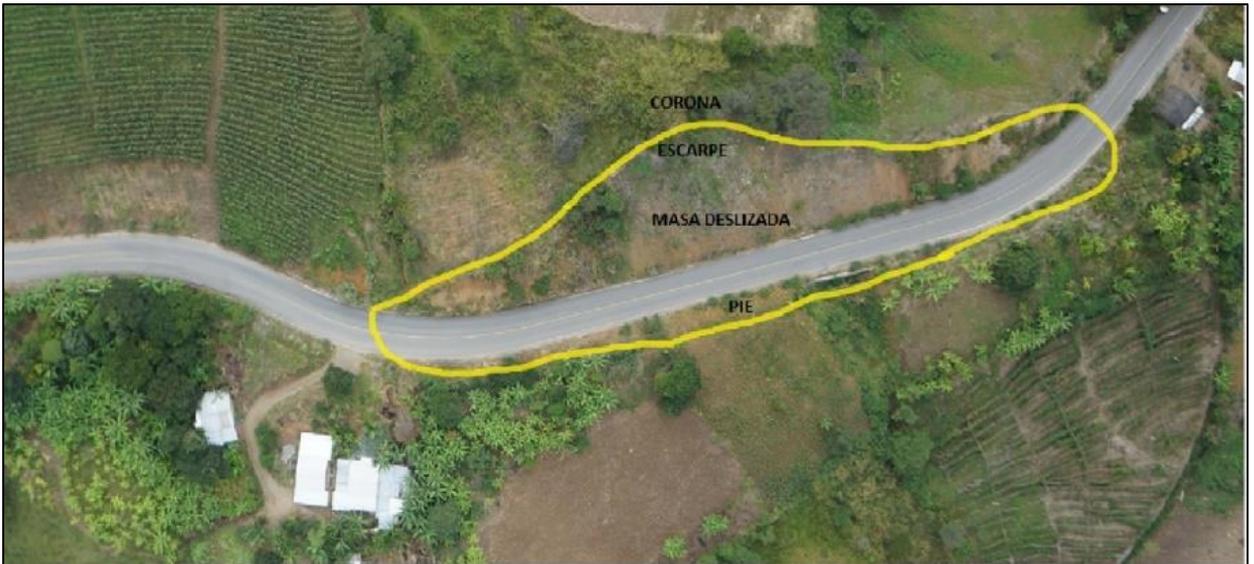
Fotografía 28: Deslizamiento D-3
Fuente: La autora, 2019

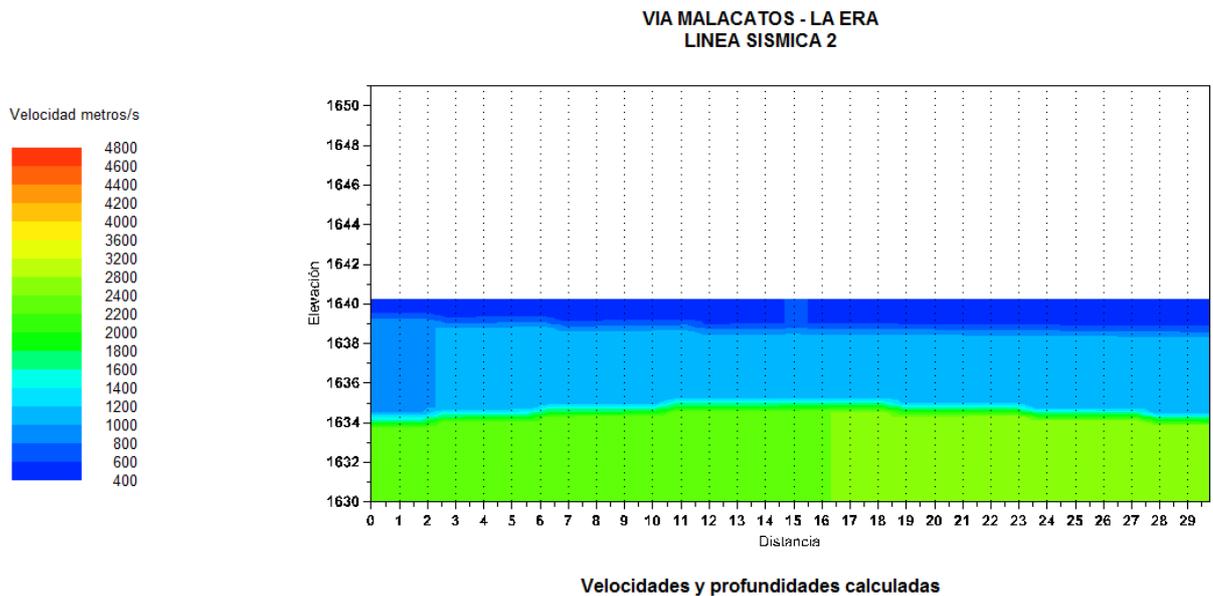
Figura 60: Perfil Estratigráfico LRS2
Fuente: ESTSUELCON, 2019

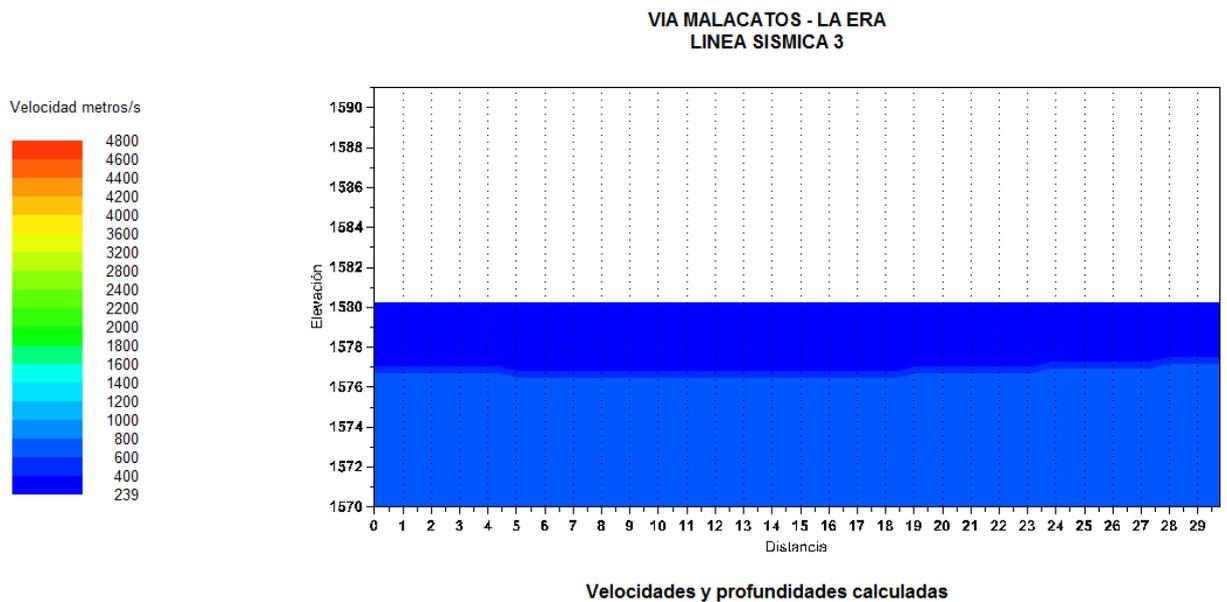
Figura 63: Perfil Estratigráfico LRS3
Fuente: ESTSUELCÓN, 2019

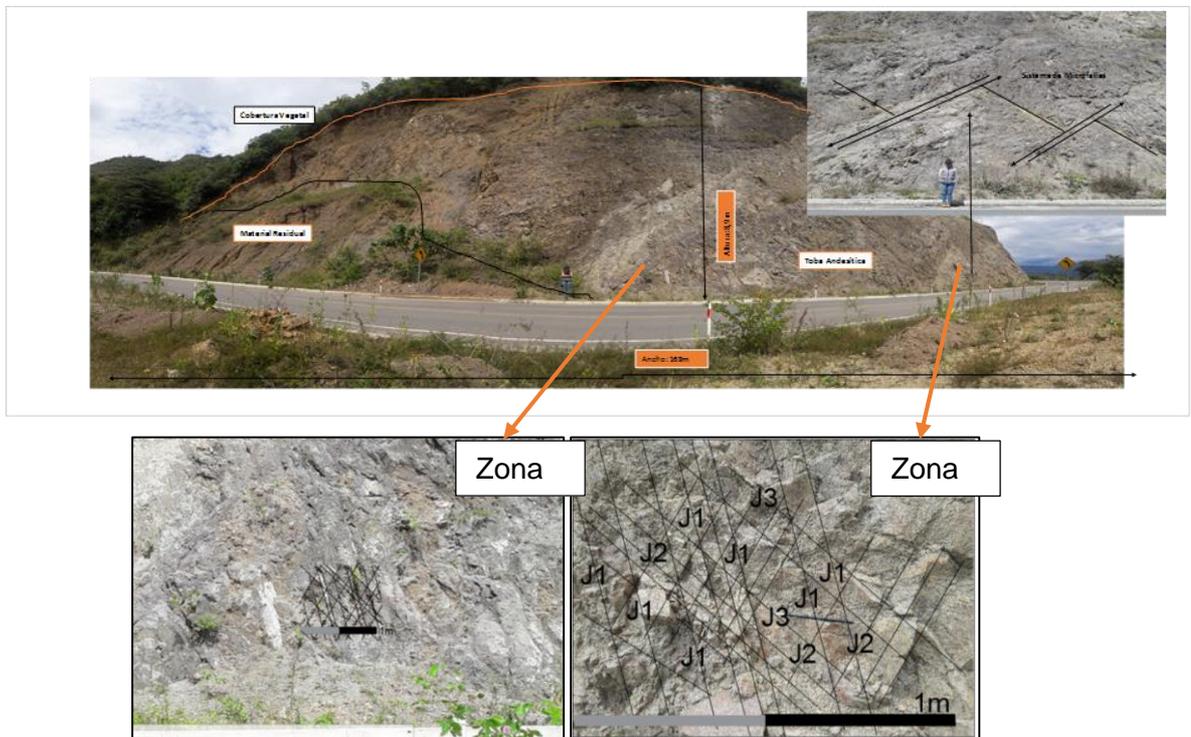
Fotografía 31: Representación gráfica de juntas en macizo rocoso del talud 6
Fuente: La autora, 2020

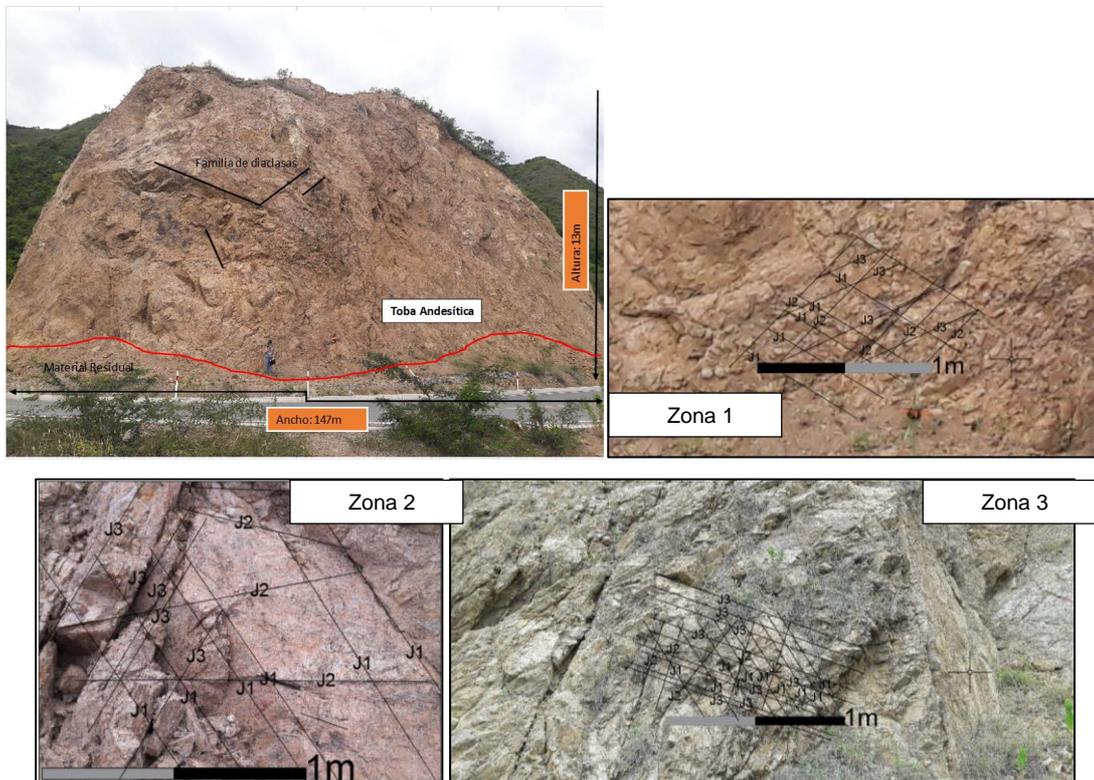
Fotografía 32: Representación gráfica de juntas en macizo rocoso del talud 8

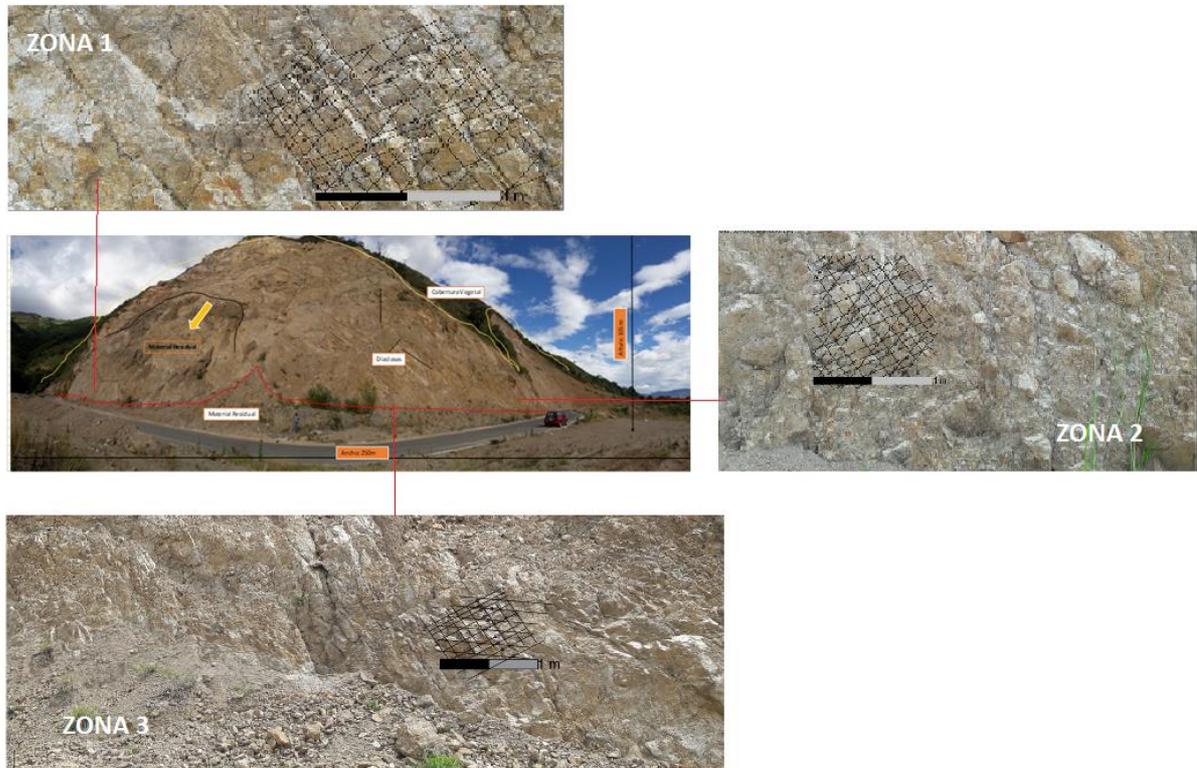
Fotografía 33: Representación gráfica de juntas en macizo rocoso del talud 12
Fuente: La autora, 2020
