**UNIVERSIDAD NACIONAL DE LOJA
FACULTAD DE LA ENERGÍA, LAS INDUSTRIAS Y
LOS RECURSOS NATURALES NO RENOVABLES**

**“CARACTERIZACIÓN GEOLÓGICA-GEOTÉCNICA EN LA VÍA INTERVALLES
DESDE EL TRAMO 6+060 HASTA 9+100, UBICADA EN EL BARRIO LA ERA,
PARROQUIA EL TAMBO, CANTÓN CATAMAYO, PROVINCIA DE LOJA.”**

Tesis de grado previo a la
obtención del título de Ingeniera en
Geología Ambiental y
Ordenamiento Territorial.

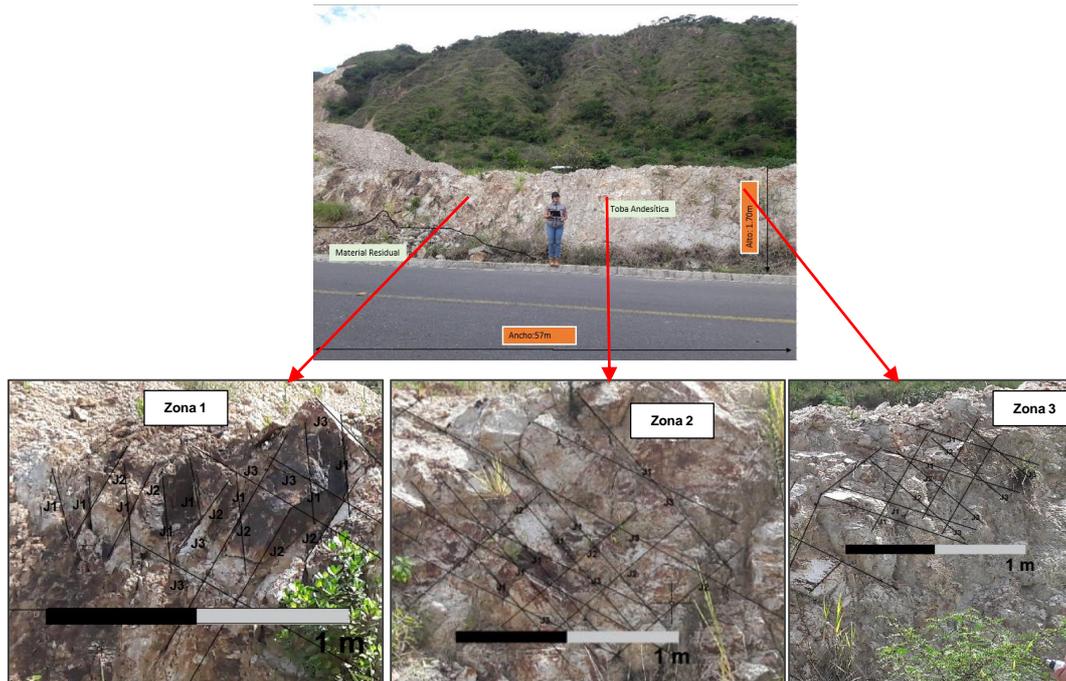
Fotografía 34: Representación gráfica de juntas en macizo rocoso del talud 14
Fuente: La autora, 2020

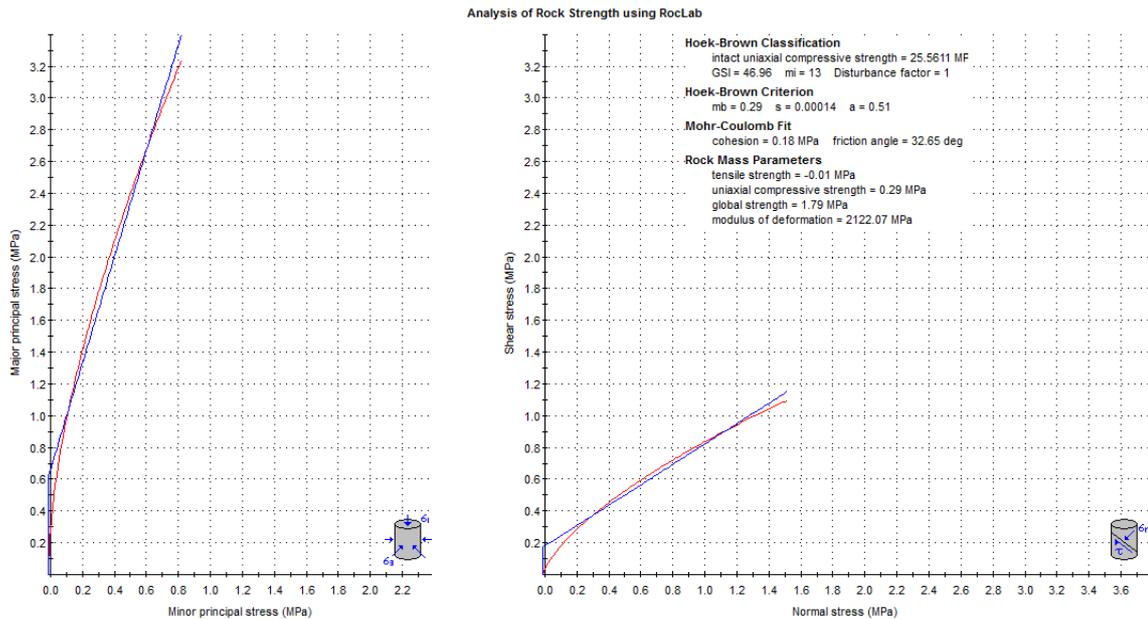
Figura 66: Análisis de resistencia para el Talud 6.

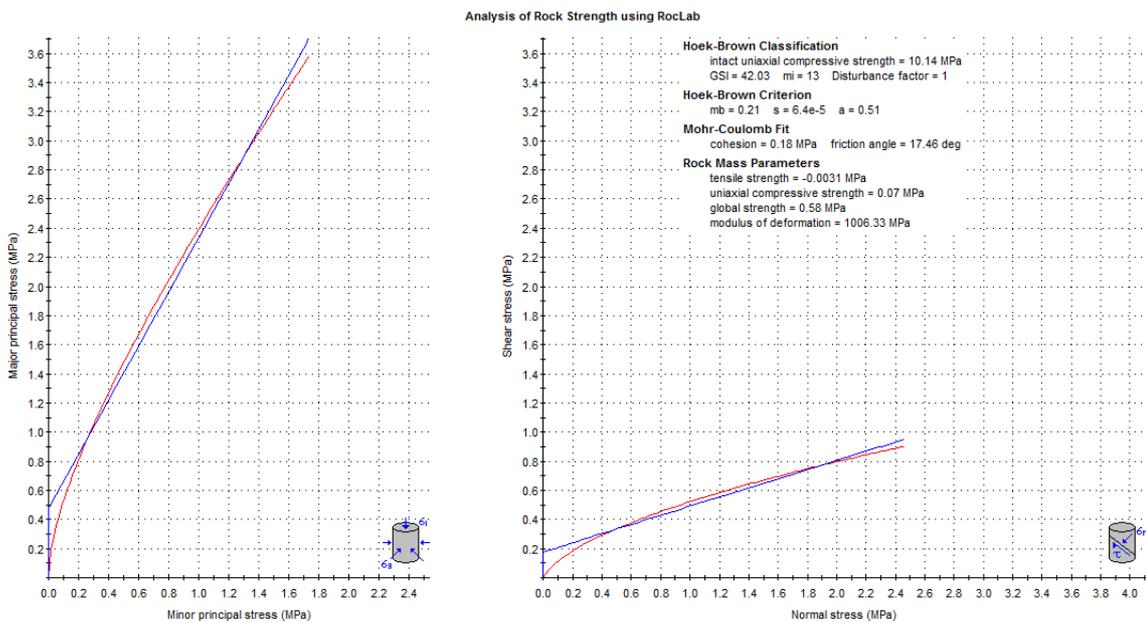
Figura 68: Análisis de resistencia para el Talud 12.

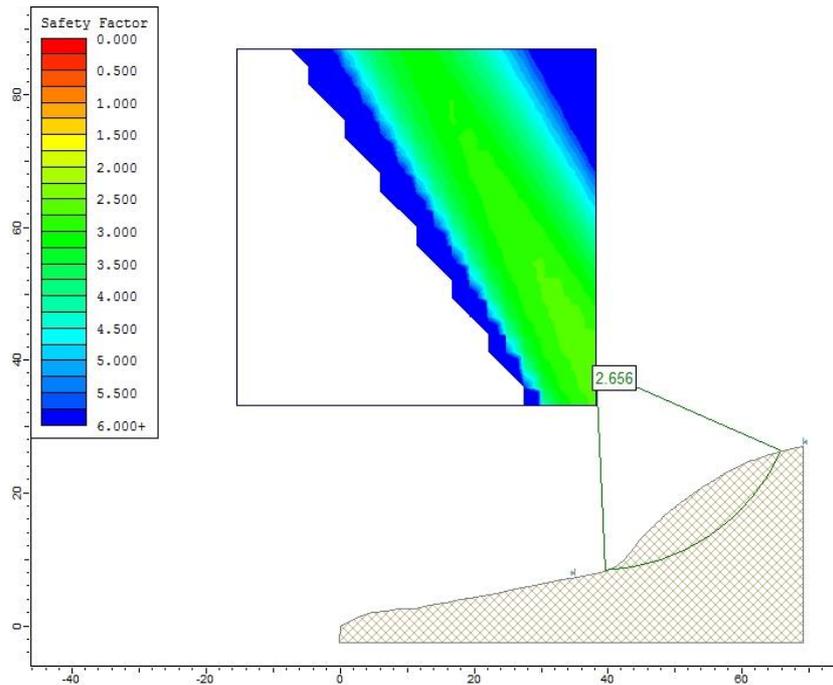
Figura 71: Análisis de rotura general para el talud 4.A

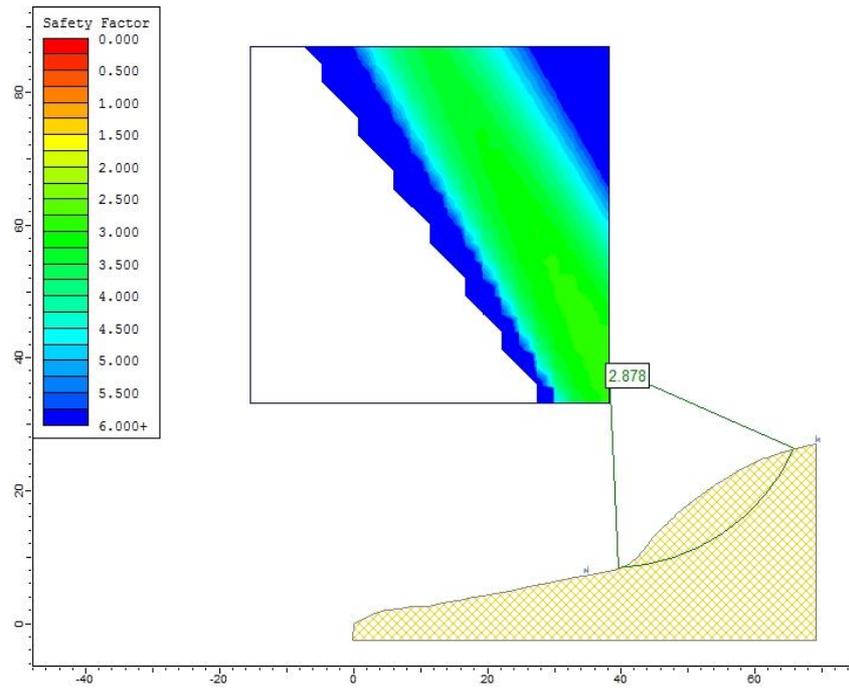
Figura 73: Análisis de rotura general para el talud 4.B

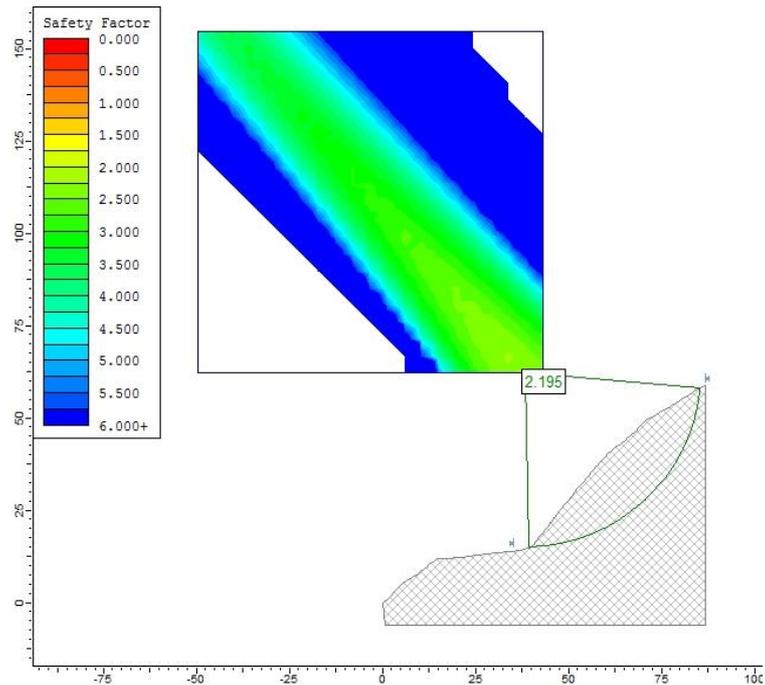
Figura 75: Análisis de rotura general para el talud 6

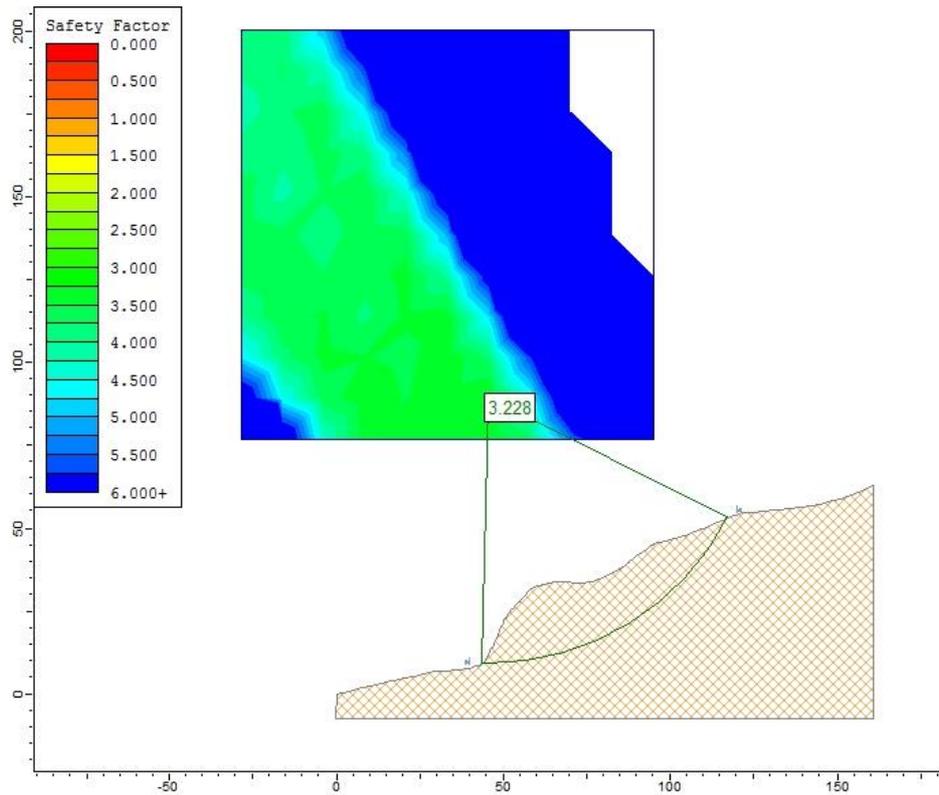
Figura 77: Análisis de rotura general para el talud 8

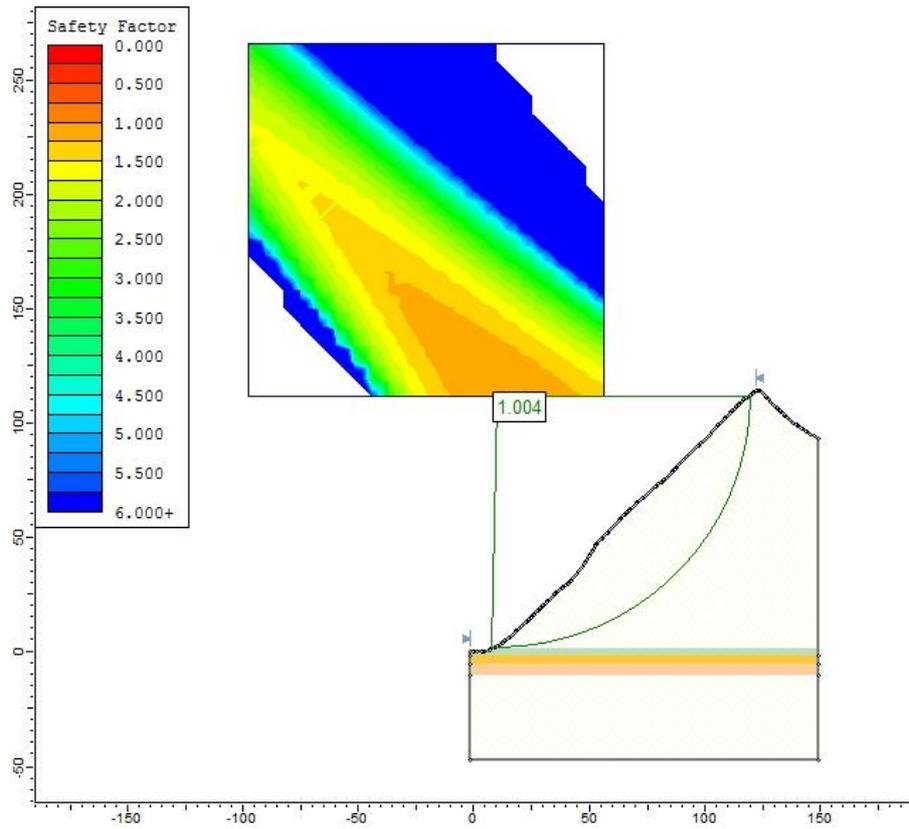
Figura 79: Análisis de rotura general para el talud 12

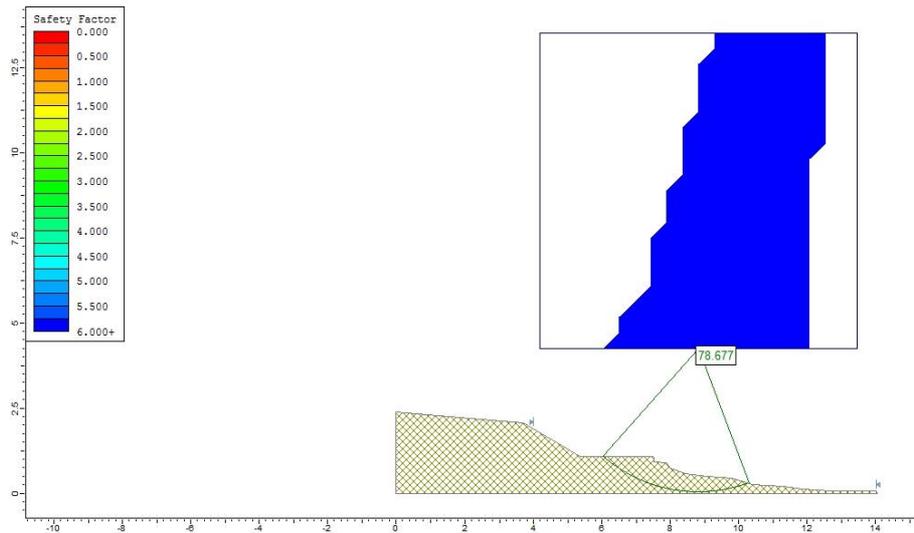
Figura 81: Análisis de rotura general para el talud 14

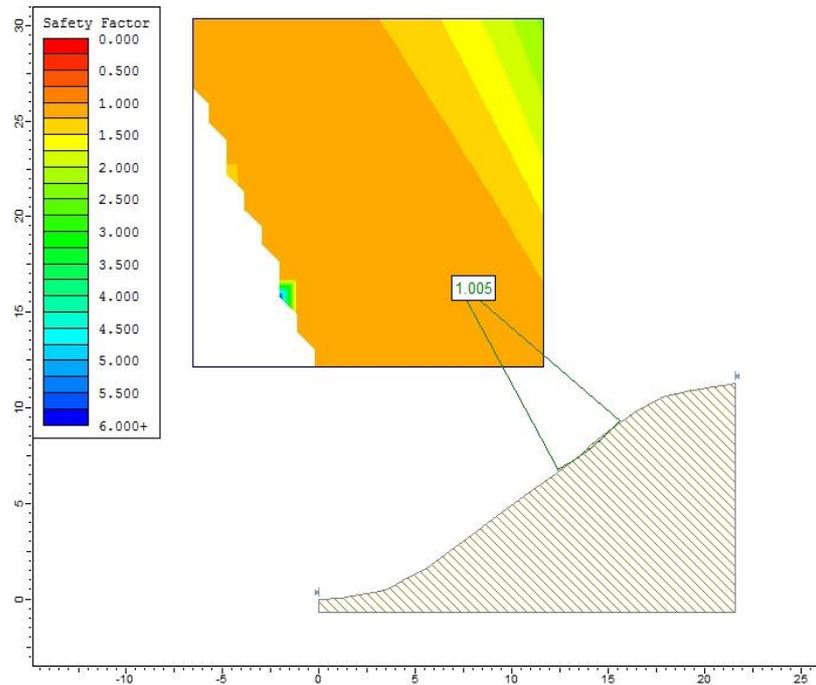
Figura 83: Análisis de rotura general para el talud 18.

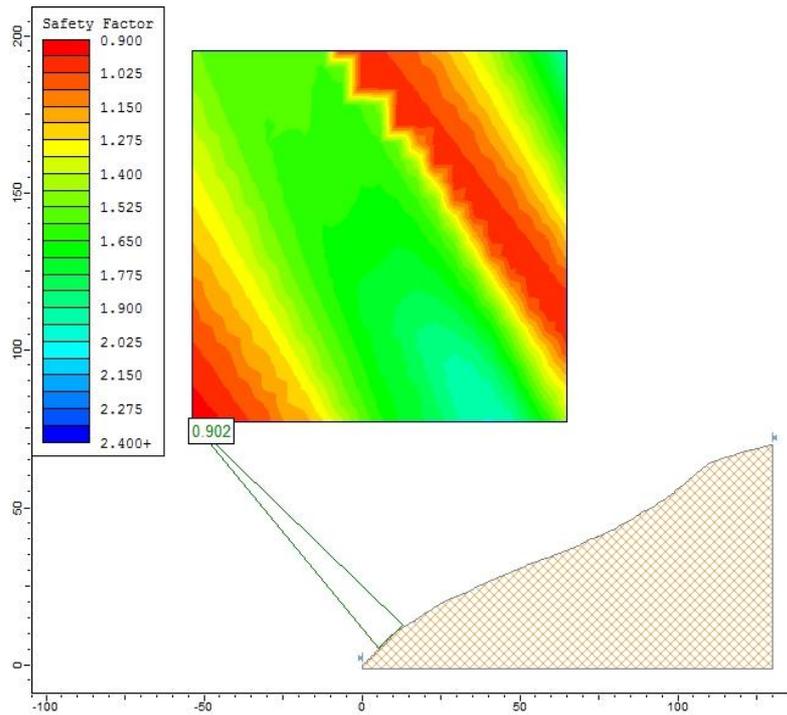
Figura 85: Análisis de rotura general para el talud.
