## **Universidad Nacional de Loja**

**“CARACTERIZACIÓN GEOLÓGICA-GEOTÉCNICA EN LA VÍA LA SAQUEA-CANTZAMA BAJO DESDE EL TRAMO ABSC 5+850 HASTA 11+700, UBICADA EN LAS PARROQUIAS CUMBARATZA Y GUADALUPE, CANTÓN ZAMORA, PROVINCIA ZAMORA CHINCHIPE”**

Tesis previa a la obtención del título de Ingeniera en Geología Ambiental y Ordenamiento Territorial.

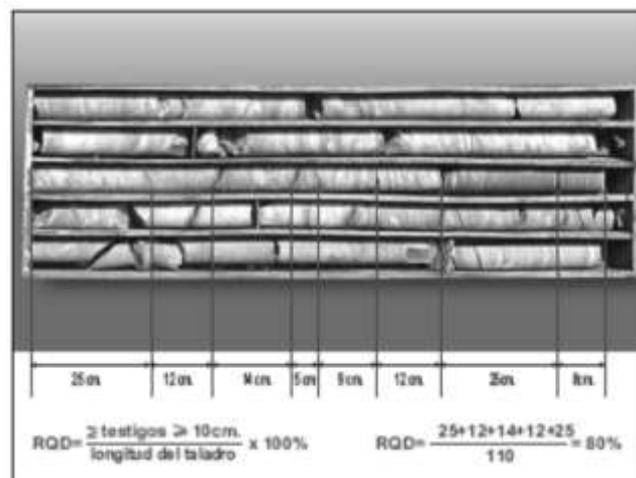
Figura 7. Estimación RQD (Rock Quality Designation) a partir de testigos de sondeo.  
Fuente: (Córdova, 2004).

Consiste en un diseño de sostenimientos basado en el RQD (Rock Quality Designation). Este parámetro se consigue a partir del porcentaje de trozos de testigos mayores de 10cm recuperado en un sondeo permitiendo así estimar el grado de fracturación del macizo rocoso. Para la obtención del mismo se deben sumar los testigos mayores a 10cm, esa suma se divide para la longitud del taladro, todo esto se multiplica por cien para obtener el valor de RQD (ver Figura 7).

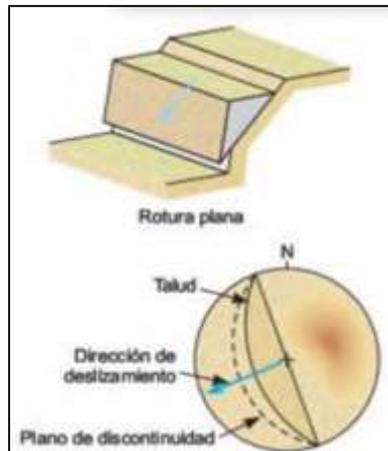
**Figura 8.** Representación estereográfica de los planos de discontinuidad con respecto a la orientación del talud para rotura plana en macizos rocosos.

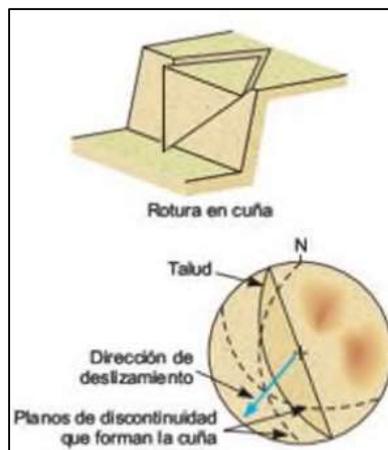
**Figura 9.** Representación estereográfica de los planos de discontinuidad con respecto a la orientación del talud para rotura en cuña, en macizos rocosos.

Un bloque se desliza en forma de cuña, formando dos planos de discontinuidad, a favor de su línea de intersección. Los dos planos deben aflorar en la superficie del talud, con iguales condiciones que para la rotura plana.

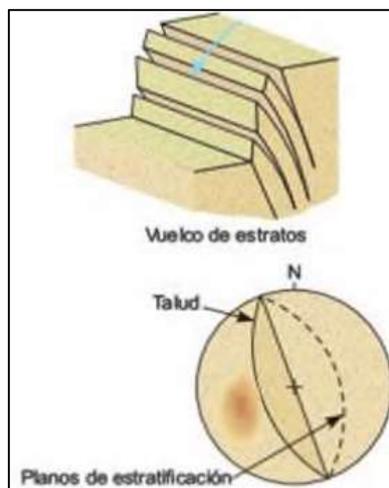
**Figura 10.** Representación estereográfica de los planos de discontinuidad con respecto a la orientación del talud para rotura en vuelco, en macizos rocosos.

Se da en taludes de macizos rocosos con estratos con un buzamiento contrario a la inclinación del talud y dirección paralela o subparalela al mismo. Los estratos se presentan fracturados en bloques a favor del sistema de discontinuidades ortogonales entre sí.

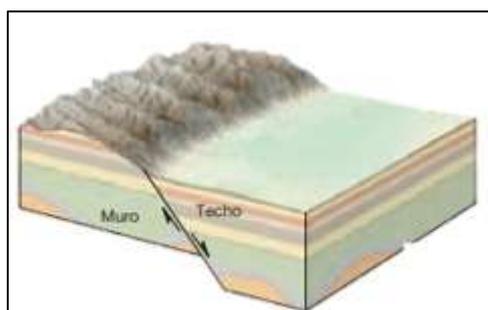
**Figura 12.** Bloque diagrama que muestra el movimiento relativo a lo largo de una falla normal.

Pozo et al. (2003) refieren que en este tipo de falla el bloque o labio se apoya sobre el plano de falla baja con respecto al otro, es decir el bloque hundido es el que se apoya sobre el plano de falla.

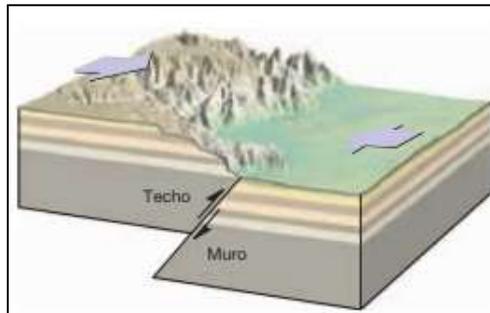
**Figura 13.** Bloque diagrama que muestra el movimiento relativo a lo largo de una falla inversa.  
**Fuente:** (Tarbuck & Lutgens, 2005)

Este tipo de falla el bloque que se apoya sobre el plano de falla sube con respecto al otro bloque, es decir el bloque levantado se apoya sobre el plano de falla (Pozo et al., 2003).

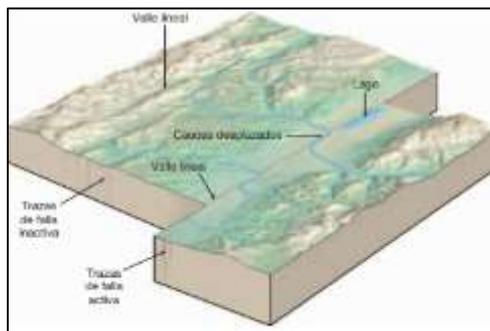
**Figura 14.** Bloque diagrama que ilustra las estructuras asociadas con las fallas con desplazamiento horizontal.  
**Fuente:** (Tarbuck & Lutgens, 2005)

Las fallas de desplazamiento horizontal tienen una naturaleza lineal, consiste en una zona de fracturas aproximadamente paralelas a la dirección de la superficie de falla, cuya anchura puede ser superior a varios kilómetros, ver Figura 14. (Tarbuck & Lutgens, 2005)

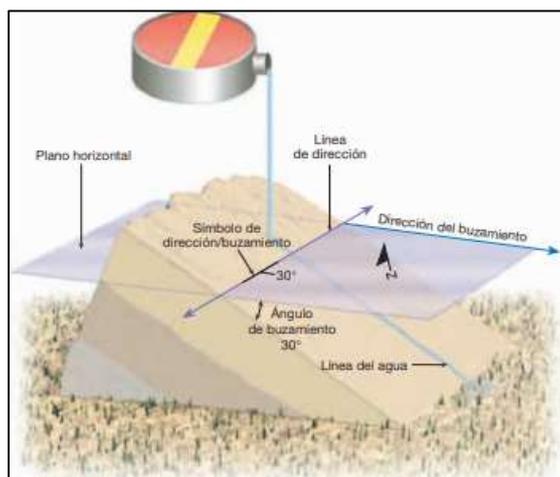
**Figura 15.** Dirección y buzamiento de un estrato rocoso.  
**Fuente:** (Tarbutck & Lutgens, 2005)

Para determinar la orientación de un estrato rocoso o de una superficie de falla se utilizan dos medidas: la dirección (rumbo), es el ángulo horizontal que forma respecto del norte magnético y una línea resultado de la interacción de un plano horizontal ideal y un plano geológico inclinado. El buzamiento (inclinación), es el ángulo de inclinación de un plano geológico, que forma respecto de la horizontal, medida perpendicularmente a la dirección de la capa del mismo plano, ver Figura 15. (Delgado, Padilla, & Barrientos, 2010)

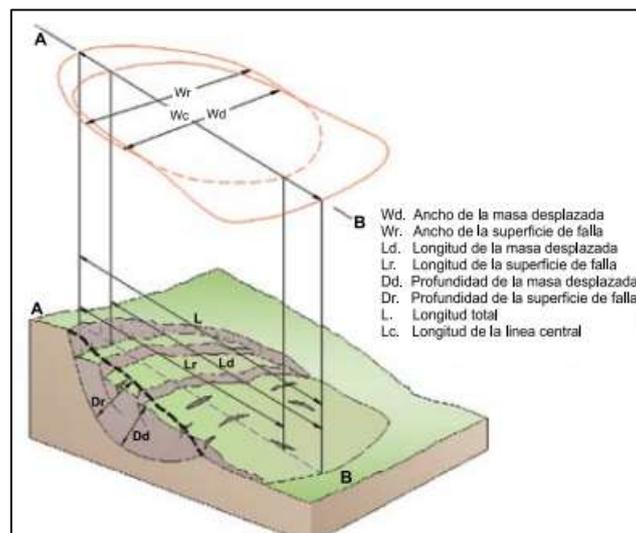
**Figura 16.** Dimensiones de los deslizamientos.  
**Fuente:** (IAEG Commission on Landslides, 1990).

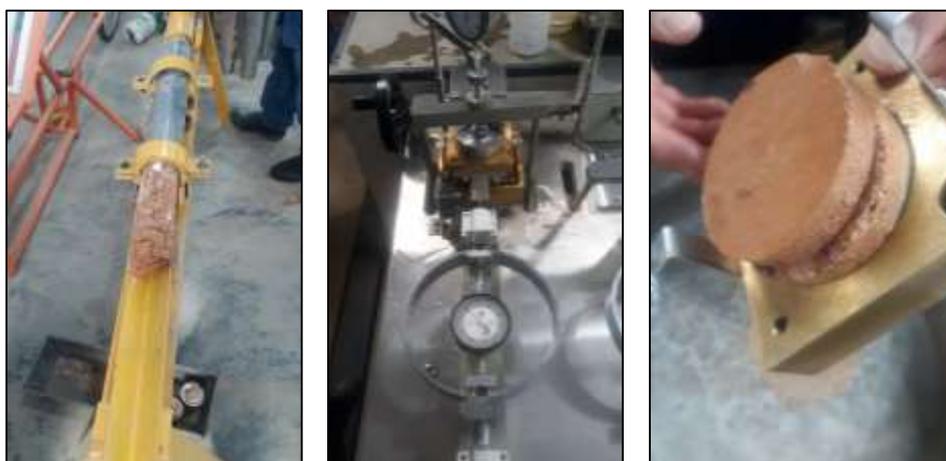
**Fotografía 2.** a) Extracción de muestra. b) Ensayo de corte directo. c) Muestra fallada.  
Fuente: Autora, 2022.

En el ensayo de corte directo se hizo deslizar una porción de suelo, respecto a otra a lo largo de un plano de falla predeterminado mediante la acción de una fuerza de corte horizontal incrementada, mientras se aplicó una carga normal al plano del movimiento. Este ensayo tiene como finalidad fallar por corte directo una muestra de suelo encerrada en una caja metálica, la cual consta de dos partes (dos marcos) una de las cuales es móvil. Al mismo tiempo dicho ensayo mide las relaciones esfuerzo-deformación actuantes en la muestra analizada (ver Fotografía 2).

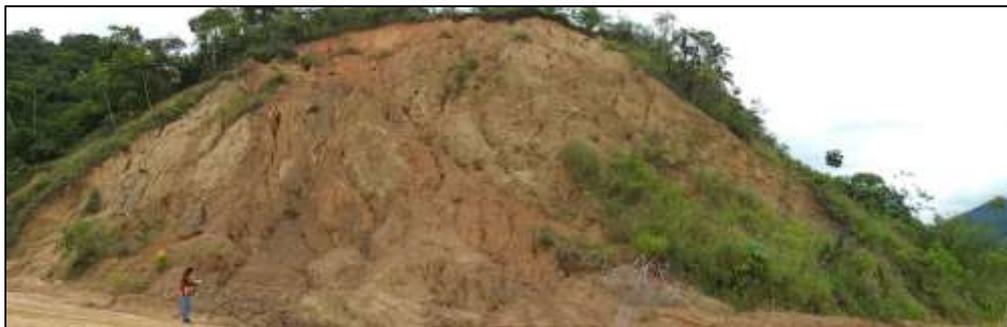
**Fotografía 18.** Depósito de deslizamiento, identificado en la abs. 9+330 a 9+520.  
**Fuente:** La Autora, 2022.

El material se encuentra desplazado sobre una superficie de rotura, donde aún es posible apreciar la génesis del suelo. Se dan pequeños y grandes volúmenes de material. Algunos son relativamente antiguos. Las pendientes de los mismos varían de 25 a 100%. La identificación de esta geoforma se da más fácilmente en campo. Estas geoformas se apreciaron al margen izquierdo de la vía, en las siguientes abscisas: 6+220 a 6+245, 6+410 a 6+440, 8+870 a 8+990 y 9+330 a 9+520 (ver Fotografía 18).

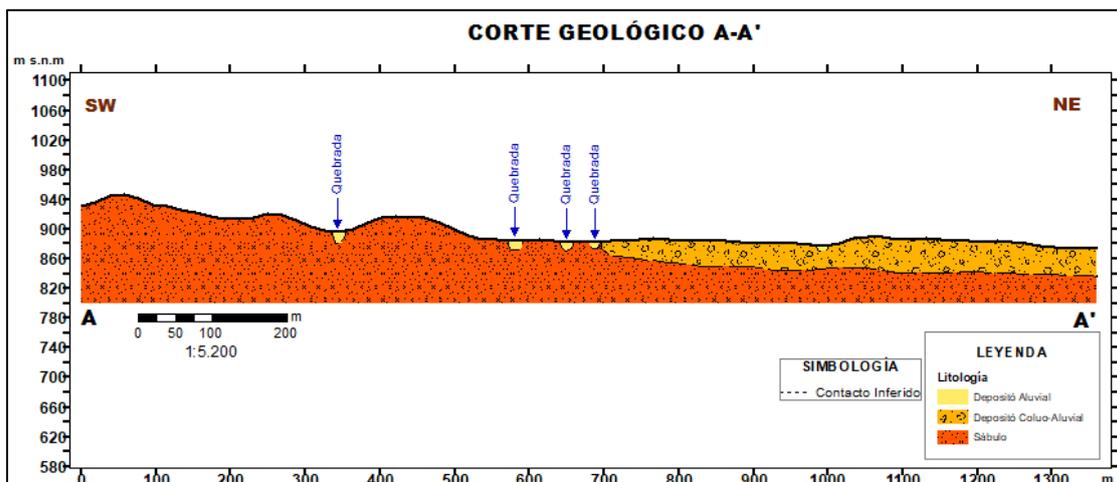
Figura 42. Corte geológico A-A'.  
Fuente: Autora, 2022.

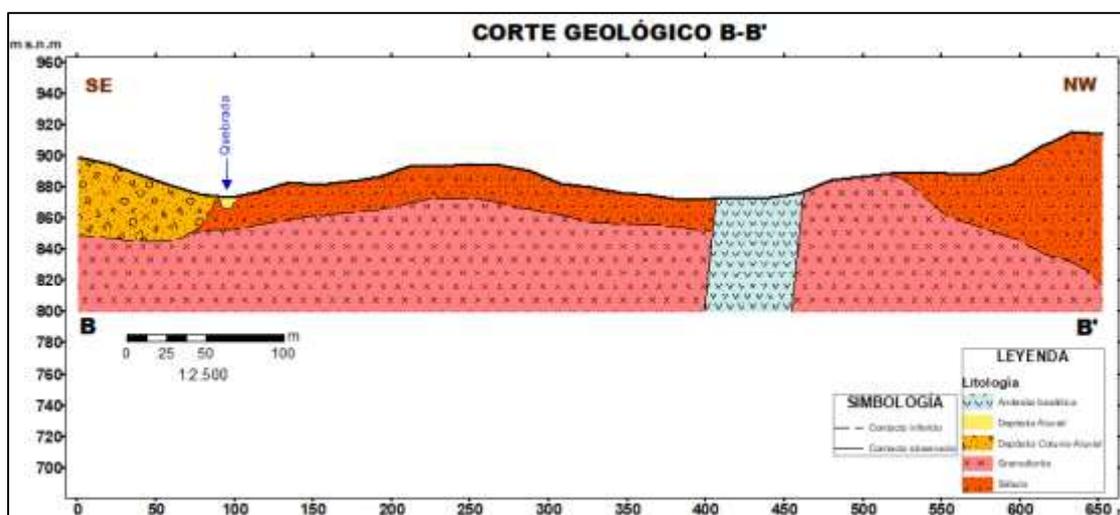
Figura 43. Corte geológico B-B'.  
Fuente: Autora, 2022.

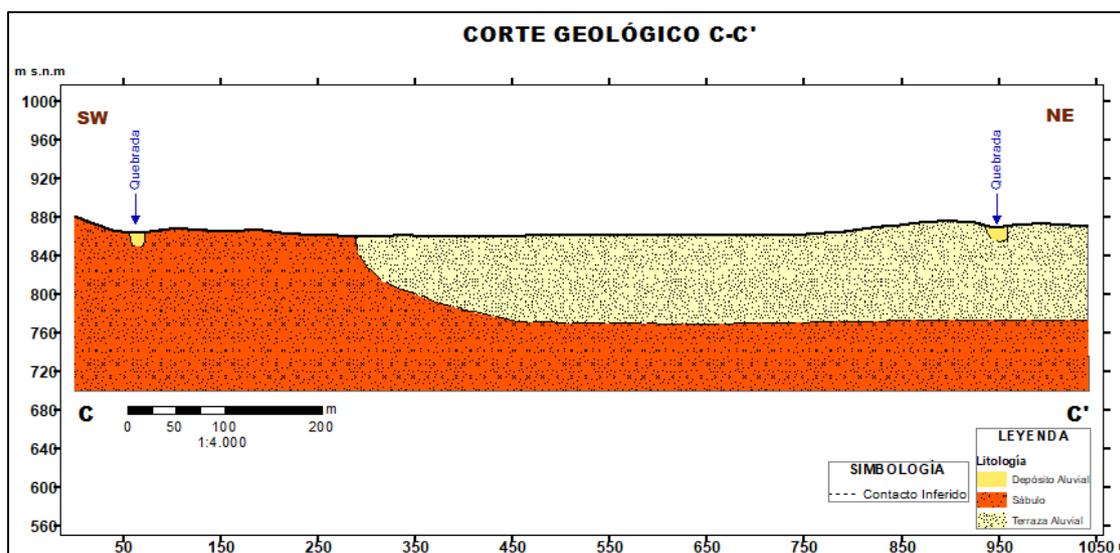
Figura 44. Corte geológico C-C'.  
Fuente: Autora, 2022.

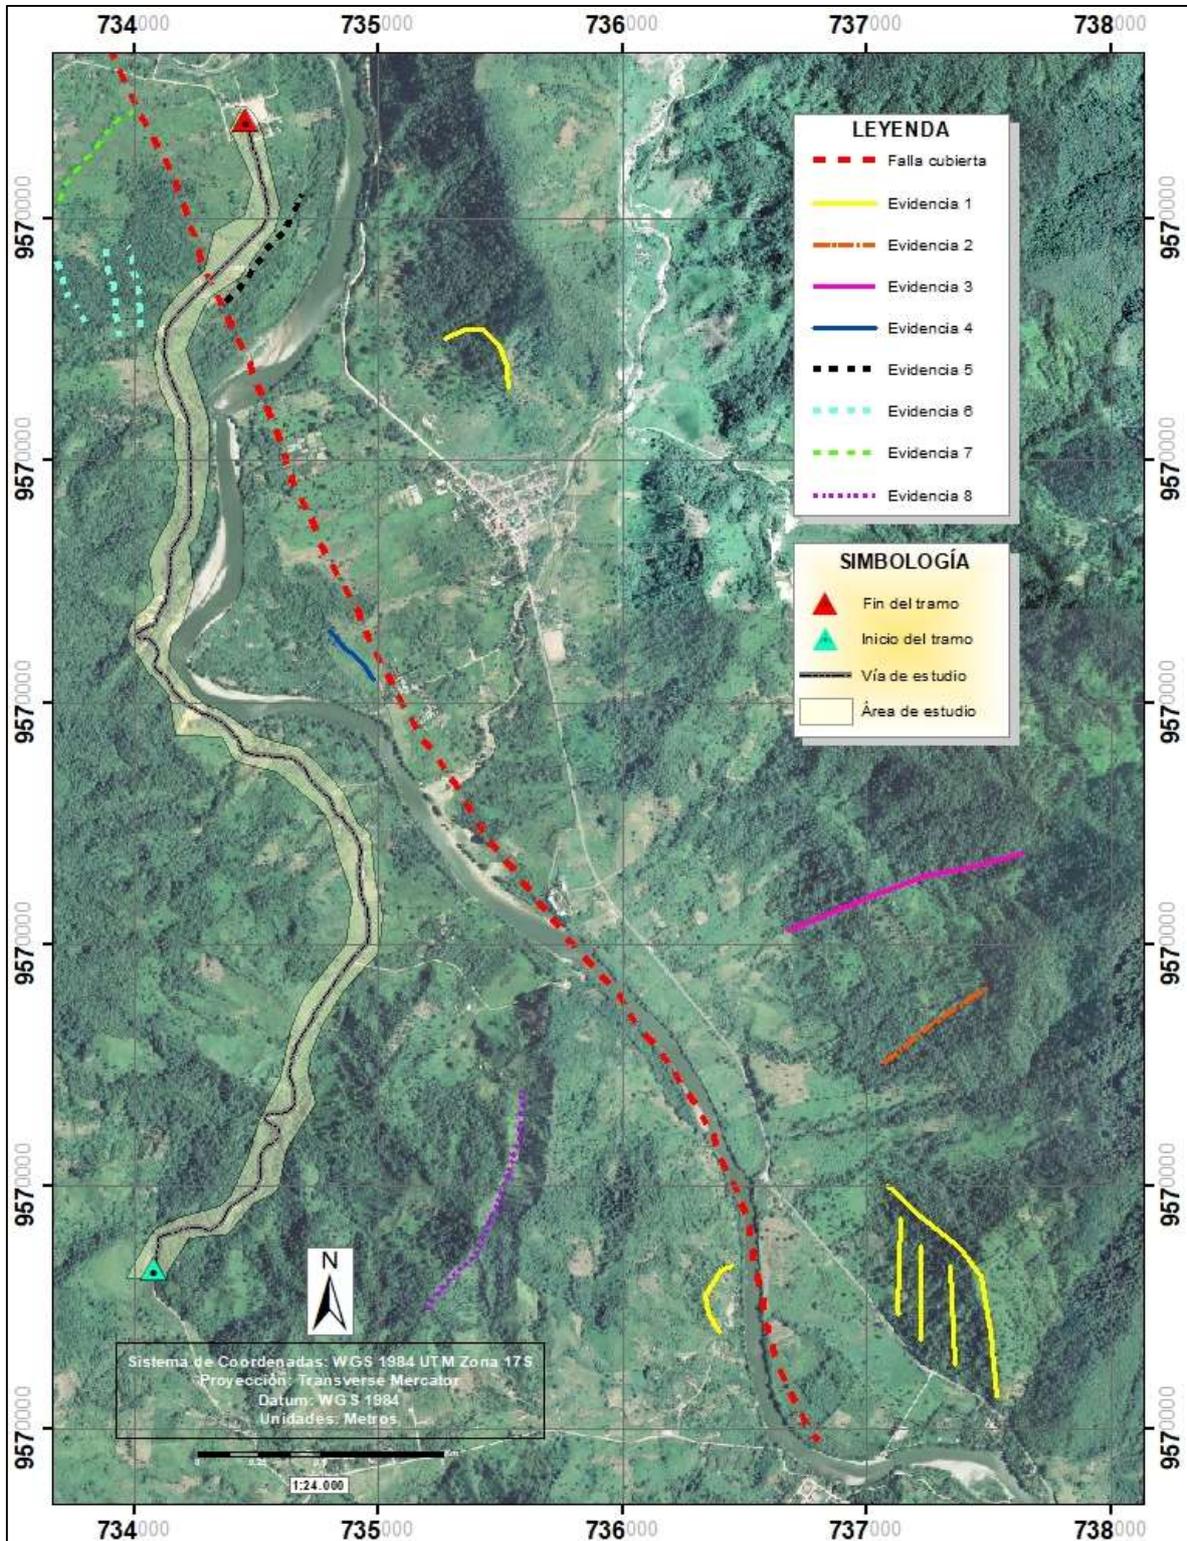
Figura 45. Evidencias relacionadas con la falla cubierta, identificadas mediante fotointerpretación.

- **Evidencia 8.** Exposición de escarpe de falla. - La estructura indica la exposición de un escarpe de falla normal, donde se evidencia zonas de color claro a la izquierda de la estructura.

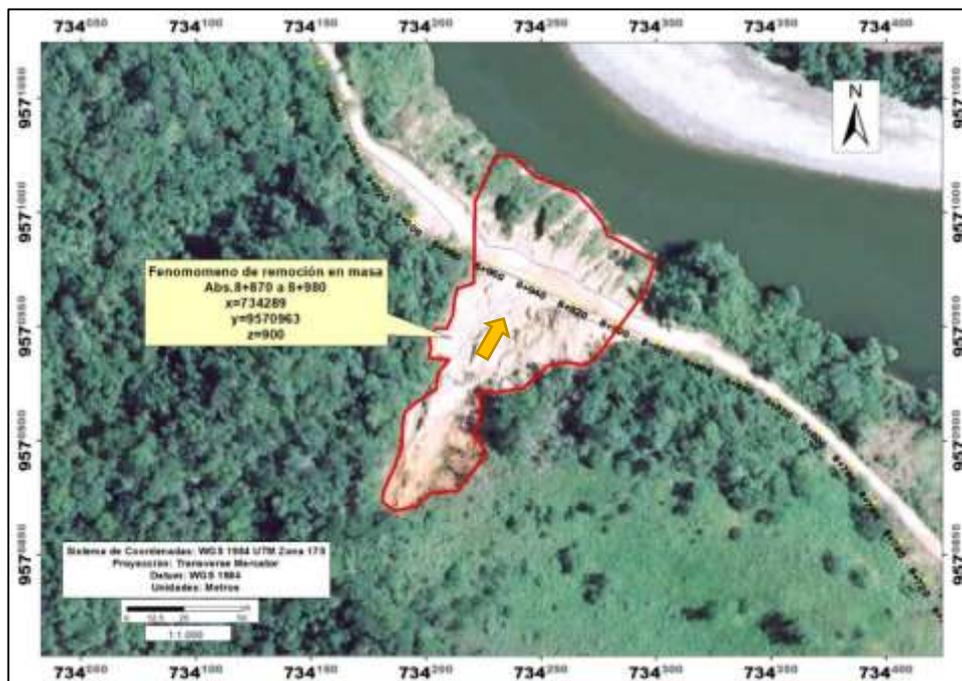
Figura 46. Deslizamiento identificado en la abs. 8+870 a 8+980.

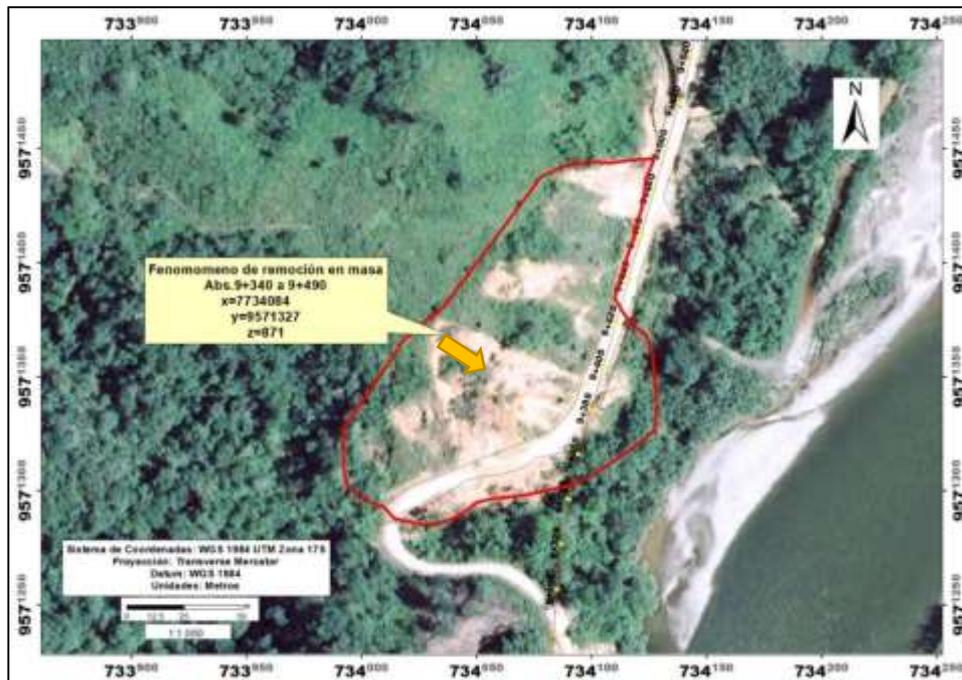
**Figura 47.** Deslizamiento identificado en la abs. 9+340 a 9+490.

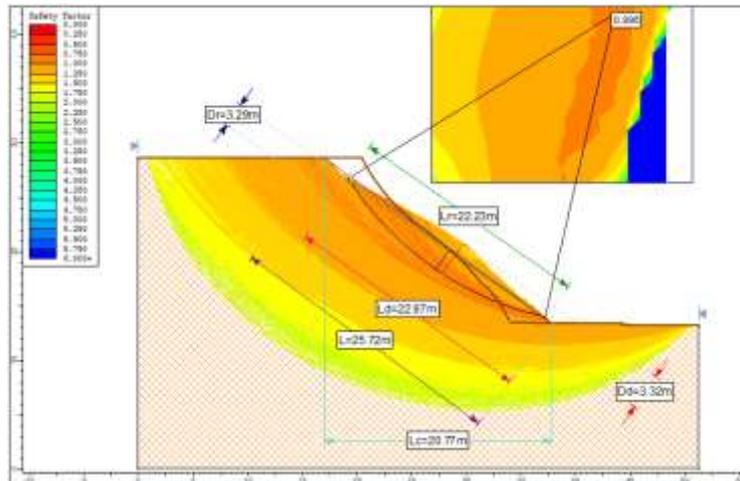
**Figura 49.** Parámetros morfológicos del deslizamiento Nro. 1.  
Fuente: La Autora, 2022.

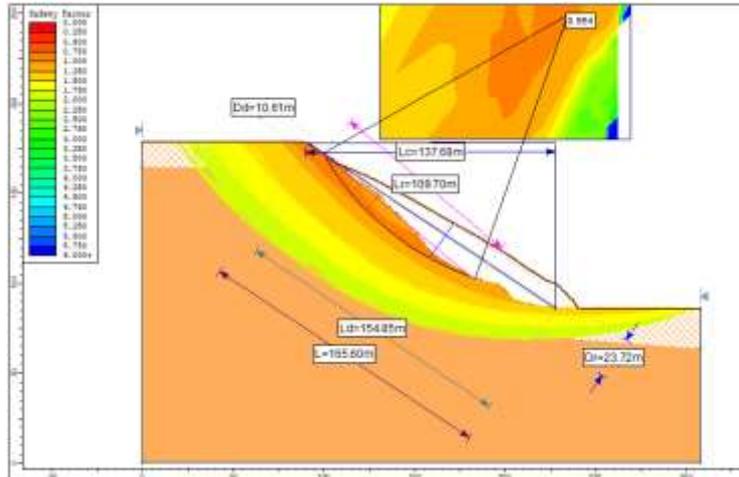
**Figura 51.** Parámetros morfológicos del deslizamiento Nro. 3.  
Fuente: La Autora, 2022.

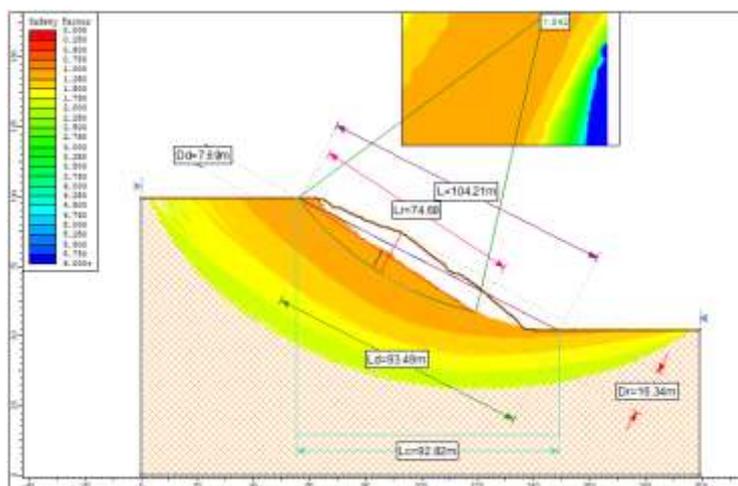
**Figura 52.** Parámetros morfométricos del deslizamiento Nro. 2.

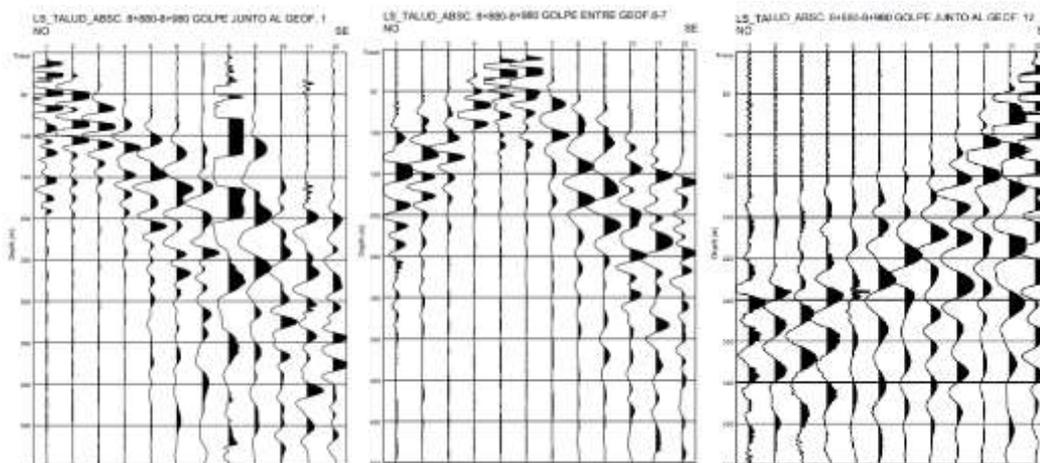
**Figura 53.** Sismograma LRS1-Golpe 1(0m); Golpe 2(30m); Golpe 3(60m)  
**Fuente:** ESTSUELCON, 2021.

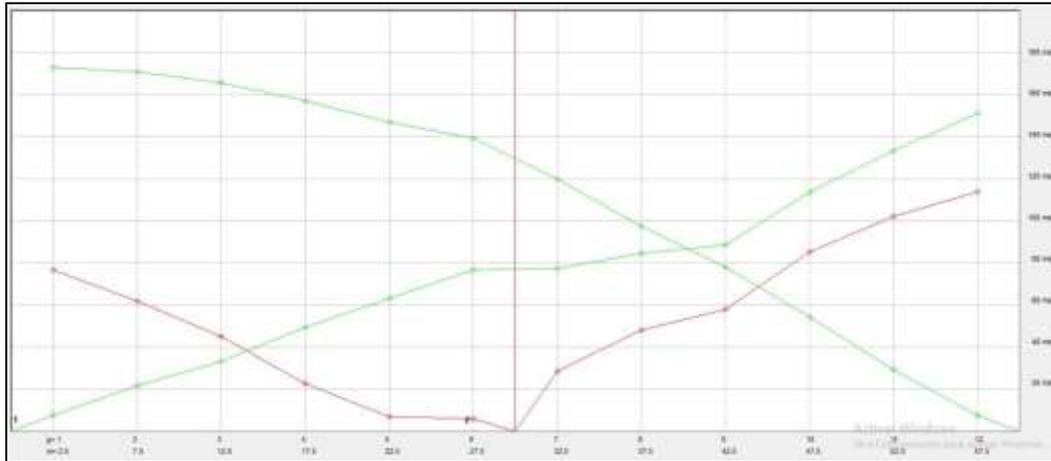
**Figura 54.** Domocrona LRS.  
Fuente: ESTSUELCON, 2021.

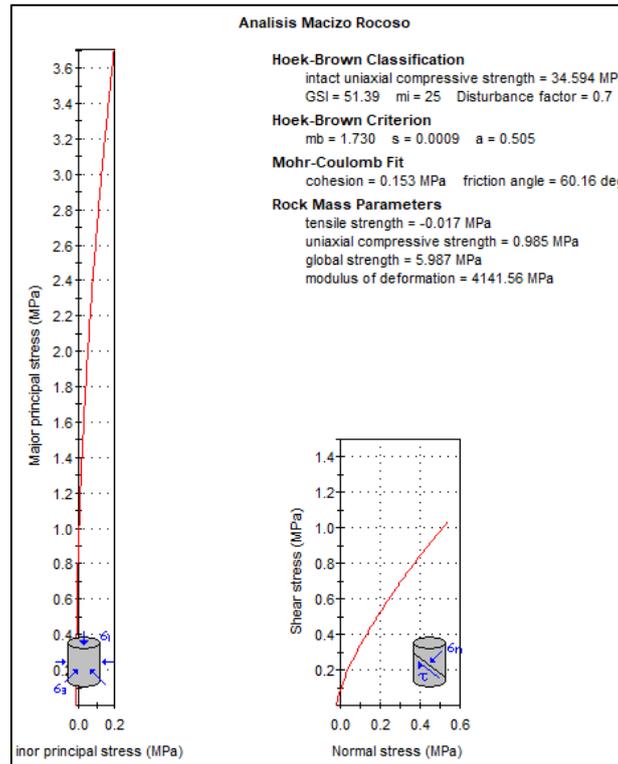
**Figura 56.** Análisis de resistencia para el macizo rocoso.  
Fuente: RocLab 1.0, 2021.

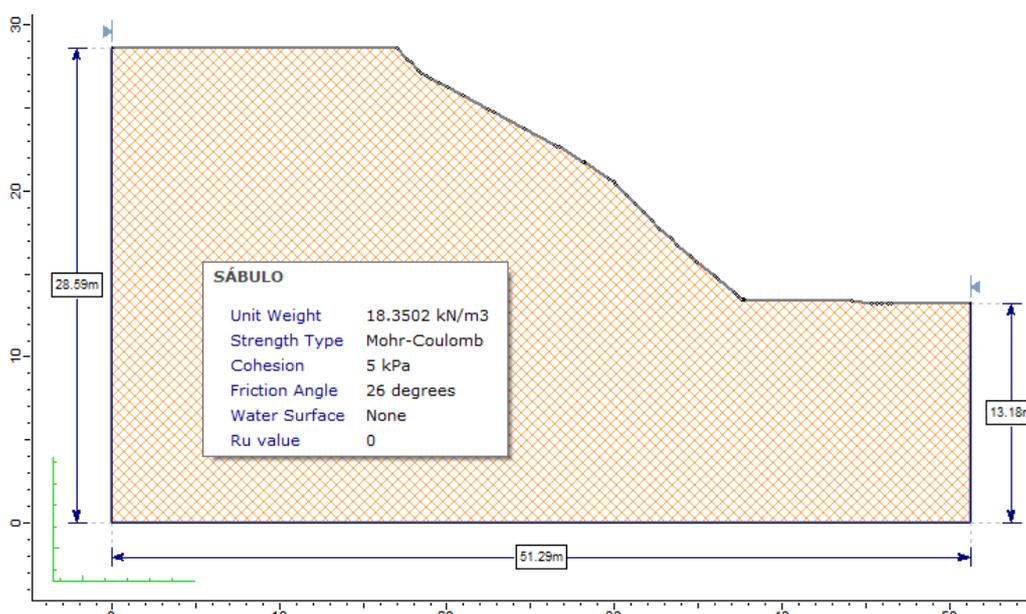
Figura 57. Diseño del deslizamiento 1 para análisis de estabilidad global en el modelo estático.

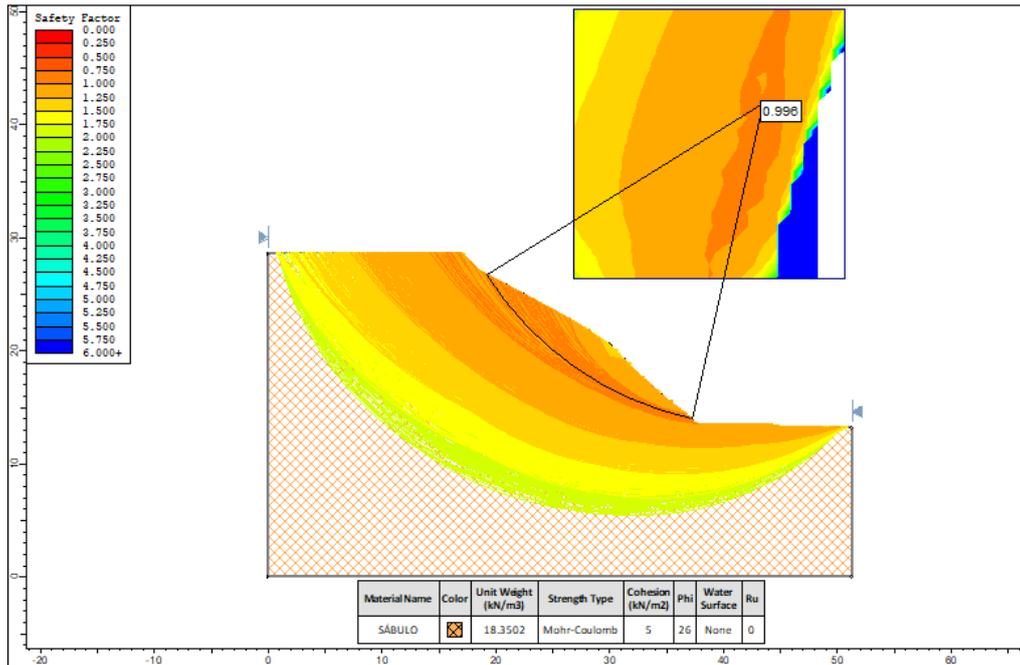
Figura 58. Análisis de rotura general para el deslizamiento 1 en el modelo estático.

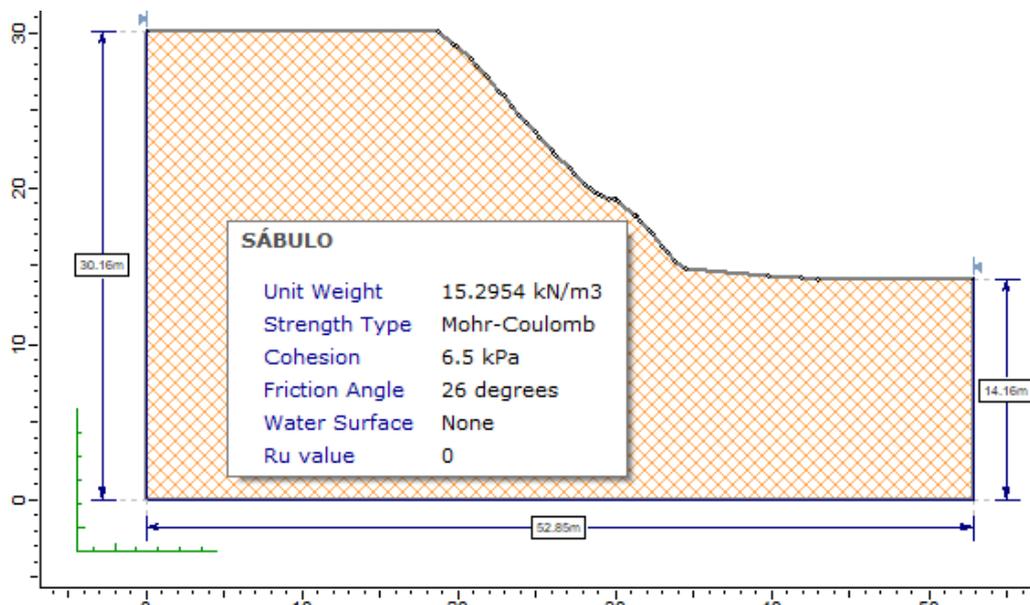
Figura 59. Diseño del deslizamiento 2 para análisis de estabilidad global en el modelo estático.

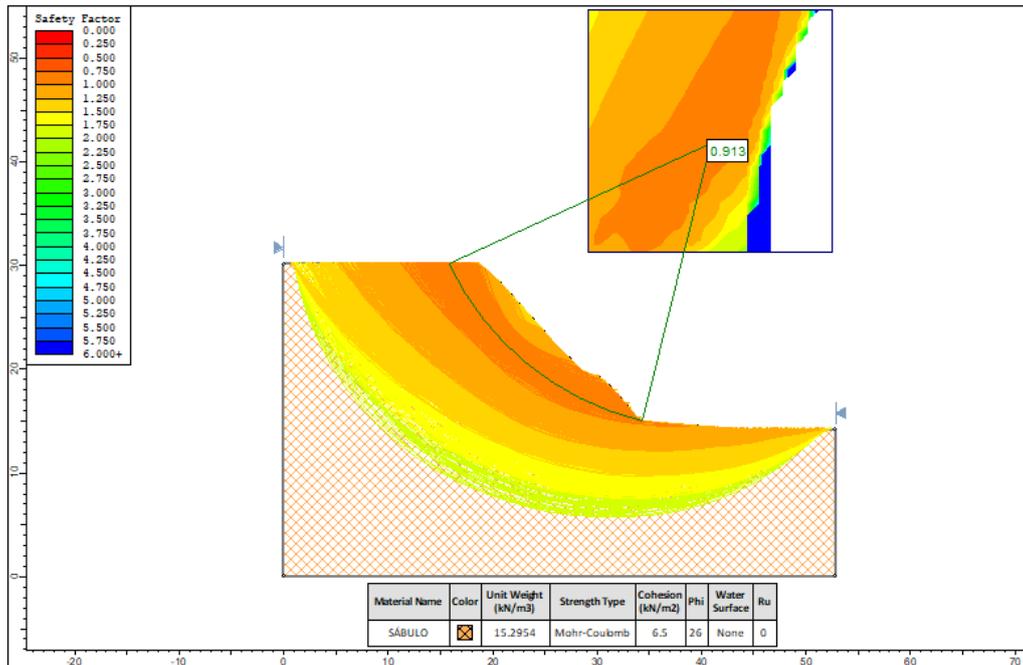
Figura 60. Análisis de rotura general para el deslizamiento 2 en el modelo estático.

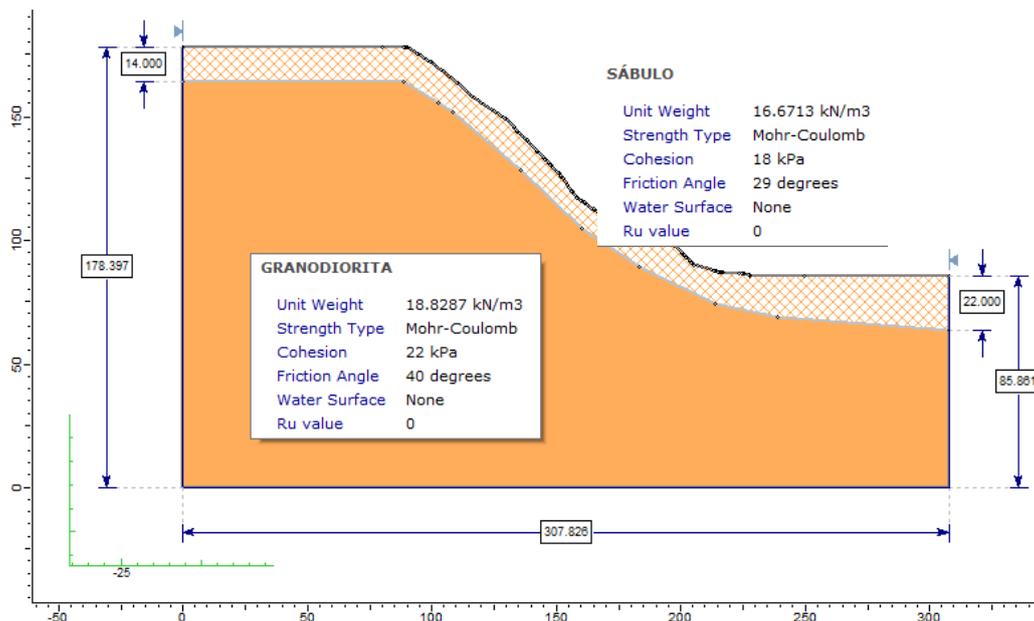
Figura 61. Diseño del deslizamiento 3 para análisis de estabilidad global en el modelo estático.

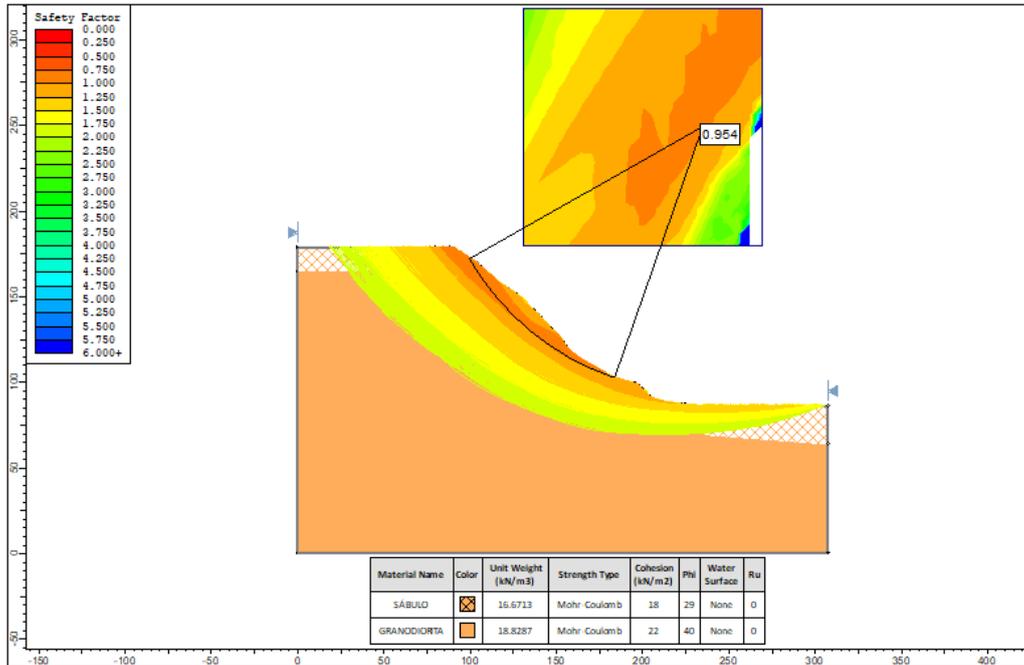
Figura 62. Análisis de rotura general para el deslizamiento 3 en el modelo estático.

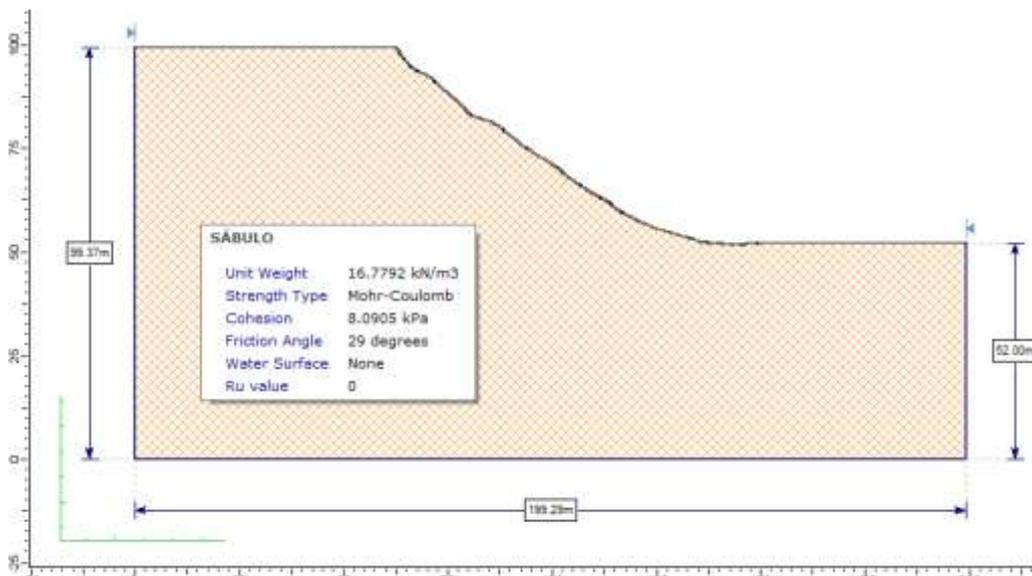
Figura 63. Diseño del deslizamiento 4 para análisis de estabilidad global en el modelo estático.

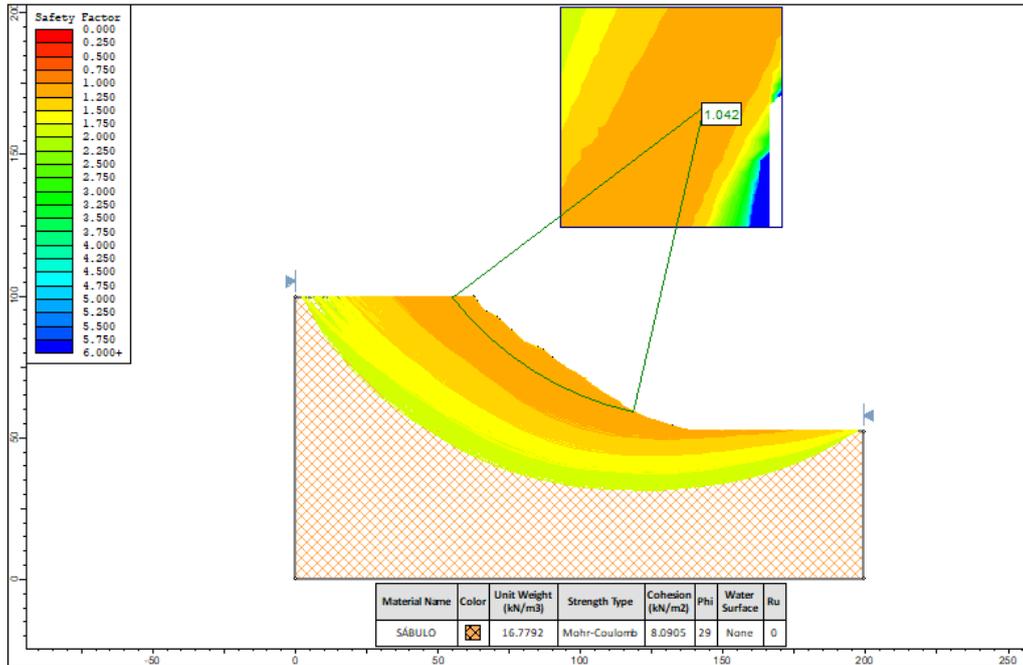
Figura 64. Análisis de rotura general para el deslizamiento 4 en el modelo estático.

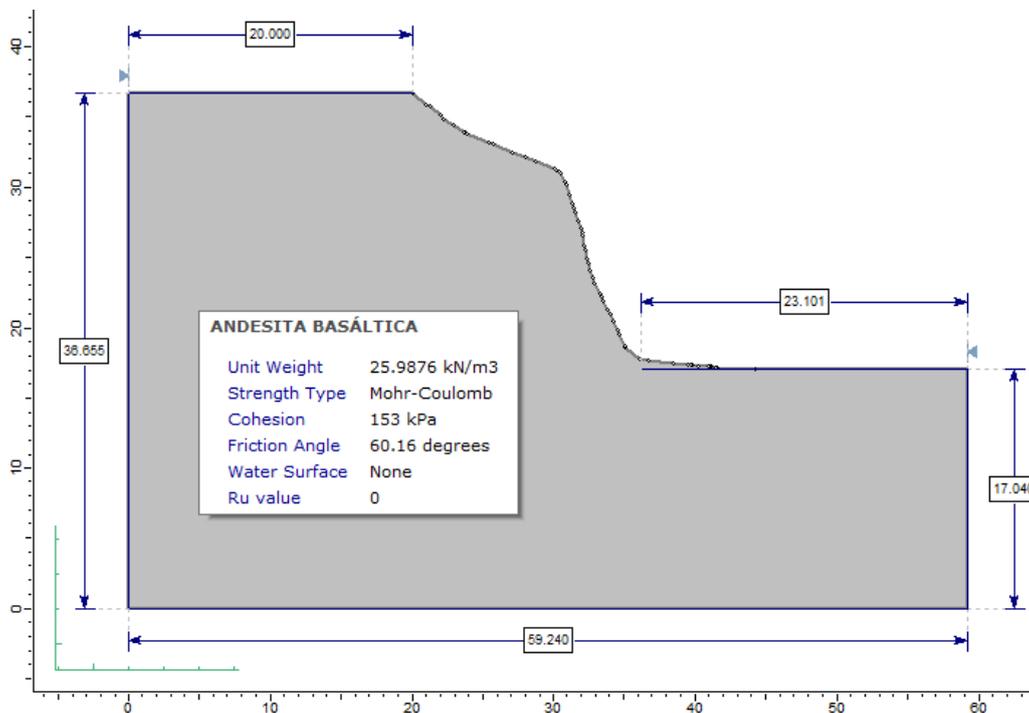
Figura 65. Diseño del macizo rocoso para análisis de estabilidad global en el modelo estático.

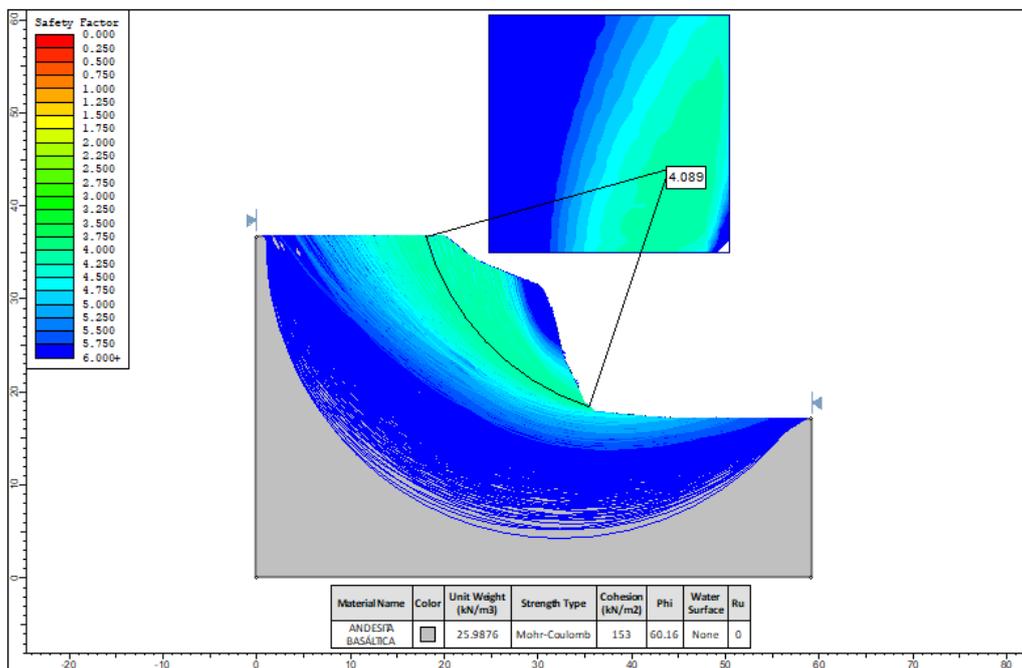
Figura 66. Análisis de rotura general para el macizo rocoso en el modelo estático.

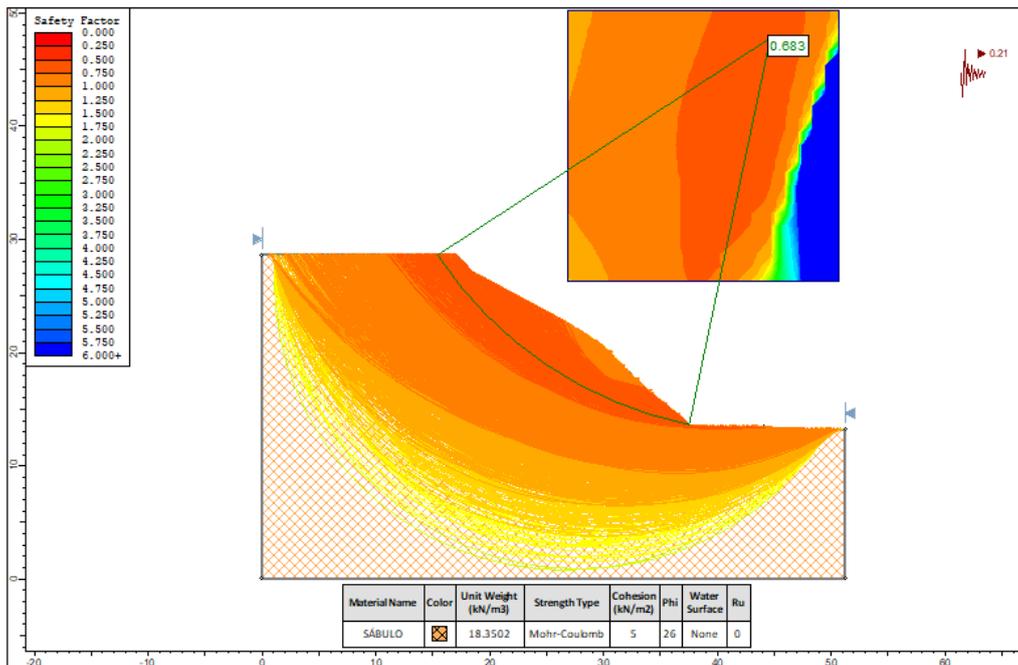
Figura 67. Análisis de rotura general para el deslizamiento 1 en el modelo pseudo-estático.

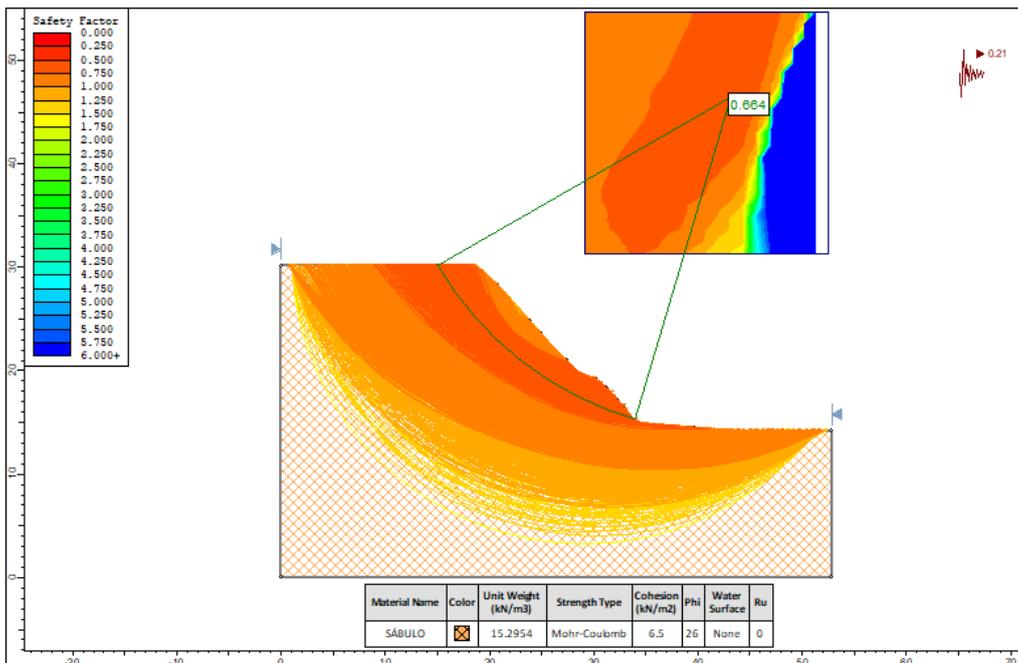
Figura 68. Análisis de rotura general para el deslizamiento 2 en el modelo pseudo-estático.

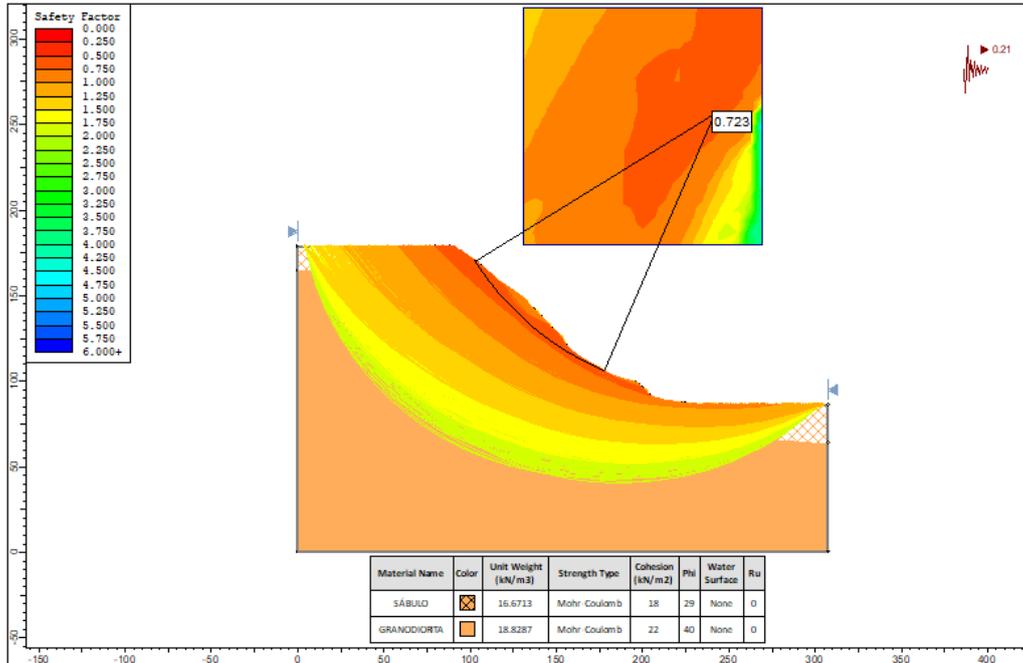
**Figura 69.** Análisis de rotura general para el deslizamiento 3 en el modelo pseudo-estático.

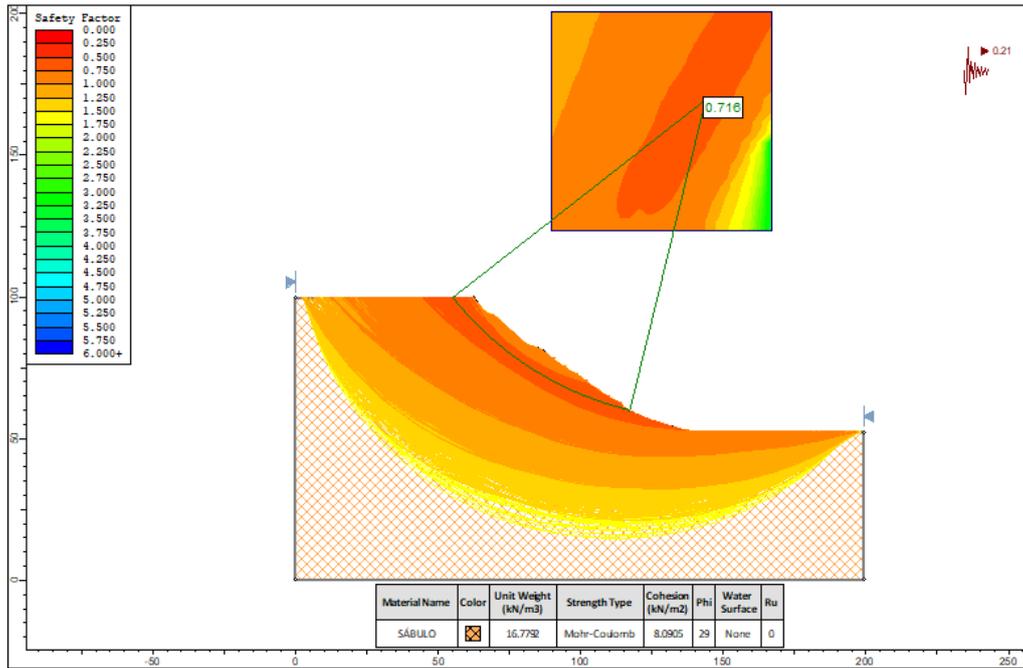
Figura 70. Análisis de rotura general para el deslizamiento 4 en el modelo pseudo-estático.

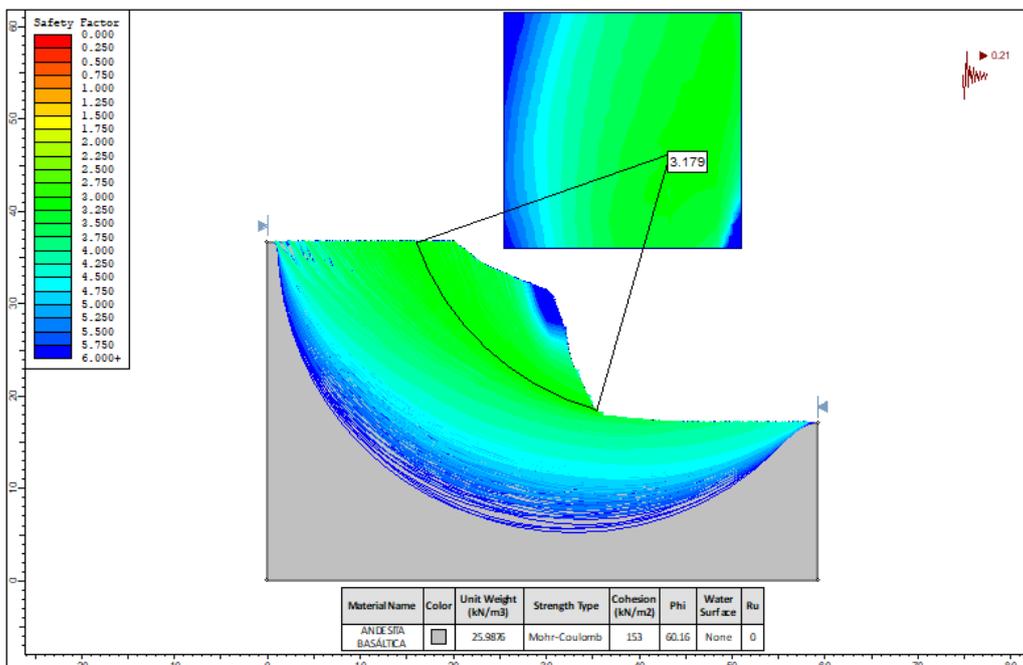
Figura 71. Análisis de rotura general para el macizo rocoso en el modelo pseudo-estático.
