Universidad  
Nacional  
de Loja

**Zonificación de susceptibilidad a deslizamientos a través de Sistemas de  
Información Geográfica, en la zona sur de la parroquia rural Bellavista, cantón  
Espíndola, provincia de Loja.**

**Trabajo de Titulación previo a la obtención del  
título de Ingeniero en Geología Ambiental y  
Ordenamiento Territorial.**

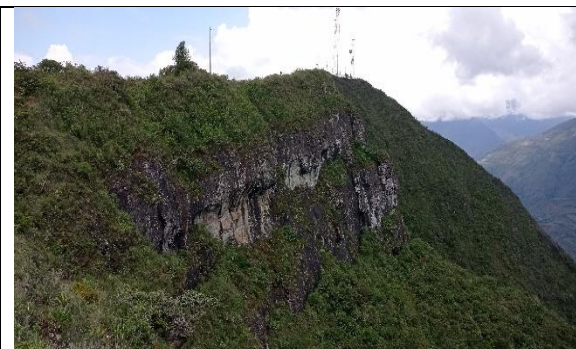
**Figura 16. Vegetación arbustiva PC CUS1**

Se puede evidenciar que la cobertura arbustiva tiene dominancia respecto al resto de coberturas de suelo en el área de estudio con 14,35 km<sup>2</sup>, es decir 39,42 % de toda el área. Su presencia puede evidenciarse en toda la extensión del área con mayor densidad en el Cerro Guambo debido a su escasa intervención humana que ha permitido su conservación natural. Se caracteriza por ser una vegetación exuberante y frondosa muy verde lo que evidencia la presencia de agua considerable.

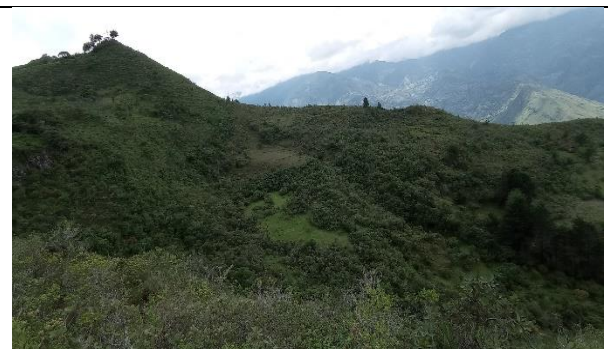
**Figura 17. Vegetación arbustiva PC CUS2**

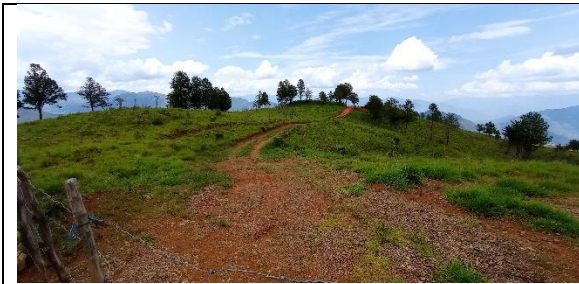
**Figura 18. Pastizal PC CUS3**

Con 10,37 km<sup>2</sup> de área, es decir, 28,49 % de todo el territorio está cubierto por pastizales. Estos pastizales se los localiza en todo el territorio del área de estudio con una mayor presencia en la parte oriental en barrios como Lance, al sur en Pasaje y en la parte central por Bellavista. Su presencia en el área se da como pastos altos y medios con pocos árboles y arbustos, generalmente localizados en laderas y con coloraciones verdosas y amarillentas en zonas con menos presencia de agua.

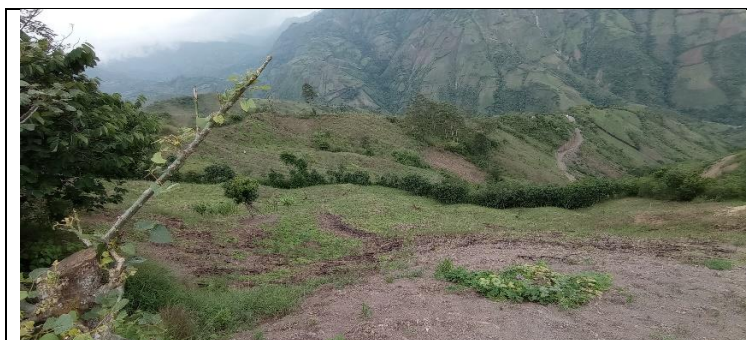
**Figura 20. Vegetación herbácea PC CUS10**

La vegetación herbácea por otra parte, está abarcando 20,95 % del total del área con 7,62 km<sup>2</sup>. Se puede observar este tipo de cobertura alternada con la arbustiva y entre pastizales, sin embargo, se identifica mayor presencia en la zona centro-norte, toda la parte occidental del área por barrios como San José y en pequeñas zonas del sur.

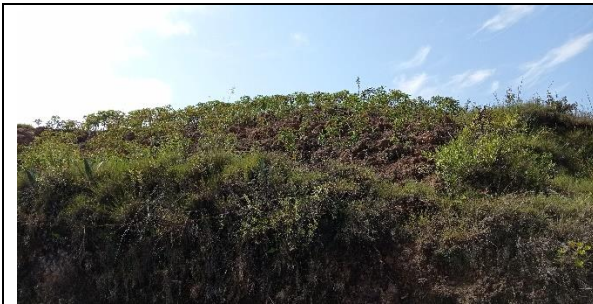
**Figura 21. Cultivo PC CUS6**

Por otra parte, los cultivos son parte fundamental de la vida de los pobladores dentro del área de estudio, llegando a localizarse un sinnúmero de áreas destinadas a la agricultura, un tipo de cobertura que se los ha categorizado como cultivos y que alcanzan cerca de 3,94 km<sup>2</sup> del territorio, es decir, 10,81 % de todo el terreno. Están localizados en sitios puntuales, en

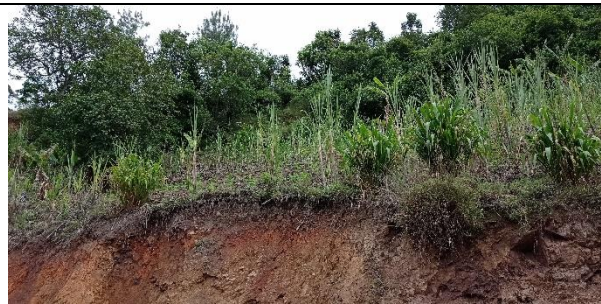
**Figura 22. Cultivo PC CUS9**

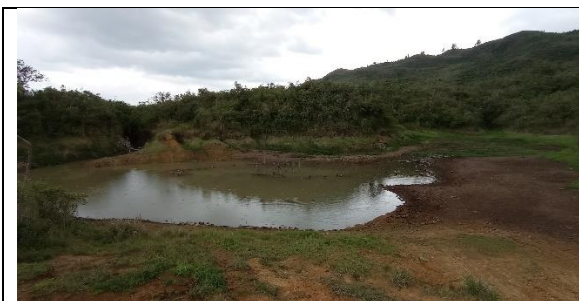
**Figura 23. Cuerpo de agua PC CUS5**

Finalmente, el tipo de cobertura que se encuentra en menor proporción son los cuerpos de agua y áreas pobladas. Esto tiene sentido en cuanto a que los cuerpos de agua únicamente se han registrado a los ríos Amaluzá al límite sur y Río Espíndola al límite occidental con el Perú además de una laguna al centro del área de estudio abarcando un área de 0,07 km<sup>2</sup>, o sea cerca de 0,20 % del territorio. Por otra parte, el área poblada identificada es la cabecera parroquial Bellavista con tan solo 0,04 km<sup>2</sup>, es decir, 0,11 % de todo el territorio.

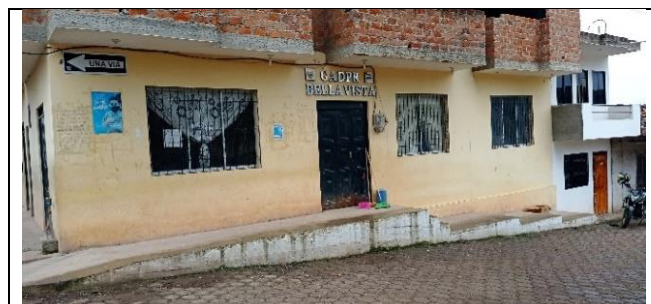
**Figura 25. Área poblada PC CUS12**

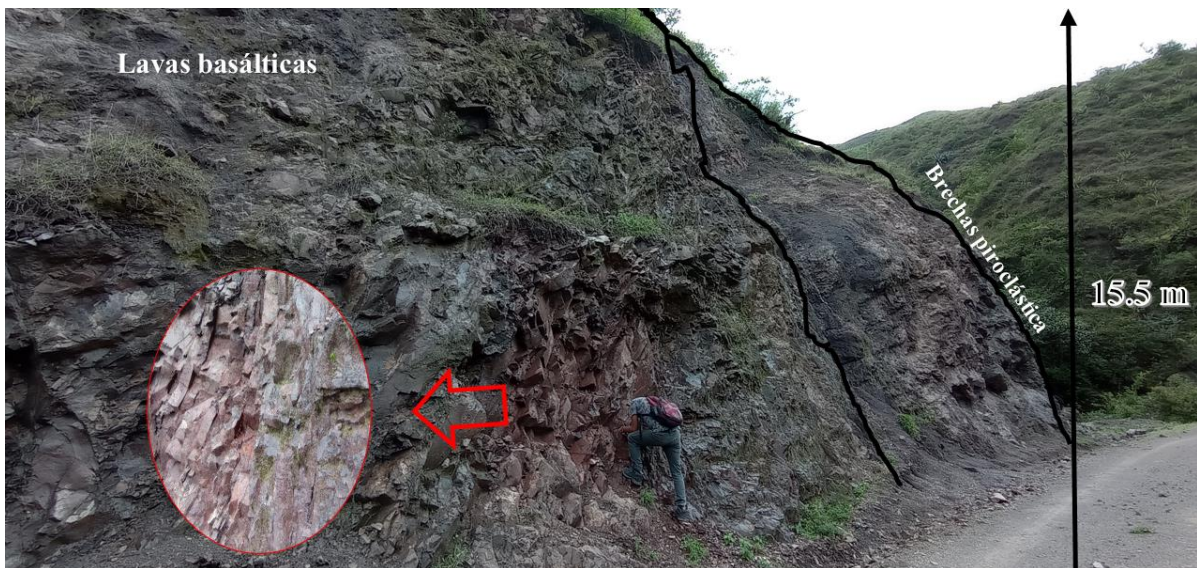
- **Afloramiento No. 35**

**Figura 28. Afloramiento No. 35 en la vía a San Ramón**

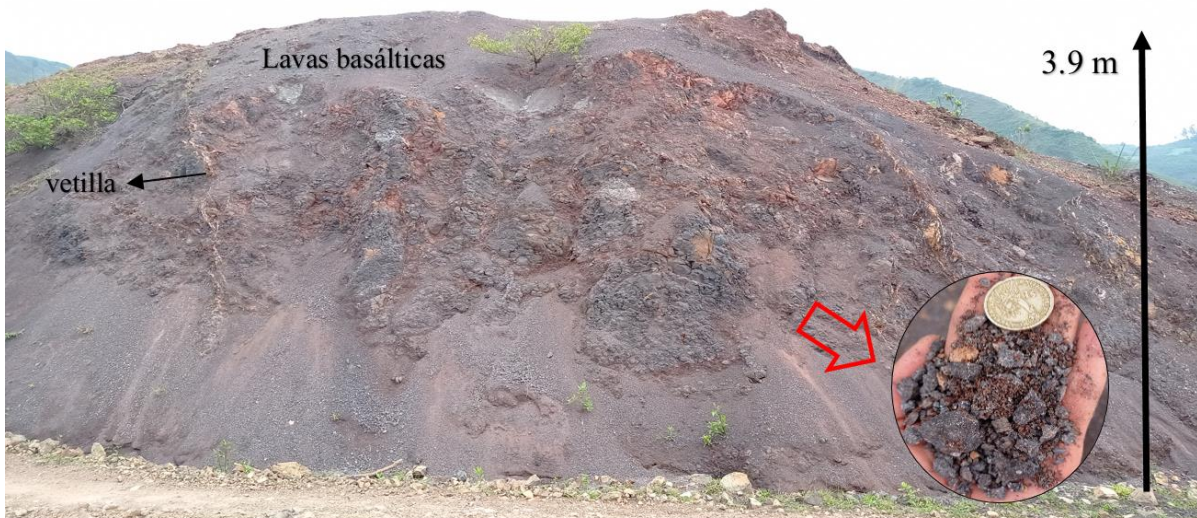
- **Afloramiento No. 44**

**Figura 29. Afloramiento No. 44 en vía Bellavista-Llamacanche**

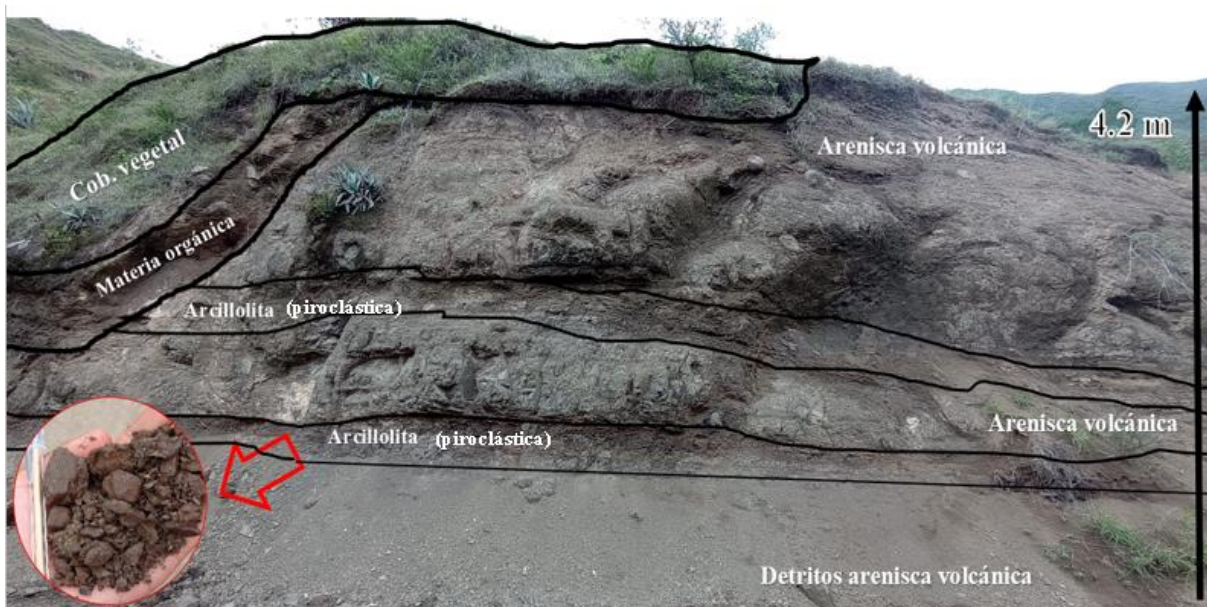
- **Afloramiento No. 40**

**Figura 30. Afloramiento No. 40 en el sector San Ramón**

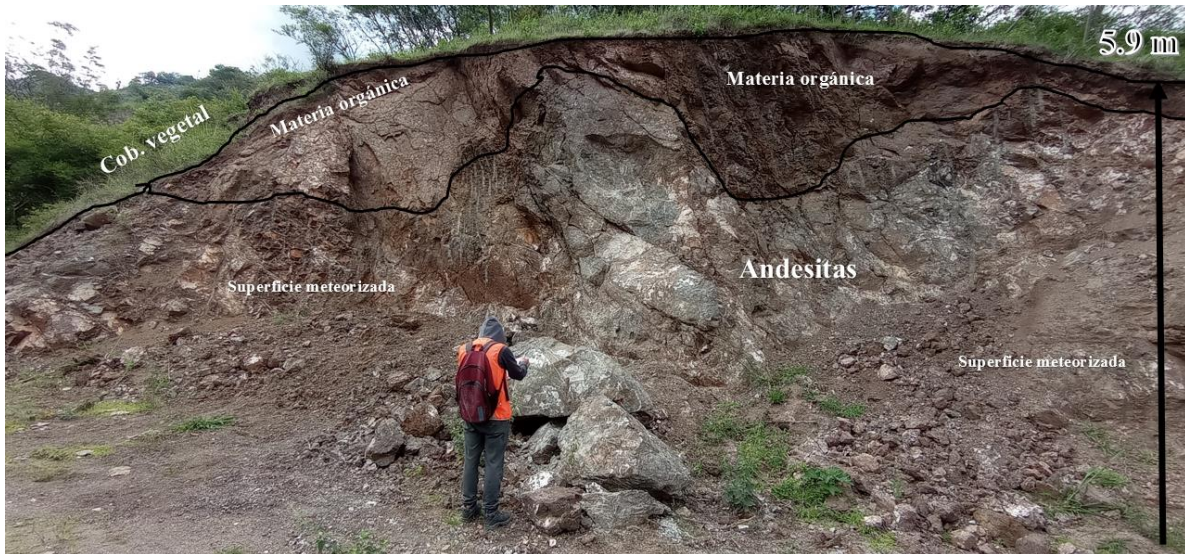
- **Afloramiento No. 50**

Litológicamente está compuesta de una alternancia volcano-sedimentaria de areniscas volcánicas blancas con marcas de oxidación intercaladas de limolitas de tonalidades marrón claro. Las areniscas se encuentran medianamente alteradas por lo que conserva un color blanco más intenso con una textura de grano medio a grueso (entre 0,6 mm a 2 mm) constituido de feldespatos cálcico producto de la meteorización de andesitas y con zonas de oxidación. Por otra parte, las limolitas se encuentran en forma masiva con tamaños de partículas finas (entre 0,002mm a 0,06mm) medianamente intemperizadas.

**Figura 32. Afloramiento No. 50 en el sector Piedra Blanca**

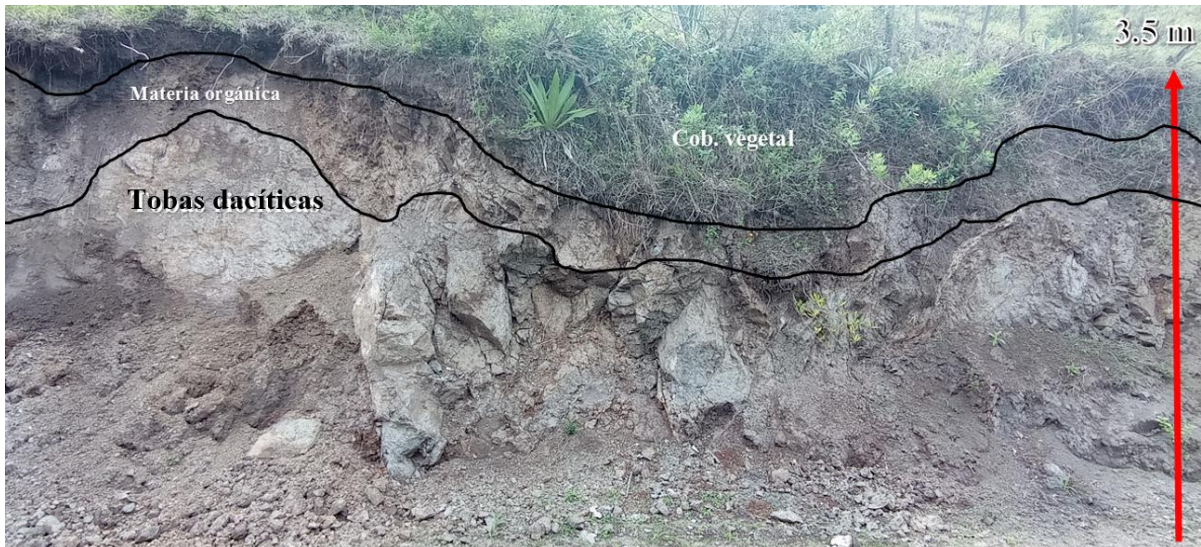
- **Afloramiento No. 54**

Litológicamente, el afloramiento está constituido de brechas volcánicas verdosas compactas altamente meteorizadas cuyos fragmentos se depositan como detritos en la base del mismo. Las brechas presentan granos minerales gruesos mayores a 2 mm dentro de una matriz andesítica como cementante. Los granos minerales presentan coloraciones variadas siendo la tonalidad verde la predominante, esto es debido a que los minerales y fragmentos angulosos de la brecha provienen de rocas volcánicas como las andesitas donde estos minerales son muy comunes como feldespatos cálcicos, anfíboles (hornblenda) y piroxenos.

**Figura 35. Afloramiento No, 54 en la vía Piedra Blanca-Llamacanche**

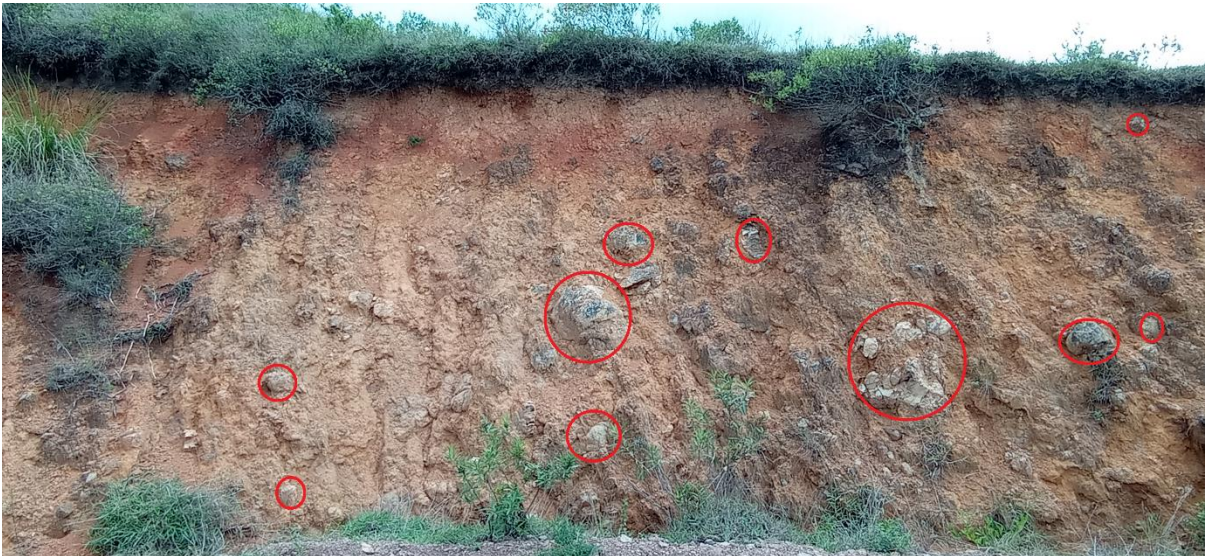
- **Afloramiento No. 11**

Estos depósitos son datados al cenozoico, específicamente al período cuaternario ya que son materiales más jóvenes. Litológicamente está compuesta de **bloques y fragmentos de rocas volcánicas en matriz arenosa** producto de la alteración y desprendimiento de rocas volcánicas de la Unidad Changaimina y que han sido transportados por acción gravitatoria y depositados a lo largo de las laderas montañosas.

**Figura 36. Afloramiento No. 11 en la vía Cerro Guambo**

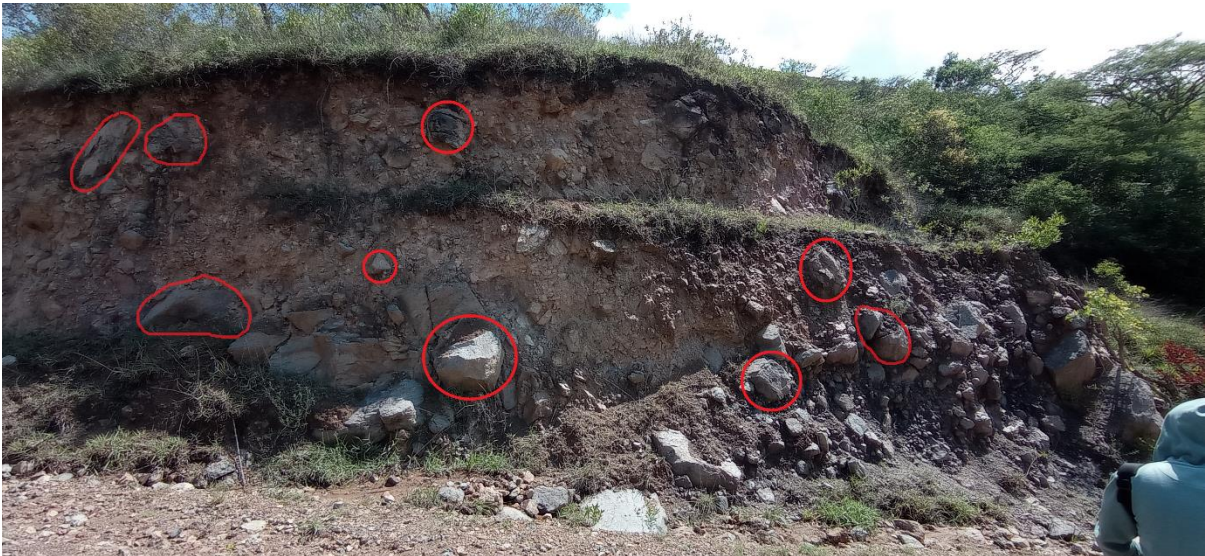
- **Afloramiento No. 26**

Litológicamente, este depósito coluvial está constituido de bloques volcánicos andesíticos de textura porfirítica con tamaños de entre 20 a 30 cm de color gris. Además, presenta fragmentos angulosos de menor tamaño (2 a 5 cm) de coloraciones oscuras asociados a la Unidad Changaimina inmersa en una matriz arenosa de grano grueso muy alterada y con tonalidad anaranjada-amarillenta debido a la alteración (oxidación) de los minerales máficos de las lavas basálticas.

**Figura 37. Afloramiento No. 26 en la vía San José**

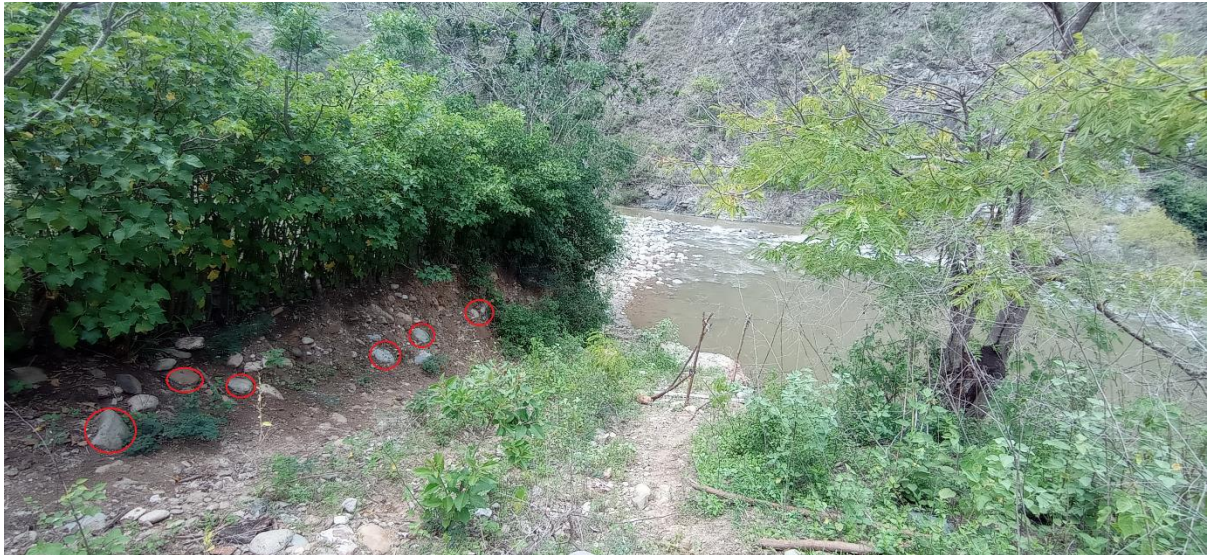
Son depósitos jóvenes datados al período cuaternario ubicados principalmente a los márgenes del río Espíndola por ser el de mayor envergadura. Está compuesto de **cantos volcanoclásticos**, **arenas** y **limos** procedentes de la Unidad Changaimina originados por el transporte y depósito de material clástico.

**Figura 38. Depósito aluvial situado a los márgenes del río Espíndola**

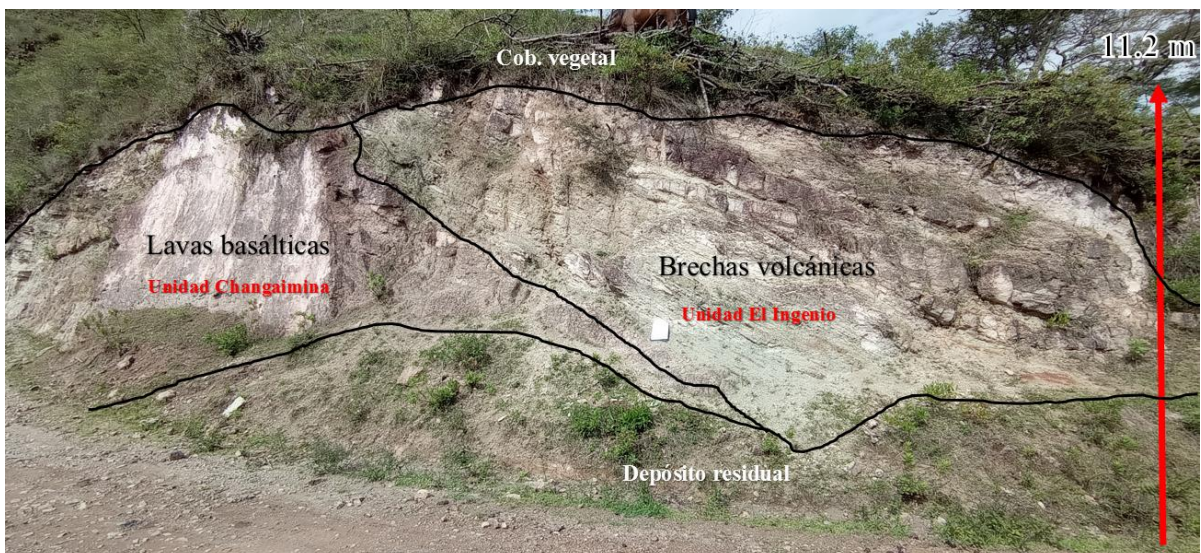
- **Afloramiento No. 46**

**Figura 39. Afloramiento No. 46 (contacto litológico) en el sector Llamacanche**

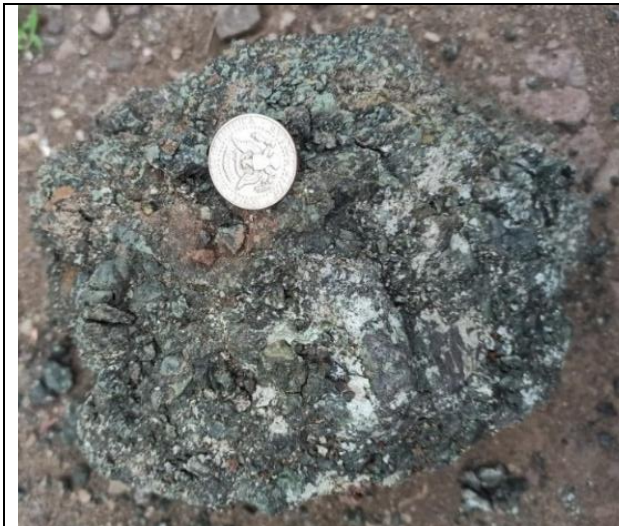
**Figura 40. Brecha volcánica**

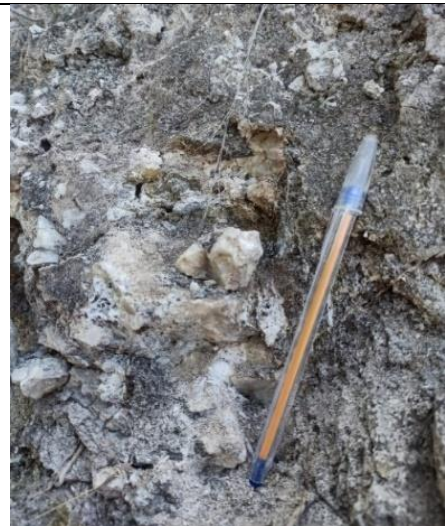
**Figura 41. Veta de cuarzo**

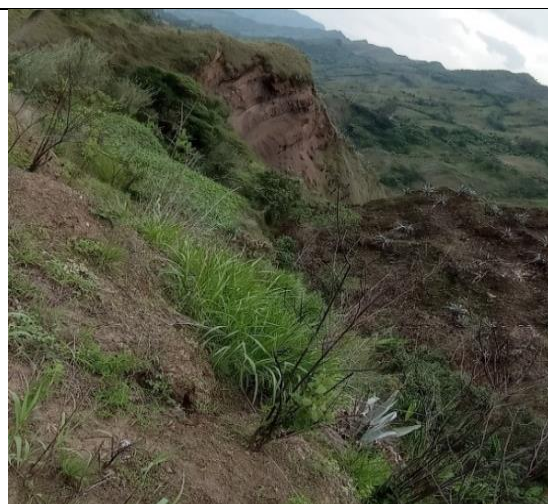
**Figura 43. Falla inversa inferida sector San Ramón**

En base a la hoja geológica de Las Aradas a escala 1:100 000 del INIGEMM (2017), en el área de estudio existen dos fallas geológicas que pertenecen al sistema de fallas Las Aradas las cuales presentan una dirección preferencial NNE-SSW, pero marcadas como fallas inferidas, es decir, que no han sido observables claramente en superficie.

Con el objetivo de observar en campo posibles indicios de estas fallas, se recorrió varias zonas accesibles del área de estudio, pero no se encontraron afloramientos donde puedan ser mapeadas. Sin embargo, se identificaron zonas donde la morfología del terreno era discontinua al entorno. Así, en la **figura 42** se observa rasgos diferenciados del terreno en el sector de Condorhuasi por donde pasaría la falla inferida con dirección N-S y en donde la superficie topográfica se presenta con cambios de pendientes abruptas y desniveles considerables, además de la presencia de material brechado muy meteorizado, algo común en este tipo de zonas de cizallamiento. En la **figura 43** se puede observar indicios de la falla inversa inferida que pasaría por esta zona al este del área en el sector San Ramón al límite con la parroquia Amaluza. Esta falla inversa inferida tendría dirección N-S siguiendo el sentido de la quebrada Guannapu.

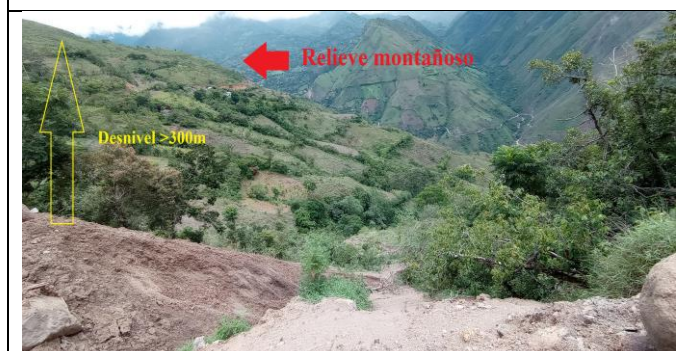
**Figura 45. Relieve montañoso PCGEO2**

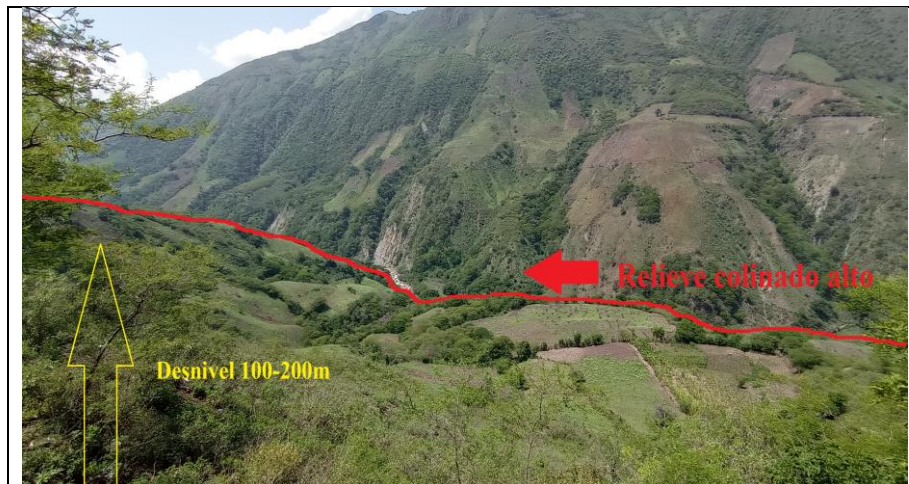
Al igual que el relieve montañoso, este tipo de geformas llegan a tener altitudes predominantes con desniveles entre 100-200 m y pendientes dominantes de 12 % a 100%.

**Figura 46. Relieve colinado alto PC GEO3**

Igualmente son visibles al este y noreste del territorio, específicamente por el barrio San Ramón y en Peña Blanca abarcando una extensión total de 2,61 km<sup>2</sup> y un 7,18 % del territorio.

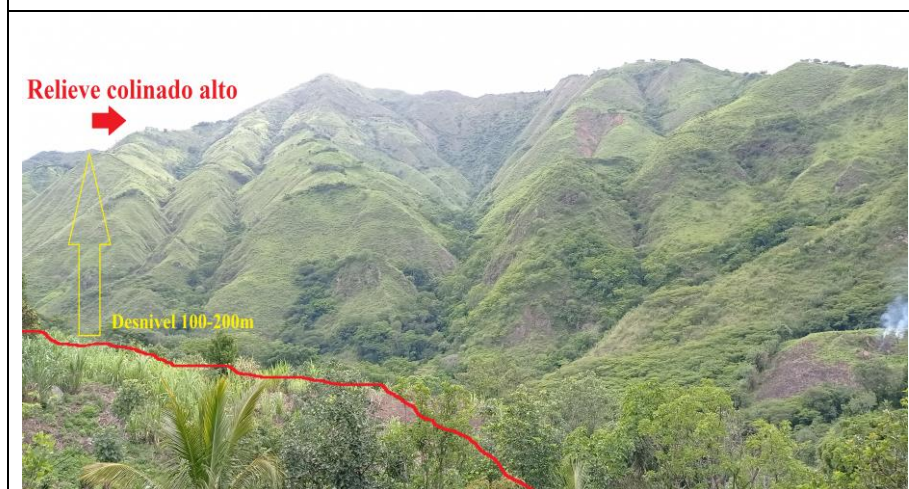
**Figura 47. Relieve colinado alto PCGEO4**

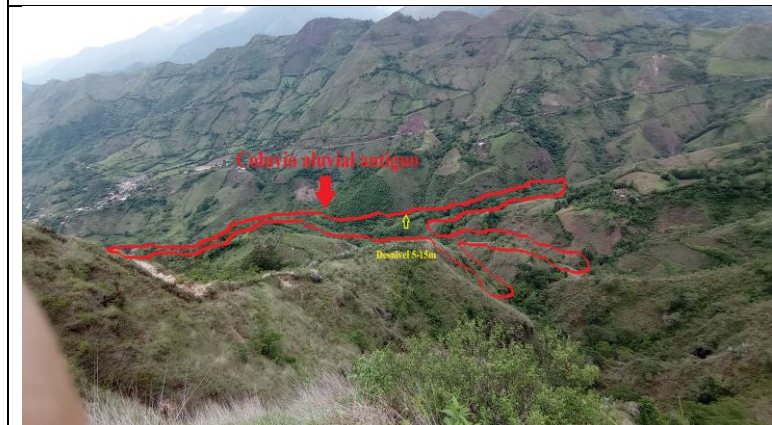
**Figura 49. Coluvio aluvial antiguo PCGEO6**

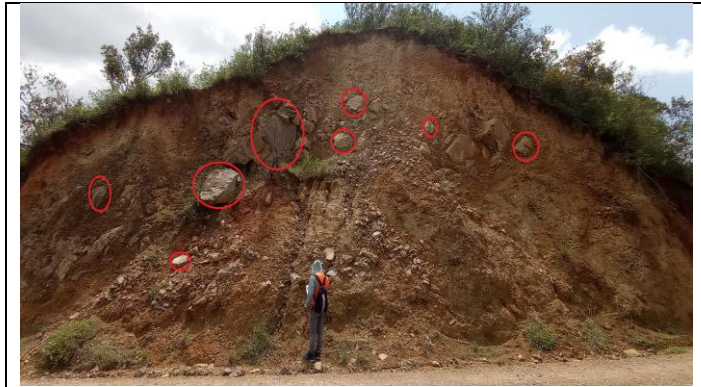
Los coluviones son geoformas que suelen presentarse en las partes medias y bajas de las laderas montañosas y resultan de la acumulación de materiales rocosos y residuales por acción de la lluvia, la meteorización y los movimientos en masa. Son antiguos porque su vegetación se encuentra bien desarrollada, lo que da indicios de que su formación sucedió hace mucho tiempo atrás además de tener una disección media a alta.

**Figura 50. Coluvión reciente PC GEO7**

En el área de estudio comprenden un área de solamente 4,92 % equivalente a 1,79 km<sup>2</sup>, y están localizados al este del área (antiguos), pudiendo ser visualizados desde barrios como San Ramón y en el sector de Lance, mientras que los recientes se encuentran por toda el área central. Presentan desniveles de 25 a 100 m y cuyas pendientes varían de 25 % a 40 %.

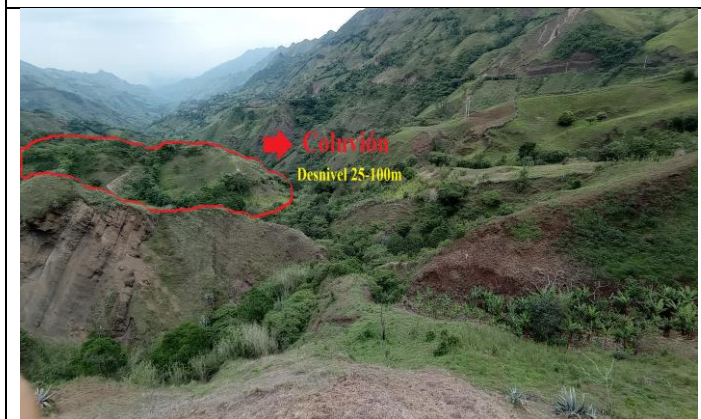
**Figura 51. Coluvión antiguo PCGEO8**

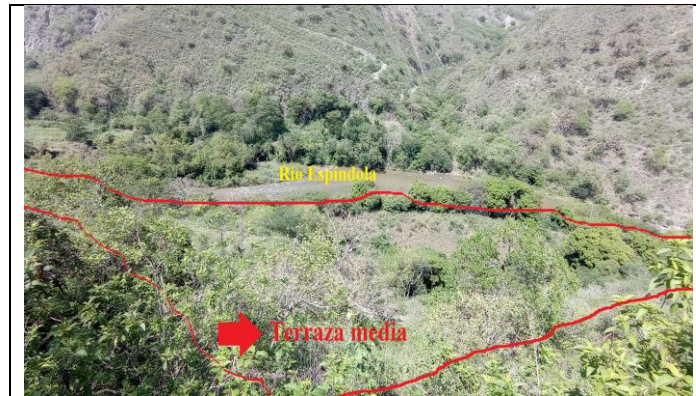
**Figura 53. Terraza media PC GEO10**

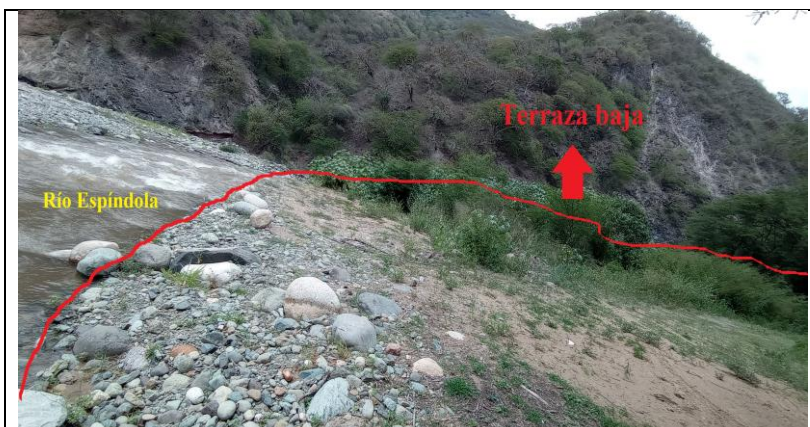
Las terrazas bajas corresponden el primer nivel por encima de la llanura de inundación y está asociado al cauce actual. Se caracteriza por crear una franja alrededor del canal fluvial el cuál es sometido a constantes cambios con alto contenido de material como cantos y bloques.

**Figura 54. Terraza baja PC GEO11**

Son formas del relieve que tienen desniveles de 0 a 2 m y pendientes que van desde 2 % a 5 %. Su localización en el área de estudio está asociada a la acción del río Espíndola y Amaluza que, por su envergadura, generan las condiciones aptas para su formación. Abarcan solo 0,01 km<sup>2</sup>, es decir únicamente 0,03 % del territorio.

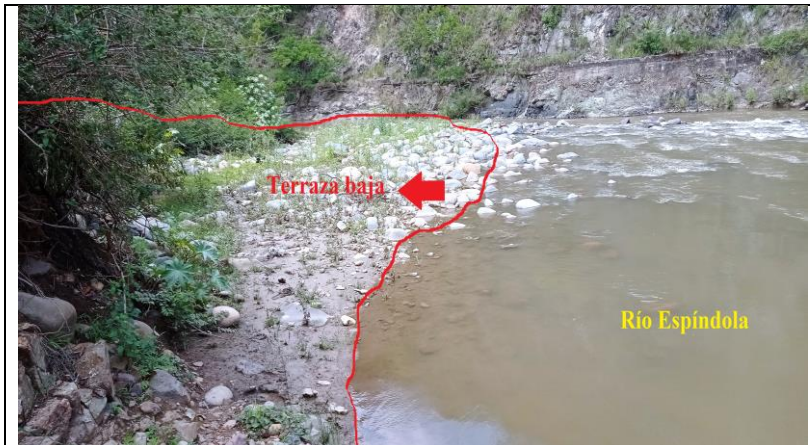
**Figura 55. Terraza baja PC GEO12**

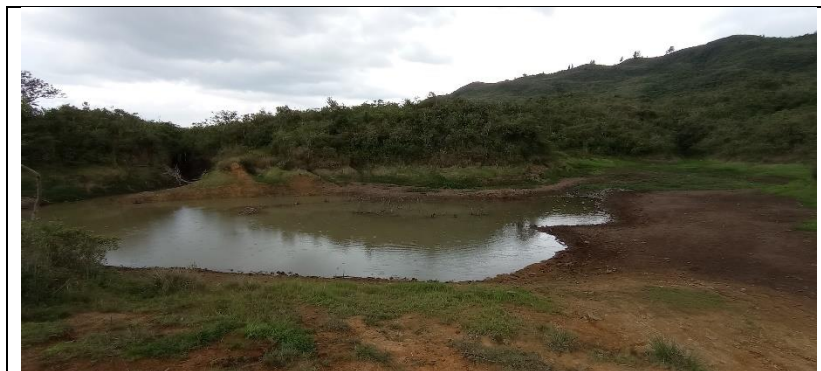
La laguna abarca un área relativamente baja respecto de las otras unidades geomorfológicas con tan solo 0,01 km<sup>2</sup>, esto es 0.02 % de todo el territorio. Su formación está asociado a un ambiente fluvial-lacustre pues la morfodinámica del sector de emplazamiento ofrece las características endorreicas de su génesis.

**Figura 56. Laguna PC GEO13**

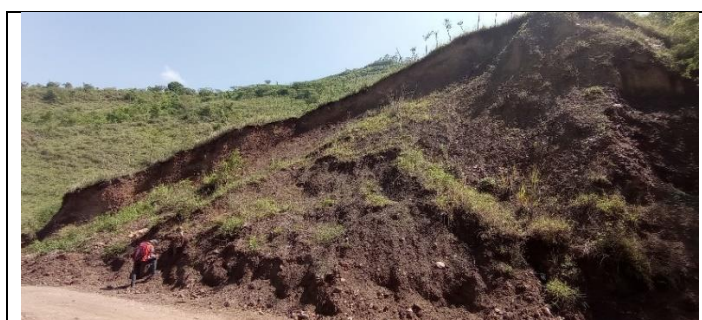
Los deslizamientos forman parte de la morfodinámica actual del área de estudio que, conjuntamente con el proceso erosivo y denudativo del relieve, dan lugar a este tipo de unidades geomorfológicas asociadas también a los coluviones. Representan el 0.11 % del territorio (0.04 km<sup>2</sup>) de todo el territorio.

**Figura 57. Deslizamiento PC GEO14**

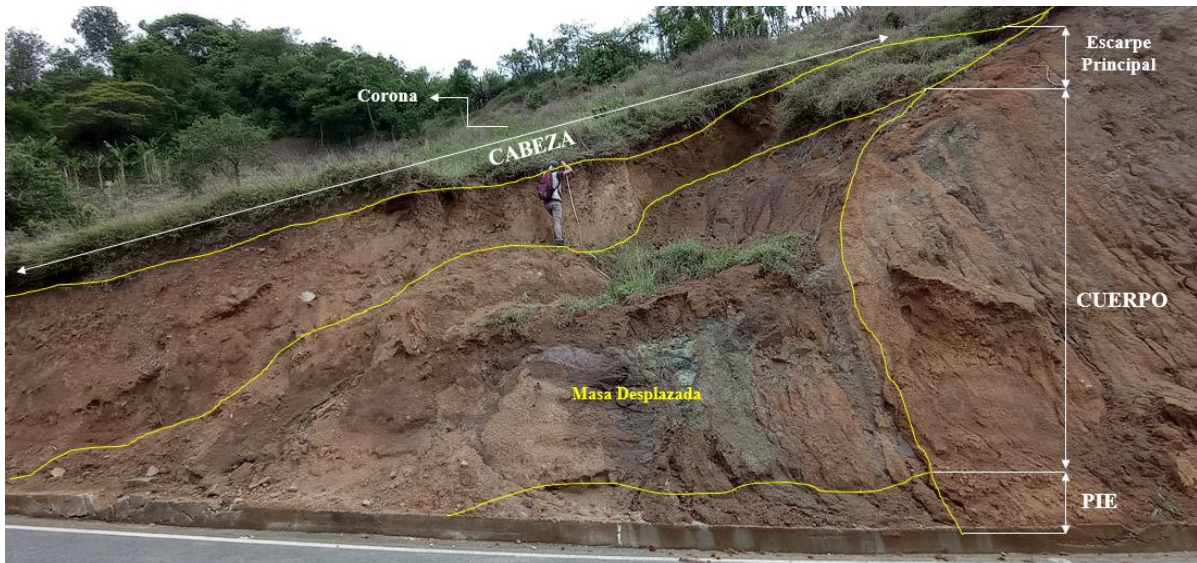
- **Deslizamiento No. 1 (DZ-01)**

**Figura 58. Deslizamiento No.1 en la vía Amaluza-Bellavista**

Entra las causas probables observadas se tiene: por exceso de agua al ser una zona de alta humedad, así como la apertura de la vía cuyo factor disparador son las abundantes lluvias y la apertura de la vía como tal, donde no existe un daño visible ni un método de estabilización.

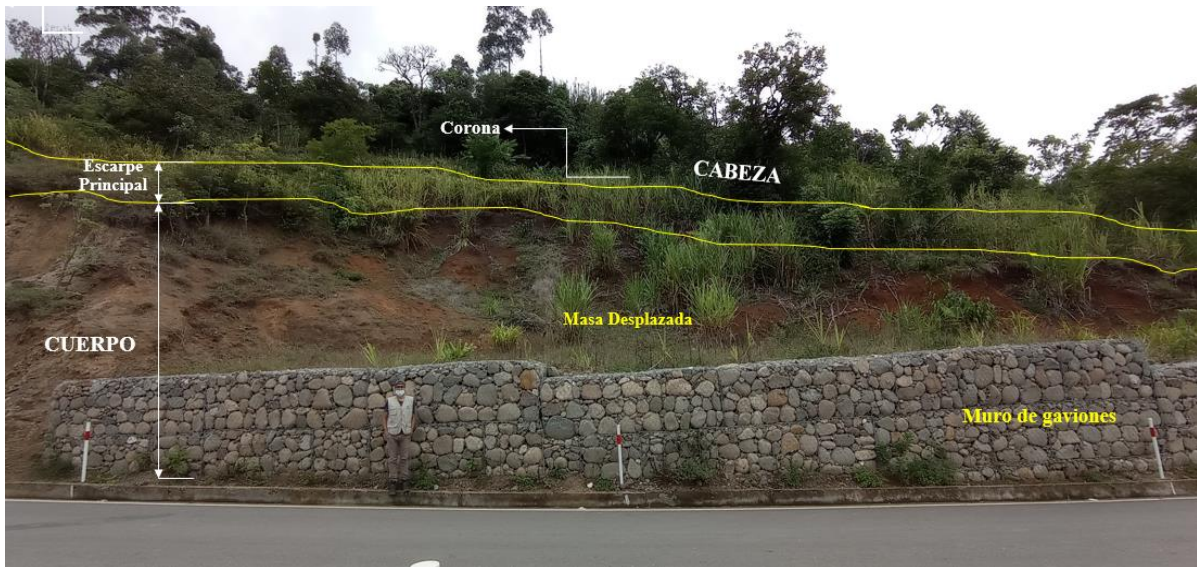
- **Deslizamiento No. 2 (DZ-02)**

**Figura 59. Deslizamiento No.2 en la vía Amaluza-Bellavista**

Entre las causas probables que originaron este deslizamiento está la erosión concentrada y exceso de agua cuyo factor disparador son las lluvias y la apertura de la vía sumado al tipo de material encontrado. Además, no es perceptible algún daño visible que haya generado este deslizamiento pues se encuentra estabilizado por un muro de gaviones.

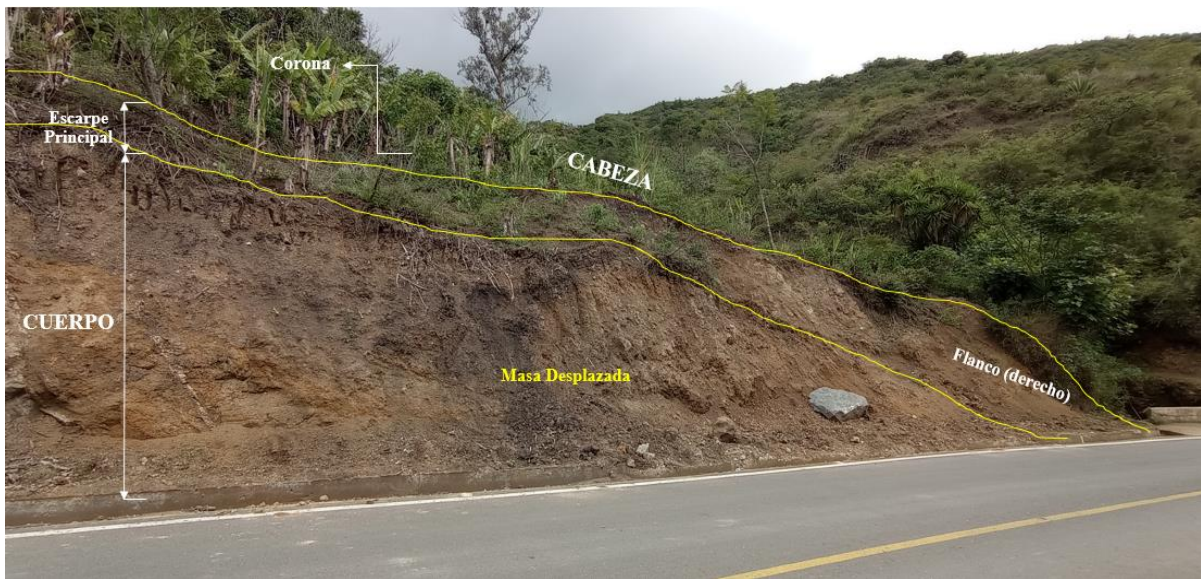
- **Deslizamiento No. 3 (DZ-03)**

**Figura 60. Deslizamiento No.3 en la vía Amaluza-Bellavista**

Las causas probables que dio origen a este deslizamiento es la apertura de la vía, así como el exceso de agua y las lluvias como factor disparador. No se puede observar daños ocasionados a la vía, pero sí a los cultivos además de no tener algún método de estabilización.

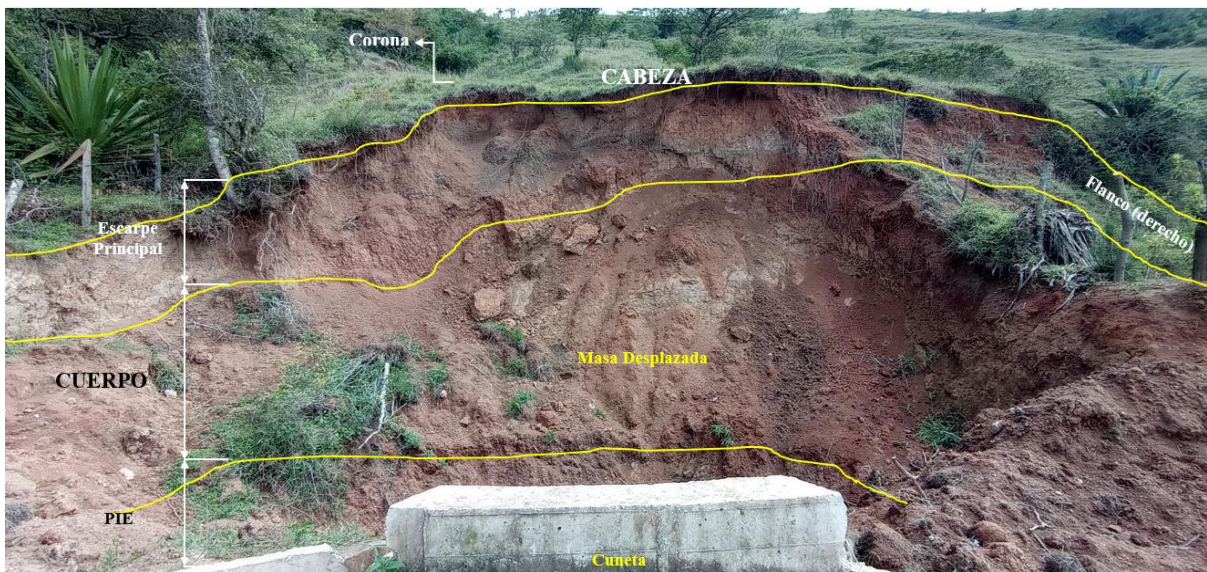
- **Deslizamiento No. 4 (DZ-04)**

**Figura 61. Deslizamiento No.4 en la vía Amaluza-Bellavista**

Al igual que los deslizamientos anteriores, la causa probable que originó este deslizamiento es la apertura de la vía, así como el exceso de agua proveniente de las lluvias. El daño observado es leve pues los materiales deslizados se encuentran obstaculizando la cuneta de la vía, sin embargo, no existe algún método de estabilización para el mismo.

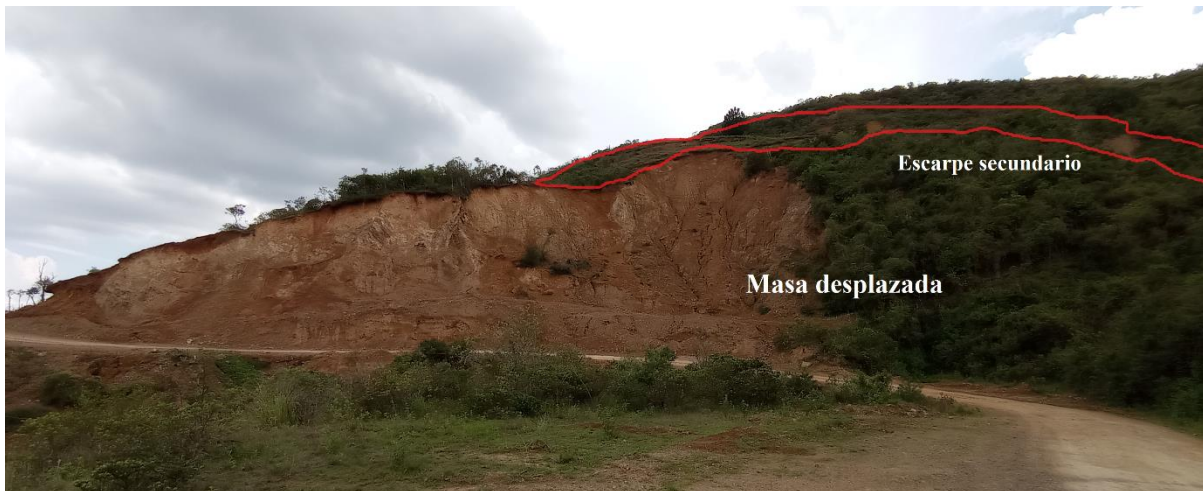
**Figura 63. Deslizamiento No. 5 (flanco oeste), intervenido por maquinaria pesada**

En la *figura* anterior se puede observar el área intervenida del deslizamiento donde maquinaria pesada retiró parte del material desplazado para habilitar la vía que conduce a la cabecera parroquial Bellavista.

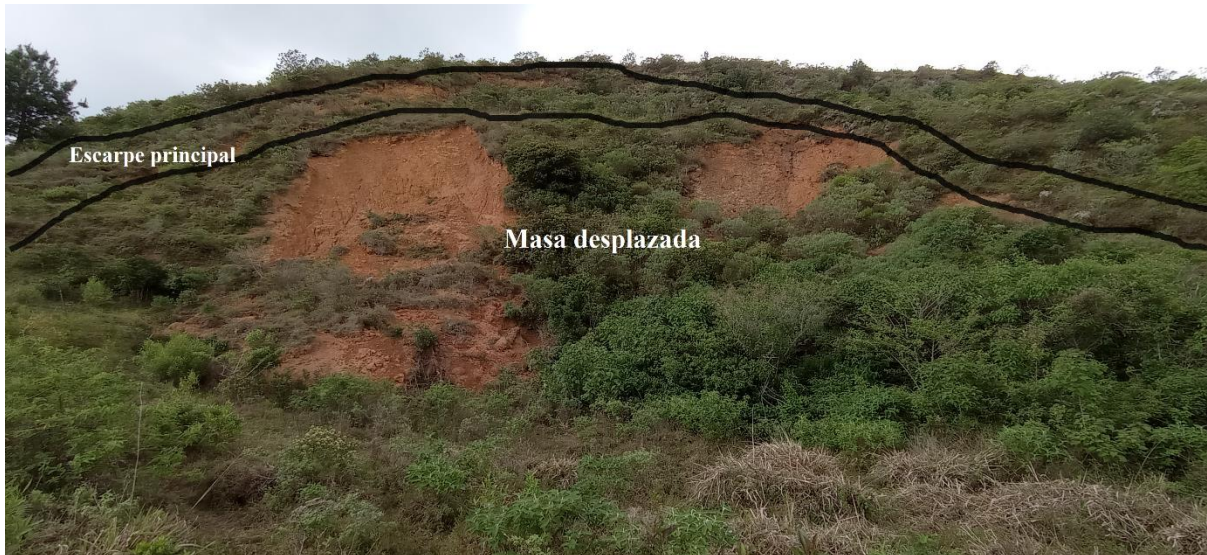
**Figura 64. Deslizamiento No. 5 (flanco este), tipo rotacional**

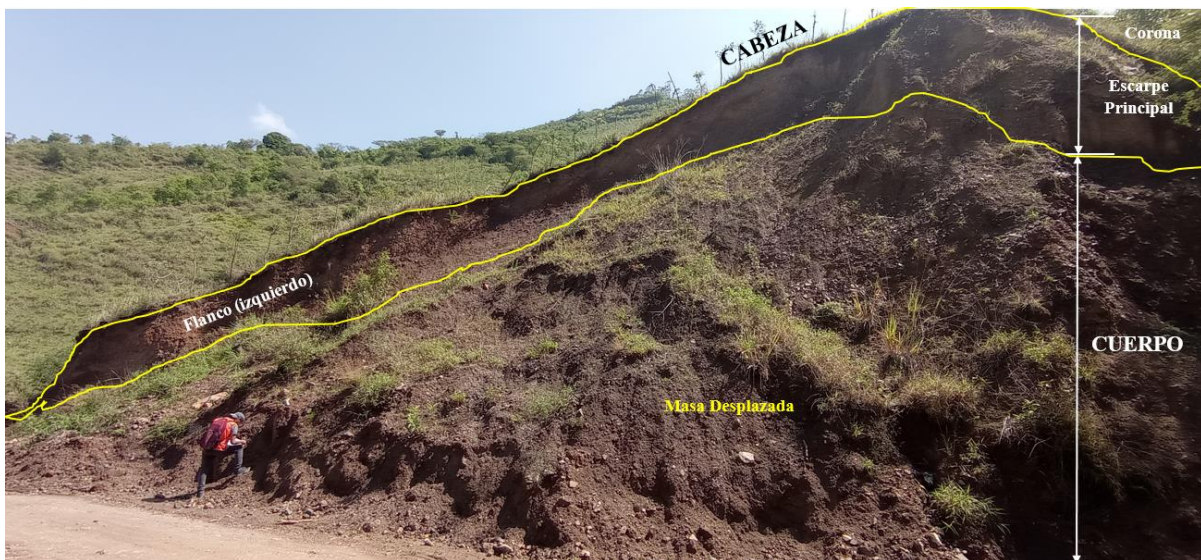
**Figura 67. Deslizamiento No.8 en la vía al barrio San José**
