Universidad Nacional de Loja

Valoración Económica Ambiental mediante el método de los precioshedónicos: El caso de predios en áreas aledañas al río Piñas, cantón Piñas, El Oro.

Trabajo de Titulación previo a la obtención del título de Ingeniera en Manejo y Conservación del Medio Ambiente

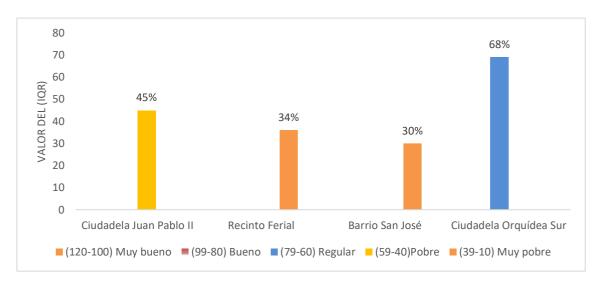
De acuerdo a la aplicación del IQR, la calidad de ribera del río Piñas varía en cada tramo estudiado, así en el primer tramo ubicado en la ciudadela Juan Pablo II la zona ribereña se encuentra en un estado pobre con un valor de IQR de 48, el segundo tramo localizado en el sector del Recinto Ferial del cantón Piñas presentó un estado muy pobre al igual que el tercer tramo ubicado aguas abajo, específicamente en el barrio San José con valores de IQR de 34 y 30 respectivamente. Mientras que el cuarto tramo cercano a la ciudadela Orquídea Sur, la calidad de ribera se encuentra en un estado regular con un valor de IQR de 68 (Figura 2).

Figura 2. Valoración del estado de la ribera del río Piñas de acuerdo al Índice de calidad Ripario (RQI).

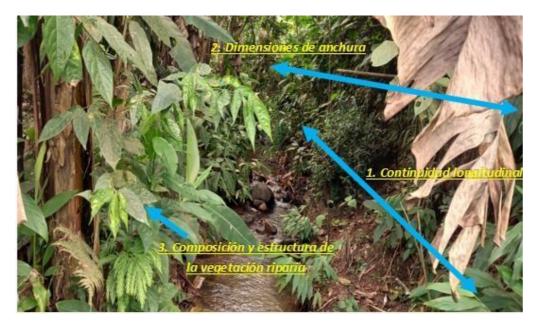
Figura 3. Atributos que caracterizan la estructura de las riberas fluviales, en relación a las dimensiones del espacio ripario en el tramo Juan pablo II.

En las figuras (3, 4,5 y 6) se indican los atributos que caracterizan la estructura de las riberas fluviales, en relación a las dimensiones del espacio ripario, que se analizaron en los cuatro tramos para la evaluación de la calidad de ribera del río Piñas.

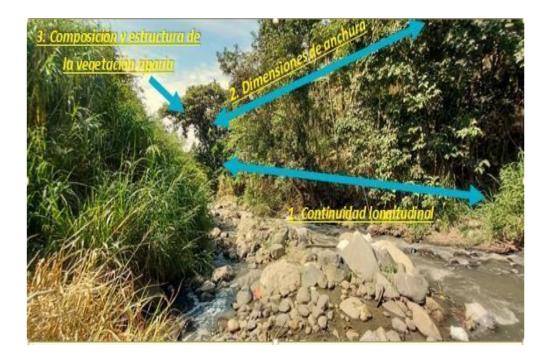
Figura 4. Atributos que caracterizan la estructura de las riberas fluviales, en relación a las dimensiones del espacio ripario en el tramo ciudadela Orquídea Sur

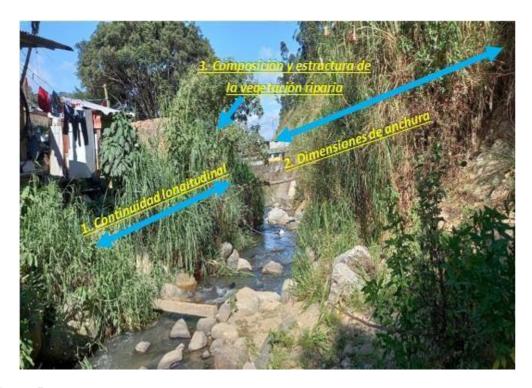
Figura 5. Atributos que caracterizan la estructura de las riberas fluviales, en relación a las dimensiones del espacio ripario en el tramo Recinto Ferial.

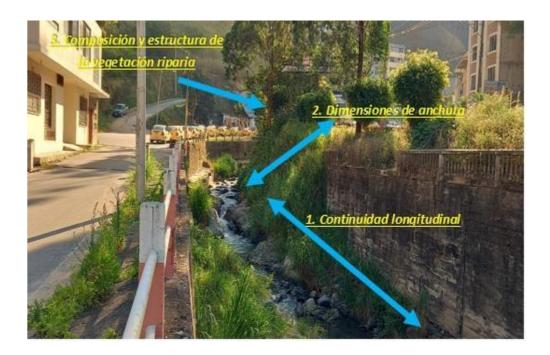
Figura 6. Atributos que caracterizan el funcionamiento hidrológico de las riberas en relación al equilibrio de la vegetación riparia en el tramo barrio San José

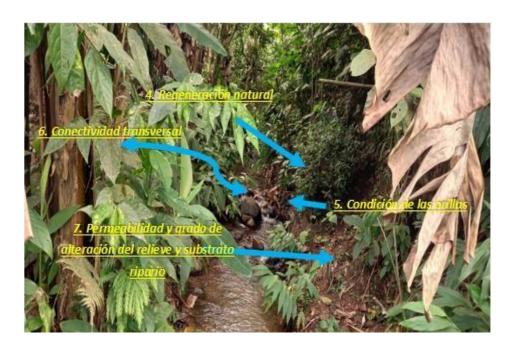
Figura 7. Atributos que caracterizan el funcionamiento hidrológico de las riberas en relación al equilibrio de la vegetación riparia en el tramo Juan Pablo II.

En las figuras (7, 8, 9 y 10) se indican los atributos que caracterizan el funcionamiento hidrológico de las riberas en relación al equilibrio de la vegetación riparia con el actual régimen de caudales y usos del suelo, la estabilidad y heterogeneidad de las orillas y la conectividad lateral y vertical del cauce con sus riberas y llanuras de inundación.

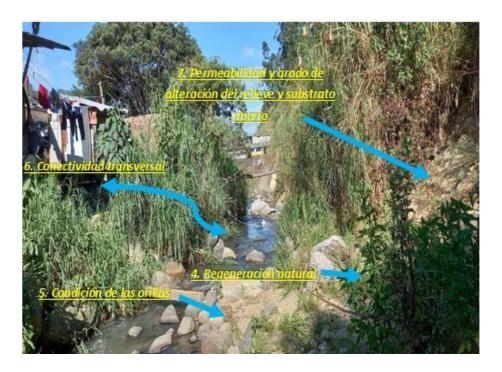
Figura 8. Atributos que caracterizan el funcionamiento hidrológico de las riberas en relación al equilibrio de la vegetación riparia en el tramo Recinto Ferial.

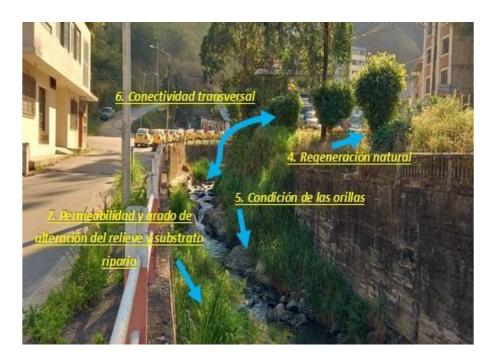
Figura 9. Atributos que caracterizan el funcionamiento hidrológico de las riberas en relación al equilibrio de la vegetación riparia en el tramo barrio San José.

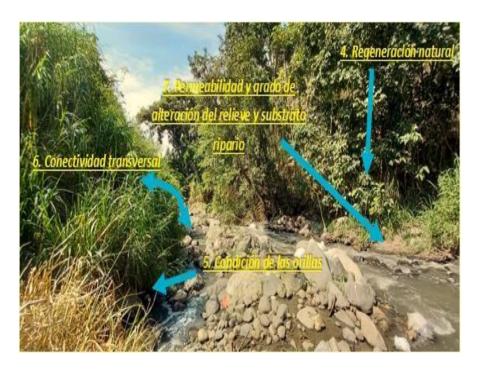
Figura 10. Atributos que caracterizan el funcionamiento hidrológico de las riberas en relación al equilibrio de la vegetación riparia en el tramo ciudadela Orquídea Sur.

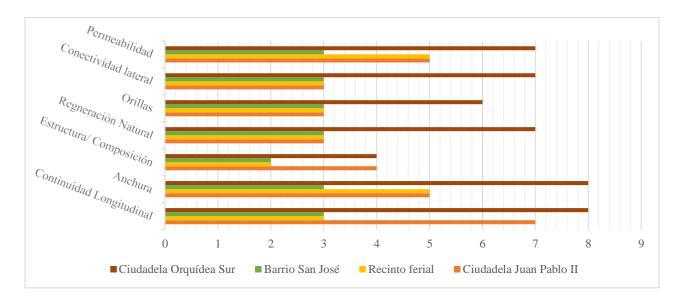
En la (Figura 11), se indica la evaluación de cada atributo en los diferentes tramos del río Piñas. El tramo ciudadela Orquídea Sur presentó un estado de ribera regular, los parámetros en mejores condiciones fueron dimensiones de anchura y la continuidad longitudinal del cauce, cuya calificación fue de 8 para ambos parámetros, que corresponde a un estado bueno. El tramo ciudadela Juan Pablo II presentó un estado pobre, los parámetros de continuidad longitudinal de la vegetación y la anchura del espacio ripario fueron los mejor evaluados con puntajes de 7 y 5 respectivamente. Mientras que los tramos de Recinto Ferial y barrio San José presentaron un estado muy pobre, la mayoría de los parámetros se encontraron en estado de degradación con valores inferiores a 5.

Figura 11. Evaluación de los atributos de calidad riparia en cada tramo del río.

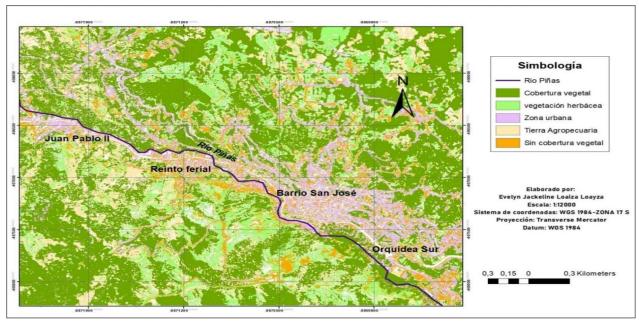
Mediante el análisis de imágenes satelitales de la zona de estudio se obtuvieron resultados concordantes con la cobertura y uso de suelo observadas en la zona, donde las zonas con mayor cobertura vegetal se ubican en los tramos Juan Pablo II y Orquídea Sur,y la cobertura vegetal disminuye en los tramos de Recinto Ferial y barrio San José.

Figura 12. Clasificación supervisada del uso de suelo de la ciudad de Piñas
