Universidad  
Nacional  
de Loja

#### Estudio de Impacto Ambiental (Ex-post) del sistema de riego “Agua sin fronteras” en la zona rural del Barrio Cangochara/Yunguilla, cantón Espíndola

Trabajo de Titulación previo a la obtención del título de Ingeniero en Manejo y Conservación del Medio Ambiente.

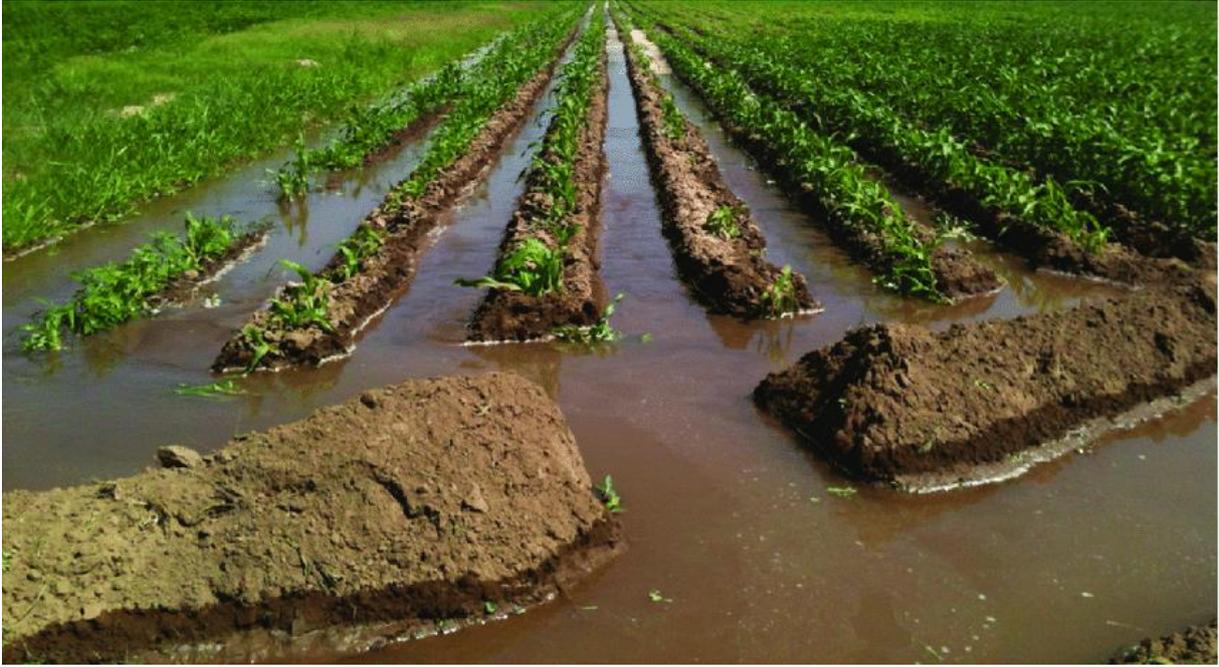
El riego por superficie posee una gran ventaja debido a los bajos costos de inversión y el no consumo de energía (Figura 1). Por otra parte, esta clase de riego provoca altas pérdidas de agua por infiltración, tal es el caso del riego tendido, que es considerado como una de las técnicas de riego más antiguas en la agricultura y cuya distribución del agua suele ser dispareja en toda el área de terreno (Demin, 2014).

**Figura 1.** Riego por superficie o gravedad.

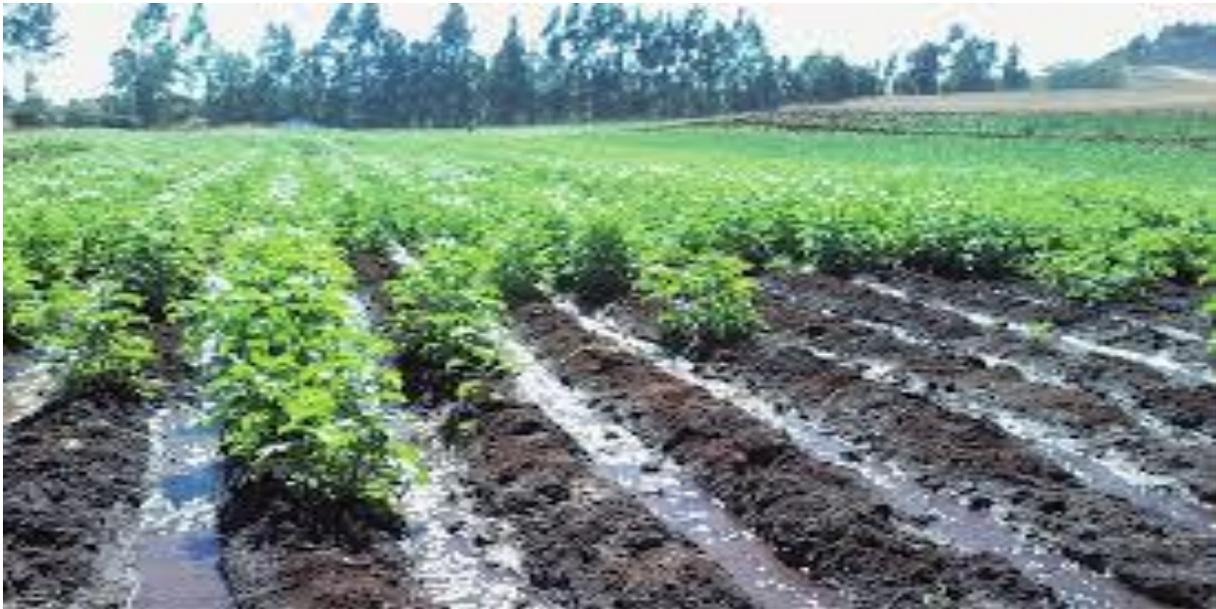
A diferencia del riego tendido, según Demin (2014), el riego por surcos avanza desde la parte alta hasta la parte más baja del terreno, con una eficiencia del 40%. Para lograr que esta clase de riego sea eficiente, se toman en cuenta factores como la textura del suelo, su pendiente y las curvas de nivel (Figura 2).

**Figura 2.** Riego por surcos.

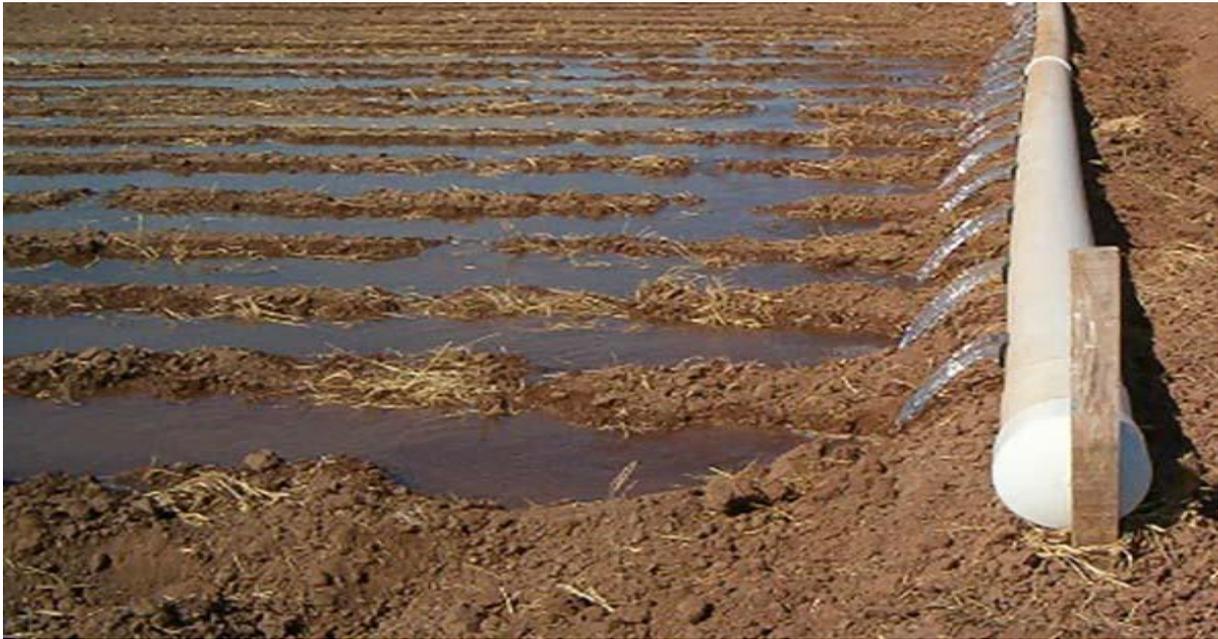
pronunciadas puede provocar una velocidad de agua muy elevada, creando un exceso de acumulación de agua en la parte baja y media del terreno (Figura 3).

**Figura 3.** Riego por melgas.

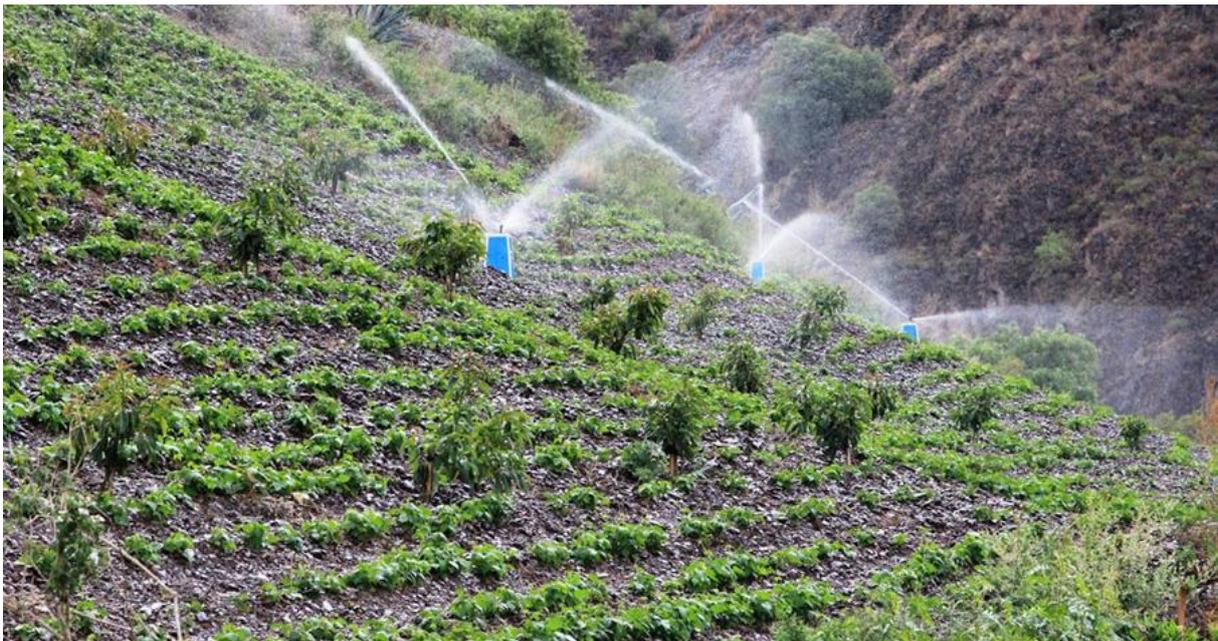
El riego presurizado es considerado como un método más efectivo, debido a que el agua es conducida a través de tubería y con presión, disminuyendo la pérdida del agua por infiltración, tal es el caso del riego por aspersión, en donde el agua es conducida por tubería a presión y al llegar al aspersor cae en forma de lluvia cubriendo gran parte del terreno (Figura 4). Este método es efectivo en lugares con poco viento para evitar pérdidas (Demin, 2014).

**Figura 4.** Riego presurizado

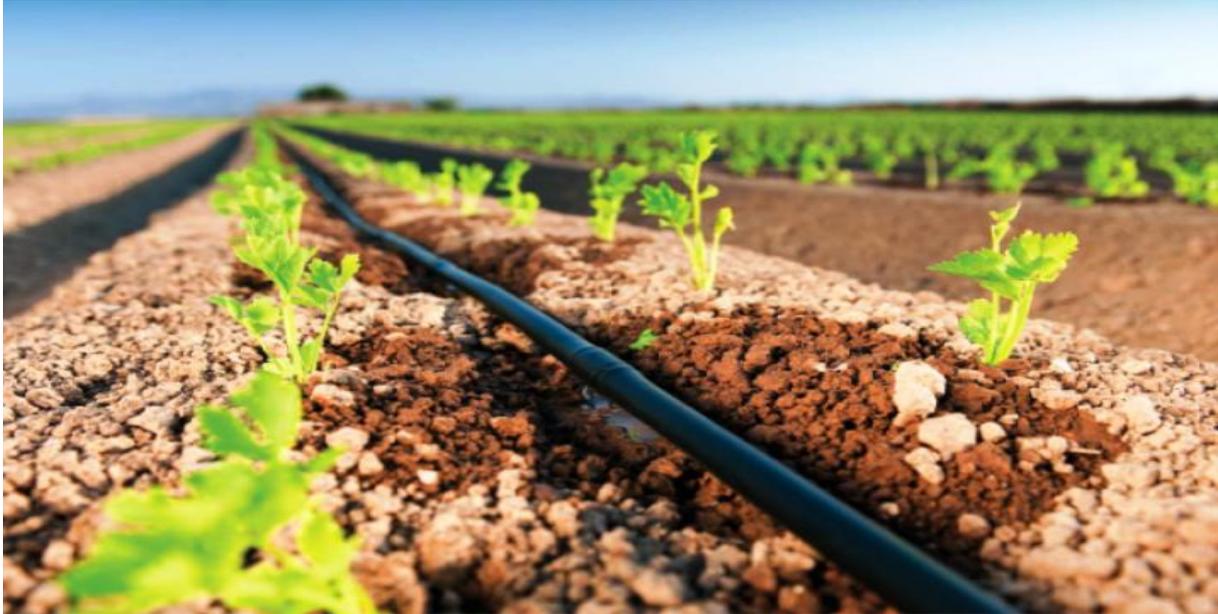
Finalmente, el riego por goteo, según Demin (2014), se diferencia en que el agua llega al suelo a través de la conducción de una tubería en forma de gotas continuas al lugar de la planta y moja una pequeña parte del suelo, se diseñan para arrojar distintos caudales de 2 a 4 litros/hora (Figura 5).

**Figura 5.** Riego por microaspersión o goteo

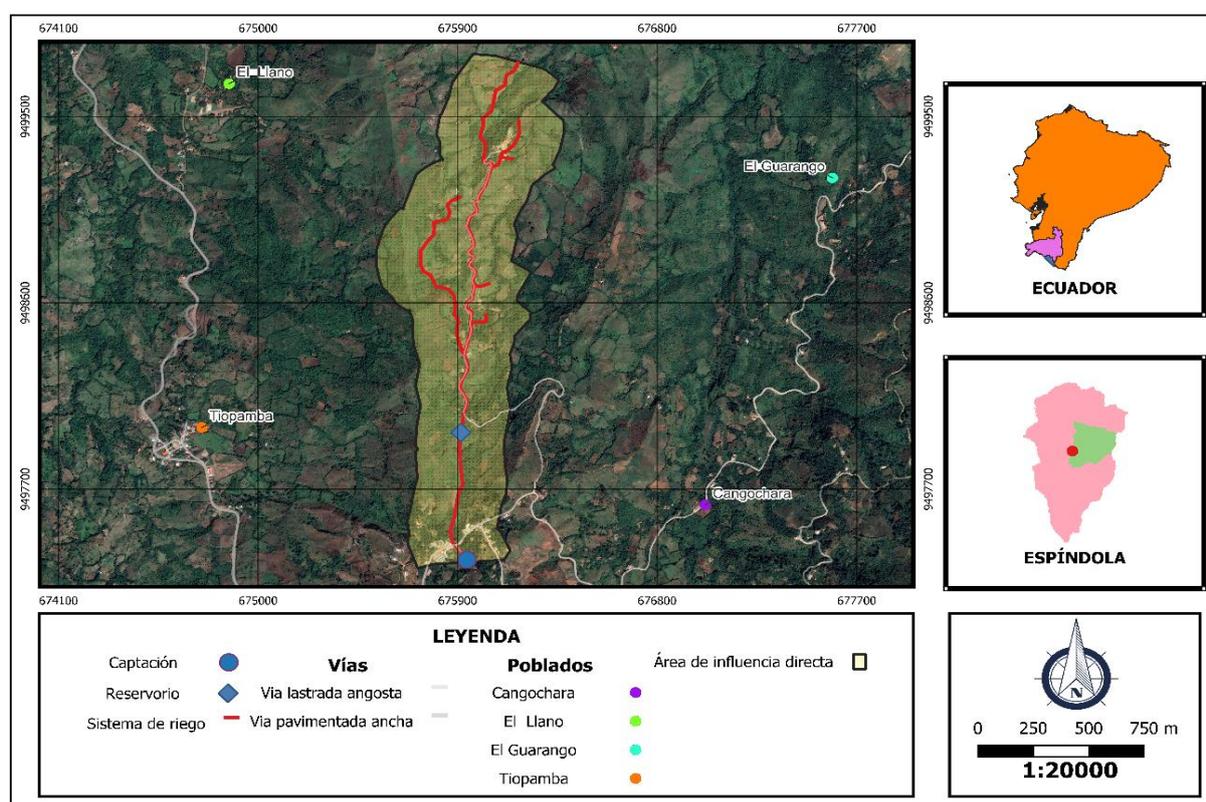
Se determinó un área de influencia directa de 200 metros como alcance de los impactos directos del proyecto (Figura 6), los cuales comprenden un área de 118,30 hectáreas, abarcando todo el sistema de riego en forma lineal, con una extensión de 2,5 kilómetros, donde las coordenadas geográficas en las que se encuentra ubicado el sistema de riego, toma como referencia el reservorio de agua, en latitud 9498550 y longitud 678060. El área de influencia indirecta es la Parroquia Santa Teresita.

**Figura 6.** Ubicación del área de estudio del sistema de riego Cangochara/Yunguilla, cantón Espíndola.  
*Nota.* Adaptada de Ubicación del área de estudio del sistema de riego Cangochara/Yunguilla de Image CNES / Airbus, 2022 (<https://earth.google.com/web/>)

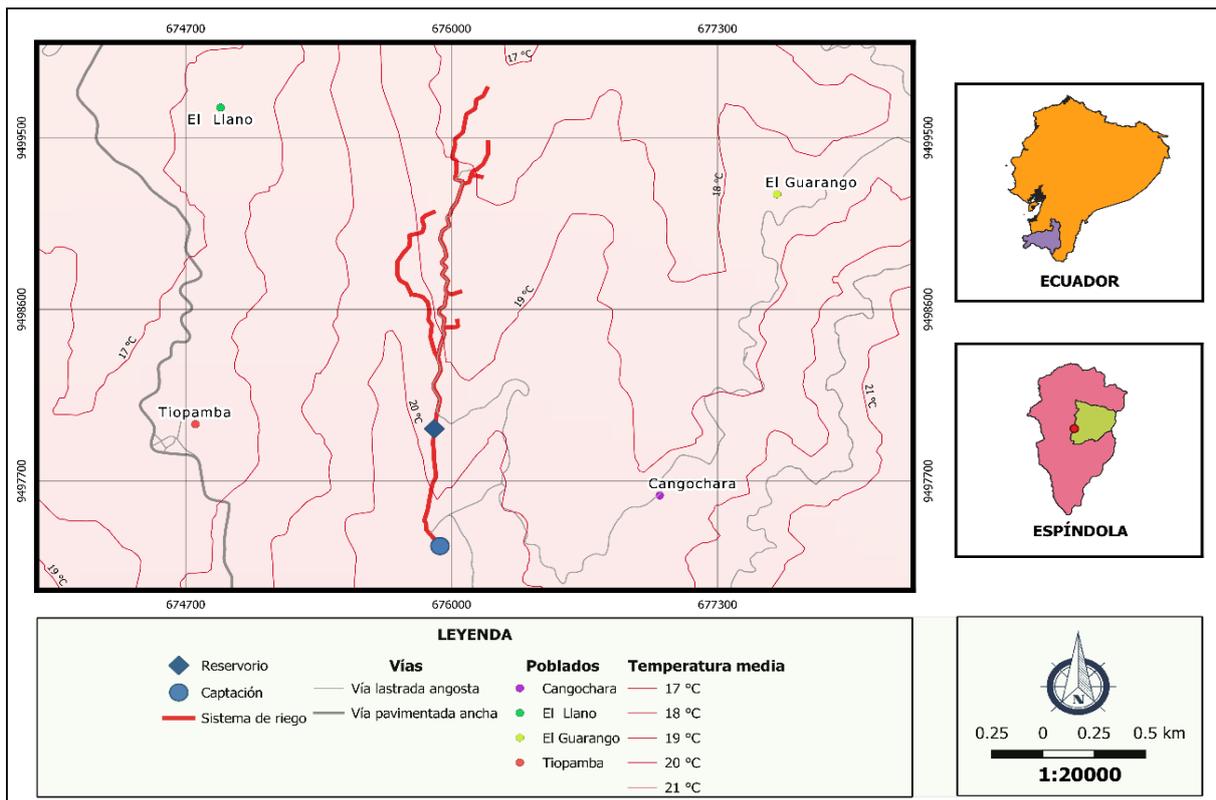
El clima de la zona de estudio de acuerdo a la clasificación climática de Troncoso (2010), es subtropical, y de acuerdo a la elaboración del mapa de isotermas (Figura 7), la temperatura mínima de la zona de estudio se encuentra en un promedio de 12,36 °C, la temperatura media varía entre los valores 17 a 21°C, y la temperatura máxima promedio los 28,73 °C.

Figura 7. Mapa de Isotermas del área de estudio.

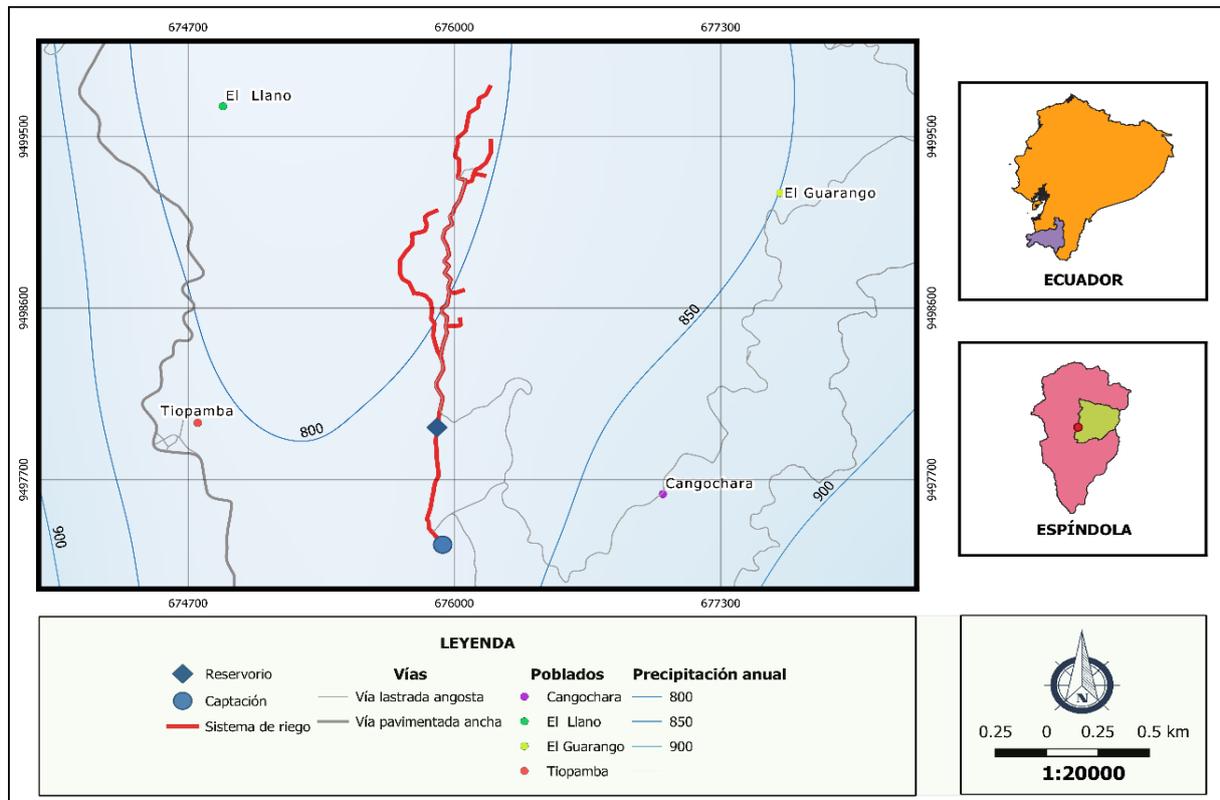
La parroquia es propensa a un periodo de sequía en los meses julio a septiembre, mientras que los meses con mayor precipitación son de enero a abril (Figura 8).

**Figura 8.** Mapa de Isoyetas en el área de estudio.

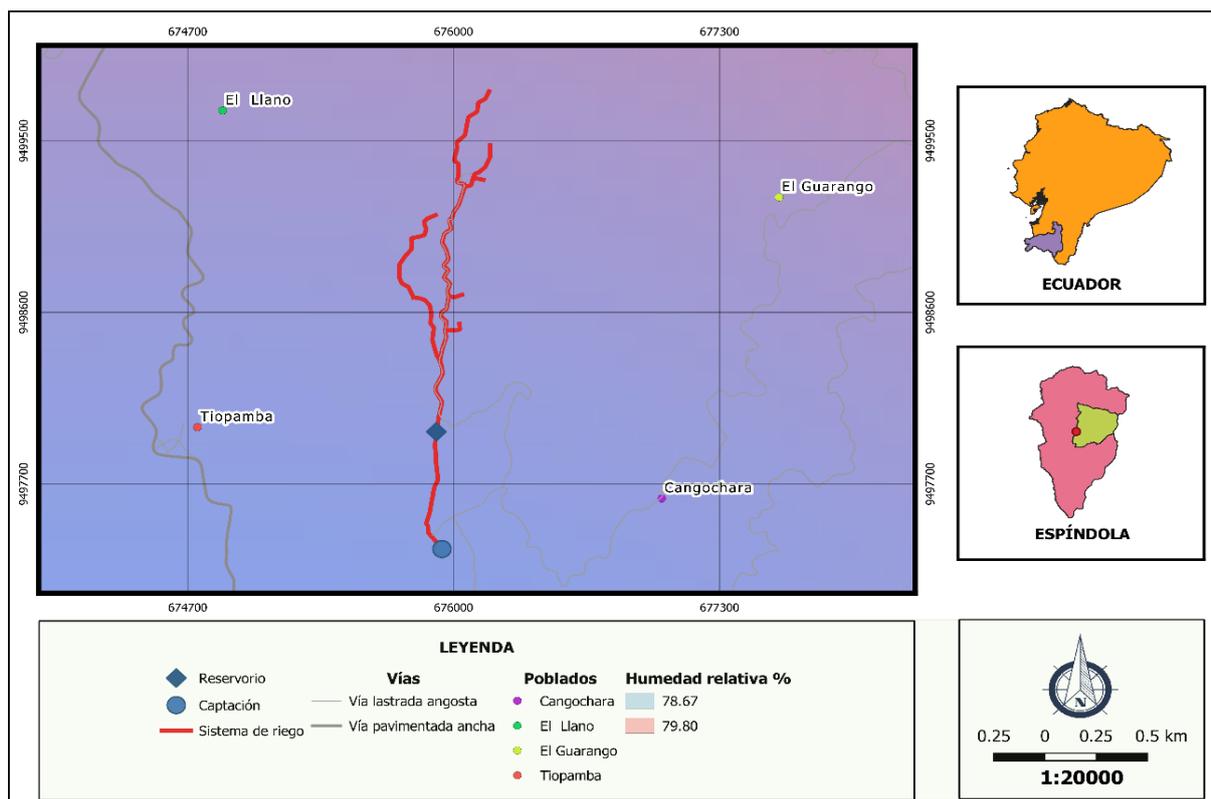
En la parroquia Santa Teresita, se determinó que la humedad relativa media anual, oscila entre los valores de 78,67% y 79,80%, y de acuerdo a la escala de clasificación de Troncoso (2010), la humedad relativa es considerada moderada (Figura 9).

**Figura 9.** Mapa de Humedad Relativa del área de Estudio.

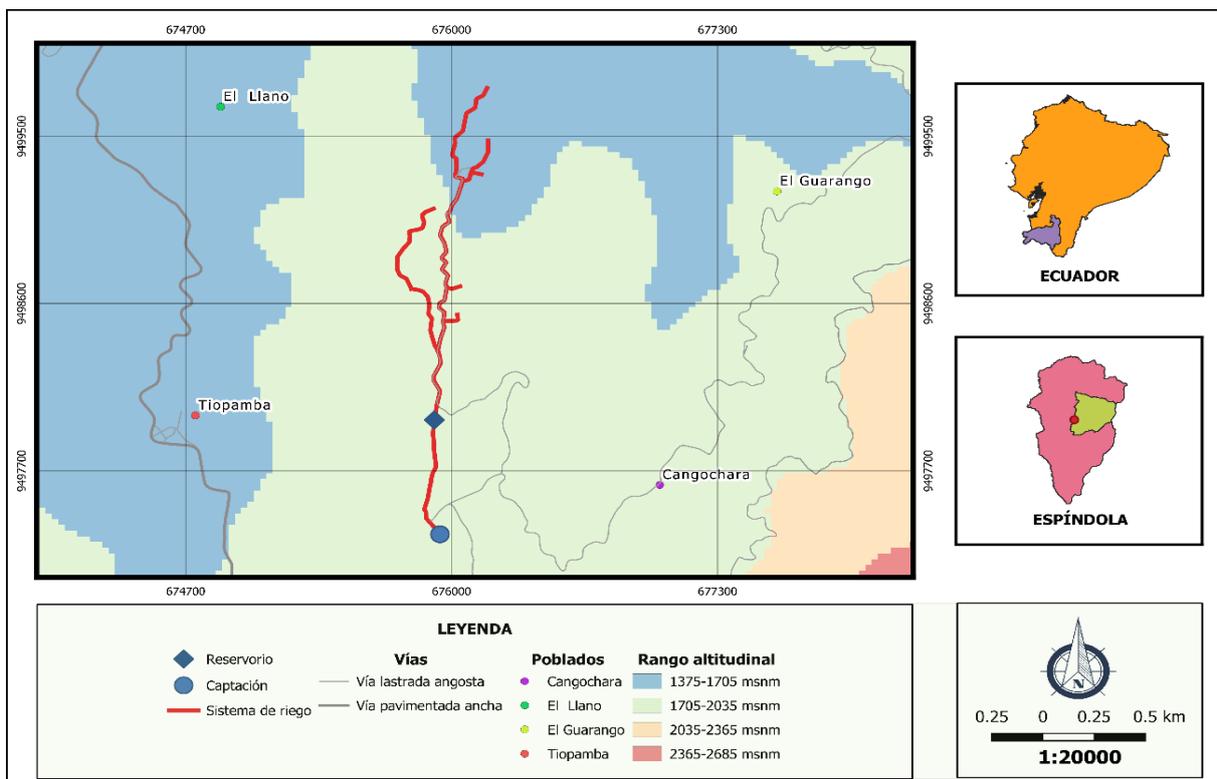
El cantón Espíndola, cuenta con 3 formaciones geológicas que son: Formación Sacapalca, depósitos coluviales y coluvio aluviales (PDOT Espíndola, 2020). También cuenta con 9 formaciones geomorfológicas, de las cuales existen 4 en el área de estudio (Figura 10), las cuales se detallan en la Tabla 5. La parroquia cuenta con una altura promedio de 2000 m.s.n.m. y el área de estudio se encuentra ubicado en un rango altitudinal de 1546 a 2003 m.s.n.m. (Figura 11).

Figura 11. Mapa Altimétrico del área de estudio.

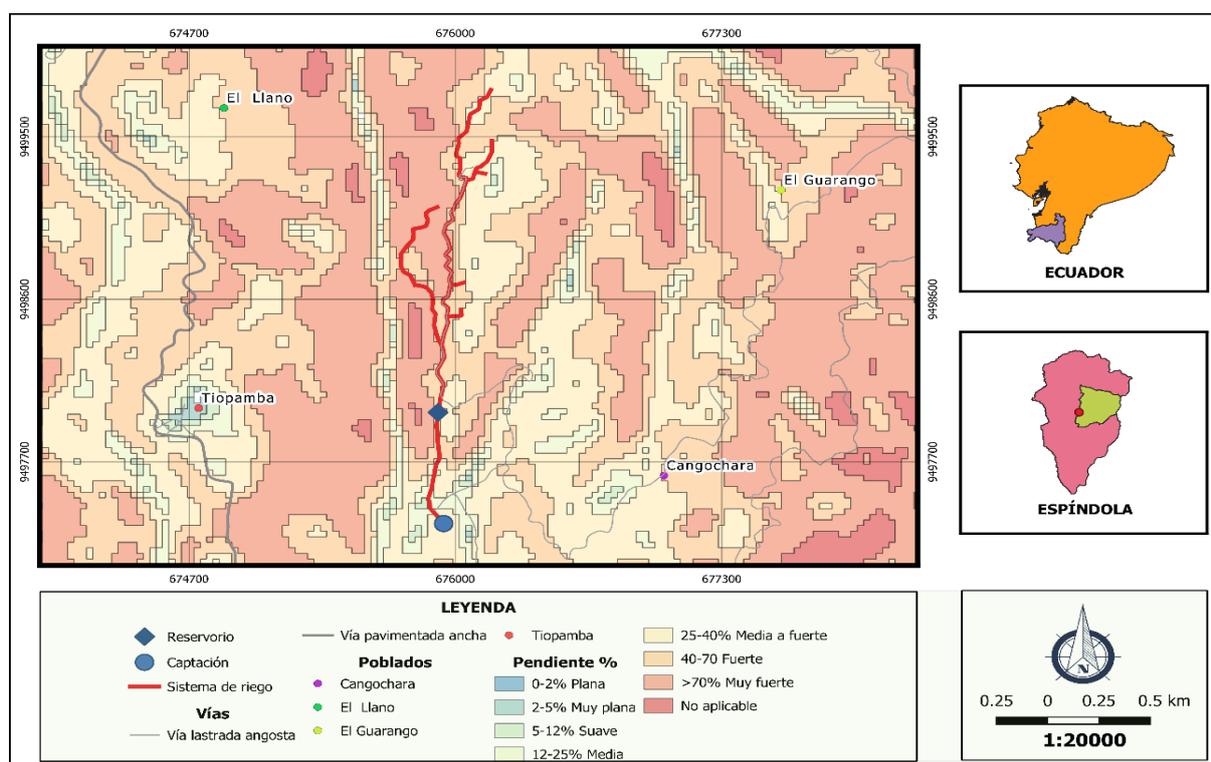
**Figura 12.** Mapa de Pendientes del área de estudio.

En el presente estudio, la presencia de altas pendientes de la parroquia Santa Teresita, hacen propensa al aumento a la erosión hídrica del área de estudio, debido a que el 64,25% del área de influencia directa, presenta pendientes mayores al 40%, con suelos de clase taxonómica predominante Alfisol. Según Gonzales y Álvarez (2007), en su estudio en la parroquia Santa Teresita, perteneciente al cantón Espíndola, las pendientes pronunciadas más la erosión hídrica causan la degradación por lavado de la superficie del suelo, originando la infertilidad de los mismos.

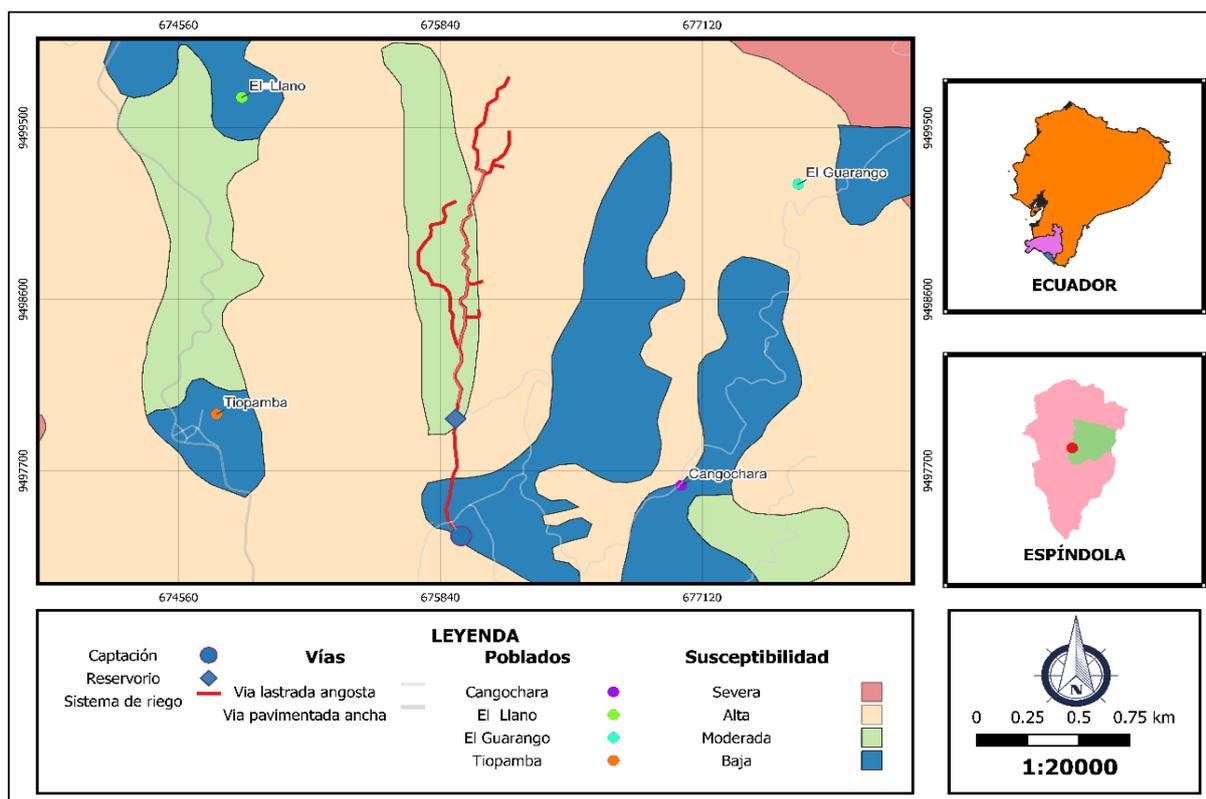
**Figura 15.** Mapa de susceptibilidad a la erosión del área de estudio.

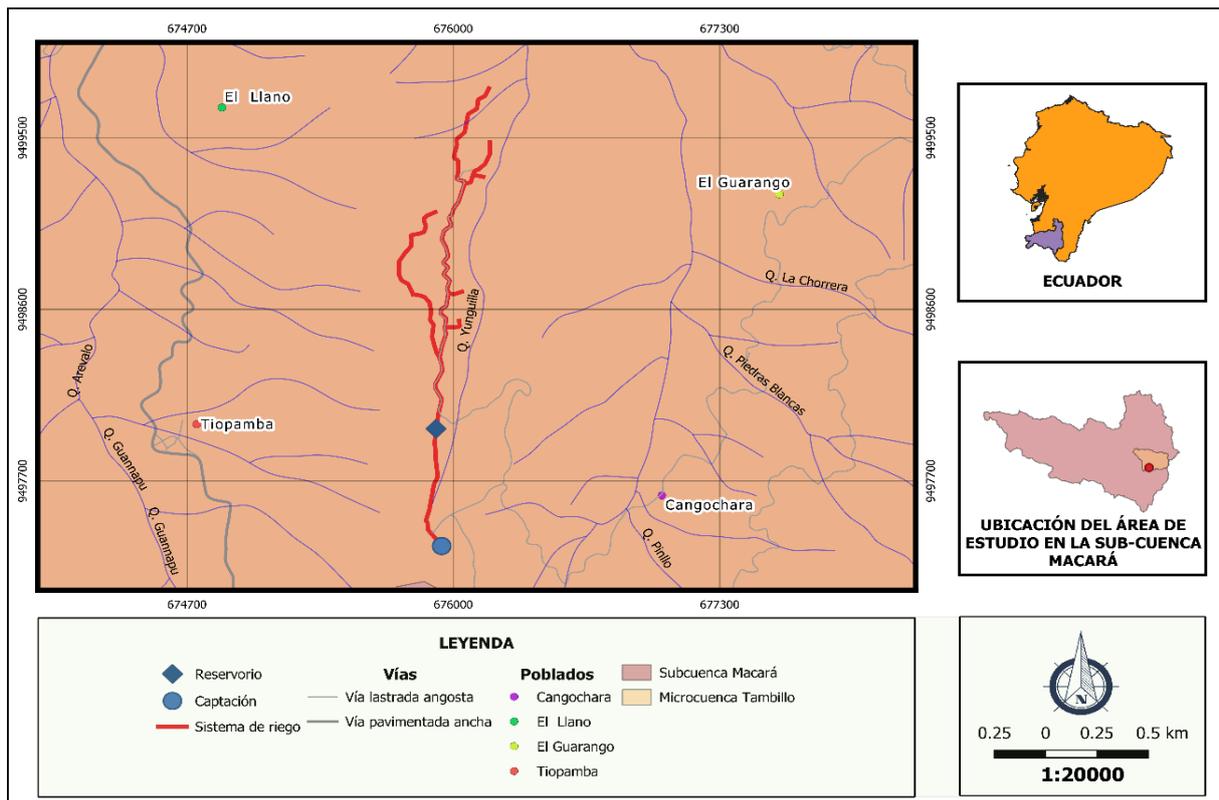
Respecto a la parte hidrográfica, el sistema de riego Cangochara/Yunguilla forma parte de la Cuenca Hidrográfica Catamayo que pertenece a la Subcuenca del río Macará y ubicada en la Microcuenca Tambillo, cuyo principal tributario de agua que atraviesan la zona de estudio es la Quebrada Yunguilla, seguido de las quebradas cercanas como: Piedras Blancas, La Chorrera y Pinillo (Figura 16).

**Figura 16.** Mapa de ubicación del área de estudio en la Cuenca Hidrográfica Catamayo-Chira

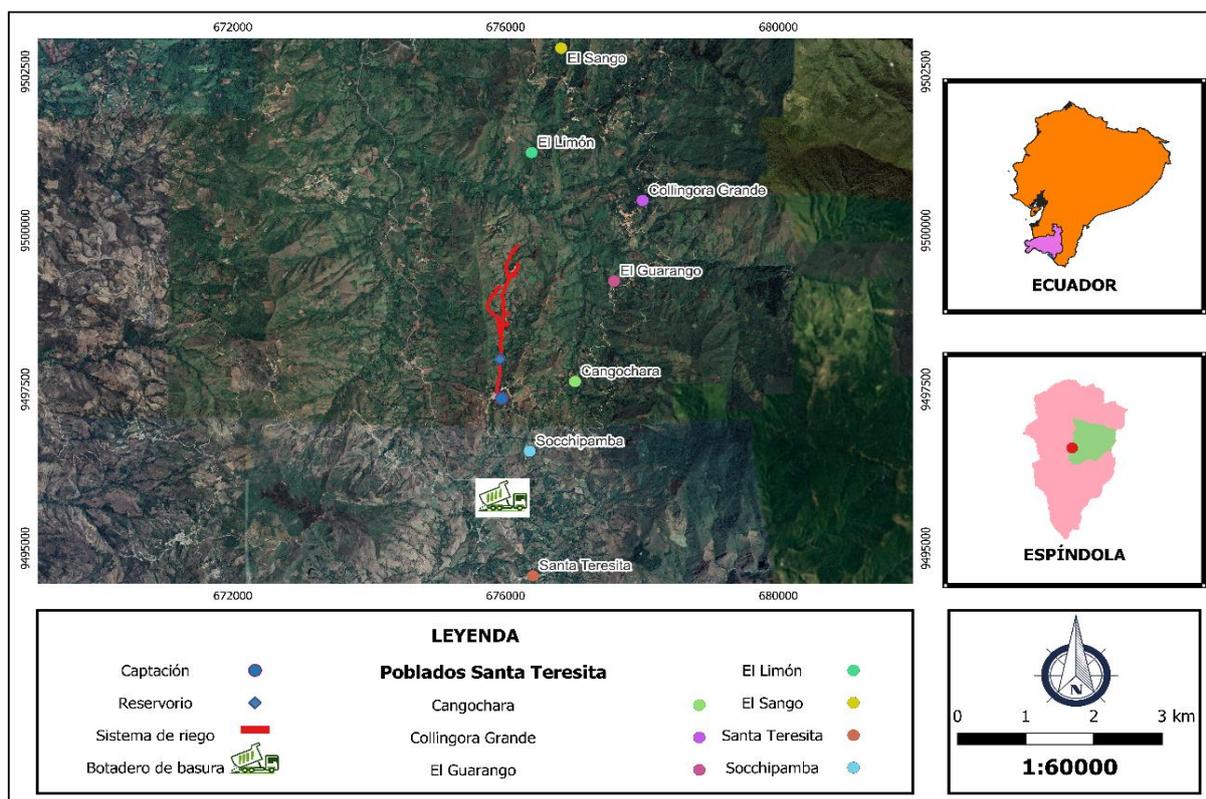
**Figura 17.** Focos de contaminación del Sistema de Riego Cangochara/Yunguilla

- Se recomienda abrir celdas emergentes hasta el cierre definitivo del botadero de basura del barrio Ventanilla, por ser un foco de contaminación directa del sistema de riego Cangochara/Yunguilla y demás sistemas de riego aledaños.
- Realizar un plan maestro de agua potable, debido a que la salud de los habitantes se encuentra altamente comprometida en el agua de consumo humano y de riego, a nivel de todo el cantón Espíndola.
- Mejorar las alianzas entre las comunidades de riego cercanas al sistema Cangochara/Yunguilla siendo mediador la Prefectura de Loja.
- Dar mantenimiento continuo a la infraestructura de riego, con la finalidad de evitar el deterioro y así aumentar la vida útil del sistema de riego Cangochara/Yunguilla.
- Realizar una Auditoría Ambiental que verifique los programas propuestos en el Plan de Manejo Ambiental.

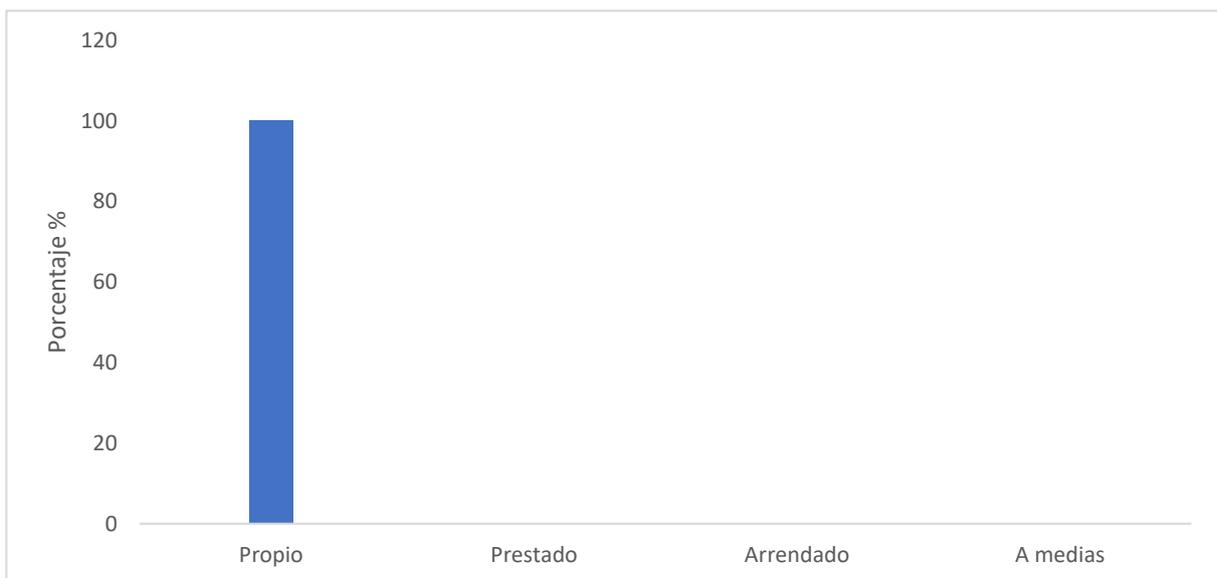
**Figura 29.** Tenencia de propiedad de los beneficiarios del proyecto

La pregunta 9, se relacionó con la tenencia de tierra de los beneficiarios del proyecto, revelando que el 100% son dueños de su propiedad (Figura 29).
