Facultad de Energía, las Industrias y los Recursos Naturales No Renovables

Carrera de Ingeniería en Geología Ambiental y Ordenamiento Territorial

Caracterización geológico - geotécnica de los taludes presentes a lo largo de la vía el Carmelo _ Lauro Guerrero a nivel de factor de seguridad, ubicado en la parroquia Lauro guerrero del cantón Paltas, provincia de Loja.

Trabajo de Titulación previo a la obtención del título de Ingeniera en Geología Ambiental y Ordenamiento Territorial

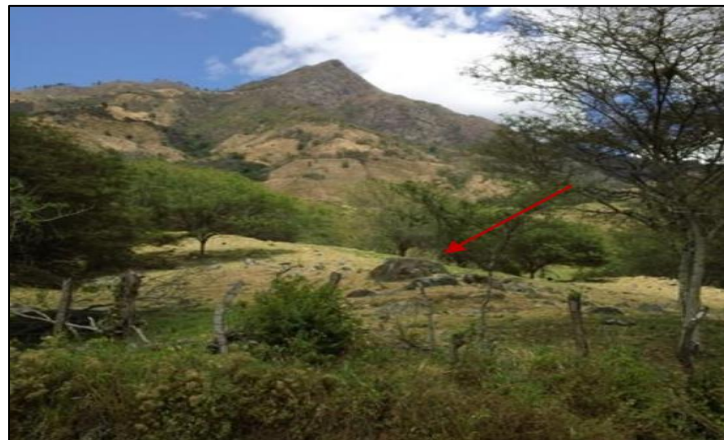
Figura 20: *Coluvión antiguo identificado*

Esta geoforma se encuentra entre las abscisas 2+300 a 2+450 aproximadamente ocupando el área más pequeña de 2.68 ha, lo que corresponde al 1.76 % de la zona de estudio.

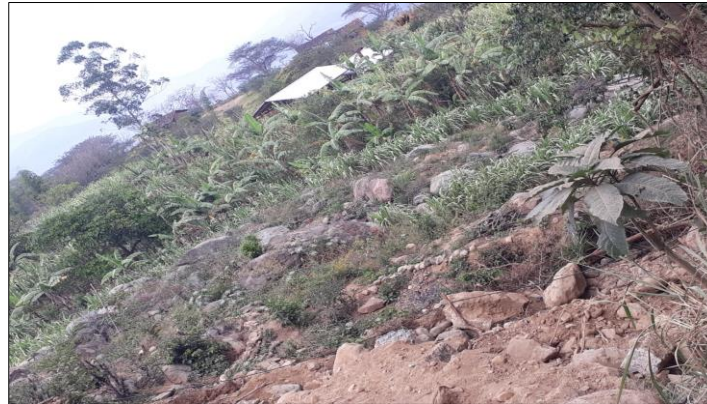
Figura 21: Superficie ondulada identificada

Se diferencia por exhibir cimas redondeadas, eventualmente se encuentran cimas planas, morfométricamente presentan pendientes suaves (5-12) y medias (12-25%), con desniveles inferiores a 25m. Esta geoforma se puede apreciar a un costado de la vía entre las abscisas 0+000 y 1+350 del área de estudio y representa el 8.09 % del área total.

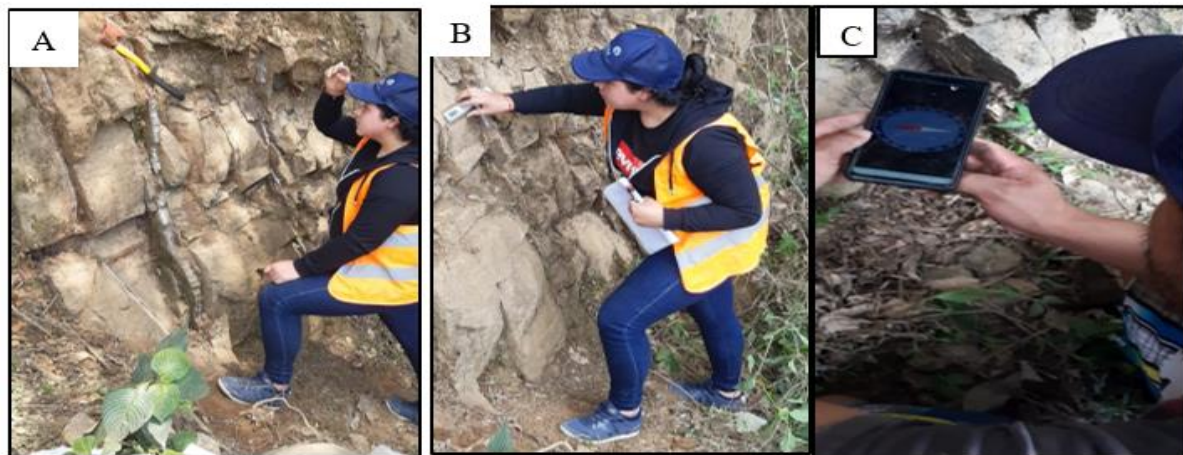
En la zona más significativa, se trazó un cuadro de 1x1m, para la recolección de los datos: separación, longitud, rugosidad, meteorización, infiltración, relleno de las discontinuidades y demás datos estructurales.

Figura 30. *Recolección de información, parámetros para la clasificación geomecánica. (A) Conteo de J_v ; (B) Medida de abertura, espaciamiento y longitud de las discontinuidades y (C) Datos estructurales.*

Se realizó un recorrido por la zona de estudio con el fin de definir puntos específicos para la toma de datos de calidad del macizo rocoso, a lo largo del mismo se identificó de manera visual dos zonas de estudio en base a la litología y discontinuidades presentes, mismas que tienen características en común en cuanto a tipo de roca y grado de fracturamiento, en cada uno de los taludes se definió la zona más representativa en donde predominen las discontinuidades para así poder dar una mejor valoración del macizo como se indica en la Figura 30.

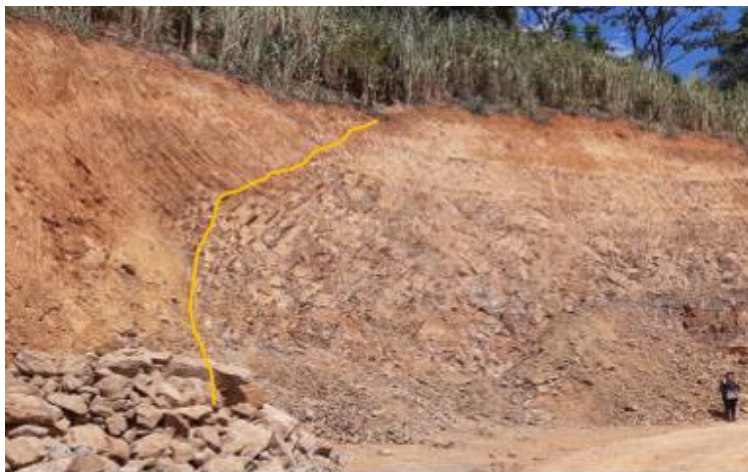
Se pudo apreciar un contacto en las abscisas 3+100, el contacto irregular en forma de curva esta dado entre lavas andesíticas de la Unidad Celica y Areniscas masivas de coloración rojiza de la Unidad Ciano Cuyos datos estructurales son $124^{\circ}/26^{\circ}\text{SW}$. Los contactos inferidos se hallan entre el resto de las litologías presentes en la zona, donde la inaccesibilidad para la toma de datos estructurales se han inferido dichos contactos.

Figura 52. Contacto identificado entre lavas andesíticas y areniscas masivas

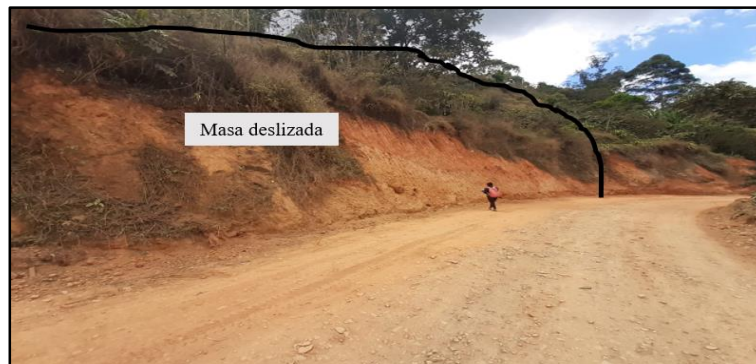
Figura 59. Deslizamiento D-02

La zona inestable, se ubica a 1 Km del ingreso desde Lauro Guerrero, es un deslizamiento traslacional, con una superficie estimada de unos 3105,12 m², resultante de factores tales como la fuerte pendiente, presencia de la corteza de meteorización de fragmentos de rocas andesíticas, y presencia de agua.

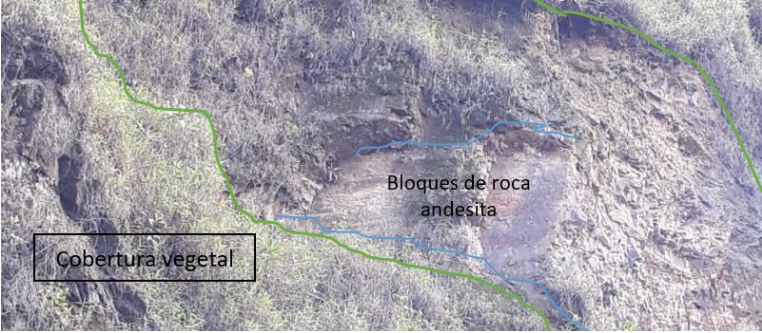
FICHA PARA DESCRIPCIÓN DE AFLORAMIENTOS						
Código:		Afloramiento			Fecha: 21 /04/2021	
AF-1		Natural		Artificial	x	
Ubicación geográfica		Geometría del afloramiento		Relieve	Vegetación	
Datum: UTM WGS84 Zona 17S		Longitud	25 m	Llano		Exuberante x
X	640318	Altura	21.50 m	Bajo		Escasa
Y	9559205	Dirección		Colinado	x	Nula
Z	1505			Montañoso		
Perfil litológico de los afloramientos						
Potencia	-	Nº De capas	1	Formación	Ciano	
Litología	Roca lavas andesíticas					
Orientación	Az	Bz	Meteorización	Bajo	Media	Alta
	116	59		x		
Descripción del afloramiento						
<p>La litología corresponde a columnas de roca de lavas andesíticas con coloración que varía de gris oscuro a verdoso, ligeramente plásticas en la que los minerales dominantes son plagioclasas y los minerales accesorios son el olivino y sílice y donde el óxido ferroso llega al menos al 4%.</p>						
Foto

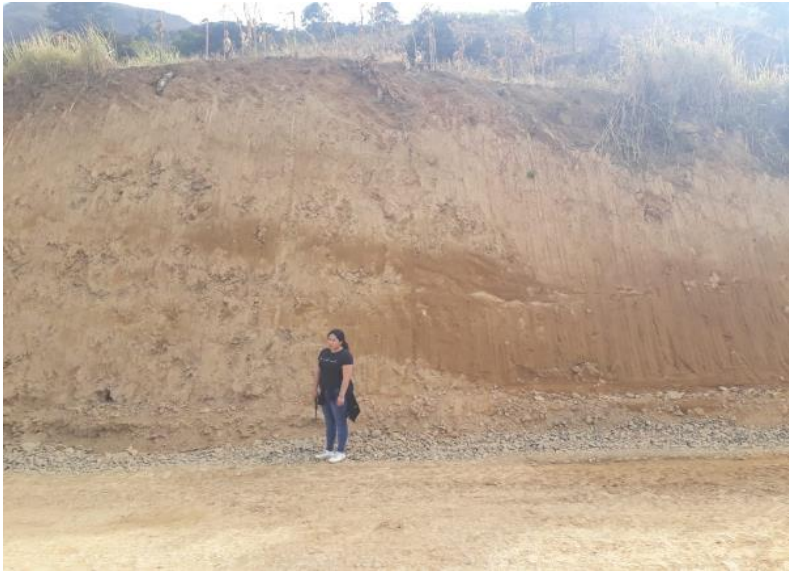
FICHA PARA DESCRIPCIÓN DE AFLORAMIENTOS							
Código:		Afloramiento			Fecha: 21/07/2021		
AF- 2		Natural		Artificial	x		
Ubicación geográfica		Geometría del afloramiento		Relieve	Vegetación		
Datum: UTM WGS84 Zona 17S		Longitud	45 m		Llano	Exuberante	
X	640541	Altura	5.10		Bajo	X	Escasa
Y	9559236	Dirección	NE		Colinado	Nula	
Z	1063				Montañoso		
Perfil litológico de los afloramientos							
Potencia		N° DE CAPAS	1		Formación	Ciano	
Orientación	Az	Bz	Meteorización		Bajo	Media	Alta
	-	-			x		
Descripción del afloramiento							
El talud presenta una matriz de areniscas volcánicas de color café claro a oscuro, con fragmentos de roca volcánica meteorizada, no se puede diferenciar alternancia de materiales.							
Foto

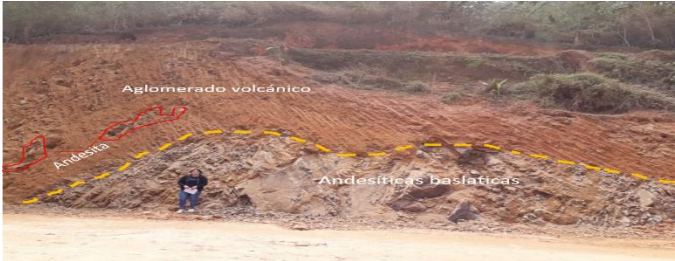
FICHA PARA DESCRIPCIÓN DE AFLORAMIENTOS						
Código:		Afloramiento			Fecha:	
AF-05		Natural		Artificial	21/07/2021	
Ubicación geográfica		Geometría del afloramiento			Relieve	Vegetación
Datum: UTM WGS84 Zona 17S		Longitud	60 m		Llano	Exuberante
X	638462	Altura	7.80 m		Bajo	Escasa x
Y	9562184				Colinado	
Z	1806	Dirección	NE		Montañoso x	Nula
Perfil litológico de los afloramientos						
Potencia		Nº DE CAPAS	2		Formación	Ciano
Litología	Andesitas basálticas y suelo limo arcilloso con fragmentos de roca andesítica.					
	Az	Bz			Bajo	Media
Orientación	73 ⁰	49 ⁰	Meteorización			x
Descripción del afloramiento						
Afloran dos estratos, el primer estrato corresponde a roca (Lavas andesita) cuya coloración es gris claro muy fracturada, el segundo estrato corresponde a suelo formado por arenisca volcánica de coloración rojiza con fragmentos de roca andesita .						
Foto

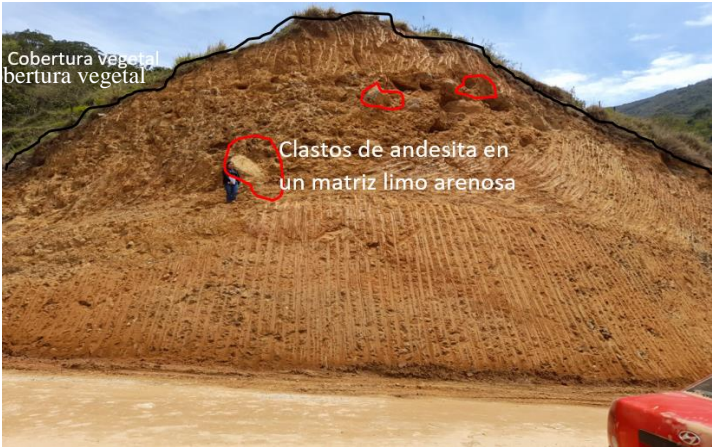
FICHA PARA DESCRIPCIÓN DE AFLORAMIENTOS							
Código:		Afloramiento			Fecha: 30/06/2021		
AF-08		Natural		Artificial	x		
Ubicación geográfica		Geometría del afloramiento		Relieve	Vegetación		
Datum: UTM WGS84 Zona 17S		Longitud	22 m		Llano	Exuberante	
X	638419	Altura	14.50 m		Bajo	Escasa x	
Y	9562027	Dirección	NE		Colinado	x	
Z	1802				Montañoso	Nula	
Perfil litológico de los afloramientos							
Potencia		Nº De capas	1		Formación	Ciano	
Litología	Clastos de roca en una matriz de aglomerado volcánico.						
Orientación	Az	Bz	Meteorización		Bajo	Media	Alta
	-	-			x		
Descripción del afloramiento							
El afloramiento se caracteriza por la presencia de clastos de andesita en una matriz de aglomerado volcánico color marrón, los clastos de roca tienen diámetros de hasta 80 cm.							
Foto

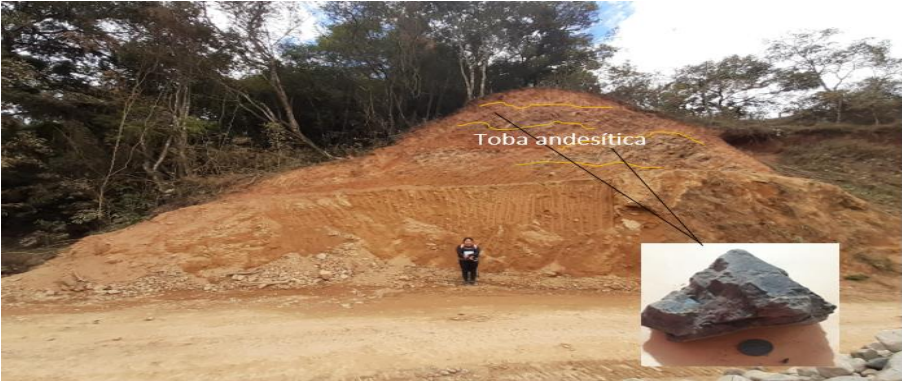
FICHA PARA DESCRIPCIÓN DE AFLORAMIENTOS						
Código:		Afloramiento			Fecha:	
AF-10		Natural	Artificial	x	30/06/2021	
Ubicación geográfica		Geometría del afloramiento		Relieve	Vegetación	
Datum: UTM WGS84 Zona 17S		Longitud	7.20 m		Llano	Exuberante x
X	639121	Altura	21 m		Bajo	Escasa
Y	9562207	Dirección	NE		Colinado	x
Z	1747				Montañoso	Nula
Perfil litológico de los afloramientos						
Potencia		N° DE CAPAS	1		Formación	Ciano
Litología	Toba andesítica en una matriz limo arenosa.					
Orientación	Az	Bz	Meteorización		Bajo	Media
	-	-			x	Alta
Descripción del afloramiento						
La litología apreciada en este sector corresponde a aglomerado volcánico con clastos angulosos de andesita, tobas andesíticas de color gris sin presencia de estratificación y compactación moderada en una matriz limo- arcillosa de coloración café claro a rojiza						
Foto

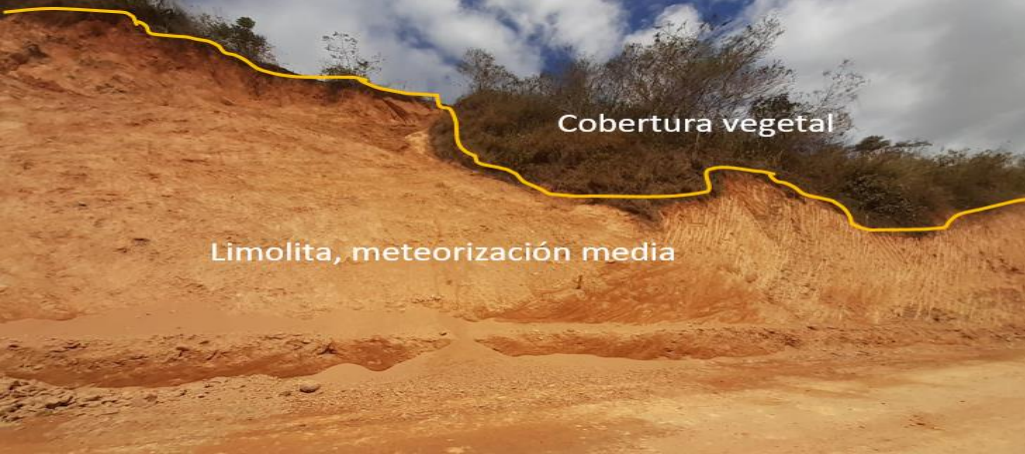
FICHA PARA DESCRIPCIÓN DE AFLORAMIENTOS						
Código:		Afloramiento			Fecha:	
AF-11		Natural		Artificial	x	30/06/2021
Ubicación geográfica		Geometría del afloramiento		Relieve	Vegetación	
Datum: UTM WGS84 Zona 17S		Longitud	7.20 m		Llano	Exuberante x
X	639121	Altura	21 m		Bajo	Escasa
Y	9562207	Dirección	NE		Colinado	x
Z	1747				Montañoso	Nula
Perfil litológico de los afloramientos						
Potencia		Nº DE CAPAS	1		Formación	Ciano
Litología	Toba andesítica en una matriz limo arenosa.					
Orientación	Az	Bz	Meteorización		Bajo	Media
	-	-				x
Descripción del afloramiento						
La litología apreciada en este sector corresponde a clastos angulosos de andesita, tobas andesíticas de color gris sin presencia de estratificación y compactación moderada en una matriz limo- arcillosa de coloración café claro a rojiza						
Foto

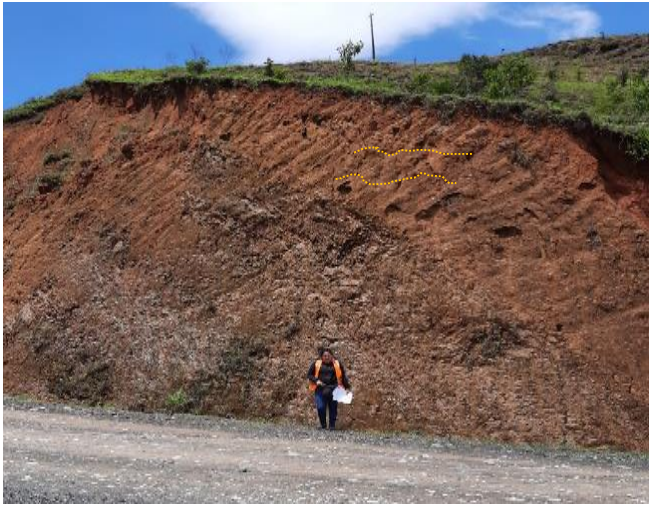
-	-				x	
Descripción del afloramiento							
<p>El presente afloramiento es un corte en la vía, el cual litológicamente está compuesto por areniscas volcánicas con clastos angulosos de andesita, tobas andesíticas de color gris sin presencia de estratificación y compactación moderada en una matriz limo- arcillosa de coloración café claro a rojiza</p>							
Foto

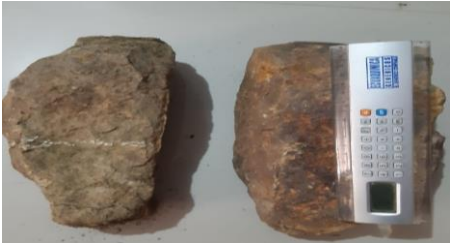
FICHA DE DESCRIPCIÓN DE ROCAS				
Responsable	María Alvarado P		Nro Ficha	1
Tipo de muestra	Afloramiento		Código	M-01
Fotografía			DESCRIPCIÓN PETROGRÁFICA

Características de los componentes	
			Color	Café a gris oscuro
			Textura	Porfídico
			Estructura	Masiva
			Tamaño de grano	<1 mm fino
			Forma de los granos	
			% Fenocristales	0%
			% Matriz	100%
Datos de Ubicación			CONTENIDO DE MINERALES	
País/Provincia/Cantón/Parroquia			Minerales principales	Feldespatos, plagioclasa
Ecuador/Loja/Paltas/Lauro Guerrero			Minerales secundarios	
Localización (Datum WGS84, Zona 17 S)			Grado de meteorización	Medio
x	y	z	Análisis de laboratorio	Si () No (x)
639897	9560766	1515	Lámina delgada	Si () No (x)
Nombre de la roca	Lavas andesíticas		Datos estructurales	S78 ⁰ E/16 ⁰ NE
Observaciones	Este tipo de roca forma afloramientos, en el que la estructura esta formada por familia de diaclasas.
