Universidad Nacional de Loja

Caracterización Geológica-Geotécnica del barrio San José de las Peñas, parroquia Malacatos, cantón y provincia de Loja

Trabajo de Titulación previo a la
obtención del título de Ingeniero
en Geología Ambiental y
Ordenamiento Territorial

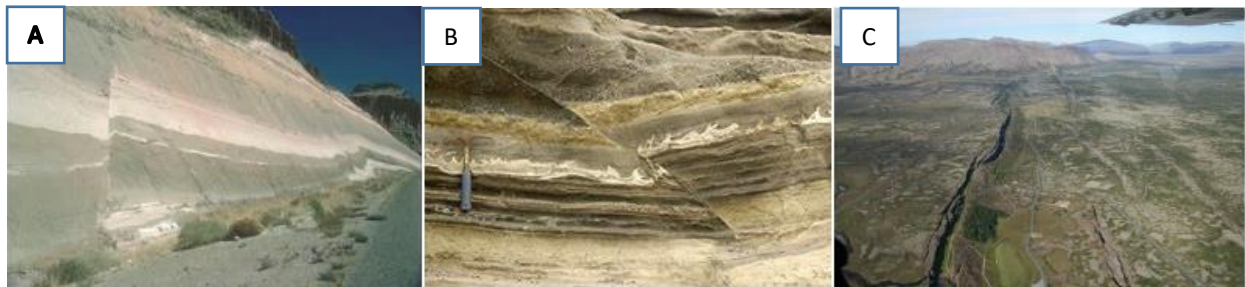
Figura 4: Tipo de fallas; A, falla normal; B, falla inversa; C, falla de rumbo

En geología existen tres grandes grupos de fallas las cuales son tipo normal, inversa y de desplazamiento o rumbo.

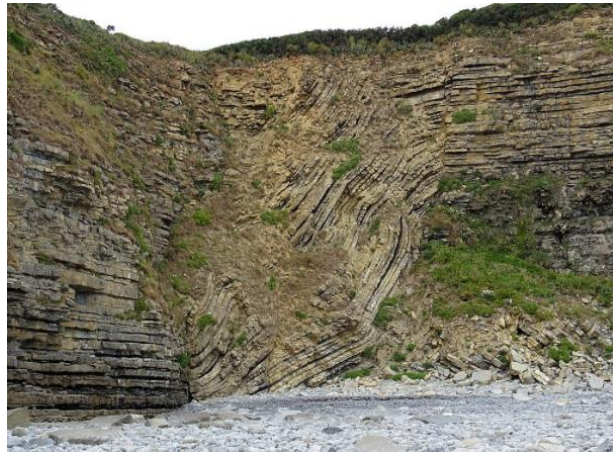
Figura 5. *Pliegue monoclinal.*

Son deformaciones en las que no hay fractura de las rocas, pero cuyos elementos horizontales se pliegan, formando ondulaciones que permanecen paralelas entre sí. Se forman por esfuerzos de compresión y son más comunes en rocas sedimentarias. Al igual que en las fallas, los pliegues varían en tamaño desde estructuras microscópicas hasta cientos de metros de longitud y altura. Los plegamientos pueden aparecer aislados e en serie. Este tipo de deformaciones originan los relieves, como colinas o montañas. (Ortega, 2018, p. 2)

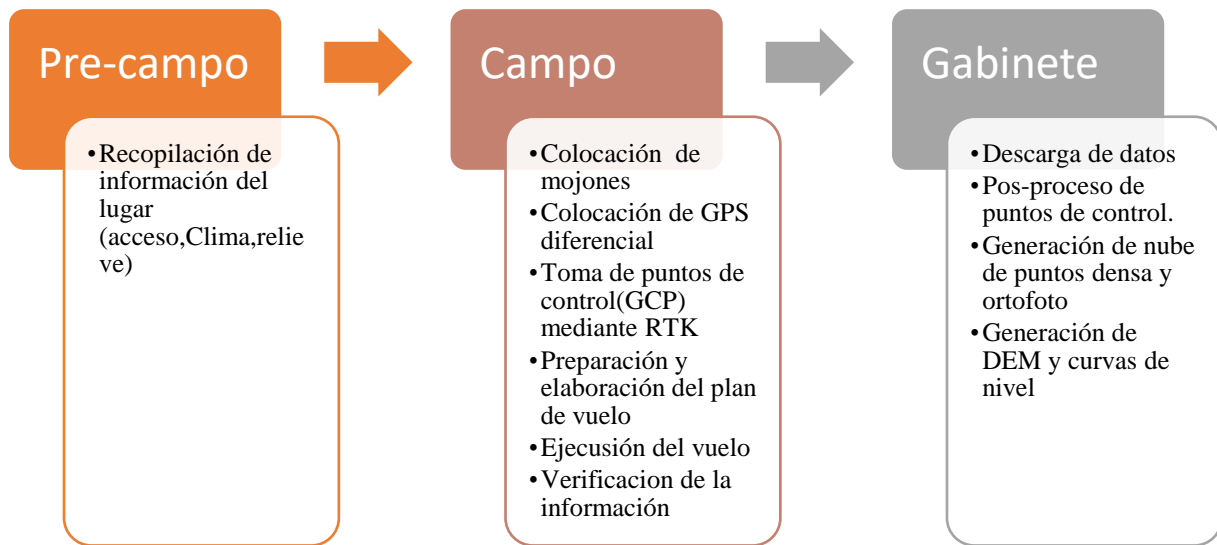
Figura 17. Esquema del levantamiento topográfico con Dron

Primeramente y de manera anticipada se colocó en campo 2 mojones en sitios estratégicos, mismos que sirvieron como puntos fijos de control al momento de realizar el vuelo, a su vez mediante este reconocimiento en campo se obtuvo parámetros del clima (dirección del viento, hora favorable para realizar el vuelo) y accesibilidad para la ubicación de la base del GPS diferencial; puntos de control y ejecución del vuelo.

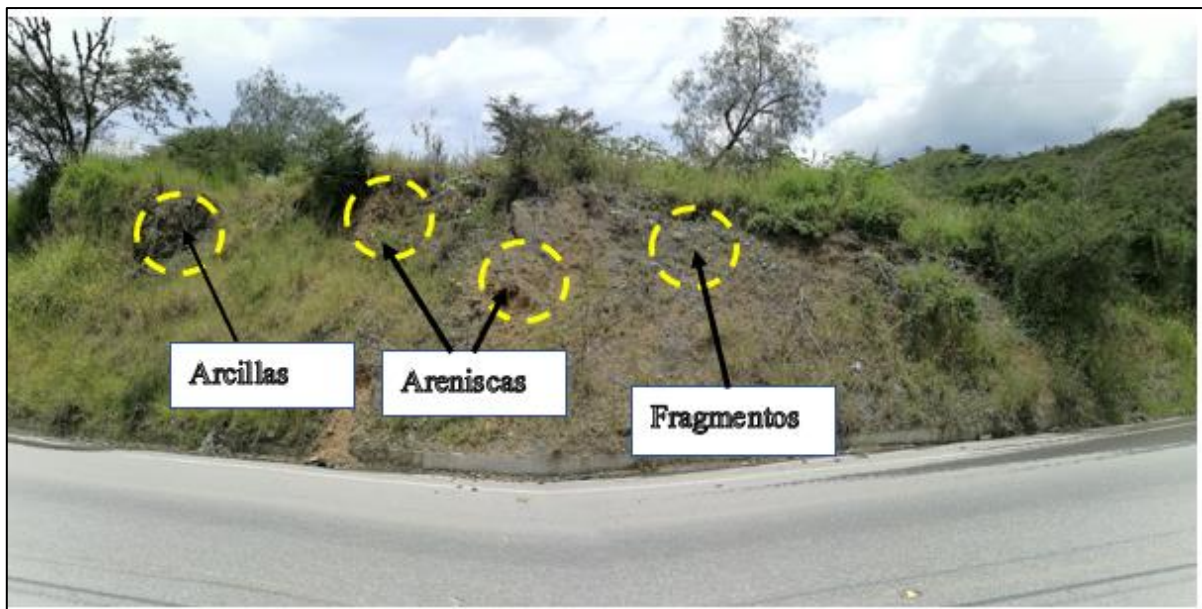
Figura 45. Depósito coluvial, compuesto por areniscas, arcillas y pequeños clastos angulosos

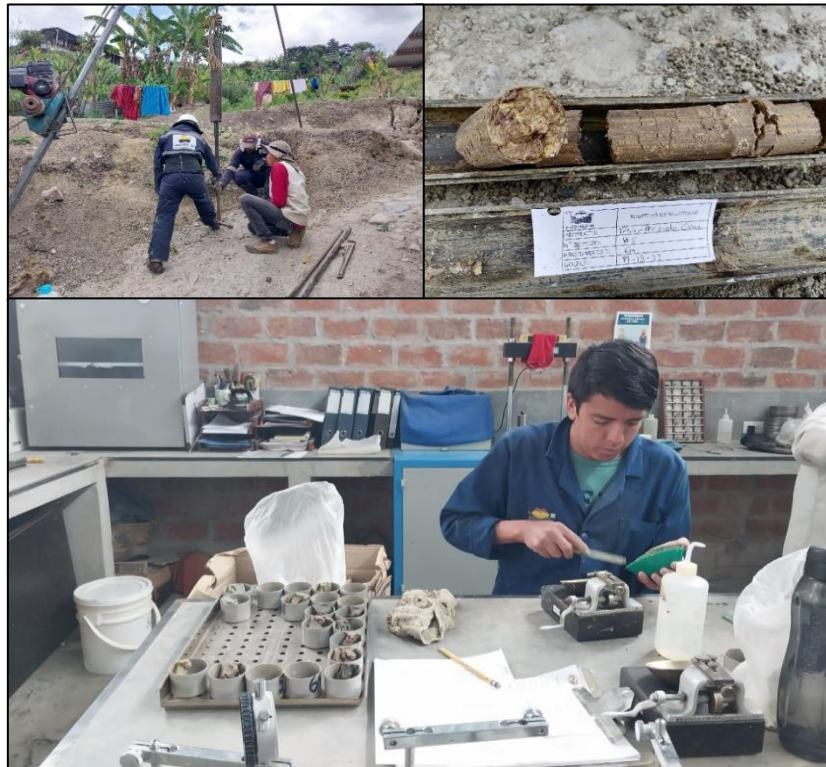
Figura 63: Proceso de sondeo, toma de muestra y análisis de laboratorio del ensayo SPT

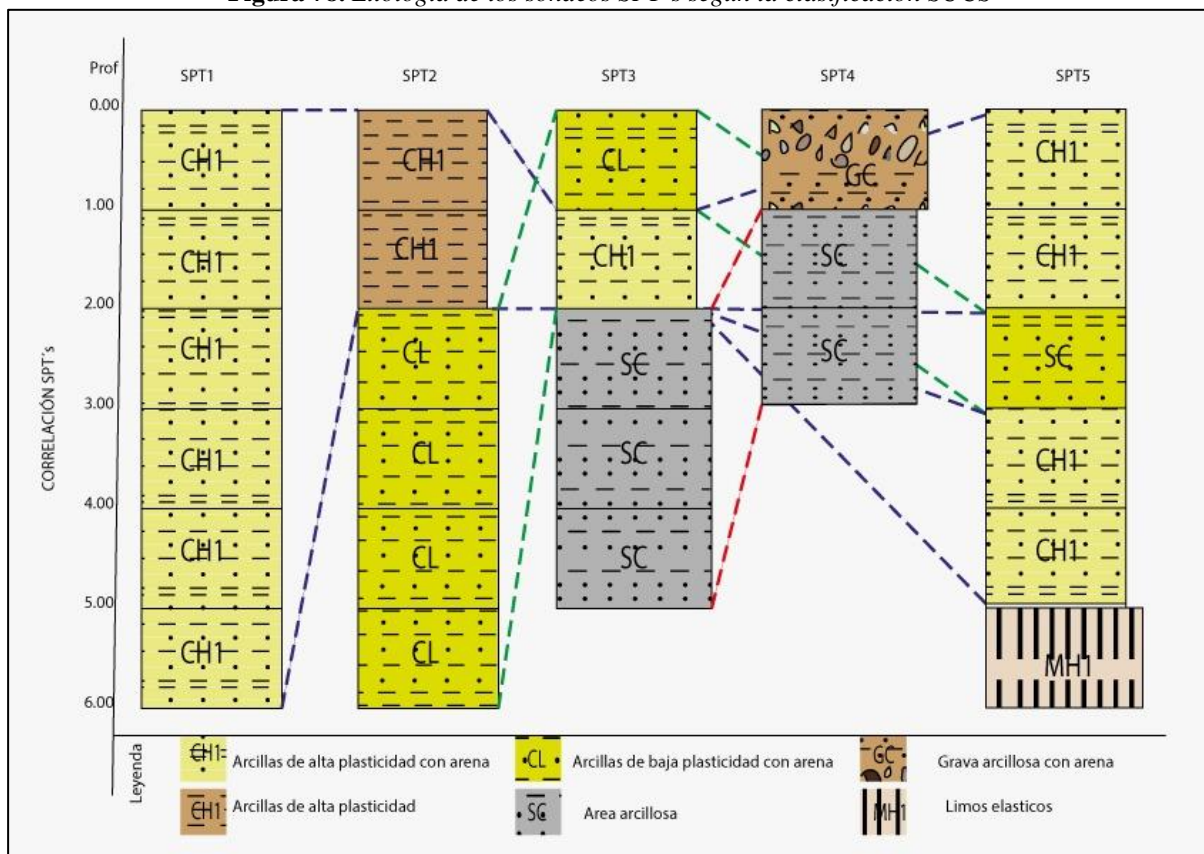
Figura 78. Litología de los sondeos SPT's según la clasificación SUCS

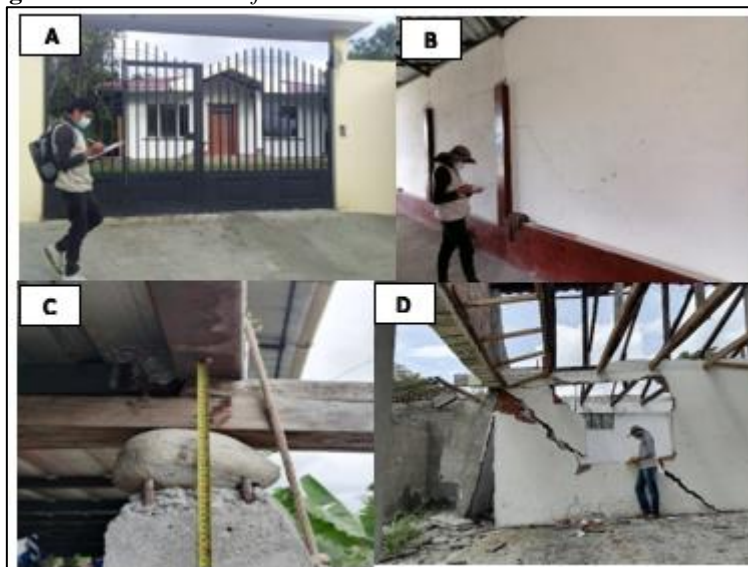
Figura 82. Daños Identificados en las viviendas de San José de las Peñas

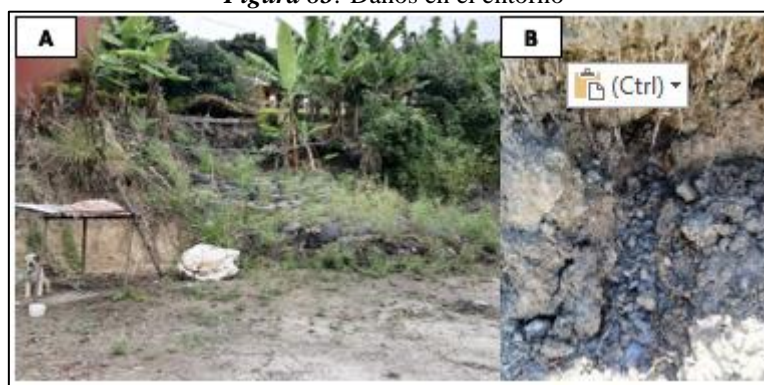
Figura 83: Daños en el entorno

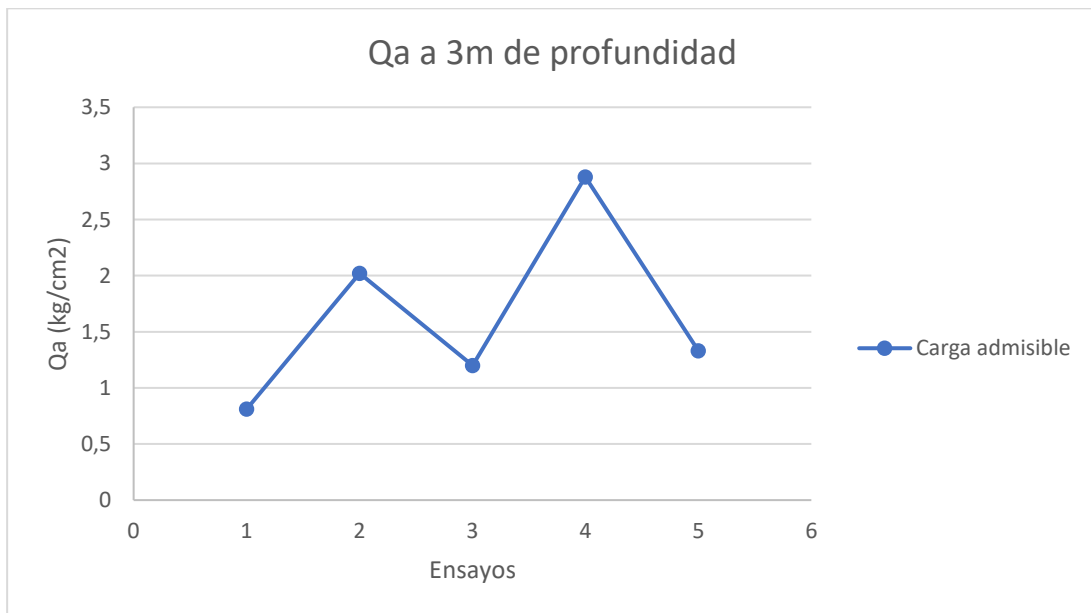
Figura 87. Capacidad admisible a 3m de profundidad.

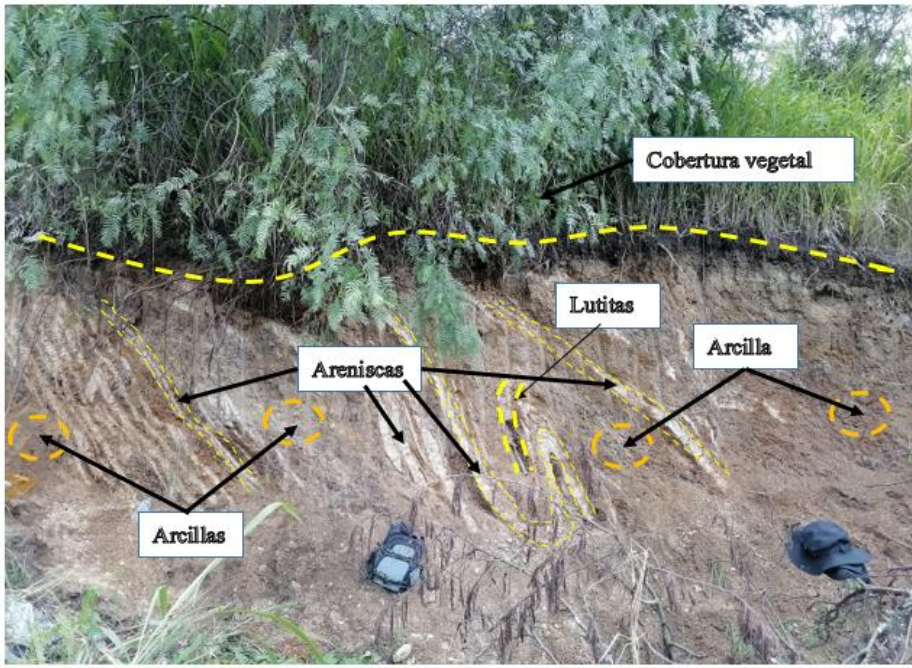
Descripción Litológica: Afloramiento compuesto por un pliegue sinclinal donde sus estratos están compuestos por intercalaciones de Areniscas color blanco y arcillas grises a negras, en la parte del núcleo encontramos una capa de lutitas y finas láminas de yeso que son paralelas al estrato. En la parte superior derecha encontramos otra capa de lutitas donde evidenciamos que son color negro debido a la presencia o cercanía a la capa orgánica.							
Fotografía

Observaciones: Pliegue ubicado cerca de una poza séptica colectiva, deslizamiento en el flanco izquierdo.
