Universidad
Nacional
de Loja

Levantamiento geomorfológico a escala 1:10.000 con la utilización de la
herramienta SIG de la parroquia rural Santiago, cantón y provincia de
Loja

Trabajo de Titulación previo a la
obtención del título de Ingeniero en
Geología Ambiental y Ordenamiento
Territorial

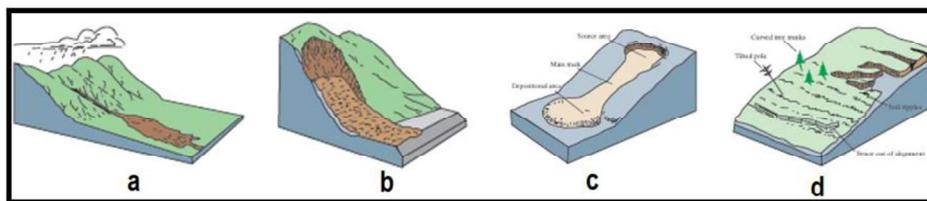
Figura 2.*Tipos de flujos*

Nota: Adaptado de USGS, 2016

Estos deslizamientos se mueven a lo largo de superficies de ruptura curvas y cóncavas, con poca deformación interna del material. La cabeza del material desplazado se mueve verticalmente hacia abajo, mientras que la parte superior del material desplazado se bascula hacia él. El escarpe principal es prácticamente vertical y carente de soporte, por lo que se pueden esperar movimientos posteriores que causen retrogresión del deslizamiento a la altura de la corona. (Cruden & Varnes, 1996) (*Figura 2c*).

La masa se desplaza a lo largo de una superficie de ruptura plana o suavemente ondulada y superponiéndose a la superficie original del terreno. La superficie de ruptura usualmente se orienta a lo largo de discontinuidades como fallas, juntas, planos de estratificación o el contacto entre roca y suelos residuales o transportados. (Cruden & Varnes, 1996) (*Figura 2d*).

La separación lateral se define como una extensión de una masa cohesiva de suelo o roca, combinada con la subsidencia del material fracturado en un material subyacente más blando. La superficie de ruptura no es una superficie de corte intenso y el proceso es el producto de la licuefacción o flujo (extrusión) del material más blando. (Cruden & Varnes, 1996) (Figura 2e).

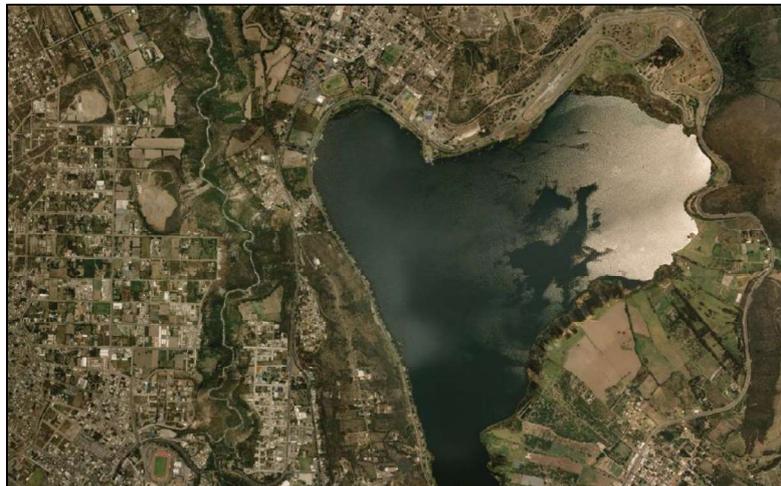
Figura 8.

Ortofotografía proporcionada por SIG Tierras

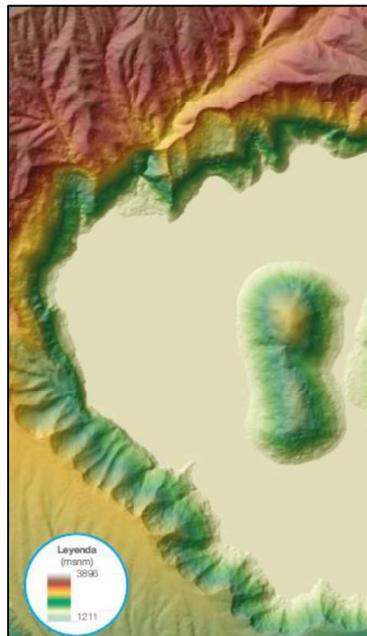
Figura 9.

MDT representado mediante colores y mapa de sombras

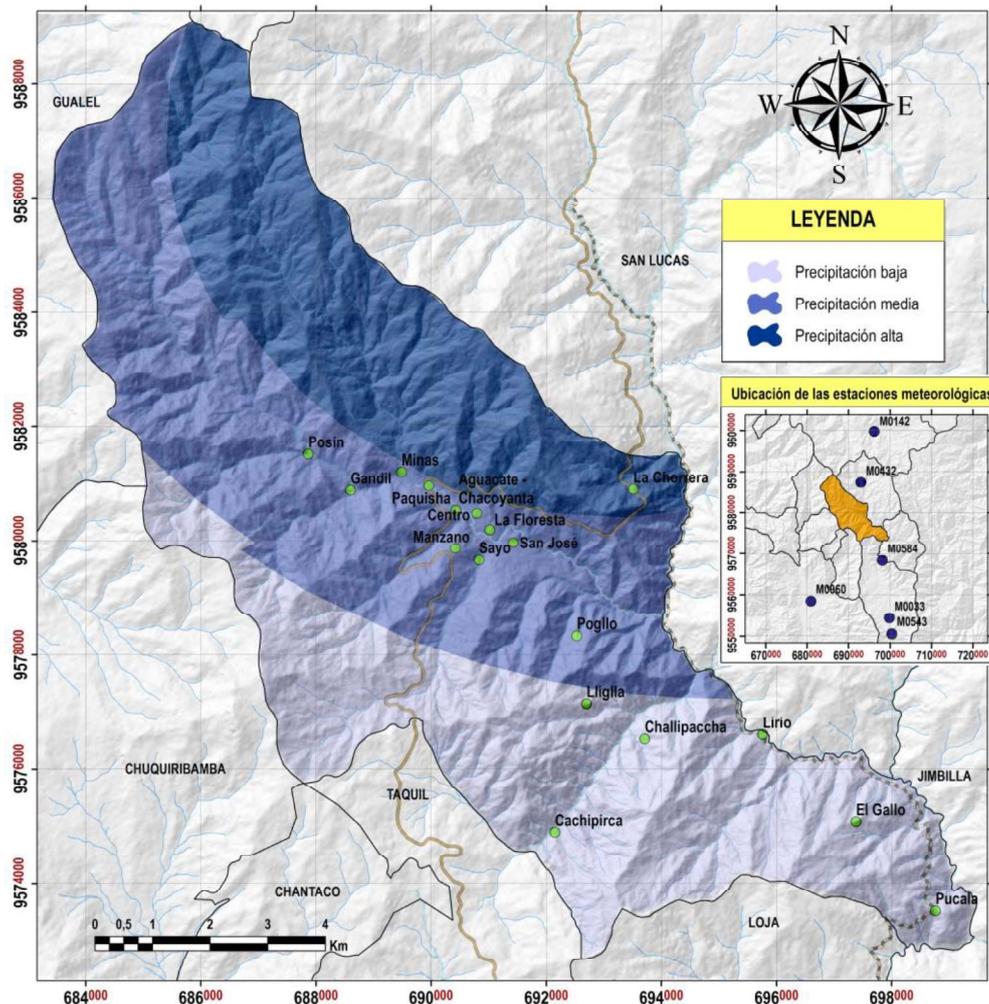
Isoyetas de la parroquia Santiago

Nota: Isoyetas elaboradas por el autor con información de los anuarios meteorológicos del INHAMI

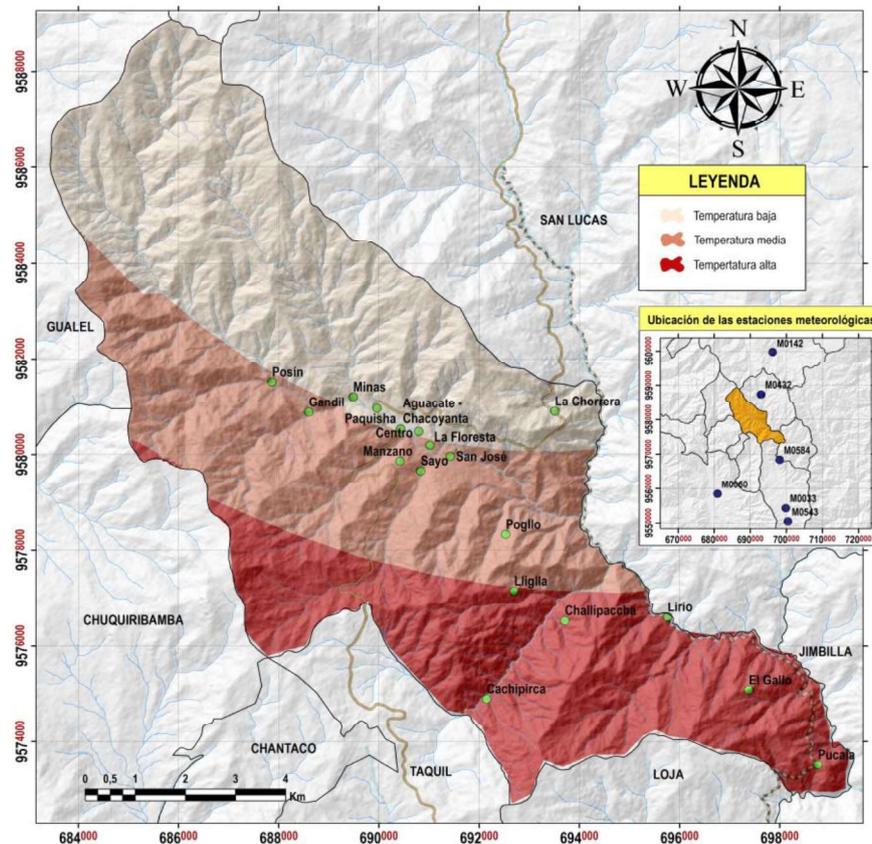
Isotermas de la parroquia Santiago

Nota: Isotermas elaboradas por el autor con información de los anuarios meteorológicos del INHAMI

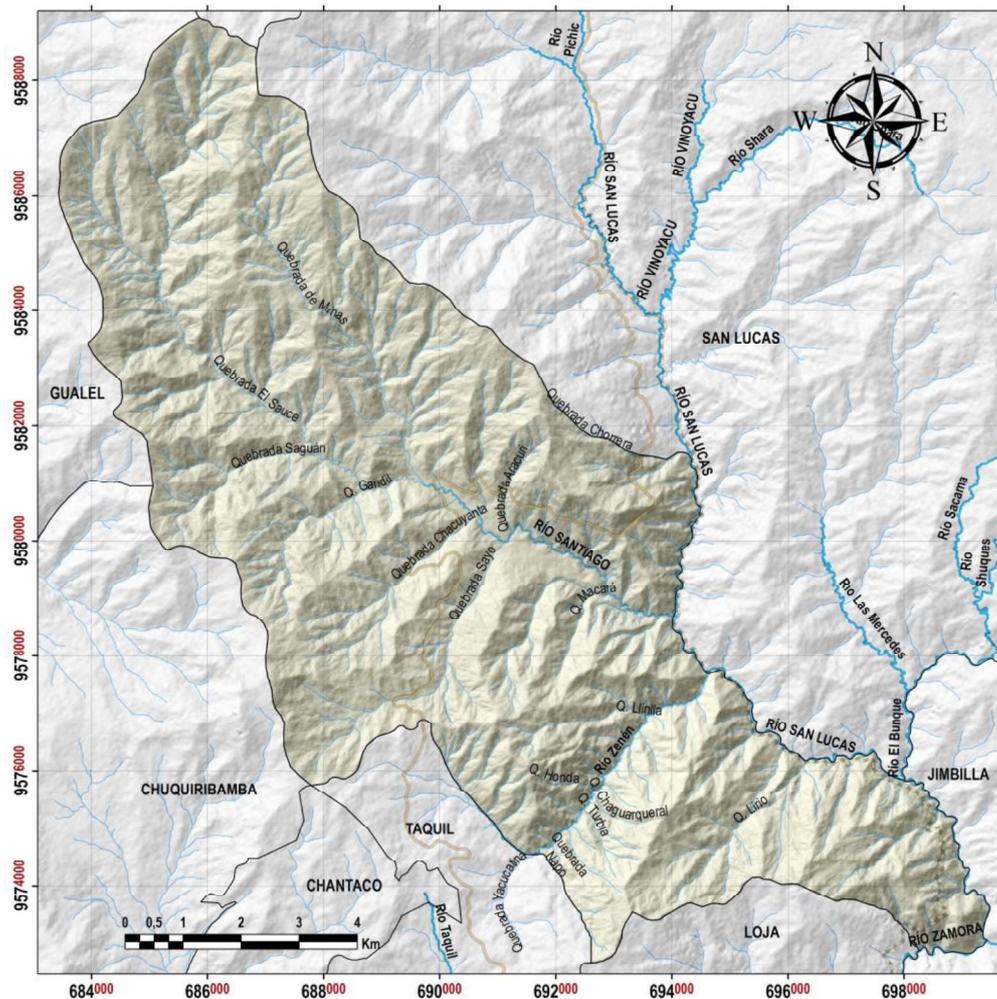
Red hidrográfica de la parroquia Santiago

Nota: Red hidrográfica obtenida a partir del MDT de la parroquia y digitalización de las mismas con el empleo de Ortofoto.

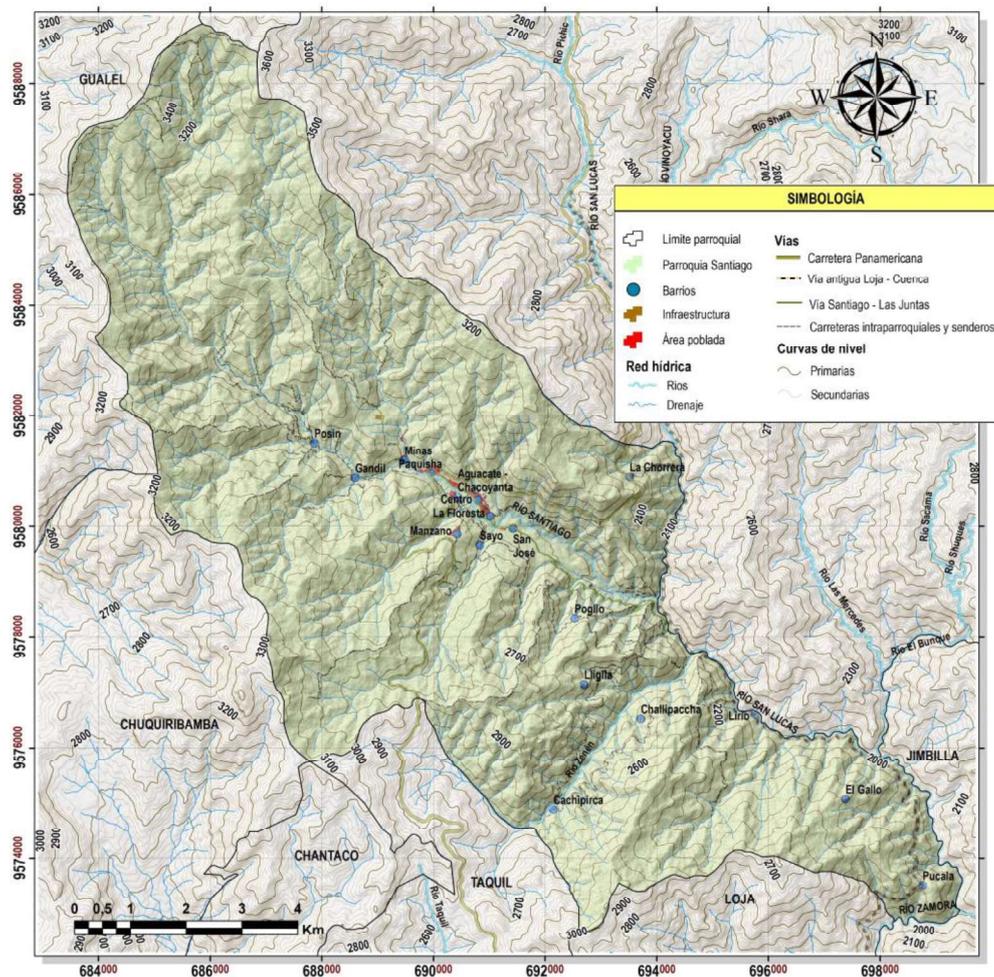
Topografía de la parroquia Santiago

Nota: Curvas de nivel obtenidas a partir del MDT de la parroquia

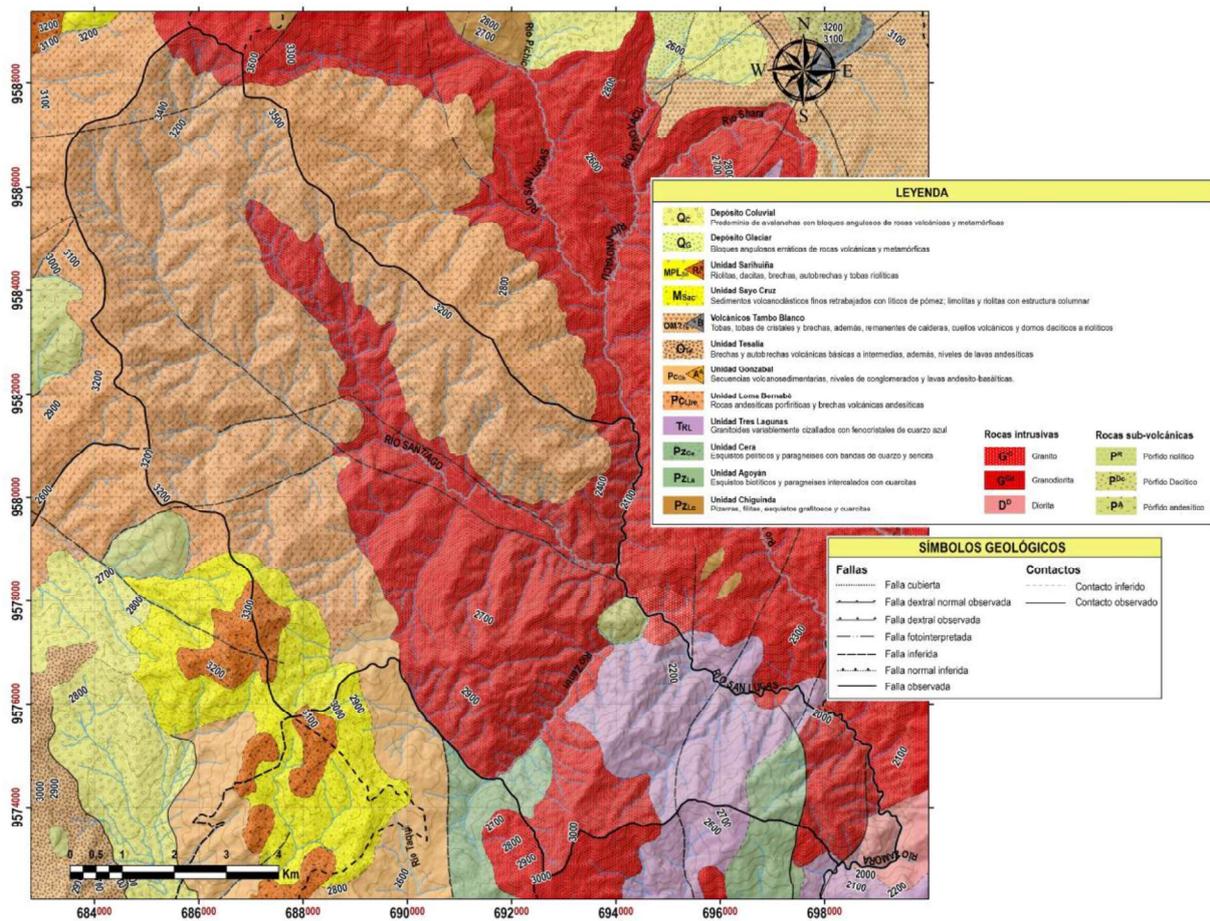
Geología Regional de la parroquia Santiago

Nota: Adaptado de INIGEMM, 2017

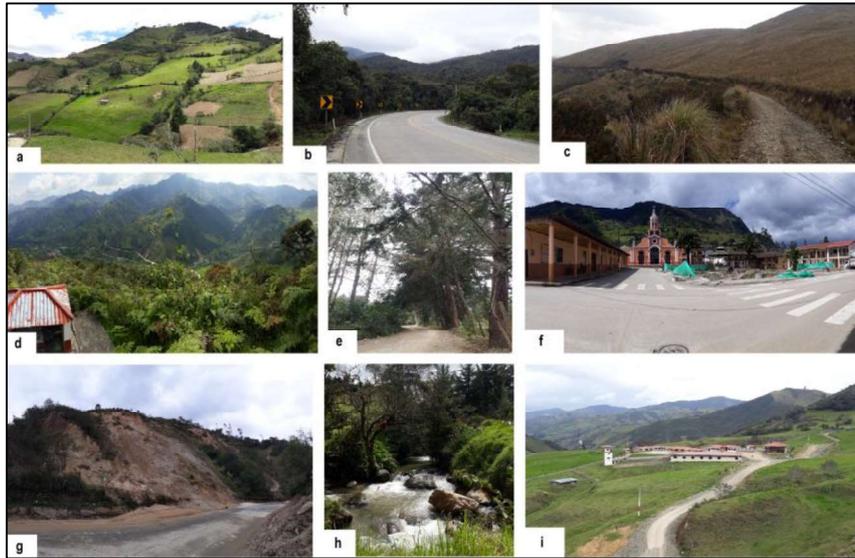
Figura 17.

Ejemplos de cobertura y uso de la tierra en la parroquia Santiago

La clase más representativa está dada por las *tierras agropecuarias* (Figura 17a) mismas que ocupan una superficie igual a 44,70 km². Los usos de esta clase se dan principalmente para las actividades ganaderas, agrícolas y piscícolas. El *bosque nativo* (Figura 17b) es la segunda clase más representativa en la parroquia, ocupando una superficie de 34,51 km², entre las especies vegetales que afloran se encuentran romerillo, cascarilla, palma de ramos, guabilla, entre otros; además mencionar que dentro de la parroquia se encuentran dos áreas protegidas como los son el Bosque protector Dr. Servio Aguirre y el Bosque protector El Sayo. Luego en menor categoría se encuentra el *páramo* (Figura 17c) con una extensión de 14,02 km² y *tierra arbustiva y herbácea* (Figura 17d) con una superficie de 5,67 km². En menor ocupación de superficie se encuentra *plantación forestal* (Figura 17e), las especies vegetales empleadas en esta clase son principalmente eucalipto y pino. Esta clase ocupa una superficie de 2,32 km². En *áreas pobladas* (Figura 17f) se encuentran los principales barrios de la parroquia y en mayor superficie la cabecera parroquial. Su extensión es de 0,25 km². En cuanto a la clase denominada como *tierra sin cobertura vegetal* (Figura 17g) con una extensión de 0,24 km² corresponde a deslizamientos de tierra que se encuentran en la parroquia. Los *cuerpos de agua natural* (Figura 17h) se extienden a lo largo de la parroquia con una extensión de 0,20 km². Están representados por los ríos Santiago, río San Lucas y río Zamora. Finalmente, la clase designada como *infraestructuras* (Figura 17i) corresponde a la menor clase en cuanto ocupación de territorio en la parroquia, con una superficie de 0,01 km². La infraestructura es perteneciente a la hacienda El Paraíso dedicada a la producción de leche de ganado vacuno y pies de cría, ubicada en el barrio Minas.

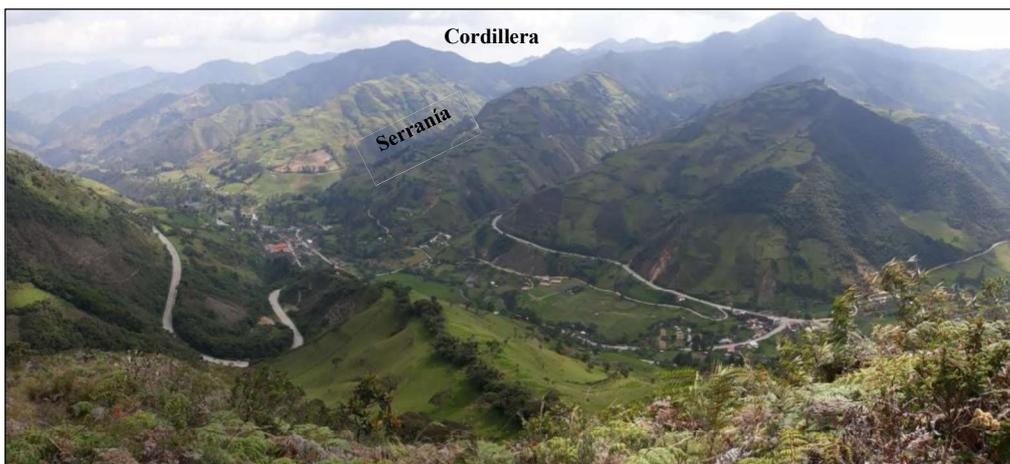
Figura 20.

Forman parte de la cordillera, pero con altitudes menores. Dentro de este grupo se encuentran relieves montañosos, relieves colinados, vertientes, cimas y escarpes. En su mayoría de formas se encuentran pendientes escarpadas (31° - 45°)

Serranías presentes en la parroquia Santiago

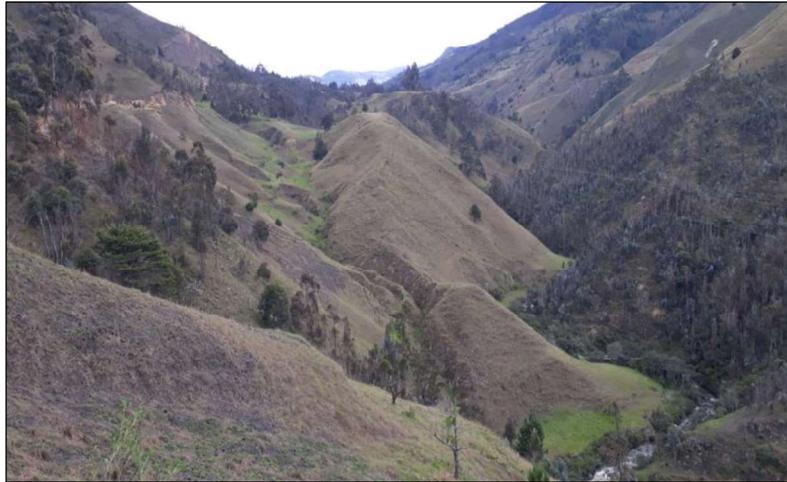
Figura 21.

Asentadas este tipo de geoformas en las partes bajas de la cordillera o serranías corresponden a geoformas principalmente colinas medianas, coluviones y masas deslizadas presentando pendientes desde inclinadas ($6^\circ - 10^\circ$) a abruptas ($16^\circ - 20^\circ$).

Pie de monte en la parroquia Santiago

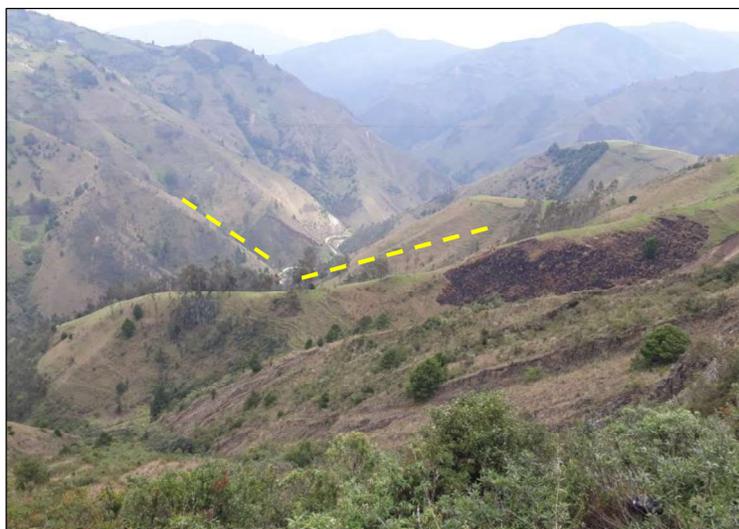
Figura 22.

Correspondiente a zonas llanas formadas por erosión fluvial con pendientes planas ($0^\circ - 5^\circ$) a inclinadas ($6^\circ - 10^\circ$), en este grupo se encuentran las geoformas definidas como terrazas y llanura aluvial.

Valle fluvial en la parroquia Santiago

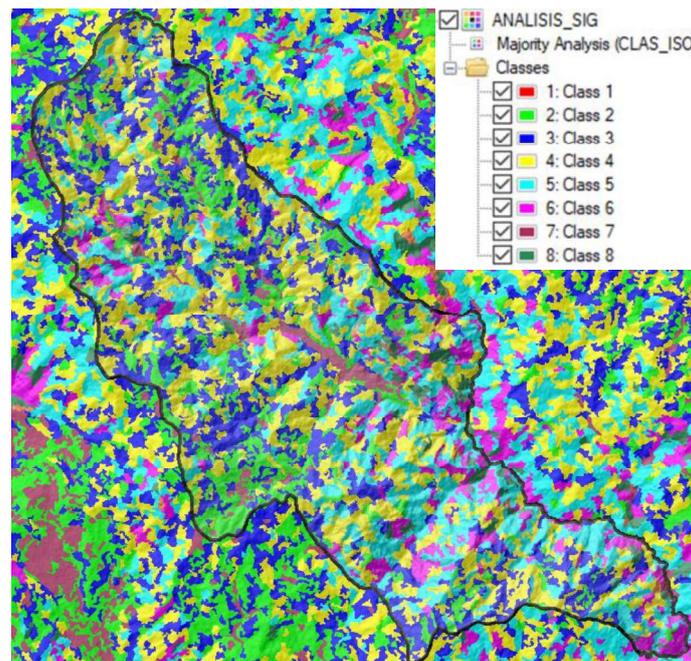
Resultado de la nueva clasificación con la herramienta Classification Aggregation

Lo siguiente fue realizar una nueva clasificación y para ello se empleó la herramienta *Classification Aggregation*, herramienta útil para agregar regiones de clase adyacentes más pequeñas a una región más grande.

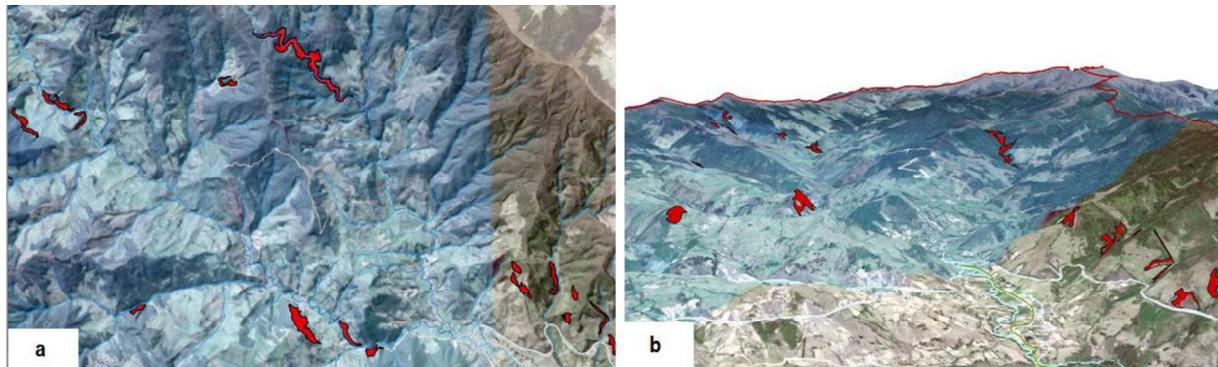
Escarpes fotointerpretados

Nota: a) Escarpes en ArcMap; b) Vista en ArcScene de los escarpes

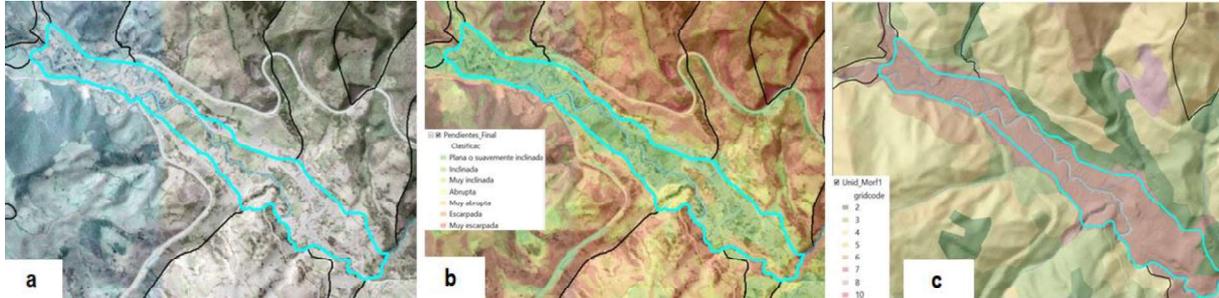
Figura 44.

Llanura aluvial fotointerpretada

Nota: a) Llanura aluvial en ArcMap; b) Llanura aluvial vista con las pendientes; c) Morfometría de la llanura aluvial

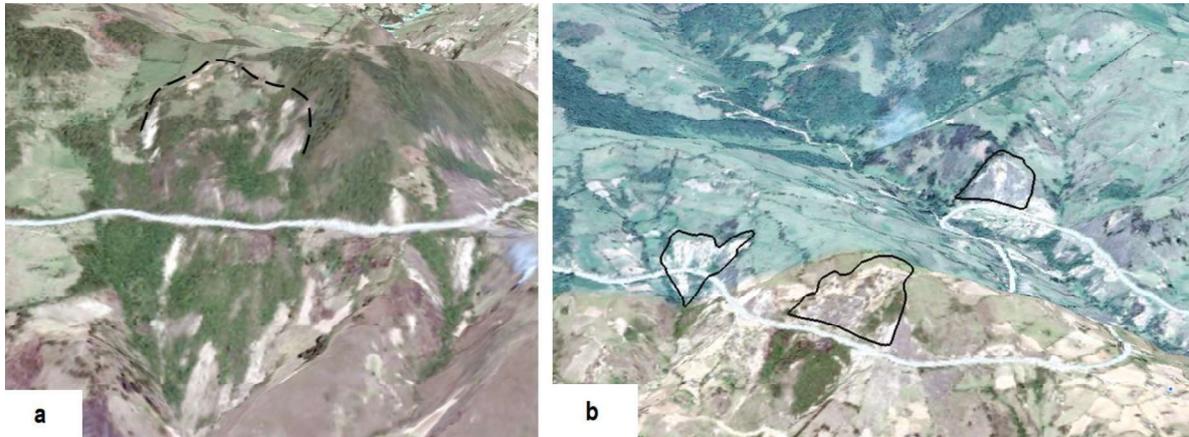
Masas deslizadas fotointerpretadas

Nota: a) Línea de ruptura observada en la Ortofoto; b) Terreno erosionado.

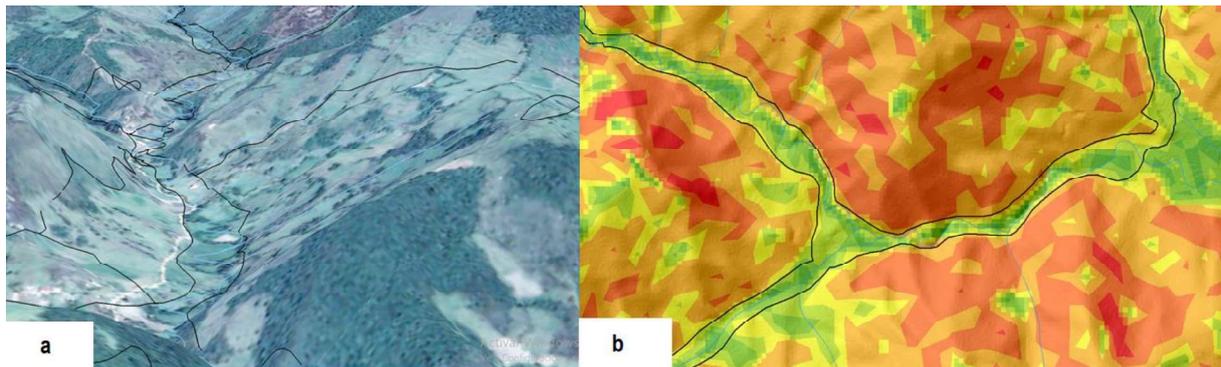
Coluvios-aluviales fotointerpretados

Nota: a) Coluvios-aluviales vistos en ArcScene; b) Coluvios-aluviales vistos con las pendientes

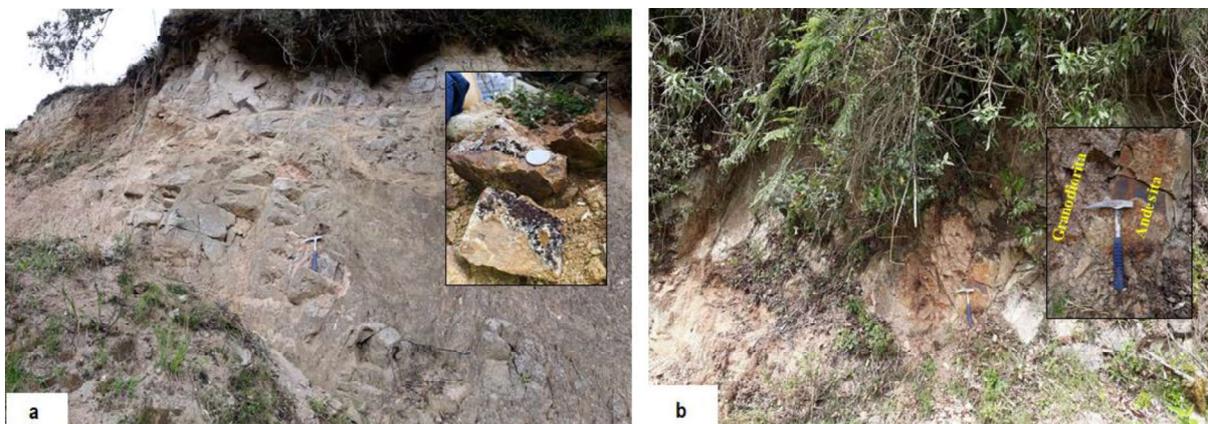
Nota: a) Afloramiento de andesitas con presencia de drusas en su interior; b) Contacto entre andesita y Granodiorita.

Afloramientos de andesitas en el barrio Minas

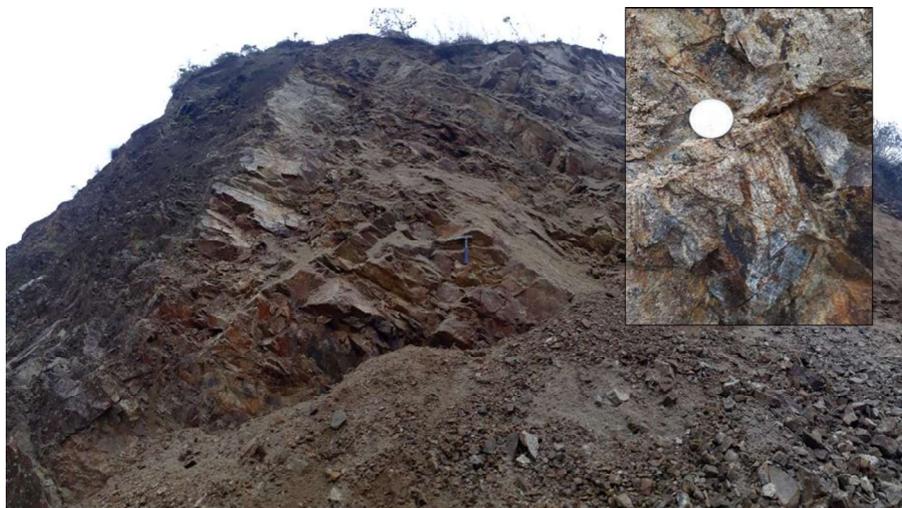
Figura 54.

En la entrada al barrio Cachipirca se pudo observar con mayor claridad afloramientos de esquistos micáceos con un grado alto de meteorización.

Afloramiento de esquistos en el barrio Cachipirca

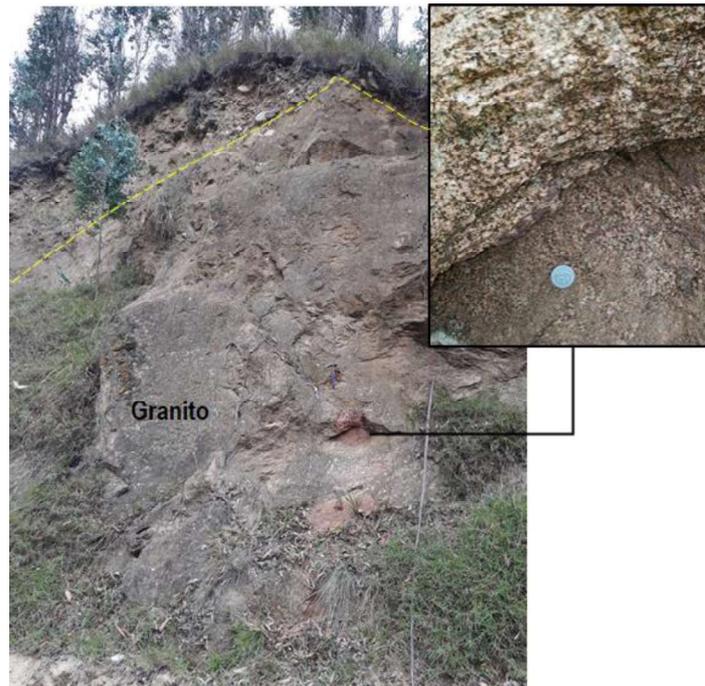
Afloramiento de granito en la vía Santiago - Las Juntas

En la muestra de mano se logran visualizar con claridad los minerales que conforman el granito. En mayor proporción feldespatos potásicos de tonos rosados, cuarzos, albitas y en pequeñas cantidades anfíboles y biotita que son los minerales de color negro.

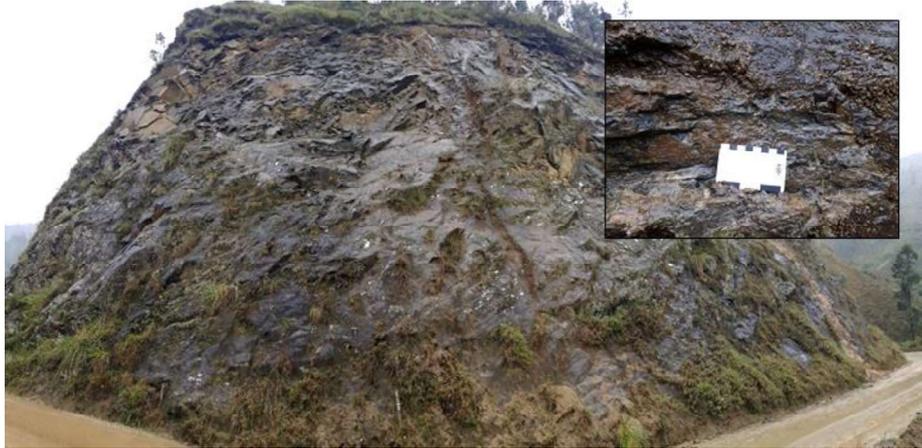
Figura 59.

Esta unidad se localiza en la parte sureste de la parroquia. Los afloramientos se exponen en la vía antigua Loja – Cuenca. En dichos afloramientos se presentan esquistos biotíticos de tonos cafés a negros.

Afloramiento de la Unidad Agoyán

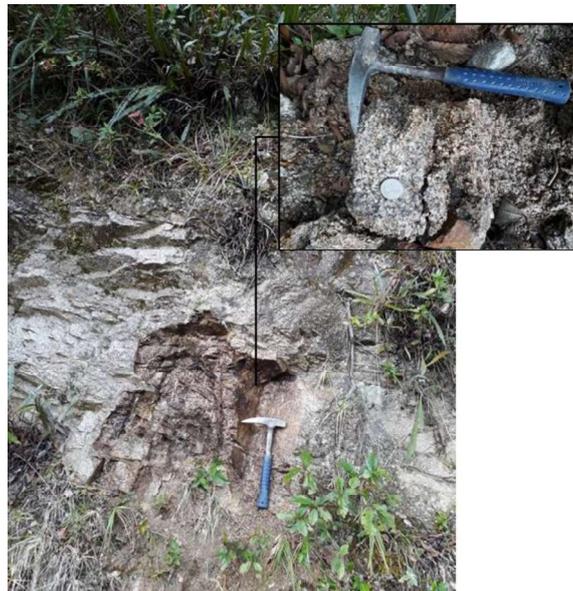
Figura 60.

Se localizan los afloramientos de esta unidad al sureste de la parroquia, en el barrio Challipaccha. Conformados por granitoides de textura fanerítica, constituido principalmente por cuarzo en su estructura.

Afloramiento de la Unidad Tres Lagunas

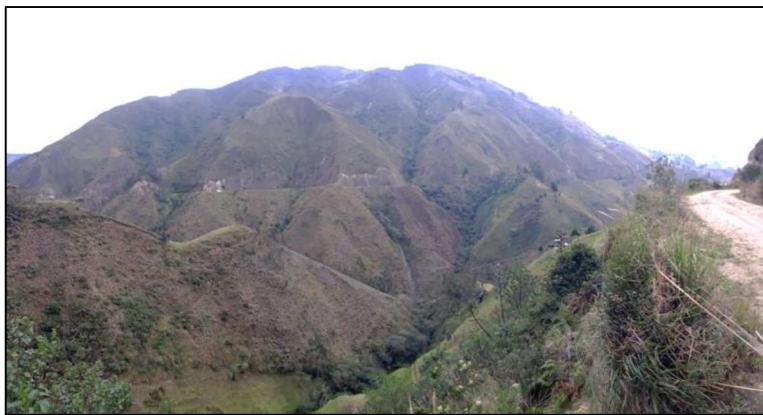
Figura 61.

Este ambiente de formación está relacionado a las formas del territorio originadas por la dinámica interna de la tierra, procesos de tectonismo asociadas a plegamientos y fallamientos que han sufrido procesos de erosión pero que conservan rasgos originales de sus estructuras. Es el ambiente predominante en la parroquia y las geoformas características en ella son los relieves montañosos, vertientes disectadas y relieves colinados.

Ambiente tectónico-erosivo

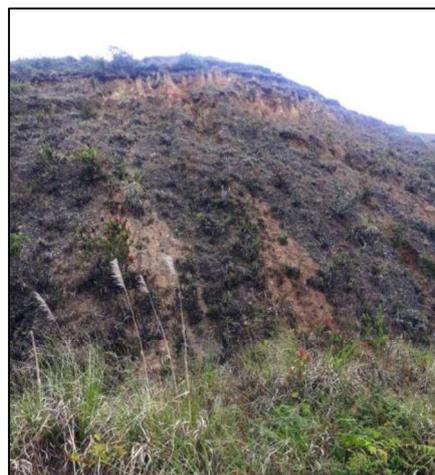
Figura 62.

Relacionado a las formas del territorio originadas por procesos de meteorización y erosión de origen gravitacional y pluvial de superficies extintentes y que han sido depositados al pie de ellas. A este grupo pertenecen los coluviones y las masas deslizadas.

Ambiente denudativo

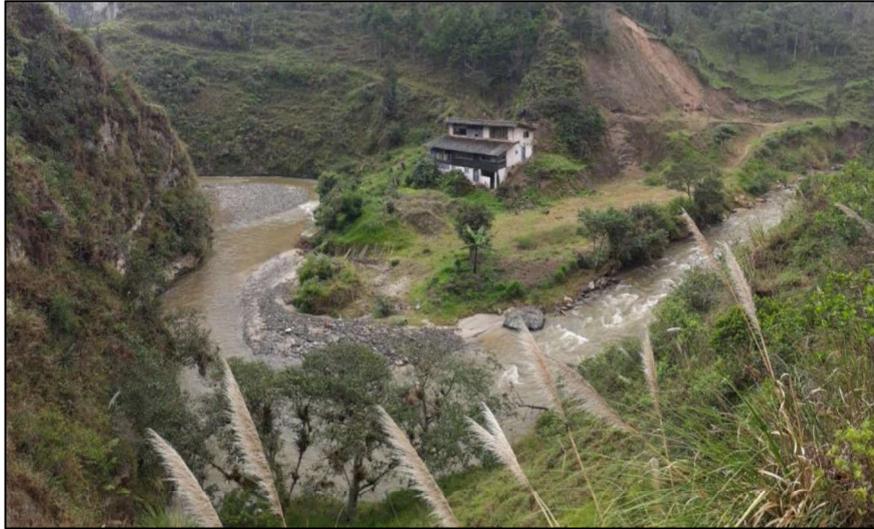
Figura 63.

Relacionado a formas del terreno que han sido depositadas a partir de la dinámica fluvial a partir de procesos de erosión de las corrientes fluviales y posterior acumulación y sedimentación. En este grupo se encuentran las terrazas y la llanura aluvial.

Ambiente fluvial

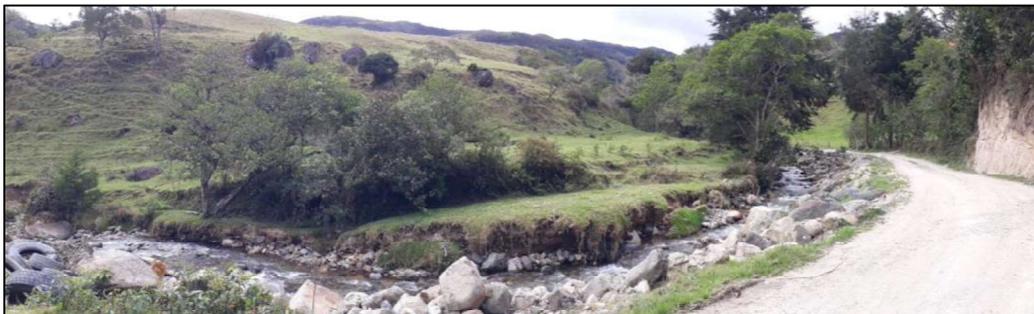
Figura 64.

De origen fluvial y denudativo, estos tipos de geformas se encuentran en los márgenes de las principales quebradas en la parroquia depositadas como producto de la dinámica fluvial y de los procesos gravitacionales de las laderas.

Ambiente poligénico

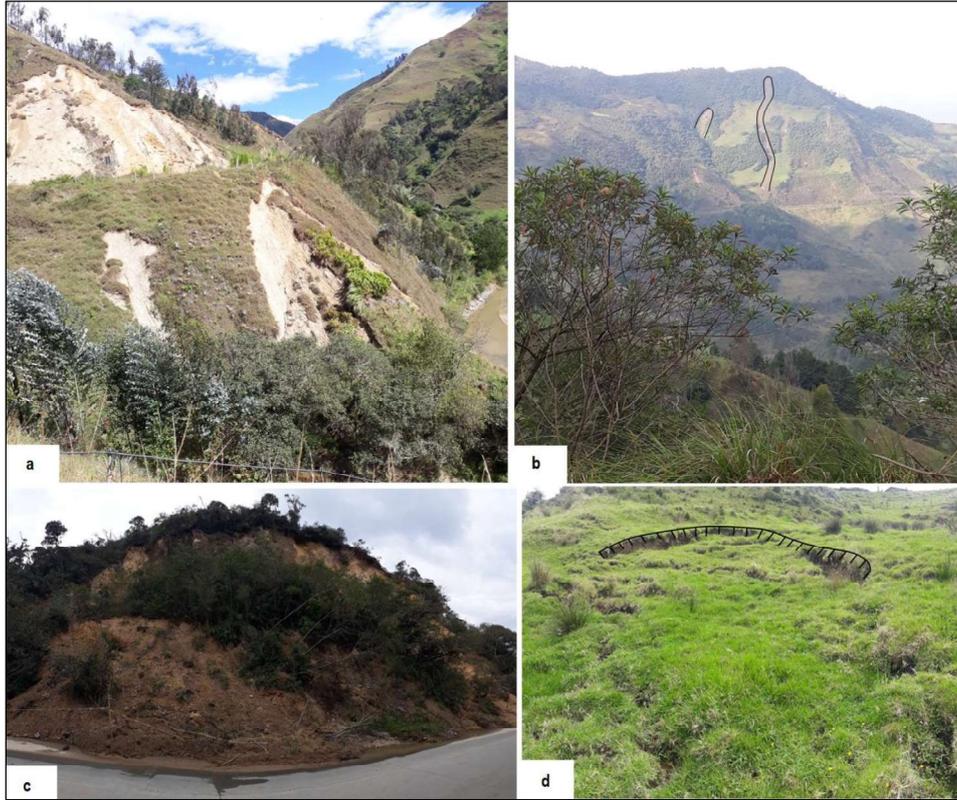
Figura 68.*Deslizamientos identificados en campo*

Nota: a) Deslizamiento traslacional localizado en la vía Santiago – Las Juntas; b) Flujos localizados en la vía Panamericana; c) Deslizamiento rotacional en la vía Panamericana; d) Escarpe de deslizamiento localizado en la Unidad Sayo.

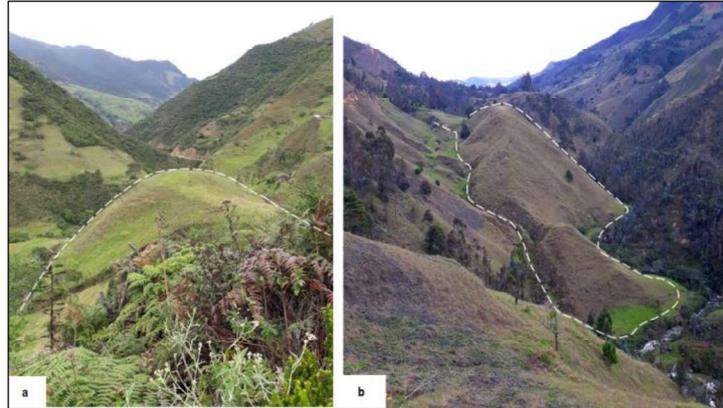
Figura 73.*Colinas medianas en la parroquia*

Son el tipo de geoformas de menor extensión en la parroquia con una superficie de 0,20 km², representando el 0,20 % de ocupación territorial. Ubicados a los pies de montañas, vertientes y colinas altas, se encuentran en el centro y el noroeste de Santiago. Geológicamente están constituidos por rocas andesíticas de la unidad Loma Bernabé y el intrusivo de Granodiorita. Son de origen tectónico-erosivo. Morfológicamente presentan cimas redondeadas, formas de vertientes rectilíneas y mixtas, y valles en V. Morfométricamente presentan superficies lineales, moderadamente cóncavas y convexas y pendientes inclinadas a muy abruptas (6° a 30°), desniveles relativos de 25 metros a 100 metros y longitudes de vertiente moderadamente largas (50 m – 250 m) a largas (250 m – 500 m). Además, se encuentran cubiertas por vegetación de tipo herbácea.

Nota: a) Colina mediana en el barrio Gandil; b) Colina mediana en el barrio Pogllo.

Con una extensión de 0,20 km² se constituyen como las unidades geomorfológicas de menor ocupación territorial. En el recorrido de la vía Santiago – Las Juntas se corroboraron colinas medianas en el barrio Pogllo al pie de una montaña. Con pendientes escarpadas (31° - 45°) y geológicamente formadas por Granodiorita. Su cobertura vegetal es aprovechada para cultivos y actividad agrícola.

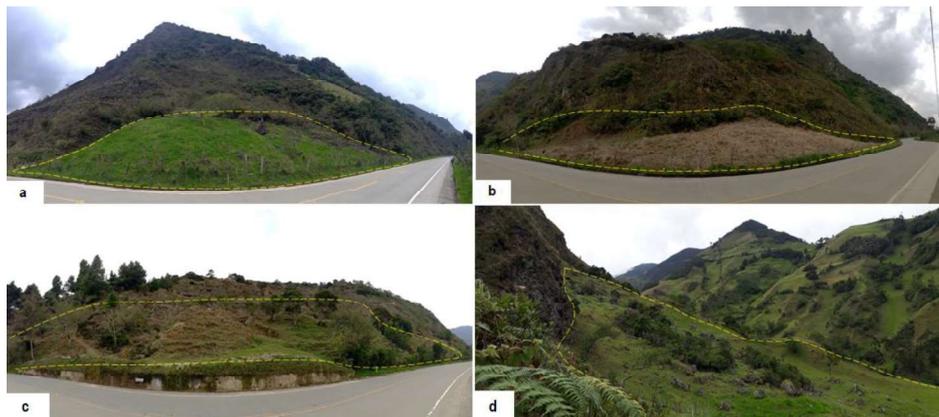
Figura 75.

Coluviones en la parroquia

Nota: a y b) coluviones presentes en la vía Panamericana (Santiago – San Lucas); c) coluvión en la vía Panamericana (entrada a Santiago); d) coluvión en el barrio Gandil.

En el barrio Gandil se corroboró así mismo un coluvión como resultado de la meteorización y erosión del macizo rocoso de andesitas perteneciente a la Unidad Loma Bernabé, en su superficie se puede observar fragmentos de rocas andesíticas angulosas y cubierto de vegetación herbácea. Presenta pendientes muy abruptas (21° - 30°).

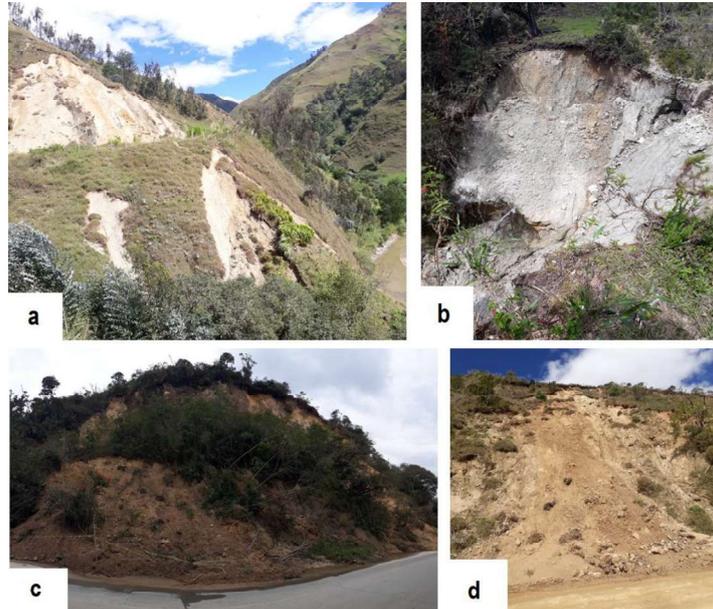
Masas deslizadas en la parroquia

Nota: a) Vía Santiago – Las Juntas; b) Barrio Minas; c) Vía Panamericana (cerca a la entrada Santiago); d) Vía antiagua Loja - Cuenca

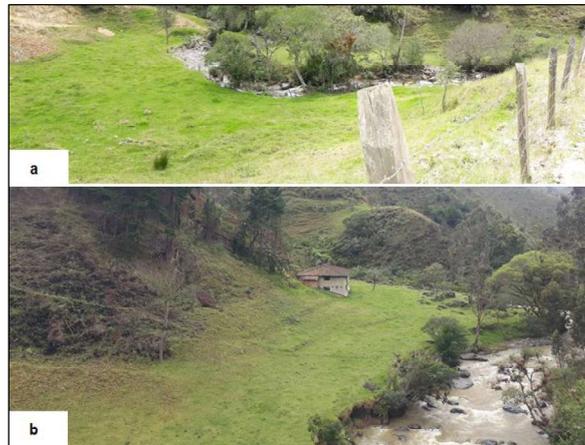
Figura 78.

Terrazas en la parroquia

Nota: a) Terraza localizada en el barrio Minas; b) Terraza localizada en la vía antigua Loja – Cuenca

Siguiendo por la vía antigua Loja – Cuenca hasta el límite parroquial Santiago – San Lucas también se corroboraron las terrazas originadas por la acción del río San Lucas. Geológicamente localizadas en el intrusivo de Granodiorita.

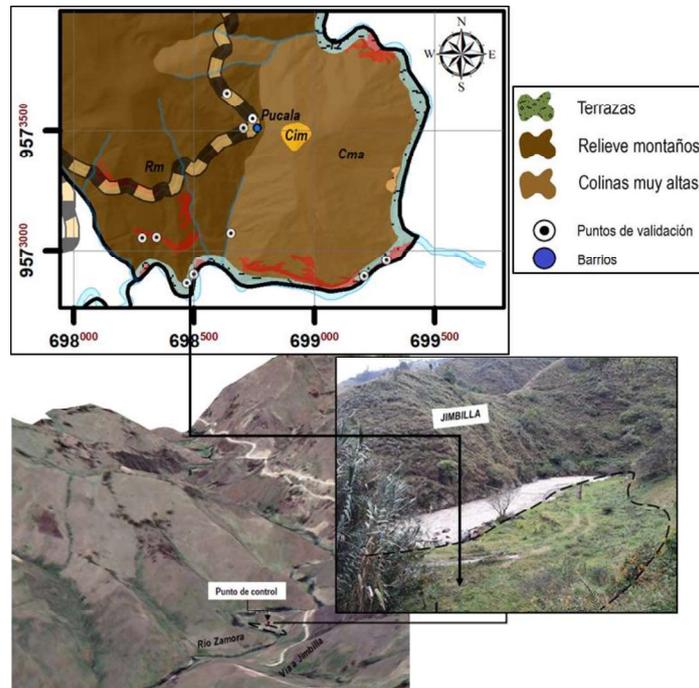
Validación de terraza en el barrio Pucalá (vía a Jimbilla)

De igual manera en el barrio Pucalá por el paso de la vía a Jimbilla se tomaron puntos de validación en dónde se observaron terrazas originadas por la dinámica fluvial del río Zamora. Geológicamente asentadas en las unidades Tres Lagunas, Agoyán y en el intrusivo Diorita.

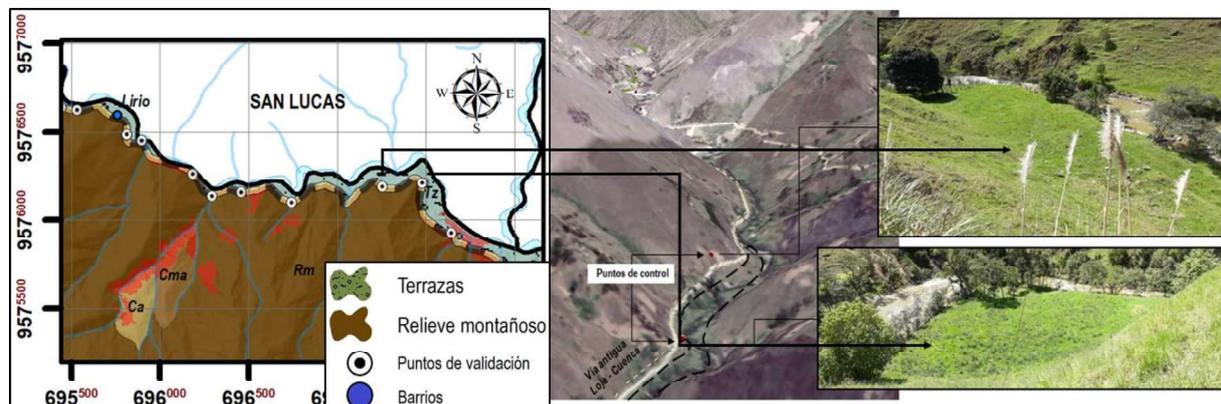
Validación de terrazas en el barrio Lirio (vía antigua Loja - Cuenca)

Así mismo, se validaron las terrazas localizadas en el barrio Lirio a través de recorridos por la vía antigua Loja – Cuenca, originadas a lo largo del río San Lucas. Geológicamente asentadas en las unidades Tres Lagunas y los intrusivos de Granodiorita y Granito.

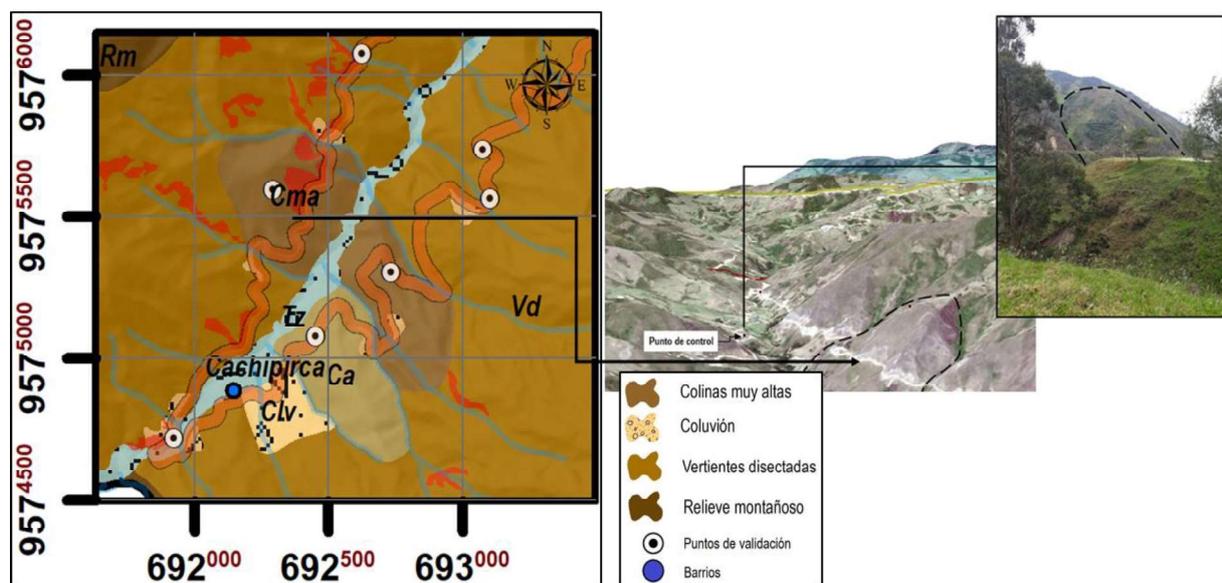
Validación de colinas muy altas en el barrio Cachipirca

Por igual, en el barrio Cachipirca (sector suroeste de Santiago) se corroboró una colina muy alta por la carretera intraparroquial que conduce al barrio del mismo nombre. Presenta pendientes escarpadas (31° - 45°). Geológicamente localizado en el intrusivo de Granodiorita. Cubierto por vegetación de tipo herbácea, arbórea y eriales.

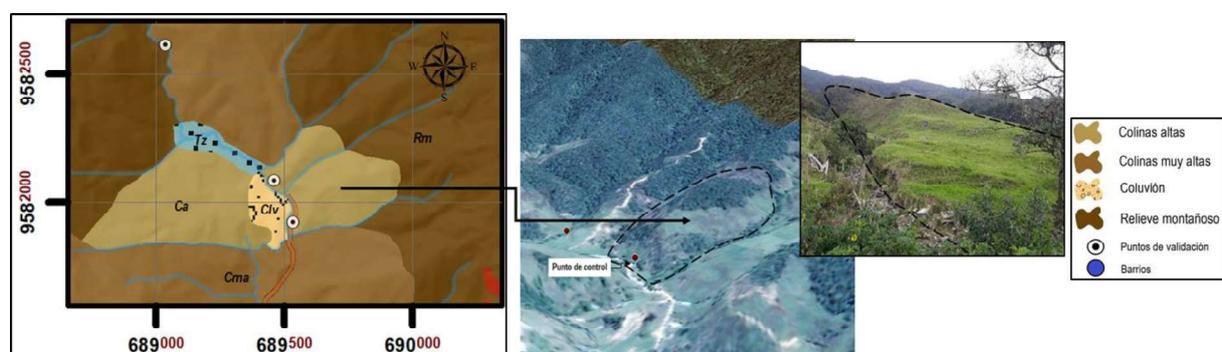
Validación de las colinas altas en el barrio Minas

Ocupan una superficie de $2,12 \text{ km}^2$. En el barrio Minas se corroboraron las colinas altas, poseen pendientes de rangos muy abruptas ($21^{\circ} - 30^{\circ}$) a escarpadas ($31^{\circ} - 45^{\circ}$). Geológicamente se encuentran en la Unidad Loma Bernabé y Granodiorita. Su cobertura vegetal es de tipo herbácea y de cultivos.

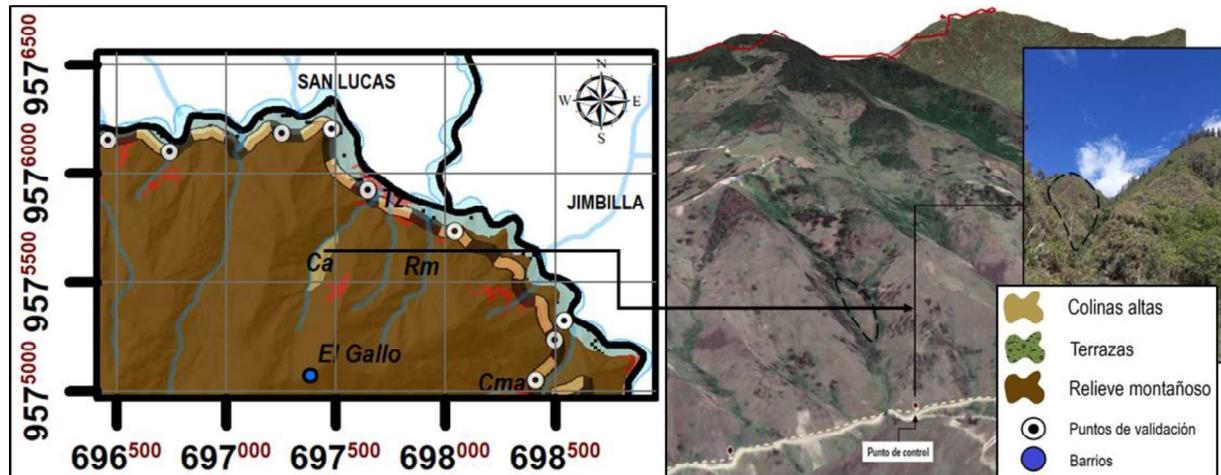
Validación de colinas altas en el barrio El Gallo

De igual modo, en el recorrido por la vía antigua Loja – Cuenca en el barrio El Gallo, se verificó la presencia de una colina alta. Presenta pendientes escarpadas ($31^{\circ} - 45^{\circ}$) y geológicamente ubicada en la Unidad Tres Lagunas. Su cobertura vegetal es de tipo herbácea.

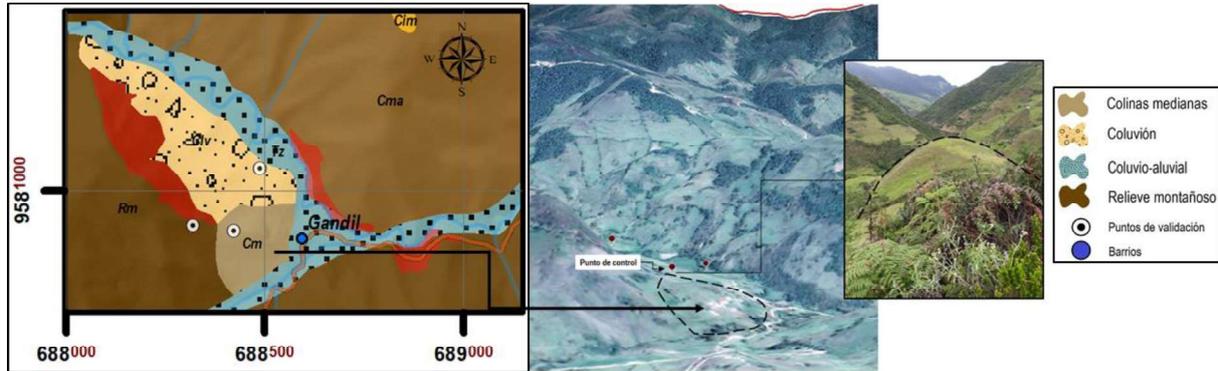
Validación de colinas medianas en el barrio Gandil

De igual forma, en el barrio Gandil se observó la presencia de colinas medianas. Esta colina presenta pendientes muy abruptas ($21^\circ - 30^\circ$). Geológicamente se ubica en la Unidad Loma Bernabé y su cobertura vegetal es de tipo herbácea y arbustiva.

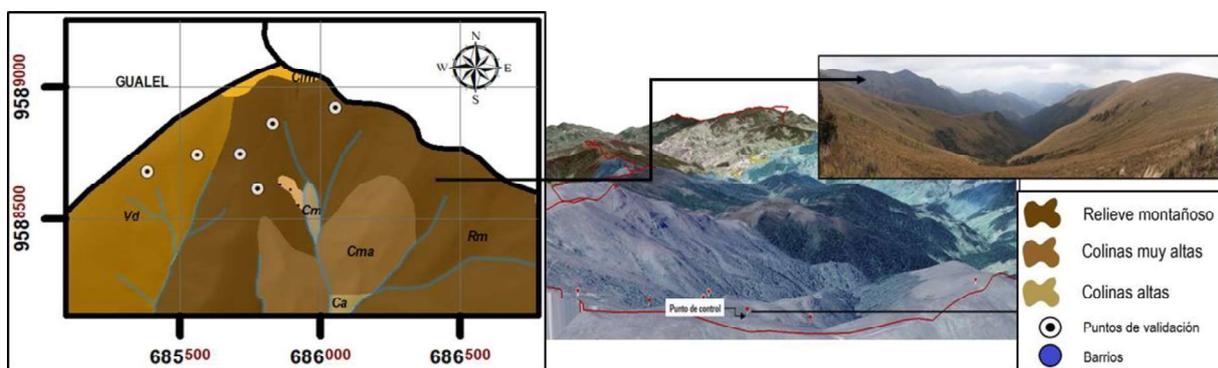
Validación de relieves montañosos en la parte alta de Santiago

Con una extensión igual a $74,19 \text{ km}^2$ se constituye como la unidad de mesorelieve de mayor proporción en la parroquia. En la parte alta de la parroquia se corroboraron los relieves montañosos cuyas formas presentan pendientes muy abruptas ($21^\circ - 30^\circ$) a escarpadas ($31^\circ - 45^\circ$). Geológicamente están constituidas por la Unidad Loma Bernabé y litológicamente se evidenciaron andesitas de textura porfídica, así como la presencia de bombas volcánicas de composición andesítica. Su cobertura vegetal es de tipo eriales y arbórea.
