Universidad
Nacional
de Loja

Levantamiento geomorfológico a escala 1:10.000 con la utilización de la
herramienta SIG de la parroquia rural Santiago, cantón y provincia de
Loja

Trabajo de Titulación previo a la
obtención del título de Ingeniero en
Geología Ambiental y Ordenamiento
Territorial

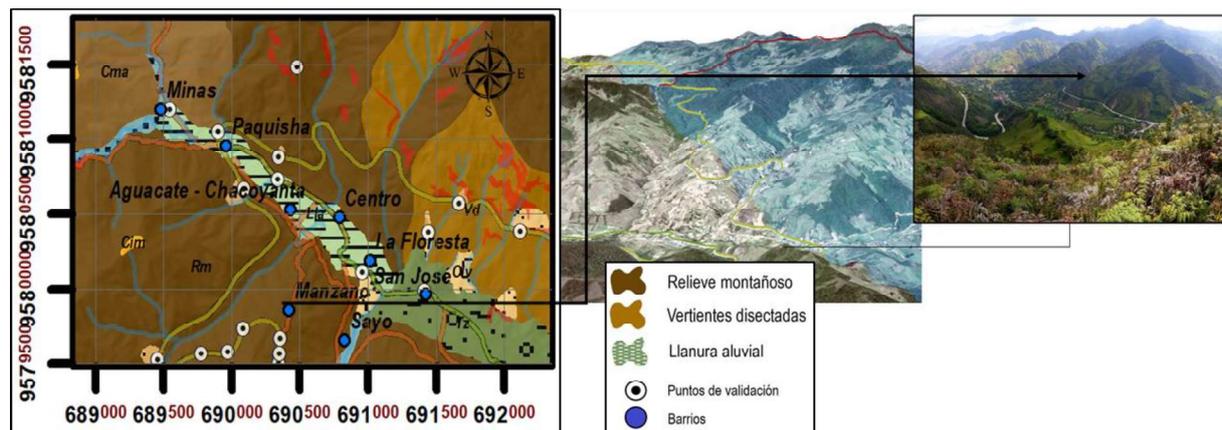
Validación de relieves montañosos visto desde el sector La Cruz de Tiura

En la zona central de la parroquia, desde el cerro La Cruz de Tiura se registraron relieves montañosos pertenecientes a los barrios Paquisha, Manzanos y Sayo. Con pendientes con rangos de muy abruptas (21° - 30°) a escarpadas (31° - 45°). Sus coberturas vegetales son de tipo herbáceas, arbustivas, de cultivos, arbóreas y eriales. Geológicamente están constituidas por la Unidad Loma Bernabé y Granodioritas.

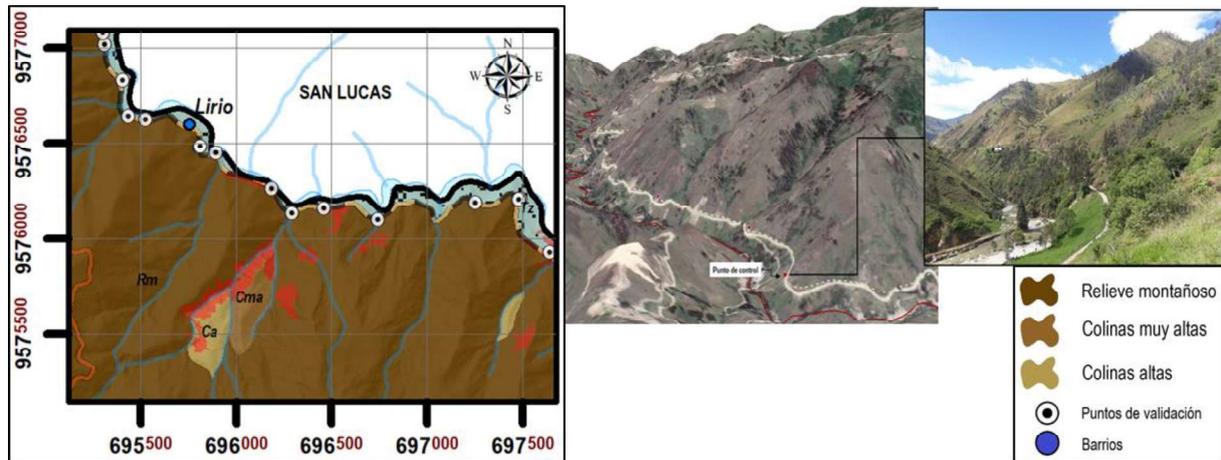
Validación de relieves montañosos en el barrio Lirio

Así mismo, se logró registrar relieves montañosos en la vía antigua Loja – Cuenca en el barrio Lirio. Con pendientes con rangos de muy abruptas (21° - 30°) a escarpadas (31° - 45°). Geológicamente los relieves están constituidos por materiales de la Unidad Tres Lagunas. Sus coberturas vegetales son de tipo herbácea, de cultivos y arbórea.

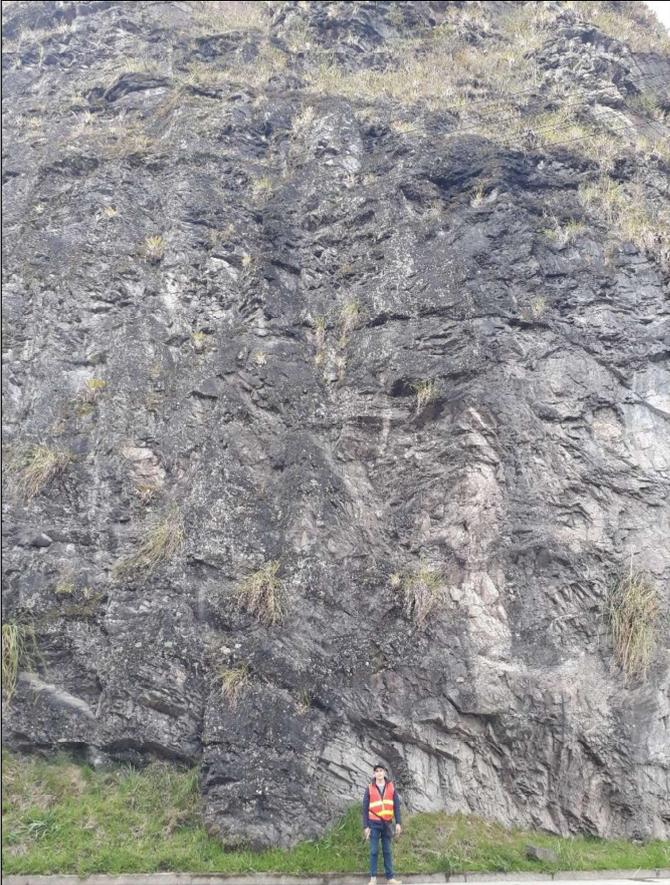
FICHA DE CAMPO PARA DESCRIPCIÓN DE AFLORAMIENTOS			
UBICACIÓN GEOGRÁFICA		CODIFICACIÓN	
Provincia	Loja	Responsable	Galo López
Cantón	Loja	Afloramiento N°	1
Parroquia	Santiago		
Sector	Vía Panamericana (Barrio La Chorrera)		
CARACTERÍSTICAS		COORDENADAS	
Tipo de afloramiento	Antrópico	Datum	UTM - WGS84
Unidad/Formación	Loma Bernabé	Zona 17S	
Grado de alteración	Media	X	693467
		Y	9581350
		Z	2466
DIMENSIONES		DATOS ESTRUCTURALES	
Alto (m)	12,7	142/65	
Ancho (m)	9,4		
FOTOGRAFÍA

DESCRIPCIÓN	
		<p>El presente afloramiento es un macizo rocoso de andesitas de color gris con textura afanítica.</p>

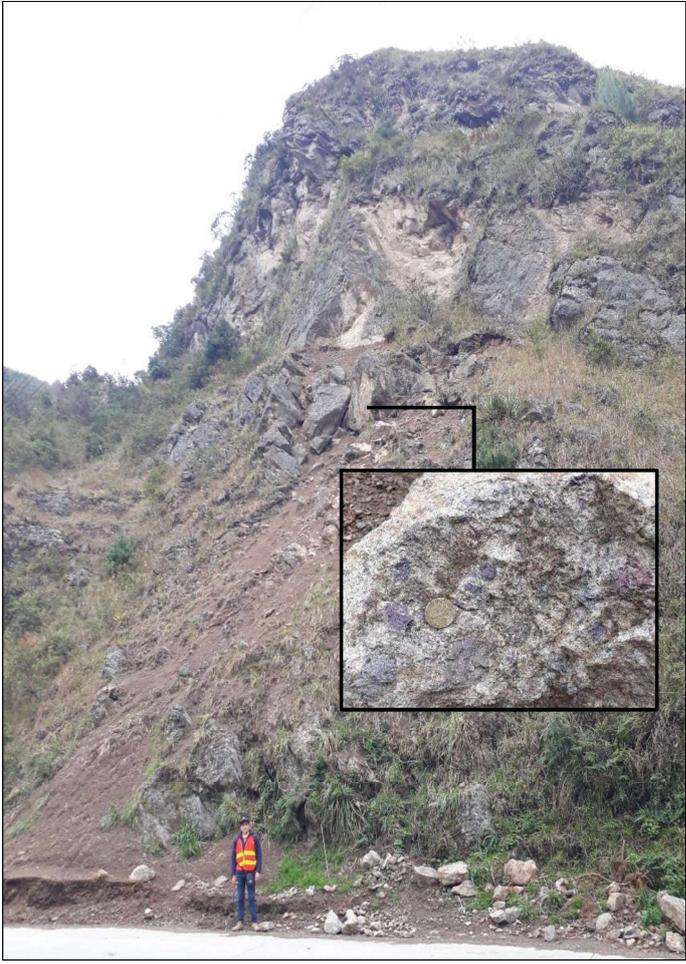
FICHA DE CAMPO PARA DESCRIPCIÓN DE AFLORAMIENTOS			
UBICACIÓN GEOGRÁFICA		CODIFICACIÓN	
Provincia	Loja	Responsable	Galo López
Cantón	Loja	Afloramiento N°	2
Parroquia	Santiago		
Sector	Vía Panamericana (Barrio La Chorrera)	COORDENADAS	
CARACTERÍSTICAS		Datum	UTM - WGS84
Tipo de afloramiento	Antrópico	Zona 17S	
Unidad/Formación	Loma Bernabé	X	693298
Grado de alteración	Alta	Y	9581185
		Z	2488
DIMENSIONES		DATOS ESTRUCTURALES	
Alto (m)	11,3		
Ancho (m)	7,2		
FOTOGRAFÍA

DESCRIPCIÓN	
		<p>El afloramiento se compone de brechas volcánicas. Sus clastos volcánicos andesíticos de color morado varían en tamaños de 1,43 cm a 4,28 cm.</p>

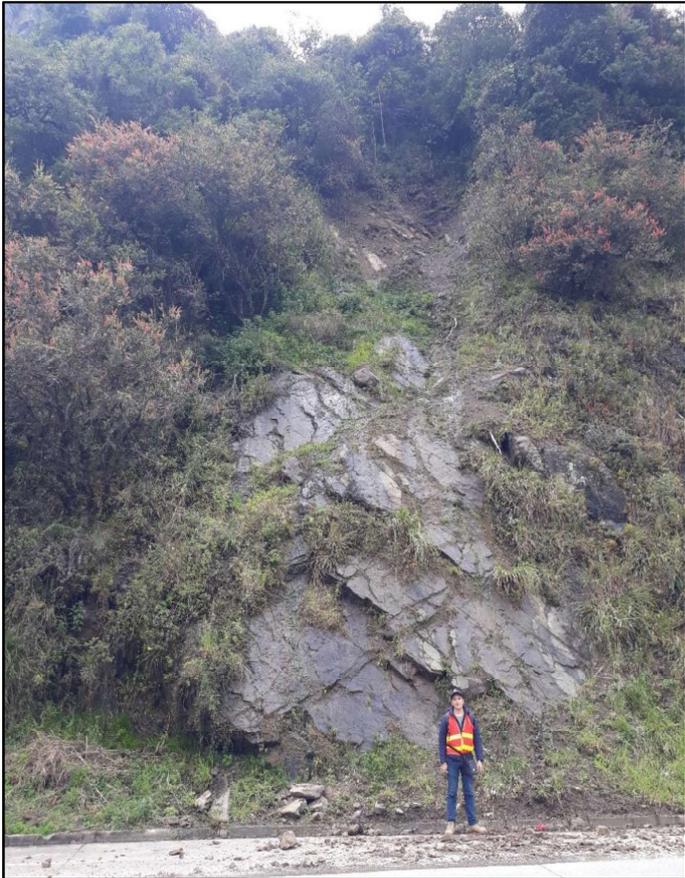
FICHA DE CAMPO PARA DESCRIPCIÓN DE AFLORAMIENTOS			
UBICACIÓN GEOGRÁFICA		CODIFICACIÓN	
Provincia	Loja	Responsable	Galo López
Cantón	Loja	Afloramiento N°	4
Parroquia	Santiago		
Sector	Vía Panamericana	COORDENADAS	
CARACTERÍSTICAS		Datum	UTM - WGS84
Tipo de afloramiento	Antrópico	Zona 17S	
Unidad/Formación	Loma Bernabé	X	692913
Grado de alteración	Medio	Y	9580158
		Z	2575
DIMENSIONES		DATOS ESTRUCTURALES	
Alto (m)	7,8	296/81	
Ancho (m)	8,3		
FOTOGRAFÍA

DESCRIPCIÓN GEOLÓGICA	
		<p>El afloramiento está formado por andesitas de color grises y verdes de textura afanítica. Se observa la presencia además de vegetación arbustiva.</p>

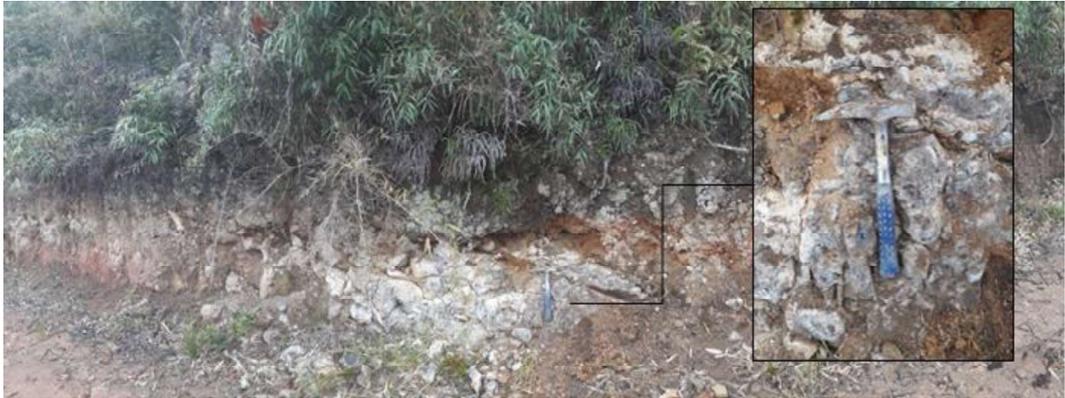
FICHA DE CAMPO PARA DESCRIPCIÓN DE AFLORAMIENTOS			
UBICACIÓN GEOGRÁFICA		CODIFICACIÓN	
Provincia	Loja	Responsable	Galo López
Cantón	Loja	Afloramiento N°	5
Parroquia	Santiago		
Sector	Sendero que conduce al barrio Sayo		
CARACTERÍSTICAS		COORDENADAS	
Tipo de afloramiento	Natural	Datum	UTM - WGS84
Unidad/Formación	Unidad Gonzabal	Zona 17S	
Grado de alteración	Medio	X	690024
		Y	9577303
		Z	2711
DIMENSIONES		DATOS ESTRUCTURALES	
Alto (m)	1,8		
Ancho (m)	8,2		
FOTOGRAFÍA

DESCRIPCIÓN GEOLÓGICA			
<p>El afloramiento corresponde a la Unidad Gonzabal y presenta lavas basálticas y en la parte superior una capa de cobertura vegetal de 20 cm de espesor</p>

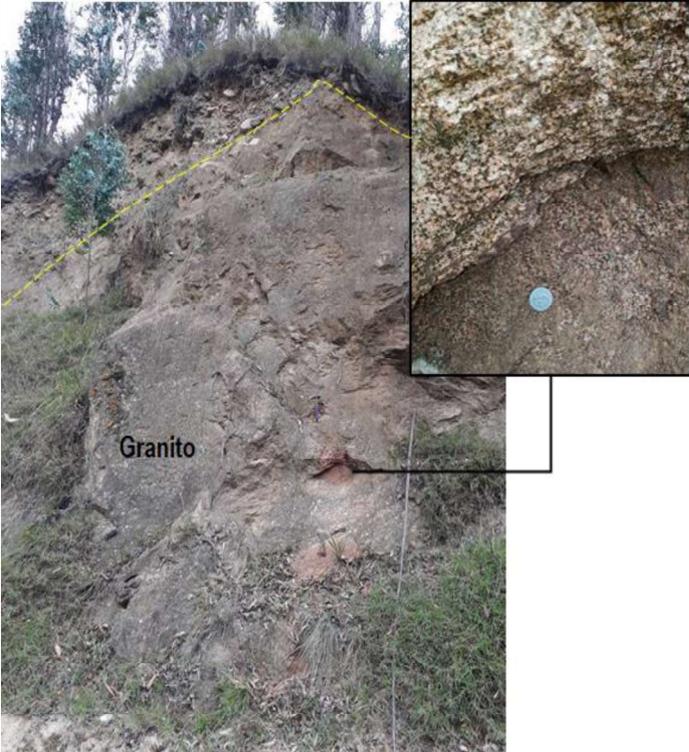
FICHA DE CAMPO PARA DESCRIPCIÓN DE AFLORAMIENTOS			
UBICACIÓN GEOGRÁFICA		CODIFICACIÓN	
Provincia	Loja	Responsable	Galo López
Cantón	Loja	Afloramiento N°	6
Parroquia	Santiago		
Sector	Vía Santiago - Las Juntas	COORDENADAS	
CARACTERÍSTICAS		Datum	UTM - WGS84
Tipo de afloramiento	Antrópico	Zona 17S	
Unidad/Formación	Granito	X	693933
Grado de alteración	Medio	Y	9578430
		Z	2108
DIMENSIONES		DATOS ESTRUCTURALES	
Alto (m)	6,15		
Ancho (m)	4,25		
FOTOGRAFÍA

DESCRIPCIÓN GEOLÓGICA	
		<p>Se puede observar un afloramiento de granito de color rosa por la alta presencia de feldespatos potásicos, sobre él se encuentra una capa de conglomerados de 60 cm de espesor y una capa de cobertura vegetal de 10 cm.</p>

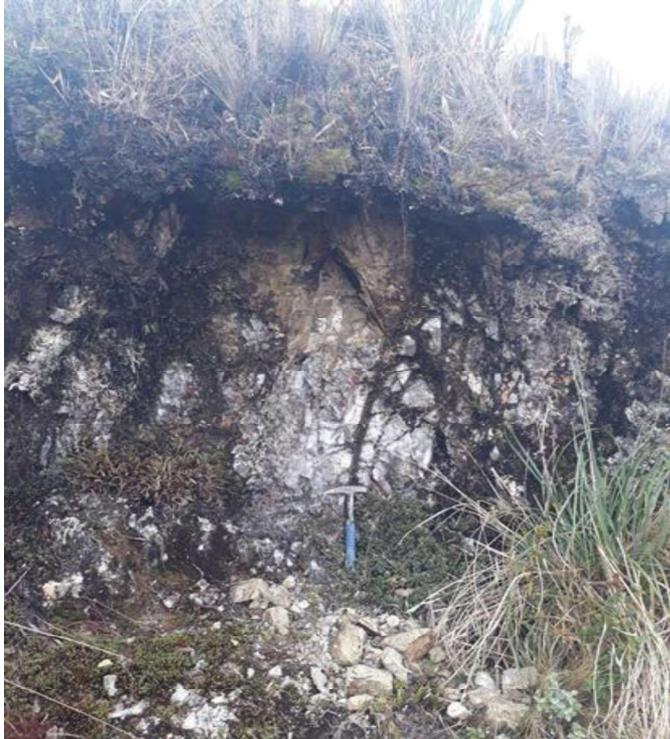
FICHA DE CAMPO PARA DESCRIPCIÓN DE AFLORAMIENTOS			
UBICACIÓN GEOGRÁFICA		CODIFICACIÓN	
Provincia	Loja	Responsable	Galo López
Cantón	Loja	Afloramiento N°	8
Parroquia	Santiago		
Sector	Parte alta de la parroquia, límite con Gualiel		
CARACTERÍSTICAS		COORDENADAS	
Tipo de afloramiento	Antrópico	Datum	UTM - WGS84
Unidad/Formación	Loma Bernabé	Zona 17S	
Grado de alteración	Alto	X	685918
		Y	9588896
		Z	3627
DIMENSIONES		DATOS ESTRUCTURALES	
Alto (m)	3,3		
Ancho (m)	2,9		
FOTOGRAFÍA

DESCRIPCIÓN GEOLÓGICA	
		<p>El afloramiento corresponde a andesitas con presencia de diaclasas en su estructura, de textura porfirica de tonos grises y verdes.</p>
