Universidad
Nacional
de Loja

**Determinación de la susceptibilidad a deslizamientos en la Zona Oeste de la
parroquia Fundochamba perteneciente al cantón Quilanga, provincia de Loja**

Trabajo de Titulación previo a la
obtención del título de Ingeniero en
Geología Ambiental y Ordenamiento
Territorial.

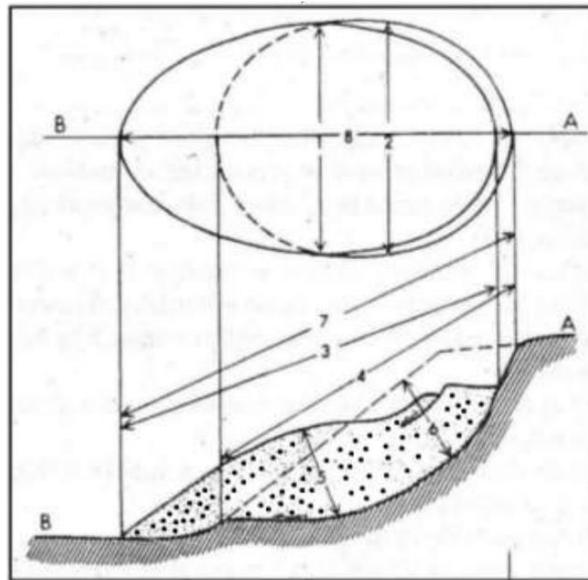
- Escarpe principal: Superficie muy inclinada a lo largo de la periferia posterior del área en movimiento, causado por el desplazamiento del material. La continuación de la superficie del escarpe dentro del material conforma la superficie de la falla.

- Superficie de falla: Área por debajo del movimiento y que delimita el volumen del material desplazado. El suelo por debajo de la superficie de la falla no se mueve, mientras que el que se encuentra por encima de ésta, se desplaza. En algunos movimientos no hay superficie de falla.

- Pie de la superficie de falla: La línea de interceptación (algunas veces tapada) entre la parte inferior de la superficie de rotura y la superficie original del terreno.
- Base: El área cubierta por el material perturbado abajo del pie de la superficie de falla.
- Punta o uña: El punto de la base que se encuentra a más distancia de la cima.
- Cuerpo principal del deslizamiento: El material desplazado que se encuentra por encima de la superficie de falla. Se pueden presentar varios cuerpos en movimiento.
- Superficie original del terreno: La superficie que existía antes de que se presentara el movimiento.
- Costado o flanco: Un lado (perfil lateral) del movimiento. Se debe diferenciar el flanco derecho y el izquierdo.

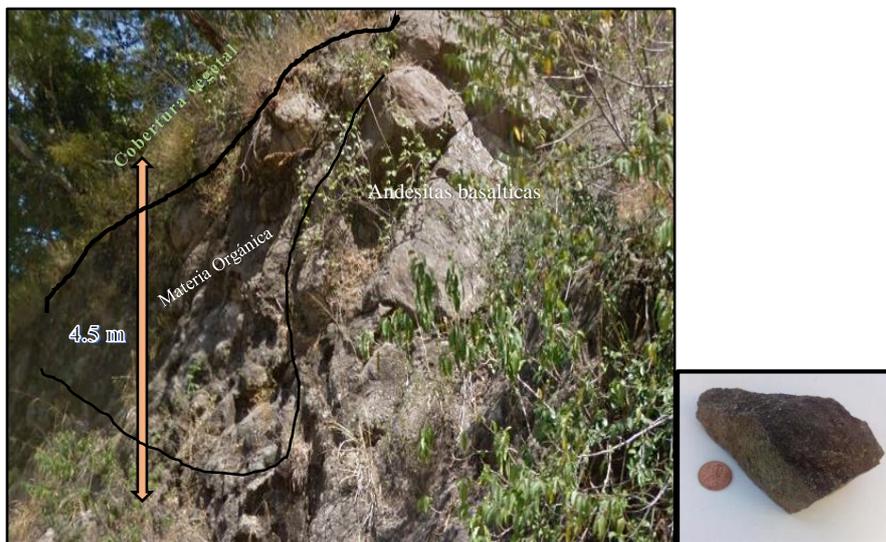
Este afloramiento de origen natural (*ver figura 8*) se encuentra en la parte Sur-Este del área de estudio, cerca de la quebrada Quiroz cuyas coordenadas UTM en X: 675818, Y: 9519819. La dimensión de este afloramiento tiene un ancho 6 metros y una altura de 4.5 metros, su origen es natural y se encuentra dentro del relieve medio, cuenta con una vegetación herbácea es la parte superior y a sus extremos. Su litológica está constituido de andesitas basálticas de coloración gris, de acuerdo al análisis de la muestra de mano (DA_21_M1) presenta una textura afanítica y porfirítica de tamaño de grano fino (<1mm), mineralógicamente se compone de biotita, feldespato, cuarzo y minerales secundarios como los plagioclasas y la clorita, también presenta un grado medio de meteorización cubierto por materia orgánica. Su resistencia de la roca es media debido que soporta un golpe de martillo geológico. El alto contenido de vegetación y suelo no se puede apreciar las discontinuidades.

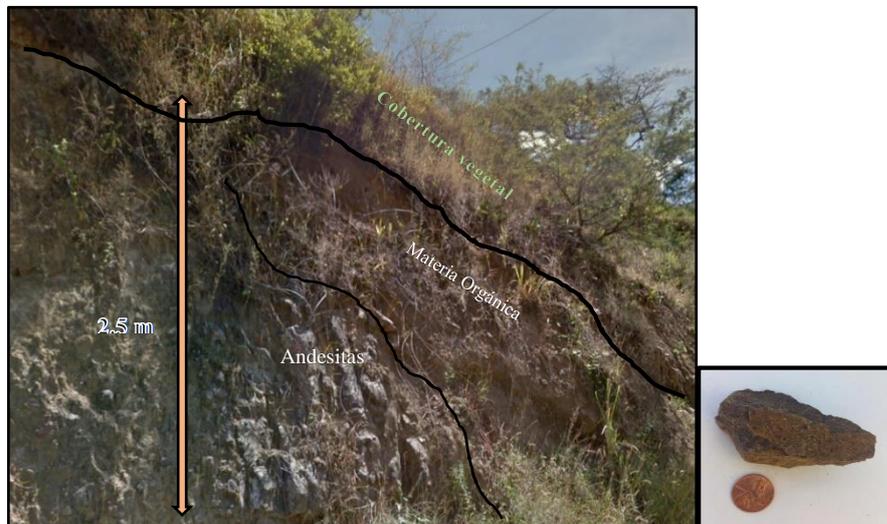
El presente afloramiento de origen natural (*ver figura 9*) se encuentra en la parte Oeste del área de estudio, cuyas coordenadas UTM en X: 675753, Y: 9520468. El afloramiento tiene un ancho de 4 metros y una altura de 2.5 metros, presenta una vegetación herbácea con una potencia de 40 cm de cobertura vegetal, está dentro del relieve medio.

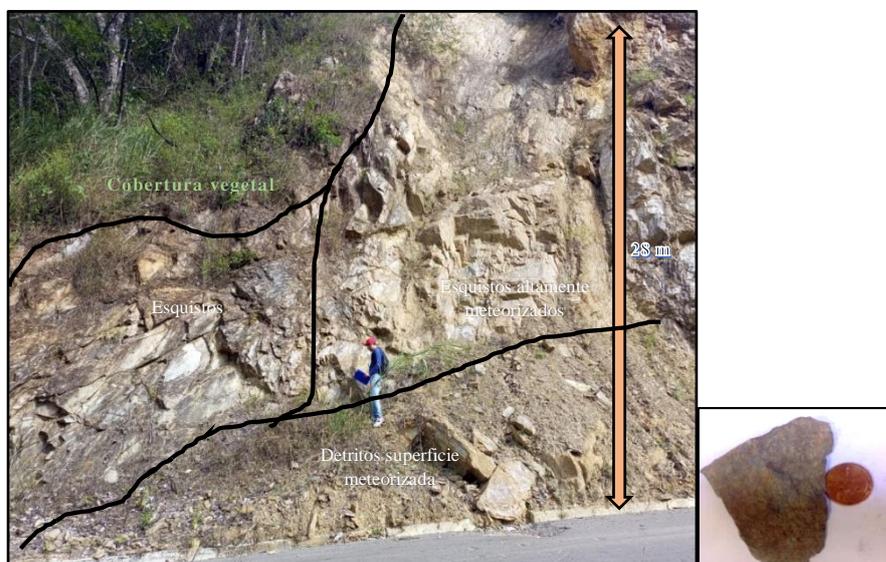
El presente afloramiento (*ver figura 10*) se encuentra al Norte del área de estudio con coordenadas UTM en X: 677107, Y: 9521954.

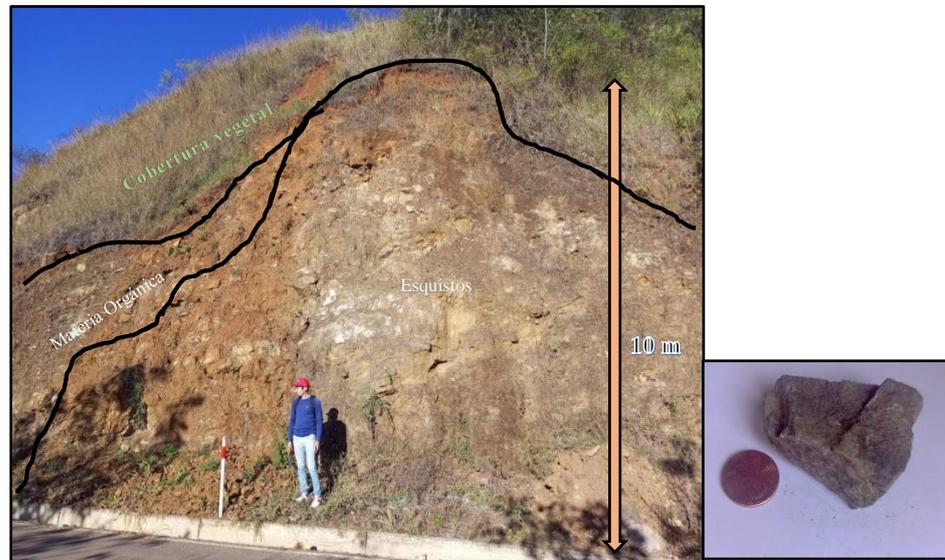
Este afloramiento (*ver figura 11*) se encuentra en la parte Norte del área de estudio se extiende a lo largo de la vía principal que conduce hacia el barrio Fundochamba, cuyas coordenadas UTM en X: 676793, Y: 9521587.

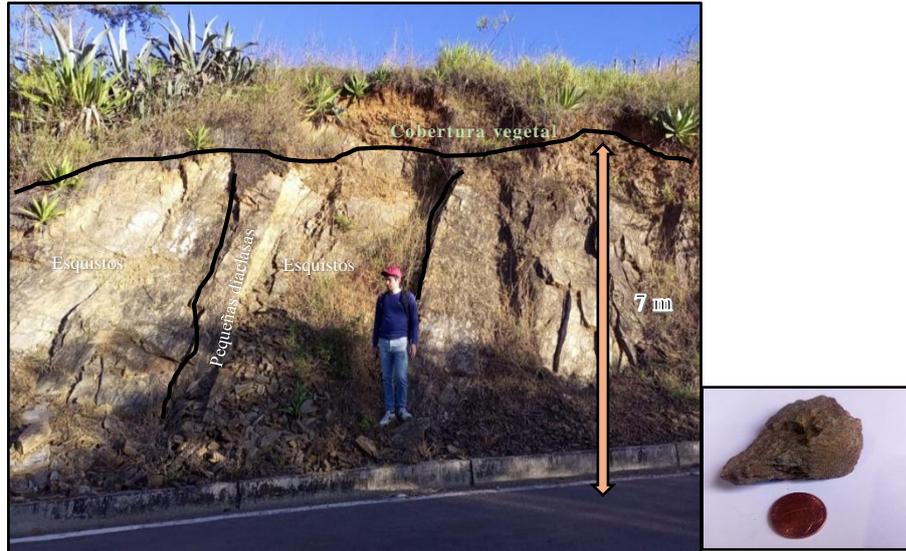
El presente afloramiento (*ver figura 12*) se encuentra localizado la zona central del área de estudio cerca del barrio Fundochamba, cuyas coordenadas UTM, X: 677235, Y: 9521631.

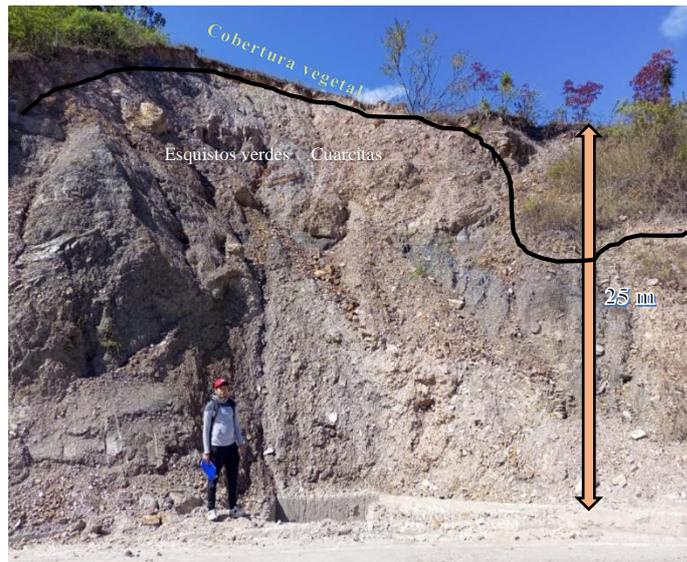
El presente afloramiento (*ver figura 13*) se encuentra en la vía que conduce al barrio la Libertad de la parroquia Fundochamba, cuyas coordenadas UTM X: 677441, Y: 9519776.

El afloramiento tiene un ancho de 10 metros y una altura de 25 metros, tiene escasa vegetación herbácea, con una cobertura vegetal de 30cm. Litológicamente está compuesto por esquistos de grano medio con una de textura foliada de coloración verdosa causado por el alto contenido de minerales como clorita, epidota, actinolita y zoisita; también presenta pequeñas cantidades de cuarzitas con un tamaño de grano medio con una textura granoblástica. Su contiene una fracturación de bloques son muy pequeños, y una resistencia de roca blanda. Las rocas presentan instrucciones de cuarzita de 20cm. El talud presenta una meteorización moderada debido a la exposición directa a los agentes externos.

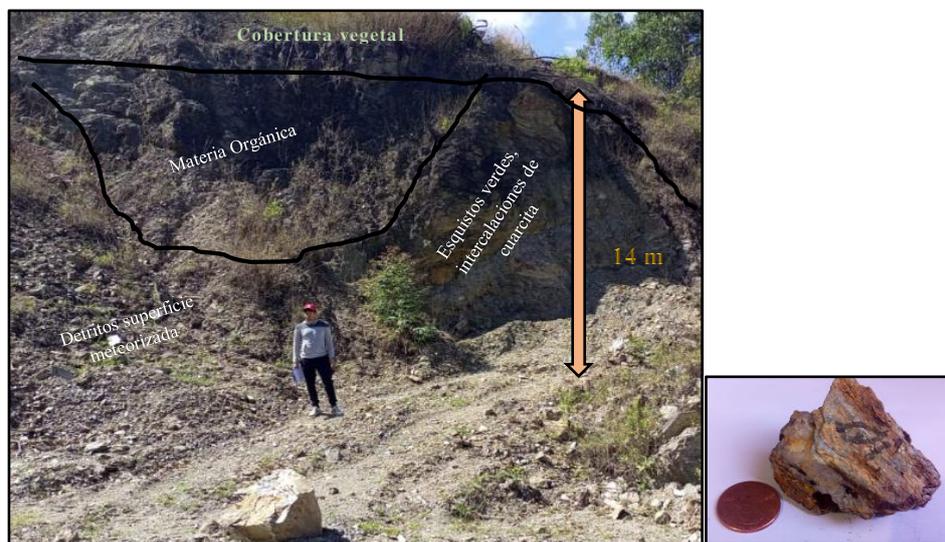
El afloramiento (*ver figura 14*) se ubica en la parte Sur de la zona de estudio cerca del barrio la Libertad, con coordenadas UTM en X: 677575, Y: 9519095. Tiene una altura de 14 metros y un ancho de 18 metros.

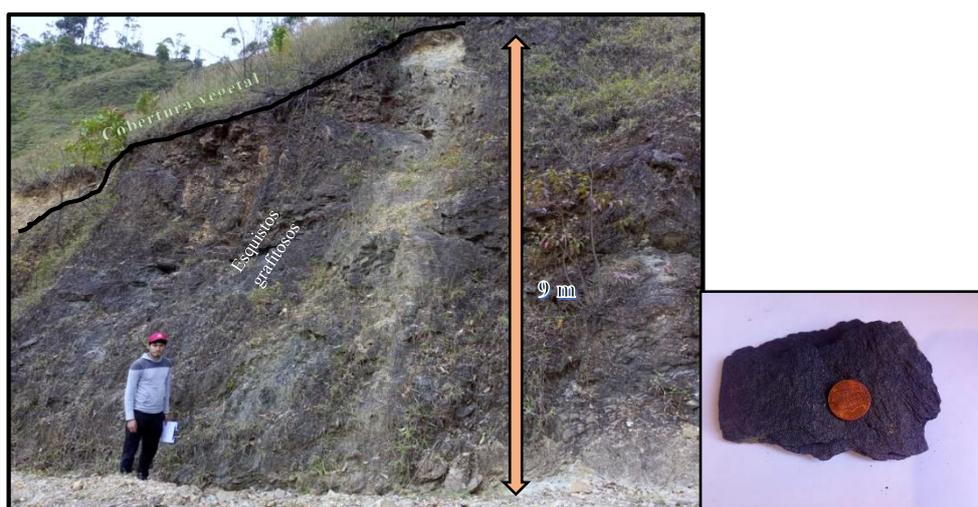
Se encuentra en la parte alta de barrio la Libertad a lo largo de la vía sin pavimentar, con coordenadas UTM X: 677988, Y: 9520040. El afloramiento (*ver figura 15*) tiene un ancho de 12 metros y una altura de 9 metros, presenta una vegetación herbácea con una potencia de 20 cm de cobertura vegetal, está dentro del relieve montañoso.

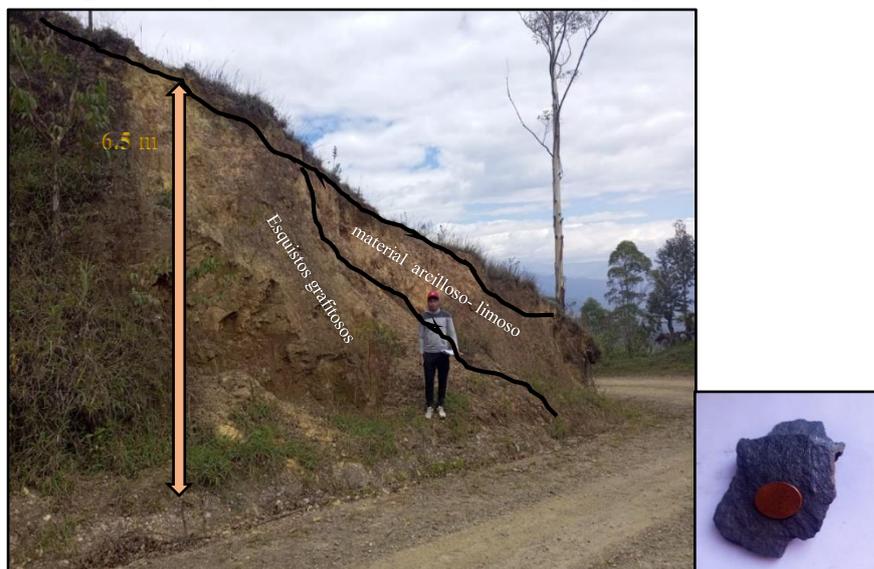
Este afloramiento (*ver figura 16*) se encuentra en la parte Este del área de estudio a lo largo de la vía sin pavimentar, sus coordenadas UTM, X: 678246, Y: 9520184.

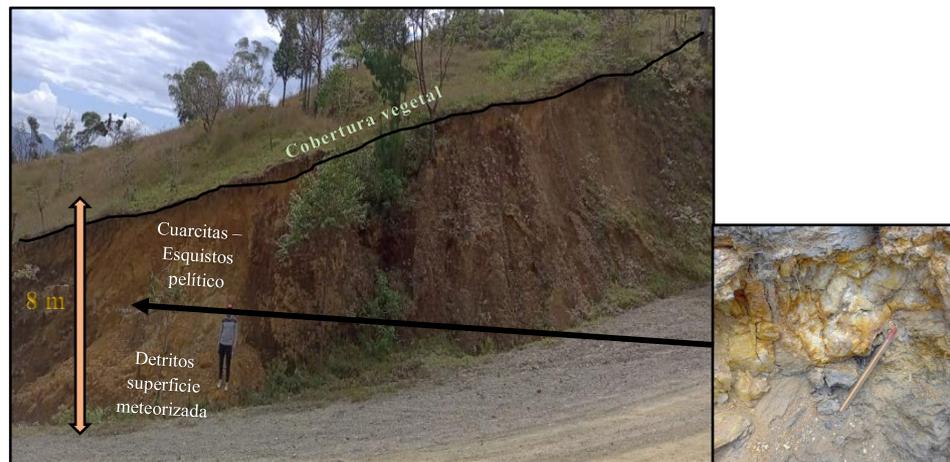
El presente afloramiento (*ver figura 17*) se encuentra en la vía no pavimentada de la parte Este del área de estudio, cuyas coordenadas UTM, X: 678154, Y: 9519976.

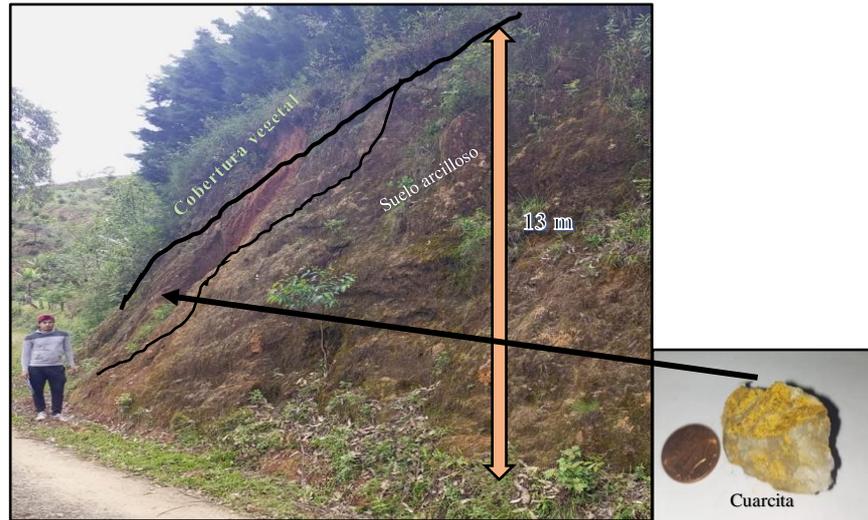
El afloramiento (*ver figura 18*) está localizado en la vía no pavimentado de la parte Este de la zona de estudio, sus coordenadas UTM X: 678986, Y: 9520308

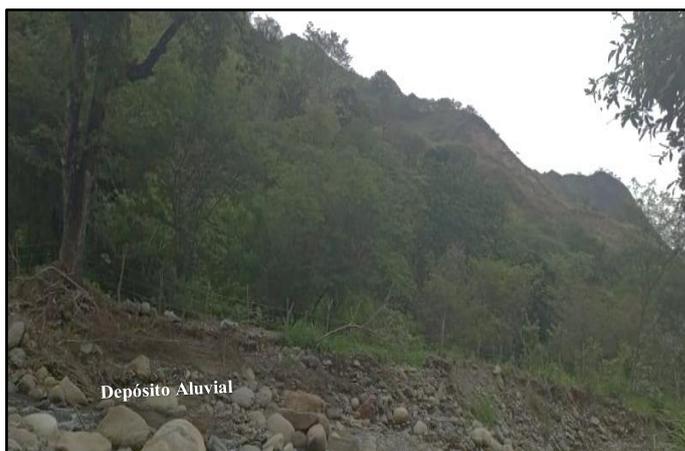
Este depósito aluvial (*ver figura 19*) se encuentra ubicado en el río Elvira que recorre en la zona Oeste del área de estudio, con coordenadas UTM en X:675560, Y:9520245. Está dispuesto en un relieve llano cubierta de una vegetación arbustiva y arbórea. Litológicamente está compuesta por cantos de roca, gravas, arenas finas a medias y limos.

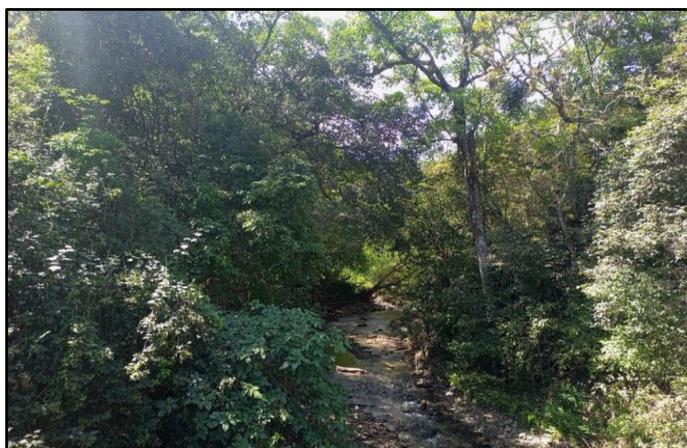
El presente depósito coluvio – aluvial (*ver figura 20*) se ubica en la quebrada Quiroz que recorre toda la parte Sur del área de estudio, con coordenadas UTM X: 677040, Y: 9518814. La mayor parte del río Quiroz está cubierta por una vegetación arbustiva y arbórea, que dificulta

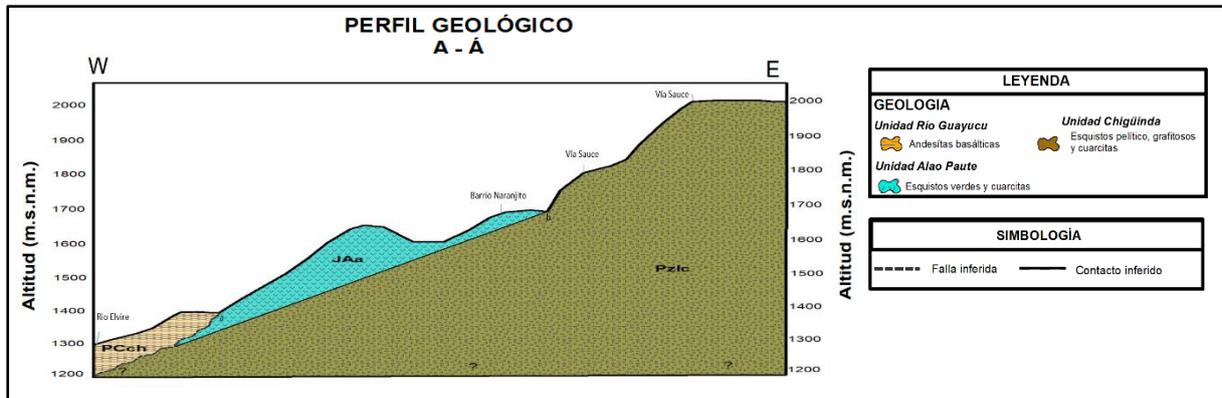
El perfil geológico (A-Á), tiene una dirección W-E. Se evidencia por un rango superficial que va desde los 1300 a los 2000 m.s.n.m. Su litología está distribuida desde el W por un basamento de rocas ígneas, conformado por andesitas basálticas de la formación Guayucu de edad Paleoceno, que atraviesa una falla inferida de buzamiento hacia el S-W; seguido de la formación Aloa-Paute por esquistos verdes de edad Jurásica; finalmente en el este atraviesa la Unidad Chigüinda compuesta litológicamente por esquistos pelíticos, grafitosos de edad Devónico, con una altura de 2000 m.s.n.m.

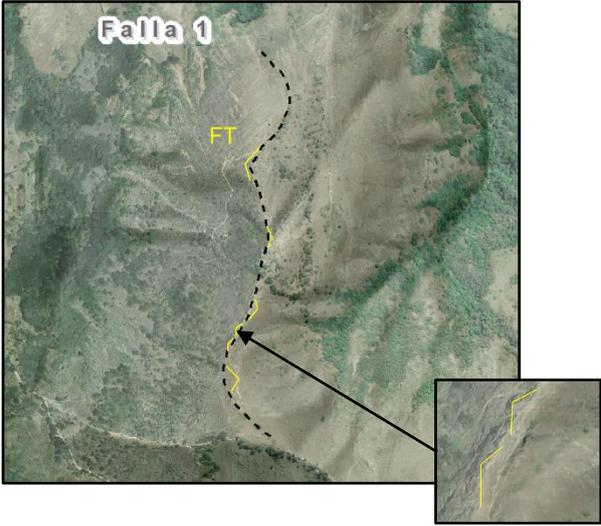
<p style="text-align: center;">Falla 1</p> <p>En la figura se aprecia la posible falla geológica lo cual está definida como una falla normal, esto basándose en algunos rasgos geológicos como son las presencias de pequeñas facetas triangulares (FT) así mismo por el relieve de la superficie de falla, siguiendo el alineamiento, la diferencia de tonalidad más oscuro en ambos lados, esta forma de sinuosidad según Narango (2015) es muy característica de una falla normal. Esta falla se está dirigiendo al SW de la zona de estudio.</p>

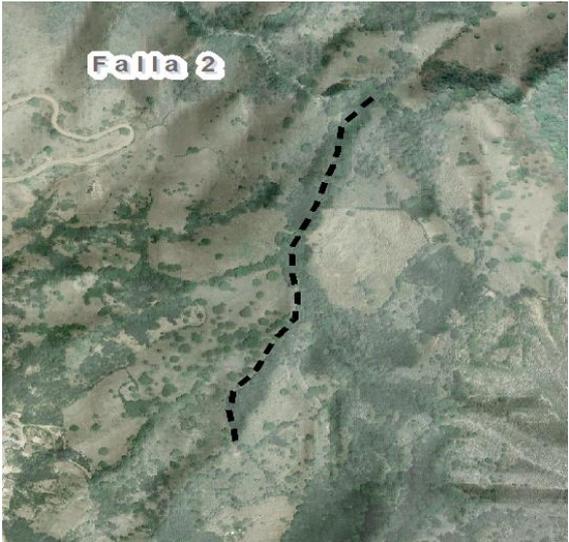
<p style="text-align: center;">Falla 2</p> <p>En la presente figura se aprecia la posible falla 2, la cual la se la denomina una falla inferida, su interpretación está basada en la alineación y diferencia topográfica en sus ambos lados, además hay exposición del escarpe de falla de coloración más oscura con dirección de buzamiento hacia el oeste, y además por el control hídrico donde las aguas tienden a correr por áreas de menor resistencia. Esta falla se encuentra en sentido SW-NE de la zona de estudio</p>

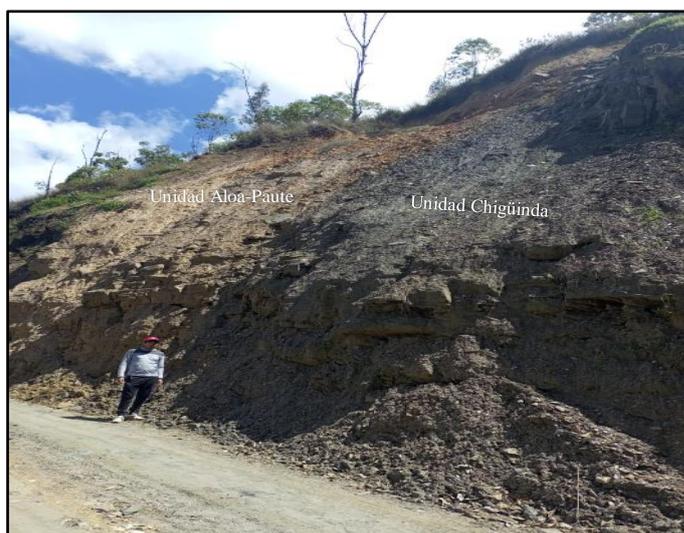
Figura 23. *Contacto litológico ente la Unidad Aloa-Paute y la Unidad Chigüinda*

En este punto que se ubica en la zona central del área de estudio, en la parte alta del barrio Naranjito, cuyas coordenadas UTM X: 677663, Y: 9520475. Se puede observar el punto de contacto de tipo concordante (*Ver figura 23*) entre las dos formaciones: la Unidad Aloa-Paute que está constituido litológicamente por esquistos grafitosos, y la Unidad Aloa-Paute compuesta litológicamente por esquistos verdosos con intercalaciones de cuarcitas. Esto se lo identifico debido a las características distintivas en su composición litológica como en la tonalidad de los materiales que son completamente diferentes en ambas formaciones. Sus datos estructurales son: rumbo N10°W, buzamiento S18°W.

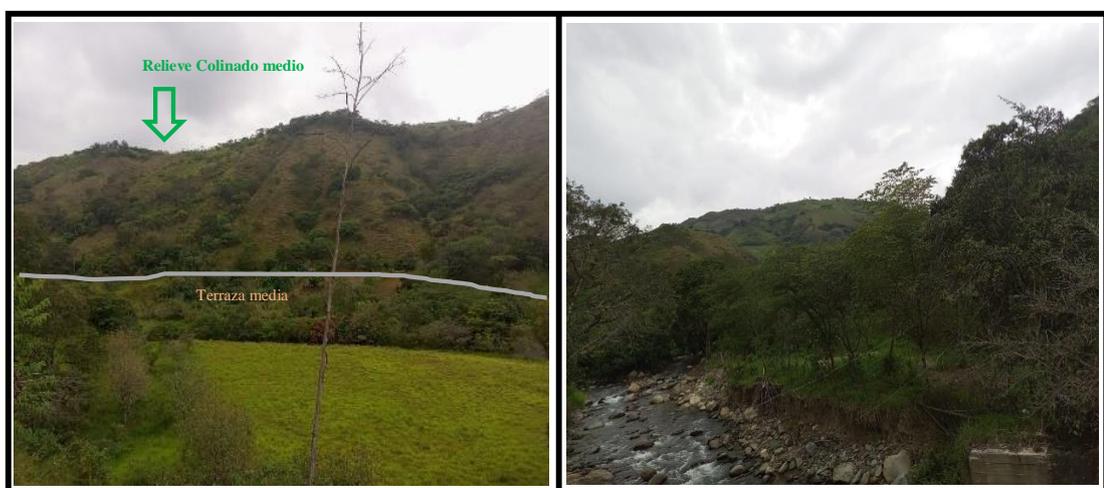
Figura 24. *Terraza media*

La terraza media (*Ver figura 24*) se lo encuentra en la parte oeste del área de estudio cerca del río Elvira y de la vía principal que se dirige hacia la parroquia las Aradas, posee suelo de texturas arenosas y limosas. Esta terraza tiene un desnivel de 2 m a 5m de altura y cuenta con una pendiente media que va desde 2% a 5%.

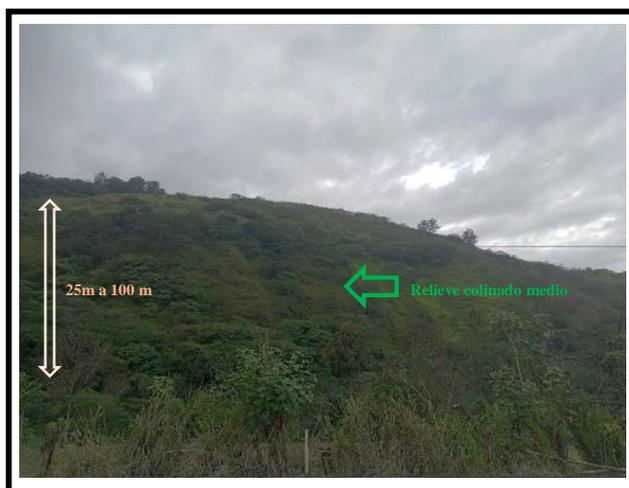
Figura 25. *Relieve colinado medio*

El relieve colinado medio (*Ver figura 25*) se lo encuentra en la parte sur-oeste del área de estudio, lo cual este relieve tiene formas de cima redondeadas con vertientes convexas, tiene un desnivel que va de 25m a 100m de altura y con una pendiente media de 12% a 70%

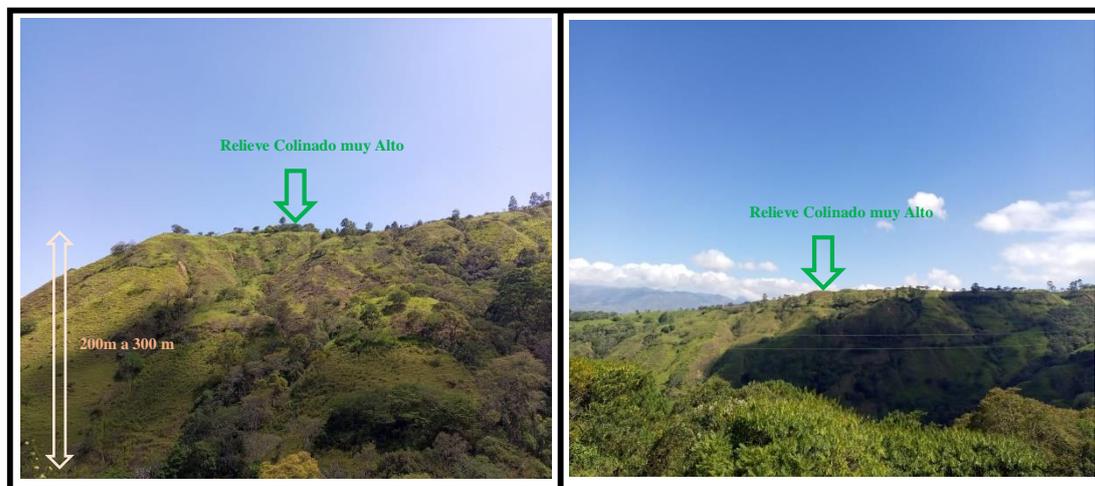
Figura 27. *Relieve colinado alto*

El relieve colinado muy alto (*Ver figura 27*) posee una topografía de forma de cima redondeadas, cuenta con un desnivel de 200 m a 300 m de altura, y una pendiente media que va desde 12% al 100%.

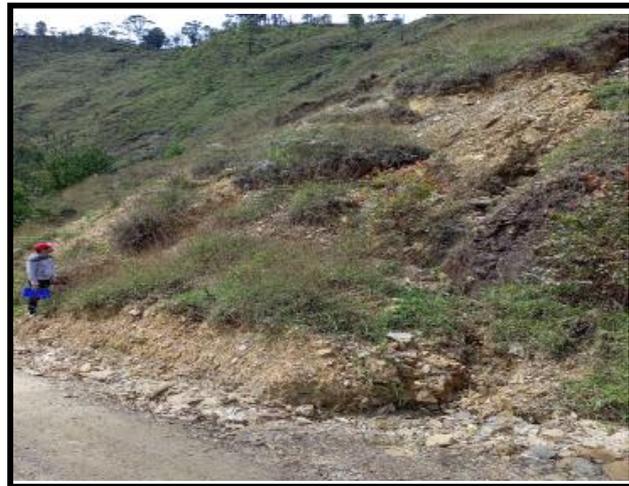
Figura 29. Deslizamiento

Los depósitos de deslizamiento (*Ver figura 29*) forman parte de la morfodinámica del área de estudio, dando lugar a las unidades geomorfológicas, esto debido a su proceso erosivo y denudativo del relieve.

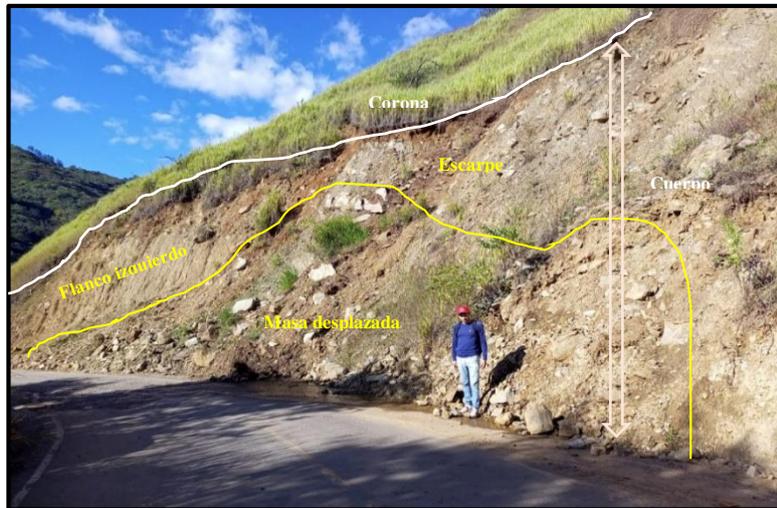
El deslizamiento (*Ver figura 39*) se encuentra al inicio de la entrada de la parroquia Fundochamba, sus coordenadas UTM X: 676627, Y: 9521655. Sus dimensiones son de 23 metros de longitud un ancho de 20 metros y una altura de 19 metros. El deslizamiento presenta un estado latente con un estilo único al tener un solo tipo de movimiento, de una distribución ensanchado por lo que se está extendiendo hacia los flancos. Presenta un tipo de movimiento traslacional al ser visible la superficie de falla. Litológicamente se encuentra por esquistos y cuarcita con suelo arcilloso en estado húmedo. El material presenta un 30% en roca y 70% en suelo en forma de bloques.

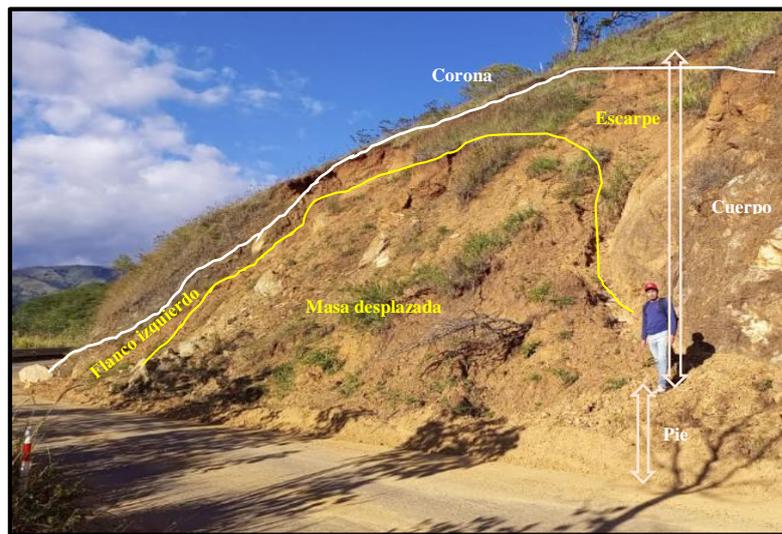
El deslizamiento (Ver figura 40) se encuentra a lo largo de la vía principal de la parroquia Fundochamba, cuyas coordenadas UTM X: 676644, Y: 9521509, Cuenta con un ancho de 26 metros, altura de 17 metros y una longitud 22 metros.

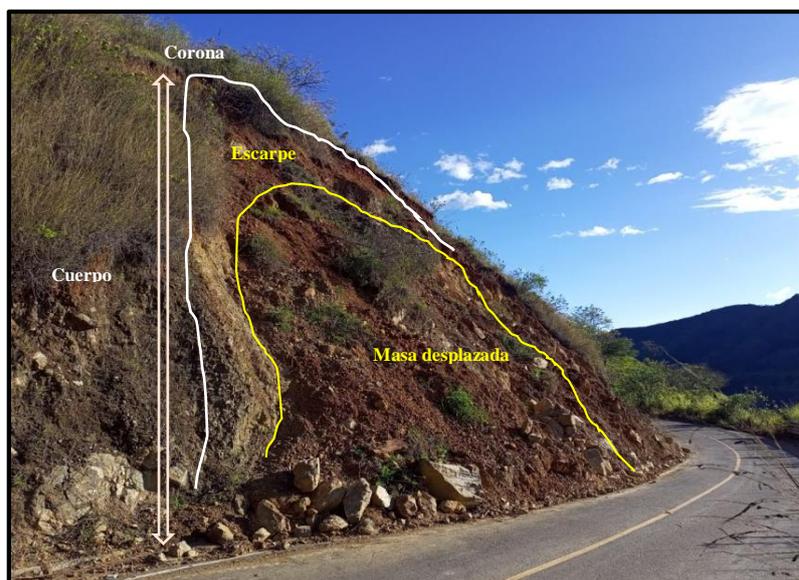
El presente deslizamiento (*Ver figura 41*) se ubica en la vía principal de la parroquia Fundochamba, cuyas coordenadas UTM X: 676724, Y: 9521550. Sus dimensiones son de 22.5 metros de ancho 19 metros de alto y su longitud de 23 metros.

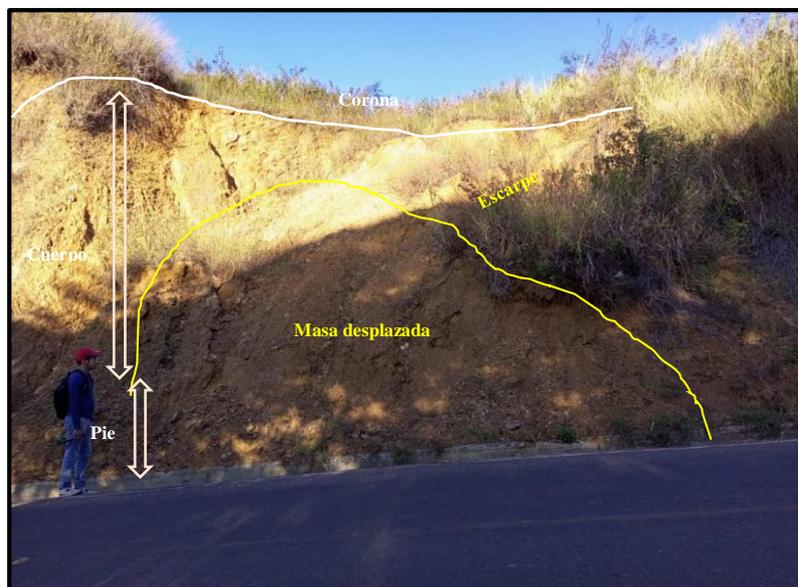
Este deslizamiento (*Ver figura 42*) está ubicado en la parte Norte del área de estudio, cerca del barrio Fundochamba, sus coordenadas UTM X: 677014, Y:9521494. Sus dimensiones son de 9 metros de longitud, una altitud de 7 metros y un ancho de 16 metros.

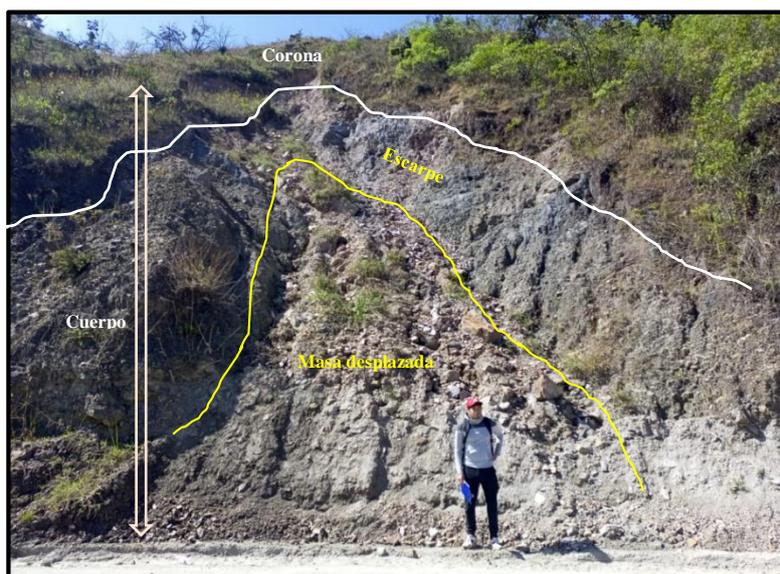
El deslizamiento (*Ver figura 43*) se encuentra en la parte Sur del área de estudio, llegando al barrio la libertad, cuyas coordenadas UTM X: 677458, Y: 9519790. La orientación del movimiento en masa es hacia NW con una pendiente de ladera de 70°.

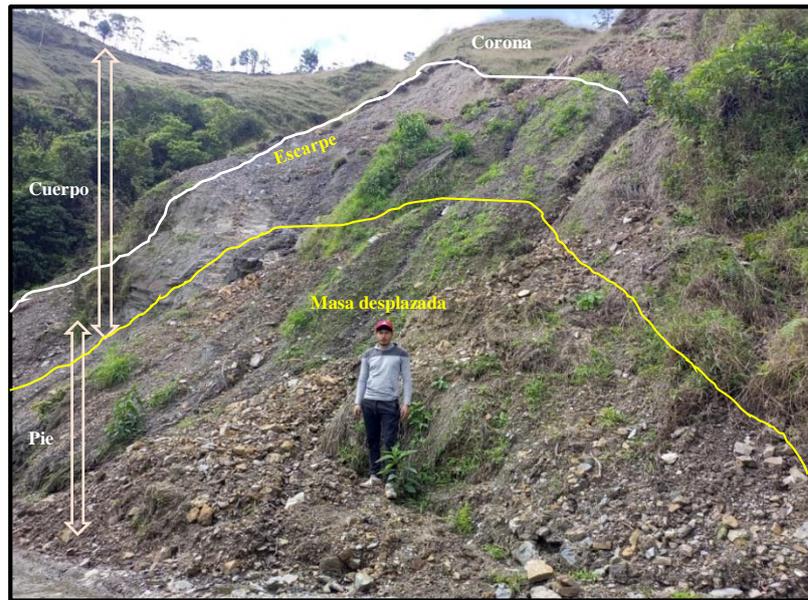
Este deslizamiento (*Ver figura 44*) se lo ubica en la parte Este del área de estudio en donde la vía no se encuentra pavimentada, sus coordenadas UTM son: X: 678051, Y: 9520205

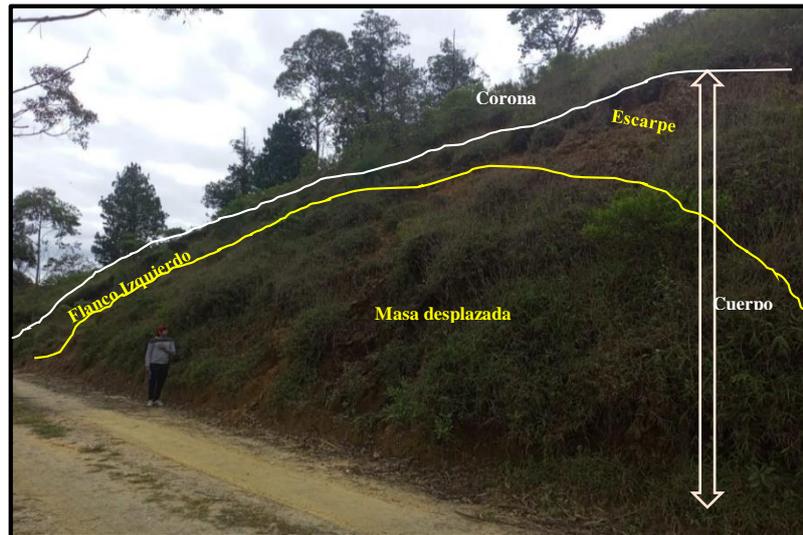
El presente deslizamiento (*Ver figura 45*) cuyas coordenadas UTM X: 678526, Y: 9520312, se encuentra en la parte Este del área de estudio, cuenta con una longitud de 27 metros, una altura de 22 metros y un ancho de 50 metros. Su dirección de movimiento es hacia el Sur con una pendiente de ladera de 65° .

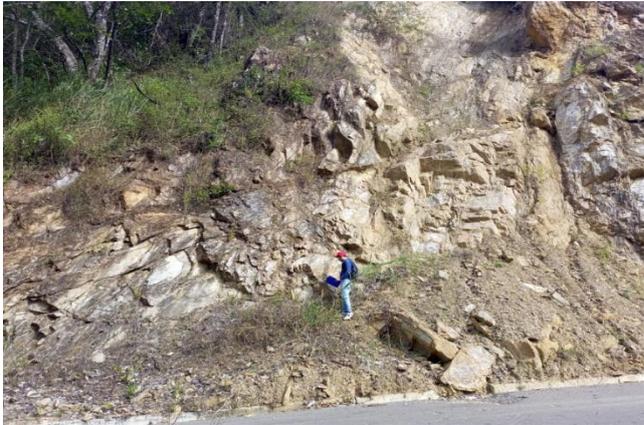
<p>Esquisto en forma masiva de grano medio de coloración verdoso debido a la alta meteorización, cuenta con una textura foliada representada por los minerales del grupo de las micas, contiene biotita y clorita y cuarcita.</p>

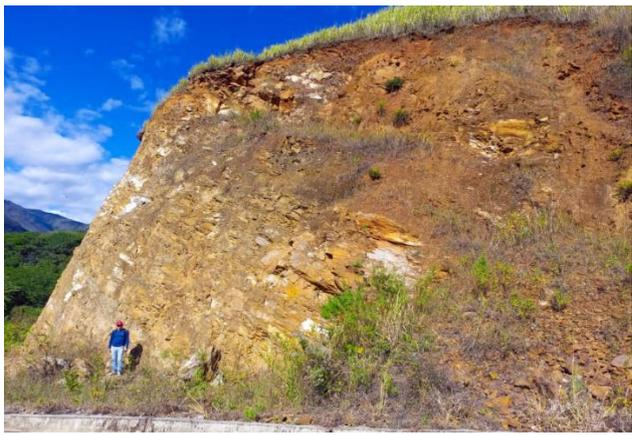
<p>Cuarcita metaformica, cristalizada de color blanco lechoso con transición de esquistos de coloración verdoso de una textura foliada. Contiene minerales verdes como la clorita epidota y horblenda.</p>

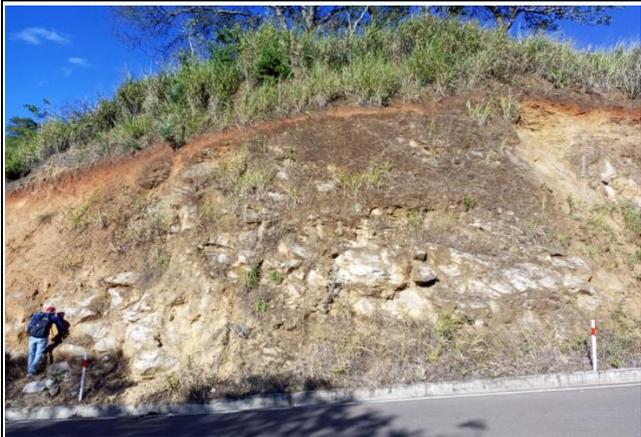
<p>Suelo arcilloso con alto contenido de hierro, y esquistos de textura foliada con la presencia de los minerales clorita y actinolita contiene intercalaciones de cuarcita de coloración blanco lechoso.</p>

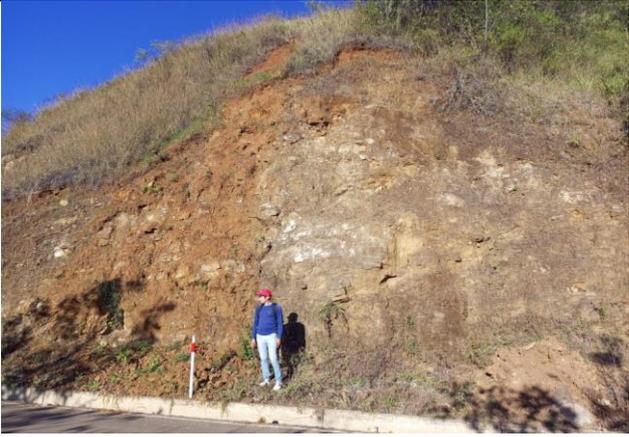
<p>Está compuesto por suelo arcilloso con alto contenido de hierro, y litológicamente contiene esquistas de textura foliada con un grado de meteorización alto de minerales como la clorita, epidota, actinolita. Su resistencia de matriz rocosa es blanda, cuyas discontinuidades poseen muy baja persistencia (longitud $1 < m$) de espaciado cerrado. No presenta datos estructurales al estar con alto contenido de suelos arcilloso.</p>

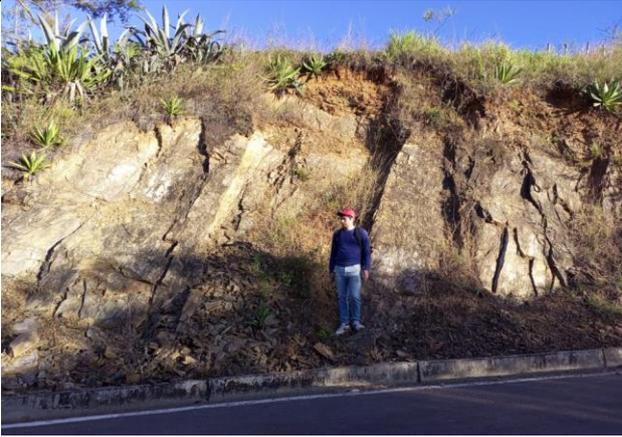
FICHA PARA DESCRIPCIÓN DE AFLORAMIENTOS				
Código	DA-05	Fecha	12 de junio 2022	
Coordenadas Ubicación UTM/WGS84	X	Y	Z	
	677235	9521631	1589	
Ubicación Geográfica	Provincia	Cantón	Parroquia	Sector
	Loja	Quilanga	Fundochamba	Barrio Fundochamba
Afloramiento	Natural	()	Antrópico	(X)
	Ancho Total	12m	Altura Total	7m
Vegetación	Exuberante ()	Escasa ()	Nula ()	
Datos estructurales del afloramiento	Rumbo:	S34°E	Buzamiento:	N62°E
Descripción de litología del Afloramiento				
Numero de capas	Litología	Formación	Potencia	
1	Esquistos verdosos	Unidad Alao-Paute	70cm	
2				
Meteorización	Baja ()	Media (X)	Alta ()	
Fotografía		Descripción

<p>Se encuentra constituido por esquistos de coloración verdosa de textura foliada de grano medio donde predominan minerales laminados o micáceos, compuesto por suelo arcilloso de alto contenido de hierro, su resistencia de matriz rocosa es dura, y sus discontinuidades persisten de una longitud baja (1 < m) de un espaciado moderado de rugosidad lisa con aperturas cerradas (1 < mm), sin ningún material de relleno, se puede distinguir la presencia de pequeños diaclasas.</p>

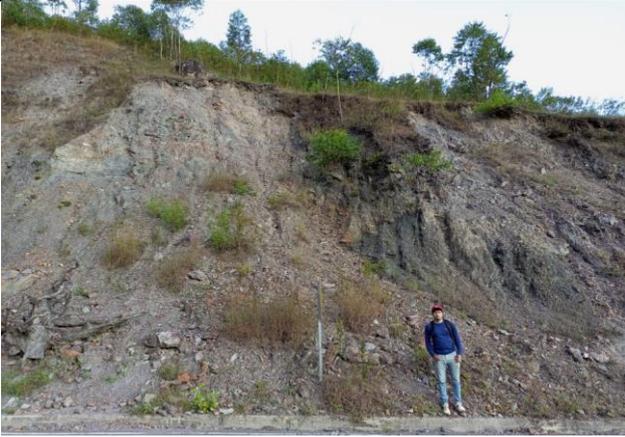
<p>Está constituida por esquistos verdosos de textura foliada de grano medio, y con cuarcitas con una resistencia de la roca dura, no presenta discontinuidades. El afloramiento debido al alto grado de meteorización por la exposición directa a los agentes externos impide la toma de datos estructurales de rumbo y buzamiento.</p>

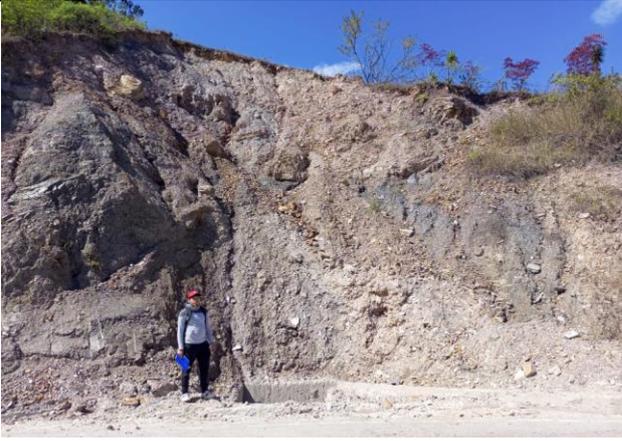
<p>Está compuesto por esquistos de textura foliada de coloración verdosa causado por el alto contenido de minerales como clorita, epidota, actinolita y zoisita, contiene una fracturación de bloques muy pequeños, y una resistencia de roca blanda. Las rocas presentan inclusions de cuarcita de 20cm. El talud presenta una meteorización moderada debido a la exposición directa a los agentes externos, lo cual no permite la toma de datos estructurales.</p>

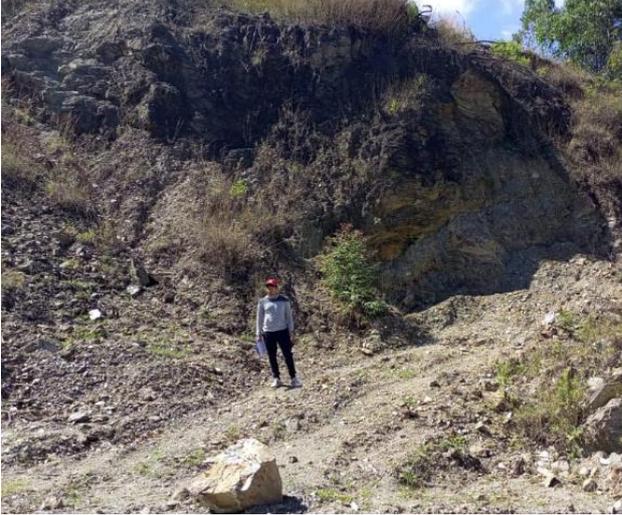
<p>Está compuesta por rocas esquistosas de grano medio y alto contenido de minerales verdes como clorita, epidota, actinolita y zoisita. con intercalaciones de rellenos de cuarcita y entre las fracturas cuenta con un espesor de 5 a 10 cm, algunas cuarcitas presentan porosidad. Cuenta con un fracturamiento de roca media (3 -10 juntas/m²) y una resistencia de roca media. Tiene una baja persistencia de discontinuidades, un espaciamiento muy cerrado y una rugosidad lisa. Sus aperturas de sus discontinuidades son muy abiertas que van de 10 a 30mm y su espesor de relleno espeso ya que esta rellena de cuarcitas.</p>

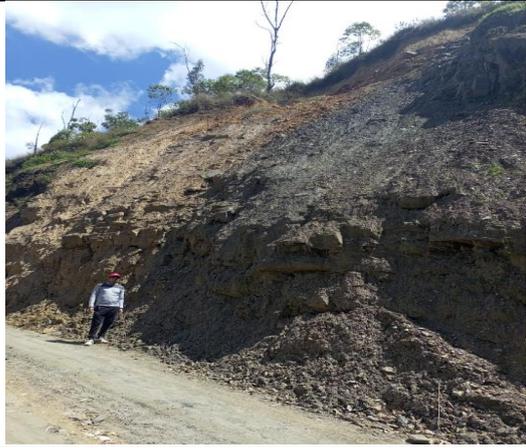
<p>Está constituido litológicamente por esquistos grafitosos de textura foliada con resistencia de roca dura, posee unas discontinuidades de persistencia de longitud media (3-10m), con un espaciado moderado que va de (200 a 600 mm), su discontinuidad es lisa de espesor limpia sin material de relleno. Aquí se encuentra con el contacto de la Unidad Aloa-Paute compuesta litológicamente por esquisto verdosos con intercalaciones de cuarcitas.</p>

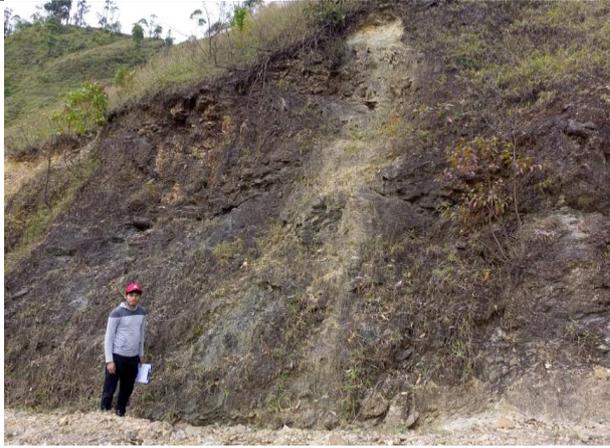
<p>Está constituido de esquistos grafitosos de coloración gris de forma masiva con una textura foliada de grano medio, tiene una resistencia de roca media y un fracturamiento de bloque muy pequeños. Presenta discontinuidades de persistencia de longitud baja (1 a 3 m) con un espaciamiento cerrado (60 a 200mm), y una rugosidad de tipo ondulada de apertura abierta (3 a 10 mm), cuyas fracturas están rellenas de cuarcita. El afloramiento se encuentra en un alto grado de meteorización debido a los agentes externos que afectan al talud.</p>

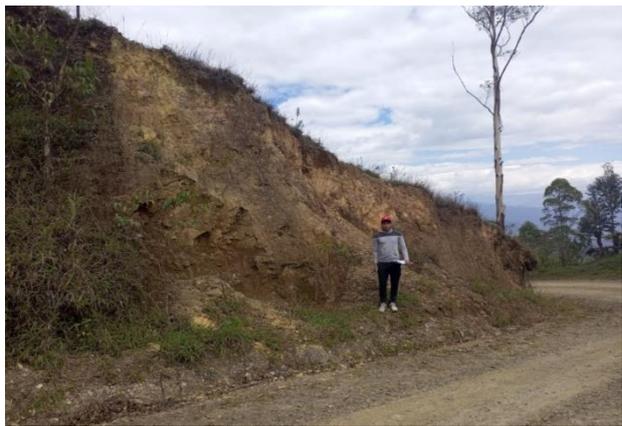
<p>Está constituido por material arcilloso-limoso de color marrón con un alto contenido de hierro, y litológicamente por esquistos grafitosos de coloración gris oscuro de grano fino, con una textura foliada lo cual representa esquistosidad esto debido al esfuerzo regional en los relieves montontosos, contienen mineral como el grafito, granate, cianita, anfíboles y epidota, característicos de la composición protolito o del grado metamórfico. No presenta discontinuidades</p>

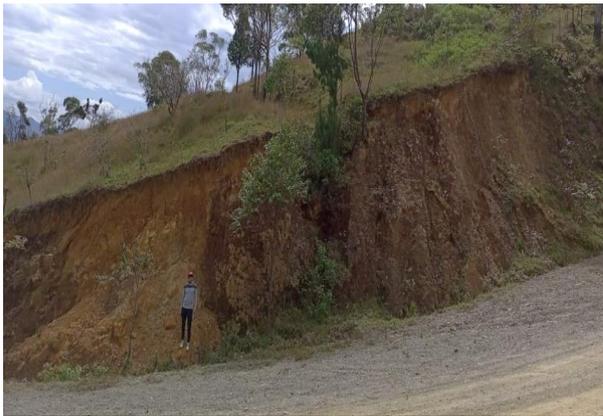
FICHA PARA DESCRIPCIÓN DE AFLORAMIENTOS				
Código	DA-14	Fecha		30 de junio 2022
Coordenadas Ubicación UTM/WGS84	X	Y	Z	
	678154	9519976	1998	
Ubicación Geográfica	Provincia	Cantón	Parroquia	Sector
	Loja	Quilanga	Fundochamba	
Afloramiento	Natural	()	Antrópico	(X)
	Ancho Total	35m	Altura Total	8m
Vegetación	Exuberante ()	Escasa (X)	Nula ()	
Datos estructurales del afloramiento	Rumbo:		Buzamiento:	
Descripción de litología del Afloramiento				
Numero de capas	Litología	Formación	Potencia	
1	Cuarcitas, Esquisto pelítico	Unidad Chigüinda		
2				
Meteorización	Baja ()	Media ()	Alta (X)	
Fotografía		Descripción

<p>litológicamente presenta pequeñas cantidades de roca pelítico de coloración gris de grano medio a grueso y con foliación marcada denomina esquistos, así como también presenta cantidades de cuarcita de grano medio a fino de una textura granoblástica, está constituida esencialmente por cuarzo (más del 70 %) y algo de micas y/o feldspatos.</p>

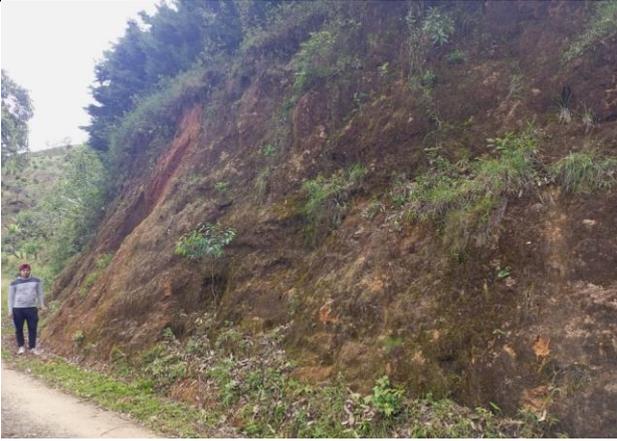
<p>Esta litológicamente compuesto con esquisto grafitosos esto producto del metamorfismo regional de alto grado a partir de sedimentos arcillosos ricos en materia orgánica, lo cual impide ver la presencia de los estratos y la toma de los datos estructurales. El talud tiene un grado de meteorización alto debido a las condiciones externas.</p>

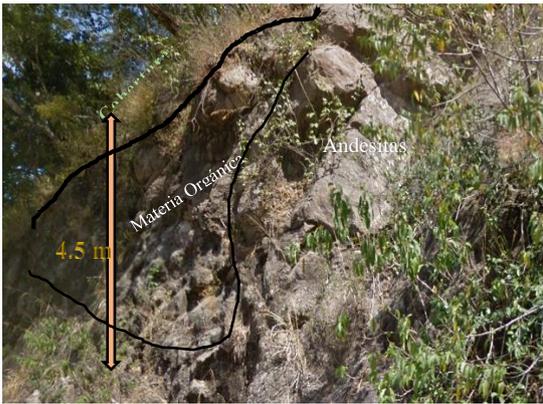
FICHA PARA DESCRIPCIÓN DE AFLORAMIENTOS				
Código	DA-21	Fecha	30 de junio 2022	
Coordenadas Ubicación UTM/WGS84	X	Y	Z	
	675818	9519819	1285	
Ubicación Geográfica	Provincia	Cantón	Parroquia	Sector
	Loja	Quilanga	Fundochamba	Rio Elvira
Afloramiento	Natural	(X)	Antrópico	()
	Ancho Total	4.75 m	Altura Total	4.5m
Vegetación	Exuberante (X)	Escasa ()	Nula ()	
Datos estructurales del afloramiento	Rumbo:		Buzamiento:	
Descripción de litología del Afloramiento				
Numero de capas	Litología	Formación	Potencia	
1	Andesitas basálticas	Unidad Río Guayucu		
2				
Meteorización	Baja ()	Media (X)	Alta ()	
Fotografía		Descripción

<p>Su litológica está constituido de andesitas basálticas de coloración gris, de textura afanítica de tamaño de grano fino (<1mm), mineralógicamente se compone de biotita, feldespato y minerales secundarios como la magnetita y el olivino, también presenta un grado alto de meteorización cubierto por materia orgánica. Su resistencia de la roca es media debido que soporta un golpe de martillo geológico</p>

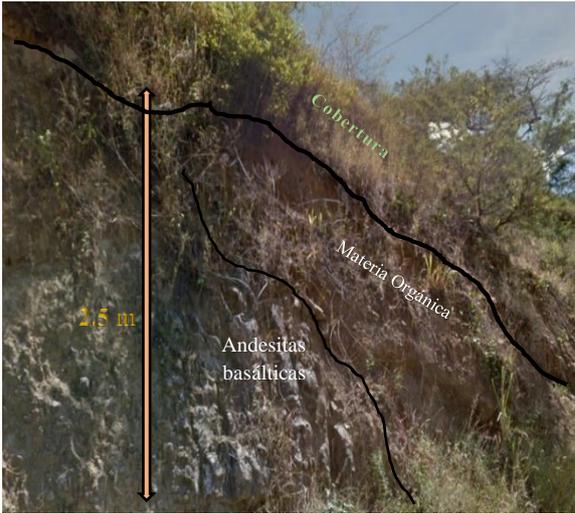
<p>Litológicamente está compuesto por rocas andesitas basálticas de coloración gris claro, tiene una textura afanítica de cristales minerales menores a 1mm, tiene una composición química intermedia, es decir que tiene entre el 52 al 63% de sílice (SiO₂), además su presencia mineralógicamente se compone de anfíbol, plagioclasas y piroxenos principalmente, y minerales secundarios como la magnetita y feldespatos. Su resistencia de matriz rocosa media (golpe con el martillo geológico). Su discontinuidades tienen una baja persistencia (1 a 3m), espaciado cerrado (60 a 200mm), su rugosidad es de tipo lisa con apertura moderadamente abierta (1 a 3mm), con una película muy delgada de relleno de arcillas</p>

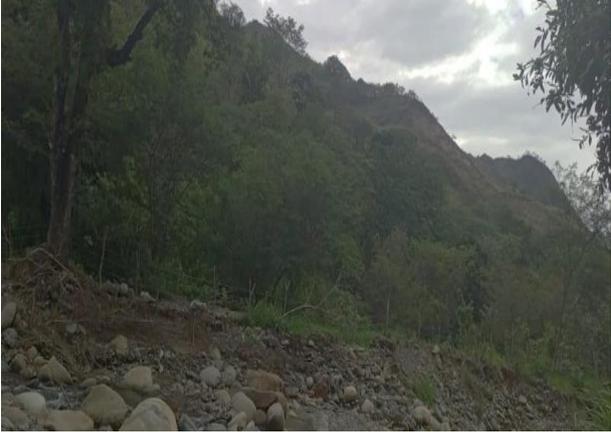
FICHA PARA DESCRIPCIÓN DE AFLORAMIENTOS				
Código	DA-24	Fecha	30 de junio 2022	
Coordenadas Ubicación UTM/WGS84	X	Y	Z	
	675560	9520245	1265	
Ubicación Geográfica	Provincia	Cantón	Parroquia	Sector
	Loja	Quilanga	Fundochamba	Rio Elvira
Afloramiento	Natural	(X)	Antrópico	()
	Ancho Total	25m	Altura Total	5m
Vegetación	Exuberante (X)	Escasa ()	Nula ()	
Datos estructurales del afloramiento	Rumbo:		Buzamiento:	
Descripción de litología del Afloramiento				
Numero de capas	Litología	Formación	Potencia	
1	cantos de roca, gravas, arenas finas a medias y limos.	Depósito aluvial		
2				
Meteorización	Baja ()	Media ()	Alta (X)	
Fotografía		Descripción

<p>Compuesto por cantos de roca con composición andesítica, áreas de finas a medias con limos, situado a lo largo del río Elvira. No presenta toma de datos estructurales ya que las estructuras no presentan una continuidad.</p>
