Universidad
Nacional
de Loja

**Determinación de la susceptibilidad a deslizamientos en la Zona Oeste de la
parroquia Fundochamba perteneciente al cantón Quilanga, provincia de Loja**

Trabajo de Titulación previo a la
obtención del título de Ingeniero en
Geología Ambiental y Ordenamiento
Territorial.

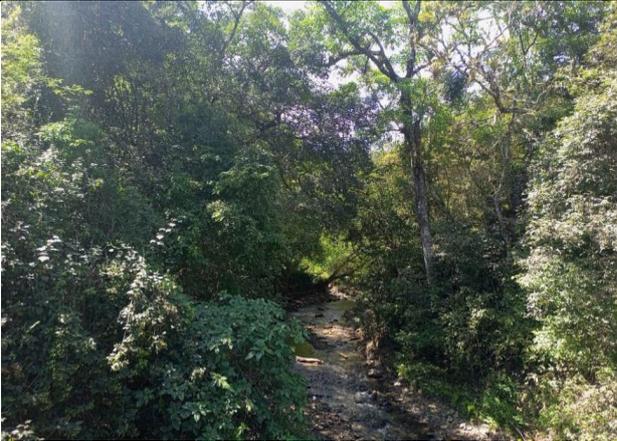
FICHA PARA DESCRIPCIÓN DE AFLORAMIENTOS				
Código	DA-25	Fecha	30 de junio 2022	
Coordenadas Ubicación UTM/WGS84	X	Y	Z	
	677040	9518814	1311	
Ubicación Geográfica	Provincia	Cantón	Parroquia	Sector
	Loja	Quilanga	Fundochamba	Quebrada Quiroz
Afloramiento	Natural	(X)	Antrópico	()
	Ancho Total	25m	Altura Total	13m
Vegetación	Exuberante (X)	Escasa ()	Nula ()	
Datos estructurales del afloramiento	Rumbo:		Buzamiento:	
Descripción de litología del Afloramiento				
Numero de capas	Litología	Formación	Potencia	
1	por bloques sub angulares en matriz arcillosa, limos, arenas	Depósitos coluvio – aluvial		
2				
Meteorización	Baja ()	Media ()	Alta (X)	
Fotografía		Descripción

<p>Constituido por bloques sub angulares en matriz arcillosa, limos, arenas de grano fino a grueso, están extendidas a lo largo de la quebrada Quiroz con una exuberante vegetación</p>

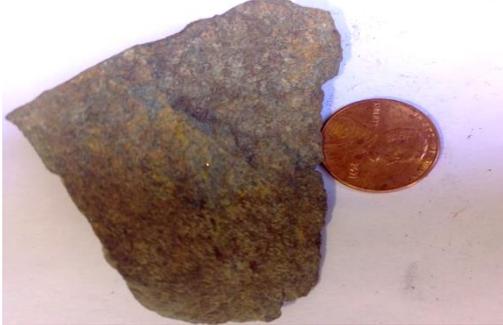
FICHAS DE DESCRIPCIÓN DE ROCAS			
Autor:	Joe A. Hualpa J.	N° Ficha	DA_01
Tipo de la muestra:	Afloramiento	Código de la muestra:	DA_01_M1
FOTOGRAFÍA:

DESCRIPCIÓN PETROGRÁFICA	
		<i>Características de los componentes</i>	
		Color	Gris Verdosa
		Textura	Esquistosa
		Estructura	Foliada
		Tamaño del grano	medio
		Forma de los clastos	Alargados
		% Fenocristales	0
		% matriz	100
COORDENADAS UTM (Sistema de Proyección WGS84)		UBICACIÓN DE LA ROCA	
X: 677107 Y: 9521954		Provincia: Loja Cantón: Quilanga Parroquia: Fundochamba Sector: Entrada a Fundochamba	
CONTENIDO DE MINERALES		DATOS ESTRUCTURALES (azimut de buzamiento)	
Minerales Principales	Biotita y Clorita	Estratificación: S80°E/45NE	
Minerales accesorios	Plagioclasa y Cuarzo		
Mineralización	---		
Grado de meteorización	Alta	Análisis de Laboratorio: No Lámina delgada: No	
Nombre de la roca	<i>Esquisto Verde</i>

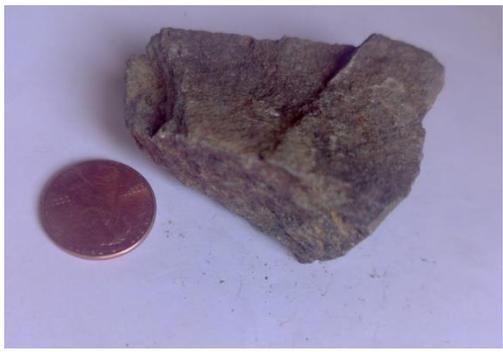
FICHAS DE DESCRIPCIÓN DE ROCAS			
Autor:	Joe A. Hualpa J.	N° Ficha	DA_04
Tipo de la muestra:	Afloramiento	Código de la muestra:	DA_04_M1
FOTOGRAFÍA:		DESCRIPCIÓN PETROGRÁFICA

<i>Características de los componentes</i>	
		Color	Gris Verdosa
		Textura	Esquistosa
		Estructura	Foliada
		Tamaño del grano	medio
		Forma de los clastos	Alargados
		% Fenocristales	0
		% matriz	100
		COORDENADAS UTM (Sistema de Proyección WGS84)	
X: 676793 Y: 9521587		Provincia: Loja Cantón: Quilanga Parroquia: Fundochamba Sector: Entrada a Fundochamba	
CONTENIDO DE MINERALES		DATOS ESTRUCTURALES (azimut de buzamiento)	
Minerales Principales	clorita, epidota, actinolita		
Minerales accesorios	plagioclasas		
Mineralización	---		
Grado de meteorización	Alta	Análisis de Laboratorio: No Lámina delgada: No	
Nombre de la roca	<i>Esquisto Verde</i>

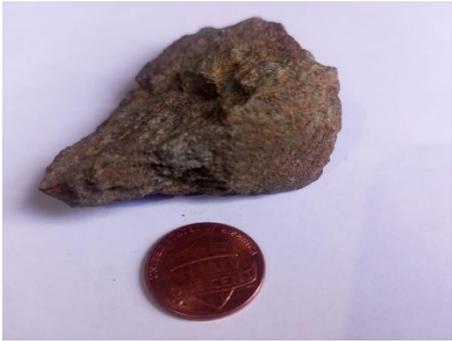
FICHAS DE DESCRIPCIÓN DE ROCAS			
Autor:	Joe A. Hualpa J.	N° Ficha	DA_04
Tipo de la muestra:	Afloramiento	Código de la muestra:	DA_04_M1
FOTOGRAFÍA:		DESCRIPCIÓN PETROGRÁFICA

<i>Características de los componentes</i>	
		Color	Verdosa
		Textura	Esquistosa
		Estructura	Foliada
		Tamaño del grano	medio
		Forma de los clastos	Alargados
		% Fenocristales	0
		% matriz	100
		COORDENADAS UTM (Sistema de Proyección WGS84)	
X: 677235 Y: 9521631		Provincia: Loja Cantón: Quilanga Parroquia: Fundochamba Sector: Barrio Fundochamba	
CONTENIDO DE MINERALES		DATOS ESTRUCTURALES (azimut de buzamiento)	
Minerales Principales	clorita actinolita, zoisita	Estratificación: S72°E/62NE	
Minerales accesorios	plagioclasas		
Mineralización	---		
Grado de meteorización	Alta	Análisis de Laboratorio: No Lámina delgada: No	
Nombre de la roca	<i>Esquisto Verde</i>

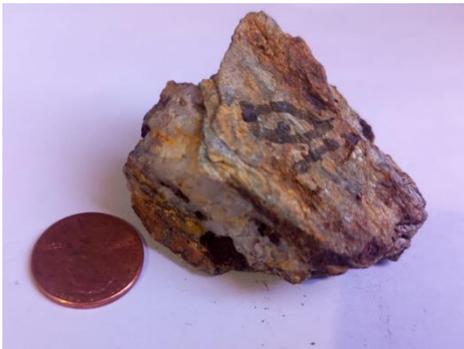
FICHAS DE DESCRIPCIÓN DE ROCAS			
Autor:	Joe A. Hualpa J.	N° Ficha	DA_10
Tipo de la muestra:	Afloramiento	Código de la muestra:	DA_10_M1
FOTOGRAFÍA:		DESCRIPCIÓN PETROGRÁFICA

<i>Características de los componentes</i>	
		Color	Gris Verdosa
		Textura	Esquistosa
		Estructura	Foliada
		Tamaño del grano	medio
		Forma de los clastos	Irregular
		% Fenocristales	0
		% matriz	100
		COORDENADAS UTM (Sistema de Proyección WGS84)	
X: 677575 Y: 9519095		Provincia: Loja Cantón: Quilanga Parroquia: Fundochamba Sector: Barrio La libertad	
CONTENIDO DE MINERALES		DATOS ESTRUCTURALES (azimut de buzamiento)	
Minerales Principales	clorita, epidota y zoisita	Estratificación: N50°E /80NE	
Minerales accesorios	plagioclasas		
Mineralización	---		
Grado de meteorización	Alta	Análisis de Laboratorio: No Lámina delgada: No	
Nombre de la roca	<i>Esquisto con intercalaciones de cuarcita</i>

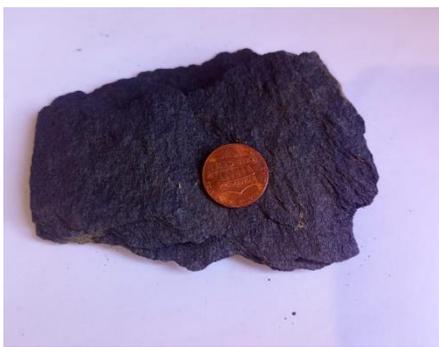
FICHAS DE DESCRIPCIÓN DE ROCAS			
Autor:	Joe A. Hualpa J.	N° Ficha	DA_12
Tipo de la muestra:	Afloramiento	Código de la muestra:	DA_12_M1
FOTOGRAFÍA:		DESCRIPCIÓN PETROGRÁFICA

<i>Características de los componentes</i>	
		Color	Negro
		Textura	Foliada
		Estructura	Masiva
		Tamaño del grano	medio
		Forma de los clastos	Alargados, líneas
		% Fenocristales	0
		% matriz	100
		COORDENADAS UTM (Sistema de Proyección WGS84)	
X: 677988 Y: 9520040		Provincia: Loja Cantón: Quilanga Parroquia: Fundochamba Sector: Parte alta de barrio la Libertad	
CONTENIDO DE MINERALES		DATOS ESTRUCTURALES (azimut de buzamiento)	
Minerales Principales	Mica y clorita,	Estratificación: S55°E/35° NE	
Minerales accesorios	Cuarzo y feldespato		
Mineralización	---		
Grado de meteorización	Alta	Análisis de Laboratorio: No Lámina delgada: No	
Nombre de la roca	<i>Esquisto grafitoso</i>

Esta constituido litológicamente de esquistos grafitosos de coloración gris oscuro, de acuerdo al análisis de la muestra de mano (DA_12_M1) su forma es masiva con una textura foliada de grano medio, contienen grafito entre 5% y 10% en forma de lentes alargados, líneas, capas o venas dentro del grupo de mica, clorita, cuarzo, feldespato, su origen se asocia al metamorfismo regional de alto grado. Su resistencia de roca es media y tiene un fracturamiento de bloque muy pequeños. Presenta discontinuidades de persistencia de longitud baja (1 a 3 m) con un espaciamiento cerrado (60 a 200mm), y una rugosidad de tipo ondulada de apertura abierta (3 a 10 mm), cuyas fracturas tienen pequeñas intercalaciones de cuarcita. El afloramiento se encuentra en un alto grado de meteorización debido a los agentes externos que afectan al talud. Sus datos estructurales son: rumbo S55°E, buzamiento N35°E.

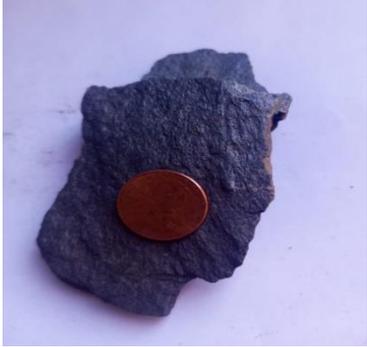
FICHAS DE DESCRIPCIÓN DE ROCAS			
Autor:	Joe A. Hualpa J.	N° Ficha	DA_13
Tipo de la muestra:	Afloramiento	Código de la muestra:	DA_13_M1
FOTOGRAFÍA:

DESCRIPCIÓN PETROGRÁFICA	
		<i>Características de los componentes</i>	
		Color	Gris Oscuro
		Textura	Foliada
		Estructura	Masiva
		Tamaño del grano	medio
		Forma de los clastos	Alargados, líneas
		% Fenocristales	0
		% matriz	100
COORDENADAS UTM (Sistema de Proyección WGS84)		UBICACIÓN DE LA ROCA	
X: 678246 Y: 9520184		Provincia: Loja Cantón: Quilanga Parroquia: Fundochamba Sector: Vía secundaria Barrio la libertad	
CONTENIDO DE MINERALES		DATOS ESTRUCTURALES (azimut de buzamiento)	
Minerales Principales	grafito, granate, cianita, anfíboles		
Minerales accesorios	Epidota		
Mineralización	---		
Grado de meteorización	Alta	Análisis de Laboratorio: No Lámina delgada: No	
Nombre de la roca	<i>Esquisto grafitoso</i>

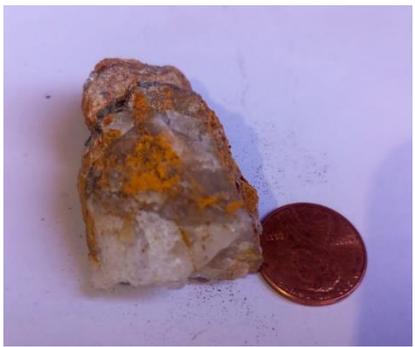
FICHAS DE DESCRIPCIÓN DE ROCAS			
Autor:	Joe A. Hualpa J.	N° Ficha	DA_14
Tipo de la muestra:	Afloramiento	Código de la muestra:	DA_14_M1
FOTOGRAFÍA:		DESCRIPCIÓN PETROGRÁFICA

<i>Características de los componentes</i>	
		Color	Blanco Lechoso
		Textura	granoblástica
		Estructura	No foliada
		Tamaño del grano	Medio a Fino
		Forma de los clastos	onduladas
		% Fenocristales	0
		% matriz	100
		COORDENADAS UTM (Sistema de Proyección WGS84)	
X: 678154 Y: 9519976		Provincia: Loja Cantón: Quilanga Parroquia: Fundochamba Sector: Barrio Naranjito	
CONTENIDO DE MINERALES		DATOS ESTRUCTURALES (azimut de buzamiento)	
Minerales Principales	cuarzo		
Minerales accesorios	micas y feldespatos		
Mineralización	---		
Grado de meteorización	Alta	Análisis de Laboratorio: No Lámina delgada: No	
Nombre de la roca	<i>Cuarcita</i>

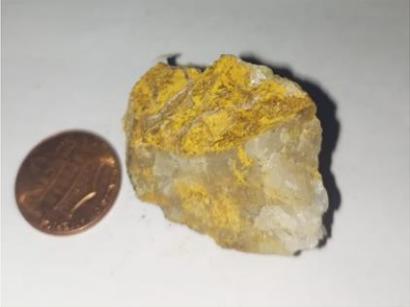
FICHAS DE DESCRIPCIÓN DE ROCAS				
Autor:	Joe A. Hualpa J.	N° Ficha	DA_17	
Tipo de la muestra:	Afloramiento	Código de la muestra:	DA_17_M1	
FOTOGRAFÍA:

DESCRIPCIÓN PETROGRÁFICA		
		<i>Características de los componentes</i>		
		Color	Blanco Lechoso	
		Textura	granoblástica	
		Estructura	No foliada	
		Tamaño del grano	Medio	
		Forma de los clastos	onduladas	
		% Fenocristales	0	
		% matriz	100	
COORDENADAS UTM (Sistema de Proyección WGS84)		UBICACIÓN DE LA ROCA		
X: 678986 Y: 9520308		Provincia: Loja Cantón: Quilanga Parroquia: Fundochamba Sector: Barrio Naranjito		
CONTENIDO DE MINERALES		DATOS ESTRUCTURALES (azimut de buzamiento)		
Minerales Principales	cuarzo			
Minerales accesorios	clorita y el granate			
Mineralización	---			
Grado de meteorización	Alta	Análisis de Laboratorio: No Lámina delgada: No		
Nombre de la roca	<i>Cuarcita</i>

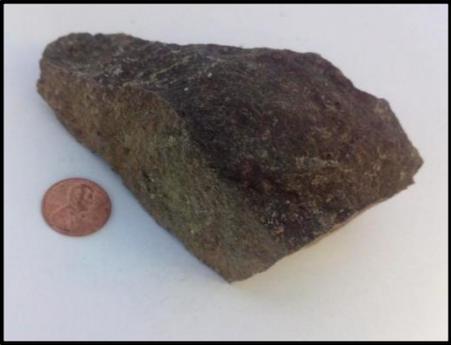
FICHAS DE DESCRIPCIÓN DE ROCAS			
Autor:	Joe A. Hualpa J.	N° Ficha	DA_21
Tipo de la muestra:	Afloramiento	Código de la muestra:	DA_21_M1
FOTOGRAFÍA:		DESCRIPCIÓN PETROGRÁFICA

<i>Características de los componentes</i>	
		Color	Gris
		Textura	Afanítica y porfírica
		Estructura	Masiva
		Tamaño del grano	Fino
		Forma de los clastos	Euhedrales
		% Fenocristales	25
		% matriz	75
		COORDENADAS UTM (Sistema de Proyección WGS84)	
X: 675818 Y: 9519819		Provincia: Loja Cantón: Quilanga Parroquia: Fundochamba	
CONTENIDO DE MINERALES		DATOS ESTRUCTURALES (azimut de buzamiento)	
Minerales Principales	Clorita, biotita, feldespato, cuarzo		
Minerales accesorios	Plagioclasas		
Mineralización	---		
Grado de meteorización	Medio	Análisis de Laboratorio: No Lámina delgada: No	
Nombre de la roca	<i>Andesita basáltica</i>

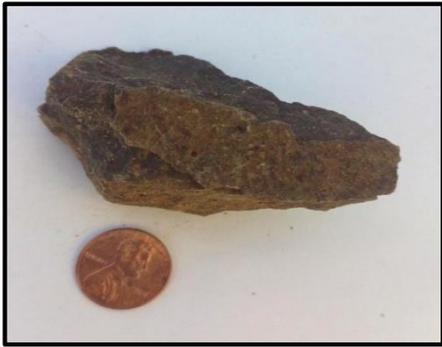
FICHAS DE DESCRIPCIÓN DE ROCAS			
Autor:	Joe A. Hualpa J.	N° Ficha	DA_22
Tipo de la muestra:	Afloramiento	Código de la muestra:	DA_22_M1
FOTOGRAFÍA:		DESCRIPCIÓN PETROGRÁFICA

<i>Características de los componentes</i>	
		Color	Gris oscuro
		Textura	Afanítica y porfírica
		Estructura	Masiva
		Tamaño del grano	Fino a medio
		Forma de los clastos	Euhedrales
		% Fenocristales	25
		% matriz	75
		COORDENADAS UTM (Sistema de Proyección WGS84)	
X: 675753 Y: 9519819		Provincia: Loja Cantón: Quilanga Parroquia: Fundochamba	
CONTENIDO DE MINERALES		DATOS ESTRUCTURALES (azimut de buzamiento)	
Minerales Principales	Biotita, plagioclasas y cuarzo		
Minerales accesorios	biotita y feldespatos alterados		
Mineralización	---		
Grado de meteorización	Medio	Análisis de Laboratorio: No Lámina delgada: No	
Nombre de la roca	<i>Andesita basáltica</i>

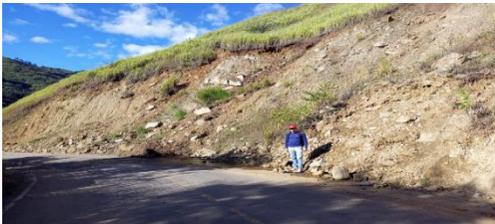
Ancho de la Masa Desplazada		15.5m	
				Ancho de la Superficie de Ruptura		20.8m	
				Longitud de la Masa Desplazada		19.5m	
				Longitud de la Superficie de Ruptura		4.5m	
				Longitud Total		23m	
				Área (m ²)		478.4

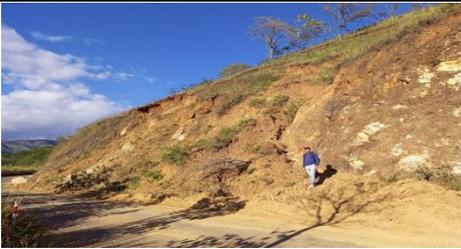
Ancho de la Masa Desplazada		20m		
			Ancho de la Superficie de Ruptura		26.5m		
			Longitud de la Masa Desplazada		19.5m		
			Longitud de la Superficie de Ruptura		2.5m		
			Longitud Total		22m		
			Área (m ²)		583

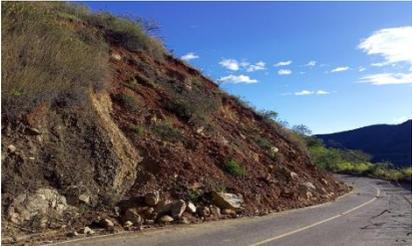
Ancho de la Masa Desplazada		18m		
			Ancho de la Superficie de Ruptura		22.5m		
			Longitud de la Masa Desplazada		17.5m		
			Longitud de la Superficie de Ruptura		5.5m		
			Longitud Total		23m		
			Área (m ²)		517.5

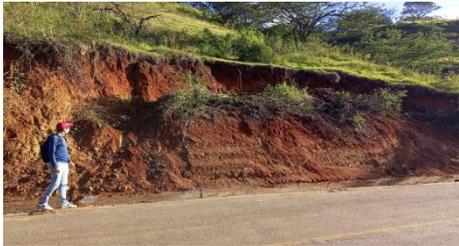
Ancho de la Masa Desplazada		12.5m	
				Ancho de la Superficie de Ruptura		15.8m	
				Longitud de la Masa Desplazada		3.5m	
				Longitud de la Superficie de Ruptura		2.5m	
				Longitud Total		6m	
				Área (m ²)		94.8

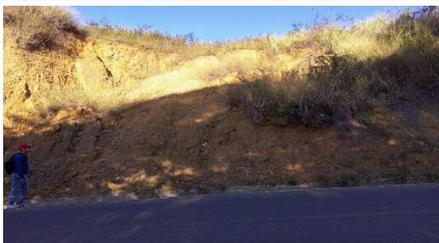
Ancho de la Masa Desplazada		12.5m		
			Ancho de la Superficie de Ruptura		18.7m		
			Longitud de la Masa Desplazada		7m		
			Longitud de la Superficie de Ruptura		2.5m		
			Longitud Total		9.5m		
			Área (m ²)		177.7

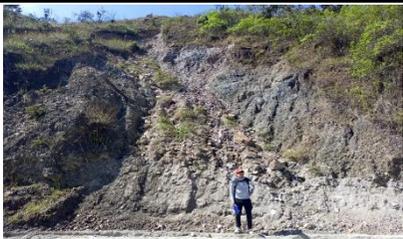
Ancho de la Masa Desplazada		15.3m		
			Ancho de la Superficie de Ruptura		17m		
			Longitud de la Masa Desplazada		25.8m		
			Longitud de la Superficie de Ruptura		4.2m		
			Longitud Total		30m		
			Área (m ²)		510m

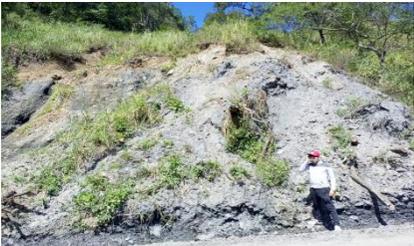
FICHA DE INVENTARIO DE DESLIZAMIENTOS							
Proyecto de Tesis	DETERMINACIÓN DE LA SUSCEPTIBILIDAD A DESLIZAMIENTOS EN LA ZONA OESTE DE LA PARROQUIA FUNDOCHAMBA PERTENECIENTE AL CANTÓN QUILANGA, PROVINCIA DE LOJA		Coordenadas	X: 677151 Y: 9518706 Z: 1360.7	Ubicación Geográfica	Provincia	Loja
Código	DD-09		Datum	UTM WGS84 Zona 17S		Cantón	Quilanga
Fecha	15 de junio 2022					Parroquia	Fundochamba
Responsable	Joe Hualpa (2022)					Sector	Barrio La Libertad
Actividad del Movimiento			Tipo de Movimiento		Material	Humedad	Velocidad
Estado	Estilo	Distribución	Deslizamiento Rotacional (X)		Roca ()	Seco ()	Extr. Rápido (>5 m/s) ()
Activo ()	Único (X)	Retrogresivo ()					
Reactivado ()	Sucesivo ()	Progresivo ()	Deslizamiento Traslacional ()		Detritos (X)	Lig. Húmedo (X)	Rápido (>1,8 m/h) ()
Latente (X)	Múltiple ()	Ensanchándose (X)					
Estabilizado ()		Confinado ()	Vuelcos ()		Suelos (X)	Húmedo ()	Moderado (13m/mes) (X)

Relicto ()		Enjambre ()	Caída ()			Muy Húmedo ()	Lento (> 1,6 m/año) ()
Factores ()			Colapso ()			Ext. Lento (< 16 mm/año) ()	
Tipo de Cobertura vegetal		Vegetación herbácea (X)		Bosque/Selva ()	Cultivos ()	Matorrales ()	Sin Cobertura ()
Factores Condicionantes/Detonantes		Material Plástico Débil (X)	Material Fallado ()	Material Sensible ()	Material Colapsable ()	Material Meteorizado ()	Meteorización por Expansión/Contracción (X)
		Movimiento Tectónico ()	Lluvias ()	Excavación del Talud ()	Deforestación (X)	Vibración Artificial (X)	Irrigación ()
Registro Fotográfico				Dimensiones

Ancho de la Masa Desplazada			17m
				Ancho de la Superficie de Ruptura			18.2m
				Longitud de la Masa Desplazada			10m
				Longitud de la Superficie de Ruptura			4.7m
				Longitud Total			14.7m
				Área (m ²)			267.5

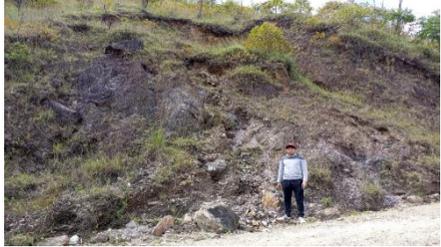
FICHA DE INVENTARIO DE DESLIZAMIENTOS							
Proyecto de Tesis	DETERMINACIÓN DE LA SUSCEPTIBILIDAD A DESLIZAMIENTOS EN LA ZONA OESTE DE LA PARROQUIA FUNDOCHAMBA PERTENECIENTE AL CANTÓN QUILANGA, PROVINCIA DE LOJA		Coordenadas	X: 677848 Y: 9520356 Z: 1781.5	Ubicación Geográfica	Provincia	Loja
Código	DD-10		Datum	UTM WGS84 Zona 17S		Cantón	Quilanga
Fecha	15 de junio 2022					Parroquia	Fundochamba
Responsable	Joe Hualpa (2022)					Sector	Barrio Naranjito
Actividad del Movimiento			Tipo de Movimiento		Material	Humedad	Velocidad
Estado	Estilo	Distribución	Deslizamiento Rotacional (X)		Roca (X)	Seco ()	Extr. Rápido (>5 m/s) ()
Activo (X)	Único (X)	Retrogresivo ()				Deslizamiento Traslacional ()	
Reactivado ()	Sucesivo ()	Progresivo (X)	Vuelcos ()		Detritos ()		
Latente ()	Múltiple ()	Ensanchándose ()				Caída ()	
Estabilizado ()		Confinado ()	Colapso ()				
Relicto ()		Enjambre ()					
Factores ()							
Tipo de Cobertura vegetal		Vegetación herbácea (X)		Bosque/Selva ()	Cultivos (X)	Matorrales ()	Sin Cobertura ()

Factores Condicionantes/Detonantes		Material Plástico Débil (X)	Material Fallado ()	Material Sensible ()	Material Colapsable ()	Material Meteorizado ()	Meteorización por Expansión/Contracción (X)
		Movimiento Tectónico ()	Lluvias (X)	Excavación del Talud (X)	Deforestación (X)	Vibración Artificial ()	Irrigación ()
Registro Fotográfico				Dimensiones

Ancho de la Masa Desplazada		7m	
				Ancho de la Superficie de Ruptura		10.7m	
				Longitud de la Masa Desplazada		8m	
				Longitud de la Superficie de Ruptura		4.5m	
				Longitud Total		12.5m	
				Área (m ²)		133.75

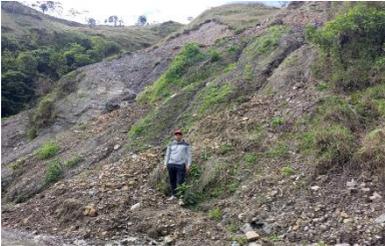
FICHA DE INVENTARIO DE DESLIZAMIENTOS						
Proyecto de Tesis	DETERMINACIÓN DE LA SUSCEPTIBILIDAD A DESLIZAMIENTOS EN LA ZONA OESTE DE LA PARROQUIA FUNDOCHAMBA PERTENECIENTE AL CANTÓN QUILANGA, PROVINCIA DE LOJA		Coordenadas	Ubicación Geográfica	Provincia	Loja
Código	DD-11				Cantón	Quilanga
Fecha	15 de junio 2022				Parroquia	Fundochamba
Responsable	Joe Hualpa (2022)		Datum	UTM WGS84 Zona 17S	Sector	Fundochamba
Actividad del Movimiento			Tipo de Movimiento	Material	Humedad	Velocidad
Estado	Estilo	Distribución	Deslizamiento Rotacional ()	Roca (X)	Seco ()	Extr. Rápido (>5 m/s) ()
Activo (X)	Único (X)	Retrogresivo ()			Deslizamiento Traslacional (X)	
Reactivado ()	Sucesivo ()	Progresivo (X)	Vuelcos ()	Detritos (X)		Húmedo (X)
Latente ()	Múltiple ()	Ensanchándose ()			Caída ()	Suelos (X)
Estabilizado ()		Confinado ()	Colapso ()			
Relicto ()		Enjambre ()				
Factores ()						
Tipo de Cobertura vegetal	Vegetación herbácea (X)		Bosque/Selva ()	Cultivos ()	Matorrales ()	Sin Cobertura ()

Factores Condicionantes/Detonantes	Material Plástico Débil (X)	Material Fallado ()	Material Sensible ()	Material Colapsable ()	Material Meteorizado (X)	Meteorización por Expansión/Contracción ()
	Movimiento Tectónico ()	Lluvias (X)	Excavación del Talud (X)	Deforestación ()	Vibración Artificial ()	Irrigación ()
Registro Fotográfico			Dimensiones

Ancho de la Masa Desplazada		35m	
			Ancho de la Superficie de Ruptura		40.5m	
			Longitud de la Masa Desplazada		50m	
			Longitud de la Superficie de Ruptura		31m	
			Longitud Total		81m	
			Área (m ²)		3280.5

El deslizamiento cuenta con una longitud de 81 metros, una altura de 55 metros y ancho de 40 metros, este deslizamiento es el más grande encontrado en el área de estudio. Actualmente se encuentra en estado activo ya que se encuentra desplazándose, el estilo es unido (un solo tipo de movimiento), y su distribución es progresiva y ensanchada ya que siempre se desliza y obstaculiza el paso. El tipo de movimiento es traslacional y de caída por lo que se encuentra visible la superficie de falla.

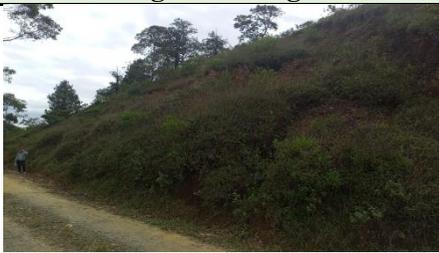
FICHA DE INVENTARIO DE DESLIZAMIENTOS							
Proyecto de Tesis	DETERMINACIÓN DE LA SUSCEPTIBILIDAD A DESLIZAMIENTOS EN LA ZONA OESTE DE LA PARROQUIA FUNDOCHAMBA PERTENECIENTE AL CANTÓN QUILANGA, PROVINCIA DE LOJA		Coordenadas	X: 678526 Y: 9520312 Z: 2006.7	Ubicación Geográfica	Provincia	Loja
Código	DD-14		Datum	UTM WGS84 Zona 17S		Cantón	Quilanga
Fecha	30 de junio 2022					Parroquia	Fundochamba
Responsable	Joe Hualpa (2022)					Sector	Fundochamba
Actividad del Movimiento			Tipo de Movimiento		Material	Humedad	Velocidad
Estado	Estilo	Distribución	Deslizamiento Rotacional ()		Roca ()	Seco ()	Extr. Rápido (>5 m/s) ()
Activo ()	Único (X)	Retrogresivo ()					
Reactivado ()	Sucesivo ()	Progresivo ()	Deslizamiento Traslacional (X)		Detritos ()	Lig. Húmedo (X)	Rápido (>1,8 m/h) ()
Latente ()	Múltiple ()	Ensanchándose (X)					
Estabilizado (X)		Confinado ()	Vuelcos ()		Suelos ()	Húmedo ()	Moderado (13m/mes) ()

Relicto ()		Enjambre ()	Caída ()			Muy Húmedo ()	Lento (> 1,6 m/año) ()
			Colapso ()			Ext. Lento (< 16 mm/año) (X)	
Tipo de Cobertura vegetal		Vegetación herbácea (X)		Bosque/Selva ()	Cultivos ()	Matorrales ()	Sin Cobertura ()
Factores Condicionantes/Detonantes		Material Plástico Débil ()	Material Fallado ()	Material Sensible ()	Material Colapsable ()	Material Meteorizado ()	Meteorización por Expansión/Contracción ()
		Movimiento Tectónico ()	Lluvias ()	Excavación del Talud (X)	Deforestación ()	Vibración Artificial ()	Irrigación ()
Registro Fotográfico				Dimensiones

Ancho de la Masa Desplazada			40m
				Ancho de la Superficie de Ruptura			50m
				Longitud de la Masa Desplazada			20m
				Longitud de la Superficie de Ruptura			5m
				Longitud Total			25m
				Área (m ²)			1250
