Carrera de Geología Ambiental y Ordenamiento Territorial

Caracterización geomecánica de los macizos rocosos ubicados en el tramo de la vía San Vicente – Sunamanga del cantón Gonzanamá, provincia de Loja

Trabajo de Titulación Previo a la
Obtención del Título de Ingeniero en
Geología Ambiental y Ordenamiento
Territorial.

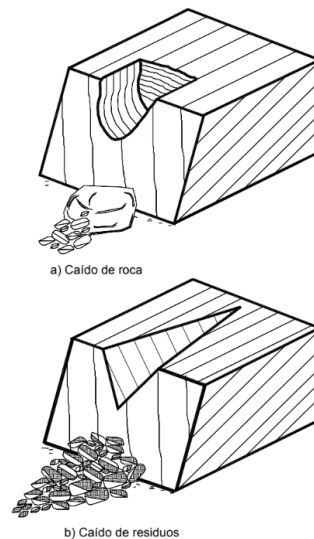
Figura 1. Esquema de caído de rocas (a) y caído de residuos (b)

En 2009, Suárez define a un caído como “el desprendimiento y caída de materiales del talud. Se desprende una masa de cualquier tamaño desde un talud de pendiente fuerte a lo largo de una superficie en la cual el desplazamiento de corte es mínimo o no se da” (p.8). De hecho “este desplazamiento se produce principalmente por caída libre, a saltos o rodando (Figura 1.a). Los caídos de suelo, en escarpes semi-verticales, representan un riesgo importante para los elementos que están debajo del talud (Figura 1.b)” (Suárez,2009, p.8).

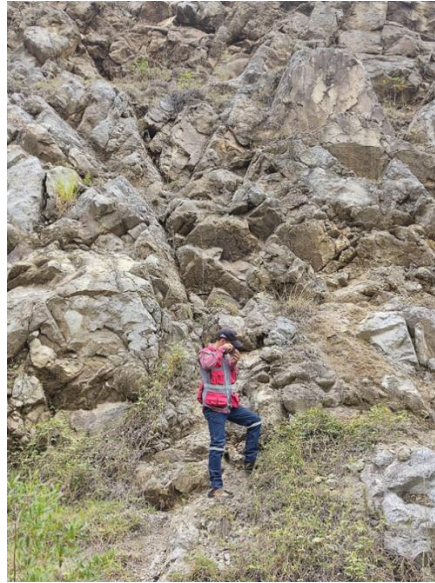
Figura 21. Descripción de afloramientos

Para el levantamiento geológico se identificó visualmente las zonas de estudio en base a la litología y discontinuidades (figura 21) presentes en cada uno de los afloramientos utilizando la ficha de descripción de afloramientos (Anexo 2), además se tomó como referencia el mapa geológico regional a escala 1:100 000 de la carta geológica de Gonzanamá hoja 57, el cual permitió determinar las formaciones geológicas influyentes directa e indirectamente comprendidos entre las abscisas 34+400 a 35+340 metros en el tramo de la vía San Vicente – Sunamanga. Para determinar el tipo de roca se utilizó la ficha geológica para análisis de muestras macroscópicas (Anexo 3) de las diferentes zonas litológicas.

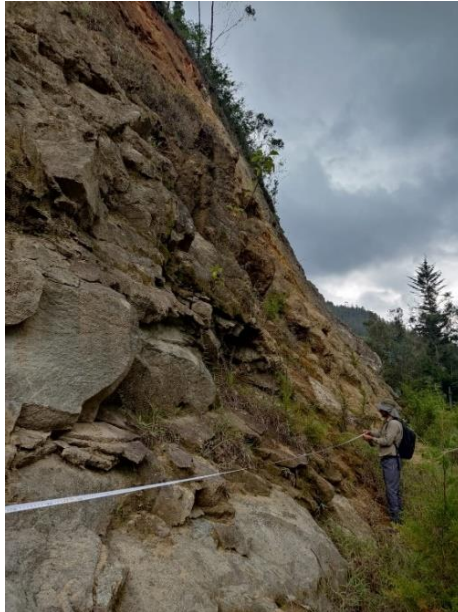
Figura 23. Línea de muestreo

Una vez identificados los distintos afloramientos rocosos del tramo vial y delimitadas las zonas de estudio se procedió a obtener los datos geomecánicos, para ello se definió una línea de escaneo de 10 m (figura 23), la línea de escaneo estableció los datos a lo largo de los macizos rocosos, para posterior tomar los datos estructurales (dip/dip direction) de las diferentes zonas antes definidas.

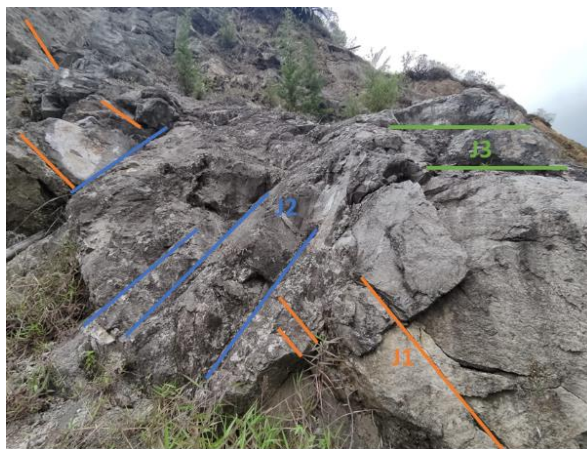
Figura 24. Número de familias de diaclasas presentes en el macizo rocoso

Para la caracterización del macizo rocoso se tomó como base la ficha de toma de datos del macizo rocoso el cual se lo llenó en campo (Anexo 5), la toma de datos geomecánicos se realizó mediante una campaña de levantamiento geotécnico, donde se identificó el número de familias de diaclasas presentes en el macizo (figura 24).

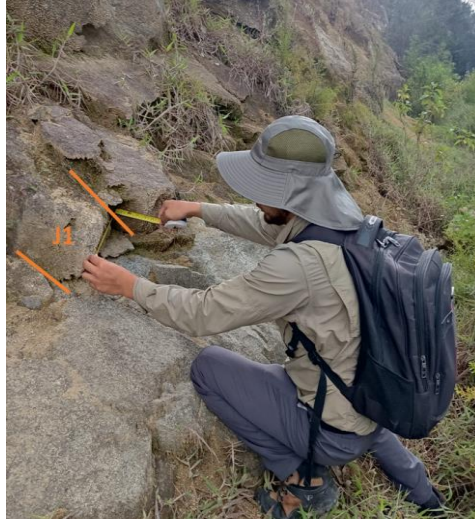
Figura 25. Espaciado de diaclasas

- El espaciado se determinó para cada familia de discontinuidades (figura 25), se obtuvo su valor medio o modal, se ejecutó mediante una cinta métrica calibrada en mm, de 3 m de longitud, la medida se realizó en dirección perpendicular al plano de discontinuidad, se lo estimó según la tabla 11.

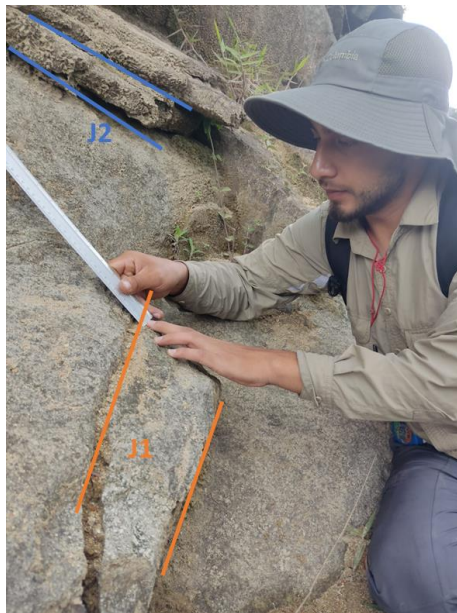
Figura 26. Medida de abertura

- La apertura se midió directamente con la separación entre las paredes o superficies de roca de una discontinuidad a través de una regla graduada en mm, las medidas se realizaron para cada familia, se tomó los valores medios o modales (figura 26), el rango de valores se estimó según la tabla 12.

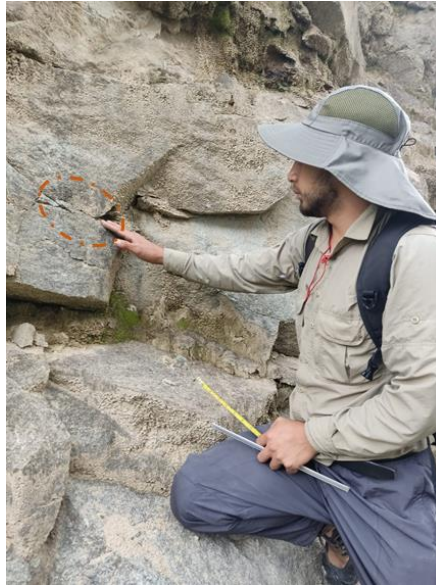
Figura 27. Inspección de relleno

- El relleno: se identificó el material con la utilización de una lupa, el tamaño de grano y el espesor de relleno también llamado anchura el cual se midió con una regla graduada en mm (figura 27) el rango de valores se estimó según la tabla 12.

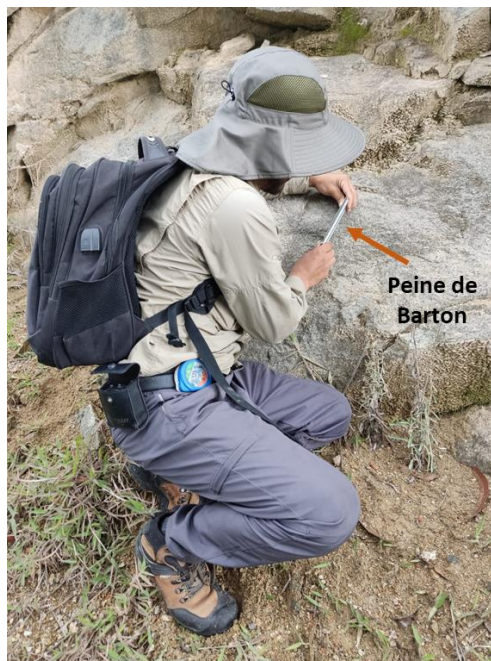
Figura 28. Medida de rugosidad mediante peine de Barton

- La rugosidad (figura 28) se estimó a partir de medidas de amplitud de las asperezas (mediante el peine de Barton) y la longitud de la junta (figura 11), con los datos obtenidos se proyecta en el ábaco de la figura 12 y se obtiene el valor exacto de JRC.

Según González (2018) “Para la rugosidad, se sigue la metodología de Barton y Bandis (1990), considerándose el efecto de escala y calculándose en forma cuantitativa el valor de la rugosidad JRC” (p.23), por tanto, se debe medir la profundidad de la aspereza de la discontinuidad en función de la longitud de la discontinuidad (figura 11). En la figura 12 se muestra el diagrama de cálculo de JRC en función de la amplitud de la aspereza y la longitud del perfil medio.

Barton y Choubey (1977) presentaron perfiles normalizados para obtener el índice de rugosidad de la junta (JRC) en valores de cero a veinte (0-20), sin embargo, en el presente trabajo investigativo se recurrió al método propuesto por Barton y Bandis (1990) ya que toma en cuenta la amplitud de las asperezas mediante la utilización de un peine de Barton y la longitud de la junta, con estos datos se estima en un ábaco (figura 12) y se obtiene el valor exacto del JRC, siendo esta la mejor alternativa al obtener los valores de la rugosidad, dado que la superficie de discontinuidad no se compara visualmente como es el caso de los perfiles estándares publicados.

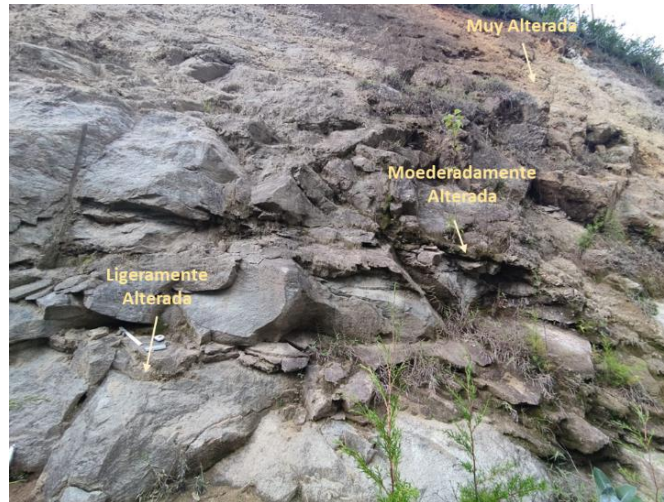
Figura 29. Meteorización de diaclasas

- La meteorización (figura 29) se estimó bajo los siguientes términos: fresca, ligeramente meteorizada, moderadamente meteorizada, altamente meteorizada, completamente meteorizada y suelo residual. El grado de meteorización se valoró según la tabla 1.

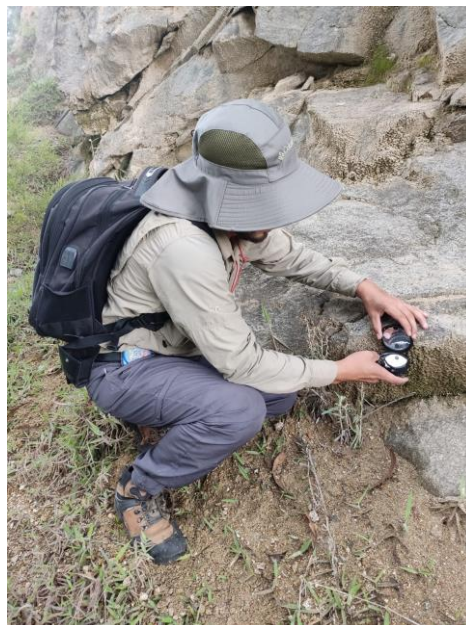
Figura 30. Toma de datos estructurales

- La orientación se determinó con el uso de una brújula brunton, se tomó los datos estructurales de las discontinuidades (dip/dip direction) (figura 30).

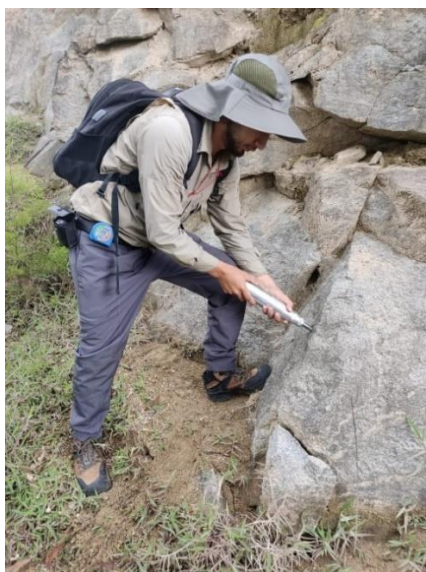
Figura 32. Aplicación del ensayo de esclerometría de bajo impacto.

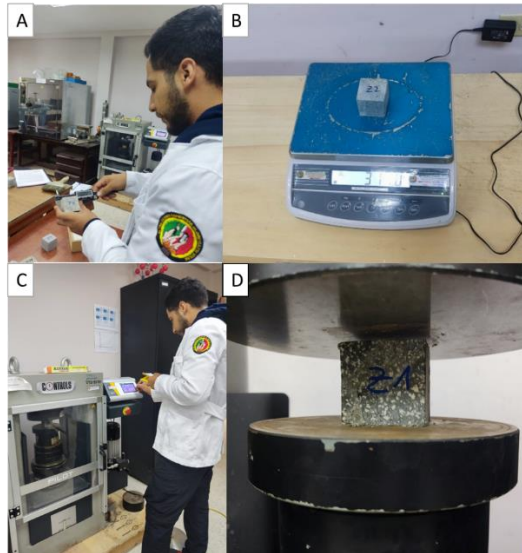
- Seguidamente se procedió a etiquetar cada uno de los cubos con el objetivo de poder diferenciar y así realizar los ensayos de compresión uniaxial, para ello se midió las aristas de cada muestra con la ayuda de un pie de rey (figura 33. a).

- Posteriormente se procedió a pesar cada cubo mediante la implementación de una balanza (figura 33. b) y se anotó los datos obtenidos.
- Luego con el uso de una prensa (figura 33. c), la cual fue provista por el laboratorio de mecánica de rocas de la Universidad Nacional de Loja se colocaron los cubos de roca en la plataforma de la prensa (figura 33. d) para de esta manera poder ejercer una fuerza necesaria hasta que se fracture el cubo.

- Posteriormente se detiene la prensa obteniendo el valor de la fuerza exacta aplicada sobre la misma y así finalizar el ensayo.

Figura 33. A) Medida de las aristas B) Peso de las muestras cubicas C) Prensa para ensayos de compresión simple. D) Ejecución del ensayo aplicado a probeta cubicas.

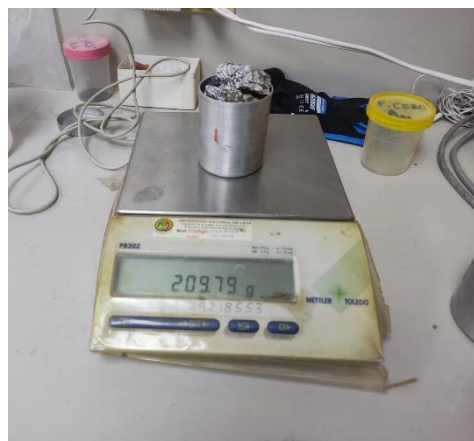
Figura 34. Determinación del peso natural.

La determinación del peso natural, se realizó pesando la capsula y la capsula más muestra (figura 34), los valores obtenidos se muestran en el anexo 6.

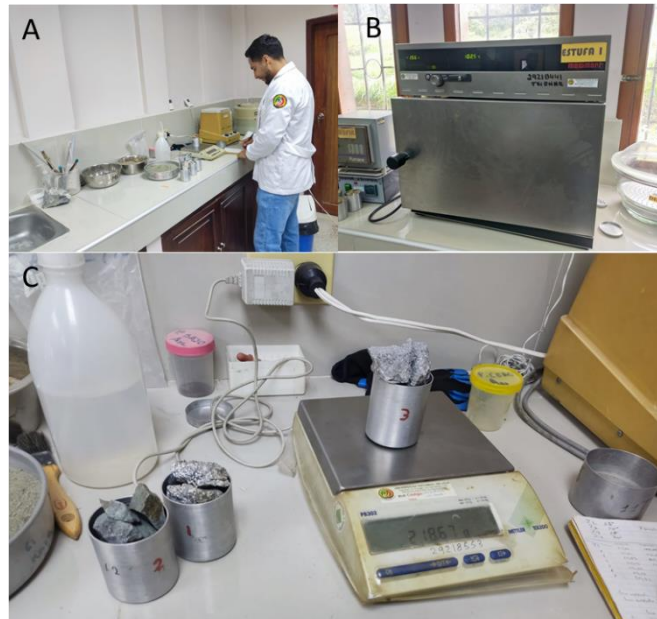
Para el peso en seco (figura 35. a y c) se requirió que las muestras sean puestas en un horno por un tiempo de 24 horas a una temperatura de 105 °C (figura 35. b), con el objetivo de que la muestra este totalmente seca (anexo 7).

Figura 35. A) Toma de datos. B) Horno C) Peso de muestras secas.

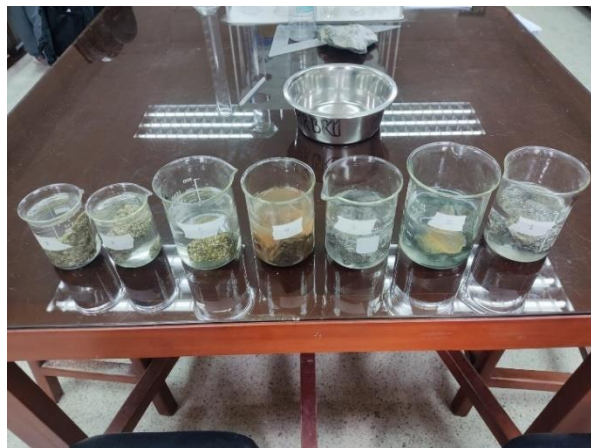
Figura 36. Muestras saturadas en agua.

El peso saturado se determinó mediante la adición de agua a cada una de las muestras, estas deben estar sumergidas en su totalidad por un tiempo de 24 horas (figura 36), para así absorber el agua en su totalidad y obtener el peso saturado (anexo 8).

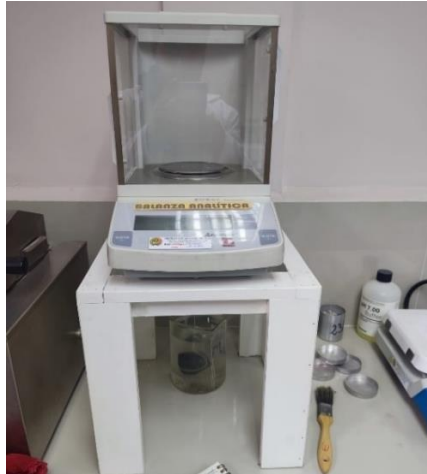
Figura 37. Peso sumergido.

El peso sumergido se determinó mediante la adición de una balanza analítica el cual se procede a llenar el vaso de precipitación con agua destilada alrededor de 800 ml (figura 37) y se colocó la muestra para así obtener el peso sumergido (anexo 9).

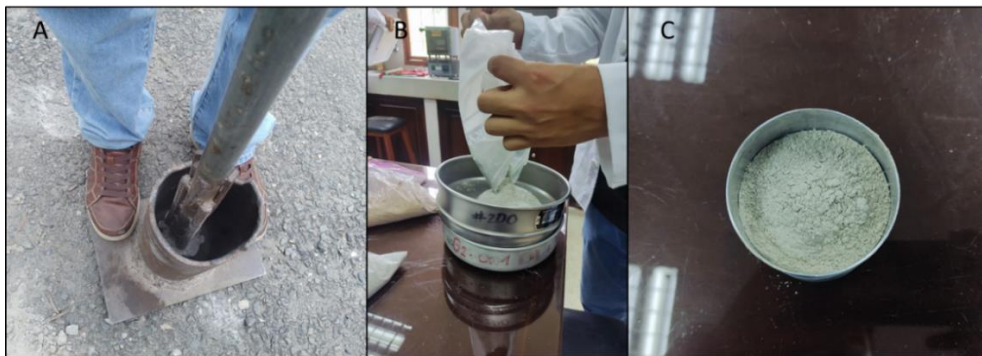
5.3.2.3 Gravedad Específica y Peso Específico. Se determino la gravedad específica y el peso específico real mediante el ensayo del picnómetro, para ello se requiere que las muestras deben ser sometidas a pulverización mediante un mortero (figura 38. A) luego se aplicó el tamiz #200 (figura 38. B) con el objetivo de obtener un material muy fino (figura 38. C)

Figura 38. A) Pulverización de muestras. B) Tamizado malla #200. C) Material pasante malla #200.

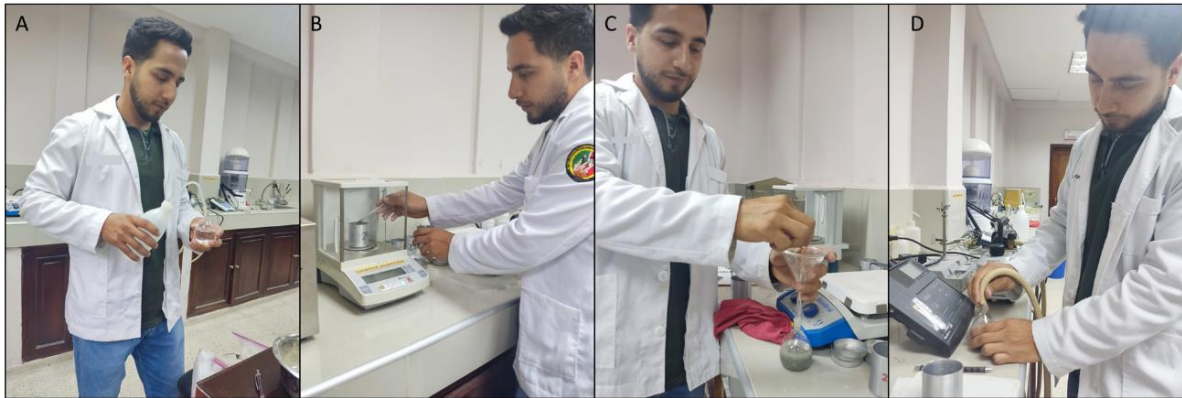
- Se peso el picnómetro vacío con su respectiva tapa con la ayuda de una balanza analítica.
- Se colocó agua destilada en el picnómetro con la ayuda de una piseta (figura 39. A), debe rebotar cuando se coloca la tapa del picnómetro, seguidamente se procedió a secar el picnómetro y a pesar en la balanza analítica.
- Posteriormente se procedió a dejar a $\frac{1}{2}$ la capacidad del volumen del picnómetro.
- Luego se procedió a pesar el material producto de la conminación, para ello se colocó el recipiente en la balanza analítica y procede a encerrar, por consiguiente, se colocó 50 gr de muestra en el recipiente (figura 39. B).
- Los 50 gr se procedieron a poner en el picnómetro con la ayuda de una espátula y un embudo (figura 39. C), se procedió a agitar y se utilizó una bomba de vacío por

5 minutos para eliminar las burbujas en el picnómetro (figura 39. D), luego se llenó a tope el picnómetro de agua destilada, se dejó reposar la muestra y se procedió a pesar.

Figura 39. A) Agua destilada en picnómetro. B) Peso de 50 gr de material. C) Material en picnómetro. D) Eliminación de burbujas

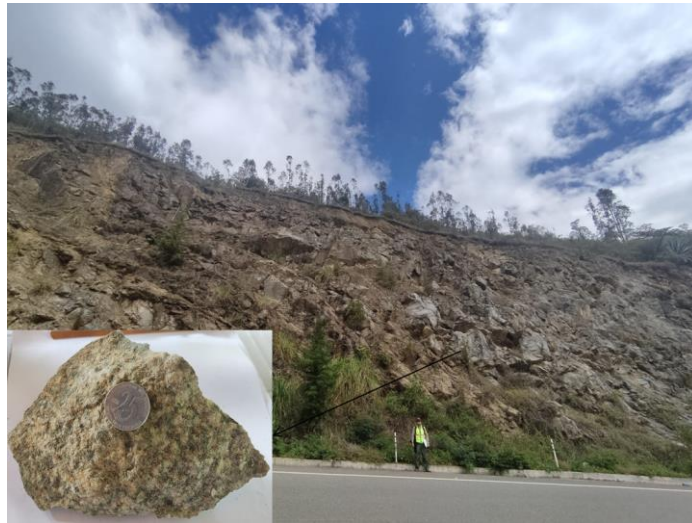
Figura 46. Andesita Porfídica

Se presenta como roca ígnea subvolcánicas (origen hipabisal) de grano medio a grueso a lo largo del abscisado vial en los afloramientos 7, 9, 11 y 12, entre las abscisas 34+430-34+590; 34+670-34+760 y 34+970-35+340, en general exhiben una coloración gris verdosa, con textura porfídica, los minerales félsicos que se destacan son los fenocristales de plagioclasas

de color blanco con diámetros de 0.2 cm idiomorficos, por otro lado, los minerales máficos subhedrales-anhedrales que se exhiben son los piroxenos de color gris oscuro y hornblendas de color negro con diámetros de 0.1 cm dentro de una matriz porfídica color gris (figura 46).

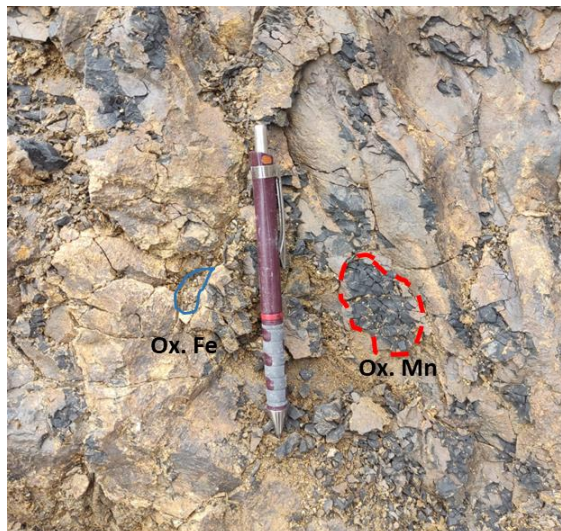
Figura 47. Parches de Ox. Fe y Ox. Mn

Además, se presentan parches de óxidos de manganeso y hierro entre las abscisas 34+520-34+540, sin la presencia de mineralización de sulfuros (figura 47).

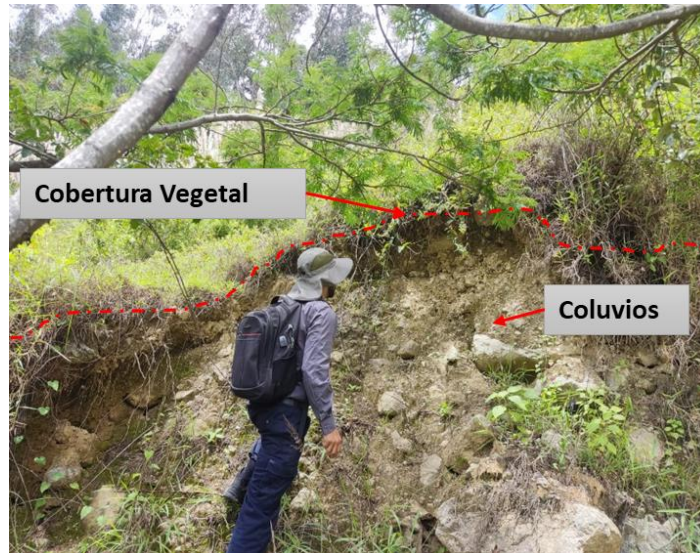
Figura 48. Coluvios

Esta litología predomina en la zona de estudio, se puede evidenciar hacia el Nor-Este y Sur-Este en los afloramientos 1, 2, 3, 4 y 5, se caracteriza por la alteración y disgregación de la andesita porfídica, los clastos son muy variables entre 3 a 20 cm, presentan una matriz arcillo arenosa soportada de tonalidad clara, presentan una mala selección que manifiesta una sedimentación caótica y simultaneidad de bloques finos (figura 48).

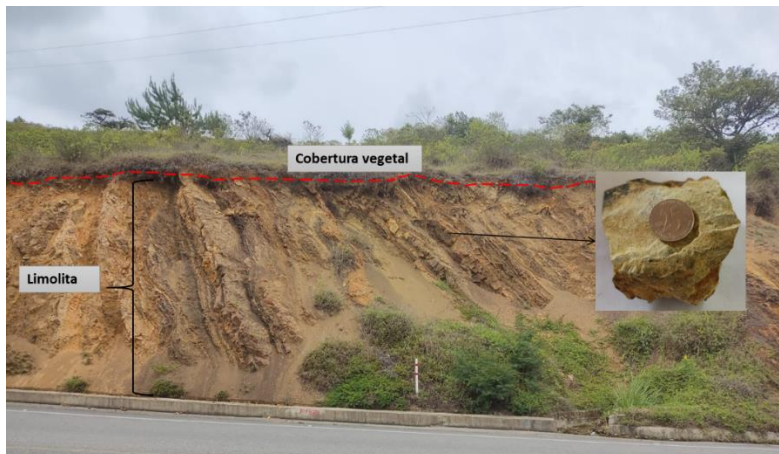
compone de arcillas, feldspatos y óxidos de hierro, la textura es bien sorteada de grano muy fino entre 0.002 mm a 0.06 mm.

Figura 50. Limolita

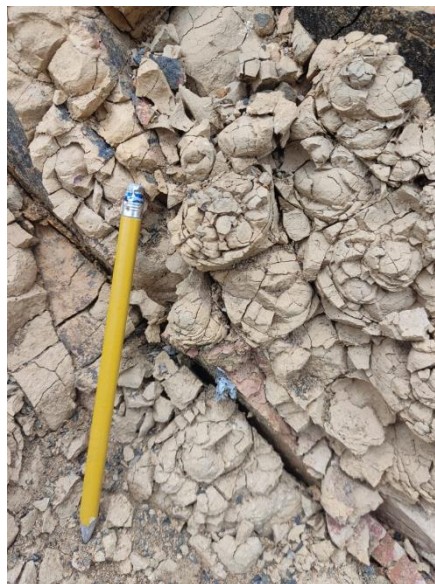
Además, presentan meteorización esferoidal generada por la acción de procesos químicos y por fuerzas físicas, produciendo que la roca se degrade en forma redondeada tipo capas de cebolla (figura 51).

Figura 51. Meteorización esferoidal

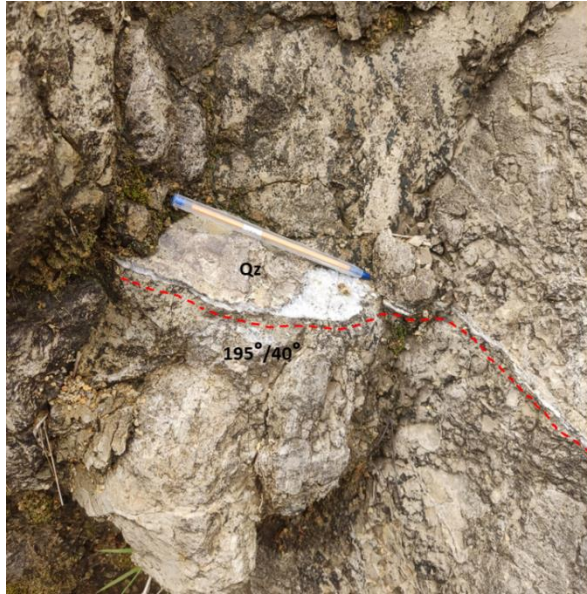
Entre las abscisas 34+430- 34+450 existe vetilleo de cuarzo con espesores de 1 a 3 cm (figura 53), cuyo dato estructural es $195^{\circ}/40^{\circ}$ (azimutal mano derecha).

Figura 53. Vetillas de Qz

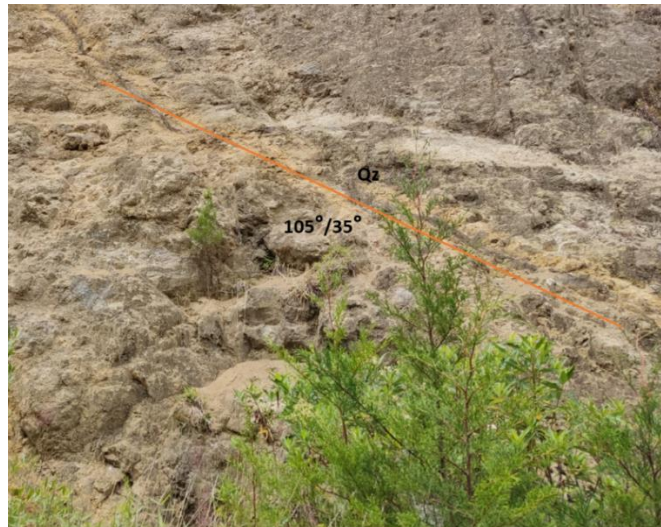
Figura 54. Vetilleo de Qz

El macizo rocoso ubicado entre las abscisas 35+320-35+340 presentan vetas de cuarzo con un espesor de 4 cm sin halos de alteración (figura 54) cuyo dato estructural es de $105^{\circ}/35^{\circ}$ (azimutal mano derecha) y estructuras boudinage rectangulares (figura 55) producto de las fuerzas extensionales.

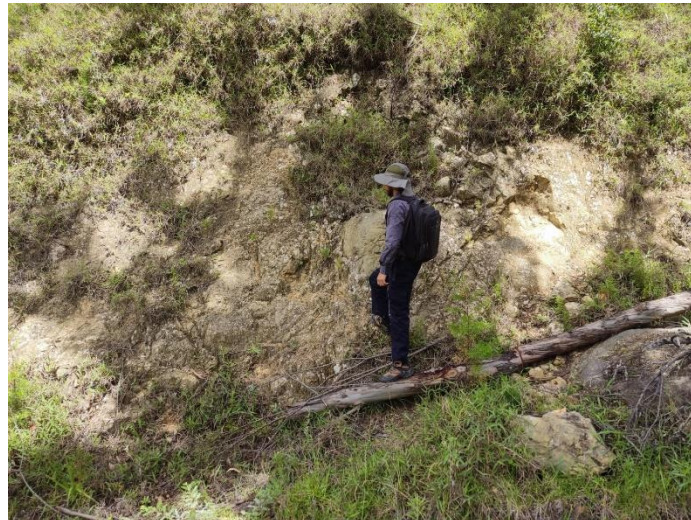
Afloramiento No.	1	Datum:	WGS-84	
Ubicación:	Gonzanamá			
Responsable:	José Nixon López Pesantez			
Coordenadas UTM	X: 673319	Y: 9536900	Z: 2114	
Formación/Unidad	Formación Gonzanamá			
DESCRIPCIÓN				
Tipo:	Natural	x	Artificial	
Relieve:	Llano	x	De colinas	
	Bajo		Montañoso	
Dato estructural:	055°/60°			
Dimensiones:	3m x 6m			
Muestra:	No			
Estado de alteración:	Completamente Meteorizada

Observaciones: Afloramiento natural, con vegetación moderada y una completa meteorización, la litología corresponde a intercalaciones de andesita porfídica, producto de la erosión se encuentra distribuida en una matriz clasto soportada de color amarillo, considerando como depósitos coluviales.

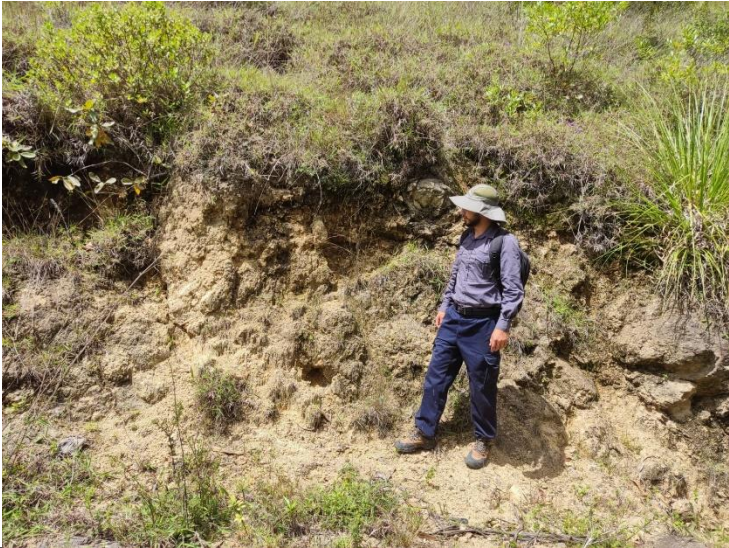
Afloramiento No.	3	Datum:	WGS-84			
Ubicación:	Gonzanamá					
Responsable:	José Nixon López Pesantez					
Coordenadas UTM	X: 673299	Y: 9536786	Z: 2124			
Formación/Unidad	Formación Gonzanamá					
DESCRIPCIÓN						
Tipo:	Natural	x	Artificial			
Relieve:	Llano	x	De colinas			
	Bajo		Montañoso			
Dato estructural:	014°/75°					
Dimensiones:	2m x 5m					
Muestra:	No					
Estado de alteración:	Completamente Meteorizada					
Foto:

Observaciones:	Afloramiento natural, con vegetación moderada y una completa meteorización, la litología corresponde a depósito coluvial compuesto por cantos angulosos en una matriz limoarcillosa cuyo espesor no supera los 3 metros.

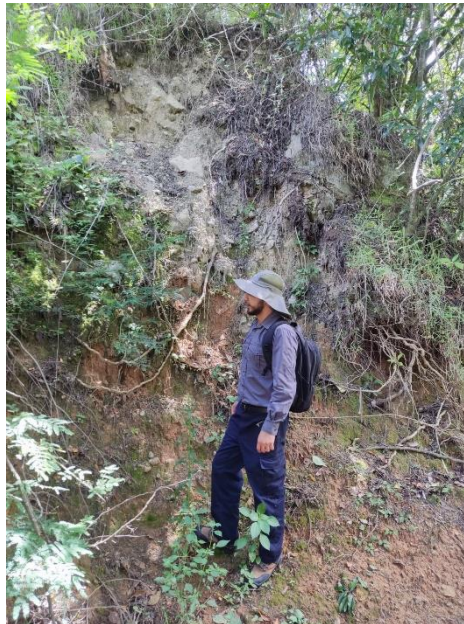
Afloramiento No.	4	Datum:	WGS-84	
Ubicación:	Gonzanamá			
Responsable:	José Nixon López Pesantez			
Coordenadas UTM	X: 673095	Y: 9536548	Z: 2118	
Formación/Unidad	Formación Gonzanamá			
DESCRIPCIÓN				
Tipo:	Natural	x	Artificial	
Relieve:	Llano		De colinas	x
	Bajo		Montañoso	
Dato estructural:	315°/80°			
Dimensiones:	3m x 4m			
Muestra:	No			
Estado de alteración:	Completamente Meteorizada

Observaciones: Afloramiento natural, con vegetación moderada y una completa meteorización, la litología corresponde a depósito coluvial compuesto por cantos angulosos en una matriz areosa cuyo espesor no supera los 3 metros.

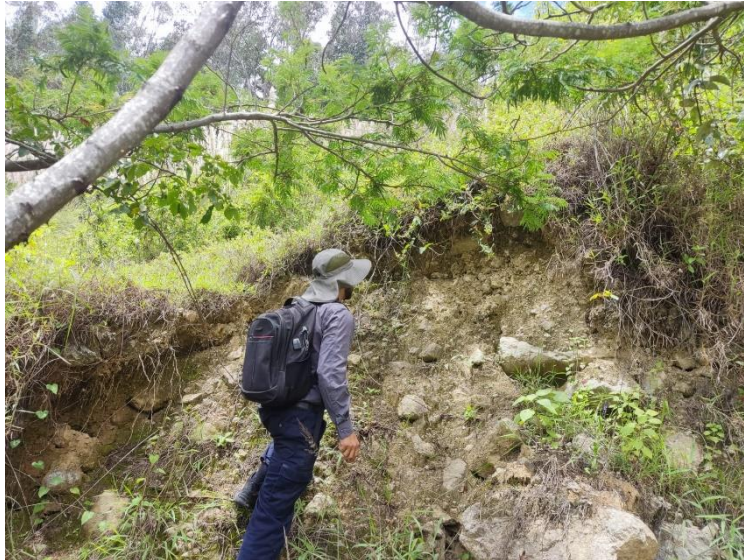
Afloramiento No.	5	Datum:	WGS-84	
Ubicación:	Gonzanamá			
Responsable:	José Nixon López Pesantez			
Coordenadas UTM	X: 673162	Y: 9536517	Z: 2166	
Formación/Unidad	Formación Gonzanamá			
DESCRIPCIÓN				
Tipo:	Natural	x	Artificial	
Relieve:	Llano		De colinas	x
	Bajo		Montañoso	
Dato estructural:	333°/70°			
Dimensiones:	3m x 4m			
Muestra:	No			
Estado de alteración:	Completamente Meteorizada

Observaciones: Afloramiento natural, con vegetación moderada y una completa meteorización, la litología corresponde a depósito coluvial compuesto por cantos angulosos producto de la erosión de la andesita porfídica envuelto en una matriz arenosa cuyo espesor no supera los 3 metros.

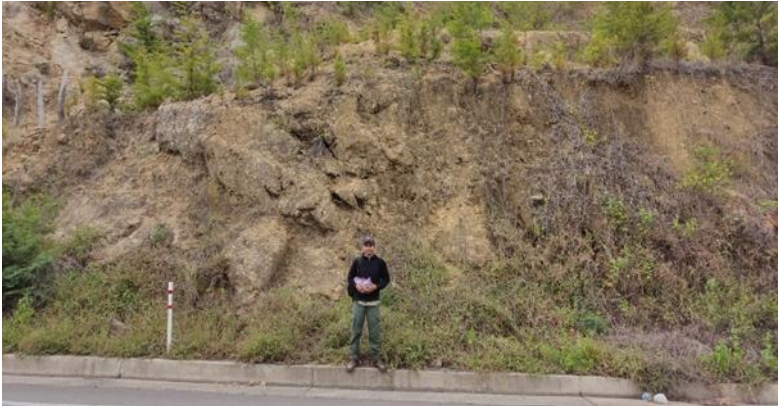
Afloramiento No.	6	Datum:	WGS-84			
Ubicación:	Gonzanamá					
Responsable:	José Nixon López Pesantez					
Coordenadas UTM	X: 673285	Y: 9536958	Z: 2115			
Formación/Unidad	Porfido Andesítico					
DESCRIPCIÓN						
Tipo:	Natural		Artificial	x		
Relieve:	Llano		De colinas	x		
	Bajo		Montañoso			
Dato estructural:	073°/65°					
Dimensiones:	5m x 7m					
Muestra:	Si (MA-01)					
Estado de alteración:	Completamente Meteorizada					
Foto:

Observaciones:	Afloramiento artificial producto del corte de vía, presenta una vegetación escasa y una completa meteorización, la litología corresponde a un saprolito andesítico producto de la meteorización de la roca original, reposa sobre el macizo rocoso de litología de andesita porfídica.

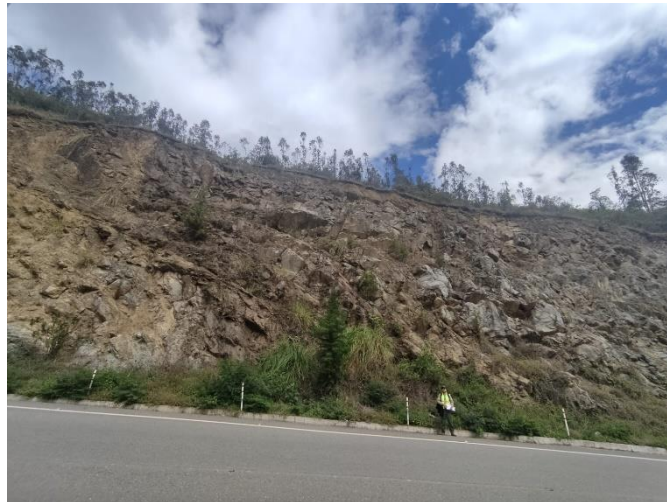
Foto:

Observaciones: Afloramiento artificial producto del corte de vía, presenta una vegetación moderada y una ligera meteorización, la litología corresponde a una andesita porfídica conformado con varias familias de juntas, presenta grandes fracturaciones de 1-3 jv/m³

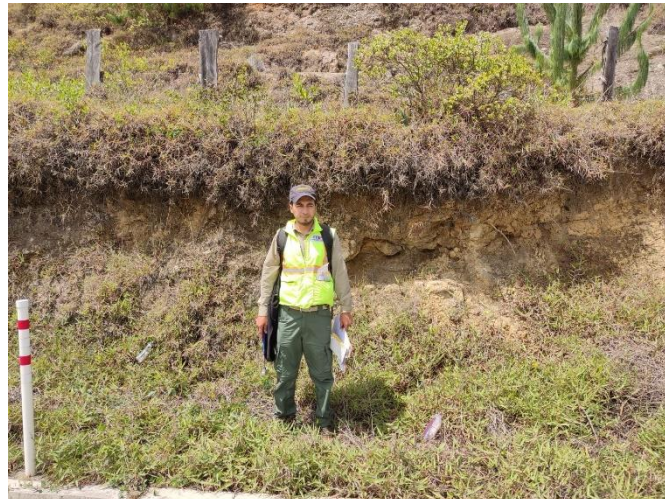
Afloramiento No.	8	Datum:	WGS-84	
Ubicación:	Gonzanamá			
Responsable:	José Nixon López Pesantez			
Coordenadas UTM	X: 673181	Y: 9536789	Z: 2150	
Formación/Unidad	Porfido Andesitico			
DESCRIPCIÓN				
Tipo:	Natural		Artificial	x
Relieve:	Llano		De colinas	x
	Bajo		Montañoso	
Dato estructural:	305°/60°			
Dimensiones:	2m x 6m			
Muestra:	No			
Estado de alteración:	Completamente Meteorizada

Observaciones: Afloramiento artificial producto del corte de vía, presenta una vegetación escasa y una completa meteorización, la litología corresponde a un saprolito andesítico producto de la meteorización de la roca original, reposa sobre el macizo rocoso de litología de andesita porfídica

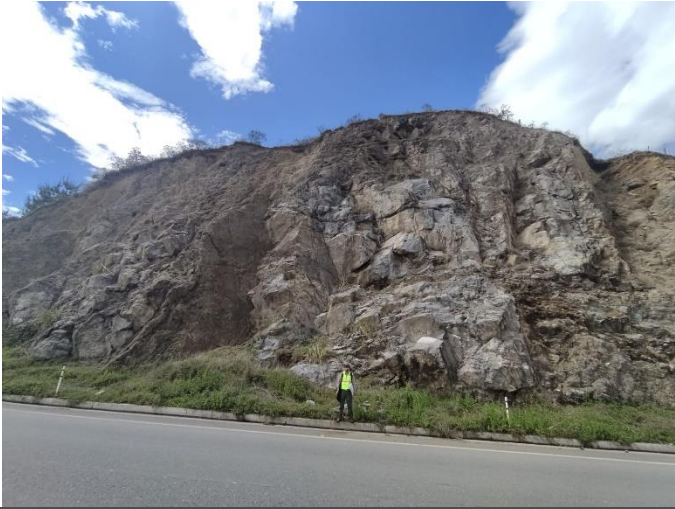
Observaciones:	Afloramiento artificial producto del corte de vía, presenta una vegetación escasa y una ligera meteorización, la litología corresponde a un porfido andesítico conformado con varias familias de juntas, presenta medias fracturaciones de 3-10 jv/m ³

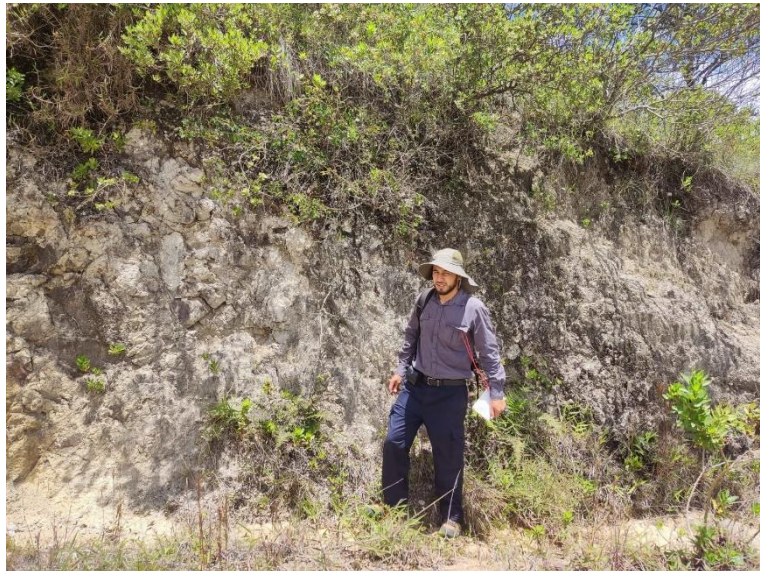
Observaciones: Afloramiento artificial producto del corte de vía, presenta una vegetación moderada y una completa meteorización química debido a la exposición original de la roca, la litología corresponde a un saprolito andesítico producto de la meteorización de la roca original, reposa sobre el macizo rocoso de litología de andesita porfídica.

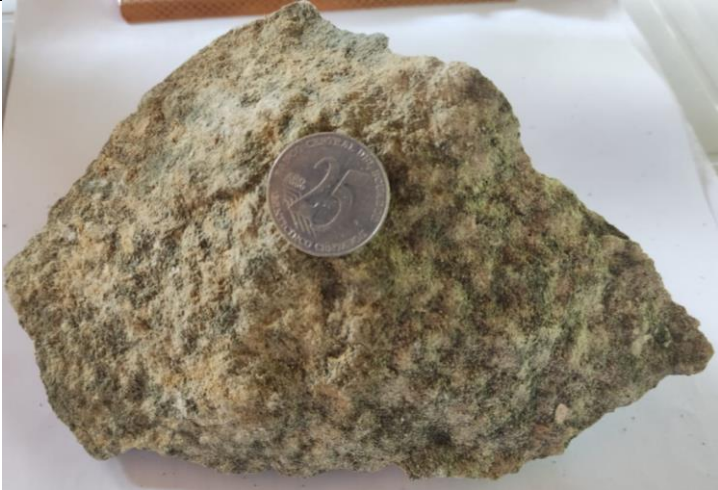
Elaborado por:	López Pesantez José Nixon	Ficha No	02
Tipo de la muestra:		Código de la muestra	MA-02
DATOS DE UBICACIÓN		DESCRIPCIÓN PETROGRÁFICA	
Ubicación geográfica: Gonzanamá-Loja		Características de los componentes	
Sitio: San Vicente-Sunamanga		Color	Gris verdosos

Textura	Porfídica
		Estructura	Masiva
		Tamaño del grano	Medio a grueso
		% Fenocristales	% 55
		% matriz	% 45
		Contenido de Minerales	
		Minerales Principales	Plagioclasa, Hornblenda,
INFORMACIÓN DE COORDENADAS UTM (Sistema de Proyección WGS 84)		Minerales Secundarios	Piroxeno, Cuarzo, biotitas, ox. Fe
X	673240	Mineralización	Baja
Y	9536941	Alteración mineralógica	-
Z	2115	Grado de meteorización	Media
Observaciones	-	Nombre de la roca	Andesita porfídica

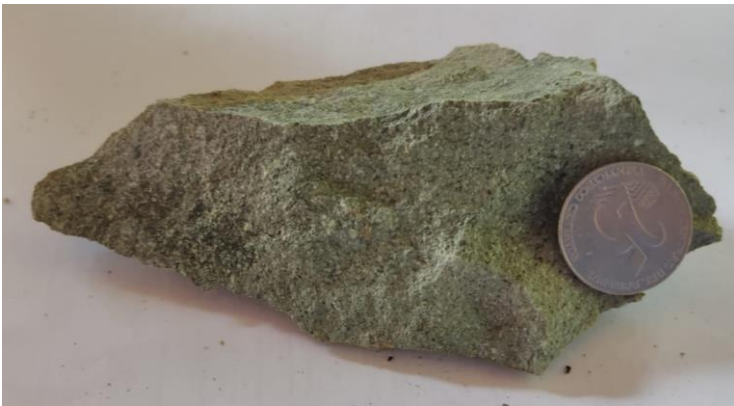
Elaborado por:	López Pesantez José Nixon	Ficha No	03
Tipo de la muestra:		Código de la muestra	MA-03
DATOS DE UBICACIÓN		DESCRIPCIÓN PETROGRÁFICA	
Ubicación geográfica: Gonzanamá-Loja		Características de los componentes	
Sitio: San Vicente-Sunamanga		Color	Gris verdoso oscuro

Textura	Porfídica
		Estructura	Masiva
		Tamaño del grano	Fino
		% Fenocristales	% 30
		% matriz	% 70
		Contenido de Minerales	
		Minerales Principales	Anfibol, plagioclasa
INFORMACIÓN DE COORDENADAS UTM (Sistema de Proyección WGS 84)		Minerales Secundarios	Cuarzo, feldespatos, piroxenos, olivino
X	673156	Mineralización	Nula
Y	9536884	Alteración mineralógica	-
Z	2131	Grado de meteorización	Baja
Observaciones	-	Nombre de la roca	Andesita porfídica

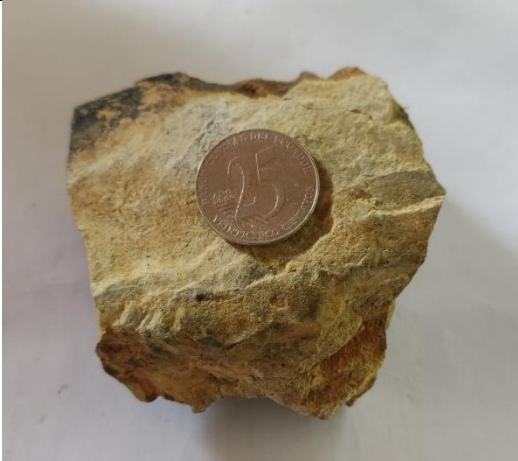
Elaborado por:	López Pesantez José Nixon	Ficha No	05
Tipo de la muestra:		Código de la muestra	MA-05
DATOS DE UBICACIÓN		DESCRIPCIÓN PETROGRÁFICA	
Ubicación geográfica: Gonzanamá-Loja		Características de los componentes	
Sitio: San Vicente-Sunamanga		Color	Café claro

Textura	Sorteada
		Estructura	Masiva
		Tamaño del grano	Muy fino
		% Fenocristales	-
		% matriz	-
		Contenido de Minerales	
		Minerales Principales	Arcilla, feldspatos
INFORMACIÓN DE COORDENADAS UTM (Sistema de Proyección WGS 84)		Minerales Secundarios	Cuarzo, mica, óxidos de hierro
X	673280	Mineralización	Baja
Y	9536716	Alteración mineralógica	-
Z	2139	Grado de meteorización	Alta
Observaciones	-	Nombre de la roca	Limolita

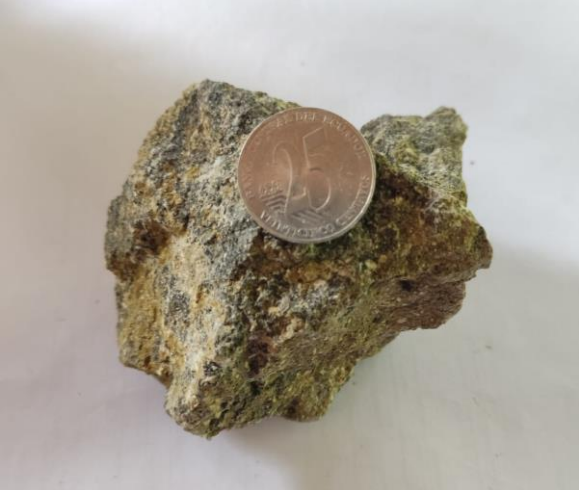
Elaborado por:	López Pesantez José Nixon	Ficha No	06
Tipo de la muestra:	Zona 5	Código de la muestra	MA-06
DATOS DE UBICACIÓN		DESCRIPCIÓN PETROGRÁFICA	
Ubicación geográfica: Gonzanamá-Loja		Características de los componentes	
Sitio: San Vicente-Sunamanga		Color	Gris oscuro verdoso

Textura	Porfídica
		Estructura	Masiva
		Tamaño del grano	Medio a Grueso
		% Fenocristales	% 45
		% matriz	% 55
		Contenido de Minerales	
		Minerales Principales	Plagioclasa, piroxenos
INFORMACIÓN DE COORDENADAS UTM (Sistema de Proyección WGS 84)		Minerales Secundarios	Cuarzo, biotita, limonita
X	673147	Mineralización	Baja
Y	9536598	Alteración mineralógica	-
Z	2141	Grado de meteorización	Media
Observaciones	-	Nombre de la roca	Andesita porfídica

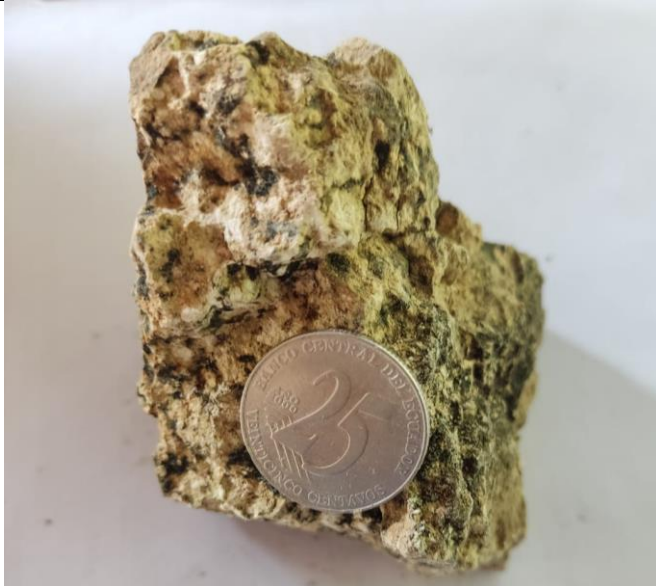
Elaborado por:	López Pesantez José Nixon	Ficha No	07
Tipo de la muestra:	Zona 6	Código de la muestra	MA-07
DATOS DE UBICACIÓN		DESCRIPCIÓN PETROGRÁFICA	
Ubicación geográfica: Gonzanamá-Loja		Características de los componentes	
Sitio: San Vicente-Sunamanga		Color	Café claro

Textura	Porfídica
		Estructura	Masiva
		Tamaño del grano	Grueso
		% Fenocristales	% 65
		% matriz	% 35
		Contenido de Minerales	
		Minerales Principales	Plagioclasas, piroxenos, anfíboles
INFORMACIÓN DE COORDENADAS UTM (Sistema de Proyección WGS 84)		Minerales Secundarios	Cuarzo, limonita, biotita
X	673097	Mineralización	Baja
Y	9536450	Alteración mineralógica	-
Z	2158	Grado de meteorización	Alta
Observaciones	-	Nombre de la roca	Andesita porfídica

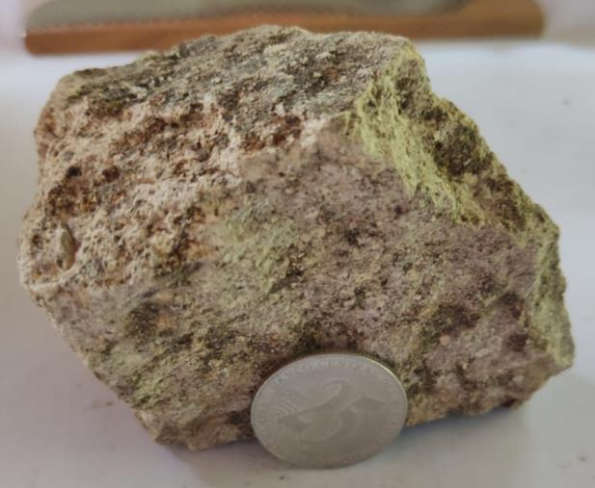
Elaborado por:	López Pesantez José Nixon	Ficha No	8
Tipo de la muestra:	Zona 7	Código de la muestra	MA-8
DATOS DE UBICACIÓN		DESCRIPCIÓN PETROGRÁFICA	
Ubicación geográfica: Gonzanamá-Loja		Características de los componentes	
Sitio: San Vicente-Sunamanga		Color	Marrón claro

Textura	Porfídica
		Estructura	Masiva
		Tamaño del grano	Medio a grueso
		% Fenocristales	% 45
		% matriz	% 55
		Contenido de Minerales	
		Minerales Principales	Plagioclasas, hornblendas
INFORMACIÓN DE COORDENADAS UTM (Sistema de Proyección WGS 84)		Minerales Secundarios	Feldespato, cuarzo
X	673133	Mineralización	Baja
Y	9536396	Alteración mineralógica	-
Z	2160	Grado de meteorización	Media
Observaciones	-	Nombre de la roca	Porfido Andesítico

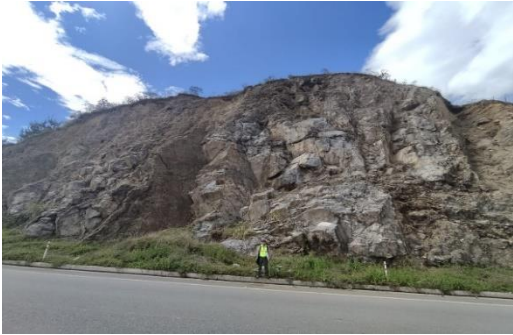
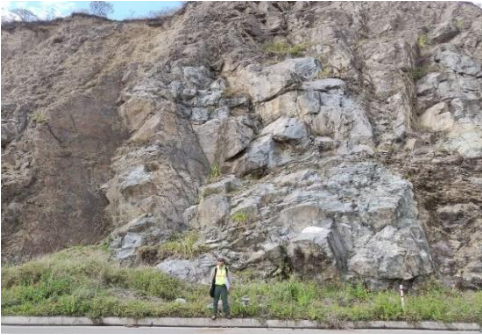
GRADOS DE METEORIZACION		I Inalterada (6)		II Ligeramente alterada (5)		III <u>Moderadamente alterada (3)</u>	IV Muy alterada (1)	V Compl meteorizada (0)	VI Suelo residual (0)	
HIDROGEOLOGÍA		Sin presencia de agua		<u>Seco (sin señales de agua)</u>		Húmedo	Goteos	Flujo	CAUDAL ESTIMADO:	
MUESTRAS										OBSERVACIONES:
FOTO 1					FOTO 2

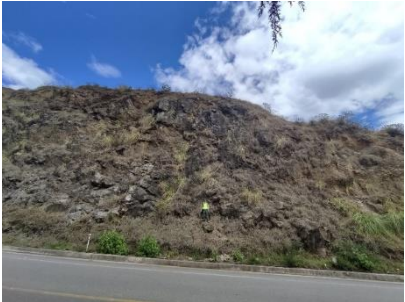
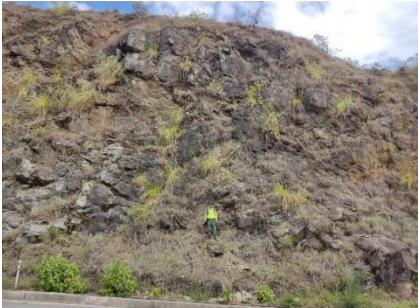
GRADOS DE METEORIZACION	I Inalterada (6)		II Ligeramente alterada (5)		III <u>Moderadamente alterada (3)</u>	IV Muy alterada (1)	V Compl meteorizada (0)		VI Suelo residual (0)	
HIDROGEOLOGÍA	Sin presencia de agua		<u>Seco (sin señales de agua)</u>		Húmedo	Goteos	Flujo		CAUDAL ESTIMADO:	
MUESTRAS										OBSERVACIONES:
FOTO 1					FOTO 2

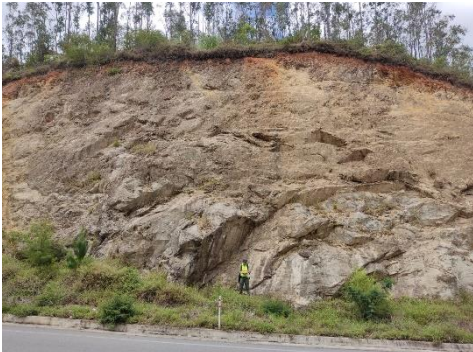
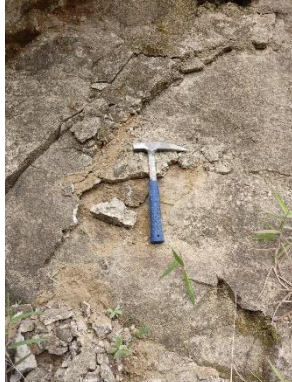
GRADOS DE METEORIZACION	I Inalterada (6)		II Ligeramente alterada (5)		III Moderadamente alterada (3)	IV Muy alterada (1)	V Compl meteorizada (0)	VI Suelo residual (0)
HIDROGEOLOGÍA	Sin presencia de agua		Seco (sin señales de agua)		Húmedo	Goteos	Flujo	CAUDAL ESTIMADO:
MUESTRAS								
								OBSERVACIONES:
FOTO 1					FOTO 2
