Universidad Nacional de Loja

Uso de geofísica en la caracterización de movimientos en masa de los taludes en ventana 3 y 4 de la Central Hidroeléctrica DELSITANISAGUA

Trabajo de Titulación previo a la obtención del título de Ingeniero en Geología Ambiental y Ordenamiento Territorial.

2023

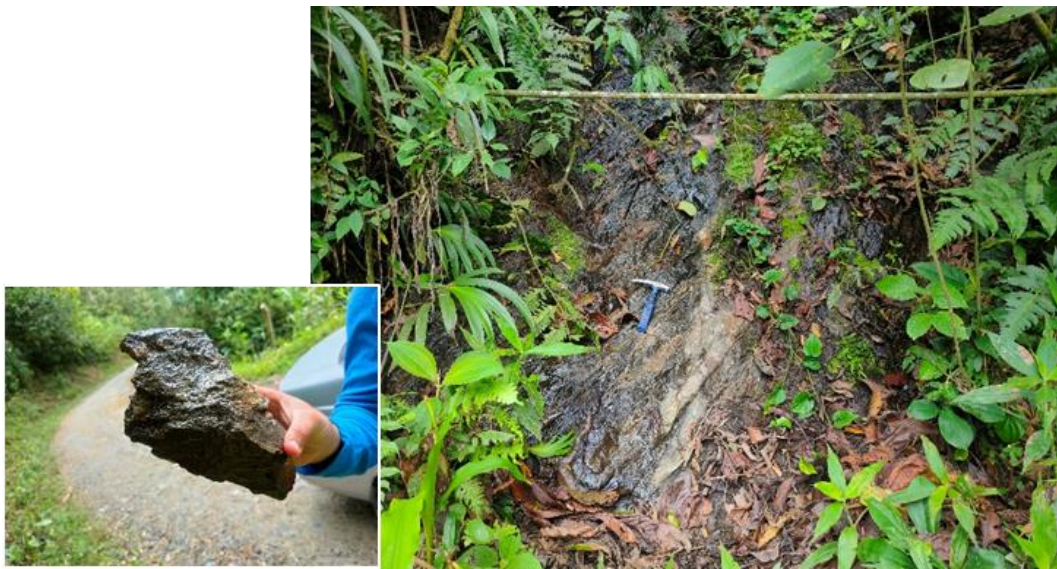
fracturado y completamente meteorizados, presentaron texturas gnéissicas con tonalidades oscuras y grisácea con bandeamientos de tonalidades oscuras y blancas con presencia de minerales de cuarzo, feldespatos potásicos y en menores proporciones biotita, plagioclasa y moscovita. Algunos de los afloramientos presentaron intrusiones de cuarzo de diferentes espesores. Mostraron diaclasamientos entre 2 a 3 juntas y foliaciones que tienen dos preferencias con un rumbo de NE con buzamientos hacia el SE y un rumbo de SW con buzamientos hacia el NW. Estos afloramientos se encuentran con coberturas vegetales de diferentes espesores, presentan potencias que va entre 3 hasta 25 metros de altura, y un ancho de los afloramientos que va entre 2 hasta 200 metros.

Figura 23. Gneis de la zona de estudio.

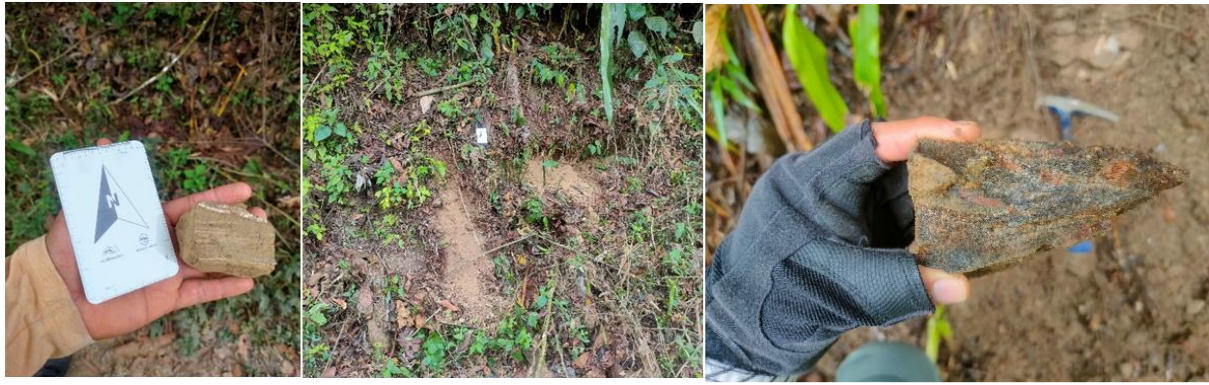
En la parte baja de la zona de estudio siguiendo la vía que conduce al sector de Ventana 4 de acuerdo a la información levantada en el afloramiento AF-001 de tipo artificial, se pudo observar suelos residuales de grano fino con color café-rojizo amarillento ampliamente distribuidos en la parte baja de la zona de estudio, con espesores y potencias de 2 a 6 metros, compuesto por una roca madre de gneis y esquistos, son suelos finos con presencia de partículas gruesas, se observaron secos con señales de agua y húmedo, el material alterado presentan diámetros de entre 5 a 10 cm, estos suelos son formados en el sitio bajo la acción de la meteorización, alteración y transformación en condición natural el suelo, se apreció que los suelos se encontraban cubiertos por capas de suelo orgánico con un espesor promedio de 0.20 metros. Estos materiales son producto de la alteración y transformación de la roca sin haber sufrido transporte, es característico por presentar material alterado de la roca madre, con una matriz limo arenosa y abundante vegetación sobre ella, ver Figura 24.

Figura 24. Suelos Residuales de la zona de estudio.

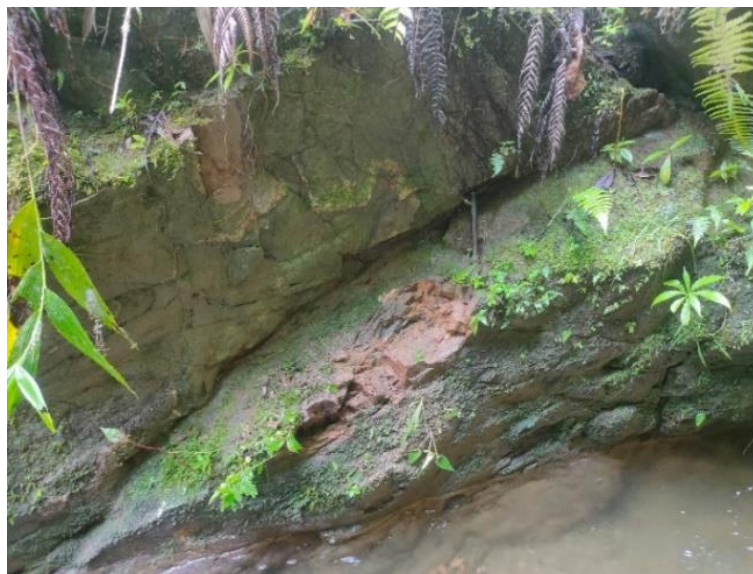
En la parte baja de la zona de estudio por la vía que conduce al sector de Ventana 4 de acuerdo a la información obtenida en los afloramientos AF-004 de tipo natural, por el lecho de la quebraba (S.N) en el afloramiento AF-030 de tipo natural, y en la parte alta en el tramo de la vía entre Ventana 3 y Ventana 4 en el afloramiento AF-020 de tipo artificial, se caracterizaron por encontrarse compuestos de esquistos con un grado de meteorización que va de algo a moderadamente meteorizado hasta muy meteorizado y fracturados, con presencia de agua o flujo y secos sin presencia de agua, son característicos por su coloración grisácea clara y textura esquistosa, con mayor presencia de minerales de micas y en menores cantidades biotita, plagioclasas y moscovita, se observaron diaclasamientos de 3 juntas y foliaciones con dos preferencias de inclinaciones, una con rumbo de NE y un buzamiento hacia el SE y una segunda foliación con rumbo de SW con buzamiento hacia el NW, presentaron potencias de 2 hasta 8 metros y un ancho de afloramiento de 2 a 6 metros, se observaron capas de cobertura vegetal con espesores de 5 a 15 cm, Figura 25.

Figura 25. Esquistos observados en la zona de estudio.

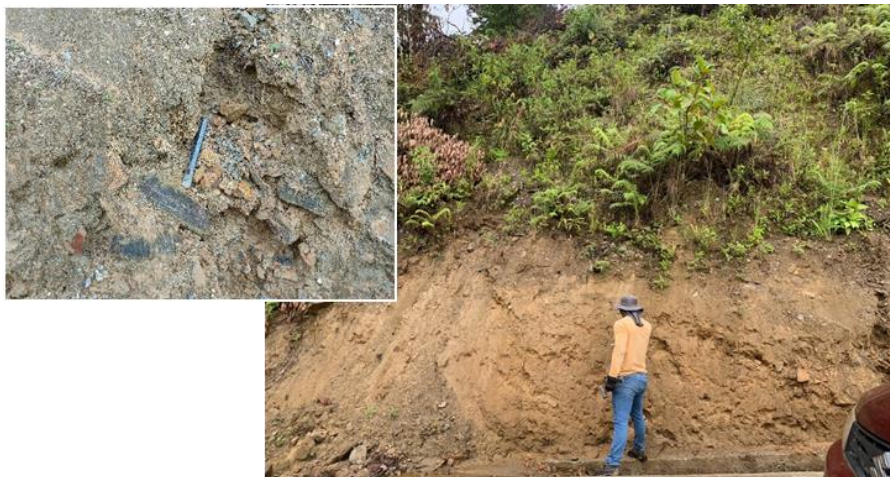
Figura 26. Depósitos Coluviales de la zona de estudio.

En la cercanía del sector de Ventana 3 por la vía que conduce al sector de Ventana 4, de acuerdo a la información obtenida en los afloramientos AF-005 y AF-007 de tipo natural, y en la parte en el tramo de la vía entre el sector de Ventana 3 y Ventana 4 en el afloramiento AF-023 de tipo artificial se observaron depósitos coluviales con presencia de flujos de agua y saturados, se encuentran en algunos casos formando abanicos y de forma lenticular que se encuentran cubriendo la superficie del terreno donde han sido evidenciados con gran tamaño (el diámetro máximo es mayor a 15 metros), ver Figura 26, se generan sobre los materiales de la roca aflorante que han sido degradados por efectos del intemperismo y que por la acción de la gravedad han sido transportados y acumulados al pie de las laderas naturales, estos depósitos se encuentran constituidos por fragmentos de gneis, esquistos, fragmentos de cuarzo y rocas con una mezcla de bloques, clastos y guijarros con una matriz limosa arenosa con poco porcentaje de arcilla, y pobremente resistente a la erosión, tienen coloraciones café-rojizo amarillento, los clastos se observan con diámetros que van entre 3 a 30 cm.

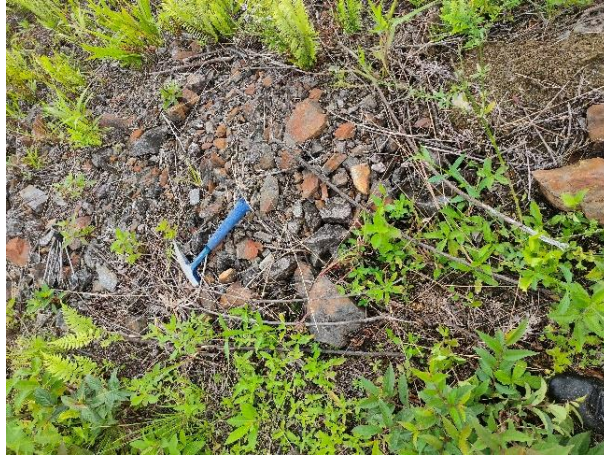
Es evidente la presencia de un movimiento en masa, por lo que se observaron grietas de tensión en las bermas, así mismo se evidencio la corona del deslizamiento en la vía del sector de Ventana 3, Figura 28, y se observaron zonas de acumulación en el pie del talud.

Figura 27. Fragmentos de roca de la Zona de Ventana 3

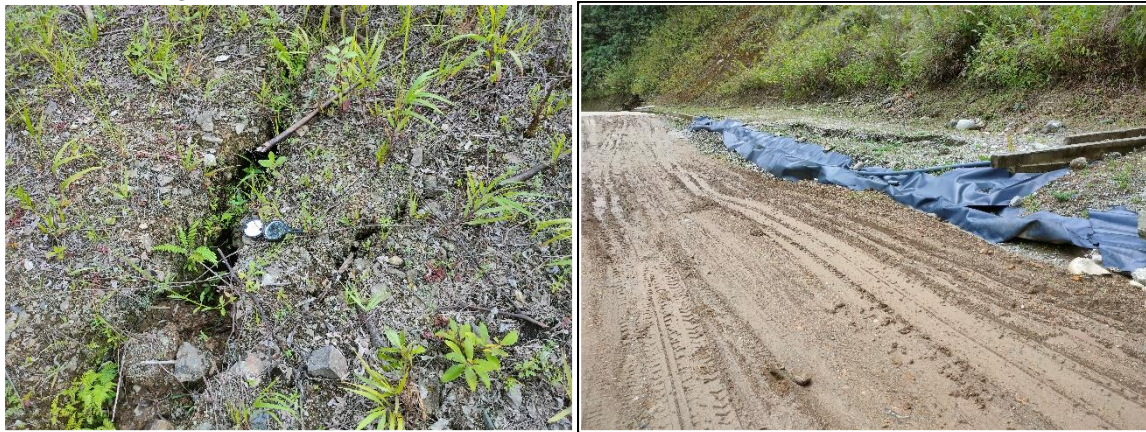
Figura 28. Grietas de tensión y corona del deslizamiento de Ventana 3

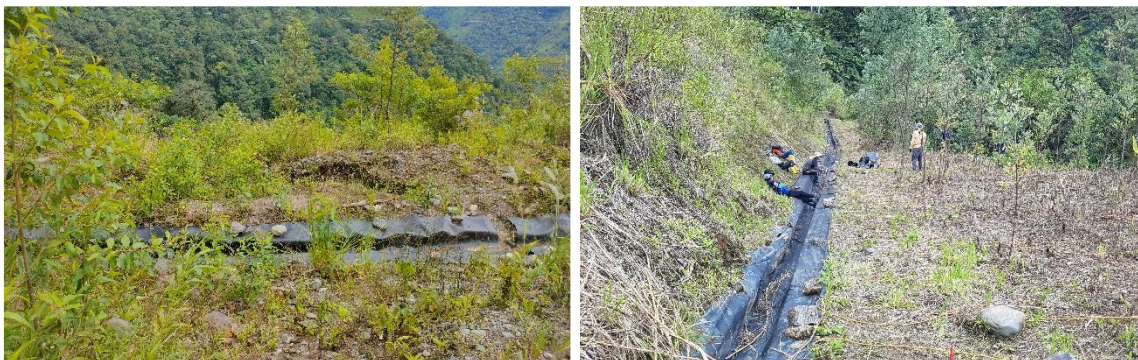
Se observan en las cercanías de la zona de Ventana 3 acorde a la información levantada en los afloramientos de tipo artificial AF-014 y AF-015, se encontró rocas metamórficas de gneis que se encuentran con presencia de humedad en un grado de alteración que va de moderado a altamente meteorizado, las foliaciones favorecen al talud, ya que se encontraron con buzamientos hacia el NW en contra de la pendiente. Seguido, se observaron en cada una de las bermas la presencia de cunetas de drenaje colapsadas con coberturas de geomallas en mal estado. Esta zona se encuentra con abundante cobertura vegetal y capas de material orgánico, Figura 29.

Figura 29. Cunetas de drenaje colapsadas con abundante cobertura vegetal de la Zona de Ventana 3

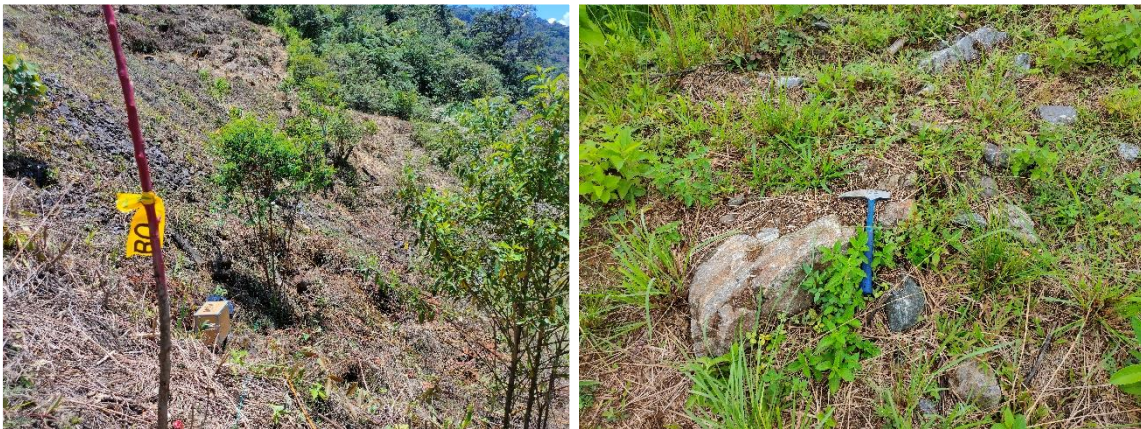
Figura 30. Fragmentos de rocas presentes en el Sector de Ventana 4

En la zona de Ventana 4, se observaron bermas con fragmentos de rocas, estos fragmentos corresponden a materiales de bote o escombreras, se debe a que este sector fue empelados como escombrera de los materiales obtenidos al momento de la construcción del túnel de carga de la central hidroeléctrica, dichas escombreras se observaron compactadas y poco compactadas con suelos de coloración café-rojizo amarillento con una matriz limo arenosa con poco porcentaje de arcilla con una mezcla de bloques, clastos y guijarros, estos suelos son de origen residual y coluvial, Figura 30.

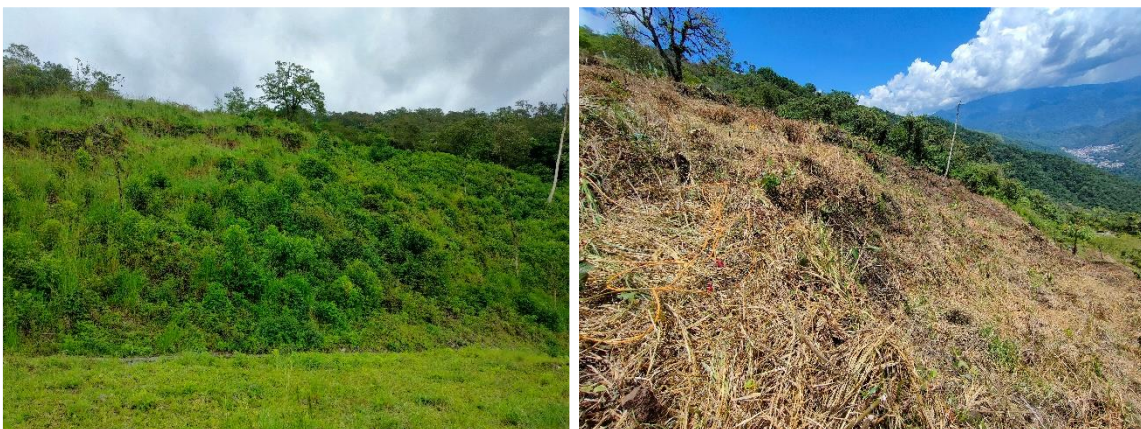
Figura 31. Escarpes y corona del deslizamiento de Ventana 4.

Se evidenciaron escarpes y la corona del deslizamiento con potencias de 1 metro, Figura 31, siendo evidente la presencia de deslizamiento en la zona de Ventana 4, al pie del talud se observó una zona de acumulación la misma que ocasiono el colapso de un muro de gaviones que presento una abundante saturación y un flujo de agua continuo, Figura 32. Por otra parte, los materiales que se observaron se encontraron cubiertos por capas de materia orgánica, y una vegetación de tipo arbustiva.

Se identificó en el sector grietas de tracción, escarpes y corona de deslizamiento en la zona alta, confirmando la existencia de un movimiento en masa en la zona, en el área se identificaron 4 cunetas que se encuentran en mal estado, las misma permiten la filtración de agua en varios tramos del sector.

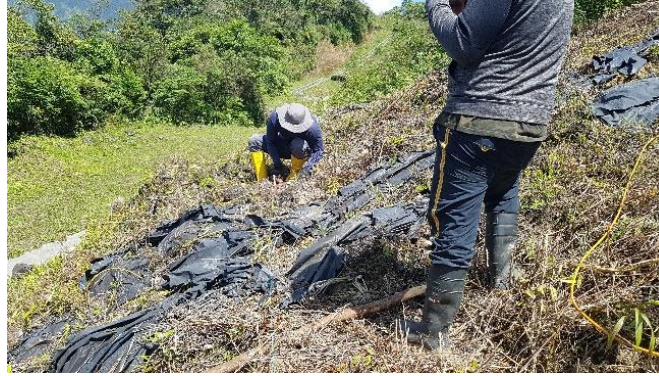
Figura 32. Zona de acumulación al pie del talud de Ventana 4

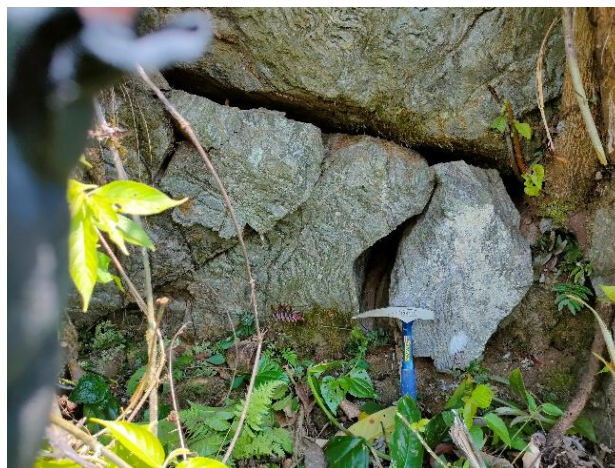
Los gneis que se observaron cerca de la corona del deslizamiento, en la parte intermedia del talud acorde a la información levantada en el afloramiento de tipo natural AF-025, Figura 33, y en la parte alta de la zona de Ventana 4 en el afloramiento de tipo artificial AF-026, la roca se encuentra en un grado de alteración moderadamente meteorizado y fracturado con presencia de humedad, así mismo se observó abundantes fragmentos de roca sueltos con cobertura de vegetación y capas de materia orgánica con espesores de 10 y 20 cm sobre todo el sector. Las foliaciones encontradas en los afloramientos cerca del sector de Ventana 4 presenta foliaciones con una preferencia de inclinación hacia el SE, siendo evidente que esta foliación desfavorece al talud ya que se encuentra a favor de la pendiente, lo que disminuye la estabilidad de la zona.

Figura 33. Afloramiento de roca en el Talud de Ventana 4.

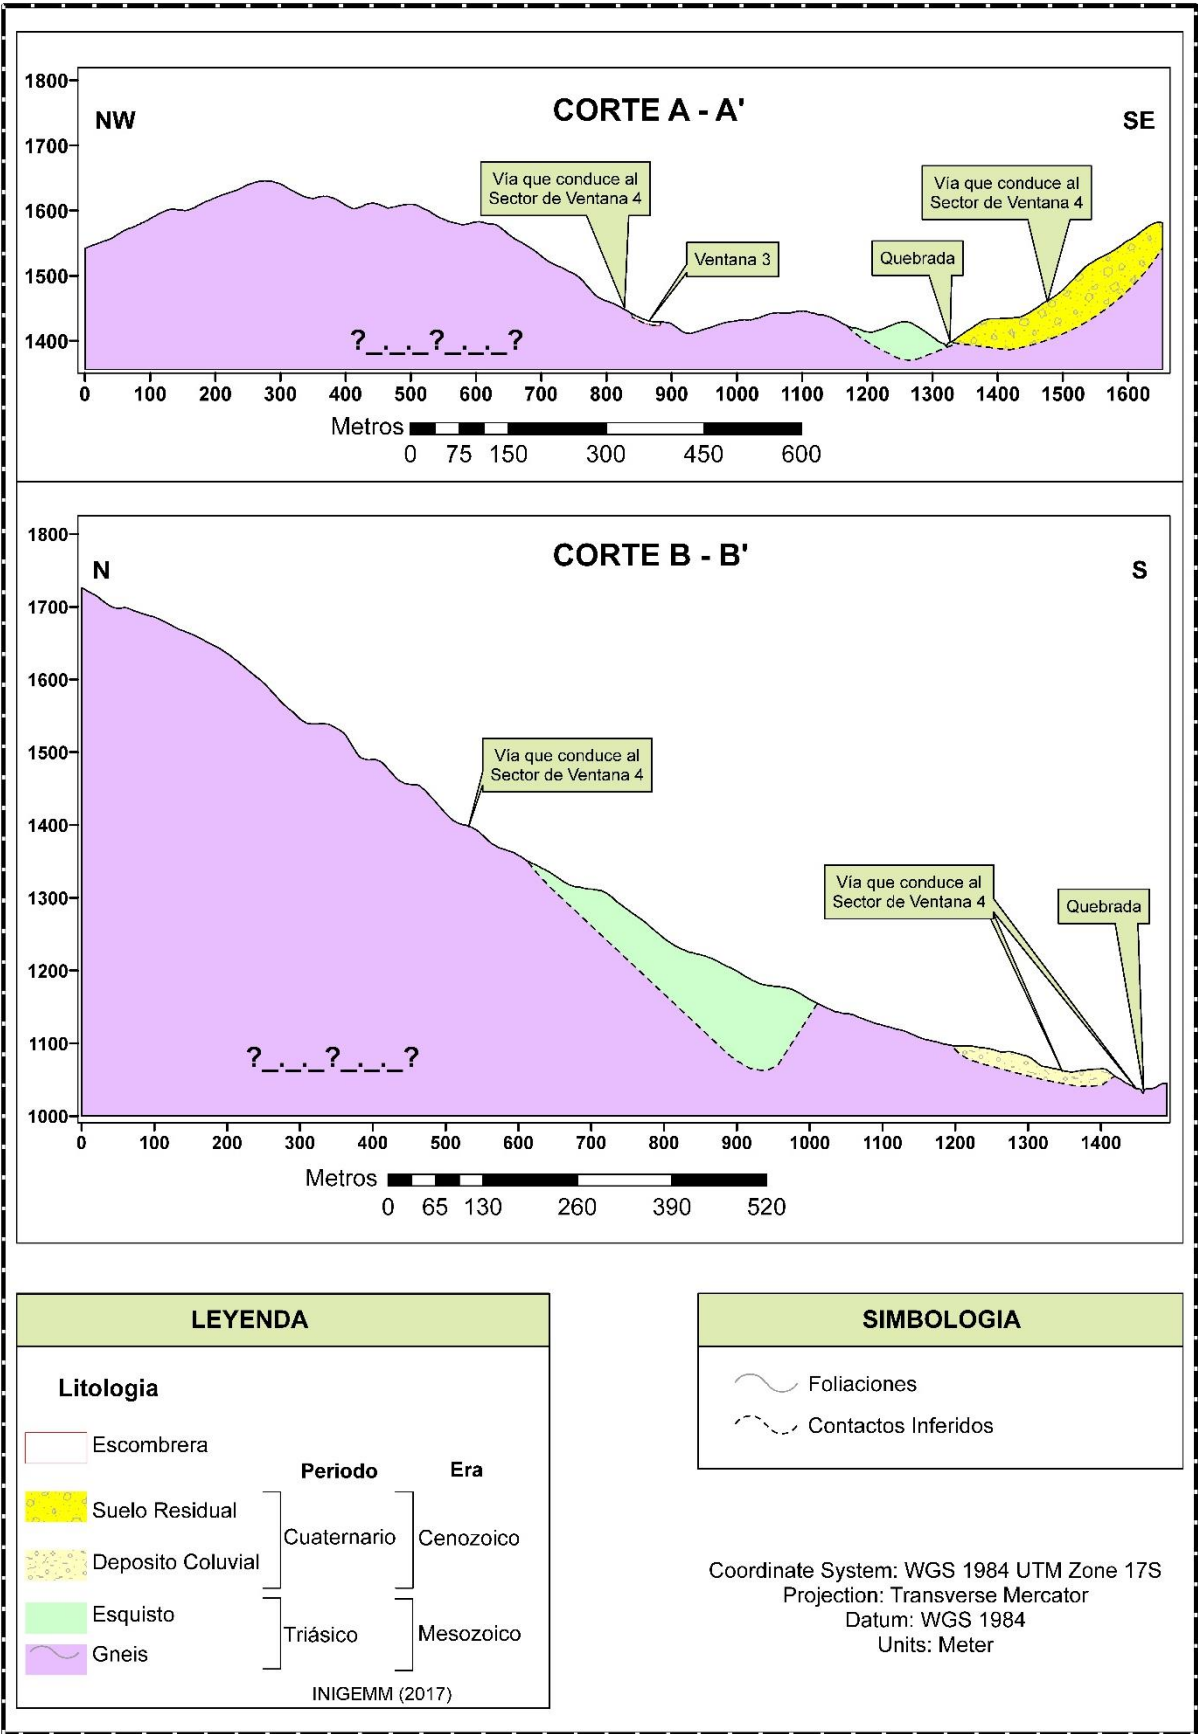
Figura 38. Cortes Geológicos de la zona de estudio.

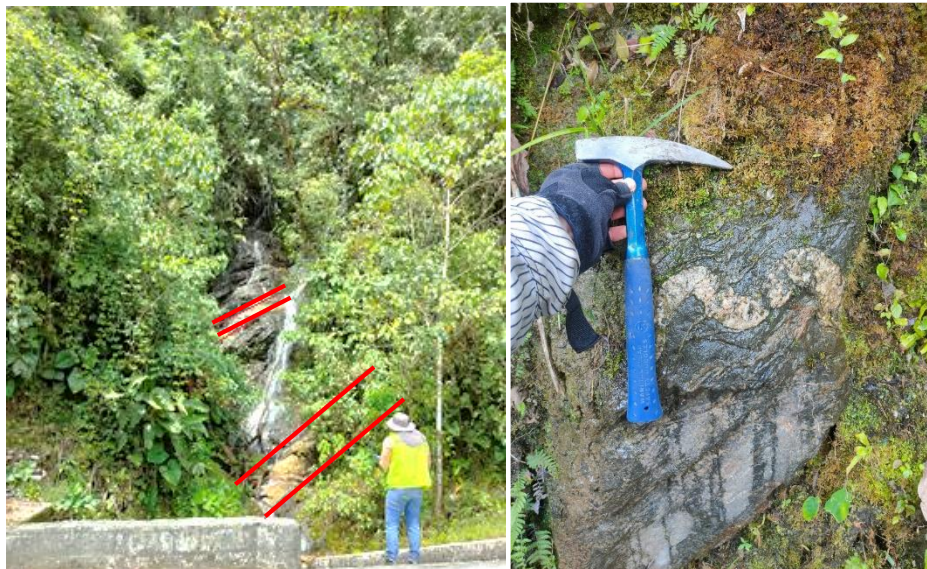
En los afloramientos AF-006, AF-015, entre otros. Existen intrusiones de cuarzo con diferentes espesores, un ejemplo se observa en la Figura 39.

Figura 39. Intrusiones de cuarzo en la roca gneis encontradas en la zona de estudio.

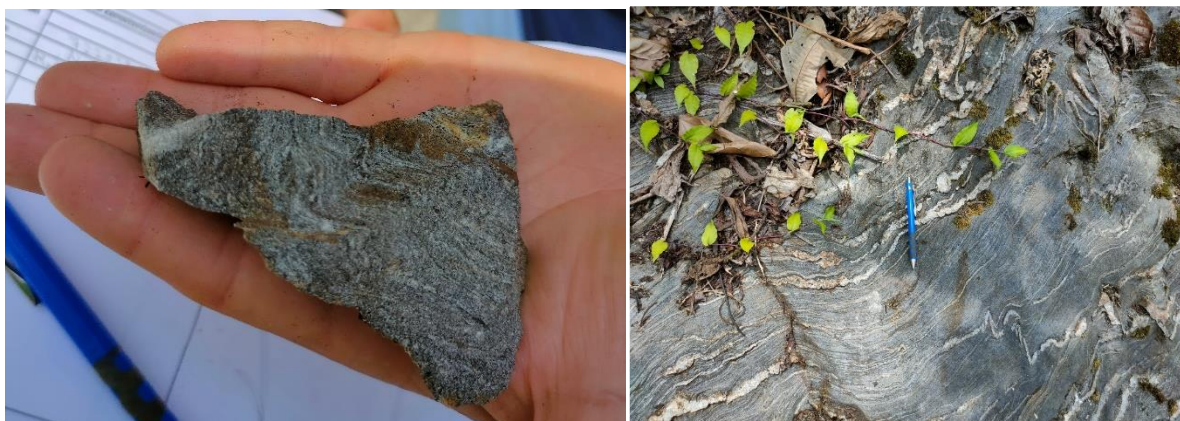
Figura 40. Micropliegues que se logran observar en muestras de mano en la zona de estudio

Se encontraron micropliegues, que son producto de las fuerzas de compresión ocasionadas por el metamorfismo regional, estos se observaron en los Gneis de la zona de estudio, ver Figura 40.

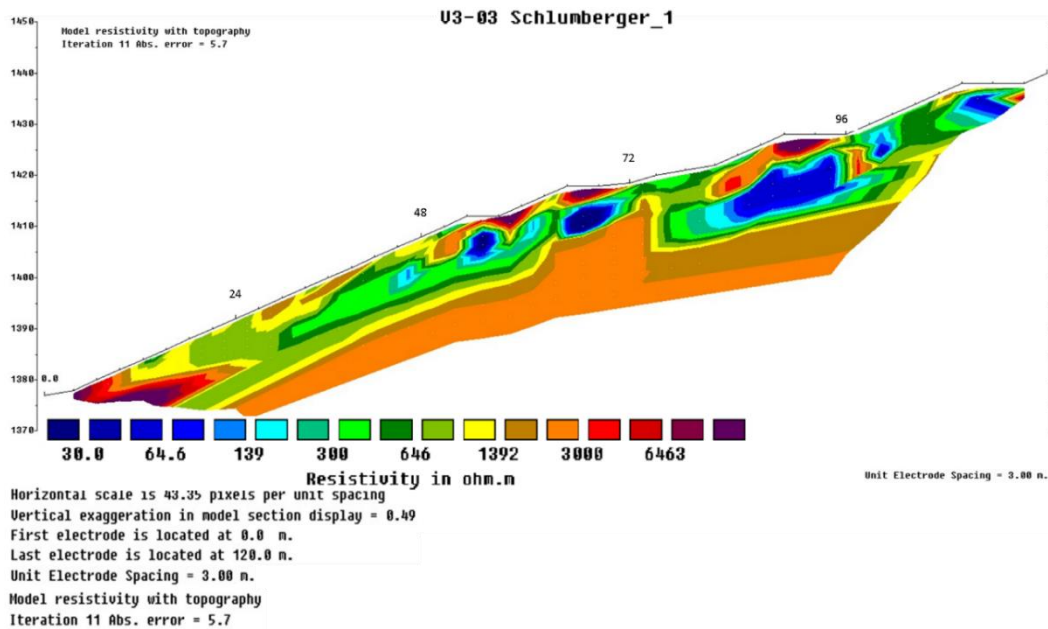
El perfil eléctrico se encontraba orientado de Sureste-Noroeste, con una longitud de 123 m, se encuentra paralelamente al perfil V3-2 y recorre longitudinalmente el deslizamiento por el centro derecho del mismo. Esta configuración presenta un RMS de 5.7% y una escala de resistividad eléctrica en ohmios metros que empieza con un valor de 30 Ohm hasta valores mayores a 6463 Ohm, como se observa en la Figura 45.

Figura 45. Grafica de inversión de datos del método Schlumberger del Perfil eléctrico V3-3.

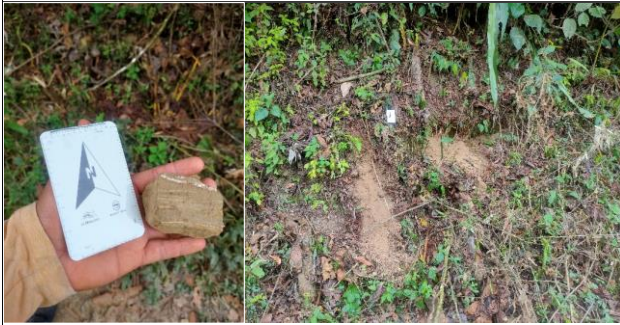
Tipo de estructura			Datos estructurales			
Geología regional	Unidad Sabanilla					
Descripción Litológica	El afloramiento está conformado por suelo residual de origen metamórfico cuya roca parental es Gneis y esquistos, presenta una tonalidad café-rojizo producto de la descomposición de los minerales y la roca. En el afloramiento se puede apreciar capas de suelo orgánico con un espesor promedio de 0.20 m					
Observaciones	Altura del afloramiento ≈ 4m y ancho de afloramiento ≈ 10m

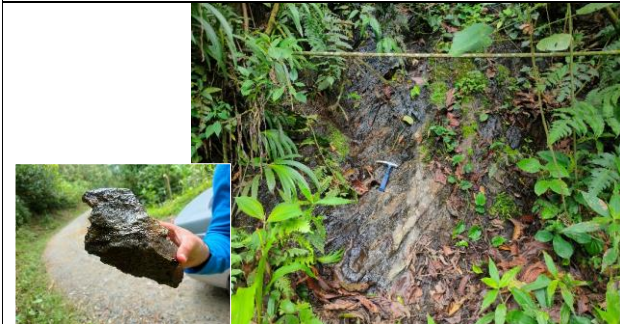
Tipo de estructura	Foliaciones		Datos estructurales	Foliación: 111/79		
Geología regional	Unidad Sabanilla					
Descripción Litológica	El afloramiento está conformado por roca de Gneis originado por el metamorfismo regional característico de la, presenta una tonalidad oscura con bandamientos de coloraciones blanquesinas y pequeñas intrusiones de cuarzo. El afloramiento se encuentra entre abundante vegetación con un flujo de agua constante.					
Observaciones	La foliación se han tomado considerando la notación Dirección de buzamiento/Buzamiento. Altura de afloramiento ≈ 5m y Ancho de afloramiento ≈ 6.3 m

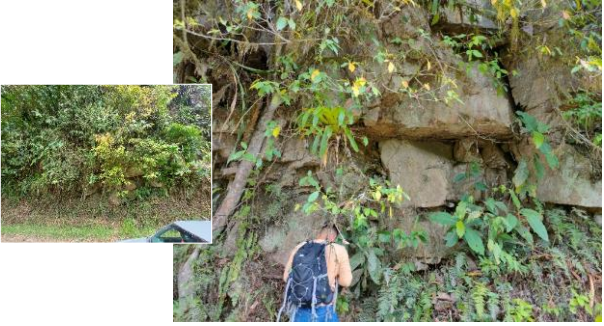
Tipo de estructura	Diaclasamiento y foliación		Datos estructurales	Junta 1: 300 / 22 Junta 2: 309 / 88 Junta 3: 209 / 78 Foliación: 321/84		
Geología regional	Unidad Sabanilla					
Descripción Litológica	El afloramiento está conformado por roca de esquisto originado por el metamorfismo regional característico de la unidad Sabanilla, presenta una tonalidad grisácea clara con presencia de micas, en un grado de meteorización algo Moderada y fracturada. En la parte superior e inferior del afloramiento encontramos una capa de suelo orgánico de espesor aproximado de 0.15 m.					
Observaciones	Los datos estructurales de las diaclasas y foliaciones se han tomado considerando la notación Dirección de buzamiento/Buzamiento y las diaclasas se encuentran rellenas de material descompuesto. Altura de afloramiento = 8 m y Ancho del afloramiento = 6m

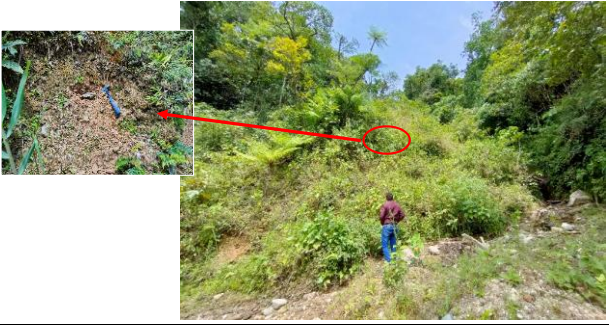
Tipo de estructura			Datos estructurales			
Geología regional	Unidad Sabanilla					
Descripción Litológica	El afloramiento está compuesto de material coluvial compuesto por cantos angulosos de roca metamórfica muy fracturada con una matriz limo arenosa. Este afloramiento encontramos una capa de suelo orgánico de espesor aproximado de 0.15m y en la parte inferior del afloramiento encontramos un flujo de agua o quebrada.

Observaciones	Altura de afloramiento = 30 m y Ancho de afloramiento = 40 m

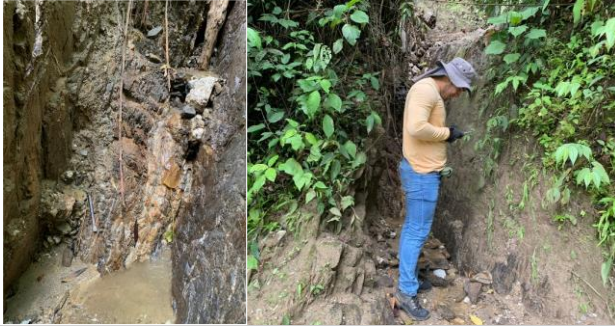
Tipo de estructura	Foliaciones		Datos estructurales	Foliación: 279/74		
Geología regional	Unidad Sabanilla					
Descripción Litológica	El afloramiento está conformado por roca de gneis originado por el metamorfismo regional característico de la unidad Sabanilla, presenta una tonalidad oscura con presencia de intrusiones de cuarzo, muy meteorizada y fracturada. En la parte superior del afloramiento encontramos una capa de suelo orgánico de espesor aproximado de 0.15 m y se encuentra en un flujo de agua o quebrada.

Observaciones	Los datos estructurales de las foliaciones se han tomado considerando la notación Dirección de buzamiento/Buzamiento. Altura del afloramiento = 2.3 m. y Ancho del afloramiento = 1.8 m.

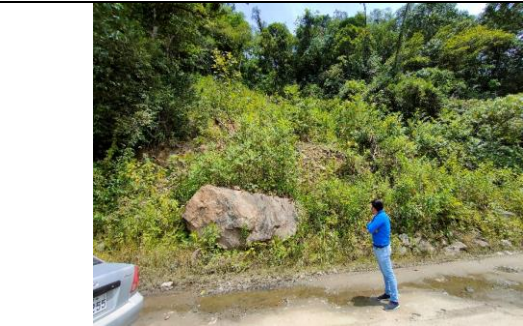
Tipo de estructura			Datos estructurales			
Geología regional	Unidad Sabanilla					
Descripción Litológica	El afloramiento está compuesto de material coluvial compuesto por cantos angulosos con tamaños entre 3 a 30 cm de roca metamórfica muy fracturada con una matriz limo arenosa. Este afloramiento encontramos una capa de suelo orgánico de espesor aproximado de 0.15m y en la parte inferior del afloramiento se encuentra saturada, con presencia de flujos de agua.

Observaciones	Altura de afloramiento = 40 m y Ancho de afloramiento = 60 m

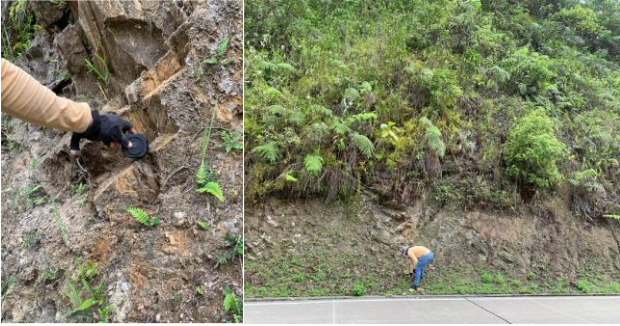
Tipo de estructura	Diaclasas y foliaciones		Datos estructurales	Junta 1: 249/49 Junta 2: 183/82 Foliación: 114/59		
Geología regional	Unidad Sabanilla

Descripción Litológica	El afloramiento está conformado por roca de gneis originado por el metamorfismo regional característico de la unidad Sabanilla, presenta una tonalidad grisácea claro con bandeamientos de tonalidades oscuras, muy meteorizada y muy fracturada. En la parte superior del afloramiento se cuenta cobertura vegetal y encontramos una capa de suelo orgánico de espesor aproximado de 0.15 m.					
Observaciones	Los datos estructurales de las diaclasas y foliaciones se han tomado considerando la notación Dirección de buzamiento/Buzamiento, y las diaclasas se encuentran rellenas de material descompuesto.. Altura de afloramiento = 8.5 m y Ancho de afloramiento = 20 m

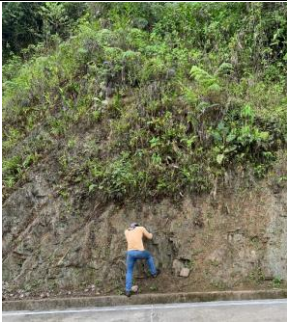
Tipo de estructura	Foliación		Datos estructurales	Foliación: 165/75		
Geología regional	Unidad Sabanilla					
Descripción Litológica	El afloramiento está conformado por roca de gneis originado por el metamorfismo regional característico de la unidad Sabanilla, presenta una tonalidad grisácea claro con bandeamientos de tonalidades oscuras, moderadamente meteorizada y poco fracturada. En la parte superior del afloramiento se cuenta cobertura vegetal y encontramos una capa de suelo orgánico de espesor aproximado de 0.15 m.					
Observaciones	Los datos estructurales de las foliaciones se han tomado considerando la notación Dirección de buzamiento/Buzamiento. Altura de afloramiento = 8 m y Ancho de afloramiento = 14 m.

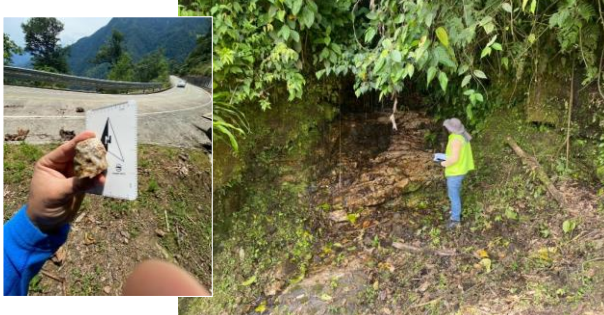
Tipo de estructura	Foliación		Datos estructurales	Foliación: 152/23		
Geología regional	Unidad Sabanilla					
Descripción Litológica	El afloramiento está conformado por roca de gneis originado por el metamorfismo regional característico de la unidad Sabanilla, presenta una tonalidad grisácea oscura con bandeamientos de tonalidades blancas con intrusiones de cuarzo, roca sana y poco fracturada. En la parte superior del afloramiento se cuenta cobertura vegetal, encontramos una capa de suelo orgánico de espesor aproximado de 0.15 m y tenemos un flujo de agua o quebrada.

Observaciones	Los datos estructurales de las foliaciones se han tomado considerando la notación Dirección de buzamiento/Buzamiento. Altura de afloramiento = 5.30 m y Ancho de afloramiento = 3.40 m.

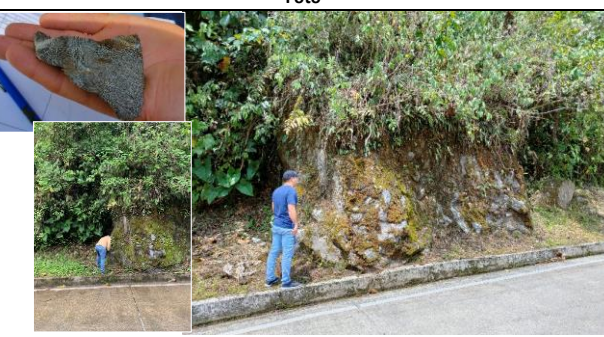
Tipo de estructura	Foliada		Datos estructurales	Foliación: 179/79		
Geología regional	Unidad Sabanilla					
Descripción Litológica	El afloramiento está conformado por roca de gneis originado por el metamorfismo regional característico de la unidad Sabanilla, presenta una tonalidad grisácea oscura y clara con bandeamientos de tonalidades oscuras, roca algo meteorizada. En la parte superior del afloramiento se cuenta cobertura vegetal, encontramos una capa de suelo orgánico de espesor aproximado de 0.15 m.					
Observaciones	Los datos estructurales de las foliaciones se han tomado considerando la notación Dirección de buzamiento/Buzamiento. Altura de afloramiento = 2.20 m y Ancho de afloramiento = 6.50 m.

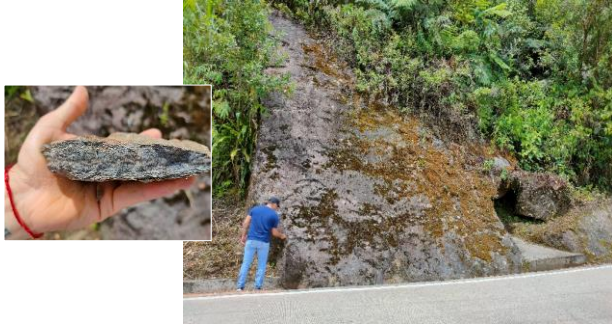
Tipo de estructura	Foliada		Datos estructurales	Fleocación: N42E / 49SE		
Geología regional	Unidad Sabanilla					
Descripción Litológica	El afloramiento está conformado por roca de gneis originado por el metamorfismo regional característico de la unidad Sabanilla, presenta una tonalidad grisácea oscura con bandeamientos de tonalidades oscuras y blancas, roca moderadamente meteorizada. En la parte superior del afloramiento se encuentra cobertura vegetal.					
Observaciones	Los datos estructurales de las foliaciones se han tomado considerando la notación Dirección de buzamiento/Buzamiento. Altura de afloramiento = 5.8 m y Ancho de afloramiento = 6.5 m.

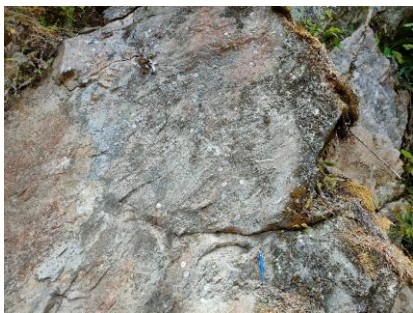
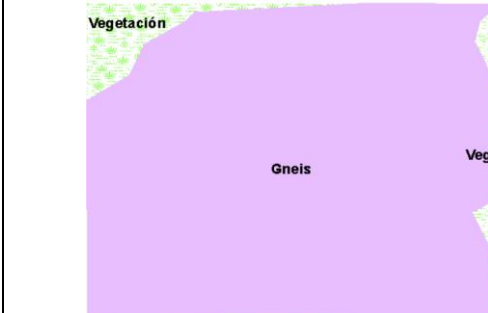
Tipo de estructura	Foliada		Datos estructurales	Foliación: N40E / 62NW		
Geología regional	Unidad Sabanilla					
Descripción Litológica	El afloramiento está conformado por roca de gneis originado por el metamorfismo regional característico de la unidad Sabanilla, presenta una tonalidad grisácea con bandeamientos de tonalidades blancas, se encuentra roca sana. El afloramiento tiene por zonas una capa de suelo orgánico aproximadamente 0.15 m					
Observaciones	Los datos estructurales de las foliaciones se han tomado considerando la notación Dirección de buzamiento/Buzamiento. Altura de afloramiento = 3 m. y Ancho de afloramiento = 2 m.

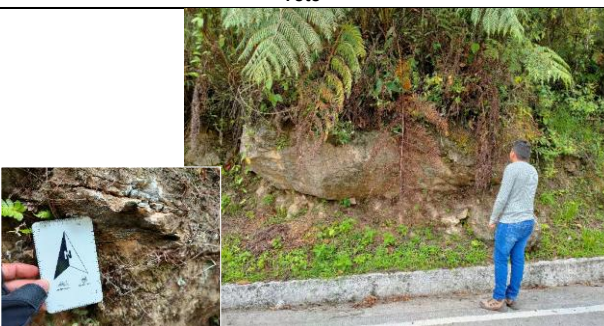
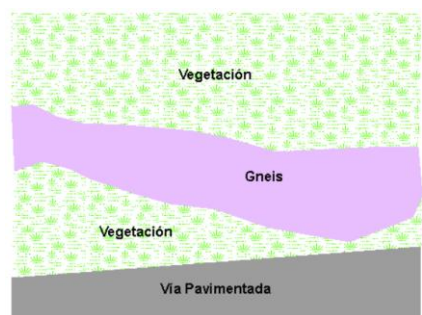
Tipo de estructura			Datos estructurales	170 / 22		
Geología regional	Unidad Sabanilla					
Descripción Litológica	El afloramiento está conformado por roca de gneis originado por el metamorfismo regional característico de la unidad Sabanilla, presenta una tonalidad grisácea clara con bandeamientos de tonalidades oscuras y blancas, se encuentra moderadamente meteorizada. En la parte superior e inferior del afloramiento se encuentra cobertura vegetal y con una capa de suelo orgánico aproximadamente 0.15 m					
Observaciones	Los datos estructurales de las foliaciones se han tomado considerando la notación Dirección de buzamiento/Buzamiento. Altura de afloramiento = 2.3 m. y Ancho de afloramiento = 5 m.
