**Estudio Geológico Geotécnico del Barrio Izhcayluma, escala 1: 1000**

**parroquia Vilcabamba cantón y provincia de Loja.**

Trabajo de Titulación previo a la obtención del título de Ingeniero en Geología Ambiental y Ordenamiento Territorial.

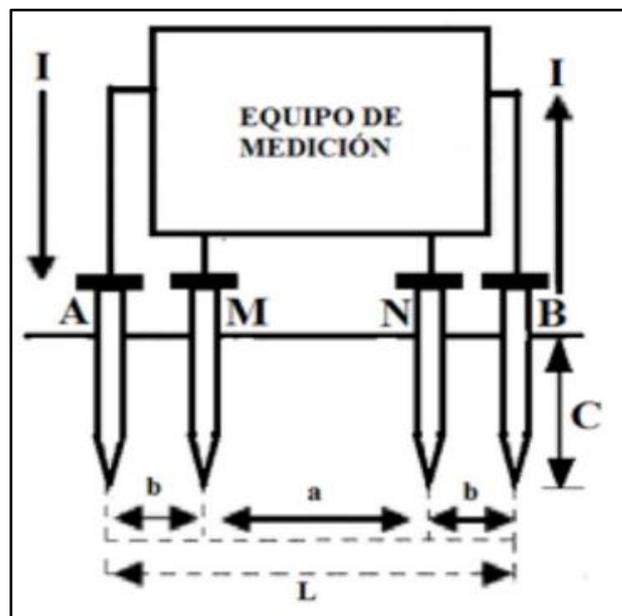
Figura 10. Geometría del SEV arreglo de Schlumberger.

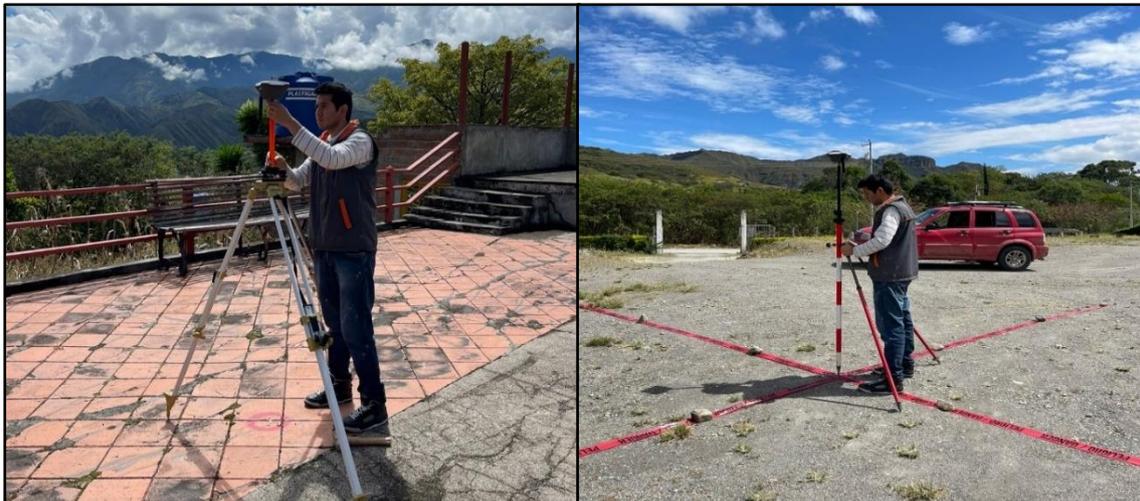
**Figura 14.** Posicionamiento del PP con el GPS diferencial(izquierda), ubicación y calibración del ROVER(derecha).

La base del GPS diferencial fue ubicada en uno de los puntos más altos del área de estudio para así poder tener una mejor recepción de la información enviada por el dron y el ROVER del GPS diferencial, una vez estabilizada la base se colocó un total de 7 puntos de apoyo y control terrestre denominados GCP distribuidos en el área de trabajo cada uno de estos puntos se marcó con una cinta de color rojo en forma de “x”, esto con el objetivo que sean reconocibles al momento que el Dron realice las diferentes líneas de vuelo a una altura de 60 m y una velocidad constante de 0.44m/s.

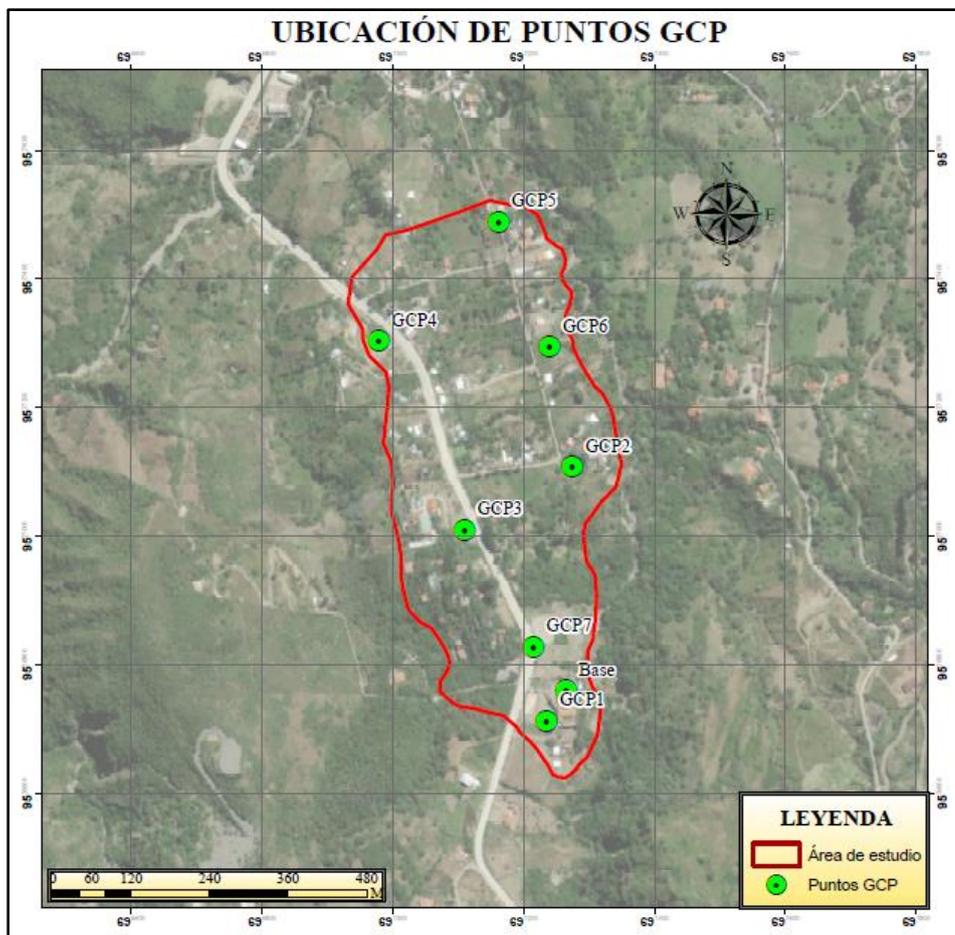
**Figura 15.** Distribución de puntos GCP y Base en el sector de estudio.

En total se realizaron 9 líneas de vuelo que fueron realizadas de forma automática por la aplicación de libre acceso (PIX4DCAPTURE) previamente cargada la información del sector con un total de 973 fotografías, delimitado y abarcando una extensión adicional en las afueras del área prevista esto para realizar un correcto traslape (80%) de las fotografías. Finalmente,

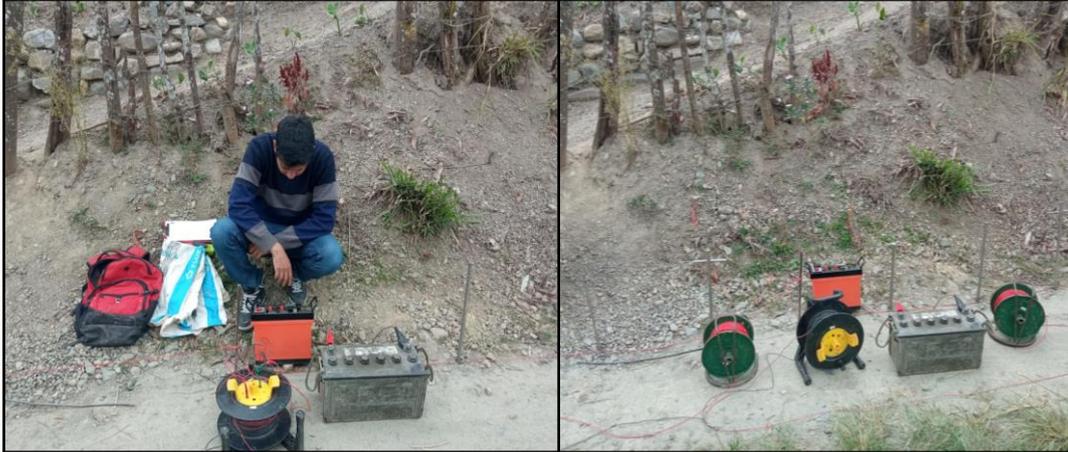
Figura 20. (Izquierda) Toma de datos, (Derecha) Resistivímetro ABEM Terrameter, arreglo de Schlumberger.

Una parte del tratamiento de los datos se la realizó en campo con el cálculo de la resistividad aparente con el uso de fórmulas y a su vez la elaboración de la curva resistividad – distancia sobre una hoja logarítmica, en donde las resistividades aparentes corresponden al eje de las ordenadas y las distancias en el eje de las abscisas.

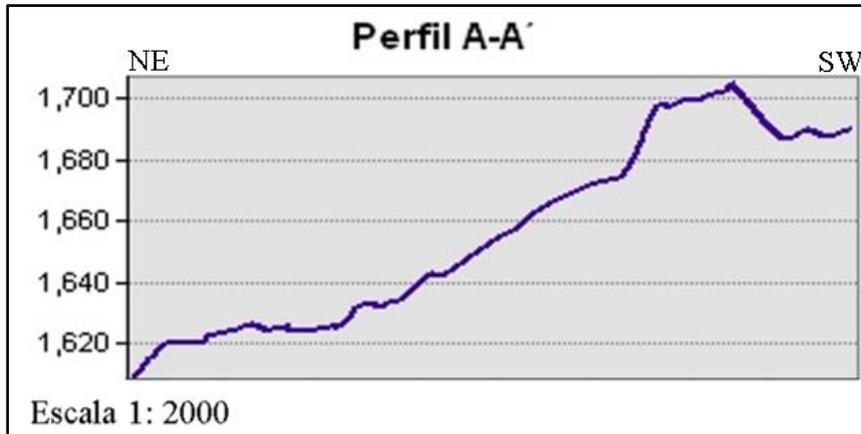
Figura 21. Perfil Topográfico A-A'

En base al perfil obtenido se pudo apreciar la irregularidad de la zona de estudio misma que comenzó con una cota de 1610 msnm la cual fue en aumento hasta alcanzar los 1703 msnm en su punto más alto, para después empezar a descender hasta los 1690 msnm. Esto debido principalmente al relieve irregular de la zona.

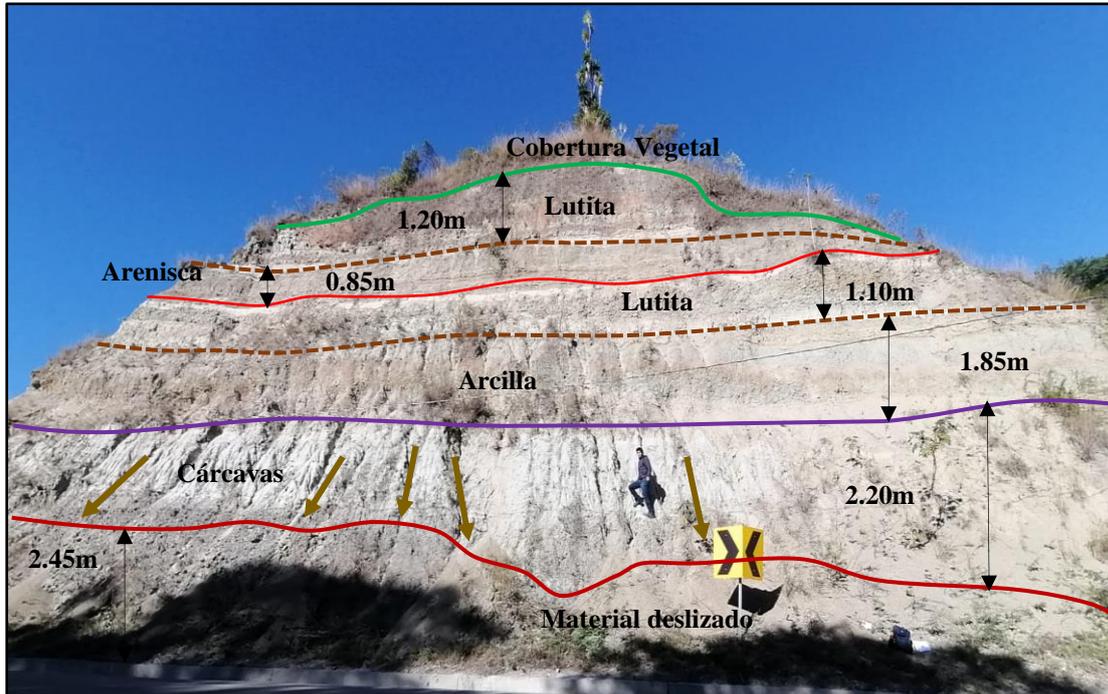
**Figura 23.** Afloramiento compuesto principalmente por lutitas y arcilla.

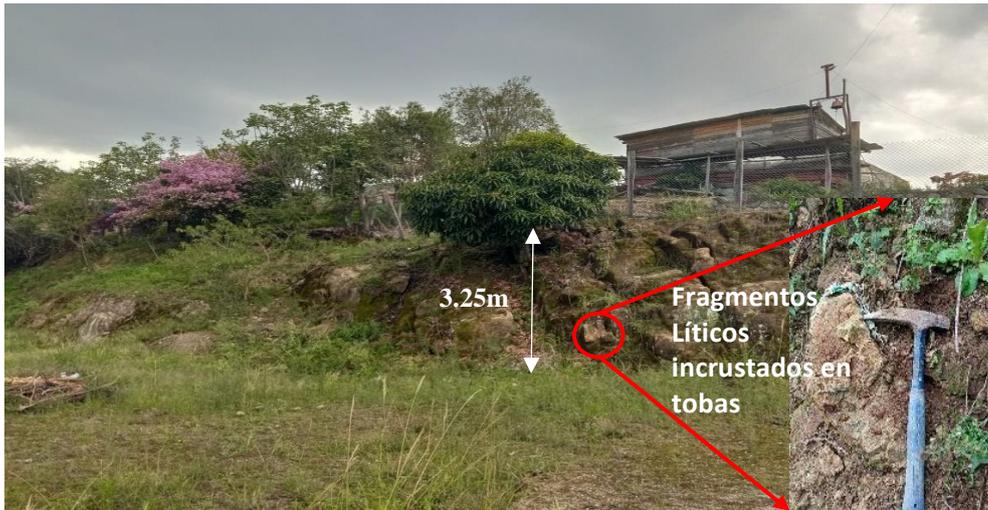
Datan del Mioceno, consiste de una secuencia de flujos piroclásticos que varían entre tobas e ignimbritas con líticos metamórficos y niveles de flujos laharíticos esta a su vez subyace concordantemente a los conglomerados de la formación San Francisco y se interpreta a la unidad como un remanente volcánico que subyace a las series sedimentarias de la cuenca de Malacatos –V ilcabamba.

Figura 25. Tobas con presencia de fragmentos líticos

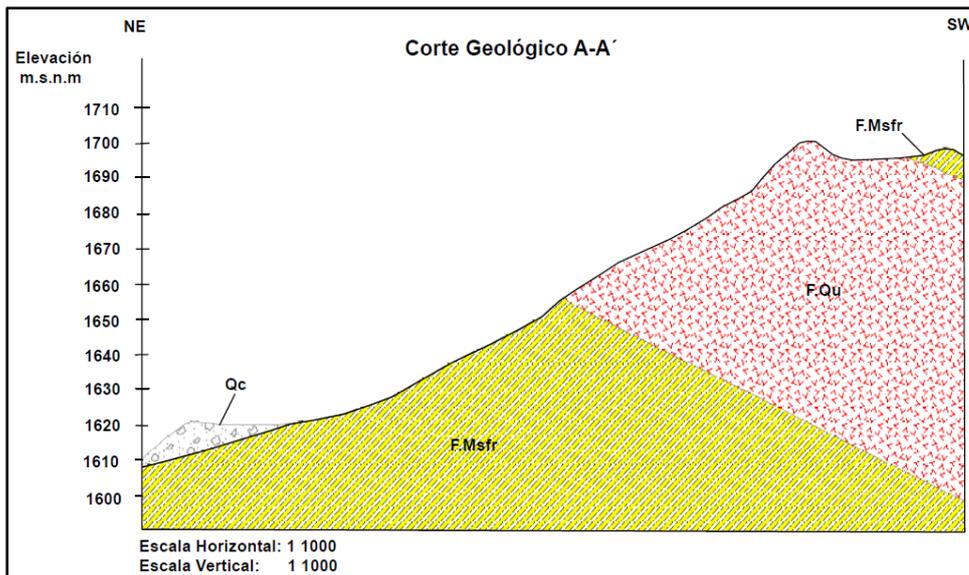
Figura 27. Corte Geológico NE-SW

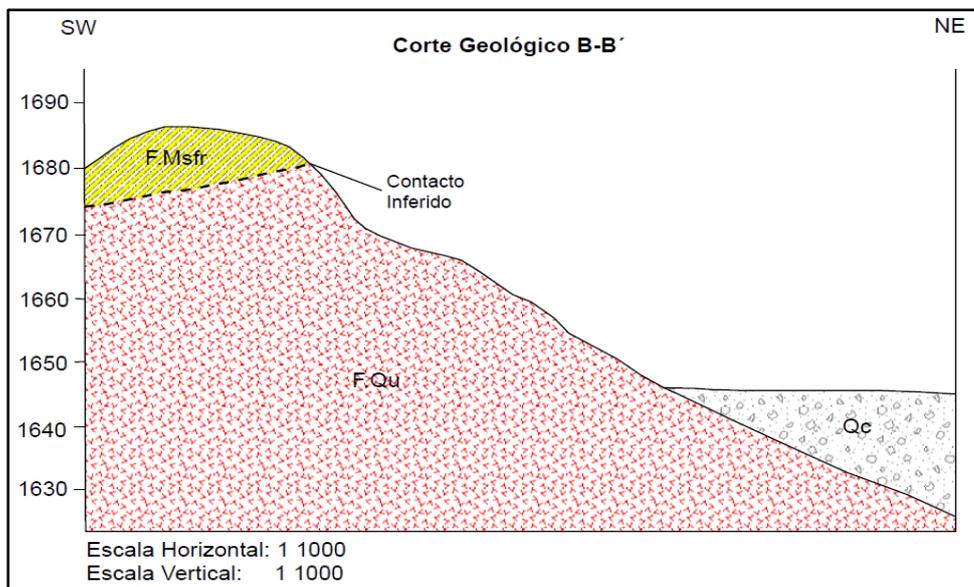
En la figura 28 se presenta el segundo corte geológico en sentido SW-NE en el cual en primer lugar se tiene una leve aparición de la formación San Francisco (F. Msfr) en donde el material predominante son las areniscas y conglomerado; se pudo evidenciar un contacto inferido entre la formación San Francisco y Quinara del cual no se puede asegurar con certeza dada la naturaleza de la zona sin embargo la litología asociada determinan dicho contacto; finalmente los Depósitos Coluviales los cuales se depositan en la parte NE.

Figura 28. Corte geológico SW-NE

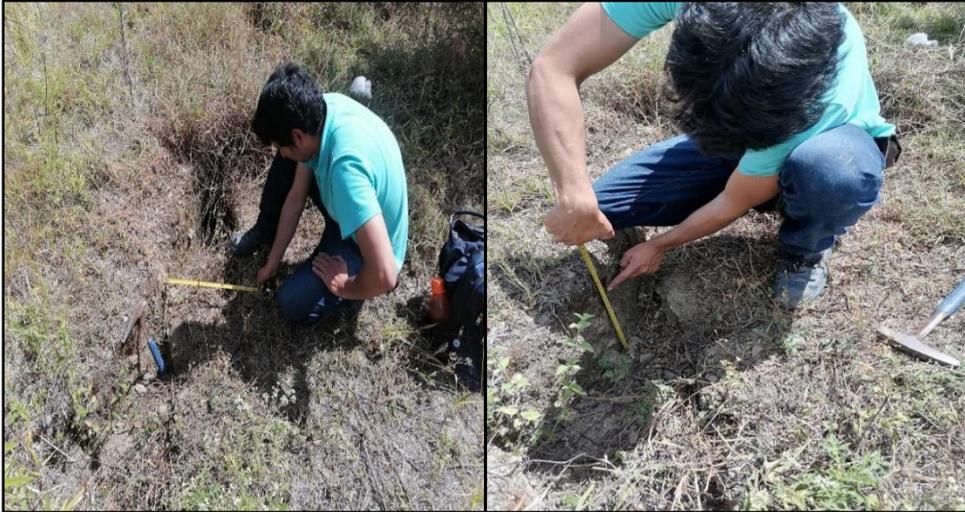
**Figura 30.** Izquierda (Apertura del terreno); Derecha (desnivel en la superficie del suelo).

Localmente debido a las condiciones geológicas, geomorfológicas, topográficas, mayoritariamente de la zona de estudio está cubierta por depósitos superficiales tipo suelos coluviales, por ende, no se puede identificar con facilidad rasgos estructurales de mayor importancia más allá de diaclasamiento y aperturas del terreno pertenecientes a estructuras de carácter sedimentario.

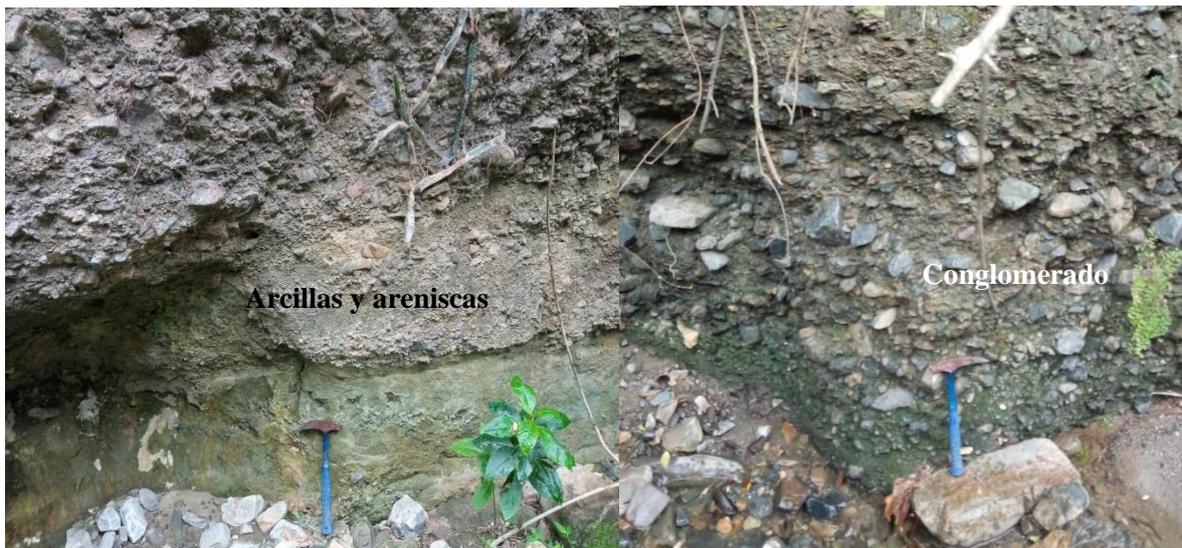
**Figura 31.** Cambio litológico entre el Depósito Coluvial(izquierda) y la formación San Francisco (derecha)

De igual manera se evidenció la presencia de contactos inferidos y observados los cuales son los límites de los cambios litológicos de mayor relevancia y fueron identificados en campo mediante la observación y la toma de puntos de coordenadas para posteriormente ser graficados en el software ArcGIS (ver anexo 9).

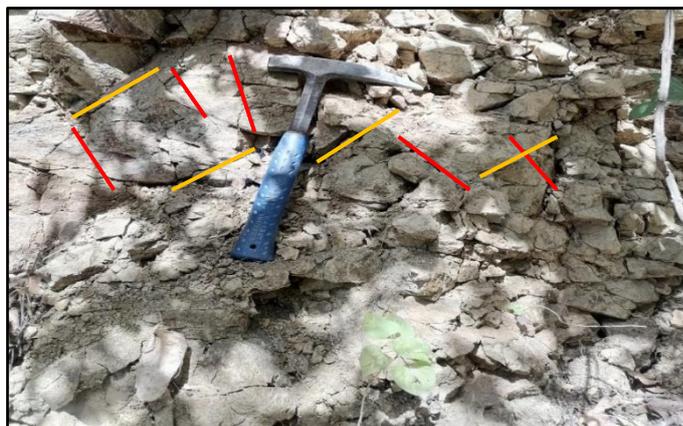
**Figura 33.** Diaclasamiento en lutitas.

Acotar que se tuvo un afloramiento en el cual se identificó diaclasas formadas principalmente por procesos físicos las cuales no van acompañadas de un deslizamiento de la estructura como tal, a su vez se tiene presencia de material volcánico sedimentario acompañado por tobos e ignimbritas.

Estas diaclasas son de tipo ortogonales discontinuas no muestran rellenos cristalinos en sus juntas de separación, estas juntas van desde los 0.3 a 3cm; con lo que respecta a su origen son de retracción esto debido a que la roca pierde volumen ya que al estar conformado por arcillas y lutitas estas se deshidratan dando lugar al diaclasamiento.

Se pudo observar varias familias de diaclasas paralelas o subparalelas que al interceptarse dos o más de estas familias forman un sistema de diaclasas, los datos estructurales fueron Rumbo: S12°W, Buzamiento: 65°E y Dir. Buzamiento de S78°E.

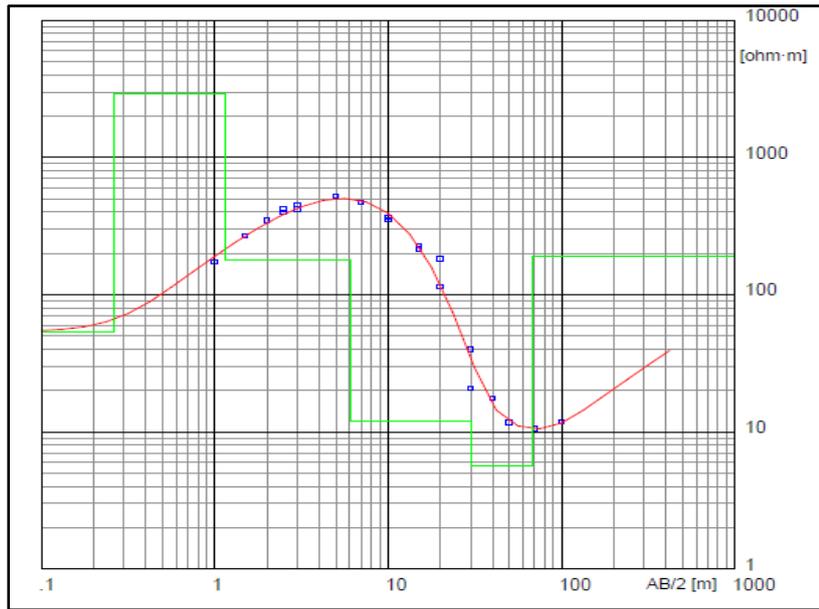
Figura 35. Curva de resistividad SEVI

MODELO RESISTIVIDAD [OHM·M]	ESPESOR [M]
340	3.8
58	15
6	24

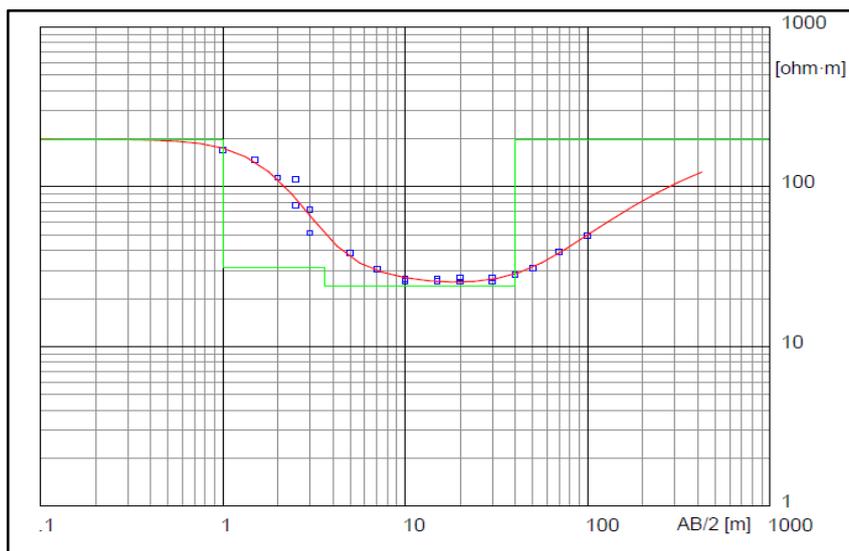
**Figura 36.** Curva de resistividad SEV2.

MODELO RESISTIVIDAD [OHM·M]	ESPESOR [M]
40	4.2
62.5	15

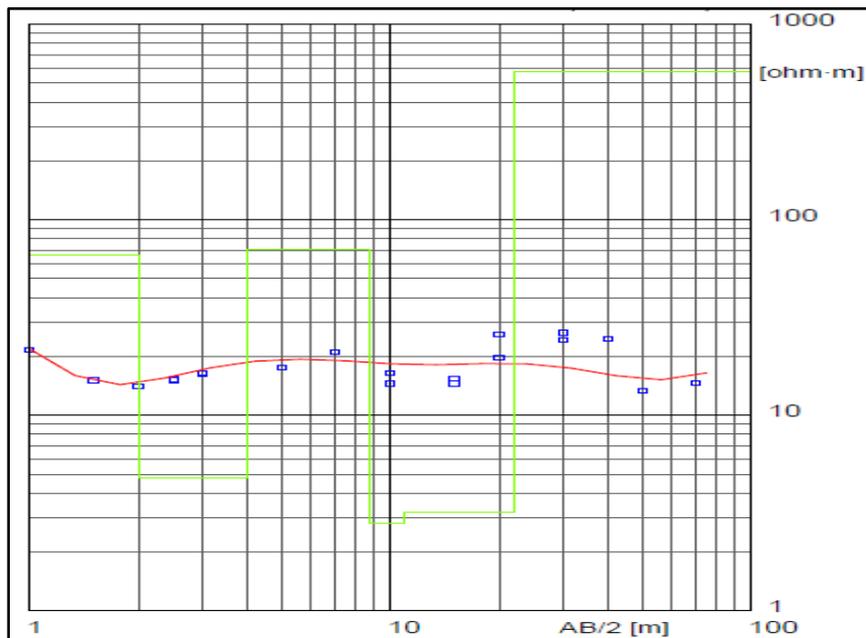
**Figura 38.** Curva de resistividad SEV4

Resistividad [ohm·m]	Espesor [m]
11	1.5
30	2.4
16	15
10.8	25

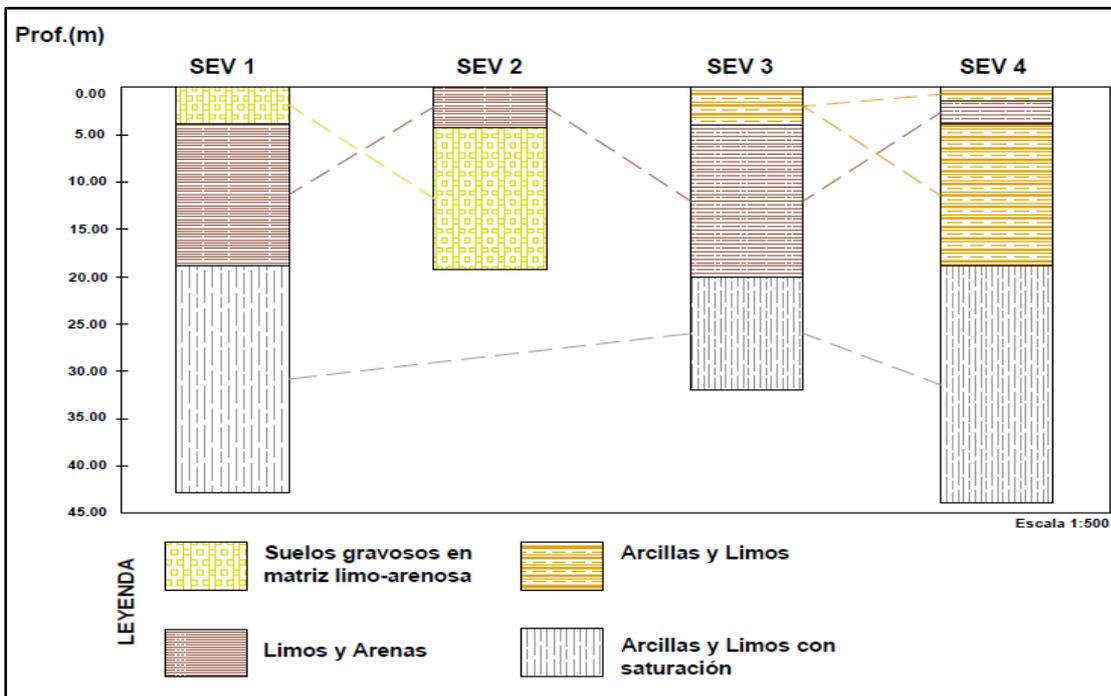
**Figura 40. Correlación Litológica de los SEV**

De acuerdo a la figura 40 se pudo interpretar una correlación litológica de material sedimentario, comenzando por el SEV 1 el cual en su primera capa presento suelos gravosos envueltos en matriz limo arenosa, este mismo material fue evidenciado en la segunda capa perteneciente al SEV 2; esta secuencia de depositación posiblemente surgió por procesos de erosión y meteorización por transporte de sedimentos.

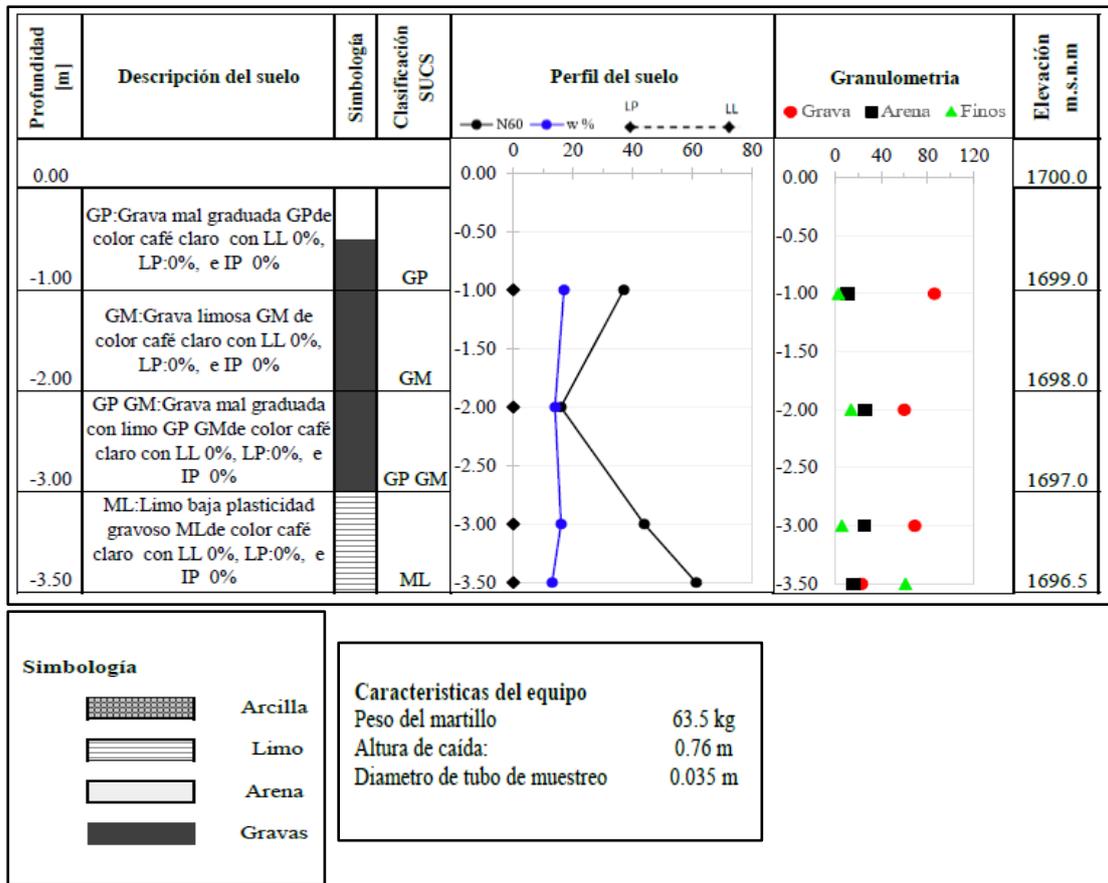
**Figura 42. Clasificación y descripción SPT 1**

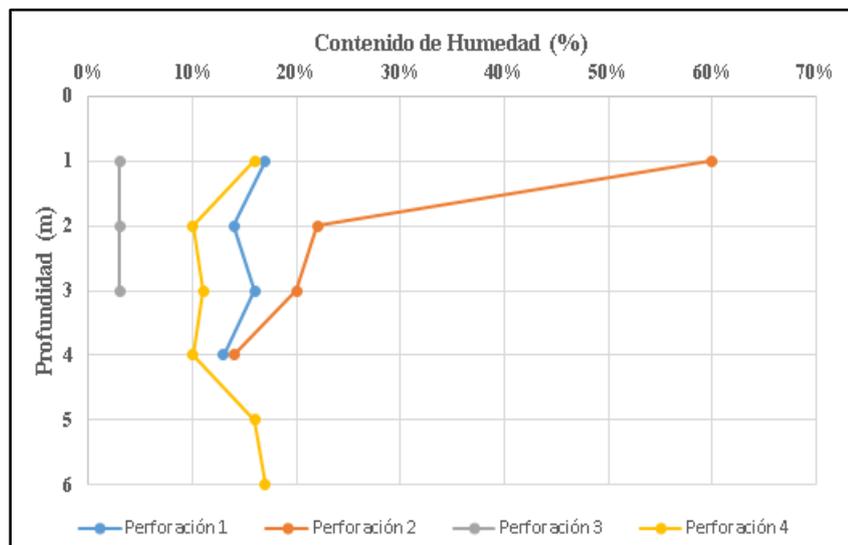
**Figura 46.** *Contenido de humedad de los ensayos SPT*

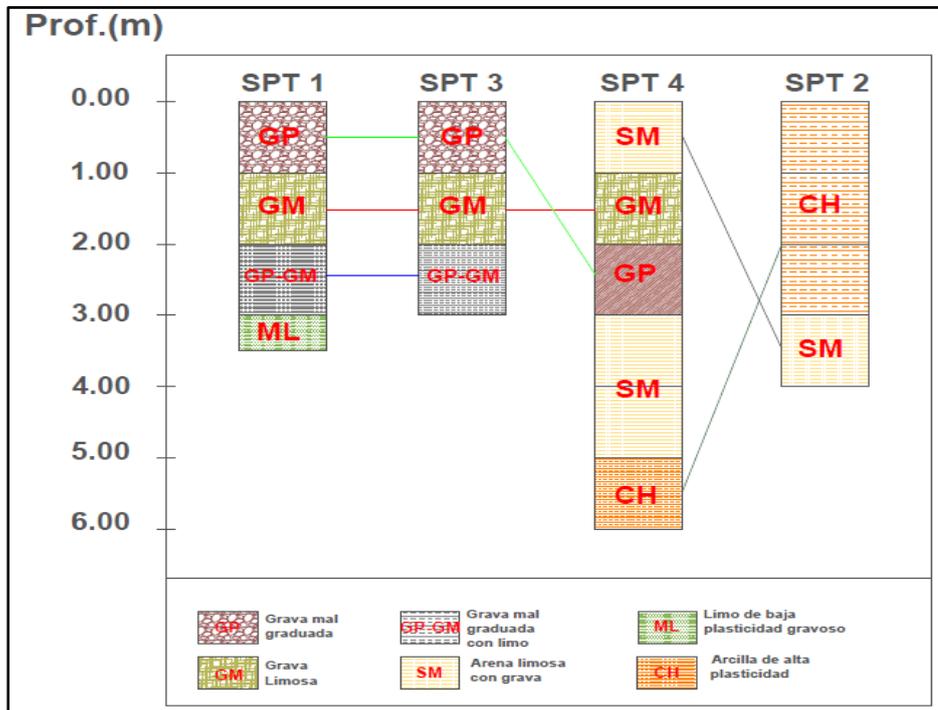
Figura 55. Correlación litológica de los ensayos SPT

El SPT 1; el primer metro corresponde a grava mal graduada este material también se presenta en el SPT 3 de igual manera en el primer metro, a su vez en el SPT 4 también existe afinidad de este material; el segundo metro corresponde a grava limosa el cual también está presente en el segundo metro del SPT 3 y 4; el tercer metro corresponde a grava mal graduada con limo mismo material se presenta en el SPT 3 en el tercer metro; finalmente el ultimo metro de perforación corresponde a Limo de baja plasticidad con un contenido medio de grava este material no se logró evidenciar tal cual es las demás perforaciones.

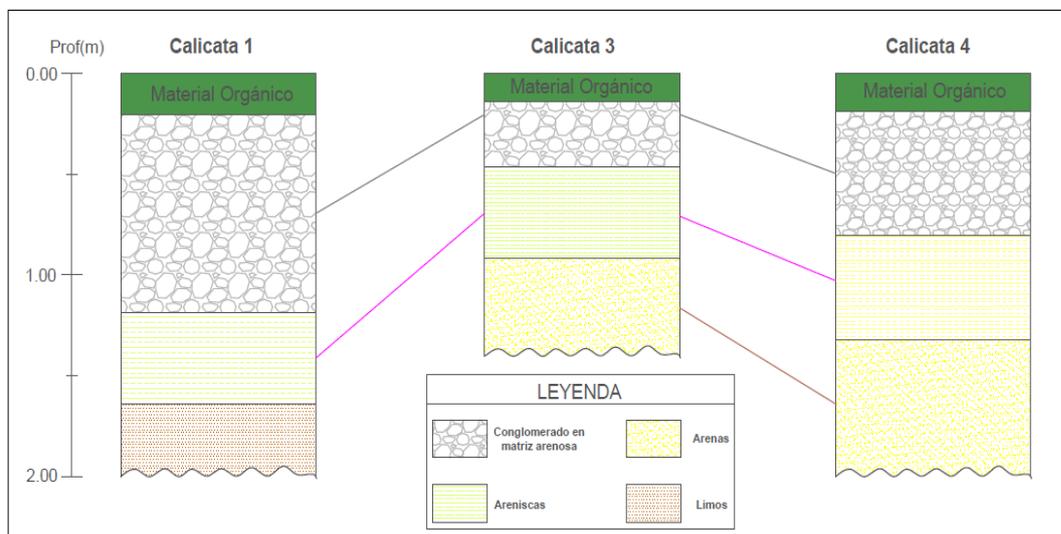
**Figura 63.** Correlación Litológica calicata 1-3-4

En base a la figura 63 se pudo establecer la similitud en los materiales geológicos de las calicatas 1,3 y 4 de tal manera que en la segunda capa de las 3 calicatas comparten material conglomerado envuelto en una matriz arenosa con finas capas de arcilla que no presentan mayor humedad; la tercera capa también compartió afinidad litológica siendo areniscas de tonalidad gris clara a oscura acompañada de pequeños clastos de origen metamórfico; la cuarta capa de las calicatas 3 y 4 si bien el material no resulto ser exactamente este presento cierta similitud en la matriz que los componen, siendo arena en su mayoría.

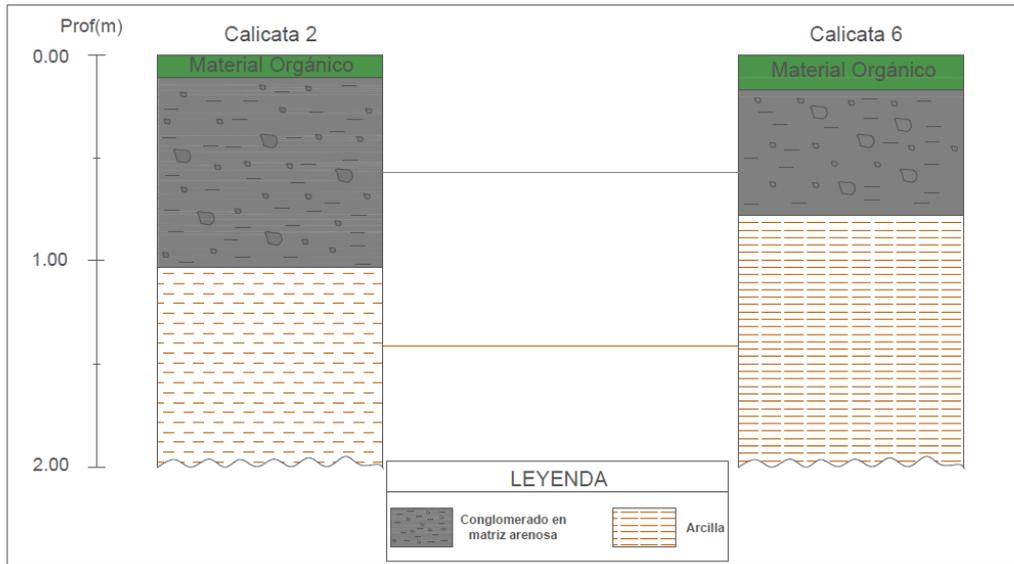
**Figura 64.** Correlación calicata 2 y 6.

En base a la figura 64 las dos calicatas presentaron el mismo número de capas siendo un total de 3; en la segunda de ellas encontrándose grava mal graduada con tonalidad gris clara envuelta en una matriz netamente de arena a su vez acompañados por clastos de tamaños variables de origen metamórfico principalmente; finalmente la tercera capa en donde el material resulto ser arcilla de tonalidad café oscura misma que presento un alto grado de compactación.

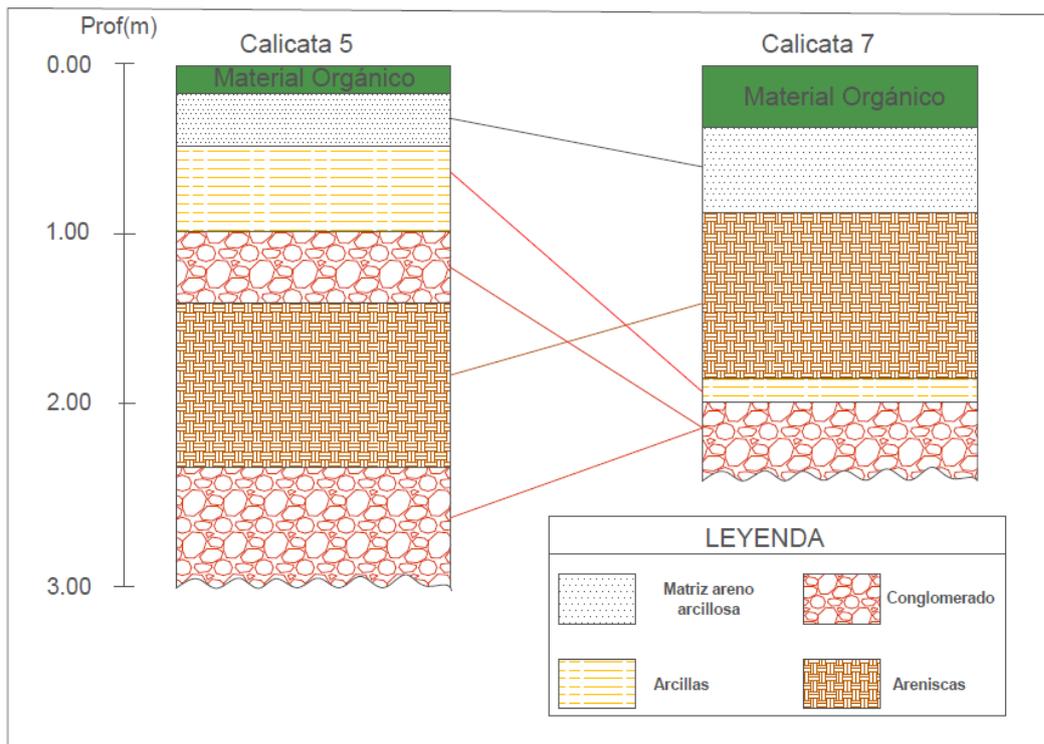
**Figura 65.** Correlación calicata 5 y 7.

En base a la figura 65 las calicatas 5 y 7 fueron las que presentaron mayor número de estratos 6 y 5 respectivamente , a su vez que la correlación litológica de las mismas también resulto ser de gran afinidad, así, en el segundo estrato de ambas calicatas se pudo identificar una matriz areno arcillosa con tonalidades claras acompañado de clastos subredondeados ; el tercer estrato de la calicata 5 se correlacionó con el cuarto estrato de calicata 7 en donde predominaban arcilla con contenido orgánico y un nivel de saturación alto; seguidamente el cuarto y sexto estrato de la calicata 5 presento la misma litología que el estrato 5 de la calicata 7 siendo este material conglomerado con escasa presencia de arcilla; finalmente el quinto estrato de la calicata 5 presento el mismo material con relación al estrato 3 de la calicata 7 siendo estas areniscas en su gran mayoría.

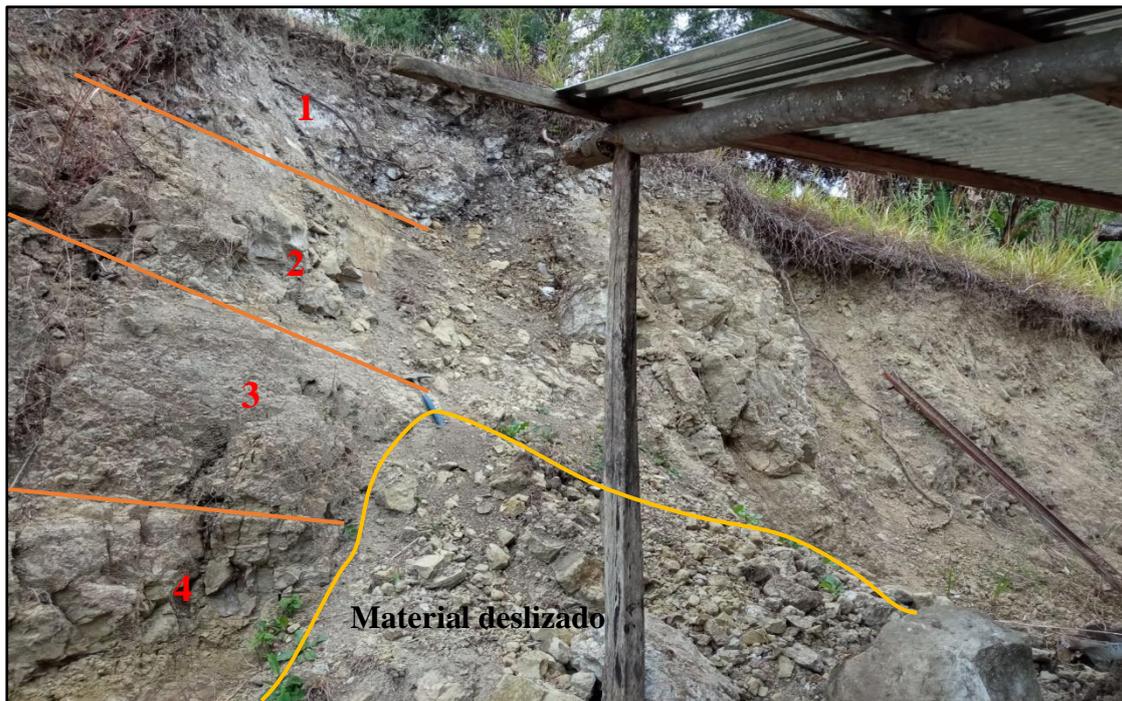
Ubicado en el flanco NE conformado por cuatro estratos de origen sedimentario en donde se evidencia la presencia de finas capas de calcita, la arenisca se encuentra altamente compactada formando pequeñas diaclasas en la zona central del afloramiento, la presencia de las raíces han sido un factor importante ya que una parte del material se encuentra deslizado.

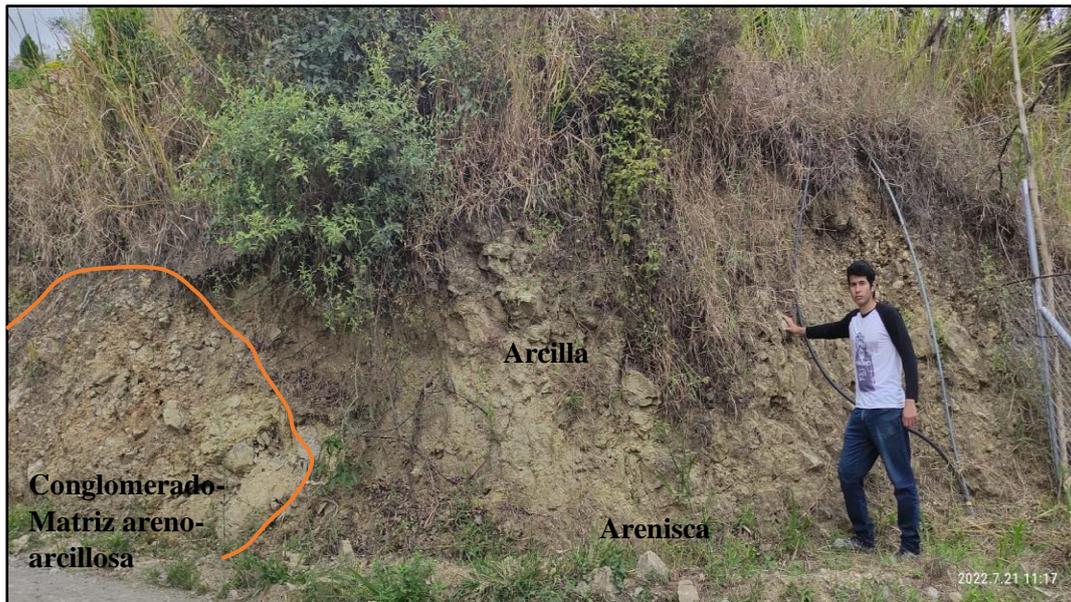
Ubicado en el flanco SE se trata de un depósito coluvio aluvial en el cual sus estratos no se encuentran completamente definidos, su tonalidad es gris claro con pequeñas pintas amarillentas producto de óxido de hierro, existe conglomerado con una secuencia granocreciente que presenta cierta imbricación al W, en su mayor parte se trata arenisca y arcilla, acotar a ello la presencia exuberante de cobertura vegetal.

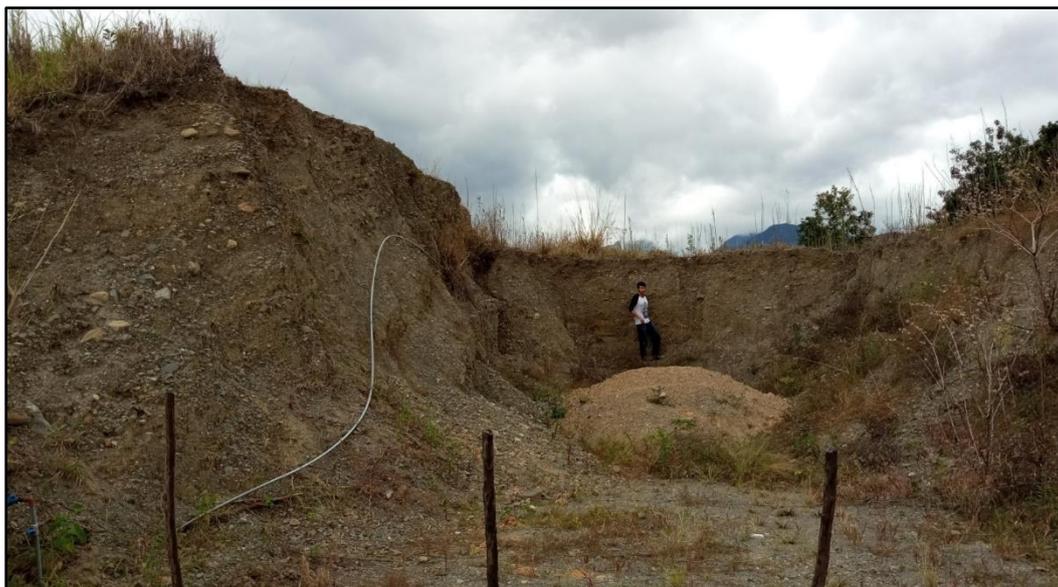
Ubicado en el flanco NE se trata de un depósito coluvio-aluvial en el cual no se presentan estratos definidos para tomar datos estructurales, en su mayor parte de encuentra conformado por arenisca, lutitas, arcilla y pequeños conglomerados depositados en una secuencia granodecreciente, la tonalidad predominante es gris con pequeñas franjas de color naranja indicativo de óxidos de manganeso, gran parte de este material se disgrega con facilidad y se encuentra deslizado en la parte central del afloramiento.

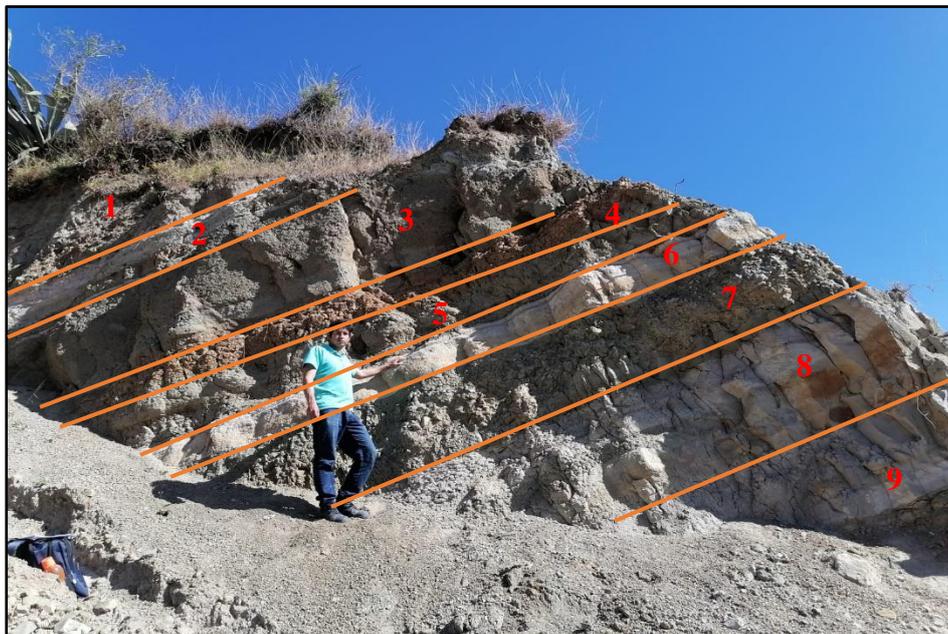
Ubicado en la parte NE es el afloramiento más representativo ya que sus estratos están sumamente bien definidos en los cuales es fácil identificar la secuencia de depositación ; este afloramiento consta de arenisca bien compactada con tonalidad gris, rojiza y naranja además de contar con finas capas de calcita.

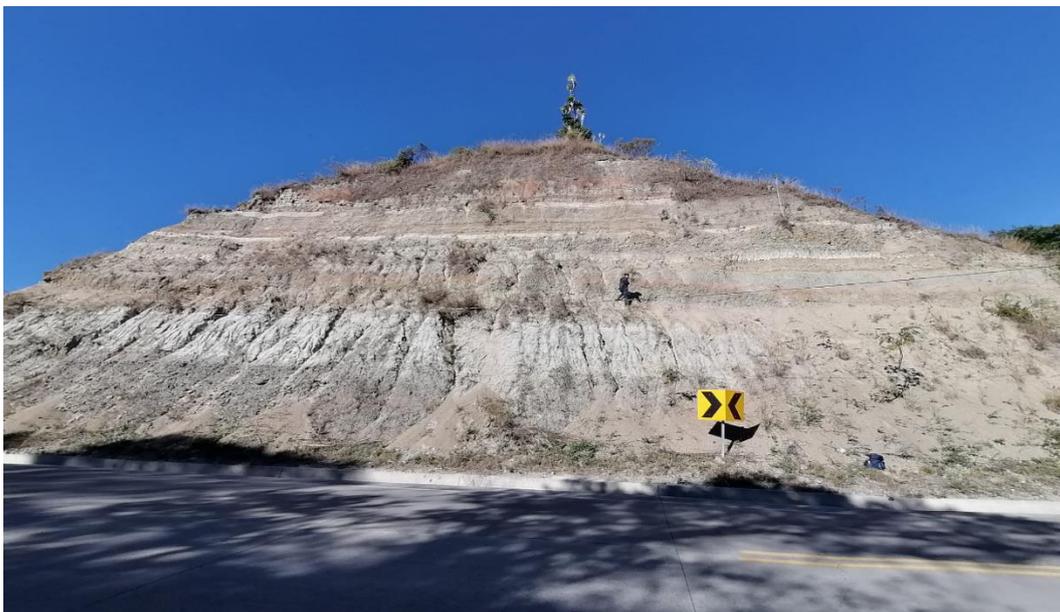
Ubicado en el flanco N, este afloramiento presenta una vegetación medianamente abundante cuyas raíces disgregan el material el cual es predominantemente lutitas y arenisca de tonalidad clara y oscura esto último debido al contenido de materia orgánica, se evidencia cárcavas a media y baja altura y material desplazado.

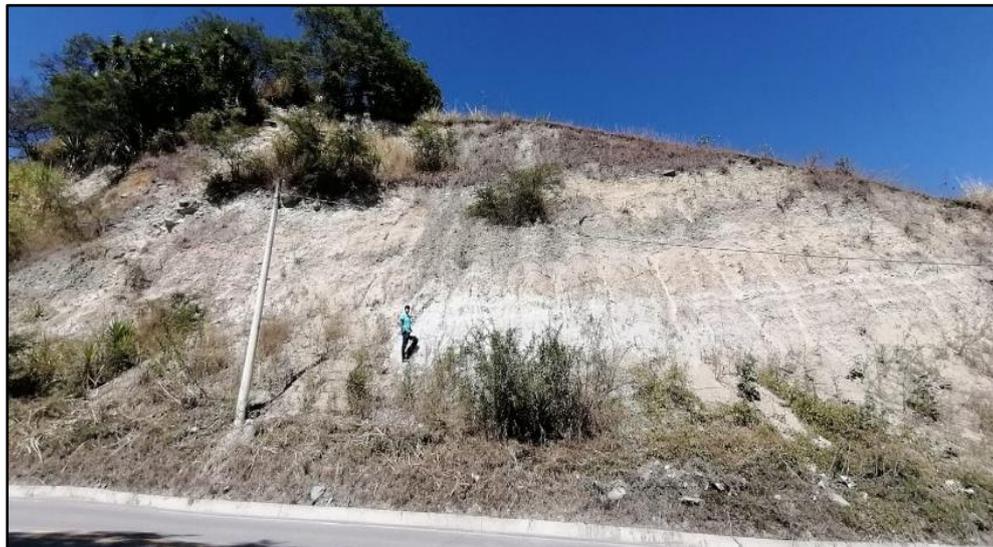
Ubicado en el flanco N, este afloramiento presenta una vegetación extensa con capas de material sedimentario en su mayoría conformado principalmente por areniscas, lutitas y arcilla de varias tonalidades debido a la presencia de óxidos tales como el hierro.

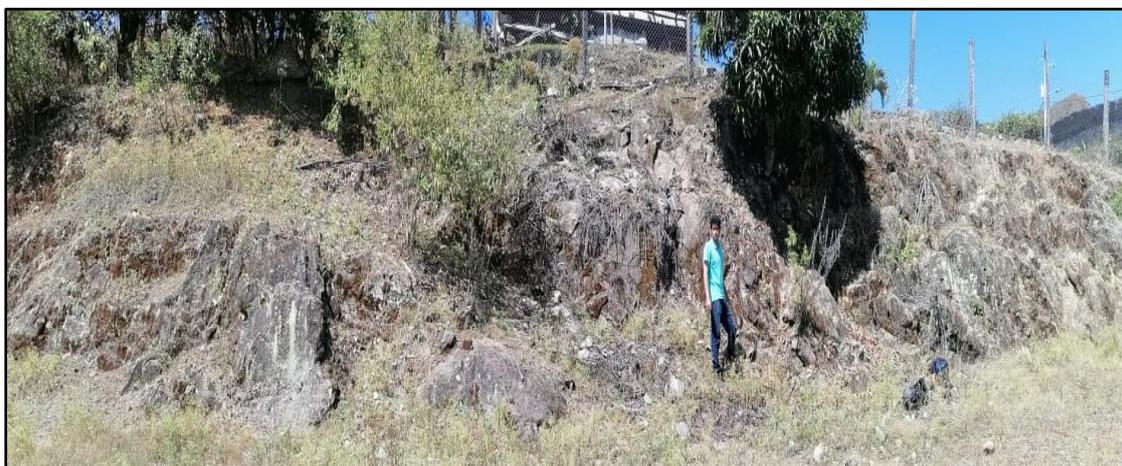
Ubicado en el flanco SE este afloramiento se trata de una exposición de roca de origen ígneo, toba volcánica con pequeños clastos en forma triangular diseminados a lo largo de su superficie, cuenta con minerales máficos como lo es la biotita, presenta una tonalidad gris oscura.

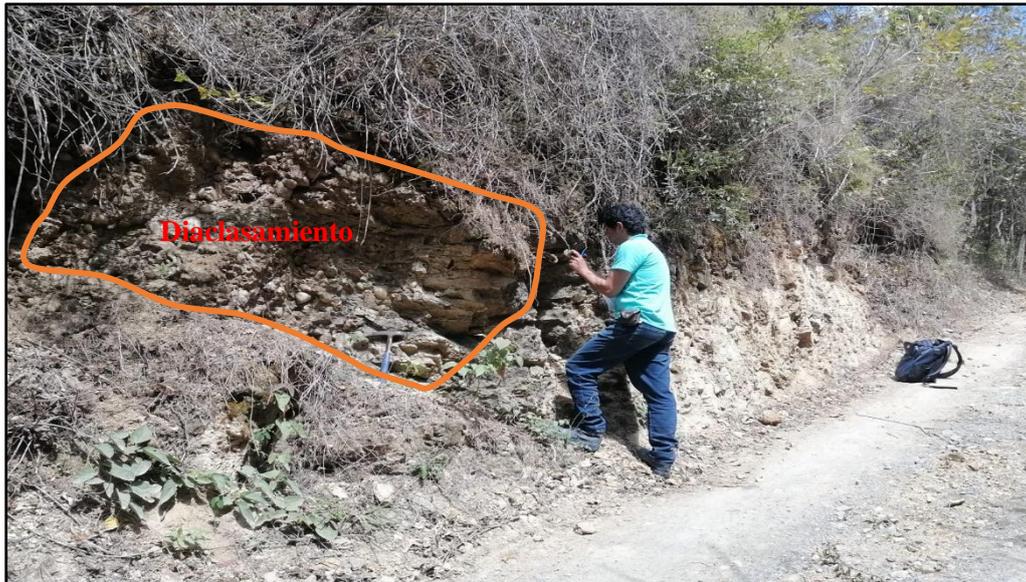
Ubicado en la parte SW es un afloramiento bastante irregular que no presenta estratos definidos del todo, su tonalidad es de color gris claro, debido a su alto grado de meteorización en el flanco izquierdo de ha producido una serie de familias de diaclasas.

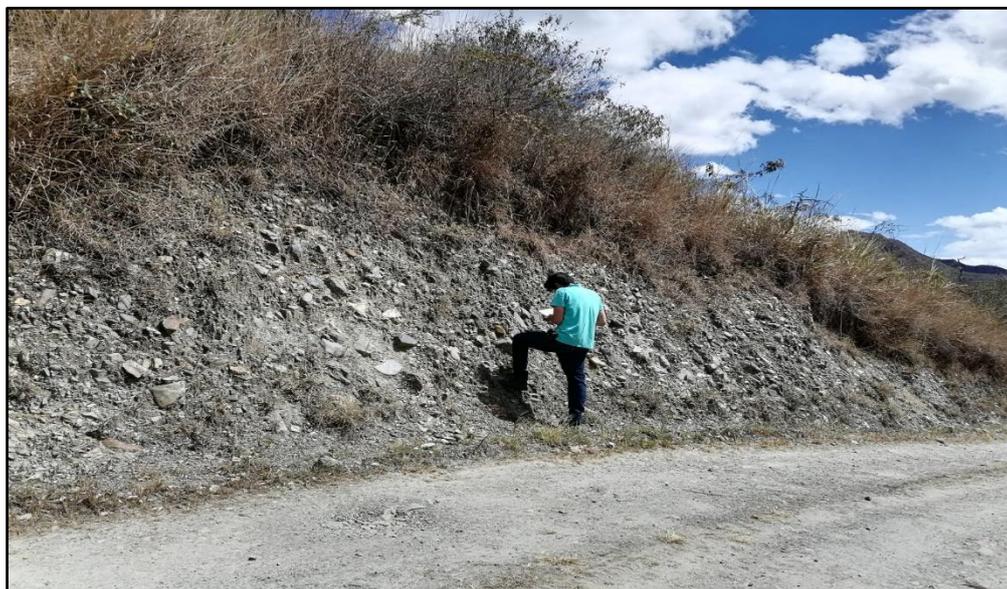
Ubicado en el flanco SW este afloramiento es un deposito coluvio-aluvial el cual fue categorizado como una masivo de conglomerado el cual presenta una secuencia de depositación granocreciente con clastos de variado tamaño (2 -20cm), además se aprecia una notoria imbricación de sus clastos.

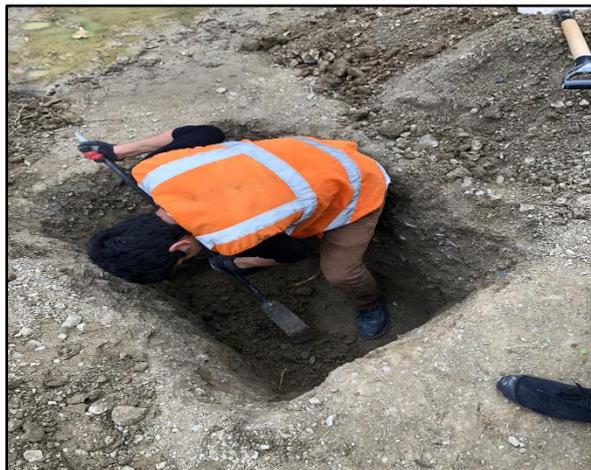
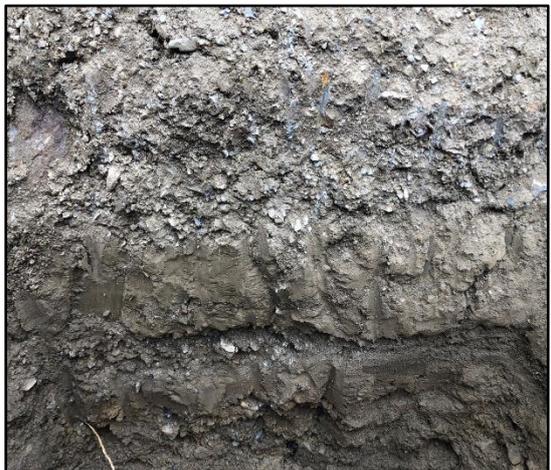
<b>Descripción</b> En los primeros centímetros (10-15) se evidencia presencia de gran parte de material suelto principalmente coluvial conforme aumento la profundidad el material cambia a arena y arcilla con relativa humedad, además de pequeños clastos mezclados con arena. No se evidencio nivel freático.

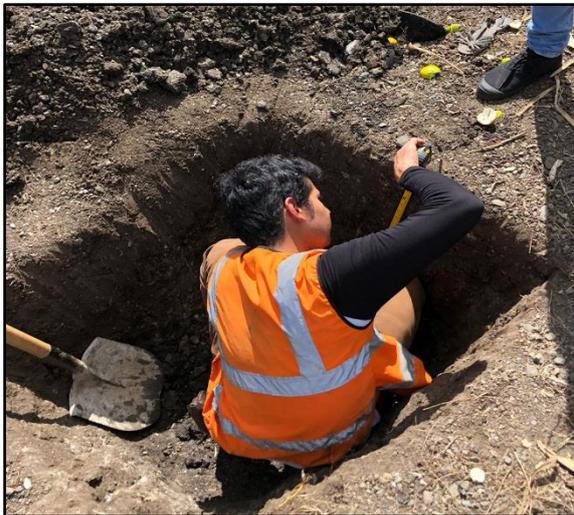
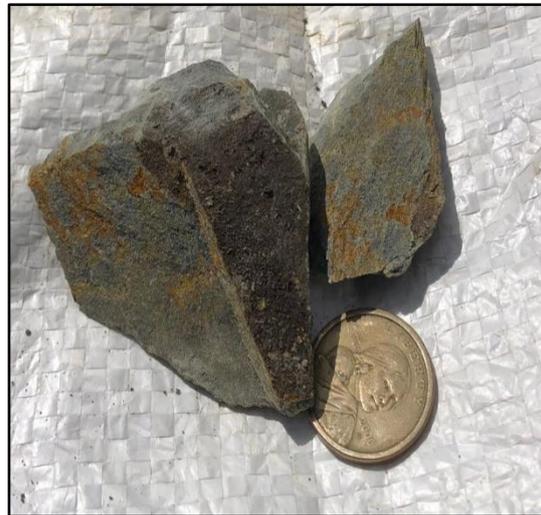
Grava mal graduada en matriz arenosa de tonalidad gris clara, intercalaciones de areniscas y arcillas además de pequeños limos y areniscas bien compactados. No se evidencio nivel freático
