**Estudio Geológico Geotécnico del Barrio Izhcayluma, escala 1: 1000**

**parroquia Vilcabamba cantón y provincia de Loja.**

Trabajo de Titulación previo a la obtención del título de Ingeniero en Geología Ambiental y Ordenamiento Territorial.

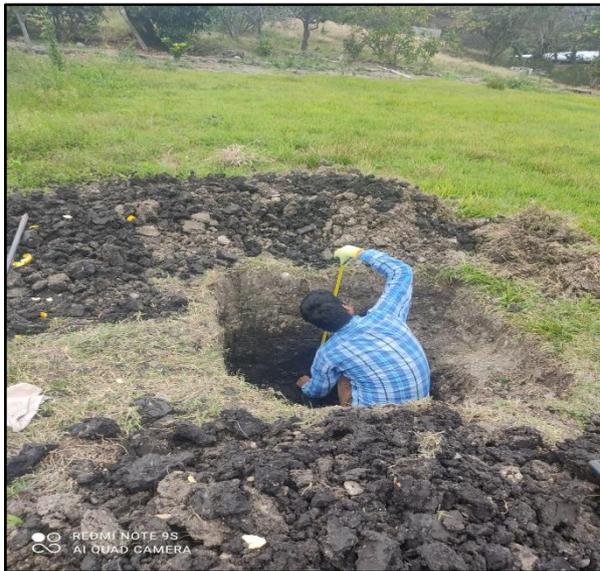
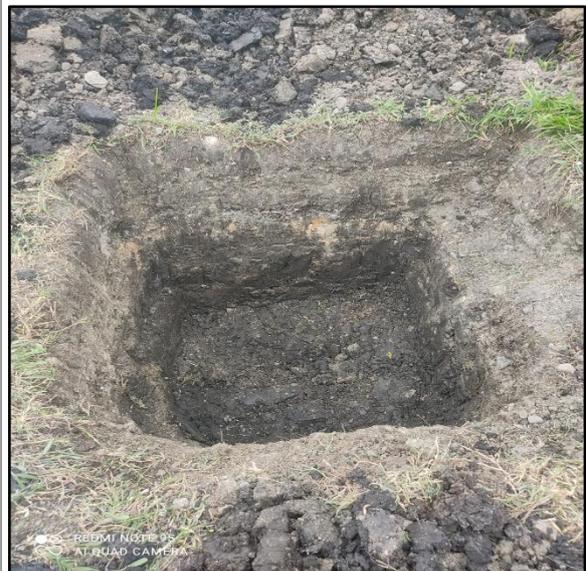
Grava mal graduada con incrustaciones de clastos de origen volcánico sedimentario con tonalidad gris claro, presencia de arcilla altamente compactada y arenisca esta última en pequeña cantidad.

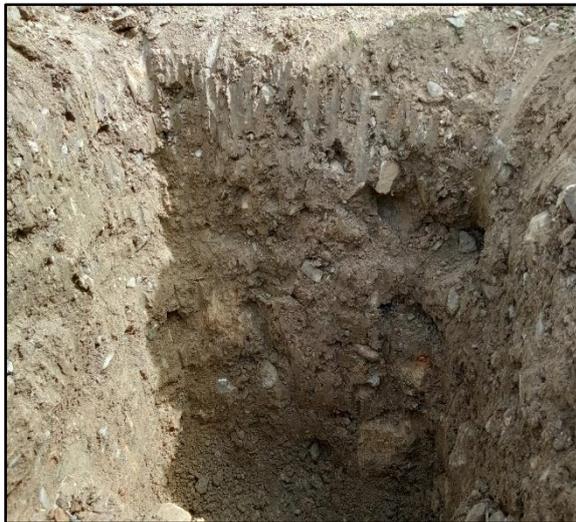
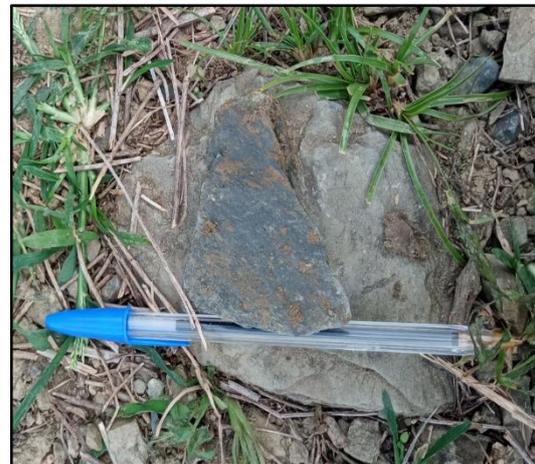
En primera vista el material tiende a presentarse en un solo bloque sin embargo el material predominante es conglomerado envuelto en matriz arenosa con finas capas de arcilla las cuales presenta una moderada humedad, además se material bien compactado como areniscas y clastos de origen metamórfico de tonalidad gris clara.

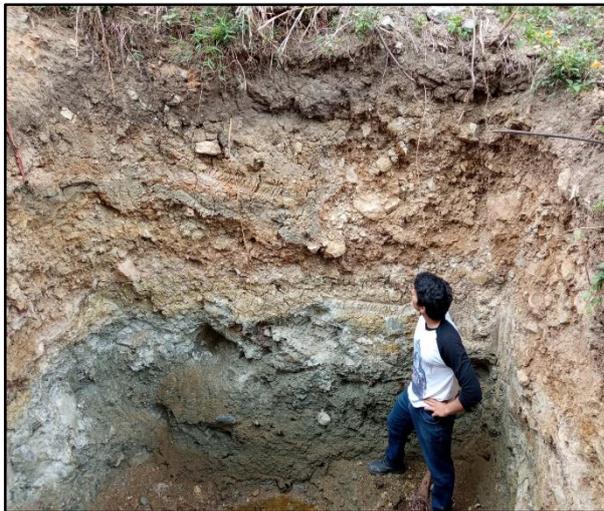
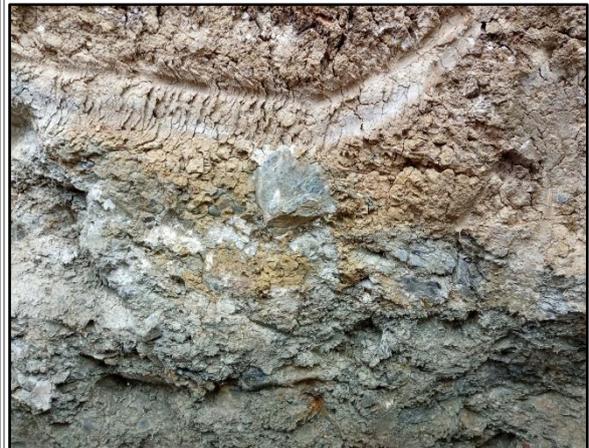
Arcilla con intercalaciones de micro conglomerado, clastos subredondeados de tonalidad amarilla, arcilla con alto contenido de humedad de varias tonalidades, presencia de conglomerados en matriz arcillosa principalmente.

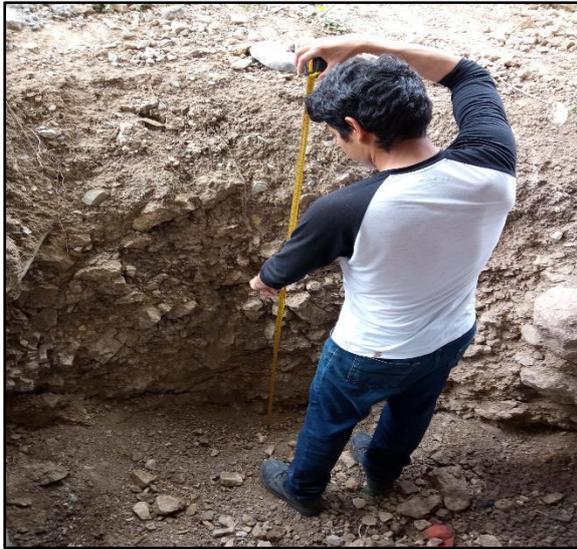
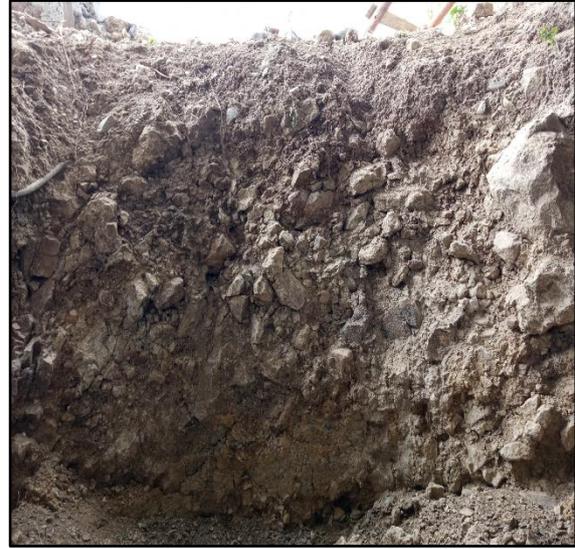
El material predominante es el conglomerado con grandes clastos de 4 a 25cm subredondeados y subangulosos a su vez los mismos están envueltos en una matriz de arena medianamente suelta y con leve presencia de arcilla con un nivel bajo de humedad.

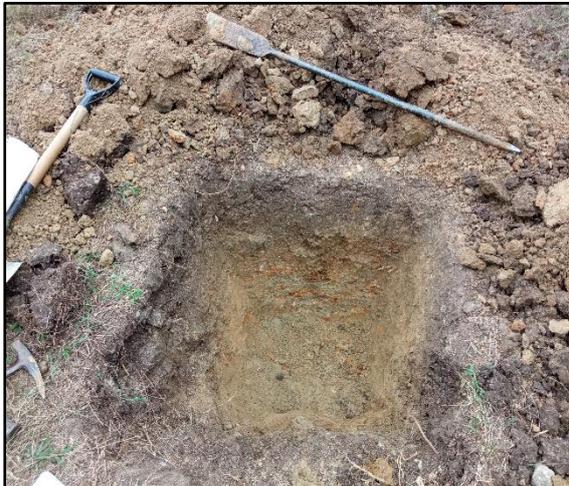
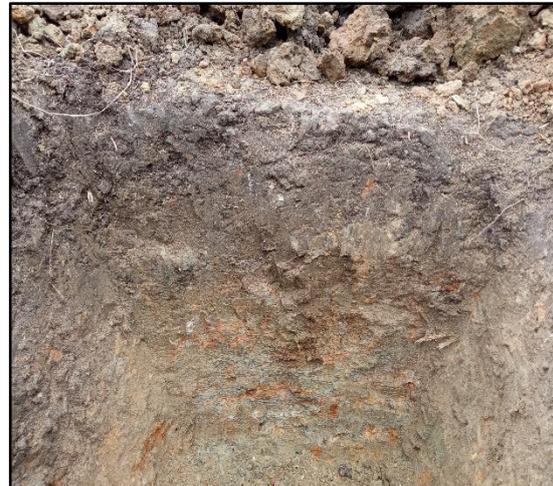
Material arcilloso con fragmentos metamórficos subredondeados y angulosos además de fragmentos de arenisca consolidada con una matriz areno-limosa, pequeñas intercalaciones de limos.
