Facultad de la Energía, las Industrias y los Recursos Naturales No Renovables

Caracterización geológica-geotécnica del deslizamiento ubicado en el barrio Pindo Alto, parroquia El Lucero, cantón Calvas, provincia de Loja

Trabajo de Titulación previo a la
obtención del título de Ingeniero en
Geología Ambiental y Ordenamiento
Territorial

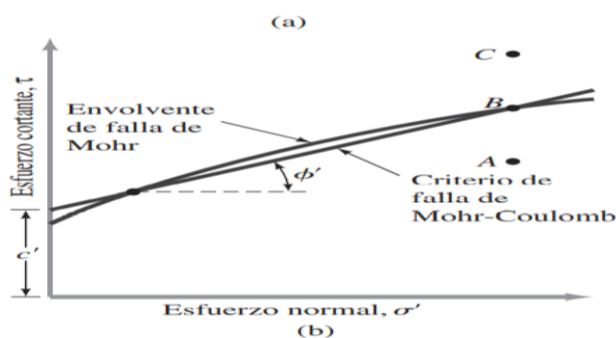
Figura 4: Envolvente de falla de Mohr y criterio de rotura de Mohr-Coulomb.
Fuente: Das (2015)

La figura 4 describe cuando el esfuerzo normal y cortante están en un plano de la masa de suelo.

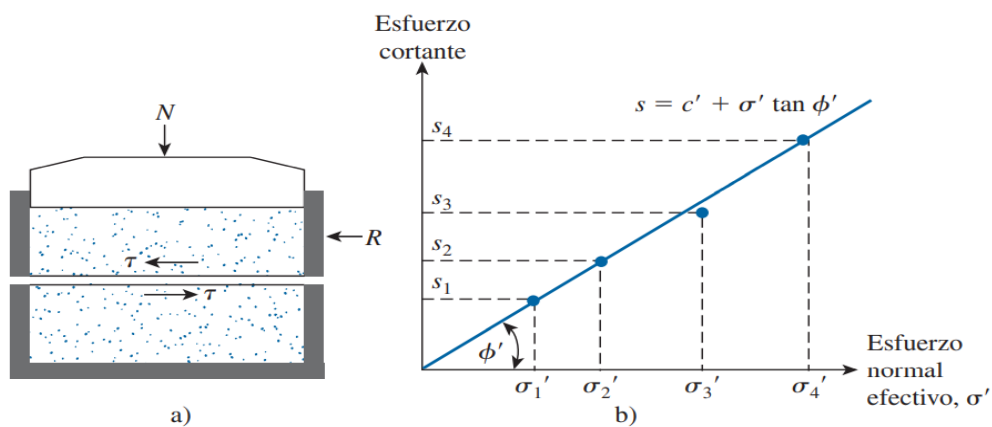
Figura 5: Prueba de corte directo
Fuente: Das (2012)

La Figura 5 demuestra el ensayo de corte directo en arena: a) diagrama esquemático del equipo de prueba; b) gráfica de los resultados de la prueba para obtener el ángulo de fricción.

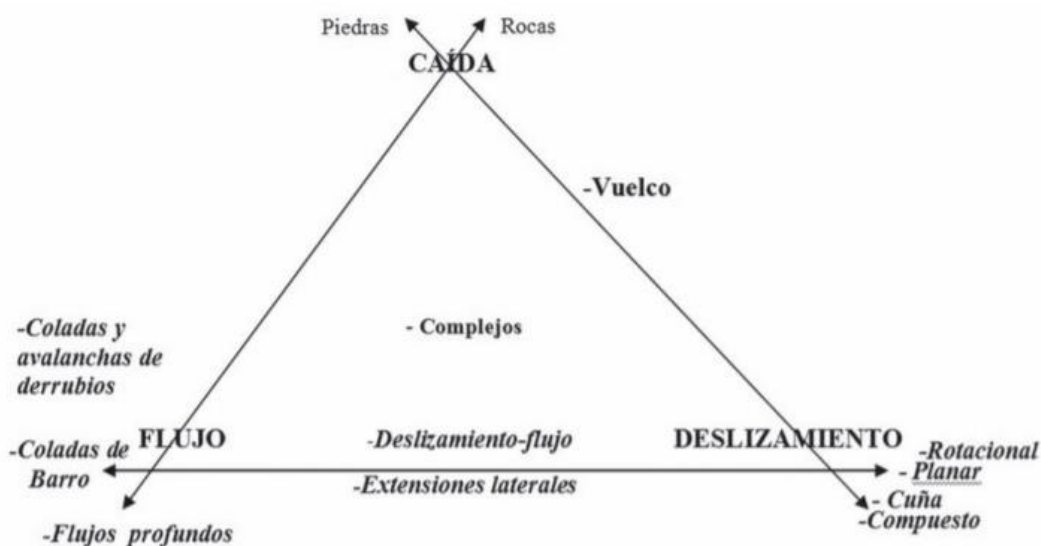
Figura 6: Clasificación de movimientos de ladera
Fuente: Chacón (2012)

La Figura 6 muestra un Esquema de clasificación de movimientos de ladera de los tipos existentes.

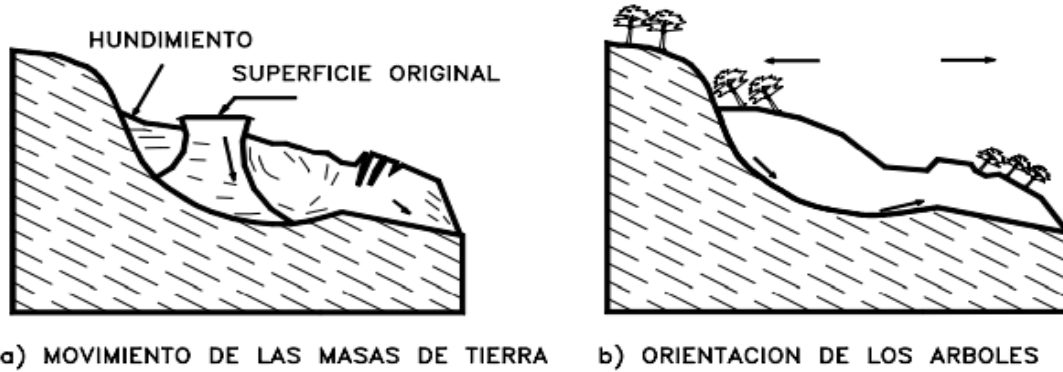
Figura 9: Deslizamiento Rotacional Típico.
Fuente: Suárez Díaz (1998)

La Figura 9 demuestra el tipo de deslizamiento típico en relación al movimiento de las masas de tierra y la orientación de los árboles

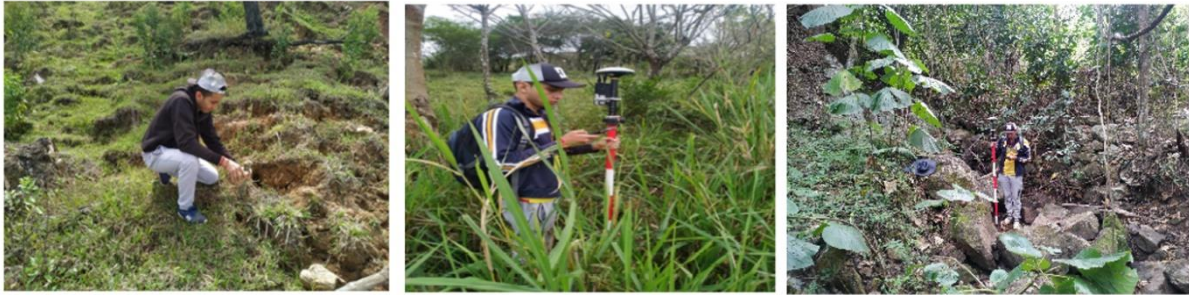
Figura 13: Toma de puntos, levantamiento topográfico

relieve. Esta inspección permitió delimitar el polígono de estudio, teniendo en cuenta tanto las áreas de influencia directa como indirecta del deslizamiento, como se ilustra en la Figura 13, con el propósito de llevar a cabo un análisis exhaustivo.

Posteriormente, se procedió a realizar el levantamiento topográfico utilizando un GPS Diferencial a escala 1:100 para obtener una base de estudio altamente precisa. Se inició tomando un punto de referencia que sirvió como base, como se detalla en la Tabla 8. Se registraron datos durante un periodo de dos horas en este punto y luego se continuó tomando puntos adicionales en forma de zigzag a lo largo de toda el área de interés, como se muestra en la Figura 14. Se colocaron puntos de control estratégicos en áreas donde se observaron cambios significativos en el relieve. Todos los datos recopilados fueron almacenados en el equipo y posteriormente procesados utilizando el software Civil 3D para generar un mapa topográfico a escala 1:100.

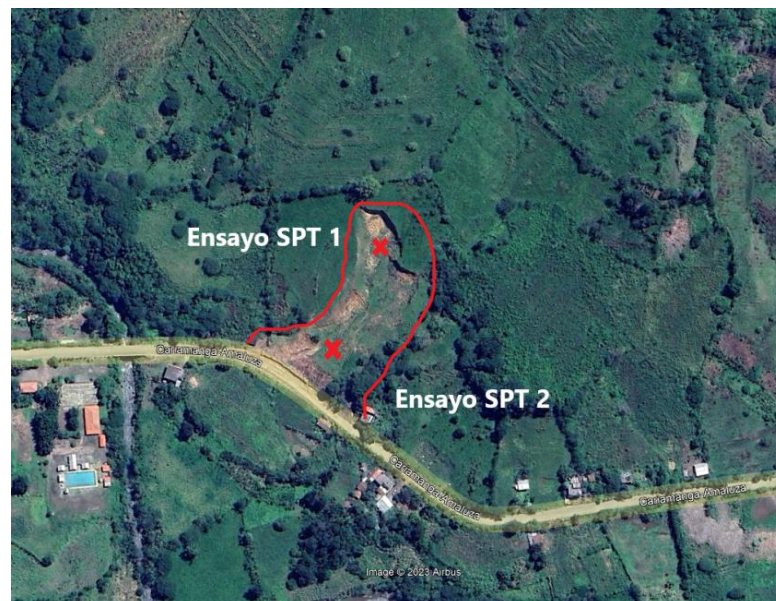
Figura 16: Ubicación de sondeos
Fuente: Google Earth, modificada por Jiménez, A. (2023).

El ensayo es uno de los más usados dentro de la exploración geotécnica, se lo aplicó en dos zonas estratégicas, en la corona y pie del deslizamiento, tal como lo indica la Figura 16.

Se realizó los sondeos con una perforación a percusión en cada metro o cuando haya cambios significativos de estratos. La profundidad de los materiales dependió de la resistencia a la penetración que obtuvieron de un muestreador de acuerdo con el número de golpes necesarios, para realizar tres incrementos en la tubería, de 0.15 m cada uno dentro del metro de perforación, y tomando muestra de cada uno de ellos con la ayuda del tubo partido, tal como lo dicta la norma **ASTM-1586**.

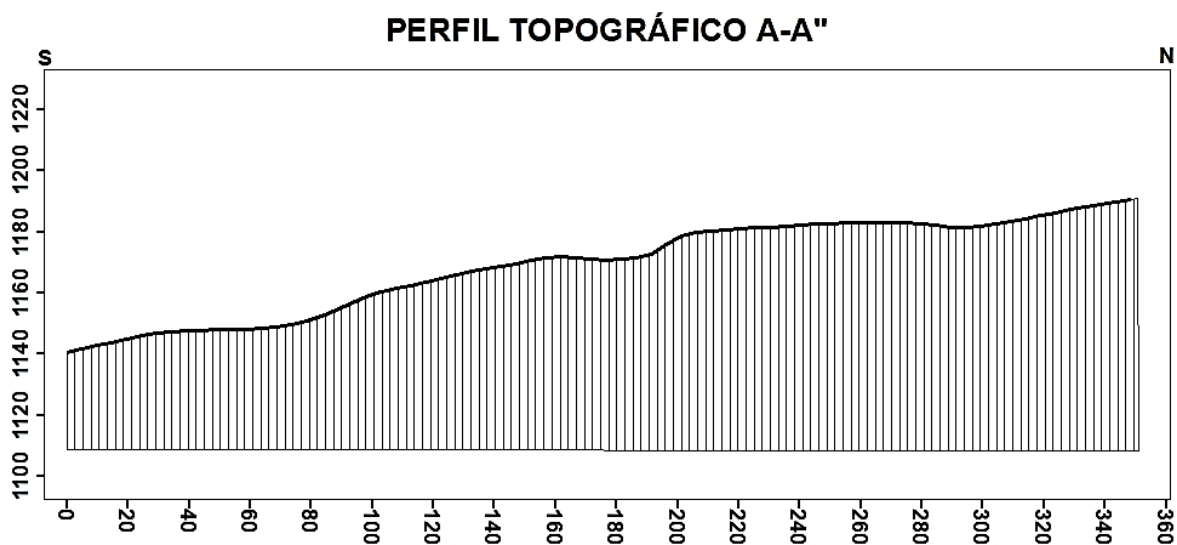
Figura 17 Perfil topográfico, corte A-A''

La topografía del terreno se utilizó como base para generar dos perfiles topográficos, como se muestran en las Figuras 17 y 18, que servirán como referencia para la correlación con los perfiles geológicos. El corte A-A' se realizó de manera transversal con orientación de sur a norte, comenzando a una altitud de 1135 m s.n.m y terminando a 1200 m s.n.m, lo que resulta en un desnivel de 65 metros.

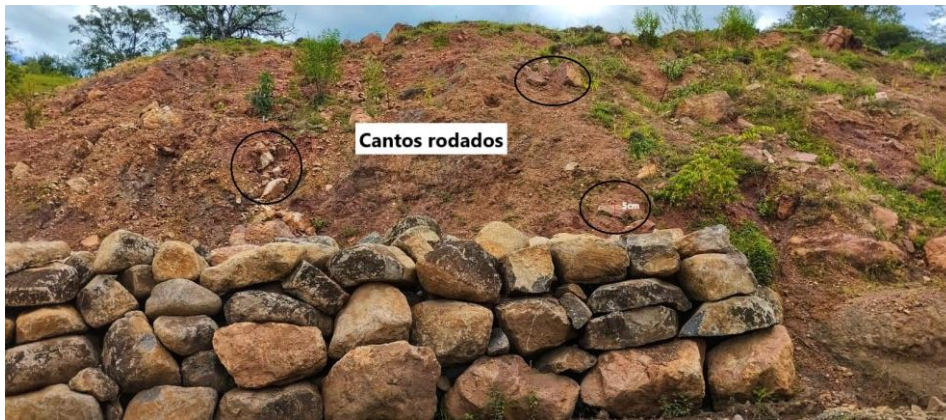
Figura 19: Afloramiento 1

En cuanto a las dimensiones de los fragmentos de roca, oscilan entre 10 y 15 centímetros, y destacan por su coloración que tiende hacia tonalidades naranjas, fenómeno atribuible a los procesos de meteorización. (Véase en Figura 19)

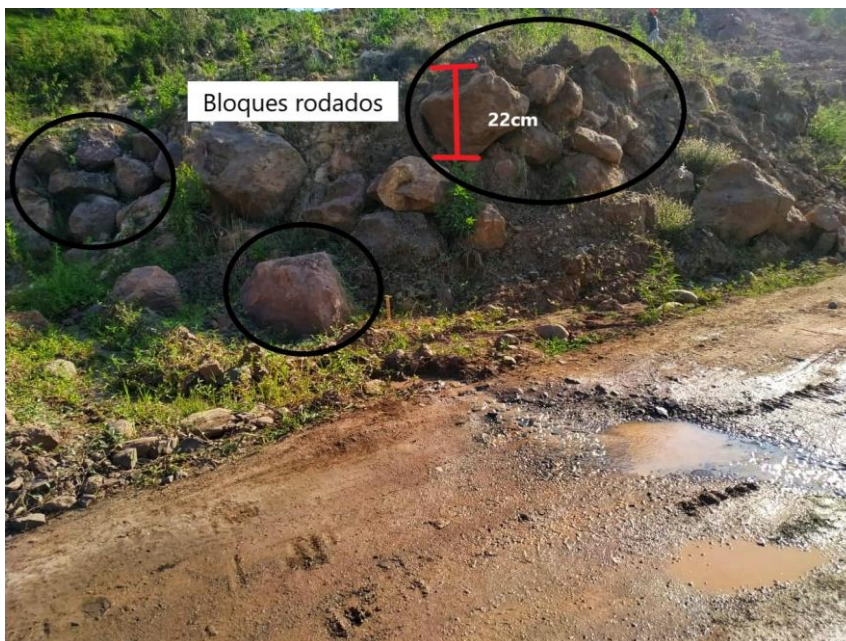
Figura 20: Afloramiento 2

Con coordenadas UTM (671886/9512776), se observó un afloramiento geológico en la Figura 20, donde predominan los bloques de tobas líticas. La textura de estas tobas es afanítica, formada por cristales muy pequeños que no son visibles a simple vista. Los bloques en este afloramiento varían en tamaño, oscilando entre los 20-35 cm. La ausencia de estratificación por la inestabilidad de la ladera y la presencia de bloques rodados poco dispersos pueden indicar un proceso de deposición diferente que afectaron a la roca. La roca tiene una coloración grisácea.

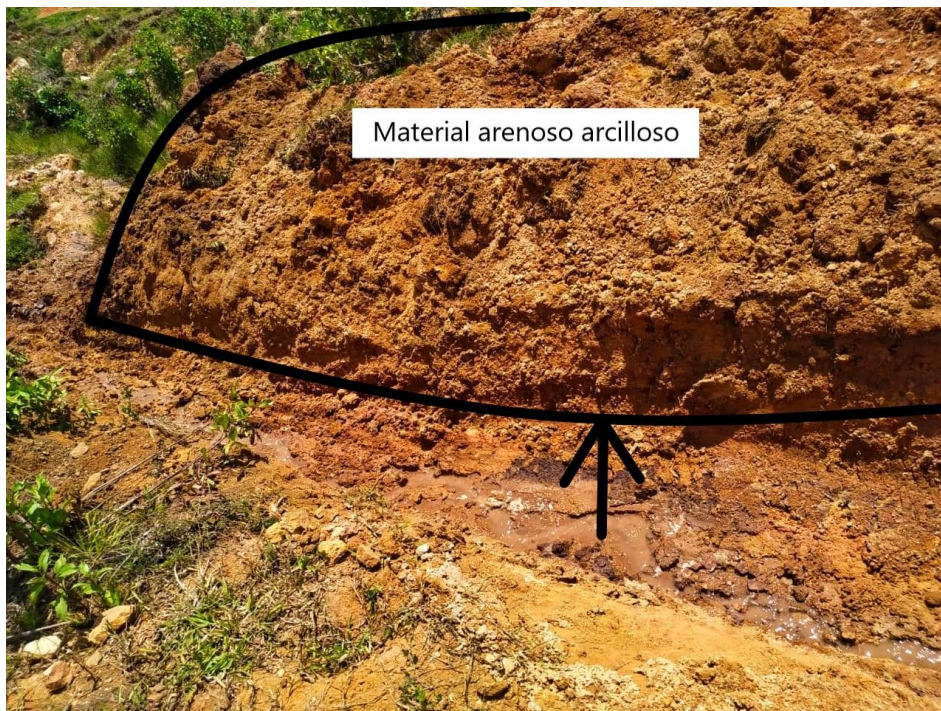
Figura 21: Afloramiento 3

Este afloramiento con coordenadas UTM (671904/9512793), es una mezcla de arcilla y arena, enriquecida con una cantidad significativa de materia orgánica. La textura de este suelo es de tipo combinado. La presencia de partículas de arena le confiere una textura granular, mientras que las partículas de arcilla, aunque finas, aportan cierta maleabilidad al suelo. En comparación con los suelos arcillosos puros, estos suelos son menos cohesivos y plásticos, lo que significa que son menos maleables y tienen una mayor capacidad para drenar el agua. A pesar de tener cierta resistencia a la erosión en comparación con suelos más arenosos, estos suelos pueden verse afectados por las condiciones climáticas, lo que ha dado lugar a una coloración amarillenta. (Véase Figura 21).

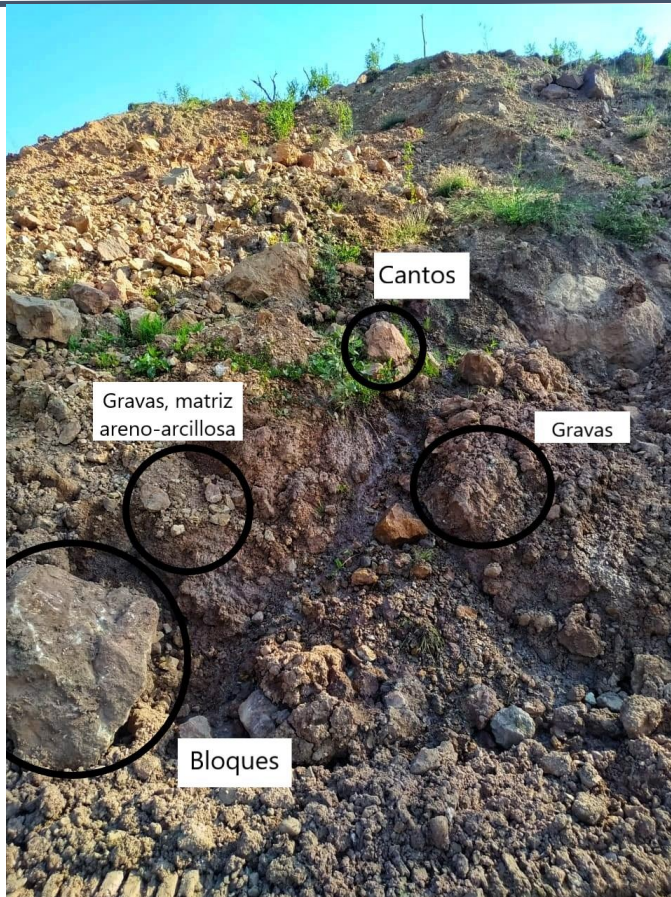
Figura 22: Afloramiento 4

Este afloramiento se encuentra en las coordenadas UTM (671944/9512817), y se compone de una combinación de materiales rodados, como bloques, cantos y gravas. Estos materiales están incrustados en una matriz arenosa arcillosa. Los fragmentos de roca son tobos de origen volcánico, con una textura afanítica que dificulta la inspección visual a simple vista. Los tamaños de los materiales varían, desde 2 cm hasta 35 cm. Los bloques exhiben una tonalidad grisácea, mientras que la matriz muestra un color amarillento.

Observaciones: compone de una combinación de materiales rodados, como bloques, cantos y gravas. Estos materiales están incrustados en una matriz areno arcillosa. Los fragmentos de roca son tobas de origen volcánico, con una textura afanítica que dificulta la inspección visual a simple vista.

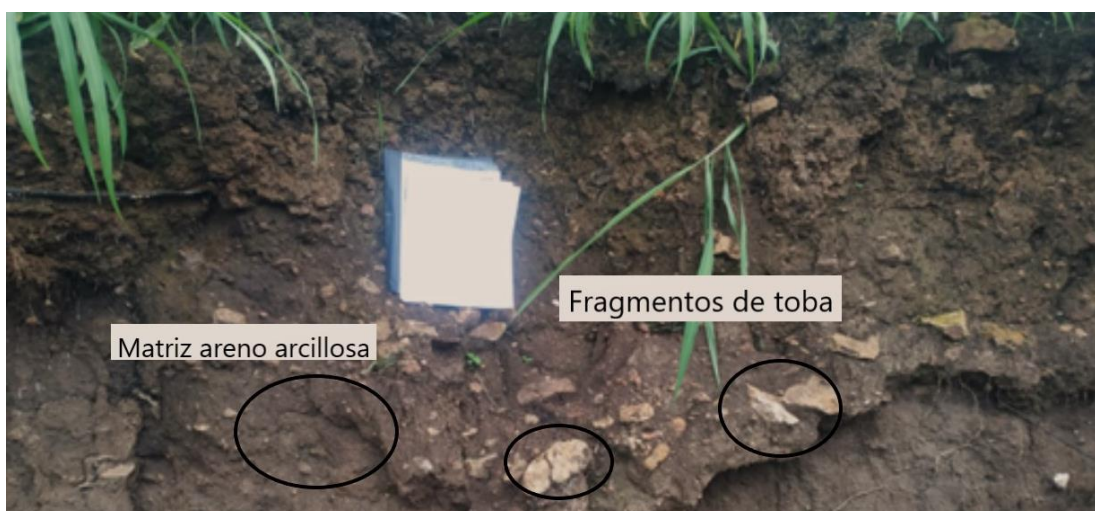
Figura 23: Afloramiento 6

El afloramiento con coordenadas UTM (671867/9512835), se distingue fragmentos de clastos incrustados en una matriz areno arcillosa rica en materia orgánica. Estos fragmentos provienen de una roca de origen volcánico denominado tobas, con textura afanítica, tamaño de minerales muy pequeños. Su coloración es grisácea, tamaño de clastos entre 2-3 cm, con forma angulosa. (Véase Figura 23).

| Universidad Nacional de Loja Caracterización Geológica-Geotécnica Del Deslizamiento Ubicado en el Barrio Pindo Alto, Parroquia El Lucero, Cantón Calvas, Provincia De Loja | | | |
|--|---|---|---|
| Observaciones: se distingue fragmentos de clastos incrustados en una matriz areno arcillosa rica en materia orgánica. Estos fragmentos provienen de una roca de origen volcánico denominado tobas, con textura afanítica, tamaño de minerales muy pequeños. | | | |

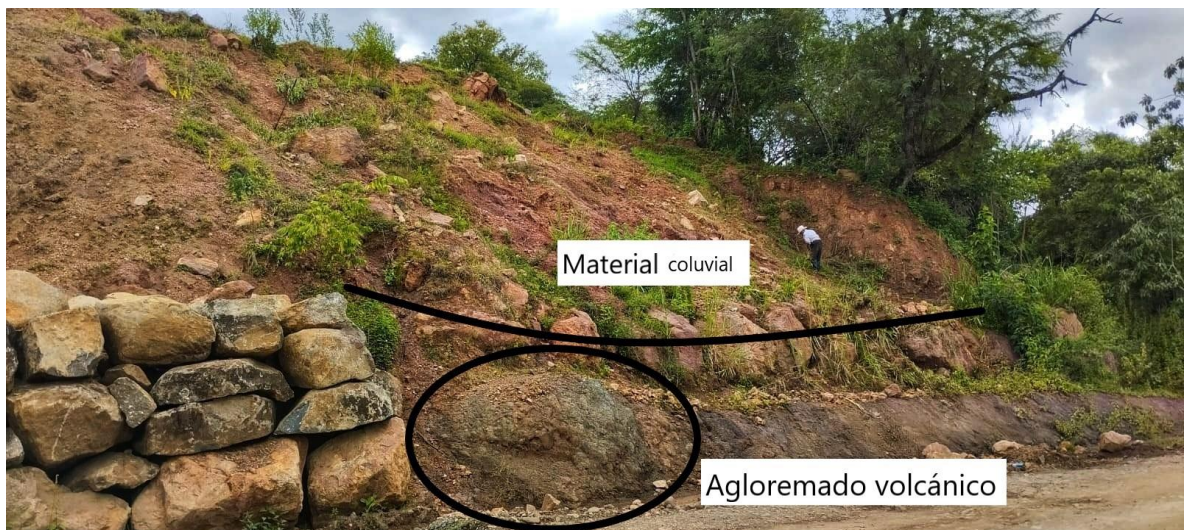
Figura 23: Afloramiento 5

Con coordenadas UTM (671911/9512786), se distingue un afloramiento donde indica un contacto entre dos litologías (Figura 23). En la parte superior, sedimentos coluviales deslizados que contienen fragmentos de la roca toba y sedimentos, y, debajo de este, basamento de aglomerado volcánico, con sus clastos son subangulosas mayores a 5 cm, con minerales que se han observado mediante una muestra de mano como cuarzo, feldespatos, minerales de óxido e hidróxido de hierro, micas, entre otros.

| Universidad Nacional de Loja Caracterización Geológica-Geotécnica Del Deslizamiento Ubicado en el Barrio Pindo Alto, Parroquia El Lucero, Cantón Calvas, Provincia De Loja | | | |
|--|---|--|---|
| Observaciones: se distingue un afloramiento donde indica un contacto entre dos litologías. En la parte superior, sedimentos coluviales deslizados, probablemente mal consolidados, que contienen fragmentos de roca y sedimentos variados | | | |

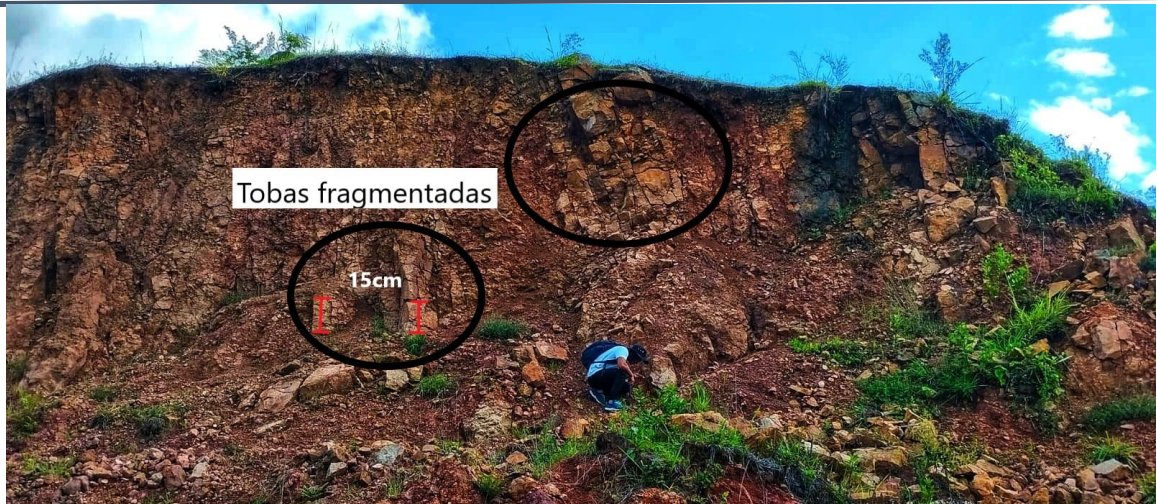
Figura 24: Afloramiento 7

En las coordenadas UTM (671861/9512864) el afloramiento geológico presenta tobas de origen volcánico, estratificado y poco consolidado como se ve en la Figura 24. La textura de estas tobas es afanítica, con estructura finamente granulada. Su tamaño no supera los 15 cm entre estratos, con coloración naranja y marrón. Con una muestra de mano obtenida de la zona, se encontraron minerales como feldespatos, cuarzo, y micas, característicos de las tobas volcánicas.

| Caracterización Geológica-Geotécnica Del Deslizamiento Ubicado en el Barrio Pindo Alto, Parroquia El Lucero, Cantón Calvas, Provincia De Loja | | | |
|---|---|---|---|
| Observaciones: el afloramiento geológico presenta tobas de origen volcánico, estratificado y poco consolidado. Estas tobas se han formado a partir de ceniza y fragmentos | | | |

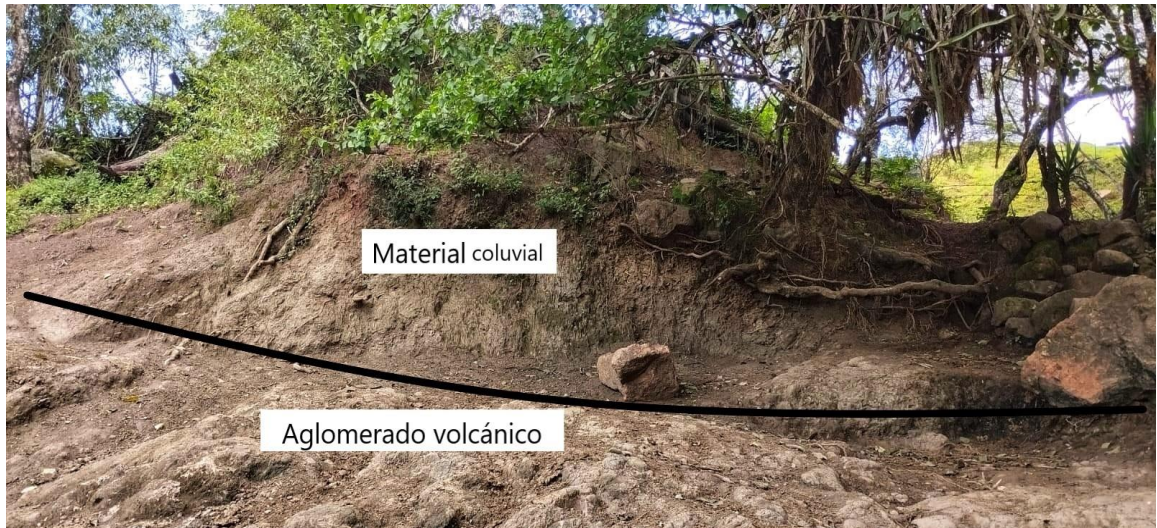
Figura 25: Afloramiento 8

El afloramiento con coordenadas UTM (671950/9512742). Se observa en la parte superior el material coluvial, con sedimentos finos, de tonalidad clara, y bajo de esta, los aglomerados volcánicos. Estos clastos están incrustados en una matriz cementada, con un tamaño superior a los 5 cm, con forma subangulosa redondeada. Mediante una muestra de mano de la roca, se pudo describir macroscópicamente ciertos minerales presentes como cuarzo y micas, corroborando que se trata de rocas volcánicas de la Unidad el Ingenio.

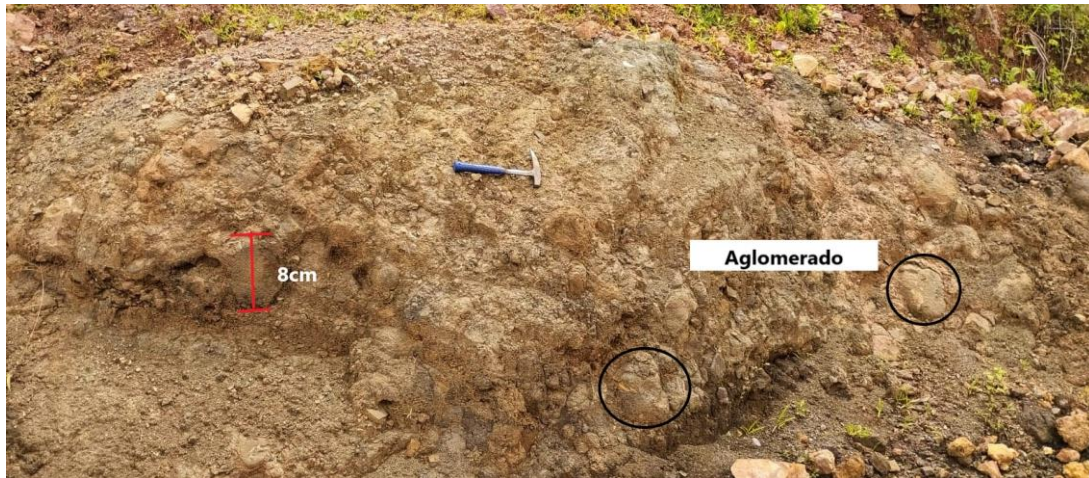
Figura 26: Afloramiento 9

arcilla endurecida. Tienen una resistencia moderada a la erosión, por la resistencia de la roca en comparación con rocas más frágiles, dando una coloración amarillenta pálida.

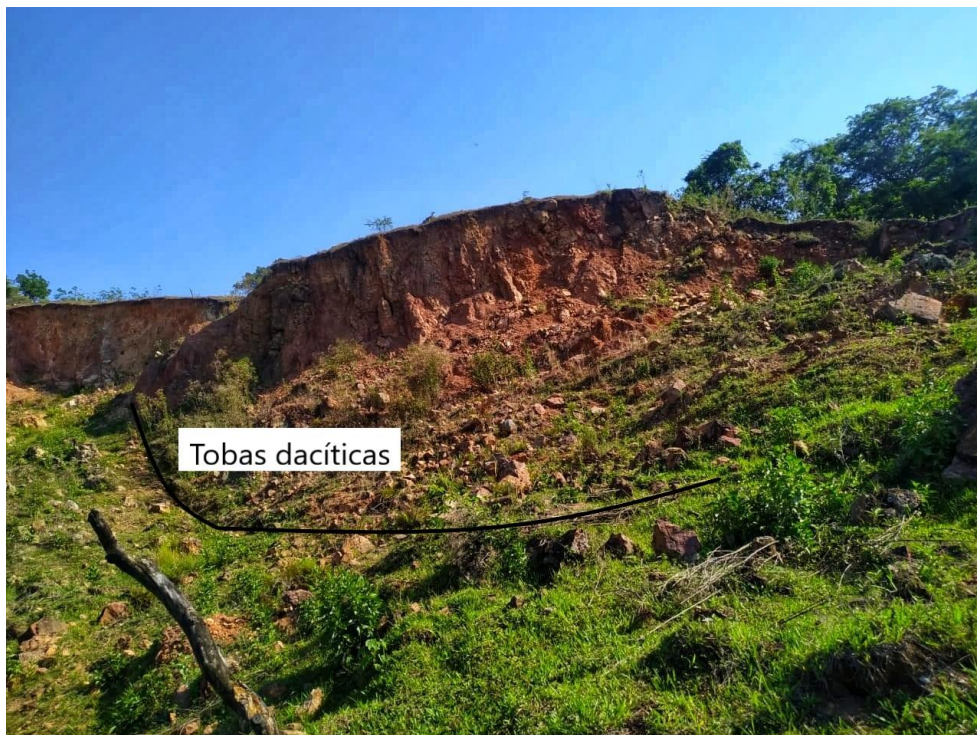
Figura 27: Afloramiento 10

El afloramiento con coordenadas UTM (671988/9512850) se trata de tobas dacíticas, caracterizadas principalmente por su alto contenido de sílice. Tienen una textura finamente granular. Los fragmentos de la roca pueden presentar varios tamaños entre 3-9 cm con forma subangulosa. La coloración de las tobas dacíticas es amarillenta naranja. (Véase Figura 27).

| Universidad Nacional de Loja Caracterización Geológica-Geotécnica Del Deslizamiento Ubicado en el Barrio Pindo Alto, Parroquia El Lucero, Cantón Calvas, Provincia De Loja | | | |
|--|--|---|--|
| Observaciones: presenta roca volcánica como tobas dacíticas, caracterizadas principalmente por tu alto contenido de sílice. Tienen una textura finamente granular. No | | | |

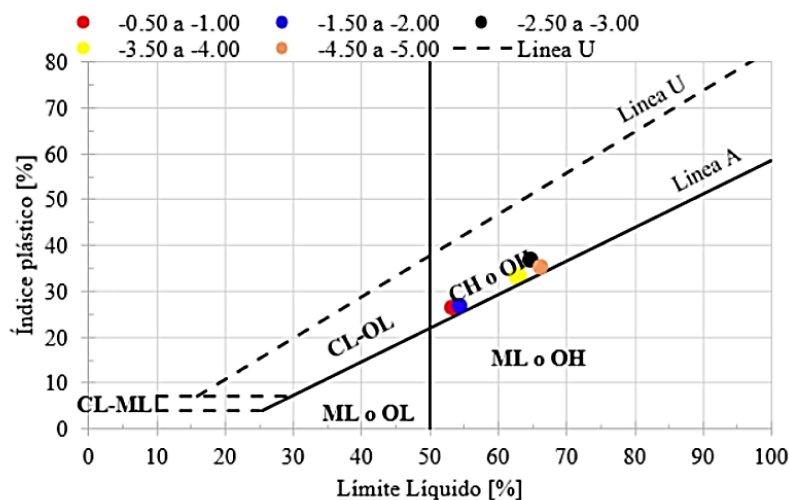
Figura 37: Carta de plasticidad.

Seguido se presenta la carta de plasticidad en la Figura 37, donde se ubican los cinco puntos del sondeo 1.

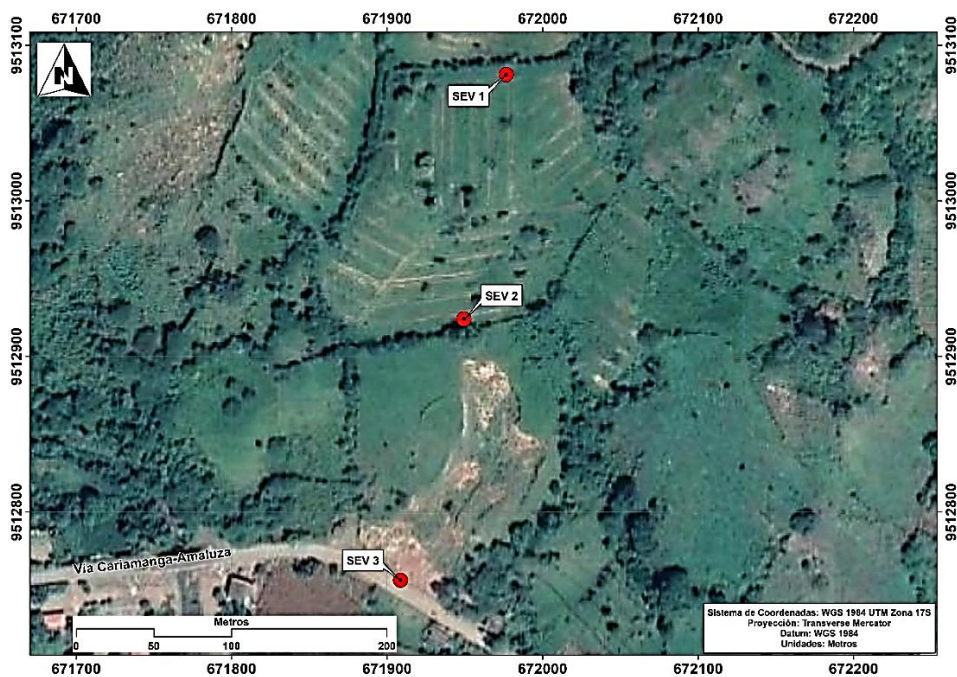
Figura 41: Ubicación de las tres líneas de SEV
Fuente: Google Earth, modificada por Jiménez, A. (2023).

de la corriente por las heterogeneidades del subsuelo, deben ser medibles a partir de la superficie. En la Figura 41 se muestran las tres líneas sísmicas ubicadas en el deslizamiento.

En la Tabla 22 se muestran los resultados obtenidos de las tres líneas sísmicas, donde se detalla la resistividad, el espesor, la profundidad y la correspondencia del material. Las tablas detalladas se presentan en el Anexo VIII.

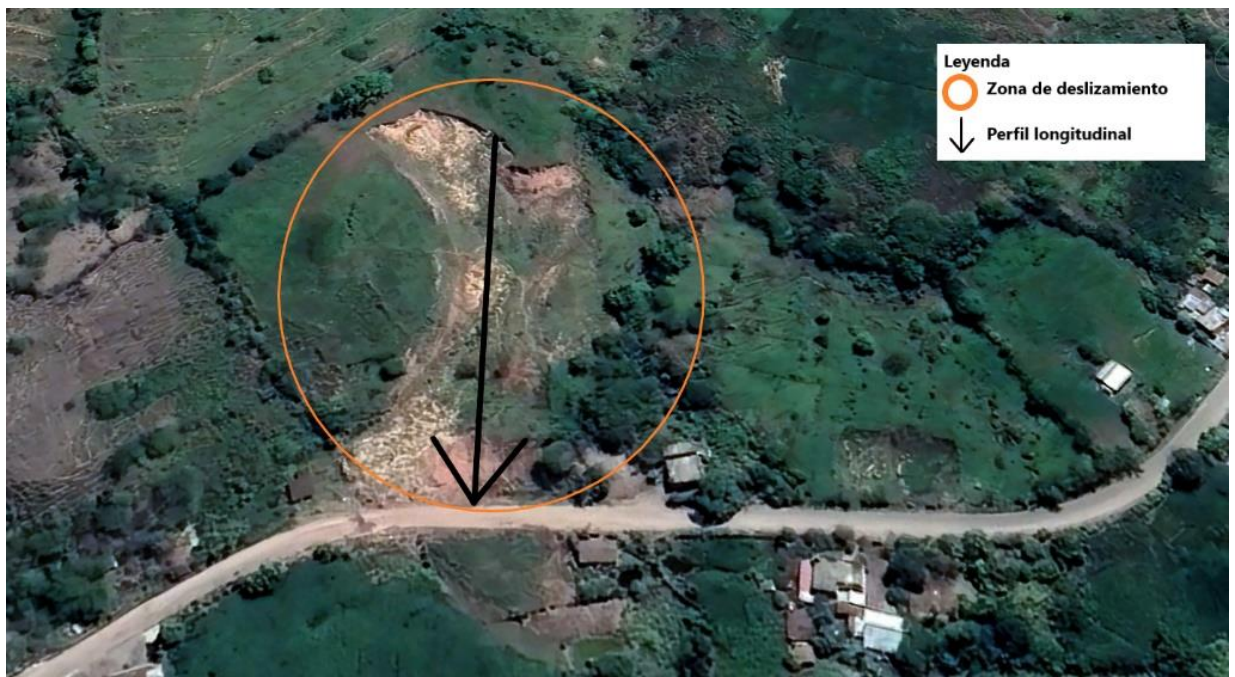
Figura 46: Ubicación del perfil realizado para la obtención del factor de seguridad.
Fuente: Google Earth, modificada por Jiménez, A. (2023).

En la Figura 46 se muestra la ubicación del perfil longitudinal realizado, indicando la distribución de los materiales coluviales del deslizamiento de ladera con sus características geomecánicas, con datos que se obtuvo de los ensayos de SPT y calicatas realizados en el objetivo anterior.

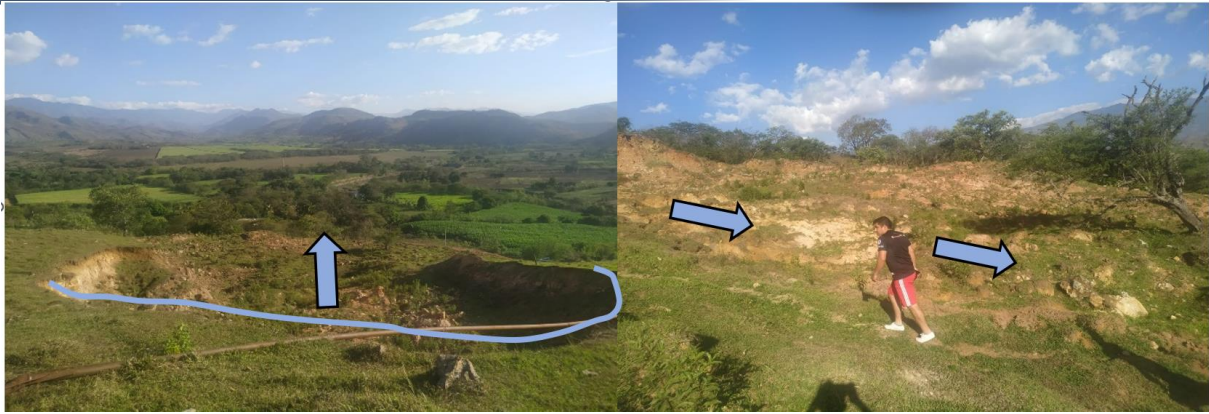
Figura 50: Epata inicial de rotación del deslizamiento

Como se observa en la Figura 50, se muestra la parte de la corona y parte media del movimiento, caracterizada en el sitio, por la convexidad en la parte media de la ladera, el arqueamiento de los árboles

Las dimensiones del movimiento de ladera son aproximadamente 148 m de longitud de corona a pie y 55m de ancho. Está clasificado como un movimiento rotacional, según la metodología de Varnes (1978), Hutchinson (1988), puesto que la superficie de falla es formada por una curva cuyo centro de giro se encuentra por encima del centro de gravedad del cuerpo del movimiento.

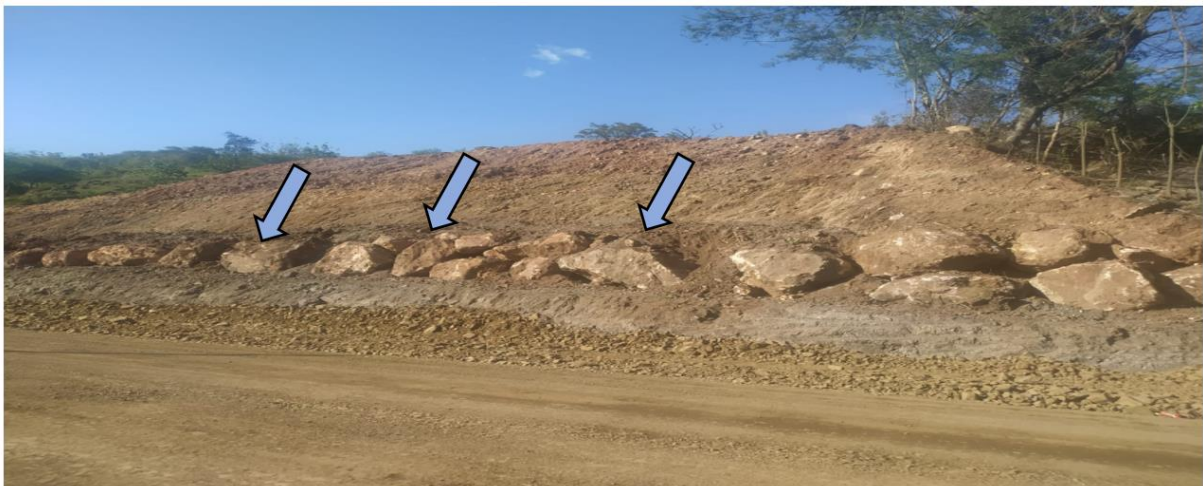
Figura 51: Etapa final rotacional y planar del deslizamiento

Y en la Figura 51, se muestra el pie del talud, caracterizado por el desplazamiento de los suelos blandos ubicados en el pie del talud que se mueven hacia abajo, sobrepasando la resistencia para soportar el material resistente.

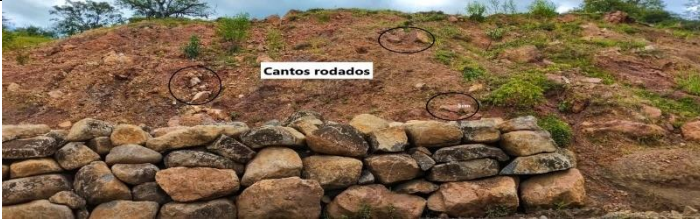
| | | <p align="center"><i>Caracterización Geológica-Geotécnica Del Deslizamiento Ubicado en el Barrio Pindo Alto, Parroquia El Lucero, Cantón Calvas, Provincia De Loja</i></p> | |
|--|---|--|---|
| <p>Observaciones: se aprecia un notorio afloramiento compuesto por volcanosedimentos que muestran una susceptibilidad a la inestabilidad. Estos materiales están principalmente constituidos por tobas con un grado de meteorización moderado. Su composición mineralógica incluye feldespatos potásicos, plagioclasas, arcillas caoliníticas y limolitas, los cuales se encuentran inmersos en una matriz de naturaleza areno-arcillosa.</p> | | | |

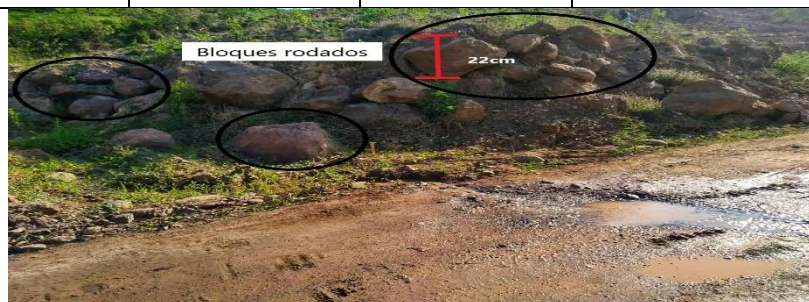
Fotografía:

Observaciones: los bloques de tobas líticas, caracterizados por la consolidación de cenizas y fragmentos expulsados durante erupciones volcánicas previas. La textura de estas tobas es afanítica, formada por cristales muy pequeños que no son visibles a simple vista

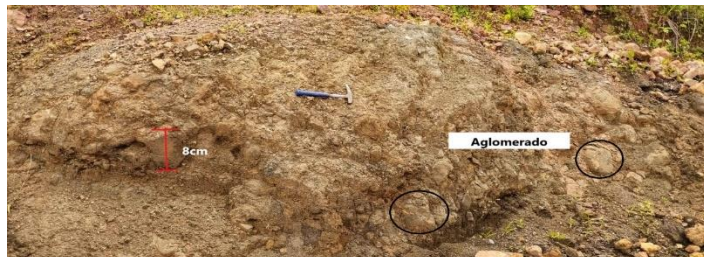
Observaciones: se muestra un notorio afloramiento de aglomerado volcánico, formado por fragmentos de roca volcánica. La textura de los aglomerados es heterogénea, con
