**Universidad Nacional de Loja**

**Levantamiento geológico – estructural, escala 1:1 000 de la vía Loja –  
Saraguro, abscisas km 60+100 hasta km 64+900, Cantón Saraguro,  
Provincia de Loja**

**Trabajo de Titulación previo a la  
obtención del título de Ingeniera en  
Geología Ambiental y Ordenamiento  
Territorial.**

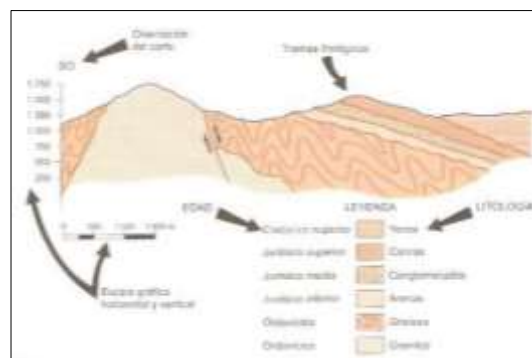
**Figura 7.** Elementos de presentación de un perfil geológico  
Nota: (Pozo et al. 2003)

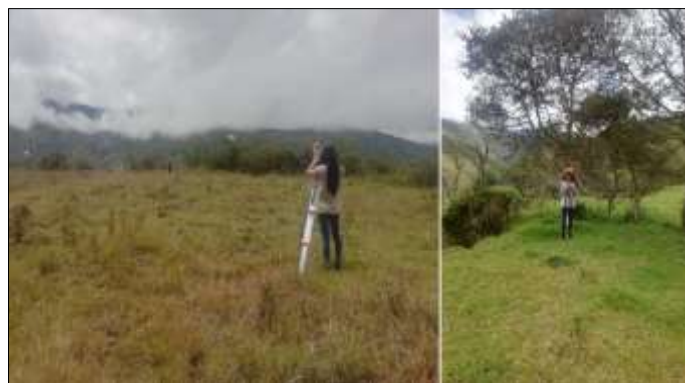
**Figura 24.** *Toma de datos en campo, levantamiento topográfico.*

El punto B con respecto al punto A, debe ser corregido antes de la toma de datos, para ello la estación debe ser calibrada, encerada y georreferenciada, el valor debe ser cero o cercana a cero.

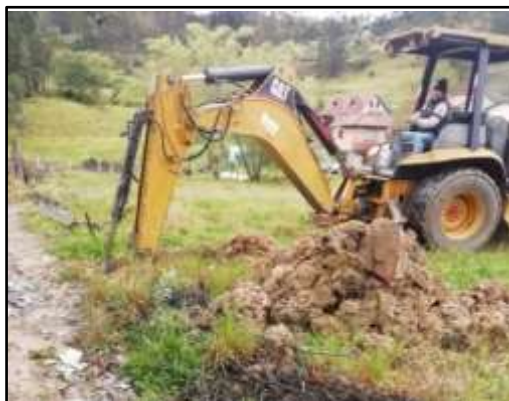
**Figura 27.** Excavación de calicatas, en el sector de estudio.

- iii. En zonas cubiertas por vegetación y zonas donde se carece de afloramientos, se hicieron calicatas mediante la metodología de Sede Central CSR LABORATORIO (2022), utilizando maquinaria pesada de tipo retroexcavadora como se lo puede observar en la *Figura 27*, para lo cual se inicia con el desbroce retirando los primeros 5 cm del terreno, se considerando una profundidad de 1 m por 1 m de ancho y 1 m de longitud.

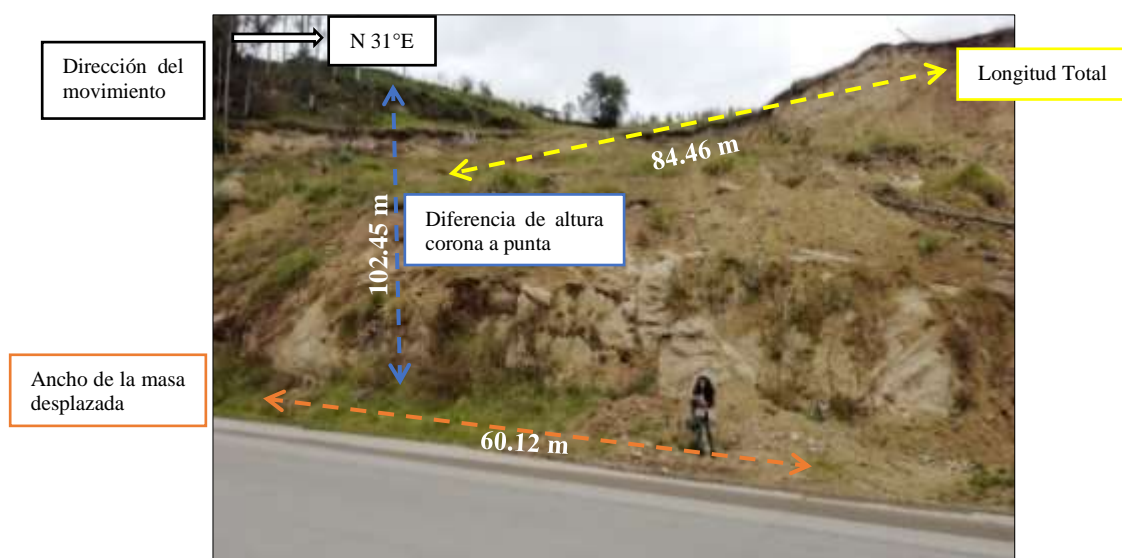
**Figura 28.** Descripción de deslizamientos.

- vi. Otro insumo que se utilizó fueron los deslizamientos, para ello se llenó la ficha técnica proporcionada por el Servicio Nacional de Geología y Minería (2007), la misma que fue modificada a la necesidad de la investigación, considerando datos medibles y observables en el momento del levantamiento, en la *Figura 28* se muestra algunos datos tomados de los deslizamientos.

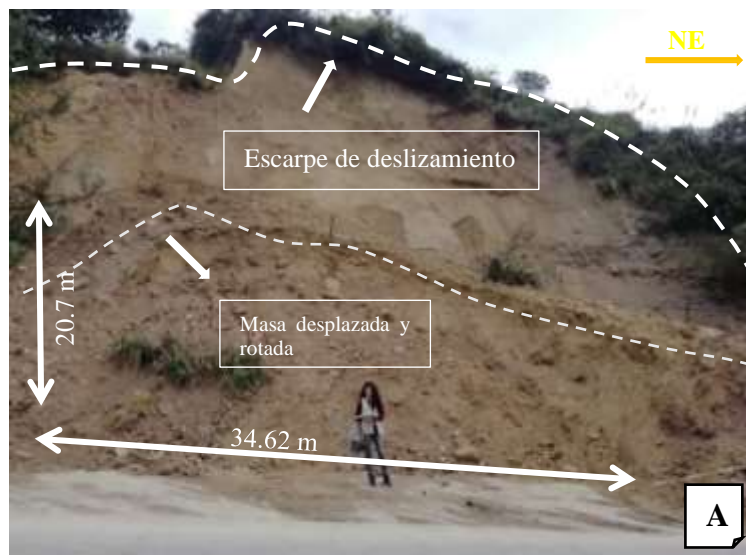
**Figura 44.** Depósito de Deslizamiento 03. Comunidad Ilincho.

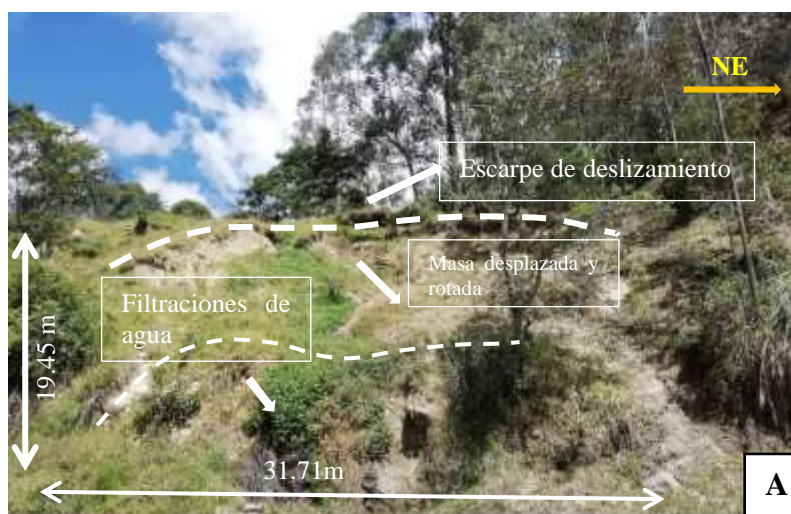
**Figura 45.** Depósito de Deslizamiento 04. Comunidad Ilincho.

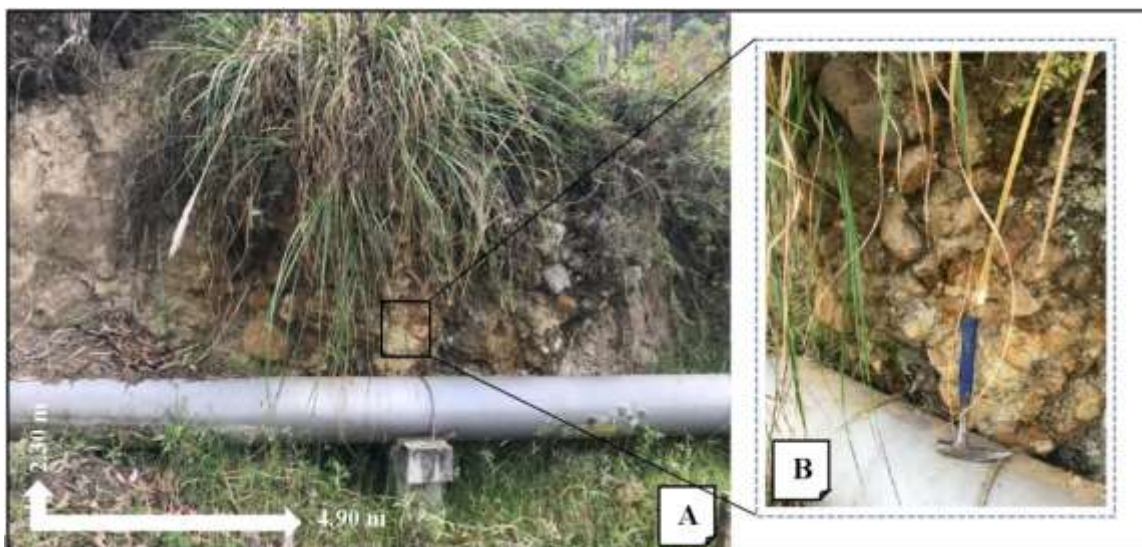
**Figura 50.** Afloramiento LGE-077. Sector de estudio.

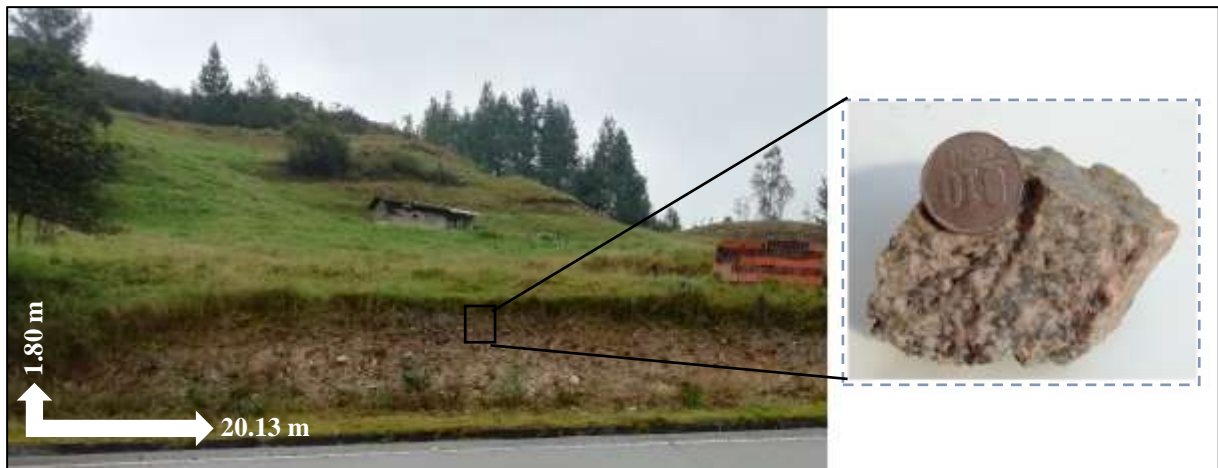
**Figura 52.** Afloramiento LGE-057. Sector de estudio

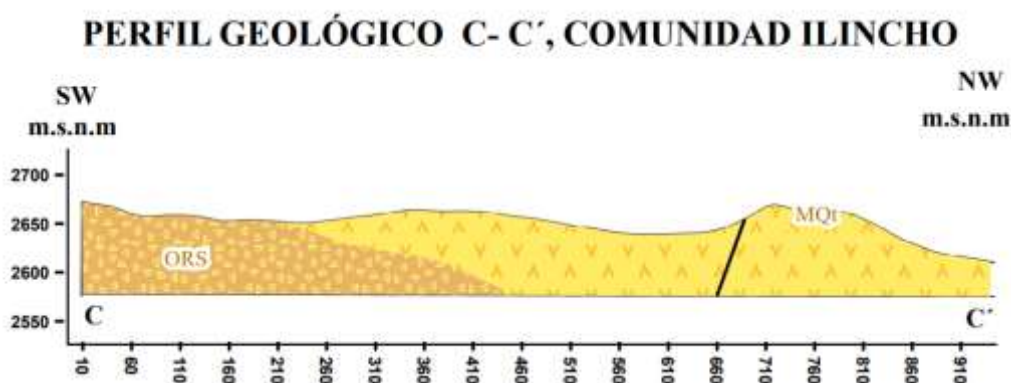
**Figura 65.** Perfil Geológico C-C'
