Universidad
Nacional
de Loja

Caracterización geológica-geotécnica de la vía La Yona-Chicaña, sector San Juan, ubicado en la parroquia Chicaña, cantón Yantzaza, provincia de Zamora Chinchipe.

Trabajo de Titulación previo, a la obtención del Título de Ingeniero en Geología Ambiental y Ordenamiento Territorial

Maikelin Adela Torres Abarca

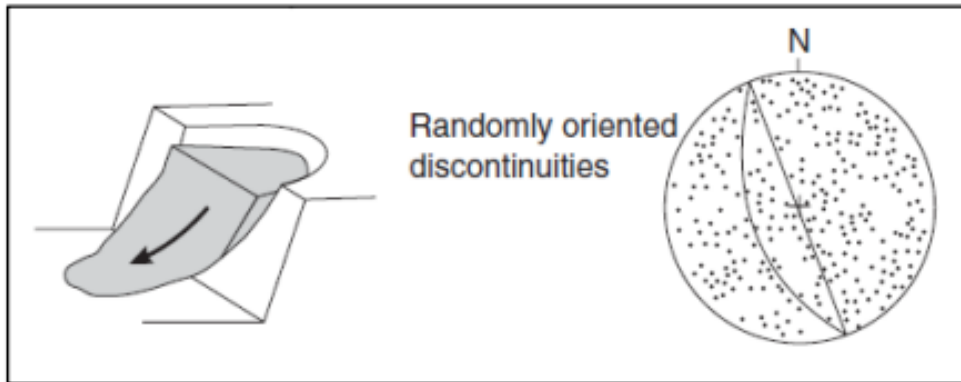
Figura. 8. Rotura circular

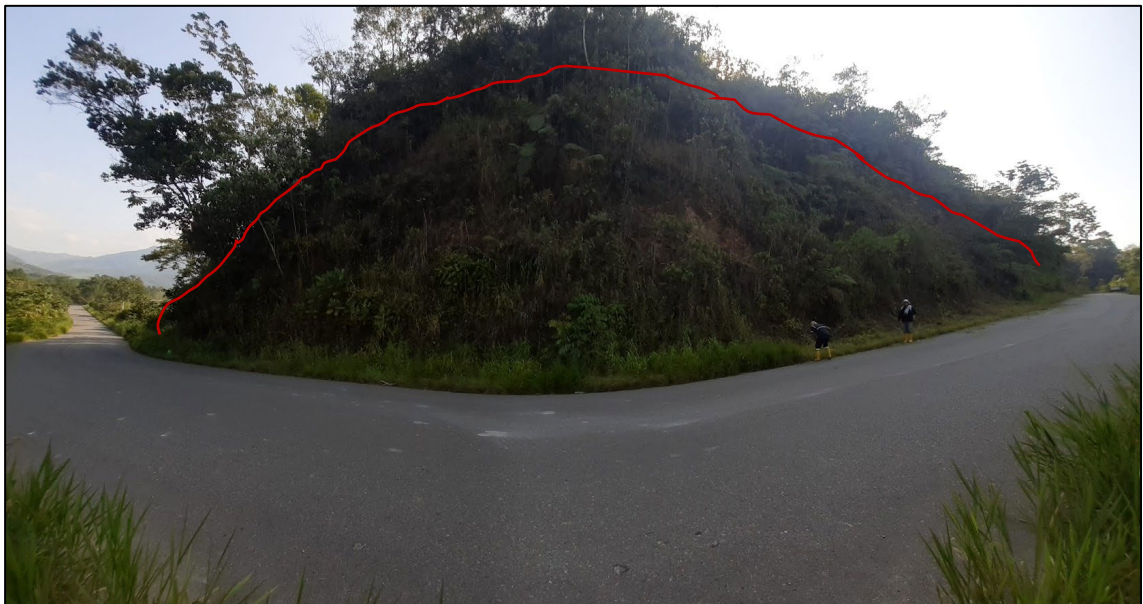
Figura. 12. Relieve colinado medio

Es característica de diversas formaciones y se desarrolla específicamente en la Formación Misahualli. Su origen es de naturaleza volcánica, con una forma de cima redondeada. Presenta pendientes pronunciadas que oscilan entre el 40% y el 70%, con desniveles relativos muy variables que van desde 50 hasta más de 100 metros. Además, se observan longitudes moderadamente extensas, que varían de 50 a más de 250 metros. (SIG Tierras, 2023)

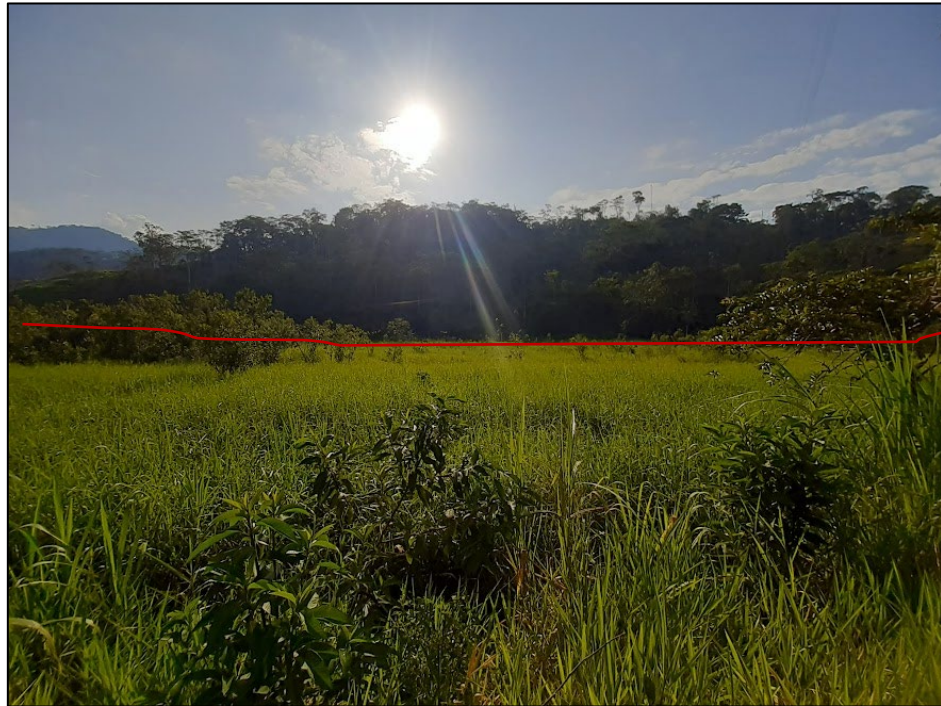
Figura. 13. Terraza baja y cause actual

Estos depósitos se caracterizan por ser aluviales, originados por procesos fluviales, y adoptan la forma de un valle plano. Presentan pendientes muy suaves, generalmente oscilando

entre el 2% y el 5%. Su ubicación se enmarca en un contexto morfológico medio aluvial amazónico. (SIG Tierras, 2023)

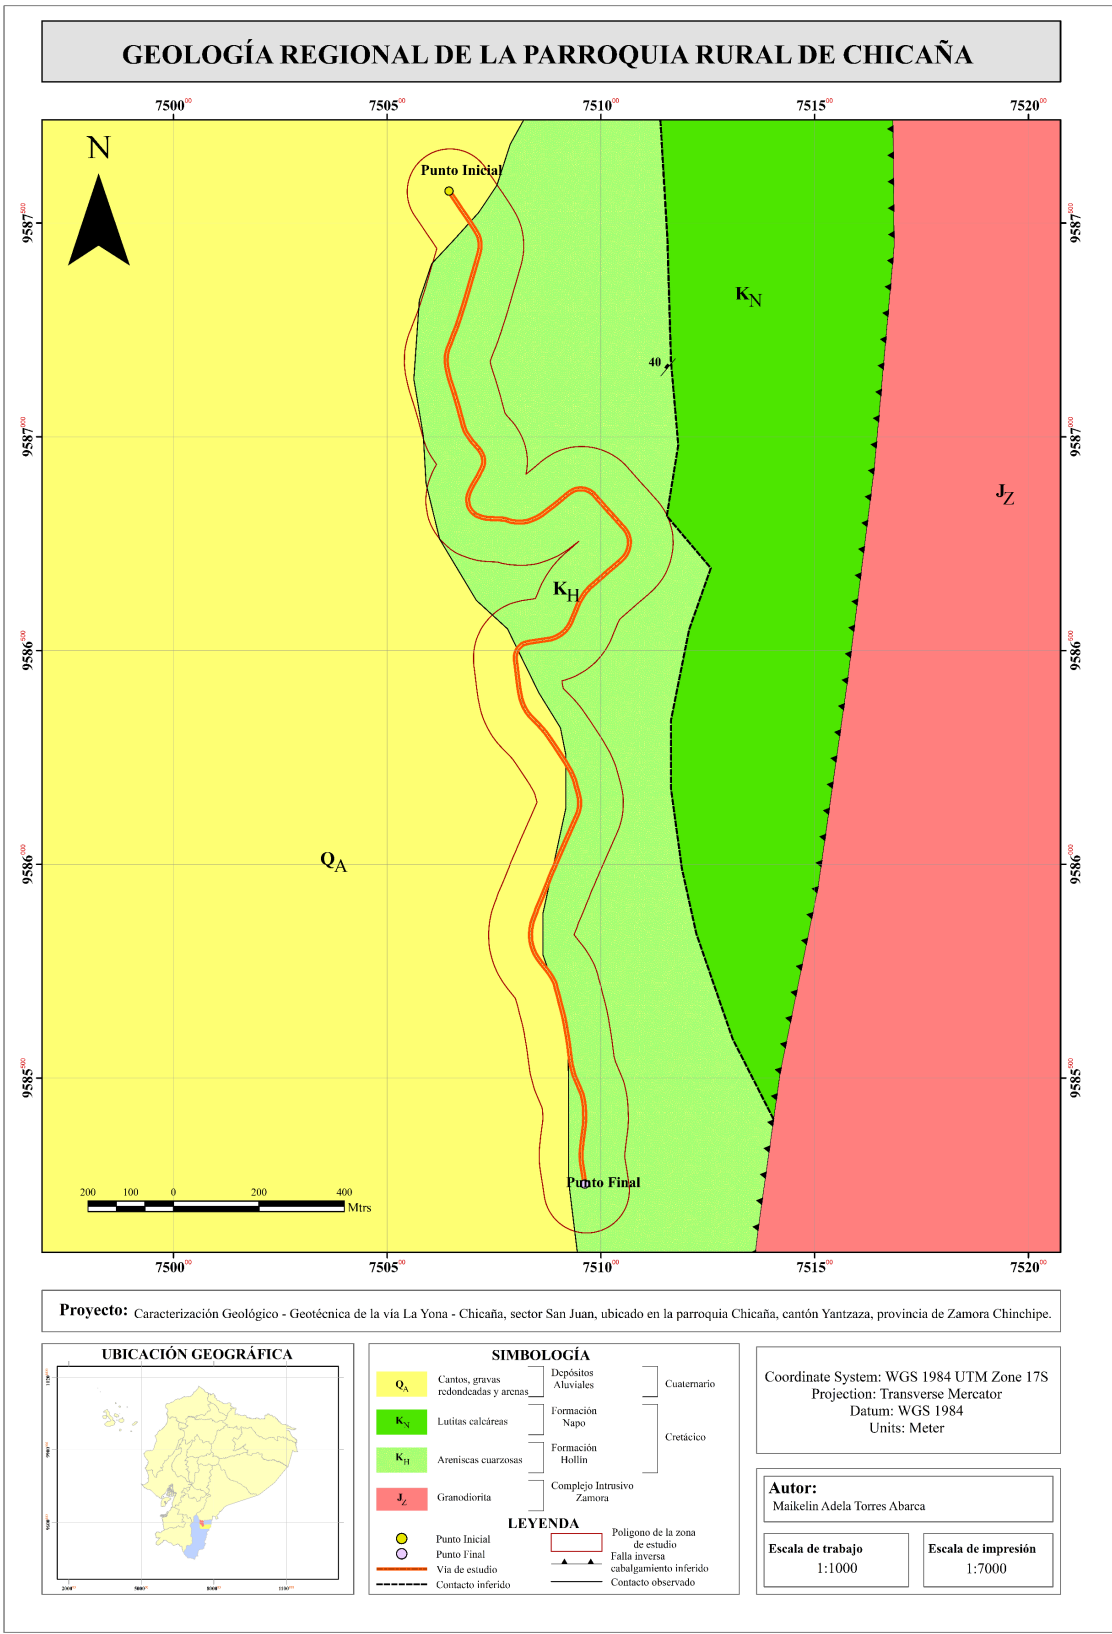
Se ubican en las orillas de los ríos y están compuestas principalmente por cantos rodados de diversa procedencia, dispuestos en una matriz de naturaleza areno-limosa y areno-arcillosa de escaso espesor. Las terrazas fluviales se caracterizan por presentar, generalmente, separaciones marcadas mediante desniveles abruptos, con altitudes que no superan los 10 metros. En la zona de estudio, esta formación abarca una extensión de 21.59 hectáreas, representando el 32.36% del área total.

Figura. 18. Mapa de Geología de la parroquia Chicaña.

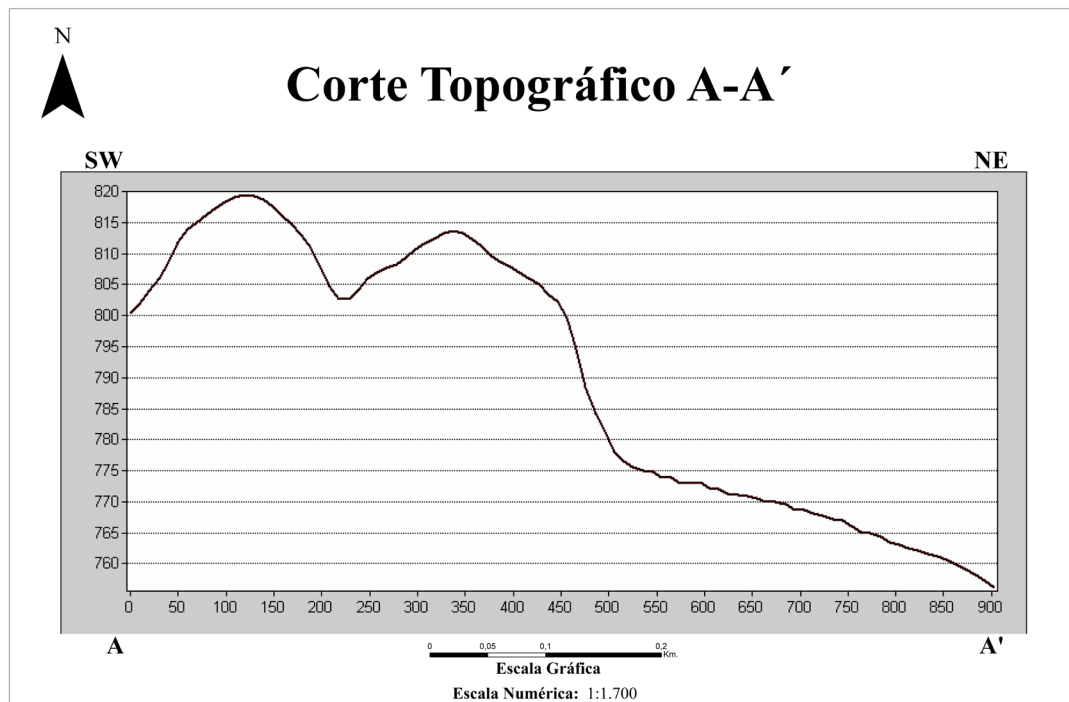
Figura. 21. Perfil topográfico A - A'

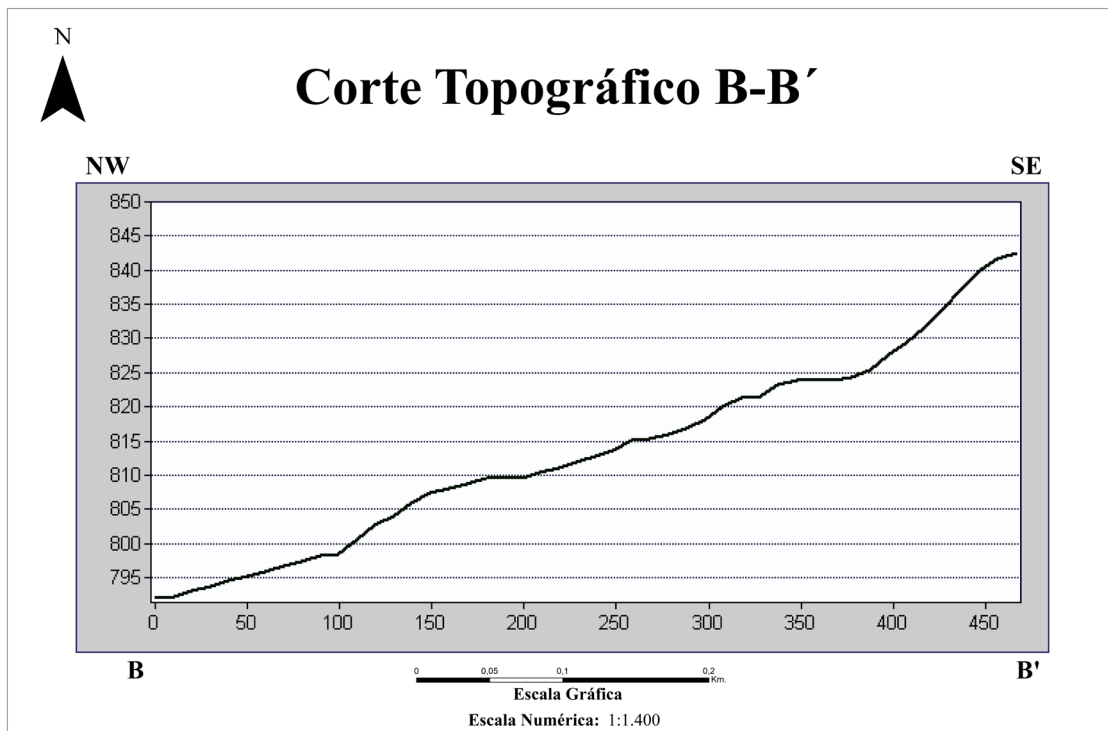
Se ha determinado que, posterior a los primeros 100 metros, la altitud experimenta un aumento hasta llegar a los 820 metros. Desde este punto, se inicia un descenso gradual en la altitud hasta alcanzar los 803 metros. Este patrón de variación altitudinal se reproduce una vez más a lo largo del perfil, concluyendo con un descenso adicional.

Figura. 22. Perfil topográfico B - B'

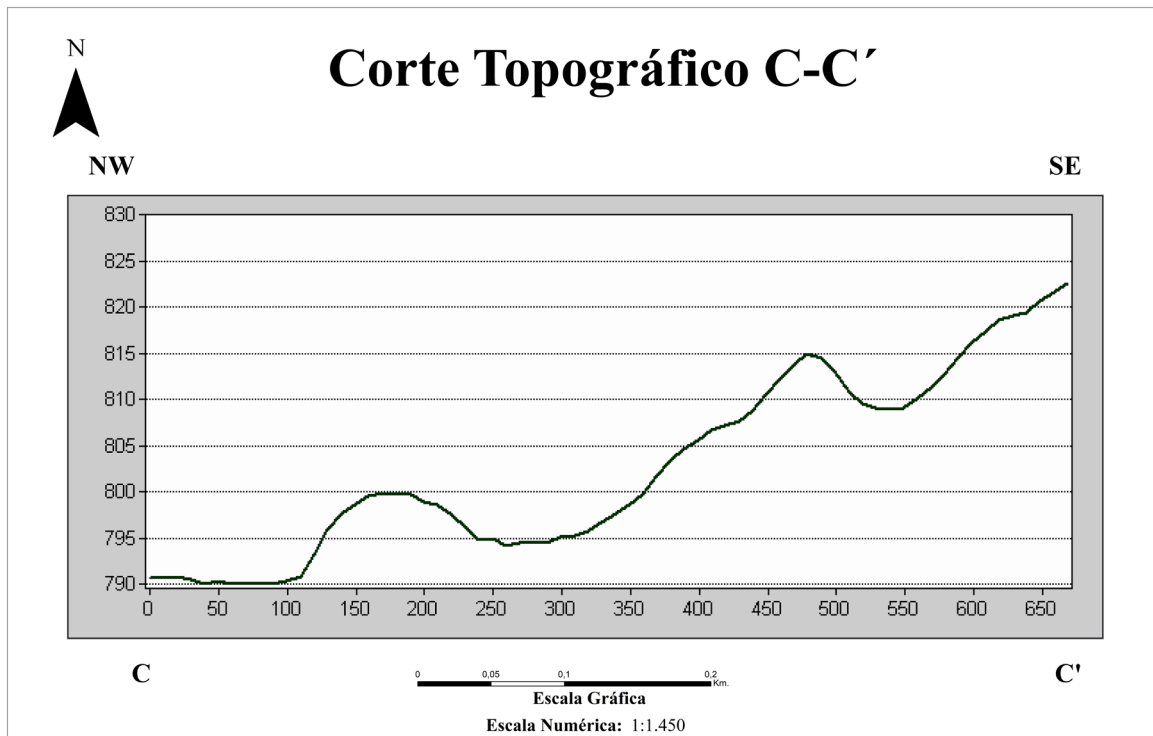
Se ha establecido que, a lo largo de la totalidad del tramo del perfil, la curva experimenta un ascenso gradual hasta alcanzar la altitud máxima previamente mencionada.

Figura. 23. Perfil topográfico C - C'

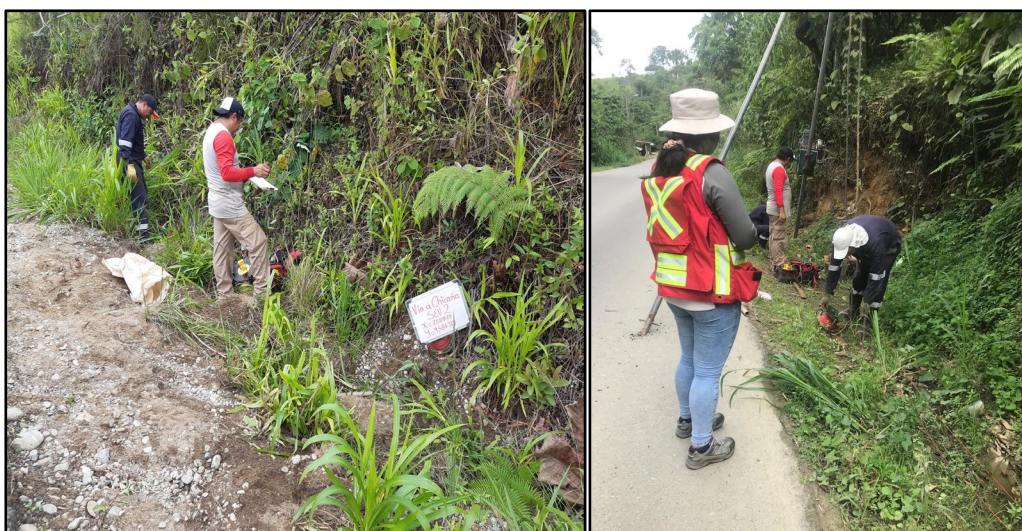
Se realizaron 3 sondeos eléctricos verticales para lo cual se trasladó el personal y los instrumentos necesarios desde la ciudad de Loja hasta el área de estudio. Los valores que se obtuvieron en campo se localizan en el Anexo 6

Figura. 25. Equipo en terreno

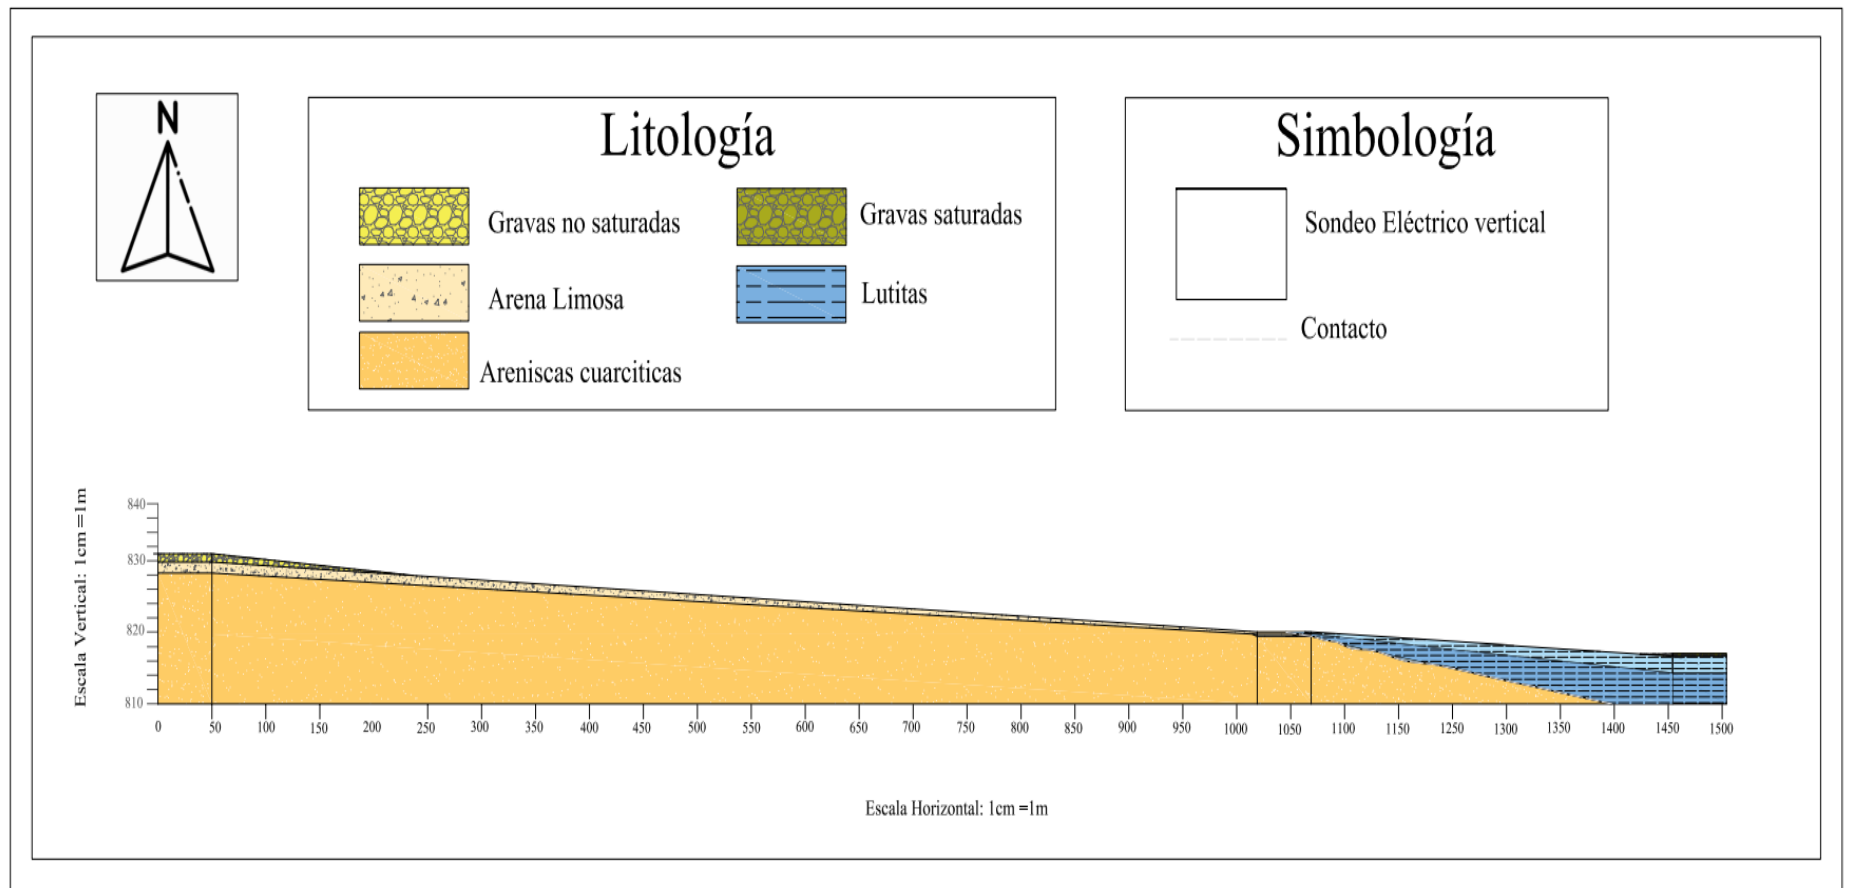
Figura. 29. Correlación estratigráfica de SEVS

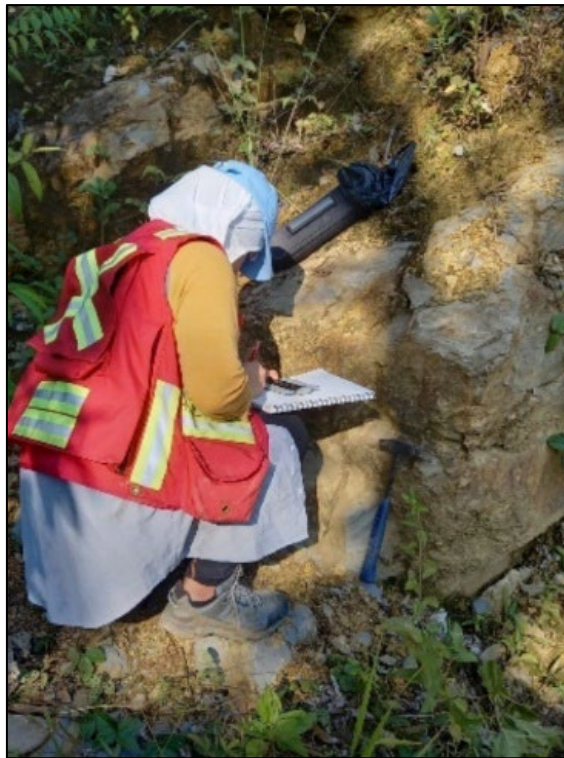
Figura. 33. Trabajo en campo de resistencia a la compresión simple con esclerómetro

Se utilizó una ficha para describir la matriz y las discontinuidades presentes. Los materiales utilizados fueron: Esclerómetro, cintra métrica, brújula, GPS, fichas de campo, juego geométrico.

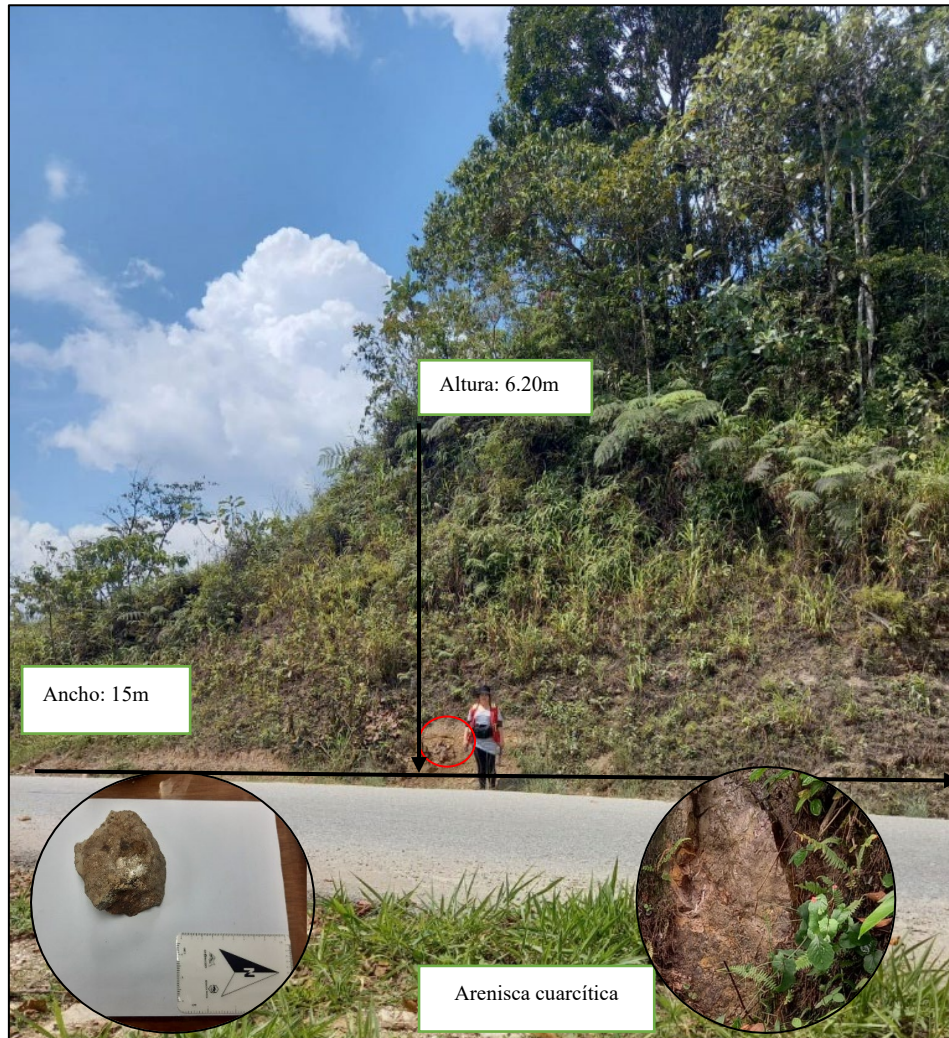
Figura. 41. Afloramiento N°5, compuesto por arenisca cuarcítica

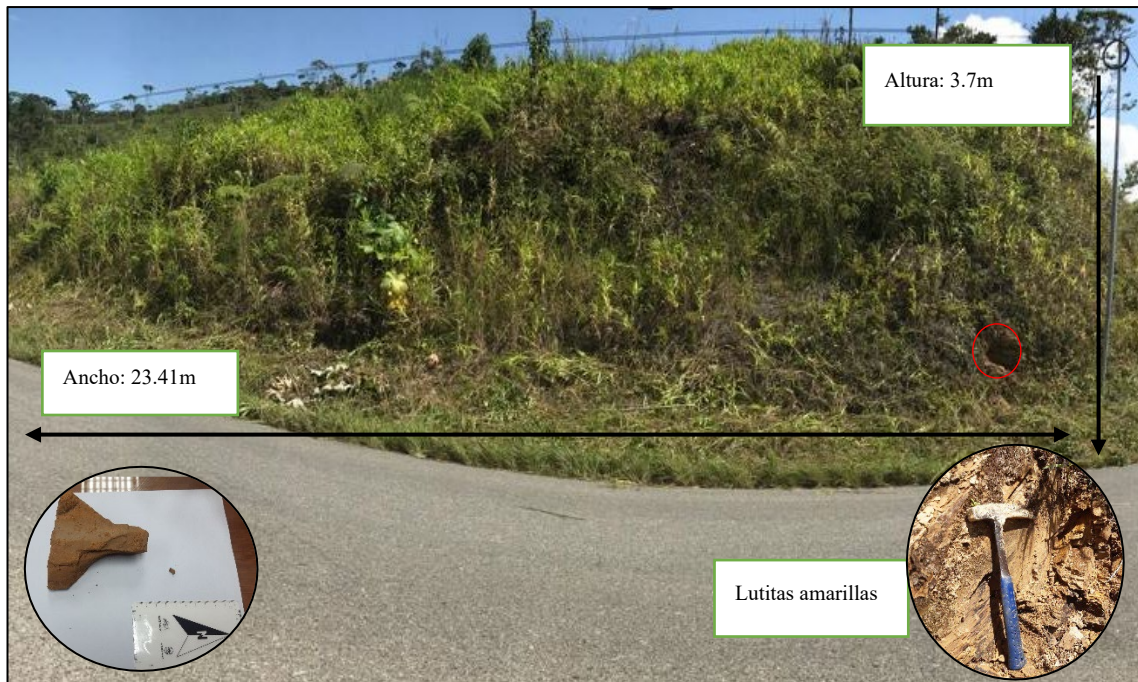
Figura. 42. Afloramiento N°7, caracterizado por lutitas marrones.

Al tocar la superficie de la lutita, podemos sentir su textura suave, lo que nos indica un proceso de erosión gradual que ha ocurrido durante un extenso período. Esta diferencia en la textura se destaca aún más debido a la presencia de una vegetación herbácea y arbustiva que cubre toda la zona. Estas han ingresado en las pequeñas grietas y fisuras de la roca. Una característica destacada es que esta lutita amarilla alterada descansa sobre una base de lutita calcárea.

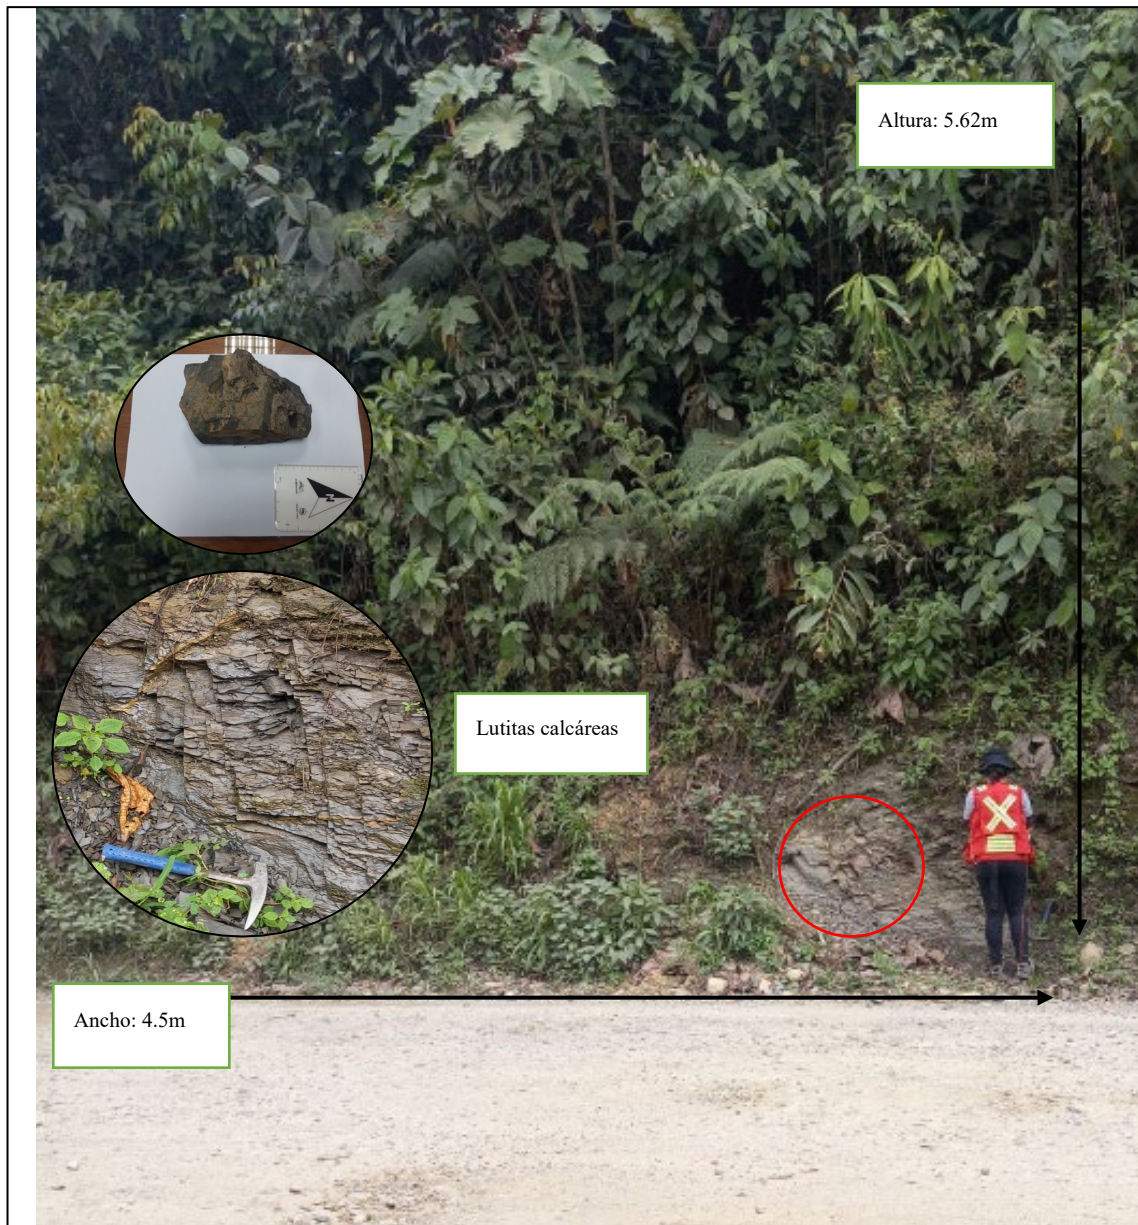
Figura. 43. Afloramiento N.º 11, caracterizado por lutitas calcáreas

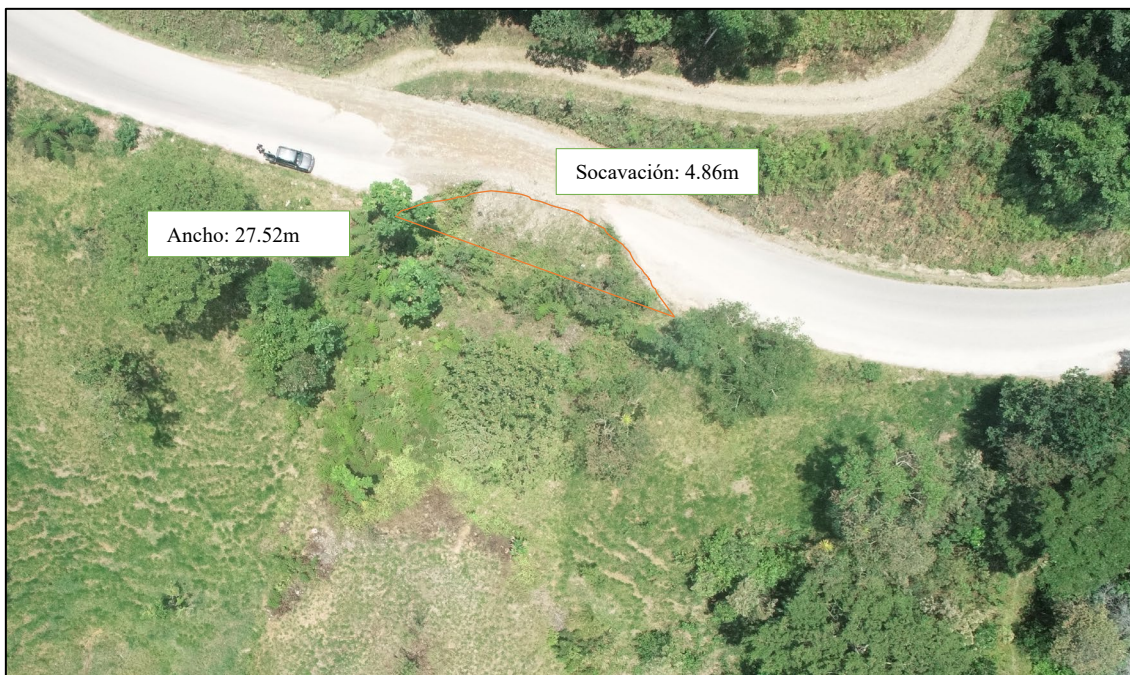
Figura. 44. Deslizamiento

En términos morfológicos, el deslizamiento presenta una configuración cóncava dirigida hacia abajo. Su composición y comportamiento lo clasifican como un deslizamiento de tipo rotacional. Para obtener información más detallada, se adjunta el anexo 4.

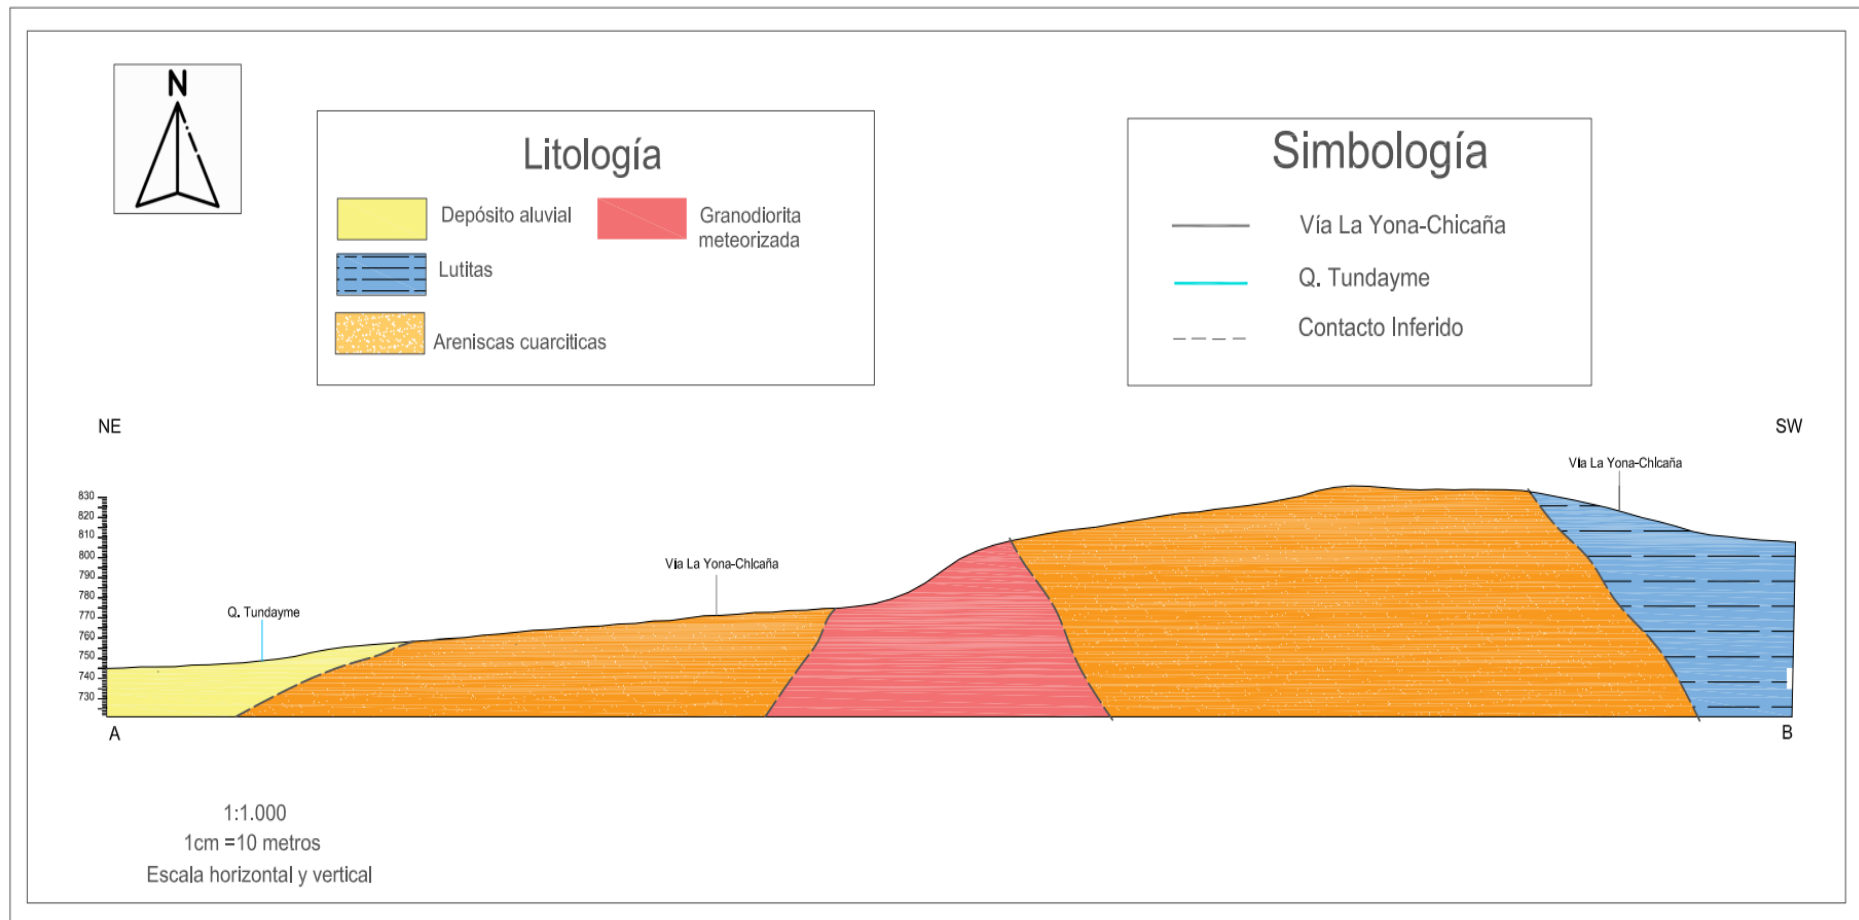
Figura. 46. Corte Geológico A-B

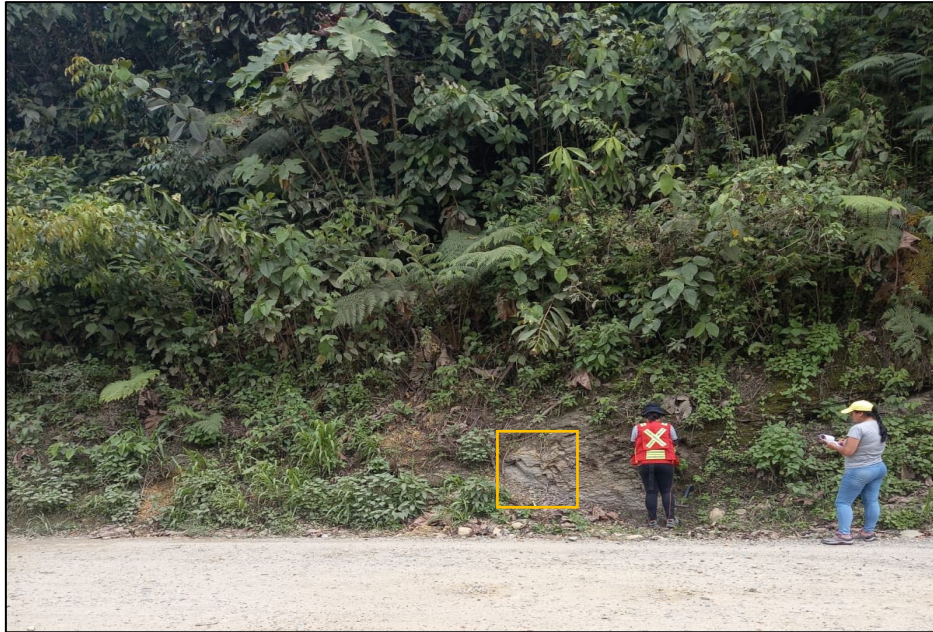
Figura. 47. Zonificación del talud N°1.

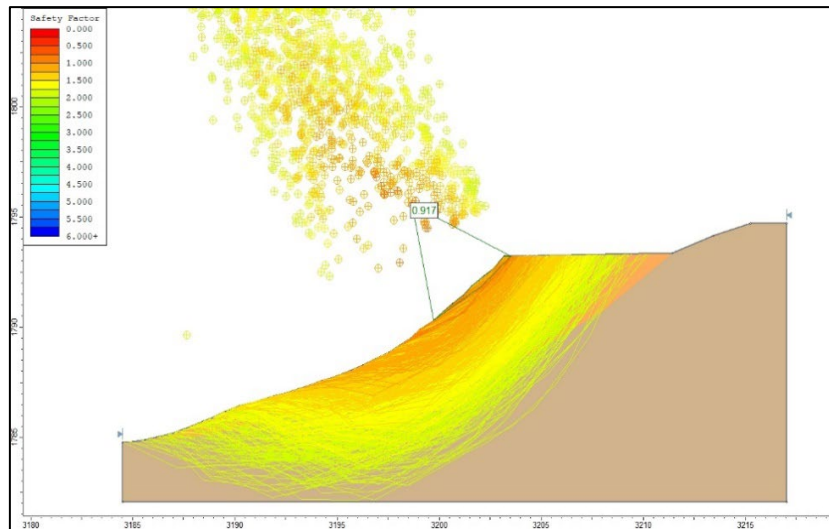
Figura. 50. Análisis de FS general no circular, talud 1

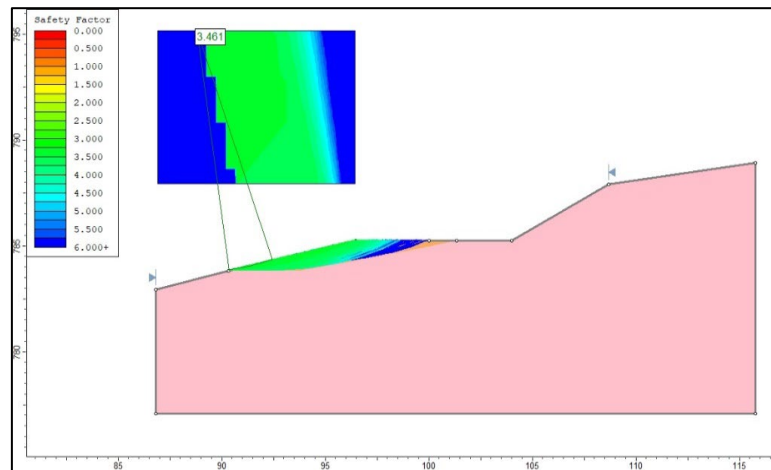
Figura. 56. Análisis de FS general circular, talud 2.

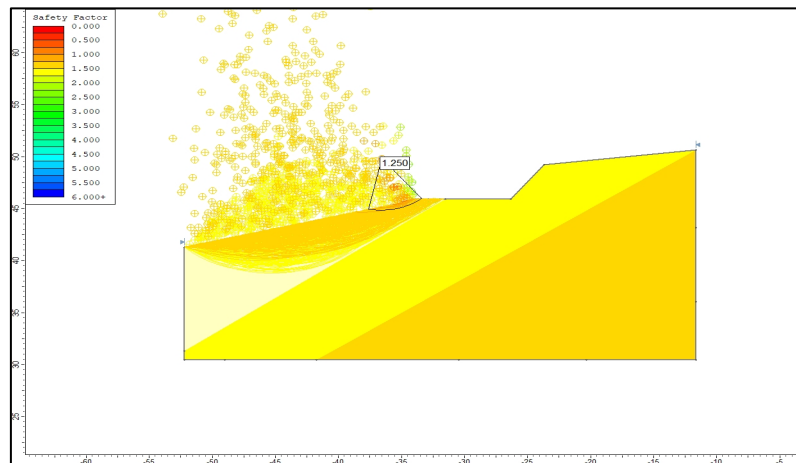
Figura. 58. Análisis de FS general no circular, talud 3

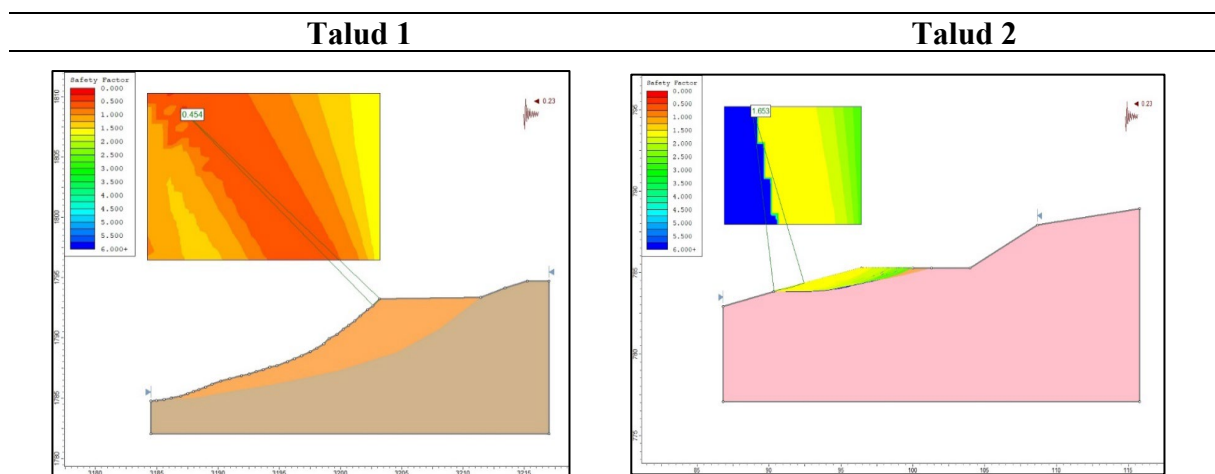
Al someter la estructura a una carga sísmica dentro de un análisis circular, el cálculo del factor de seguridad revela un valor crítico de 0.452, indicando una situación de inestabilidad.

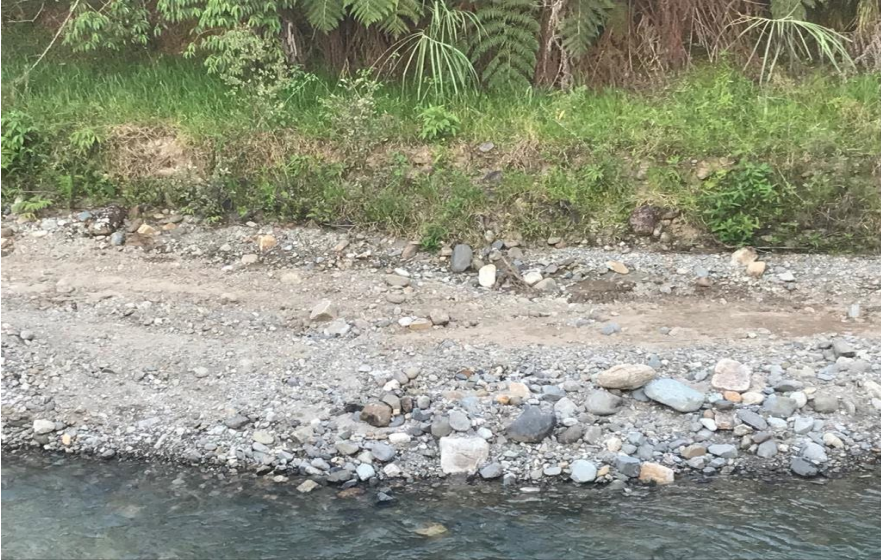
6.4m		2.23m
AFLORAMIENTO

Observaciones		Este afloramiento se localiza en las proximidades de la quebrada Tundayme. En este sitio, se pueden identificar terrazas de depósitos aluviales con variaciones en su tamaño, que abarcan desde milímetros hasta pocos metros. La presencia de coloraciones rojizas en estos depósitos se debe a procesos de oxidación. Además, es posible apreciar una exuberante vegetación herbácea en la zona.

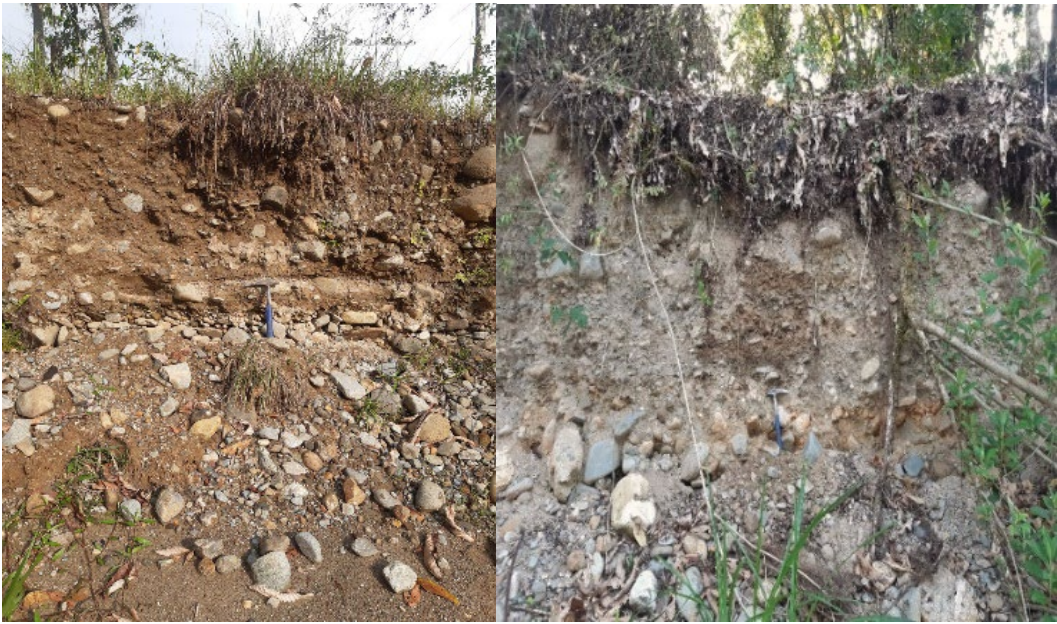
Observaciones		Este afloramiento se localiza en las proximidades de la quebrada Tundayme. En este sitio, se pueden identificar terrazas de depósitos aluviales con variaciones en su tamaño, que abarcan desde milímetros hasta pocos metros. La presencia de coloraciones rojizas en estos depósitos se debe a procesos de oxidación. Además, es posible apreciar una exuberante vegetación herbácea en la zona.

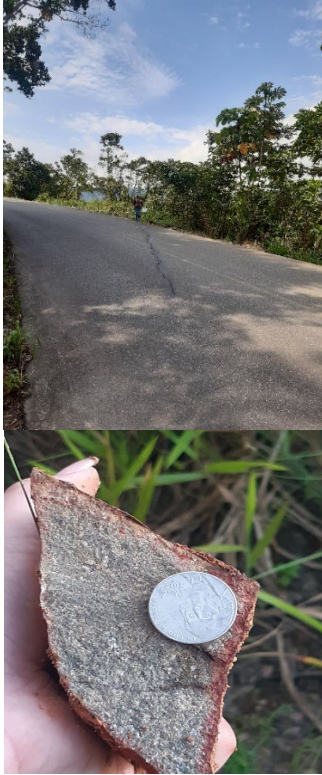
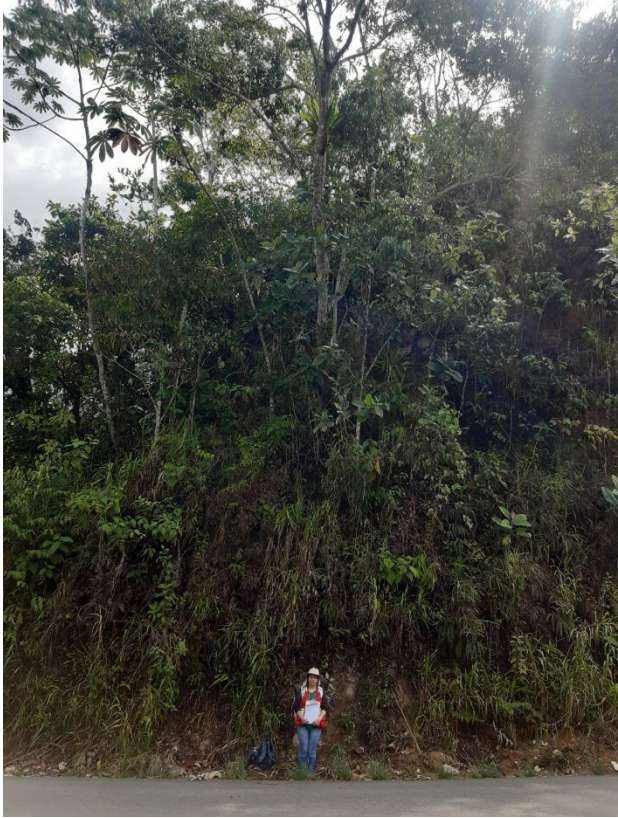
Observaciones		<p>En este afloramiento, se puede apreciar una densa vegetación de arbustos, junto con un pronunciado proceso de meteorización de la roca, que en este caso se trata de granodiorita, llegando a transformarse en un material arenoso (sábulo) debido a una oxidación abundante. Además, se observa una fractura en la capa superior de la vía con una extensión de 6 metros.</p>

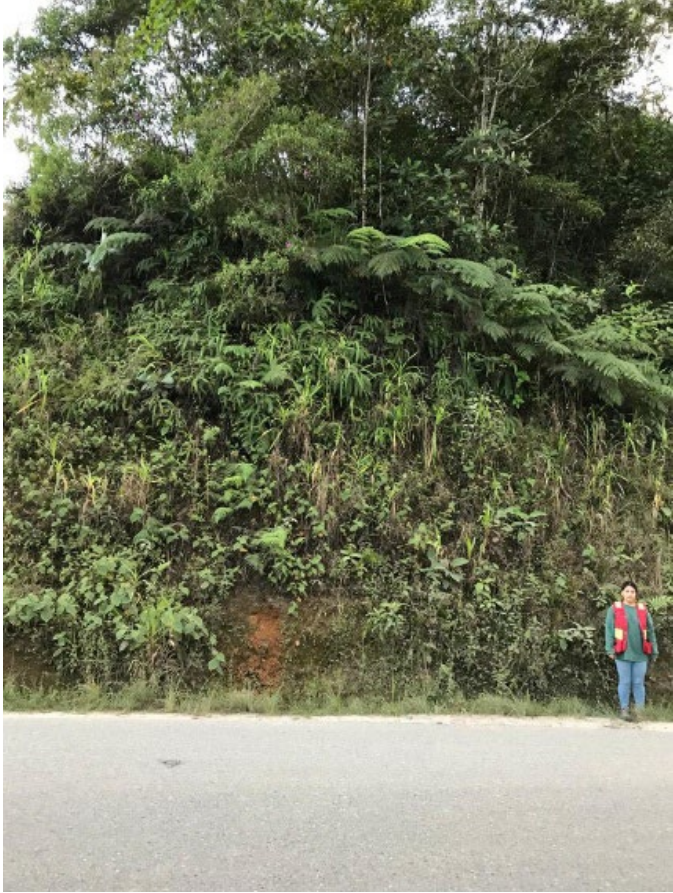
Observaciones		Este afloramiento presenta características distintivas, compuesto principalmente por areniscas cuarzosas alteradas con signos de oxidación. Además, en su entorno se observa una vegetación exuberante, y su inclinación se encuentra a 34 grados hacia el sureste.

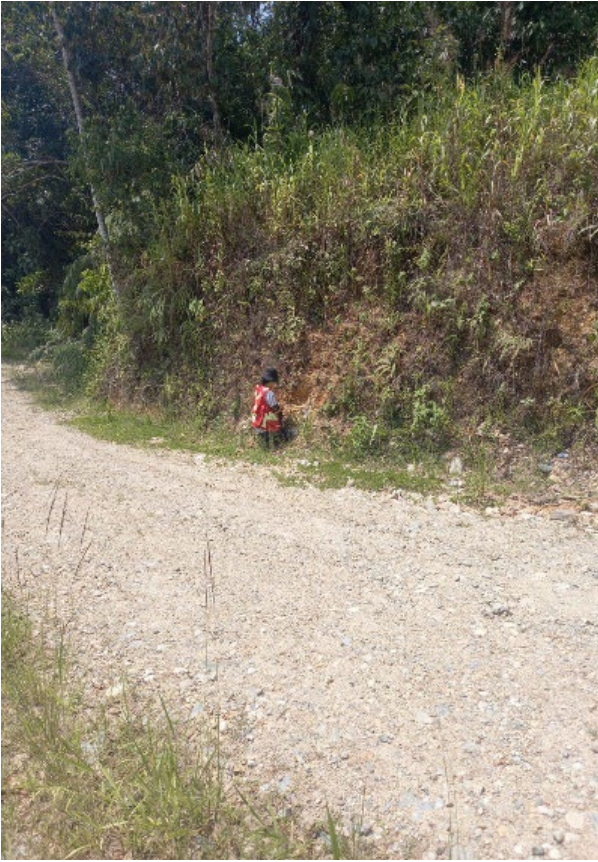
Observaciones		Se aprecia un afloramiento de lutitas alteradas con tonalidades amarillentas, intercaladas con capas grises de granulación muy fina y rodeadas de vegetación.

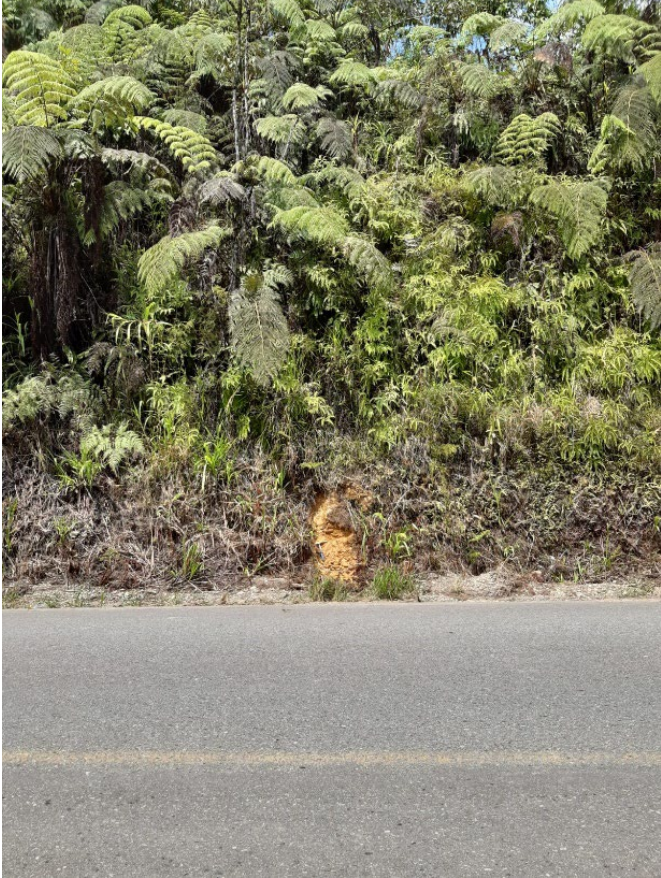
Observaciones		Se aprecia un afloramiento de lutitas alteradas con tonalidades amarillentas, intercaladas con capas grises de granulación muy fina y rodeadas de vegetación.

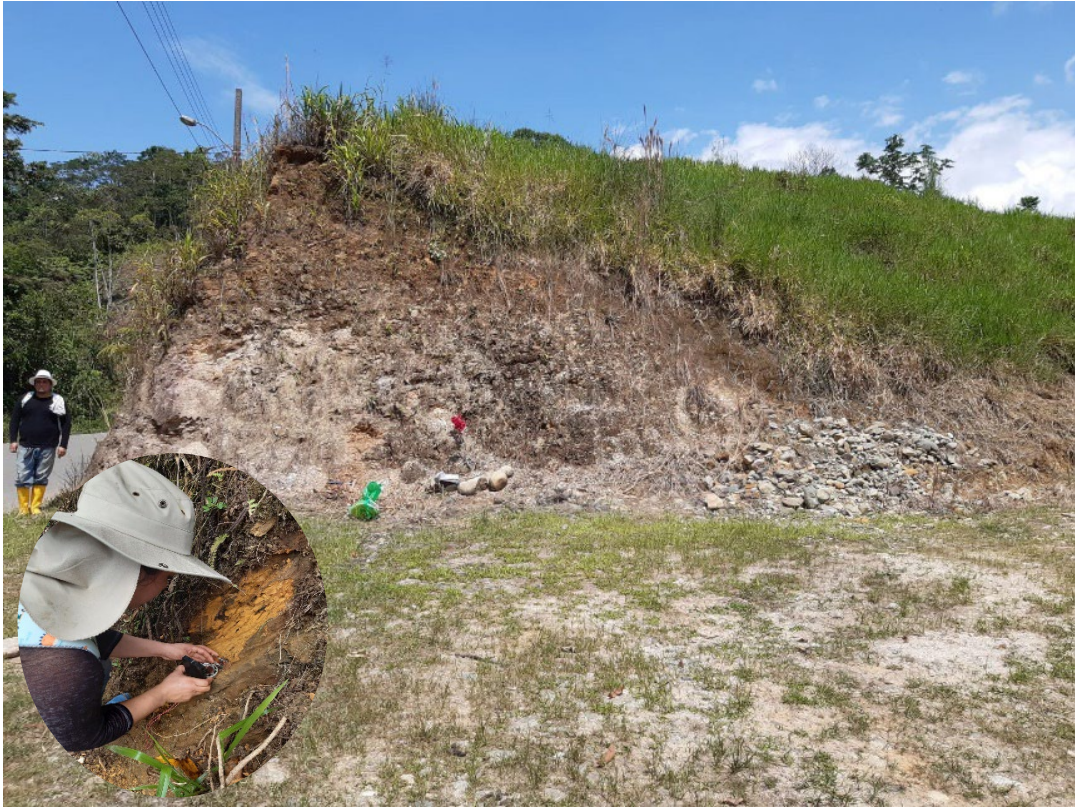
Observaciones		En este afloramiento de origen antrópico, se pueden distinguir lutitas de tonos amarillos claros en la base, mientras que en la parte superior se encuentra una cubierta de vegetación destinada al pastoreo del ganado.
