Universidad
Nacional
de Loja

Caracterización geológica-geotécnica de la vía La Yona-Chicaña, sector San Juan, ubicado en la parroquia Chicaña, cantón Yantzaza, provincia de Zamora Chinchipe.

Trabajo de Titulación previo, a la obtención del Título de Ingeniero en Geología Ambiental y Ordenamiento Territorial

Maikelin Adela Torres Abarca

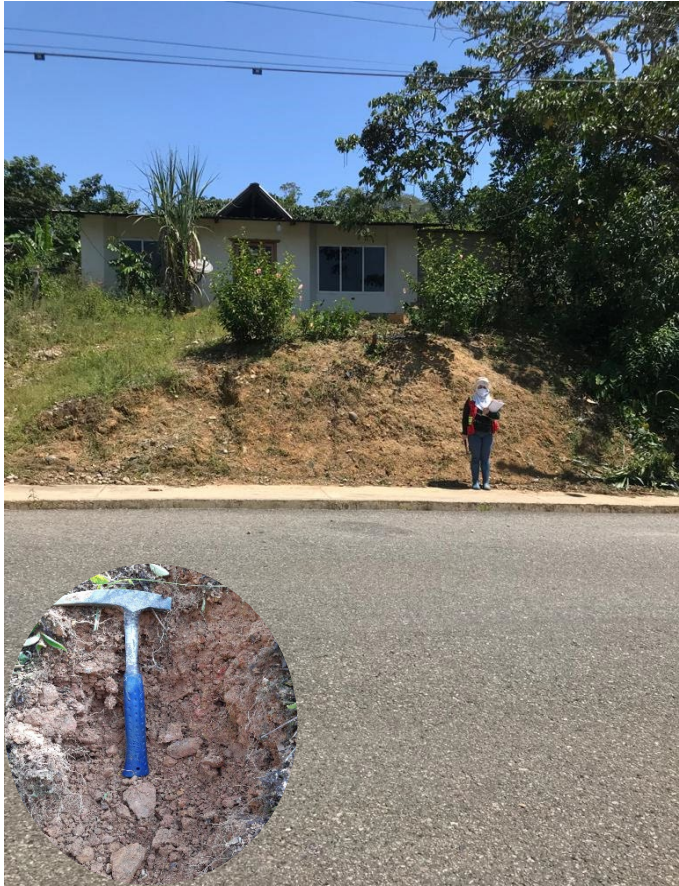
Observaciones		En el kilómetro 2, se evidencia la presencia de material de relleno de tonalidades rojizas, que se extiende en la zona donde se concentra la mayoría de las viviendas.

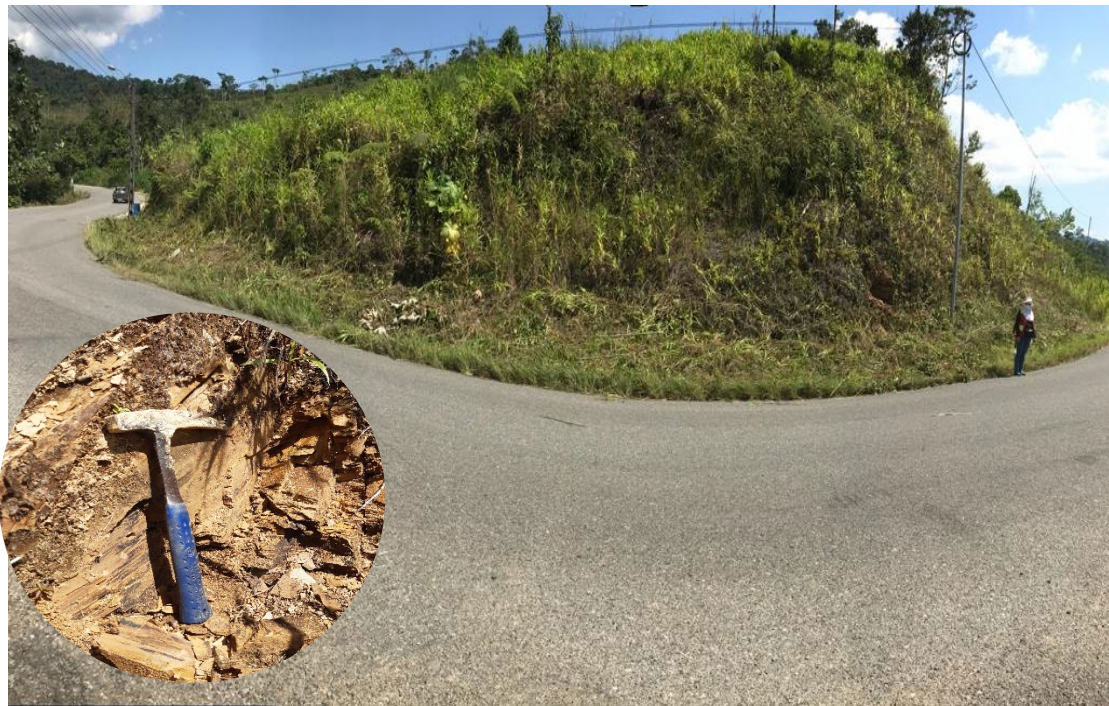
Observaciones	Se aprecia un afloramiento de origen antropogénico compuesto por lutitas meteorizadas de tonalidades anaranjadas, con un buzamiento de 24 grados hacia el noroeste, y rodeado por una densa vegetación.
----------------------	---

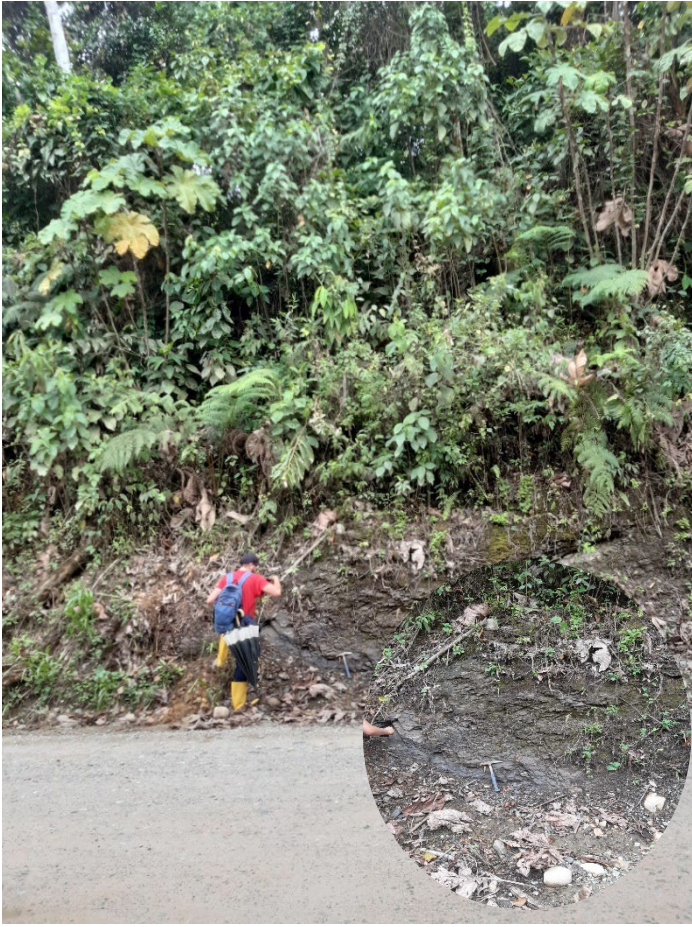
Observaciones	Se distingue un afloramiento de origen antropogénico, que presenta una base compuesta por lutitas calcáreas de tonalidades grises, sobre las cuales se encuentran afloramientos de lutitas meteorizadas junto con depósitos coluviales. En la parte baja de este afloramiento, se ha producido un deslizamiento de material.

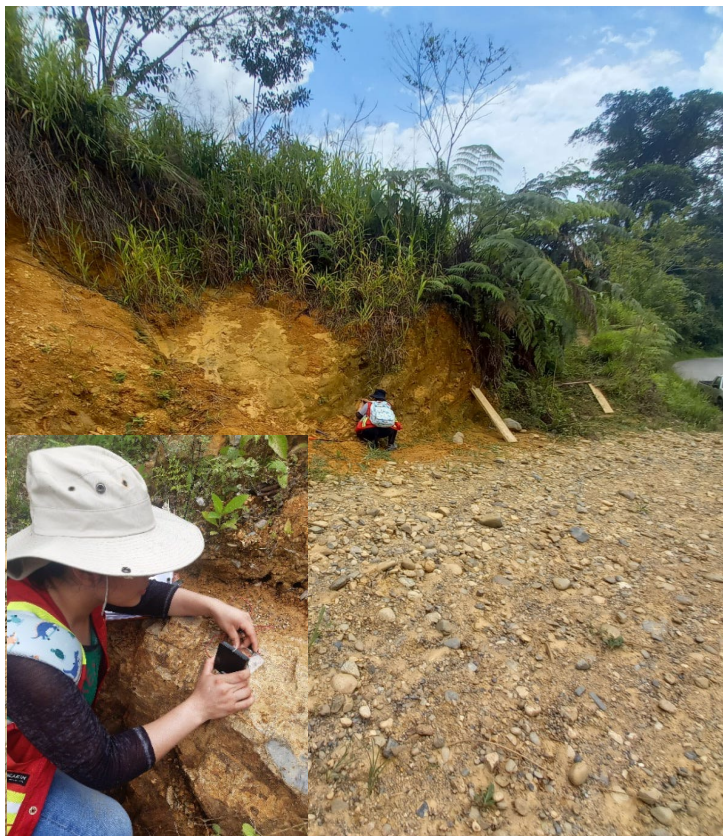
AFLORAMIENTO

Se observa un afloramiento con un grado alto de meteorizado de lutita con coloraciones entre amarillas y naranjas con presencia de abundante vegetación.

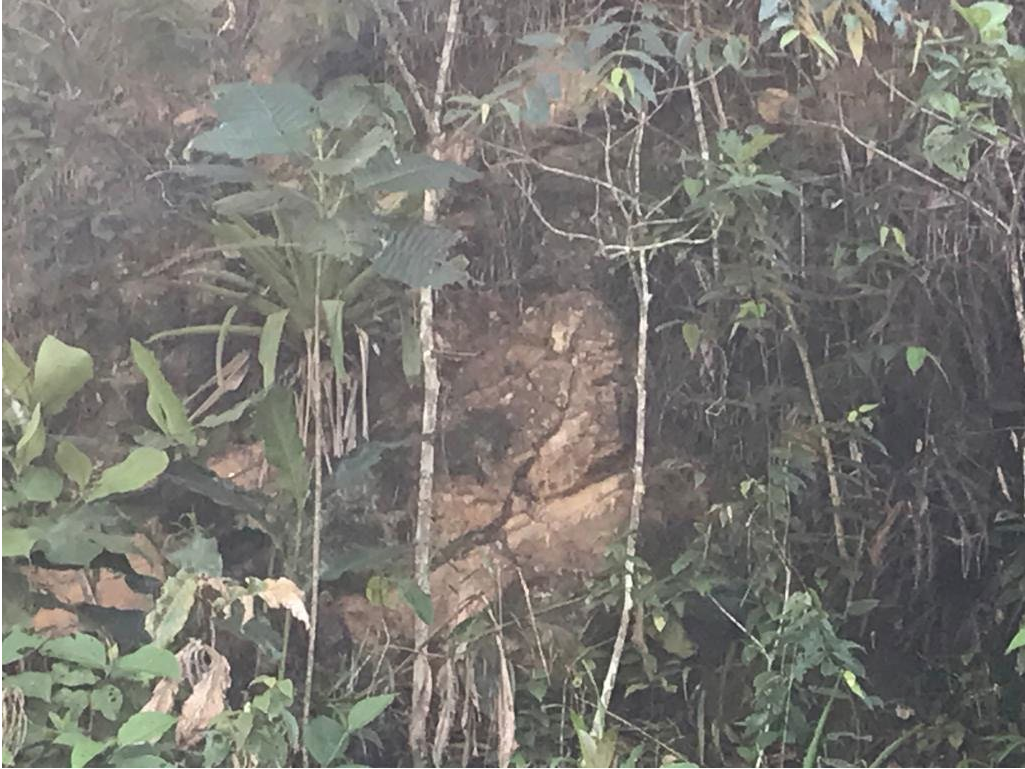
Observaciones		Se observa un afloramiento con un grado alto de meteorizado de lutita con coloraciones amarillas claras con presencia de abundante vegetación.

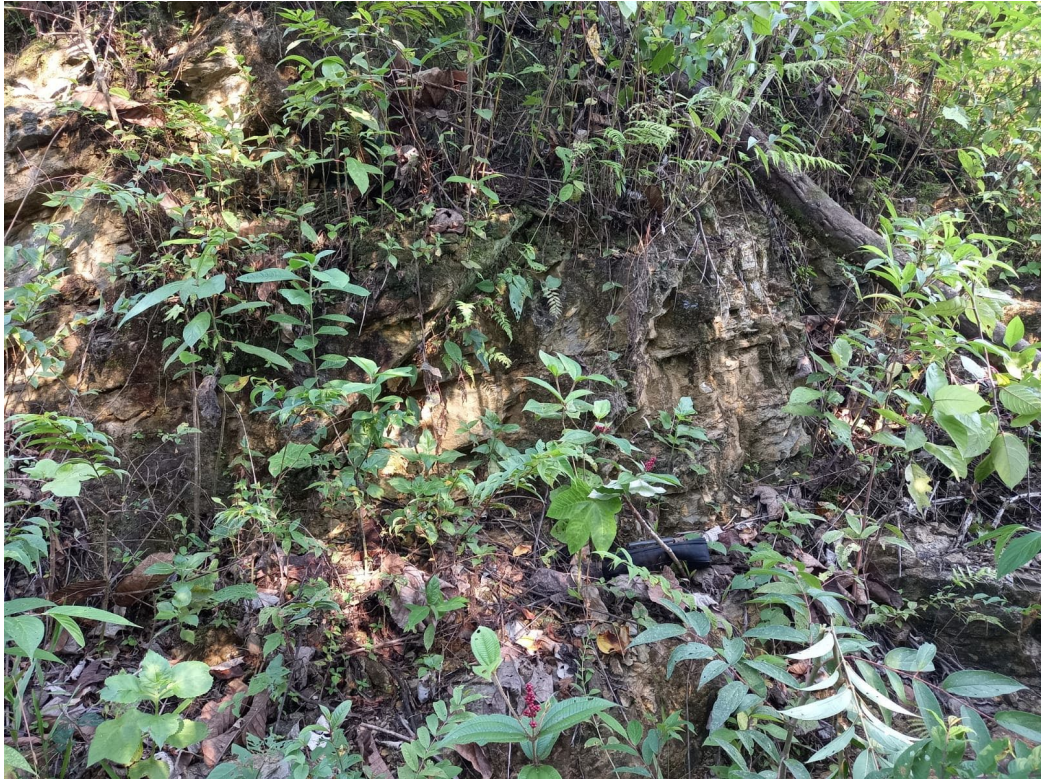
Observaciones		Se observa un afloramiento con un grado alto de meteorizado de lutita con coloraciones entre amarillas y grises con presencia de escasa vegetación.

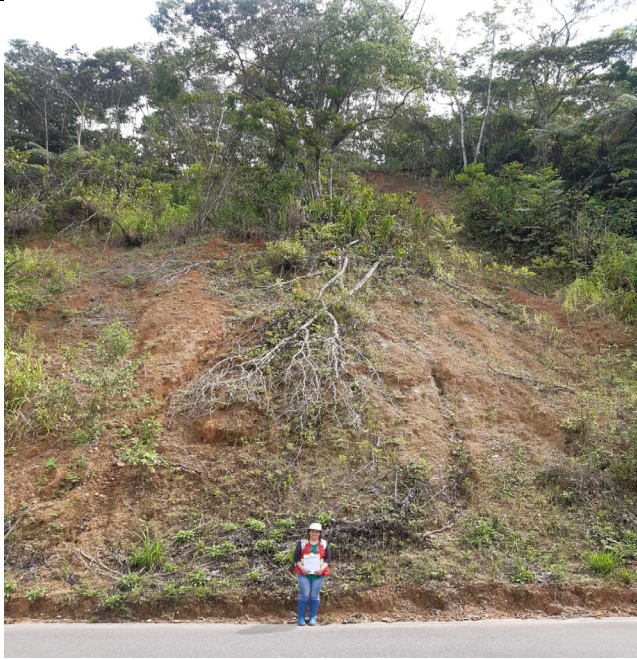
Universidad Nacional de Loja Facultad de la Energía, las Industrias y los Recursos Naturales No Renovables Carrera de Geología Ambiental y Ordenamiento Territorial			
FICHA DE DESLIZAMIENTOS			
Caracterización geológico - geotécnica la vía La Yona-Chicana, sector "San Juan", ubicado en la parroquia de Chicana, cantón Yantzaza, provincia de Zamora Chinchipe.			
N° deslizamiento: 1			
Código:		Ubicación: parroquia Chicana, sector San Juan	
D1	X	Y	Z
	750802	9586448	
Caracterización del movimiento: Deslizamiento			
Tipo de deslizamiento:			
Tipo de material: Areniscas cuarzosas y lutitas meteorizadas			
Humedad: baja			
Estado de actividad: latente			
Cobertura vegetal: vegetación predominante de tipo herbácea y arbustiva			
Magnitud			
Grande:	X	Mediano:	Pequeño:
Morfometría	Ancho total: 9m		
	Longitud total: 35m

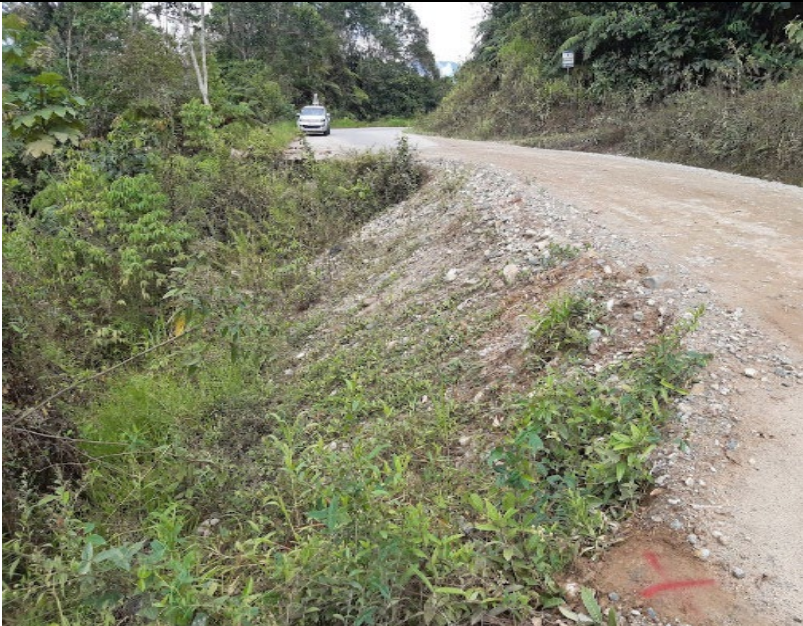
Universidad Nacional de Loja			
Facultad de la Energía, las Industrias y los Recursos Naturales No Renovables			
Carrera de Geología Ambiental y Ordenamiento Territorial			
FICHA DE DESLIZAMIENTOS			
Caracterización geológico - geotécnica la vía La Yona-Chicaña, sector "San Juan", ubicado en la parroquia de Chicaña, cantón Yantzaza, provincia de Zamora Chinchipe.			
N° deslizamiento: 2			
Código:	Ubicación: parroquia Chicaña, sector San Juan		
D2	X	Y	Z
	750865	9586452	
Caracterización del movimiento: Deslizamiento			
Tipo de deslizamiento:			
Tipo de material: Areniscas cuarzosas y lutitas meteorizadas			
Humedad: baja			
Estado de actividad: latente			
Cobertura vegetal: vegetación predominante de tipo herbácea y arbustiva			
Magnitud			
Grande:	X	Mediano:	Pequeño:
Morfometría	Ancho total: 27		
	Longitud total: 4.87

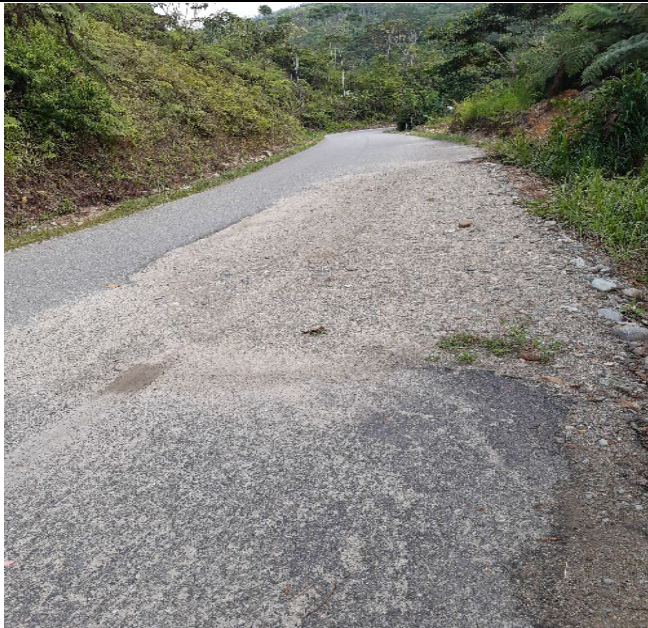
Universidad Nacional de Loja			
Facultad de la Energía, las Industrias y los Recursos Naturales No Renovables			
Carrera de Geología Ambiental y Ordenamiento Territorial			
FICHA DE DESLIZAMIENTOS			
Caracterización geológico - geotécnica la vía La Yona-Chicaña, sector "San Juan", ubicado en la parroquia de Chicaña, cantón Yantzaza, provincia de Zamora Chinchipe.			
N° deslizamiento: 3			
Código:	Ubicación: parroquia Chicaña, sector San Juan		
D3	X	Y	Z
	750878	9586498	
Caracterización del movimiento: Deslizamiento			
Tipo de deslizamiento:			
Tipo de material: Areniscas cuarzosas y lutitas meteorizadas			
Humedad: baja			
Estado de actividad: latente			
Cobertura vegetal: vegetación predominante de tipo herbácea y arbustiva			
Magnitud			
Grande:		Mediano:	Pequeño: x
Morfometría	Ancho total: 4.6m		
	Longitud total: 8m

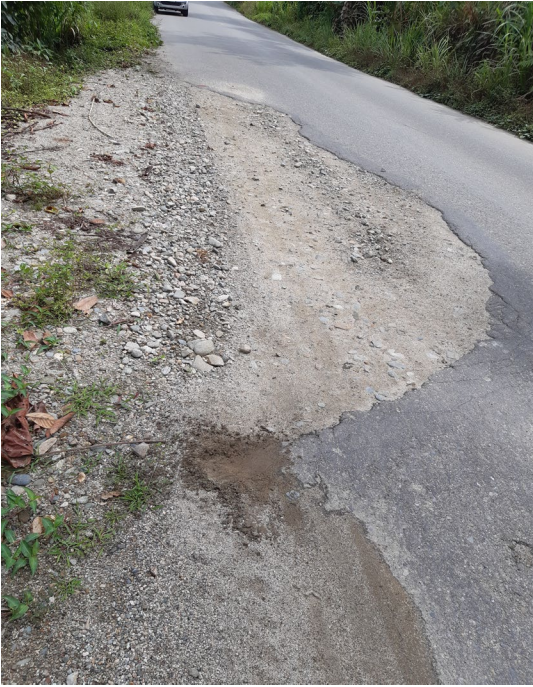
Universidad Nacional de Loja			
Facultad de la Energía, las Industrias y los Recursos Naturales No Renovables			
Carrera de Geología Ambiental y Ordenamiento Territorial			
FICHA DE DESLIZAMIENTOS			
Caracterización geológico - geotécnica la vía La Yona-Chicaña, sector "San Juan", ubicado en la parroquia de Chicaña, cantón Yantzaza, provincia de Zamora Chinchipe.			
N° deslizamiento: 4			
Código:	Ubicación: parroquia Chicaña, sector San Juan		
D4	X	Y	Z
	750850	9586456	
Caracterización del movimiento: Deslizamiento			
Tipo de deslizamiento: socavamiento			
Tipo de material: Areniscas cuarzosas y lutitas meteorizadas			
Humedad: baja			
Estado de actividad: latente			
Cobertura vegetal: vegetación predominante de tipo herbácea y arbustiva			
Magnitud			
Grande:		Mediano:	
			Pequeño: x
Morfometría	Ancho total: 3.89m		
	Longitud total: 6m

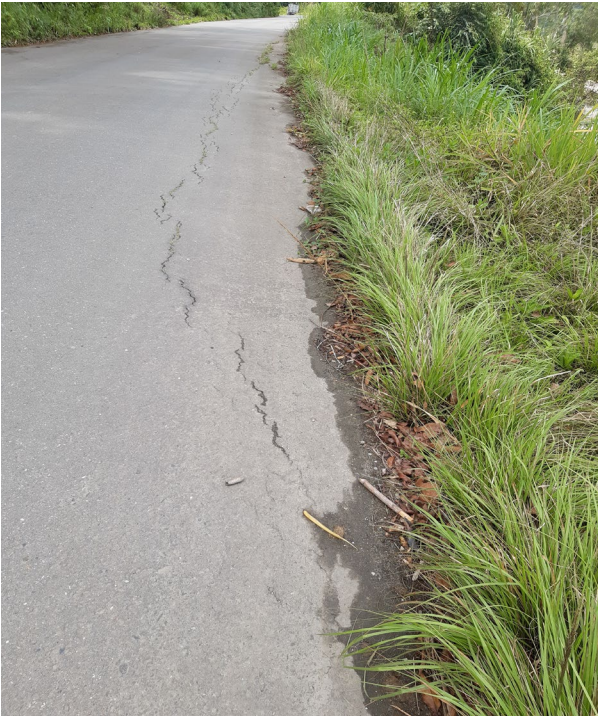
Universidad Nacional de Loja			
Facultad de la Energía, las Industrias y los Recursos Naturales No Renovables			
Carrera de Geología Ambiental y Ordenamiento Territorial			
FICHA DE DESLIZAMIENTOS			
Caracterización geológico - geotécnica la vía La Yona-Chicaña, sector "San Juan", ubicado en la parroquia de Chicaña, cantón Yantzaza, provincia de Zamora Chinchipe.			
N° deslizamiento: 5			
Código:	Ubicación: parroquia Chicaña, sector San Juan		
D5	X	Y	Z
	750863	9586548	
Caracterización del movimiento: Deslizamiento			
Tipo de deslizamiento: rotacional			
Tipo de material: Areniscas cuarzosas y lutitas meteorizadas			
Humedad: baja			
Estado de actividad: latente			
Cobertura vegetal: vegetación predominante de tipo herbácea y arbustiva			
Magnitud			
Grande:		Mediano:	Pequeño: x
Morfometría	Ancho total: 3m		
	Longitud total: 16m
