Universidad
Nacional
de Loja

Caracterización Geológica Geotécnica de la vía Zaruma – Roma, Tramo Pillacela-Roma, Cantón Zaruma, Provincia de el Oro.

Trabajo de Titulación
previo, a la obtención del
título de Ingeniero en
Geología Ambiental y
Ordenamiento Territorial.

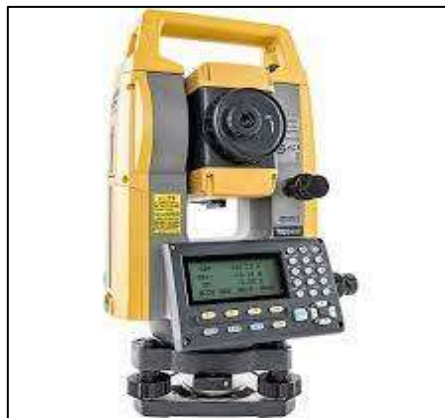
Figura 1

Estación Total utilizada en levantamientos topográficos

Según Santamaría y Sanz (2005), argumentan que, si a los Teodolitos o Taquímetros electrónicos se les incorpora un sistema para medir las distancias por algún sistema electromagnético, se empieza a hablar ya de Estación Total. Además, estas Estaciones suelen incorporar programas internos para almacenamiento de datos, replanteos, superficies, etc., y tienen sistemas para transferir de forma semiautomática los datos almacenados a un ordenador.

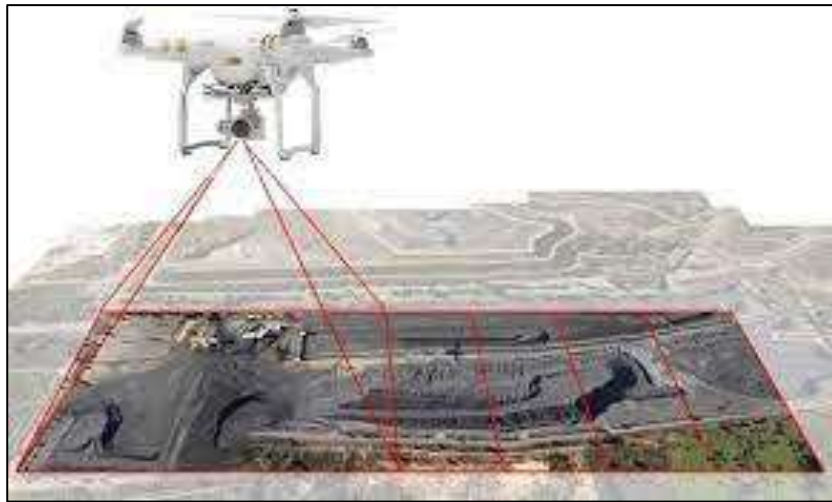
Figura 2

Vehículo Aéreo no tripulado

Ortega (2015) señala que “Generalmente conocidos como Drones, son estructuras aéreas autónomas o también pueden ser piloteadas a distancia. Poseen diversos usos en distintos ámbitos, tales como: Fotografía, Topografía, Fotogrametría, Geología, Publicidad, Meteorología, Agricultura, entre otras. Cabe destacar que pueden existir diversos tipos de drones, dependiendo del tipo y peso” (p. 3)

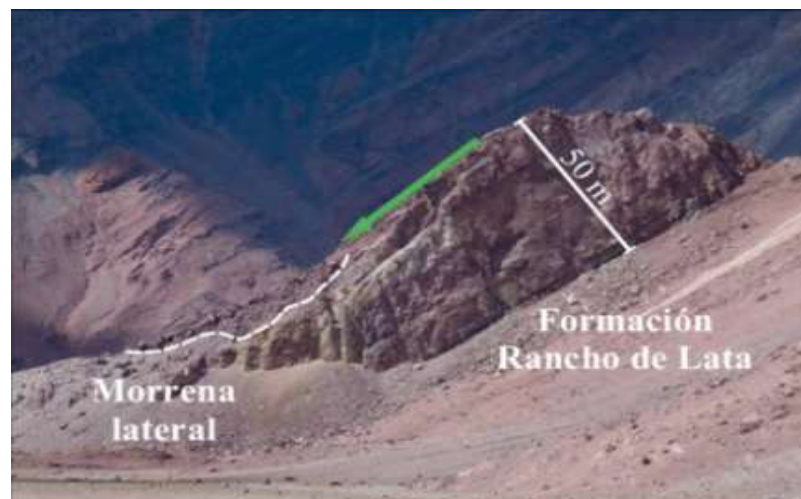
Figura 10

Según el IGME (1987) señala que “La falla ocurre a favor de planos más débiles cuya dirección es casi paralela a la superficie de la pendiente y cuya pendiente es menor. Además, son poco profundos y alcanzan distancias muy variables.” (IGME, 1987)

Deslizamiento traslacional

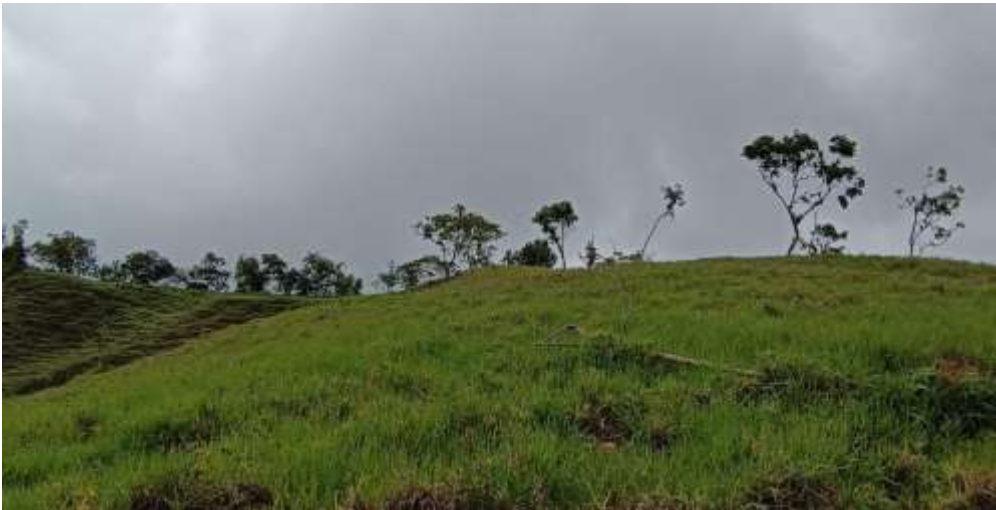
Esta unidad geomorfológica se obtuvo un área total de 6.37, con pendientes ligeramente inclinadas de < 7°, se encuentra en su mayoría en la parte central, y en pocas proporciones en el norte y en el sur, presenta un material limoso.

Figura 20*Colinas Bajas*

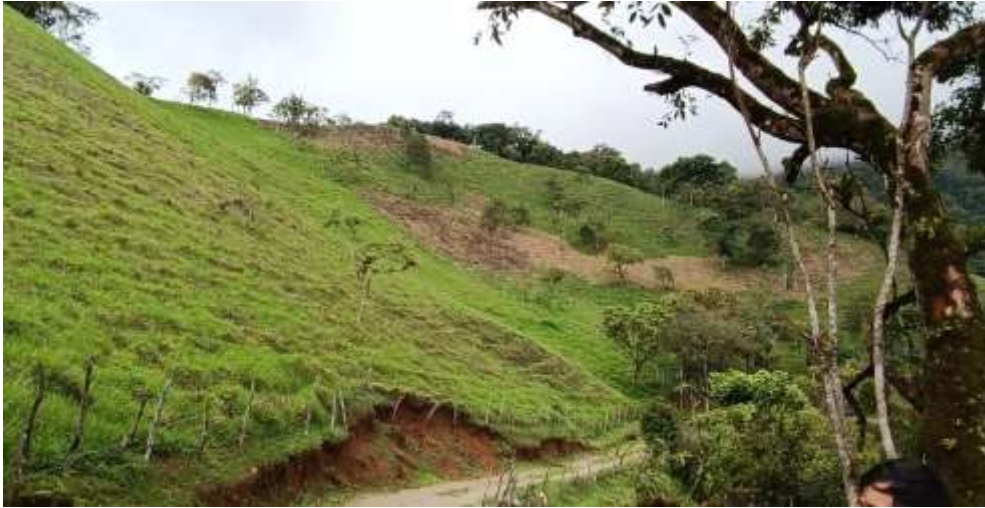
Las colinas medias ocupan un área de 15,97 ha de la zona de estudio, se encuentran distribuidas en proporciones pequeñas a lo largo del área de estudio, esta geoforma cuenta con pendientes fuertemente inclinadas de 7-1°.

Figura 21
Colinas Medias

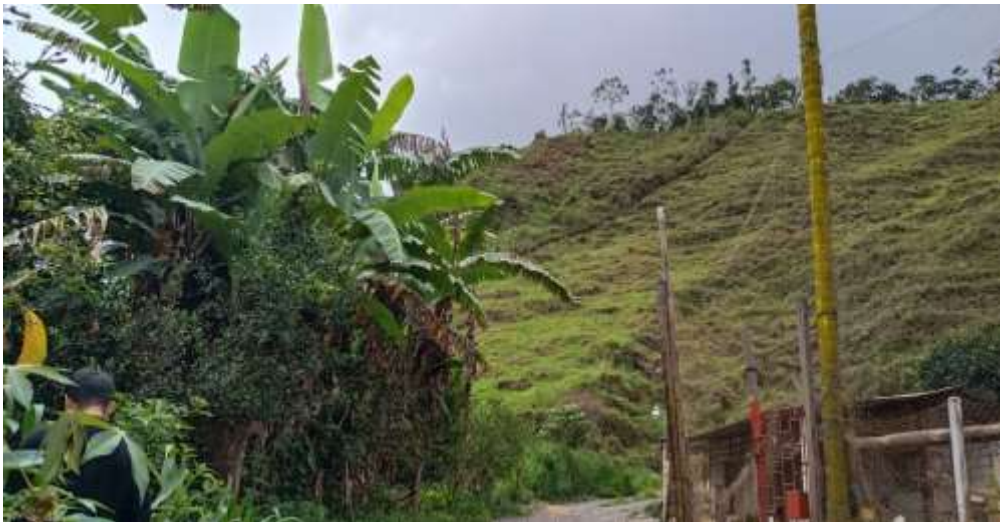
Así mismo el área total de las colinas altas es de 33.01 Ha. Se encuentra distribuidas en toda el área estudio, esta geoforma es la predominante y con mayor proporción. La pendiente que esta unidad posee es de 14 a 20°.

Figura 22
Colinas Altas

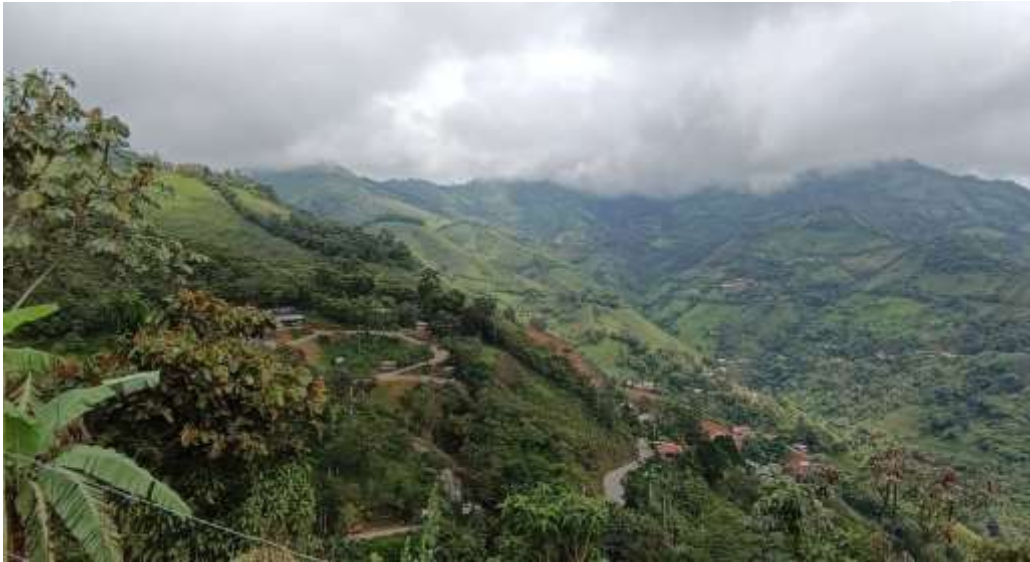
Figura 23

Dentro de las montañas bajas se tiene el área total 21,71 ha. Se encuentra principalmente en la parte sur, norte y centro del área de estudio. La pendiente que esta unidad posee es de 20 - 35°

Montañas Bajas

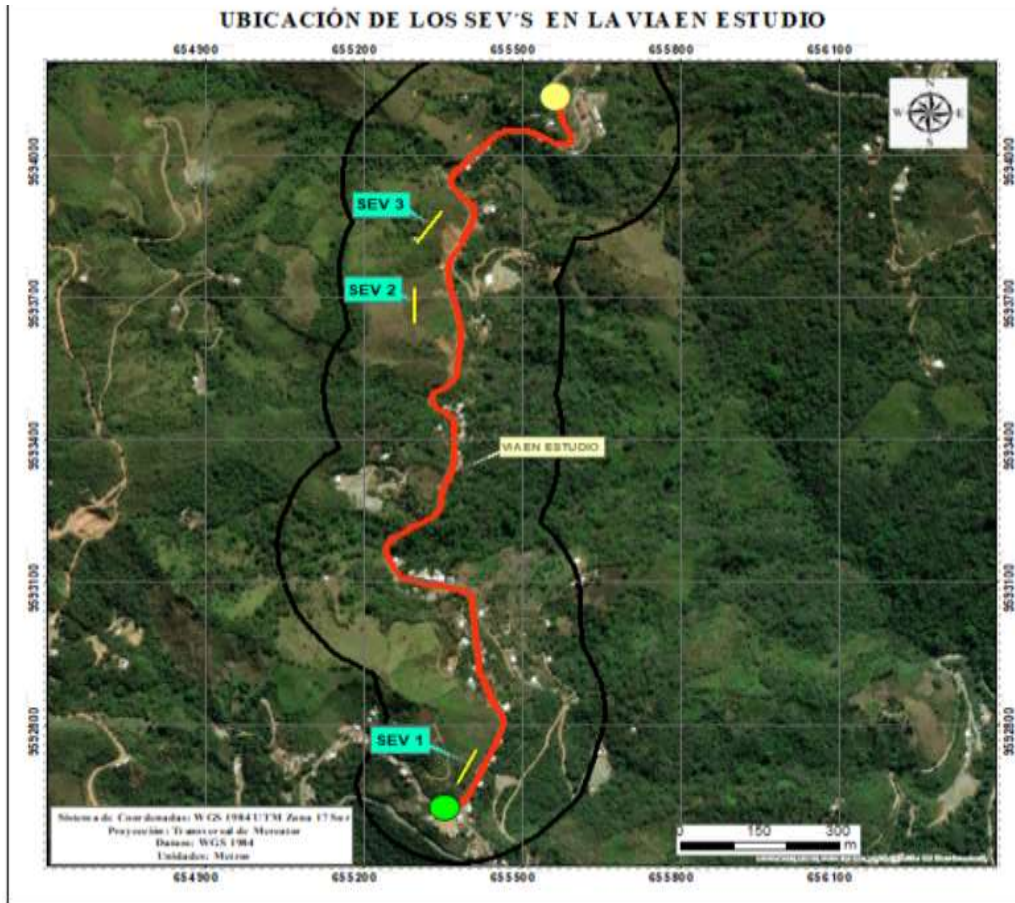
Se realizaron 3 sondeos eléctricos verticales los cuales fueron ubicados en los 3 taludes (D1, D2 y D3) más representativos en el tramo de estudio. En la tabla 8 y figura 29 se muestra su ubicación

Figura 29
Ubicación de los SEVS

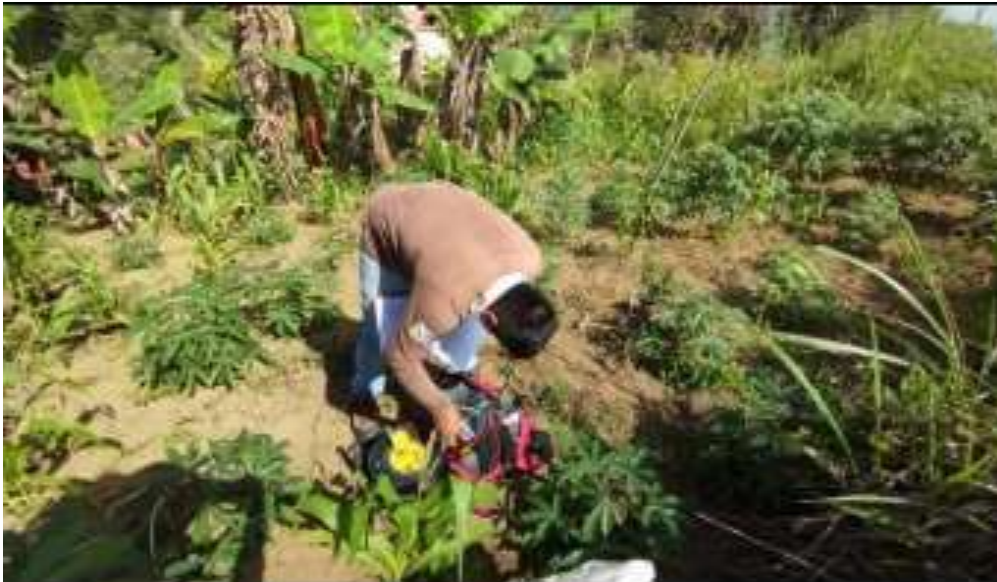
Ejecución del ensayo SEV en campo

Los resultados obtenidos de los ensayos se representan en un gráfico log-log, donde el eje horizontal es una representación en escala logarítmica de la mitad de la distancia entre los electrodos de corriente ($AB/2$), y el eje vertical es una representación en escala logarítmica De la resistividad aparente (ζa).

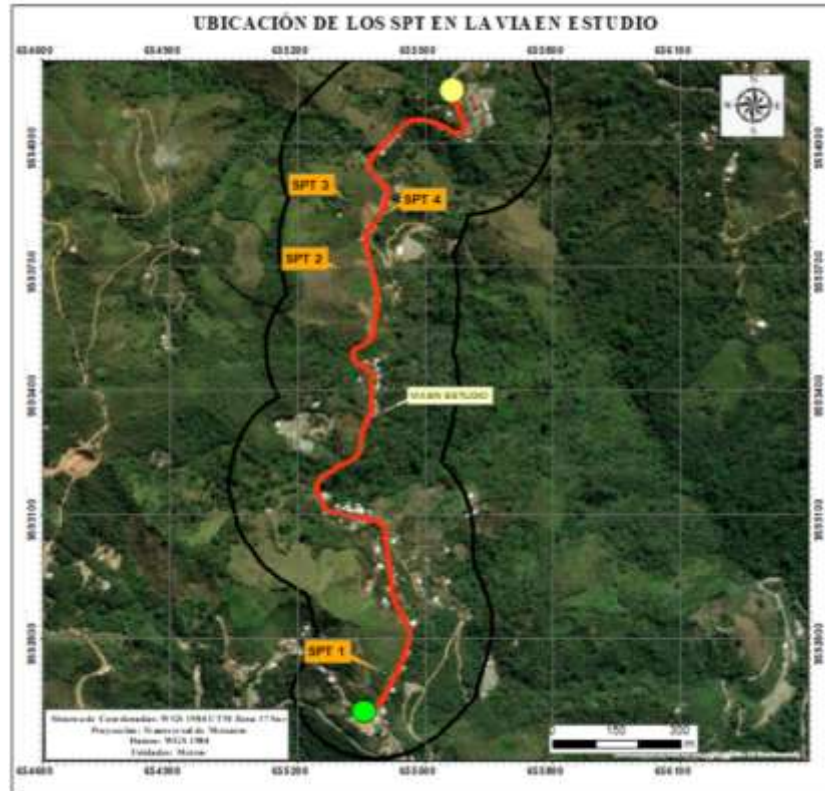
Figura 31

Desarrollado bajo la normativa ASTM D-1586 y según la metodología descrita anteriormente, se realizaron 3 ensayos de penetración estándar (SPT), los cuales están ubicados siguiendo a lo largo del tramo de la vía, con la finalidad de realizar una correlación e interpretación final integra. En la Figura 31, se muestra la ubicación de los ensayos SPT.

Ubicación de los ensayos SPT

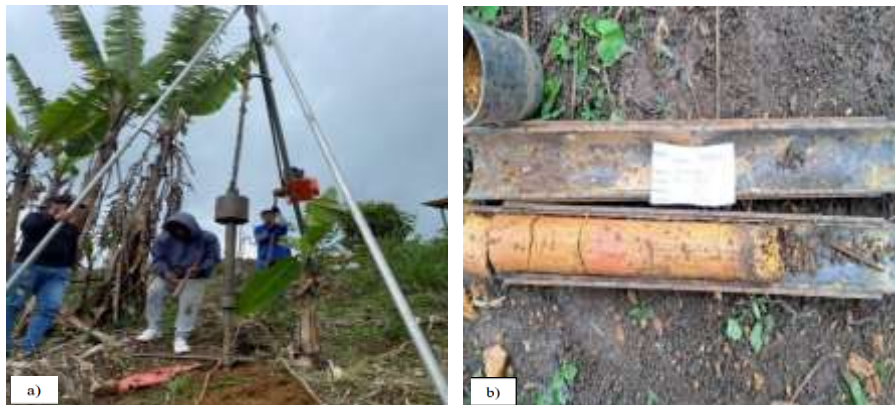
Figura 32

Con la descripción previa y la geología del terreno obtenida se procedió a realizar 4 Ensayos de Penetración Estándar (SPT), los mismos que fueron ubicados a lo largo del tramo de vía, tomando en cuenta los deslizamientos más representativos.

Ejecución de los ensayos SPT en campo

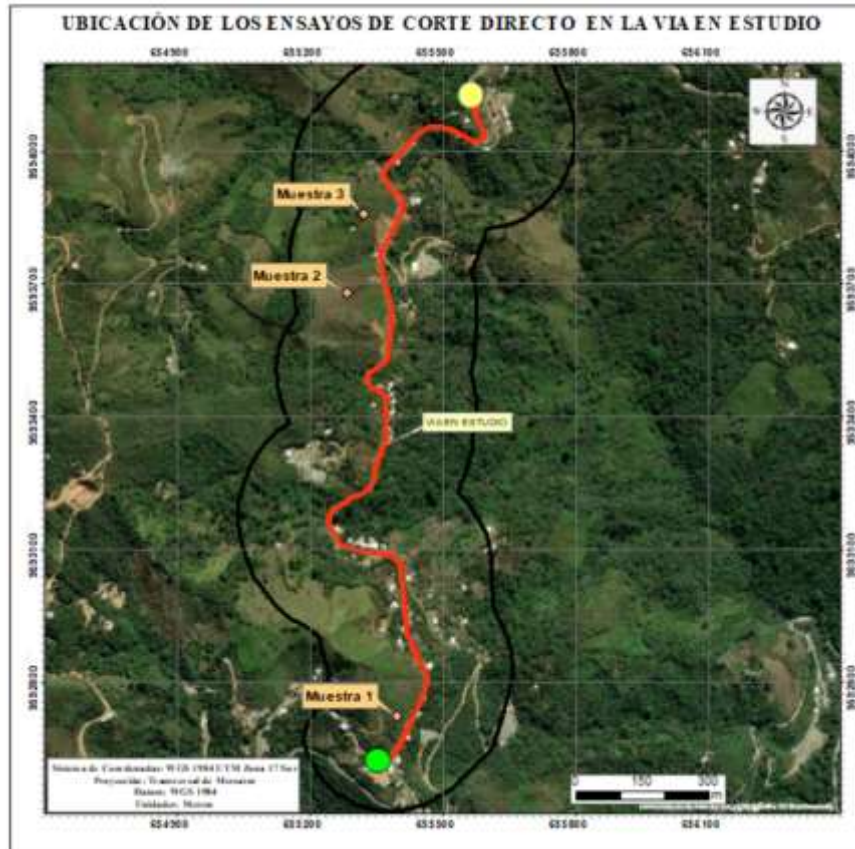
Figura 33

A continuación, en la figura 33 y tabla 17 se muestra las coordenadas en donde se obtuvieron las muestras inalteradas

Ubicación de los ensayos de corte directo

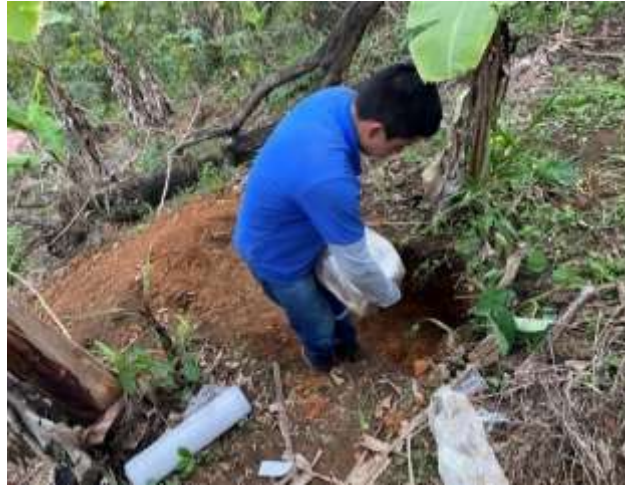
Figura 34

Para realizar las calicatas y obtener así las muestras inalteradas se llevó a cabo la metodología propuesta por la norma INVE-104-13, en donde menciona los procedimientos y especificaciones descritas a continuación:

Obtención de la muestra inalterada

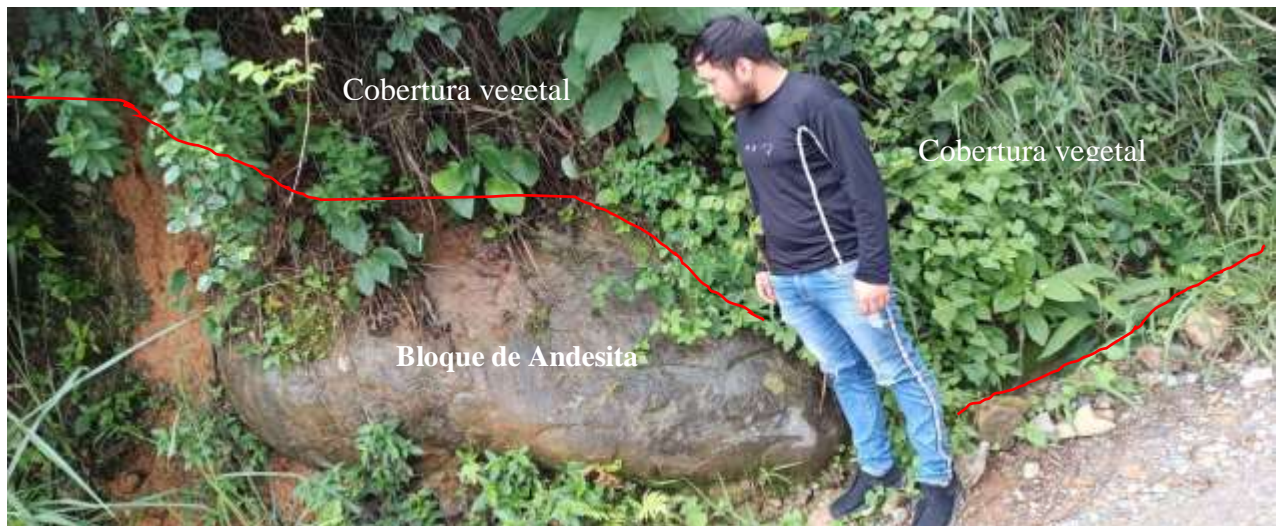
Afloramiento en la abscisa 1+600

En el tramo 1+300-1+3500 (margen izquierdo) se encuentra aflorando en forma de bloque una andesita, esta roca es extrusiva, pertenece a la serie Portovelo, este tipo de roca tiene una textura afanítica ya que el tamaño del grano es < 1 mm (fino), presenta una tonalidad

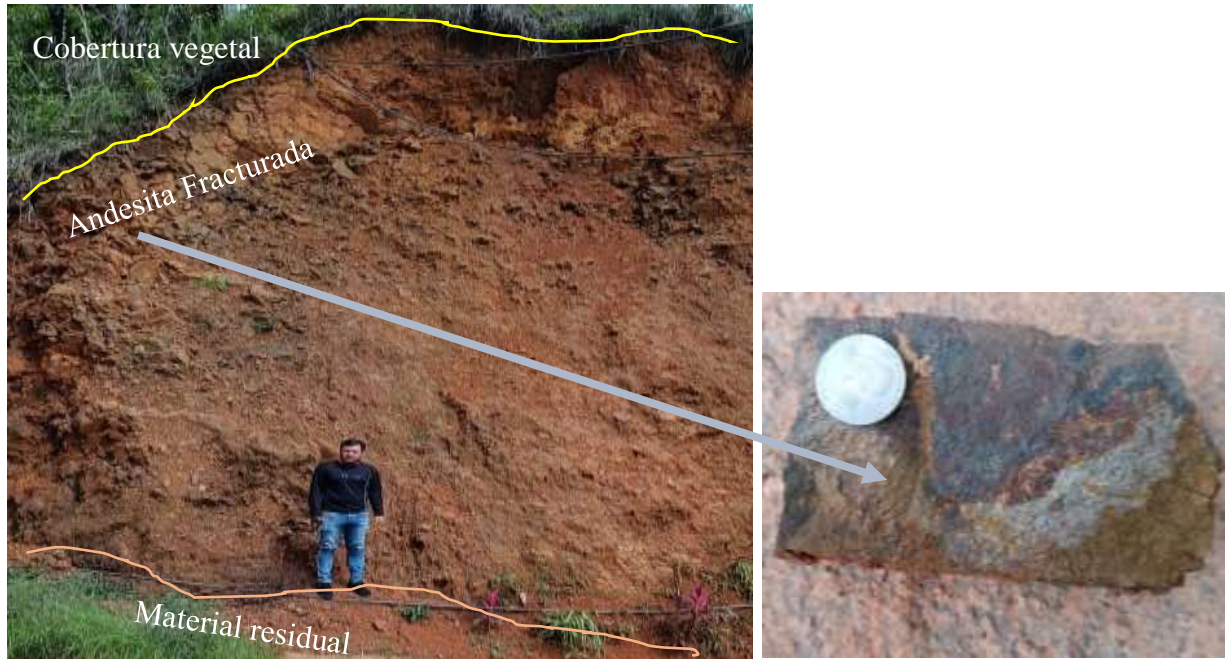
Figura 45
Afloramiento antrópico ubicado en la abcs 1+550

En la abscisa 1 +550 se observó un afloramiento de origen antrópico, se puede observar una andesita fracturada, esta roca se encuentra en un estado de meteorización y disgregación media, los clastos de roca van de 1 a 12 cm y están conformados principalmente por minerales tales como plagioclasas en mayor proporción, y cuarzos en menor proporción.

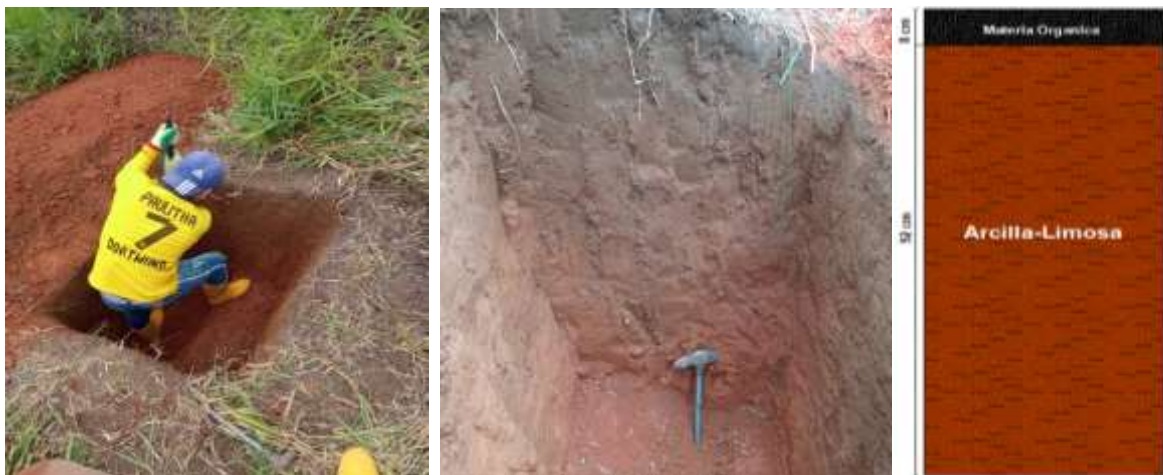
Figura 46
Calicata Geológica 1 y perfil estratigráfico

En la calicata 1 realizada en las coordenadas, X:655203; Y:9593837, como se observa en la figura 46, con una profundidad y un ancho de 1 m, se observó que en la parte superior con 8 cm material orgánico y con 92 cm de arcilla de color rojizo con una plasticidad alta.

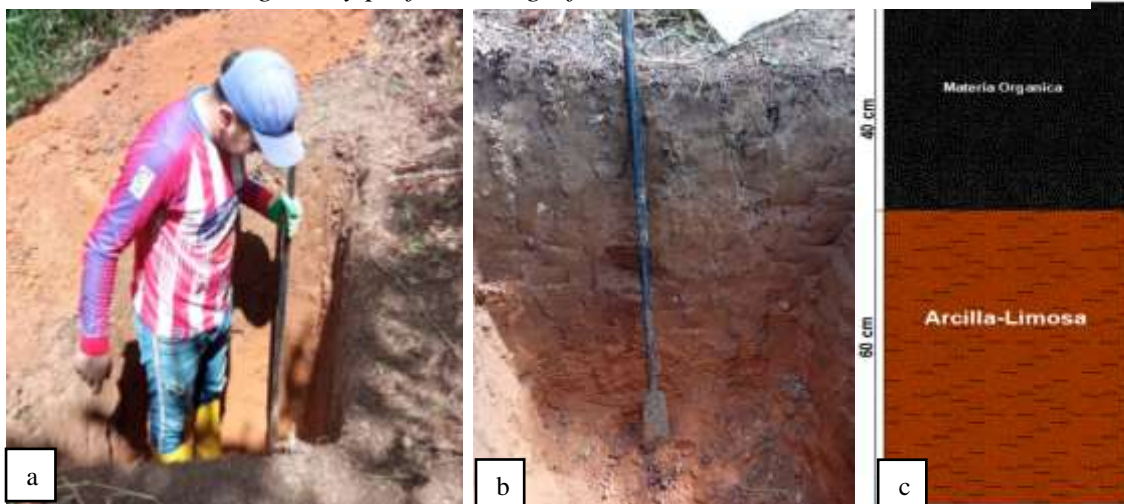
Calicata Geológica 2 y perfil estratigráfico

La calicata 2 realizada en las coordenadas X:655459; Y:9593494, se observó material orgánico con 40 cm en la parte superior, y con 60 cm de arcilla limosa color rojizo con una plasticidad alta.

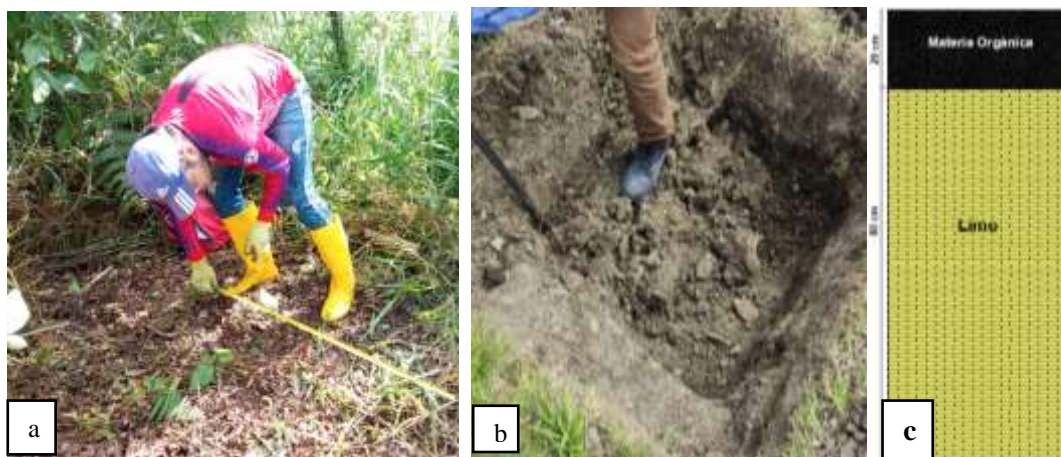
Calicata Geológica 3 y perfil estratigráfico

La calicata 3 realizada en las coordenadas X:655119; Y:9593069, se observó material orgánico con 20 cm en la parte superior, y 80 cm restantes es una capa de limo de color marrón con una plasticidad baja, y también presencia de clasto de roca medianamente alteradas.

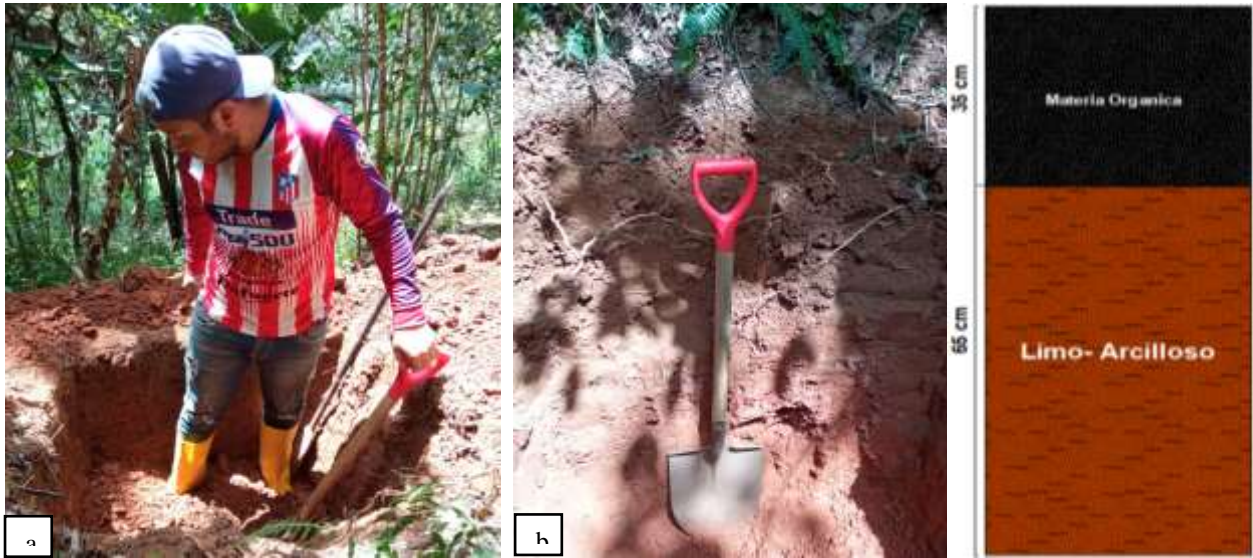
Calicata geológica 4 y perfil estratigráfico

La calicata 4 realizada en las coordenadas X:655343; Y:9592775, se observó material orgánico con 35 cm en la parte superior, y 65 cm restantes es una capa de limo arcilloso color rojiza con una plasticidad media a alta.

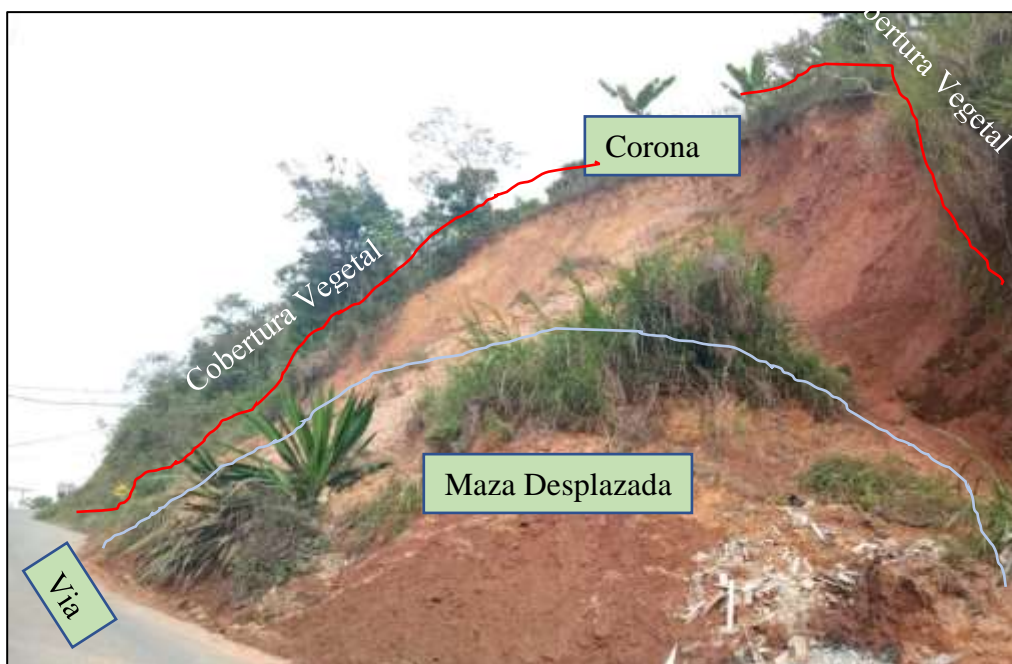
Figura 53
Deslizamiento (D1) ubicado en la absc 0+156

En la parte superior del deslizamiento, se pudo observar una vegetación de tipo herbácea y arbustiva; Este talud tiene 36,3 m de ancho y una altura de 26.5 m, la matriz que conforma el deslizamiento es limo-arcillosa.

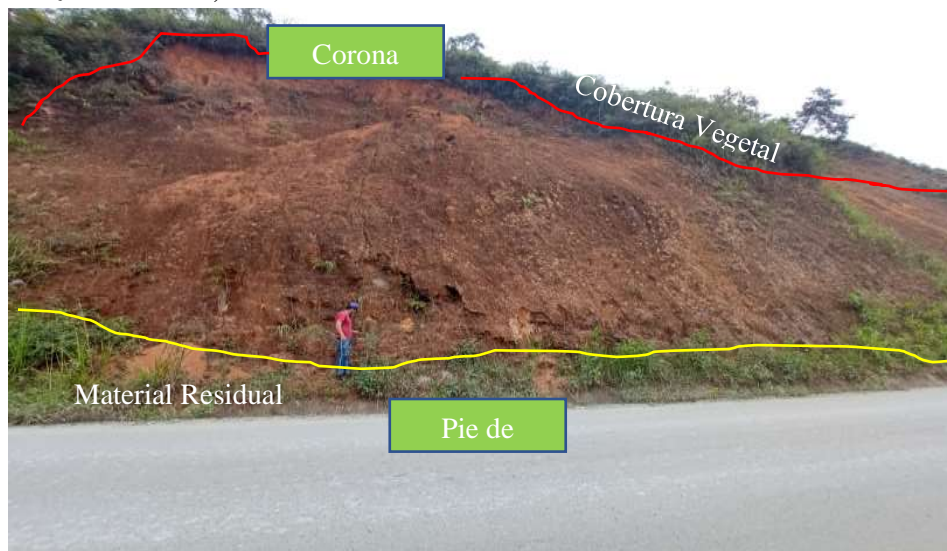
Figura 54
Deslizamiento D2, ubicado en la absc 1+389

El deslizamiento se encuentra ubicado en la abscisa 1+389, las dimensiones del talud son de 30,07 m de altura y 42,6 m de ancho. Este talud está conformado por una matriz arcillo-limosa; El escarpe del talud no es evidente, la intensidad que le da forma es fuerte, adema de que sus márgenes se encuentran poco evidente debido a la cantidad escasa de vegetación desplazada.

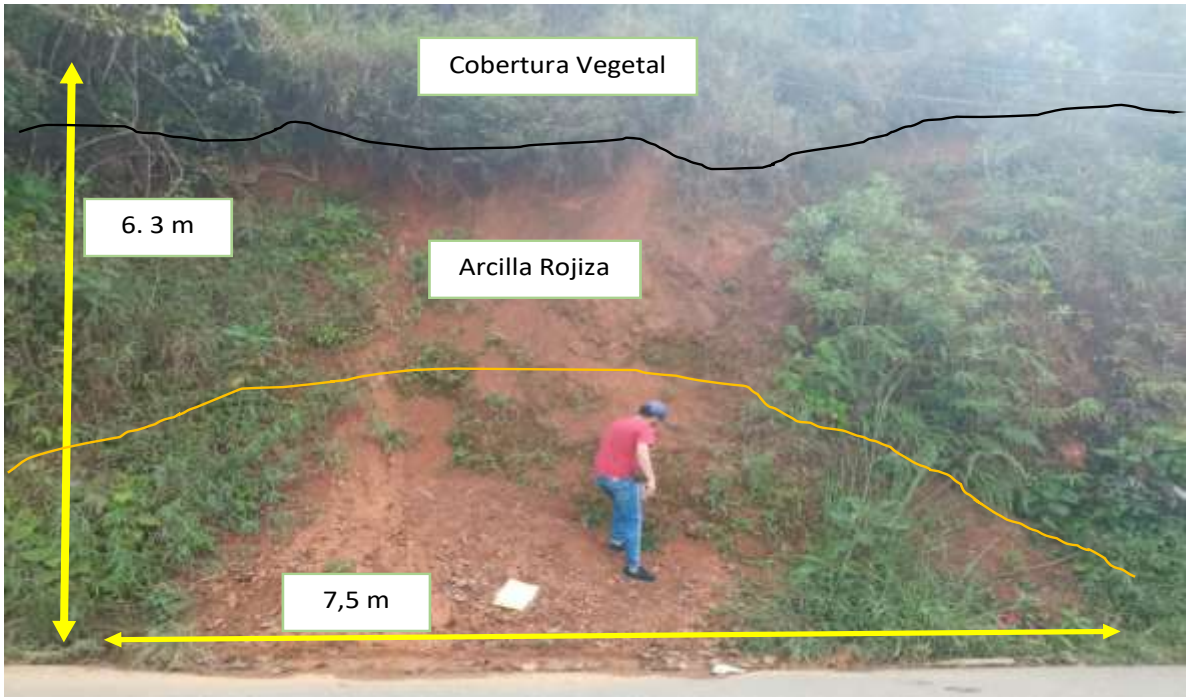
6.3 m	7,5 m	Buzamiento		
Fecha: 09/07/2022			D. de Buzamiento			
Descripción del Material						
Material	Andesita meterizada					
Color	Amarillenta y Rojiza					
Alteración	Presencia de oxidos					
Descripción	Este afloramiento se encuentra al borde la vía, se encuentra conformado por una capa de 0,25 cm de material orgánico, seguidamente se encuentra una capa de arcilla rojiza, de color amarillento, dicho afloramiento tiene presencia de agua, con una granulometría que varía de fina a muy fina.					
Fotografía

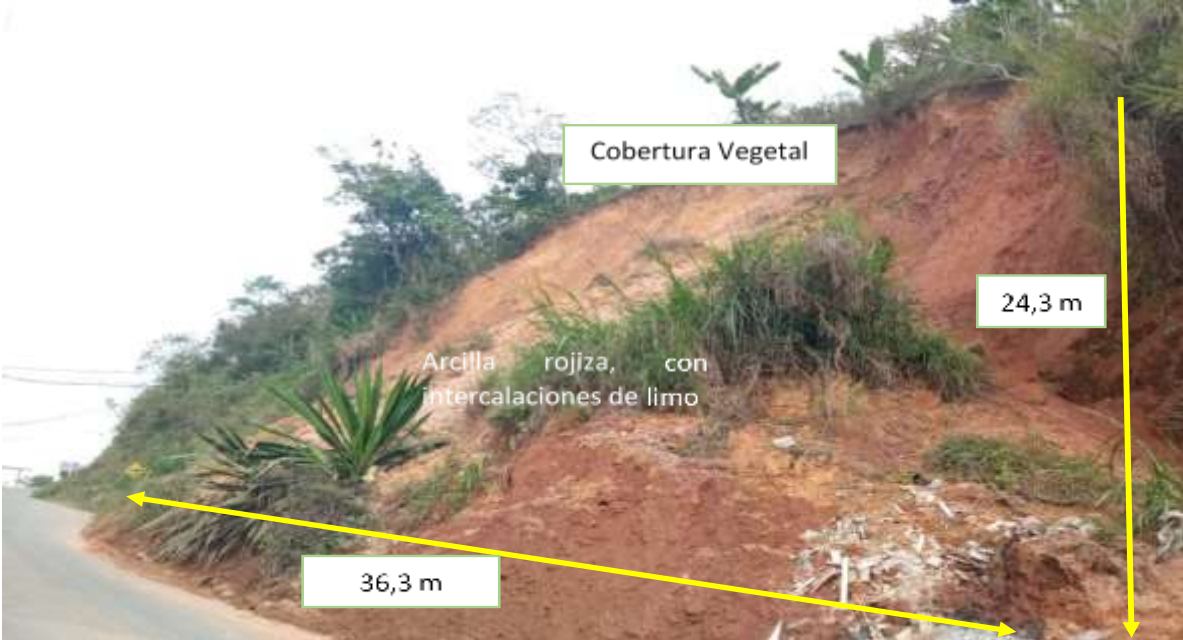
Fotografía

Código del afloramiento: TM2			Perfil litológico del afloramiento			
Nombre del Proyecto: Caracterización geológica geotécnica de la vía Zaruma – Roma, tramo Pillacela-roma, cantón Zaruma, provincia de el Oro.						
Responsable: Jimmy Narváez			N° de Afloramiento	2		
Cantón: Zaruma			Tipo de Afloramiento	Antrópico		
Parroquia: Zaruma			Estado de meteorización	Medio		
Sector: Pillacela			Angulo de inclinación			
Coordenadas UTM-DATUM WGS84			Formación Geológica	Serie Portovelo		
X: 655412	Y: 9592701	Z: 1255	Datos estructurales			
Dimensiones	Ancho	Alto	Rumbo			
	36,3 m	24,3 m	Buzamiento			
Fecha: 09/07/2022			D. de Buzamiento			
Descripción del Material						
Material	Andesita Meteorizada					
Color	Amarillenta y Rojiza					
Alteración	Presencia de hierro					
Descripción	El afloramiento esta conformado, en la parte superior consta de una capa de 0,25 m de material orgánico, otra capa conformada por arcilla rojiza con intercalaciones de limo de color café amarillento, este deslizamiento se ve afectado por humedad, a su vez en la parte central del afloramiento se encuentra poco de vegetación y en la parte baja se observa material desprendido.

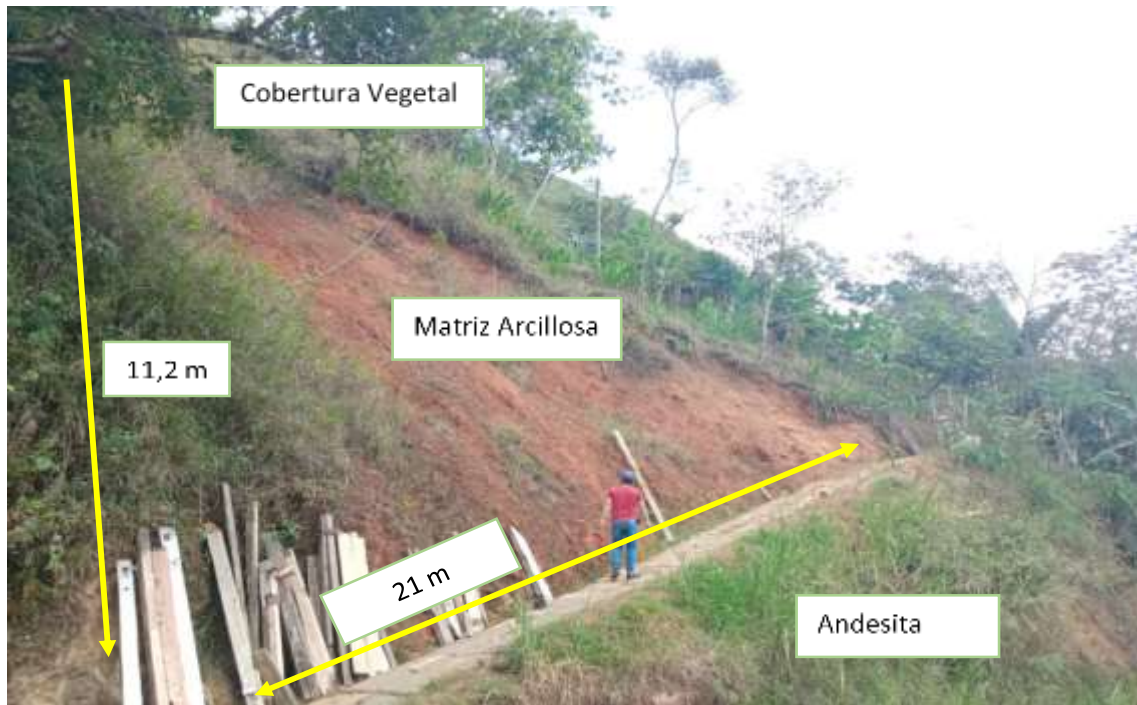
Fotografía

Código del afloramiento: TM3			Perfil litológico del afloramiento		
Nombre del Proyecto: Caracterización geológica geotécnica de la vía Zaruma – Roma, tramo Pillacela-roma, cantón Zaruma, provincia de el Oro.					
Responsable: Jimmy Narváez			N° de Afloramiento	3	
Cantón: Zaruma			Tipo de Afloramiento	Antrópico	
Parroquia: Zaruma			Estado de meteorización	Medio	
Sector: Pillacela			Angulo de inclinación		
Coordenadas UTM-DATUM WGS84			Formación Geológica	Serie Portovelo	
X: 655412	Y: 9592799	Z: 1250	Datos estructurales		
Dimensiones	Ancho	Alto	Rumbo		
	21 m	11,2 m	Buzamiento		
Fecha: 09/07/2022			D. de Buzamiento		
Descripción del Material					
Material	Arcilla Rojiza				
Color	Rojizo				
Alteración	Presencia de hierro				
Descripción	En este afloramiento se puede observar en la parte superior una capa de cobertura vegetal, seguidamente tenemos arcilla rojiza, y en la parte baja del afloramiento se puede observar andesita, cabe destacar está aflorando en superficie en forma de bloque.

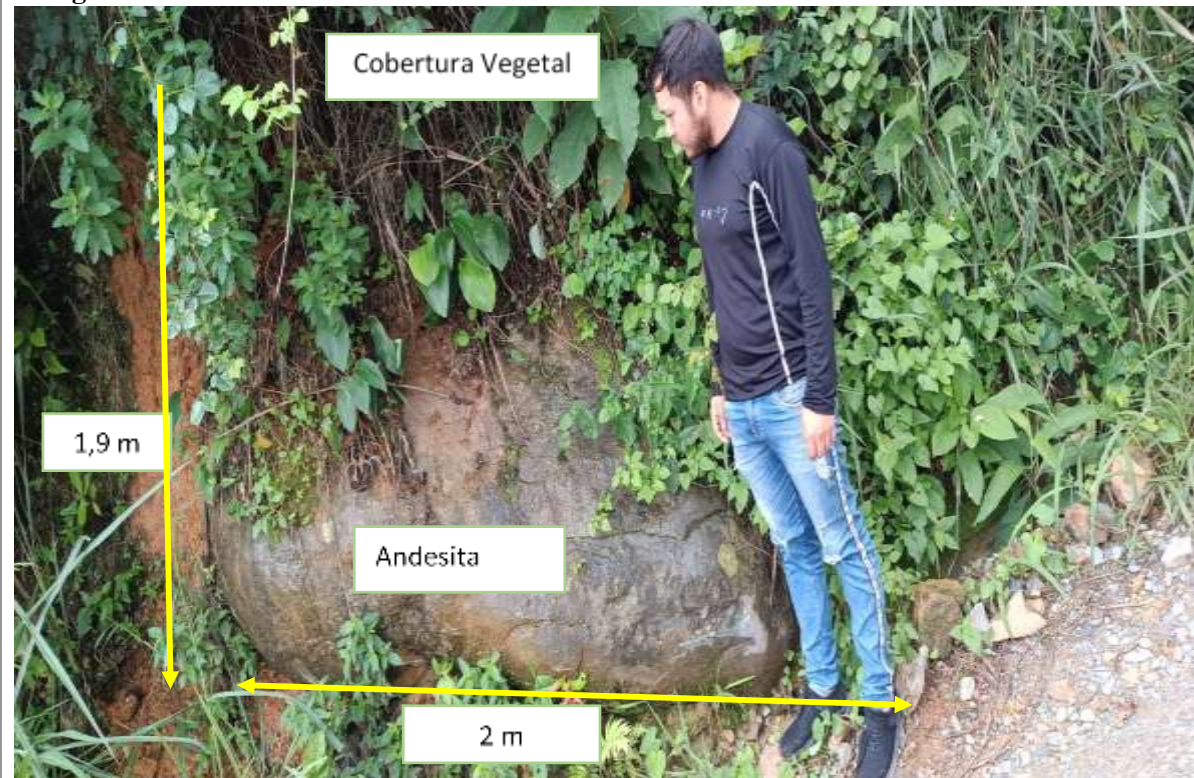
Fotografía

Código del afloramiento: TM4			Perfil litológico del afloramiento		
Nombre del Proyecto: Caracterización geológica geotécnica de la vía Zaruma – Roma, tramo Pillacela-roma, cantón Zaruma, provincia de el Oro.					
Responsable: Jimmy Narváez			N° de Afloramiento	4	
Cantón: Zaruma			Tipo de Afloramiento	Antrópico	
Parroquia: Zaruma			Estado de meteorización	Medio	
Sector: Pillacela			Angulo de inclinación		
Coordenadas UTM-DATUM WGS84			Formación Geológica	Serie Portovelo	
X: 6552740	Y: 9593114	Z: 1213	Datos estructurales		
Dimensiones	Ancho	Alto	Rumbo		
	2 m	1,9 m	Buzamiento		
Fecha: 09/07/2022			D. de Buzamiento		
Descripción del Material					
Material	Andesita				
Color	Azul Oscuro				
Alteración					
Descripción	Se puede constatar el afloro de la andesita en forma de bloque, en la parte superior y a la derecha se puede observar presencia de hiervas y matorrales.

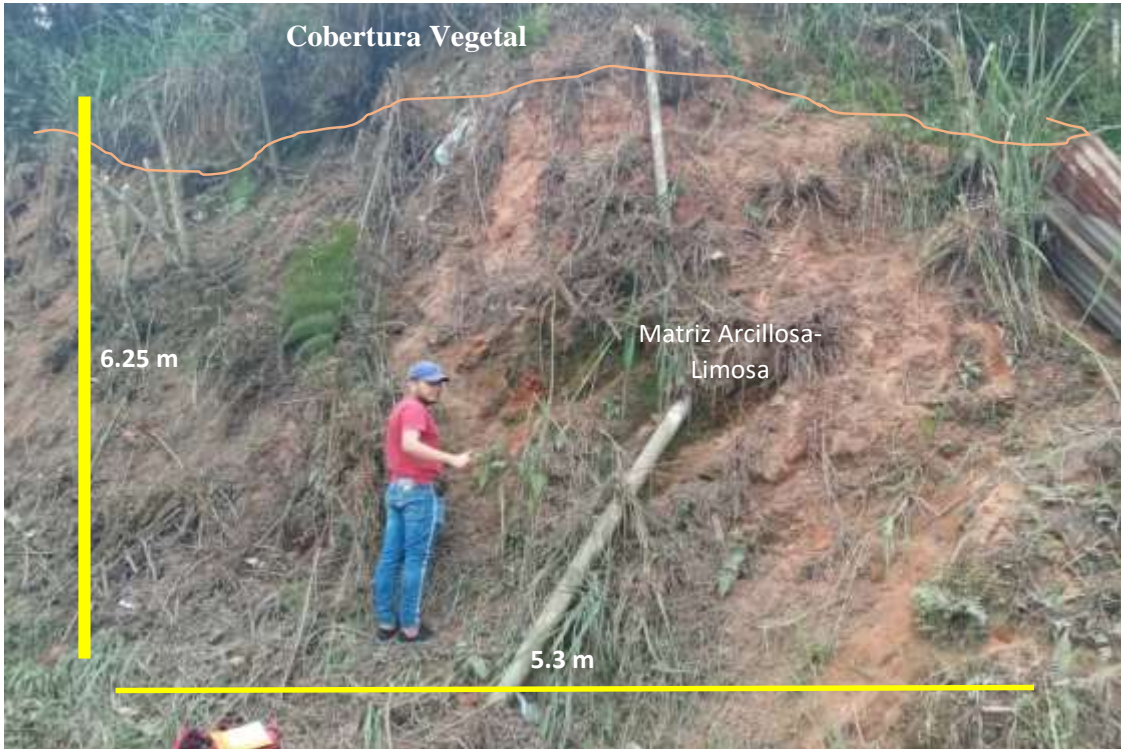
5.3 m		Buzamiento			
Fecha: 09/07/2022			D. de Buzamiento			
Descripción del Material						
Material	Andesita Meteorizada					
Color	Amarillenta y Rojiza					
Alteración	Presencia de hierro					
Descripción	Este afloramiento se encuentra al borde la vía, es de origen antrópico, está conformado por limos no consolidados, alterados, como fragmentos de roca y granos minerales de cuarzo con una oxidación orgánica					
Fotografía

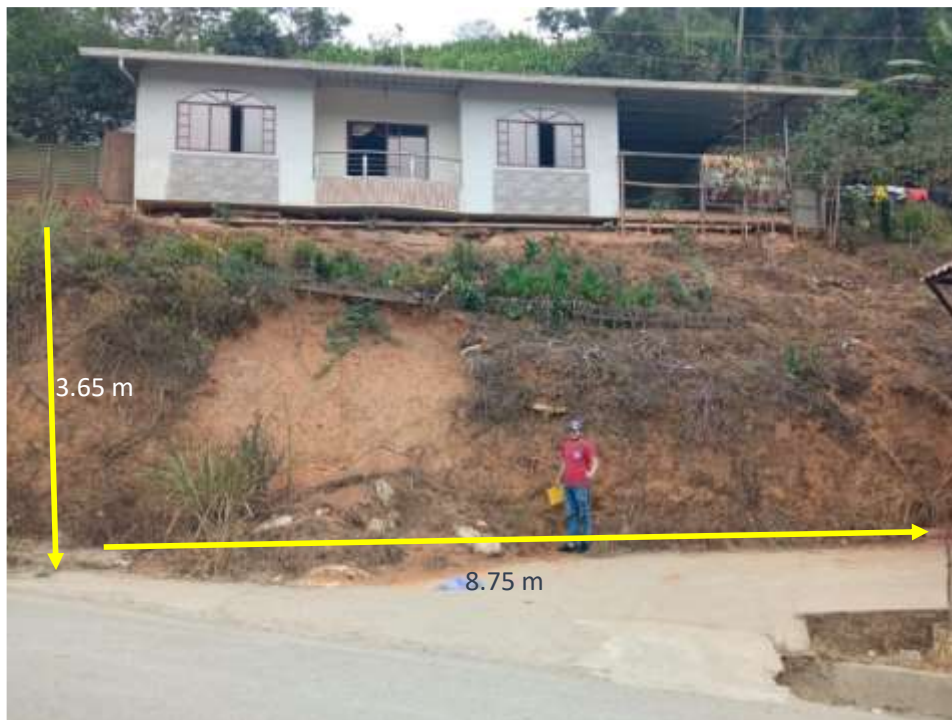
Fotografía

8.75 m	3.65 m	Buzamiento		
Fecha: 09/07/2022			D. de Buzamiento		
Descripción del Material					
Material	Andesita meteorizada				
Color	Amarillenta y Rojiza				
Alteración	Presencia de óxidos				
Descripción	Afloramiento de origen antrópico, está conformado por arcillas limosas, alterados, como fragmentos de roca y granos minerales de cuarzo

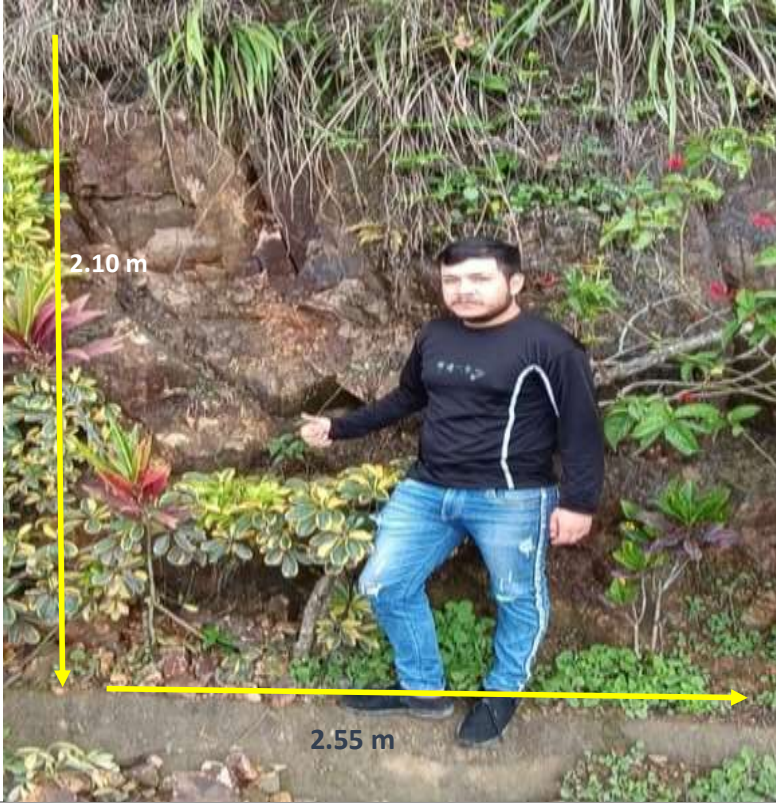
2.55 m	2.10 m	Buzamiento			
Fecha: 09/07/2022			D. de Buzamiento			
Descripción del Material						
Material	Andesita					
Color	Café oscuro					
Alteración	Presencia de hierro					
Descripción	Este afloramiento es de tipo antrópico, conformado por andesita fracturada con una textura de grano de media a gruesa.					
Fotografía

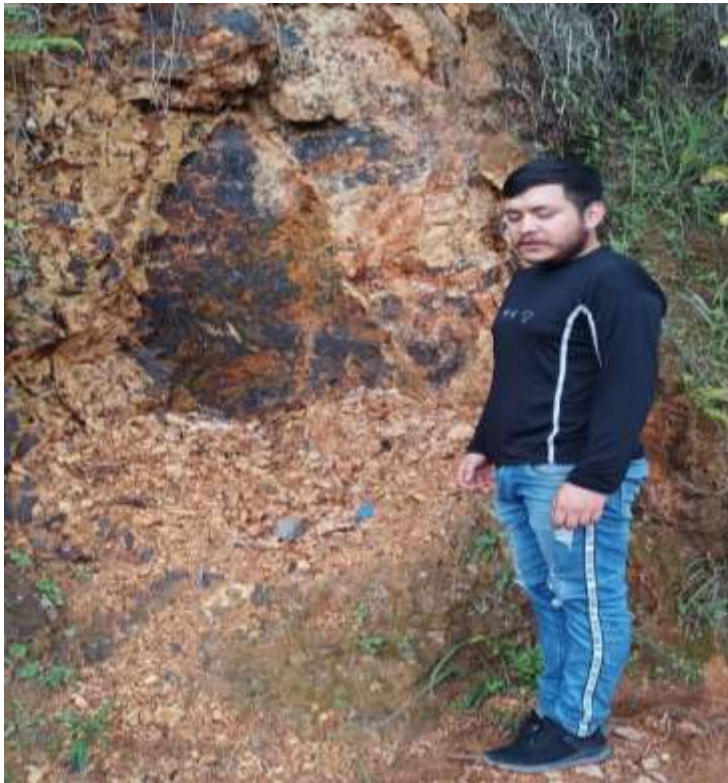
Fotografía

Código del afloramiento: TM9			Perfil litológico del afloramiento			
Nombre del Proyecto: Caracterización geológica geotécnica de la vía Zaruma – Roma, tramo Pillacela-roma, cantón Zaruma, provincia de el Oro.						
Responsable: Jimmy Narváez			N° de Afloramiento	9		
Cantón: Zaruma			Tipo de Afloramiento	Antrópico		
Parroquia: Zaruma			Estado de meteorización	Medio		
Sector: Pillacela			Angulo de inclinación			
Coordenadas UTM-DATUM WGS84			Formación Geológica	Serie Portovelo		
X: 655369	Y: 9593918	Z: 1138	Datos estructurales			
Dimensiones	Ancho	Alto	Rumbo			
	2 m	1,9 m	Buzamiento			
Fecha: 09/07/2022			D. de Buzamiento			
Descripción del Material						
Material	Andesita					
Color	Café claro					
Alteración						
Descripción	El afloramiento de tipo antrópico, esta confirmado por andesita fracturada, esta roca se encuentra en un estado de meteorización y disgregación media, los granos de rocas van de 1 a 12 cm y están conformados principalmente por minerales tales como plagioclasas en mayor proporción, y cuarzos en menor proporción.

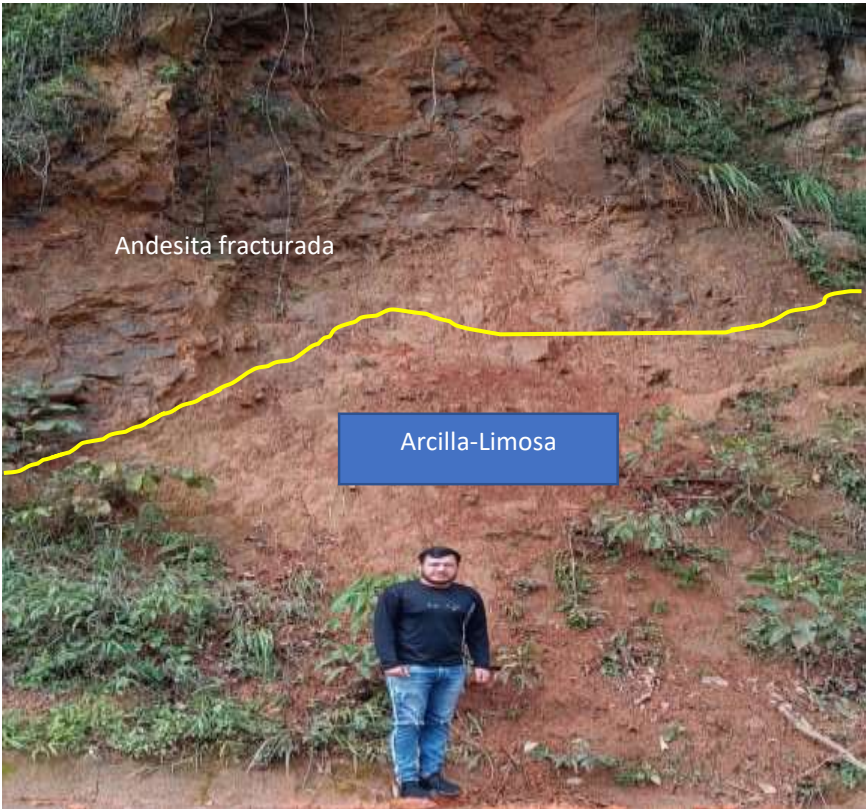
5.2 m	6.30 m	Buzamiento			
Fecha: 09/07/2022			D. de Buzamiento			
Descripción del Material						
Material	Andesita					
Color	Café oscuro					
Alteración	Presencia de hierro					
Descripción	Afloramiento de origen antrópico, conformado principalmente por andesita fractura la cual evidencia en la parte superior del afloramiento, mientras que en la parte medio y inferior se evidencia andesita convertida en suelo, la cual esta conformada principalmente por una matriz arcillosa limosa.					
Fotografía

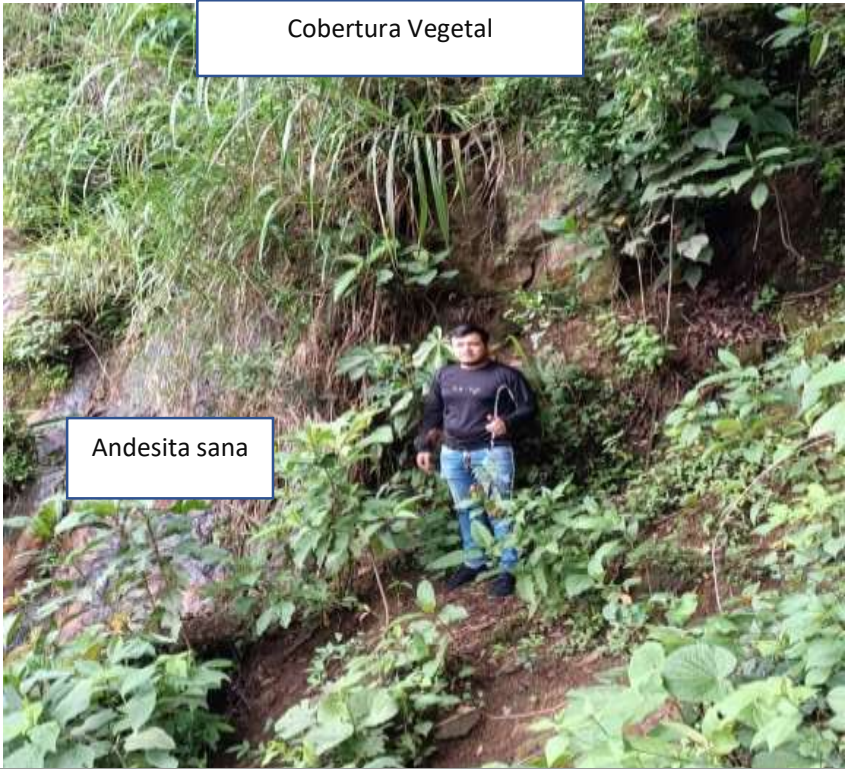
Fotografía

Código del afloramiento: TM11			Perfil litológico del afloramiento			
Nombre del Proyecto: Caracterización geológica geotécnica de la vía Zaruma – Roma, tramo Pillacela-roma, cantón Zaruma, provincia de el Oro.						
Responsable: Jimmy Narváez			N° de Afloramiento	11		
Cantón: Zaruma			Tipo de Afloramiento	Antrópico		
Parroquia: Zaruma			Estado de meteorización	Medio		
Sector: Pillacela			Angulo de inclinación			
Coordenadas UTM-DATUM WGS84			Formación Geológica	Serie Portovelo		
X: 655382	Y: 9593918	Z: 1138	Datos estructurales			
Dimensiones	Ancho	Alto	Rumbo			
	6 m	5 m	Buzamiento			
Fecha: 09/07/2022			D. de Buzamiento			
Descripción del Material						
Material	Andesita					
Color	Azul Oscuro					
Alteración						
Descripción	En este afloramiento se puede observar una andesita sana florando en la superficie, en la parte superior se encuentra la cobertura vegetal, cuenta con una textura porfiritica, con granos finos y con presencia de cuarzos y plagioclasas en mayor proporción.
