Universidad Nacional de Loja

**Caracterización Geológica – Geotécnica a Escala 1:5000 de la Vía
Villonaco – Taquil, Kilómetro 9,5 – 12,00 Cantón y Provincia de Loja**

**Trabajo de Titulación, previo a
la obtención del título de
Ingeniero en Geología Ambiental
y Ordenamiento Territorial**

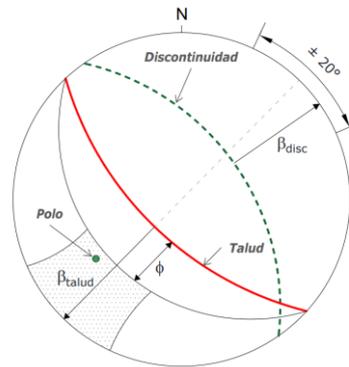
Figura 1. Análisis para rotura por vuelco. Toda discontinuidad cuyo polo caiga dentro de la zona sombreada presenta riesgo potencial de vuelco (cumple los condicionantes estructurales)

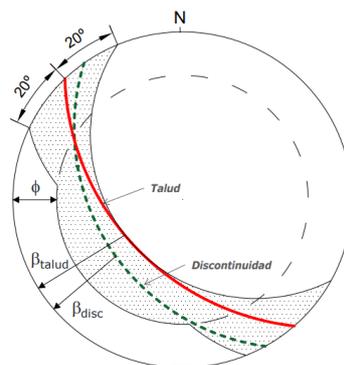
Figura 2. Análisis cinemático para rotura planar. Cualquier discontinuidad que caiga dentro de la zona sombreada presenta riesgo potencial de rotura plana (cumple los condicionantes estructurales)

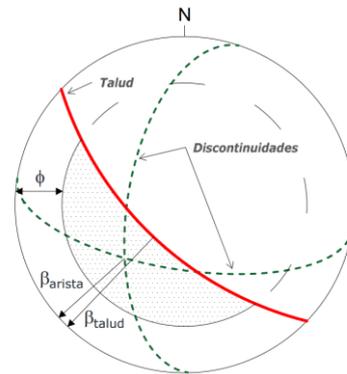
Figura 3. Análisis para rotura en cuña. Cualquier intersección que caiga dentro de la zona sombreada presenta riesgo potencial de rotura cuneiforme (cumple los condicionantes estructurales)
 Nota. Adaptado de “Análisis cinemático de la estabilidad de taludes en roca por cuña” (p. 2 – 4). Por Garzón y Torrijo, (s.f.)

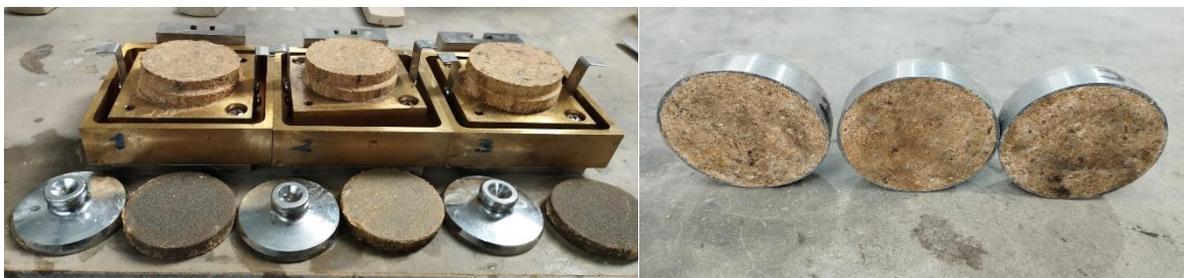
- Introducción de la caja de corte en el equipo: La caja de corte se colocó en el equipo de ensayo de corte directo, asegurándose de que esté correctamente posicionada y ajustada para evitar fugas o movimientos durante el ensayo.

Figura 23. *Ensayo de corte directo*

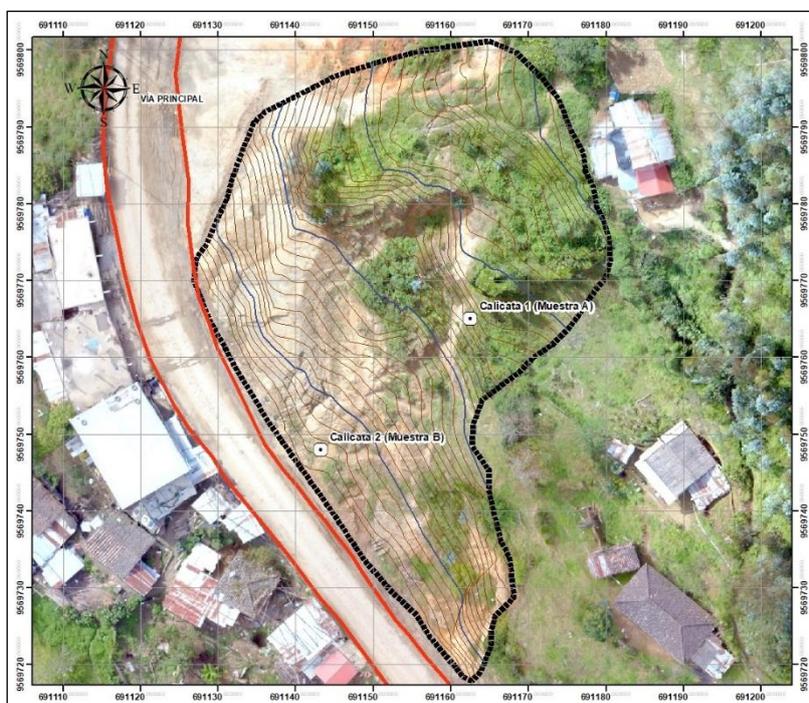
Esta práctica se inició con la elaboración de calicatas en los puntos de interés o considerados como representativos de la zona inestable “Deslizamiento 01”, seguido de la extracción de muestras cúbicas de las mismas. El objetivo era obtener muestras representativas e inalteradas que reflejen con precisión las condiciones del suelo en profundidad y posterior determinación precisa de la resistencia al corte del suelo, específicamente en relación al deslizamiento.

Figura 24. Puntos de realización de las calicatas para la extracción de las muestras cúbicas utilizadas

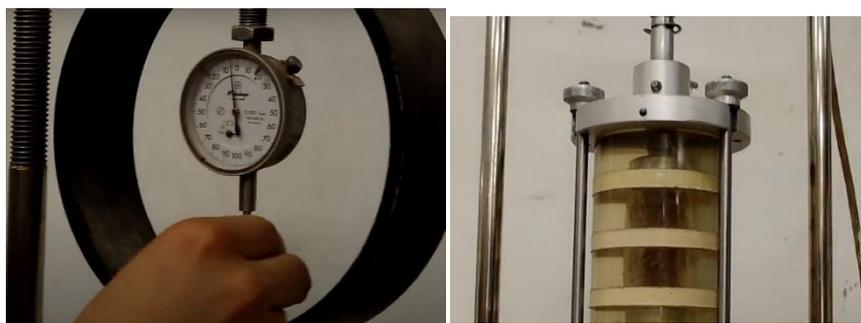
- Ensayo de compresión triaxial no consolidado no drenado: Durante este ensayo, las válvulas de drenaje permanecieron cerradas, y la presión de agua se transmitió hidrostáticamente al espécimen, sometiéndolo a una presión de confinamiento. A través de un pistón de carga vertical, se aplicó un esfuerzo axial para producir la falla del suelo.

Figura 25. Ensayo triaxial no consolidado no drenado

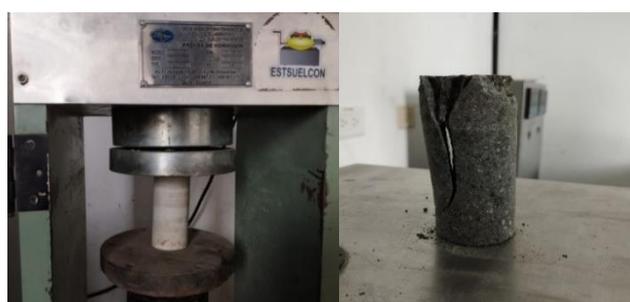
Durante este proceso, se registraron las mediciones de carga aplicada y la deformación correspondiente, por lo que, el ensayo continuó hasta que se produjo la rotura del testigo de roca. En este punto, se registró el valor máximo de carga alcanzado; valor que representa la resistencia a la compresión simple de la muestra.

Figura 28. Ensayo de resistencia a la compresión simple

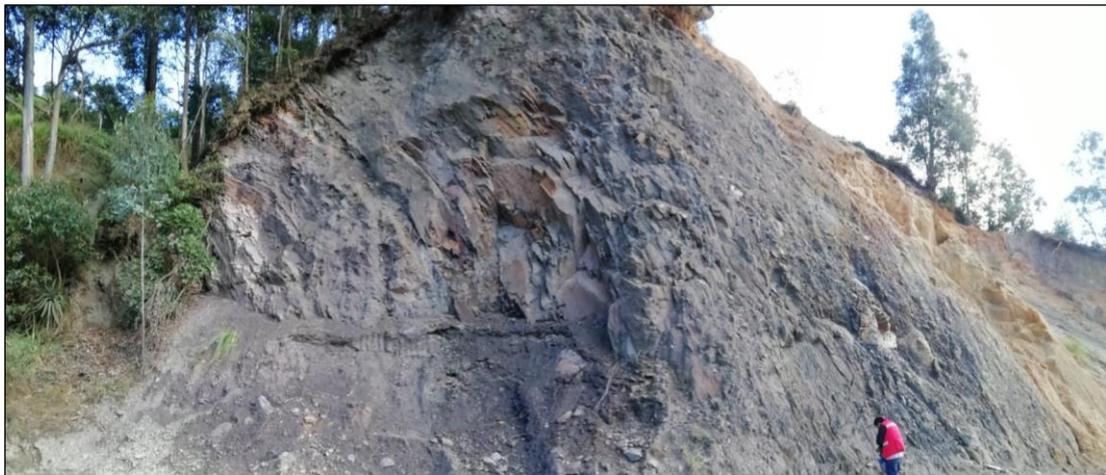
Estas secuencias se caracterizan por esquistos de coloración marrón a grisáceo con un grado medio de meteorización y un buzamiento hacia el suroeste; y hacia la zona centro sur del área de estudio se caracterizan por estar plegadas centimétrica.

Figura 43. Esquistos de la Unidad Cera basamento del área de estudio UTM: 0690800 / 9569208

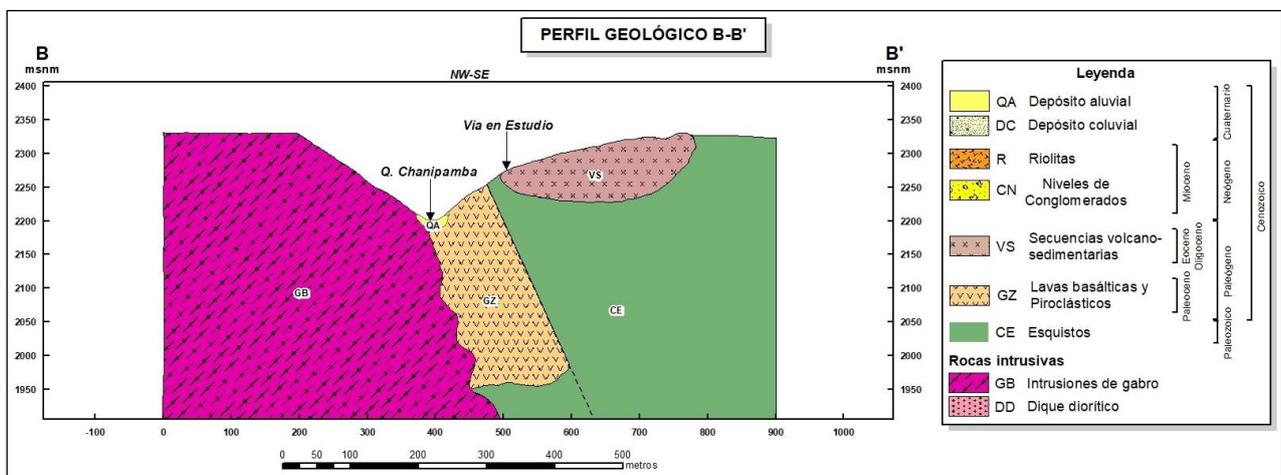
Este perfil geológico también atraviesa una falla inferida regional de dirección NE – SW, probablemente inversa.

Figura 63. Perfil geológico B – B’

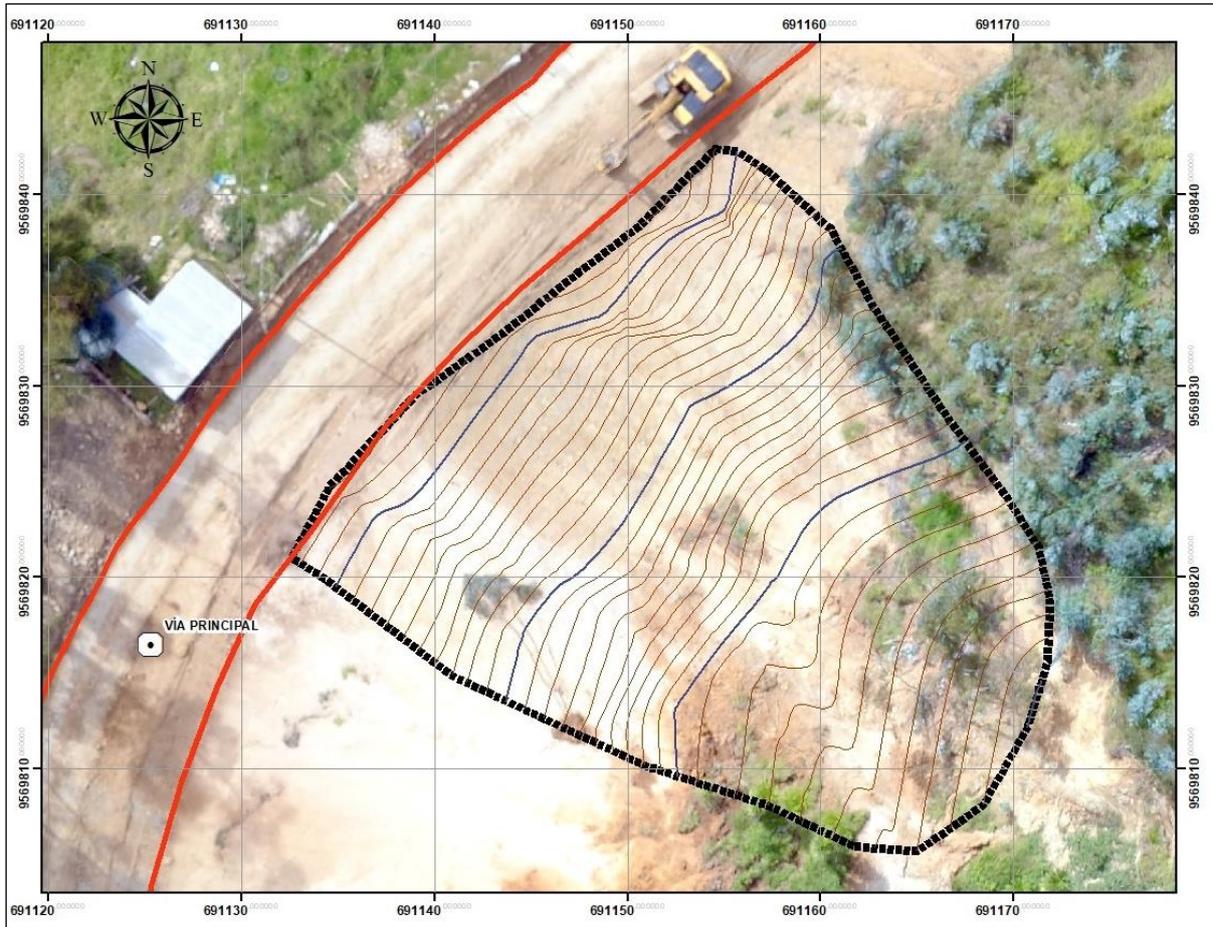
La configuración morfológica de este deslizamiento se caracteriza por su naturaleza irregular, destacando que la superficie de falla es casi indistinta debido a que el material deslizado está dispuesto como flujo en una dirección N57°W. Aunque el escarpe principal que lo define posee una presencia poco marcada, se observa una relativa evidencia de escarpes secundarios. La definición de sus flancos es medianamente evidente. Hacia el pie del deslizamiento el material se dispone multi-amontonado. La cabeza del movimiento bascula hacia atrás y los árboles de la parte superior están inclinados hacia atrás, mientras que a medida que se avanza hacia el pie se inclinan hacia adelante. Las dimensiones del deslizamiento son de 22,89 m de alto por 40,10 m de ancho.

Figura 72. Deslizamiento 02

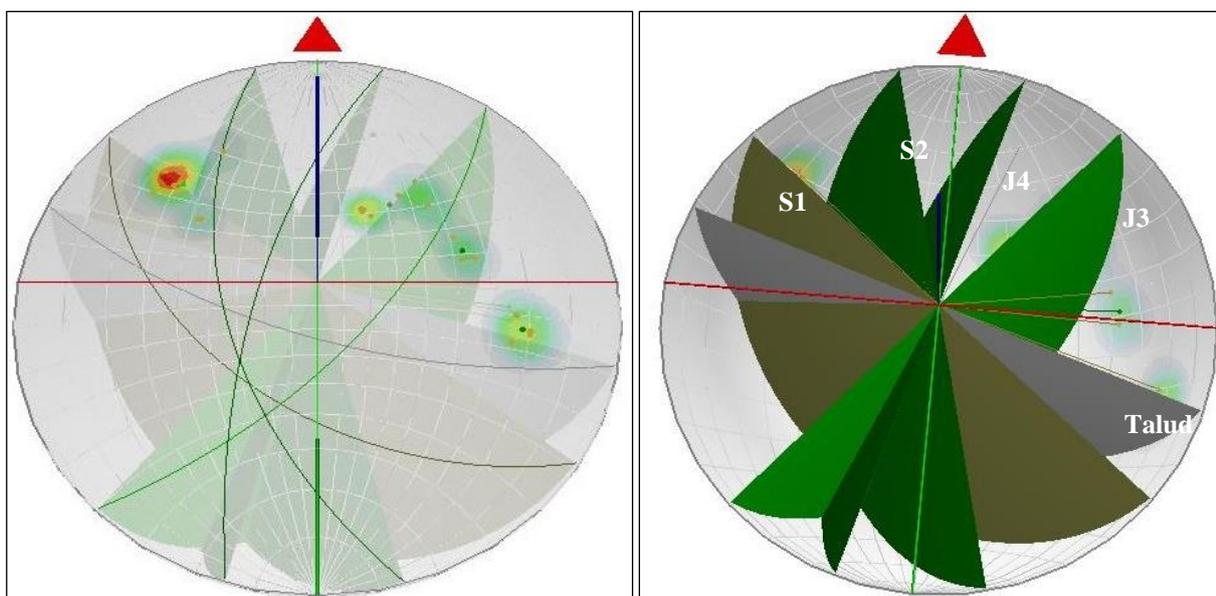
Figura 82. *Macizo Rocosó 1 → Análisis cinemático; Representación 3D de los planos*

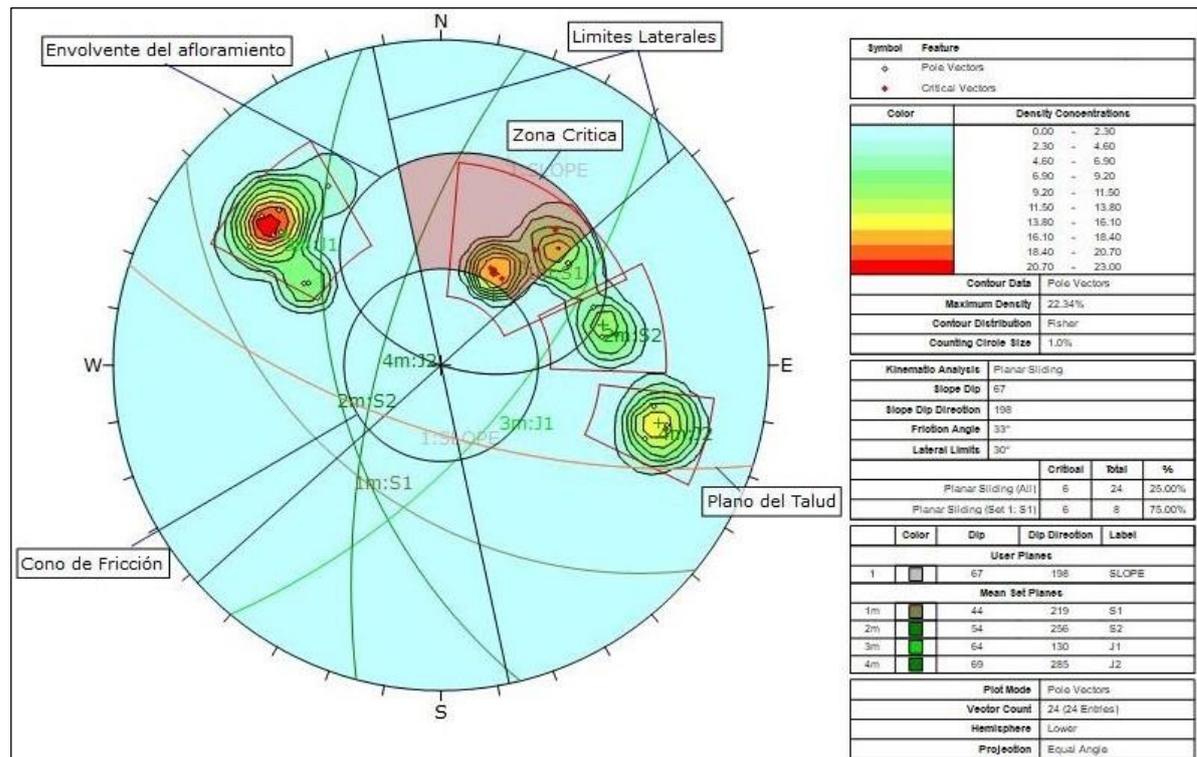
Figura 83. “Macizo Rocoso 1” → Análisis cinemático para rotura planar

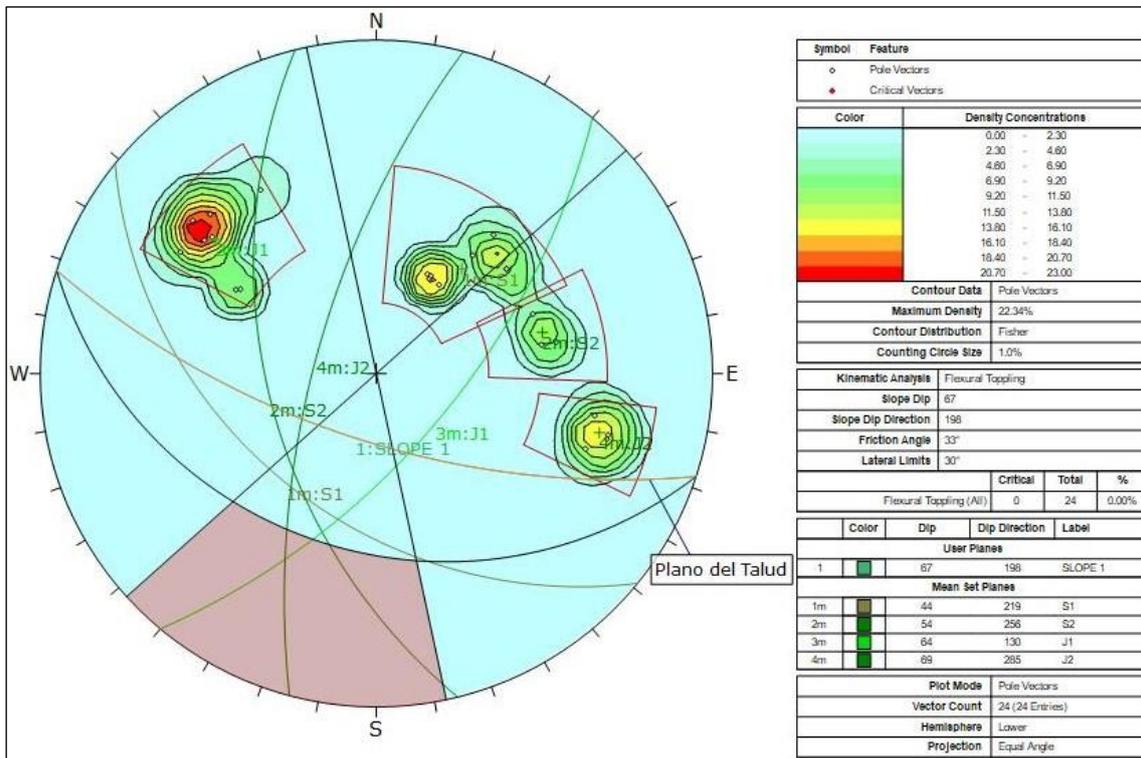
Figura 85. “Macizo Rocos 1 → Análisis cinemático para rotura por vuelco

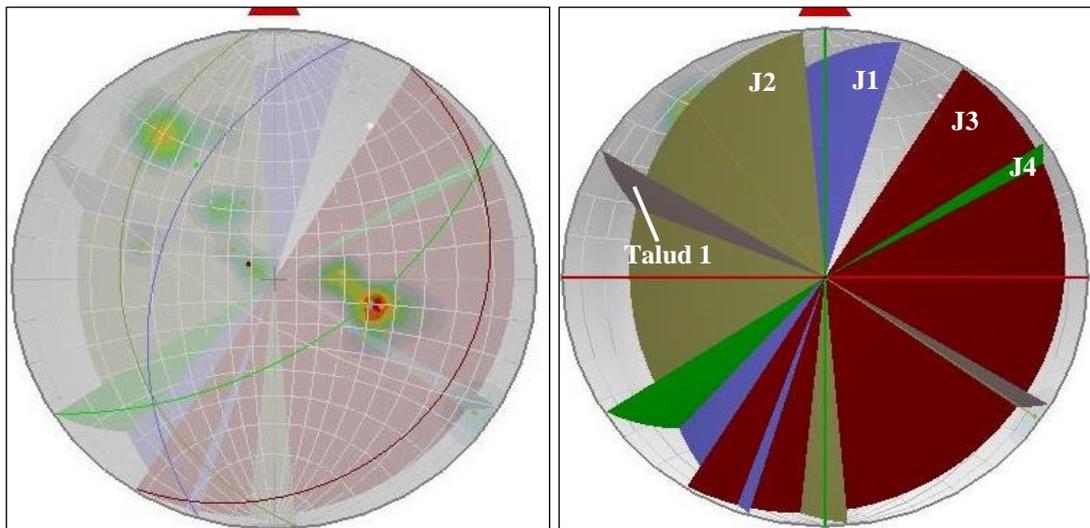
Figura 86. “Macizo Rocos 2 → Análisis cinemático; Representación 3D de los planos

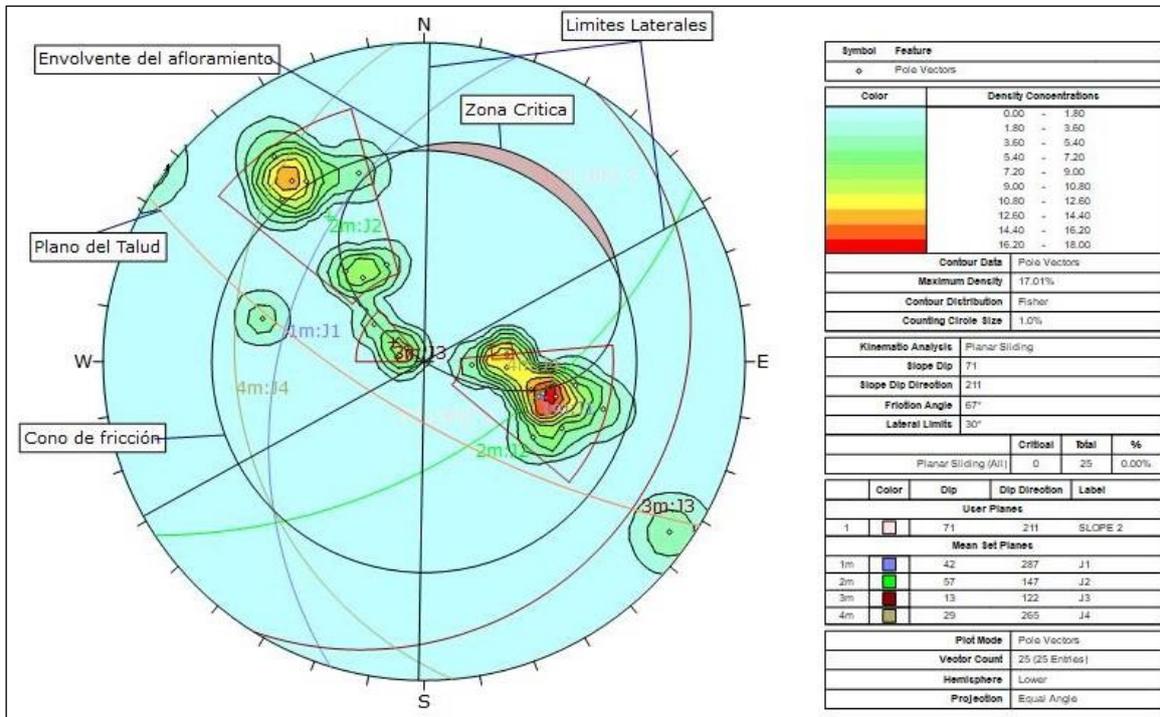
En este contexto se puede verificar que no cumplen con la condición básica de rotura planar en donde la dirección de buzamiento de las discontinuidades deberá ser similar a la dirección de buzamiento del talud (entre unos 20° aproximadamente).

Figura 87. "Macizo Rocoso 2 → Análisis cinemático para rotura planar"

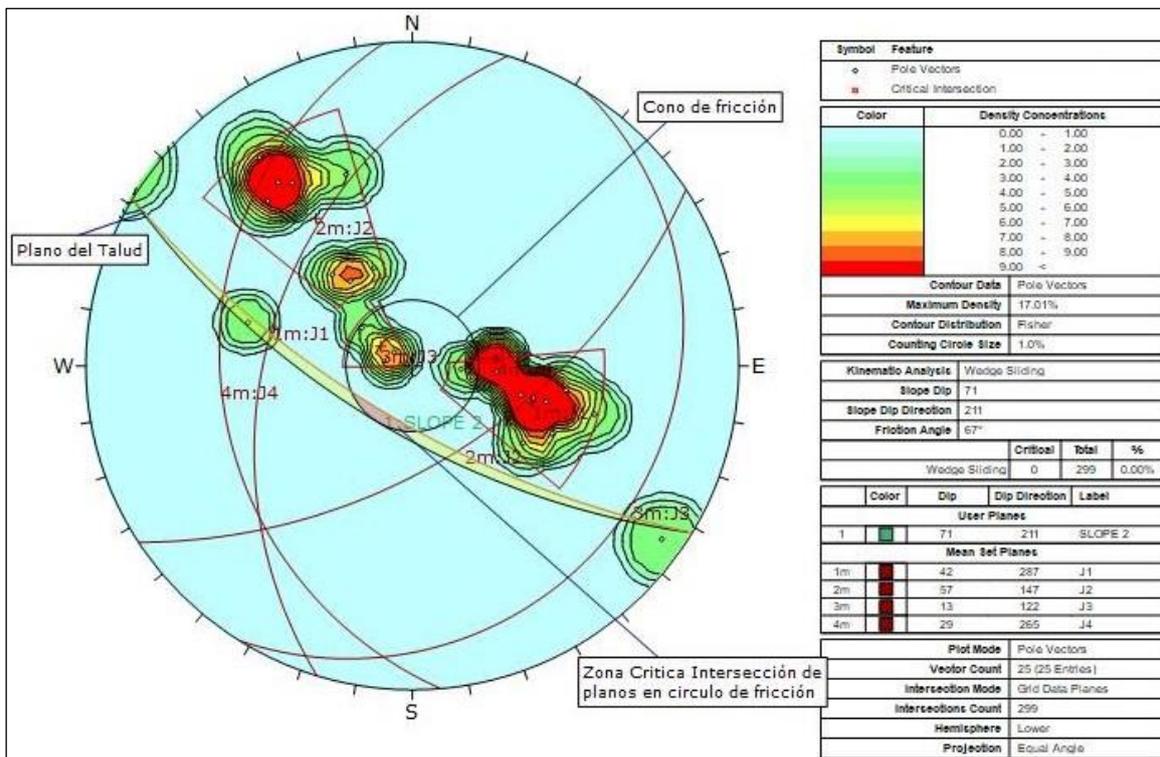
Figura 88. "Macizo Rocoso 2 → Análisis cinemático para rotura en cuña"

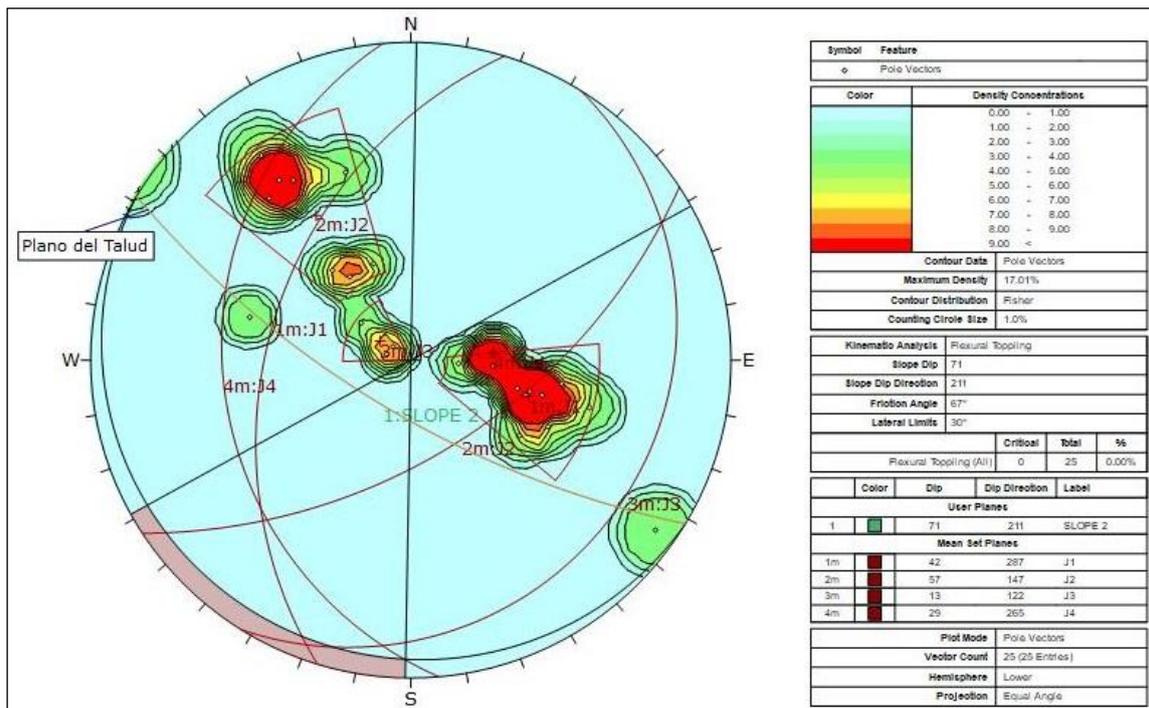
Figura 89. “Macizo Rocos 2 → Análisis cinemático para rotura por vuelco

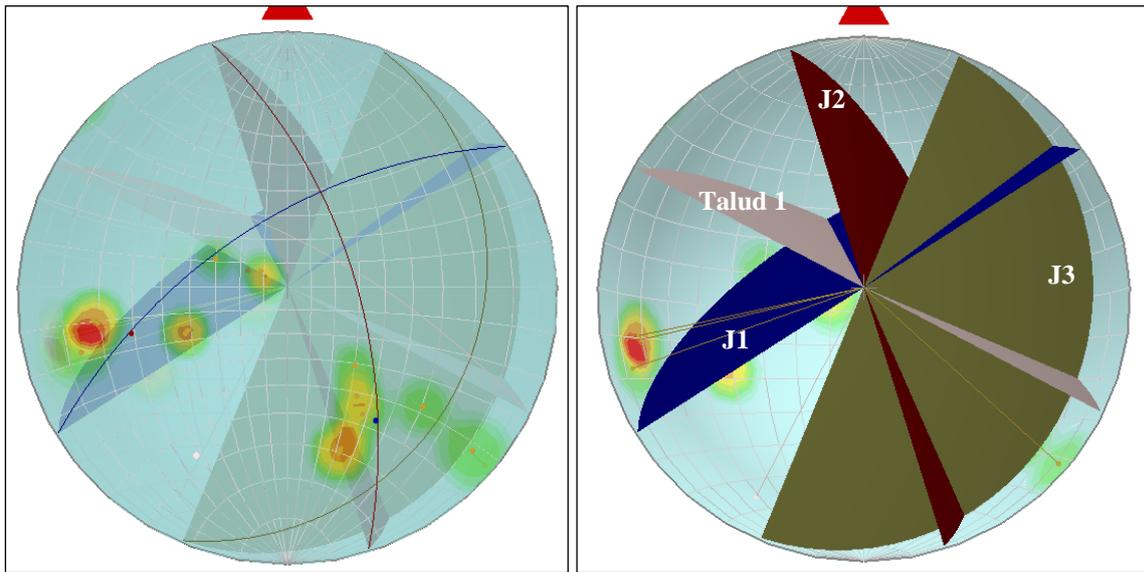
Figura 90. “Macizo Rocosó 3 → Análisis cinemático; Representación 3D de los planos

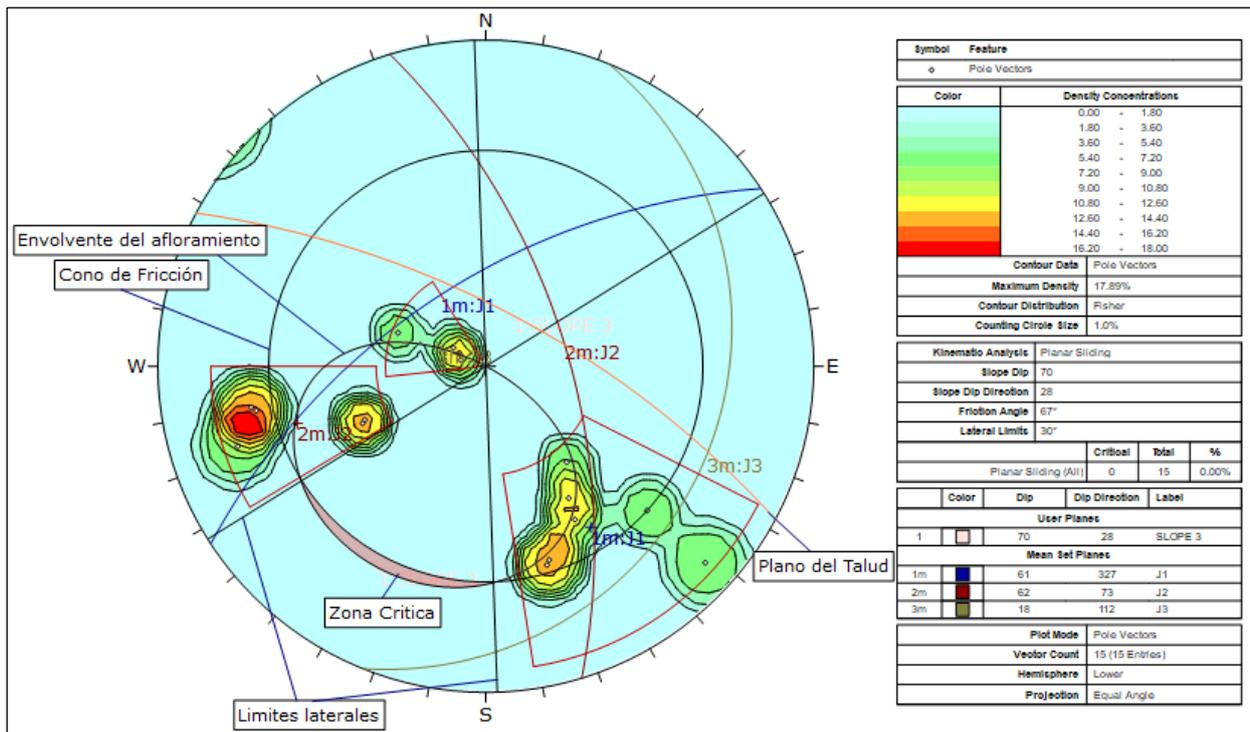
Figura 91. “Macizo Rocosó 3 → Análisis cinemático para rotura planar

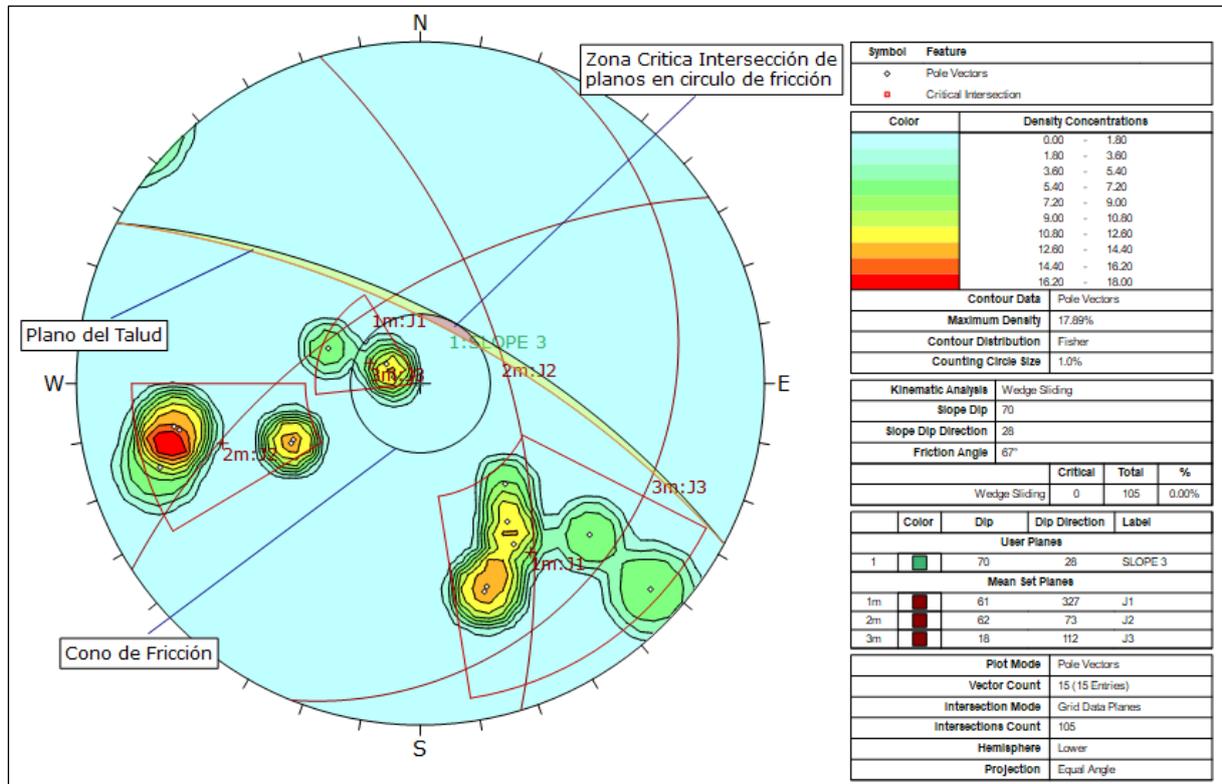
Figura 92. “Macizo Rocosó 3” → Análisis cinemático para rotura en cuña

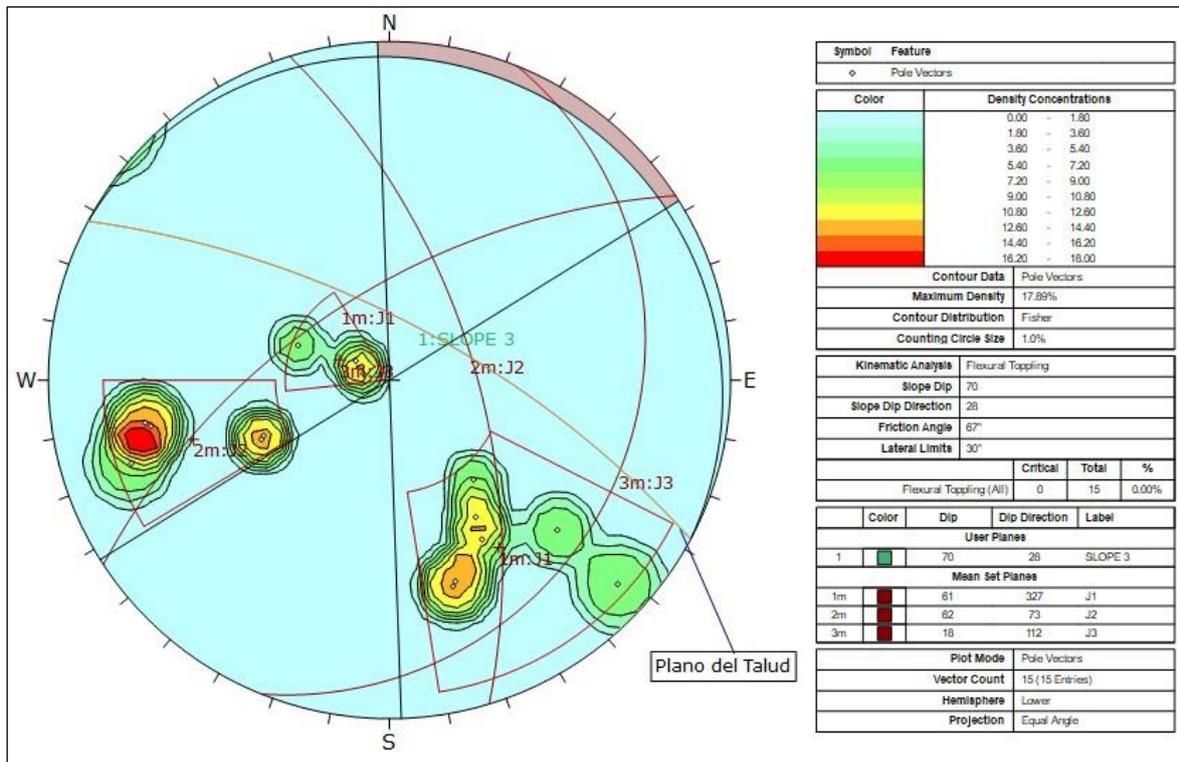
En el análisis cinemático realizado al “Macizo Rocosó 3” se determinó que la rotura por vuelco no es favorable para el macizo, ya que, para que se presente deslizamiento entre capas, la normal al plano de volcamiento debe tener una inclinación menor que la diferencia existente entre el buzamiento de la cara del talud y el ángulo de fricción de la superficie, el cual no es el caso, por lo que la probabilidad de ocurrencia de una rotura por vuelco es del 0.00%.

Figura 93. “Macizo Rocos 3 → Análisis cinemático para rotura por vuelco

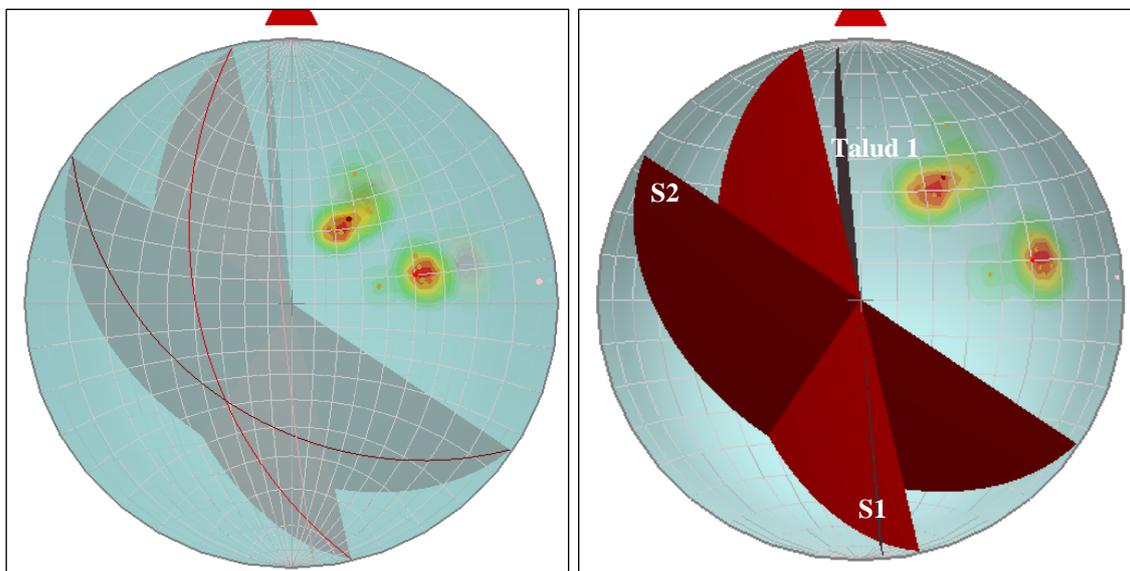
Figura 94. “Macizo Rocos 4 → Análisis cinemático; Representación 3D de los planos

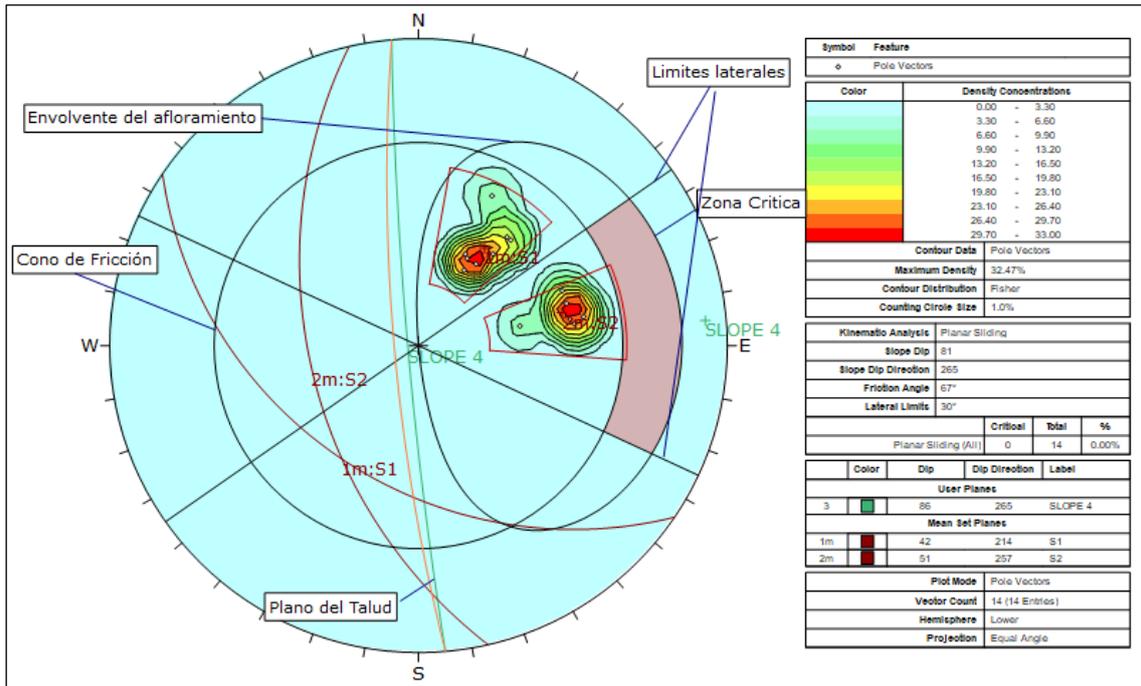
Figura 95. “Macizo Rocoso 4 → Análisis cinemático para rotura planar

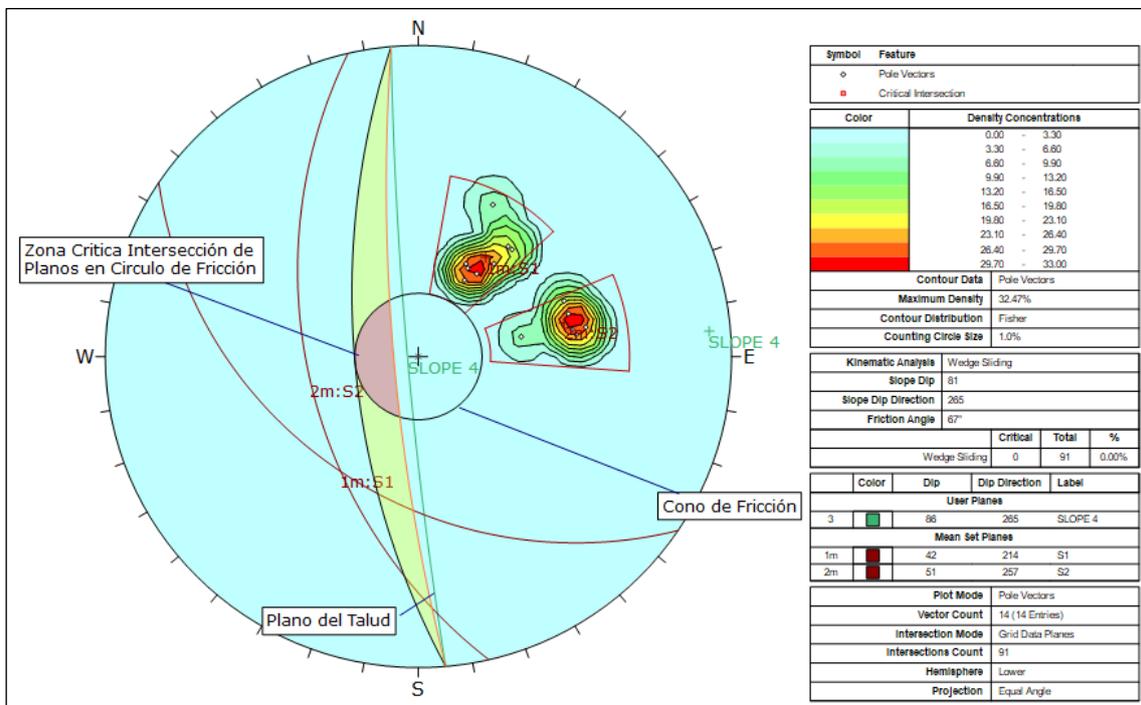
Figura 96. “Macizo Rocoso 4 → Análisis cinemático para rotura en cuña

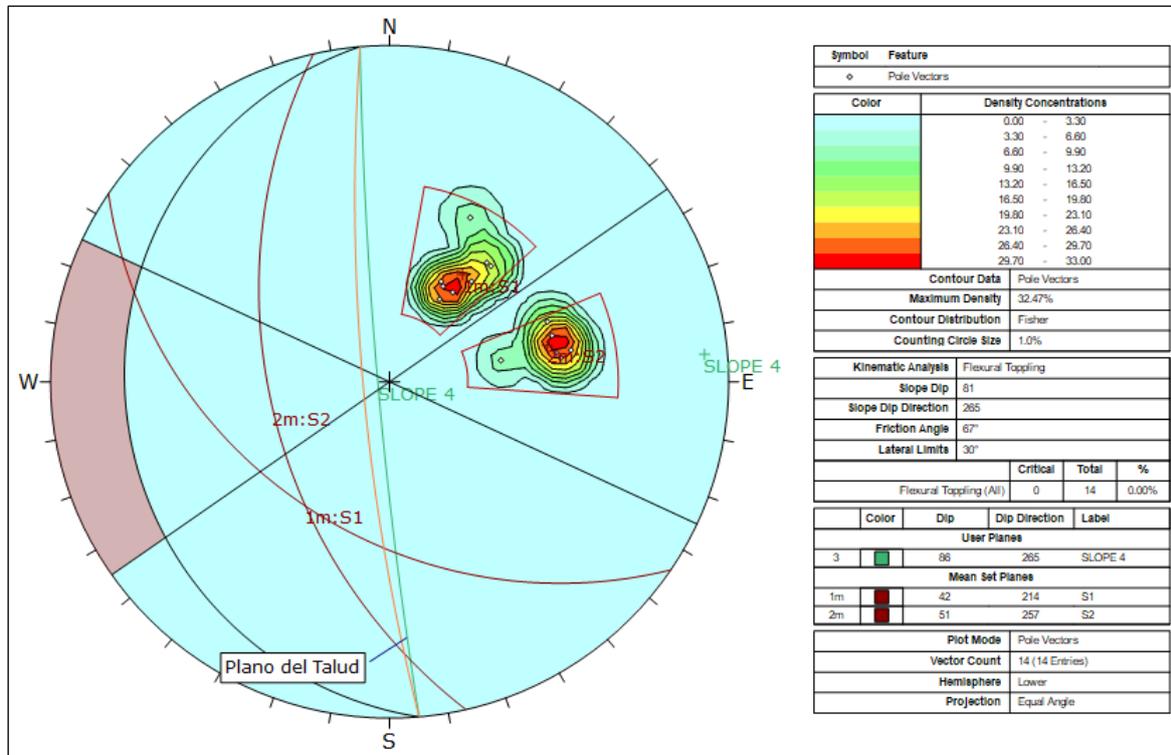
Figura 97. “Macizo Rocoso 4” → Análisis cinemático para rotura por vuelco

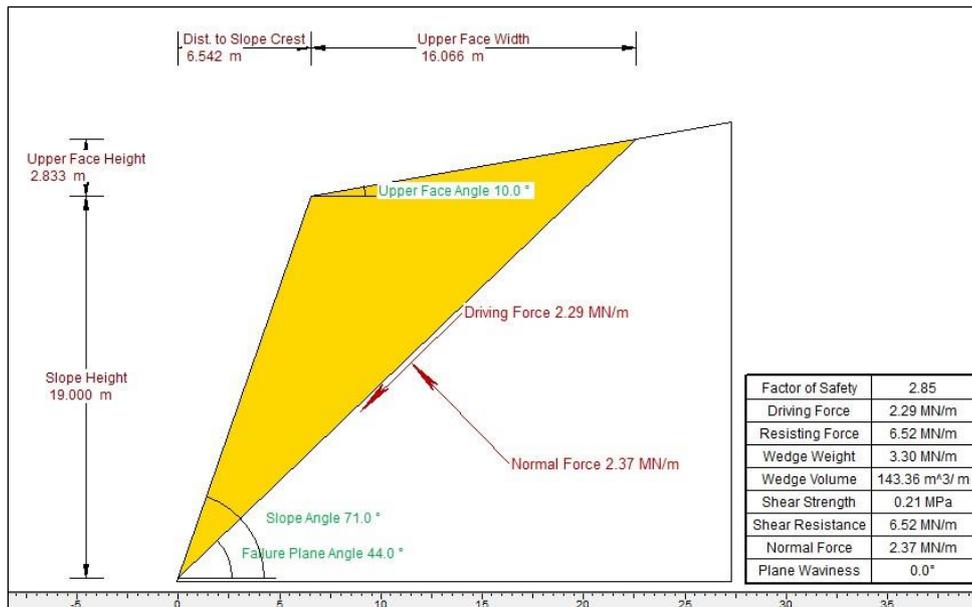
El análisis de la rotura planar se llevó a cabo utilizando enfoques deterministas, ya que se refiere a una serie de discontinuidades, específicamente la S1 en este caso, que tiende a producir este tipo de rotura.

Figura 98. “Macizo Rocoso 1” → Análisis de Rotura Planar

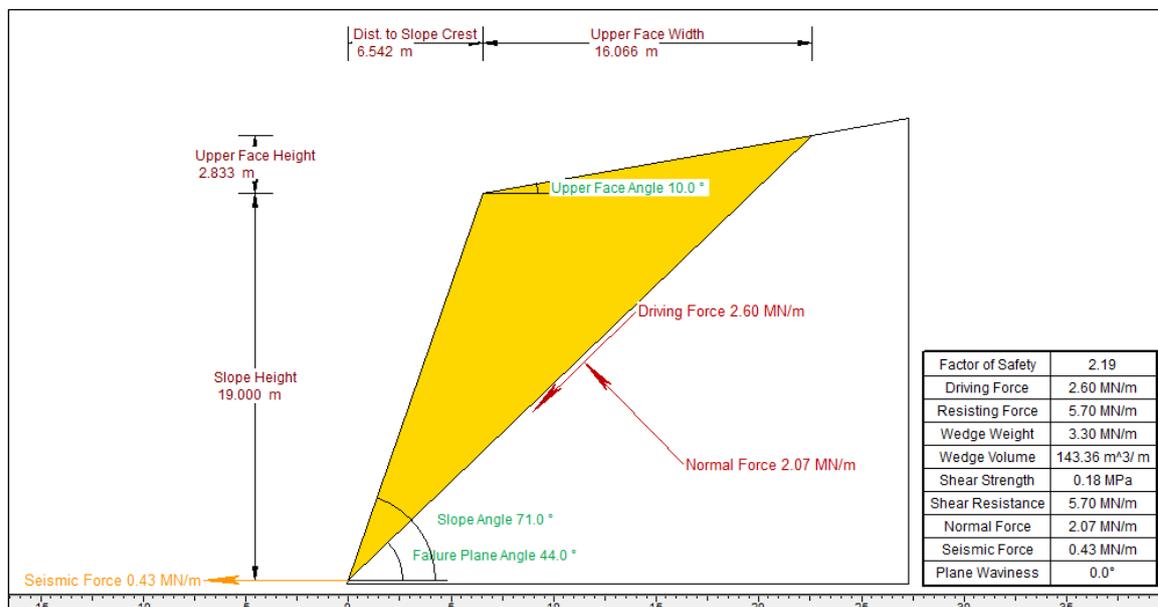
Figura 99. “Macizo Rocoso 1” → Análisis de Rotura Planar

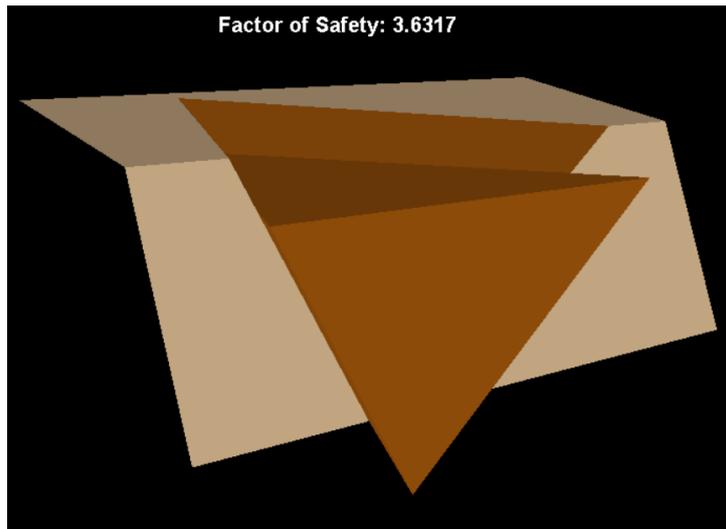
El análisis para rotura en cuña en el estado actual de las familias 1 y 3 “S1-J1”, del “Macizo Rocoso 1” dio como resultado un factor de seguridad de 3.63, por lo que el talud se encuentra en estado “ESTABLE”.

Figura 100. “Macizo Rocoso 1” → Análisis de Rotura en Cuña

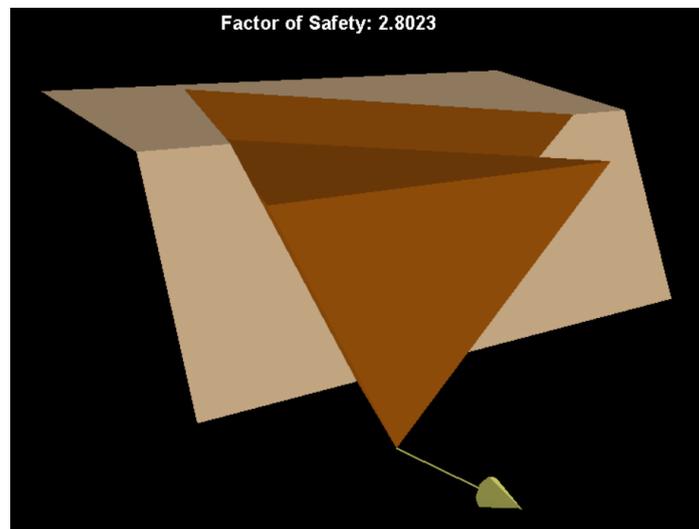
Figura 101. “Macizo Rocoso 1” → Análisis de Rotura en Cuña

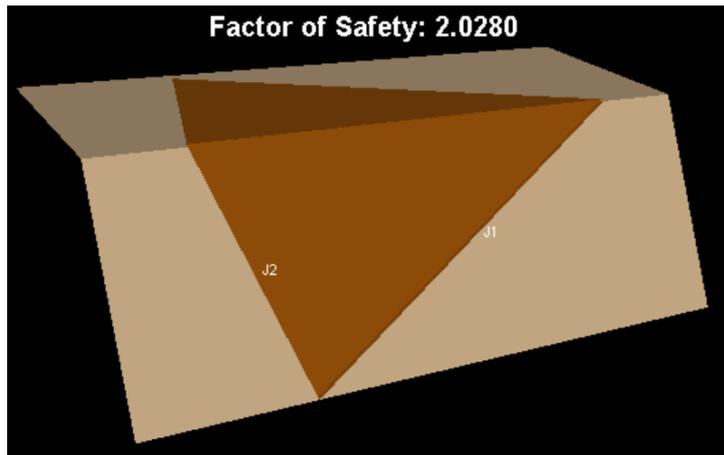
El análisis para rotura en cuña en el estado actual de las familias 2 y 3 “S2-J1”, del “Macizo Rocoso 1” dio como resultado un factor de seguridad de 2.02, por lo que el talud se encuentra en estado “ESTABLE”.

Figura 102. “Macizo Rocosó 1” → Análisis de Rotura en Cuña

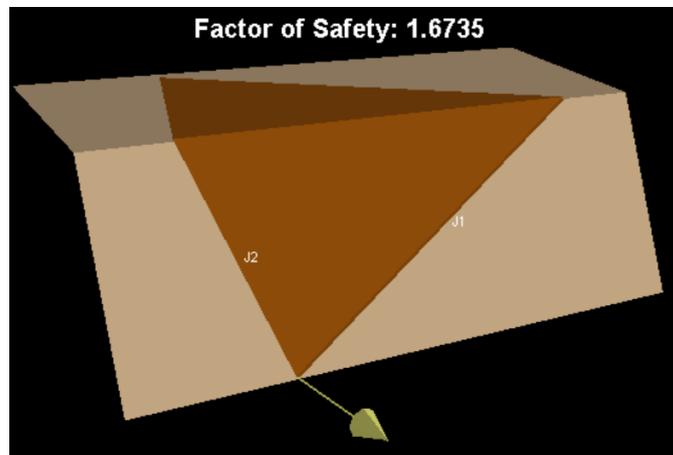
Figura 103. “Macizo Rocosó 1” → Análisis de Rotura en Cuña

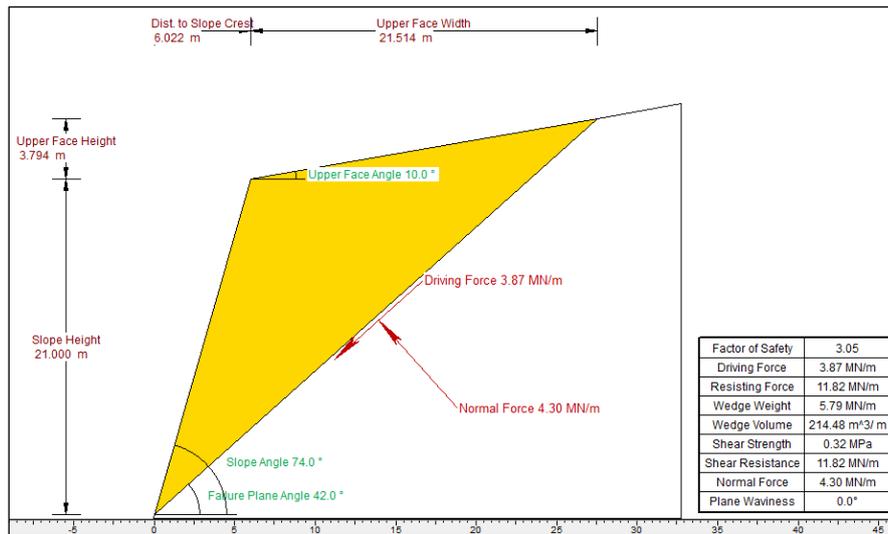
Figura 104. “Macizo Rocosó 2” → Análisis de Rotura Planar

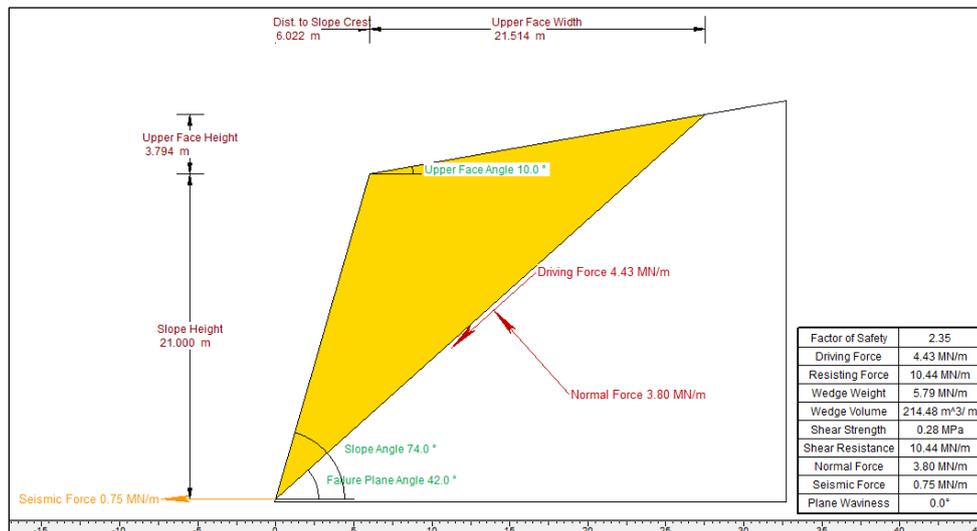
Figura 105. “Macizo Rocosó 2” → Análisis de Rotura Planar

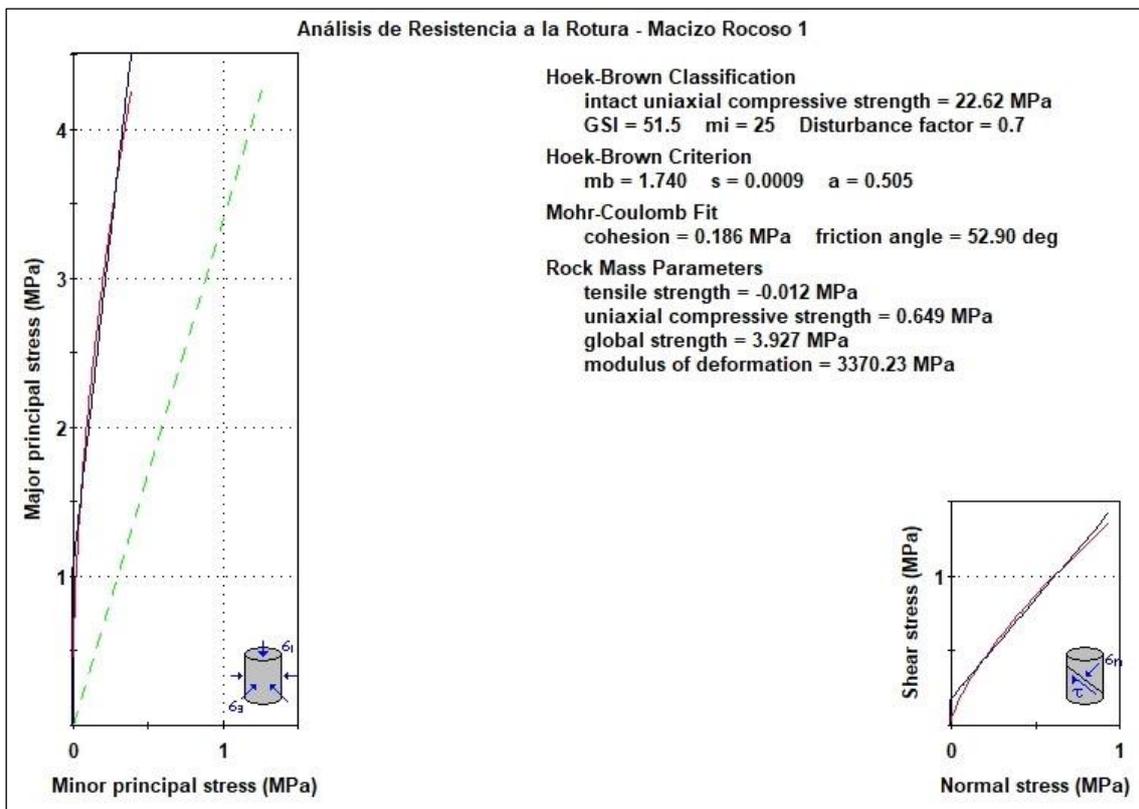
Figura 106. “Macizo Rocosó 1 → Análisis de resistencia criterio de rotura de Hoek & Brown
