Universidad Nacional de Loja

**Caracterización Geológica – Geotécnica a Escala 1:5000 de la Vía
Villonaco – Taquil, Kilómetro 9,5 – 12,00 Cantón y Provincia de Loja**

**Trabajo de Titulación, previo a
la obtención del título de
Ingeniero en Geología Ambiental
y Ordenamiento Territorial**

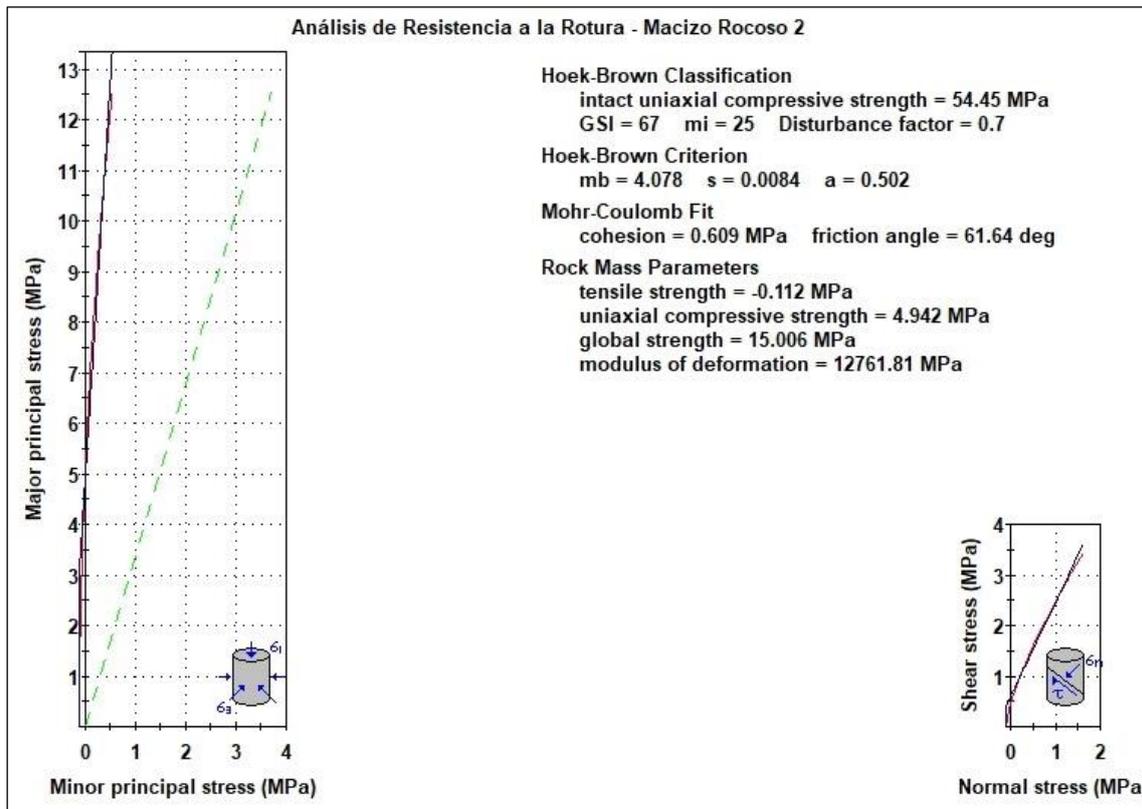
Figura 107. “Macizo Rocosó 2 → Análisis de resistencia criterio de rotura de Hoek & Brown

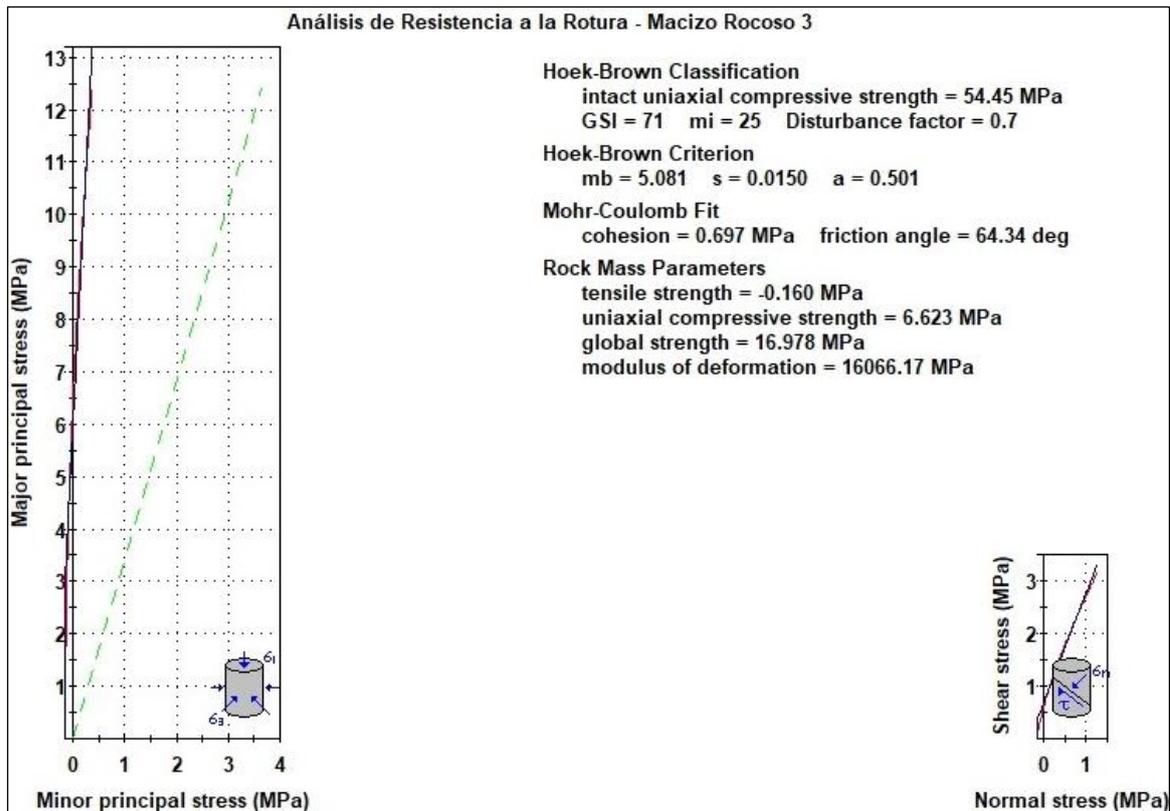
En la Figura 108, “Análisis de Resistencia a la Rotura del Macizo Rocosó 3 Bajo el Criterio de Rotura de Hoek & Brown” se logró determinar una $mb \rightarrow$ tensión = 5.081, una $s \rightarrow$ intensidad de esfuerzo = 0.0150 y una $a \rightarrow$ ductilidad = 0.501. Mientras que bajo el Criterio de Mohr-Coulomb se obtuvo una $c \rightarrow$ cohesión = 0.697 MPa y un ángulo de fricción = 64.34°.

Figura 108. “Macizo Rocoso 3 → Análisis de resistencia criterio de rotura de Hoek & Brown

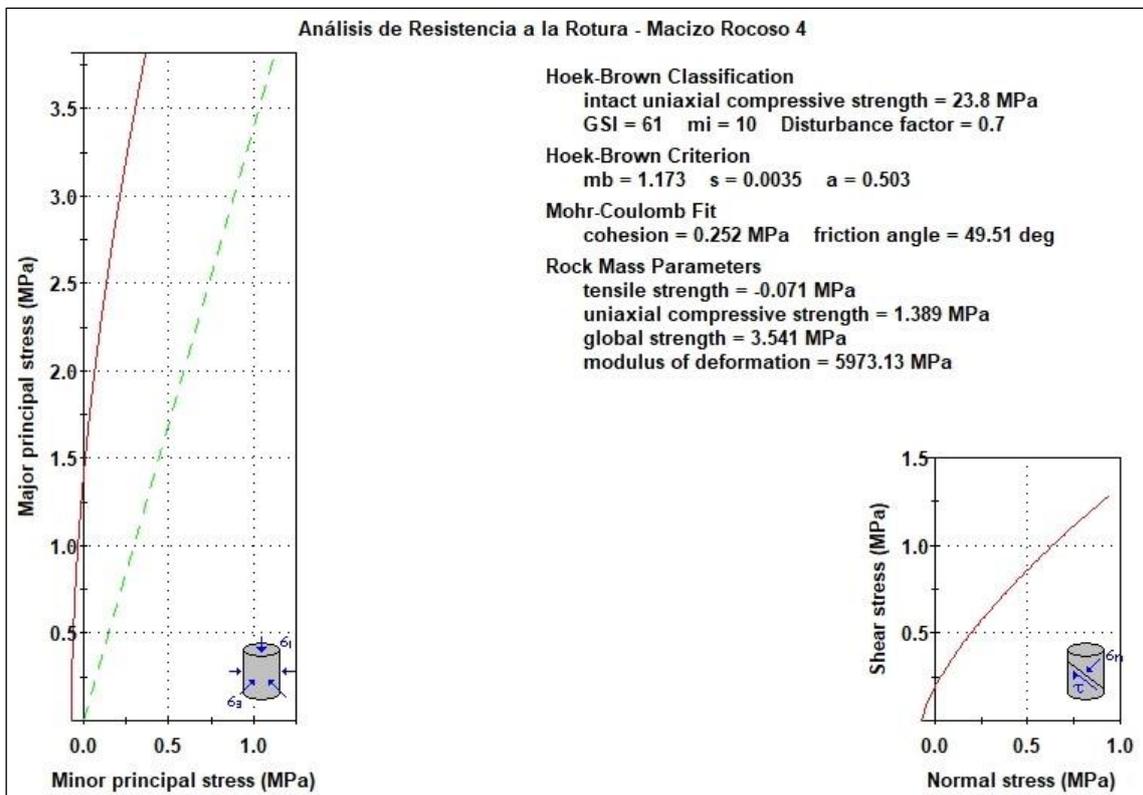
Figura 109. “Macizo Rocoso 4 → Análisis de resistencia criterio de rotura de Hoek & Brown

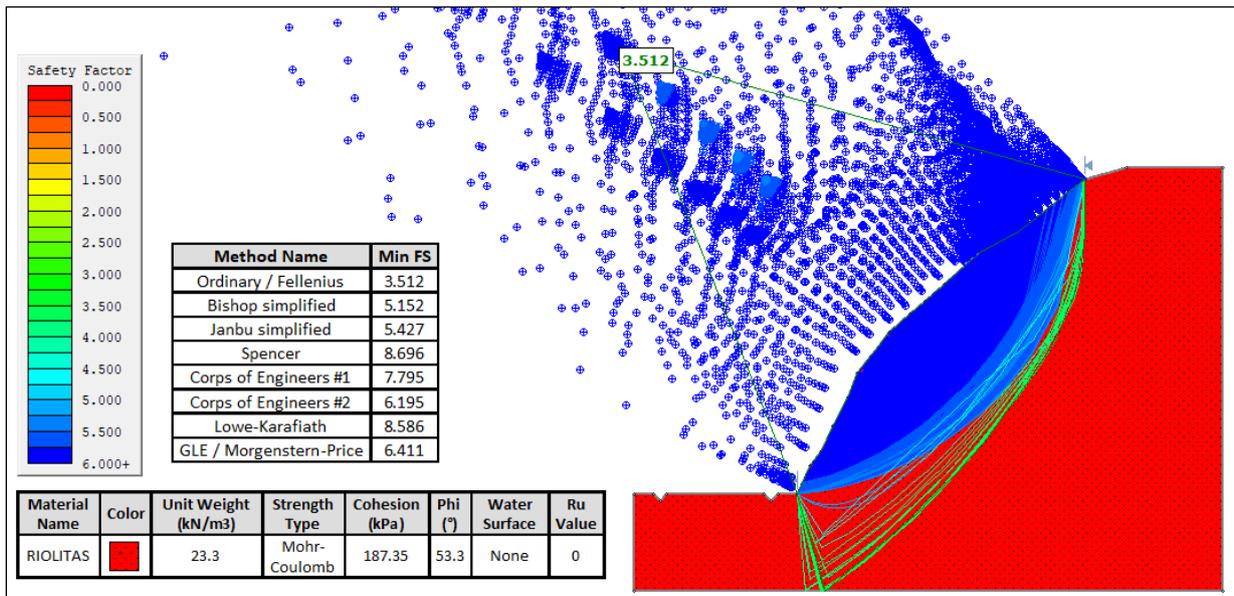
Este macizo rocoso formado por rocas riolíticas, según el análisis de estabilidad global en el estado actual tiene un factor de seguridad de 3.51 por ende, se encuentra en una condición “ESTABLE”

Figura 11. “Macizo Rocosos 1” → Rotura general y factor de seguridad del macizo rocoso en estado actual

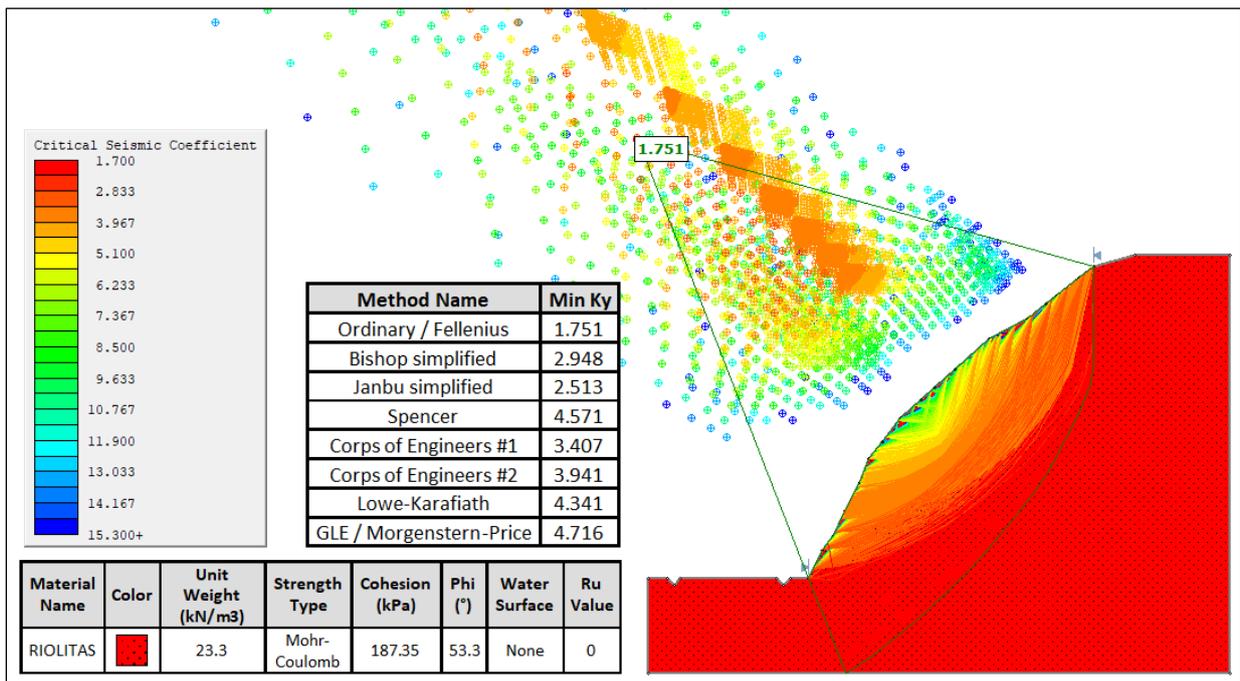
El factor de seguridad para el macizo rocoso 1 en condiciones pseudo-estáticas corresponde a 1.75 valor que se traduce a “ESTABLE”, tal y como se muestra en la Figura 112.

Figura 12. “Macizo Rocosos 1” → Rotura general y factor de seguridad del macizo rocoso en condiciones pseudo-estáticas

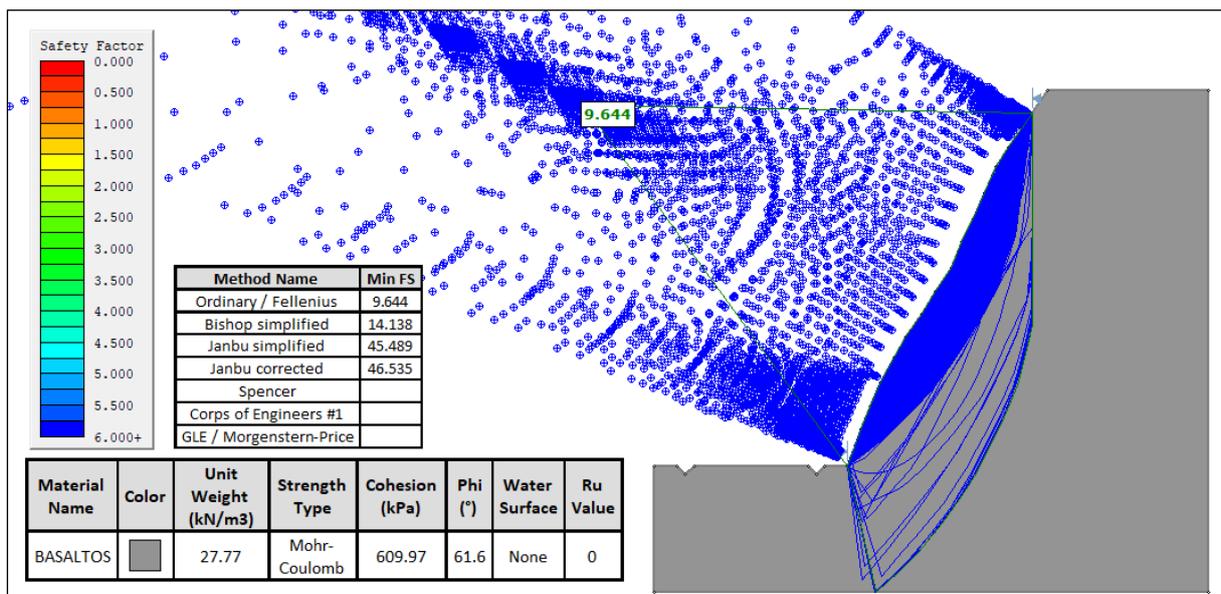
Este macizo rocoso formado por rocas basálticas, según el análisis de estabilidad global en el estado actual tiene un factor de seguridad de 9.64 por ende, se encuentra en una condición “ESTABLE”

Figura 114. “Macizo Rocosó 2” → Rotura general y factor de seguridad del macizo rocoso en estado actual

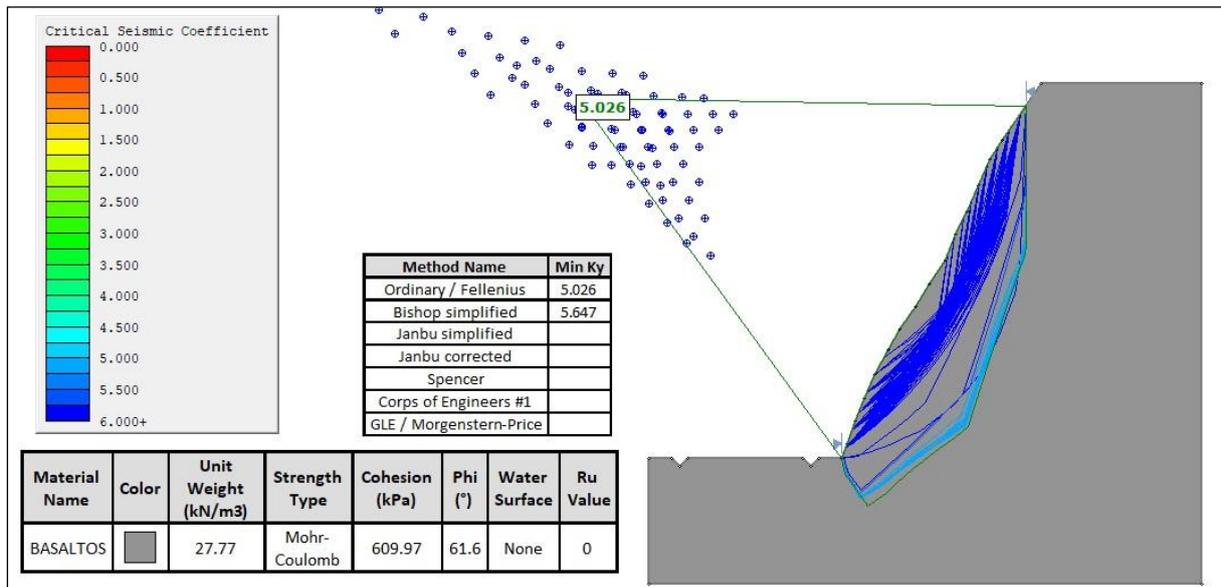
Figura 115. “Macizo Rocos 2” → Rotura general y factor de seguridad del macizo rocoso en condiciones pseudo-estáticas

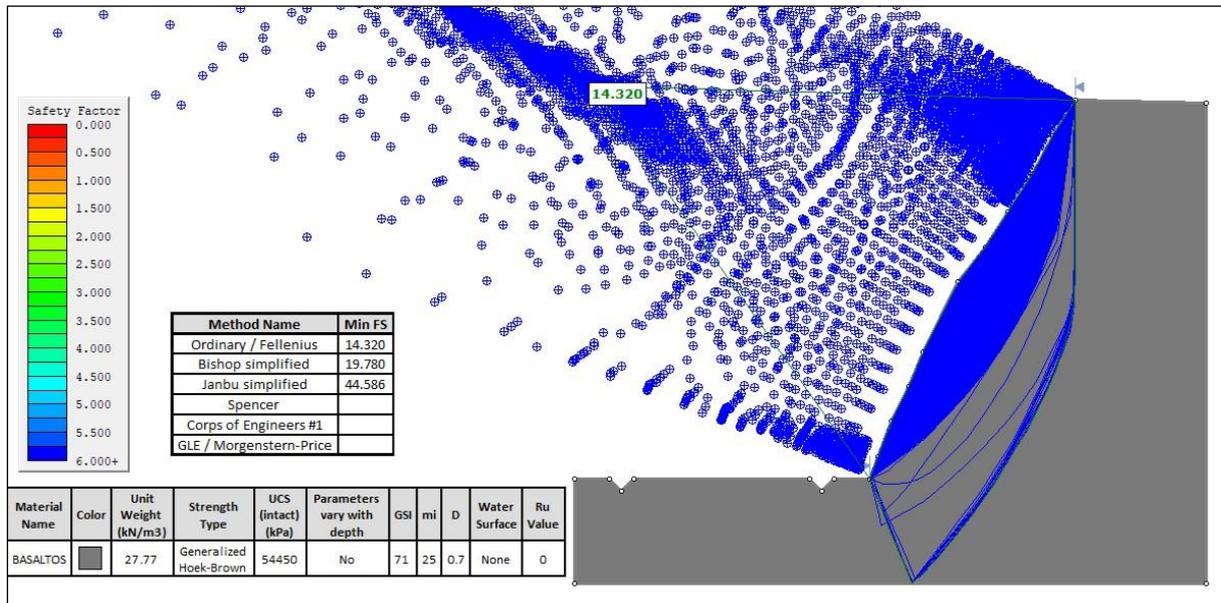
Figura 117. “Macizo Rocosó 3” → Rotura general y factor de seguridad del macizo rocoso en estado actual

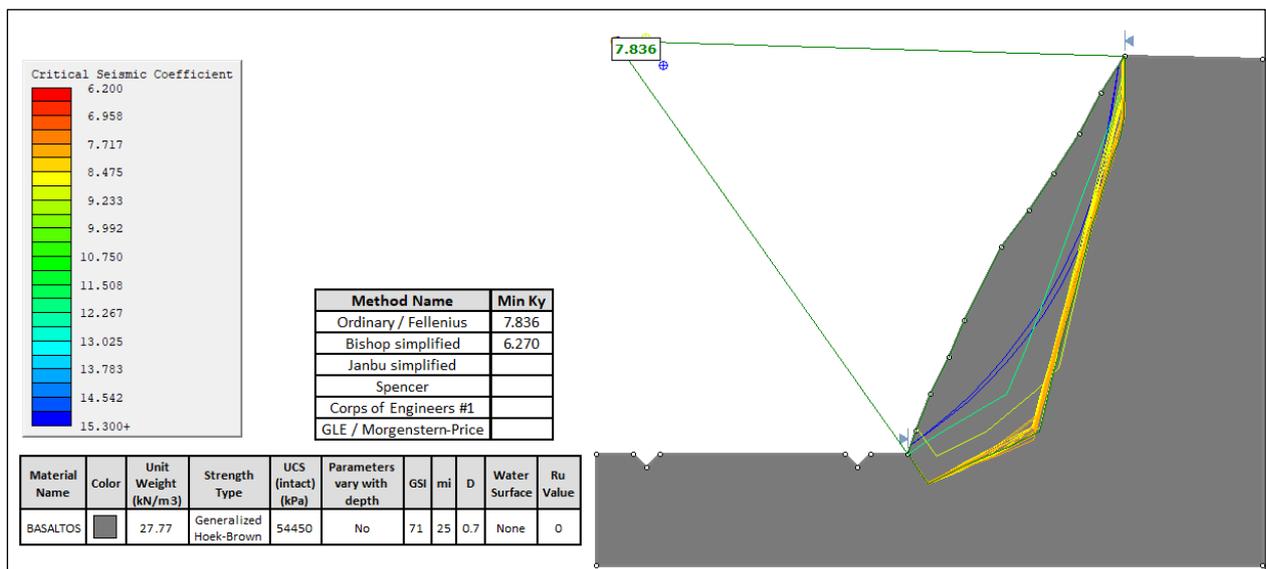
Figura 118. “Macizo Rocosó 3” → Rotura general y factor de seguridad del macizo rocoso en condiciones pseudo-estáticas

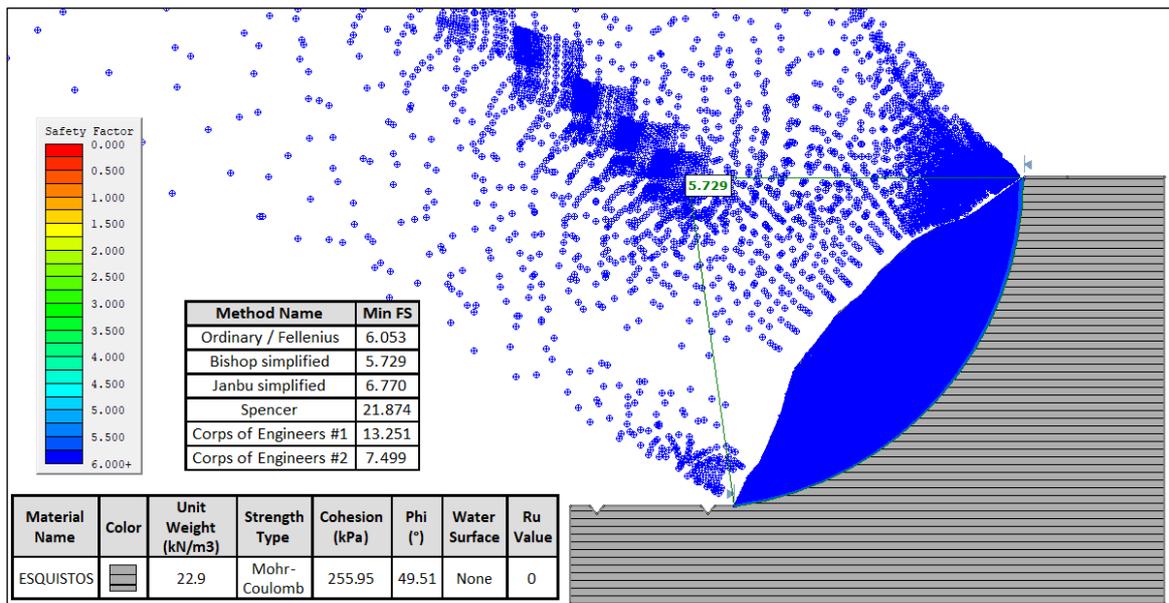
Figura 120. “Macizo Rocoso 4” → Rotura general y factor de seguridad del macizo rocoso en estado actual

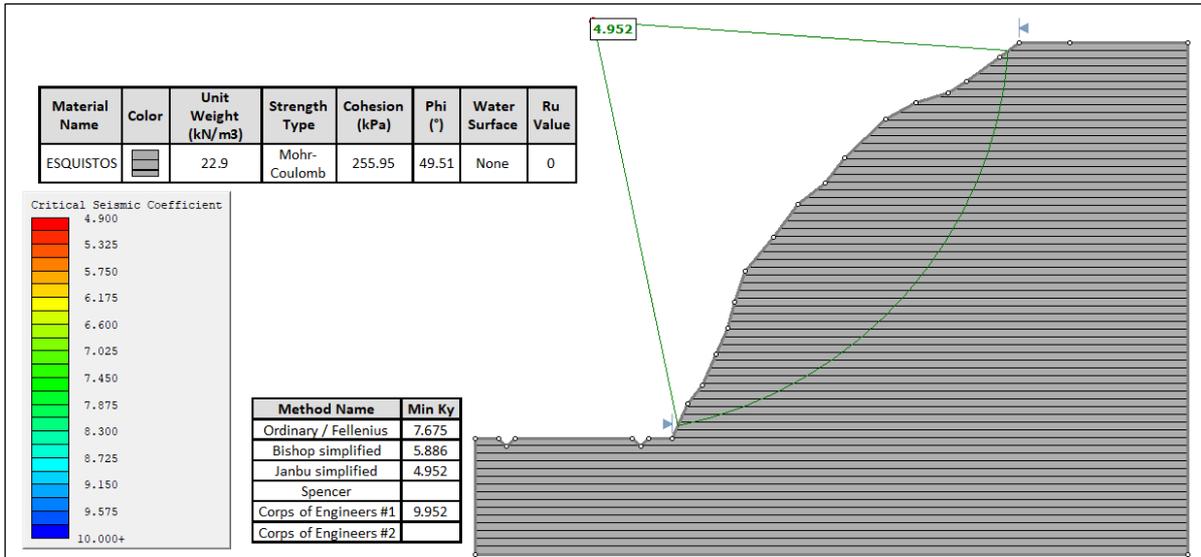
Figura 121. “Macizo Rocoso 4” → Rotura general y factor de seguridad del macizo rocoso en condiciones pseudo-estáticas

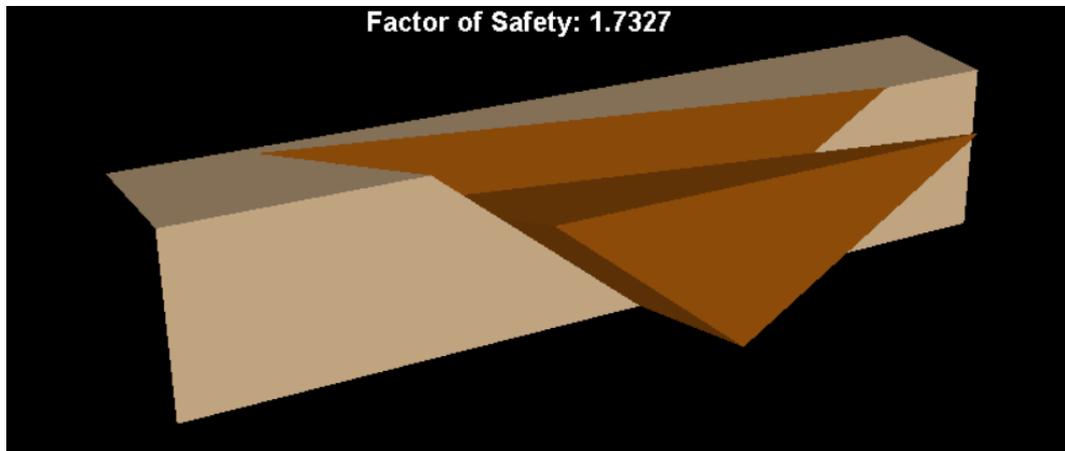
Figura 123. “Deslizamiento 01” → Representación de la cuña sobre la que se ha depositado el material coluvial que se está deslizando en esta zona

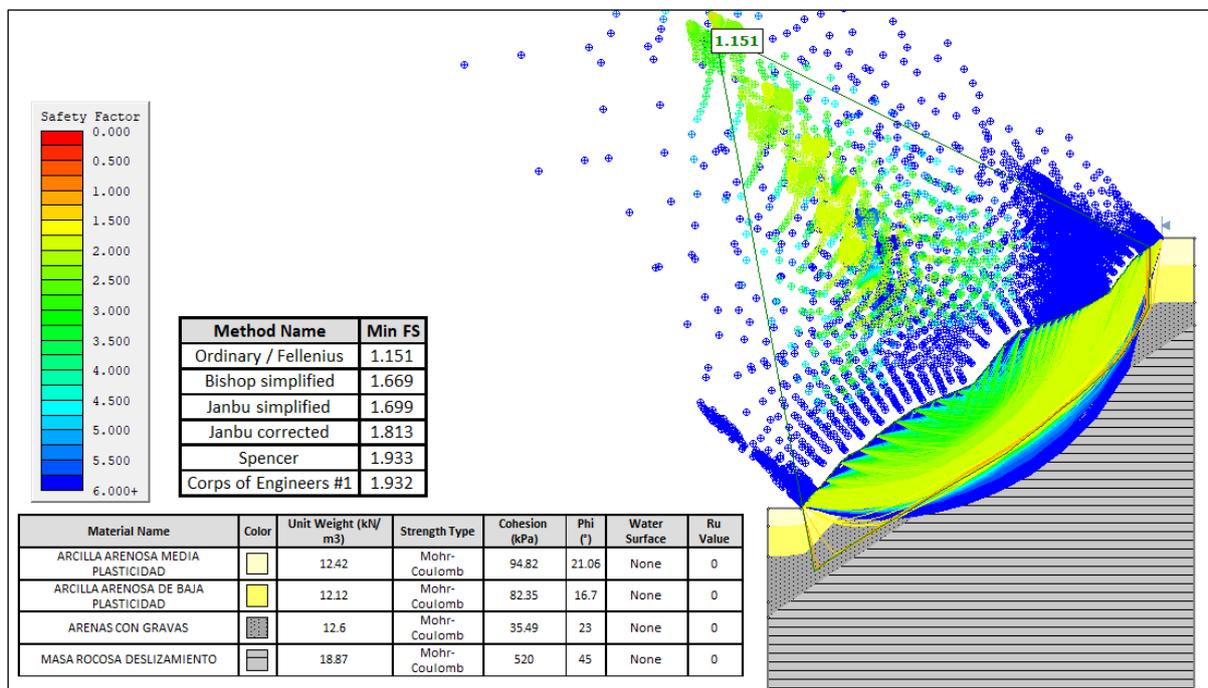
Figura 124. “Deslizamiento 01” → Rotura general y factor de seguridad del deslizamiento en estado actual

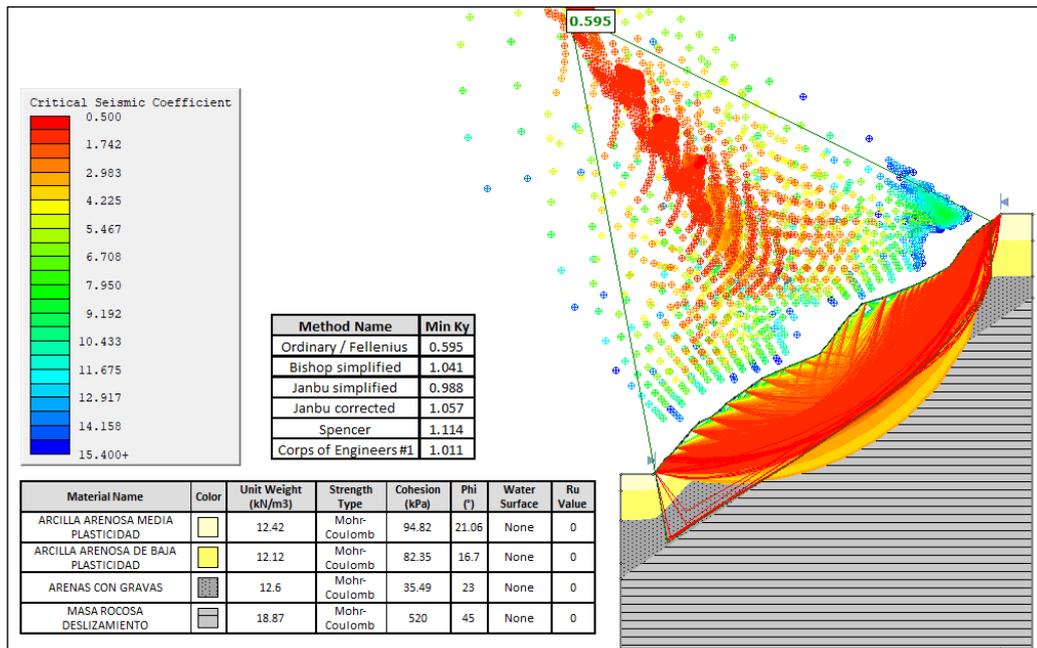
Figura 125. “Deslizamiento 01” → Rotura general y factor de seguridad del macizo rocoso en condiciones pseudo-estáticas

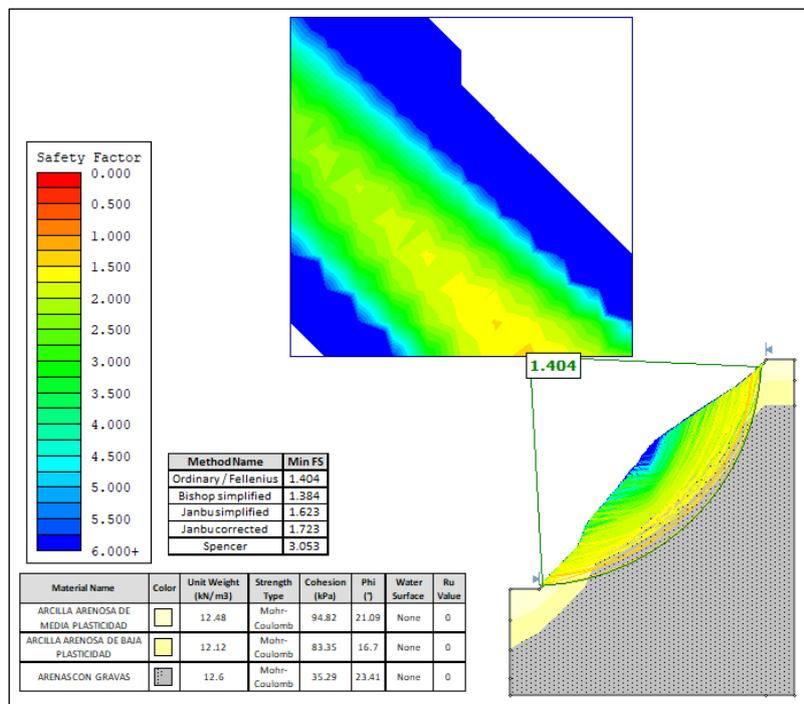
Figura 127. “Deslizamiento 02” → Rotura general y factor de seguridad del deslizamiento en estado actual

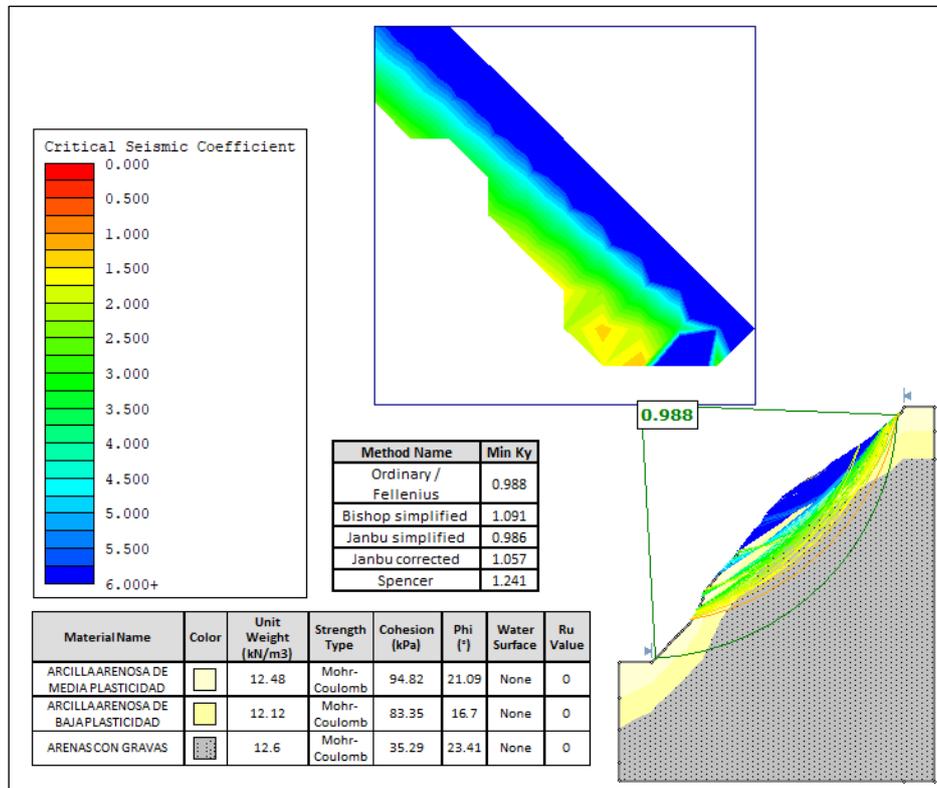
Figura 128. “Deslizamiento 02” → Rotura general y factor de seguridad del macizo rocoso en condiciones pseudo-estáticas
