Universidad Nacional de Loja

**Caracterización geomecánica de los macizos rocosos ubicados en el tramo
Potrerillos-Sacapalca, de la vía Sunamanga-Sacapalca del cantón
Gonzanamá, provincia de Loja, Ecuador.**

**Trabajo de Titulación, Previo a la
Obtención del Título de Ingeniero en
Geología Ambiental y Ordenamiento
Territorial**

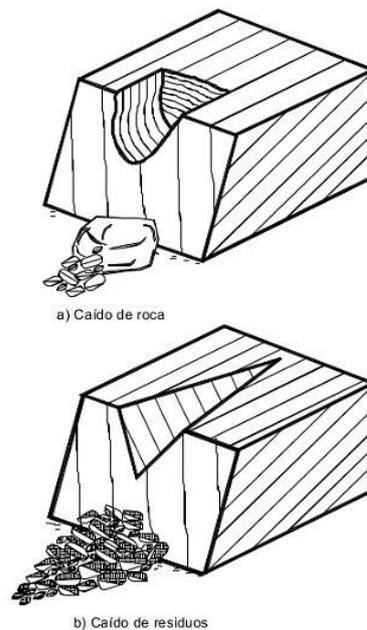
Figura 1. Esquema de caído de roca (a) y caído de residuos (b).

En 2009, Suárez define a un caído como “el desprendimiento y caída de materiales del talud. Se desprende una masa de cualquier tamaño desde un talud de pendiente fuerte a lo largo de una superficie en la cual el desplazamiento de corte es mínimo o no se da” (p.8). De hecho “este desplazamiento se produce principalmente por caída libre, a saltos o rodando (figura 1.a). Los caídos de suelo, en escarpes semi-verticales, representan un riesgo importante para los elementos que están debajo del talud (figura 1. b)” (Suárez,2009, p.8).

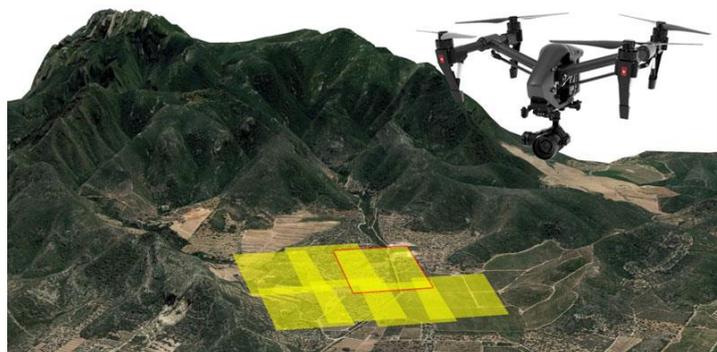
Figura 11. Levantamiento topográfico método por Dron.

- Primero, Se planifica el vuelo a través de un polígono y puntos de control establecidos en Google Earth Pro cubriendo el área de estudio, ver figura 11.

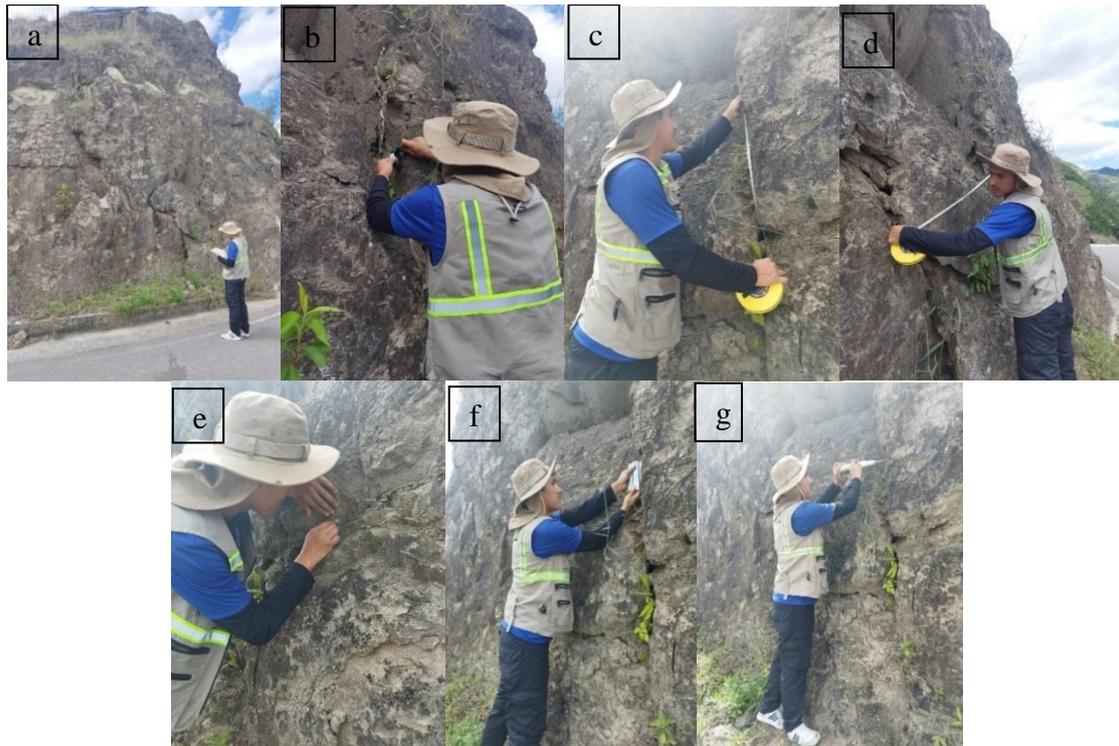
Figura 13. Campaña de levantamiento de datos en campo: **a)** Determinación de la línea de escaneo, **b)** Buzamiento y dirección de Buzamiento (Brújula Burton), **c)** Separación entre juntas, **d)** Longitud de la junta, **e)** Apertura entre juntas, **f)** Rugosidad (peine de Barton), **g)** Ensayo de esclerometría hacia la junta natural.

- Las filtraciones en las discontinuidades, se visualizó en dependencia de la existencia de discontinuidades con relleno o sin relleno, se las describió en relación a los siguientes términos, seco, ligeramente húmedo, húmedo, goteando y fluyendo, su valoración se obtuvo según la (tabla 17. Flujo de agua).

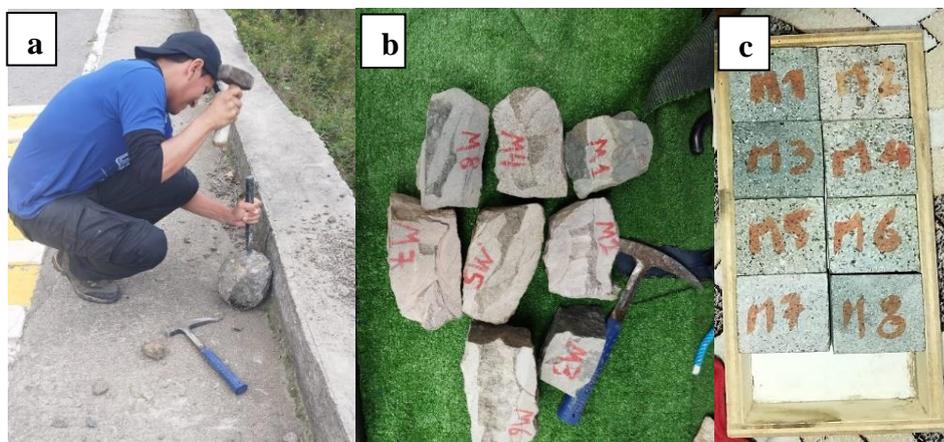
Figura 14. Etapa de obtención de cubos 5x5x5 cm: **a)** Obtención ideal de la muestra a través de martillo y cincel, **b)** Codificación de la muestra por zona, **c)** Post proceso de cortado y pulido en cubos de 5x5x5cm.

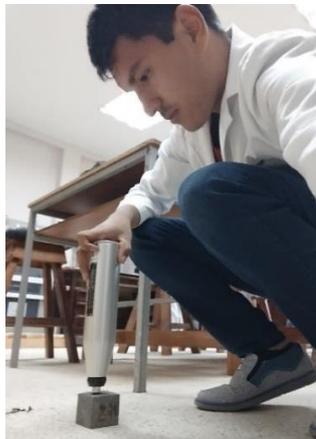
Figura 15. Ensayo del rebote al martillo de bajo impacto en junta pulida.

Para la medición del valor del rebote con martillo Schmidt de bajo impacto (o tipo L) a los cubos de roca, se modificó el método clásico que habitualmente es aplicado a testigos cilíndricos de roca, en este caso se aplicó un método indirecto para cubos de roca, para ello primero opto por asentar el cubo a una superficie plana y resistente, y ayudados con las extremidades inferiores se produjo un agarre firme al cubo para evitar que la muestra se mueva y descartar posibles errores de medida arrojados por el martillo de Schmidt, esta toma de valores se lo realizo a los 8 cubos de rocas obtenidos, ver en figura 15.

Se obtuvo un total de 10 rebotes abordando todas las aristas de cada cubo de roca, el resultado se lo relaciona con los valores de Miller 1965.

Ya en el laboratorio, se realizó el ensayo de rebote al martillo de bajo impacto con la ayuda del martillo de Schmidt, primeramente fue el pulido de la superficie de la junta esto implementado para evitar valores erróneos, seguido se optó por 10 rebotes en forma vertical con martillo de Schmidt abordando todas las caras o ásperas del cubo de roca, esta medida de rebote se la relaciona con la Resistencia a la comprensión simple en el gráfico propuesto por Miller (figura 16) en la que toma en cuenta la densidad de la roca y la orientación del martillo respecto al plano de roca ensayado de acuerdo a la tabla 4.

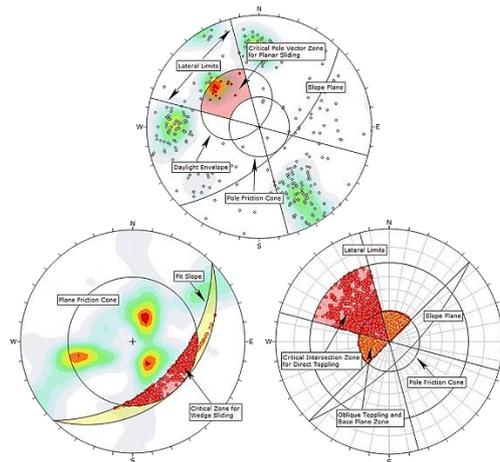
Figura 17. Proyección estereográfica

El análisis cinemático se lo realizó para las 8 zonas geomecánicas con ayuda del software Dips 7.0 (figura 17) implementando los 3 casos de rotura planar, cuña y vuelco, tomando en consideración dos direcciones de buzamiento del talud, y a la geometría del talud siendo o no circular,

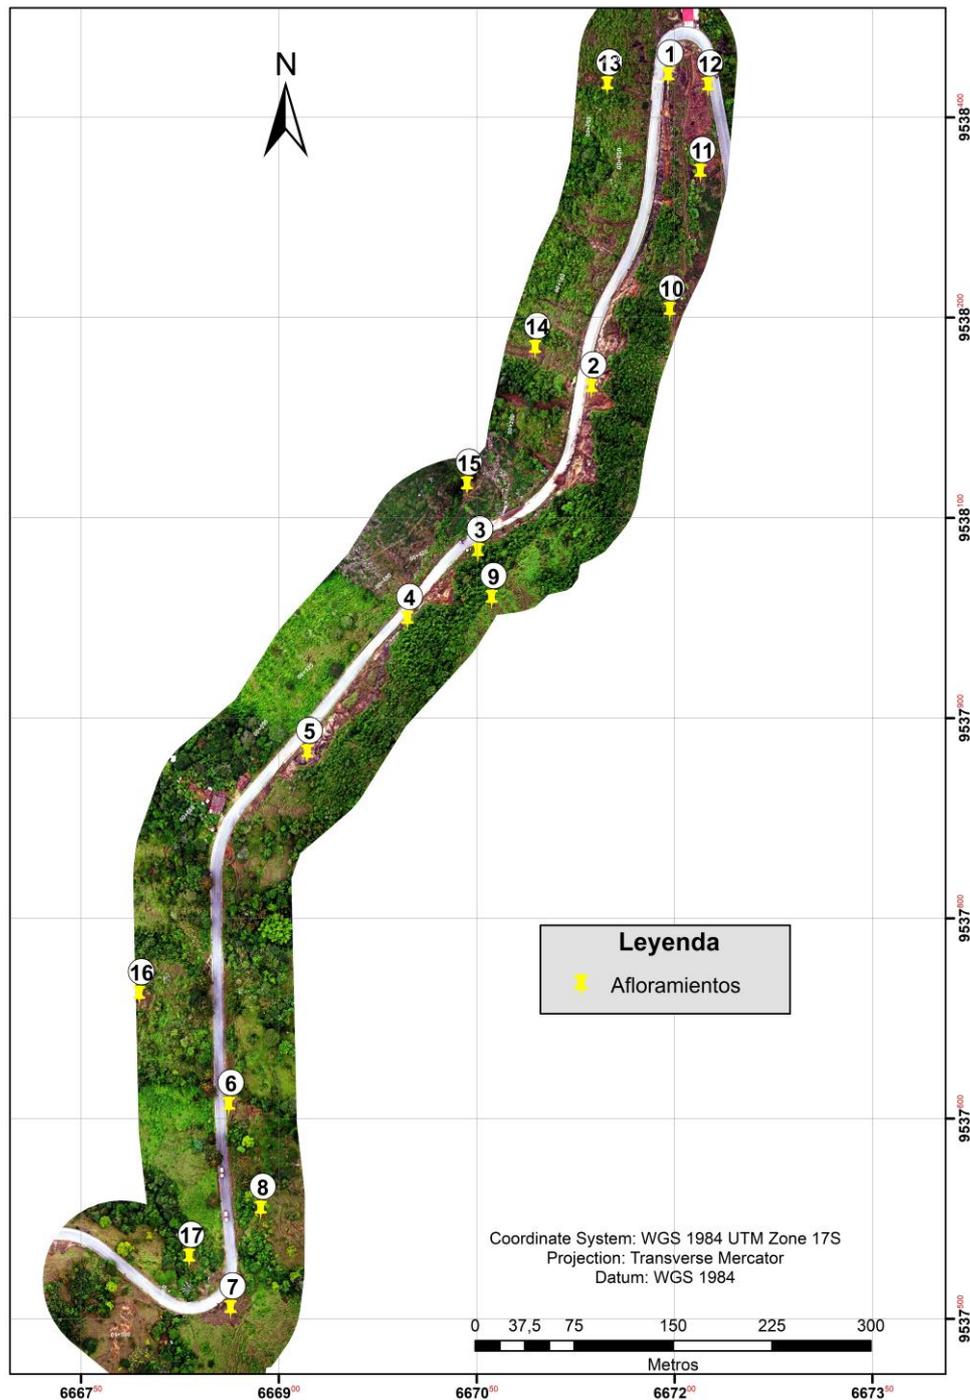
Figura 26. Ubicación de afloramientos levantados

Con ayuda de herramientas (GPS, brújula, martillo geológico, entre otros), se levantó, identifico y se describió los 17 afloramientos mediante fichas técnicas (Anexo 1) reflejados en un mapa de ubicación de afloramientos, donde se identificó 5 litologías, que abarca toda el área de estudio como se observa en la figura 26.

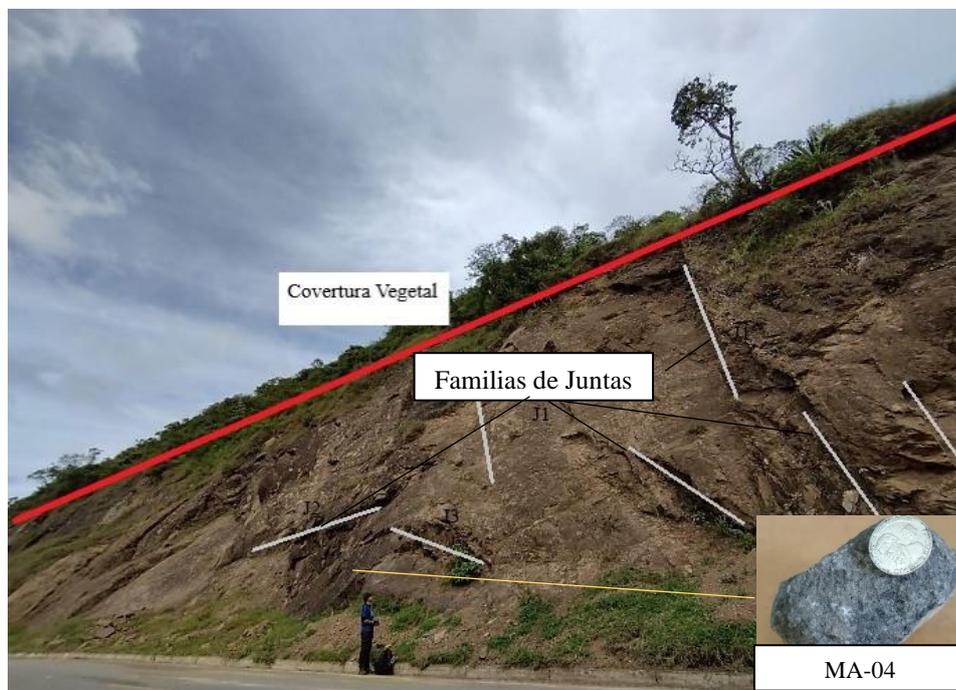
Figura 27. Brecha volcánica

- **Litología de las brechas volcánicas:** Las brechas volcánicas se evidencian en la parte final del tramo de estudio, específicamente en los afloramientos 5 y 7 entre las abscisas 00+595-00+680 y 01+060-01+100, poseen una alteración ligera, sin presencia de agua con familia de discontinuidades, se cataloga como roca volcánica de clastos andesíticos subredondeados, tamaño de clastos métricos a decimétricos de grano medio a gruesos, con mal sorteo, en general son de color grisáceos a oscuros; poseen textura porfídica y contenido mineralógico de plagioclasa, hornblenda, clinopiroxenos, minerales secundarios opacos y biotita; posee una matriz de vidrio volcánico, con una composición andesítica, ver en figura 27.

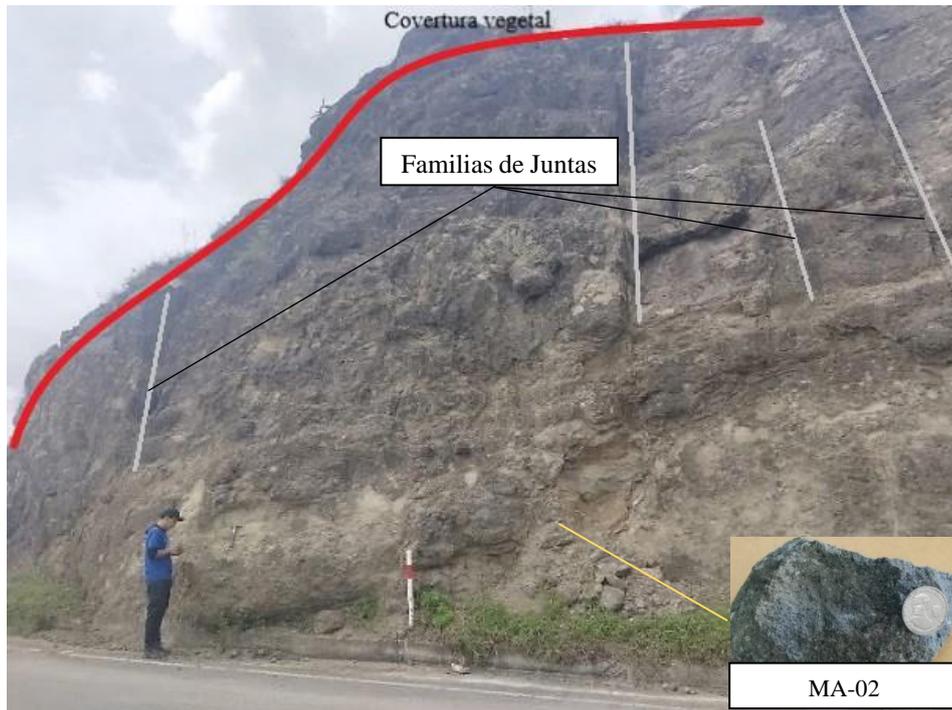
Figura 28. Toba de composición andesítica

toba está compuesta de hornablenda, plagioclasa, vidrio y ceniza volcánica. Ver en figura 28.

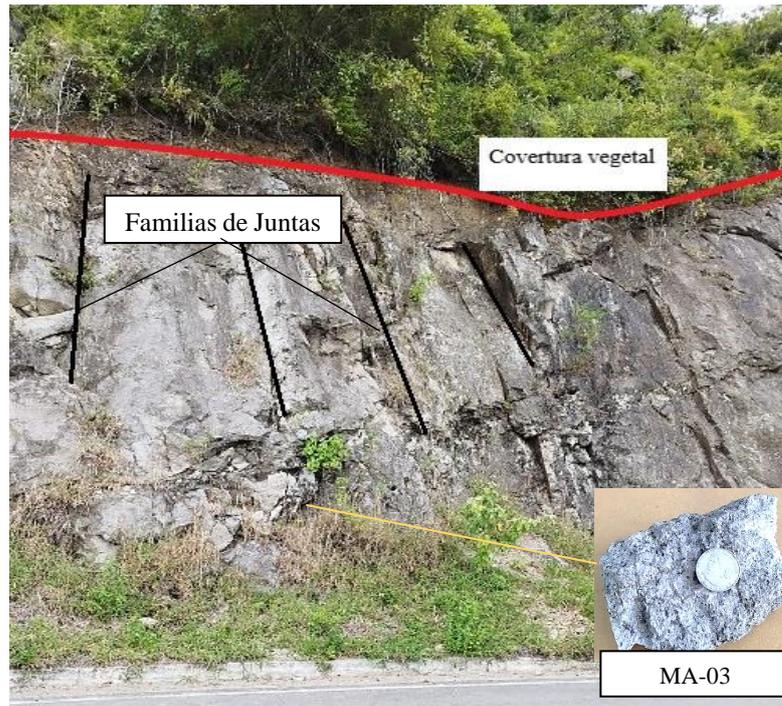
Figura 29. Toba de composición dacítica

- **Litología de las tobas dacíticas:** Se evidencia en el segundo talud rocosos, específicamente en el afloramiento 4, entre las abscisas 00+450-00+595, en campo se observa una ligera alteración debido a procesos climáticos, esta litología se ubica estratigráficamente sobre las brechas aflora la unidad compuesta por tobas blancas de grano media a grueso. Estas se describen como depósitos piroclásticos, de color blanco, muy consolidados, con textura porfídica, con fenocristales de clinopiroxeno, anfíbol, plagioclasa y hornablenda; minerales secundarios como opacos, epidota y óxidos. La matriz está compuesta de microcristales de hornablenda, plagioclasa, piroxeno, sericita y hornablenda alterada, ver en figura 29.

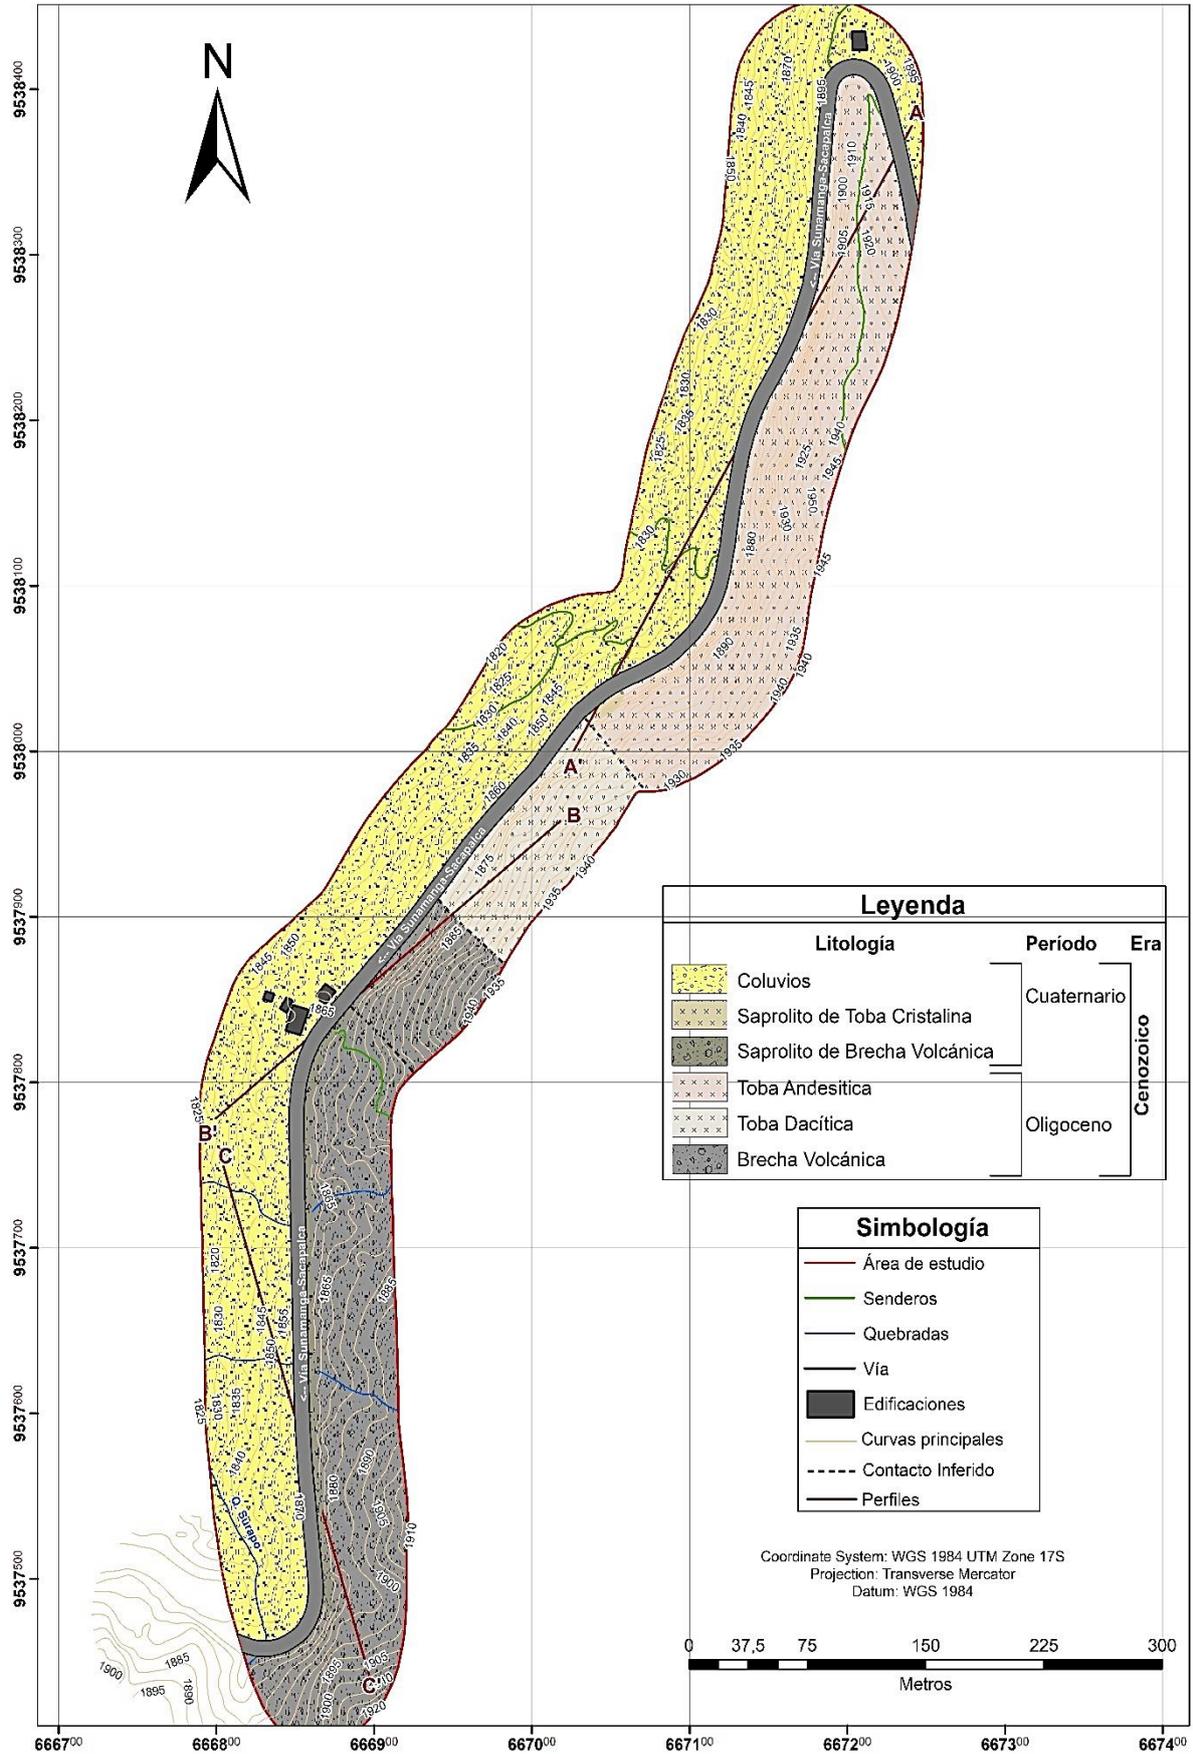
Figura 33. Geología superficial del área de estudio.

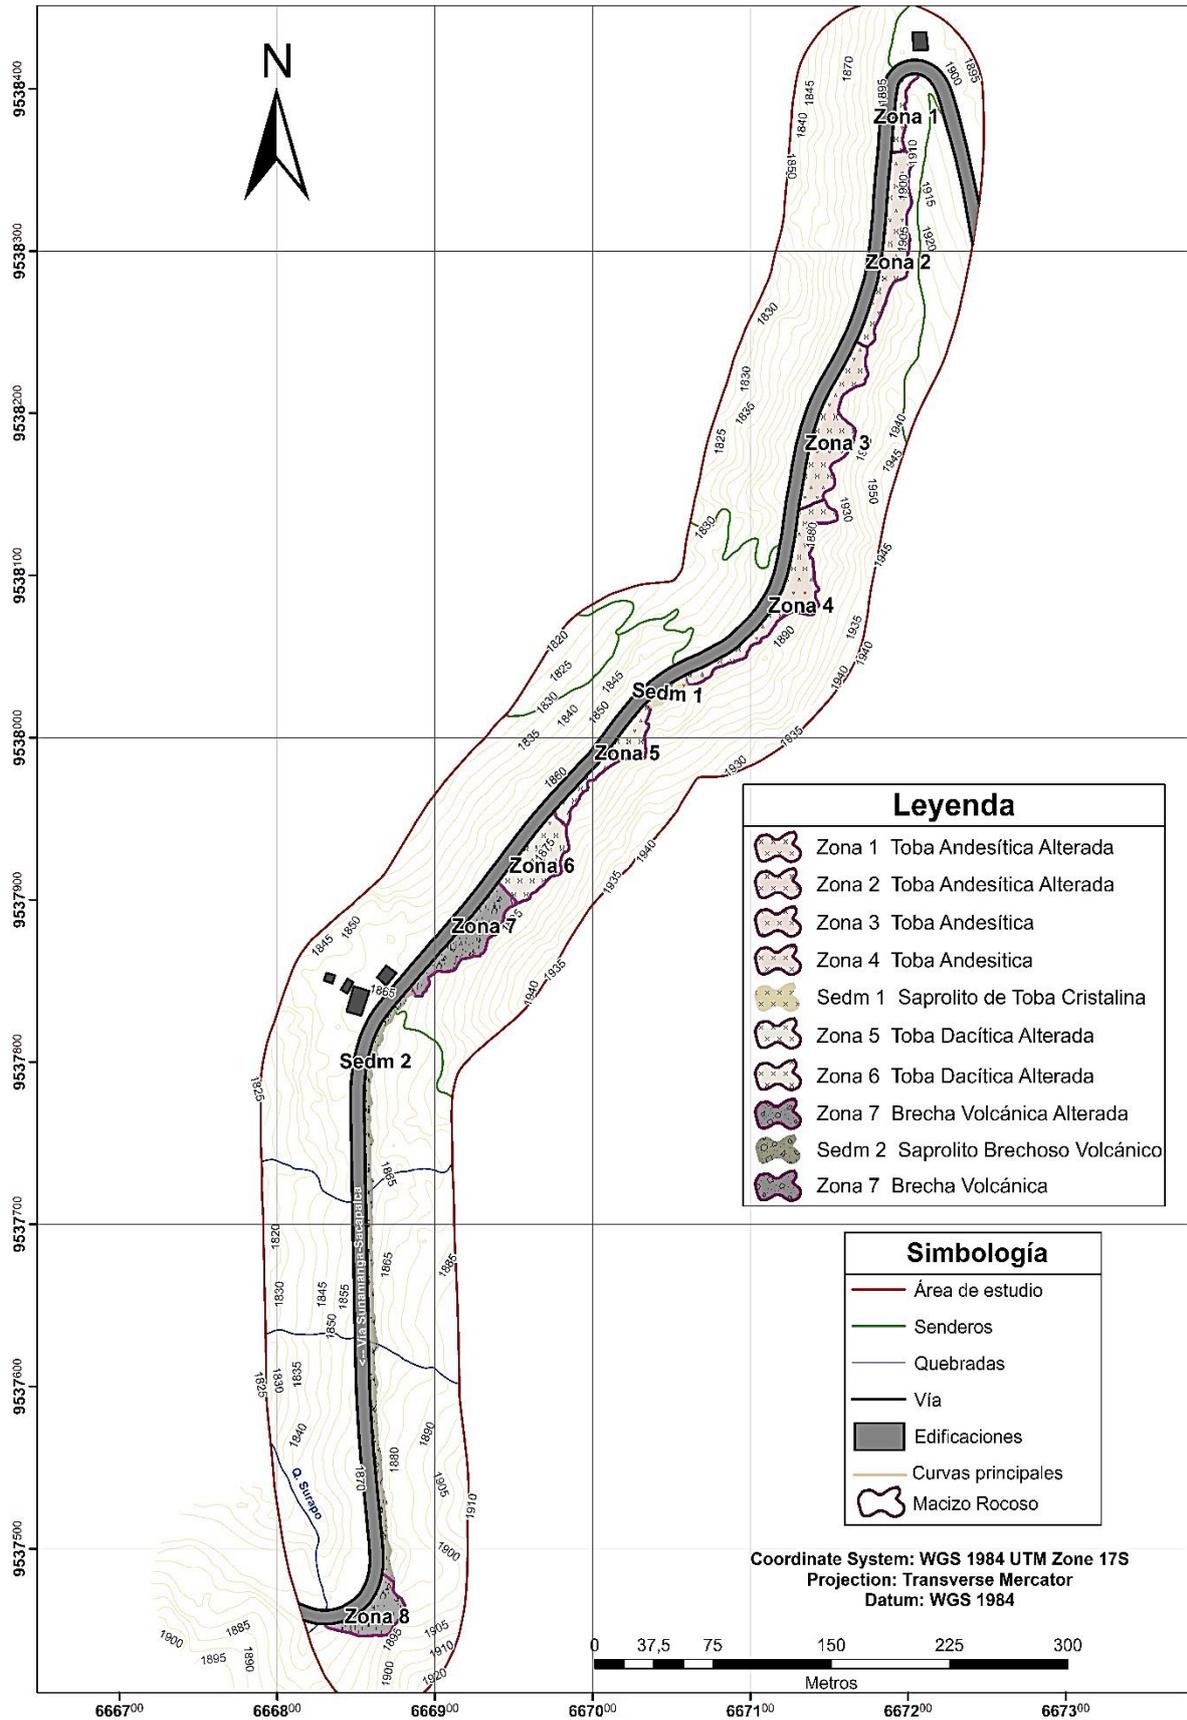
Figura 34. Zonificación litológica de los taludes a lo largo del tramo de estudio

En la figura 34, se muestra la zonificación litológica de los taludes donde realza la zona 4 (abscisado: 00+ 280 – 00+420) siendo la de mayor longitud.

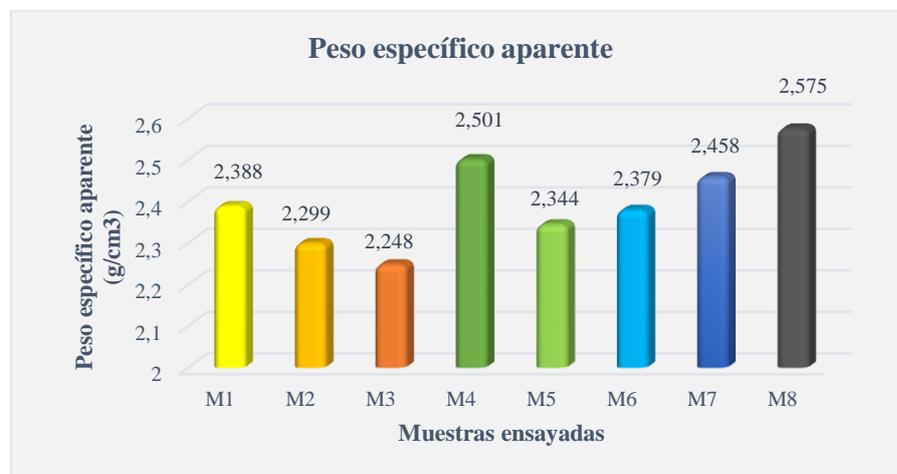
Figura 44. Distribución grafica del peso específico aparente.

La figura 44, muestra el valor más alto es el de la brecha volcánica con 2.575 g/cm³, al contrario, la toba andesítica con un valor de 2.248 g/cm³ siendo el más bajo.

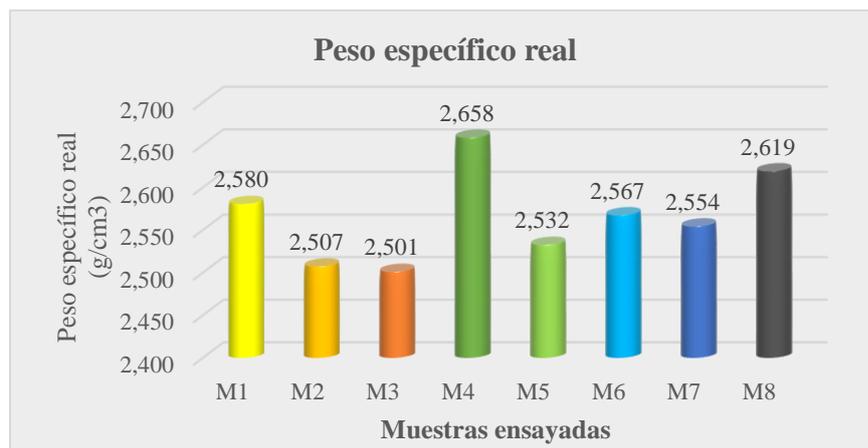
Figura 45. Distribución gráfica del peso específico por cada muestra de roca.

La figura 45, representa la distribución grafica correspondiente al peso específico real, siendo la M3 la de menor densidad y M4 ambas muestras (M3 y M4) corresponden a la toba andesítica la de mayor densidad.

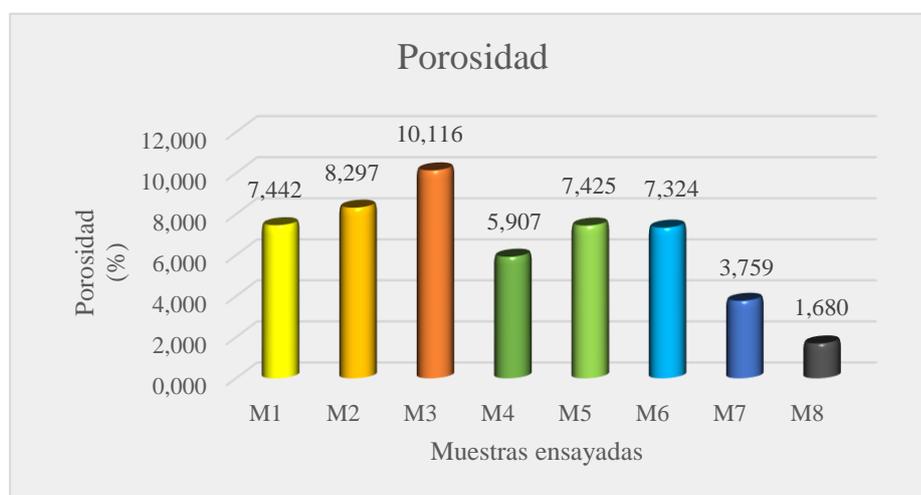
Figura 46. Distribución gráfica de la porosidad por cada muestra de roca.

La figura 46, representa la distribución gráfica de la porosidad, donde la M7 y M8 que pertenecen a la brecha volcánica son los valores más bajos, por lo contrario, la M3 y M2 que corresponden a la toba andesítica son los valores más altos.

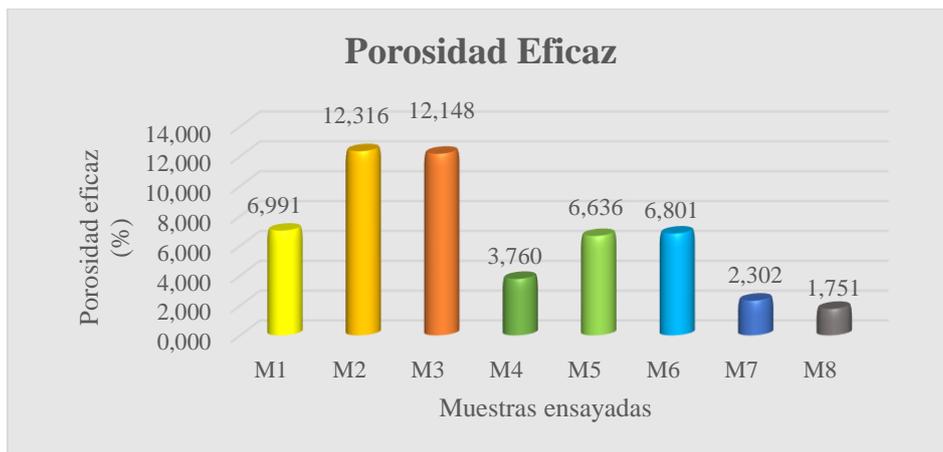
Figura 47. Distribución gráfica de la porosidad eficaz por cada muestra de roca

Los resultados de la Porosidad eficaz son reflejados en la figura 47, donde la M2 con 12.316 % y M3 con 12.148% pertenecientes a la toba andesítica son los porcentajes más altos, mientras que la M7 con 2.302% y la M8 con 1.751 % que son muestras de la brecha volcánica, son relativamente porcentajes más bajos.

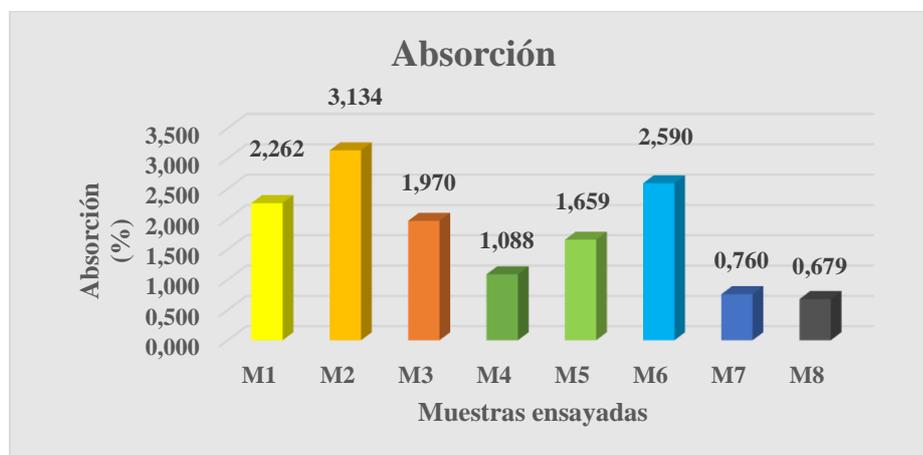
Figura 48. Distribución gráfica de la Absorción por cada muestra de roca.

Para los resultados de absorción se muestra gráficamente en la figura 48, donde la M2 perteneciente a la toba andesítica con porcentaje de absorción de 3.134 % es el más alto, mientras que la M7 con 0.76 % y M8 con 0.679 %, ambas son de la brecha volcánica con los valores más bajos.

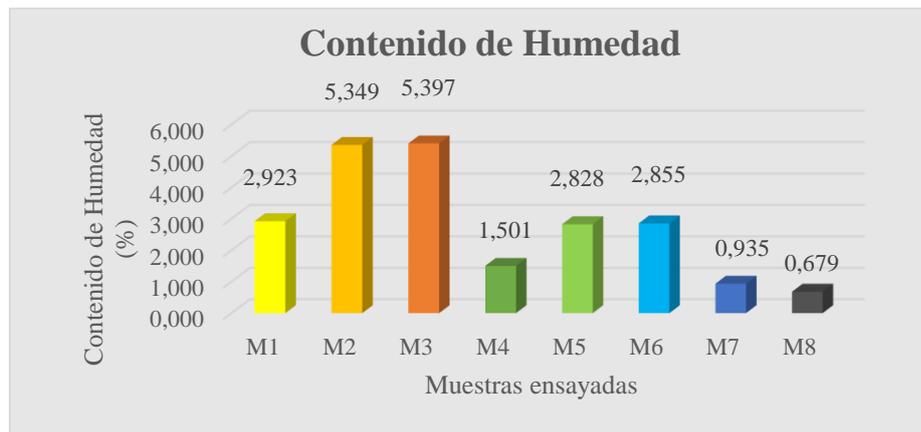
Figura 49. Distribución gráfica del Contenido de Humedad por cada muestra de roca.

La figura 49, muestra la distribución de los resultados arrojados sobre el contenido de humedad de cada muestra de roca, donde se evidencio la M2 con 5.349% y la M3 con 5.397%, que son tobos tuvieron mayor porcentaje de contenido de humedad, con respecto a la M7 y M8 que pertenecen a las brechas, son las más bajas en cuanto a este parámetro físico.

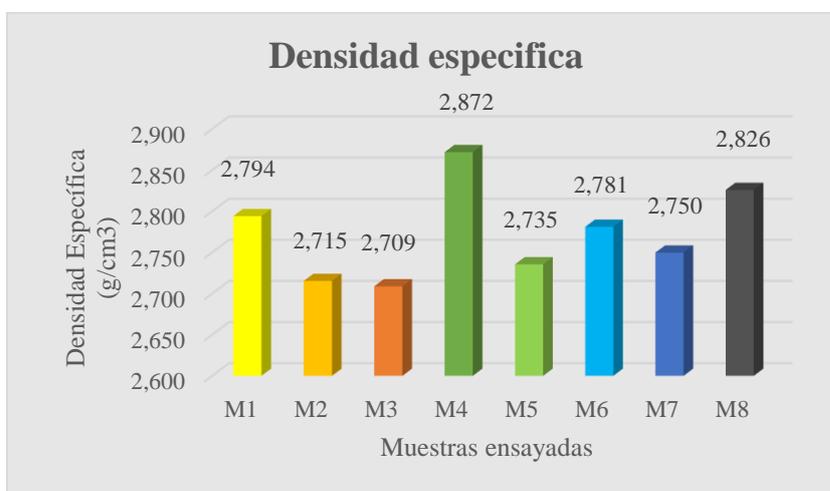
Figura 50. Distribución gráfica de la Densidad Específica por cada muestra de roca.

La figura 50, muestra gráficamente los resultados de la densidad específica, donde la M4 posee mayor densidad con 2.872 g/cm³ que pertenece a la toba blanca, mientras que la M3 con 2.709 g/cm³ es la más baja de las muestras ensayadas.

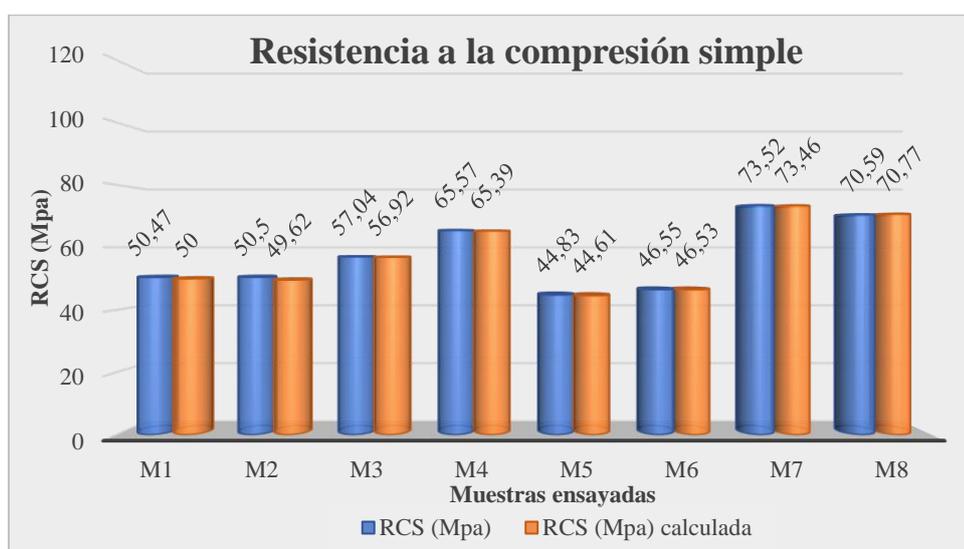
Figura 51. Distribución gráfica de la resistencia a la compresión simple.

La figura 51, muestra los valores obtenidos de la compresión simple por cada muestra cubica, tanto la ejecutada como la calculada, notándose que no existe variabilidad significativa de un resultado sobre el otro. Se notó relación similar entre la M1, M2, M3 y M4 que corresponde a la toba andesítica; de igual manera la M5 y M6 poseen valores semejantes, ambas corresponden a la toba dacítica; a su vez la dos últimas M7 y M8 son valores parecidos ya que pertenecen a la brecha volcánica, todas estas ubicadas en diferentes sectores lo largo del tramo de estudio.

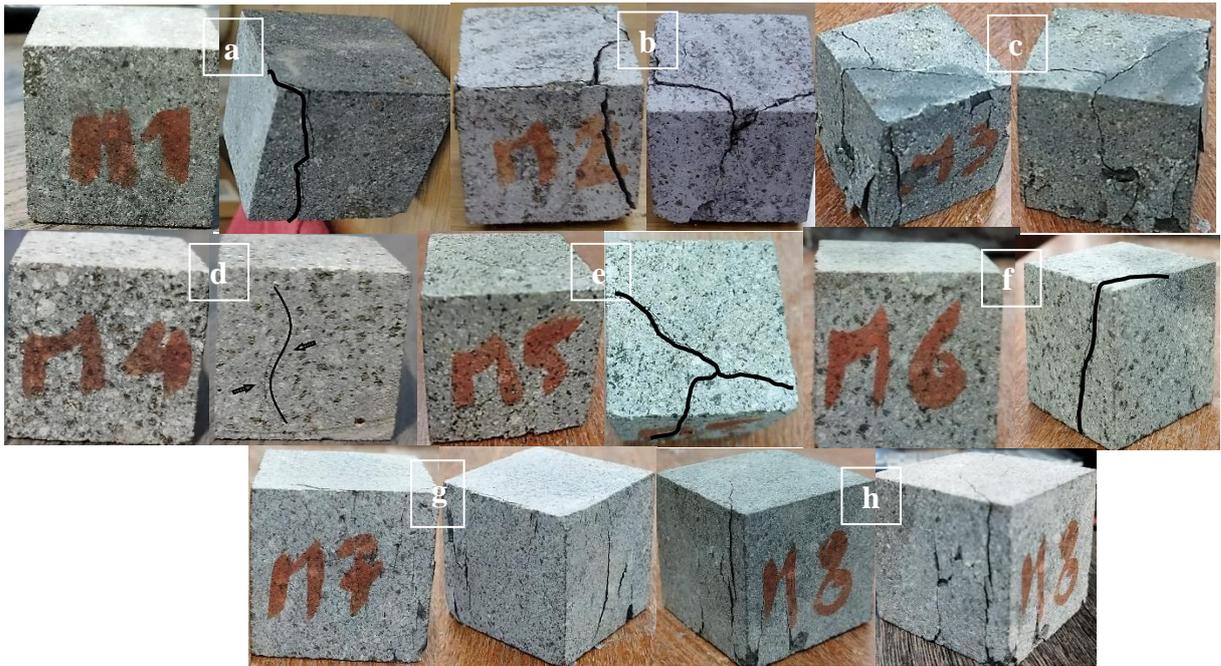
Figura 52. Rotura de los cubos de roca a partir del ensayo de compresión simple: **a)** rotura de la muestra 1 de roca, **b)** rotura de la muestra 2 de roca, **c)** rotura de la muestra 3 de roca, **d)** rotura de la muestra 4 de roca, **e)** rotura de la muestra 5 de roca, **f)** rotura de la muestra 6 de roca, **g)** rotura de la muestra 7 de roca, **h)** rotura de la muestra 8 de roca

En la figura 52, se observa la rotura en los cubos de roca, esto producto del ensayo de compresión simple finalizado.

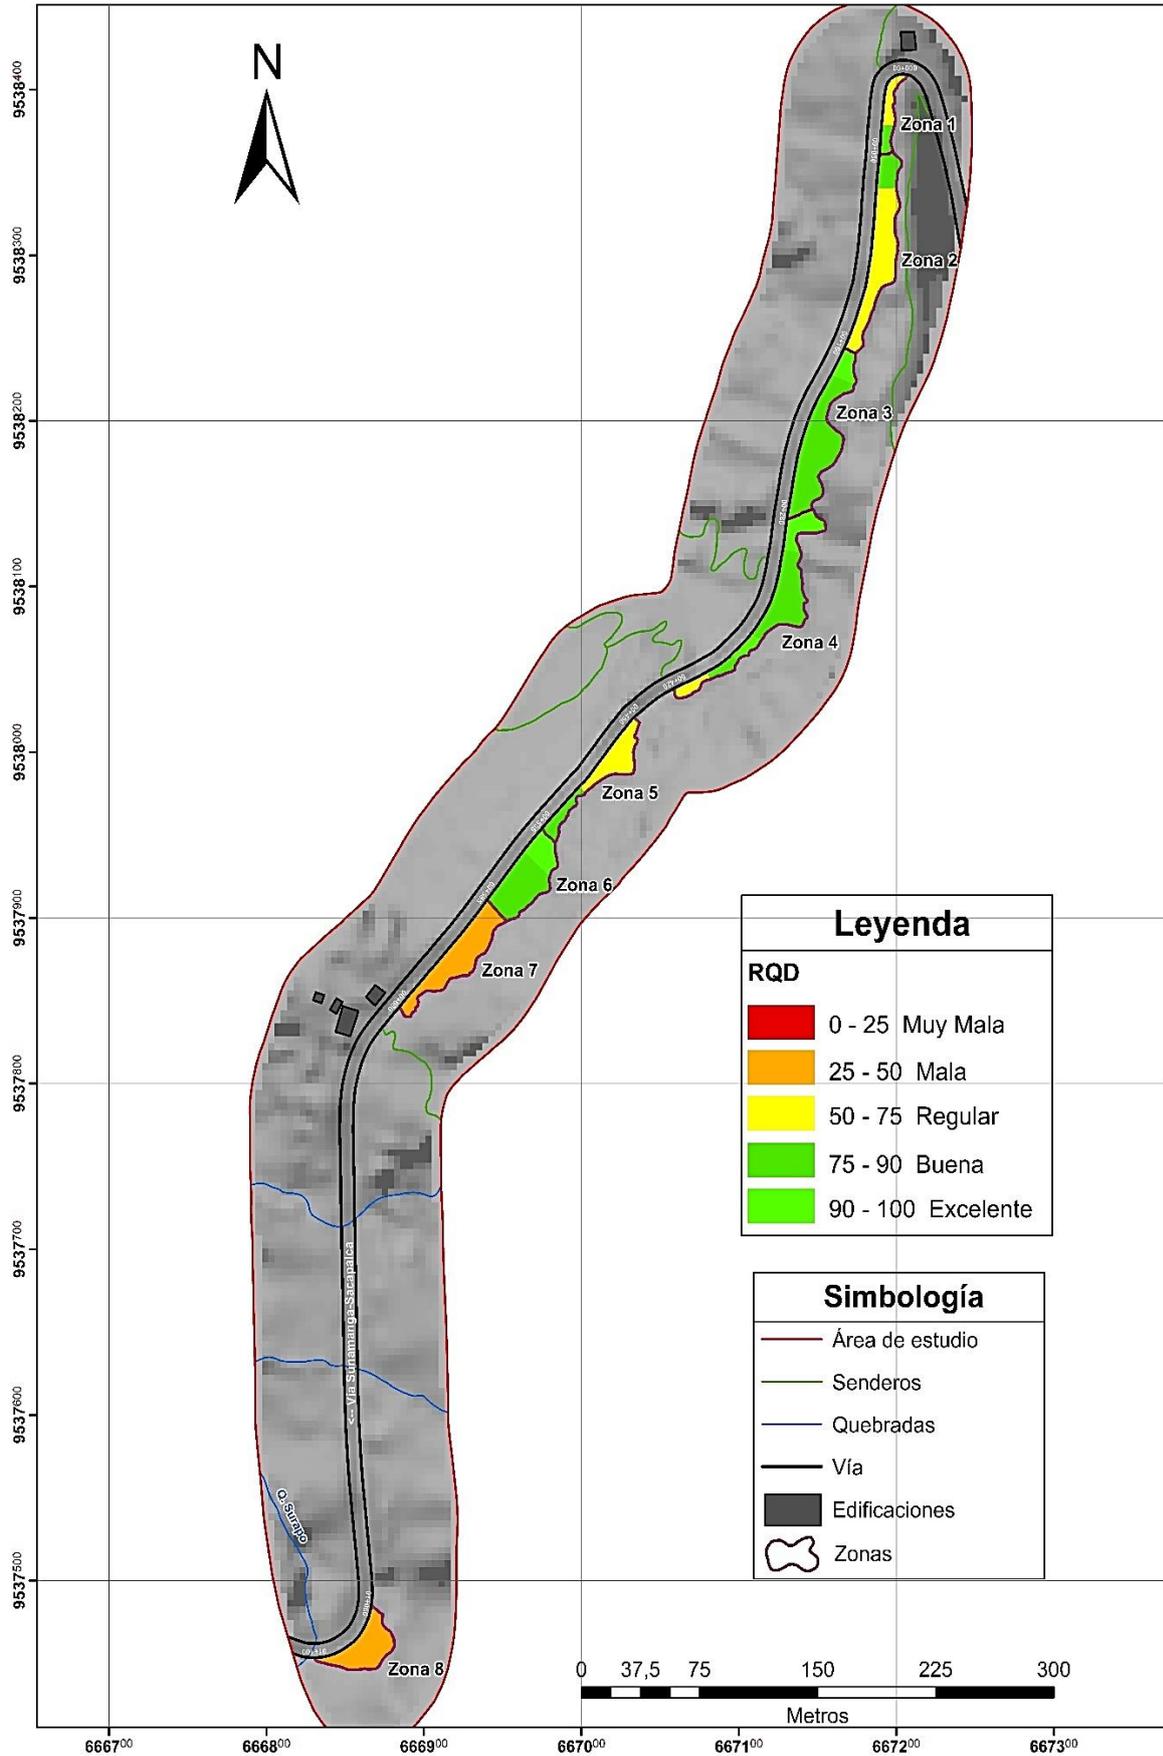
Figura 53. RQD

En la figura 53 se muestra la distribución de los valores resultados del cálculo del RQD.

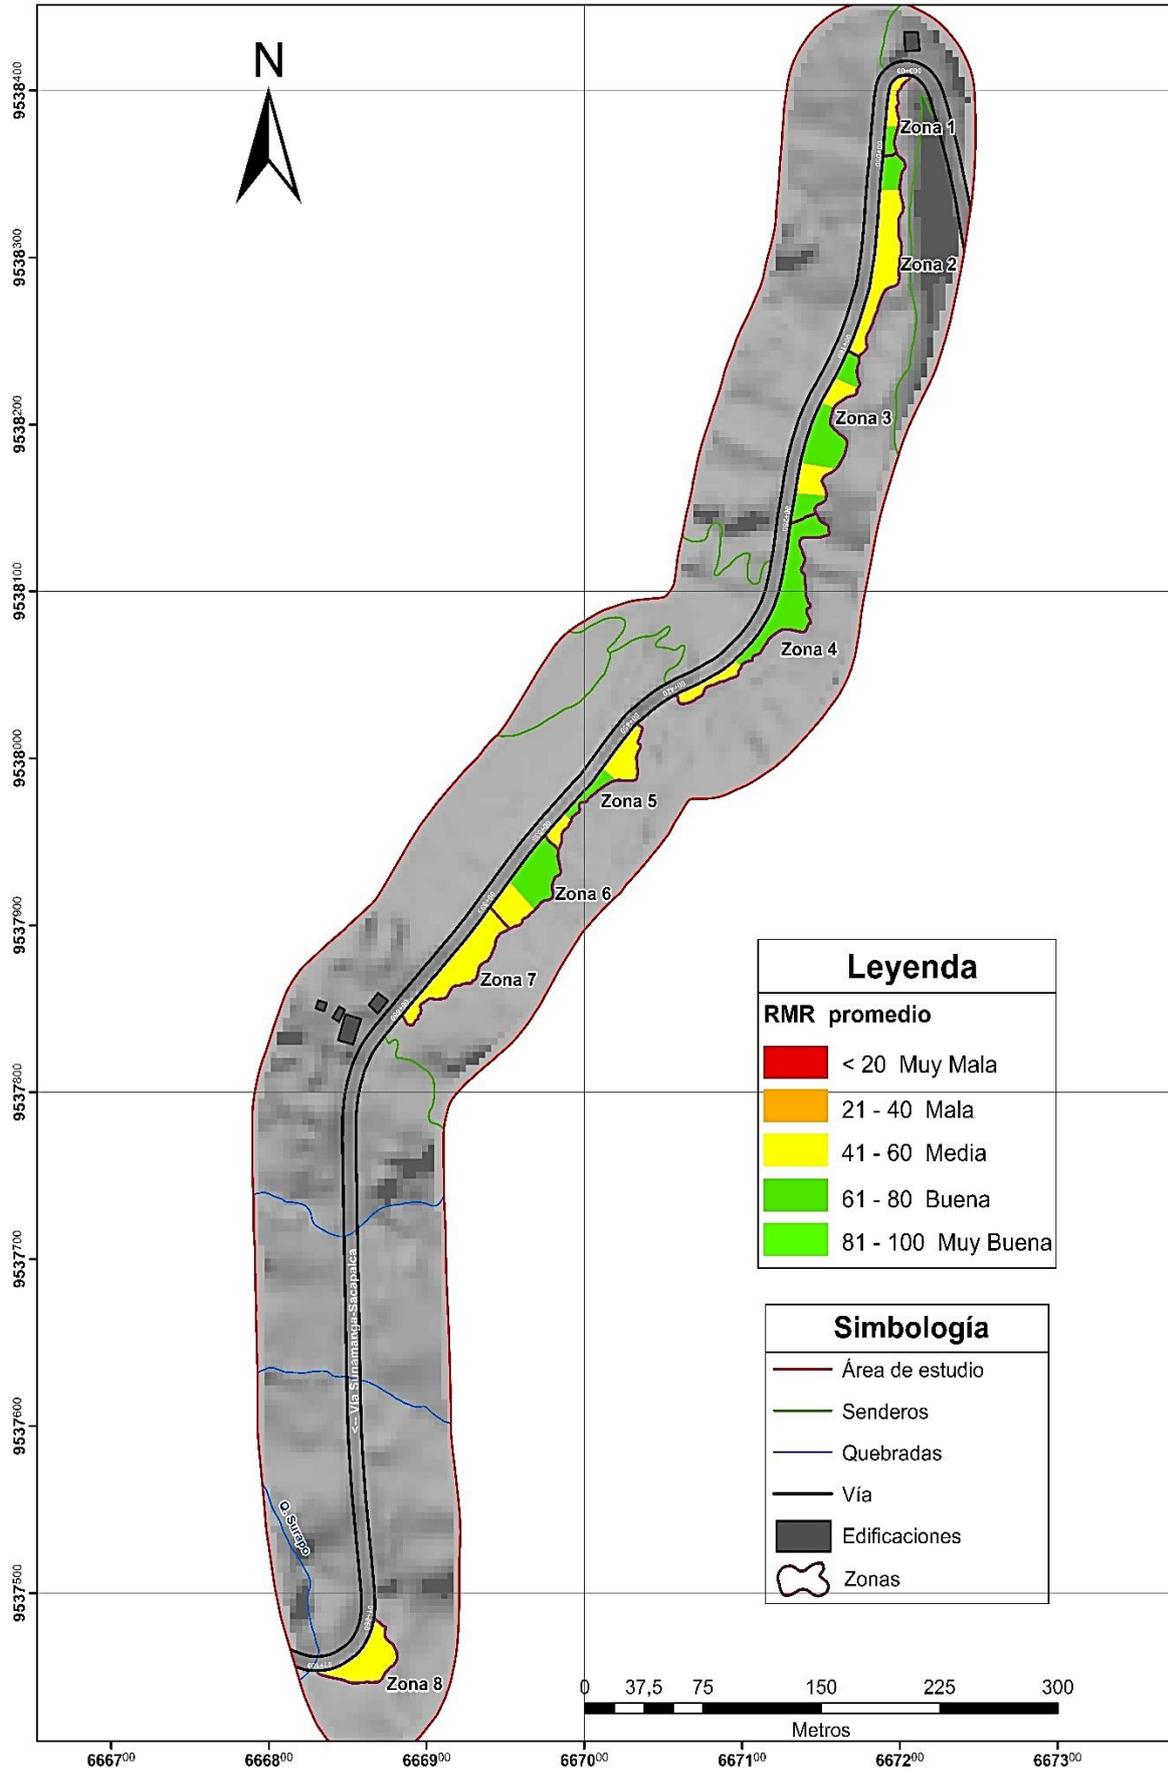
Figura 54. RMR

En la figura 54 se muestra la distribución de los valores resultados del cálculo del RMR.

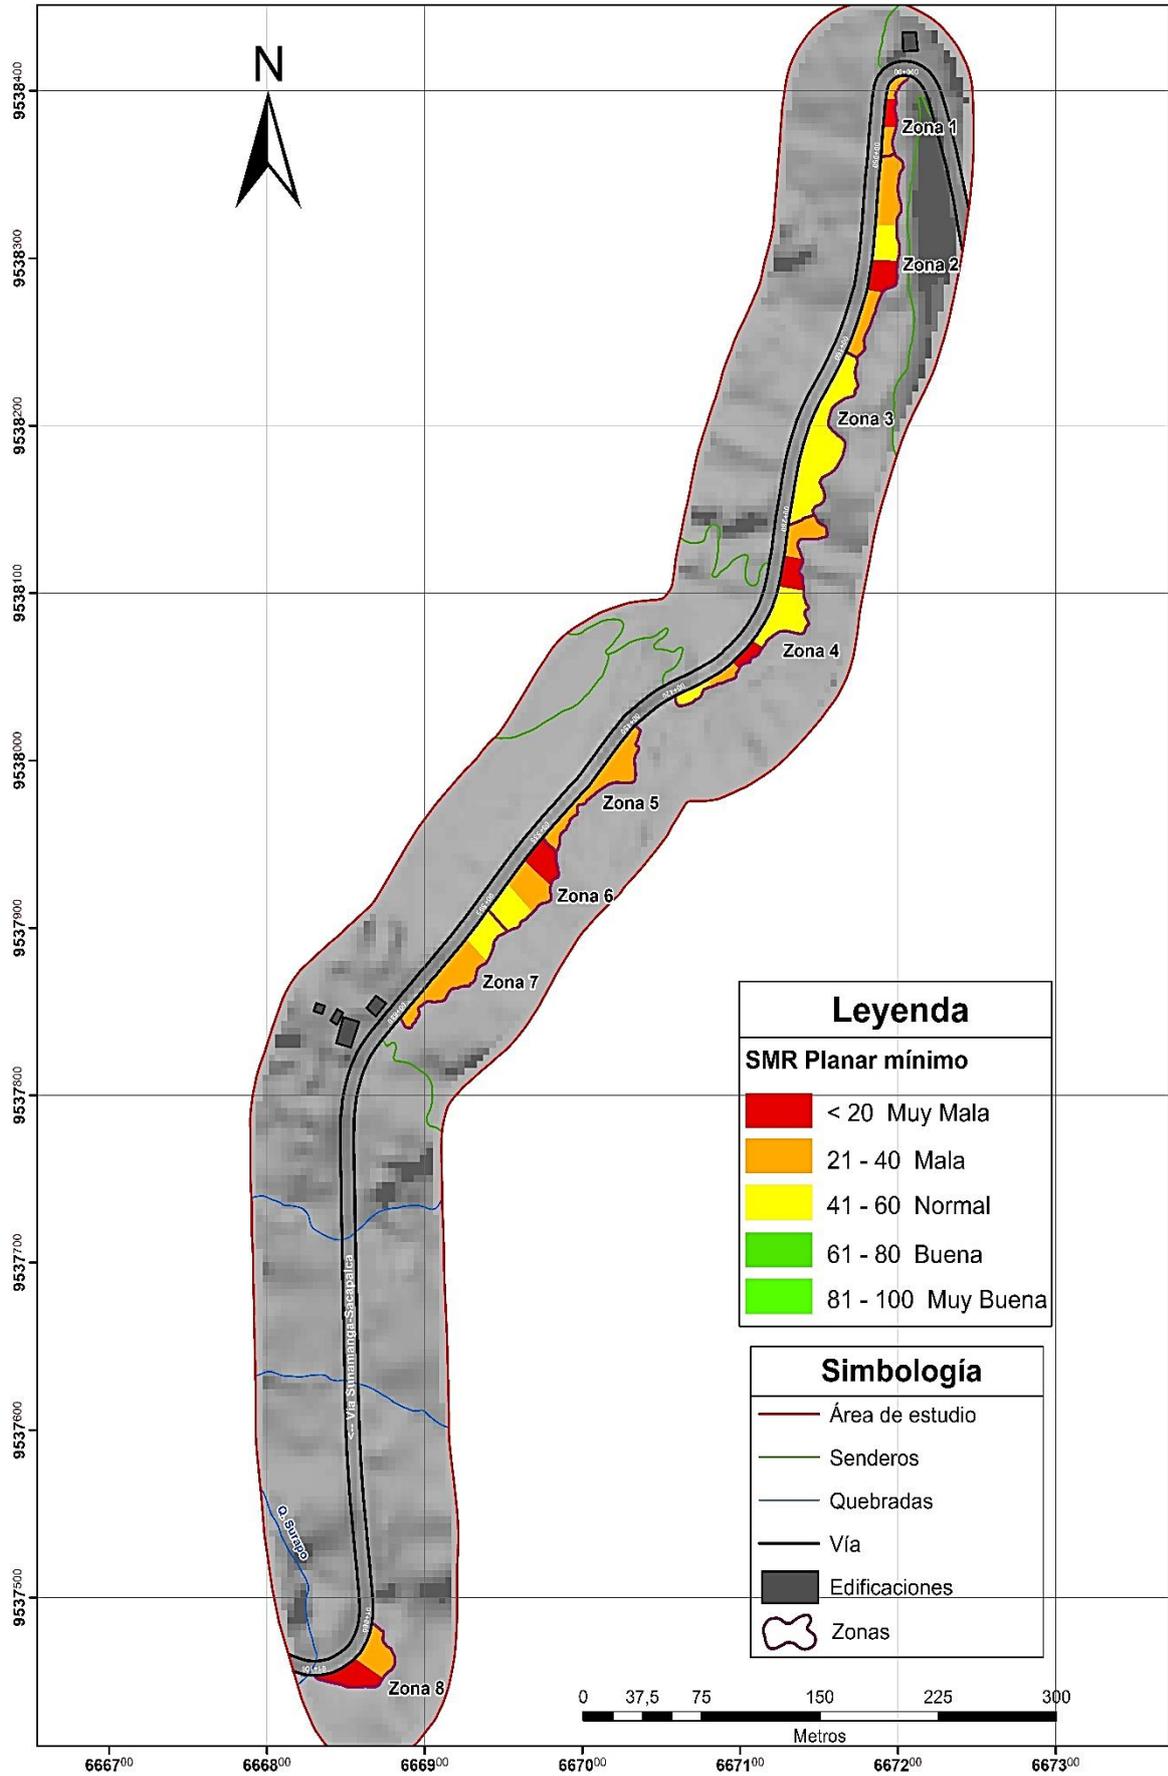
Figura 55. SMR planar

La figura 55 representa la distribución de los valores obtenidos en el cálculo del SMR para mecanismos de rotura planar.
