Universidad Nacional de Loja

**Caracterización geomecánica de los macizos rocosos ubicados en el tramo
Potrerillos-Sacapalca, de la vía Sunamanga-Sacapalca del cantón
Gonzanamá, provincia de Loja, Ecuador.**

**Trabajo de Titulación, Previo a la
Obtención del Título de Ingeniero en
Geología Ambiental y Ordenamiento
Territorial**

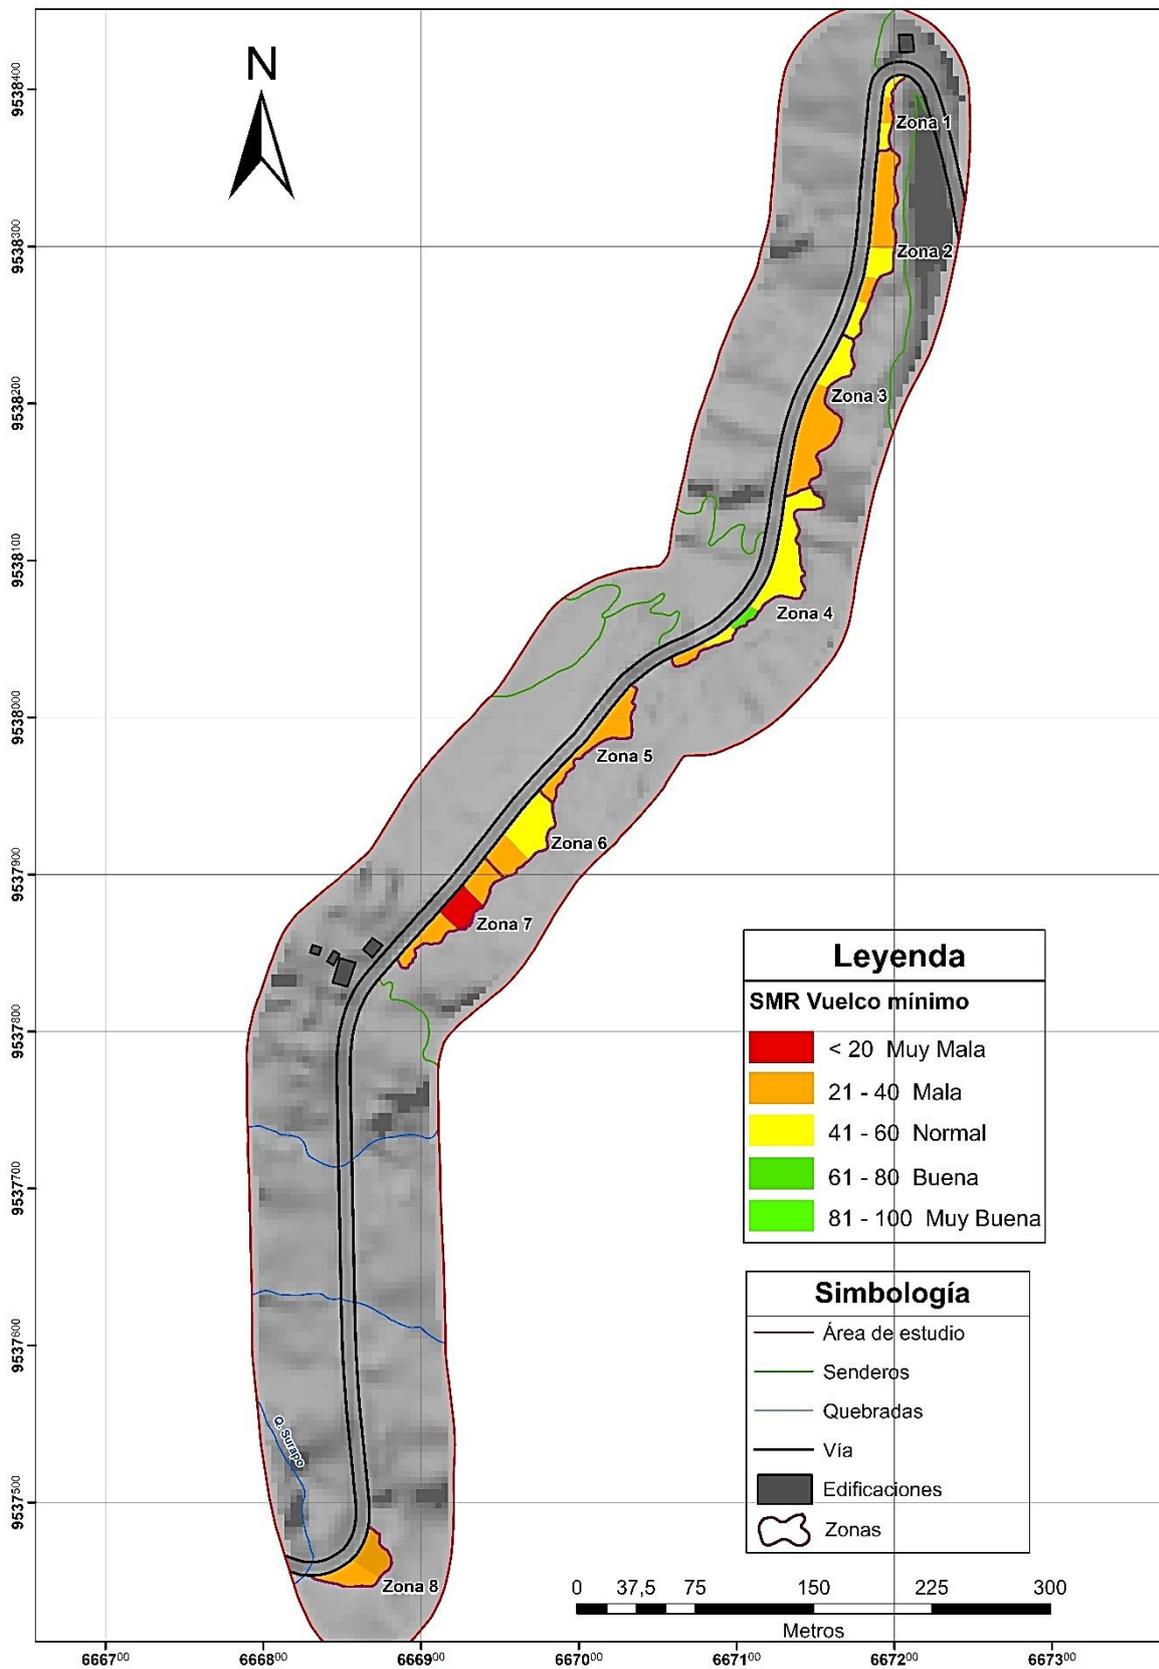
Figura 56. SMR vuelco

En la figura 56 se representa la distribución de los valores obtenidos en el cálculo del SMR para mecanismos de rotura en vuelco.

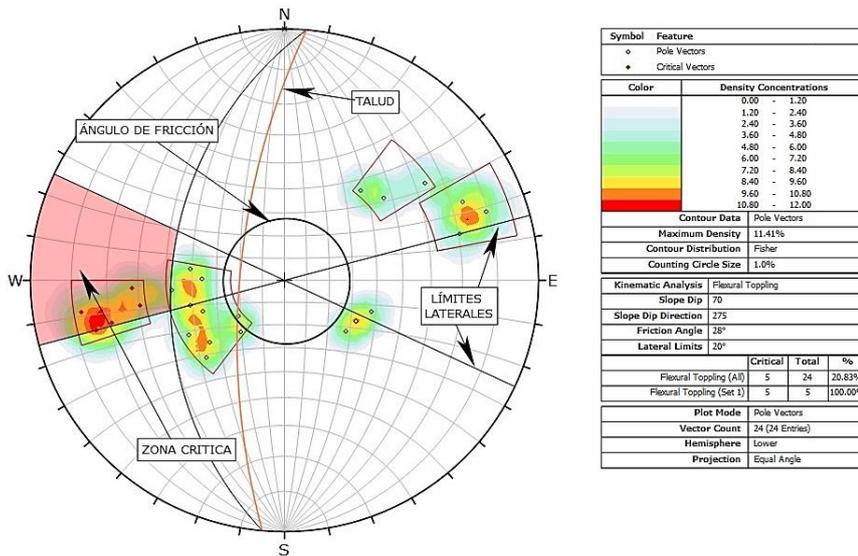
Figura 58. Rotura en vuelco de la zona geomecánica 1

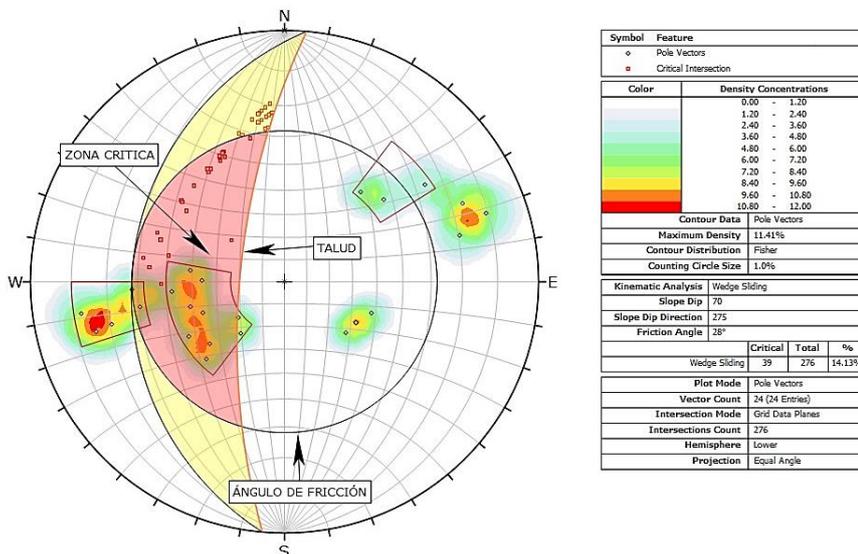
Figura 59. Rotura en cuña de la zona geomecánica 1

Los puntos de intersección son todos los que se observan en la figura 59, donde cada plano se intercepta con otro plano para determinar los puntos de intersección, el porcentaje de las intersecciones críticas de un total de 276 cuñas que se forman alrededor del 14,13% son críticas es decir 39 cuñas rompen efectivamente en forma tipo cuña ya que buzan hacia la cara del talud, condición primordial para que se produzca este tipo de rotura.

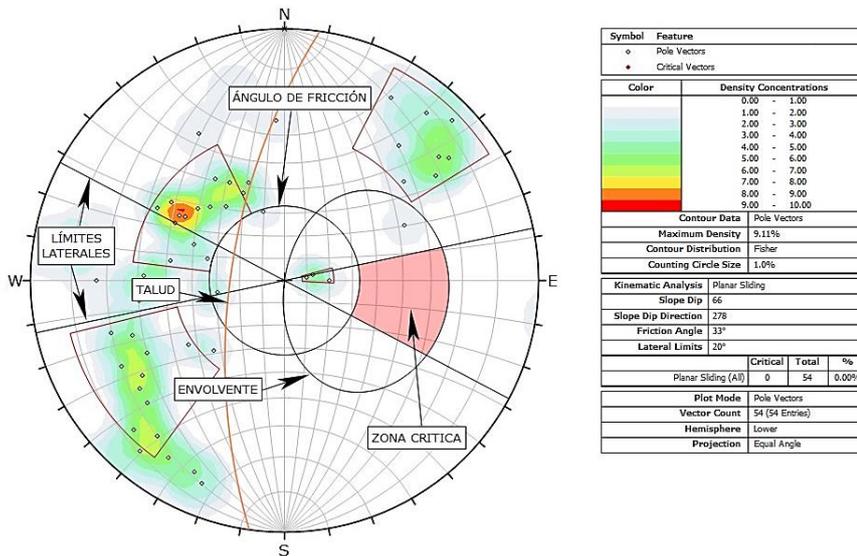
Figura 60. Rotura planar de la zona geomecánica 2

Para la zona geomecánica 2 a partir del análisis de las discontinuidades se determinó que el buzamiento es contrario a la inclinación del talud, por ende, ninguna de ellas rompe en forma planar es decir 0% (figura 60).

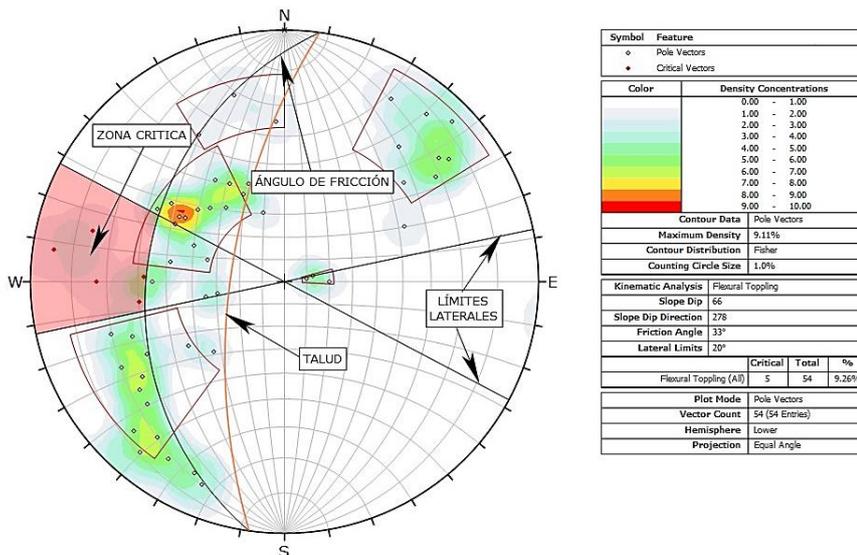
Figura 61. Rotura en vuelco de la zona geomecánica 2

De las discontinuidades analizadas el 9,26% rompen efectivamente en forma tipo vuelco (figura 61), muchos de los polos son proyectados en zona estable de talud, a excepción de familia 1 en la abscisa 00+070-00+090, familia 2 en la abscisa 00+090-00+110 y familia 1 en la abscisa 00+125-00+140, que pueden llegar a generar un potencial movimiento de tipo vuelco.

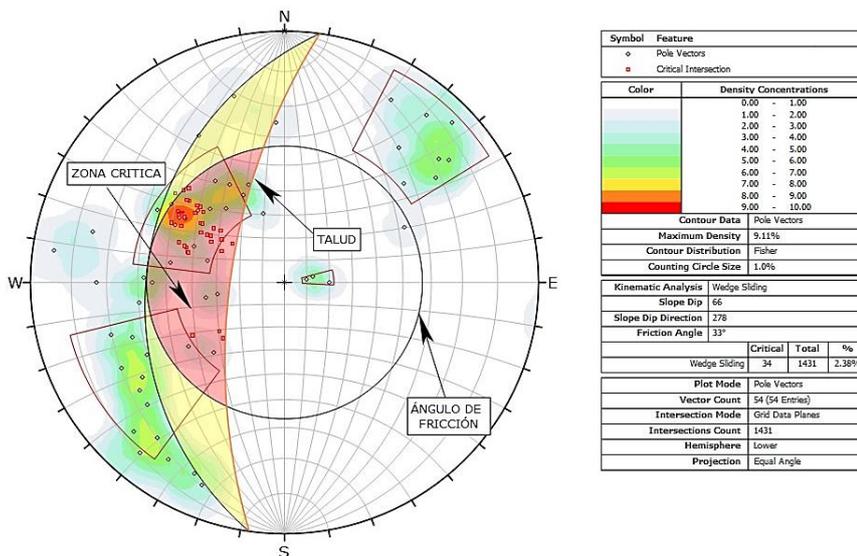
Figura 62. Rotura en cuña de la zona geomecánica 2

Los puntos de intersección son todos los que se observan en la figura 62, donde cada plano se intercepta con otro plano para determinar los puntos de intersección, el porcentaje de las intersecciones críticas de un total de 1431 cuñas que se forman alrededor del 2,38% son críticas es decir 34 cuñas rompen efectivamente en forma tipo cuña ya que buzan hacia la cara del talud, condición primordial para que se produzca este tipo de rotura.

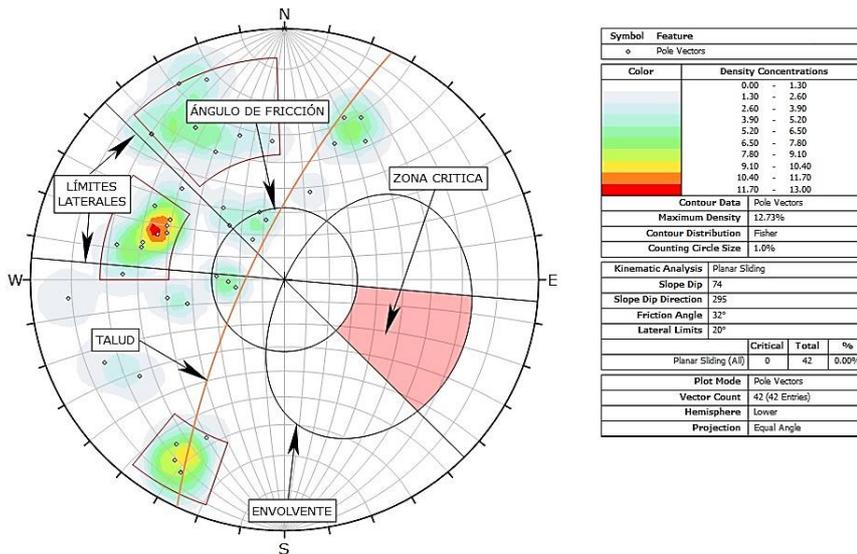
Figura 63. Rotura planar de la zona geomecánica 3

Para la zona geomecánica 3 a partir del análisis de las discontinuidades se determinó que el buzamiento es contrario a la inclinación del talud, por ende, ninguna de ellas rompe en forma planar es decir 0% (figura 63).

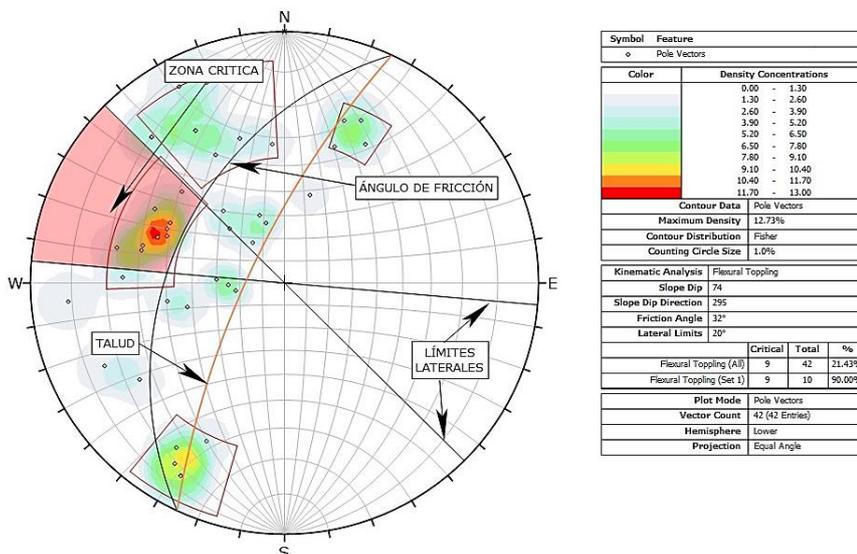
Figura 64. Rotura en vuelco de la zona geomecánica 3

De las discontinuidades analizadas el 2,63% rompen efectivamente en forma tipo vuelco (figura 64), muchos de los polos son proyectados en zona estable de talud, a excepción de familia 1 en la abscisa 00+180-00+200, familia 1, 2 y 3 en la abscisa 00+200-00+220, que pueden llegar a generar un potencial movimiento de tipo vuelco.

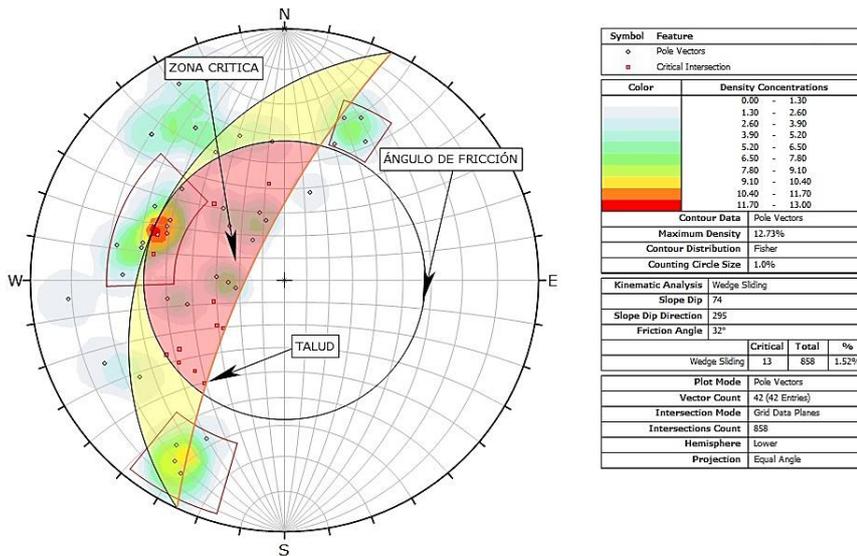
Figura 65. Rotura en cuña de la zona geomecánica 3

Los puntos de intersección son todos los que se observan en la figura 65, donde cada plano se intercepta con otro plano para determinar los puntos de intersección, el porcentaje de las intersecciones críticas de un total de 701 cuñas que se forman alrededor del 1,52% son críticas es decir 13 cuñas rompen efectivamente en forma tipo cuña ya que buzan hacia la cara del talud, condición primordial para que se produzca este tipo de rotura.

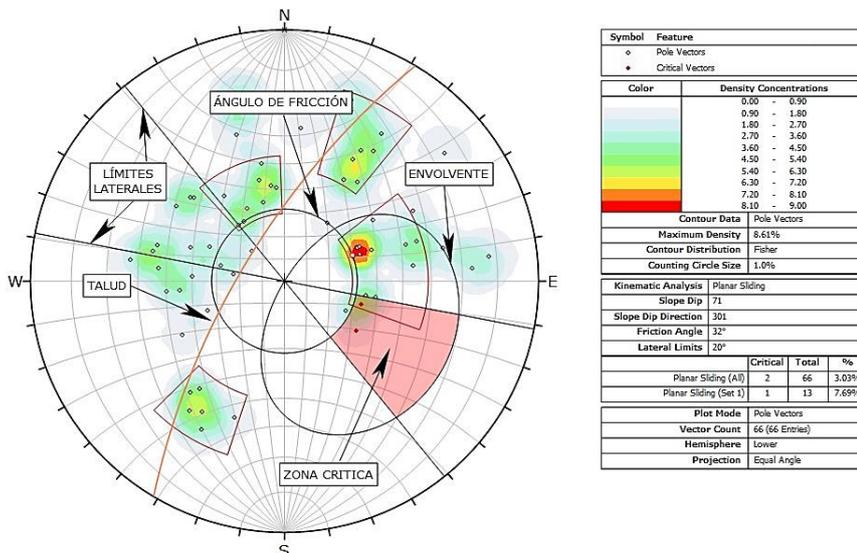
Figura 66. Rotura planar de la zona geomecánica 4

De las discontinuidades analizadas para la zona geomecánica 4 el 9,09% rompen efectivamente en forma planar (figura 66), muchos de los polos proyectados se encuentran en zona estable, a excepción de la familia 1 y 2 en la abscisa 00+280-00+300 y familia 1 y 3 en la abscisa 00+300-00+320, que pueden llegar a generar un potencial movimiento de tipo planar.

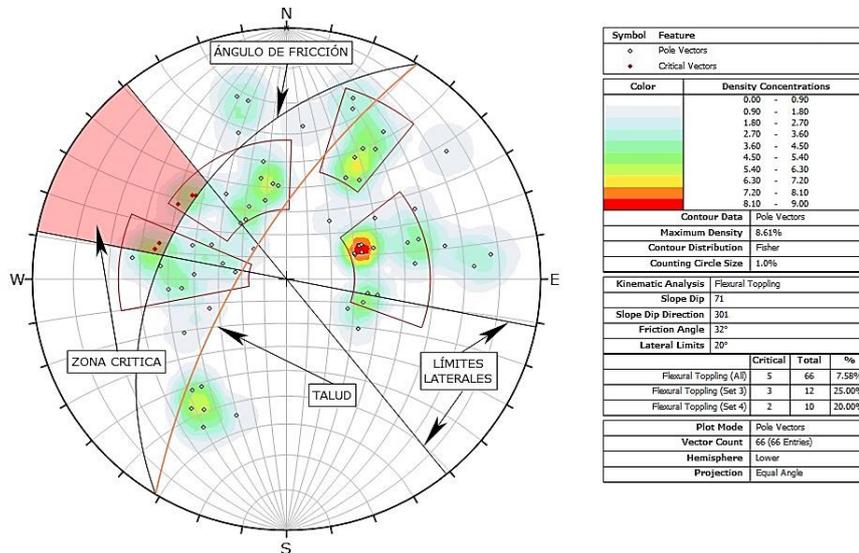
Figura 67. Rotura en vuelco de la zona geomecánica 4

De las discontinuidades analizadas el 7,58% rompen efectivamente en forma tipo vuelco (figura 67), muchos de los polos son proyectados en zona estable de talud, a excepción de la familia 2 de la abscisa 00+280-00+300, familia 2 abscisa 00+380-00+400 y familia 2 en la abscisa 00+400-00+420, que pueden llegar a generar un potencial movimiento de tipo vuelco.

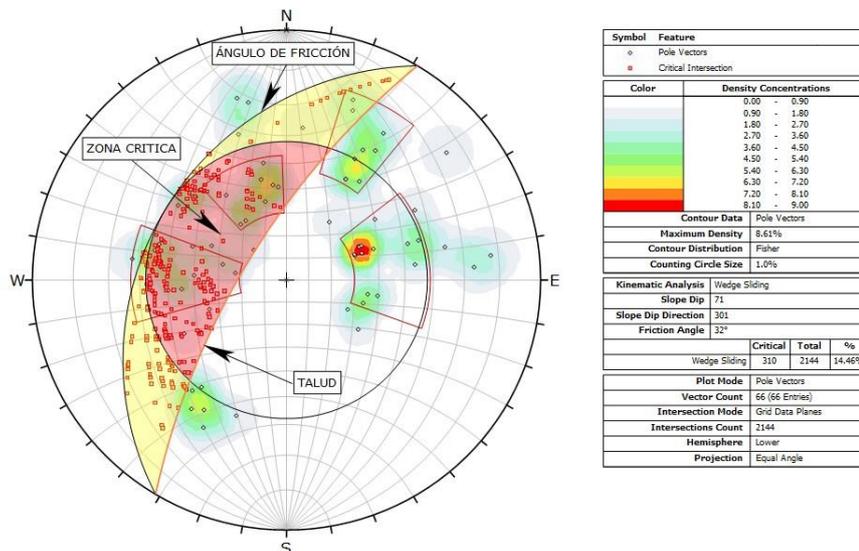
Figura 68. Rotura en cuña de la zona geomecánica 4

Los puntos de intersección son todos los que se observan en la figura 68, donde cada plano se intercepta con otro plano para determinar los puntos, el porcentaje de las intersecciones críticas de un total de 362 cuñas que se forman alrededor del 14,46% son críticas es decir 301 cuñas rompen efectivamente en forma tipo cuña ya que buzan hacia la cara del talud, condición primordial para que se produzca este tipo de rotura.

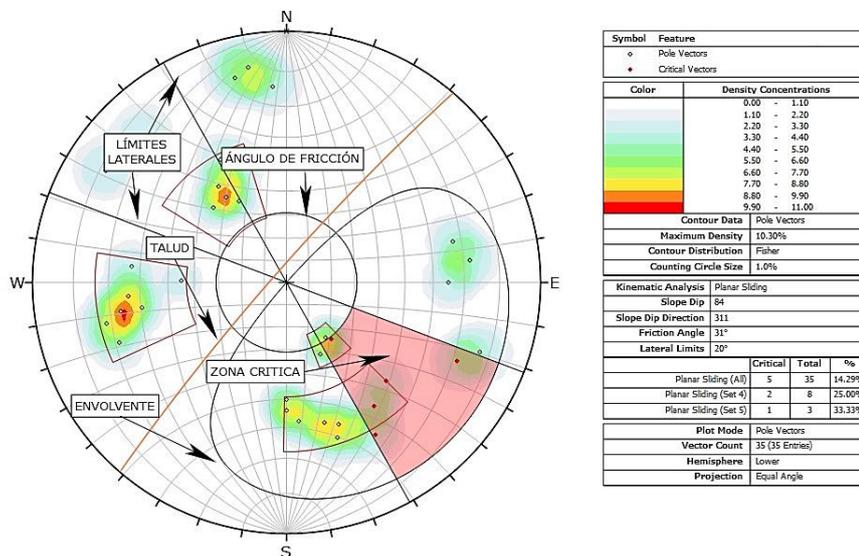
Figura 69. Rotura planar de la zona geomecánica 5

De las discontinuidades analizadas para la zona geomecánica 5 el 5,71% rompen efectivamente en forma planar (figura 69), muchos de los polos proyectados se encuentran en zona estable, a excepción de la familia 1 y 2 en la abscisa 00+450-00+470 y en la familia 1, 2 y 3 en la abscisa 00+470-00+485, que pueden llegar a generar un potencial movimiento de tipo planar.

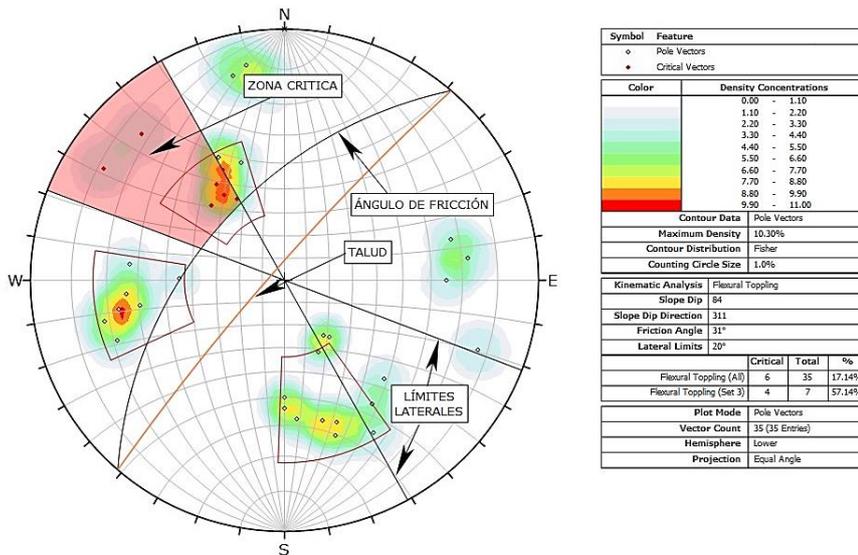
Figura 70. Rotura en vuelco de la zona geomecánica 5

De las discontinuidades analizadas el 17,14% rompen efectivamente en forma tipo vuelco (figura 70), muchos de los polos son proyectados en zona estable de talud, a excepción de familia 1 y 4 en la abscisa 00+450-00+470 y familia 2 y 3 en la abscisa 00+470-00+485, que pueden llegar a generar un potencial movimiento de tipo vuelco.

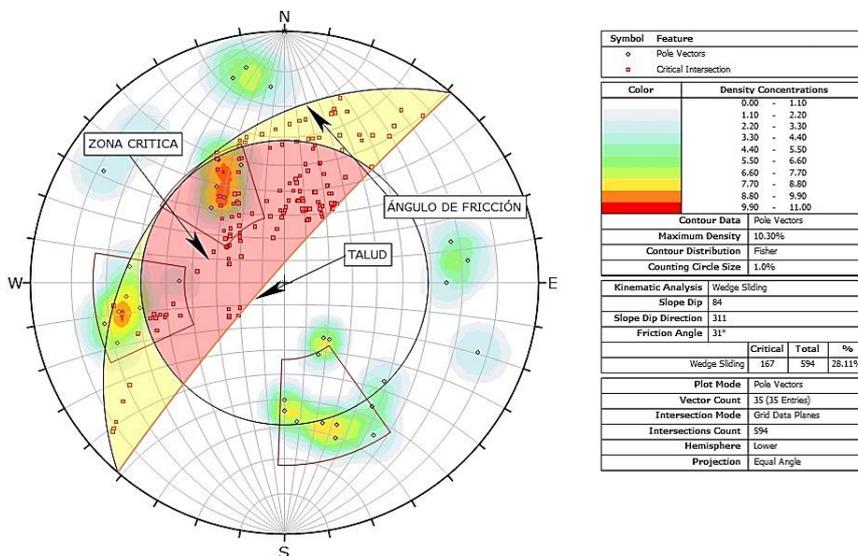
Figura 71. Rotura en cuña de la zona geomecánica 5

Los puntos de intersección son todos los que se observan en la figura 71, donde cada plano se intercepta con otro plano para determinar los puntos de intersección, el porcentaje de las intersecciones críticas de un total de 595 cuñas que se forman alrededor del 28,11% son críticas es decir 167 cuñas rompen efectivamente en forma tipo cuña ya que buzan hacia la cara del talud, condición primordial para que se produzca este tipo de rotura.

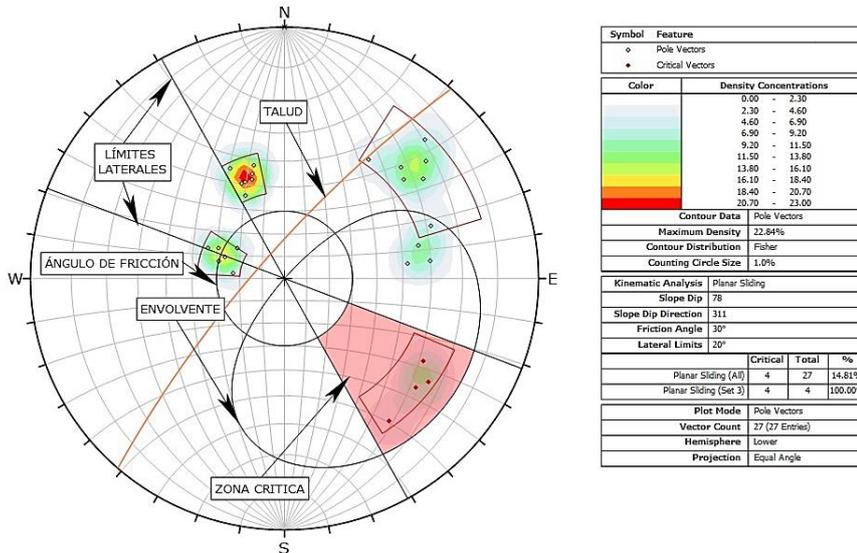
Figura 72. Rotura planar de la zona geomecánica 6

De las discontinuidades analizadas para la zona geomecánica 6 el 14,81% rompen efectivamente en forma planar (figura 72), muchos de los polos proyectados se encuentran en zona estable, a excepción de la familia 2 y 3 en la abscisa 00+535-00+555 y en la familia 1, 2 y 3 en la abscisa 00+575-00+595, que pueden llegar a generar un potencial movimiento de tipo planar.

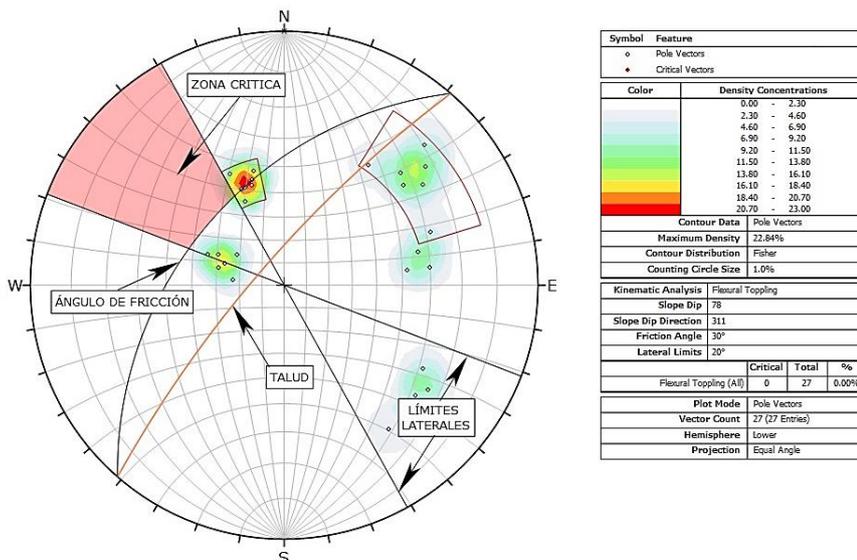
Figura 73. Rotura en vuelco de la zona geomecánica 6

Para la zona geomecánica 6 a partir del análisis de las discontinuidades se determinó que el buzamiento es contrario a la inclinación del talud, por ende, ninguna de ellas rompe en forma de vuelco, es decir 0%

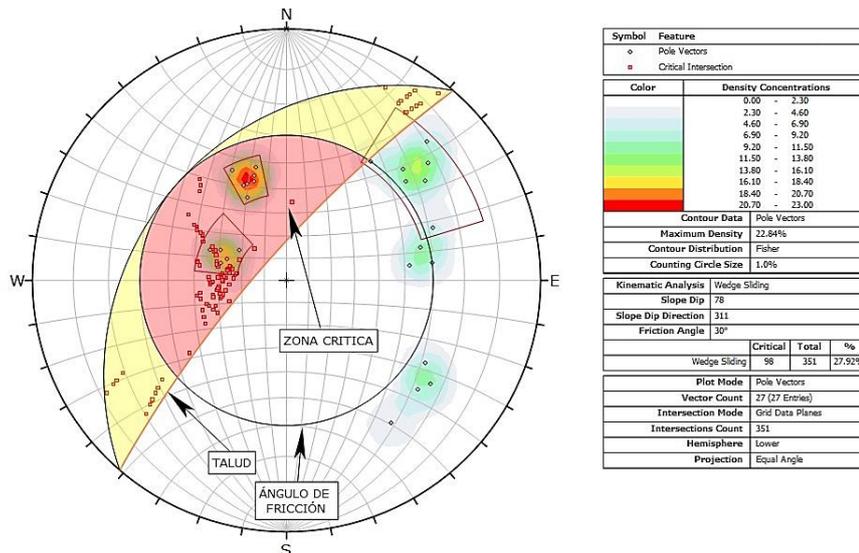
Figura 74. Rotura en cuña de la zona geomecánica 6

Los puntos de intersección son todos los que se observan en la figura 74, donde cada plano se intercepta con otro plano para determinar los puntos de intersección, el porcentaje de las intersecciones críticas de un total de 351 cuñas que se forman alrededor del 27,92% son críticas es decir 98 cuñas rompen efectivamente en forma tipo cuña ya que buzan hacia la cara del talud, condición primordial para que se produzca este tipo de rotura.

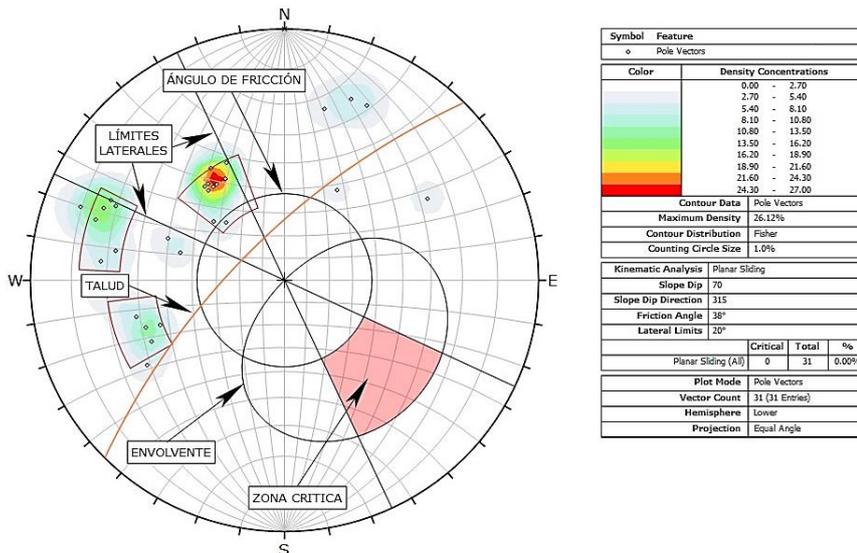
Figura 75. Rotura planar de la zona geomecánica 7

Para la zona geomecánica 7 a partir del análisis de las discontinuidades se determinó que el buzamiento es contrario a la inclinación del talud, por ende, ninguna de ellas rompe en forma planar es decir 0% (figura 75).

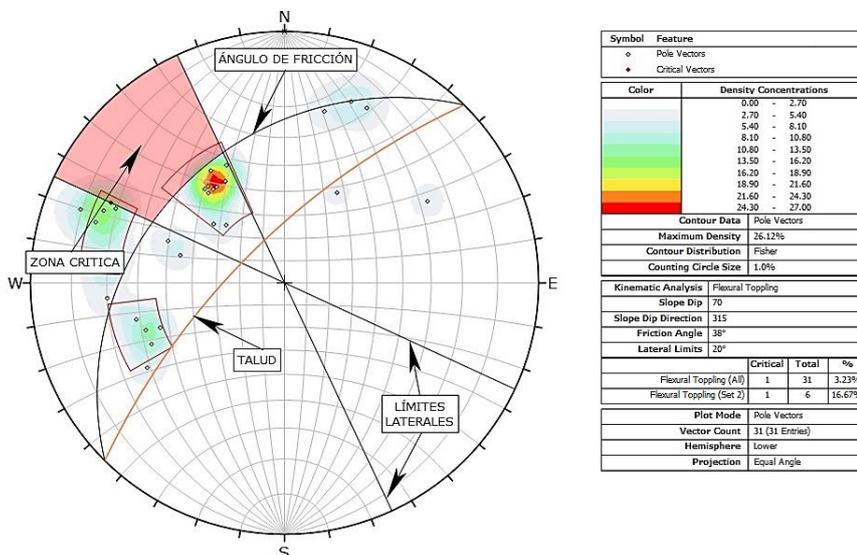
Figura 76. Rotura en vuelco de la zona geomecánica 7

De las discontinuidades analizadas el 8,7% rompen efectivamente en forma tipo vuelco (figura 76) mismo porcentaje que obtuvo la rotura planar, muchos de los polos son proyectados en zona estable de talud, a excepción de familia 2 en la abscisa 00+615-00+635 y familia 3 en la abscisa 00+655-00+680, que pueden llegar a generar un potencial movimiento de tipo vuelco.

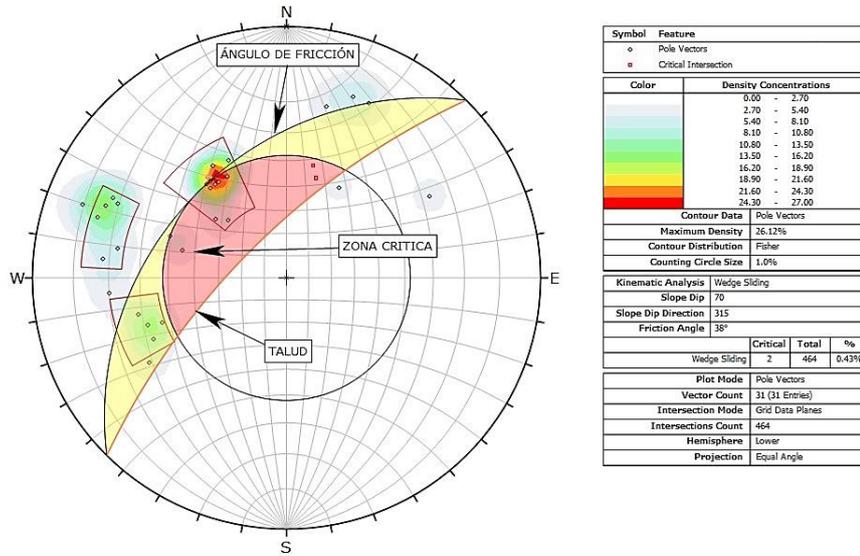
Figura 77. Rotura en cuña de la zona geomecánica 7

Los puntos de intersección son todos los que se observan en la figura 77, donde cada plano se intercepta con otro plano para determinar los puntos de intersección, el porcentaje de las intersecciones críticas de un total de 464 cuñas que se forman alrededor del 0,43% son críticas es decir 2 cuñas rompen efectivamente en forma tipo cuña ya que buzan hacia la cara del talud, condición primordial para que se produzca este tipo de rotura.

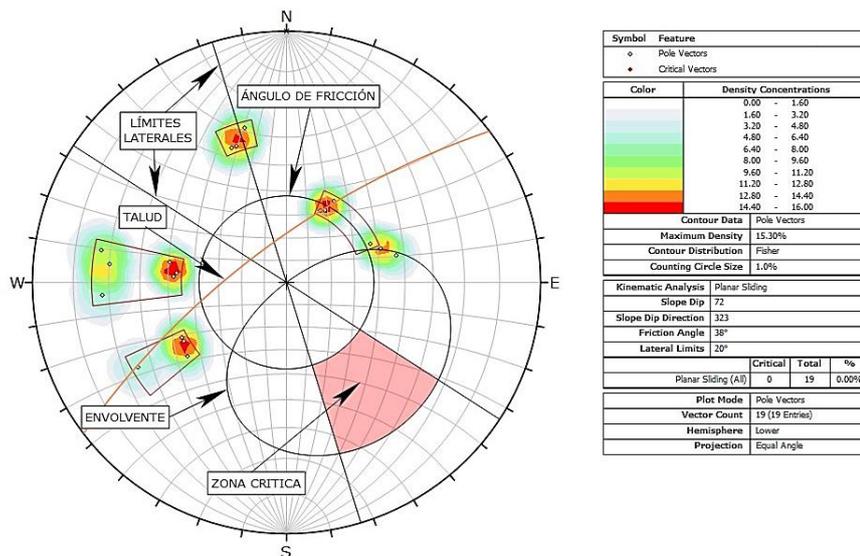
Figura 78. Rotura planar de la zona geomecánica 8

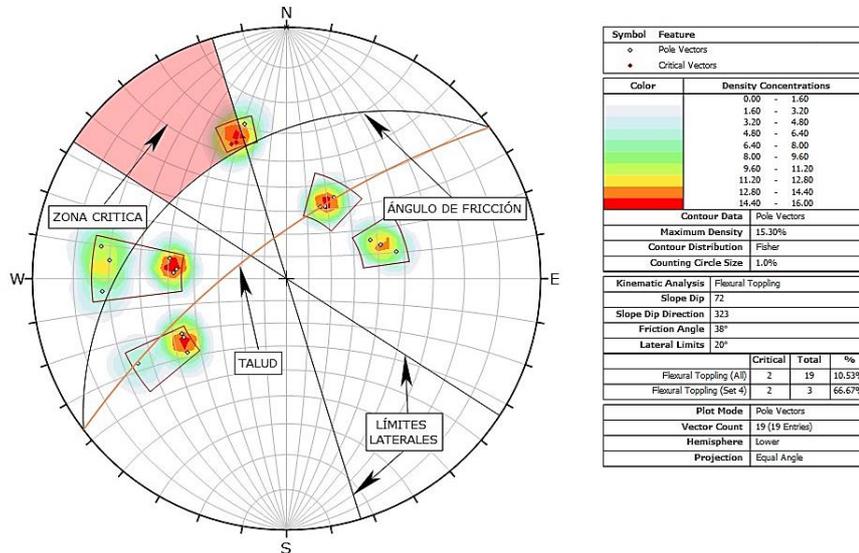
Figura 79. Rotura en vuelco de la zona geomecánica 8

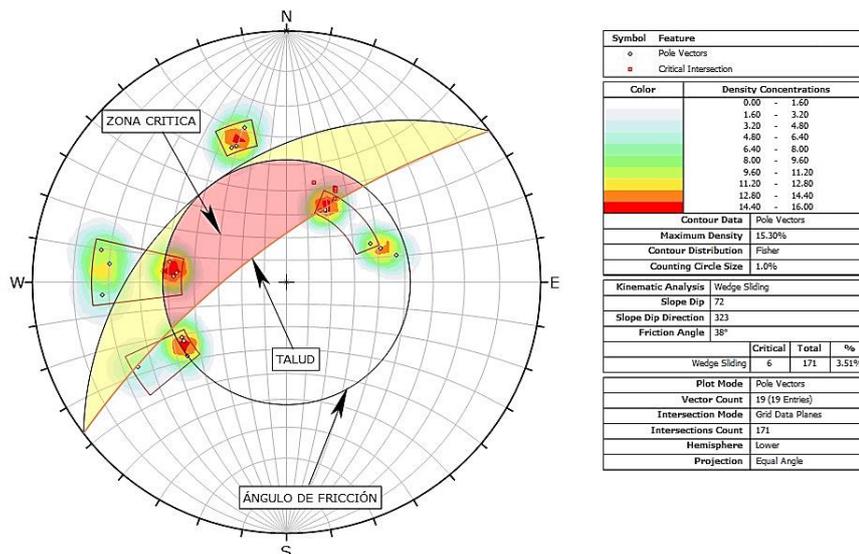
Figura 80. Rotura en cuña de la zona geomecánica 8

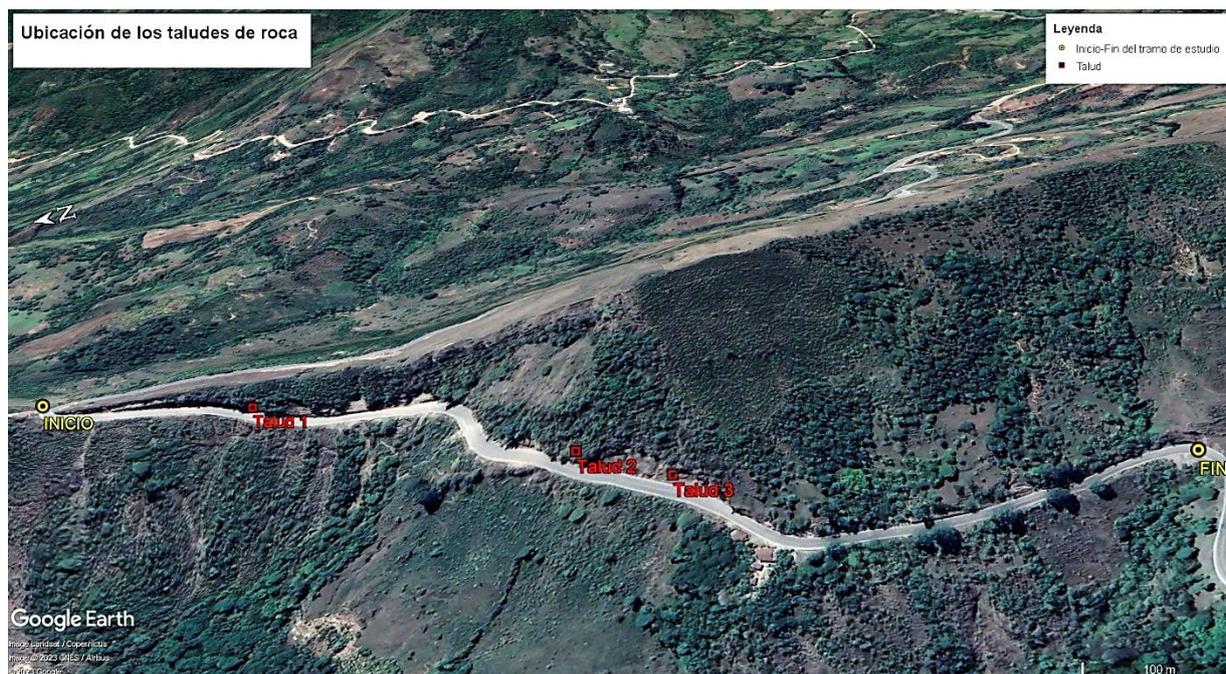
Figura 81. Ubicación de los taludes de estudio

En la figura 81 se representa la ubicación de los taludes en el software Google Earth Pro que se tomó para realizar la simulación de caída de rocas.

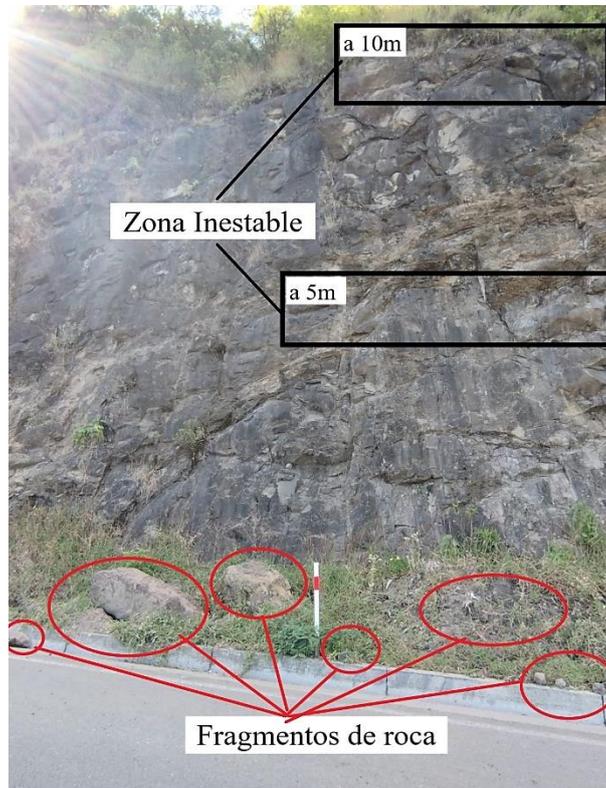
Figura 82. Talud 1 Toba Andesítica

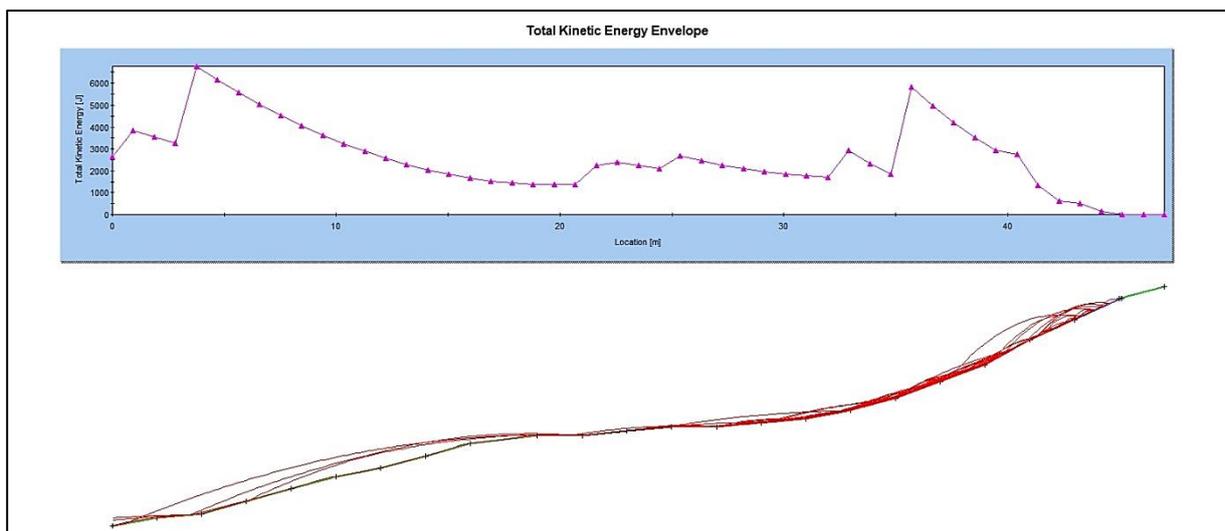
Figura 85. Talud 1 Energía cinética (J)

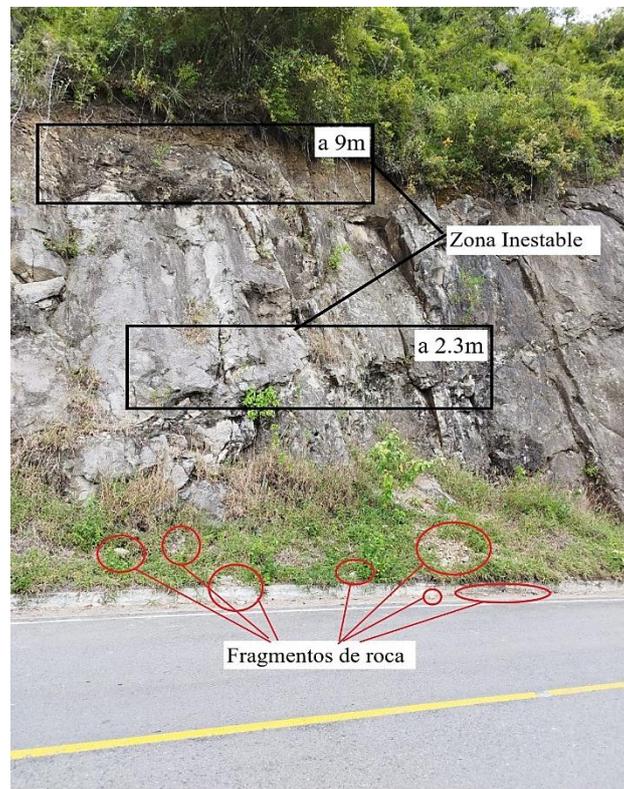
Figura 86. Talud 2 Toba Dacítica

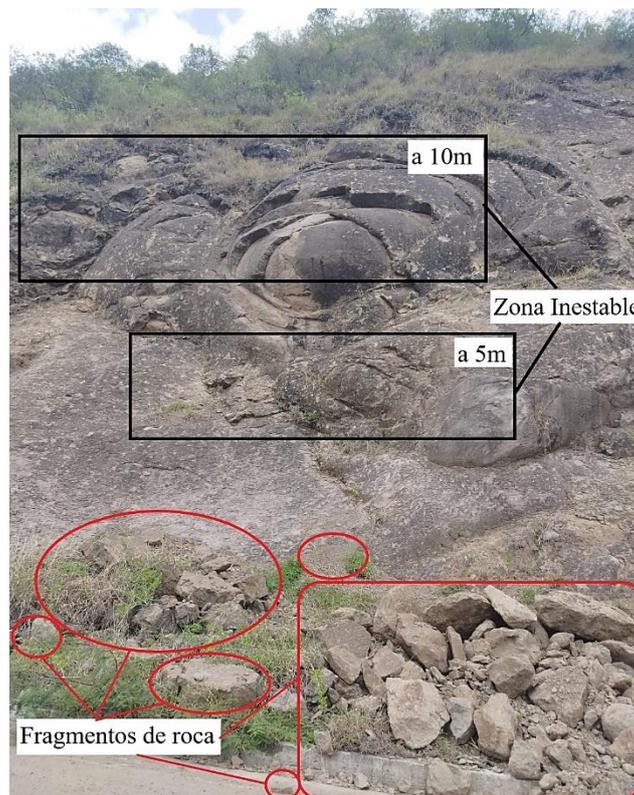
Figura 90. Talud 3 Brecha Volcánica

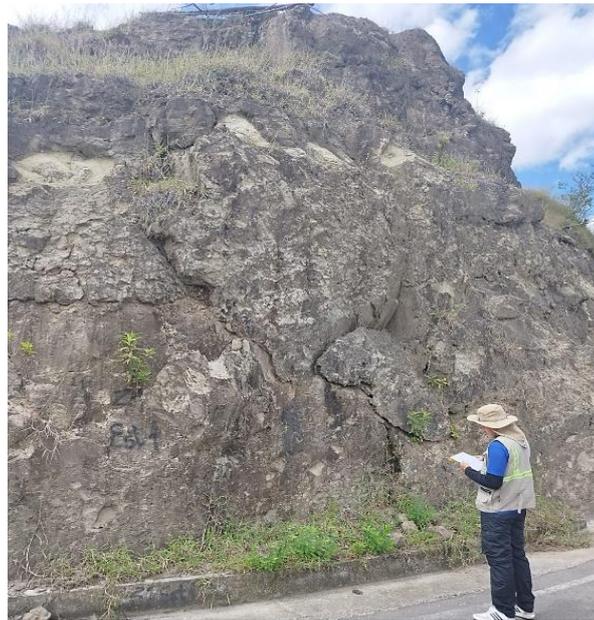
Fotografía:

Afloramiento No.	1		Datum	WGS-84
Ubicación:	Cerro Surapo, vía Sunamanga-Sacapalca		Fecha:	3 de abril del 2023
Coordenadas UTM	X: 667195	Y: 9538380	Z: 1921 m.s.n.m	
Formación/Unidad	Formación la Cruz/ Unidad Sacapalca			
DESCRIPCIÓN				
Tipo:	<i>Natural</i>		<i>Artificial</i>	X
Relieve:	Llano		De colinas	X
	Bajo		Montañoso	
Medidas estructurales		Datos estructurales	140°/60°	
Dimensiones:	5,5 m x 100 m			
Muestra	Si (MA-01)			
Estado de alteración	Ligeramente alterada			
Observaciones:	<i>Afloramiento artificial producto del corte de vía., presenta escasa cobertura vegetal y una ligera meteorización, la litología se trata de una toba volcánica de composición andesítica, conformado por varias familias de juntas</i>

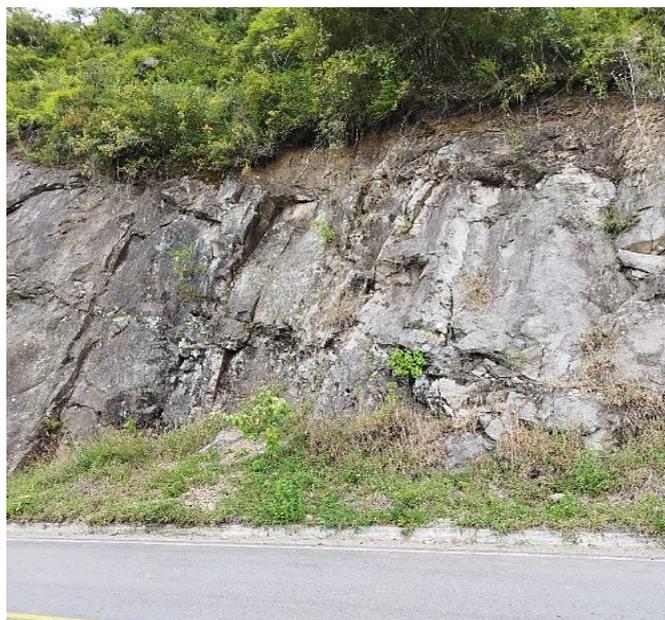
Fotografía:

Observaciones: *Afloramiento artificial producto del corte de vía, con presencia de cobertura vegetal de pastizales y arbustos en lo alto y bajo del afloramiento, la litología se trata de una toba blanca volcánica de composición dacítica, conformado por varias familias de juntas.*

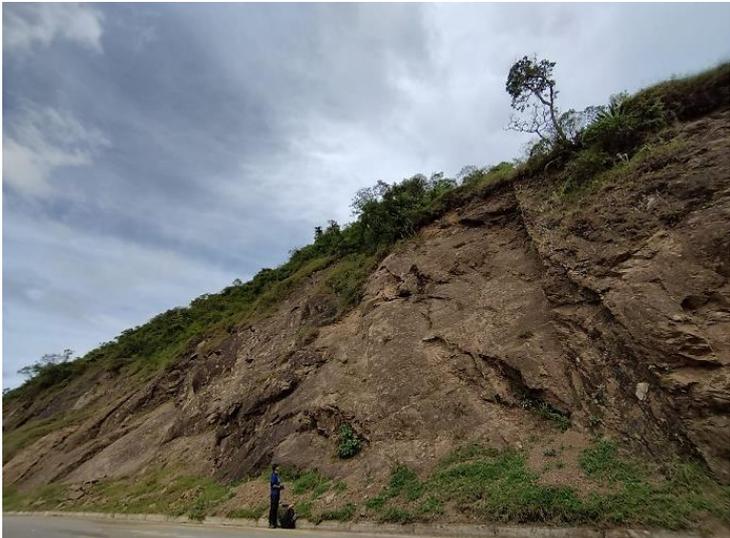
Afloramiento No.	5		Datum	WGS-84
Ubicación:	Cerro Surapo, vía Sunamanga-Sacapalca		Fecha:	3 de abril del 2023
Coordenadas UTM	X: 666922	Y: 9537873	Z: 1885 m.s.n.m	
Formación/Unidad	Formación la Cruz/ Unidad Sacapalca			
DESCRIPCIÓN				
Tipo:	<i>Natural</i>		<i>Artificial</i>	X
Relieve:	Llano		De colinas	X
	Bajo		Montañoso	
Medidas estructurales		Datos estructurales	90°/62°	
Dimensiones:	12 m x 40 m			
Muestra	Si (MA-04)			
Estado de alteración	Ligeramente alterada			
Observaciones:	<i>Afloramiento artificial originado por el corte de la vía, con poca presencia de cobertura vegetal, la litología pertenece a una brecha volcánica de clastos de composición andesíticos con matriz de arenisca volcánica soportada, se encuentra ligeramente meteorizada y la presencia de varias familias de juntas</i>			
Fotografía:

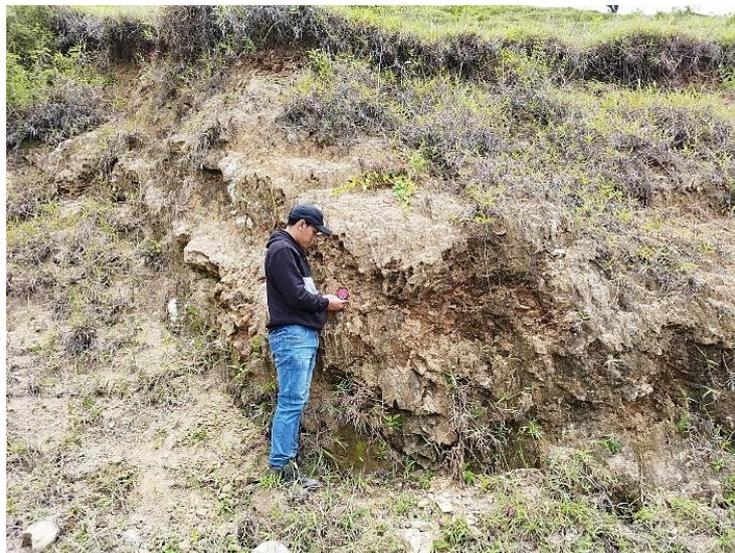
Fotografía:

Observaciones: *Afloramiento artificial producto del corte de vía, con moderada presencia de cobertura vegetal de pastizales, se trata de Saprolito Brechoso volcánico de clastos andesíticos con matriz de arcilla volcánica soportada alterada, presenta meteorización química completa debido a la exposición original de la roca, esta litología reposa sobre el macizo rocoso de litología Brecha volcánica.*

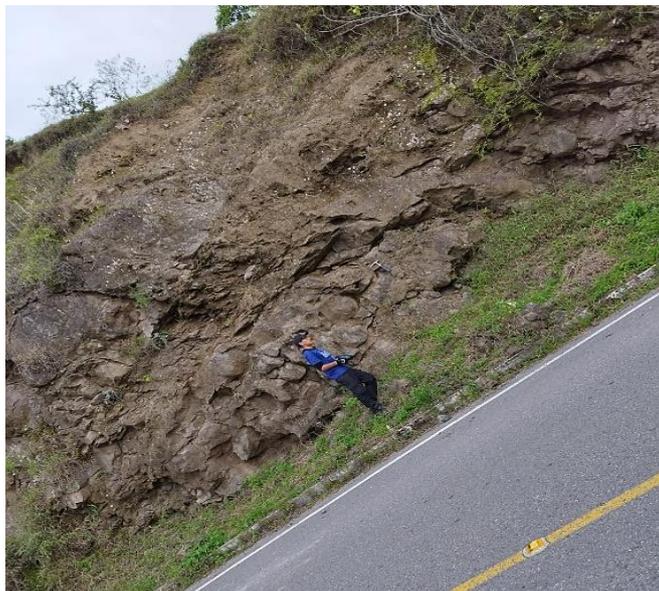
Fotografía:

Observaciones: *Afloramiento artificial originado por el corte de la vía, con poca presencia de cobertura vegetal, la litología pertenece a una brecha volcánica de clastos andesíticos con matriz de arenisca volcánica soportada, se encuentra ligeramente meteorizada y la presencia de varias familias de juntas.*

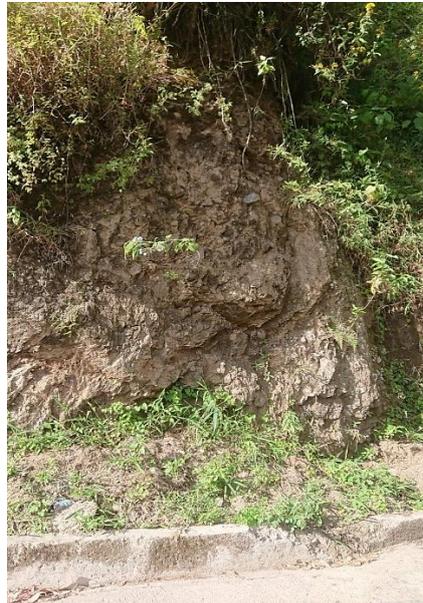
Fotografía:

Observaciones: *Afloramiento artificial producto del corte de vía, con moderada presencia de cobertura vegetal de pastizales, se trata de Saprolito Brechoso volcánico de clastos andesíticos con matriz de arcilla volcánica soportada alterada, presenta meteorización química completa debido a la exposición original de la roca, esta litología reposa sobre el macizo rocoso de litología Brecha volcánica. Ubicado en la sección superior de la faja vial.*

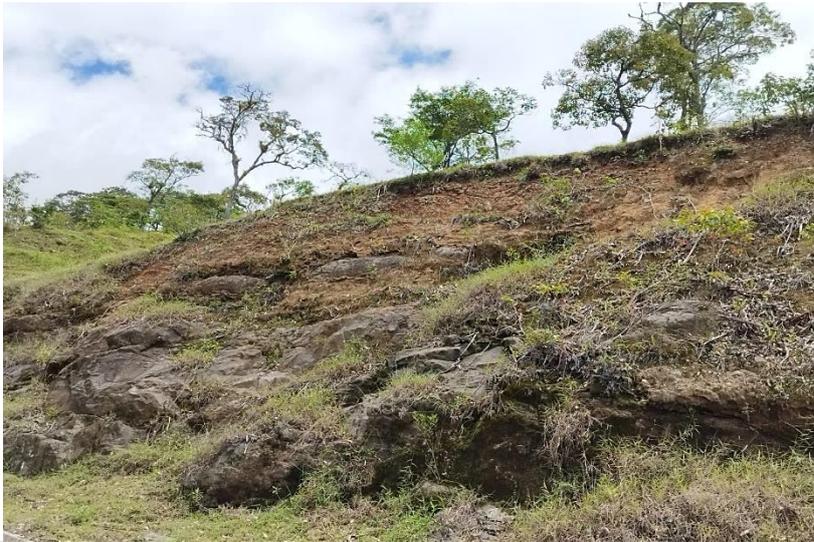
Afloramiento No.	9		Datum	WGS-84
Ubicación:	Cerro Surapo, vía Sunamanga-Sacapalca		Fecha:	3 de abril del 2023
Coordenadas UTM	X: 666886	Y: 9537531	Z: 1842 m.s.n.m	
Formación/Unidad	Formación la Cruz/ Unidad Sacapalca			
DESCRIPCIÓN				
Tipo:	<i>Natural</i>		<i>Artificial</i>	X
Relieve:	Llano		De colinas	X
	Bajo		Montañoso	
Medidas estructurales		Datos estructurales	246°/50°	
Dimensiones:	6 m x 9 m			
Muestra	No			
Estado de alteración	Moderadamente alterada			
Observaciones:	<i>Presenta cobertura vegetal de pastizales, arbustos alrededor de todo el afloramiento, se trata de una brecha volcánica con clastos de composición andesíticos, se encuentra muy meteorizado.</i>			
Fotografía:

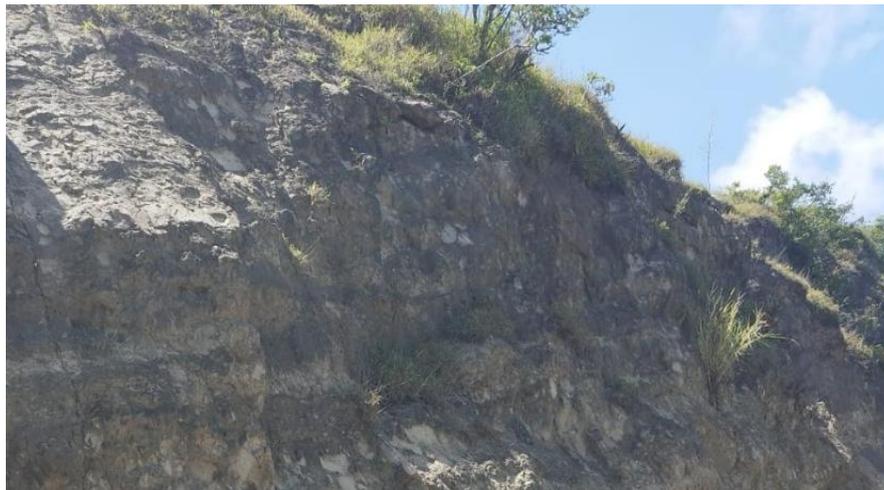
Fotografía:

Afloramiento No.	10		Datum	WGS-84
Ubicación:	Cerro Surapo, vía Sunamanga-Sacapalca		Fecha:	3 de abril del 2023
Coordenadas UTM	X: 667196	Y: 9538205	Z: 1940 m.s.n.m	
Formación/Unidad	Formación la Cruz/ Unidad Sacapalca			
DESCRIPCIÓN				
Tipo:	<i>Natural</i>		<i>Artificial</i>	X
Relieve:	Llano		De colinas	X
	Bajo		Montañoso	
Medidas estructurales		Datos estructurales	286°/ 60°	
Dimensiones:	5 m x 12 m			
Muestra	No			
Estado de alteración	Moderadamente alterada			
Observaciones:	<i>Presenta cobertura vegetal de pastizales, arbustos en lo alto del afloramiento, se trata de una toba volcánica de composición andesítica, alojado en el eje superior del tramo de estudio.</i>
