Universidad Nacional de Loja

**Caracterización geomecánica de los macizos rocosos ubicados en el tramo
Potrerillos-Sacapalca, de la vía Sunamanga-Sacapalca del cantón
Gonzanamá, provincia de Loja, Ecuador.**

**Trabajo de Titulación, Previo a la
Obtención del Título de Ingeniero en
Geología Ambiental y Ordenamiento
Territorial**

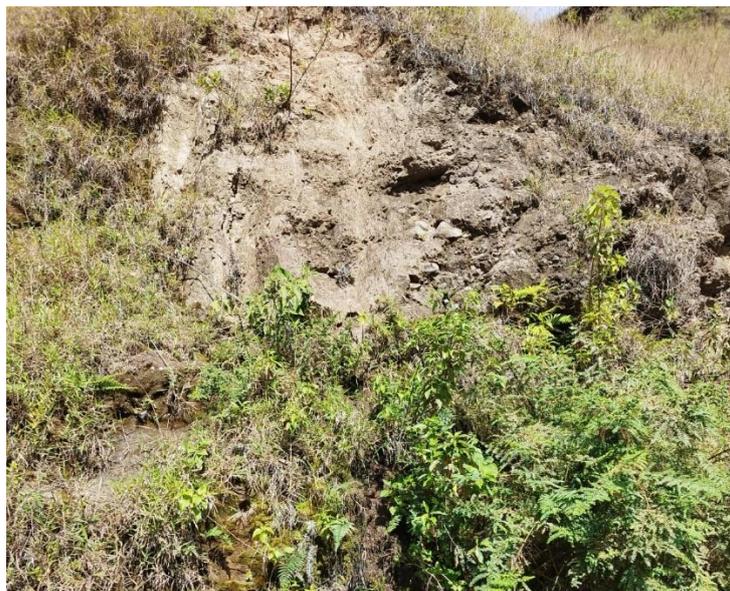
Fotografía:

Observaciones: *Presenta cobertura vegetal de pastizales, arbustos en lo alto y bajo del afloramiento, se trata de una toba volcánica de composición andesítica, alojado en el eje superior del tramo de estudio.*

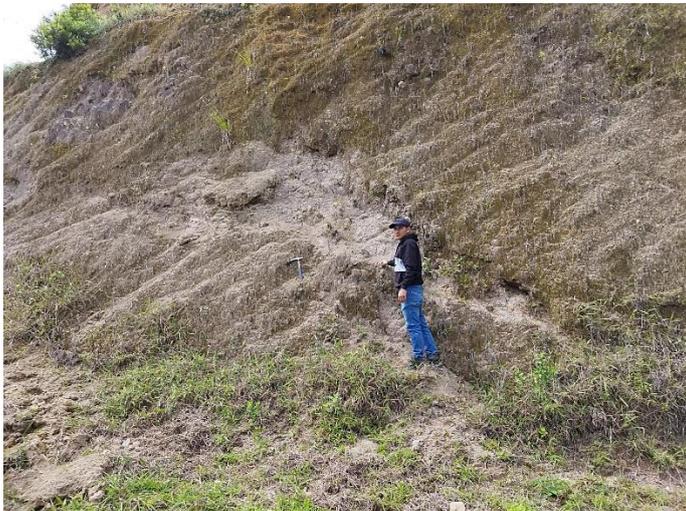
Afloramiento No.	12		Datum	WGS-84
Ubicación:	Cerro Surapo, vía Sunamanga-Sacapalca		Fecha:	3 de abril del 2023
Coordenadas UTM	X: 667225	Y: 9538373	Z: 1909 m.s.n.m	
Formación/Unidad	Formación la Cruz/ Unidad Sacapalca			
DESCRIPCIÓN				
Tipo:	<i>Natural</i>		<i>Artificial</i>	X
Relieve:	Llano		De colinas	X
	Bajo		Montañoso	
Medidas estructurales		Datos estructurales	115°/60°	
Dimensiones:	9 m x 18 m			
Muestra	No			
Estado de alteración	Altamente alterada			
Observaciones:	<i>Presenta cobertura vegetal de pastizales, arbustos en lo alto del afloramiento, se trata de una toba volcánica de composición andesítica, alojado en el eje superior del tramo de estudio.</i>			
Fotografía:

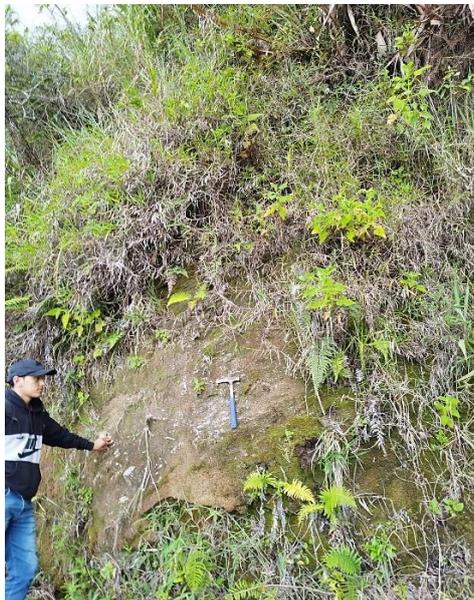
Fotografía:

Observaciones: Afloramiento natural, con vegetación moderada y una completa meteorización, la litología corresponde a depósito coluvial compuesto por cantos angulosos mal sorteados, producto de la erosión de la las tobas y brechas volcánicas envuelto en una matriz arenosa cuyo espesor no supera los 3 metros, ubicado en la sección baja de la faja vial.

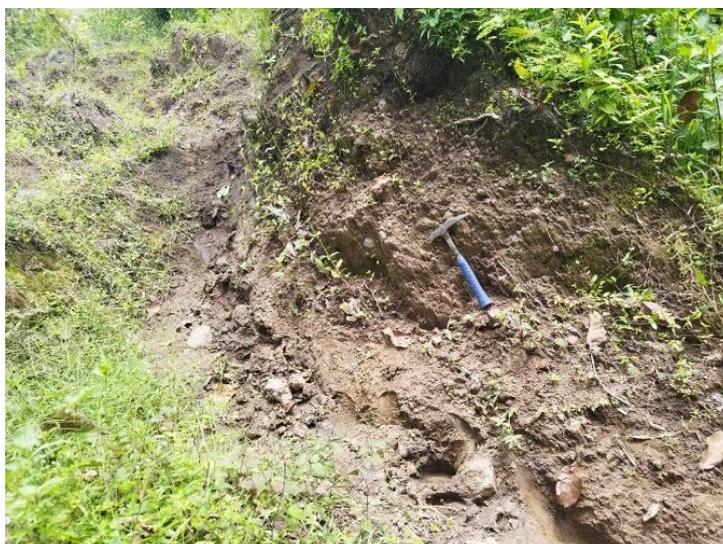
Fotografía:

Observaciones: Afloramiento natural, con vegetación moderada y una completa meteorización, la litología corresponde a depósito coluvial compuesto por cantos angulosos mal sorteados, producto de la erosión de las tobas y brechas volcánicas envuelto en una matriz arenosa cuyo espesor no supera los 3 metros, ubicado en la sección baja de la faja vial.

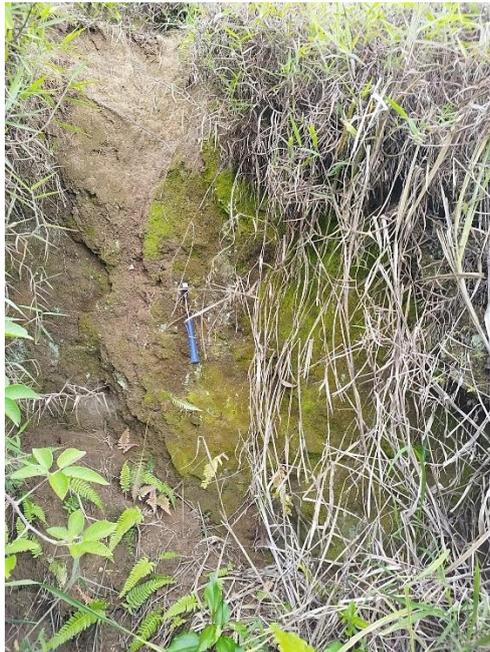
Fotografía:

Observaciones: *Afloramiento natural, con vegetación moderada y una completa meteorización, la litología corresponde a depósito coluvial compuesto por cantos angulosos mal sorteados, producto de la erosión de la las tobas y brechas volcánicas envuelto en una matriz arenosa cuyo espesor no supera los 3 metros, ubicado en la sección baja de la faja vial.*

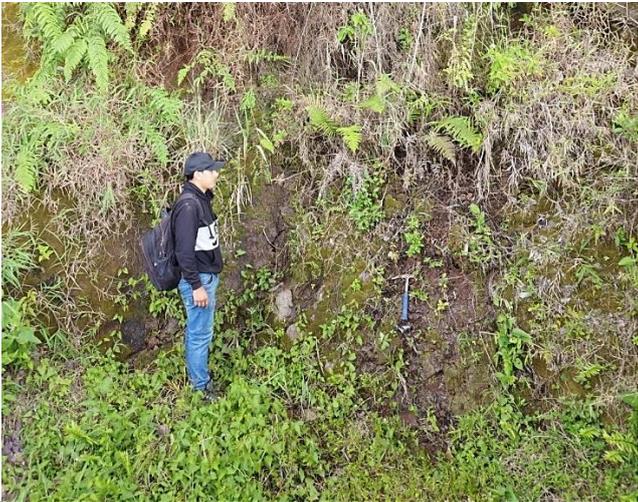
Fotografía:

FICHA DE DESCRIPCIÓN DE AFLORAMIENTOS			
Afloramiento No.	16		Datum	WGS-84
Ubicación:	Cerro Surapo, vía Sunamanga-Sacapalca		Fecha:	3 de abril del 2023
Coordenadas UTM	X: 667094	Y: 9538176	Z: 1825 m.s.n.m	
Formación/Unidad	Equivalente lateral de la Fm. Loma Blanca; Miembro Volcano-clástico Brechas volcánicas, tobas			
DESCRIPCIÓN				
Tipo:	<i>Natural</i>	X	<i>Artificial</i>	
Relieve:	Llano		De colinas	X
	Bajo	X	Montañoso	
Medidas estructurales		Datos estructurales	184°/72°	
Dimensiones:	3 m x 5 m			
Muestra	No			
Estado de alteración	Completamente alterada			
Observaciones: <i>Afloramiento natural, con vegetación moderada y una completa meteorización, la litología corresponde a depósito coluvial compuesto por cantos angulosos mal sorteados, producto de la erosión de la las tobas y brechas volcánicas envuelto en una matriz arenosa cuyo espesor no supera los 3 metros, ubicado en la sección baja de la faja vial.</i>

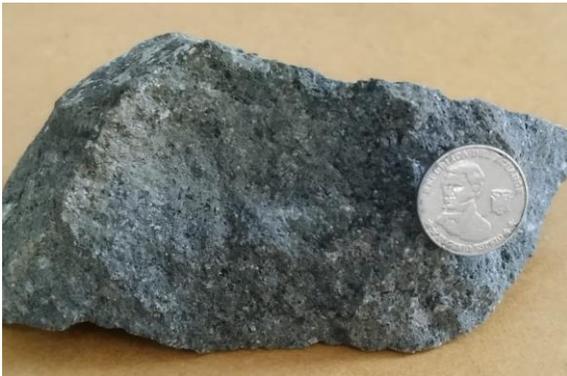
Elaborado por:	Cueva Domínguez Freddy Bryan	Nro. 2
Tipo de la muestra	-	Código: MA-02
Información geográfica Coordenadas UTM	X: 667137	Y: 9538147
	Ubicación / Sitio: Gonzanamá-Loja / Potrerillos-Sacapalca (Cerro Surapo)	
Descripción petrográfica		
Características de los componentes		
Color	Gris oscuro

Textura	Porfírica	
Estructura	Masiva	
Tamaño de grano	Fino a medio	
% fenocristales	45%	
% matriz	65%	
Contenido de minerales		
Minerales principales	Plagioclasa Hornblenda Clinopiroxeno	
Minerales secundarios	Epidota, ceniza, vidrio volcánico, opacos	
Mineralización	Baja	
Alteración mineralógica	-	
Grado de meteorización	Baja	
Observaciones	-	
Nombre de la roca	Toba andesítica

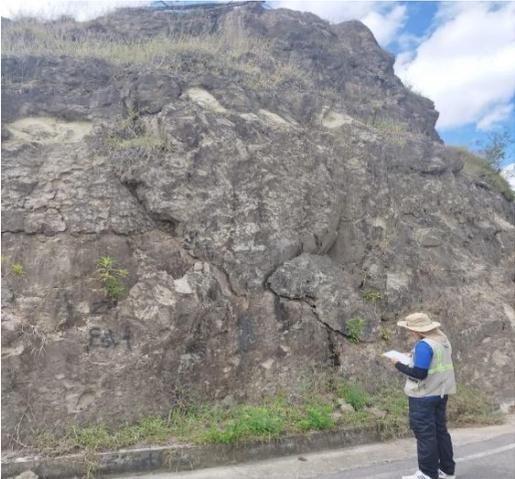
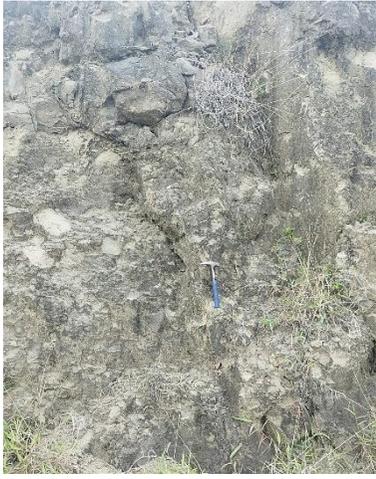
PROYECTO:	CARACTERIZACIÓN GEOMECÁNICA DE LOS MACIZOS ROCOSOS UBICADOS EN EL TRAMO POTRERILLOS-SACAPALCA, DE LA VÍA SUNAMANGA-SACAPALCA DEL CANTÓN GONZANAMÁ, PROVINCIA DE LOJA, ECUADOR.	UBICACIÓN GEOGRAFICA:	667195; 9538408	HOJA/PLANO:	1/1		
REALIZADO POR:	Freddy Bryan Cueva Domínguez	LOCALIZACIÓN:	00+000 A 00+050	Nro. FICHA:	1		
LITOLOGÍA:	NATURALEZA: Volcano clásico	POTENCIA:	50 m	FORMACIÓN Y EDAD: Formación equivalente lateral a la Fm. Loma Blanca (OLIGOCENO)			
FORMACIONES SUPERFICIALES	NATURALEZA Y TEXTURA: Toba volcánica de composición andesítica, textura cinerítica porfirítica, con poca presencia de cobertura vegetal	MORFOLOGÍA:	Afloramiento vertical artificial, erosionado				
ESTRUCTURA	PLIEGUES	FALLAS	Micro fallas con relleno calco alcalino	OTROS: Familia de juntas

FRACTURACIÓN	BLOQUES Jv juntas/m3	Muy Grandes < 1	Grandes X 1 - 3	Medios 3 - 10	Pequeños 10 - 30	Muy Pequeños >30	Muy Brechificado >60
RESISTENCIA DE MATRIZ ROCOSA	Extremadamente Blanda (Uña) 0	Muy Blanda (Navaja) 1	Blandas (Punta de martillo) 2	Media (1 golpe de martillo) 3	Dura (+1 golpe de martillo) 4	Muy dura X (Varios golpes) 5	Extremadamente Dura (Solo raya con martillo)
GRADOS DE METEORIZACIÓN	I Inalterada (6)	II Ligeramente alterada (5)	III X Moderadamente alterada (3)	IV Muy alterada (1)	V Completamente Meteorizada (0)	IV Suelo residual (0)	
HIDROGEOLOGÍA	Sin presencia de agua	Seco (sin señales de agua) X	Húmedo	Goteos	Flujo	CAUDAL ESTIMADO:	
MUESTRAS	Una muestra de mano	OBSERVACIONES: en algunas juntas existe la presencia en las fracturas de relleno calco alcalino					
FOTO N° 1				FOTO N° 2

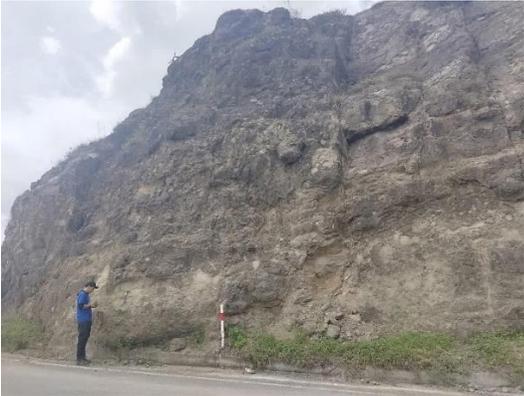
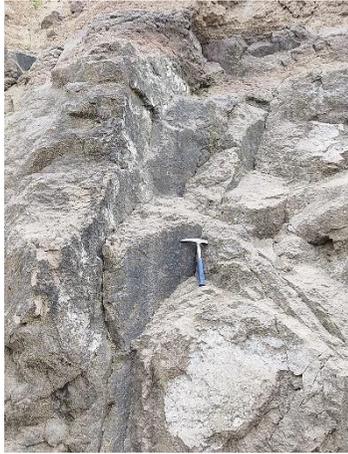
PROYECTO:	CARACTERIZACIÓN GEOMECÁNICA DE LOS MACIZOS ROCOSOS UBICADOS EN EL TRAMO POTRERILLOS-SACAPALCA, DE LA VÍA SUNAMANGA-SACAPALCA DEL CANTÓN GONZANAMÁ, PROVINCIA DE LOJA, ECUADOR.			UBICACIÓN GEOGRÁFICA:	667190; 9538408	HOJA/PLANO:	2/2
REALIZADO POR:	Freddy Bryan Cueva Domínguez			LOCALIZACIÓN:	00+050 A 00+160	Nro. FICHA:	2
LITOLOGÍA:	NATURALEZA: Volcano clástico			POTENCIA:	110 m	FORMACIÓN Y EDAD: Formación equivalente lateral a la Fm. Loma Blanca (OLIGOCENO)	
FORMACIONES SUPERFICIALES	NATURALEZA Y TEXTURA: Toba volcánica de composición andesítica, textura porfírica, con poca presencia de cobertura vegetal			MORFOLOGÍA: Afloramiento vertical artificial, erosionado			
ESTRUCTURA	PLIEGUES			FALLAS		OTROS: Familia de juntas	
FRACTURACIÓN	BLOQUES Jv juntas/m ³	Muy Grandes < 1	Grandes X 1 - 3	Medios 3 -10	Pequeños 10 - 30	Muy Pequeños >30	Muy Brechificado >60
RESISTENCIA DE MATRIZ ROCOSA	Extremadamente Blanda (Uña) 0	Muy Blanda (Navaja) 1	Blandas (Punta de martillo) 2	Media (1 golpe de martillo) 3	Dura (+1 golpe de martillo) 4	Muy dura X (Varios golpes) 5	Extremadamente Dura (Solo raya con martillo)

GRADOS DE METEORIZACIÓN	I Inalterada (6)	II Ligeramente alterada (5)	III X Moderadamente alterada (3)	IV Muy alterada (1)	V Completamente Meteorizada (0)	IV Suelo residual (0)	
HIDROGEOLOGÍA	Sin presencia de agua	Seco (sin señales de agua) X	Húmedo	Goteos	Flujo	CAUDAL ESTIMADO:	
MUESTRAS	Una muestra de mano			OBSERVACIONES: No se evidencia presencia de relleno en las fracturas o en juntas			
FOTO N° 1				FOTO N° 2

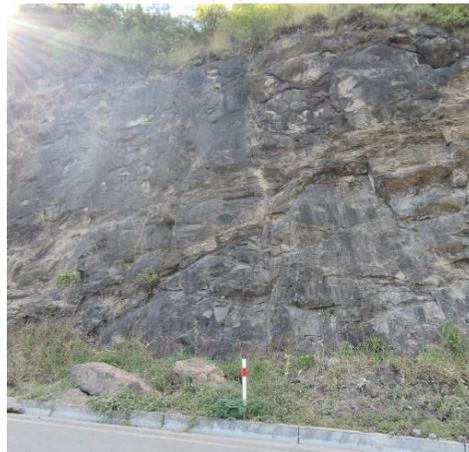
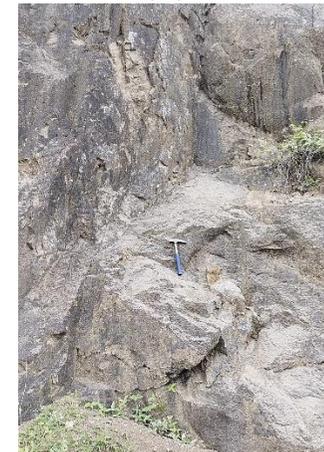
GRADOS DE METEORIZACIÓN	I Inalterada (6)	II Ligeramente alterada (5)	III X Moderadamente alterada (3)	IV Muy alterada (1)	V Completamente Meteorizada (0)	IV Suelo residual (0)	
HIDROGEOLOGÍA	Sin presencia de agua	Seco (sin señales de agua) X	Húmedo	Goteos	Flujo	CAUDAL ESTIMADO:	
MUESTRAS	Una muestra de mano			OBSERVACIONES: No se evidencia presencia de relleno en las fracturas o en juntas

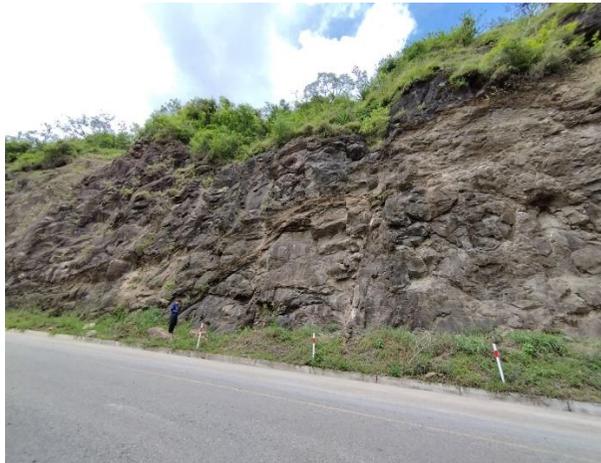
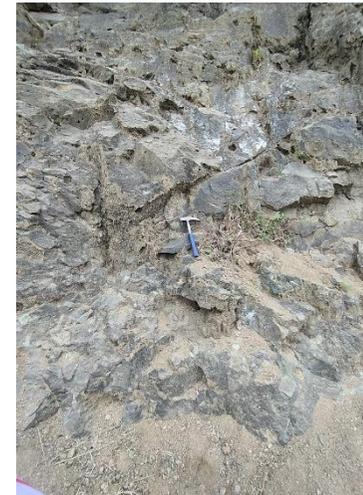
PROYECTO:	CARACTERIZACIÓN GEOMECÁNICA DE LOS MACIZOS ROCOSOS UBICADOS EN EL TRAMO POTRERILLOS-SACAPALCA. DE LA VÍA SUNAMANGA-SACAPALCA DEL CANTÓN GONZANAMÁ, PROVINCIA DE LOJA, ECUADOR.			UBICACIÓN GEOGRÁFICA:	667131; 9538139	HOJA/PLANO:	4/4
REALIZADO POR:	Freddy Bryan Cueva Domínguez			LOCALIZACIÓN:	00+280 A 00+420	Nro. FICHA:	4
LITOLOGÍA:	NATURALEZA: Volcano clástico			POTENCIA:	85 m	FORMACIÓN Y EDAD: Formación equivalente lateral a la Fm. Loma Blanca (OLIGOCENO)	
FORMACIONES SUPERFICIALES	NATURALEZA Y TEXTURA: Toba volcánica de composición andesítica, textura porfirítica, con poca presencia de cobertura vegetal			MORFOLOGÍA: Afloramiento vertical artificial, erosionado			
ESTRUCTURA	PLIEGUES			FALLAS			OTROS: Familia de juntas
FRACTURACIÓN	BLOQUES Jv juntas/m3	Muy Grandes < 1	Grandes X 1 - 3	Medios 3 -10	Pequeños 10 - 30	Muy Pequeños >30	Muy Brechificado >60
RESISTENCIA DE MATRIZ ROCOSA	Extremadamente Blanda (Uña) 0	Muy Blanda (Navaja) 1	Blandas (Punta de martillo) 2	Media (1 golpe de martillo) 3	Dura (+1 golpe de martillo) 4	Muy dura X (Varios golpes) 5	Extremadamente Dura (Solo raya con martillo)

GRADOS DE METEORIZACIÓN	I Inalterada (6)		II Ligeramente alterada (5)	III X Moderadamente alterada (3)	IV Muy alterada (1)	V Completamente Meteorizada (0)	IV Suelo residual (0)
HIDROGEOLOGÍA	Sin presencia de agua		Seco (sin señales de agua) X	Húmedo	Goteos	Flujo	CAUDAL ESTIMADO:
MUESTRAS	Una muestra de mano			OBSERVACIONES: No se evidencia presencia de relleno en las fracturas o en juntas

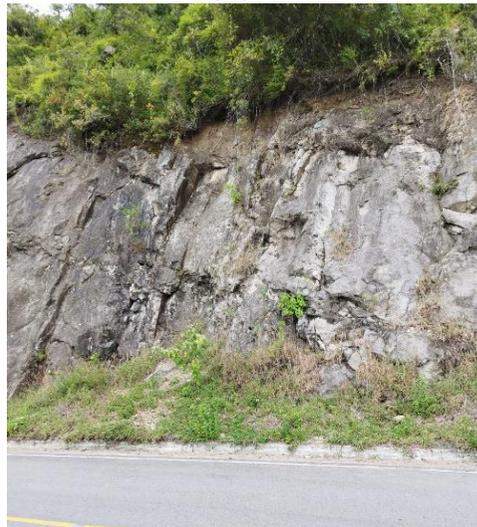
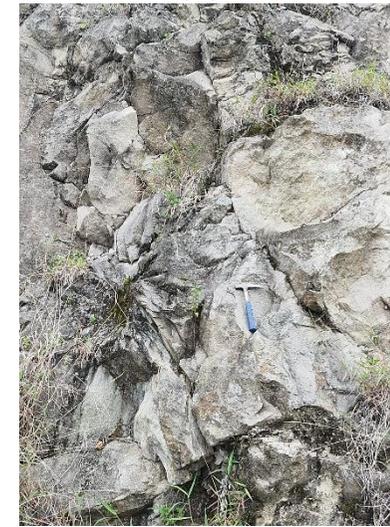
PROYECTO:	CARACTERIZACIÓN GEOMECÁNICA DE LOS MACIZOS ROCOSOS UBICADOS EN EL TRAMO POTRERILLOS-SACAPALCA, DE LA VÍA SUNAMANGA-SACAPALCA DEL CANTÓN GONZANAMÁ, PROVINCIA DE LOJA, ECUADOR.	UBICACIÓN GEOGRÁFICA:	667035; 9538016	HOJA/PLANO:	5/5		
REALIZADO POR:	Freddy Bryan Cueva Domínguez	LOCALIZACIÓN:	00+450 A 00+535	Nro. FICHA:	5		
LITOLOGÍA:	NATURALEZA: Volcano clásico	POTENCIA:	85 m	FORMACIÓN Y EDAD: Formación equivalente lateral a la Fm. Loma Blanca (OLIGOCENO)			
FORMACIONES SUPERFICIALES	NATURALEZA Y TEXTURA: Toba volcánica de composición dacítica, textura porfírica, con poca presencia de cobertura vegetal, de color gris a blanco		MORFOLOGÍA: Afloramiento vertical artificial, erosionado				
ESTRUCTURA	PLIEGUES		FALLAS		OTROS: Familia de juntas		
FRACTURACIÓN	BLOQUES Jv juntas/m3	Muy Grandes < 1	Grandes X 1 - 3	Medios 3 - 10	Pequeños 10 - 30	Muy Pequeños >30	Muy Brechificado >60
RESISTENCIA DE MATRIZ ROCOSA	Extremadamente Blanda (Uña) 0	Muy Blanda (Navaja) 1	Blandas (Punta de martillo) 2	Media (1 golpe de martillo) 3	Dura (+1 golpe de martillo) 4	Muy dura X (Varios golpes) 5	Extremadamente Dura (Solo raya con martillo)

GRADOS DE METEORIZACIÓN	I Inalterada (6)	II Ligeramente alterada (5)	III X Moderadamente alterada (3)	IV Muy alterada (1)	V Completamente Meteorizada (0)	IV Suelo residual (0)	
HIDROGEOLOGÍA	Sin presencia de agua	Seco (sin señales de agua) X	Húmedo	Goteos	Flujo	CAUDAL ESTIMADO:	
MUESTRAS	Una muestra de mano		OBSERVACIONES: No se evidencia presencia de relleno en las fracturas o en juntas

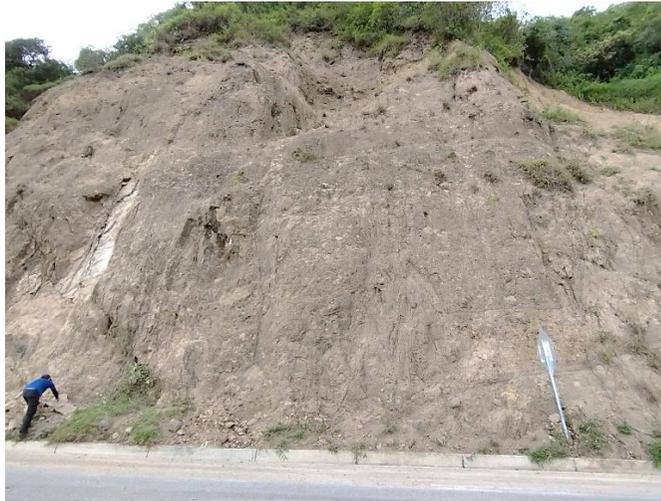
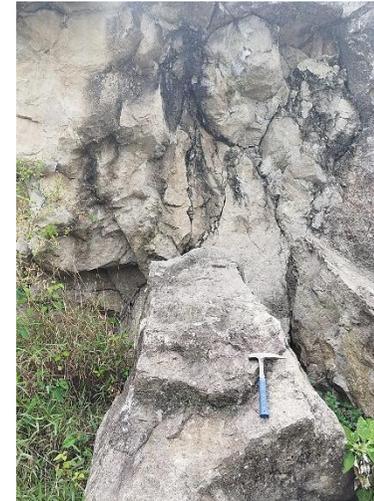
PROYECTO:	CARACTERIZACIÓN GEOMECÁNICA DE LOS MACIZOS ROCOSOS UBICADOS EN EL TRAMO POTRERILLOS-SACAPALCA, DE LA VÍA SUNAMANGA-SACAPALCA DEL CANTÓN GONZANAMÁ, PROVINCIA DE LOJA, ECUADOR.			UBICACIÓN GEOGRAFICA:	666974; 9537953	HOJA/PLANO:	6/6
REALIZADO POR:	Freddy Bryan Cueva Domínguez			LOCALIZACIÓN:	00+535 A 00+595	Nro. FICHA:	6
LITOLOGÍA:	NATURALEZA: Volcano clásico			POTENCIA: 60 m	FORMACIÓN Y EDAD: Formación equivalente lateral a la Fm. Loma Blanca (OLIGOCENO)		
FORMACIONES SUPERFICIALES	NATURALEZA Y TEXTURA: Toba volcánica de composición dacítica, textura porfírica, con poca presencia de cobertura vegetal, de color gris a blanco			MORFOLOGÍA: Afloramiento vertical artificial, erosionado			
ESTRUCTURA	PLIEGUES			FALLAS		OTROS: Familia de juntas	
FRACTURACIÓN	BLOQUES Jv juntas/m3	Muy Grandes < 1	Grandes X 1 - 3	Medios 3 - 10	Pequeños 10 - 30	Muy Pequeños >30	Muy Brechificado >60
RESISTENCIA DE MATRIZ ROCOSA	Extremadamente Blanda (Uña) 0	Muy Blanda (Navaja) 1	Blandas (Punta de martillo) 2	Media (1 golpe de martillo) 3	Dura (+1 golpe de martillo) 4	Muy dura X (Varios golpes) 5	Extremadamente Dura (Solo raya con martillo)

GRADOS DE METEORIZACIÓN	I Inalterada (6)	II Ligeramente alterada (5)	III X Moderadamente alterada (3)	IV Muy alterada (1)	V Completamente Meteorizada (0)	IV Suelo residual (0)	
HIDROGEOLOGÍA	Sin presencia de agua	Seco (sin señales de agua) X	Húmedo	Goteos	Flujo	CAUDAL ESTIMADO:	
MUESTRAS	Una muestra de mano			OBSERVACIONES: No se evidencia presencia de relleno en las fracturas o en juntas

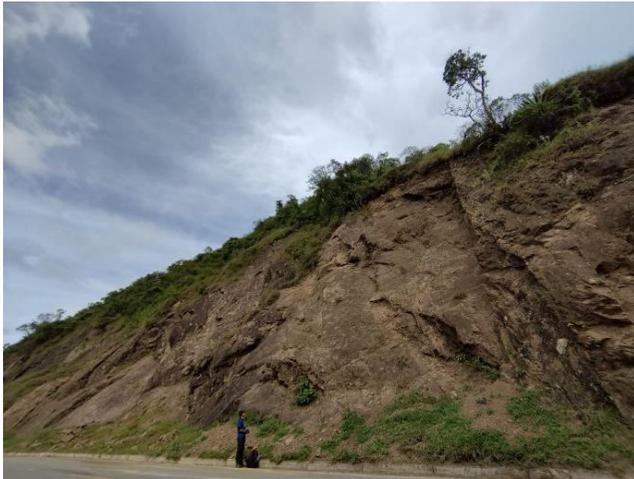
FOTO N° 1

PROYECTO:	CARACTERIZACIÓN GEOMECÁNICA DE LOS MACIZOS ROCOSOS UBICADOS EN EL TRAMO POTRERILLOS-SACAPALCA, DE LA VÍA SUNAMANGA-SACAPALCA DEL CANTÓN GONZANAMÁ, PROVINCIA DE LOJA, ECUADOR.			UBICACIÓN GEOGRÁFICA:	666937; 9537477	HOJA/PLANO:	7/7
REALIZADO POR:	Freddy Bryan Cueva Domínguez			LOCALIZACIÓN:	00+595 A 00+680	Nro. FICHA:	7
LITOLOGÍA:	NATURALEZA: Volcano clástico			POTENCIA: 85 m	FORMACIÓN Y EDAD: Formación equivalente lateral a la Fm. Loma Blanca (OLIGOCENO)		
FORMACIONES SUPERFICIALES	NATURALEZA Y TEXTURA: Brecha volcánica de clastos Andesíticos, textura Brechificada, con poca presencia de cobertura vegetal, de color gris a café, sus clastos son andesitas de color oscuro.			MORFOLOGÍA: Afloramiento vertical artificial, erosionado			
ESTRUCTURA	PLIEGUES			FALLAS		OTROS: Familia de juntas	
FRACTURACIÓN	BLOQUES Jv juntas/m3	Muy Grandes < 1	Grandes X 1 - 3	Medios 3 -10	Pequeños 10 - 30	Muy Pequeños >30	Muy Brechificado >60

RESISTENCIA DE MATRIZ ROCOSA	Extremadamente Blanda (Uña) 0	Muy Blanda (Navaja) 1	Blandas (Punta de martillo) 2	Media (1 golpe de martillo) 3	Dura (+1 golpe de martillo) 4	Muy dura X (Varios golpes) 5	Extremadamente Dura (Solo raya con martillo)
GRADOS DE METEORIZACIÓN	I Inalterada (6)	II Ligeramente alterada (5)	III X Moderadamente alterada (3)	IV Muy alterada (1)	V Completamente Meteorizada (0)	IV Suelo residual (0)	
HIDROGEOLOGÍA	Sin presencia de agua	Seco (sin señales de agua) X	Húmedo	Goteos	Flujo	CAUDAL ESTIMADO:	
MUESTRAS	Una muestra de mano			OBSERVACIONES: No se evidencia presencia de relleno en las fracturas o en juntas

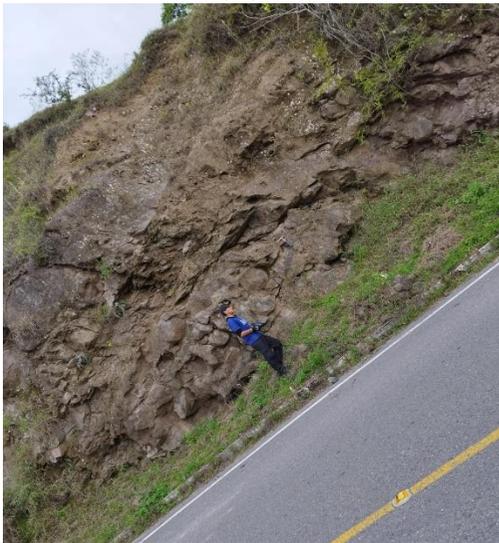
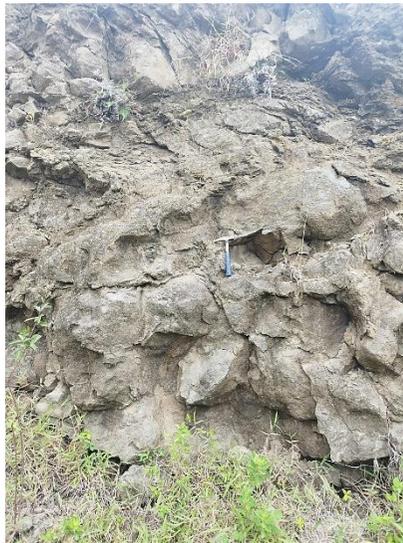
PROYECTO:		Caracterización geomecánica de los macizos rocosos ubicados en el tramo vial poterillos-Sacapalca		UBICACIÓN GEOGRÁFICA:		666859; 9537953		HOJA/PLANO:		8/8			
REALIZADO POR:		Freddy Bryan Cueva Domínguez		LOCALIZACIÓN:		01+60 A 01+100		Nro. FICHA:		8			
LITOLOGÍA:		NATURALEZA: Volcano clástico				POTENCIA: 40 m		FORMACIÓN Y EDAD: Formación equivalente lateral a la Fm. Loma Blanca (OLIGOCENO)					
FORMACIONES SUPERFICIALES		NATURALEZA Y TEXTURA: Brecha volcánica de clastos Andesíticos, textura Brechificada, con poca presencia de cobertura vegetal, de color gris a café, sus clastos son andesitas de color oscuro.				MORFOLOGÍA: Afloramiento vertical artificial, erosionado							
ESTRUCTURA		PLIEGUES				FALLAS				OTROS: Familia de juntas			
FRACTURACIÓN		BLOQUES Jv juntas/m3	Muy Grandes < 1	Grandes X 1 - 3	Medios 3 -10	Pequeños 10 - 30	Muy Pequeños >30	Muy Brechificado >60					
RESISTENCIA DE MATRIZ ROCOSA		Extremadamente Blanda (Uña) 0	Muy Blanda (Navaja) 1	Blandas (Punta de martillo) 2	Media (1 golpe de martillo) 3	Dura (+1 golpe de martillo) 4	Muy dura X (Varios golpes) 5	Extremadamente Dura (Solo raya con martillo)

GRADOS DE METEORIZACIÓN		I Inalterada (6)	II Ligeramente alterada (5)	III X Moderadamente alterada (3)		IV Muy alterada (1)	V Completamente Meteorizada (0)		IV Suelo residual (0)				
HIDROGEOLOGÍA		Sin presencia de agua		Seco (sin señales de agua) X	Húmedo		Goteos	Flujo		CAUDAL ESTIMADO:			
MUESTRAS		Una muestra de mano				OBSERVACIONES: No se evidencia presencia de relleno en las fracturas o en juntas							
FOTO N° 1						FOTO N° 2
