Universidad  
Nacional  
de Loja

**Aplicación del protocolo CERA-S para determinar la calidad ecológica de la microcuenca Chuchuchir, cantón Saraguro**

**Trabajo de Titulación previo a la obtención del título de Ingeniera en Manejo y Conservación del Medio Ambiente.**

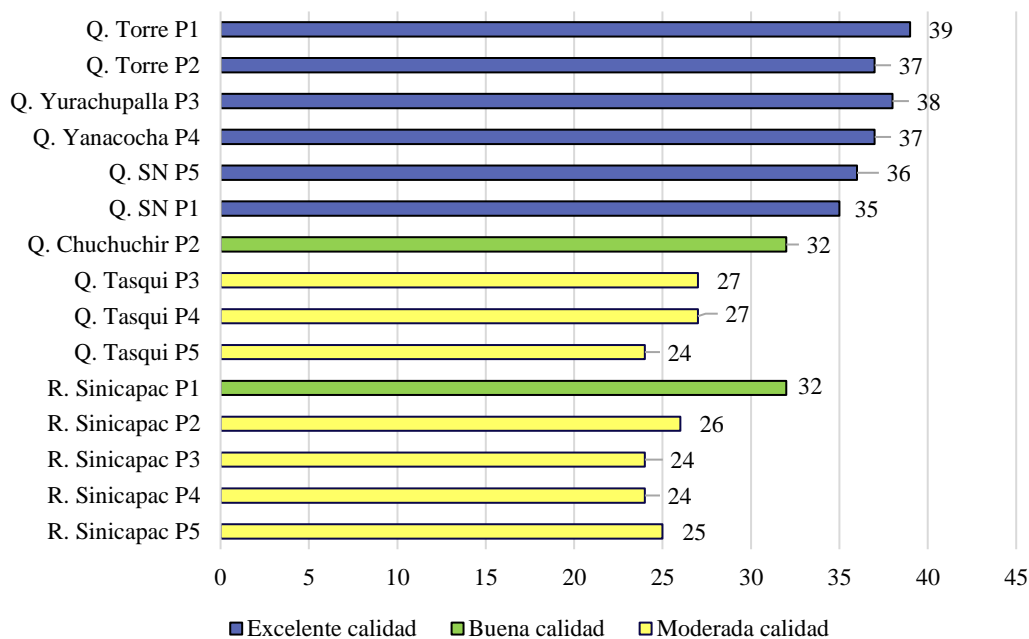
*Figura 4. Evaluación de la calidad hidromorfológica en la microcuenca Chuchuchir*

Según el análisis de los resultados, el valor promedio del índice de calidad hidromorfológica de la microcuenca Chuchuchir fue de 31 lo que corresponde a una calidad hidromorfológica buena. En general, se determinó que la zona alta tiene una mejor estructura de naturalidad en las características evaluadas. Por otro lado, la zona media cuenta con una degradación de la vegetación donde predominan los cultivos y pastizales para ganadería. La zona baja se encuentra intervenida por asentamientos humanos y actividades antrópicas lo cual generó la valoración de calidad hidromorfológica moderada.

En los 5 puntos ubicados en la zona media de la microcuenca por el contrario, se encontró que el grado de naturalidad de la vegetación disminuye en algunos puntos, se pudo observar remanentes boscosos compuestos por arbustos y plantaciones de especies introducidas como el pino y el eucalipto, adicionalmente se observaron viviendas y actividades antrópicas como la agricultura y ganadería que contribuyen en parte a la degradación del medio natural de la microcuenca por lo que el valor de índice hidromorfológico obtuvo valores entre 24 a 35 que corresponden a moderado y excelente respectivamente. En el punto 1, se obtuvo un valor ICH de 35 lo cual corresponde a una calidad hidromorfológica excelente, el punto 2 se obtuvo un valor ICH de 32 lo cual corresponde a una buena calidad hidromorfológica. Los puntos 3 y 4, obtuvieron valores ICH de 27 lo que corresponde a una moderada calidad hidromorfológica. Finalmente, en el punto 4 se determinó un valor ICH de 24 que corresponde también a una moderada calidad hidromorfológica.

Para la zona baja de la microcuenca, se obtuvieron valores de Índice de Calidad Hidromorfológica (ICH) que oscilaron entre 25 y 32, lo cual indica que la calidad hidromorfológica en los 5 puntos evaluados va desde moderada hasta buena. En el caso del río Sinicapac, se encontró una valoración moderada de la calidad hidromorfológica, debido a la presencia de pastizales y árboles introducidos en la vegetación ribereña, así como a la presencia de basura e infraestructuras como viviendas y muros que contribuyen a la degradación de la naturalidad del cauce y la vegetación.

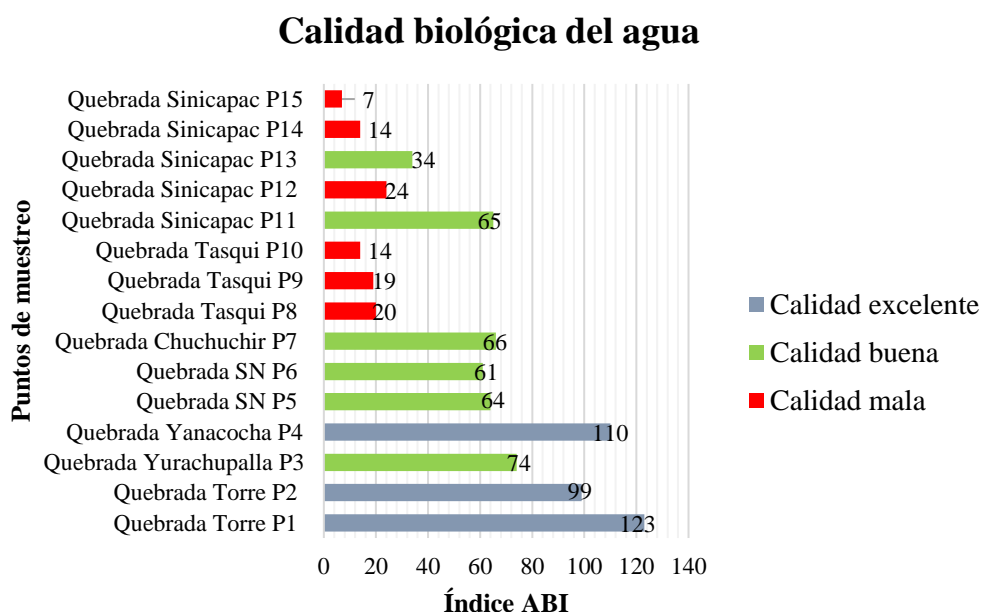
*Figura 5. Distribución d ellos puntos de muestreo*

En la Figura 5, se puede observar los valores ABI obtenidos en los puntos de muestreo distribuidos en las tres zonas de la microcuenca. Los puntos ubicados en la zona alta obtuvieron mayor valoración en comparación con las zonas media y baja. La quebrada Torre y la quebrada Yanacocha, ubicadas en la zona alta, presentaron valoraciones ABI de 99, 123 y 110 respectivamente, lo cual corresponde a una excelente calidad biológica del agua. Las quebradas Yurachupalla y SN también pertenecen a la zona alta de la microcuenca y presentaron valores ABI de 74 y 64 respectivamente, lo cual corresponde a una buena calidad biológica.

En la zona media de la microcuenca, los puntos ubicados en las quebradas, Chuchuchir y SN, obtuvieron una buena de la calidad biológica del agua, mientras que los puntos ubicados en la quebrada Tasqui obtuvieron una mala calidad del agua. Por otro lado en la zona baja de la microcuenca, la quebrada Sinicapac obtuvo los valores ABI más bajos indicando una mala calidad del agua.

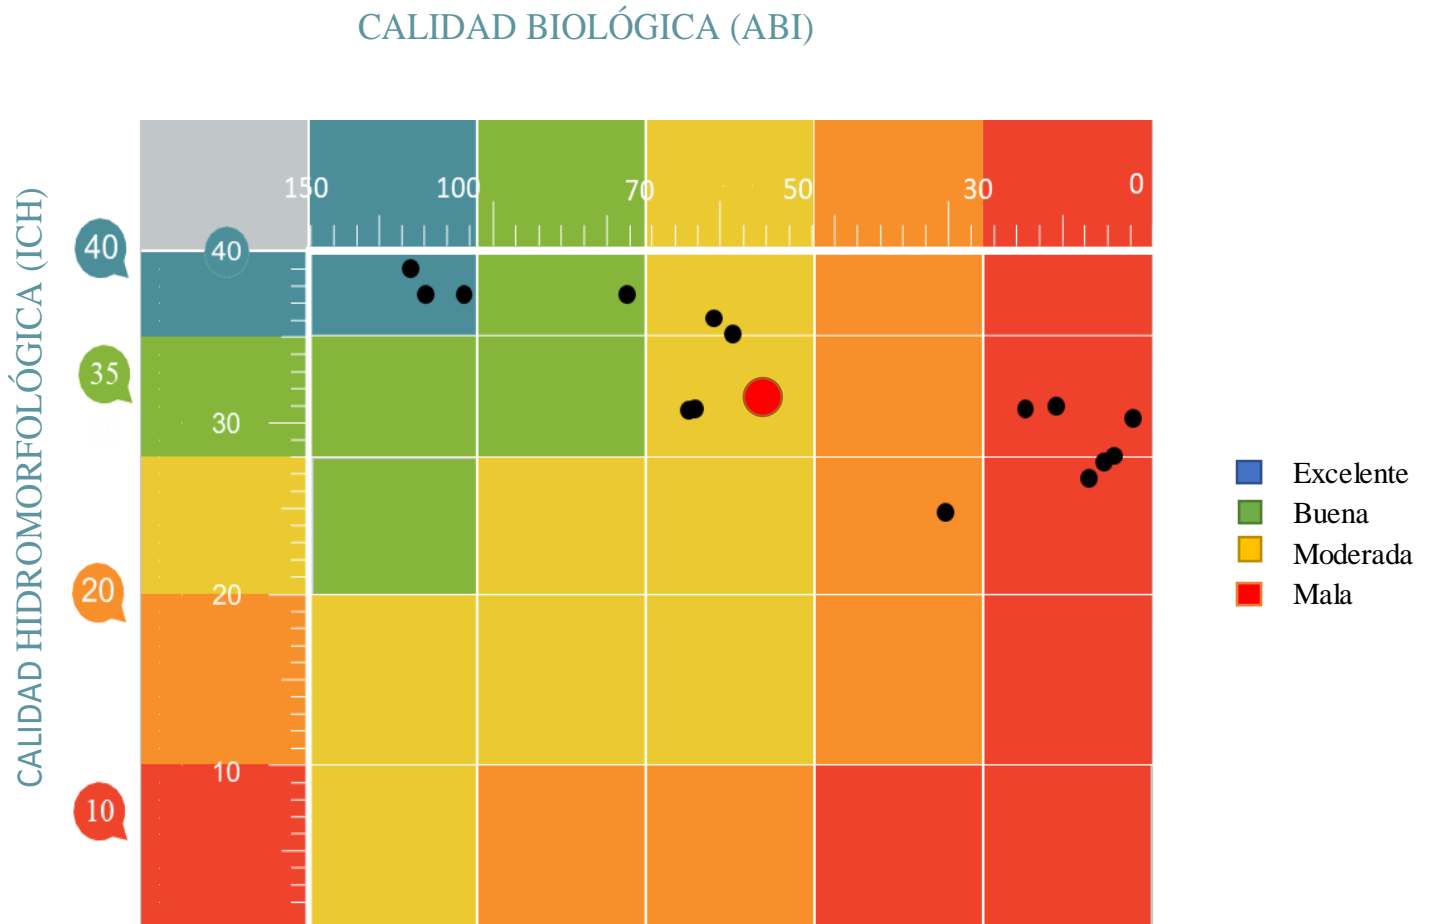
Figura 7. Correlaciones entre la Calidad Hidromorfológica (ICH) y el índice de calidad biológica (ABI) de cada punto de la microcuenca Chuchuchir

El valor promedio del índice ICH fue de 32 y el valor promedio del índice ABI fué de 53, al corelacionar estos dos valores nos marca el cuadrante amarillo, lo cual indica que la calidad ecológica de toda la microcuenca es moderada. En la siguiente Figura 7 se puede observar las valoraciones en cada punto de muestro los cuales están representados con puntos negros, mientras que el valor total de la microcuenca está representado un punto color rojo.

**Punto Negro:** Correlaciones por punto de monitoreo entre ICH y el ABI **Punto Rojo:** Correlación general de la calidad ecológica de la microcuenca
