Universidad  
Nacional  
de Loja

“Caracterización geomecánica de los macizos rocosos que conforman los taludes ubicados entre las abscisas 11+340 a 13+480 del sector Cachipamba – Taquil, parroquia Taquil, provincia de Loja”

Trabajo de Titulación, previo a la obtención del título de Ingeniera en Geología Ambiental y Ordenamiento Territorial.

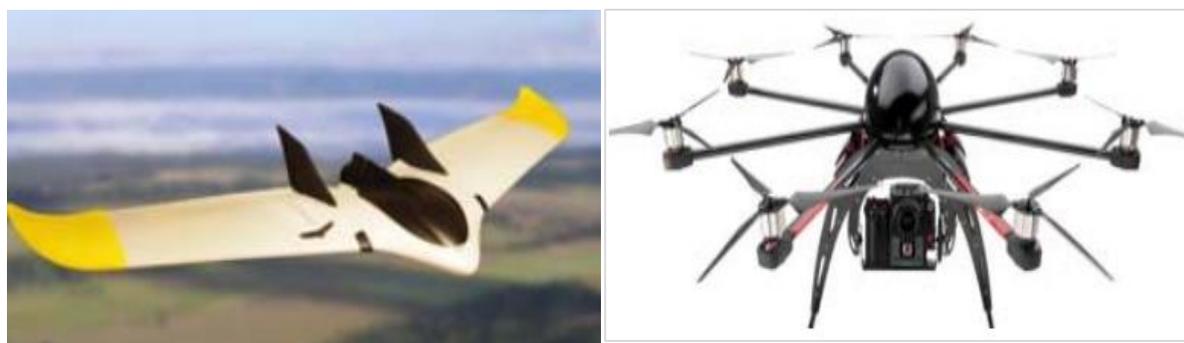
**Figura 1.** Dron de Ala Fija y Dron Multirrotor

Ochoa Mulas (2016), define que se puede diferenciar a los drones por el sistema de alas por lo que se tiene: sistema de alas fijas (Figura 1); poseen mayor autonomía, velocidad, menor huella sonora y mejor tolerancia a cambios climáticos; además, el sistema multirrotor, que posee varias alas con diferentes ángulos que llegan hasta los 360 grados. Pueden tener despegue y aterrizaje vertical, además de volar a baja velocidad.

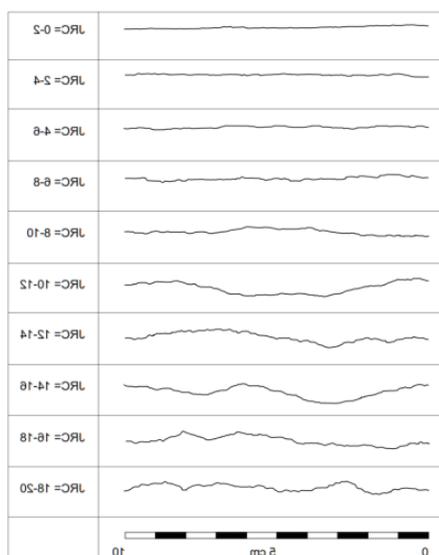
**Figura 2. Perfiles de rugosidad para Rango de JRC**

Bieniawski (1989) plantea en su clasificación RMR que el índice JRC debe ser evaluado en rangos de muy rugoso a suave. Para valorar la rugosidad se puede utilizar los perfiles de Barton y Choubey (1977) indicados en la figura 2, o los perfiles de Barton y Bandis (1990) indicados en la figura 3. El índice de rugosidad, se establece de forma visual o mediante el uso del peine de Barton, herramienta que replica el perfil de rugosidad de una discontinuidad tanto en campo como en muestras en laboratorio.

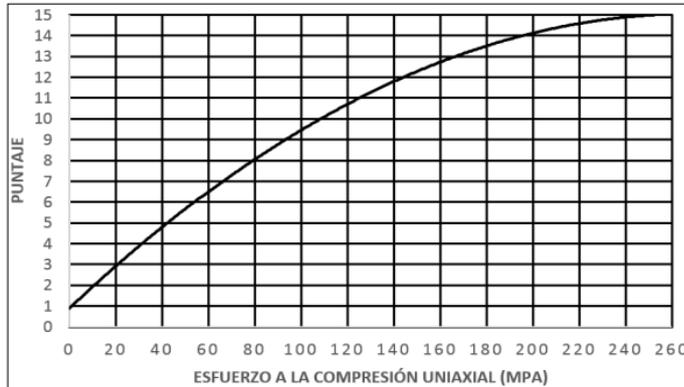
**Figura 4.** Puntaje de Acuerdo a la Resistencia de la Matriz Rocosa

Se debe evaluar cada conjunto discontinuo, estos datos deben interpolarse haciendo uso de las curvas de clasificación, siendo indispensables para descartar cualquier cambio abrupto en los valores (Figura 4,5,6).

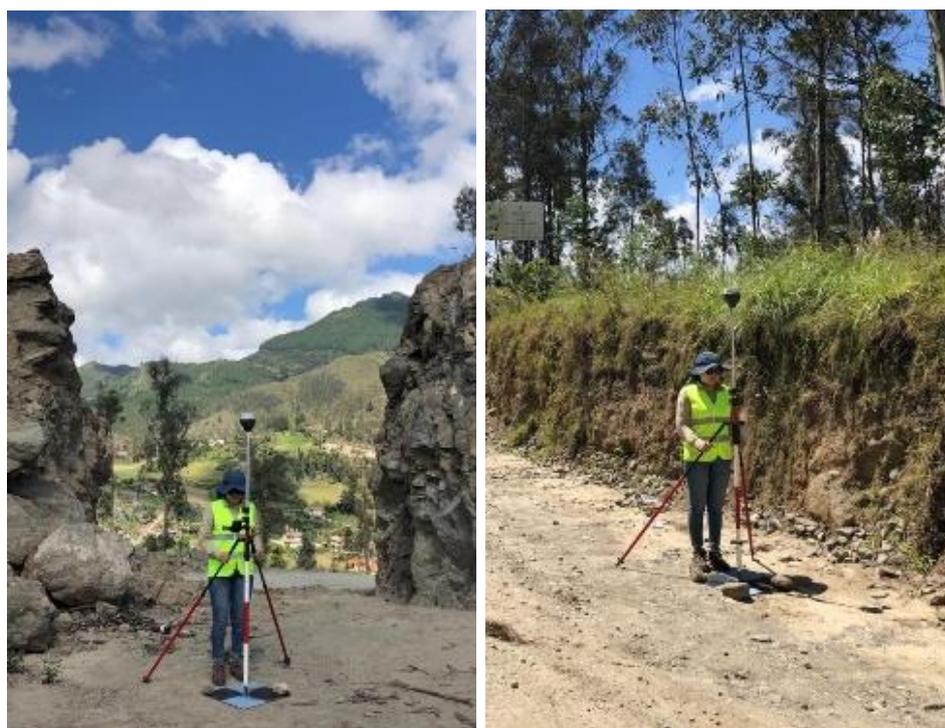
**Fotografía 1. Medición de los Puntos Fotogramétricos**

En la fotografía 1, se muestran los puntos de fotocontrol; el punto 1 y 3 fueron medidos en cada extremo del área de interés, mientras que el punto 2 fue medido en la parte céntrica, a los cuales se les integró el punto fijo. Como resultado del procesamiento de las imágenes, relacionando la altura del vuelo y su posición espacial para cada una de ellas, se obtuvo una resolución óptima de 1.73 cm/pix, una altitud media del vuelo de 142 m, entre otras (ver tabla 13).

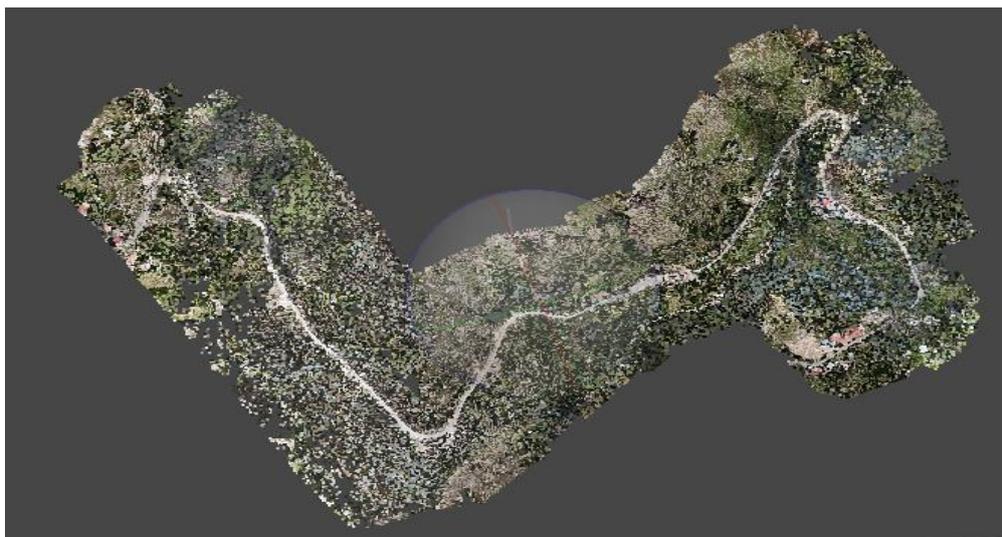
**Figura 11.** *Nube de Puntos en 3D*

**Procesamiento de las imágenes aéreas.** Usando el software Agisoft Metashape Professional, se generó el modelo digital del terreno [MDT], de la siguiente manera: orientación, superposición de fotos y generación de nubes de puntos, con un total de 381.729 nubes de puntos, posicionadas en las tres dimensiones X, Y, Z, formando con exactitud una entidad física que representa la superficie escaneada (figura 11).

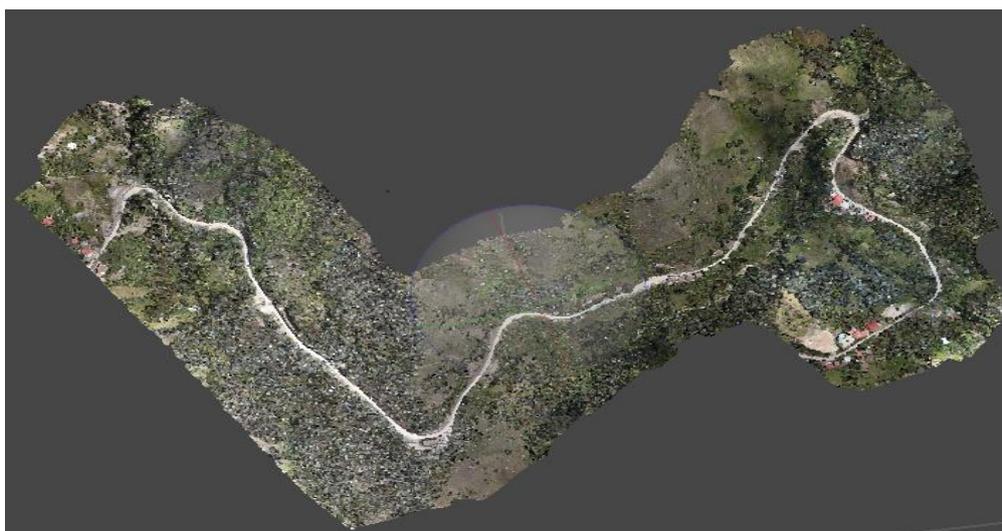
**Figura 12.** *Nubes de Puntos Densa*

A partir de lo antes mencionado, se densificó y clasificó un total de 59,348,520 nubes de puntos densa (figura 12).

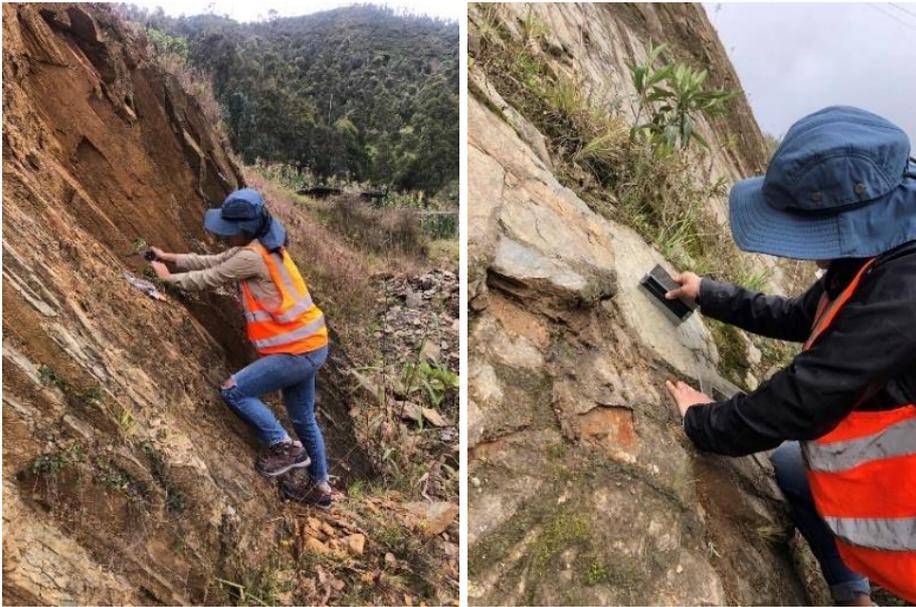
**Fotografía 2.** Datos geomecánicos, medida buzamiento y medida de rugosidad con peine de barton.

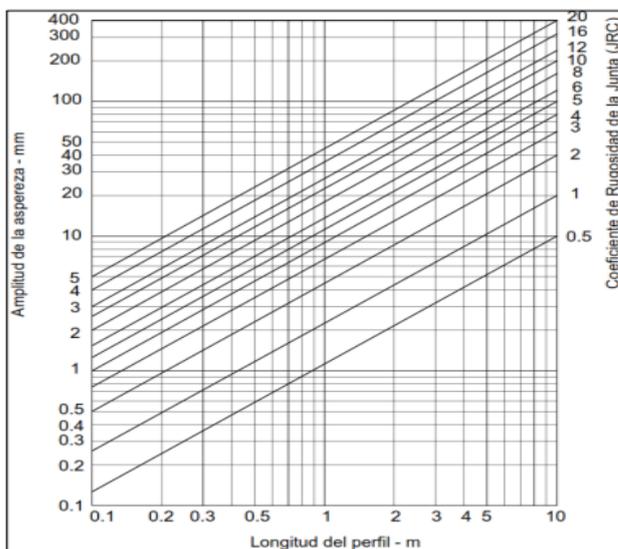
**Figura 15.** *Ábaco para Determinar JRC en Función de Amplitud y Longitud de Discontinuidad*

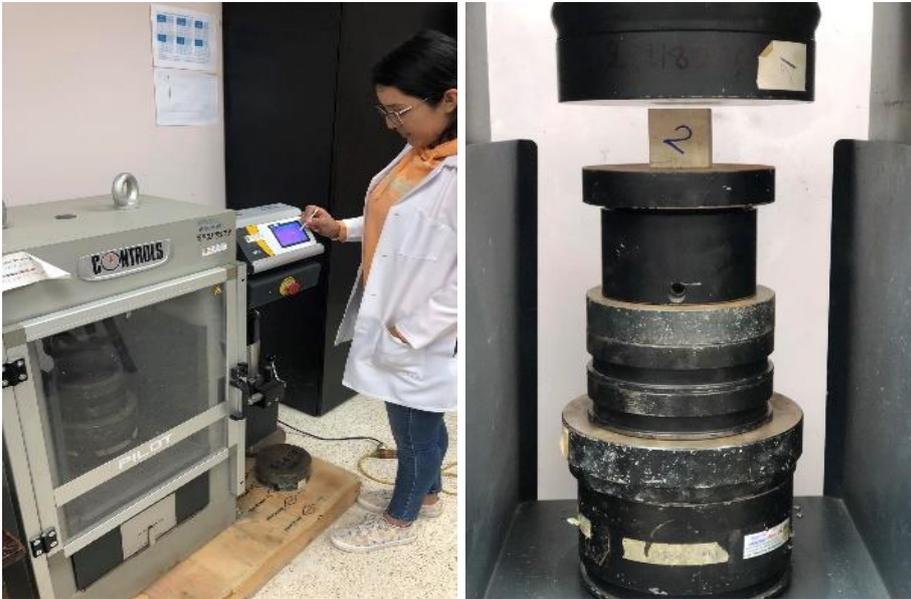
**Fotografía 4.** Ejecución del Ensayo de Compresión Simple

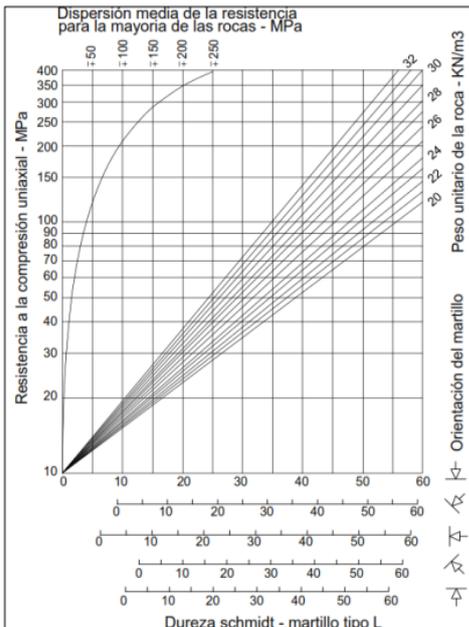
**Figura 16.** Ábaco en Función del Índice de Rebote y su Densidad

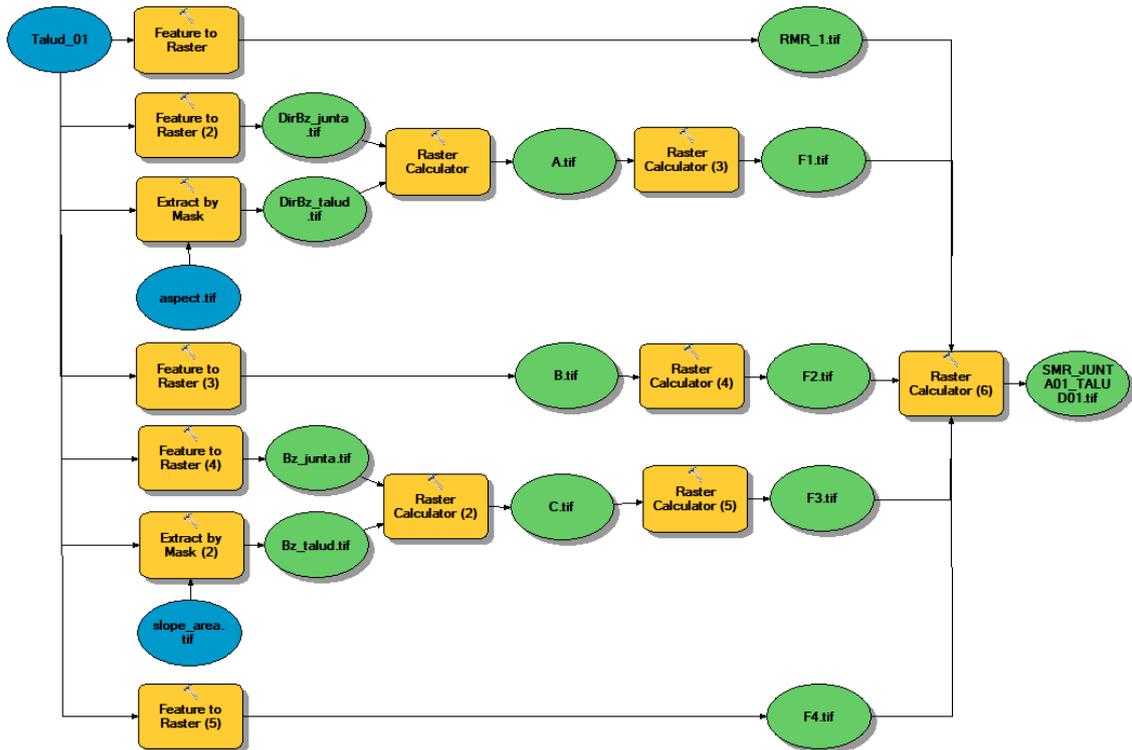
**Figura 17.** Diagrama de Flujo para el Cálculo de SMR-C.

Las variables primarias, son aquellas de tipo vectorial: RMR básico, buzamiento y dirección de las familias de discontinuidades, factor de excavación “F4”, MDT (información relativa a la topografía), y sectores (zonas litoestructurales) (Tabla 22). Con ello, se convertirá estos vectores a formato raster para proceder a calcular las variables secundarias: A, F1, F2, F3, C, F4 (para cada tipo de rotura) pendientes y aspecto, empleando las funciones propias del SIG (Tabla 23).

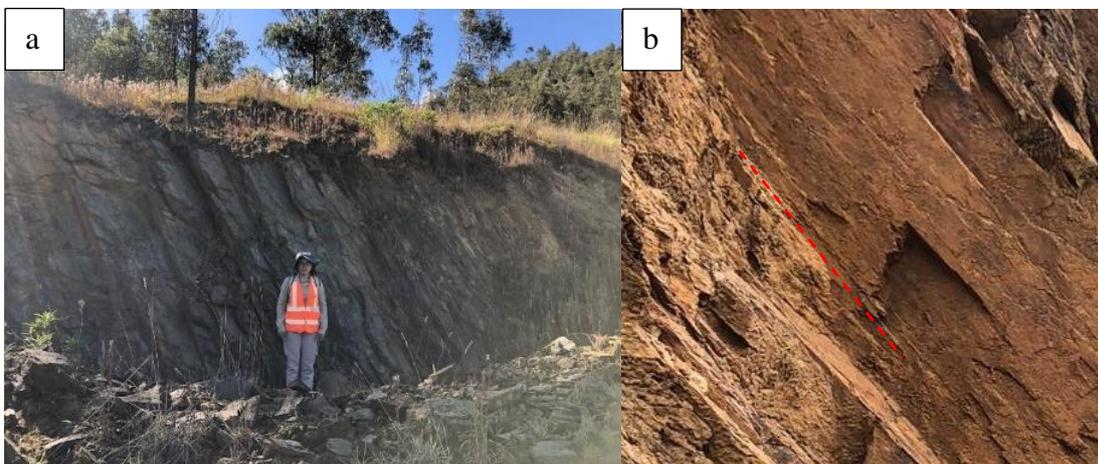
**Fotografía 5.** (a) Afloramiento natural de esquistos pelíticos. (b). Acercamiento del mismo afloramiento donde se aprecian las mismas estructuras.

Esta litología se encuentra ligeramente meteorizada, con una resistencia denominada muy dura, ya que se fracturó con varios golpes; además, no hay presencia de agua. En cuanto a la vegetación, es abundante y está constituido

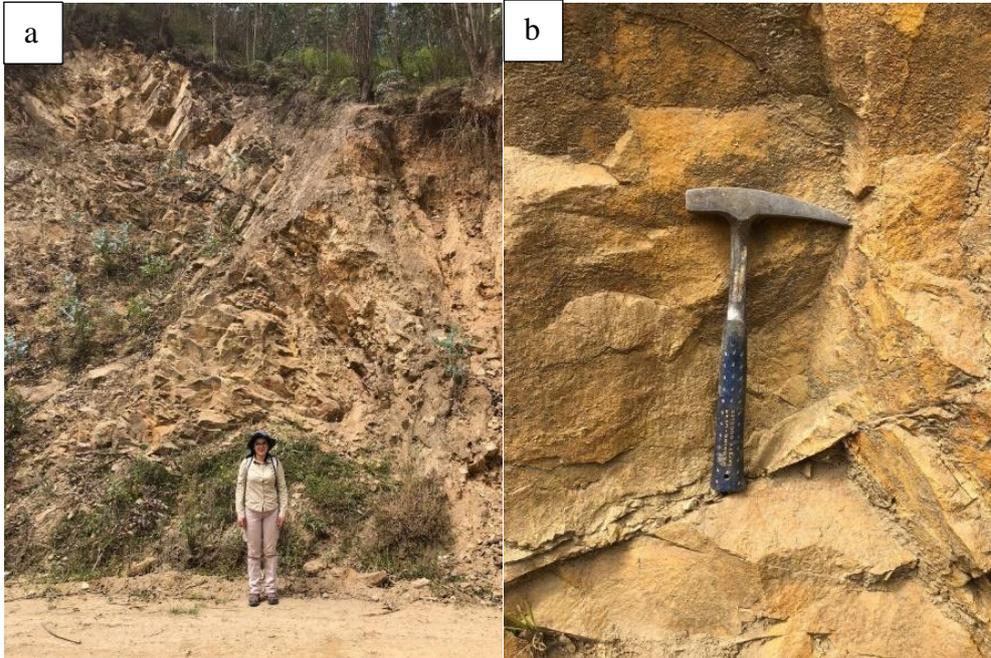
En la fotografía 6, se muestra la cuarcita cuya dirección de preferencial es de  $260^{\circ}/68^{\circ}\text{NW}$ , ubicado en las coordenadas 691182, 9569872 Datum WGS84 UTM 17S. Posee una longitud de 29 m y una altura aproximada de 8 m.

**Fotografía 6.** (a) Afloramiento antrópico constituido por cuarcitas. (b). Mismo afloramiento donde se evidencia con más amplitud la litología.

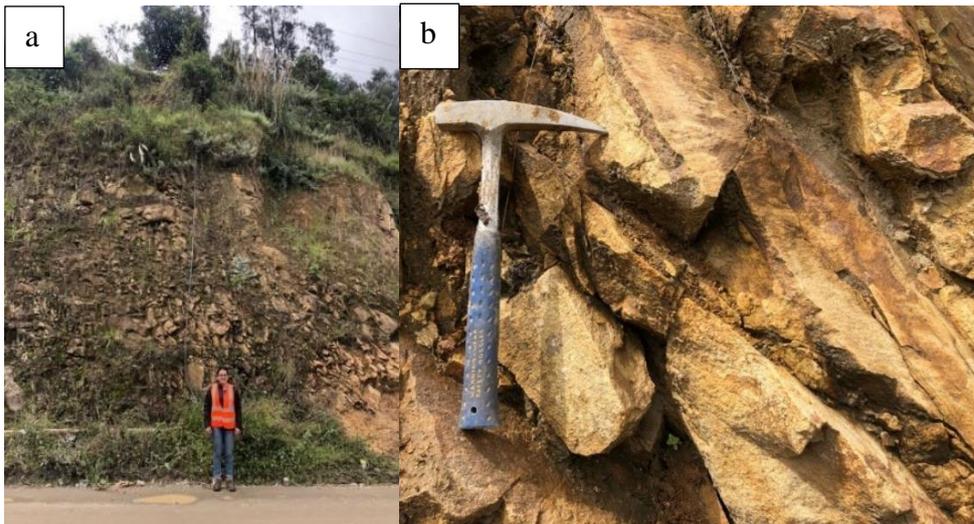
En la fotografía 7, se muestra la meta- arenisca cuya dirección de preferencial es de  $20^{\circ}/62^{\circ}\text{NW}$ , ubicado en las coordenadas 691169, 9569707 Datum WGS84 UTM 17S. Posee una longitud de 20 m y una altura aproximada de 4.8 m.

**Fotografía 7.** (a). Afloramiento de meta – areniscas. (b). Bloques angulosos de meta-areniscas del mismo afloramiento.

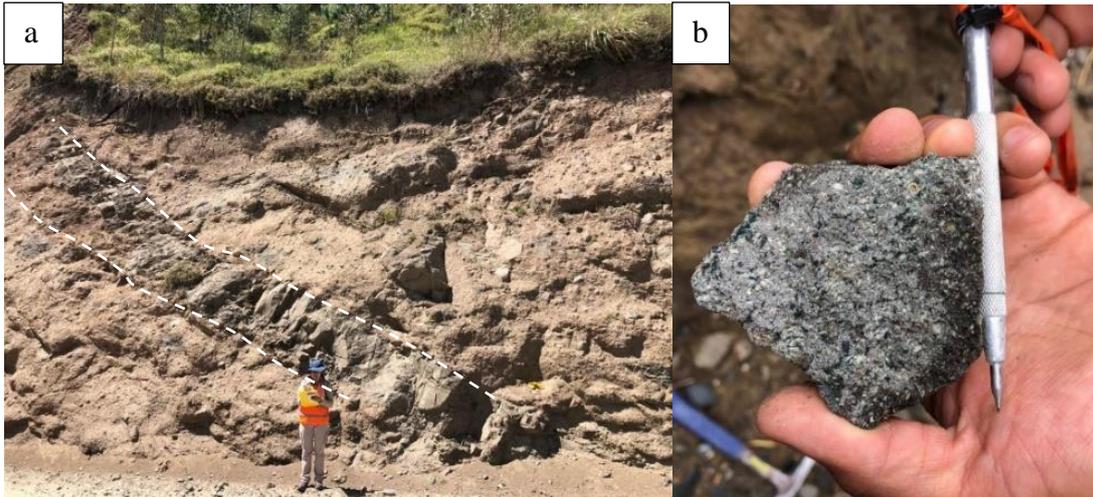
**Fotografía 8.** (a) Intrusión de un Dique Dacítico en un Aglomerado Volcánico de Tobas Andesíticas Porfíricas. (b) Muestra de mano del mismo afloramiento correspondiente al material constituido por la intrusión.

Además, se presentan intrusiones de diques tabulares dacíticos con minerales ortosa y plagioclasas, que se presume se formaron cuando el magma dacítico se introdujo en fracturas o fisuras en las rocas preexistentes para el caso el aglomerado volcánico.

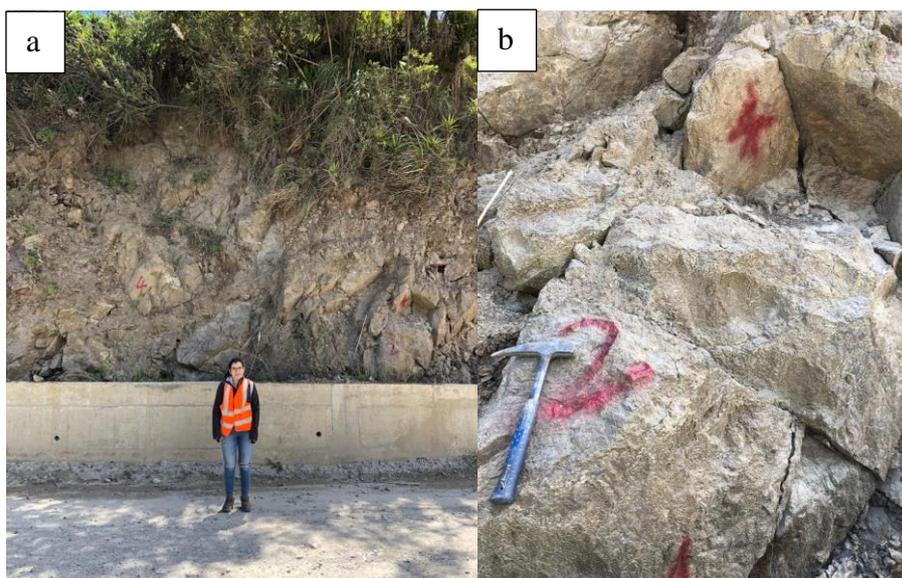
Se encuentra en un rango que va de alto a muy altamente meteorizada, con una resistencia denominada dura a muy dura, ya que se fracturó con varios golpes; además no hay presencia de agua. En cuanto a la vegetación predomina el material arbustivo y en menor cantidad el herbáceo, con potencia de hasta 80 cm.

En la fotografía 9, se observa a las tobas andesíticas porfíricas, localizadas en las coordenadas 690907;9569712 Datum WGS84 UTM 17S.

**Fotografía 9.** (a) Afloramiento de Tobas Andesíticas (b) Acercamiento del afloramiento donde se muestran los bloques de tobas andesíticas.

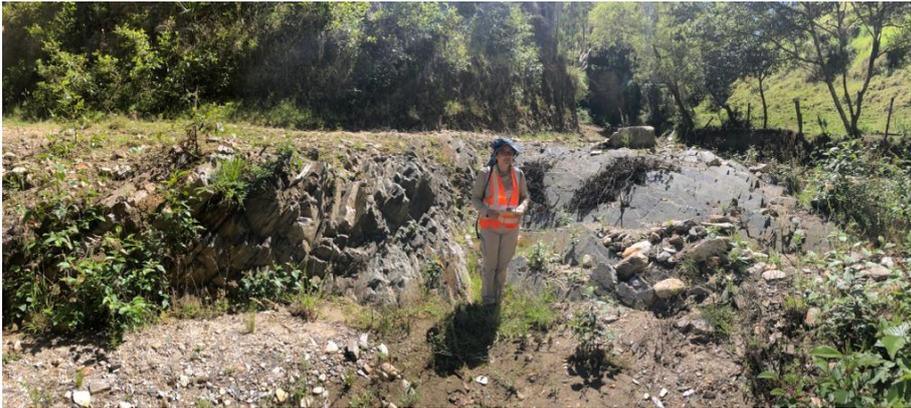
Esta litología se encuentra medianamente meteorizada, con una resistencia denominada muy dura, ya que se fracturó con varios golpes; además, no hay presencia de agua. En cuanto a la vegetación, es abundante y está constituido por material arbustivo y herbáceo. En la fotografía 10, se observa las intercalaciones de esquisto y corneana, cuya dirección preferencial de los esquistos es de  $253^{\circ}/58^{\circ}$  SE, localizado en las coordenadas 691211; 9569901 Datum WGS84 UTM 17S.

**Fotografía 10.** Afloramiento constituido por intercalaciones de esquisto y corneana.

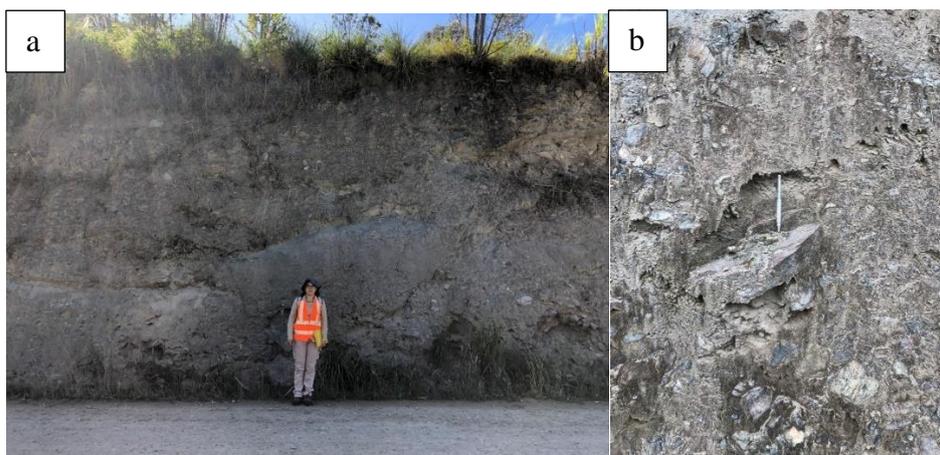
Se localiza a los márgenes de la quebrada Chanipamba, Río Taquil de la abscisa 11+340 a 11+460 este depósito pertenece a la era Cuaternaria, se observa en distintas tonalidades que van desde el gris hasta el marrón claro. Se encuentran en un rango que va desde moderada a altamente meteorizada. La génesis de este depósito podría deberse a procesos gravitacionales como deslizamiento de tierra o caídas de roca desde la parte superior de los taludes, además por la influencia de actividad volcánica. Constituido por fragmentos de esquistos, cuarcita, aglomerados volcánicos en una matriz limo arenosa, donde los clastos angulosos tipo brecha varían desde los 10 a 40 cm de diámetro, como se observa en la fotografía 11, ubicada en las coordenadas 691229, 9569566 Datum WGS84 UTM 17S.

**Fotografía 11.** Afloramiento constituido por un Coluvio polimítico. (b) Clastos angulosos constituidos por una agrupación de distintas litologías.

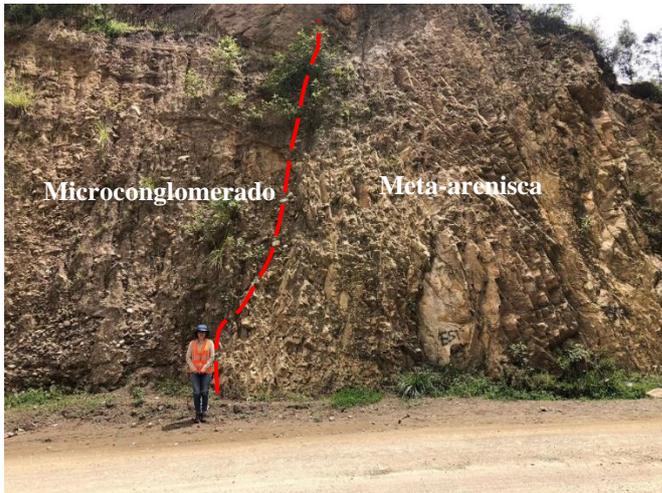
En el afloramiento de la fotografía 12, se observa un contacto entre la meta-arenisca y microconglomerado, ubicado en las coordenadas 691180; 9569923 Datum WGS84 UTM 17S.

**Fotografía 12.** Afloramiento de meta-arenisca en contacto con el microconglomerado.

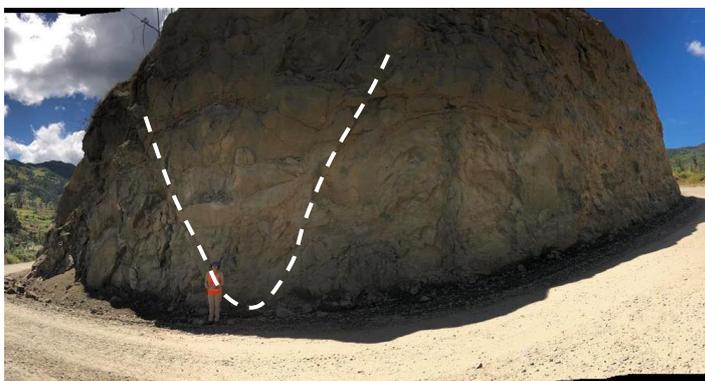
**Fotografía 13.** *Pliegue Sinclinal*

Entre la la abscisa 12+800 a 12+900 se indica la presencia de un pliegue sinclinal cuyo dato estructural para el flanco derecho es 148/60 SW y para el flanco izquierdo 278/44 NE. En cuanto a las fallas regionales, no se lograron establecer sus datos estructurales debido a la existencia de cobertura vegetal, y a la extensión de las mismas.

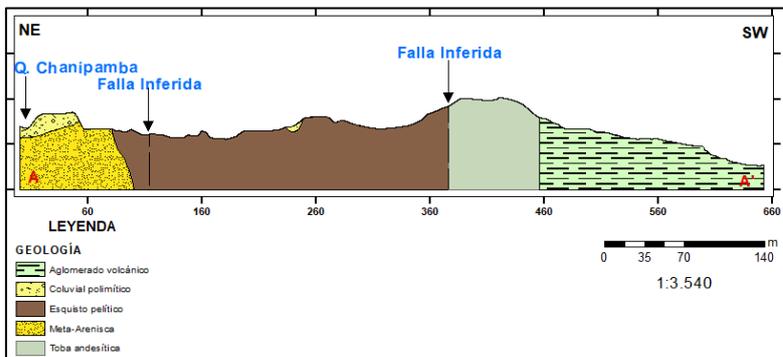
**Figura 23.** Perfil Geológico A - A'

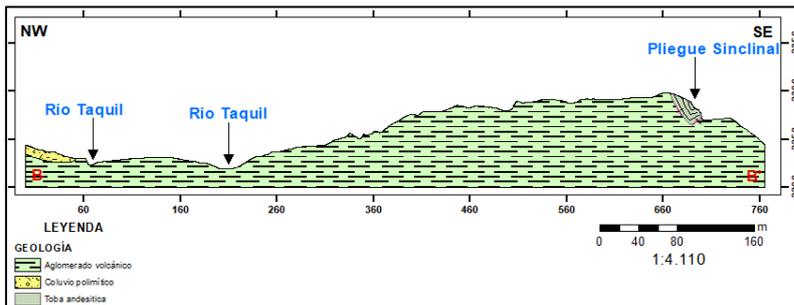
**Figura 24.** Perfil Geológico B - B´

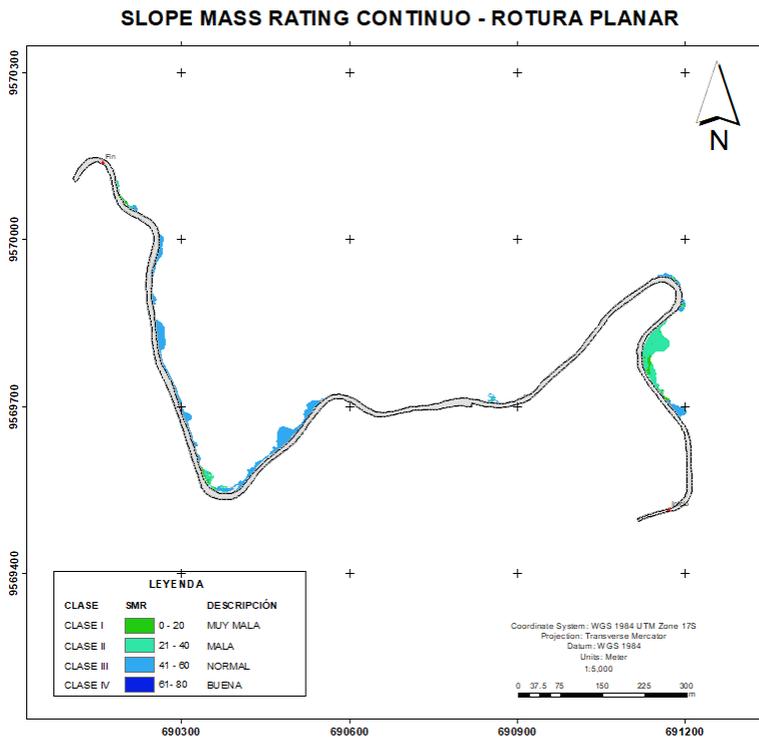
**Figura 27.** Mapa de susceptibilidad a rotura planar de los taludes rocosos ( $SMR_{MÍNIMO}$ ).

Continuando con la metodología SMR, se obtuvieron los mapas de susceptibilidad a la rotura planar y vuelco; que representan el valor de SMR de la familia de discontinuidad más susceptible a la rotura.

En el caso del mapa de susceptibilidad a la rotura planar, se debió extraer el valor de SMR mínimo entre todas las familias; aplicando el mismo procedimiento para la rotura en vuelco.

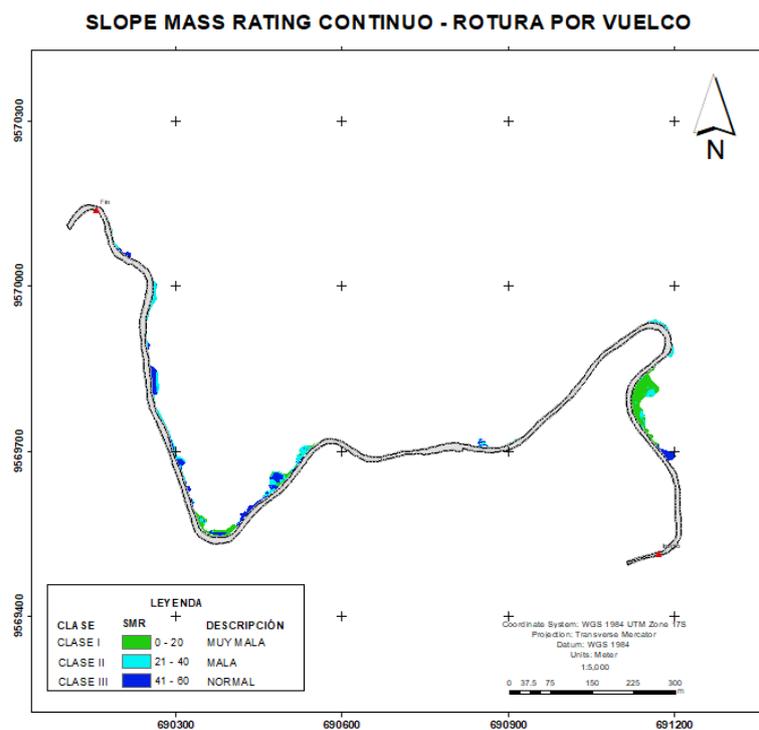
**Figura 28.** Mapa de susceptibilidad a rotura por vuelco de los taludes rocosos ( $SMR_{MÍNIMO}$ ).

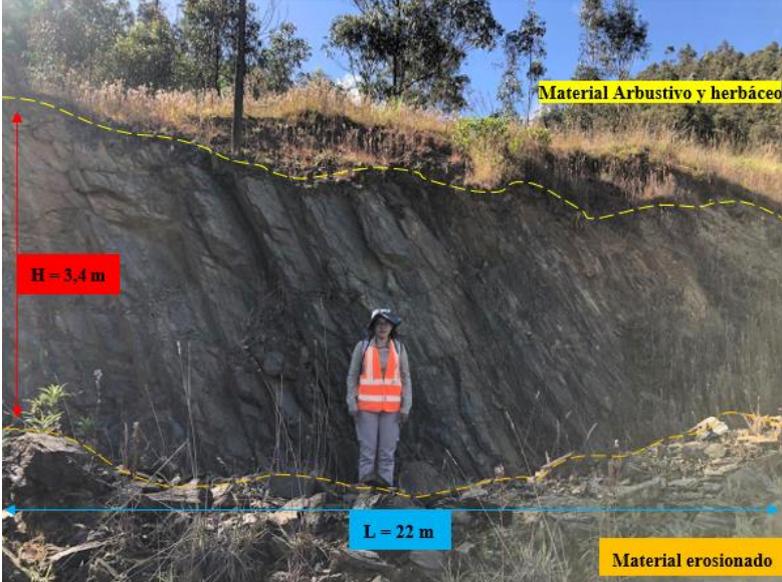
<b>Descripción litológica:</b> En el afloramiento se puede observar litológicamente a un esquistos pelítico con presencia de carbonatos (siderita) y oxidaciones de hierro y manganeso lo que le dan esas tonalidades que van de naranja a gris oscuro. En la parte baja se puede evidenciar la meteorización y erosión de las capas, producto de esto el material está disgregado.

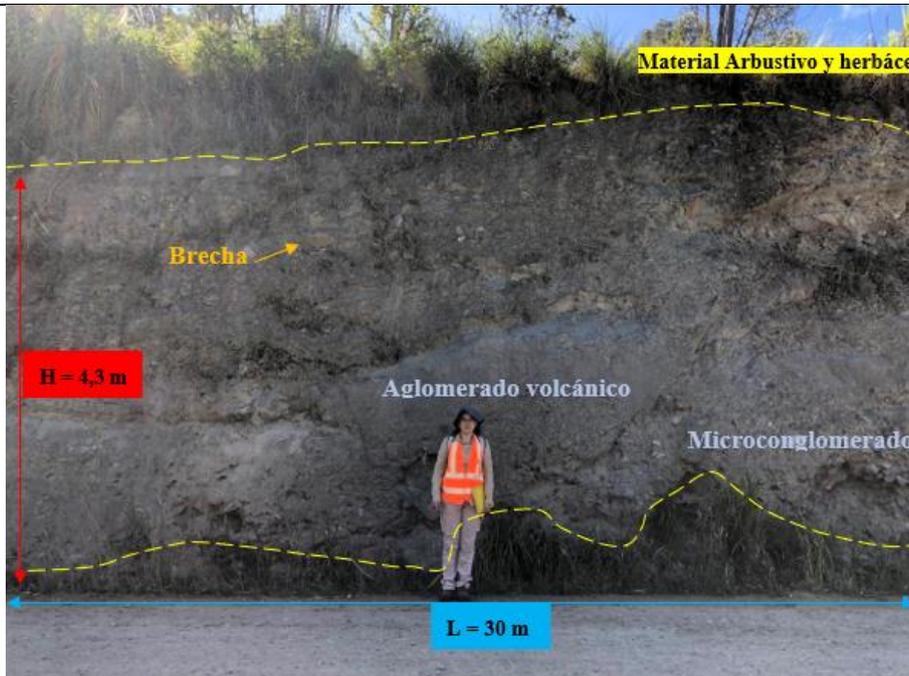
**Descripción litológica:** Litológicamente este afloramiento le corresponde a un coluvial polimítico constituido por fragmentos de esquistos, cuarcita, aglomerados volcánicos en una matriz limo arenosa, donde los clastos angulosos tipo brecha iban desde los 10 a 40 cm de diámetro. Presenta un grado de meteorización ligera, el material arbustivo y herbáceo tiene una potencia de 30 cm en la parte superior, mientras que en la inferior 1.2 cm

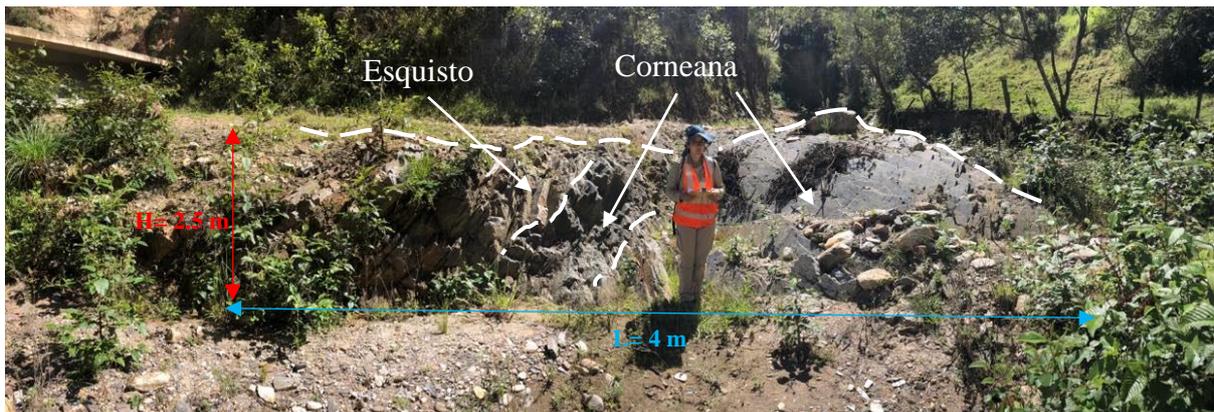
**Descripción litológica:** Litológicamente este afloramiento corresponde a intercalaciones de esquistos y corneana, el esquisto tiene tonalidades de crema a naranja, mientras que la corneana gris verdoso oscuro con una textura fanerítica. Presenta un grado de meteorización ligera, el material herbáceo tiene una potencia de 15 cm en la parte superior.

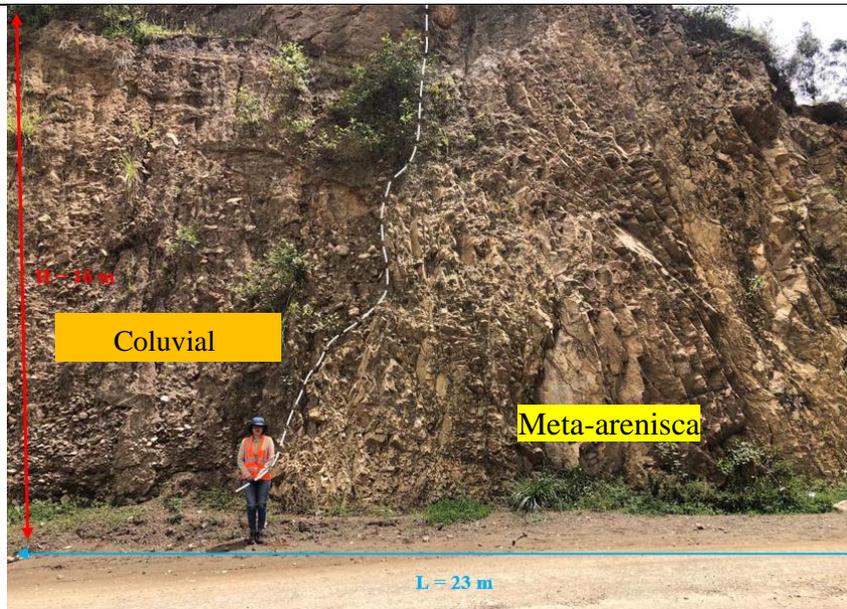
**Descripción litológica:** Afloramiento antrópico en el que se evidencia un contacto entre una met-arenisca bien compacta y el coluvial polimítico, lo que podría indicar que el sitio fue un antiguo lecho fluvial (paleocauce). El depósito coluvial está constituido por cuarcitas, esquistos en clasto soportados en una matriz arenosa. Se encuentra afectado medianamente por la meteorización y no hay indicios de humedad.

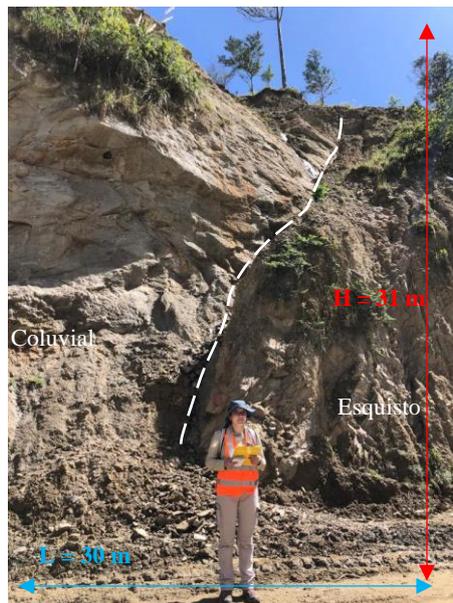
**Descripción litológica:** Afloramiento antrópico en el que se evidencia un contacto entre un esquistos y coluvial. El esquistos tonalidades grisáceas, mientras que el microconglomerado se encuentra en una matriz limo – arenosa en tonalidades que van del crema al naranja.

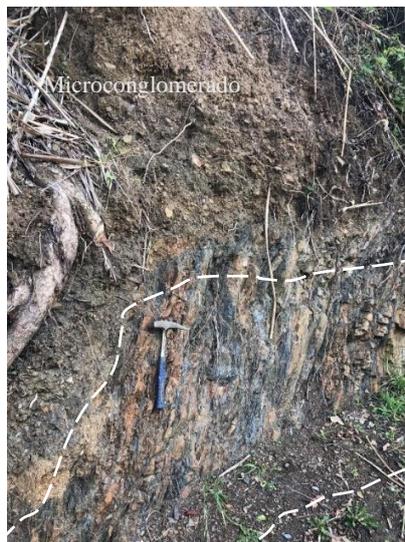
**Descripción litológica:** Afloramiento natural constituido por esquisto con presencia de óxidos de hierro y manganeso lo que le da una tonalidad que va del naranja al gris oscuro con una orientación preferencial de 230/66 SW. Además, este se encontró por debajo de un microconglomerado en una matriz arcillosa en tonalidad marrón oscuro donde los clastos posee un diámetro de hasta 8 cm. Este afloramiento estuvo medianamente meteorizado.

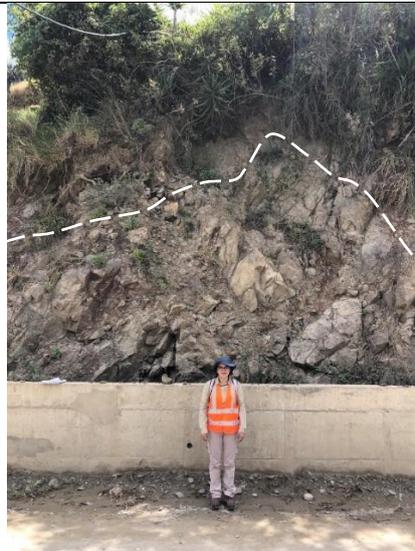
**Descripción litológica:** Afloramiento antrópico constituido por tobas andesíticas con presencia de láminas carbonatos de calcio se encuentra muy meteorizada. En la base se observó en la base del talud una disgregación del material en partículas más pequeñas debido a la acción meteorológica. La capa vegetal es abundante tipo arbustivo y herbáceo con una potencia de hasta 80 cm.

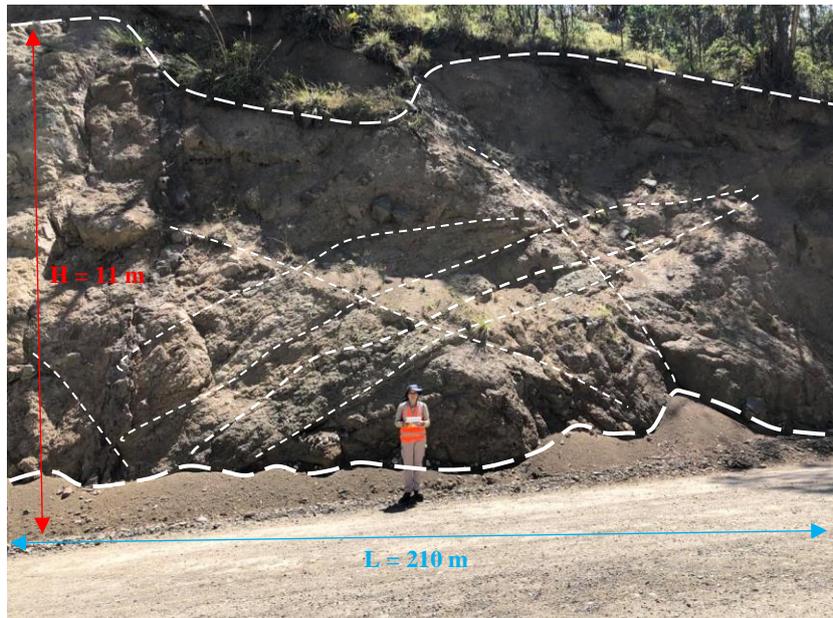
**Descripción litológica:** Afloramiento antrópico constituido por un aglomerado volcánico con tobas andesíticas con presencia de vetillas de carbonatos; se evidencia planos de rotura que tienen una orientación preferencial de 276/20 hacia el NW, se presume que estos múltiples planos de debilidad se originaron debido a distintos estadios de depositación en diferentes eventos eruptivos además de la acción meteorológica que pudo haber debilitado la resistencia del material favoreciendo a la formación de planos de rotura. La capa vegetal es abundante tipo arbustivo y herbáceo con una potencia de hasta 50 cm.

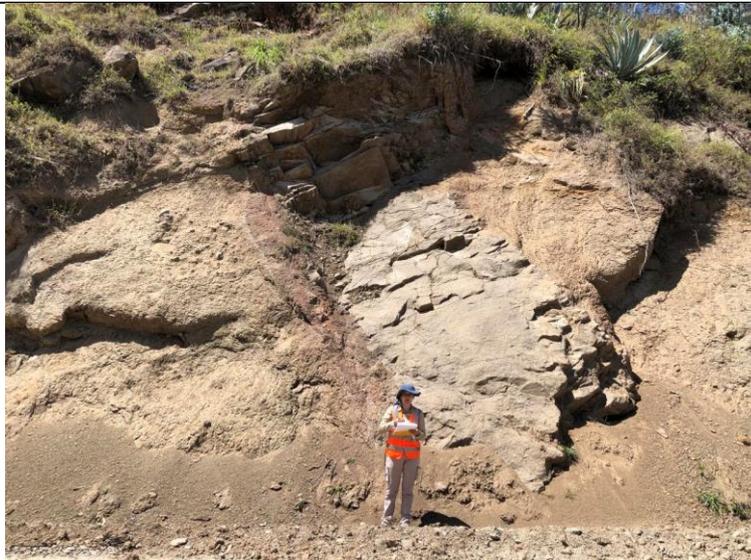
**Descripción litológica:** Afloramiento antrópico constituido por un aglomerado volcánico con tobas andesíticas con presencia de vetillas carbonatos de calcio, se observa minerales como cuarzo y hematita; además, se encuentra algo meteorizada en la parte baja.

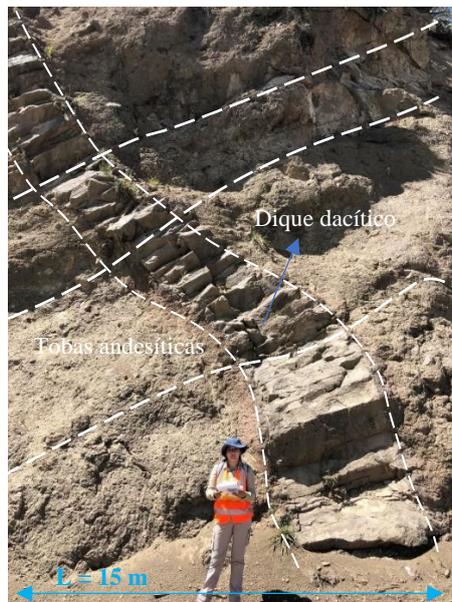
**Descripción litológica:** Afloramiento antrópico constituido por un aglomerado volcánico con tobas andesíticas; además, se encuentra algo meteorizada en la parte baja donde se observó material disgregado. Se evidenció la existencia de una intrusión de un dique dacítico lo que sugiere que al ser inyectado en las tobas andesíticas sufrió un enfriamiento formando el dique casi vertical con un espesor de 1.5 cm.

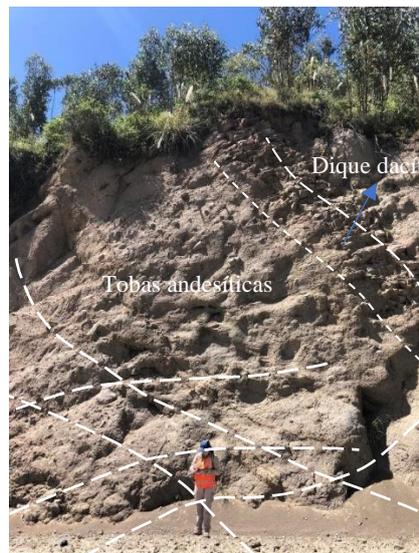
**Descripción litológica:** Afloramiento antrópico constituido por un aglomerado volcánico con tobas andesíticas; además, se encuentra algo meteorizada en la parte baja donde se observó material disgregado. Se evidenció la existencia de una intrusión de un dique dacítico casi vertical con un espesor de 1.5 cm y una estratificación cruzada en diferentes orientaciones.

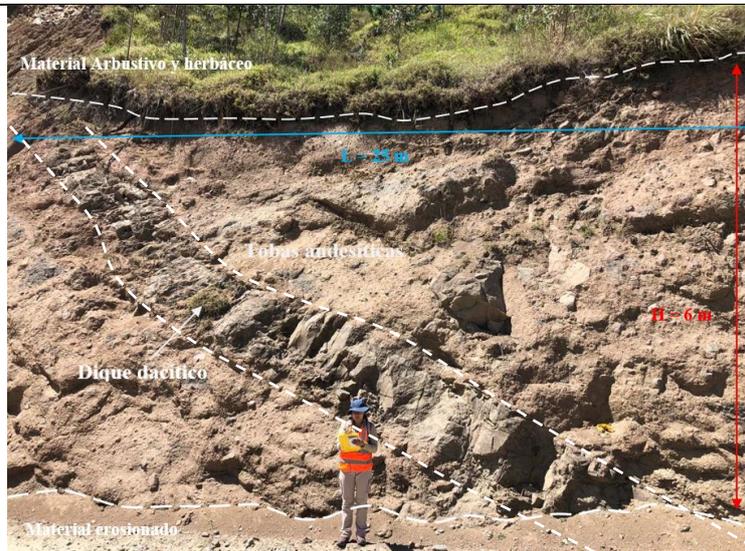
**Descripción litológica:** Afloramiento antrópico constituido por un aglomerado volcánico con tobas andesíticas; además, se encuentra algo meteorizada en la parte baja donde se observó material disgregado. Se evidenció la existencia de una intrusión de un dique dacítico inclinado con un espesor de 1.3 cm. La capa vegetal medio lo constituían el material arbustivo y herbáceo con una potencia de hasta 60 cm.

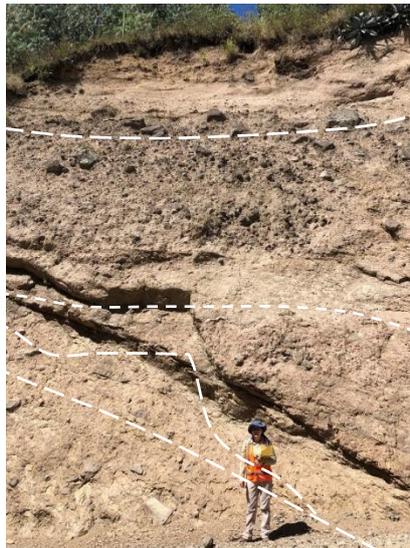
**Descripción litológica:** Afloramiento antrópico constituido por un aglomerado volcánico con de tobas andesíticas con una orientación preferencial de 326/83 hacia el NW y presencia de planos de debilidad; además, se encuentra algo meteorizada en la parte baja donde se observó material disgregado. La capa vegetal medio lo constituían el material arbustivo y herbáceo con una potencia de hasta 60 cm.

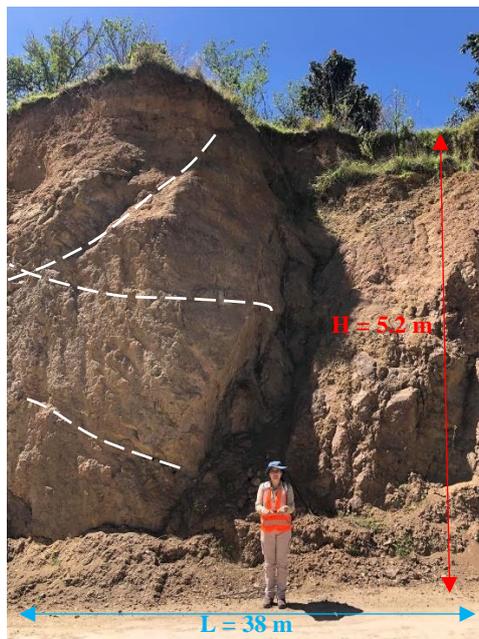
**Descripción litológica:** Afloramiento antrópico constituido por un aglomerado volcánico con tobas andesíticas en una matriz de grano fino, se evidenció además la presencia de planos de debilidad y cárcavas a lo largo de todo el talud. Posee un grado de meteorización alta, en la zona baja se observó material disgregado. La cobertura vegetal tiene una potencia de hasta 20 cm.

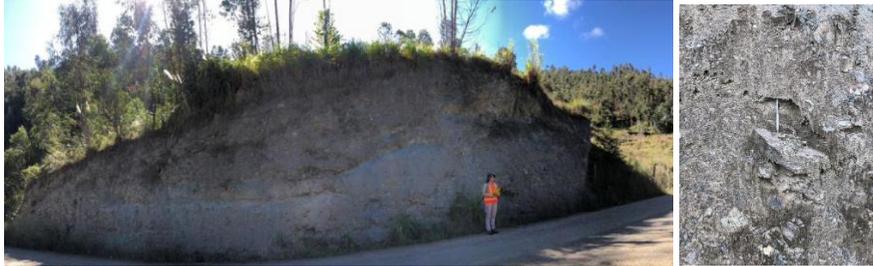
<b>PROYECTO: REALIZADO POR: FECHA:</b>	"Caracterización geomecánica de los macizos rocosos que conforman los taludes ubicados entre las abscisas 11+340 a 13+480 del sector Cachipamba – Taquil, parroquia Taquil, provincia de Loja"				ZONA:	1	HOJA/F: PLANO:	1	
	Doméncia Mishell Rodríguez Castillo				LOCALIZACIÓN:	11+340 A 11+560	FOTO:	-	
	30/05/2023								
<b>LITOLOGÍA</b>	NATURALEZA: Volcano sedimentario				POTENCIA: 6 m aprox.	FORMACIÓN Y EDAD: Unidad Cera (PZce)			
<b>FORMACIONES SUPERFICIALES</b>	NATURALEZA Y TEXTURA: Coluvio con clastos de esquistos y cuarcita.				MORFOLOGÍA: Afloramiento masivo artificial			ESPESOR: 32 m	
<b>ESTRUCTURA</b>	PLIEGUES		FALLAS:				OTROS: Planos de fractura		
<b>FRACTURACIÓN</b>	BLOQUES Jv Juntas/m3	Muy Grandes <1	Grandes 1-3	Medios 3-10	Pequeños 10-30	Muy Pequeños >30	Muy brechificado >60		
<b>RESISTENCIA DE MATRIZ ROCOSA</b>	Extremadam blanda (Uña) 0	Muy blanda (Navaja) 1	Blandas (Punta de martillo) 2	Media (1 golpe martillo) 3	Dura (+1 golpe martillo) 4	Muy Dura (Varios golpes) 5	Extremadam Dura (Sólo raya con martillo) 6

<b>GRADOS DE METEORIZACIÓN</b>	I Inalterada (6)		II Ligeramente alterada (5)		III Moderadamente alterada (3)		IV Muy alterada (1)	V Compl meteorizada (0)	VI Suelo residual (0)
<b>HIDROGEOLOGÍA</b>	Sin presencia de agua		Seco (Sin señales de agua)		Húmedo		Goteos	Flujo	CAUDAL ESTIMADO:
<b>MUESTRA</b>	01							OBSERVACIONES:	
FOTOGRAFÍAS:

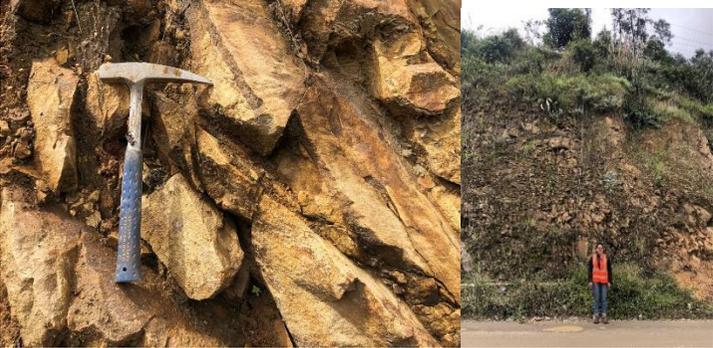
<b>PROYECTO: REALIZADO POR: FECHA:</b>	"Caracterización geomecánica de los macizos rocosos que conforman los taludes ubicados entre las abscisas 11+340 a 13+480 del sector Cachipamba – Taquil, parroquia Taquil, provincia de Loja"				ZONA:	2	HOJA/F: PLANO:	2
	Doménica Mishell Rodríguez Castillo				LOCALIZACIÓN:	11+560 A 11+600	FOTO:	-
	30/05/2023							
<b>LITOLOGÍA</b>	NATURALEZA: <u>Metamórfica</u>				POTENCIA: 6 m aprox.	FORMACIÓN Y EDAD: <u>Unidad Cera (PZce)</u>		
<b>FORMACIONES SUPERFICIALES</b>	NATURALEZA Y TEXTURA: <u>Meta-arenisca con cobertura vegetal</u>				MORFOLOGÍA: <u>Afloramiento vertical artificial</u>		ESPESOR: <u>32 m</u>	
<b>ESTRUCTURA</b>	PLIEGUES		FALLAS:				OTROS: <u>Diaclasas</u>	
<b>FRACTURACIÓN</b>	BLOQUES Jv Juntas/m3	Muy Grandes <1	Grandes 1-3	Medios 3-10	Pequeños 10-30	Muy Pequeños >30	Muy brechificado >60	
<b>RESISTENCIA DE MATRIZ ROCOSA</b>	Extremadam blanda (Uña) 0	Muy blanda (Navaja) 1	Blandas (Punta de martillo) 2	Media (1 golpe martillo) 3	Dura (+1 golpe martillo) 4	Muy Dura ( <u>Varios golpes</u> ) 5	Extremadam Dura (Sólo raya con martillo) 6

<b>GRADOS DE METEORIZACIÓN</b>	I Inalterada (6)		II <u>Ligeramente alterada (5)</u>		III <u>Moderadamente alterada (3)</u>		IV Muy alterada (1)	V Compl meteorizada (0)
<b>HIDROGEOLOGÍA</b>	Sin presencia de agua		<u>Seco (Sin señales de agua)</u>		Húmedo		Goteos	Flujo
<b>MUESTRA</b>	02							CAUDAL ESTIMADO:
FOTOGRAFÍAS:

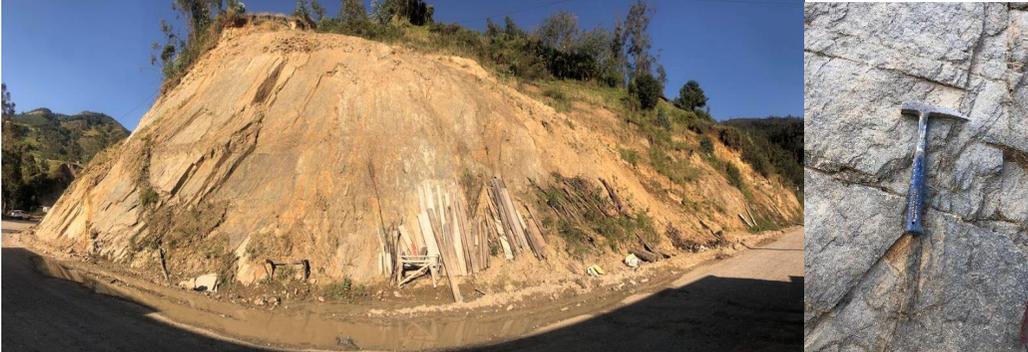
<b>PROYECTO: REALIZADO POR: FECHA:</b>	"Caracterización geomecánica de los macizos rocosos que conforman los taludes ubicados entre las abscisas 11+340 a 13+480 del sector Cachipamba – Taquil, parroquia Taquil, provincia de Loja"				ZONA:	3	HOJA/F: PLANO:	3	
	Doménica Mishell Rodríguez Castillo				LOCALIZACIÓN:	11+600 A 11+760	FOTO:	-	
	30/05/2023								
<b>LITOLOGÍA</b>	NATURALEZA: <b>Metamórfica</b>				POTENCIA: 15 m aprox.	FORMACIÓN Y EDAD: <b>Unidad Cera (PZce)</b>			
<b>FORMACIONES SUPERFICIALES</b>	NATURALEZA Y TEXTURA: <b>Esquisto pelítico con cobertura vegetal</b>				MORFOLOGÍA: <b>Afloramiento vertical artificial</b>		ESPESOR: <b>98 m</b>		
<b>ESTRUCTURA</b>	PLIEGUES		FALLAS:				OTROS: <b>Diaclasas</b>		
<b>FRACTURACIÓN</b>	BLOQUES Jv Juntas/m3	Muy Grandes <1	Grandes 1-3	<b>Medios 3-10</b>	Pequeños 10-30	Muy Pequeños >30	Muy brechificado >60		
<b>RESISTENCIA DE MATRIZ ROCOSA</b>	Extremadam blanda (Uña) 0	Muy blanda (Navaja) 1	Blandas (Punta de martillo) 2	Media (1 golpe martillo) 3	<b>Dura (+1 golpe martillo) 4</b>	Muy Dura (Varios golpes) 5	Extremadam Dura (Sólo raya con martillo) 6

<b>GRADOS DE METEORIZACIÓN</b>	I Inalterada (6)		II Ligeramente alterada (5)		<b>III Moderadamente alterada (3)</b>		IV Muy alterada (1)	V Compl meteorizada (0)	VI Suelo residual (0)
<b>HIDROGEOLOGÍA</b>	Sin presencia de agua		<u>Seco (Sin señales de agua)</u>		<b>Húmedo</b>		Goteos	Flujo	CAUDAL ESTIMADO:
<b>MUESTRA</b>	03							OBSERVACIONES:	
FOTOGRAFÍAS:
