Universidad  
Nacional  
de Loja

“Caracterización geomecánica de los macizos rocosos que conforman los taludes ubicados entre las abscisas 11+340 a 13+480 del sector Cachipamba – Taquil, parroquia Taquil, provincia de Loja”

Trabajo de Titulación, previo a la obtención del título de Ingeniera en Geología Ambiental y Ordenamiento Territorial.

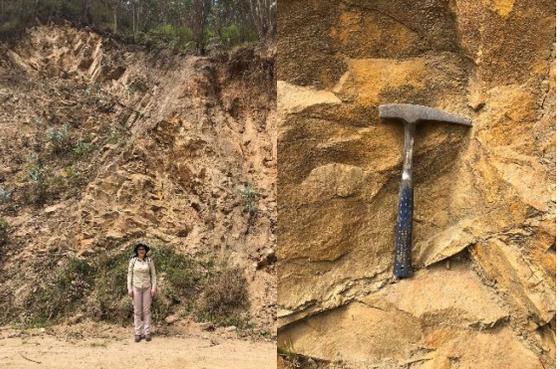
<b>PROYECTO: REALIZADO POR: FECHA:</b>	"Caracterización geomecánica de los macizos rocosos que conforman los taludes ubicados entre las abscisas 11+340 a 13+480 del sector Cachipamba – Taquil, parroquia Taquil, provincia de Loja"				ZONA:	4	HOJA/F: PLANO:	4	
	Doménica Mishell Rodríguez Castillo				LOCALIZACIÓN:	11+760 A 11+800	FOTO:	-	
	30/05/2023								
<b>LITOLOGÍA</b>	NATURALEZA: <i>Metamórfica</i>				POTENCIA: 15 m aprox.	FORMACIÓN Y EDAD: <i>Unidad Cera (PZce)</i>			
<b>FORMACIONES SUPERFICIALES</b>	NATURALEZA Y TEXTURA: <i>Cuarcita compacta con cobertura vegetal</i>				MORFOLOGÍA: <i>Afloramiento vertical artificial</i>			ESPESOR: 29 m	
<b>ESTRUCTURA</b>	PLIEGUES		FALLAS:				OTROS: <i>Diaclasas</i>		
<b>FRACTURACIÓN</b>	BLOQUES Jv Juntas/m3	Muy Grandes <1	Grandes 1-3	Medios 3-10	Pequeños 10-30	Muy Pequeños >30	Muy brechificado >60		
<b>RESISTENCIA DE MATRIZ ROCOSA</b>	Extremadam blanda (Uña) 0	Muy blanda (Navaja) 1	Blandas (Punta de martillo) 2	Media (1 golpe martillo) 3	Dura (+1 golpe martillo) 4	<i>Muy Dura</i> ( <i>Varios golpes</i> ) 5	Extremadam Dura (Sólo raya con martillo) 6

<b>GRADOS DE METEORIZACIÓN</b>	I Inalterada (6)		II <i>Ligeramente alterada (5)</i>		III <i>Moderadamente alterada (3)</i>		IV Muy alterada (1)	V Compl meteorizada (0)	VI Suelo residual (0)
<b>HIDROGEOLOGÍA</b>	<i>Sin presencia de agua</i>		<i>Seco (Sin señales de agua)</i>		Húmedo		Goteos	Flujo	CAUDAL ESTIMADO:
<b>MUESTRA</b>	04							OBSERVACIONES:	
FOTOGRAFÍAS:

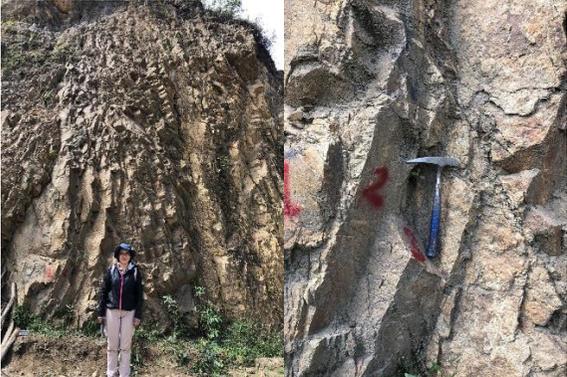
<b>PROYECTO: REALIZADO POR: FECHA:</b>	"Caracterización geomecánica de los macizos rocosos que conforman los taludes ubicados entre las abscisas 11+340 a 13+480 del sector Cachipamba – Taquil, parroquia Taquil, provincia de Loja"				ZONA:	5	HOJA/F: PLANO:	5	
	Doménica Mishell Rodríguez Castillo				LOCALIZACIÓN:	11+800 A 11+820	FOTO:	-	
	30/05/2023								
<b>LITOLOGÍA</b>	NATURALEZA: <i>Metamórfica</i>				POTENCIA: 7 m aprox.	FORMACIÓN Y EDAD: <i>Unidad Cera (PZce)</i>			
<b>FORMACIONES SUPERFICIALES</b>	NATURALEZA Y TEXTURA: <i>Meta-arenisca compacta con cobertura vegetal</i>				MORFOLOGÍA: <i>Afloramiento vertical artificial</i>		ESPESOR: 11 m		
<b>ESTRUCTURA</b>	PLIEGUES		FALLAS:				OTROS: <i>Diaclasas</i>		
<b>FRACTURACIÓN</b>	BLOQUES Jv Juntas/m3	Muy Grandes <1	Grandes 1-3	Medios 3-10	Pequeños 10-30	Muy Pequeños >30	Muy brechificado >60		
<b>RESISTENCIA DE MATRIZ ROCOSA</b>	Extremadam blanda (Uña) 0	Muy blanda (Navaja) 1	Blandas (Punta de martillo) 2	Media (1 golpe martillo) 3	Dura (+1 golpe martillo) 4	Muy Dura ( <u>Varios golpes</u> ) 5	Extremadam Dura (Sólo raya con martillo) 6

<b>GRADOS DE METEORIZACIÓN</b>	I Inalterada (6)		II <i>Ligeramente alterada (5)</i>		III <u>Moderadamente alterada (3)</u>		IV Muy alterada (1)	V Compl meteorizada (0)	VI Suelo residual (0)
<b>HIDROGEOLOGÍA</b>	<i>Sin presencia de agua</i>		<u>Seco (Sin señales de agua)</u>		Húmedo		Goteos	Flujo	CAUDAL ESTIMADO:
<b>MUESTRA</b>	05							OBSERVACIONES:	
FOTOGRAFÍAS:

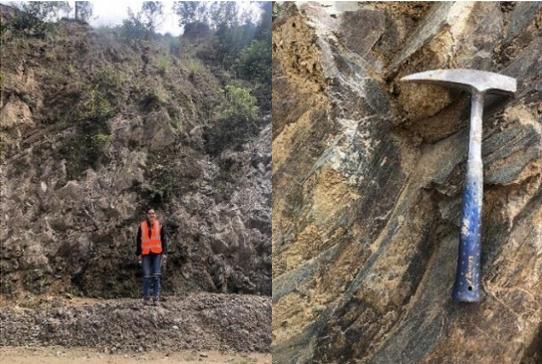
<b>PROYECTO: REALIZADO POR: FECHA:</b>	"Caracterización geomecánica de los macizos rocosos que conforman los taludes ubicados entre las abscisas 11+340 a 13+480 del sector Cachipamba – Taquil, parroquia Taquil, provincia de Loja"				ZONA:	6	HOJA/F: PLANO:	6	
	Doménica Mishell Rodríguez Castillo				LOCALIZACIÓN:	11+820 A 12+160	FOTO:	-	
	30/05/2023								
<b>LITOLOGÍA</b>	NATURALEZA: <i>Metamórfica</i>				POTENCIA: 12 m aprox.	FORMACIÓN Y EDAD: <i>Unidad Cera (PZce)</i>			
<b>FORMACIONES SUPERFICIALES</b>	NATURALEZA Y TEXTURA: <i>Esquisto pelítico con microconglomerado y cobertura vegetal</i>				MORFOLOGÍA: <i>Afloramiento vertical artificial</i>			ESPESOR: 3 m	
<b>ESTRUCTURA</b>	PLIEGUES		FALLAS:				OTROS: <i>Diaclasas</i>		
<b>FRACTURACIÓN</b>	BLOQUES Jv Juntas/m3	Muy Grandes <1	Grandes 1-3	<i>Medios 3-10</i>	Pequeños 10-30	Muy Pequeños >30	Muy brechificado >60		
<b>RESISTENCIA DE MATRIZ ROCOSA</b>	Extremadam blanda (Uña) 0	Muy blanda (Navaja) 1	Blandas (Punta de martillo) 2	Media (1 golpe martillo) 3	<i>Dura (+1 golpe martillo) 4</i>	Muy Dura ( <u>Varios golpes</u> ) 5	Extremadam Dura (Sólo raya con martillo) 6

<b>GRADOS DE METEORIZACIÓN</b>	I Inalterada (6)		II Ligeramente alterada (5)		<i>III <u>Moderadamente alterada (3)</u></i>		IV Muy alterada (1)	V Compl meteorizada (0)	VI Suelo residual (0)
<b>HIDROGEOLOGÍA</b>	Sin presencia de agua		<u>Seco (Sin señales de agua)</u>		<i>Húmedo</i>		Goteos	Flujo	CAUDAL ESTIMADO:
<b>MUESTRA</b>	06							OBSERVACIONES:	
FOTOGRAFÍAS:

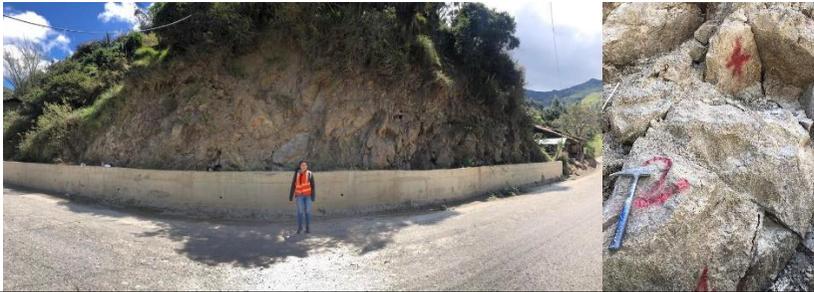
<b>PROYECTO: REALIZADO POR: FECHA:</b>	"Caracterización geomecánica de los macizos rocosos que conforman los taludes ubicados entre las abscisas 11+340 a 13+480 del sector Cachipamba – Taquil, parroquia Taquil, provincia de Loja"				ZONA:	7	HOJA/F: PLANO:	7	
	Doménica Mishell Rodríguez Castillo				LOCALIZACIÓN:	12+160 A 12+200	FOTO:	-	
	30/05/2023								
<b>LITOLOGÍA</b>	NATURALEZA: <u>Volcánica</u>				POTENCIA: 8 m aprox.	FORMACIÓN Y EDAD: <u>Unidad Gonzabal (PCGb).</u>			
<b>FORMACIONES SUPERFICIALES</b>	NATURALEZA Y TEXTURA: <u>Tobas andesíticas porfirítica y cobertura vegetal</u>				MORFOLOGÍA: <u>Afloramiento vertical artificial</u>			ESPESOR: 16 m	
<b>ESTRUCTURA</b>	PLIEGUES		FALLAS:				OTROS: <u>Diaclasas</u>		
<b>FRACTURACIÓN</b>	BLOQUES Jv Juntas/m3	Muy Grandes <1	Grandes 1-3	<u>Medios</u> 3-10	Pequeños 10-30	Muy Pequeños >30	Muy brechificado >60		
<b>RESISTENCIA DE MATRIZ ROCOSA</b>	Extremadam blanda (Uña) 0	Muy blanda (Navaja) 1	Blandas (Punta de martillo) 2	Media (1 golpe martillo) 3	Dura (+1 golpe martillo) 4	<u>Muy Dura</u> <u>(Varios golpes)</u> 5	Extremadam Dura (Sólo raya con martillo) 6

<b>GRADOS DE METEORIZACIÓN</b>	I Inalterada (6)		II Ligeramente alterada (5)		<u>III</u> <u>Moderadamente alterada (3)</u>		IV Muy alterada (1)	V Compl meteorizada (0)	VI Suelo residual (0)
<b>HIDROGEOLOGÍA</b>	Sin presencia de agua		<u>Seco (Sin señales de agua)</u>		Húmedo		Goteos	Flujo	CAUDAL ESTIMADO:
<b>MUESTRA</b>	07							OBSERVACIONES:	
FOTOGRAFÍAS:

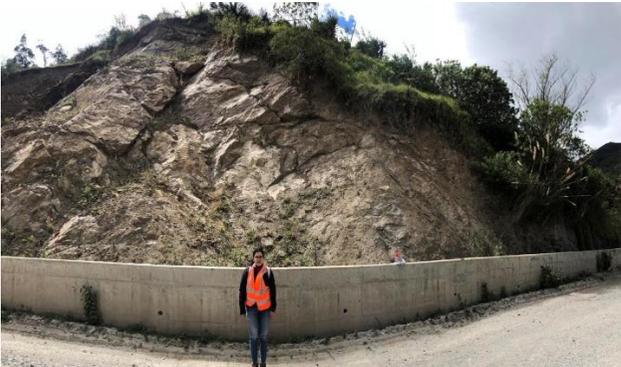
<b>PROYECTO: REALIZADO POR: FECHA:</b>	"Caracterización geomecánica de los macizos rocosos que conforman los taludes ubicados entre las abscisas 11+340 a 13+480 del sector Cachipamba – Taquil, parroquia Taquil, provincia de Loja"				ZONA:	8	HOJA/F: PLANO:	8	
	Doménica Mishell Rodríguez Castillo				LOCALIZACIÓN:	12+200 A 12+540	FOTO:	-	
	30/05/2023								
<b>LITOLOGÍA</b>	NATURALEZA: Volcánica				POTENCIA: 12 m aprox.	FORMACIÓN Y EDAD: Unidad Gonzabal (PCGb).			
<b>FORMACIONES SUPERFICIALES</b>	NATURALEZA Y TEXTURA: Tobas andesíticas porfirítica y cobertura vegetal				MORFOLOGÍA: Afloramiento vertical artificial			ESPESOR: 5 m	
<b>ESTRUCTURA</b>	PLIEGUES		FALLAS:				OTROS: Diaclasas		
<b>FRACTURACIÓN</b>	BLOQUES Jv Juntas/m3	Muy Grandes <1	Grandes 1-3	Medios 3-10	Pequeños 10-30	Muy Pequeños >30	Muy brechificado >60		
<b>RESISTENCIA DE MATRIZ ROCOSA</b>	Extremadam blanda (Uña) 0	Muy blanda (Navaja) 1	Blandas (Punta de martillo) 2	Media (1 golpe martillo) 3	Dura (+1 golpe martillo) 4	Muy Dura (Varios golpes) 5	Extremadam Dura (Sólo raya con martillo) 6

<b>GRADOS DE METEORIZACIÓN</b>	I Inalterada (6)		II Ligeramente alterada (5)		III <u>Moderadamente alterada (3)</u>		IV Muy alterada (1)	V Compl meteorizada (0)	VI Suelo residual (0)
<b>HIDROGEOLOGÍA</b>	Sin presencia de agua		<u>Seco (Sin señales de agua)</u>		Húmedo		Goteos	Flujo	CAUDAL ESTIMADO:
<b>MUESTRA</b>	08							OBSERVACIONES:	
FOTOGRAFÍAS:

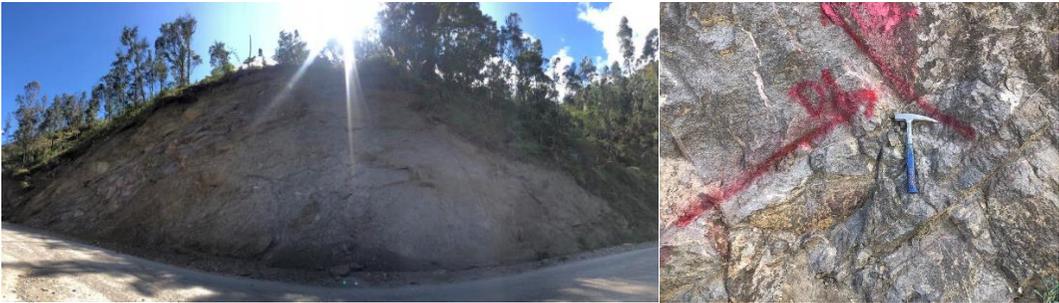
<b>PROYECTO: REALIZADO POR: FECHA:</b>	"Caracterización geomecánica de los macizos rocosos que conforman los taludes ubicados entre las abscisas 11+340 a 13+480 del sector Cachipamba – Taquil, parroquia Taquil, provincia de Loja"				ZONA:	9	HOJA/F: PLANO:	9	
	Doménica Mishell Rodríguez Castillo				LOCALIZACIÓN:	12+540 A 12+680	FOTO:	-	
	30/05/2023								
<b>LITOLOGÍA</b>	NATURALEZA: Volcánica				POTENCIA: 10 m aprox.	FORMACIÓN Y EDAD: Unidad Gonzabal (PCGb).			
<b>FORMACIONES SUPERFICIALES</b>	NATURALEZA Y TEXTURA: Aglomerado volcánico con tobas andesíticas porfirítica y cobertura vegetal				MORFOLOGÍA: Afloramiento vertical artificial			ESPESOR: 100 m	
<b>ESTRUCTURA</b>	PLIEGUES		FALLAS:				OTROS: Planos de fractura		
<b>FRACTURACIÓN</b>	BLOQUES Jv Juntas/m3	Muy Grandes <1	Grandes 1-3	Medios 3-10	Pequeños 10-30	Muy Pequeños >30	Muy brechificado >60		
<b>RESISTENCIA DE MATRIZ ROCOSA</b>	Extremadam blanda (Uña) 0	Muy blanda (Navaja) 1	Blandas (Punta de martillo) 2	Media (1 golpe martillo) 3	Dura (+1 golpe martillo) 4	Muy Dura (Varios golpes) 5	Extremadam Dura (Sólo raya con martillo) 6

<b>GRADOS DE METEORIZACIÓN</b>	I Inalterada (6)		II Ligeramente alterada (5)		III <u>Moderadamente alterada (3)</u>		IV Muy alterada (1)	V Compl meteorizada (0)	VI Suelo residual (0)
<b>HIDROGEOLOGÍA</b>	Sin presencia de agua		<u>Seco (Sin señales de agua)</u>		Húmedo		Goteos	Flujo	CAUDAL ESTIMADO:
<b>MUESTRA</b>	09							OBSERVACIONES:	
FOTOGRAFÍAS:

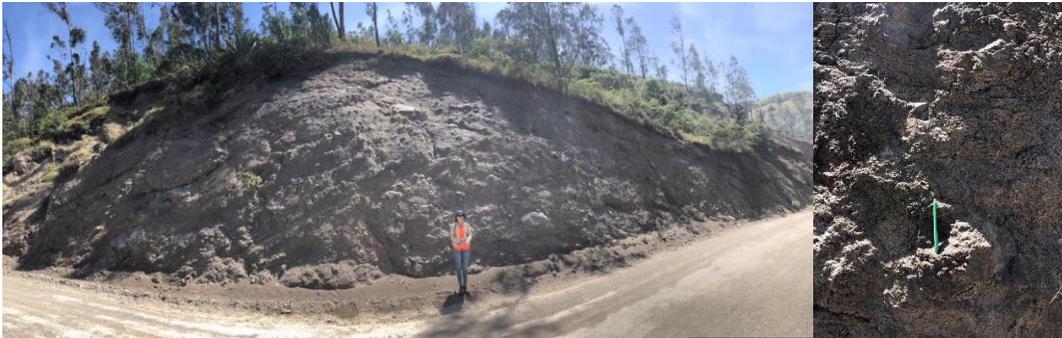
<b>PROYECTO: REALIZADO POR: FECHA:</b>	"Caracterización geomecánica de los macizos rocosos que conforman los taludes ubicados entre las abscisas 11+340 a 13+480 del sector Cachipamba – Taquil, parroquia Taquil, provincia de Loja"				ZONA:	10	HOJA/F: PLANO:	10	
	Doménica Mishell Rodríguez Castillo				LOCALIZACIÓN:	12+680 A 12+760	FOTO:	-	
	30/05/2023								
<b>LITOLOGÍA</b>	NATURALEZA: Volcánica				POTENCIA: 8 m aprox.	FORMACIÓN Y EDAD: Unidad Gonzabal (PCGb).			
<b>FORMACIONES SUPERFICIALES</b>	NATURALEZA Y TEXTURA: Aglomerado volcánico con tobas andesíticas porfirítica y cobertura vegetal				MORFOLOGÍA: Afloramiento vertical artificial			ESPESOR: 63 m	
<b>ESTRUCTURA</b>	PLIEGUES		FALLAS:				OTROS: Planos de fractura		
<b>FRACTURACIÓN</b>	BLOQUES Jv Juntas/m3	Muy Grandes <1	Grandes 1-3	Medios 3-10	Pequeños 10-30	Muy Pequeños >30	Muy brechificado >60		
<b>RESISTENCIA DE MATRIZ ROCOSA</b>	Extremadam blanda (Uña) 0	Muy blanda (Navaja) 1	Blandas (Punta de martillo) 2	Media (1 golpe martillo) 3	Dura (+1 golpe martillo) 4	Muy Dura (Varios golpes) 5	Extremadam Dura (Sólo raya con martillo) 6

<b>GRADOS DE METEORIZACIÓN</b>	I Inalterada (6)		II Ligeramente alterada (5)		III <u>Moderadamente alterada (3)</u>		IV Muy alterada (1)	V Compl meteorizada (0)	VI Suelo residual (0)
<b>HIDROGEOLOGÍA</b>	Sin presencia de agua		<u>Seco (Sin señales de agua)</u>		Húmedo		Goteos	Flujo	CAUDAL ESTIMADO:
<b>MUESTRA</b>	10							OBSERVACIONES:	
FOTOGRAFÍAS:

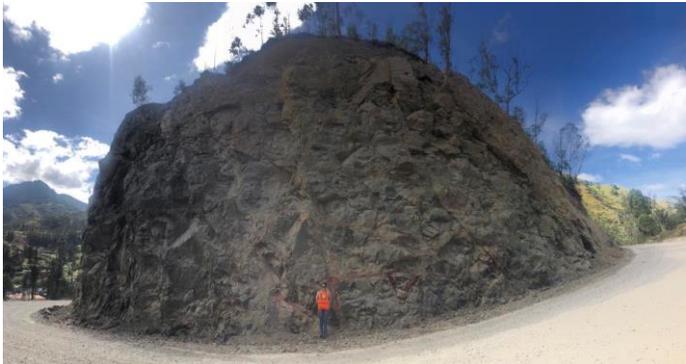
<b>PROYECTO: REALIZADO POR: FECHA:</b>	"Caracterización geomecánica de los macizos rocosos que conforman los taludes ubicados entre las abscisas 11+340 a 13+480 del sector Cachipamba – Taquil, parroquia Taquil, provincia de Loja"				ZONA:	11	HOJA/F: PLANO:	11	
	Doménica Mishell Rodríguez Castillo				LOCALIZACIÓN:	12+760 A 12+860	FOTO:	-	
	30/05/2023								
<b>LITOLOGÍA</b>	NATURALEZA: <i>Volcánica</i>				POTENCIA: 9 m aprox.	FORMACIÓN Y EDAD: <i>Unidad Gonzabal (PCGb).</i>			
<b>FORMACIONES SUPERFICIALES</b>	NATURALEZA Y TEXTURA: <i>Aglomerado volcánico con tobas andesíticas porfirítica y cobertura vegetal</i>				MORFOLOGÍA: <i>Afloramiento vertical artificial</i>			ESPESOR: 45 m	
<b>ESTRUCTURA</b>	PLIEGUES: <i>Sinclinal</i>		FALLAS:				OTROS: <i>Planos de fractura</i>		
<b>FRACTURACIÓN</b>	BLOQUES Jv Juntas/m3	<i>Muy Grandes</i> <1	Grandes 1-3	Medios 3-10	Pequeños 10-30	Muy Pequeños >30	Muy brechificado >60

<b>RESISTENCIA DE MATRIZ ROCOSA</b>	Extremadam blanda (Uña) 0	Muy blanda (Navaja) 1	Blandas (Punta de martillo) 2	Media (1 golpe martillo) 3	<i>Dura</i> (+1 golpe martillo) 4	Muy Dura ( <u>Varios golpes</u> ) 5	Extremadam Dura (Sólo raya con martillo) 6		
<b>GRADOS DE METEORIZACIÓN</b>	I Inalterada (6)		II Ligeramente alterada (5)		III <i>Moderadamente alterada (3)</i>		IV Muy alterada (1)	V Compl meteorizada (0)	VI Suelo residual (0)
<b>HIDROGEOLOGÍA</b>	Sin presencia de agua		<i>Seco (Sin señales de agua)</i>		Húmedo		Goteos	Flujo	CAUDAL ESTIMADO:
<b>MUESTRA</b>	11							OBSERVACIONES:	
FOTOGRAFÍAS:

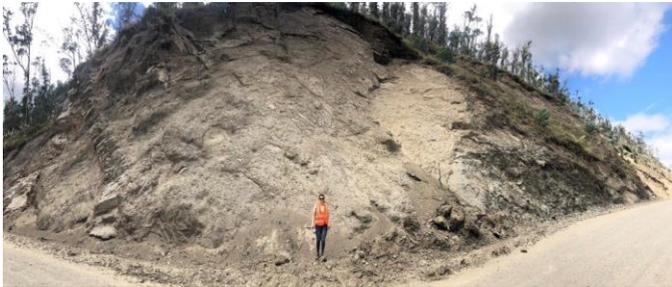
<b>PROYECTO: REALIZADO POR: FECHA:</b>	"Caracterización geomecánica de los macizos rocosos que conforman los taludes ubicados entre las abscisas 11+340 a 13+480 del sector Cachipamba – Taquil, parroquia Taquil, provincia de Loja"				ZONA:	12	HOJA/F: PLANO:	12	
	Doménica Mishell Rodríguez Castillo				LOCALIZACIÓN:	12+860 A 13+180	FOTO:	-	
	30/05/2023								
<b>LITOLOGÍA</b>	NATURALEZA: <i>Volcánica</i>				POTENCIA: 8 m aprox.	FORMACIÓN Y EDAD: <i>Unidad Gonzabal (PCGb).</i>			
<b>FORMACIONES SUPERFICIALES</b>	NATURALEZA Y TEXTURA: <i>Aglomerado volcánico con tobas andesíticas porfirítica y cobertura vegetal</i>				MORFOLOGÍA: <i>Afloramiento vertical artificial</i>			ESPESOR: 261 m	
<b>ESTRUCTURA</b>	PLIEGUES:		FALLAS:				OTROS: <i>Planos de fractura</i>		
<b>FRACTURACIÓN</b>	BLOQUES Jv Juntas/m3	Muy Grandes <1	Grandes 1-3	Medios 3-10	Pequeños 10-30	Muy Pequeños >30	Muy brechificado >60		
<b>RESISTENCIA DE MATRIZ ROCOSA</b>	Extremadam blanda (Uña) 0	Muy blanda (Navaja) 1	Blandas (Punta de martillo) 2	Media (1 golpe martillo) 3	Dura (+1 golpe martillo) 4	<i>Muy Dura</i> <i>(Varios golpes)</i> 5	Extremadam Dura (Sólo raya con martillo) 6

<b>GRADOS DE METEORIZACIÓN</b>	I Inalterada (6)		II Ligeramente alterada (5)		III <i>Moderadamente alterada (3)</i>		IV Muy alterada (1)	V Compl meteorizada (0)	VI Suelo residual (0)
<b>HIDROGEOLOGÍA</b>	Sin presencia de agua		<i>Seco (Sin señales de agua)</i>		Húmedo		Goteos	Flujo	CAUDAL ESTIMADO:
<b>MUESTRA</b>	12							OBSERVACIONES:	
FOTOGRAFÍAS:

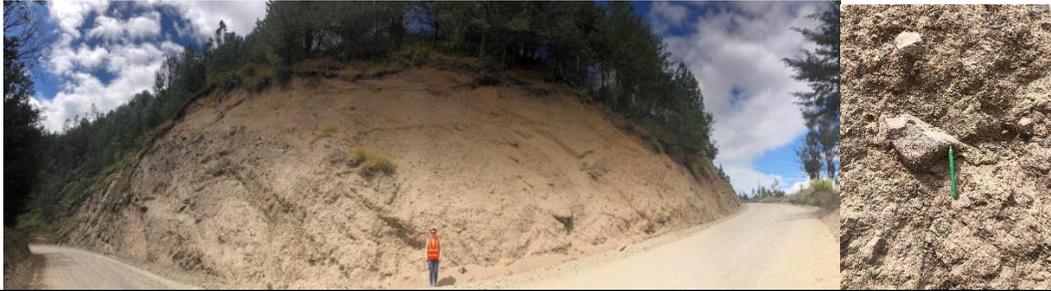
<b>PROYECTO: REALIZADO POR: FECHA:</b>	"Caracterización geomecánica de los macizos rocosos que conforman los taludes ubicados entre las abscisas 11+340 a 13+480 del sector Cachipamba – Taquil, parroquia Taquil, provincia de Loja"				ZONA:	13	HOJA/F: PLANO:	13	
	Doméncia Mishell Rodríguez Castillo				LOCALIZACIÓN:	13+180 A 13+360	FOTO:	-	
	30/05/2023								
<b>LITOLOGÍA</b>	NATURALEZA: Volcánica				POTENCIA: 8 m aprox.	FORMACIÓN Y EDAD: Unidad Gonzabal (PCGb).			
<b>FORMACIONES SUPERFICIALES</b>	NATURALEZA Y TEXTURA: Aglomerado volcánico con tobas andesíticas porfírica y cobertura vegetal				MORFOLOGÍA: Afloramiento vertical artificial			ESPESOR: 127 m	
<b>ESTRUCTURA</b>	PLIEGUES:		FALLAS:				OTROS: Planos de fractura		
<b>FRACTURACIÓN</b>	BLOQUES Jv Juntas/m3	Muy Grandes <1	Grandes 1-3	Medios 3-10	Pequeños 10-30	Muy Pequeños >30	Muy brechificado >60		
<b>RESISTENCIA DE MATRIZ ROCOSA</b>	Extremadam blanda (Uña) 0	Muy blanda (Navaja) 1	Blandas (Punta de martillo) 2	Media (1 golpe martillo) 3	Dura (+1 golpe martillo) 4	Muy Dura (Varios golpes) 5	Extremadam Dura (Sólo raya con martillo) 6

<b>GRADOS DE METEORIZACIÓN</b>	I Inalterada (6)		II Ligeramente alterada (5)		III Moderadamente alterada (3)		IV Muy alterada (1)	V Compl meteorizada (0)	VI Suelo residual (0)
<b>HIDROGEOLOGÍA</b>	Sin presencia de agua		Seco (Sin señales de agua)		Húmedo		Goteos	Flujo	CAUDAL ESTIMADO:
<b>MUESTRA</b>	13							OBSERVACIONES:	
FOTOGRAFÍAS:

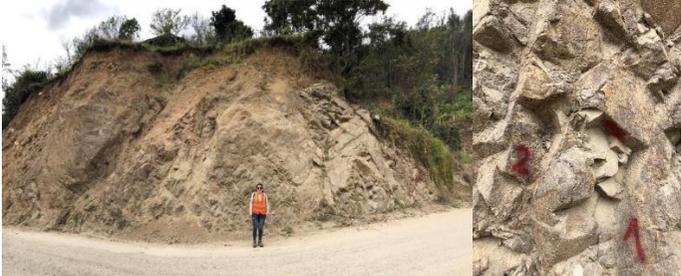
<b>PROYECTO: REALIZADO POR: FECHA:</b>	"Caracterización geomecánica de los macizos rocosos que conforman los taludes ubicados entre las abscisas 11+340 a 13+480 del sector Cachipamba – Taquil, parroquia Taquil, provincia de Loja"				ZONA:	14	HOJA/F: PLANO:	14	
	Doménica Mishell Rodríguez Castillo				LOCALIZACIÓN:	13+360 A 13+480	FOTO:	-	
	30/05/2023								
<b>LITOLOGÍA</b>	NATURALEZA: Volcánica				POTENCIA: 8 m aprox.	FORMACIÓN Y EDAD: Unidad Gonzabal (PCGb).			
<b>FORMACIONES SUPERFICIALES</b>	NATURALEZA Y TEXTURA: Aglomerado volcánico con tobas andesíticas porfirítica y cobertura vegetal				MORFOLOGÍA: Afloramiento vertical artificial			ESPESOR: 63 m	
<b>ESTRUCTURA</b>	PLIEGUES:		FALLAS:				OTROS: Diaclasas		
<b>FRACTURACIÓN</b>	BLOQUES Jv Juntas/m3	Muy Grandes <1	Grandes 1-3	Medios 3-10	Pequeños 10-30	Muy Pequeños >30	Muy brechificado >60		
<b>RESISTENCIA DE MATRIZ ROCOSA</b>	Extremadam blanda (Uña) 0	Muy blanda (Navaja) 1	Blandas (Punta de martillo) 2	Media (1 golpe martillo) 3	Dura (+1 golpe martillo) 4	Muy Dura (Varios golpes) 5	Extremadam Dura (Sólo raya con martillo) 6

<b>GRADOS DE METEORIZACIÓN</b>	I Inalterada (6)		II Ligeramente alterada (5)		III <u>Moderadamente alterada (3)</u>		IV Muy alterada (1)	V Compl meteorizada (0)	VI Suelo residual (0)
<b>HIDROGEOLOGÍA</b>	Sin presencia de agua		<u>Seco (Sin señales de agua)</u>		Húmedo		Goteos	Flujo	CAUDAL ESTIMADO:
<b>MUESTRA</b>	14							OBSERVACIONES:	
FOTOGRAFÍAS:
