Universidad Nacional de Loja

**Evaluación de la eficiencia de conducción del canal principal
del Sistema de Riego El Ingenio (SRI), del Cantón Espíndola,
Provincia de Loja**

**Trabajo de Integración Curricular
previa a la obtención del título de
Ingeniero Agrícola**

2024

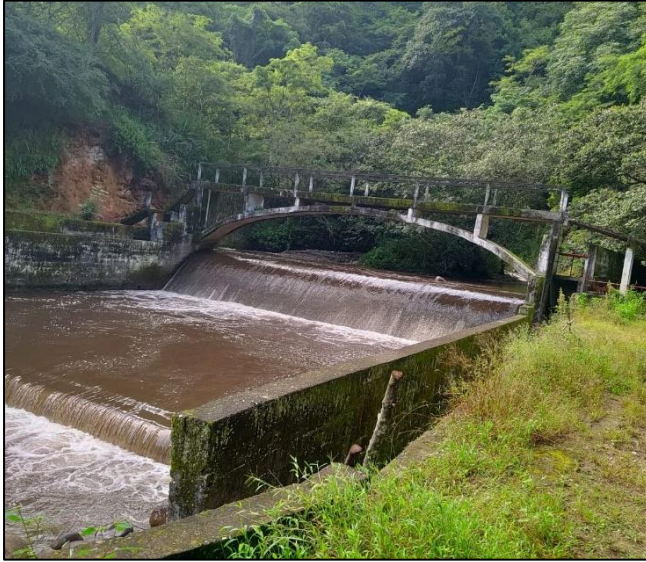
Figura 8. Captación sobre el Río Chiriyacu

una rejilla metálica, la cual, direcciona el flujo a la cámara de derivación y posterior al desarenador. Además, con el fin de poder hacer el control del agua que ingresa al canal según las necesidades del sistema, existe un limnómetro calibrado para que el administrador o canalero, deriven los caudales requeridos según la altura registrada en la regleta.

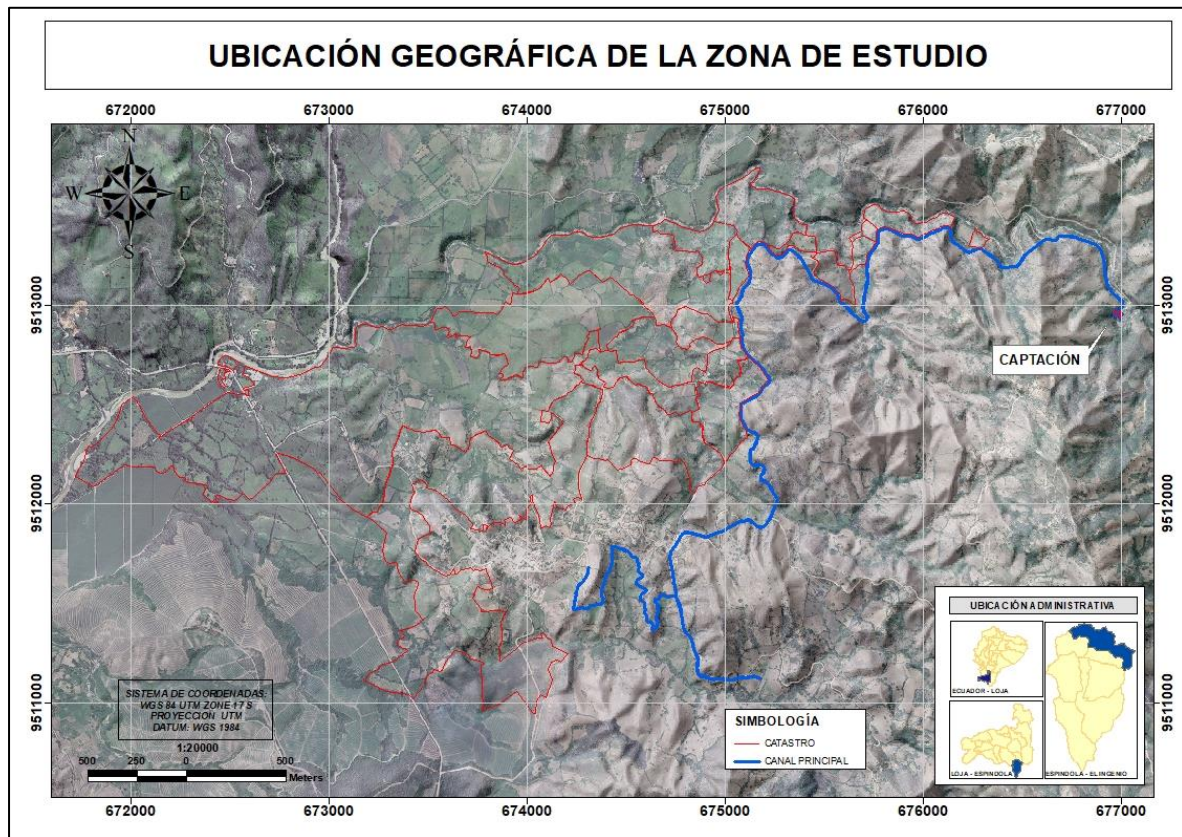
Figura 11. Sistema de Riego El Ingenio.

La conducción principal tiene una longitud de 6310 m y la red de distribución alcanza los 15137,67 m.

Al sur oriente de la provincia de Loja, en la parroquia El Ingenio del cantón Espíndola, se ubica el Sistema de Riego El Ingenio (Figura 11) que forma parte de la cuenca del Río Catamayo, sub cuenca del Río Macará, microcuenca del Río Chiriyacu; delimita al Norte y Oeste con el Río Pindo, al Sur con la Quebrada del Castillo, y al Este con el cerro Consaguana.

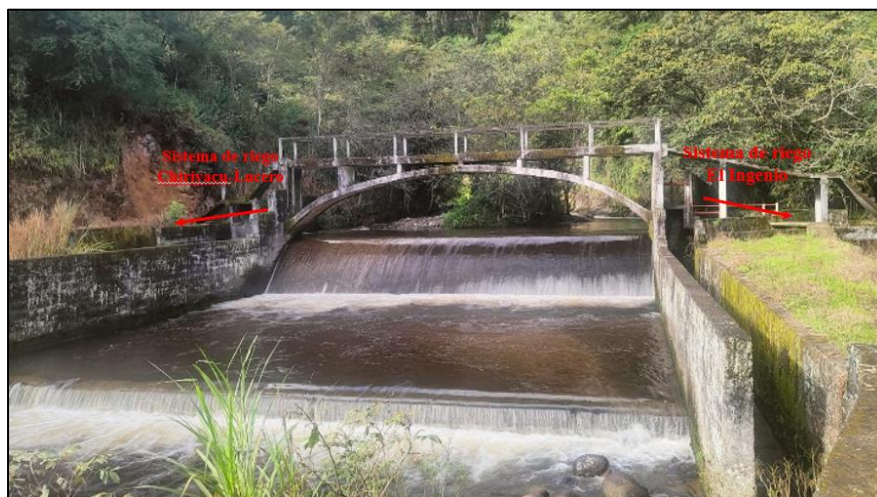
Figura 13. Obra de captación

La obra de captación (Figura 13), se encuentra ubicada en el Río Chiriyacu, de las cuales se derivan los caudales concesionados para los sistemas de riego El Ingenio (muro lateral del margen izquierdo del río aguas abajo) y el sistema Chiriyacu-Lucero (muro lateral del margen derecho del río aguas abajo). Está conformada por un azud con muros laterales con sus respectivas rejillas. Junto a la captación se encuentra el desarenador de lavado intermitente que tiene como función hacer que todo el sedimento se asiente en la base, para luego ser evacuado a través del lavado del desarenador.

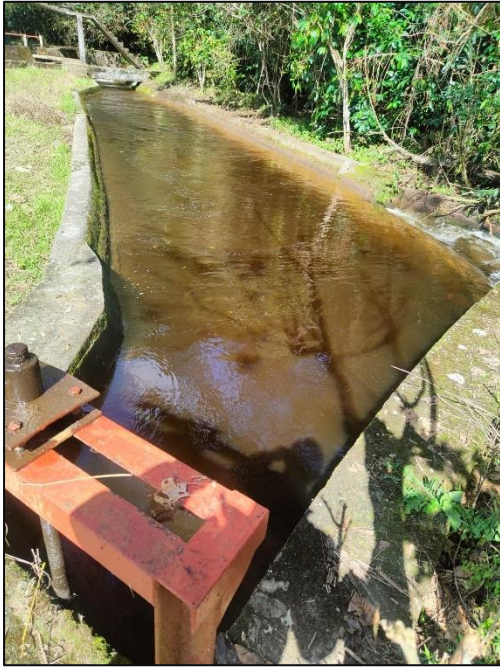
Figura 14. Desarenador del Sistema de Riego El Ingenio

El desarenador (Figura 14), desemboca el agua formando el canal principal construido con hormigón, su función es conducir el agua a los distintos sectores de riego. Tiene una longitud de 6304,87 metros, está conformada de la siguiente manera: canal de hormigón simple de sección rectangular libre de 1,0 m x 1,0 m con una longitud de 483,30 m distribuido en distintos tramos de la conducción; canal de hormigón simple de sección rectangular embaulado de 1,0 m x 1,0 m con una longitud de 5351,91 m distribuido en distintos tramos de la conducción.

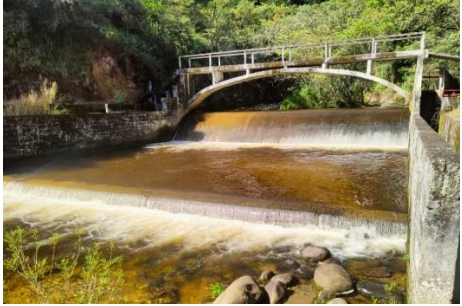
Tipo de infraestructura y estado actual de la conducción principal			
Infraestructura	Tipo de material	Estado	Imagen
Captación	Hormigón armado	El muro azud se encuentra obstruido por material pétreo y muro lateral con rejilla; la estructura se encuentra en estado regular, sin embargo, es funcional; el colchón amortiguador requiere mantenimiento por lo cual no es funcional a su propósito

- Priorizar la rehabilitación y mantenimiento en puntos que comprenden los tramos críticos del canal e incluir la reparación de grietas, reposición de compuertas deficientes y la estabilización de la plataforma, lo que permitirá mejorar significativamente la eficiencia de conducción y reducir las pérdidas de agua.

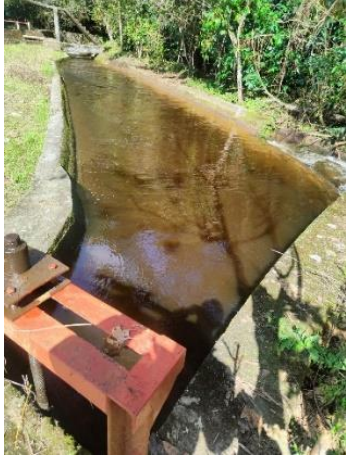
Desarenador	Hormigón armado	Estructura funcional en estado regular por presencia de grietas y compuerta de lavado intermitente con sellado ineficiente, regleta de medición de caudal en estado disfuncional

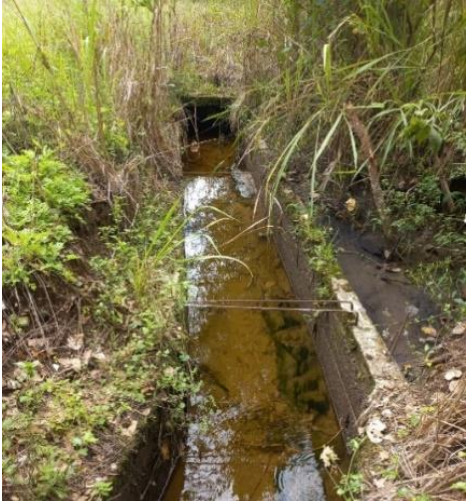
Infraestructura	Tipo de material	Estado	Imagen
Canal	Hormigón armado	<p>Aproximadamente 5835,2 m de canal; 483,30 metros sin embaular, un aproximado de 5351,91 metros embaulados, en estado regular en su funcionamiento; se requieren reposiciones de tapas en tramos embaulados, evidencia de grietas en distintos puntos, desplazamiento de las paredes por empujes de relleno externo, asentamientos de plataforma.</p>

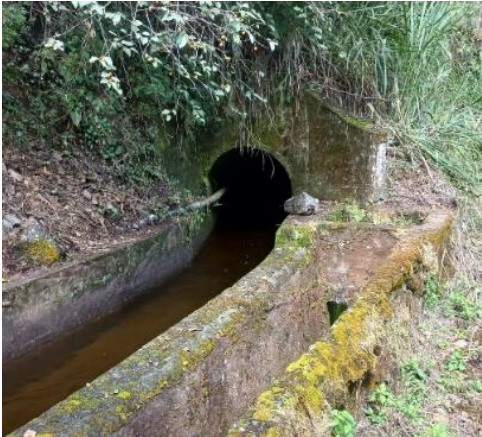
Túneles	Hormigón	<p>Tres túneles con longitudes: 103,20 m; 18,85 m y 117,95 m; se encuentran en buen estado y funcionales</p>

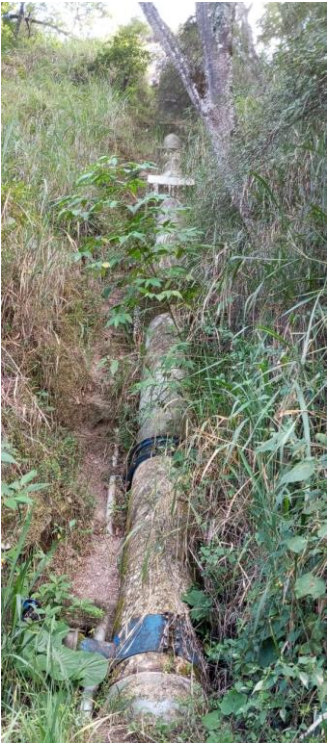
Infraestructura	Tipo de material	Estado	Imagen
Sifón	Tubería de PVC Ø de 650mm	Longitud de 88,35 m; se encuentra en condiciones idóneas y funcional

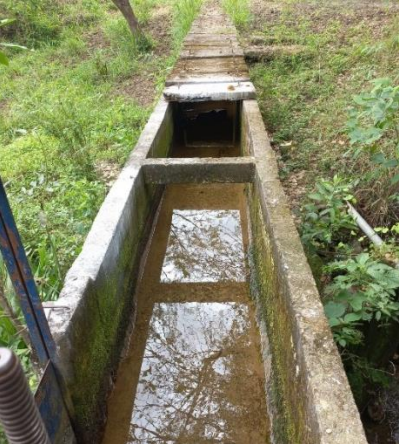
Acueducto	Hormigón armado	Longitud de 18,85 m; se encuentra en estado regular con presencia de grietas en las paredes.

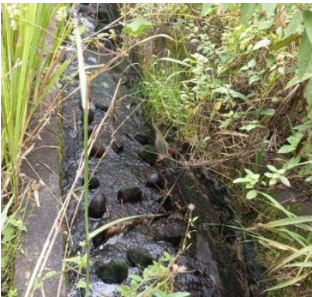
Tipo de infraestructura y estado actual de la conducción principal			
Infraestructura	Tipo de material	Estado	Imagen
Rápida	Hormigón armado de 0.8 x 1.0 m sección libre	Longitud de 42,25 m; se encuentra en estado deficiente con grietas en distintos puntos y obstruido por maleza; tramo final de la conducción principal que conduce a un cauce natural

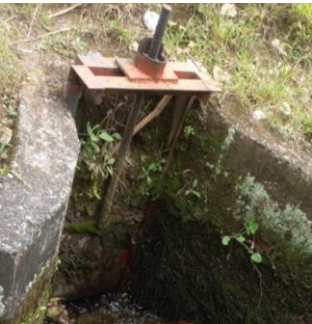
Compuertas	Hierro fundido	Permiten derivar el agua los diferentes sectores de riego, su estado es regular; en ciertos casos es necesario su replazo y pintura
