**Caracterización geológico-geotécnica de un tramo de vía ubicado en
los sectores Sayo- Paquisha de la parroquia Santiago, cantón y
provincia de Loja**

Trabajo de Titulación, previo a la
obtención del título de Ingeniero en
Geología Ambiental y Ordenamiento
Territorial.

Loja - Ecuador

2025

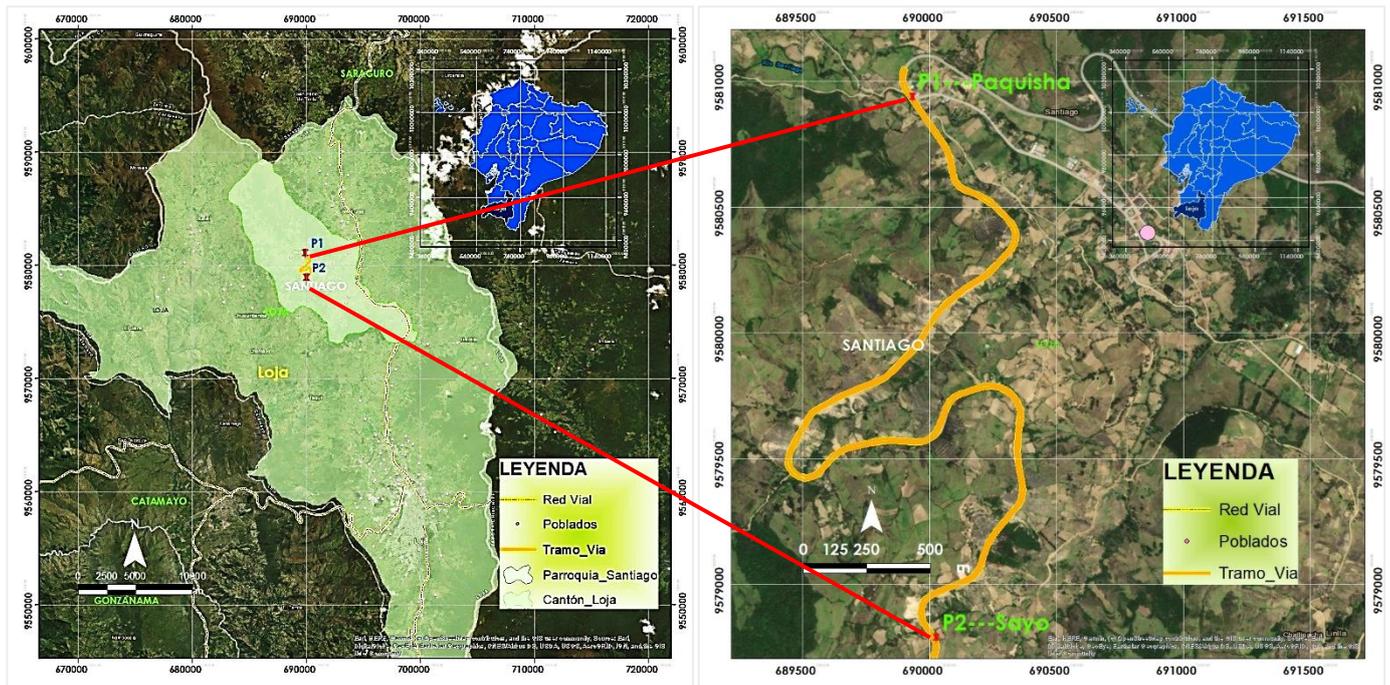
Figura 7 Área de estudio

La Figura 7, representanta el tramo de vía correctamente georreferenciado este comprende desde el sector Paquisha- Sayo:

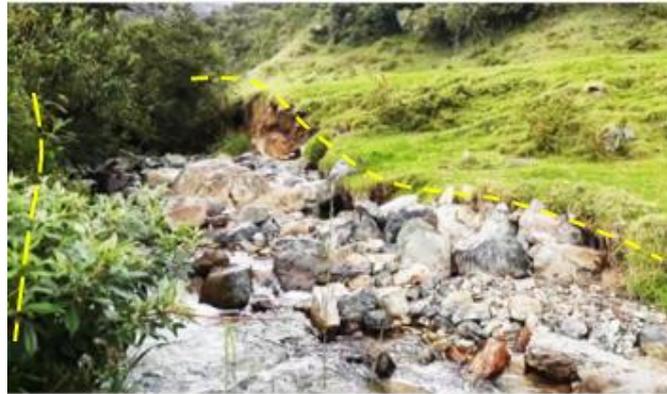
Figura 10 Coluvio Aluvial

Coluvio Aluvial (Co): Esta geoforma se encuentra en la parte Noreste del tramo de vía que es objeto de estudio. Su litología corresponde a limo-arcillas, arenas, gravas, bloques redondeados y angulosos como se observa en la Figura 9, misma que es típica de los depósitos coluvio aluviales que fueron sumados producto de aportes gravitacionales y depositados al pie del relieve. Esta geoforma abarca un área de 0,193 ha, lo que equivale al 0,216 % del área de estudio.

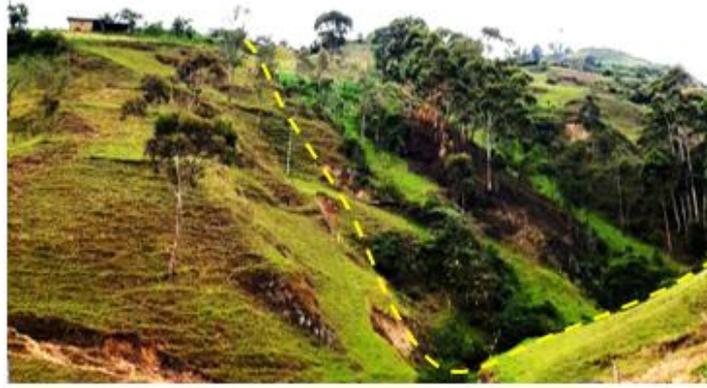
Figura 11 Valle Fluvial

Valle Fluvial (F1): esta unidad geomorfológica cubre 0,27 ha lo cual representa un 0,30 % del total de la zona de estudio y se encuentra en la parte central del área de estudio, la cual corresponde al valle que forma el paso de la quebrada Sayo y la cual se extiende a lo largo del sector Manzano hasta conectar hacia el noreste con el Río Santiago, además de estar constituido por limos, arena, grabas, y bloques redondeados y angulares como se observa en la *Figura 10*.

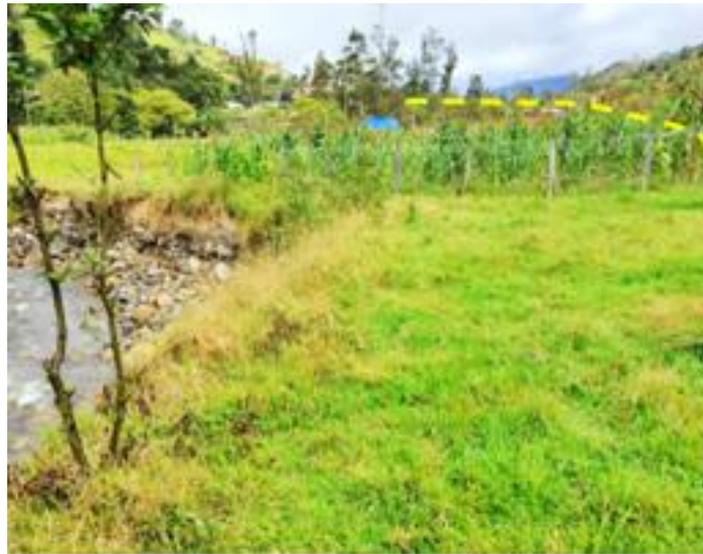
Figura 12 Terraza Baja

Terraza Baja (Tb): esta unidad geomorfológica cubre 2,23 ha lo cual representa un 2,51 % del total de la zona de estudio y se encuentra localizada en la parte norte de la zona de estudio ubicada puntualmente en el sector Paquisha, esta se extiende en el sentido de ubicación del río, la cual está constituido de arenas como se observa en la *Figura.11* y actualmente es aprovechada como pastizales para alimento de ganado.

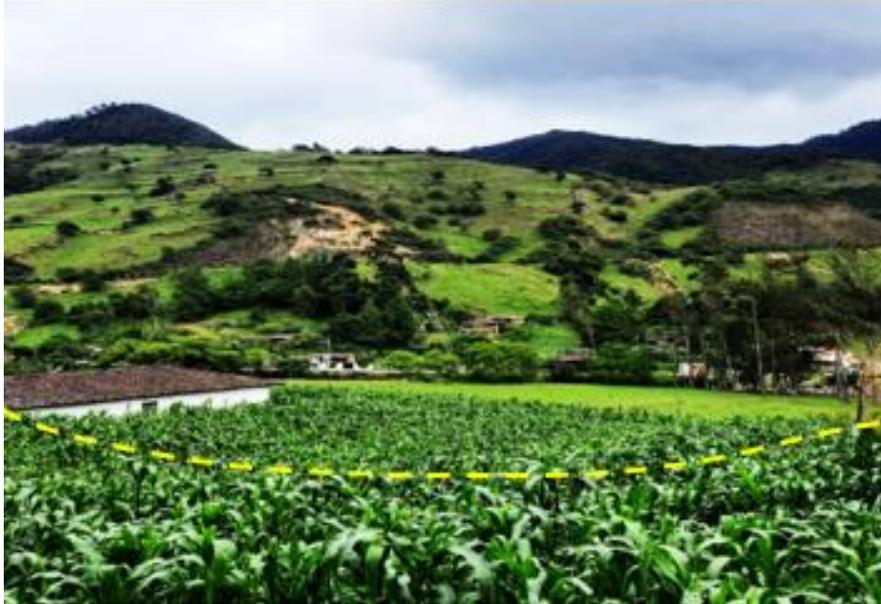
Figura 13 Terraza Media

Terraza Media (Tm): esta cubre 1,20 ha lo cual representa un 1,35 % del total de la zona de estudio y se encuentra localizada en la parte norte de la zona de estudio ubicada en el sector Paquisha, esta se ubica en a lado de las terrazas bajas (como se observa en la *Figura 12*) y cuenta con una altura mayor, la base que lo compone es suelo el cual es en su totalidad suelo arenoso y constituye una zona de deslizamientos, además esta área se aprovecha como zona de sembrío.

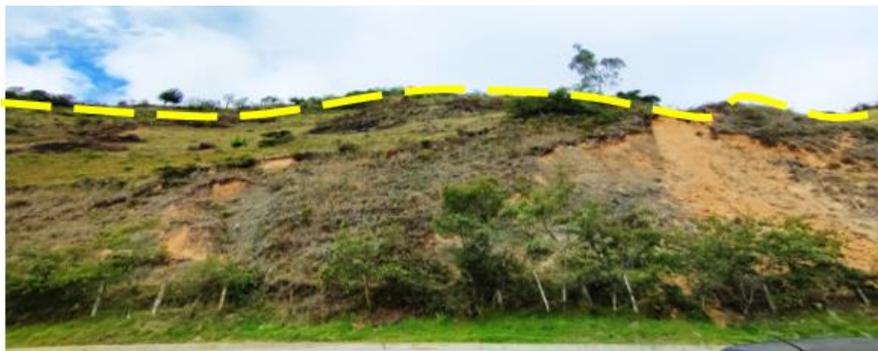
Figura 14 Relieve Colinado Medio

Relieve Colinado Medio (R4): esta cubre 7,55 ha lo cual representa un 8,48 % del total de la zona de estudio y se encuentra localizada en la parte norte de la zona de estudio ubicada en el sector Paquisha y en la parte central superior por el sector Manzano, la base que lo compone es suelo el cual es en su totalidad suelo arenoso y constituye una zona de deslizamientos parcialmente estables y de coloración café a amarillo, como se observa en la *Figura 13*.

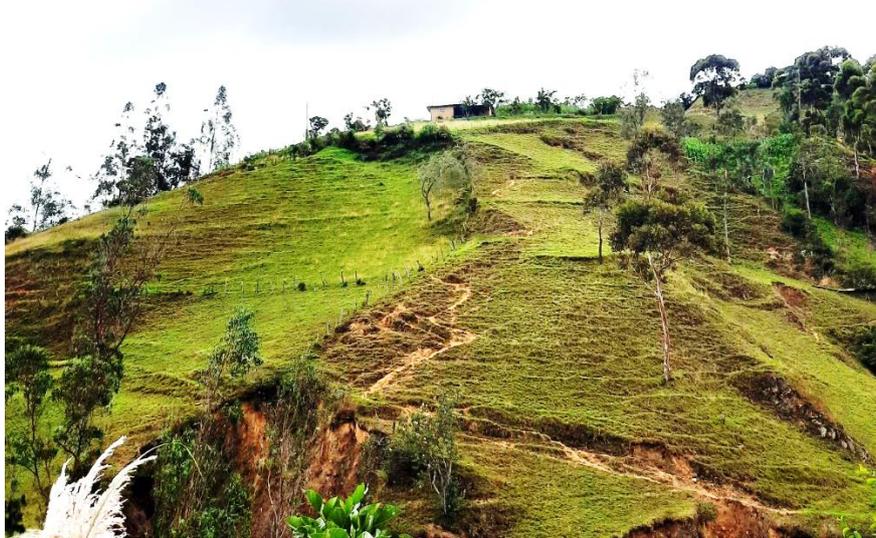
Figura 15 Relieve Colinado Alto

Relieve Colinado Alto (R5): esta cubre 77,595 ha lo cual representa un 87,14 % del total de la zona de estudio y se encuentra localizada en la mayoría del área de estudio en la parte centro y sur de la zona de estudio ubicada los sectores Manzano y Sayo respectivamente, la base que lo compone es suelo el cual es en su totalidad suelo arenoso y constituye una zona de deslizamientos con mayor inestabilidad y un material de coloración que varía de amarillo a café como se observa en la *Figura 14*.

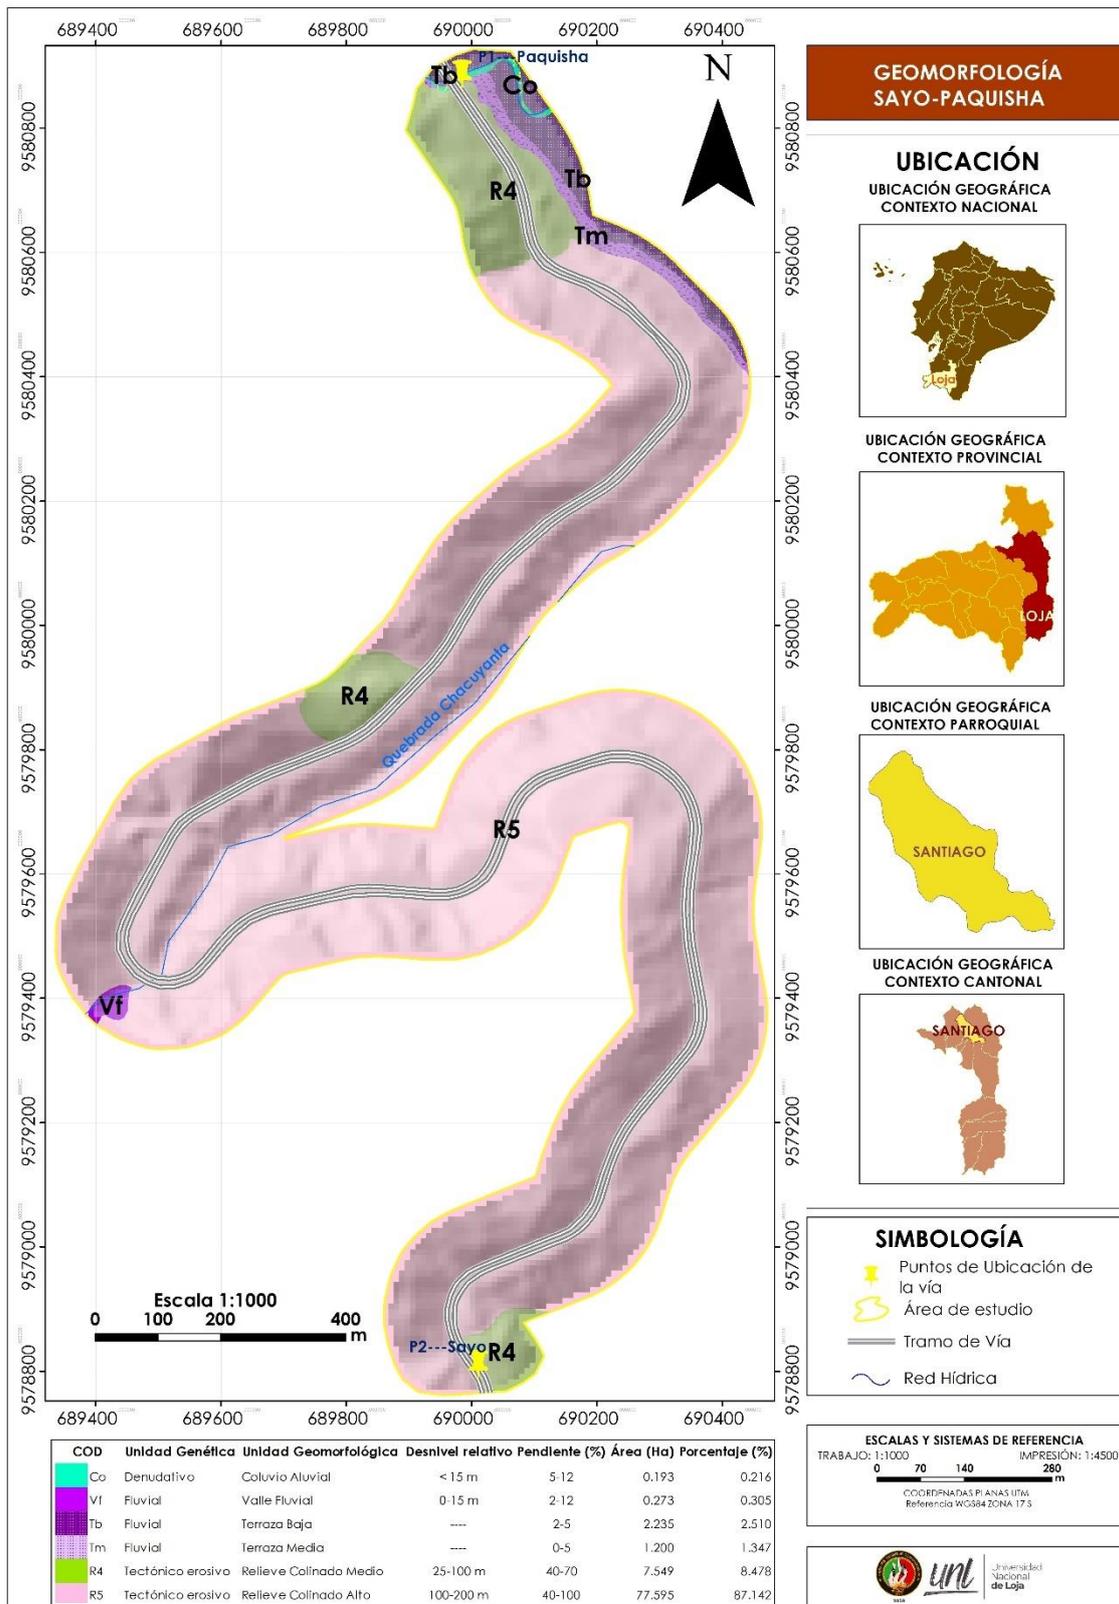
Figura 16 Geomorfología del Tramo Paquisha-Sayo

COD	Unidad Genética	Unidad Geomorfológica	Desnivel relativo	Pendiente (%)	Área (Ha)	Porcentaje (%)
Co	Denudativo	Coluvio Aluvial	< 15 m	5-12	0.193	0.216
Vf	Fluvial	Valle Fluvial	0-15 m	2-12	0.273	0.305
Tb	Fluvial	Terraza Baja	----	2-5	2.235	2.510
Tm	Fluvial	Terraza Media	----	0-5	1.200	1.347
R4	Tectónico erosivo	Relieve Colinado Medio	25-100 m	40-70	7.549	8.478
R5	Tectónico erosivo	Relieve Colinado Alto	100-200 m	40-100	77.595	87.142

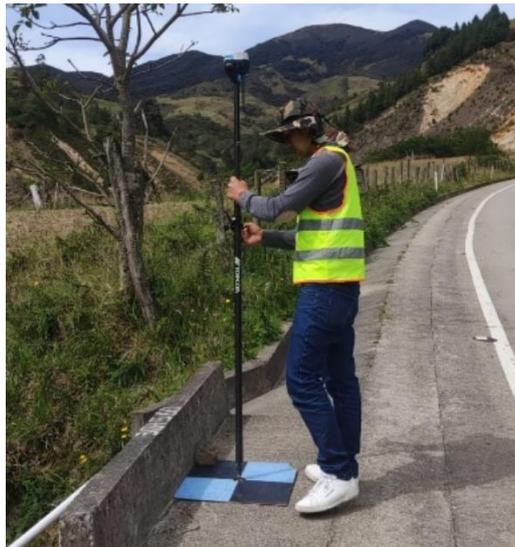
Figura 18 Toma de puntos de control y establecimiento de marcas

Como siguiente se utilizó el equipo de radiofrecuencia EMBLID REACH, para tomar cinco puntos de control distribuidos de manera aleatoria en el área de estudio. Este proceso puede ser observado en la Figura 18:

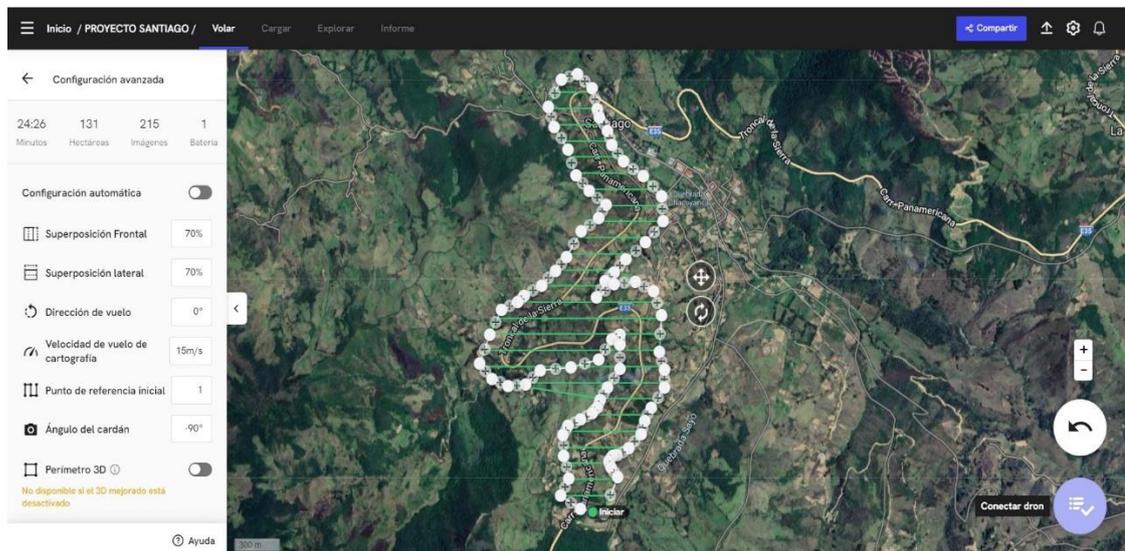
Figura 19 Planificación de vuelo con el software DRONEDEPLOY

Para elaborar la planificación de vuelo se utilizó el software DRONEDEPLOY. En la Figura 19, se observa la extensión de 131 ha a cartografiar, esta extensión es necesaria para asegurar una cobertura completa de la zona de estudio que es de 89 ha y eliminar errores en los bordes del área de vuelo.

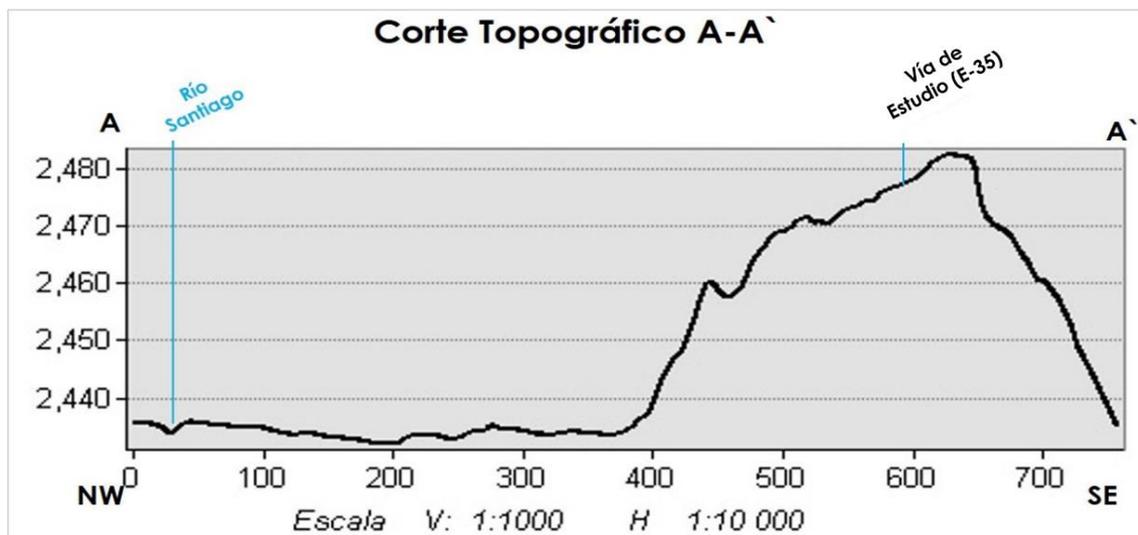
Figura 22 Corte Topográfico A-A'

En la Figura 22, se aprecia el perfil topográfico A-A', ubicado al inicio del tramo de estudio con dirección NW-SE, con una distancia de 758 m. Se muestra que aproximadamente las altitudes más bajas en los primeros 378 m, la cual oscila entre los 2 433 m.s.n.m hasta los 2438 m s.n.m en los primeros 378 m de distancia, desde este punto asciende a los 2 472 m s.n.m a una distancia de 510 m, seguidamente sube a los 2 483 m s.n.m para posteriormente bajar a los 2437 m s.n.m a una distancia de 758 m. Se tiene una diferencia de altitud aproximada de 50m considerando la altitud más alta y la altitud más baja.

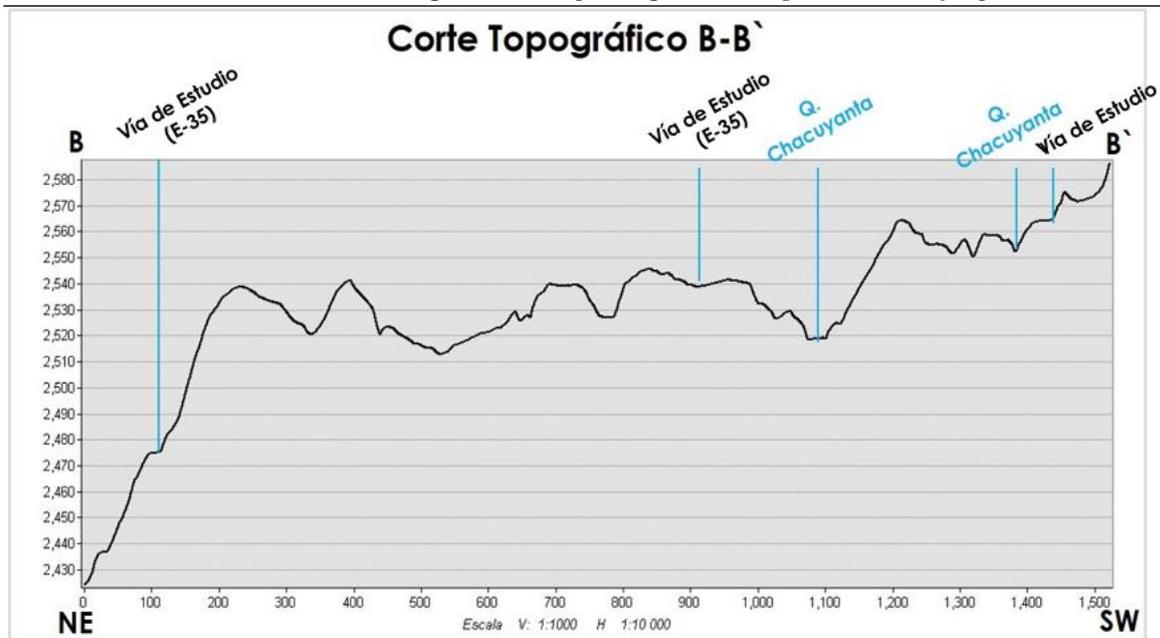
Figura 23 Corte Topográfico B-B'

En la Figura 23, se aprecia el perfil topográfico B-B', con dirección NE-SW, donde se presenta una topografía medianamente regular, el corte comprende desde el sector Paquisha hasta el sector Manzano este tiene una distancia de 1 500 m, con un relieve predominantemente alto, siendo que en los primeros 1200 m las variaciones de altitud oscilan entre los 2573 msnm hasta los 2516 msnm ubicándose a los 970 m de distancia para finalmente descender a una cota mínima de 2422 msnm. Se tiene una diferencia de altitud aproximada de 150 m considerando la altitud más alta y la altitud más baja.

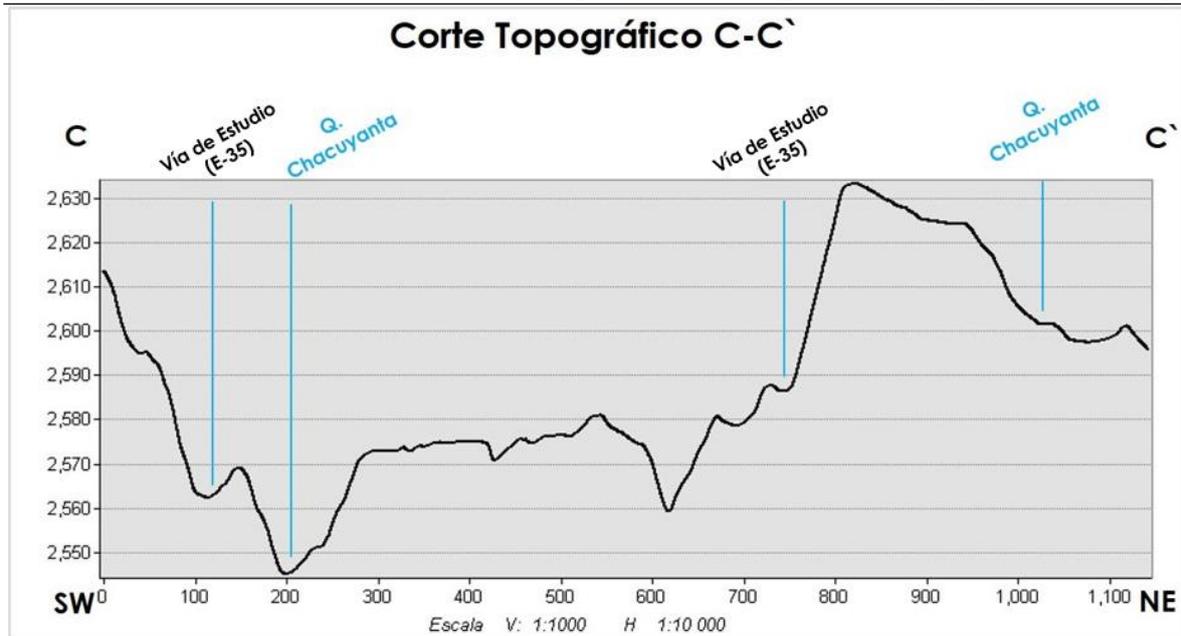
Figura 24 Corte Topográfico C-C'

En la Figura 24, se aprecia el perfil topográfico C-C', con dirección SW-NE, con una distancia de 1100m. En los primeros puntos de altitud reportan alturas de 2 630 msnm, luego el relieve desciende desde los 2630 m s.n.m hasta los 2 563 m s.n.m, desde este punto se mantiene algo regular y de nuevo desciende a los 2 536 m s.n.m a una distancia de 245m, luego el relieve denota ascendencia hasta una altitud de 2 570 m s.n.m en una distancia de 305,4m manteniéndose un relieve constante de esta altura que oscila entre los 2575 y los 2556 msnm, y luego asciende a una altitud máxima de 2 633 msnm a una distancia de 796 m, y finalmente desciende hasta los 2598 m s.n.m a la distancia de 1 068 m. Es así que se tiene una diferencia de altitud aproximada de 100 m considerando la altitud más alta y la altitud más baja.

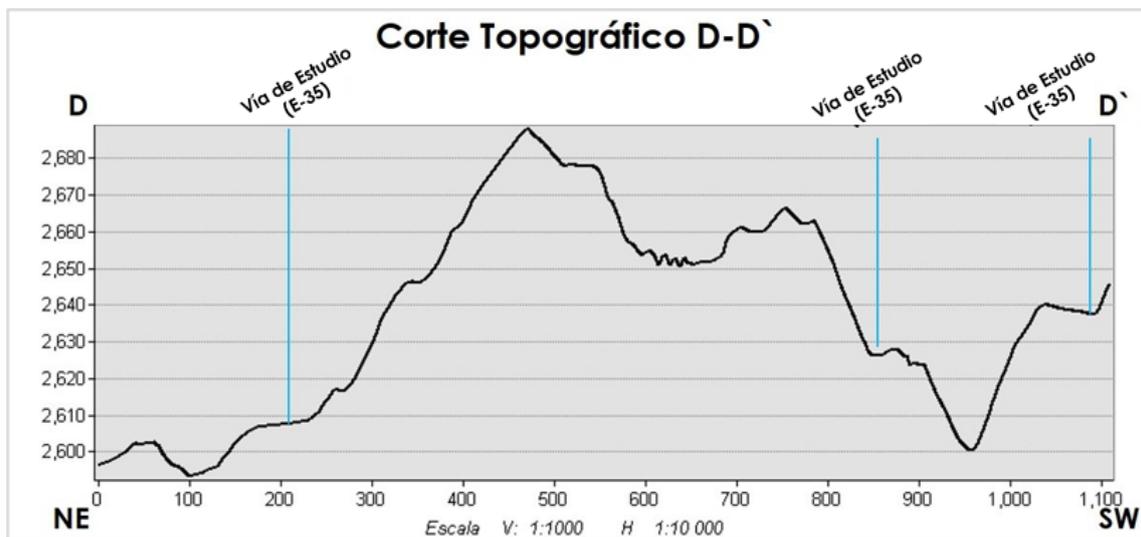
Figura 25 Corte Topográfico D-D'

En la Figura 25, se aprecia el perfil topográfico D-D', ubicado al final del tramo de estudio con dirección NE-SW, con una distancia de 1 080 m. En los primeros 1000 m aproximadamente se muestra que la altitud constante que oscila entre los 2 643 y 2 638 msnm, posteriormente desciende hasta los 2 598 msnm y luego asciende hasta los 2 663 msnm a una distancia de 350 m y luego desciende levemente hasta los 2 648 msnm a una distancia de 478 m, posteriormente asciende hasta el punto más alto de la sección de 2 685 msnm a una distancia de 635 m, para descender hasta los 2 602 msnm a una distancia de 1 000 m siendo este el punto más bajo de altitud. Se tiene una diferencia de altitud aproximada de 85 m.

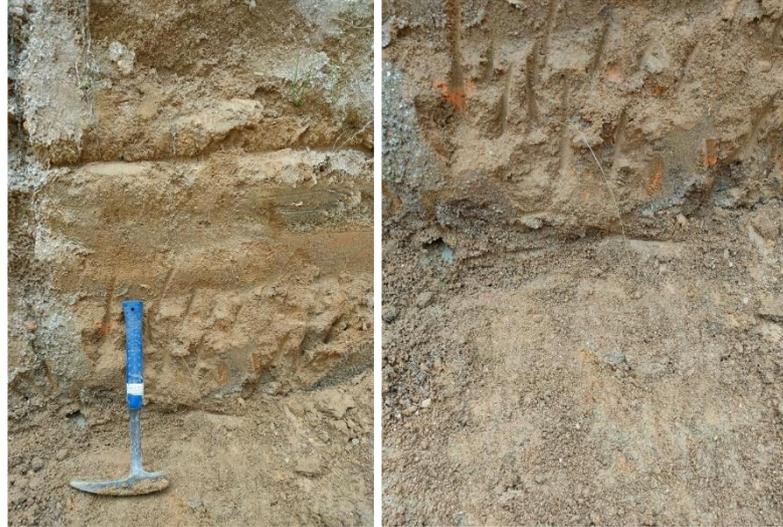
Figura 26 Apertura de calicata a 1 m de profundidad

- ✓ **Calicatas Geotécnicas;** Se realizó 3 calicatas geotécnicas para la toma de las muestras alteradas que son necesarias para ejecutar ensayos de laboratorio, estas constaron de 1 m² de área y 1,5 m de profundidad, como se observa en la *Figura.26*.

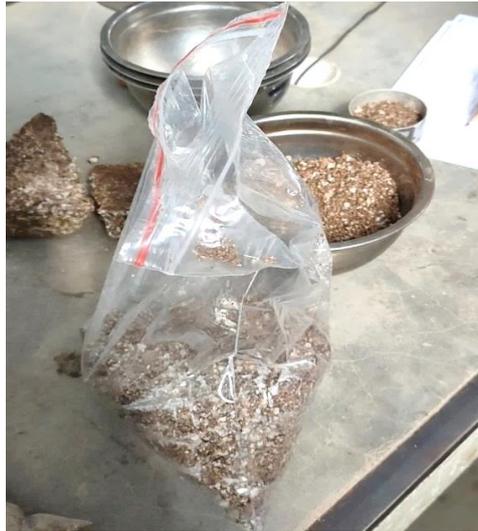
Figura 27 Muestra de suelo tomada en campo

Finalmente se cerró la funda de forma segura. Conforme la siguiente norma:

Muestra alterada en funda de plástico ASTM D-4220 (Prácticas Normalizadas para la Preservación y Transporte de Muestras de Suelos)

Se extrajeron muestras de 2,5 Kg como se observa en la *Figura 27* las cuales fueron distribuidas a lo largo del tramo de vía, se tomó en cuenta aspectos como la geología presente en el área de estudio y su posterior corroboración en campo.

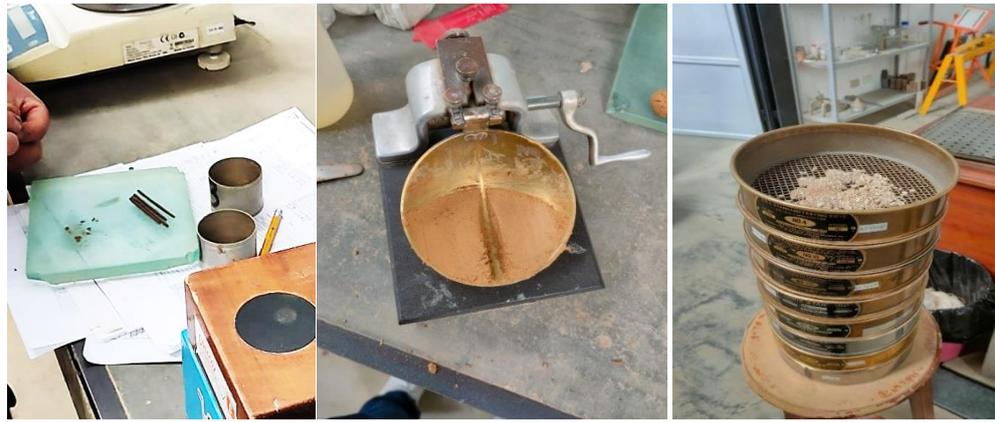
28.a

- ***Ensayos que se aplicó a las muestras alteradas.***; Una vez tomadas las muestras que tienen alteración en campo, se les realizó en total nueve ensayos contenidos de humedad, límites de Atterberg (límite líquido y límite plástico) y análisis granulométrico por tamizado (como se observa en la *Figura.28.a. b.c.*) de acuerdo a las siguientes normas:
 - ❖ Contenido de Humedad INEN 690 (ASTM D-2216)
 - ❖ Límite Líquido INEN 691 (ASTM D-4318)
 - ❖ Límite Plástico INEN 692 (ASTM D-4318)
 - ❖ Granulometría INEN 696 Y 697 (ASTM D-422)

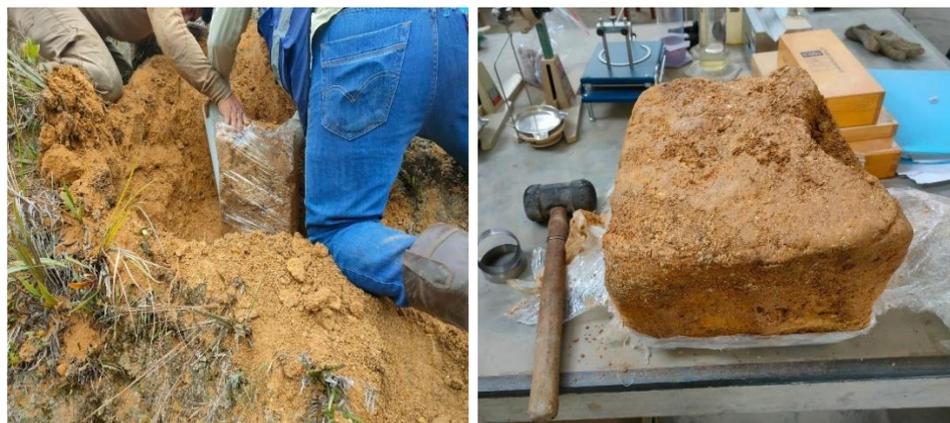
Figura 29 Cubo de suelo extraído en campo para los ensayos de corte directo

- ✓ **Corte directo (muestras inalteradas):** Con la caracterización geológica ya definida, y con los puntos de apertura de las calicatas ya definidos, se procedió a determinar los sitios para la extracción de muestras inalteradas con ayuda de Tubos de Pared Delgada (Tubos Shelby) y la extracción de bloques de suelo cuyas dimensiones extraídas fueron de 30cm x 30cm, (como se observa en la *Figura 29*).

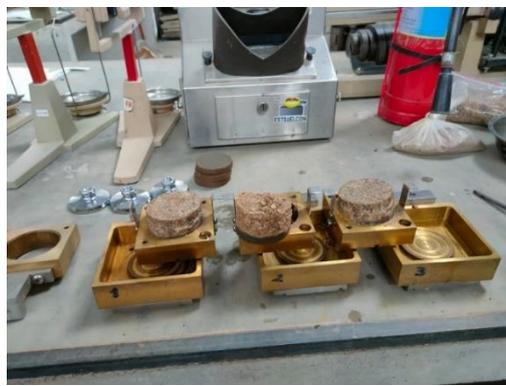
Figura 30 Porciones de suelo de las pastillas en el ensayo de corte directo

El ensayo de corte directo implica deslizar una porción de suelo en relación con otra a lo largo de un plano de falla predefinido. Este deslizamiento se logra aplicando gradualmente una fuerza de corte horizontal mientras se ejerce una carga normal sobre el plano de movimiento. El objetivo principal de este ensayo es provocar una falla por corte directo en una muestra de suelo contenida dentro de una caja metálica compuesta por dos partes, una de las cuales es móvil. Esta configuración se puede apreciar en la *Figura 30*. Además de inducir la falla, el ensayo registra las relaciones entre los esfuerzos y deformaciones que ocurren en la muestra analizada. En el ensayo se hacen lecturas de las deformaciones tanto horizontales como verticales como se observa en la *Figura 31*.

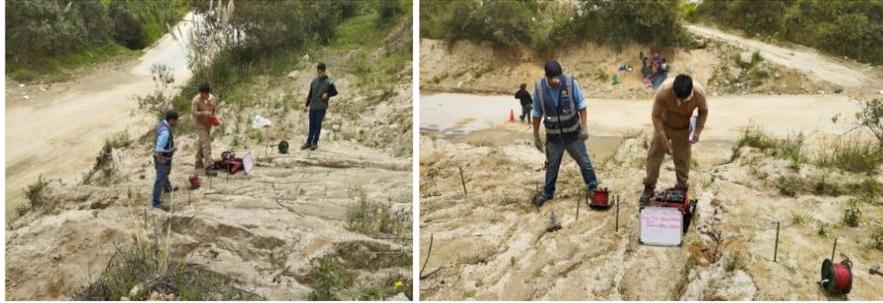
Figura 33. Equipo utilizado y ejecución del tendido del SEV

SEV	COORDENADAS WGS 84 ZONA 17 S		LONGITUD
	ESTE	NORTE	AB/2
1	690 065	9 570 369	100
2	690 076	9 570 258	100
3	689 975	9 578 885	70

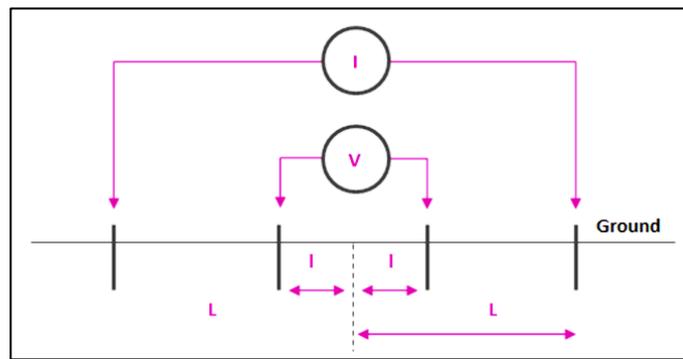
Figura 34. Configuración del dispositivo Schlumberger

Los resultados de la investigación se obtienen perpendicularmente a este punto de referencia. La profundidad de penetración en el subsuelo aumenta a medida que se incrementa la distancia entre los electrodos de corriente (A - B), como se observa en la *Figura 34*.

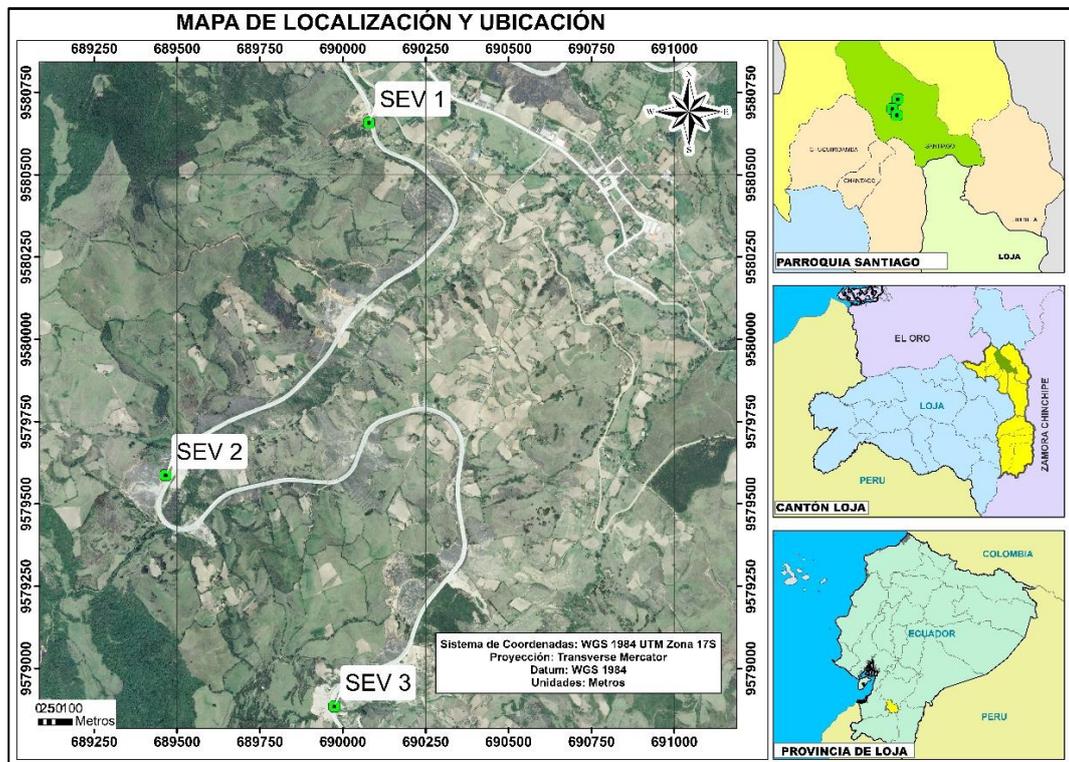
Figura 35 Ubicación de la zona de estudio y ensayos de SEV realizados

Se realizaron 3 sondeos con un AB variable de hasta 100 m, en la *Tabla 36*. Los SEV's se llevaron a cabo en mismos puntos que se desarrollaron los ensayos de los métodos directos como se observa en la *Figura 35*.

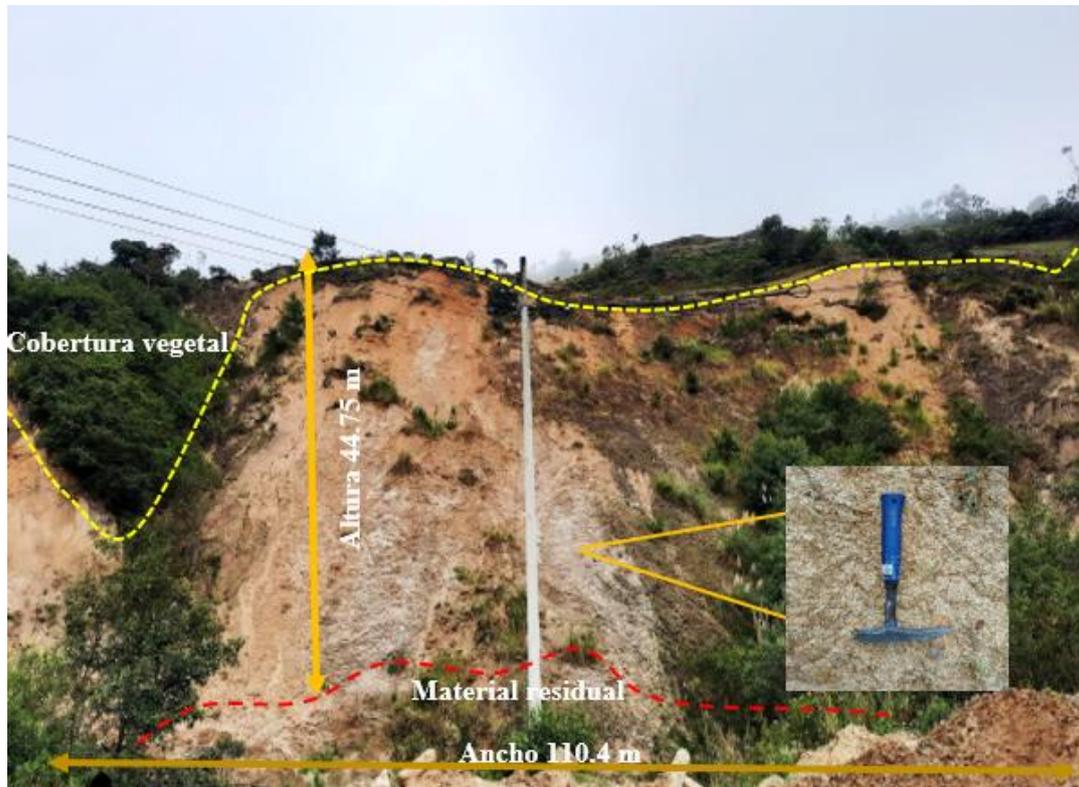
Figura 36 Deslizamiento de granodiorita meteorizada forma de saprolito.

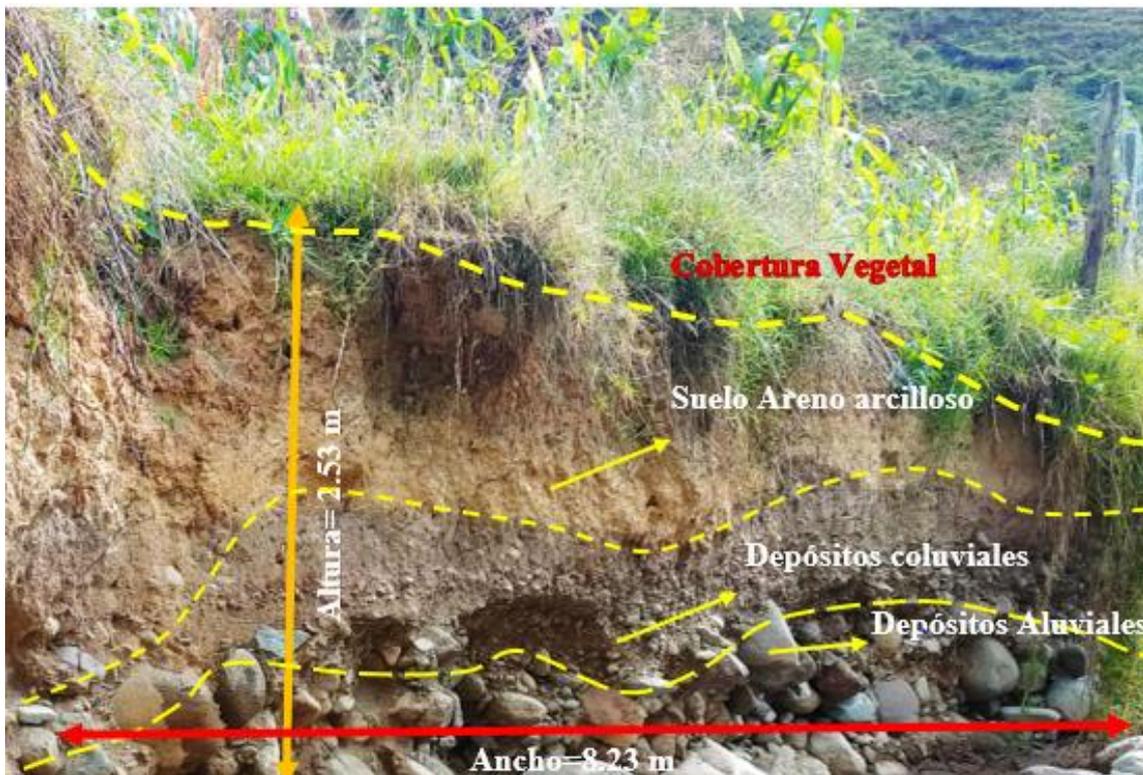
Figura 37 Afloramiento A_9: Deposito aluvial con matriz arcillo arenoso, clastos de 1-70 cm.

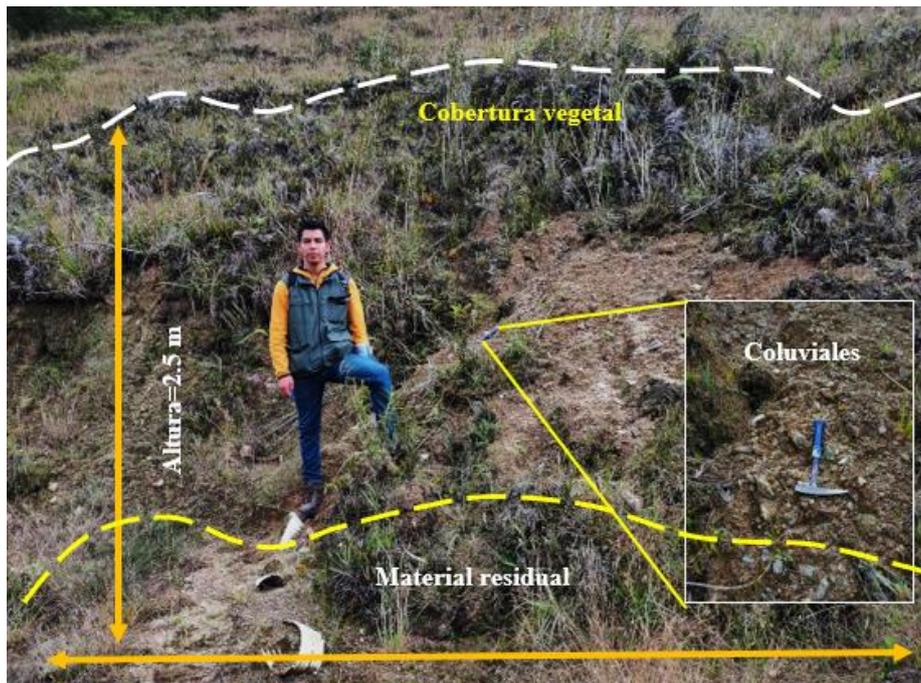
Figura 38 Afloramiento A_10, conformado por roca andesita, granodiorita y depósitos coluviales

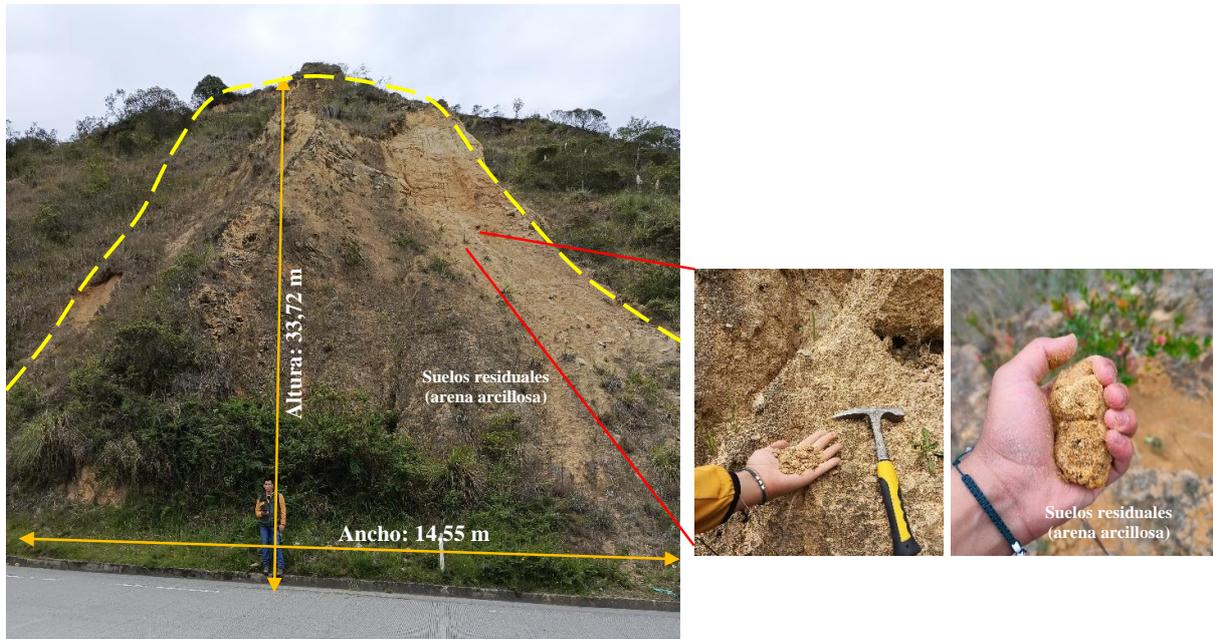
Figura 39 Deslizamiento D_20 Suelos residuales

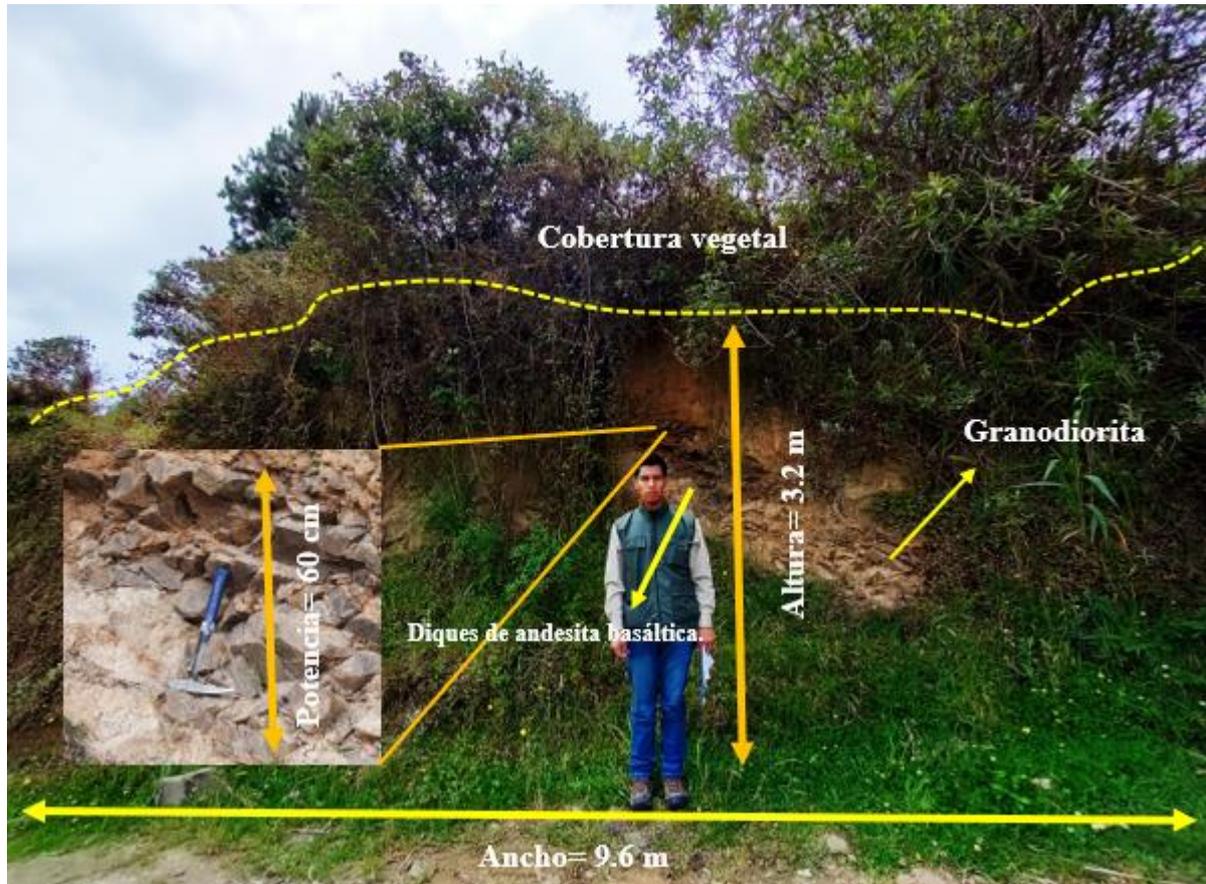
Figura 40 Afloramiento A_A4 del dique de andesita basáltica que atraviesa a la granodiorita meteorizada

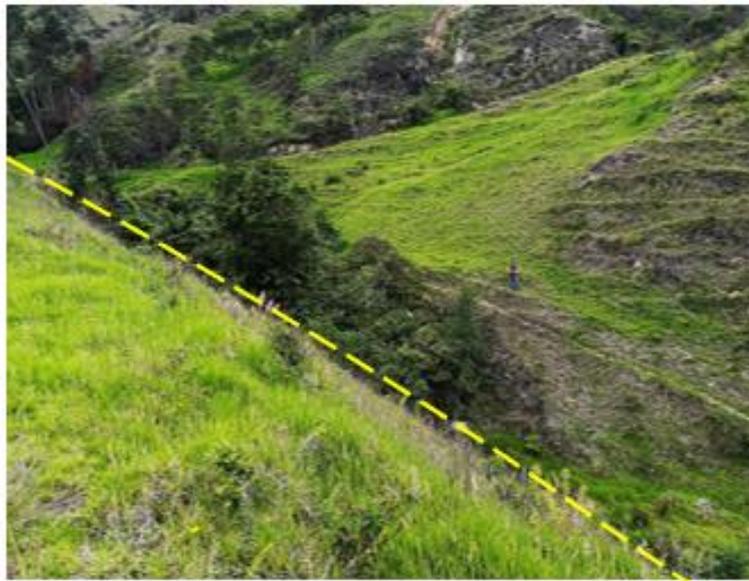
Figura 41 Falla normal 1

Falla 1: Se encuentra al inicio del tramo de vía en el sector Paquisha, en las coordenadas DATUM UTM WGS 84 X: 690 103; Y: 9 580 585, tiene una dirección N72°E, se manifiesta claramente a través de la alineación topográfica visible en el terreno y una diferencia en la altura del terreno a ambos lados de la traza de la falla, especialmente marcada hacia el suroeste. En una ortofoto, la zona afectada muestra una coloración más oscura, que puede indicar la presencia de un escarpe de falla. Además, hay una diferencia textural notable entre los dos lados de la falla, lo que refleja las alteraciones geológicas causadas por el movimiento de la falla. En la Figura 41, se aprecia la existencia de la Falla 1 en campo.

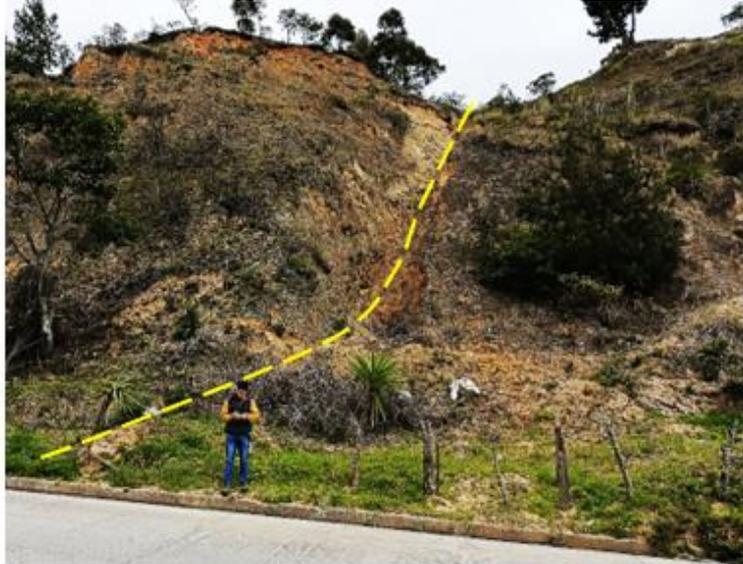
Figura 42 Falla normal 2

Falla 2: Se encuentra ubicada en las coordenadas DATUM UTM WGS 84 X: 689 972; Y: 9 580 007, tiene una dirección N63°W, la interpretación de su presencia se respalda no solo por la alineación topográfica visible, sino también por evidencias cinemáticas observadas en la ortofoto, como las facetas triangulares que forman parte del escarpe de la falla. Además, la superficie de la falla tiene un buzamiento hacia el suroeste, lo que sugiere un desplazamiento de las capas geológicas en esa dirección. Finalmente, la dirección de rumbo hacia el noroeste proporciona información clave sobre la dinámica de la falla, lo que es fundamental para entender su actividad y comportamiento geológico. En la Figura 42, se aprecia la existencia de la Falla 2 en campo.

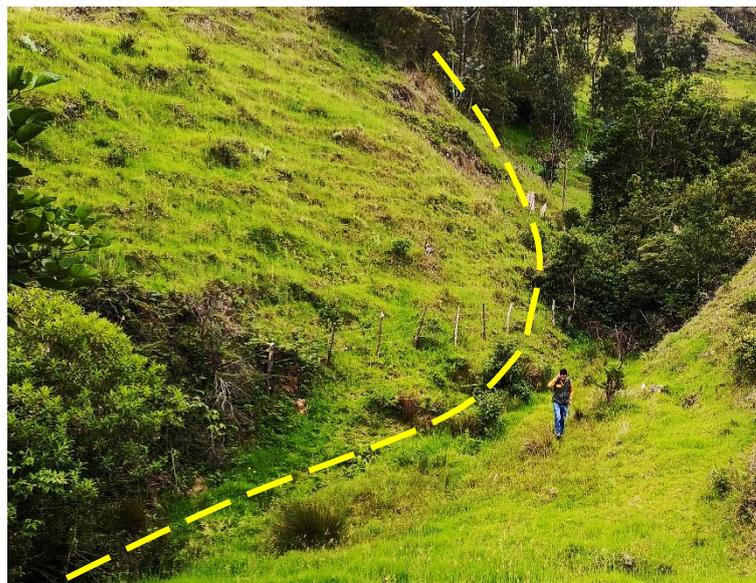
Figura 43 Falla normal 3

Falla 3: Ubicada en las coordenadas DATUM UTM WGS 84 X: 689 521; Y: 9 579679, tiene una dirección $N76^{\circ}W$, la presencia de la falla geológica se denota por la alineación topográfica bien marcada, también se observa material rugoso señal que es típica de que el área ha sido afectada por fracturas y deslizamientos, lo que refuerza que la falla se mantiene activa en la zona, lo que implica que la zona está sujeta futuros movimientos de falla, y por ende se crean rutas de infiltración de agua, aumentando el riesgo de erosión y deslizamientos, afectando la estabilidad del terreno y tanto la infraestructura de la vía como de la vivienda cercana a la misma. En la Figura 43, se aprecia la existencia de la Falla 3 en campo.

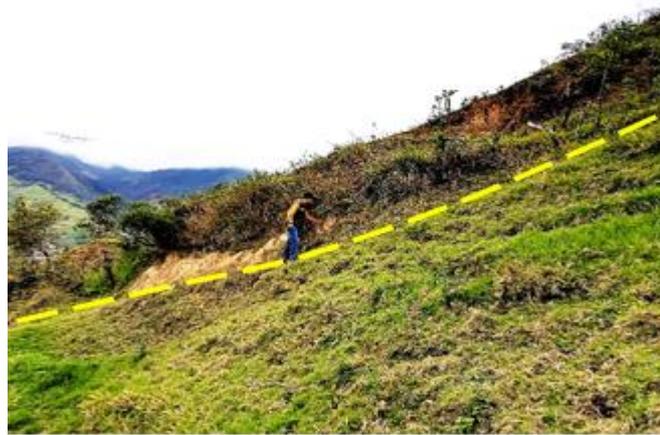
Figura 44 Falla Normal 4

Falla 4: Ubicada en las coordenadas Datum UTM WGS 84 X: 690 203; Y: 9 579794, tiene una dirección N40°W, muestra una alineación topográfica bien definida, con una textura rugosa y desordenada en las rocas afectadas. Esta evidencia sugiere que la falla ha tenido un movimiento significativo que ha influido en la geometría y estabilidad del terreno. La interacción entre las fuerzas tectónicas y la erosión en la zona de la falla puede representar un riesgo geológico, especialmente en áreas cercanas a las pendientes, que podrían verse afectadas por deslizamientos, como se aprecia en la Figura 44, la existencia de la Falla 4 en campo.

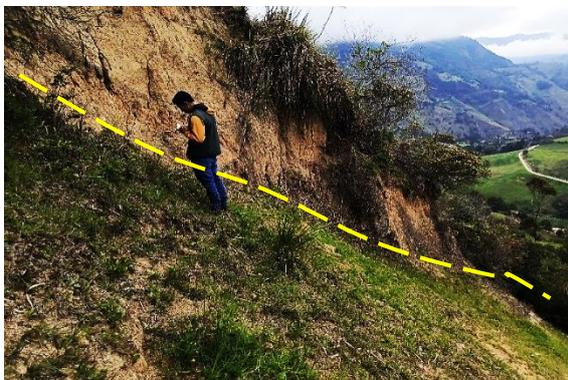
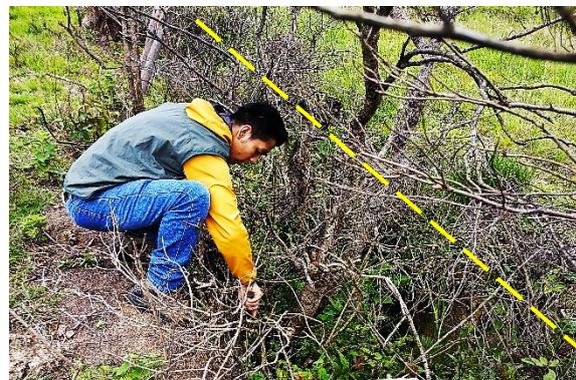
Sistema de Fallas: Se ubican 4 fallas una de ellas, la principal, paralela a la vía con dirección N13°W y 3 que están en sentido casi perpendicular a la principal con direcciones N74°E, la segunda N56°E y la tercera con dirección N60°E. Se interpreta un sistema de fallas sub paralelos donde se nota alineación topográfica marcada en el terreno, incluso se ve con la misma realiza una zanja en el mismo, pero además se nota diferencias de altura en ambos lados de la falla y se puede notar relieves positivos donde indica superficies de falla. como se aprecia en la Figura 45.a.b, la existencia de la Falla 4 en campo.
